## 02 동탄석우배수지

PROJECT 2023년 화성시 상수도시설물 안전점검용역

TITLE 동탄석우배수지 - 1지 벽체(1)

SCALE NONE  
DATE 2024. 02.  
DRAWING NO. 02-1

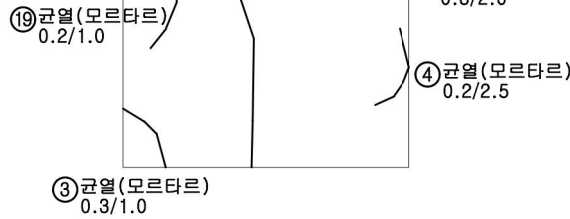
좌측벽체

⑤균열(모르타르)  
0.3/2.5
