# 동탄석우배수지

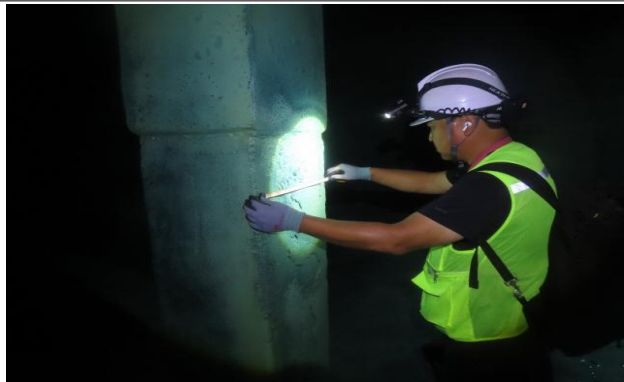
배수지 외관조사

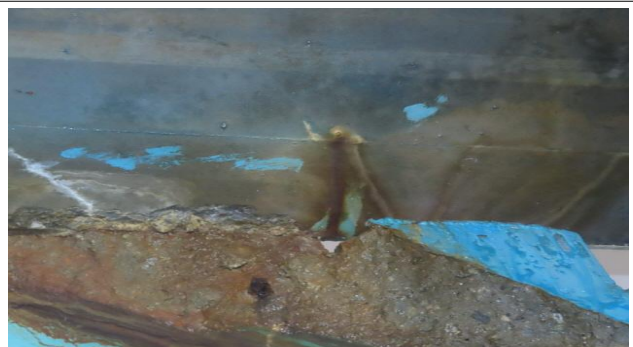
배수지 1지 내부 전경

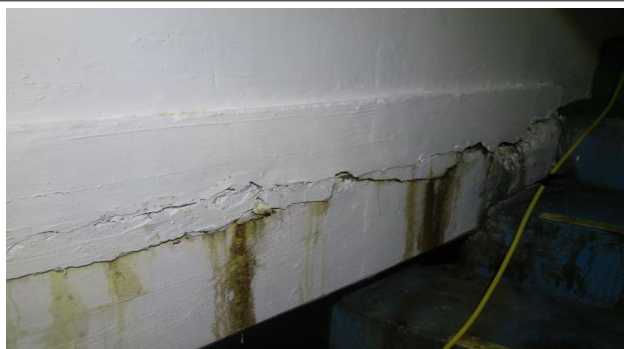
배수지 1지 상부슬래브 철근노출

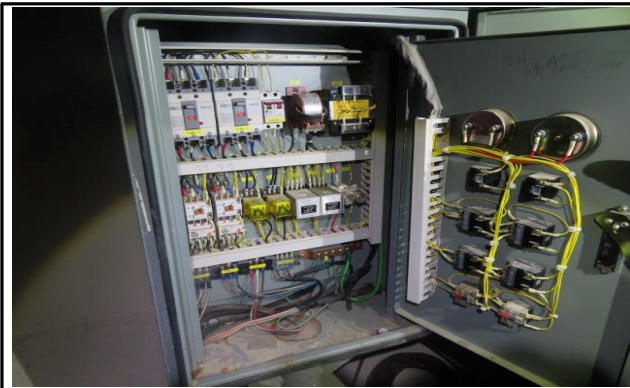
전기설비 상태양호

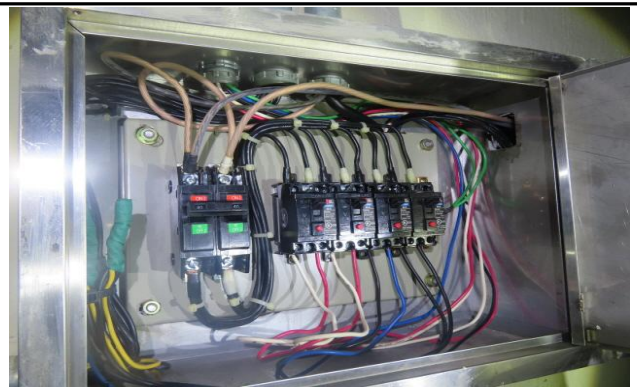
전기설비 상태양호

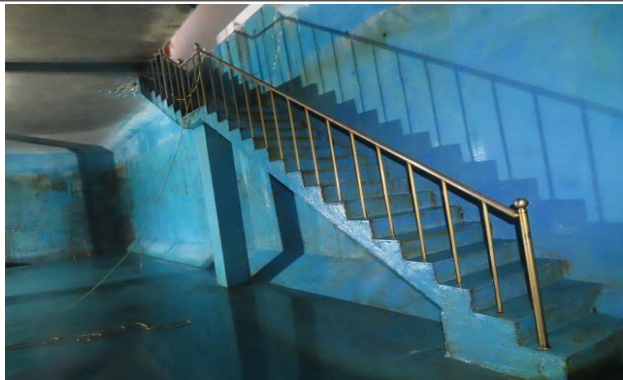
배수지 1지 안전난간 상태양호

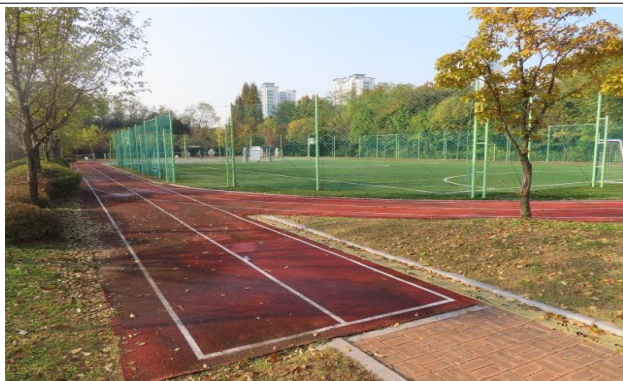
장내포장 상태양호

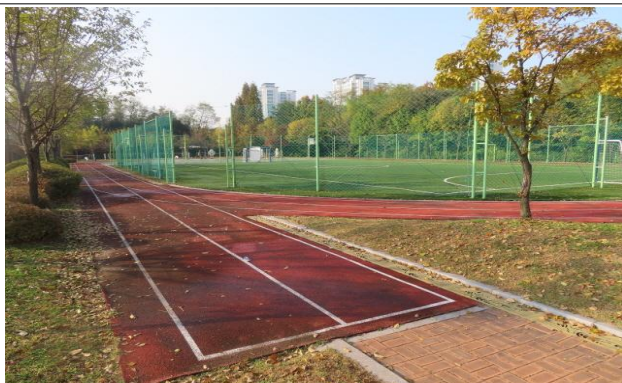
장내포장 상태양호

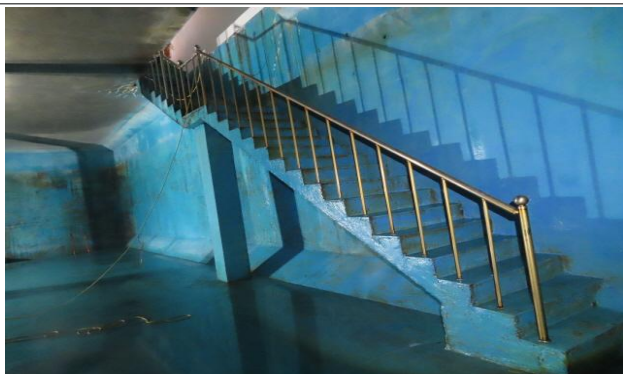
배수지 1지 안전난간 상태양호

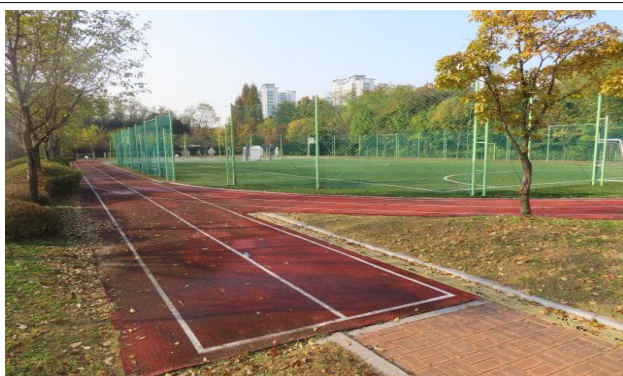
장내포장 상태양호

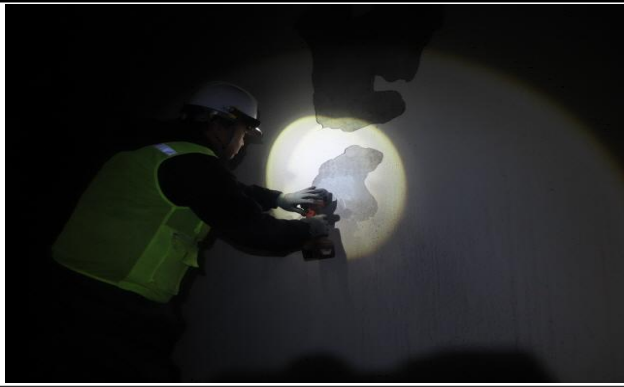
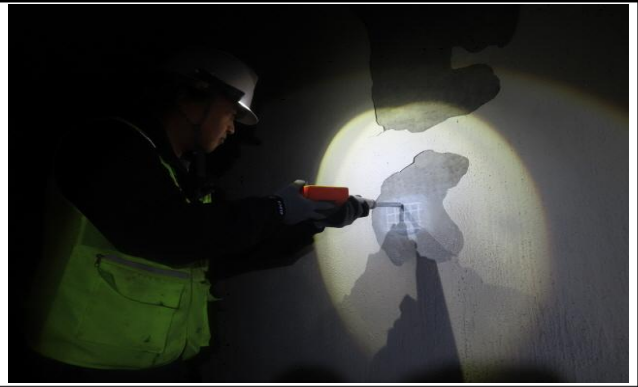
콘크리트 강도시험

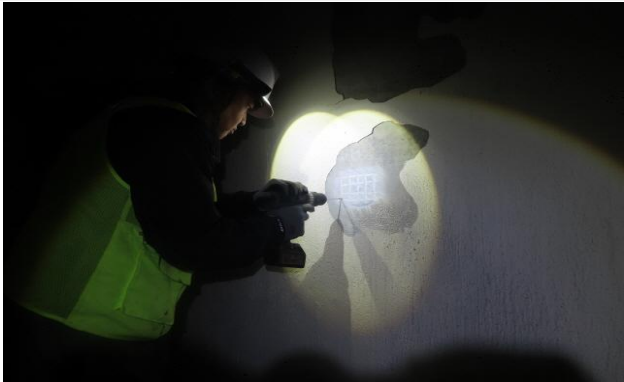
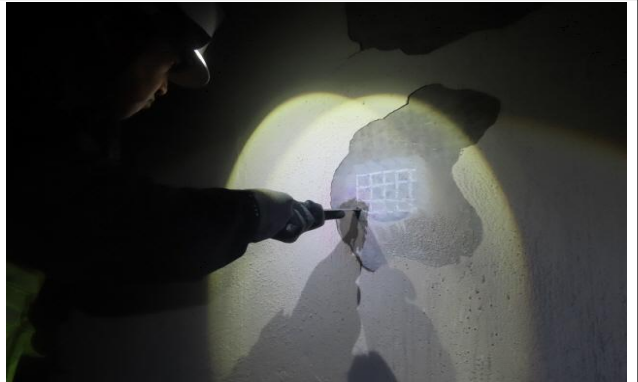
토목구조물 탄산화 시험
