# 장안사랑배수지

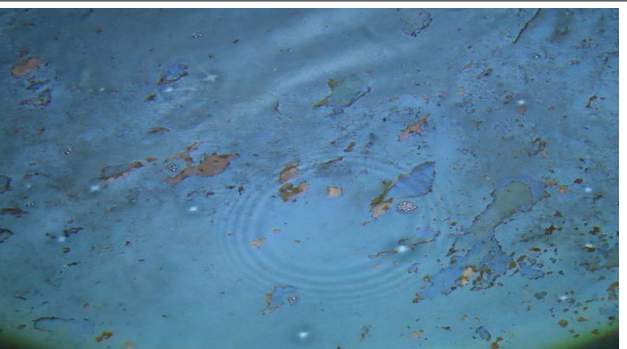
| 배수지 1지 하부슬래브 도장박리 | 배수지 1지 벽체 도장박리 |

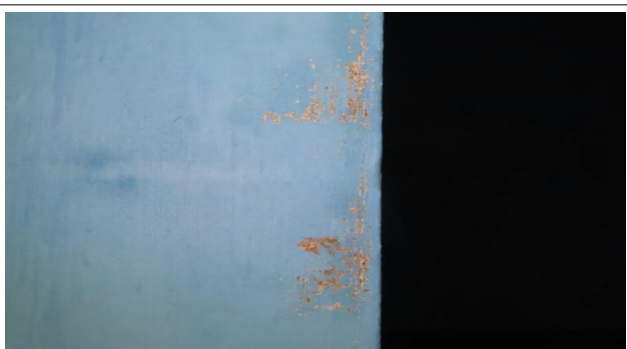
| 배수지 1지 기둥 도장박리 | 배수지 1지 벽체 백태 |
