# 향남발안배수지(구)

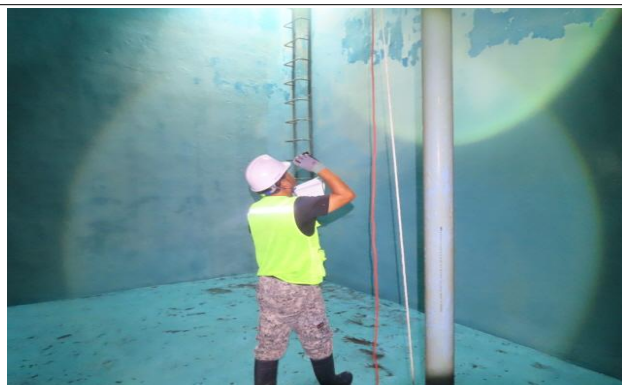
배수지 외관조사

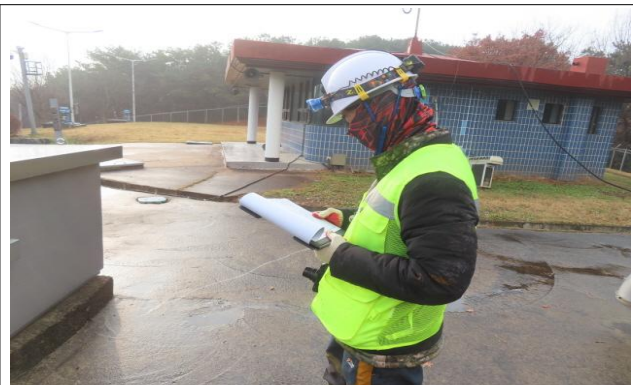
배수지 외관조사

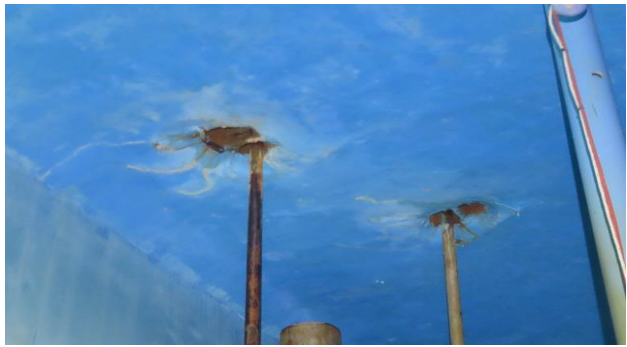
| 배수지 1지 상부슬래브 철근노출 | 배수지 1지 벽체 도장기포 |

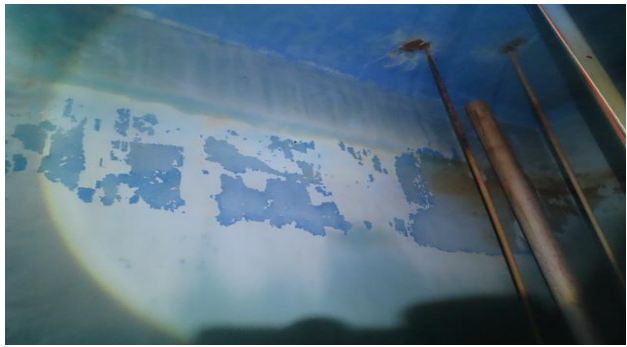
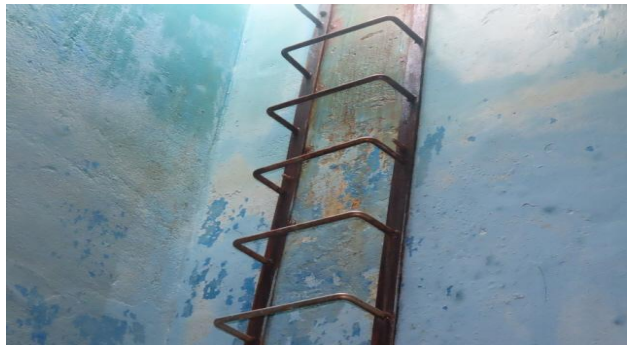
| 배수지 1지 벽체 도장박리 | 배수지 1지 벽체 도장박리 |

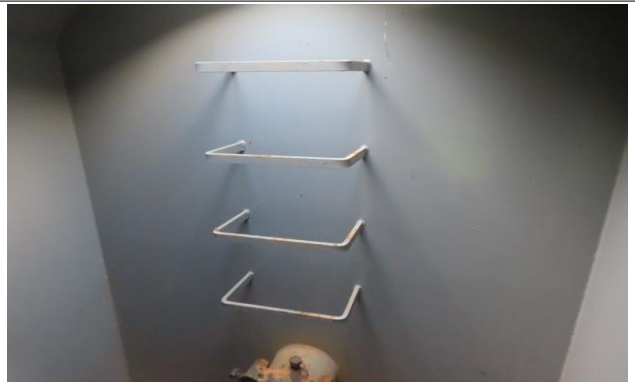
드레인실 사다리 상태양호

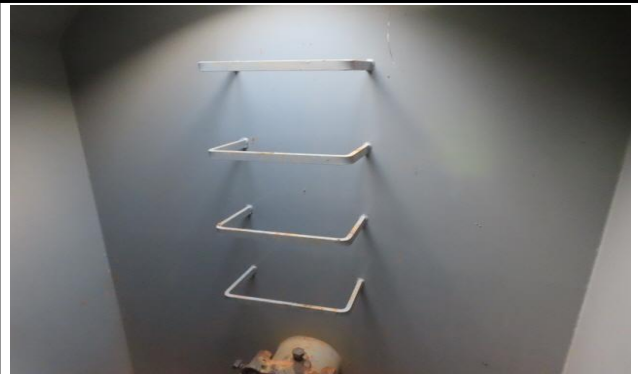
드레인실 사다리 상태양호
