# 능5배수지 (증설)

| 구 분 | 내 용 | | 구 분 | 내 용 |
|---|---|---|---|---|
| 시설물명 | 능5배수지(증설) | | 시설물번호 | WS2021-0000010 |
| 시설물위치 | 경기도 화성시 능동 697-22번지 | | | |

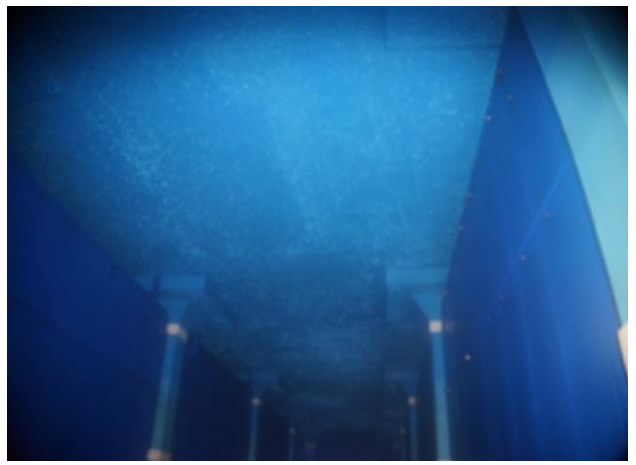
| 배수지1지 계단 도장박리 | 배수지1지 상부슬래브 상태양호 |

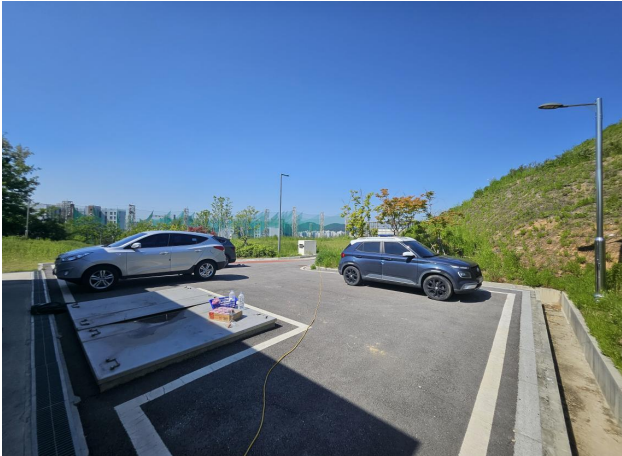
| <p>장내포장 상태양호</p> | <p>배수로 상태양호</p> |

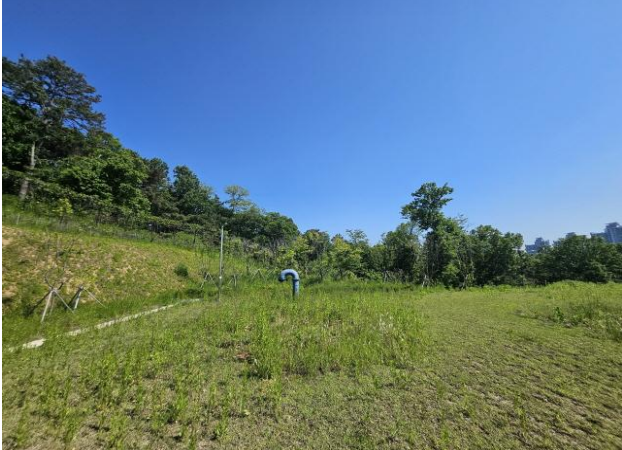
| <p>외부 사면 상태양호</p> | <p>휀스 상태양호</p> |
