# 마도배수지

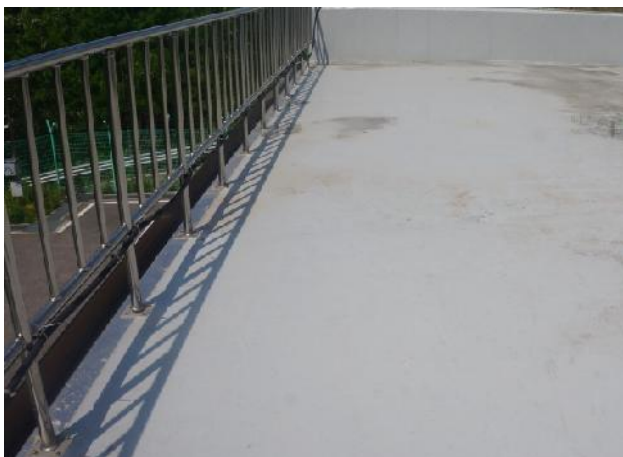
| <p>유입밸브실 벽체 파손</p> | <p>유입밸브실 외부 상부[보수완료]</p> |

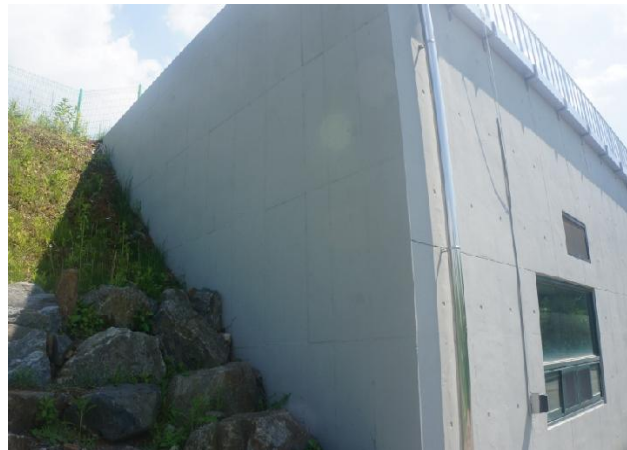
| <p>유입밸브실 외부 상부 채수</p> | <p>유입밸브실 외부벽체[보수완료]</p> |

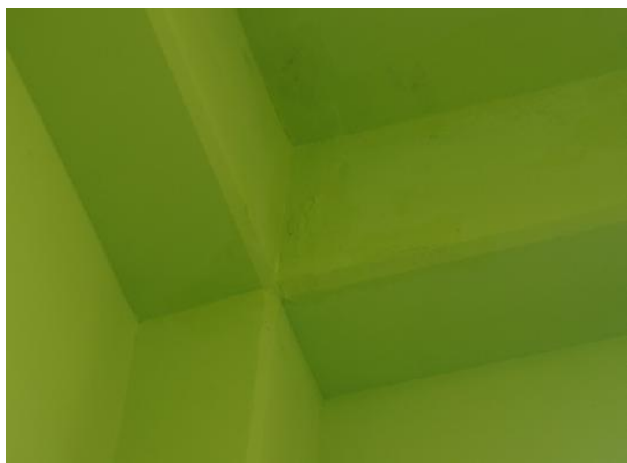
| <p>건축물 내부[보수완료]</p> | <p>건축물 내부[보수완료]</p> |

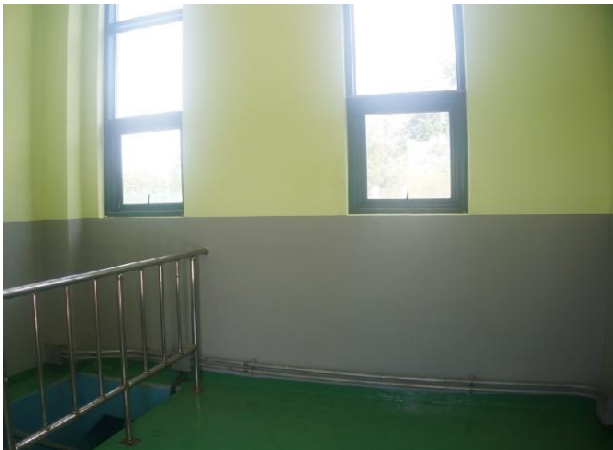
| <p>건축물 내부[보수완료]</p> | <p>1지 계단실 내부 균열(모르타르)</p> |

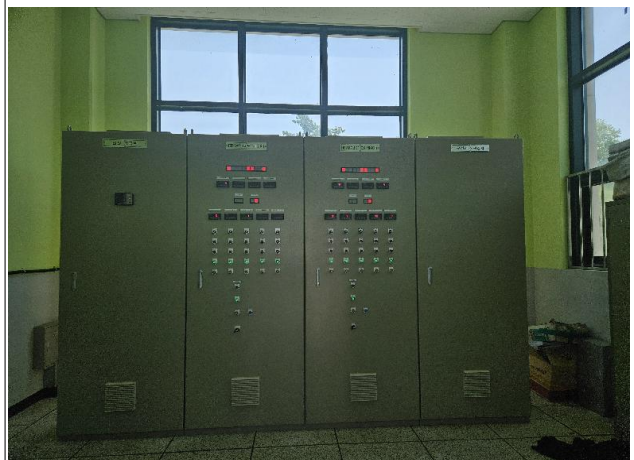
전기설비 상태양호

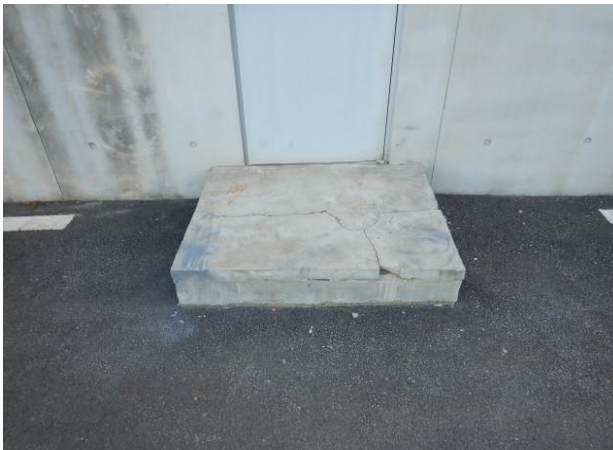
| <p>장내포장 파손(출입구 받침) 2021년 정밀</p> | <p>장내포장 파손(출입구 받침) 2024년 정밀[보수]</p> |

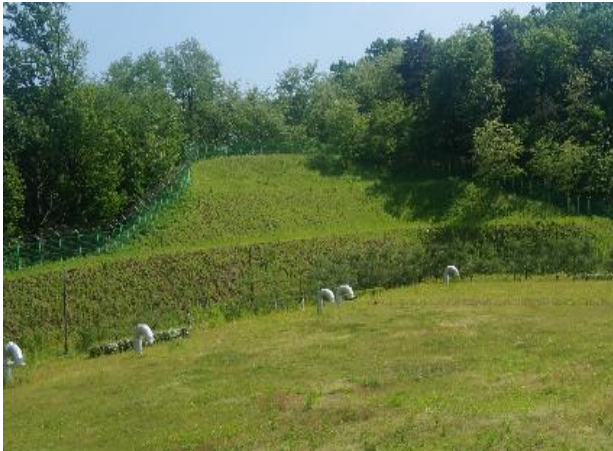
| <p>외부 사면 상태양호</p> | <p>배수지 펜스 상태양호</p> |

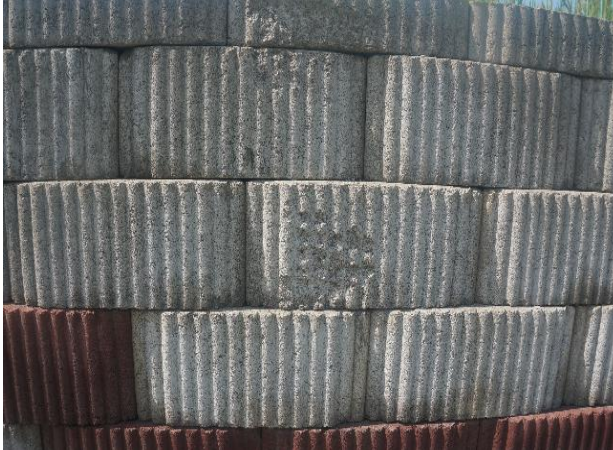
| <p>보강토 옹벽 파손</p> | <p>보강토 옹벽 파손</p> |
