# I .동탄산척배수지, II .동탄산척가압장, 동탄산척송수관로

## 제 1 장 시설물 개요

## 1.1 시설물 현황

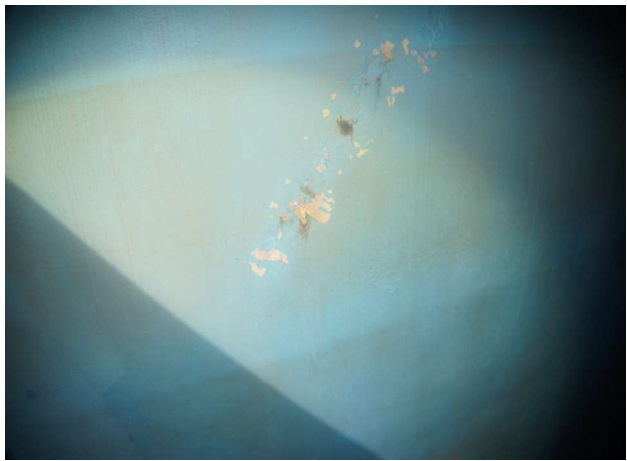
| 배수지2지 벽체 도장박리, 박락 | 배수지2지 벽체 녹물 |

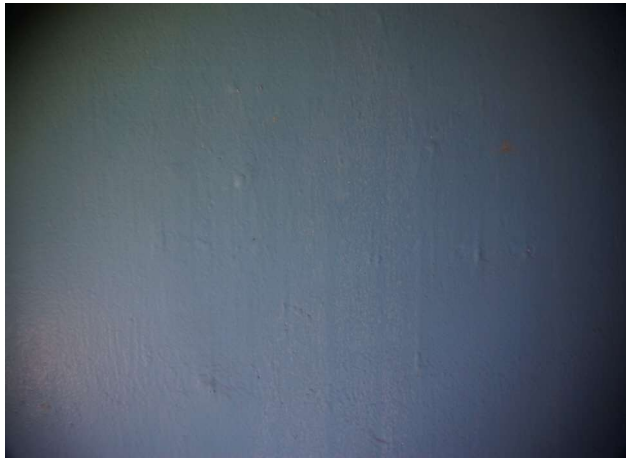
| 배수지2지 벽체 기포 | 배수지2지 벽체 균열(0.3mm미만) |

배수지 내부에서 조사된 도장 손상, 도장 박리, 기포의 경우 공용 중 부착력이 저하된 방수·방식 도장부에 향내 담수 및 청소 시 고압수가 접촉되면서 진전되어 발생된 상태로 벽체 및 상부슬래브의 경우는 비교적 손상이 면적이 경미한 상태로 주의관찰이 요구되지만 특히, 2지 바닥슬래브의 경우 손상면적 327.96㎡으로 방수도장이 필요할 것으로 판단된다.

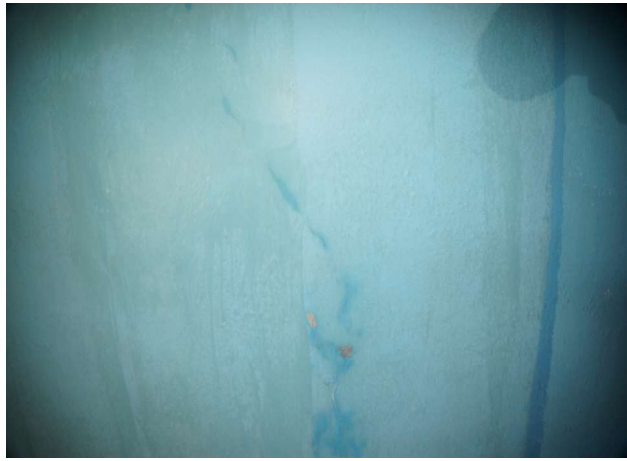
배수지 내부에서 조사된 균열, 망상균열, 보수 부 재균열의 경우 시공초기 건조수축 및 수화열에 의한 손상이 도장면에 반사되어 발생된 것으로 현재 균열폭이 0.3mm 이내로 구조물에 주는 영향은 미미한 상태이므로 주의관찰이 바람직한 상태이다.

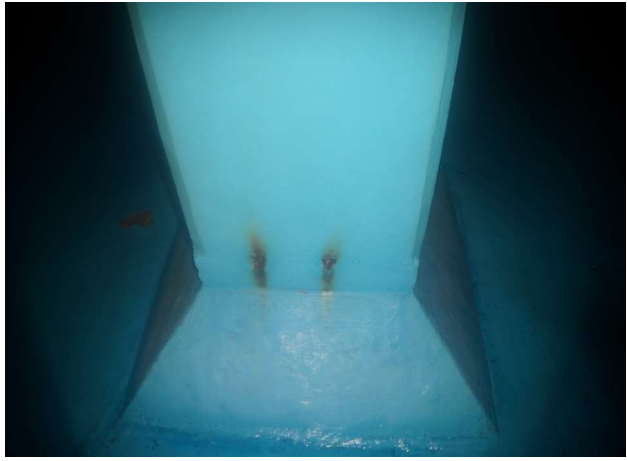
| 배수지2지 기둥 녹물 | 배수지2지 도류벽 상태양호 |

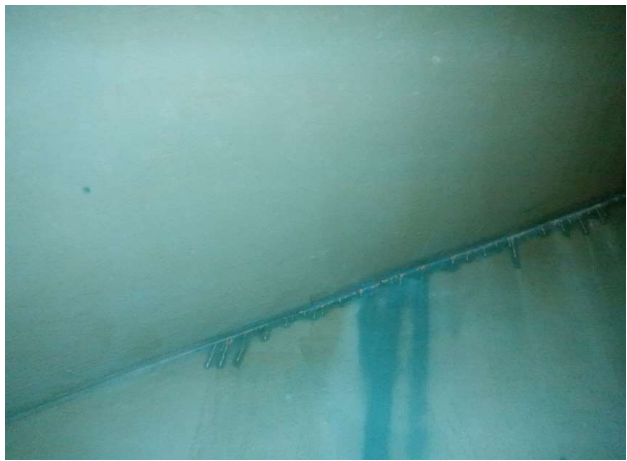
| 배수지3지 벽체 표면백태 | 배수지3지 기둥 기포 |

주로 배수지 3~4지에서 발생한 균열(0.3mm미만), 균열 부 백태, 망상균열, 망상균열(백태), 도장 기포, 녹물, 도장박리, 박락, 백태 등의 손상들은 공용기간 증가, 담수접촉, 건습작용, 시공미흡, 부착력 저하 등에 따라 발생한 손상으로 대체적으로 1~2지와 유사하게 손상이 발생한 것으로 조사되었으며, 구조물에 미치는 영향은 없을 것으로 판단되므로 주의관찰이 요구된다.

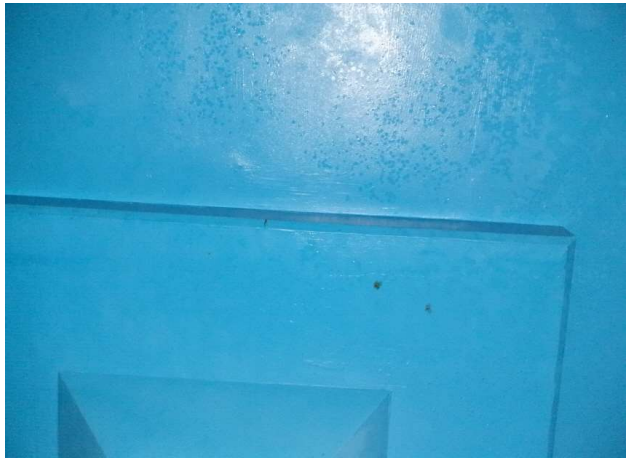
| 배수지3지 기둥 녹물 | 배수지3지 바닥슬래브 기포, 도장박리, 박락 |

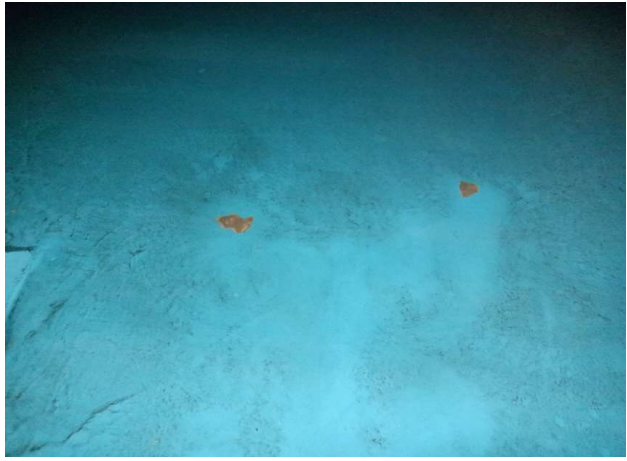
| 배수지3지 바닥슬래브 도장박리, 박락 | 배수지4지 상부슬래브 녹물 |

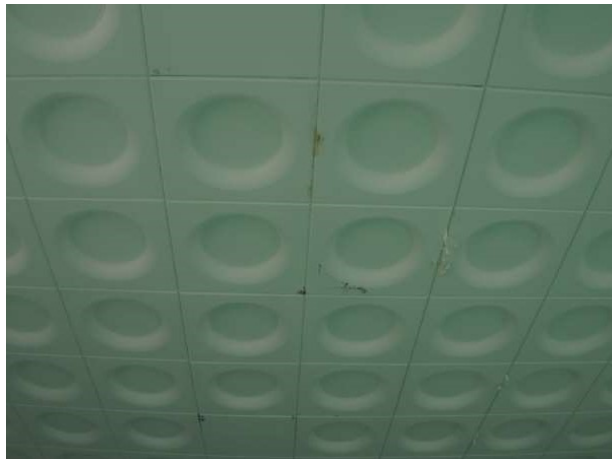
| 1~2호지 검수실 내부 천장 누수흔적 | 1~2호지 검수실 내부 이음부 열화 |

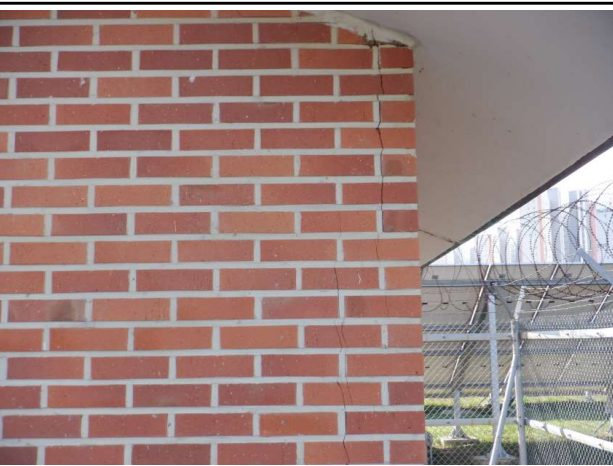
| 3~4호지 검수실 외부벽체 조적균열 | 3~4호지 검수실 외부벽체 조적파손 |

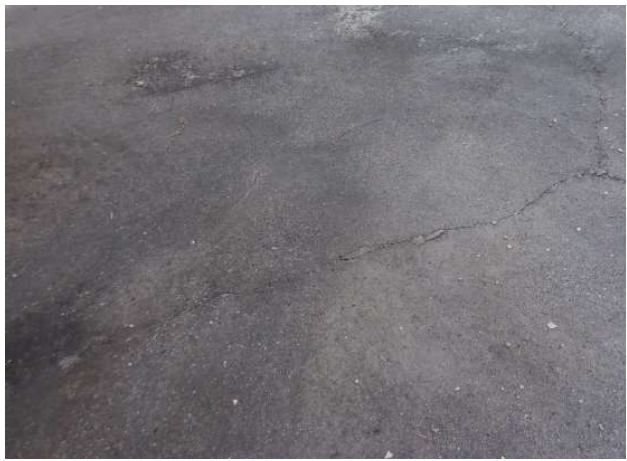
| 3~4호지 검수실 외부바닥 균열 | 3~4호지 검수실 내부 이음부 열화 |

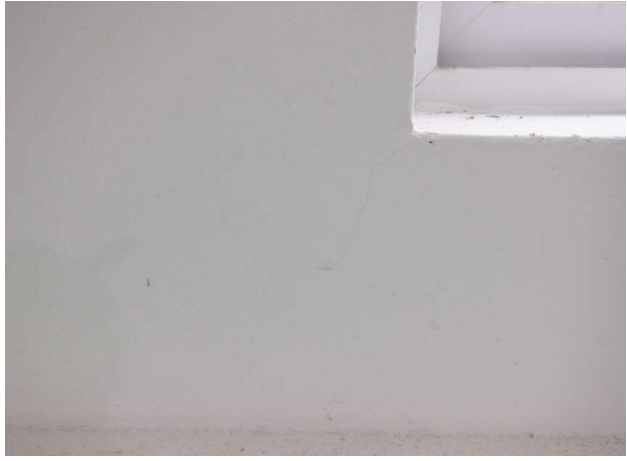
| 3~4호지 검수실 내부벽체 균열(0.3mm미만) | 3~4호지 검수실 내부 천장 누수흔적 |

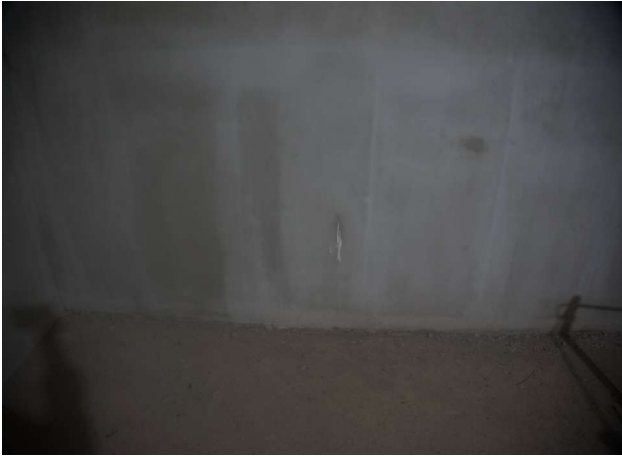
| 1~2호지 유입배관실 내부벽체 균열 부 백태 | 1~2호지 유입배관실 내부벽체 백태 |

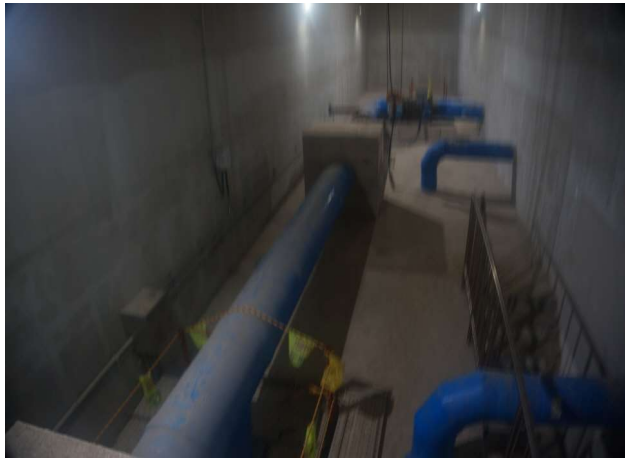
| 유입밸브실 배관 상태양호 | 유입밸브실 밸브 상태양호 |

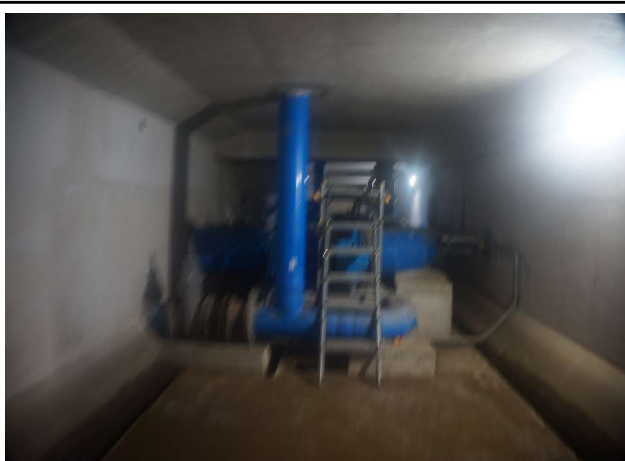
| 유출밸브실 배관 상태양호 | 유출밸브실 밸브 상태양호 |

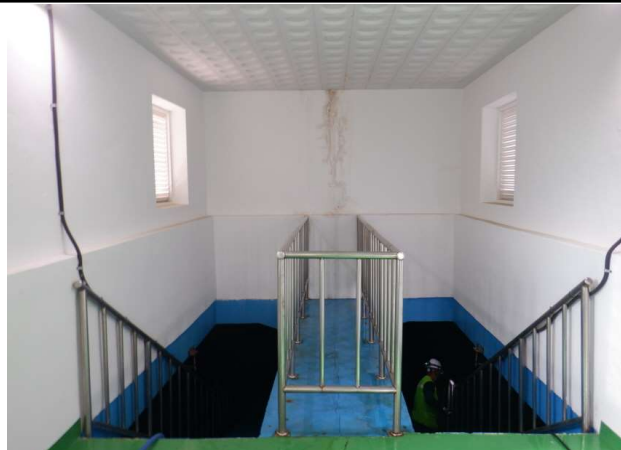
| 배수지 안전난간 상태양호 | 배수지 내부 안전난간 상태양호 |

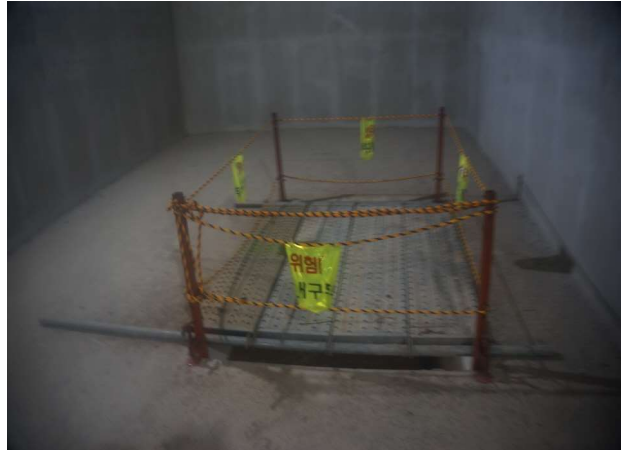
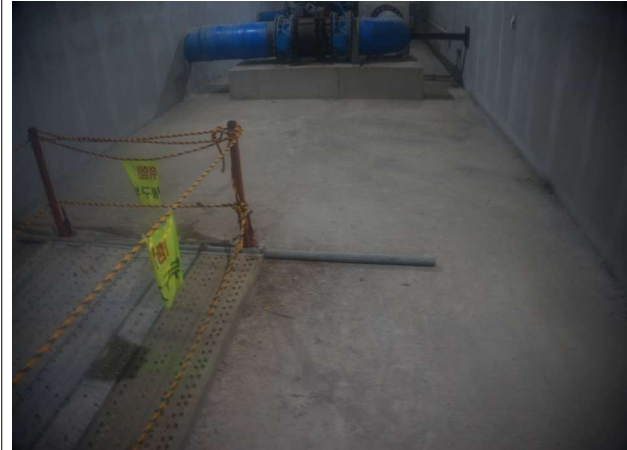
| 유입밸브실 안전 난간 미설치 | 유입밸브실 안전 난간 미설치 |

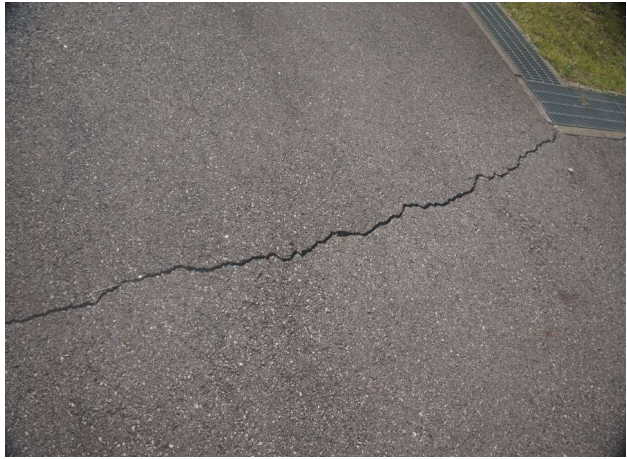
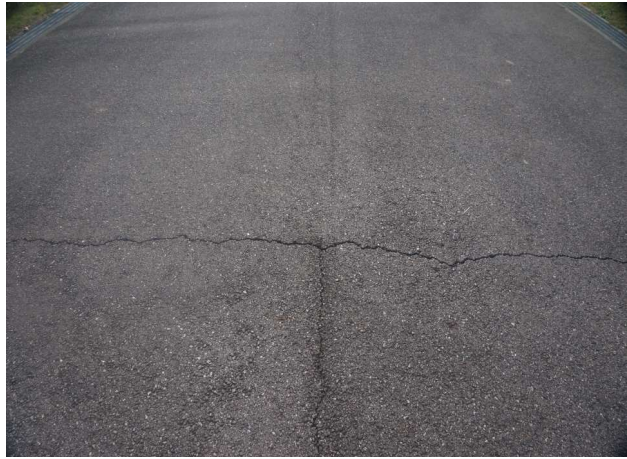
| 장내포장 아스팔트 균열 | 장내포장 아스팔트 균열 |

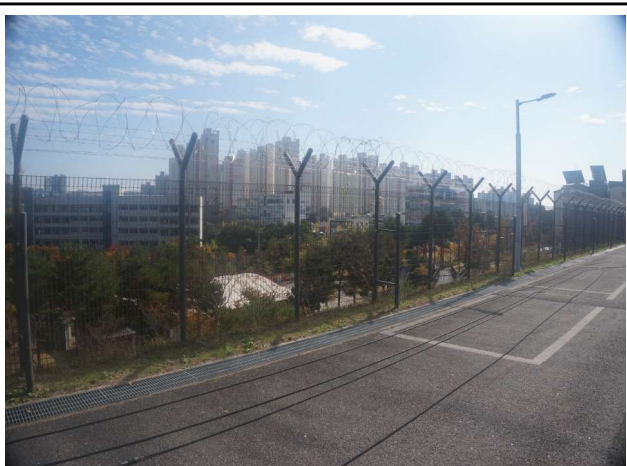
| 웬스 상태양호 | 웬스 상태양호 |

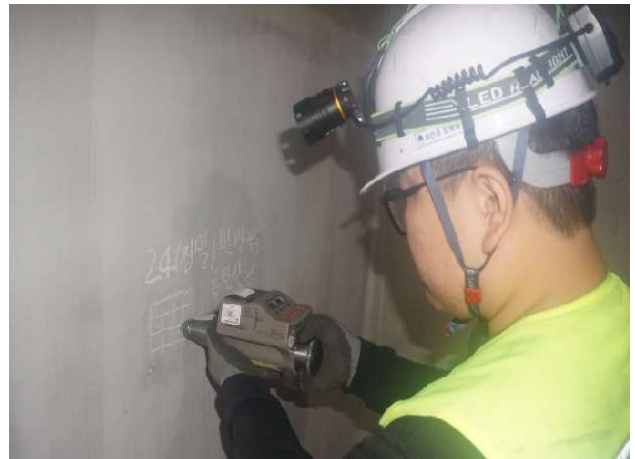
콘크리트 강도시험

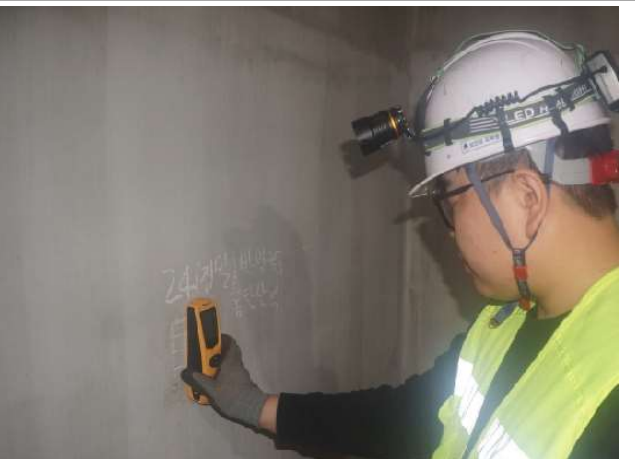
철근 최소피복 조사

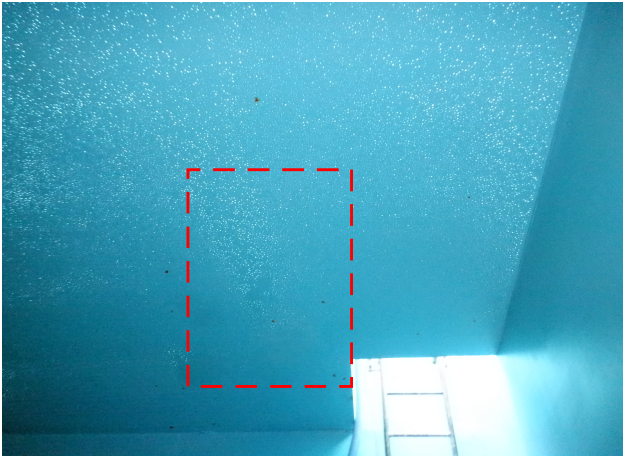
| 저류조 및 흡수조 1지 상부슬래브 균열/백태 | 저류조 및 흡수조 1지 내부벽체 백태 |

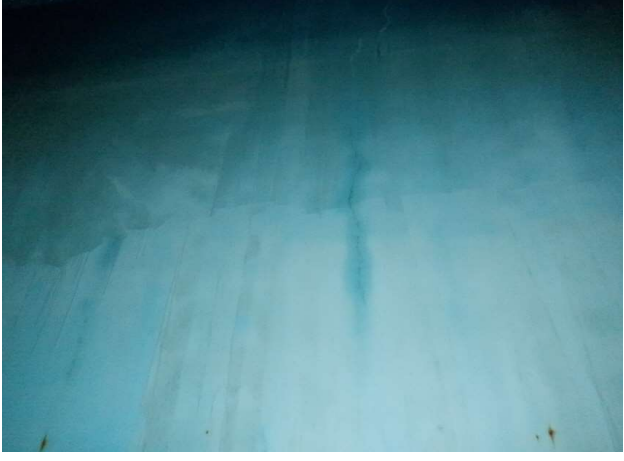
| 저류조 및 흡수조 1지 내부벽체 균열(0.3mm미만) | 저류조 및 흡수조 1지 내부벽체 균열(0.3mm미만) |

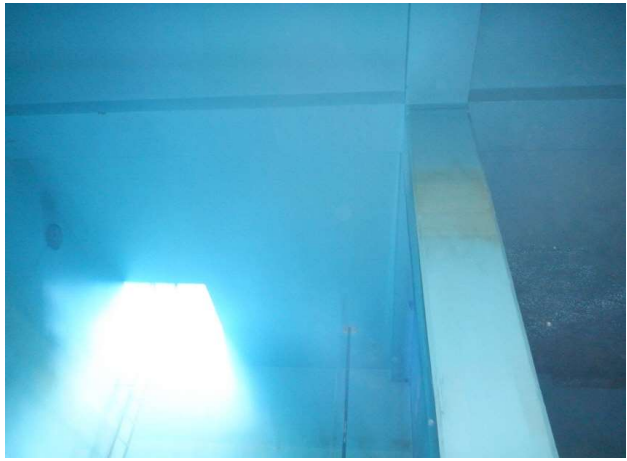
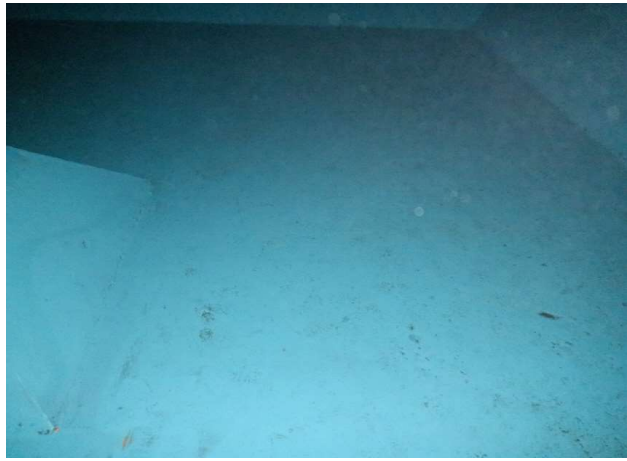
| 저류조 및 흡수조 2지 상부슬래브 상태양호 | 저류조 및 흡수조 2지 상부슬래브 상태양호 |

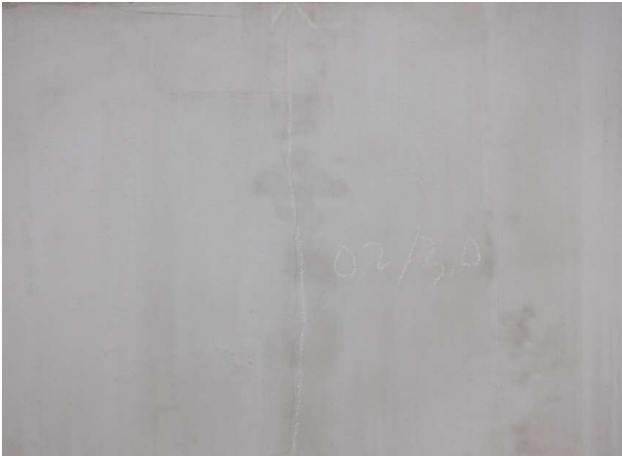
| 펌프실 지하 내부벽체 균열(0.3mm미만) | 펌프실 지하 내부벽체 균열 부 백태 |

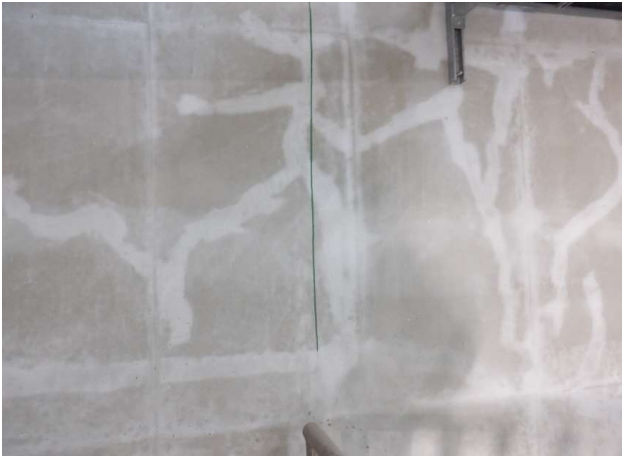
| 펌프실 지하 내부벽체 망상균열 | 펌프실 지하 내부벽체 백태 |

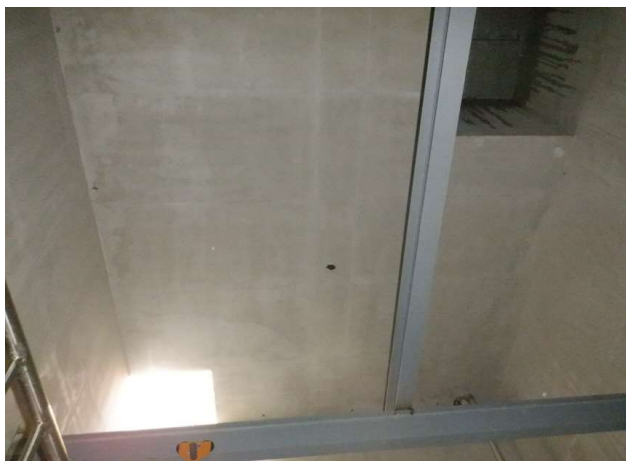
| 유입배관실 상부슬래브 상태양호 | 유입배관실 벽체 백태 |

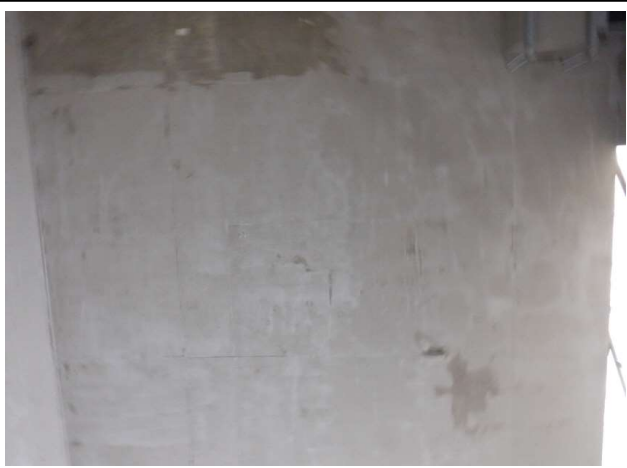
| 유출배관실 상부슬래브 상태양호 | 유출배관실 바닥슬래브 균열(0.3mm미만) |

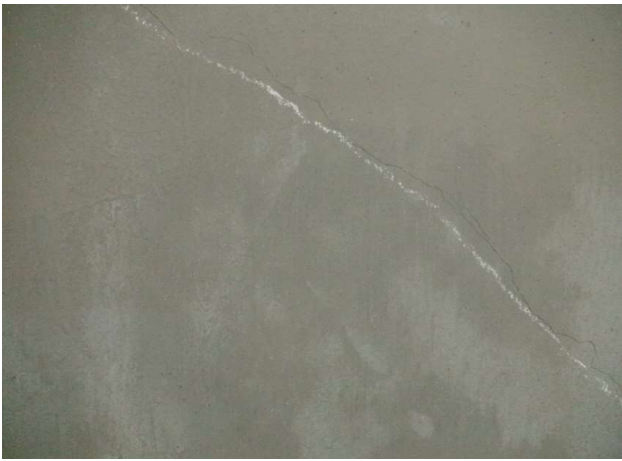
| 유출배관실 벽체 균열(0.3mm미만) | 유출배관실 벽체 백태 |

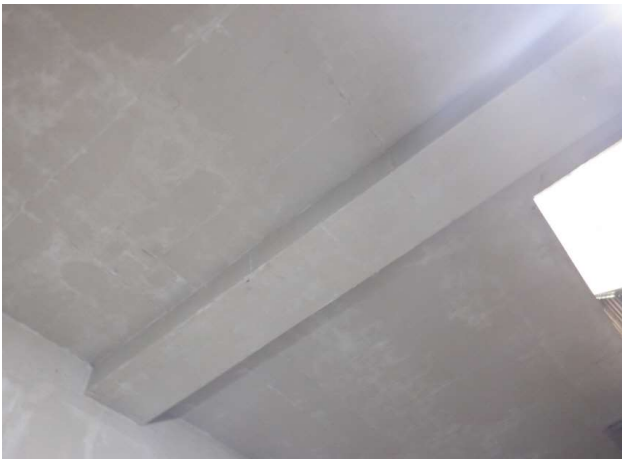
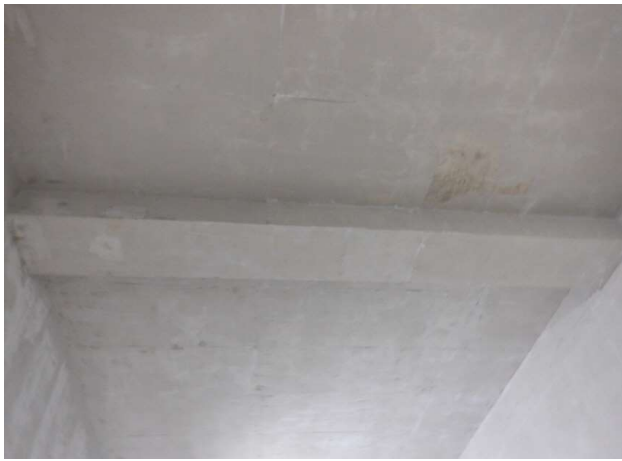
| 유출배관실 보 상태양호 | 유출배관실 보 상태양호 |

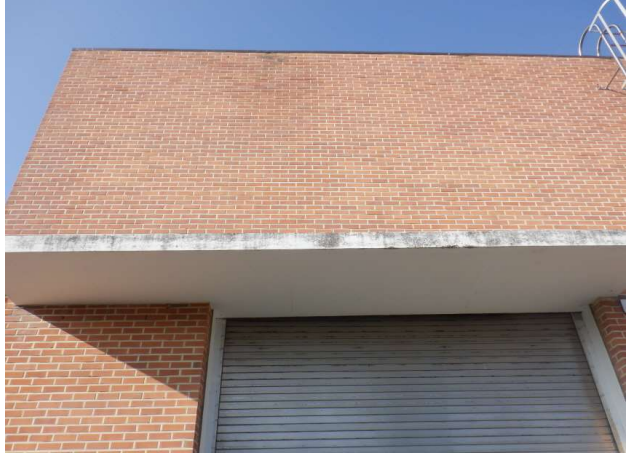
| <p>건축물 외부 캐노피 도장박리, 박락</p> | <p>건축물 외부 바닥 이격</p> |

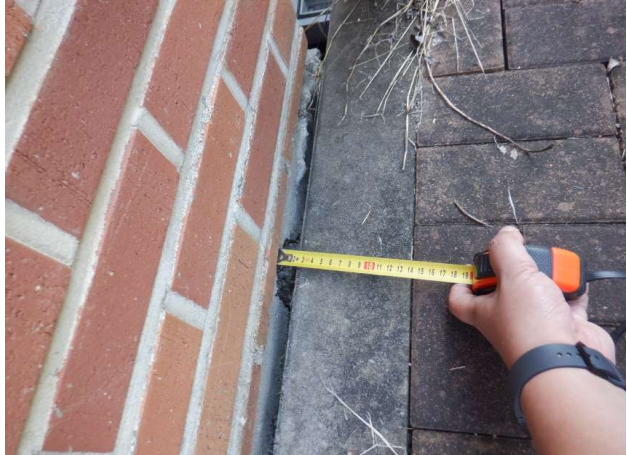
| <p>건축물 외부 바닥 이격</p> | <p>건축물 외부 미장균열</p> |

외부에서 조사된 손상은 바닥이격, 외부벽체 오염, 케노피 도장박리 등이 있으며 이는 시공초기 자립, 외기노출에 의한 것으로 즉각적인 보수보다는 주의관찰 후 손상진전 및 신규 손상 발생 여부에 따라 일괄 보수가 필요할 것으로 판단된다.

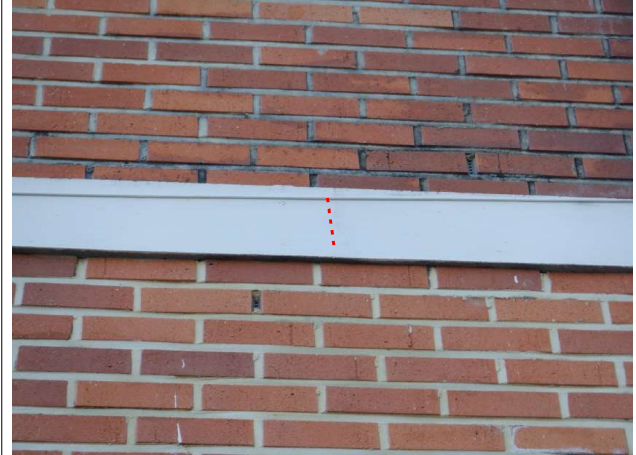
| 구분 | | 손상내용 | 단위 | 2022년 정밀안전점검 | 2024년 정밀안전점검 | 물량증감 | |
|---|---|---|---|---|---|---|---|
| | 외부벽체 | 미장균열 | m | 0.10/1 | 0.10/1 | = | 변동<br>없음 |

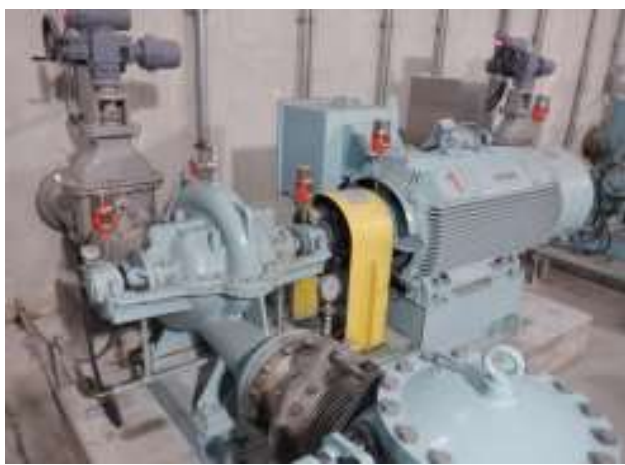
| <p>펌프 상태양호 현황</p> | <p>펌프 기초베드 상태양호 현황</p> |

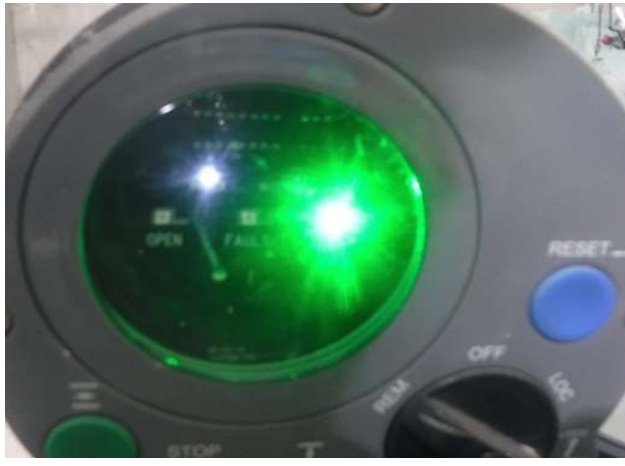
| <p>전동밸브 상태양호 현황</p> | <p>전동밸브 개도계 상태양호 현황</p> |

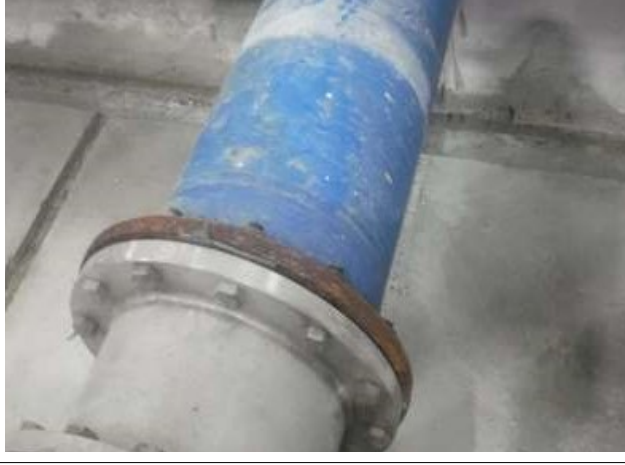
| <p>펌프실 배관 상태양호 현황</p> | <p>펌프실 배관 플랜지체결 상태양호 현황</p> |

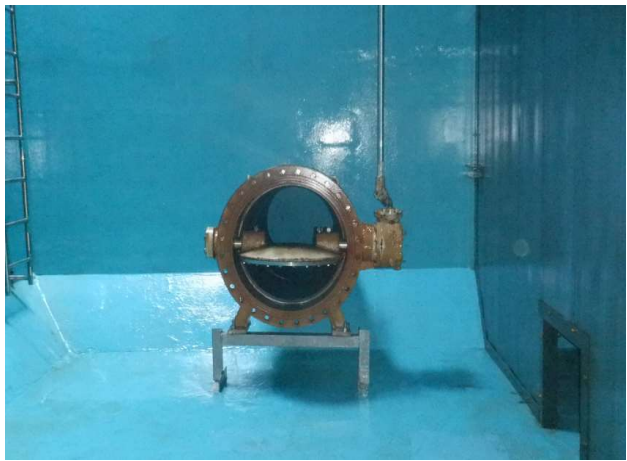
| 저류지 유출 수동밸브 상태양호 현황 | 저류지 유입배관 기초베드 상태양호 |

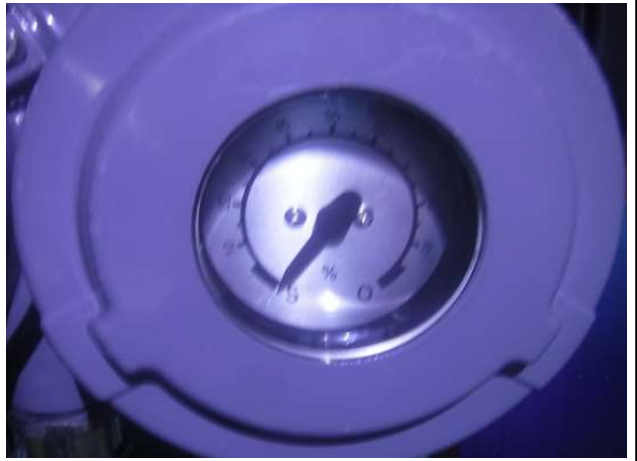
| 저류지 유입밸브 전경 | 저류지 유입밸브 개도계 상태양호 현황 |

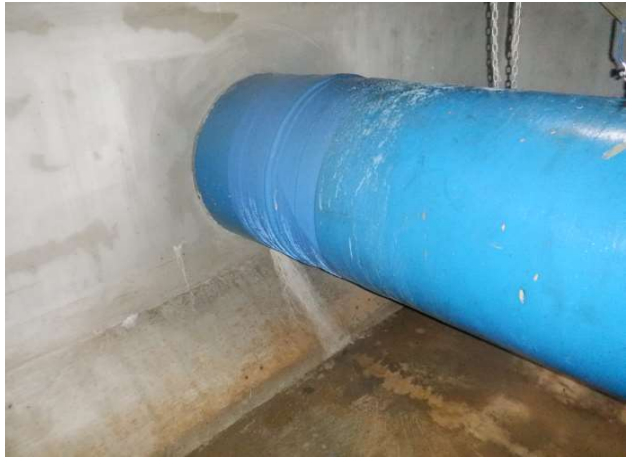
| 저류지 유입배관 상태양호 현황 | 유출배관실 배관설비 부식 |

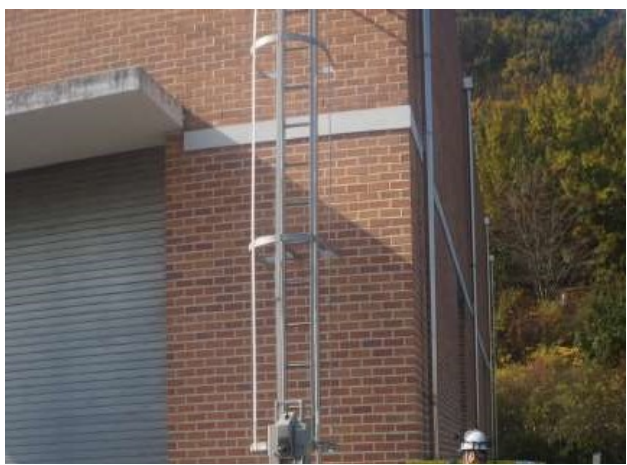
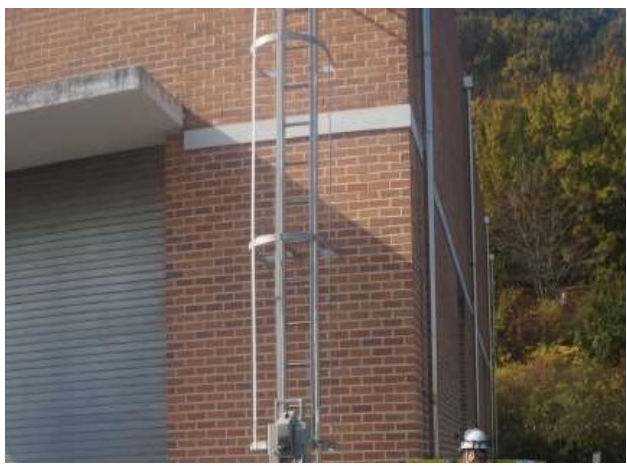
| <p>옥상층 진입사다리 상태양호 현황</p> | <p>호이스트 진입사다리 상태양호 현황</p> |

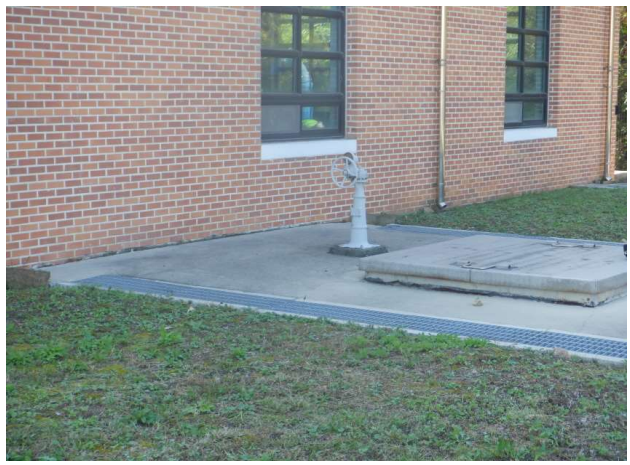
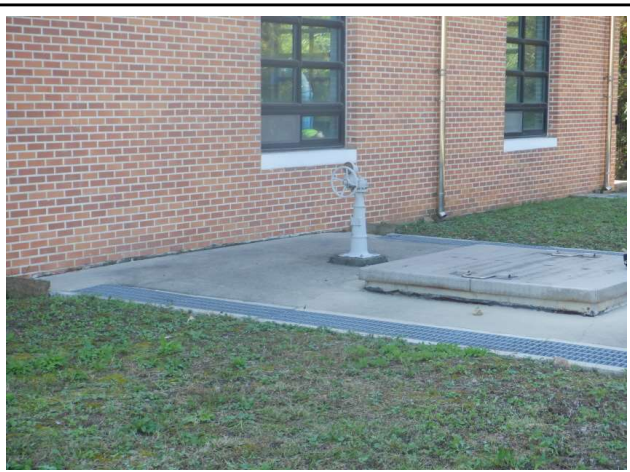
| <p>펌프실 지상1층 안전난간 현황</p> | <p>저류조 덮개 상태양호 현황</p> |

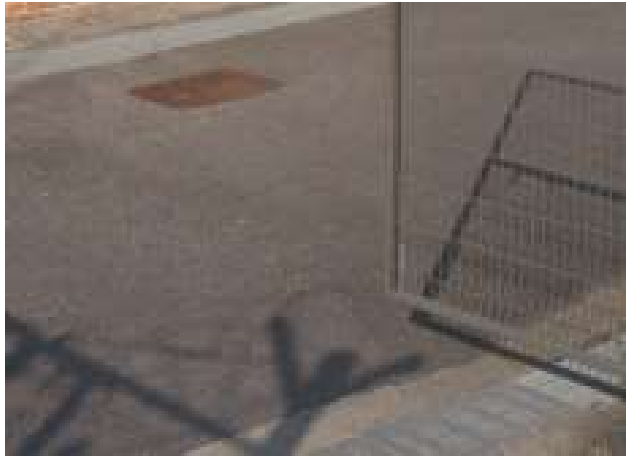
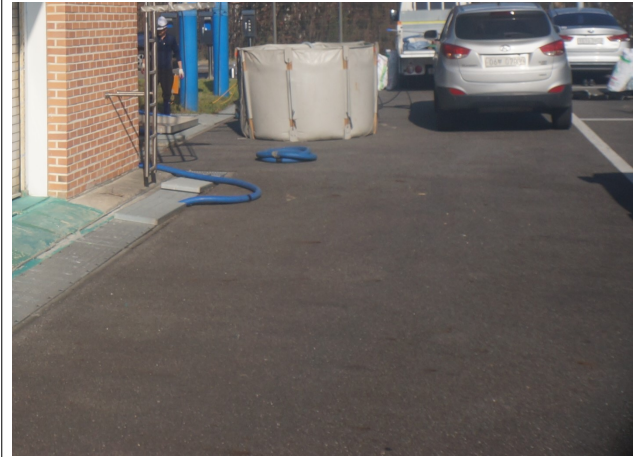
| <p>장내포장 상태양호</p> | <p>장내포장 상태양호</p> |

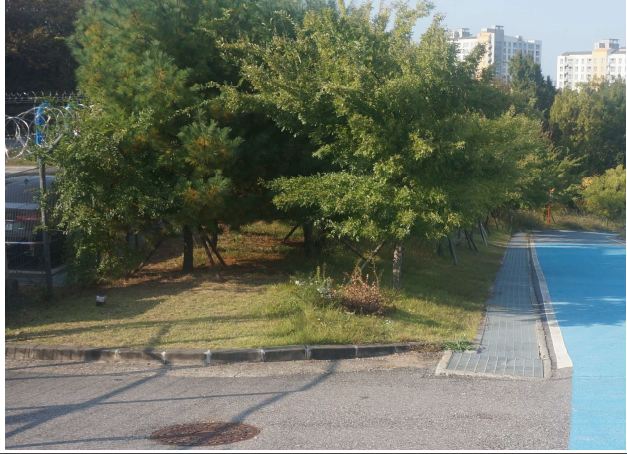
| <p>외부 사면 상태양호</p> | <p>웬스 상태양호</p> |

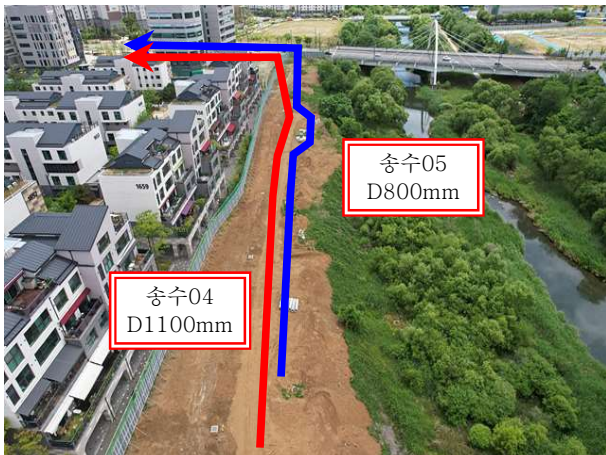
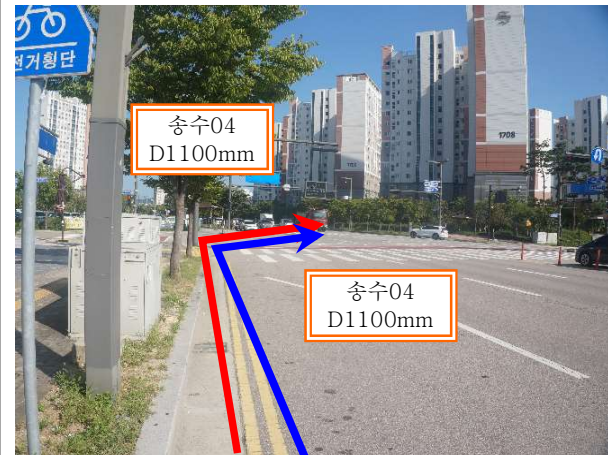
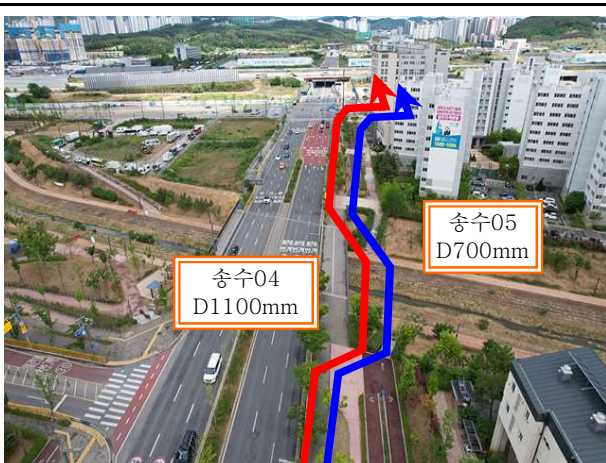
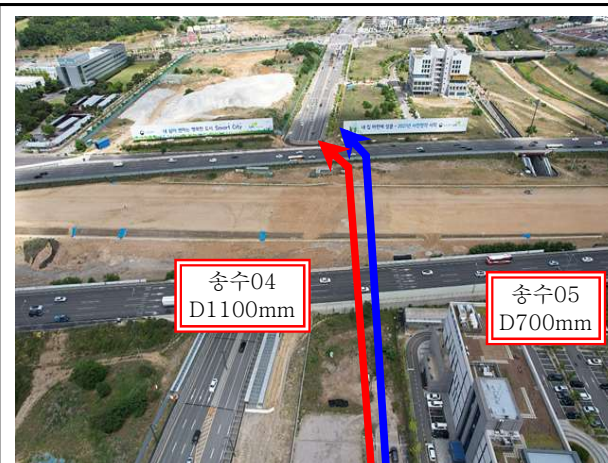
| [04(01)구간, Sta. No.<br>278+15.00~289+15.00] | 매설환경 상태양호 | [04(01)구간, Sta. No.<br>294+0~296+0] | 매설환경 상태양호 |
| [04(02)구간, Sta. No.<br>315+14.00~316+20] | 매설환경 상태양호 | [04(03)구간, Sta. No.<br>10+0~13+20] | 매설환경 상태양호 |

- 송수계통 04구간 관로는 차도, 하천, 나대지에 매설되어 상재 하중요인이 없는 비교적 안전한 매설상태를 유지하고 있는 것으로 파악된다.
- 전차 점검과 마찬가지로 2024년 정밀안전점검 시 확인결과, 04(01)구간은 Sta. No. 278+15.00~289+15.00에서 정비공사가 진행중에 있는 것으로 확인되었으며, 2024년 정밀안전점검 현재 시설물에 특이할만한 영향은 없는 상태이다.
- 04구간은 일부 구간에서 도로횡단을 하고 있는 관로가 있어 차량하중에 의한 손상우려가 있으므로 해당구간에 대한 주의관찰이 필요하다.
- 04(02)구간은, Sta. No. 315+14.00~316+20에서 오산리천을 횡단하는 관로가 있고, 관보호공이 덮혀 있다. 외관조사결과에서는 관보호공 노출 및 손상흔적은 없으나 주의관찰이 필요하다.
- 04(03)구간은, Sta. No. 10+0~13+20에서 경부고속도로 및 수서평택고속선(SRT 공사구간) 하부를 횡단하고 있고, 강관추진공법으로 공사를 수행하였다. 현재 외관조사에서는 특별한 손상은 발견되지 않았다.

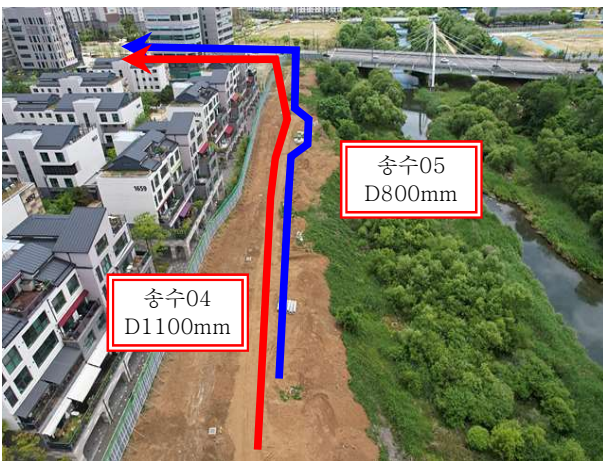
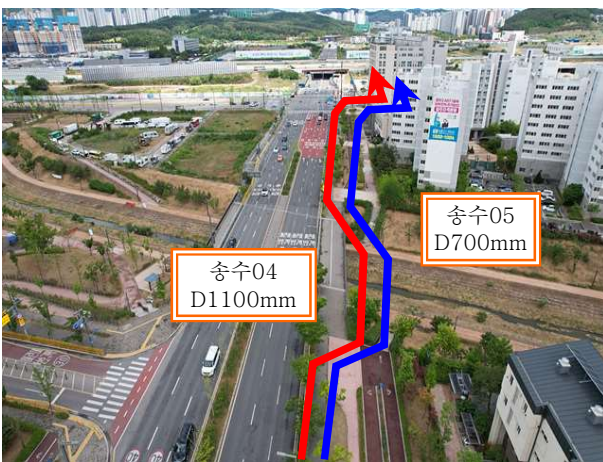
| | [05(01)]구간, Sta. No.<br>0+0.00] | 매설환경 상태양호 | | [05(02)]구간, Sta. No.<br>26+11.00] | 매설환경 상태양호 |
| | [05(03)]구간, Sta. No.<br>37+2.7~38+8.7] | 매설환경 상태양호 | | [05(04)]구간, Sta. No.<br>10+0~13+20] | 매설환경 상태양호 |

- 송수계통 05구간 관로는 차도, 하천, 나대지에 매설되어 상재 하중요인이 없는 비교적 안전한 매설상태를 유지하고 있는 것으로 파악된다.
- 05(01)구간은 Sta. No. 0+0.00부터 정비공사가 진행중에 있어 시설물의 손상을 줄 수 있으므로 공사가 완공되기 전에 수행업체와의 협의가 필요할 것으로 판단된다.
- 05구간은 일부 구간에서 도로횡단을 하고 있는 관로가 있어 차량하중에 의한 손상우려가 있으므로 해당구간에 대한 주의관찰이 필요하다.
- 05(03)구간은, Sta. No. 37+2.7~39+0에서 오산리천을 횡단하는 관로가 있고, 관보호공이 덮혀 있다. 외관조사결과에서는 관보호공 노출 및 손상흔적은 없으나 주의관찰이 필요하다.
- 05(04)구간은, Sta. No. 10+0~13+20에서 경부고속도로 및 수서평택고속선(SRT 공사구간) 하부를 횡단하고 있고, 강관추진공법으로 공사를 수행하였다. 현재 외관조사에서는 특별한 손상은 발견되지 않았다.

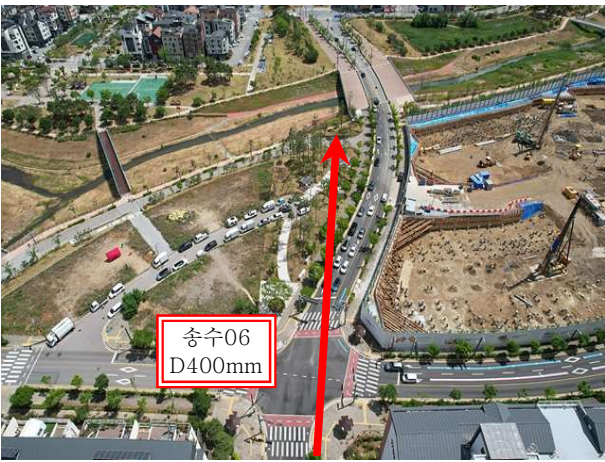
| [06(01)구간, Sta. No. 0+0] | [06(01)구간, Sta. No. 8+20~9+20] |

| 매설환경 상태양호 | 매설환경 상태양호 |

- 송수계통 06구간 관로는 차도, 나대지에 매설되어 상재 하중요인이 없는 비교적 안전한 매설상태를 유지하고 있는 것으로 파악된다.
- 06(01)구간은 05(02)구간 Sta. No. 26+0.00에서 분기가 시작되는 중요한 지점이므로 제수밸브에 대한 작동상태를 주기적으로 점검할 필요가 있다.
- Sta. No. 8+20~9+20에서는 동부대로 하부를 횡단하여 차량하중에 의한 손상우려가 있으므로 해당구간에 대한 주의관찰이 필요하다.

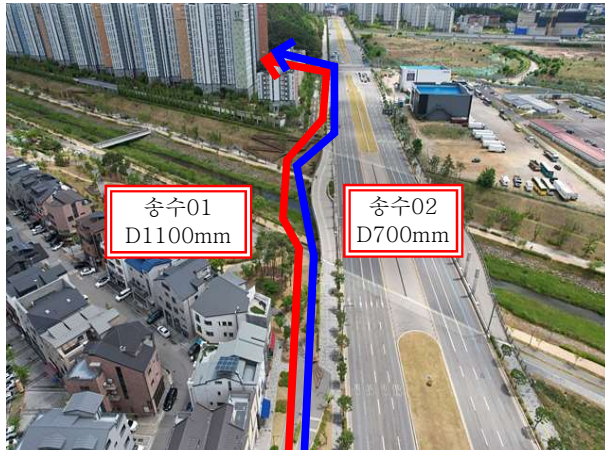
| [01(01)구간, Sta. No. 17+20~19+20] | [01(01)구간, Sta. No. 29+10.00~30+13.10] |

| 매설환경 상태양호 | 매설환경 상태양호 |

- 송수계통 01구간 관로는 차도, 하천에 매설되어 상재 하중요인이 없는 비교적 안전한 매설상태를 유지하고 있는 것으로 파악된다.
- 01(01)구간은 일부 구간에서 도로횡단을 하고 있는 관로가 있어 차량하중에 의한 손상우려가 있으므로 해당구간에 대한 주의관찰이 필요하다.
- Sta. No. 29+10.00지점은 신리천을 횡단하는 관로가 있고, 관보호공이 덮혀 있다. 외관조사결과에서는 관보호공 노출 및 손상흔적은 없으나 주의관찰이 필요하다.

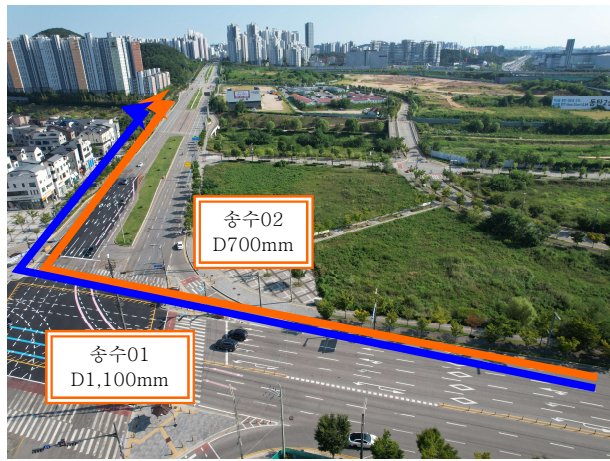
| [02(01)구간, Sta. No. 17+10.00] | [02(01)구간, Sta. No. 101+6.00] |

| 매설환경 상태양호 | 매설환경 상태양호 |

- 송수계통 02구간 관로는 차도, 하천에 매설되어 상재 하중요인이 없는 비교적 안전한 매설상태를 유지하고 있는 것으로 파악된다.
- 02구간은 일부 구간에서 도로횡단을 하고 있는 관로가 있어 차량하중에 의한 손상우려가 있으므로 해당구간에 대한 주의관찰이 필요하다.

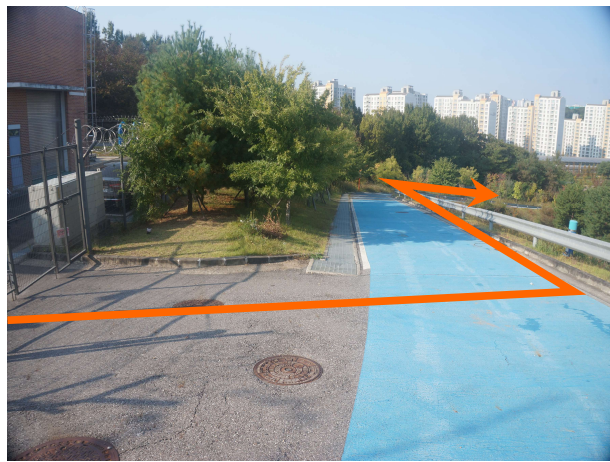
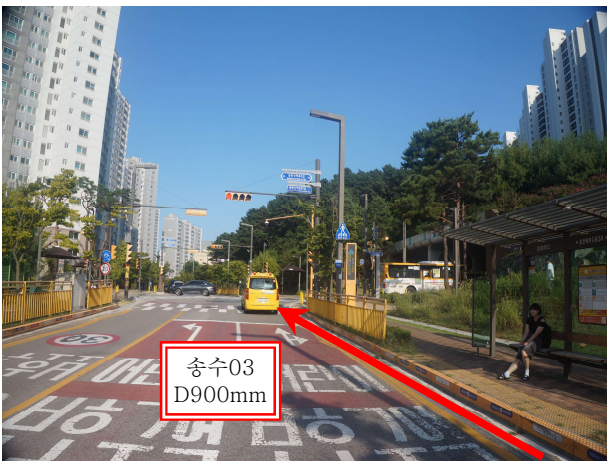
| <p>[03(01)구간, Sta. No.<br/>0+0.00]</p> | <p>매설환경 상태양호</p> | <p>[03(01)구간, Sta. No.<br/>22+5]</p> | <p>매설환경 상태양호</p> |

- 송수계통 03구간 관로는 대부분 차도에 매설되어 상재 하중요인이 없는 비교적 안전한 매설상태를 유지하고 있는 것으로 파악된다.
- 03구간은 일부 구간에서 도로횡단을 하고 있는 관로가 있어 차량하중에 의한 손상우려가 있으므로 해당구간에 대한 주의관찰이 필요하다.
- 관로 중요 관리지점은 용수공급 운영과 사고 시 긴급 조치 등이 요구되는 지점으로서 그 위치 및 시설 현황을 정확히 파악하고 정기적인 유지관리에 의해 최상의 상태를 유지하여야 한다. 송수계통 관로에 있어서, 분기 및 연결지점 등의 현황과 관로 중요 관리지점은 다음 [표]와 같다.

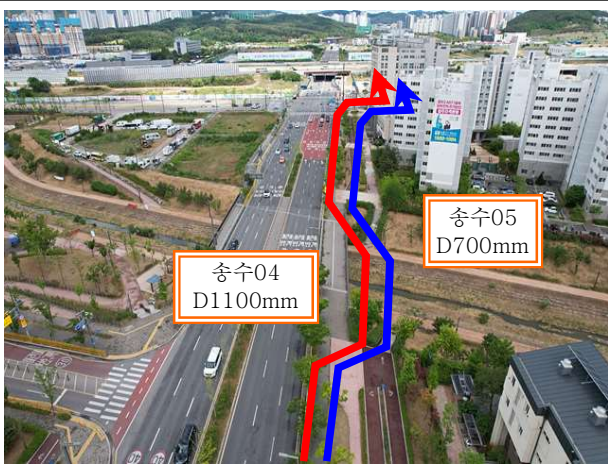
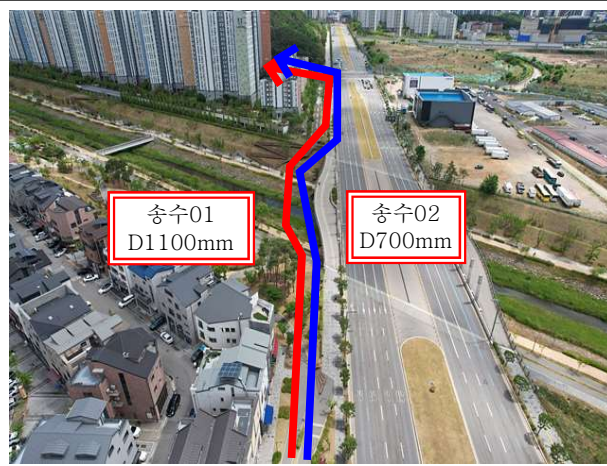
| [04구간, 05구간 관로<br>오산리천 하천횡단] | [01구간, 02구간 관로<br>신리천 하천횡단] |

| 매설환경 상태양호 | 매설환경 상태양호 |

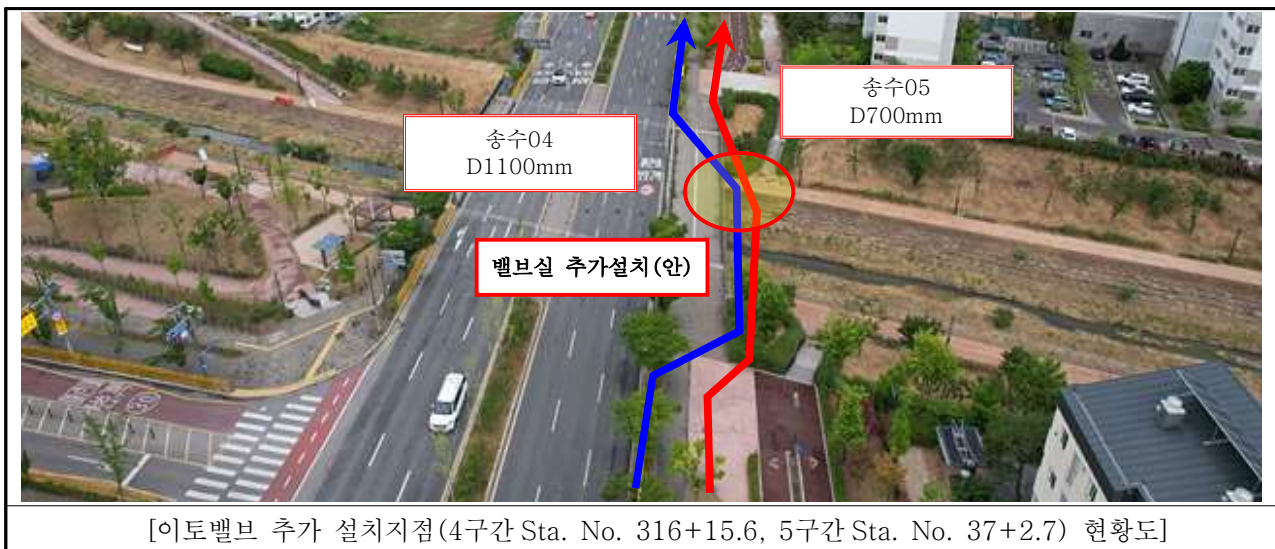
- 이토밸브 설치 위치 검토결과, 이토밸브는 대부분 종단 상에 밸브의 기능을 발휘할 수 있는 지점에 설치된 것으로 파악되나, [4구간 Sta. No. 316+15.6, 5구간 Sta. No. 37+2.7] 지점은 관 보호공이 설치되어 종단상 매설깊이가 낮아지는 구간으로서, 관저부에 이토밸브가 설치되지 않아 이토 기능상 장애가 있을 수 있는 것으로 파악된다.
- 장애 발생 가능한 구간 중 인접한 위치에 이토밸브가 설치되어 있다면 어느 정도 퇴적물의 배제가 가능하지만 다소 거리가 먼 구간은 수질적 문제 등의 긴급히 관 내부 용수 배제가 요구되는 상황 시 문제가 발생할 수 있으므로 향후 이토밸브 설치가 필요할 것으로 판단된다.

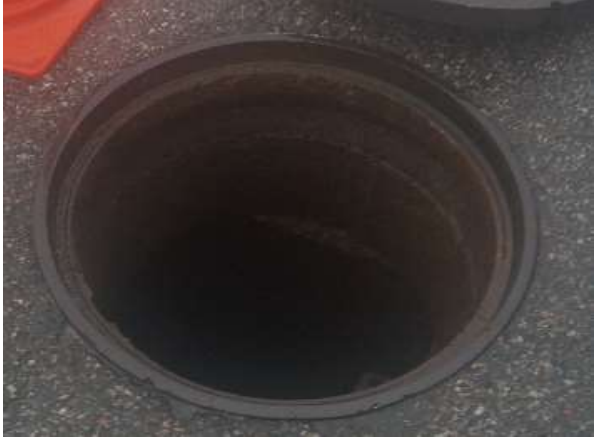
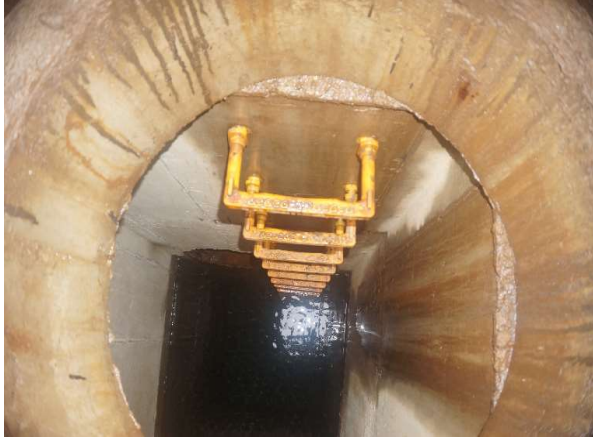
| [송수02, Sta. No.<br>50+5.1(T)] | 출입구 증고부<br>상태양호 | [송수02, Sta. No.<br>76+16.4(D)] | 출입구 증고부<br>상태양호 |

- 조사결과, 현재 도로에 매설된 밸브실은 도로포장을 위한 증고는 없었던 것으로 조사되었다.

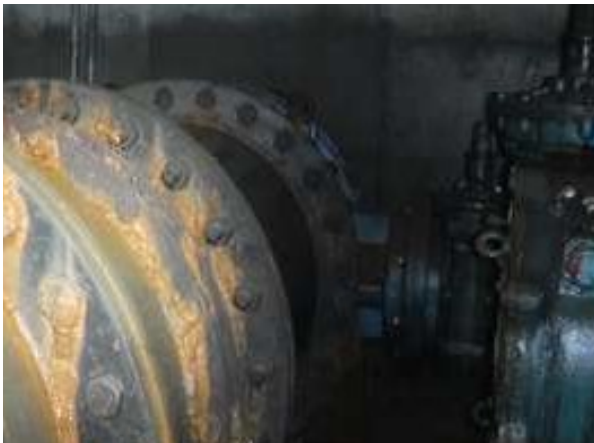
| [송수02, Sta. No. 49+13.3(M)] | | [송수02, Sta. No. 76+16.4(D)] | |
| 상태양호 | | 배관 부식 | |

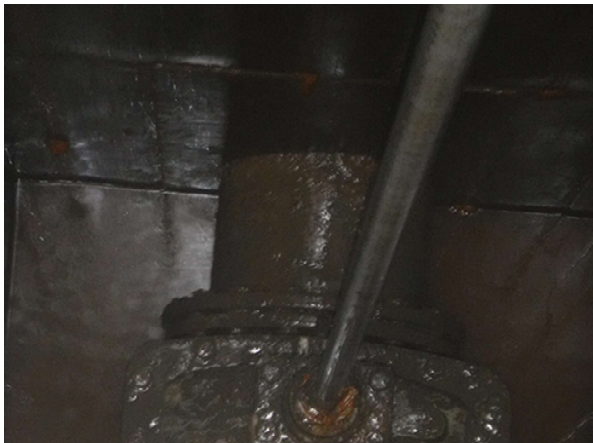
○ 밸브실 밸브는 대체로 양호한 상태이지만 일부 제수밸브실 01구간 49+13.00, 이토밸브실 75+17.00의 배관은 표면 부식이 발생한 상태이다. 발생원인은 장시간 침수에 의하여 발생한 것으로 판단되므로 해당부위는 도장보수(철재류)를 실시해야 할 것으로 판단된다.

| 부재명 | | 손 상 내 용 | 보수<br>단위 | 손상<br>물량 | 보수<br>물량 | 보수보강 방안 | 단가(원) | 공사비 | 우선<br>순위 |
|---|---|---|---|---|---|---|---|---|---|
| | 02구간 | 49+13.3 [M]<br>배관 부식 | m <sup>2</sup> | 0.70 | 1.00 | 도장보수<br>(철재류) | 50,000 | 50,000 | 2 |
| | | 76+16.4 [D]<br>배관부식 | m <sup>2</sup> | 1.05 | 1.26 | 도장보수<br>(철재류) | 50,000 | 63,000 | 2 |

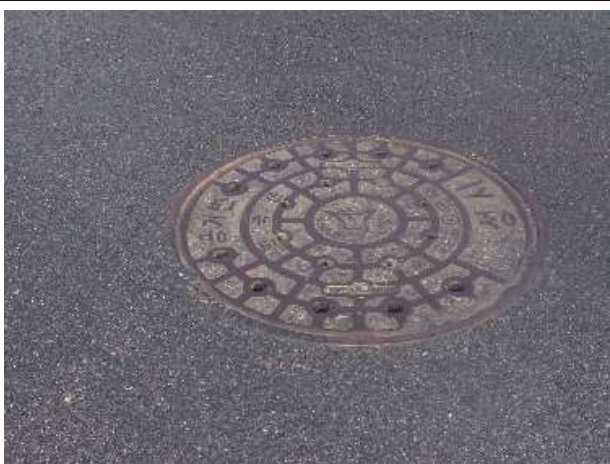
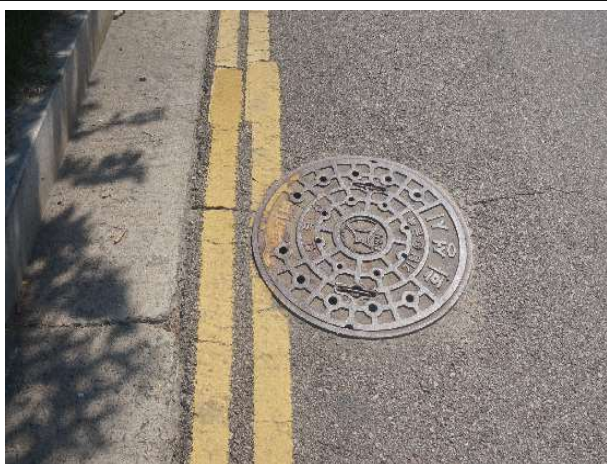
| [송수01, Sta. No.<br>17+3.05(A)] | 출입구 원형 뚜껑<br>고착 | [송수05, Sta. No.<br>11+5.20(A)] | 출입구 원형 뚜껑<br>고착 |

- 금회 대상 밸브실은 양호한 상태의 원형 뚜껑으로 설치되어 있다. 다만, 일부 밸브실 뚜껑은 아스팔트포장으로 인하여 고착이 된 상태에 있으므로 정비가 요구된다.
- 밸브실은 뚜껑 받침 고무패킹 마모, 뚜껑 볼트 미체결 등으로 인해 출입구 외부수 유입이 발생하는 것으로 파악되며, 그로 인한 밸브실 침수 및 기능장애(공기밸브)가 발생할 수 있으므로 밀폐된 원형 규격제품으로 뚜껑 교체 또는 패킹보수가 필요하다.

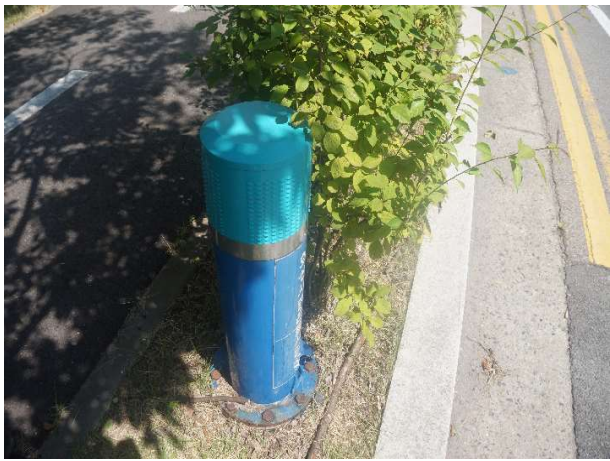
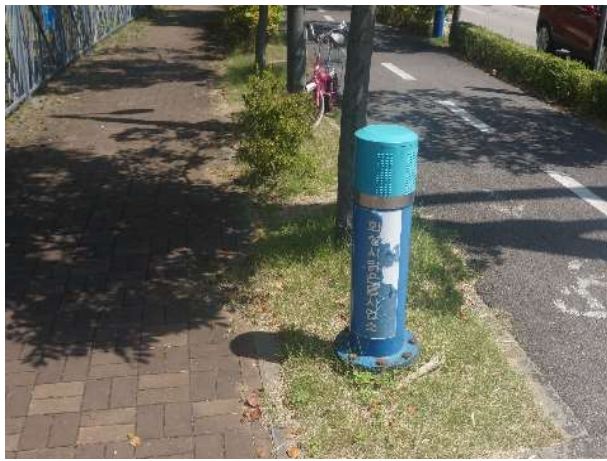
| [송수01, Sta. No.<br>48+15.0(A)] | 밸브실 외부<br>에어벤트 상태양호 | [송수02, Sta. No.<br>48+15.5(A)] | 밸브실 외부<br>에어벤트 상태양호 |

- 밸브실 환기구는 공기밸브의 기능 발휘를 위해서 공기밸브실 또는 제수밸브실(공기밸브가 있는 경우) 등에 설치되어야 한다. 금회 실시한 대상 밸브실은 환기구 설치상태가 양호한 것으로 조사되었으며, 공기밸브가 미설치된 밸브실에 대해서도 밀폐공간의 산소 및 유해가스 위험성이 있는 밸브실은 점검자 안전을 위해서 안전 통기 환기구 설치를 고려하여야 한다.
