# I .동탄산척배수지, II .동탄산척가압장, 동탄산척송수관로

## 제 1 장 시설물 개요

## 1.1 시설물 현황

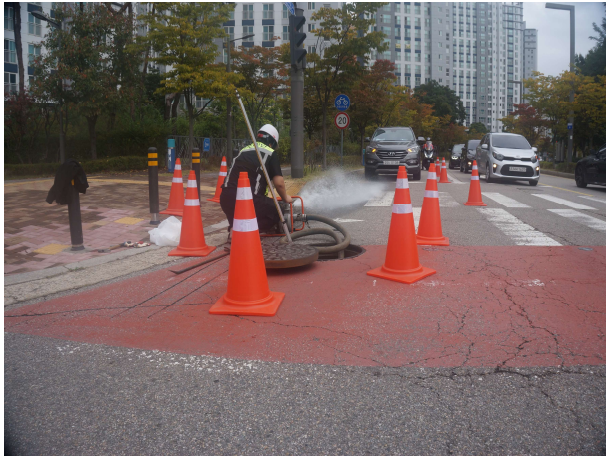
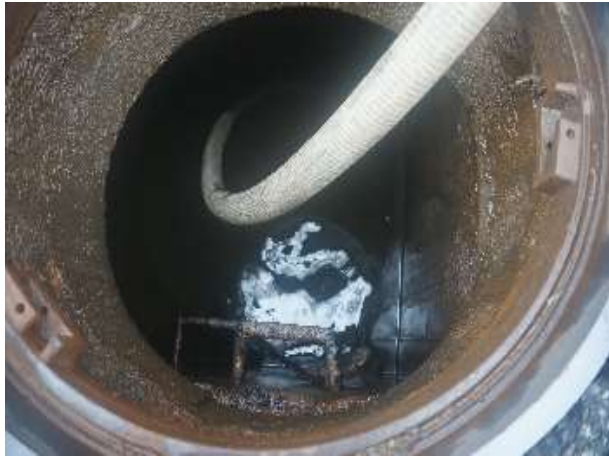
| [송수01, Sta. No.<br>48+15.0(A)] | | 밸브실 양수 작업 | [송수01, Sta. No.<br>49+13.0(M)] |
| | | 밸브실 내부 침수 | |

- 밸브실 침수는 대부분 출입구 뚜껑 등을 통한 지표수 유입, 하천에 위치한 밸브실에서 하천수 유입 등이 원인이며, 일부 밸브실은 결함부 누수 또는 외부수 유입으로 침수가 되기도 한다. 밸브실 침수 방지를 위해서는 출입구 증고, 밀폐형 뚜껑 교체, 결함부 보수 등 적극적인 조치가 필요하다. 또한, 밸브실의 설치 환경조건과 계절적 영향 등으로 완전한 침수 방지가 현실적으로 곤란할 경우 중요 밸브실을 우선하여 정기적인 양수작업을 실시하여 내부 건조상태를 유지시키는 것이 바람직할 것으로 판단된다.

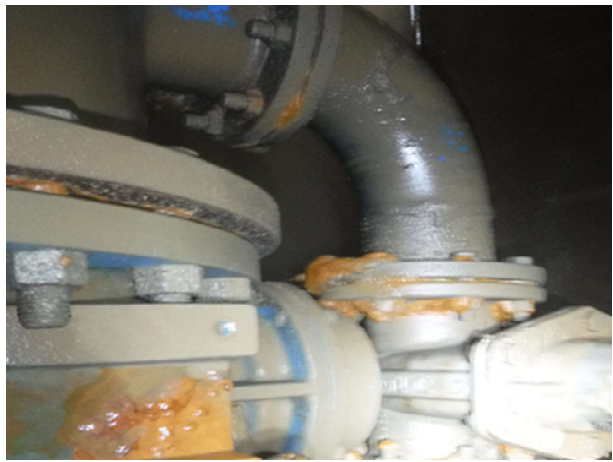
| [송수02, Sta. No.<br>49+13.3(M)] | 부제수 밸브<br>설치상태 양호 | [송수02, Sta. No.<br>49+13.3(M)] | 부제수 밸브<br>설치상태 양호 |

- 대상관로에서 400mm 이상 관이 부설된 제수밸브실은 1개소로 부관 및 부제수밸브 설치상태가 양호한 것으로 확인되었다. 해당 제수밸브는 상수도용 버터플라이 밸브가 설치되어 있어 유량·압력·수위 등 제어가 원활하고 개폐 토크와 밸브 유량 특성도 비교적 양호하므로 최대 정수압에서 작동 기능상 문제가 없는 것으로 파악된다.

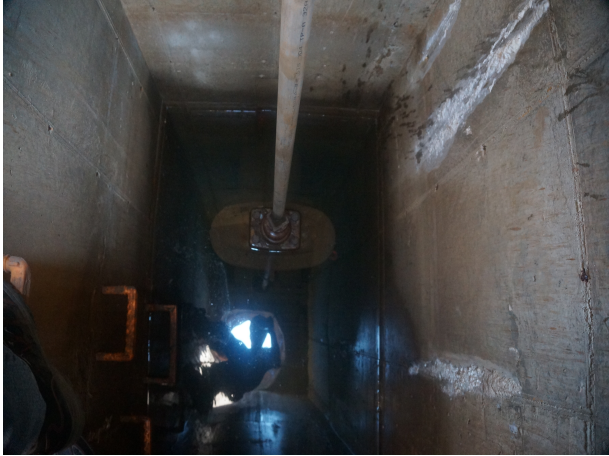
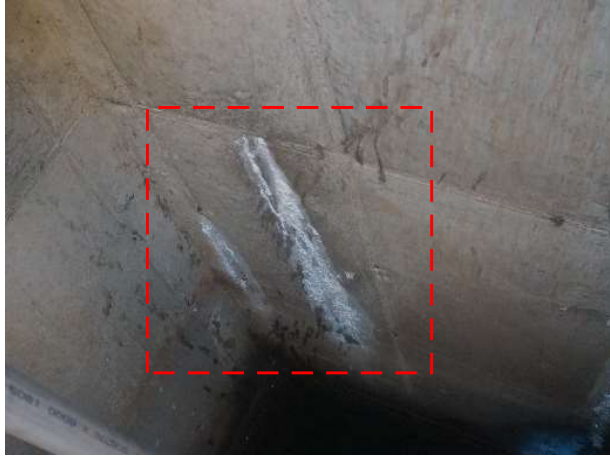
- [송수03, Sta. No. 12+0.0(D)]은 전차 정밀안전점검 이후 특이할만한 신규 손상 발생은 없는 상태이며 전차 점검 시 확인된 벽체 부재의 백태가 조사되었다. 이는 손상 발생지점의 다짐 부족 및 미세수분 침투에 의한 것으로 내구성 확보 및 유지관리 차원에서 표면보수가 요구된다.
- [송수01, Sta. No. 7+6.35(D)]은 밸브실 맨홀 하면 상부슬래브에서 파손이 1개소 조사되었다. 이는 전차 점검 시에도 확인된 손상으로 판단되며, 맨홀을 통한 우천수 유입에 의한 단면열화부에 점검 진행 중 충격으로 인하여 발생 된 것으로 추정되며, 단면보수를 통한 유지관리가 필요한 상태이다.

| [송수03, Sta. No. 12+0.0(D)] | 벽체 백태 | [송수03, Sta. No. 12+0.0(D)] | 벽체 백태 |

동탄산척송수관로 밸브실 점검결과 구조물 내부, 밸브실 및 배관에 중대결함은 없는 것으로 조사되었으며 전차 점검과 비교 시 특이할만한 손상의 물량 증감은 없는 것으로 조사되었다. 전차점검 시 확인된 송수03, Sta. No. 12+0.0(D) 밸브실 백태의 경우 비교적 품질이 미흡한 콘크리트 면에서 배면수가 미세 침투되어 공용 중 건습작용이 반복되어 발생된 것으로 구조물의 내구성 확보 차원에서 표면보수가 요구되며, 송수01, Sta. No. 49+13.00, 75+17.00 밸브실에서 조사된 배관부식의 경우 도장보수(철재류)를 통한 유지보수 후 재손상 및 신규 손상에 대한 지속관찰을 통한 유지관리가 필요할 것으로 판단된다.

| 부 재 | 점 검 항 목 | 금회 주요 손상사진 |
|---|---|---|
| | 밸브실 내부 침수에 유의하고 충분히 건조시킨 상태에서 표면보수 실시 후 재손상 발생여부에 대한 지속관찰이 요구됨 | |

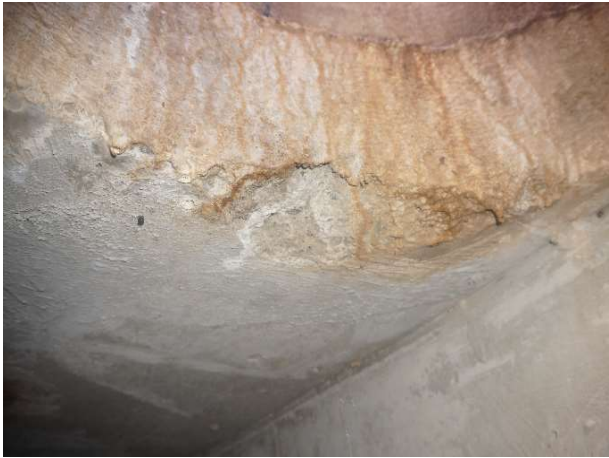
| [송수01, Sta. No. 7+6.35(D)] | 콘크리트 파손 | [송수02, Sta. No. 76+16.4(D)] | 배관 부식 |

| 부 재 | 점 검 항 목 | 금회 주요 손상사진 |
|---|---|---|
| | 밸브실 내부 침수에 유의하고 충분히 건조시킨 상태에서 단면보수 실시 후 재손상 발생여부에 대한 지속관찰이 요구됨 | |

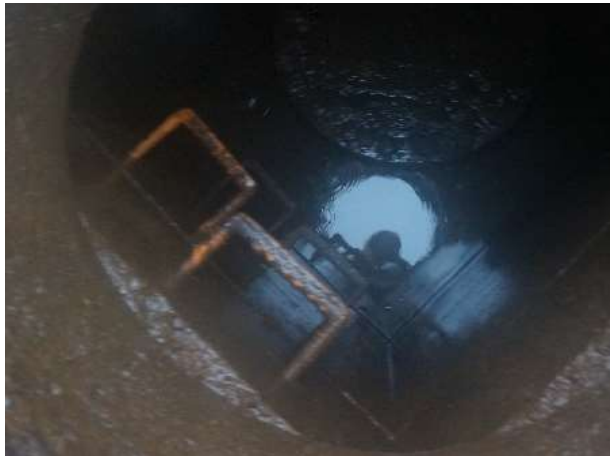
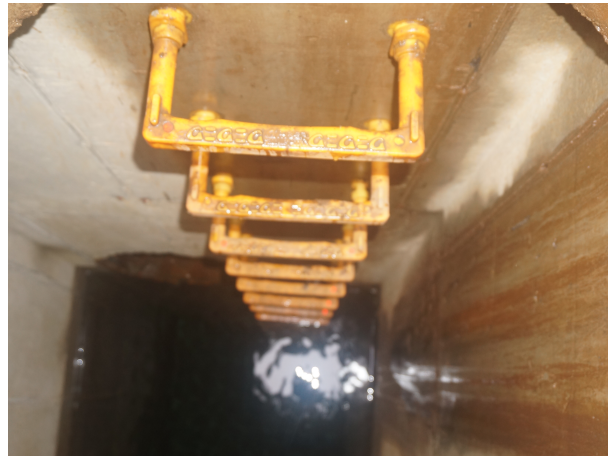
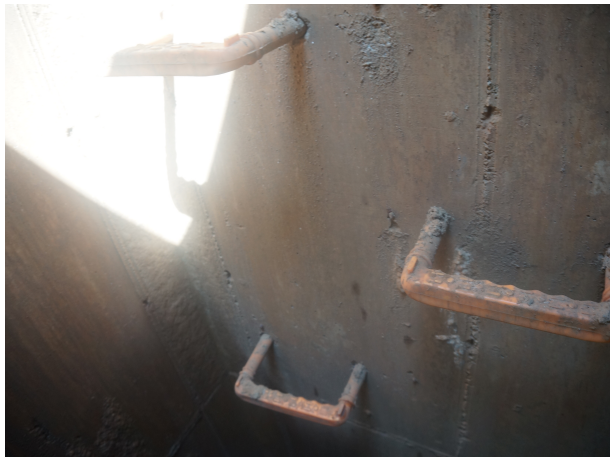
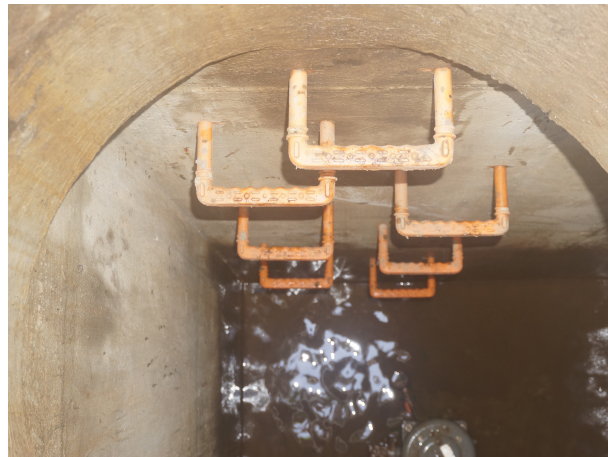
송수관로 추락방지시설은 배수실 내부 진입사다리 등이 공중의 추락 위험성이 있는 위치에 설치되어 있어 외관조사를 실시하였으며 사다리 파손, 변형 등의 손상이 없는 양호한 상태로 조사되었다.

| 제수밸브실 | 사다리 설치 상태양호 | 이토밸브실 | 사다리 설치 상태양호 |
| 이토밸브실 | 사다리 설치 상태양호 | 공기밸브실 | 사다리 설치 상태양호 |

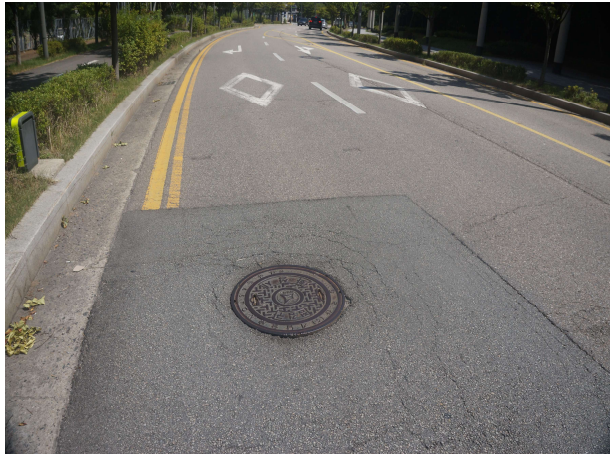
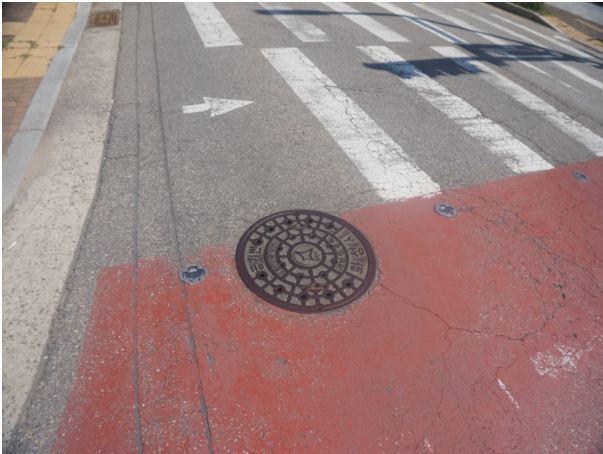
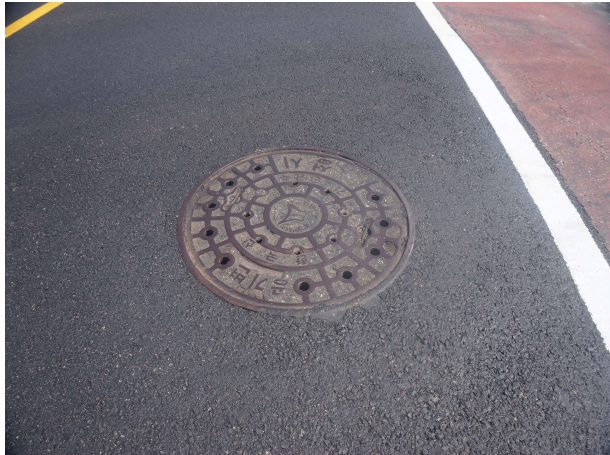
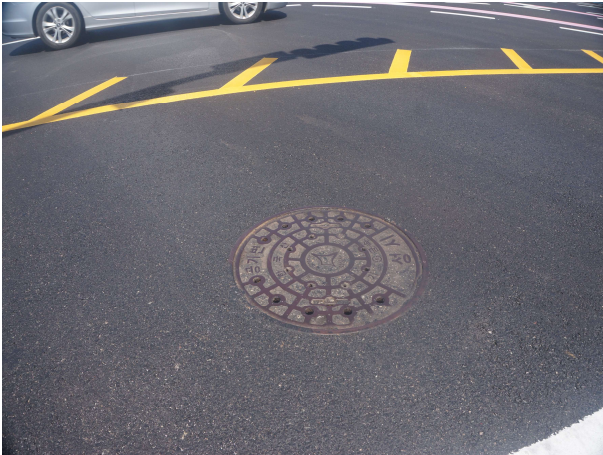
송수관로 환기구 등의 덮개는 시설물 출입구 및 환기와 같은 시설물 유지관리 목적으로 차량 및 보행자 이동구간에 대부분 설치되어 있다. 동탄산척 송수관로 밸브실에 설치된 환기구 덮개는 추락방지를 위한 철제 맨홀이 설치되어 있고 파손 및 변형의 손상이 없는 양호한 상태로 조사되었다.

| 공기밸브실 | 맨홀 덮개 상태양호 | 이토밸브실 | 맨홀 덮개 상태양호 |
| 이토밸브실 | 맨홀 덮개 상태양호 | 제수밸브실 | 맨홀 덮개 상태양호 |

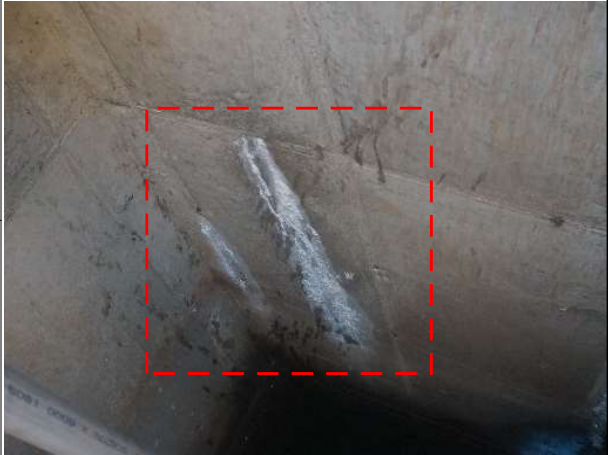
| 부 재 | 점 검 항 목 | 금회 주요 손상사진 |
|---|---|---|
| 밸브실<br>송수03<br>(Sta.12+0.0) | - 밸브실 내에 표면백태가 조사됨. | |

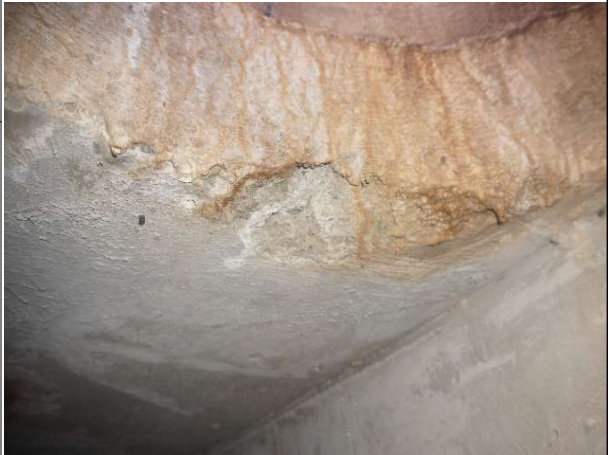
| 부 재 | 점 검 항 목 | 금회 주요 손상사진 |
|---|---|---|
| 밸브실<br>송수01<br>(Sta.7+6.35) | - 밸브실 내부 파손이 조사됨. | |

동탄산척배수지, 동탄산척가압장 외관조사결과, 2022년 정밀안전점검 이후 특이할만한 보수는 실시되지 않은 것으로 확인되어 전차와 유사한 상태이나, 일부 균열, 백태, 누수흔적, 마감재 손상 등이 신규로 조사되었다 이는 공용기간 증가, 환경적인 요인에 의한 것으로 판단되며, 내구성 확보 및 유지관리 차원에서의 일부 보수가 필요한 상태이다. 한편, 동탄산척관로의 경우 매물상태는 현재 공사로 인한 특이할만한 영향은 없는 대체로 양호한 상태로 조사되었으나, 밸브실에서 공용기간 증가, 수분침투[미세], 외부충격에 따른 Sta. No. 12+0.0(D) 백태, Sta. No. 7+6.35(D) 파손, Sta. No. 49+13.0, 75+17.00에서 배관설비 표면부식이 조사되어 도장보수(철재류)가 필요한 상태이다.

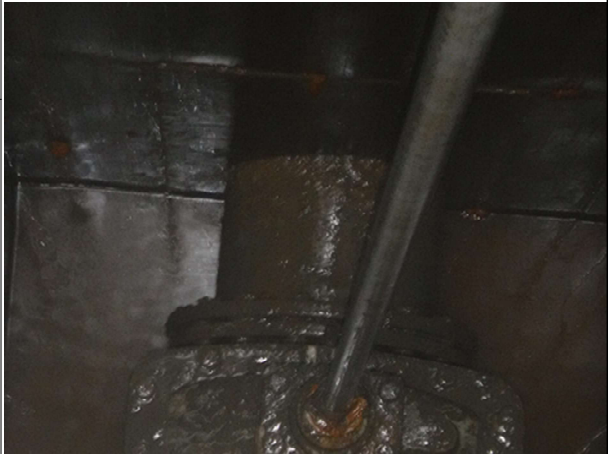
| 관로<br>계통 | 관로<br>구간 | 밸브실<br>위치 | 손상 및 결함 | 보수·보강 방안 | 수량 | 시행<br>순위 |
|---|---|---|---|---|---|---|
| | | 76+16.4[D] | 배관부식 | 도장보수(철재류) | 1.05m <sup>2</sup> | 중기 |

| 부 재 | 점 검 항 목 | 금회 주요 손상사진 |
|---|---|---|
| 밸브실<br>송수02<br>(Sta.76+16.4) | - 배관설비 부식 | |

| 부재명 | | 손 상 내 용 | 보수<br>단위 | 손상<br>물량 | 보수<br>물량 | 보수보강 방안 | 단가(원) | 공사비 | 우선<br>순위 |
|---|---|---|---|---|---|---|---|---|---|
| | | 76+16.4 [D]<br>배관부식 | m <sup>2</sup> | 1.05 | 1.26 | 도장보수<br>(철재류) | 50,000 | 63,000 | 2 |

| 부 재 | 점 검 항 목 | 금회 주요 손상사진 |
|---|---|---|
| | 밸브실 내부 침수에 유의하고 충분히 건조시킨 상태에서 부식생설물 제거 후 도장보수 실시 후 재손상 발생여부에 대한 지속관찰이 요구됨 | |
