# 화성봉담2 배수지

## 1.1 시설물 현황

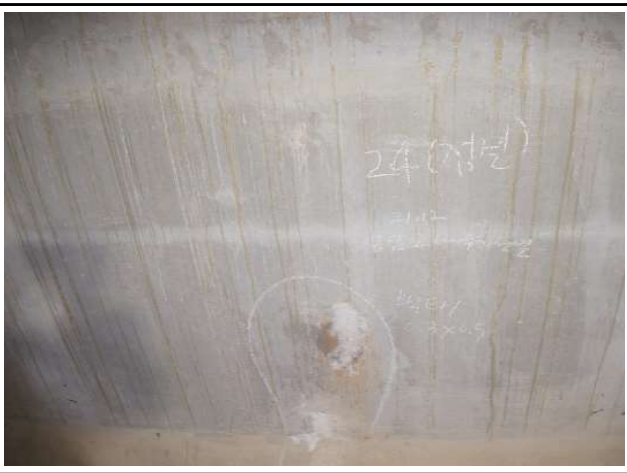
| 밸브실 지하2층 벽체 백태 | 밸브실 지하2층 벽체 백태 |

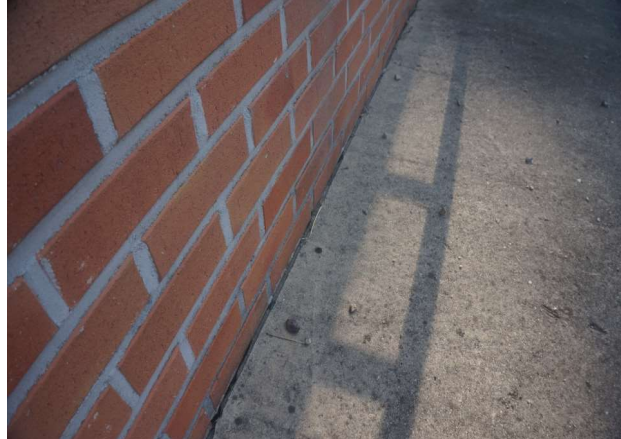
| <p>건축물 외부 이격</p> | <p>건축물 외부 이음면 실링재 이격</p> |

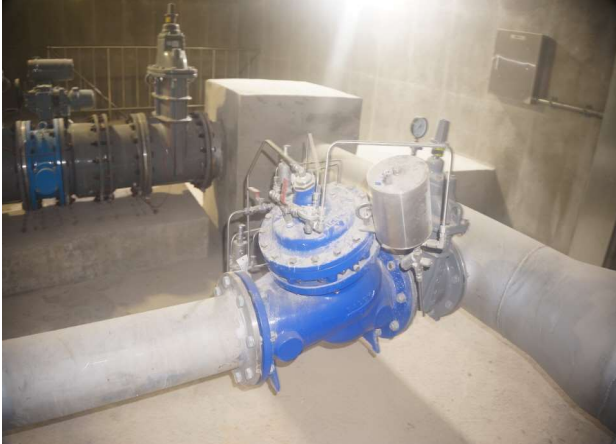
| 밸브실 설비 상태양호(1) | 밸브실 설비 상태양호(2) |

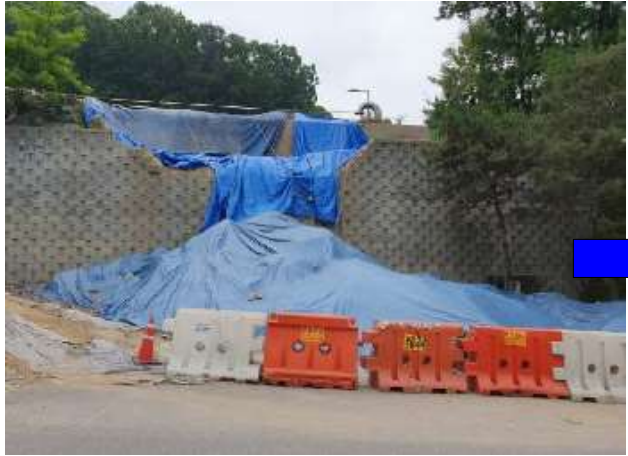
화성봉담2 배수지의 기타 부대시설의 경우 장내포장과 배수지 주변으로 사면, 펜스 및 배수로, 보강토 옹벽 등이 있는 상태로 2024년(상반기) 정기안전점검 실시 전에 옹벽 상부 토사유실 및 옹벽 파손이 발생 되어 보수·보강 공사가 감행되고 있는 것으로 확인되었다. 따라서 관련자료(상리배수지 구조물 보수공사 도면(2024.12))를 협조받아 아래 그림[3.1]에 첨부하였으며, 금차 정밀안전점검 시 기존 사면 토사굴착 및 반출이 진행된 상태이며, 당초 보강토 옹벽에서 RC옹벽으로 시공이 진행 중인 상태로 면밀한 조사가 불가하여 금회 작업 진행 시 현황 사진을 첨부하여 정리하였다.

| <p>토사유실[2024년 상반기 정기]</p> | <p>공사 중 현황 전경[2024년 하반기 정밀]</p> |

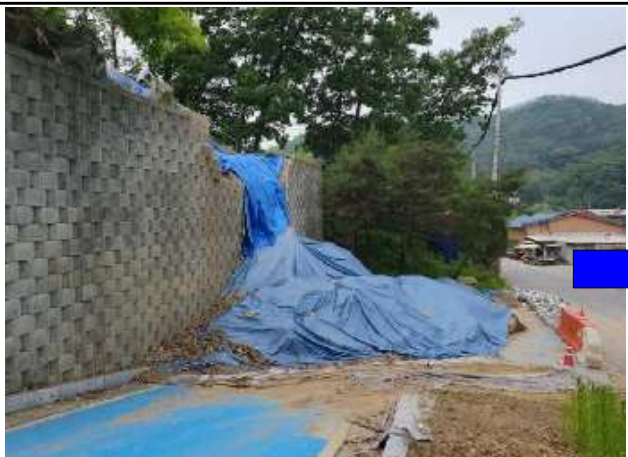
| <p>토사유실에 의한 차단[2024년 상반기 정기]</p> | <p>공사 중 현황 옹벽 재시공[2024년 하반기 정밀]</p> |
