**동탄산척배수지,  
동탄산척가압장,  
동탄산척송수관로**

# I . 동탄산척배수지

## II. 동탄산척가압장

### Ⅲ. 동탄산척송수관로

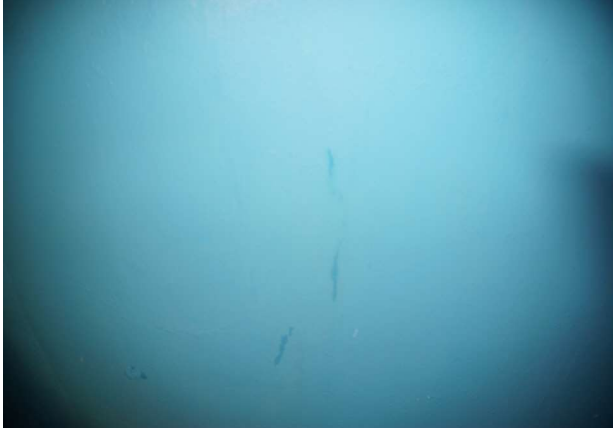
| <p>배수지2지 벽체 균열(0.3mm미만)</p> | <p>배수지2지 벽체 균열 부 백태</p> |

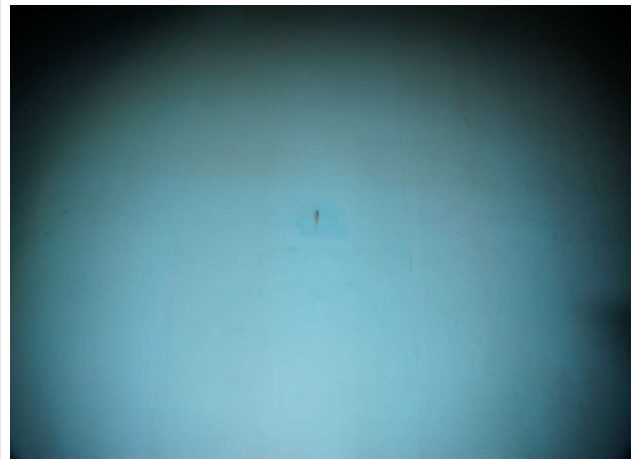
배수지2지 벽체 녹물

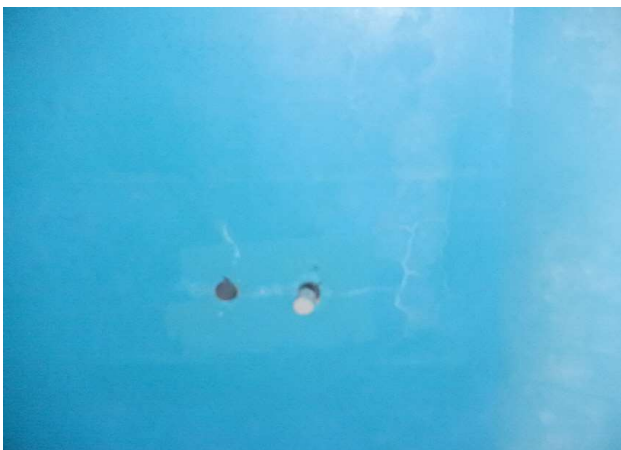
| 배수지 3지 망상균열 | 배수지 3지 벽체 균열(0.3mm미만) |

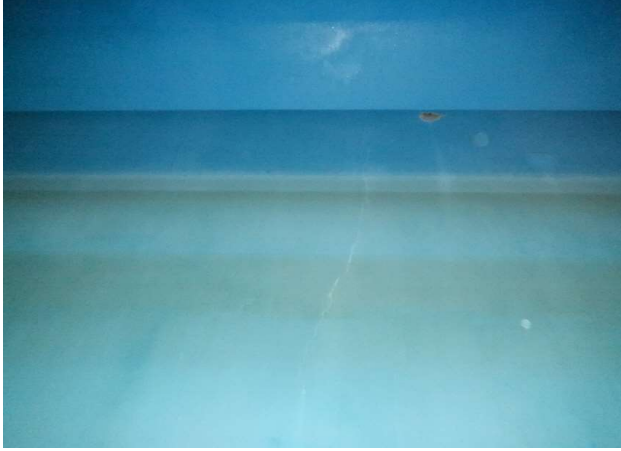
| 배수지3지 벽체 균열 부 백태 | 배수지3지 벽체 도장기포 |

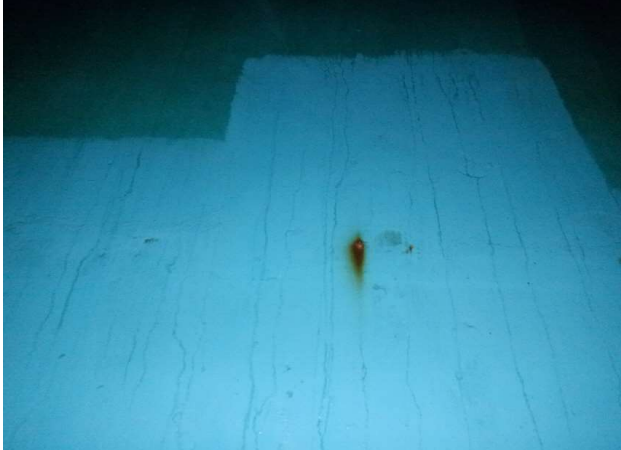
| 배수지3지 벽체 녹물 | 배수지3지 기둥 도장박리, 박락 |

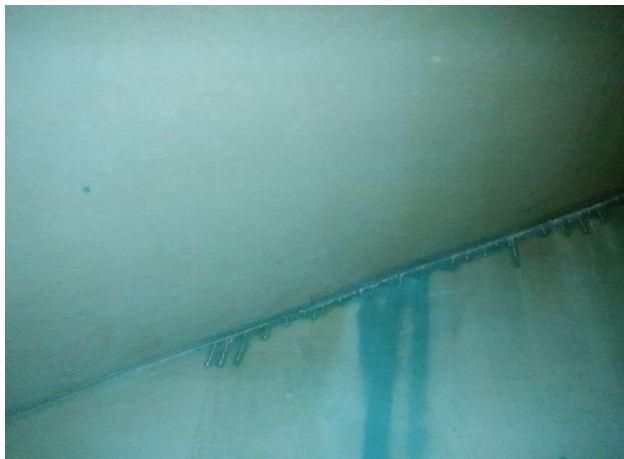
배수지3지 벽체 표면백태

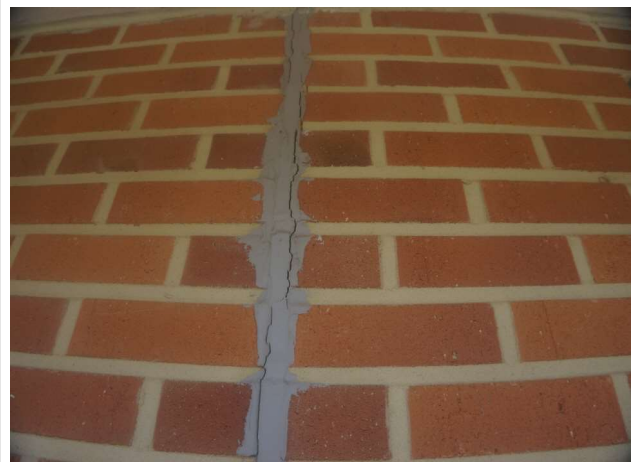
1~2호지 검수실 외부 이음부 열화

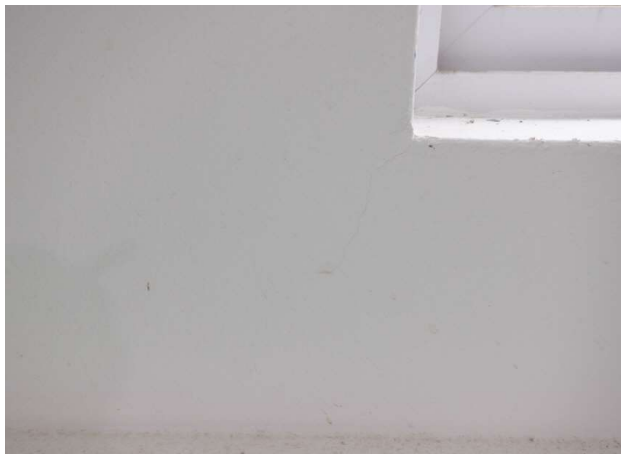
| <p>3~4호지 검수실 내부벽체 균열(0.3mm미만)</p> | <p>3~4호지 검수실 내부 천장 누수흔적</p> |

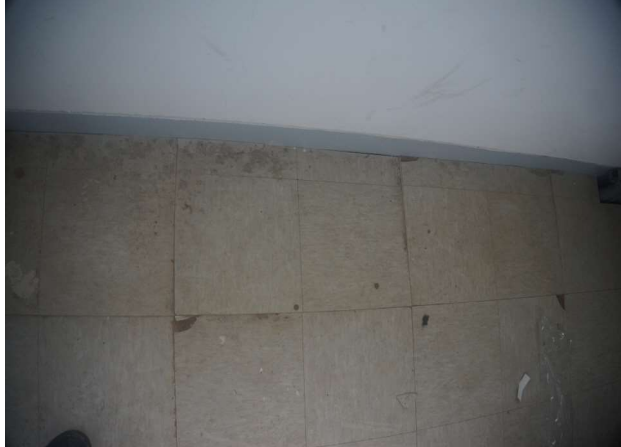
| <p>전기실 내부 바닥슬래브 마감고정불량</p> | <p>전기실 내부벽체 균열(0.3mm미만)</p> |

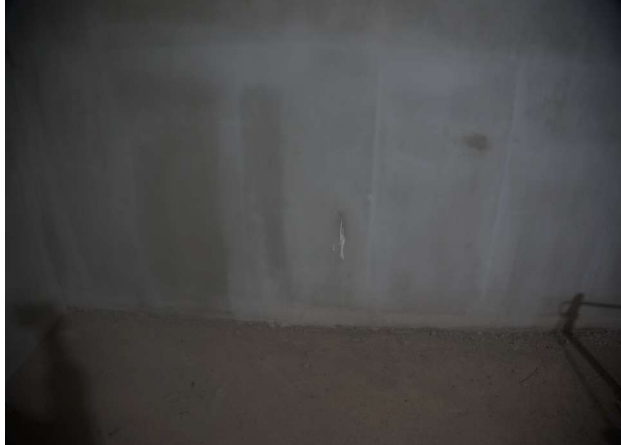
| <p>1~2호지 유입배관실 내부벽체 균열 부 백태</p> | <p>1~2호지 유입배관실 내부벽체 백태</p> |

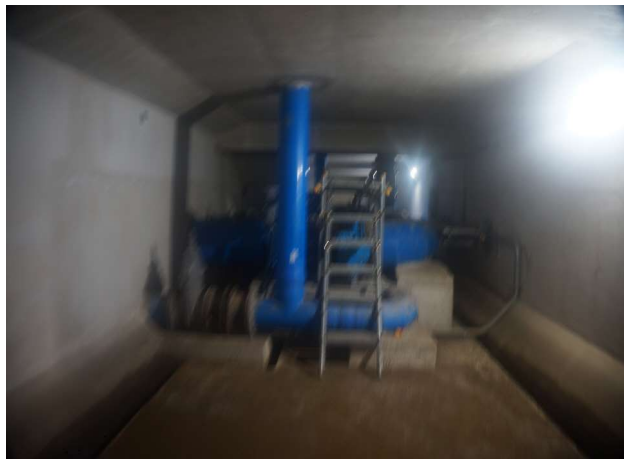
유출밸브실 배관 상태양호

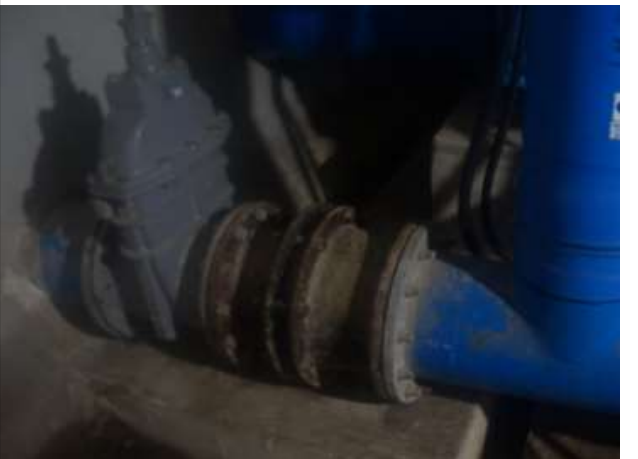
유출밸브실 밸브 상태양호

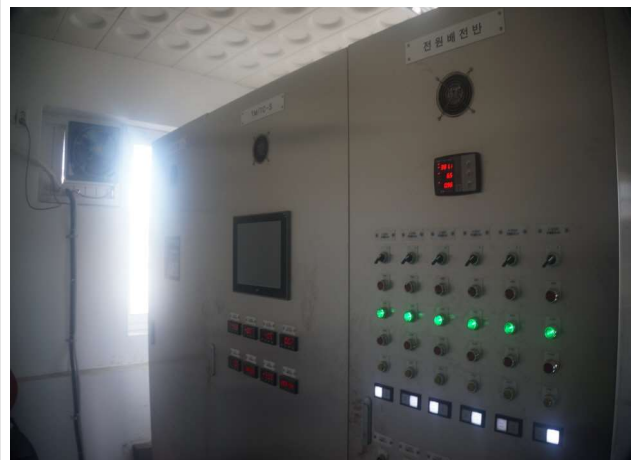
전기설비 상태양호

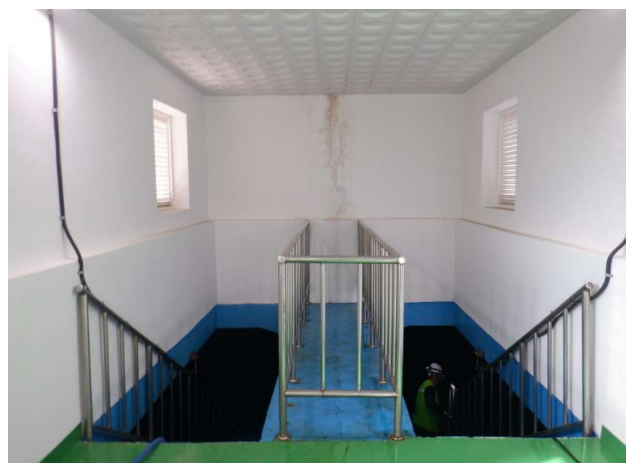
배수지 안전난간 상태양호

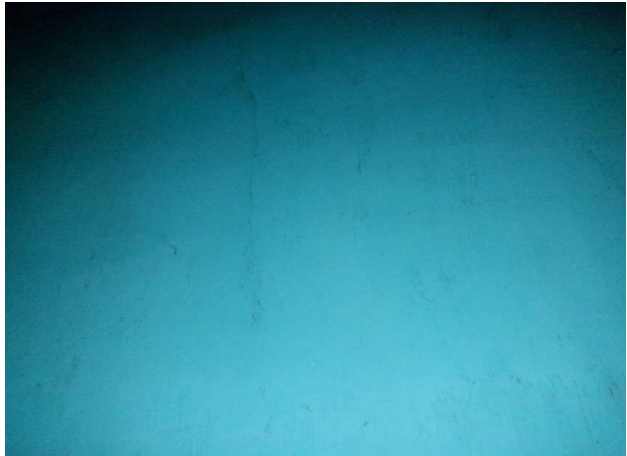
| <p>저류조 및 흡수조 1지 내부벽체 균열, 누수</p> | <p>배수지1지 벽체 녹</p> |

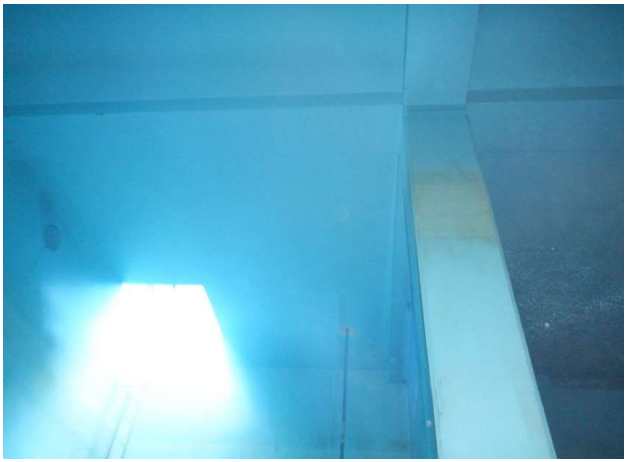
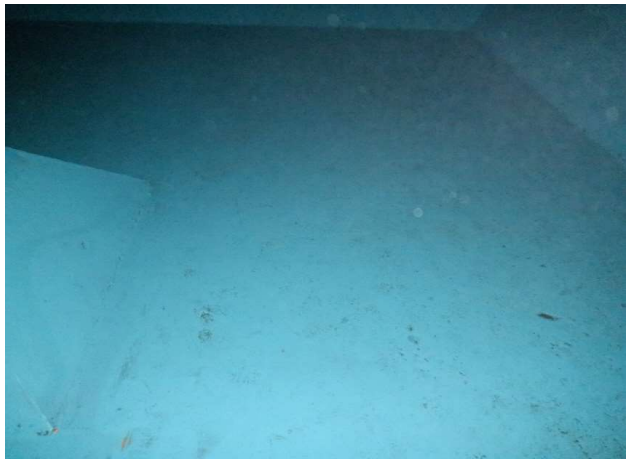
| <p>저류조 및 흡수조 2지 상부슬래브 상태양호</p> | <p>저류조 및 흡수조 2지 상부슬래브 상태양호</p> |

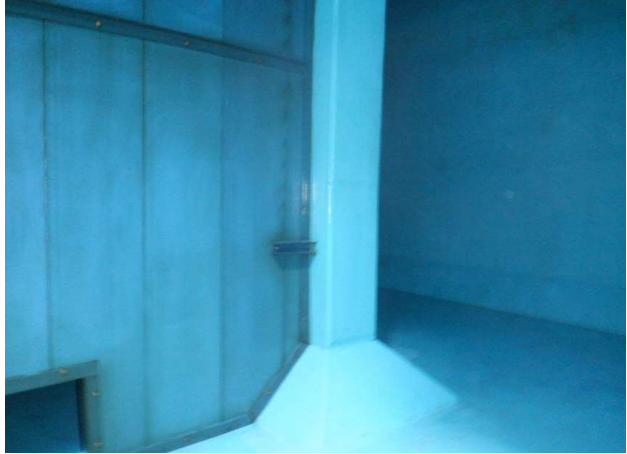
| <p>저류조 및 흡수조 2지 벽체 균열 부 백태</p> | <p>저류조 및 흡수조 2지 기둥, 도류벽 상태양호</p> |

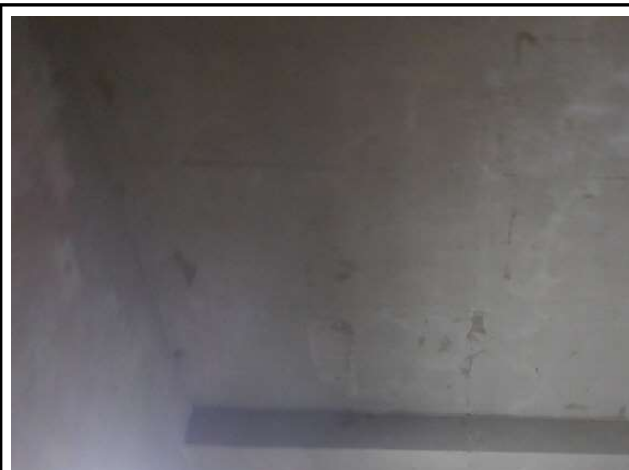
| <p>펌프실 지하 상부슬래브 상태양호</p> | <p>펌프실 지하 바닥슬래브 상태양호</p> |

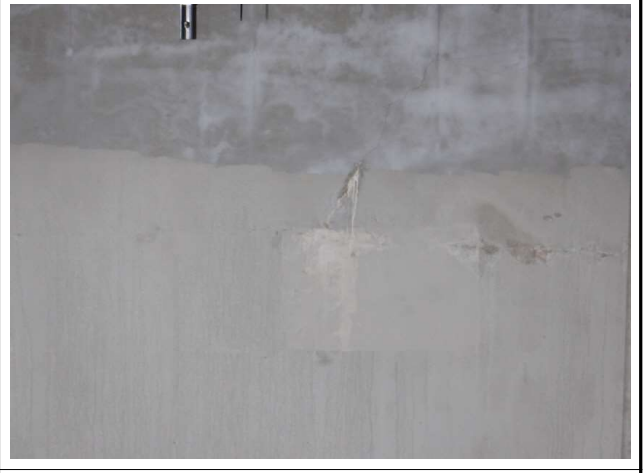
| <p>펌프실 지하 내부벽체 균열(0.3mm미만)</p> | <p>펌프실 지하 내부벽체 균열 부 백태</p> |

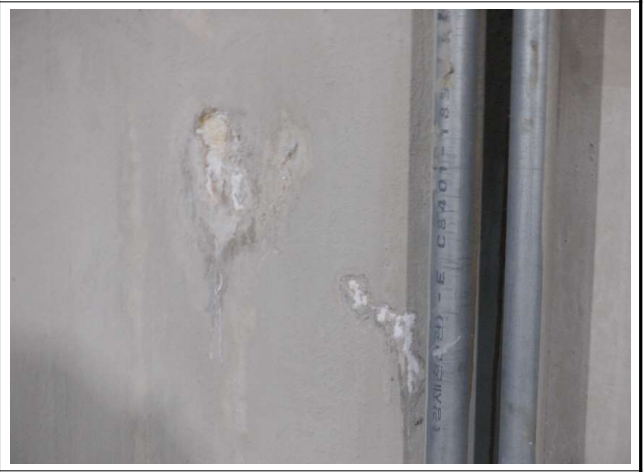
| <p>펌프실 지하 내부벽체 망상균열</p> | <p>펌프실 지하 내부벽체 백태</p> |

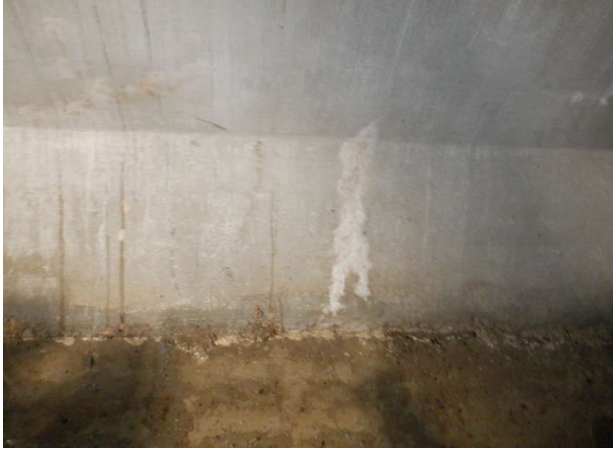
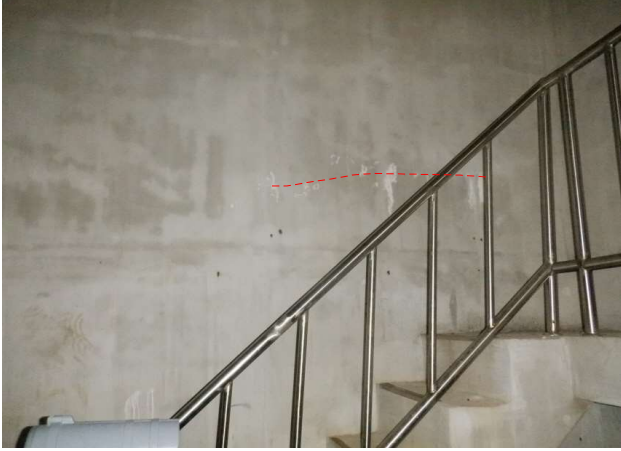
| <p>유입배관실 벽체 백태</p> | <p>유입배관실 벽체 균열 부 백태</p> |

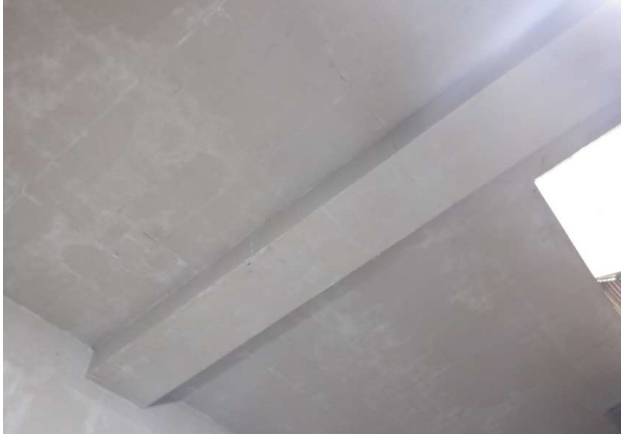
| <p>유출배관실 보 상태양호</p> | <p>유출배관실 보 상태양호</p> |

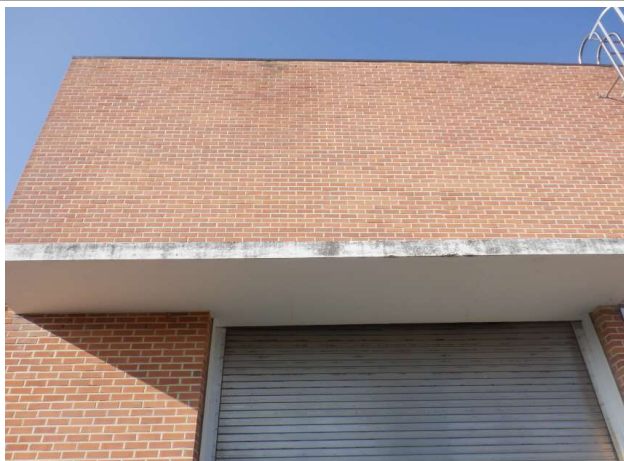
건축물 외부 캐노피 도장박리, 박락

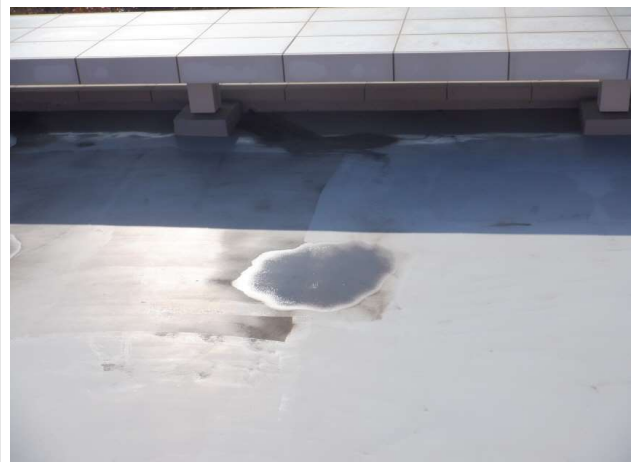
옥상 바닥면 채수

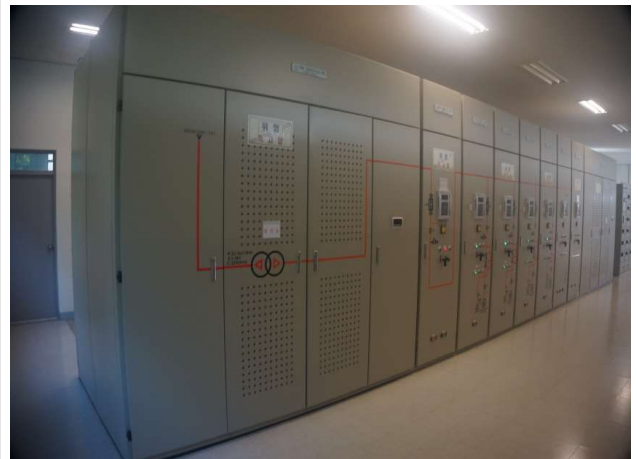
전기설비 전경

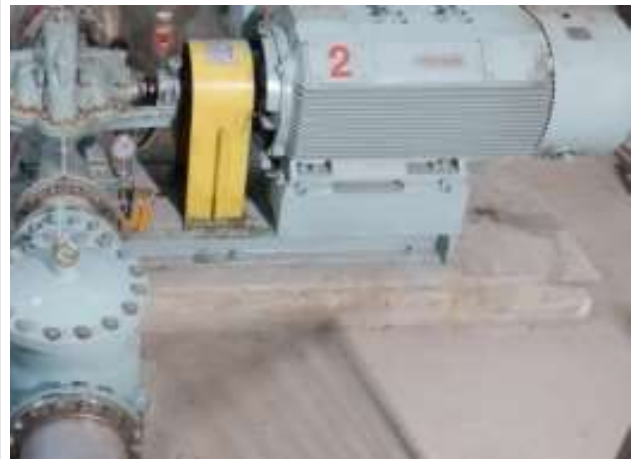
펌프 기초베드 상태양호 현황

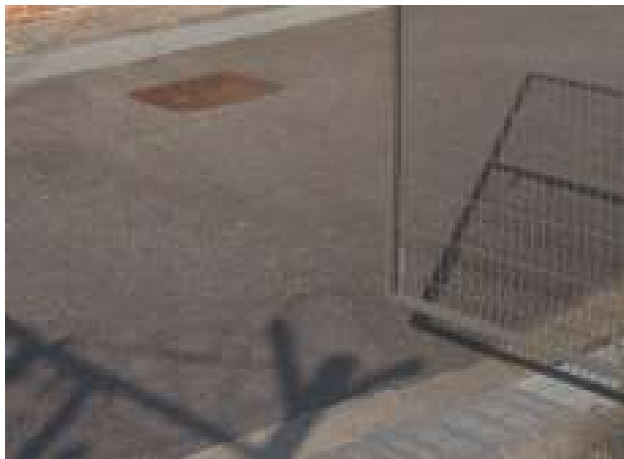
장내포장 상태양호

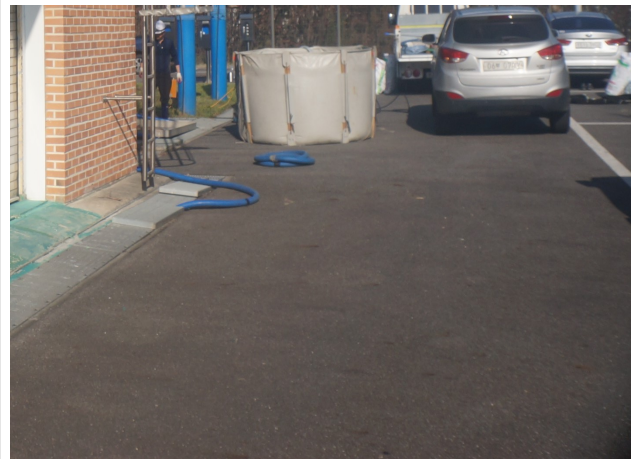
장내포장 상태양호

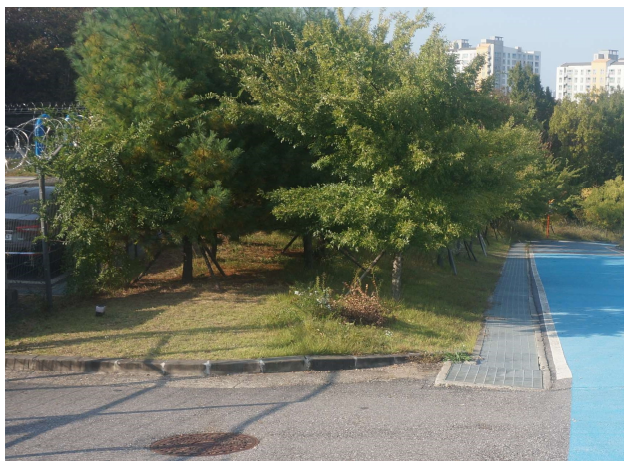
외부 사면 상태양호

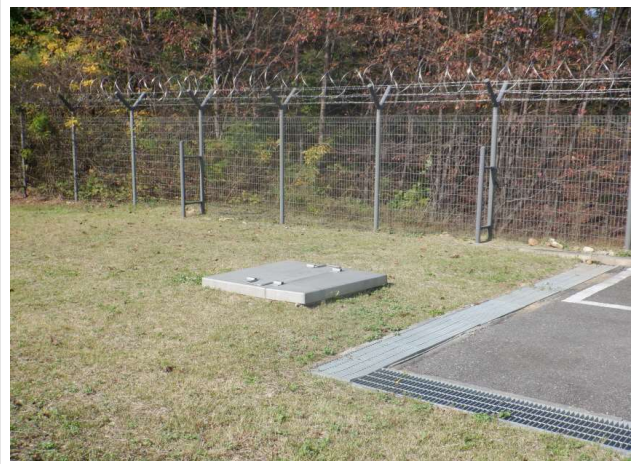
웬스 상태양호

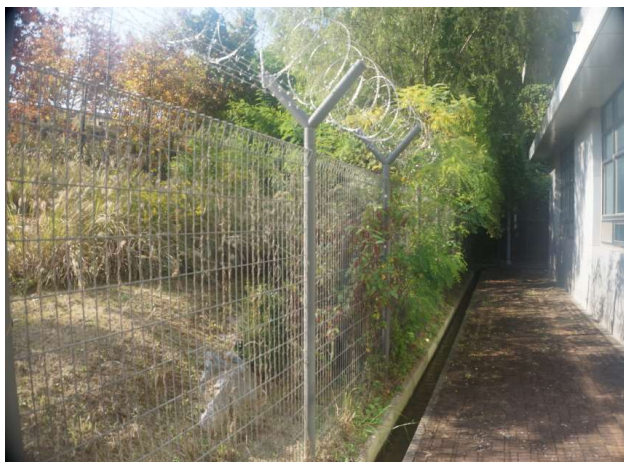
웬스 상태양호

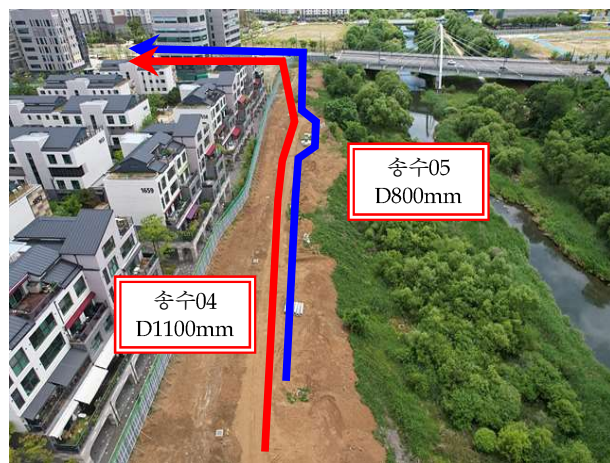
[05(01)구간, Sta. No.  
0+0.00]

매설 환경 상태양호

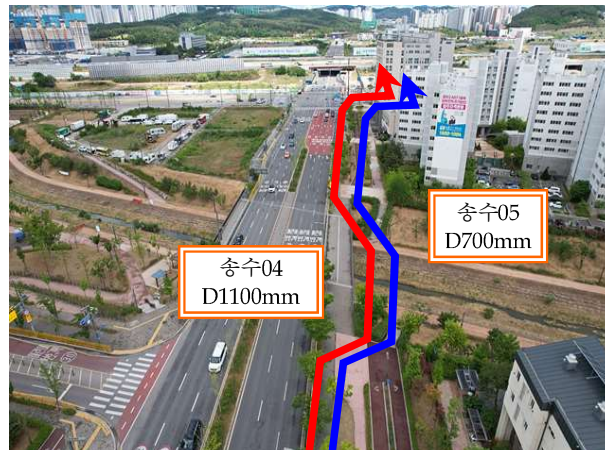
| [05(03)구간, Sta. No.<br>37+2.7~38+8.7] | 매설 환경 상태양호 | [05(04)구간, Sta. No.<br>10+0~13+20] | 매설 환경 상태양호 |

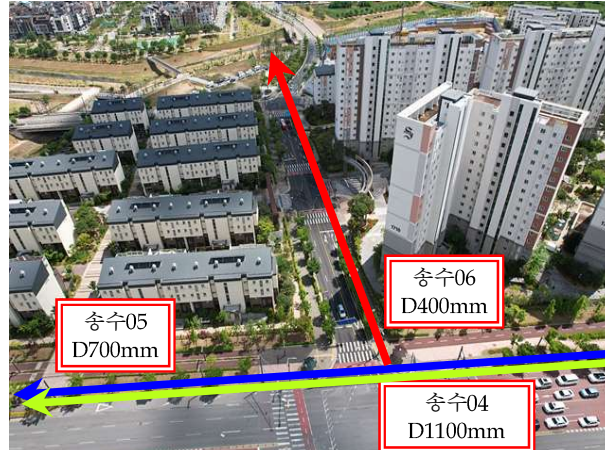
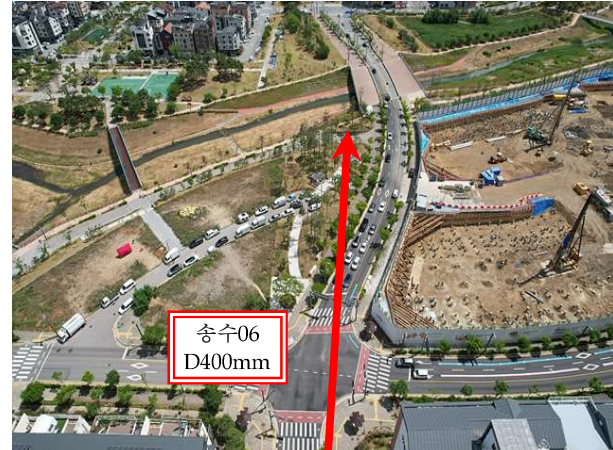
| [06(01)구간, Sta. No. 0+0] | 매설 환경 상태양호 | [06(01)구간, Sta. No.<br>8+20~9+20] | 매설 환경 상태양호 |

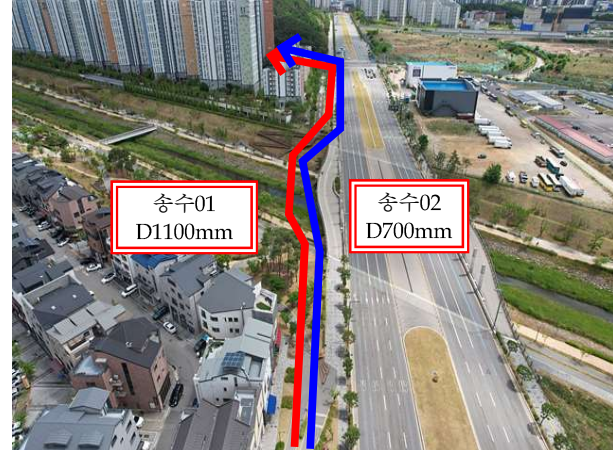
| [01(01)구간, Sta. No.<br>17+20~19+20] | 매설 환경 상태양호 | [01(01)구간, Sta. No.<br>29+10.00~30+13.10] | 매설 환경 상태양호 |

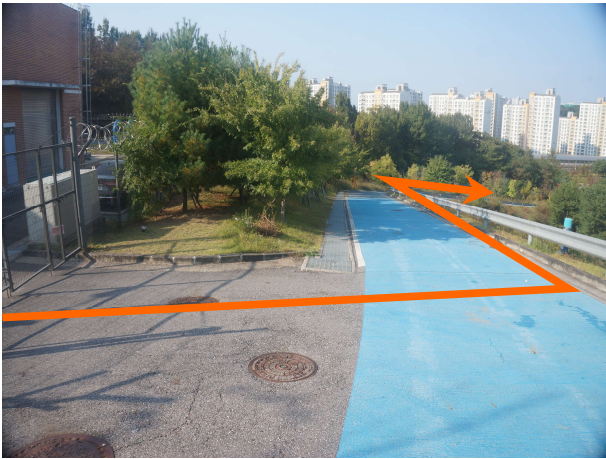
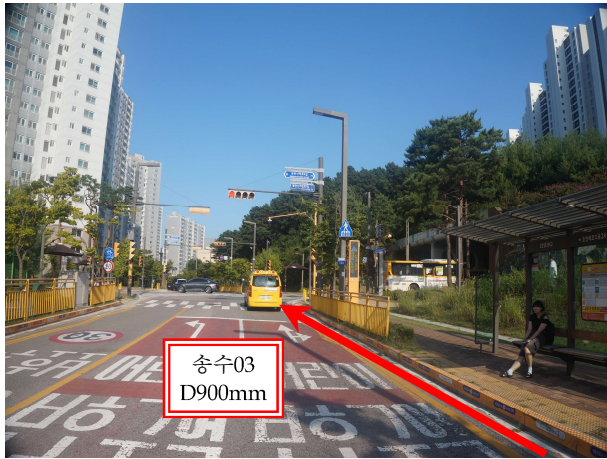
| [03(01)구간, Sta. No. 0+0.00] | 매설 환경 상태 양호 | [03(01)구간, Sta. No. 22+5] | 매설 환경 상태 양호 |

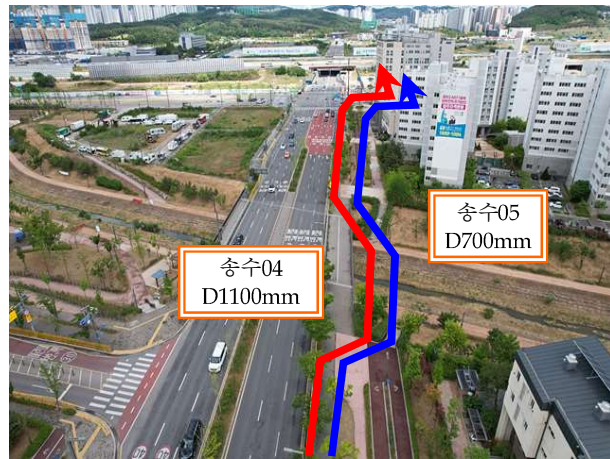
[04구간, 05구간 관로  
오산리천 하천횡단]

매설환경 상태양호

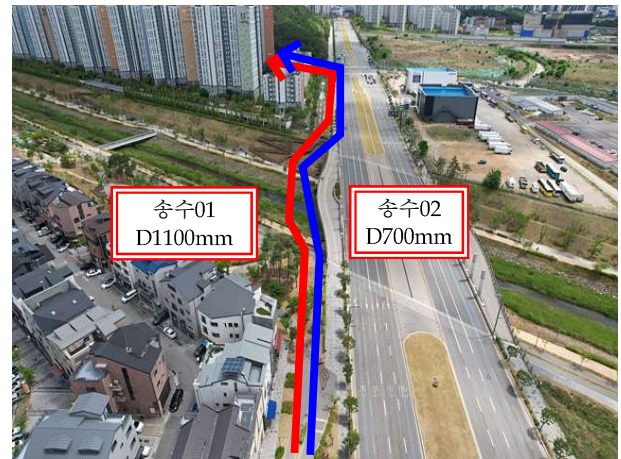
[01구간, 02구간 관로  
신리천 하천횡단]

매설환경 상태양호

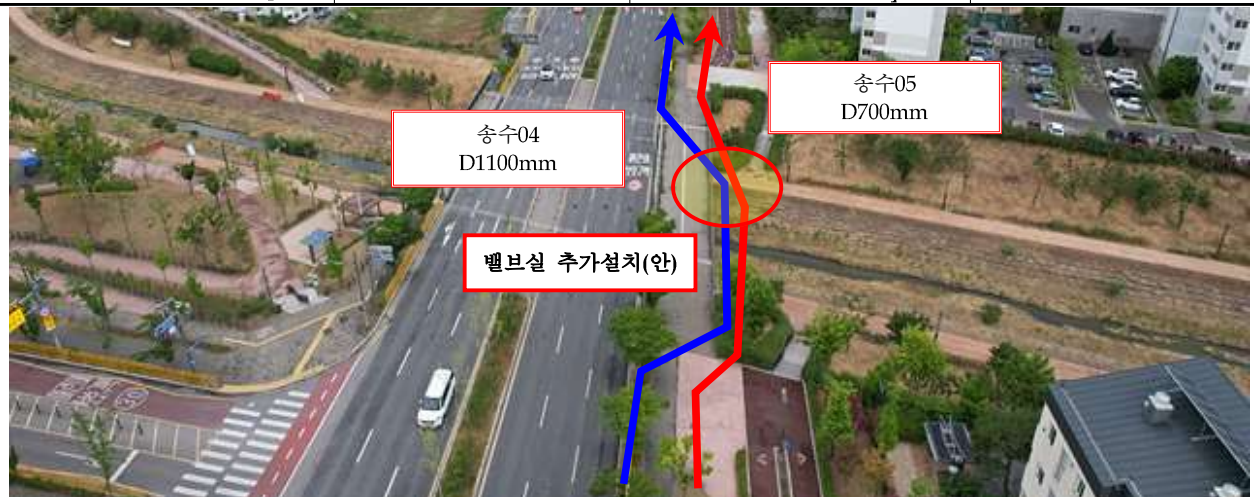
[이토밸브 추가 설치지점(4구간 Sta. No. 316+15.6, 5구간 Sta. No. 37+2.7) 현황도]

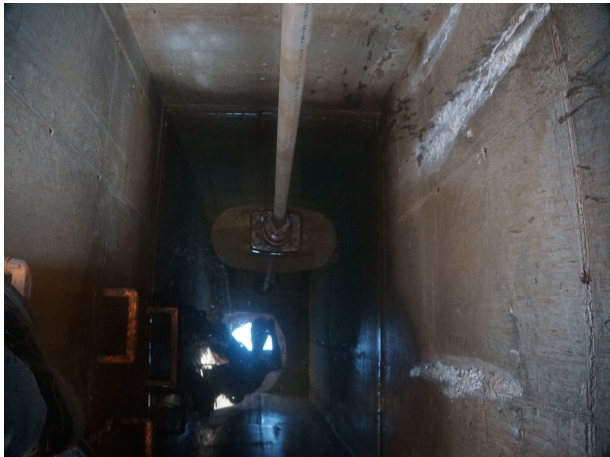
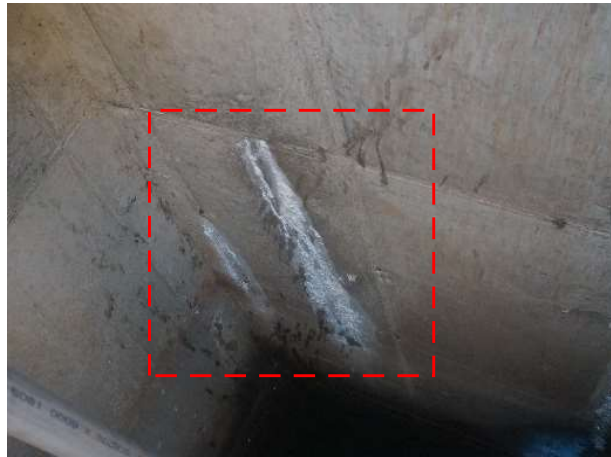
| [송수03, Sta. No.<br>12+0.0(D)] | | 벽체 백태 | | [송수03, Sta. No.<br>12+0.0(D)] | | 벽체 백태 | |

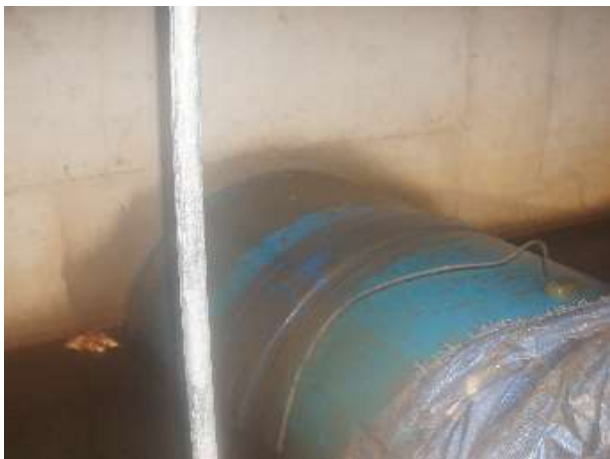
| [송수01, Sta. No.<br>49+13.0(M)] | | 배관 접속부<br>상태양호 | | [송수06, Sta. No.<br>9+10.10(D)] | | 배관 접속부<br>상태양호 | |

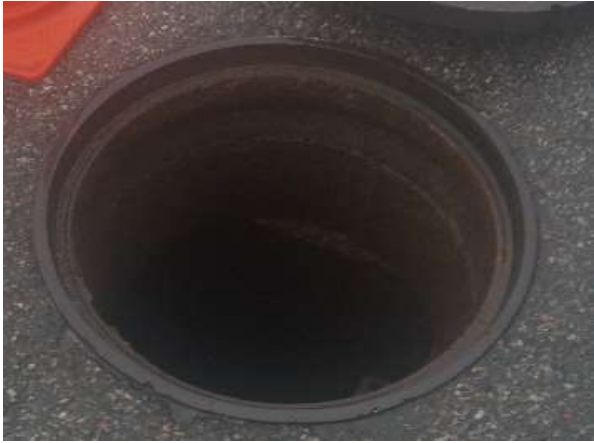
| [송수02, Sta. No.<br>50+5.1(T)] | 출입구 증고부 상태양호 | [송수02, Sta. No.<br>76+16.4(D)] | 출입구 증고부 상태양호 |

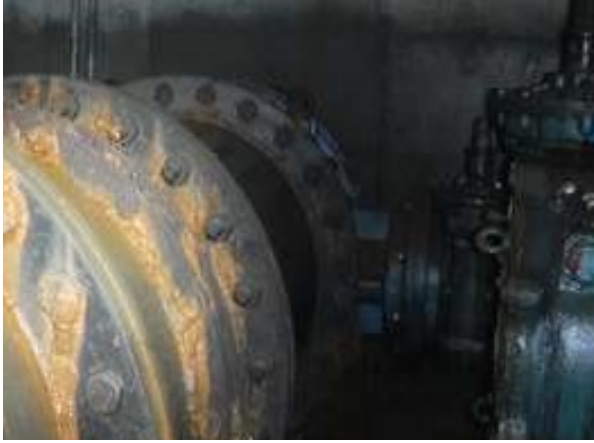
| [송수02, Sta. No.<br>49+13.3(M)] | 상태양호 | [송수02, Sta. No.<br>76+16.4(D)] | 배관 부식 |

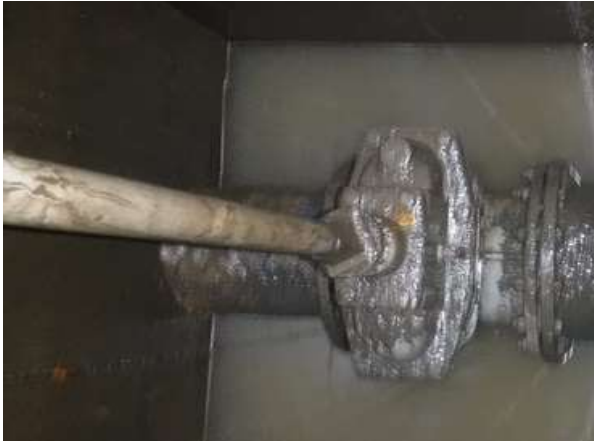
| [송수01, Sta. No.<br>75+17.0(D)] | 신축관 설치 위치<br>양호 | [송수01, Sta. No.<br>49+13.0(M)] | 신축관 설치 위치<br>양호 |

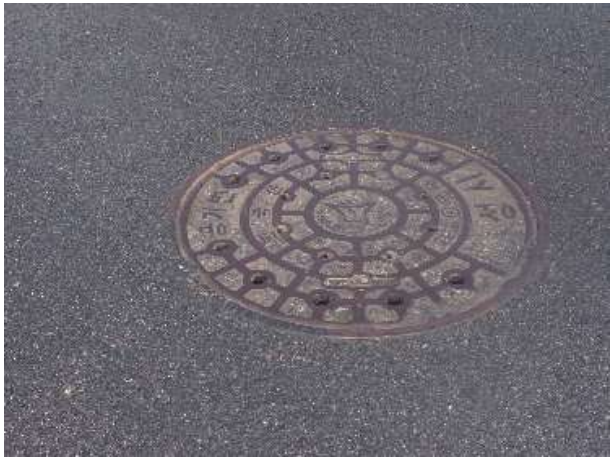
| [송수01, Sta. No. 17+3.05(A)] | 출입구 원형 뚜껑 고착 | [송수05, Sta. No. 11+5.20(A)] | 출입구 원형 뚜껑 고착 |

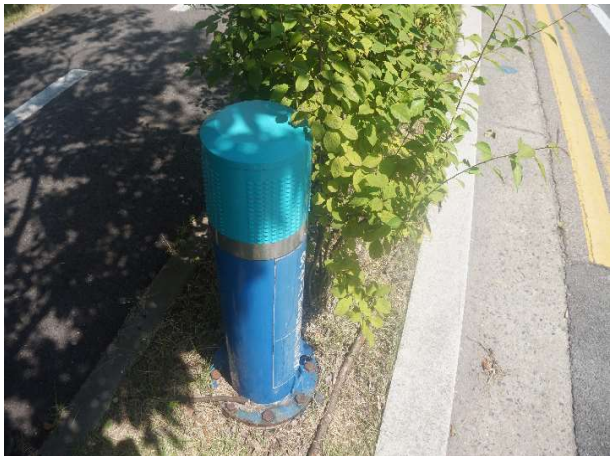
| [송수01, Sta. No. 48+15.0(A)] | 밸브실 외부<br>에어벤트 상태양호 | [송수02, Sta. No. 48+15.5(A)] | 밸브실 외부<br>에어벤트 상태양호 |

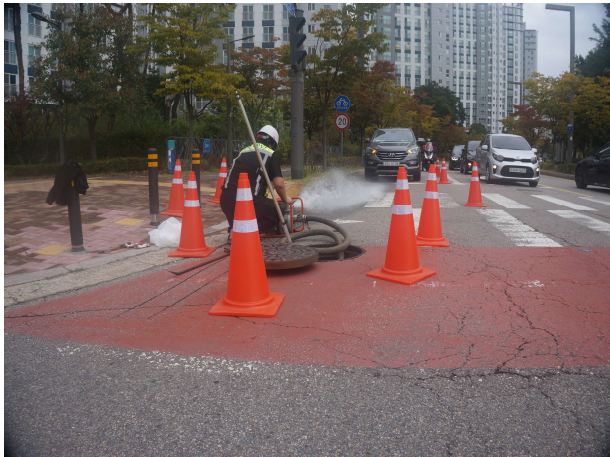
| [송수01, Sta. No.<br>48+15.0(A)] | 밸브실 양수 작업 | [송수01, Sta. No.<br>49+13.0(M)] | 밸브실 내부 침수 |

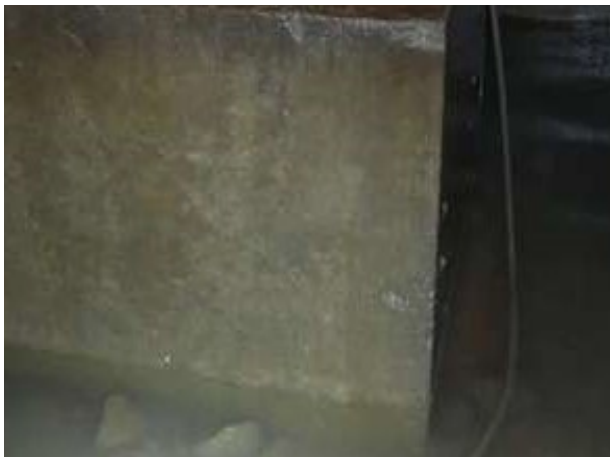
| [송수02, Sta. No.<br>49+13.3(M)] | 본관 밸브 받침<br>콘크리트 설치 | [송수01, Sta. No.<br>49+13.0(M)] | 부관 밸브 받침<br>콘크리트 미설치 |

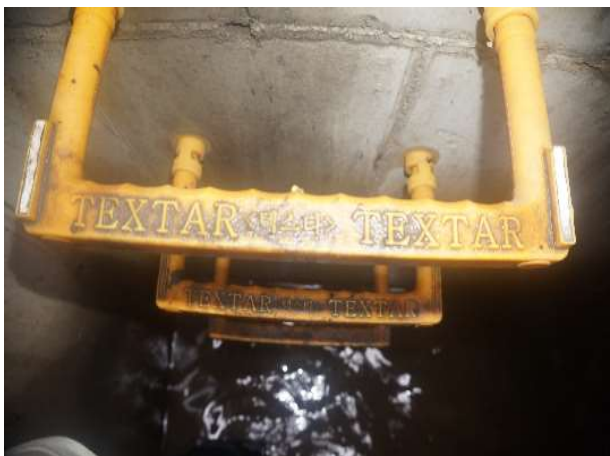
| [송수02, Sta. No.<br>49+13.3(M)] | 사다리 상태양호 | [송수02, Sta. No.<br>49+13.3(M)] | 사다리 상태양호 |
