# 통합운영가압장

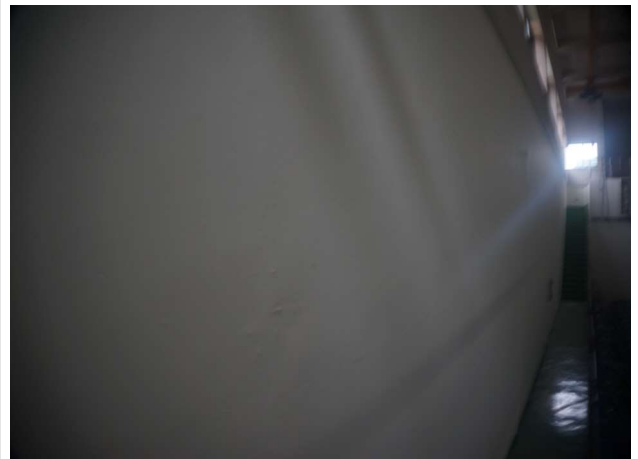
펌프실 지하1층 벽체 보수 현황

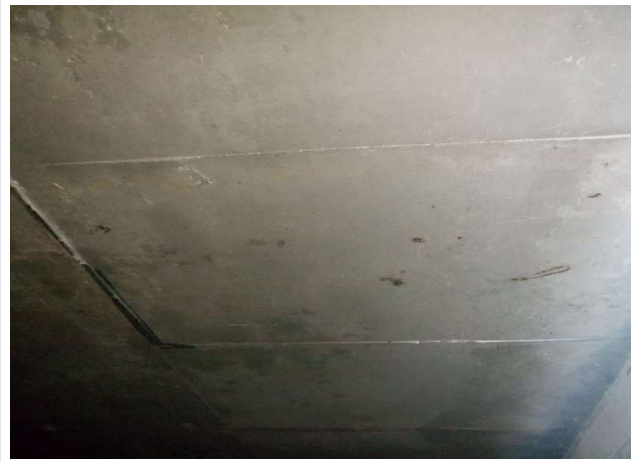
흡수정 1지 상부슬래브 녹

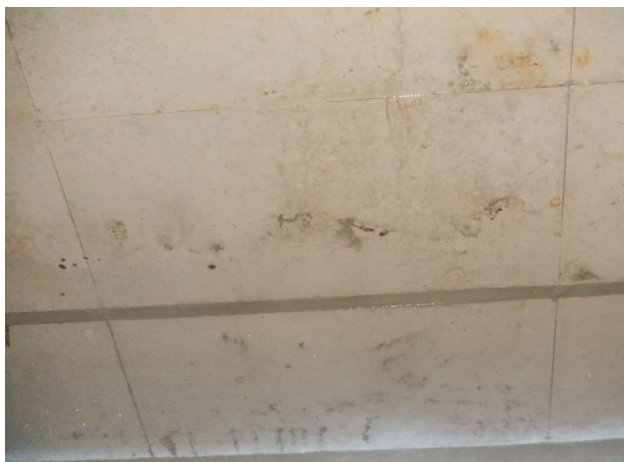
흡수정 1지 상부슬래브 잡철물

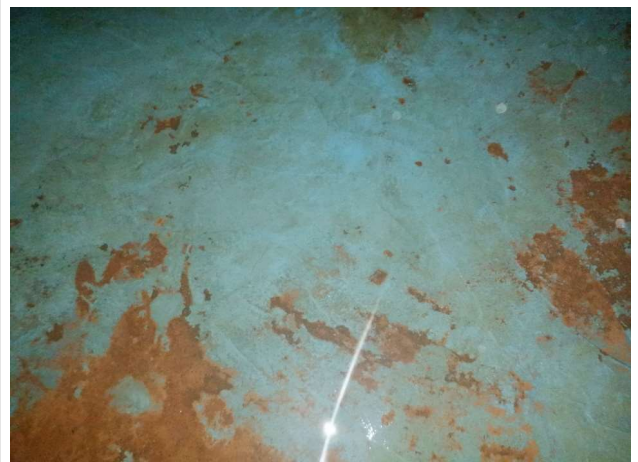
흡수정 1지 하부슬래브 도장박리

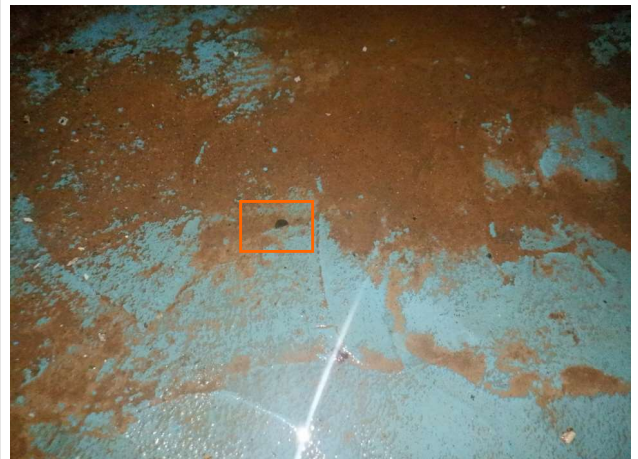
흡수정 1지 하부슬래브 녹

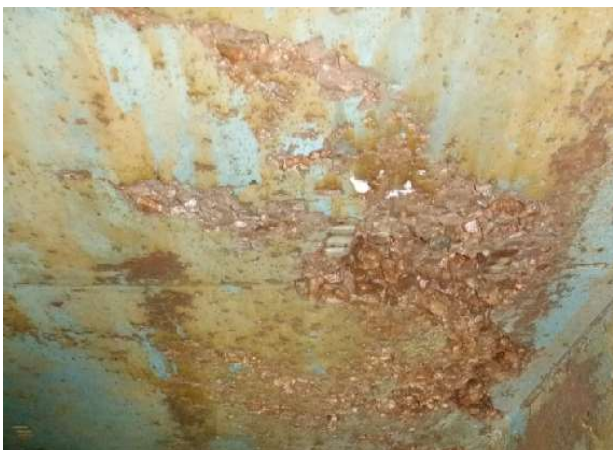
| 흡수정 2지 계단 하면 재료분리 | 흡수정 2지 벽체 백태 |

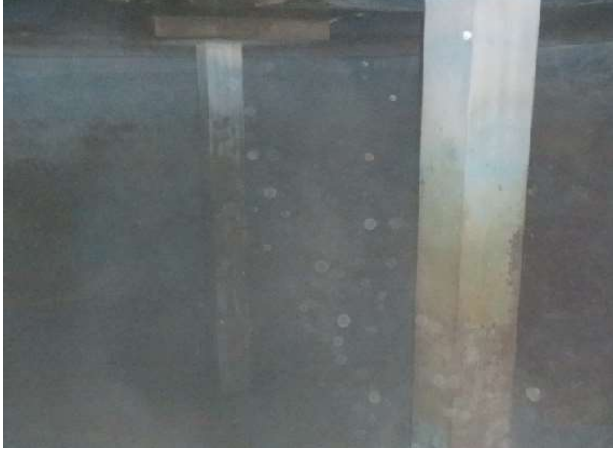
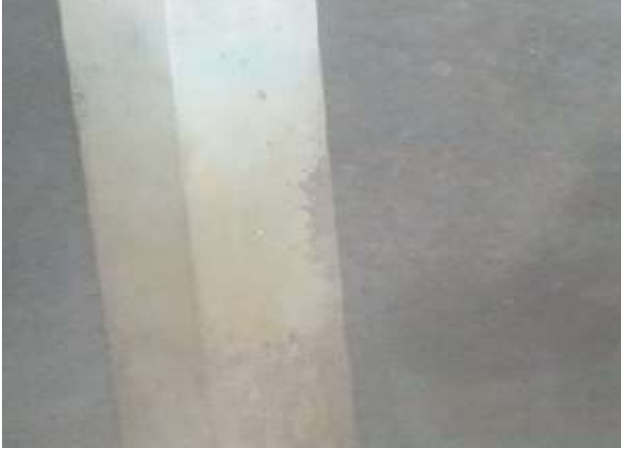
| 흡수정 2지 기둥 도장박리, 박락 | 흡수정 2지 기둥 도장박리, 박락 |

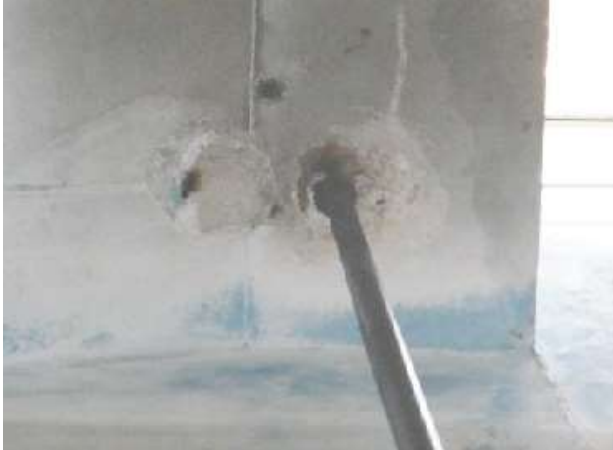
| 집수정 상부슬래브 박락 및 철근노출 | 집수정 상부슬래브 백태 |

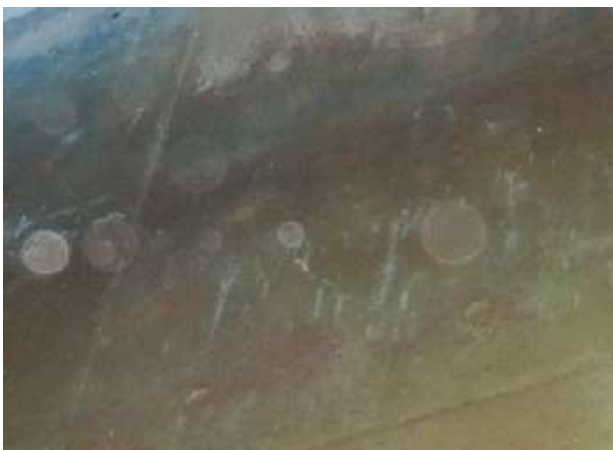
| 집수정 벽체 균열 부 백태 | 집수정 벽체 균열(0.3mm이상) |

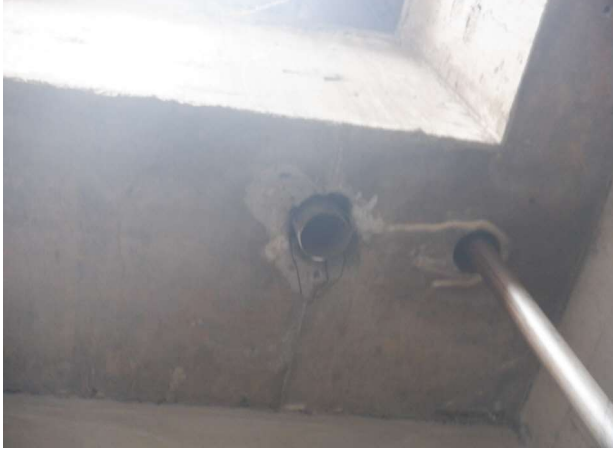
| 유입밸브실 1지 상부슬래브 백태 | 유입밸브실 1지 상부슬래브 재료분리 |

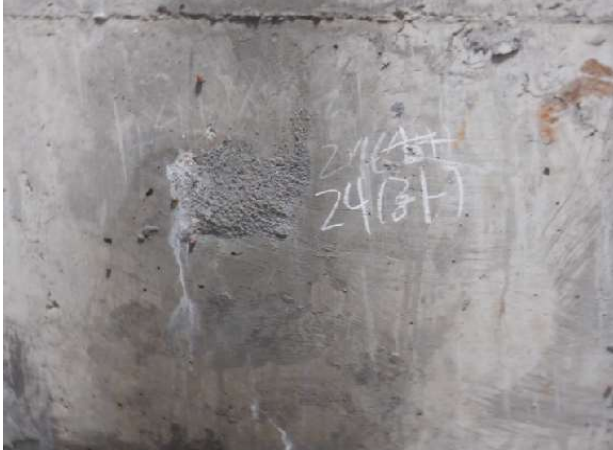
| 유입밸브실 1지 내부 벽체 백태 | 유입밸브실 1지 하부슬래브 체수 |

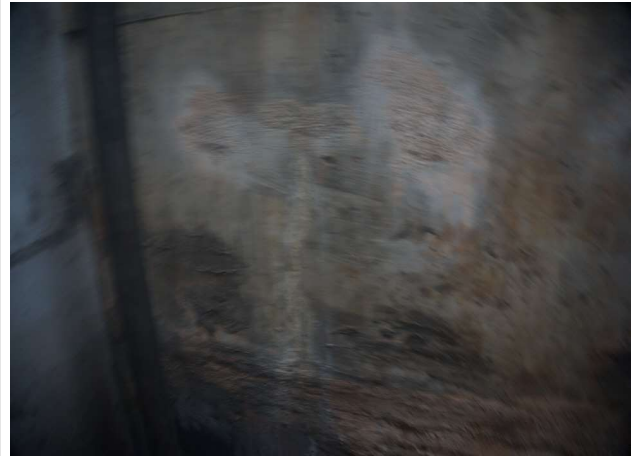
유입밸브실 2지 벽체 백태

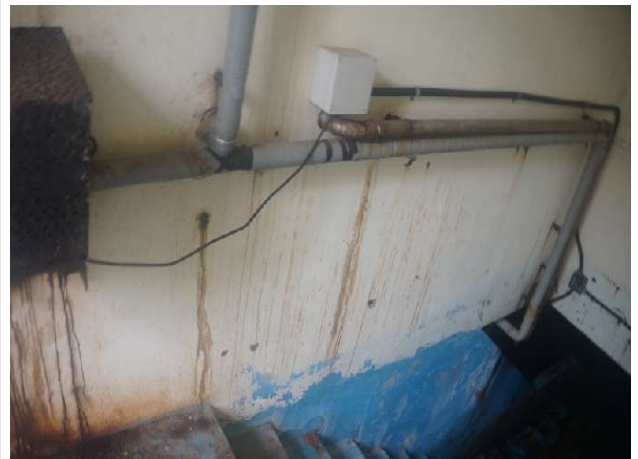
유입밸브실 내부 벽체 녹

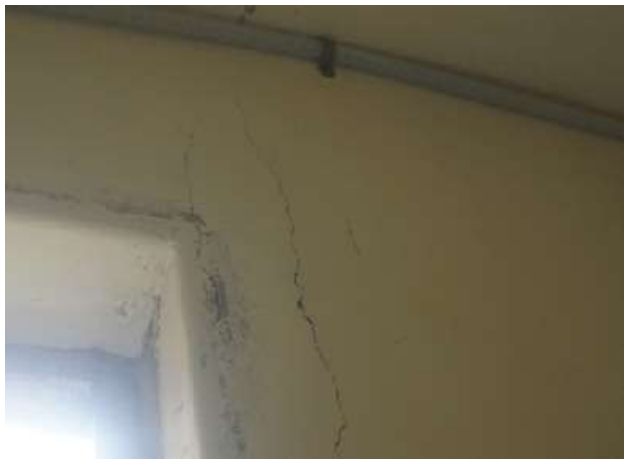
계단실 내부 벽체 모르타르 들뜸

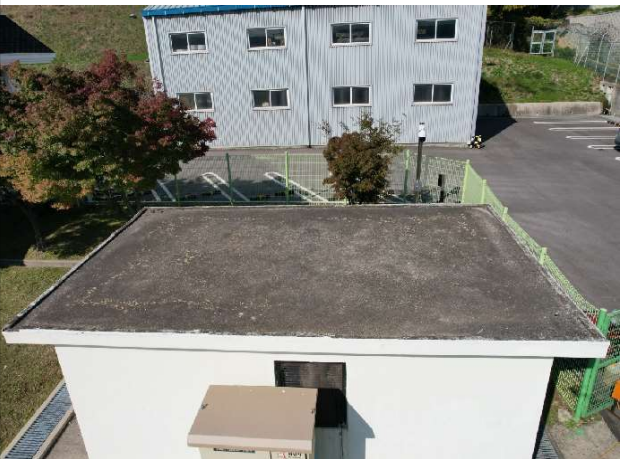
계단실 외부 지붕층 모르타르(들뜸)

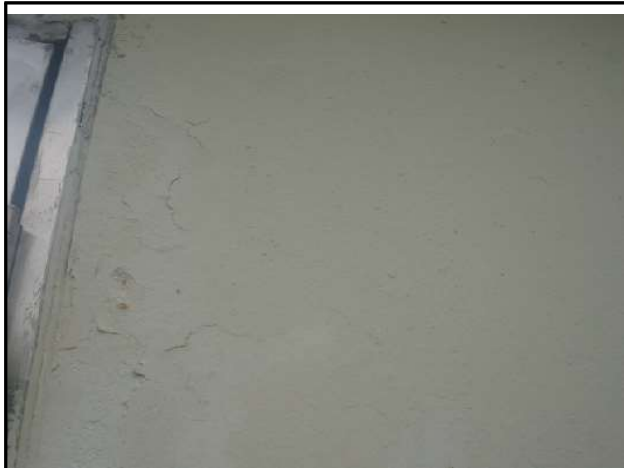
계단실 외부 벽체 도장박리

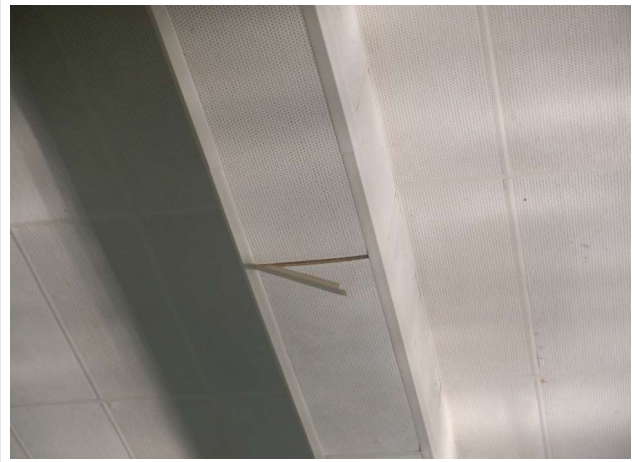
옥상층 상태양호

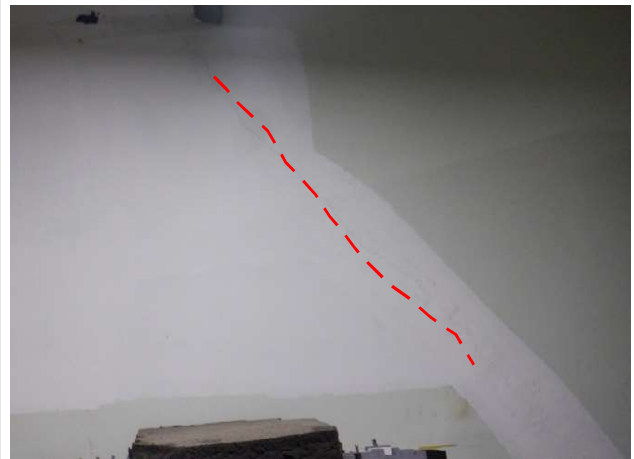
건축물 지상1층 내부 벽체(0.3mm미만)

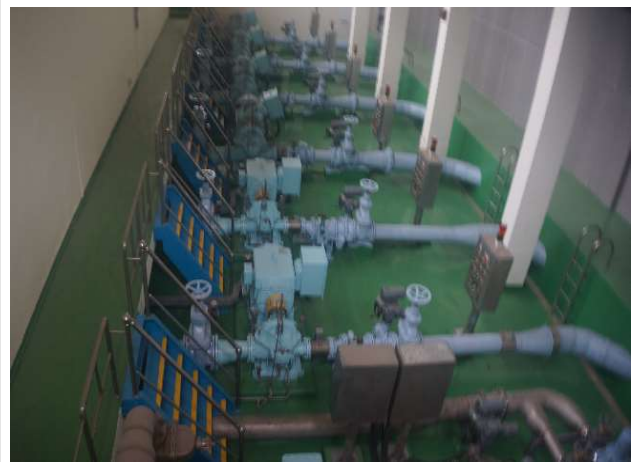
펌프설비 상태양호

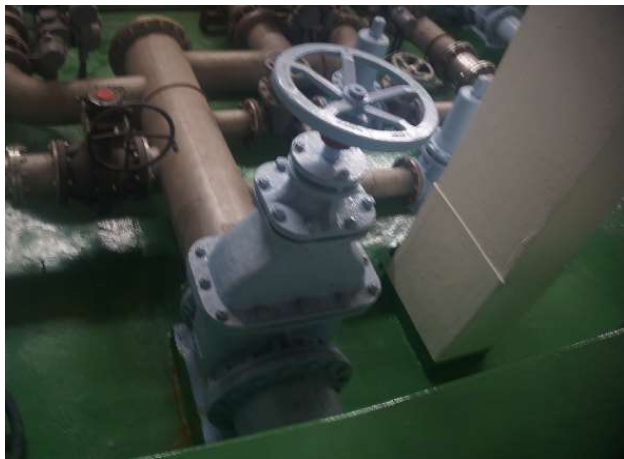
밸브설비 상태양호

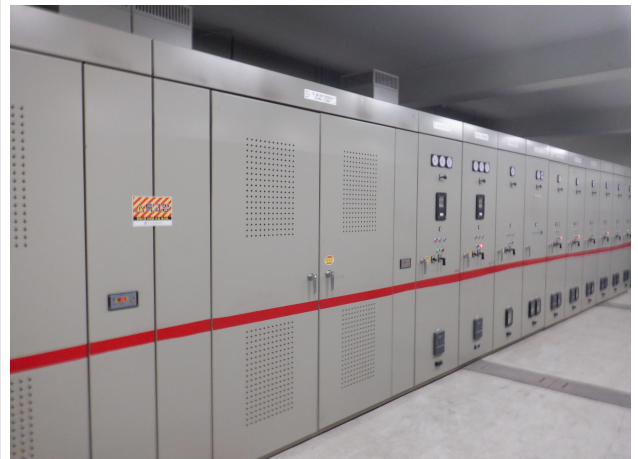
전기설비 상태양호

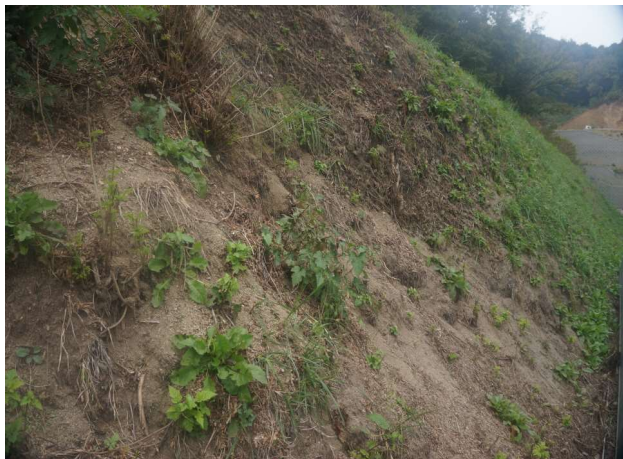
외부사면 침식

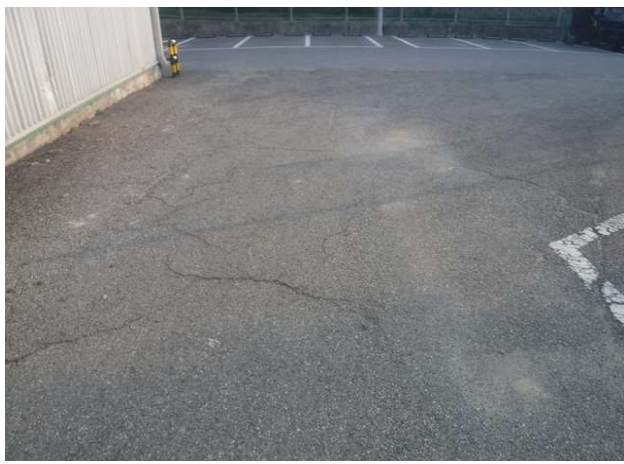
전차 정밀안전진단 시 포장 전경

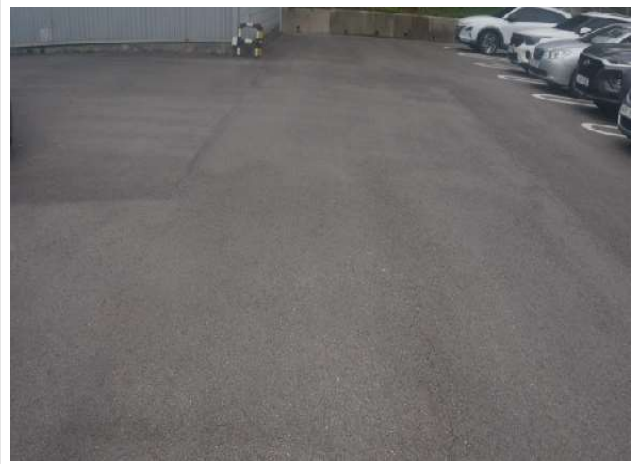
아스콘 일부 재포장
