# **10~12. 동탄산척배수지, 동탄산척가압장, 동탄산척송수관로**

## 10~12.1 시설물 현황

## 10~12.4 현장조사

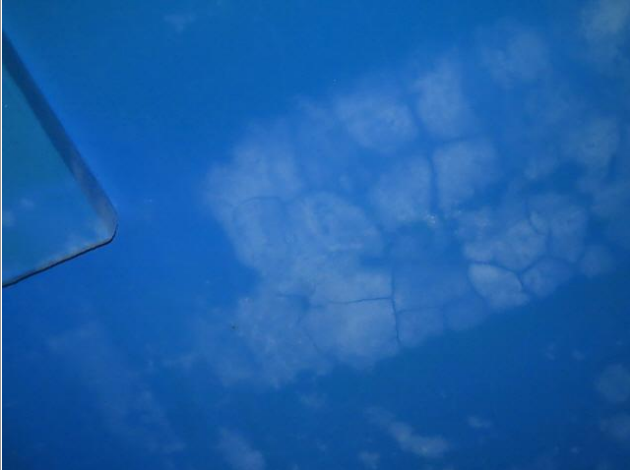
| 1지 상부슬래브 | 망상균열 | 1지 바닥슬래브 | 도장박리 |

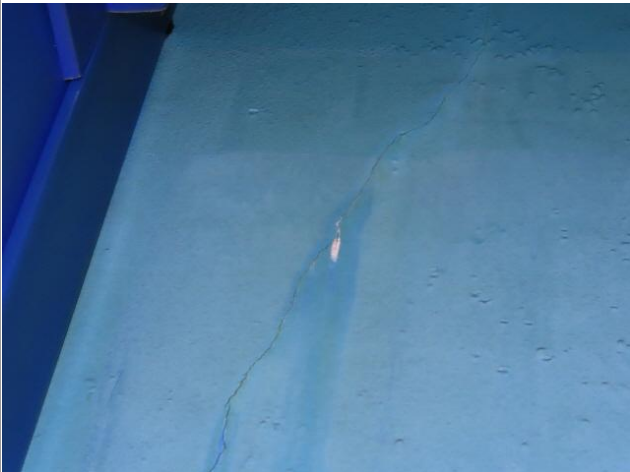
| 1지 벽체 | 균열부백태 | 1지 벽체 | 기포 |

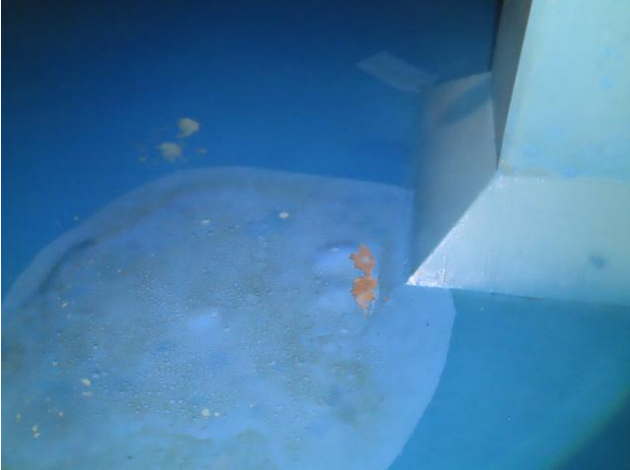
| 3지 바닥슬래브 | 기포, 도장박리 | 3지 바닥슬래브 | 도장박리 |

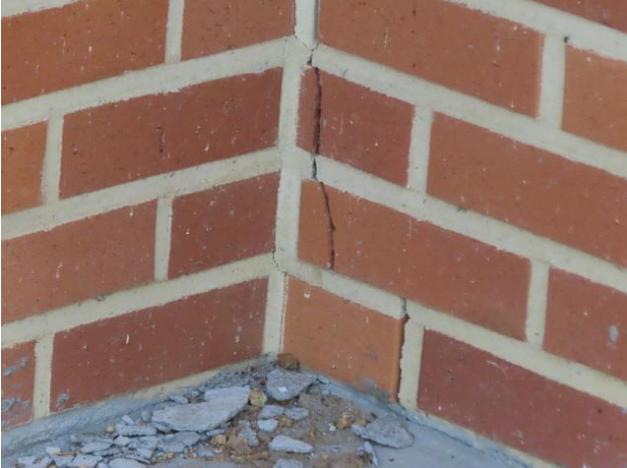
| 검수실 1,2지 외부 | 몰탈균열 | 검수실 1,2지 외부 | 조적파손 |

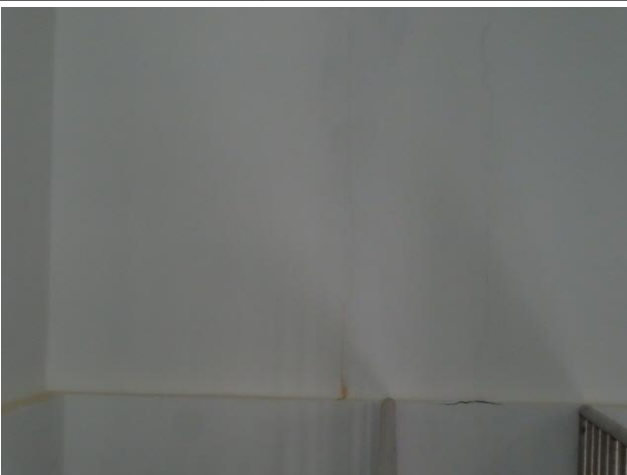
| 검수실 1,2지 내부 | 누수흔적 | 검수실 1,2지 내부 | 신축이음부열화 |

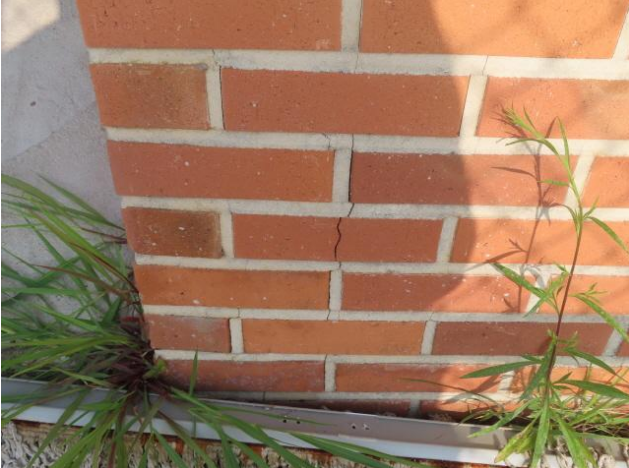
| 검수실 3,4지 외부 | 조적균열 | 검수실 3,4지 외부 | 조적파손 |

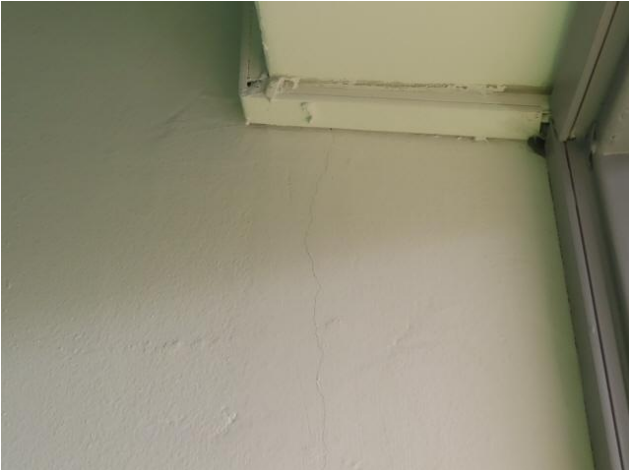
| 검수실 3,4지 내부 | 균열(0.3mm미만) | 검수실 3,4지 전기실 | 균열(0.3mm미만) |

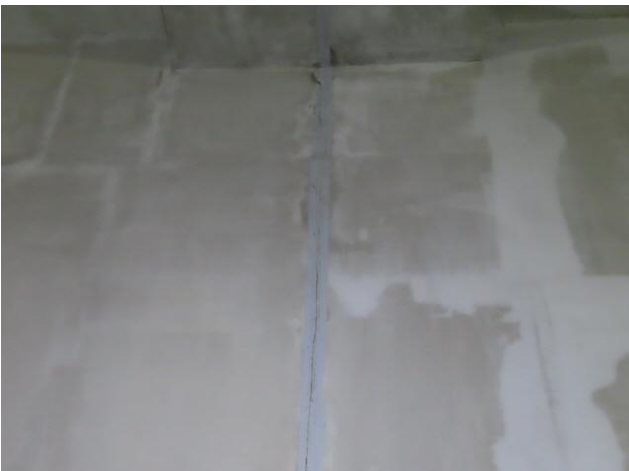
| 3,4지 유입밸브실 | 누수흔적 | 3,4지 유출밸브실 | 균열(0.3mm미만) |

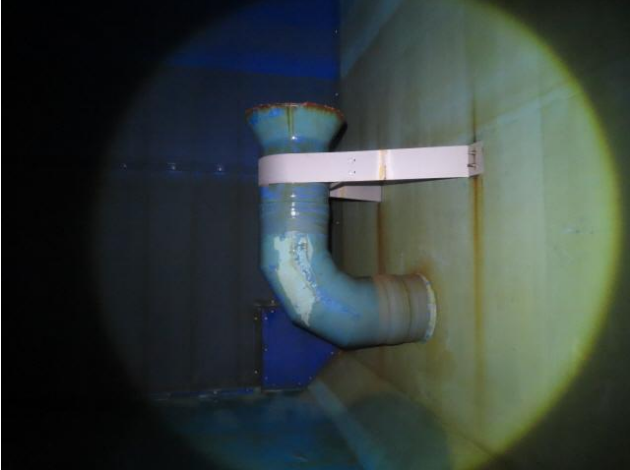
| 기계설비 | 1지 배수지 유입관부식 | 기계설비 | 1지 배수지 유출관부식 |

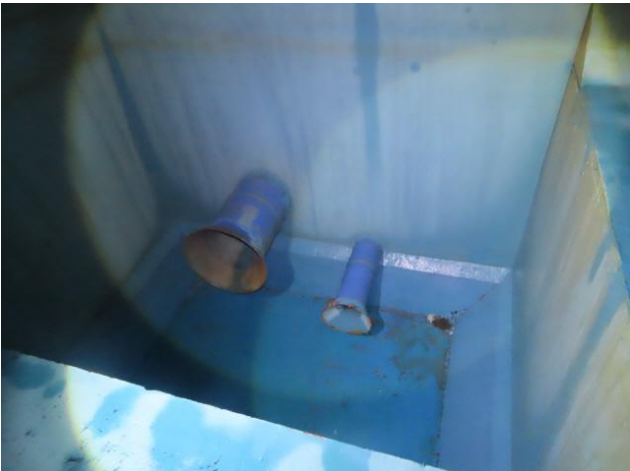
| 기계설비 | 3지 배수지 유입관부식 | 기계설비 | 3지 배수지 유출관부식 |

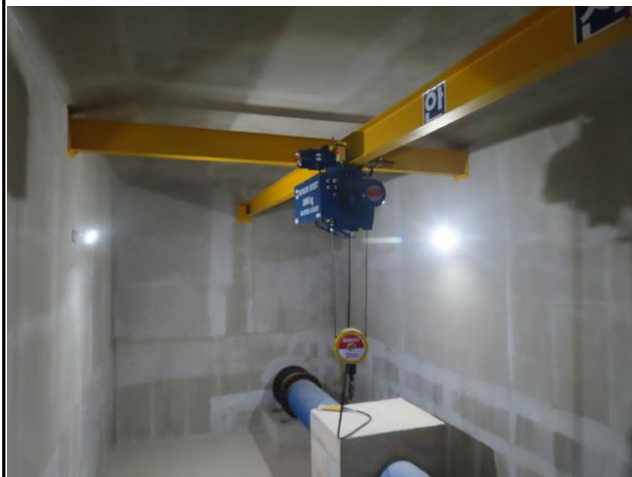
기계설비

3지 호이스트 상태양호

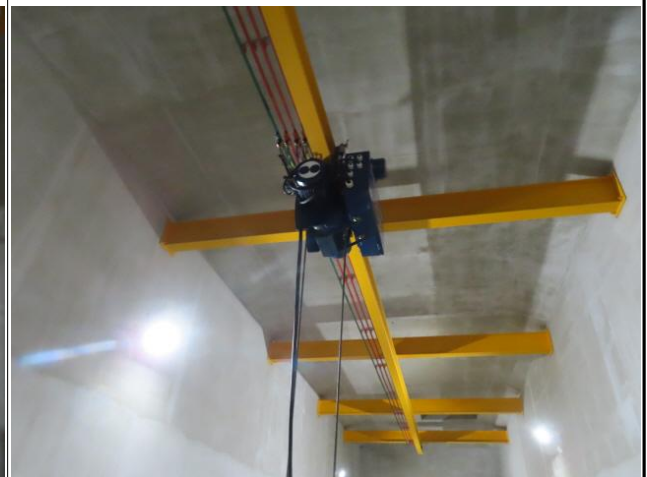
기계설비

2지 호이스트 상태양호

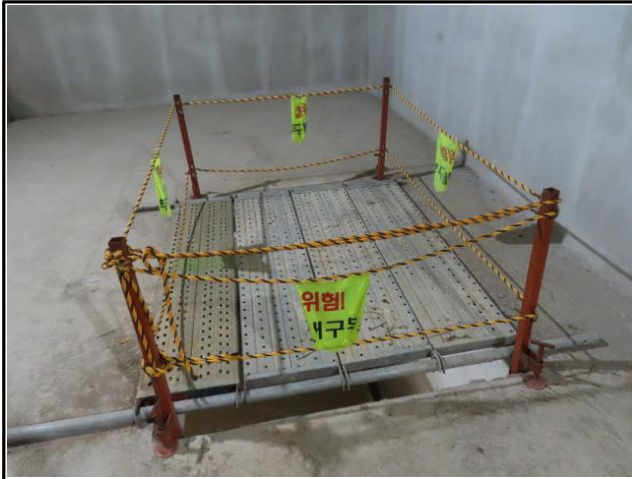
공중이용시설

1,2지 유입밸브실 난간 미설치

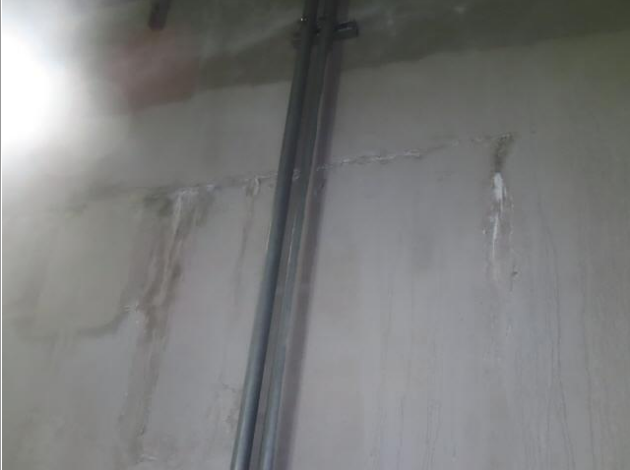
| 펌프실 지하 벽체 | 균열부백태 | 펌프실 지하 벽체 | 백태 |

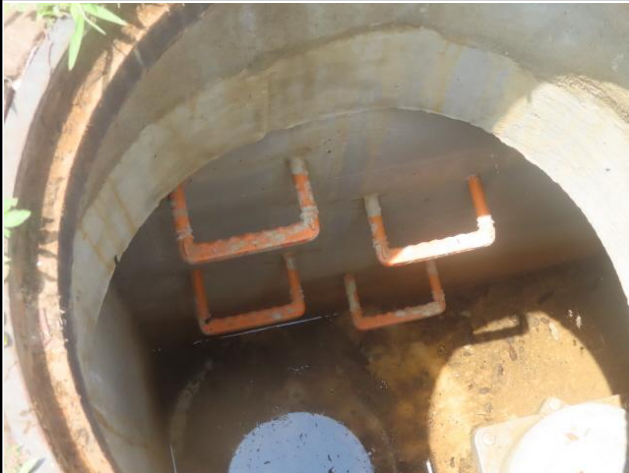
| 공기밸브실 | 사다리 설치 상태양호 | 이토밸브실 | 사다리 설치 상태양호 |

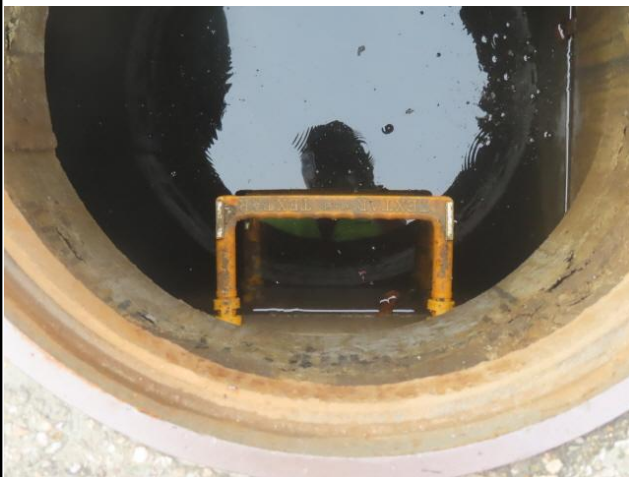
| 제수밸브실 | 사다리 설치 상태양호 | 이토밸브실 | 사다리 설치 상태양호 |

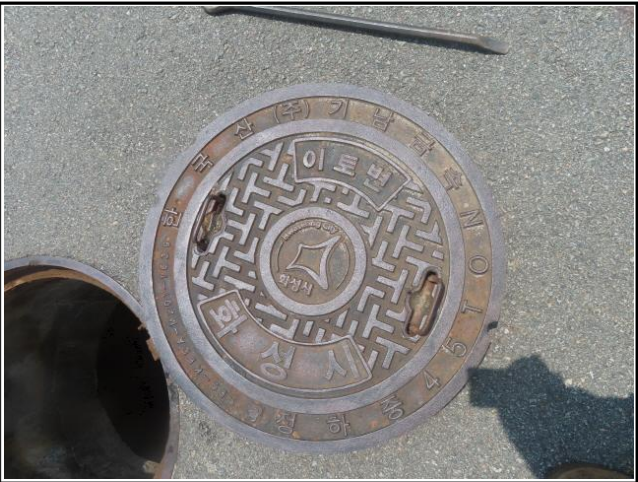
이토밸브실

맨홀 덮개 상태양호

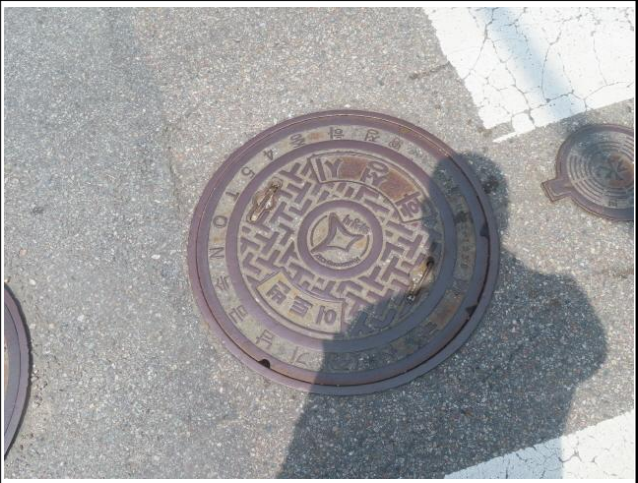
이토밸브실

맨홀 덮개 상태양호
