## **14. 동탄신리배수지**

## 14.1 시설물 현황

## 14.5 정기안전점검표

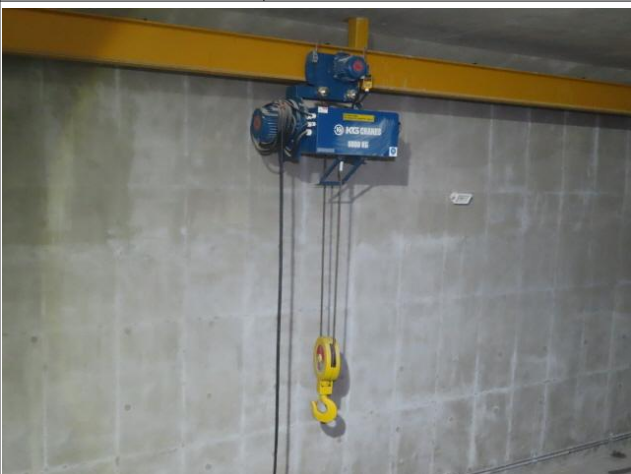
| 기계설비 | 상태양호 | 전기설비 | 상태양호 |

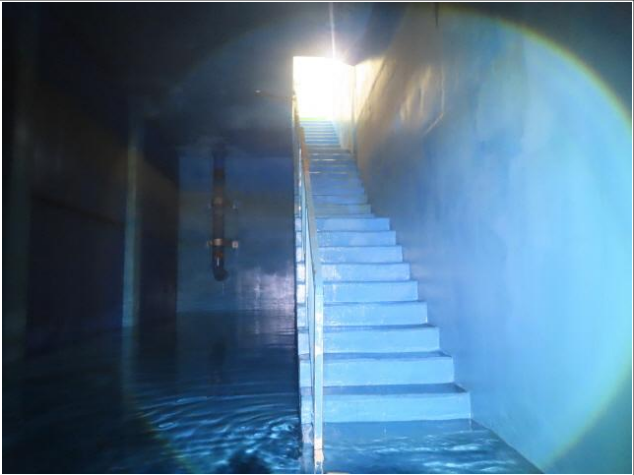
| 공중이용시설 | 1지 난간 도장박리 | 공중이용시설 | 2지 난간 상태양호 |

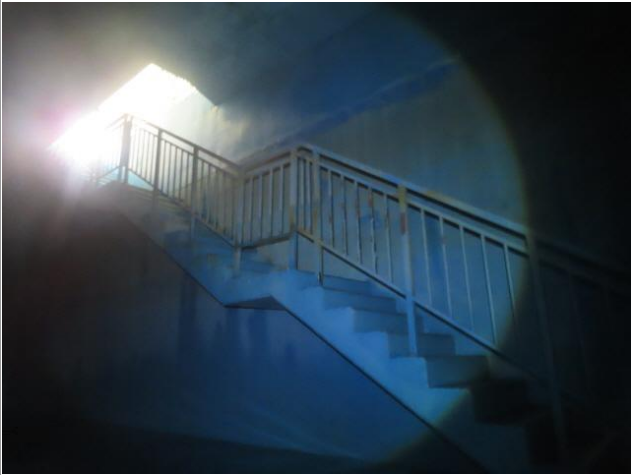
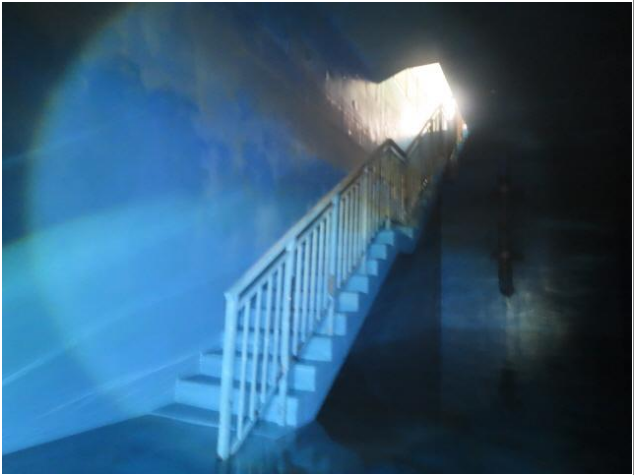
| 공중이용시설 | 3지 난간 상태양호 | 공중이용시설 | 4지 난간 상태양호 |

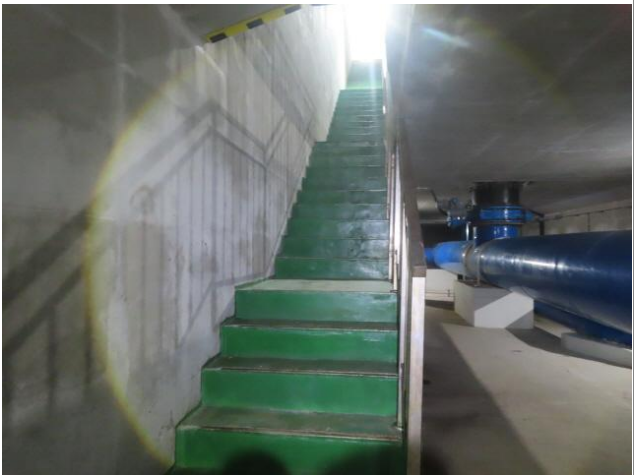
| 공중이용시설 | 유입밸브실 난간 상태양호 | 공중이용시설 | 유출밸브실 난간 상태양호 |

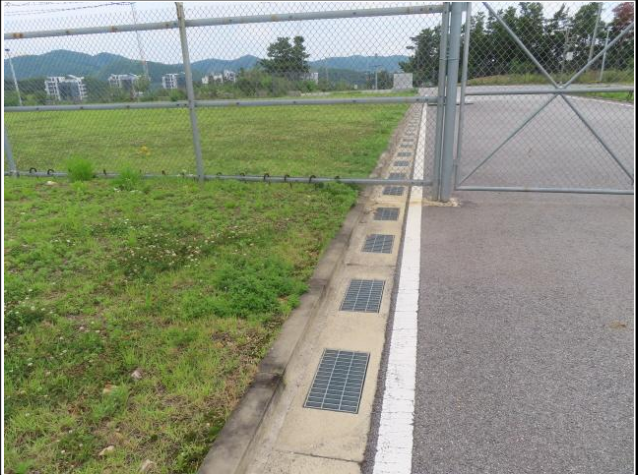
| 장내포장 | 아스콘 균열 | 배수로 | 상태양호 |

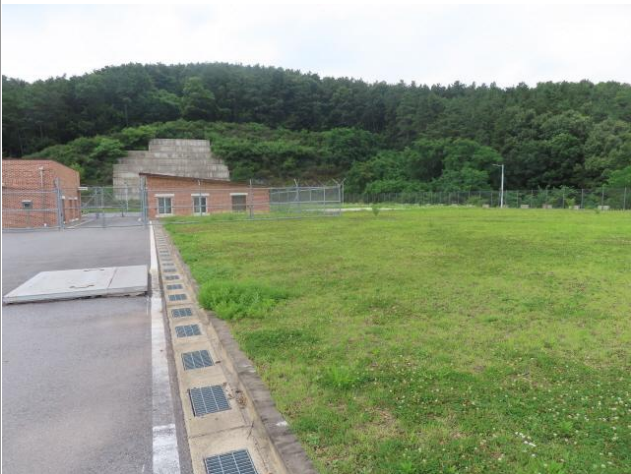
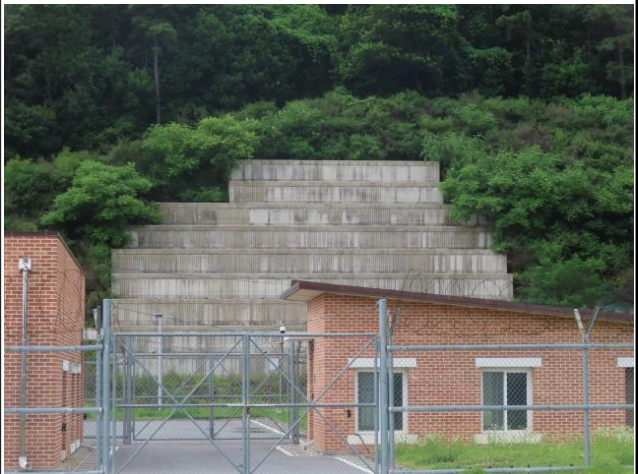
| 배수지 상부 | 상태양호 | 외부사면 및 옹벽 | 상태양호 |
