## **33. 통합운영가압장**

## 33.1 시설물 현황

## 33.5 정기안전점검표

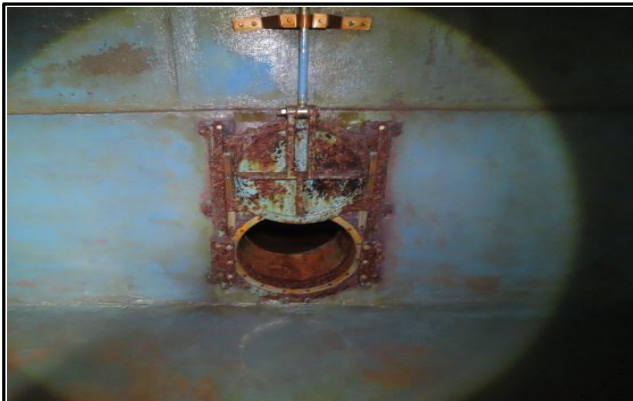
흡수조 1지(유출)

전경사진

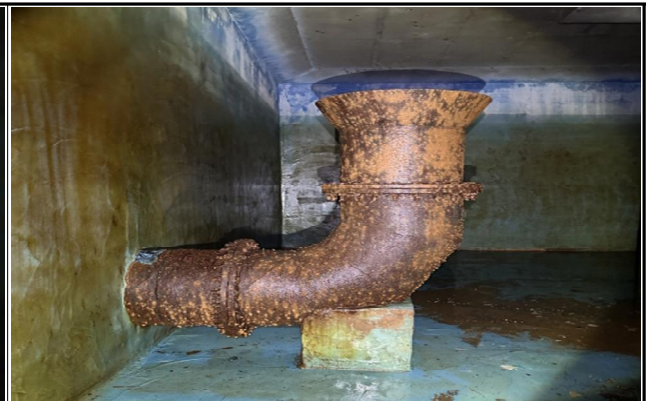
흡수조 1지(유입)

전경사진

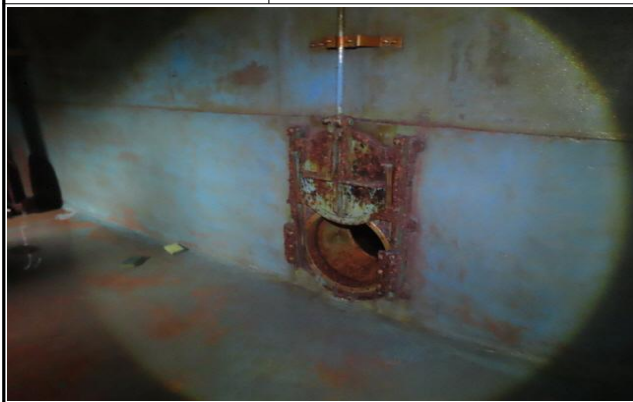
흡수조 2지(유출)

전경사진

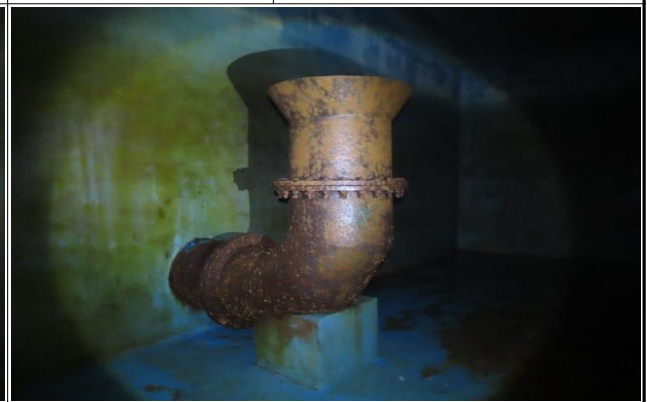
흡수조 2지(유입)

전경사진

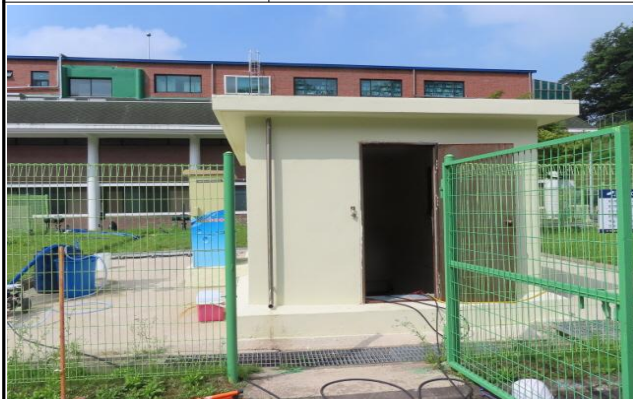
검수실(외부)

전경사진

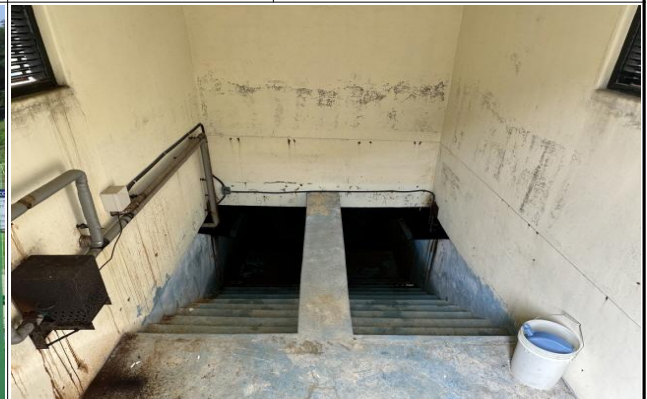
검수조(내부)

전경사진

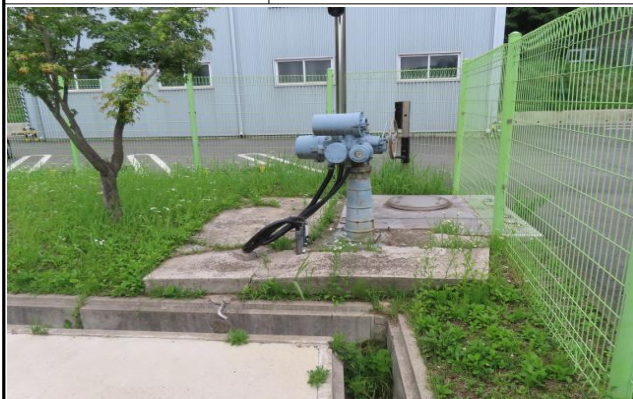
유입밸브실(외부)

전경사진

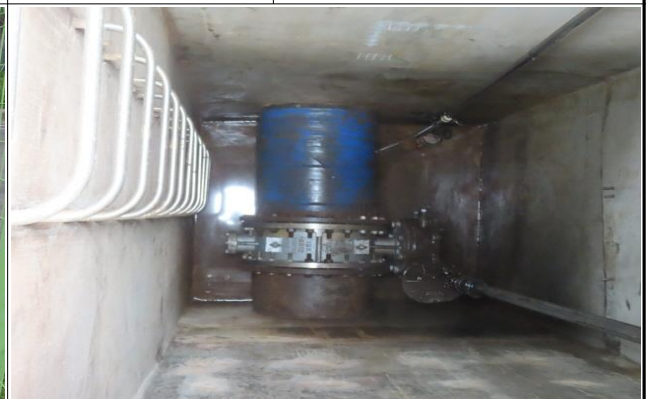
유입밸브실(내부)

전경사진

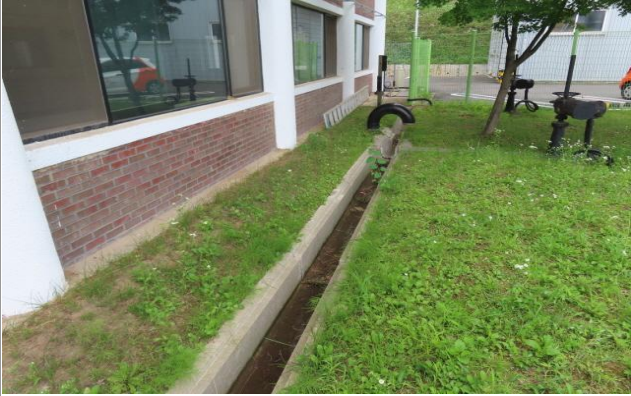
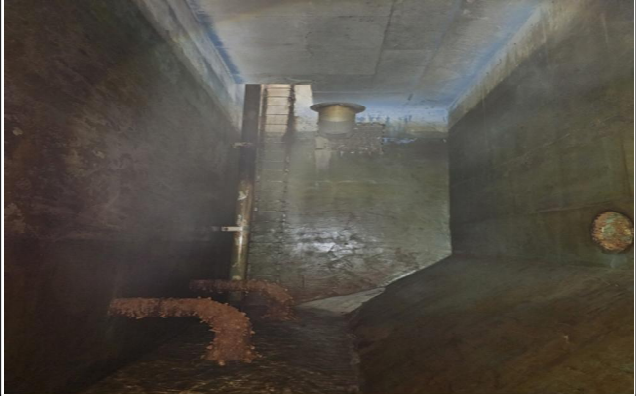
| 집수정(외부) | | 집수정(내부) | |

| | 전경사진 | | 전경사진 |

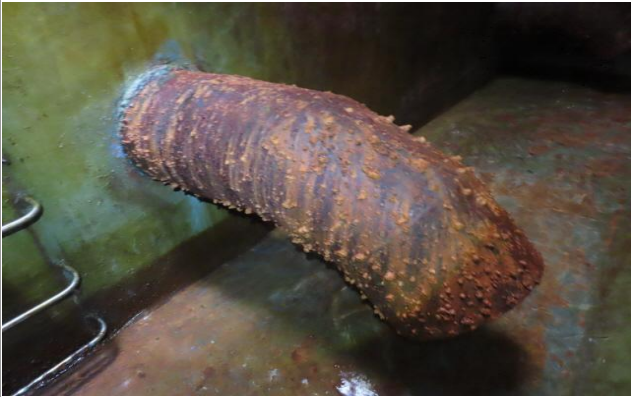
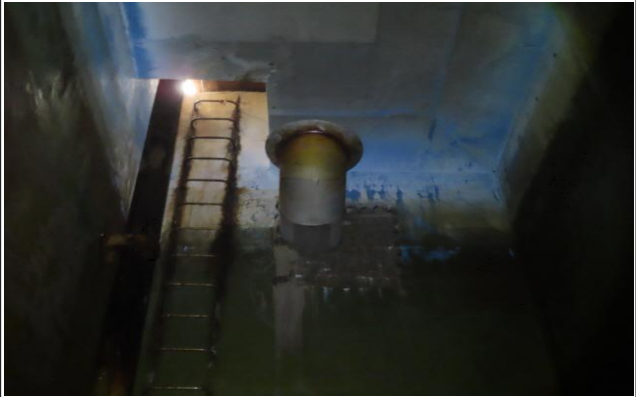
| 집수정(유출) | | 집수정 오버플로우 | |

| | 전경사진 | | 전경사진 |

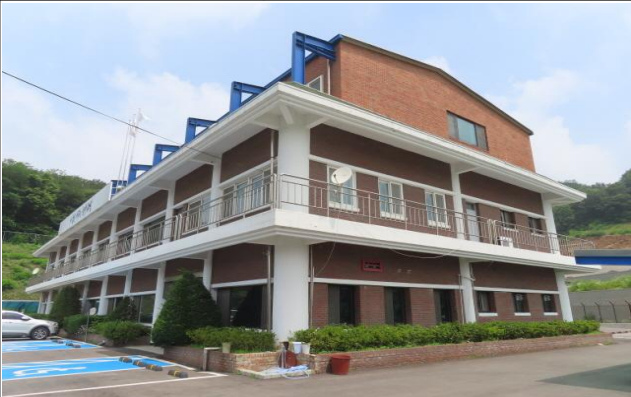
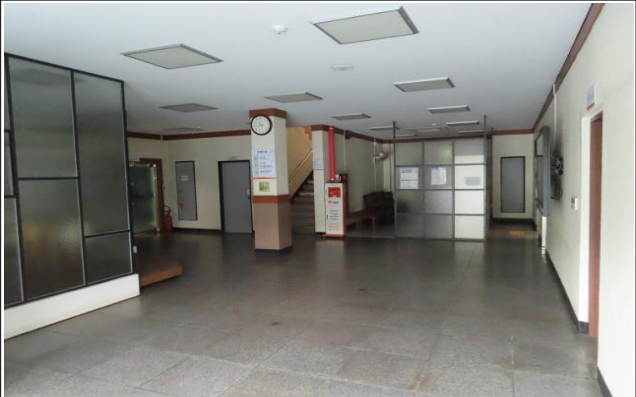
| 통합운영가압장(외부) | | 통합운영가압장(내부) | |

| | 전경사진 | | 전경사진 |

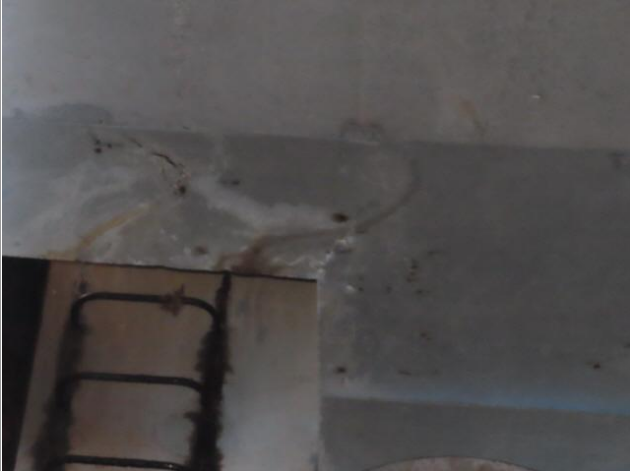
| 집수정 상부슬래브 | 백태 | 집수정 상부슬래브 | 철근노출 |

| 구 분 | | 전차점검 결과 | 금회점검 결과 | 보수방안 |
|---|---|---|---|---|
| | 집수정 | 상부슬래브<br>· 균열부백태<br>· 박락<br>· 백태<br>· 철근노출 | · 균열부백태<br>· 박락<br>· 백태<br>· 철근노출 | · 표면보수<br>· 단면보수<br>· 표면보수<br>· 단면보수(방청) |

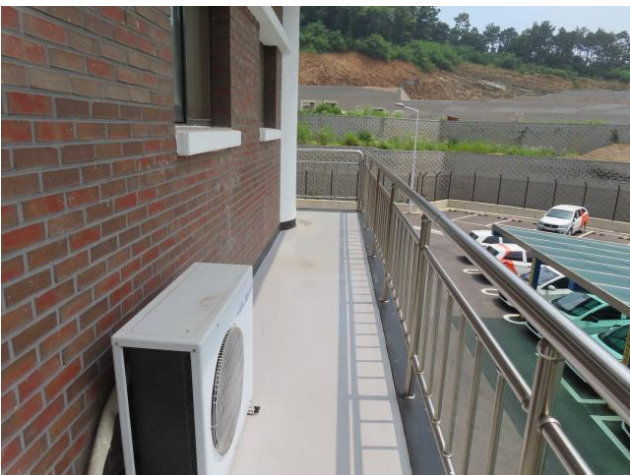
| 공중이용시설 | 2층 외부 난간 상태양호 | 공중이용시설 | 옥상층 진입사다리 상태양호 |

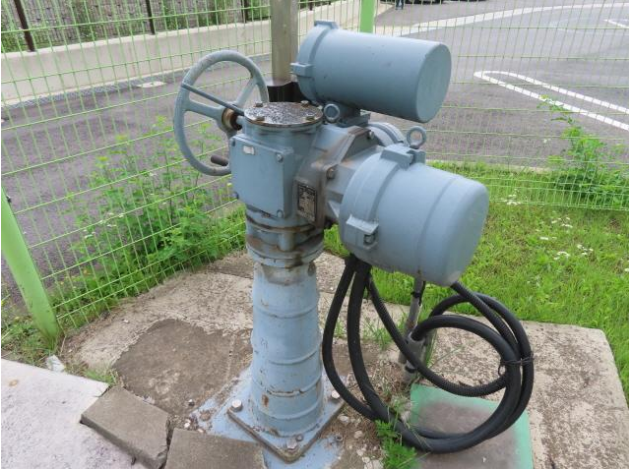
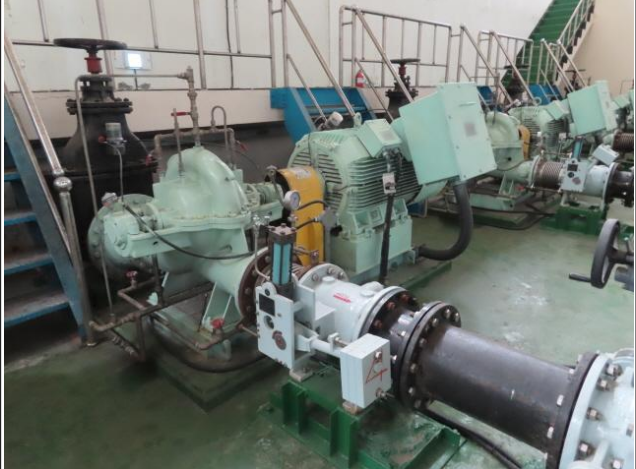
| 기계설비 | 상태양호 | 기계설비 | 상태양호 |

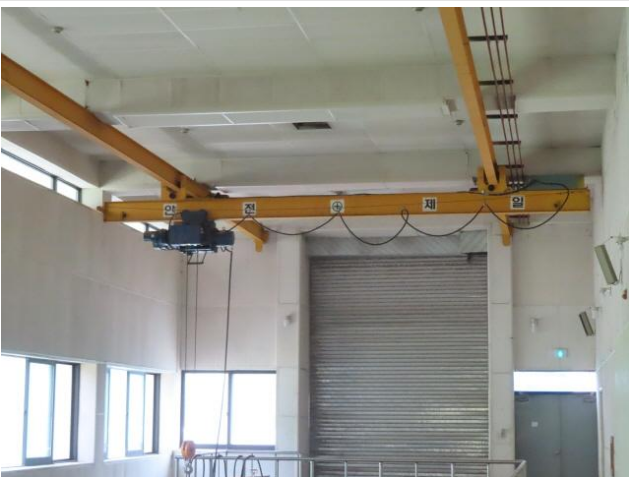
| 기계설비 | 상태양호 | 전기설비 | 상태양호 |
