# 1. 남양5배수지(5단계)

## 2. 남양5배수지[기존]

### 3. 남양5배수지[현대]

## 4. 남양6배수지[기존]

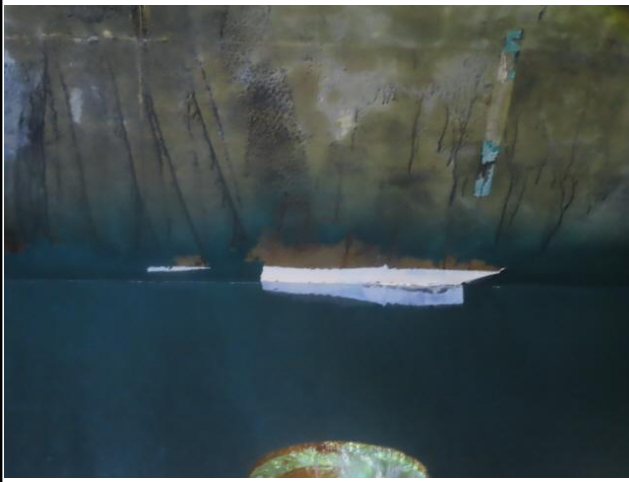
| 1지 상부슬래브 | 도장손상 | 1지 벽체 | 도장기포 |

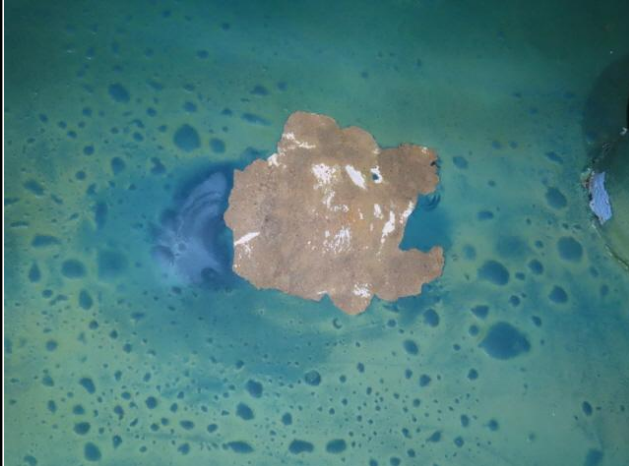
| 2지 벽체 | 도장손상 | 2지 벽체 | 도장기포 |

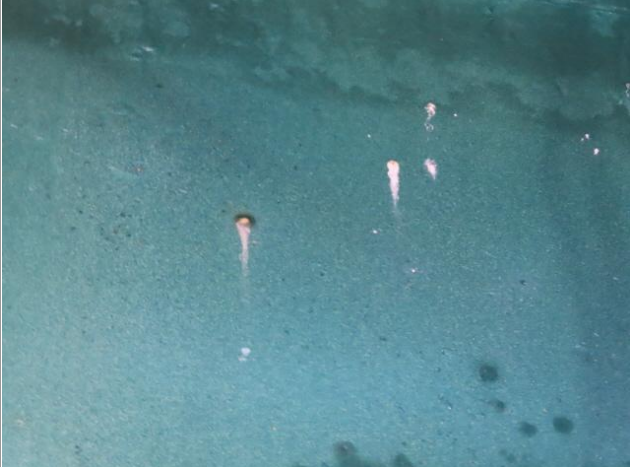
| 2지 벽체 | 백태 | 2지 상부슬래브 | 망상균열 |

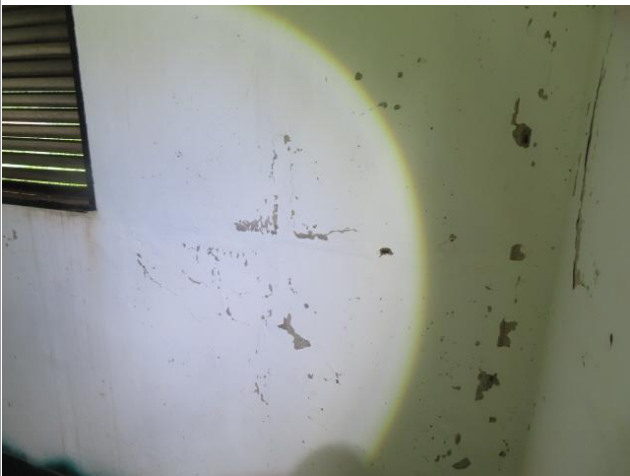
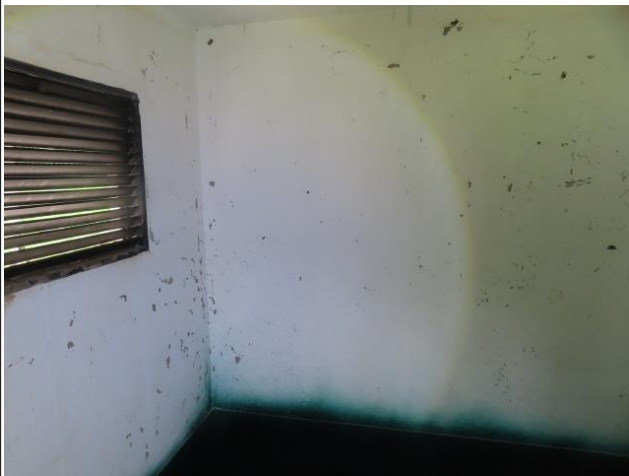
| 검수실 내부 | 도장박리 | 검수실 내부 | 도장박리 |

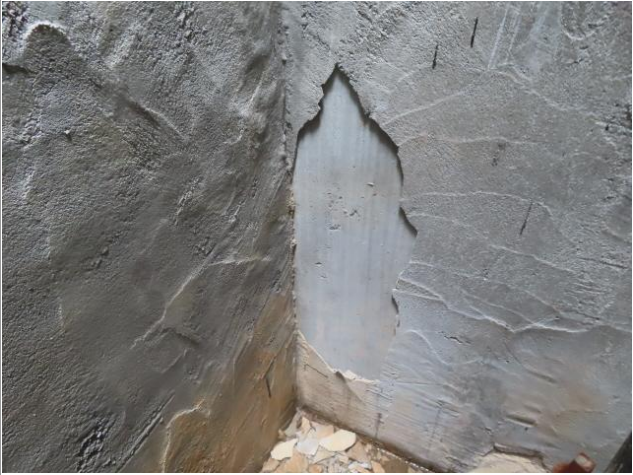
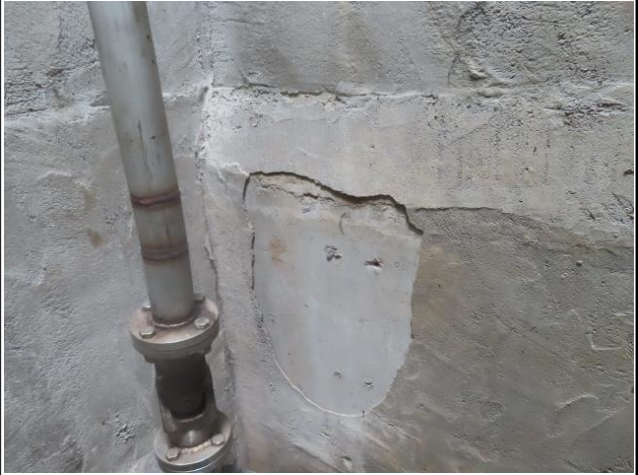
| 유출밸브실(2지) | 몰탈박락 | 유출밸브실(2지) | 몰탈박락 |

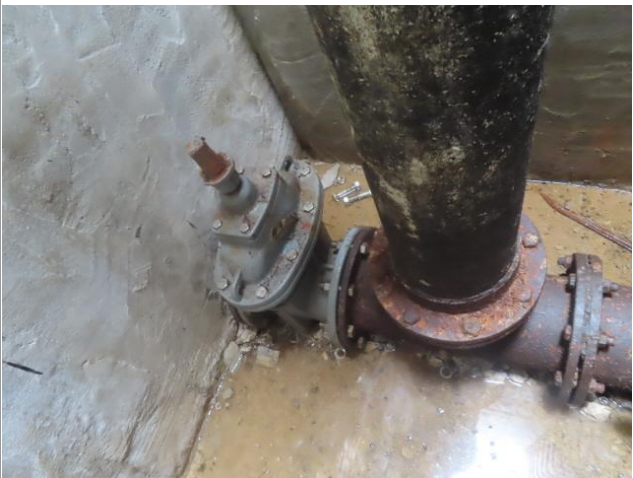
| 기계설비 | 유출밸브실(1지)<br>배관 부식 | 기계설비 | 유출밸브실(2지)<br>배관 부식 |

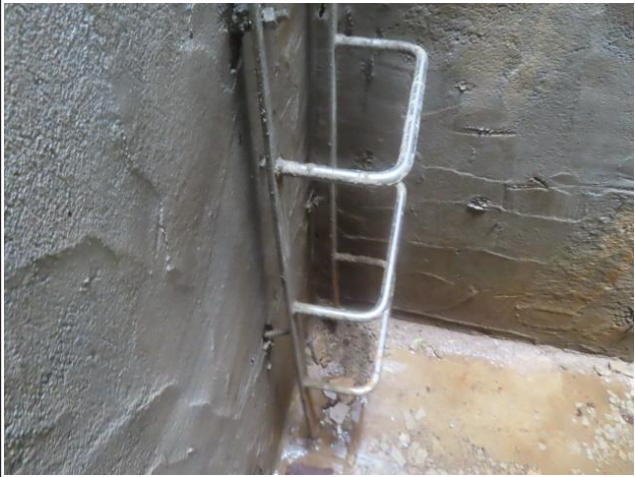
| 공중이용시설 | 유출밸브실(1지)<br>사다리 상태양호 | 공중이용시설 | 유출밸브실(2지)<br>사다리 고정상태불량 |

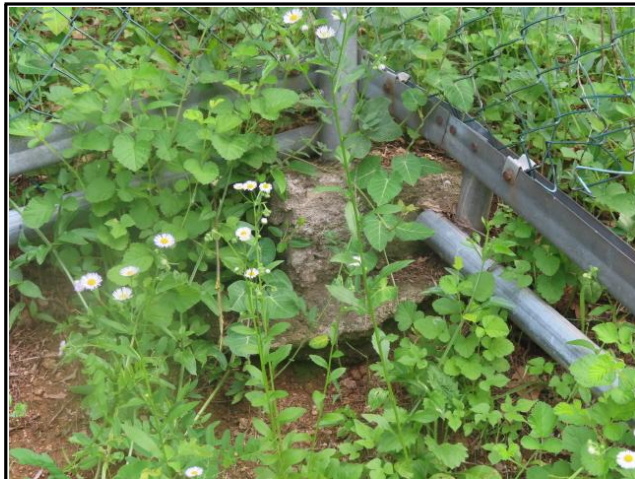
주변시설

웬스 기초노출

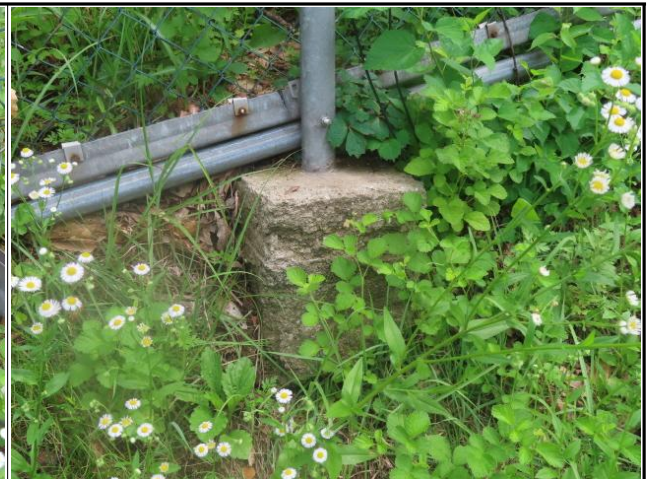
주변시설

웬스 기초노출

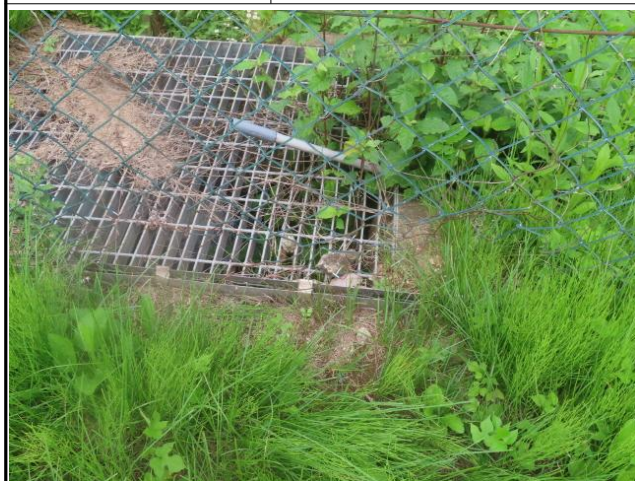
주변시설

웬스 능형망 파손

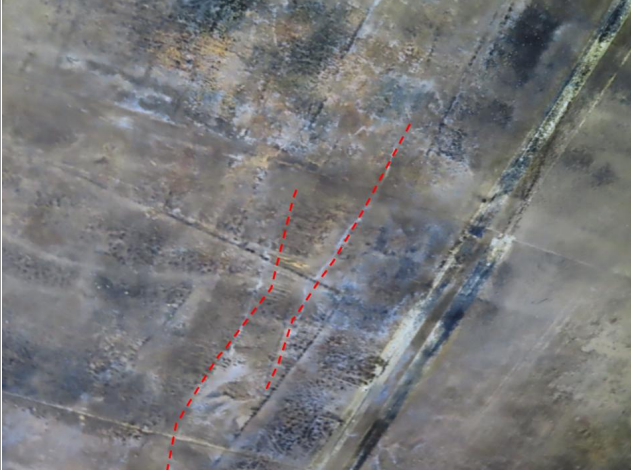
| 2지 상부슬래브 | 균열(0.3mm미만) | 2지 벽체 | 도장기포 |

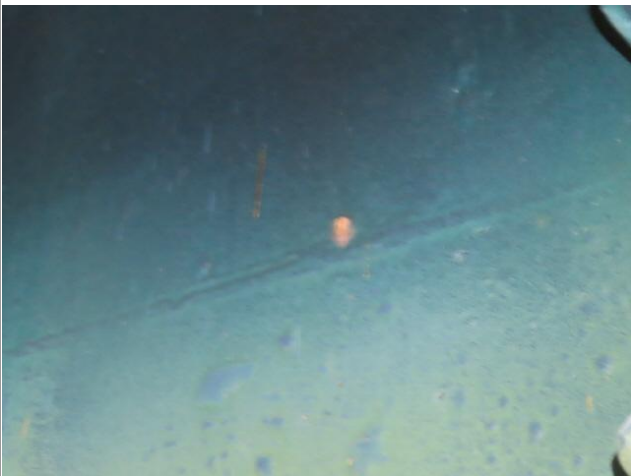
| 2지 벽체 | 백태 | 2지 벽체 | 도장기포 |

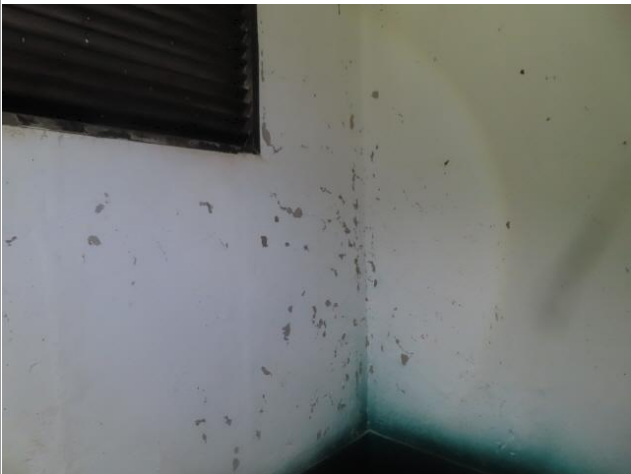
| 검수실 내부 | 도장박리 | 검수실 내부 | 균열(0.3mm미만) |

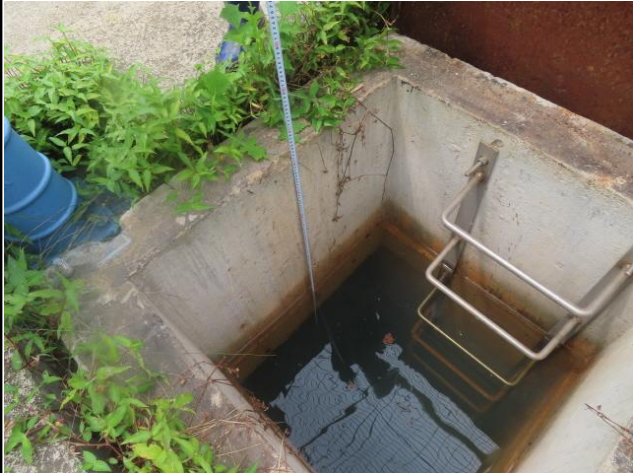
| 유입밸브실(1지) | 체수 | 유입밸브실(2지) | 파손, 백태 |

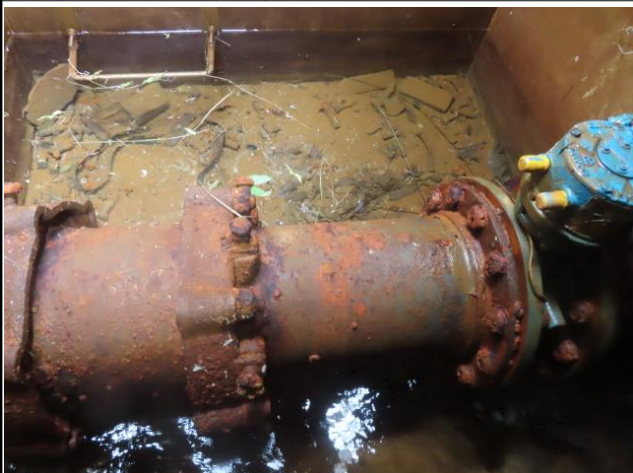
| 유입밸브실(2지) | 체수 | 기계설비 | 유입밸브실(2지)<br>배관 누수 |

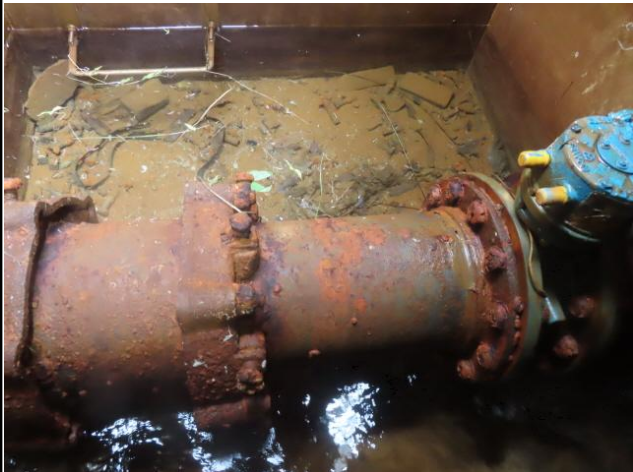
| 기계설비 | 유입밸브실(2지)<br>배관 부식 | 기계설비 | 배수지 2지<br>배관 부식 |

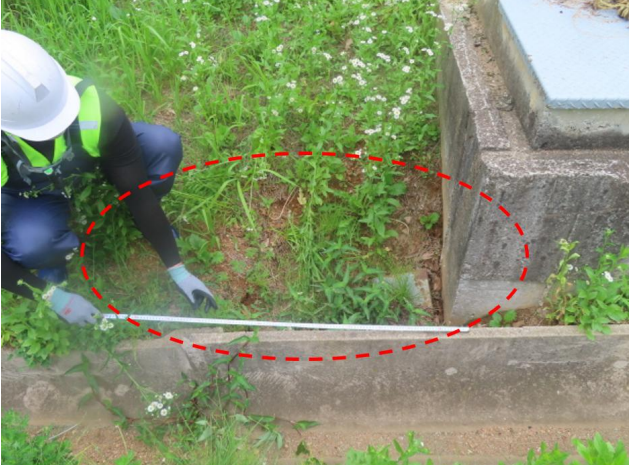
| 주변시설 | 배수지 상부 토사유실 | 주변시설 | 포장부 균열 |

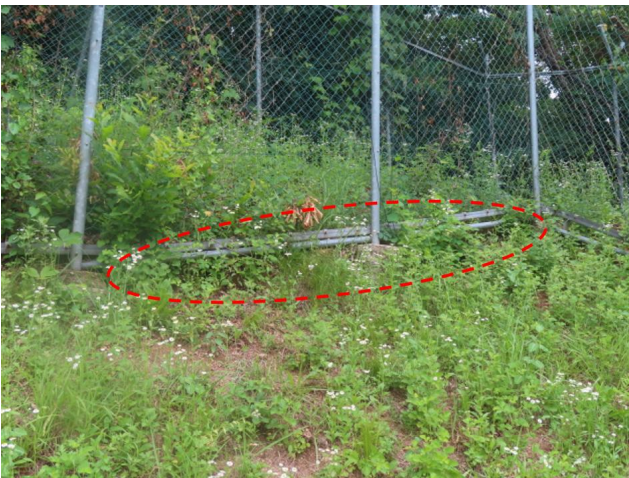
| 주변시설 | 웬스 기초노출 | 공중이용시설 | 배수지 1지 사다리 상태양호 |

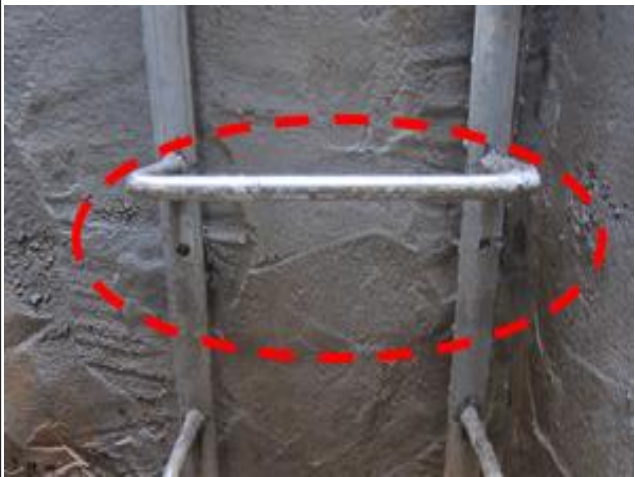
| 공중이용시설 | 배수지 2지 사다리 상태양호 | 공중이용시설 | 유출밸브실(2지) 사다리 고정불량 |

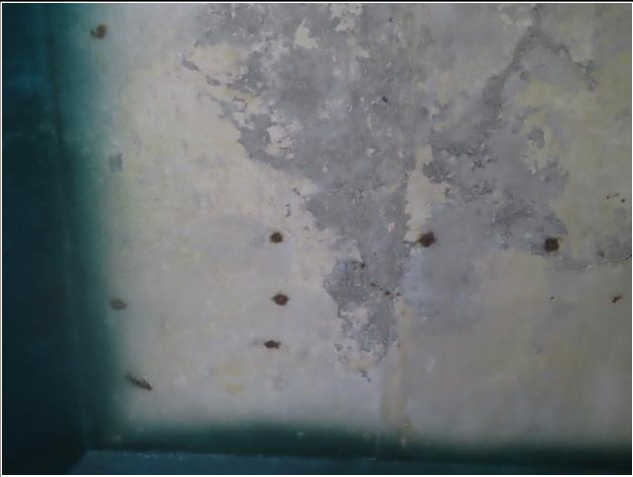
| 1지 상부슬래브 | 녹 | 1지 하부슬래브 | 도장기포 |

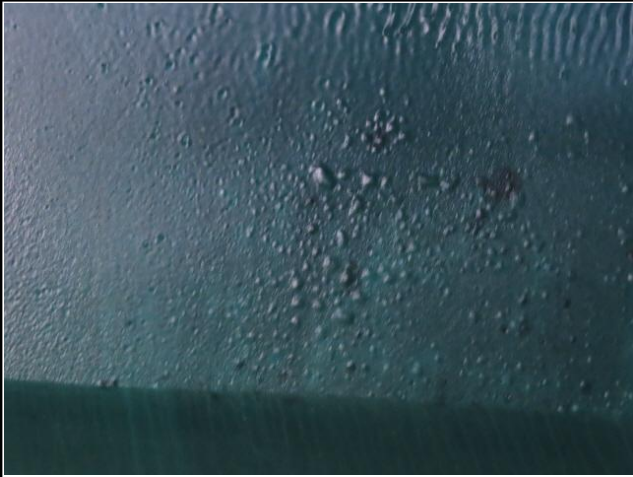
| 2지 상부슬래브 | 도장기포 | 2지 상부슬래브 | 녹 |

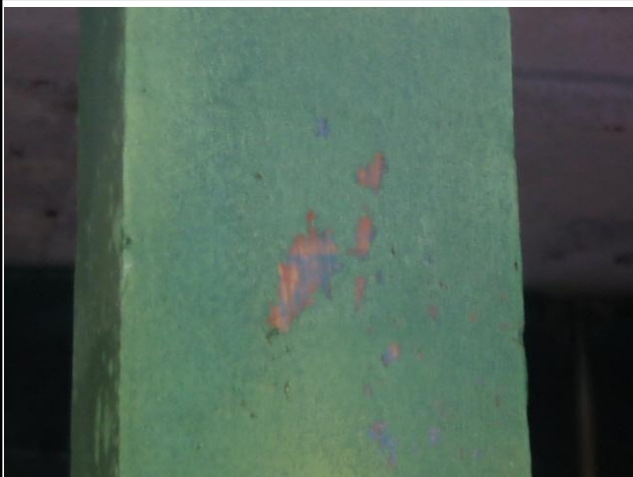
| 2지 기둥 | 도장박락 | 공중이용시설 | 2지 난간 상태양호 |

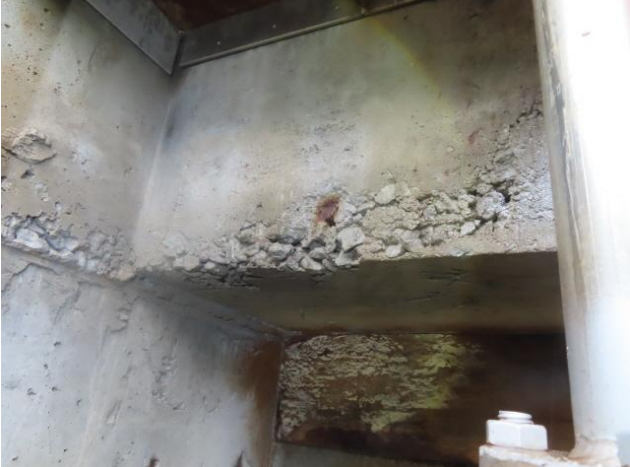
| 유출밸브실(1지) | 재료분리 | 유출밸브실(1지) | 철근노출 |

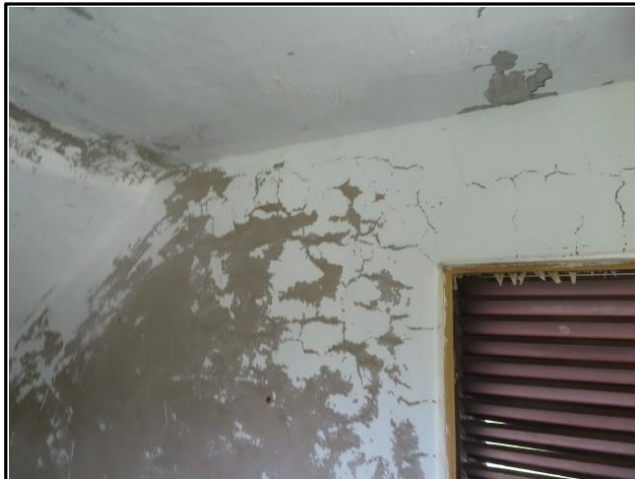
검수실(내부)

도장박락

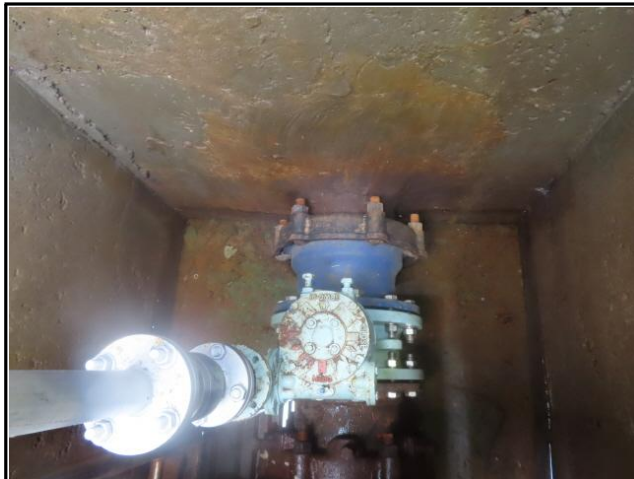
기계설비

유입밸브실(1지) 관부식

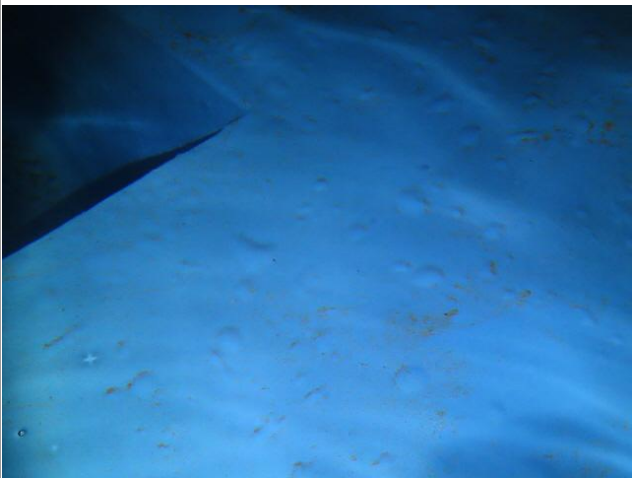
| 1지 바닥슬래브 | 도장기포 | 1지 벽체 | 도장기포 |

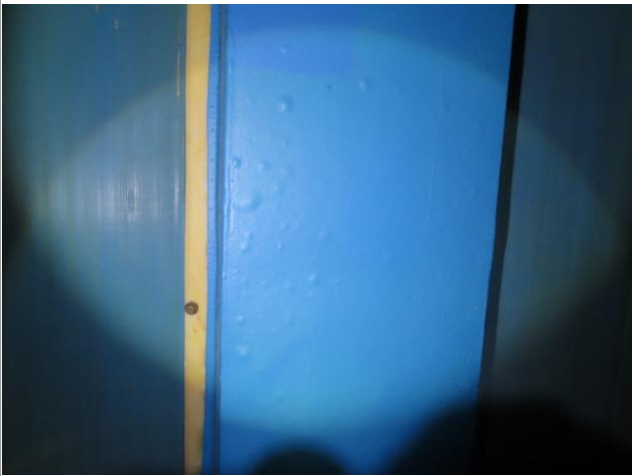
| 1지 기둥 | 도장기포 | 1지 바닥슬래브 | 도장기포 |

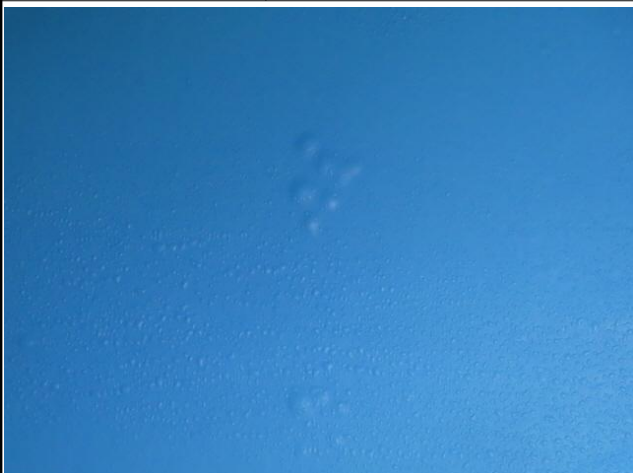
| 2지 벽체 | 도장기포 | 2지 기둥 | 도장기포 |

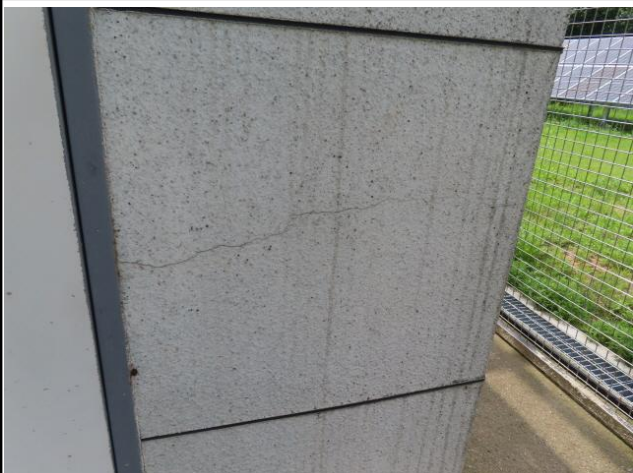
| 검수실 외부 | 몰탈균열 | 검수실 외부 | 망상균열 |

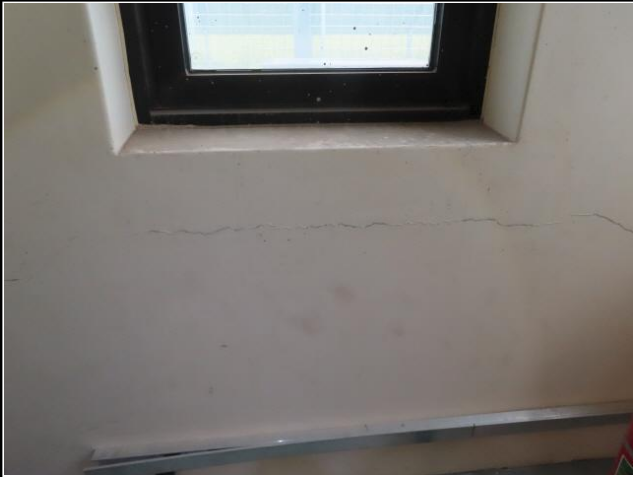
| 전기실 벽체 | 물탈균열 | 전기실 벽체 | 물탈균열 |

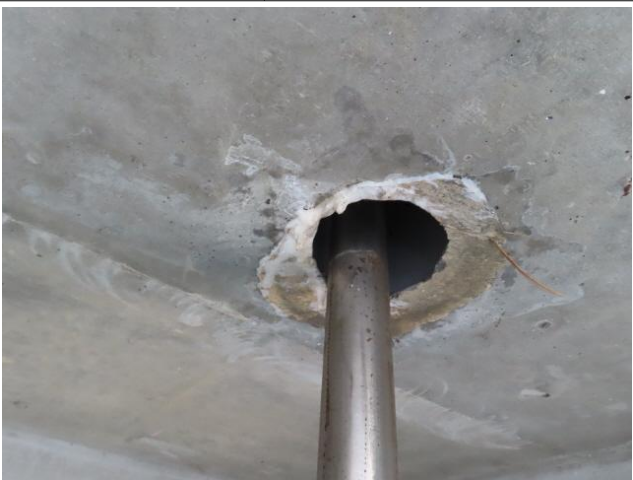
| 검수실 옥상 | 상태양호 | 유입밸브실(1지)<br>상부슬래브 | 백태 |

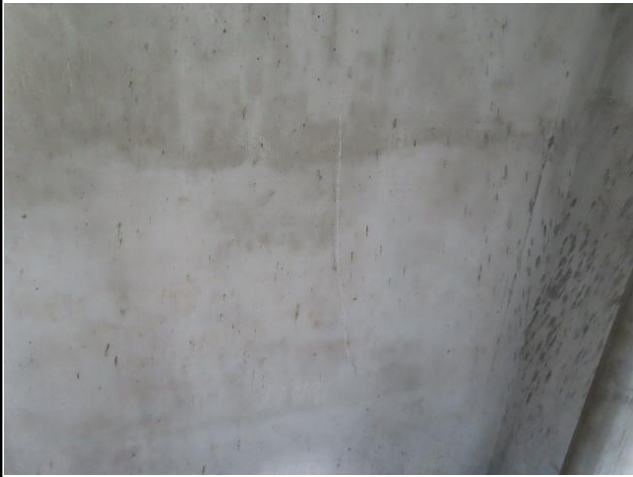
| 유입밸브실(1지)<br>벽체 | 균열(0.3mm미만) | 유입밸브실(2지)<br>벽체 | 백태 |

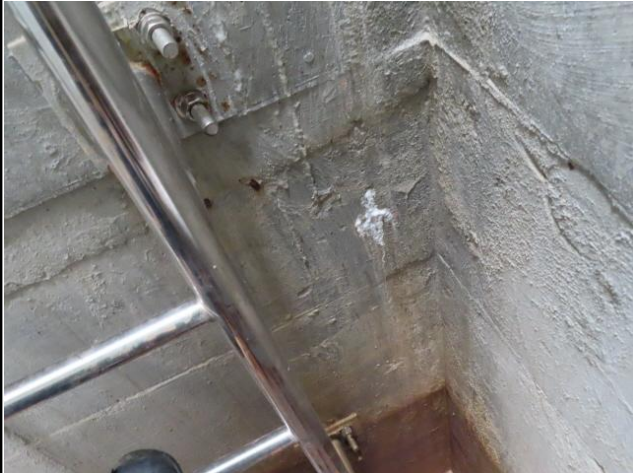
| 통합유출밸브실<br>벽체 | 백태 | 통합유출밸브실<br>상부슬래브 | 백태 |

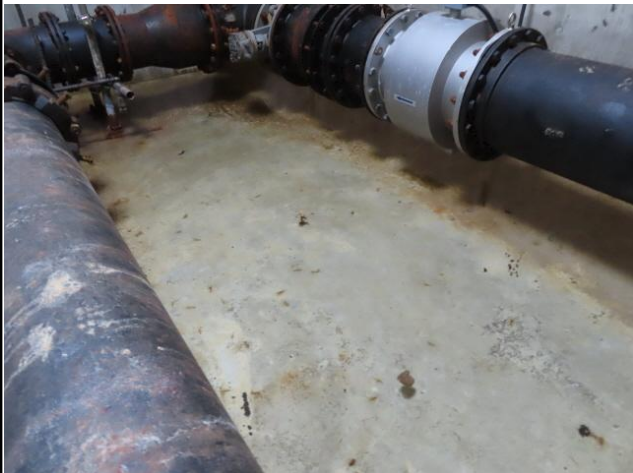
| 유량계실<br>바닥슬래브 | 채수 | 기계설비 | 유입밸브실(1지)<br>배관 부식 |

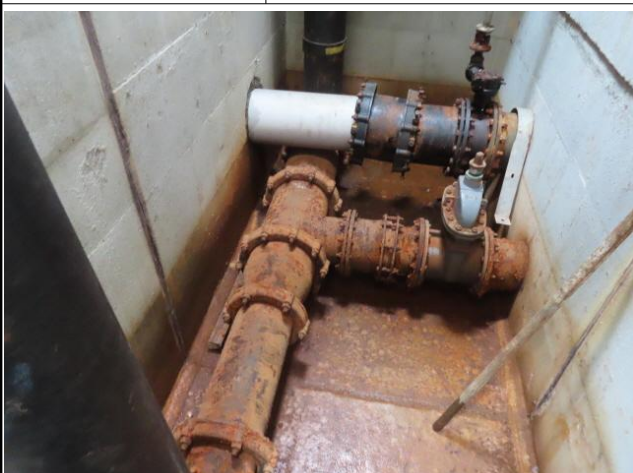
| 기계설비 | 통합유출밸브실<br>배관 부식 | 기계설비 | 유량계실<br>배관 부식 |

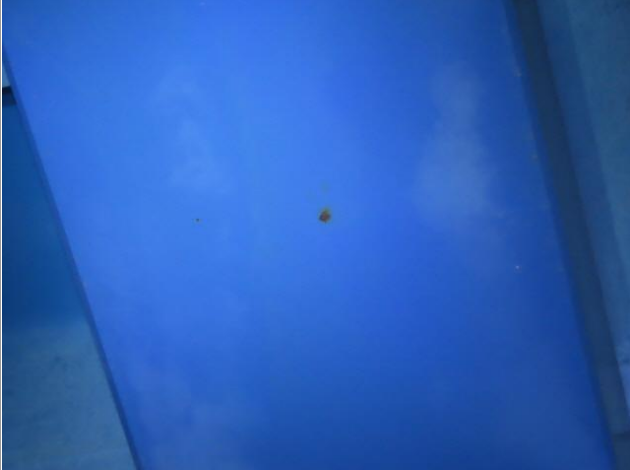
| 1지 상부슬래브 | 녹 | 1지 바닥슬래브 | 균열 |

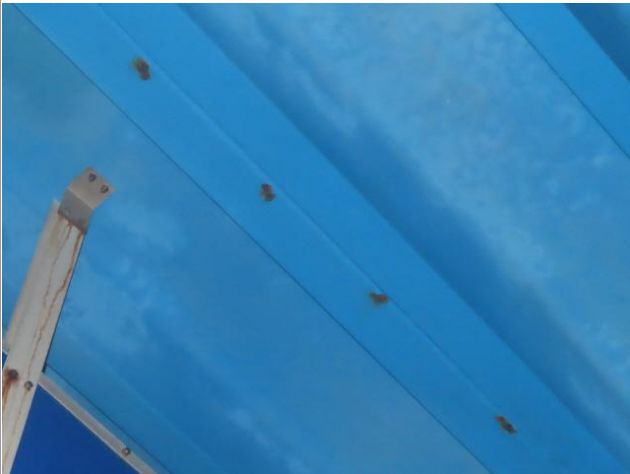
| 1지 상부슬래브 | 녹 | 1지 기둥 | 백태 |

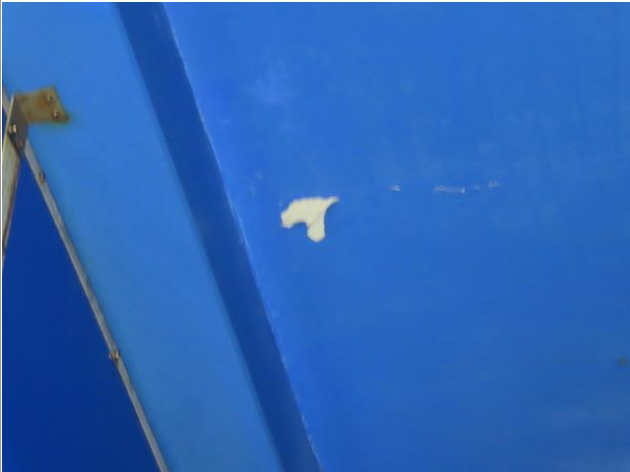
| 2지 상부슬래브 | 도장손상 | 2지 벽체 | 백태 |

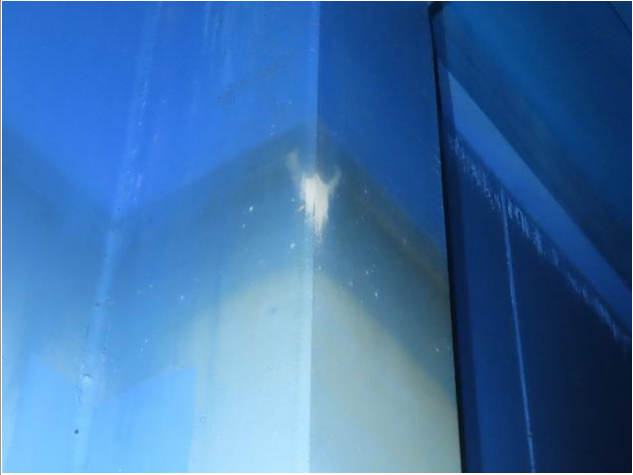
| 2지 기둥 | 백태 | 2지 바닥슬래브 | 도장손상 |

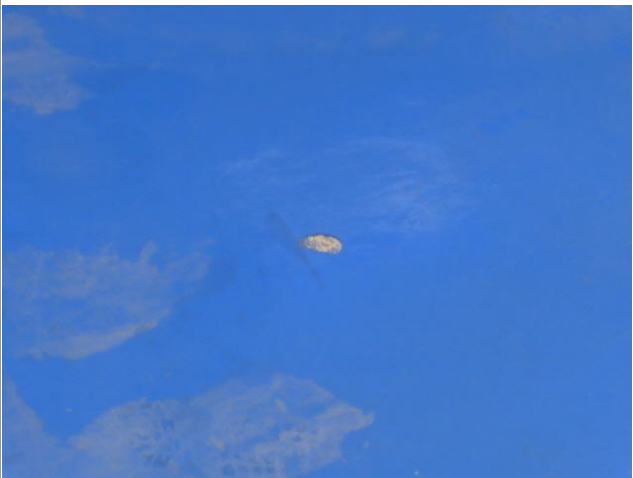
| 유입밸브실<br>바닥슬래브 | 도장손상 | 유입밸브실<br>상부슬래브 | 백태 |

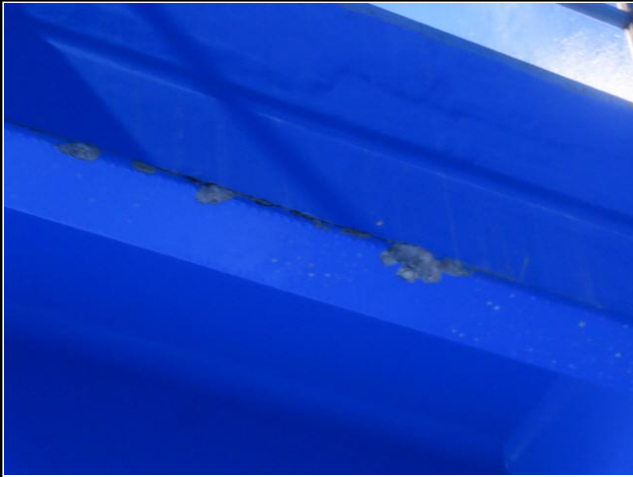
| 유출밸브실<br>상부슬래브 | 파손 | 유출밸브실<br>바닥슬래브 | 망상균열 |

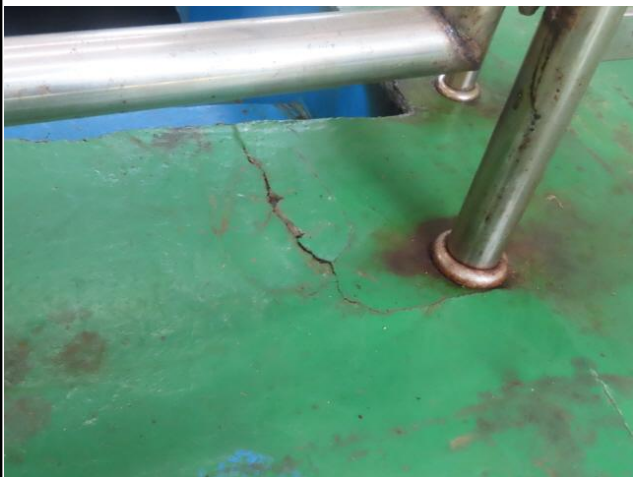
| 검수실 내부 | 도장손상 | 검수실 내부 | 균열 |

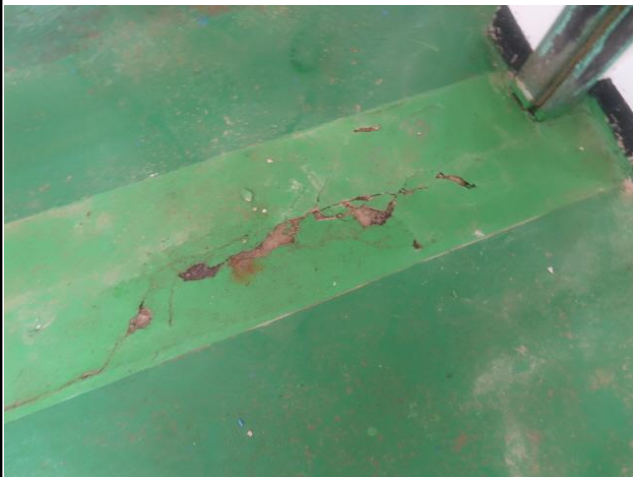
| 검수실 내부 | 도장손상 | 검수실 내부 | 균열 |

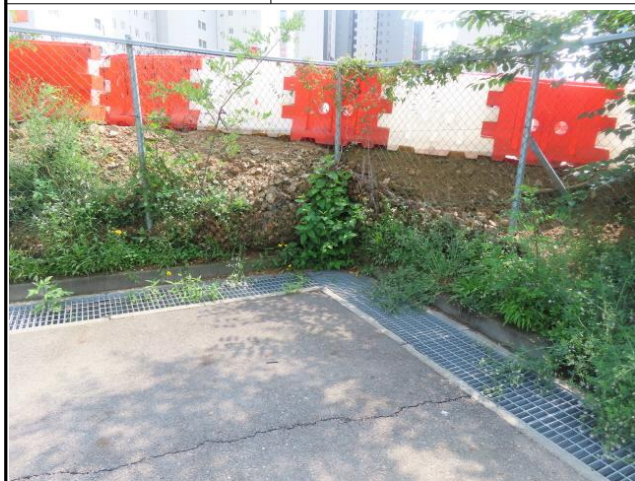
주변시설

포장부 침하

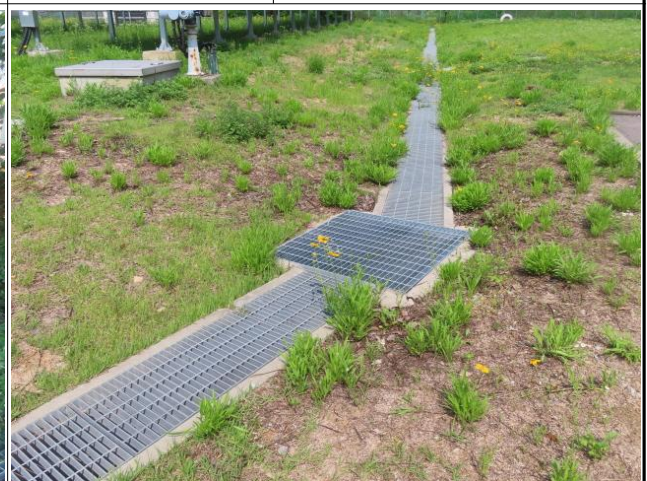
주변시설

토사유실

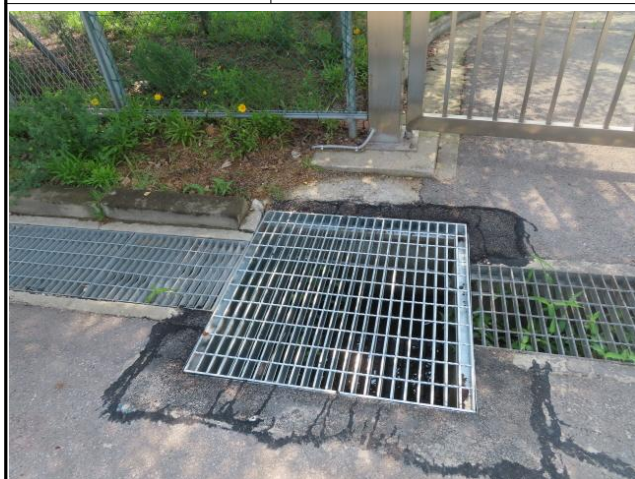
주변시설

그레이팅 이탈(보수완료)

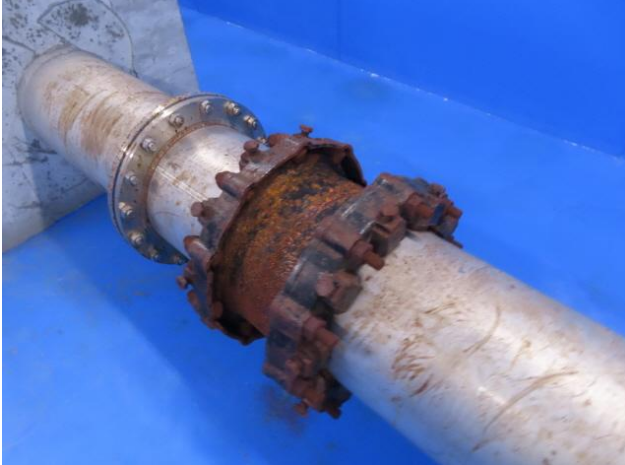
| 전기설비 | 상태양호 | 기계설비 | 배관부식 |

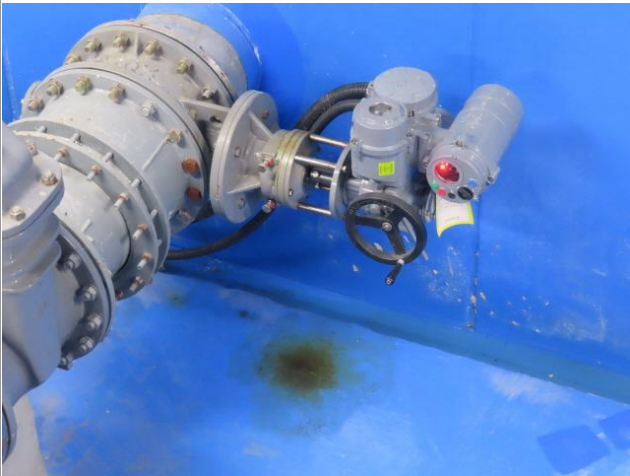
| 기계설비 | 액츄에이터 누유흔적 | 공중이용시설 | 유출밸브실<br>안전난간 상태양호 |

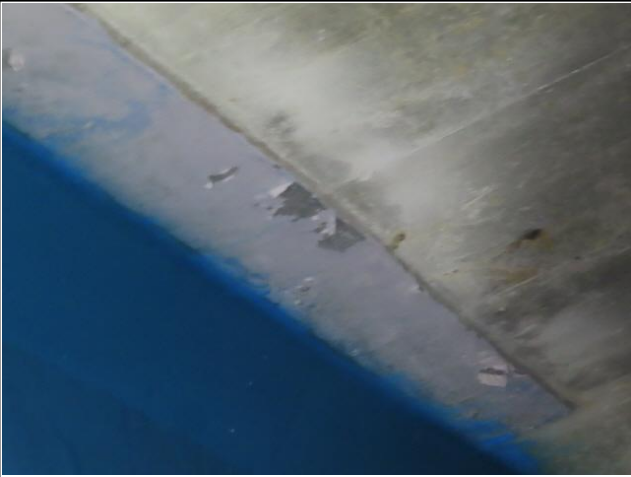
| 1지 상부슬래브 | 보수재 박리 | 1지 상부슬래브 | 철근노출 |

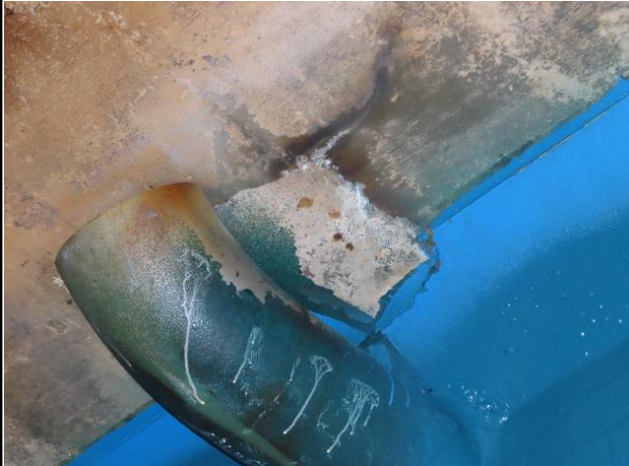
| 2지 상부슬래브 | 파손, 백태 | 2지 상부슬래브 | 철근노출, 재료분리 |

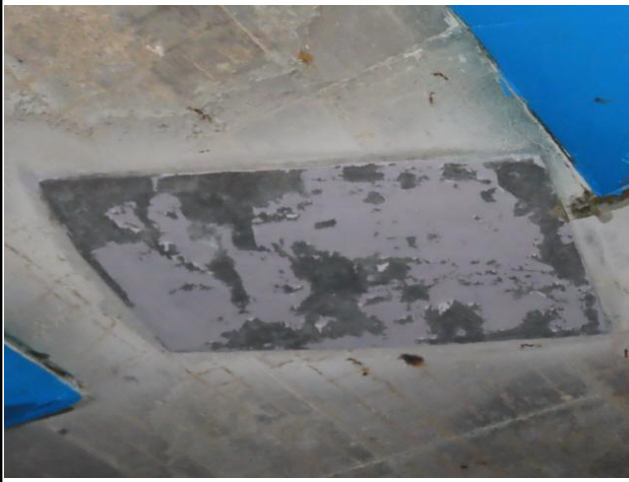
| 2지 상부슬래브 | 보수재 박리 | 2지 바닥슬래브 | 도장기포 |

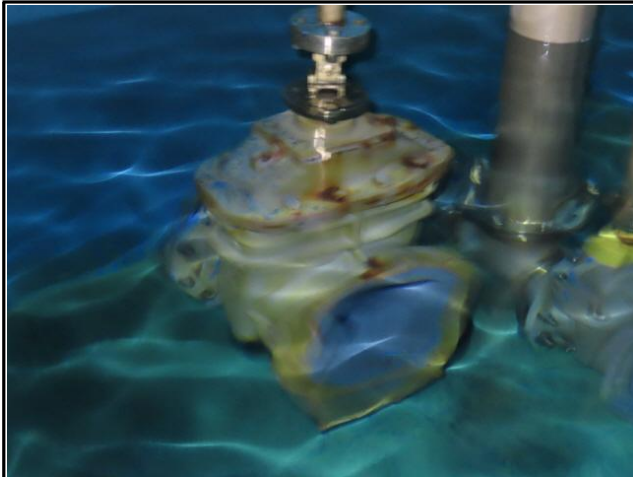
1지 유출배관

관 부식

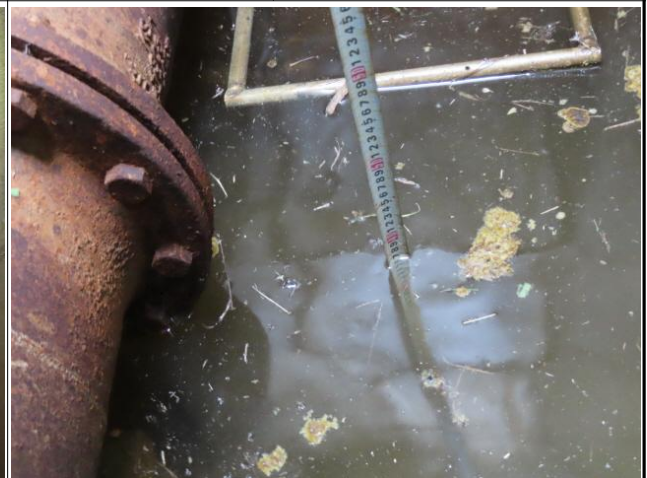
2지 유입밸브실

채수

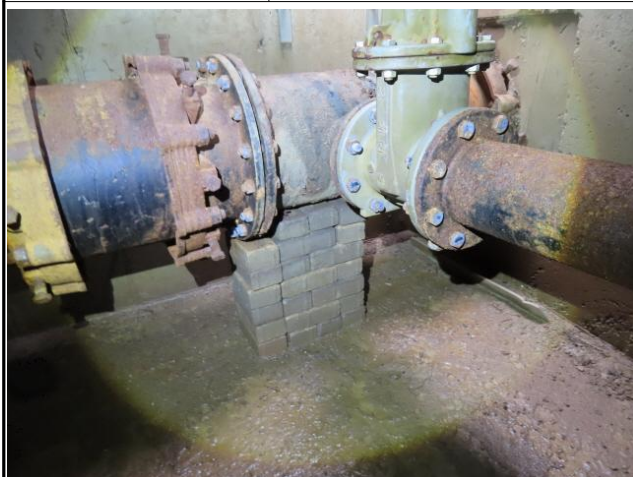
제수변실

관 부식

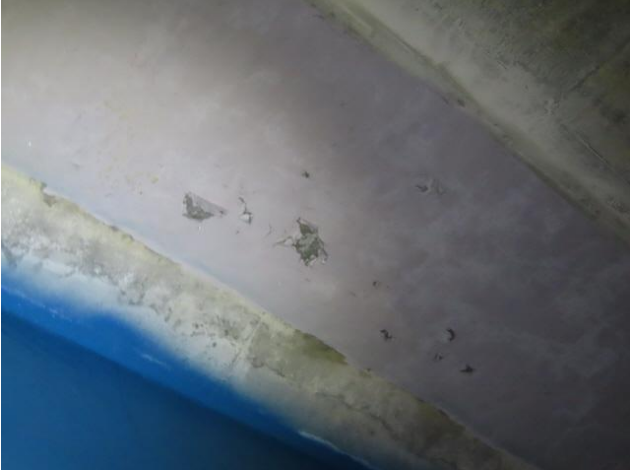
| 1지 상부슬래브 | 보수재 박리 | 1지 상부슬래브 | 철근노출 |

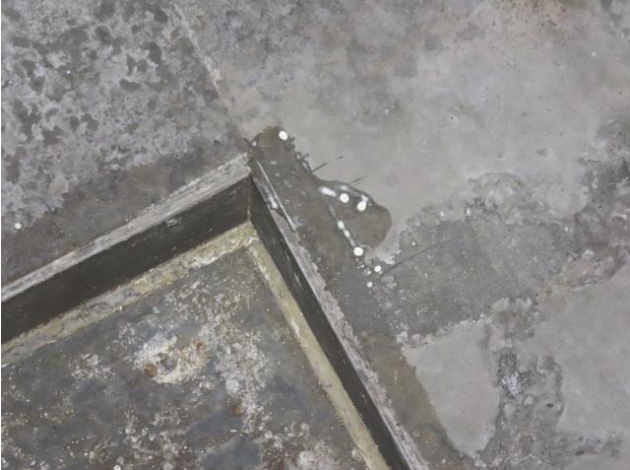
| 2지 상부슬래브 | 백태 | 2지 상부슬래브 | 재료분리 |

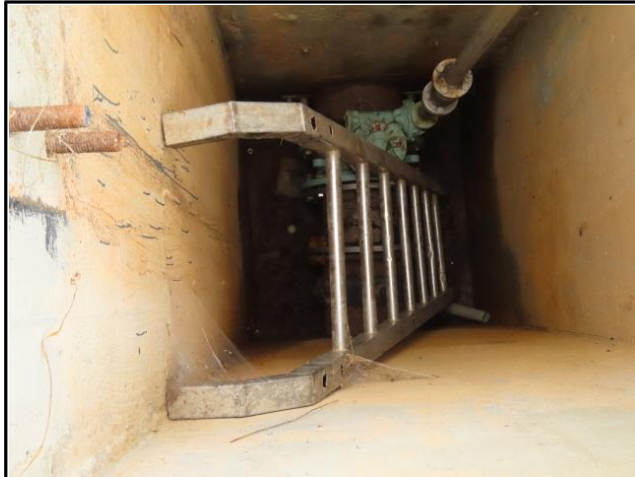
공중이용시설

2지 사다리 부식

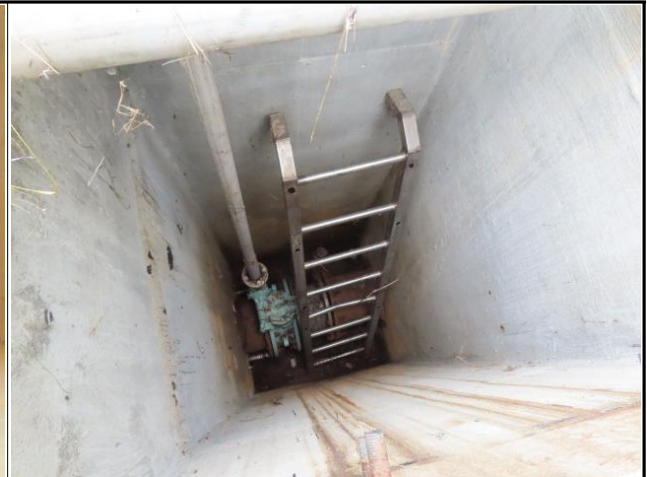
공중이용시설

1지 유입밸브실  
사다리 미고정

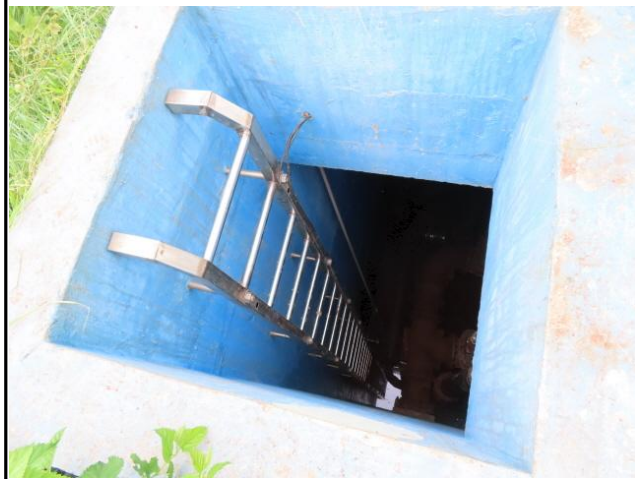
공중이용시설

2지 유입밸브실  
사다리 미고정

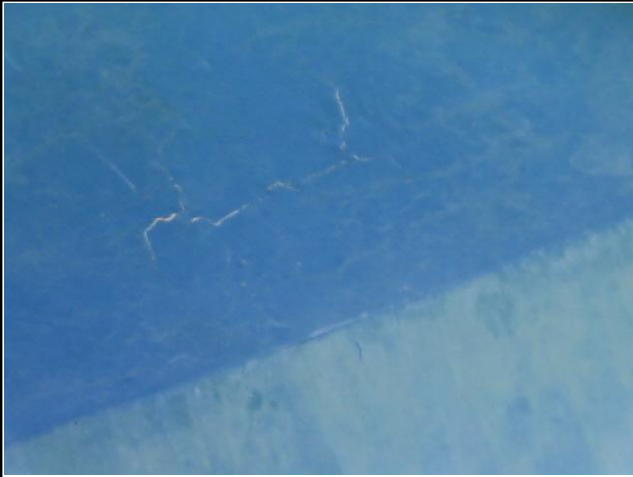
| 1지 상부슬래브 | 균열(0.3mm미만) | 1지 상부슬래브 | 도장박락 |

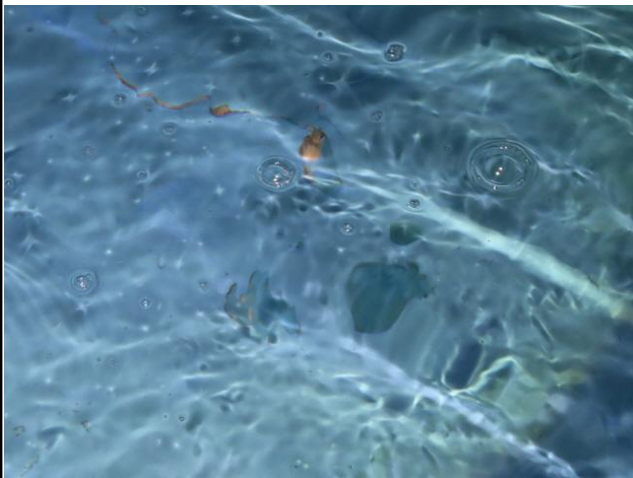
| 1지 바닥슬래브 | 도장박리 | 1지 벽체 | 도장박락 / 녹물 |

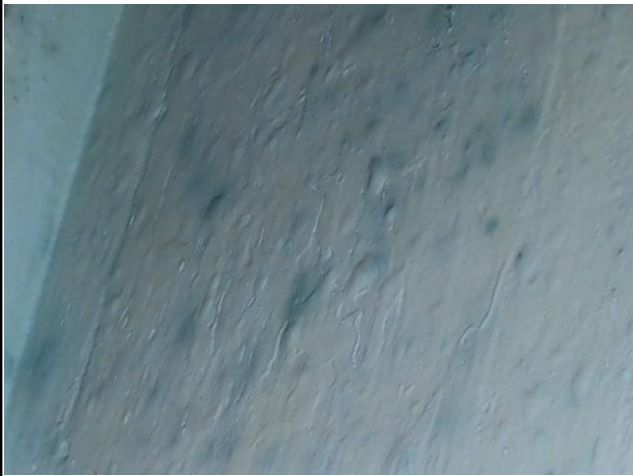
| 1지 도류벽 | 도장기포 | 1지 기둥 | 도장기포 |

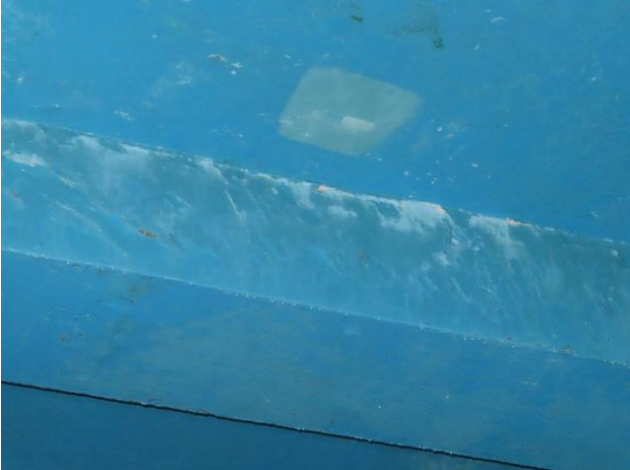
| 2지 상부슬래브 | 백태 | 2지 상부슬래브 | 도장박락 |

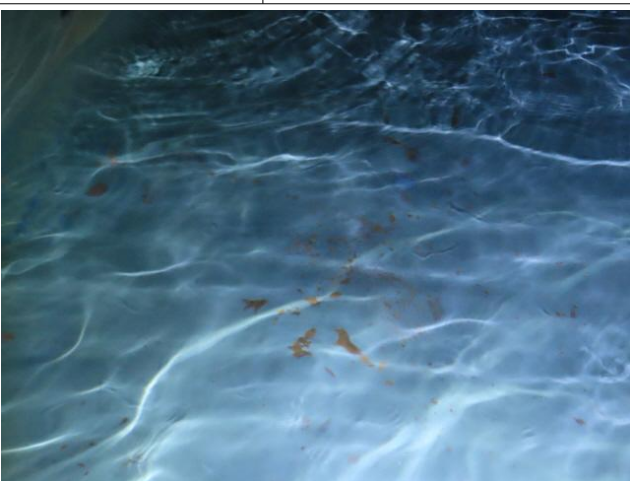
| 2지 바닥슬래브 | 도장박리 | 2지 벽체 | 도장박리 |

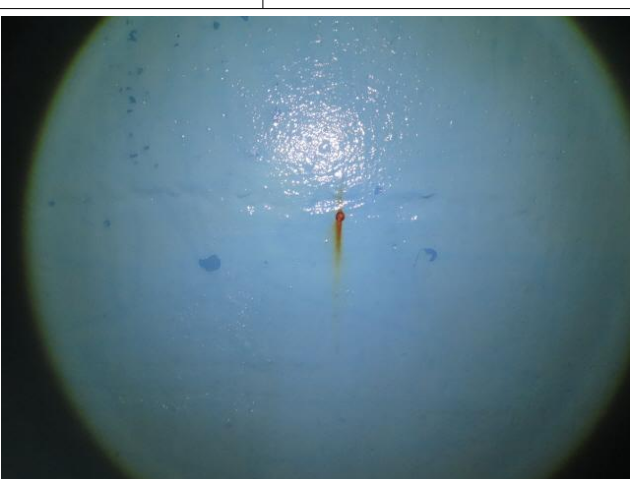
| 2지 벽체 | 녹물 | 2지 도류벽 | 도장박리 |

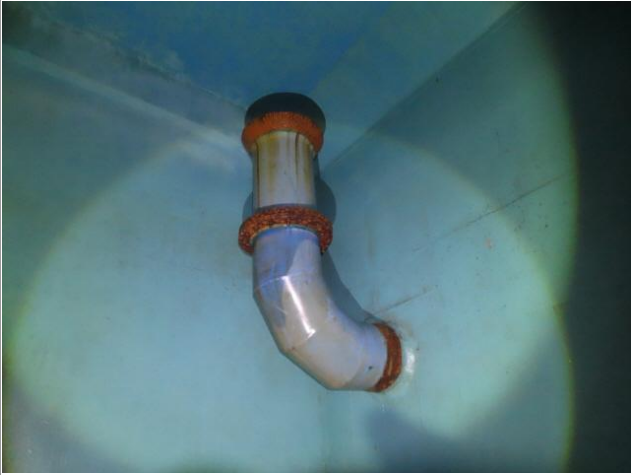
| 1지 유입배관 | 관 부식 | 2지 유입배관 | 관 부식 |

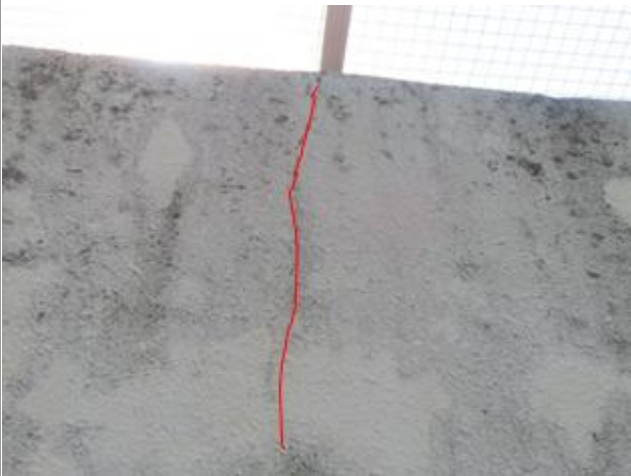
| 검수실 외부 | 균열(0.3mm미만) | 검수실 내부 | 균열(0.3mm이상) |

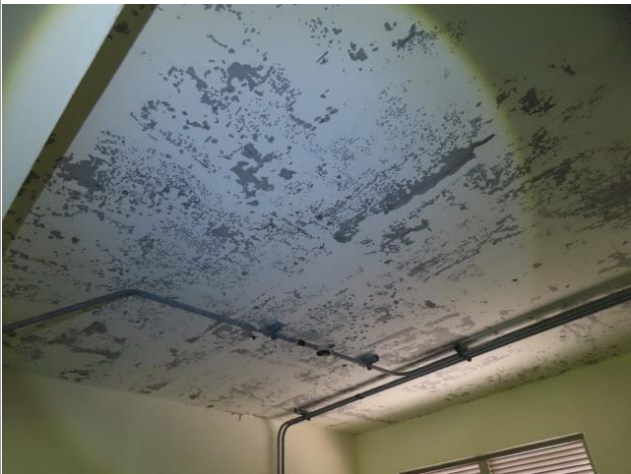
| 검수실 내부 | 도장박리 | 배관검수실 내부 | 철근노출 |

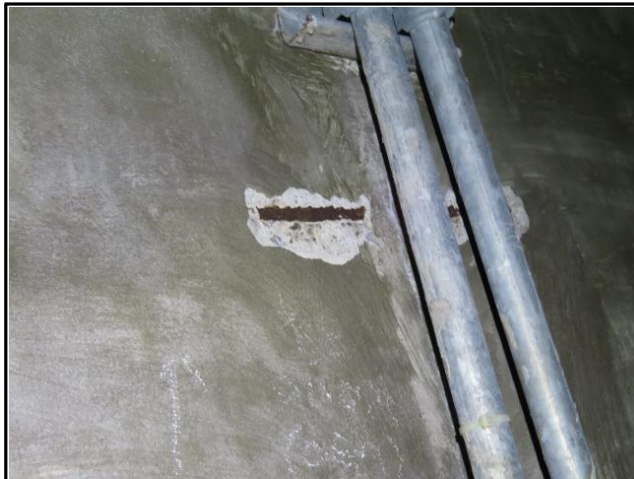
유입밸브실

철근노출

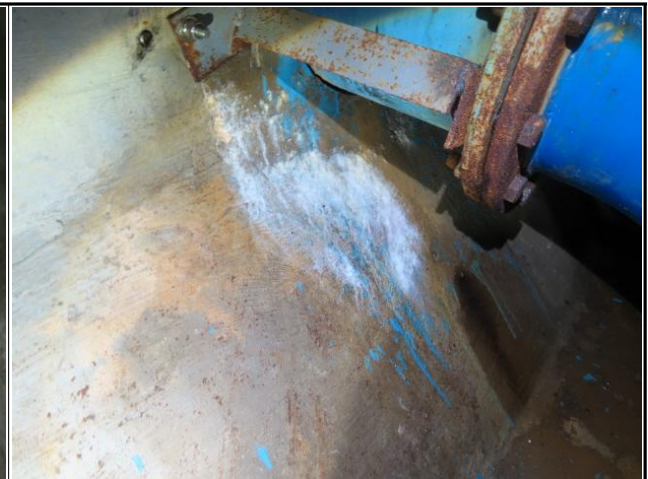
유입밸브실

백태

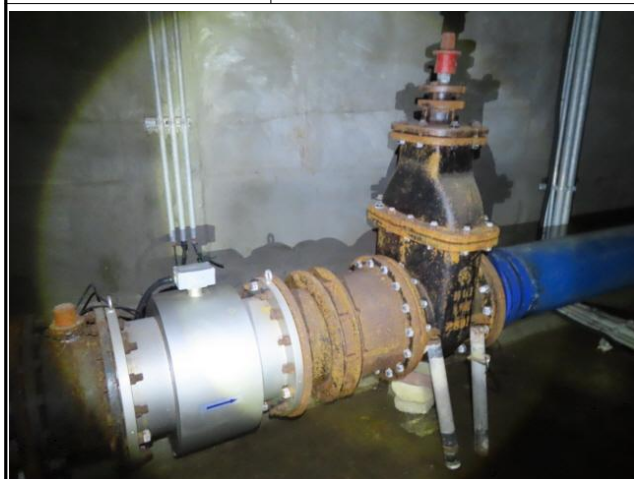
기계설비

관 부식

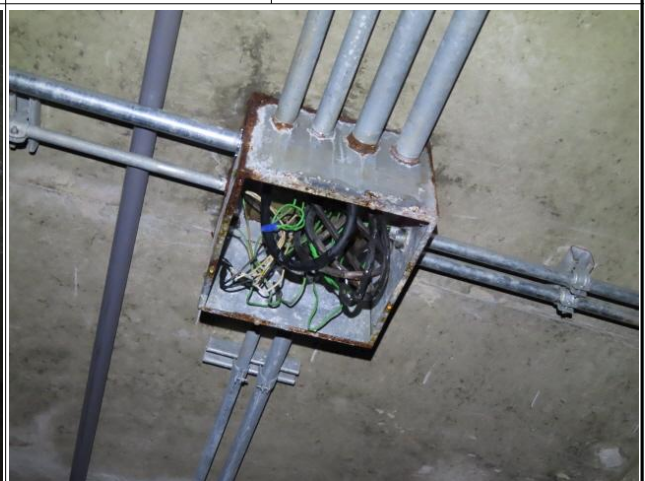
유출밸브실

전선마감불량

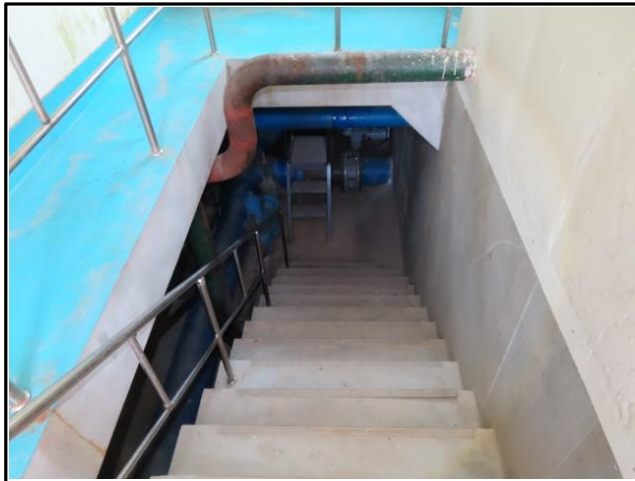
공중이용시설

2지 난간 상태양호
