# 1. 남양5배수지(5단계)

## 2. 남양5배수지[기존]

### 3. 남양5배수지[현대]

## 4. 남양6배수지[기존]

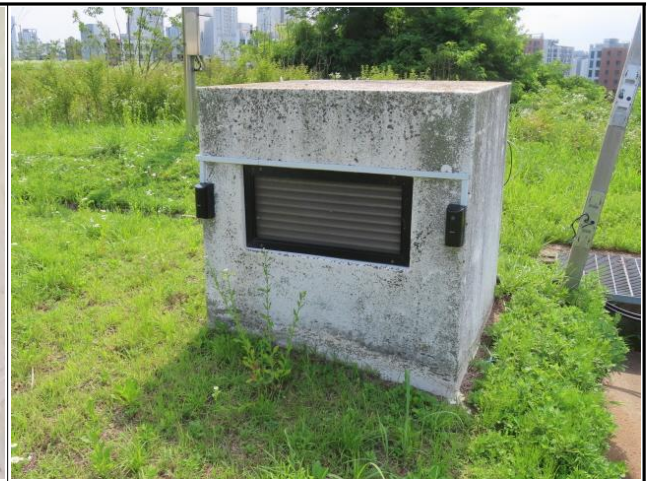
공중이용시설

유입밸브실 난간 상태양호

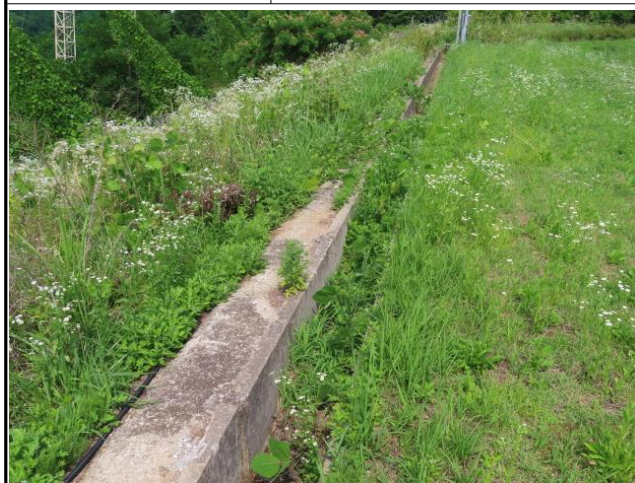
환기구

상태양호

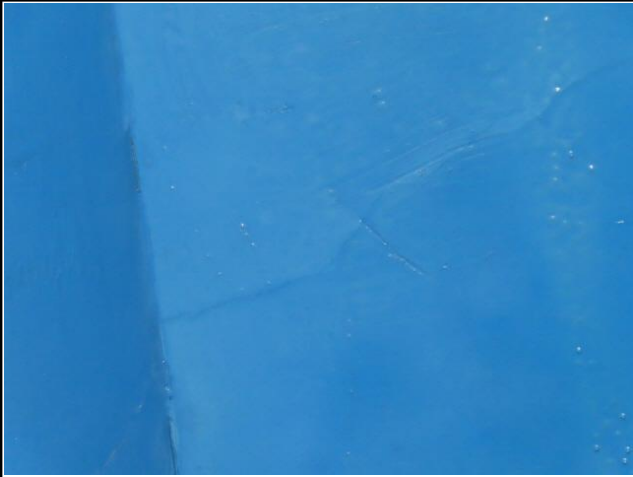
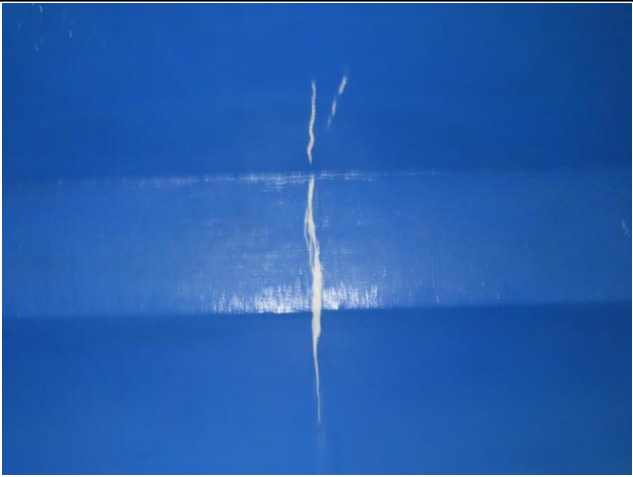
| 1지 상부슬래브 | 균열(0.3mm미만) | 1지 상부슬래브 | 균열부백태 |

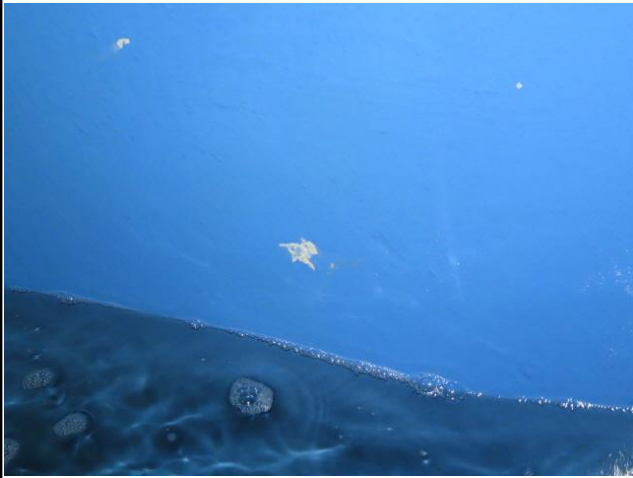
| 1지 벽체 | 백태 | 1지 벽체 | 균열부백태 |

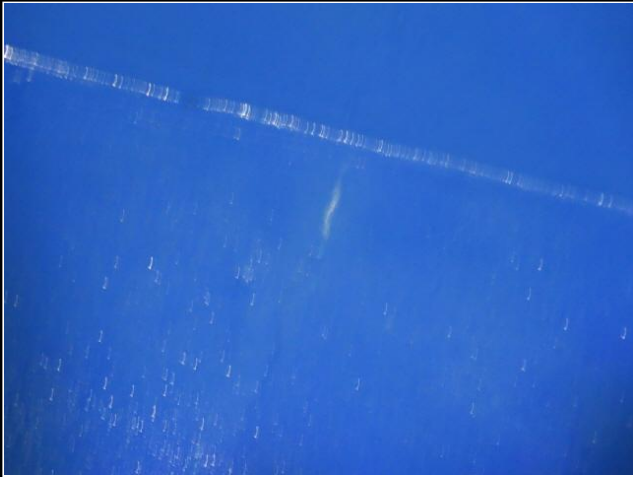
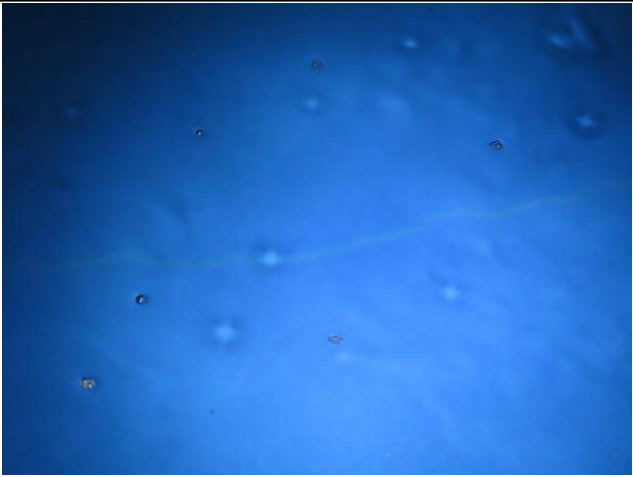
| 2지 상부슬래브 | 균열부백태 | 2지 바닥슬래브 | 균열(0.3mm미만) |

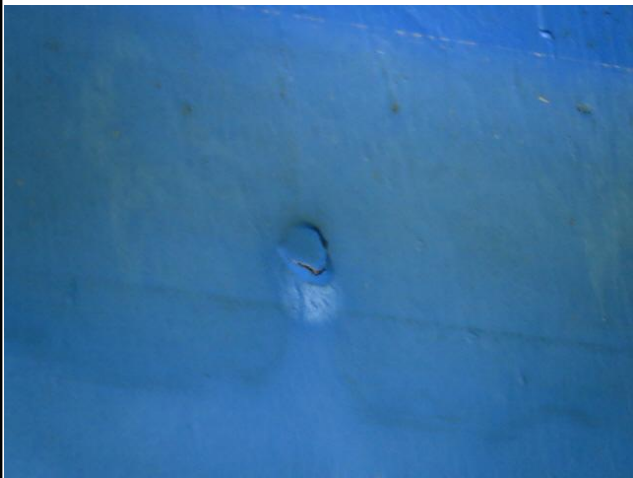
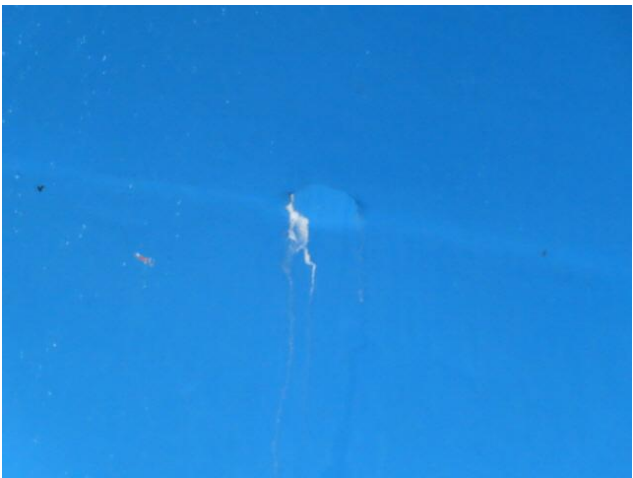
| 2지 벽체 | 도장박리 | 2지 벽체 | 백태 |

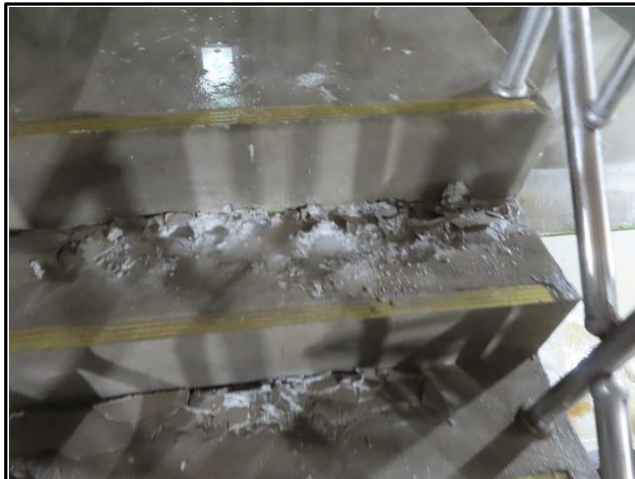
유출밸브실

표면박리

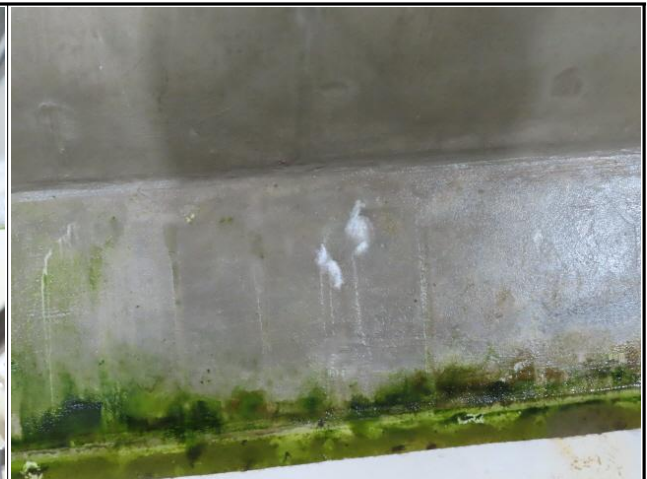
유출밸브실

백태

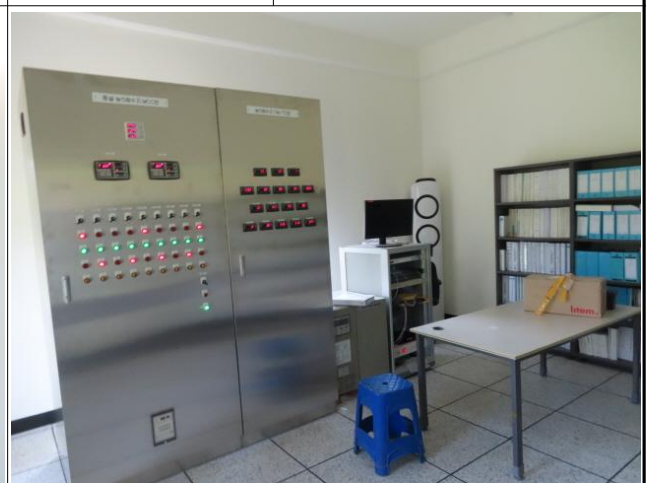
전기실(내부)

상태양호

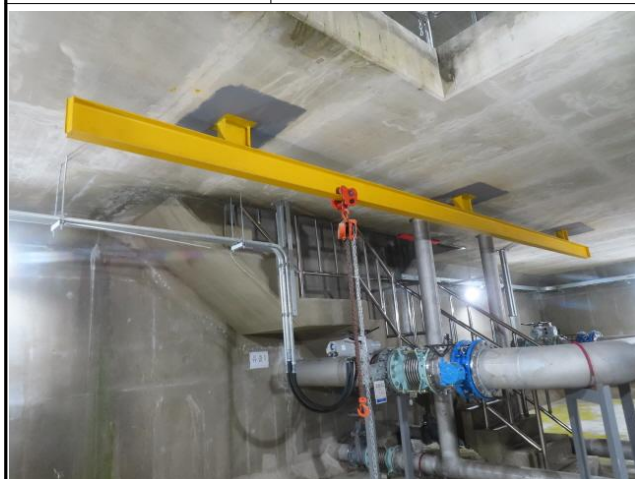
기계설비

상태양호

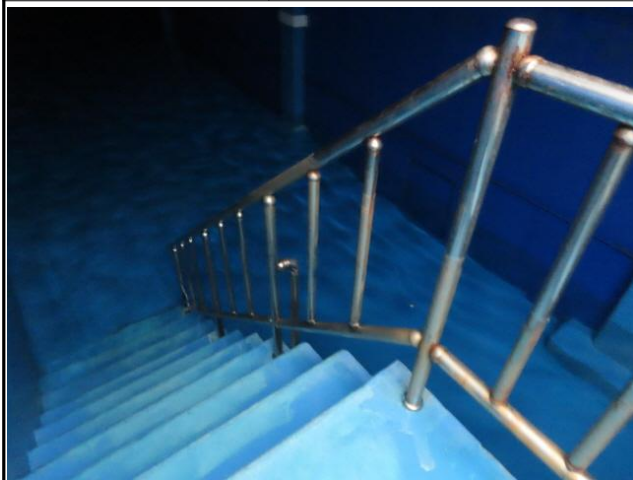
공중이용시설

2지 난간부식

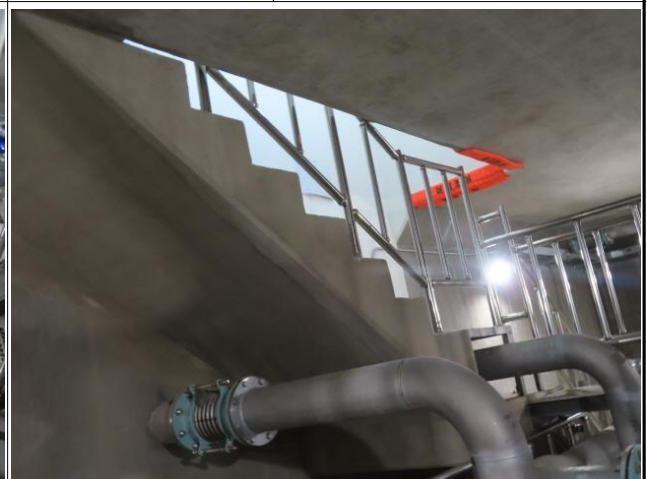
공중이용시설

유입밸브실 난간 상태양호

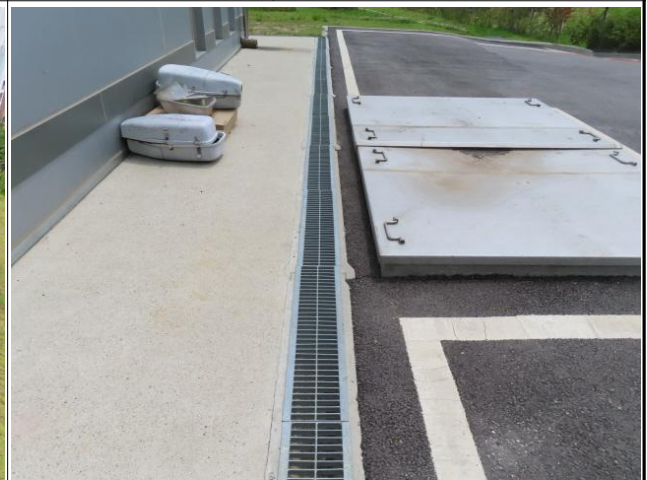
배수지 상부

상태양호

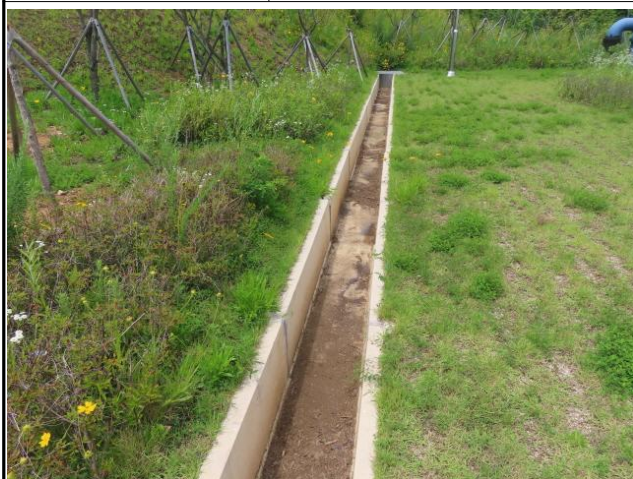
배수로

상태양호

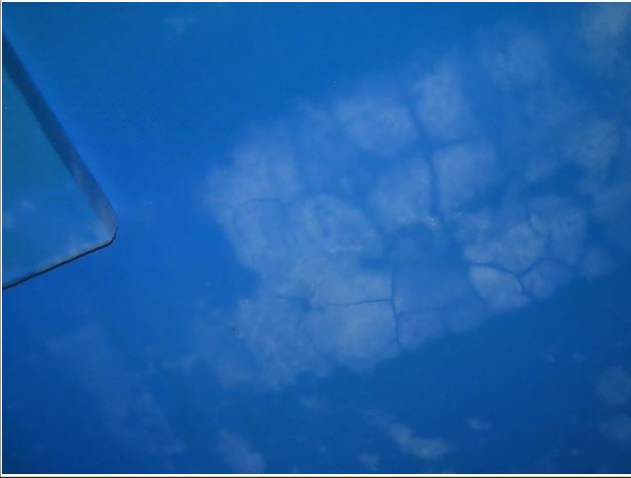
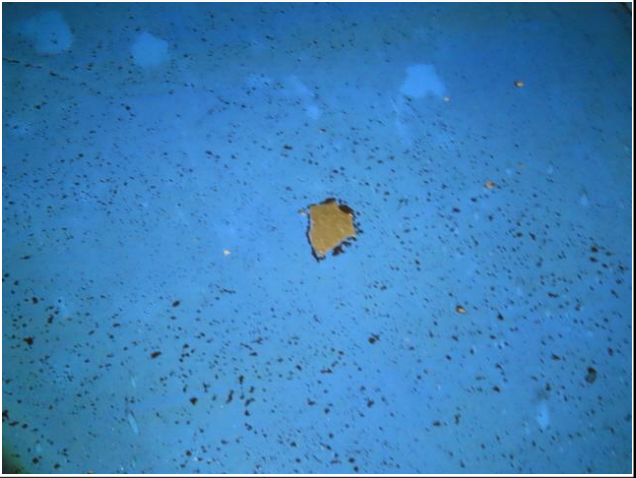
| 1지 상부슬래브 | 망상균열 | 1지 바닥슬래브 | 도장박리 |

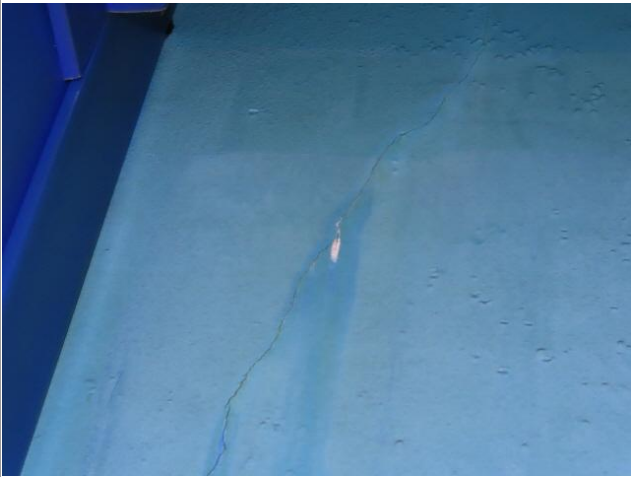
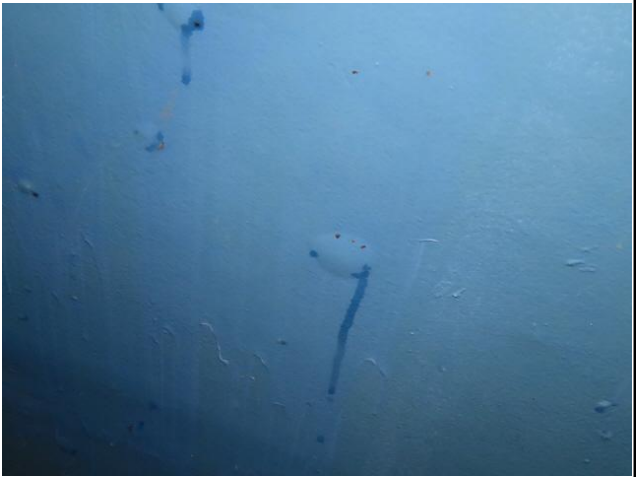
| 1지 벽체 | 균열부백태 | 1지 벽체 | 기포 |

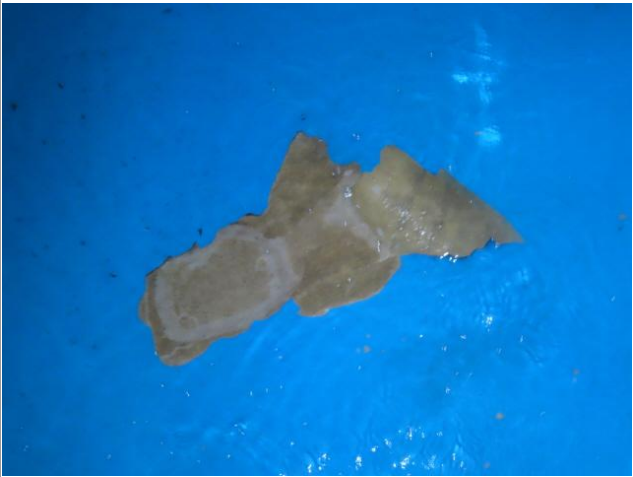
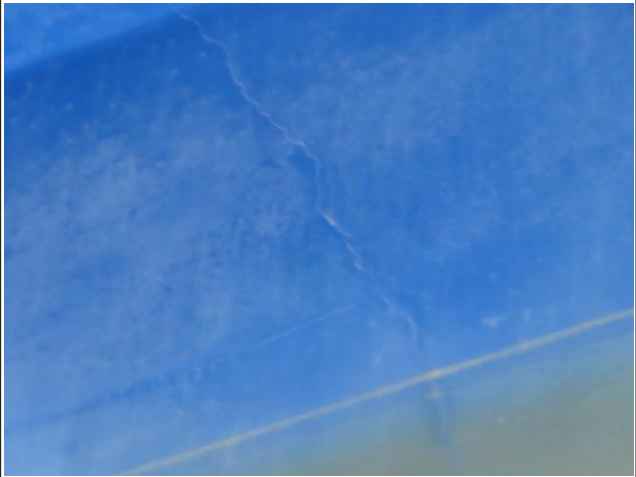
| 2지 바닥슬래브 | 도장박리 | 2지 벽체 | 균열부백태 |

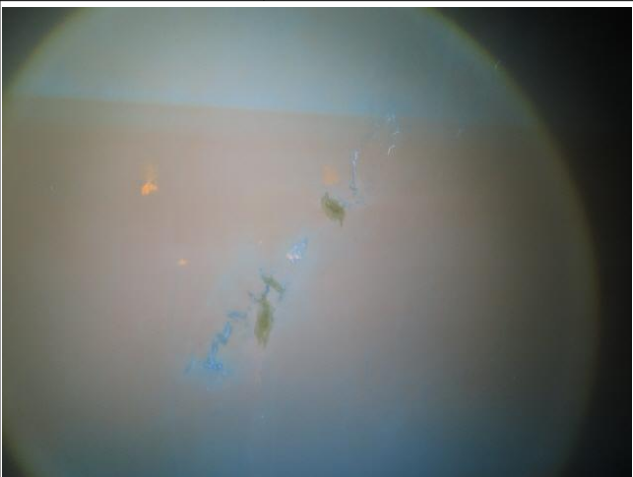
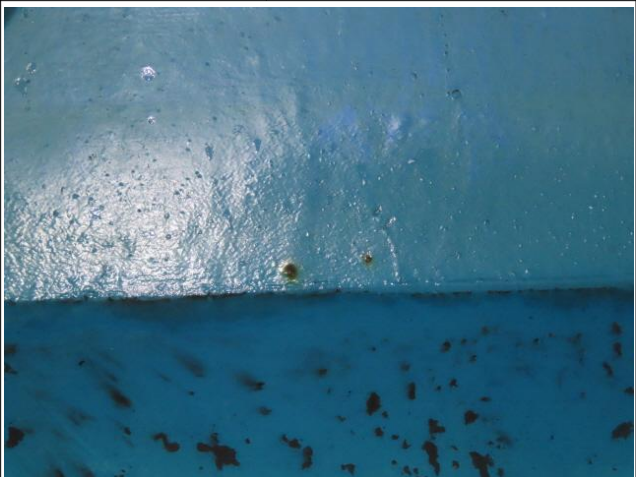
| 2지 벽체 | 백태 | 2지 기둥 | 녹물 |

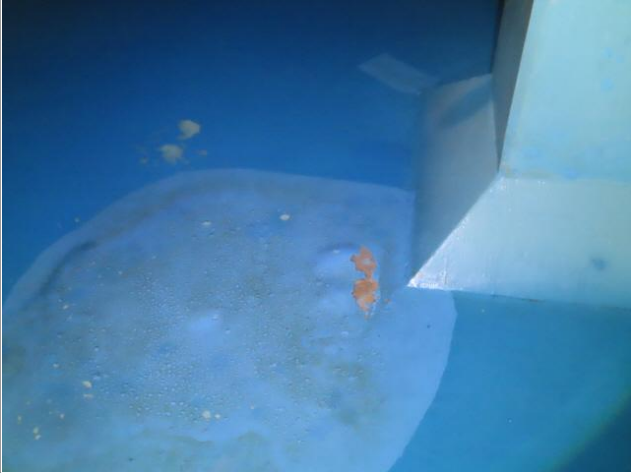
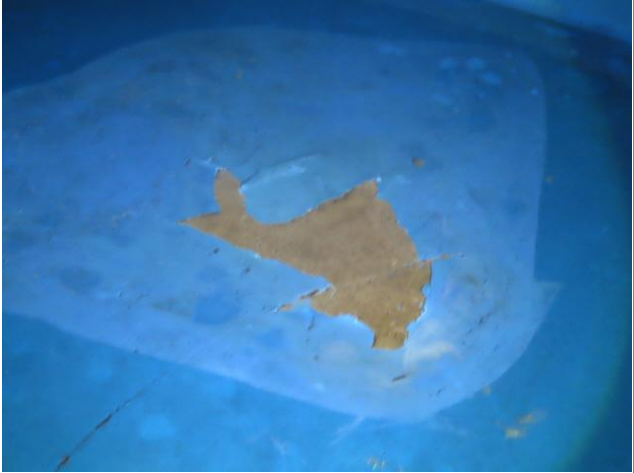
| 3지 바닥슬래브 | 기포, 도장박리 | 3지 바닥슬래브 | 도장박리 |

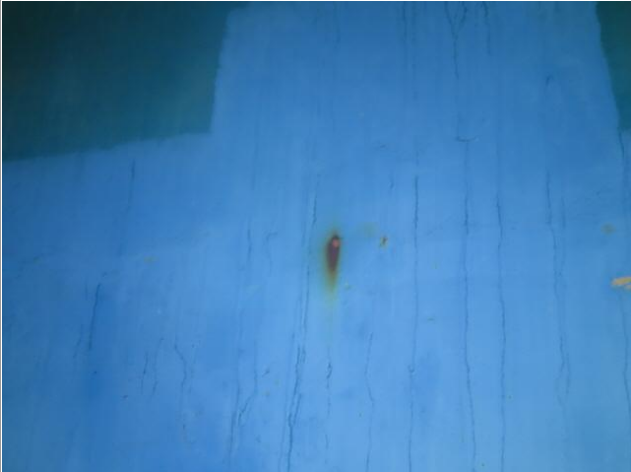
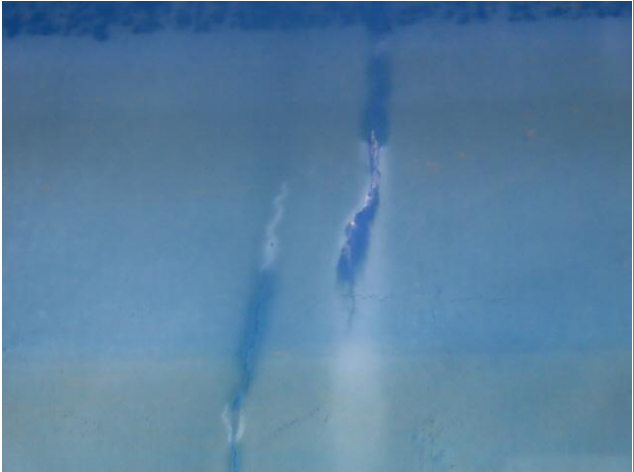
| 3지 벽체 | 녹물 | 3지 벽체 | 균열부백태 |

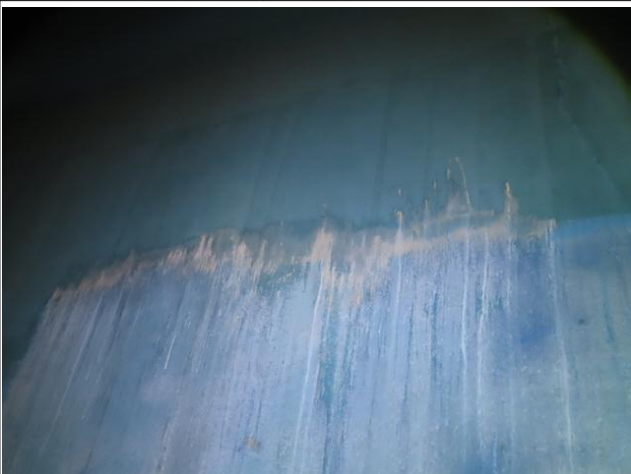
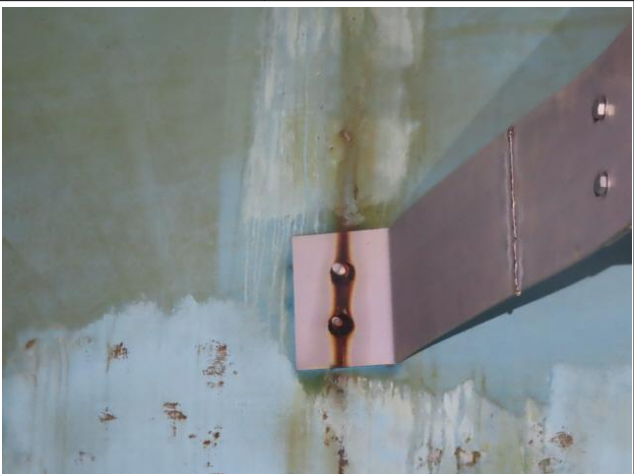
| 3지 벽체 | 백태 | 3지 벽체 | 녹물 |

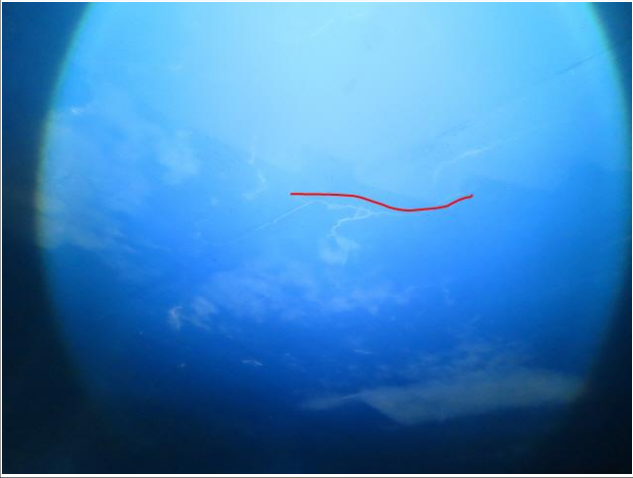
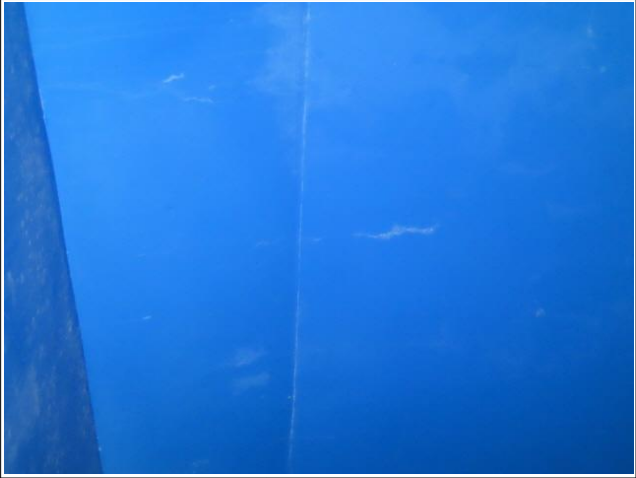
| 4지 상부슬래브 | 균열(0.3mm미만) | 4지 상부슬래브 | 균열부백태 |

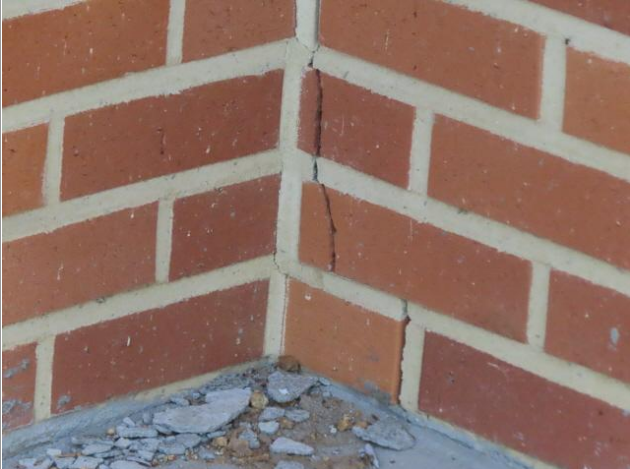
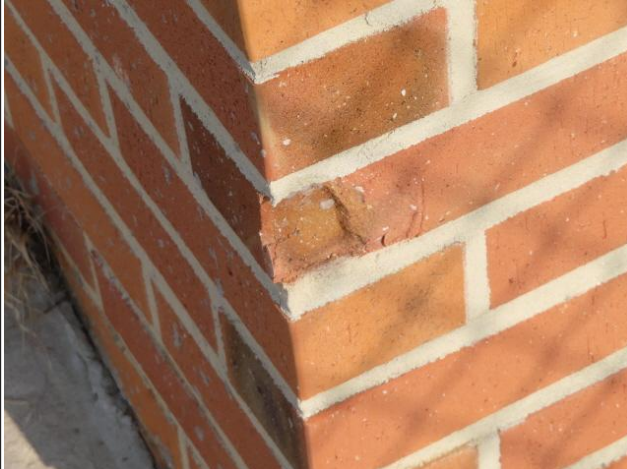
| 검수실 1,2지 외부 | 몰탈균열 | 검수실 1,2지 외부 | 조적파손 |

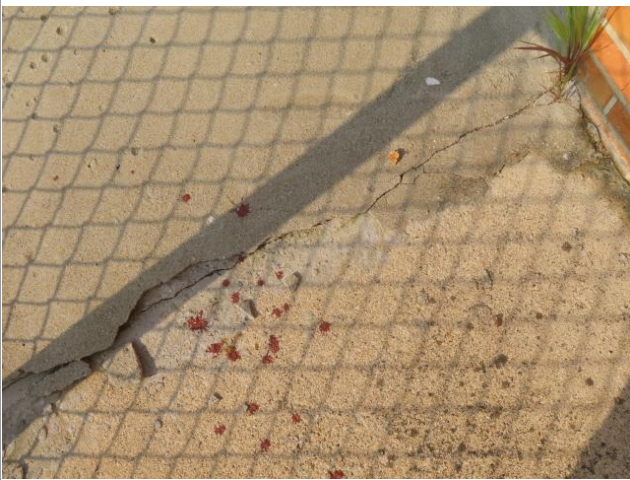
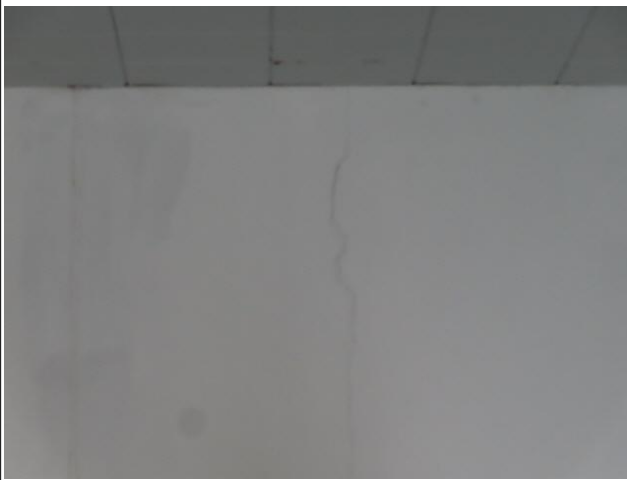
| 검수실 1,2지 외부 | 들뜸 | 검수실 1,2지 내부 | 균열(0.3mm미만) |

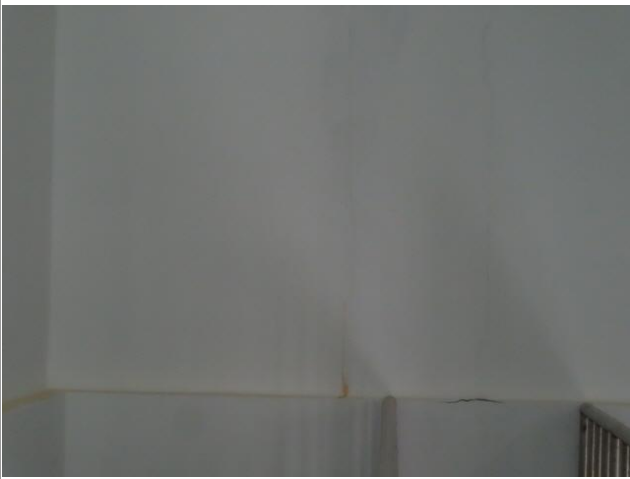
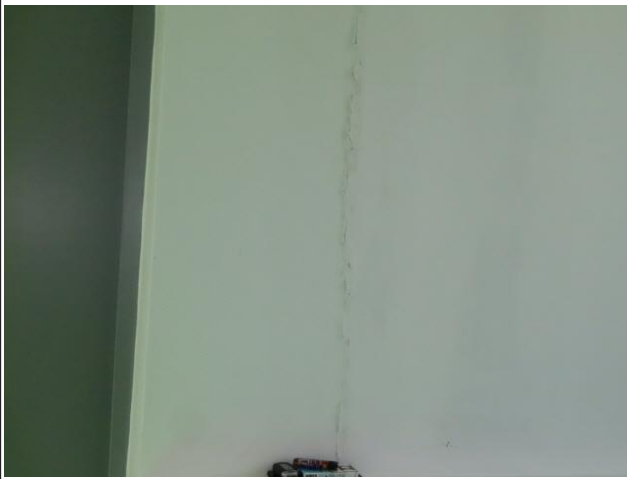
| 검수실 1,2지 내부 | 누수흔적 | 검수실 1,2지 내부 | 신축이음부열화 |

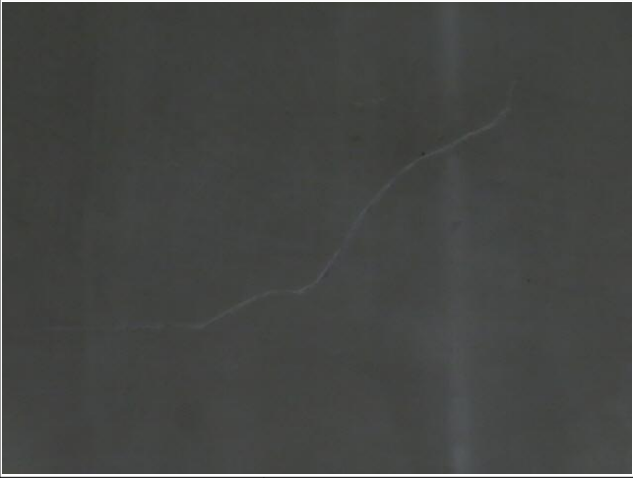
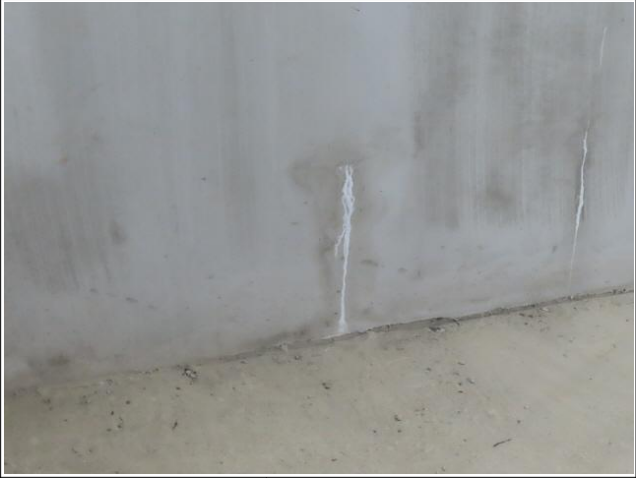
| 1,2지 유입밸브실 | 균열부백태 | 1,2지 유입밸브실 | 백태 |

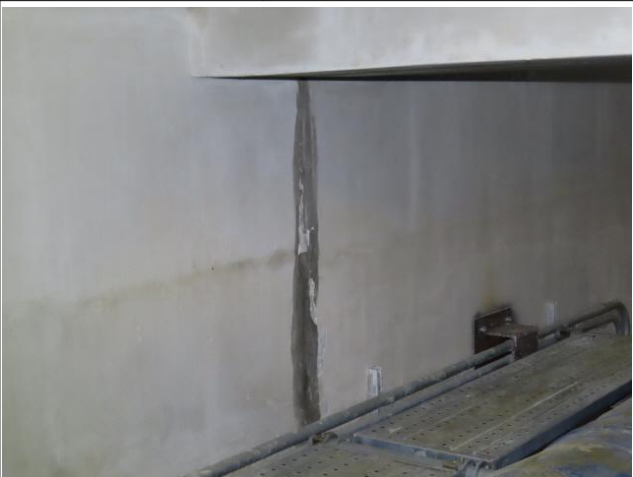
| 1,2지 유출밸브실 | 물탈박리 | 1,2지 유출밸브실 | 백태 |

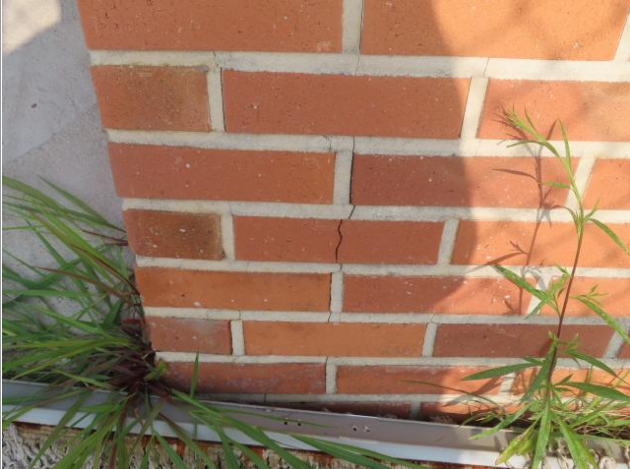
| 검수실 3,4지 외부 | 조적균열 | 검수실 3,4지 외부 | 조적파손 |

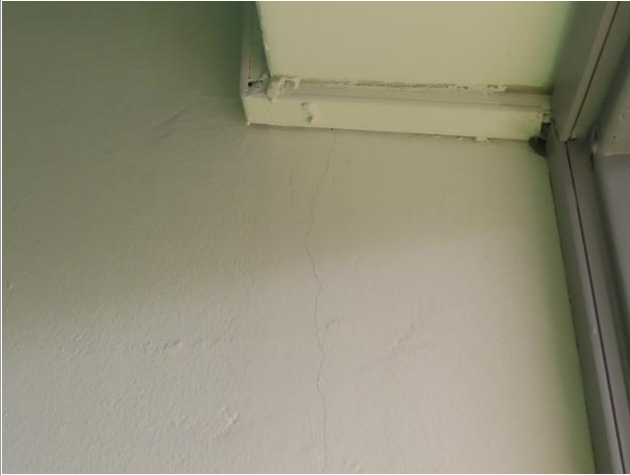
| 검수실 3,4지 내부 | 균열(0.3mm미만) | 검수실 3,4지 전기실 | 균열(0.3mm미만) |

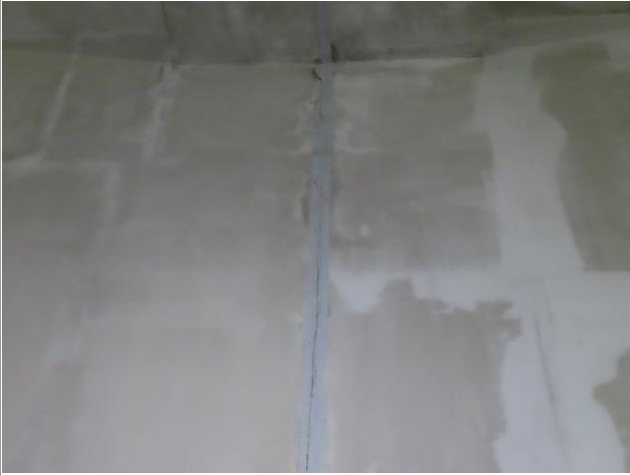
| 3,4지 유입밸브실 | 누수흔적 | 3,4지 유출밸브실 | 균열(0.3mm미만) |

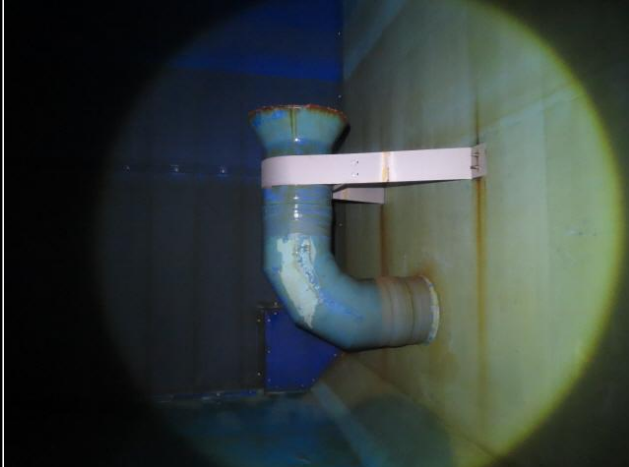
| 기계설비 | 1지 배수지 유입관부식 | 기계설비 | 1지 배수지 유출관부식 |

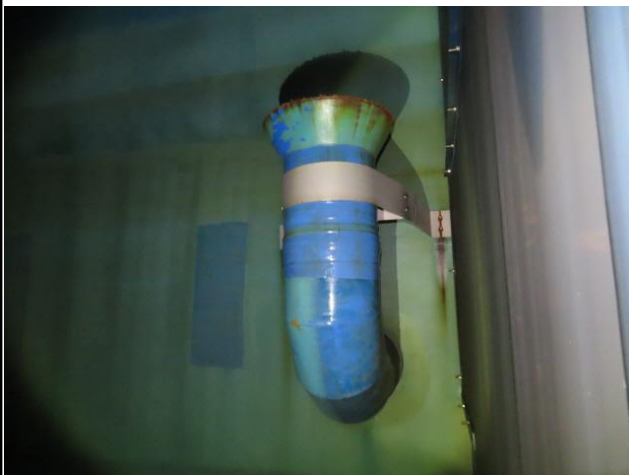
| 기계설비 | 2지 배수지 유입관부식 | 기계설비 | 2지 배수지 유출관부식 |

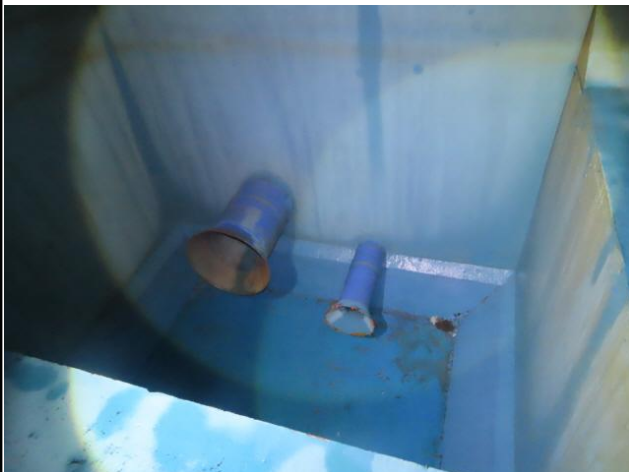
| 기계설비 | 3지 배수지 유입관부식 | 기계설비 | 3지 배수지 유출관부식 |

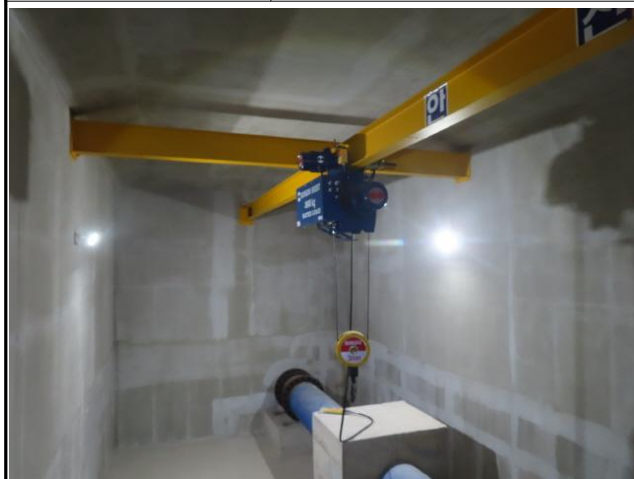
기계설비

3지 호이스트 상태양호

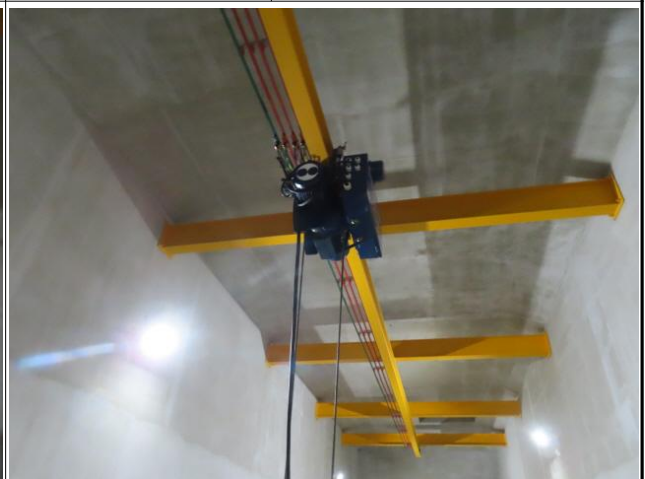
기계설비

2지 호이스트 상태양호

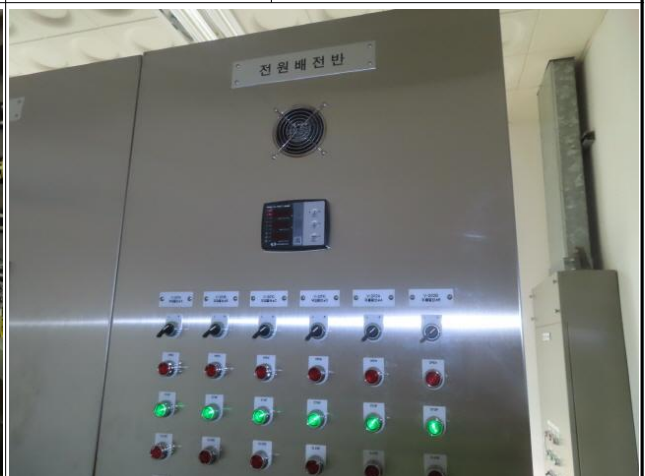
전기설비

상태양호

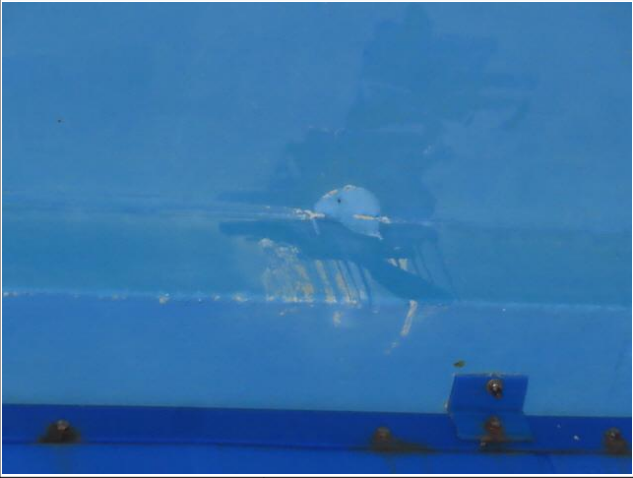
| 저류조 1지 상부슬래브 | 백태 | 저류조 1지 바닥슬래브 | 도장박리 |

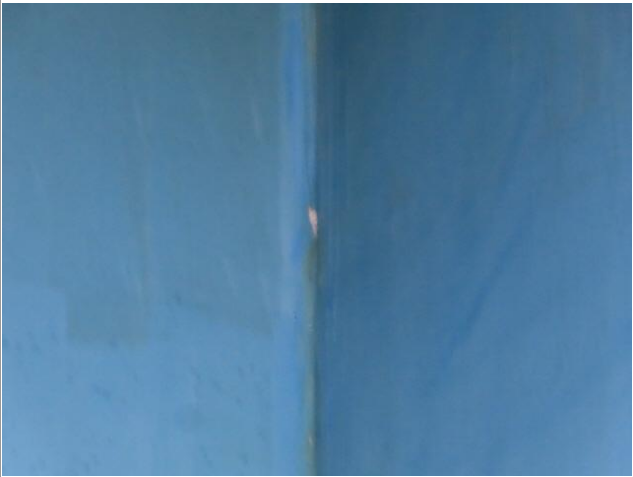
| 저류조 1지 벽체 | 백태 | 저류조 1지 벽체 | 균열부백태 |

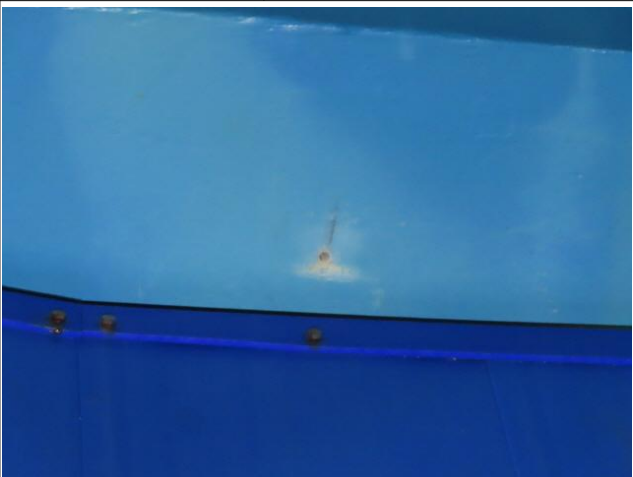
| 저류조 2지 상부슬래브 | 아스콘 균열 | 저류조 2지 벽체 | 균열 |

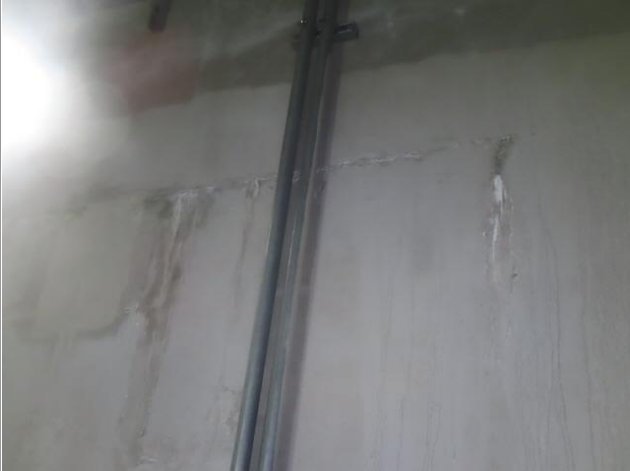
| 펌프실 지하 벽체 | 균열부백태 | 펌프실 지하 벽체 | 백태 |

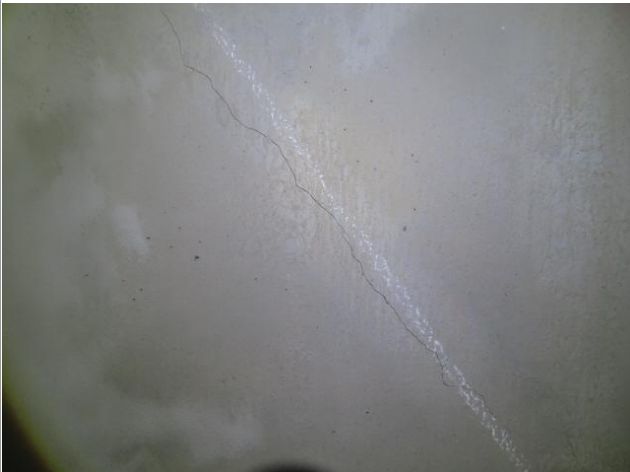
| 펌프실 지하 벽체 | 균열 | 펌프실 지하 벽체 | 백태 |

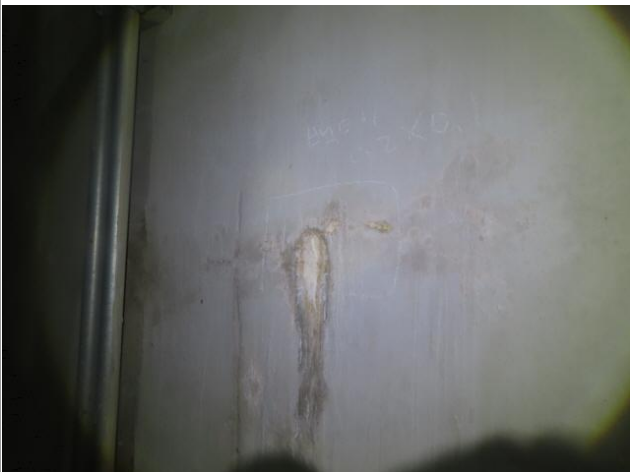
| 펌프실 지하 벽체 | 백태 | 유입배관실 벽체 | 균열부백태 |

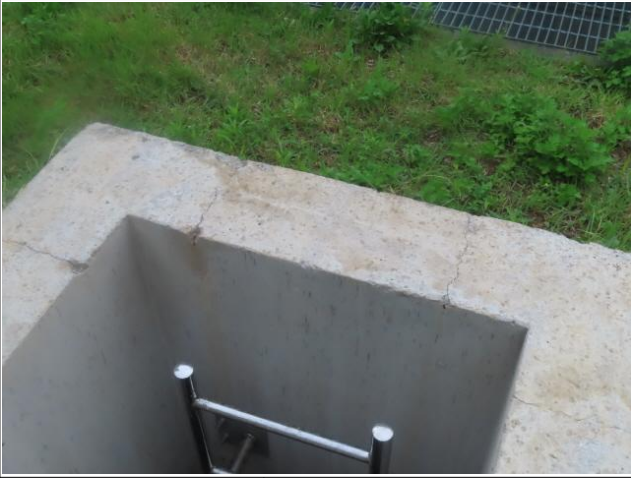
| 유입배관실 입구 | 균열 | 유입배관실 입구 | 덮개 상태양호 |

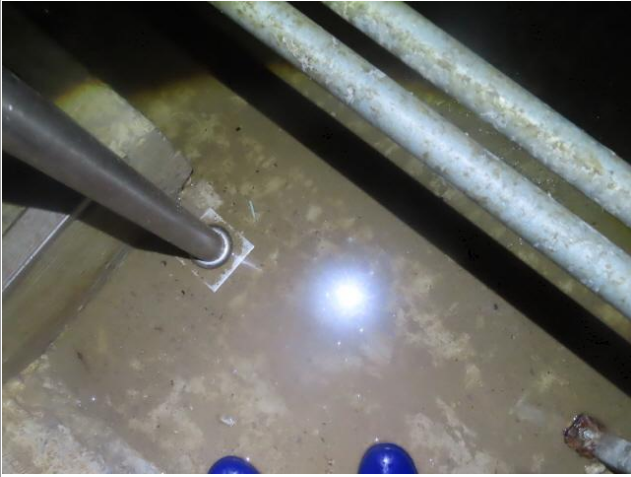
| 유입배관실 바닥슬래브 | 채수 | 유입배관실 벽체 | 균열부백태 |

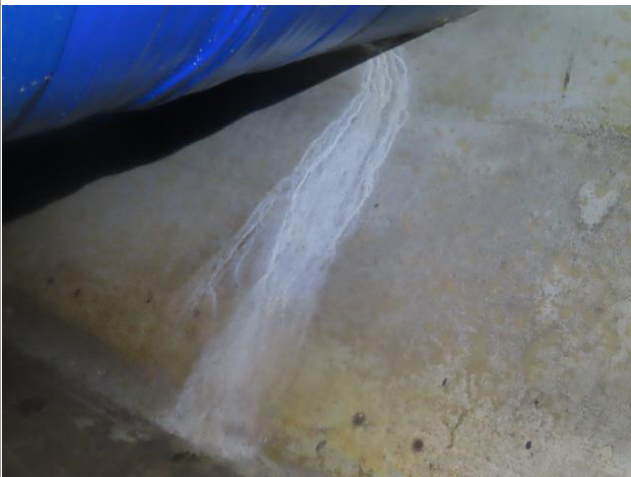
| 유입배관실 벽체 | 백태 | 유입배관실 벽체 | 백태 |

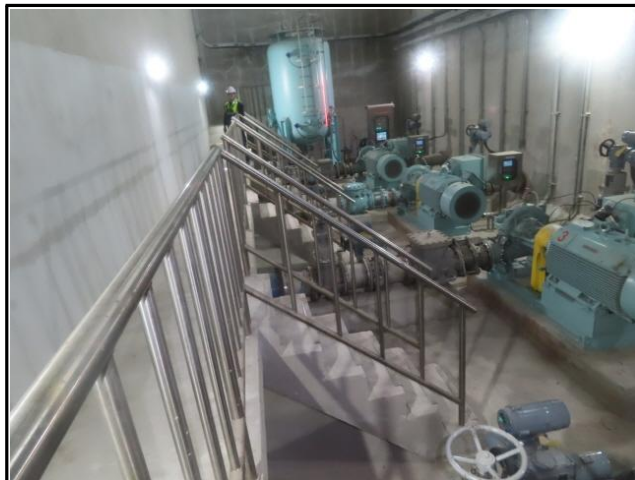
공중이용시설

펌프실 지하 난간 상태양호

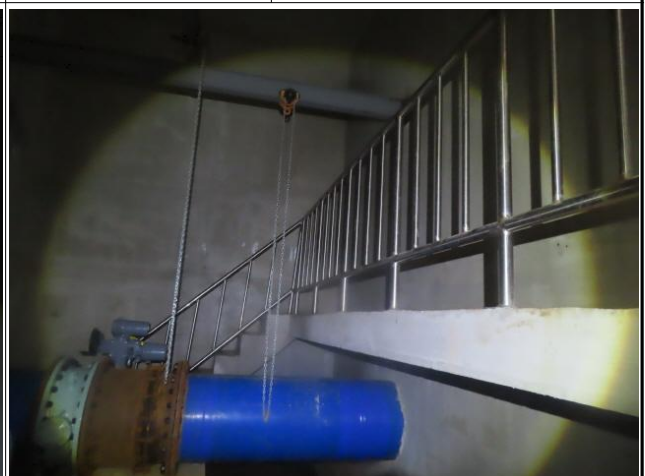
공중이용시설

유입배관실 난간 상태양호

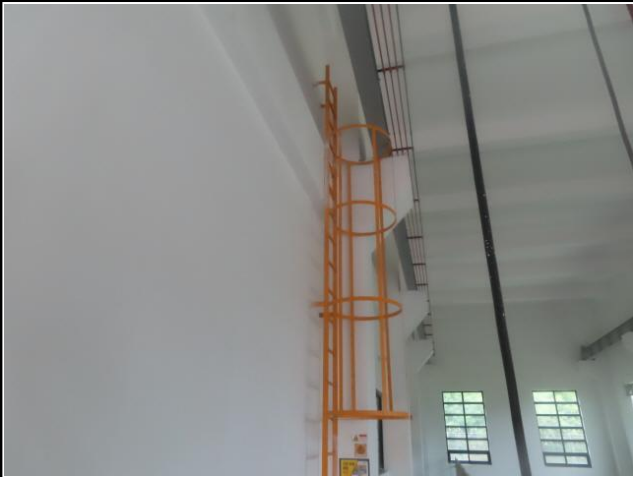
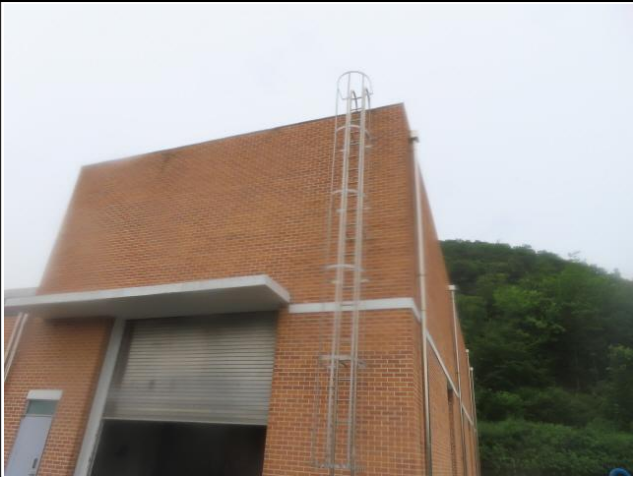
| 공중이용시설 | 펌프실 사다리 상태양호 | 공중이용시설 | 가압장 사다리 상태양호 |

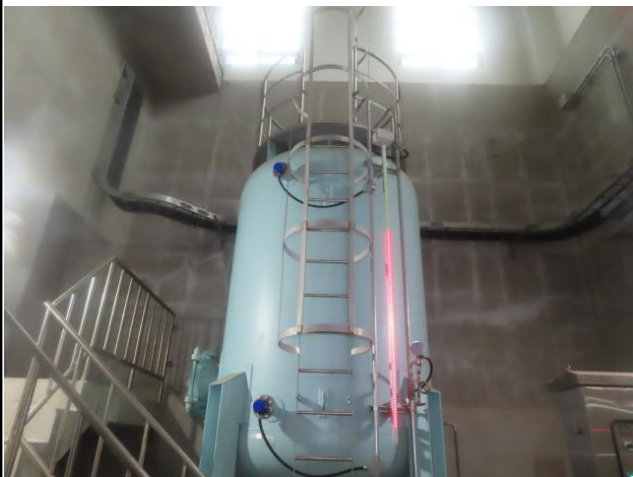
| 기계설비 | 탱크 상태양호 | 기계설비 | 관부식 |

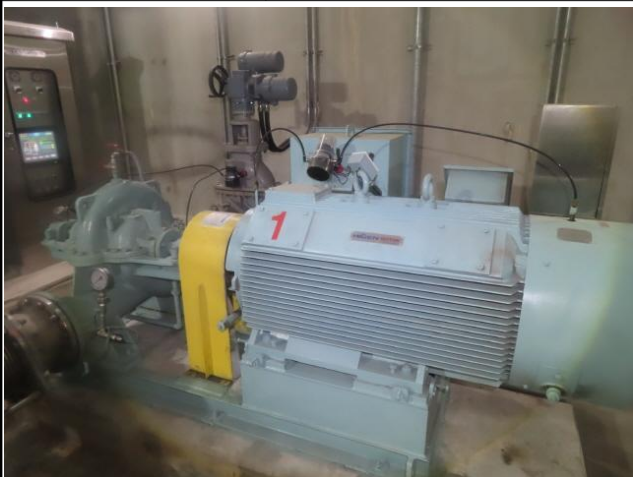
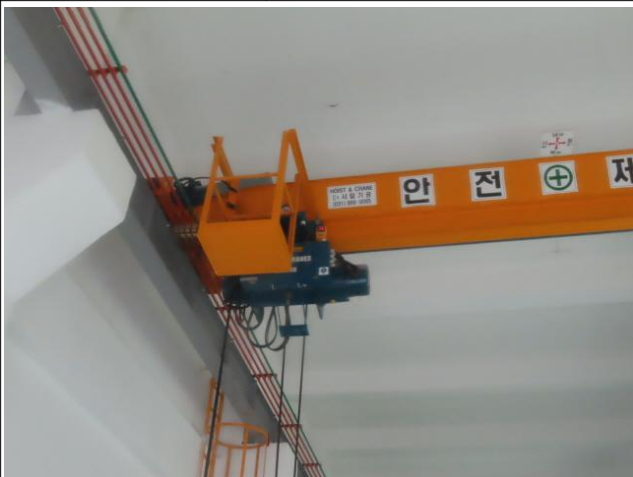
| 기계설비 | 모터 상태양호 | 기계설비 | 호이스트 상태양호 |

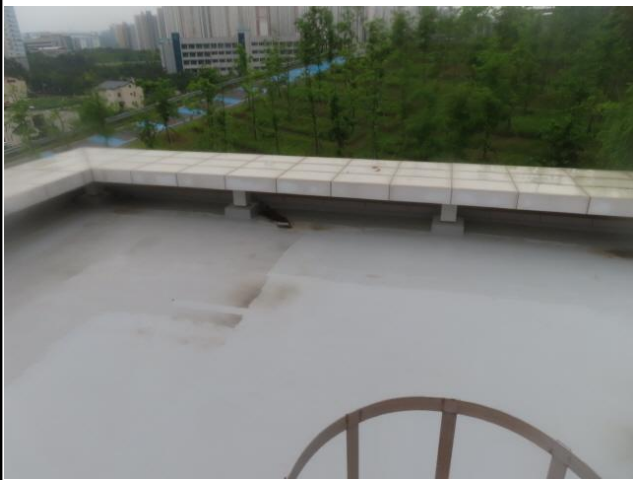
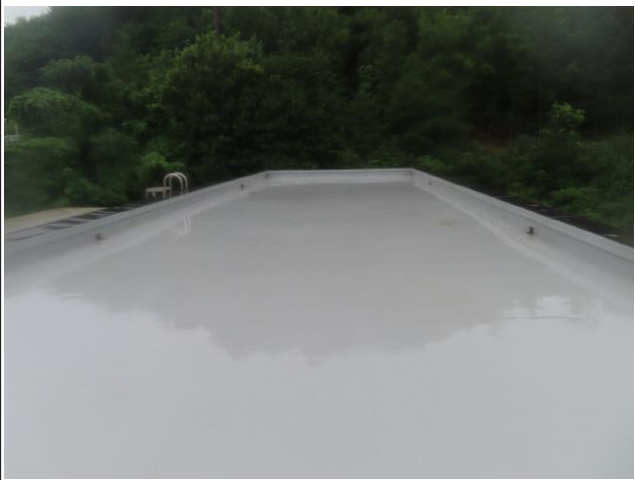
| 전기실 및 관리실 지붕 | 균열 및 토사퇴적(보수완료) | 전기실 및 관리실 지붕 | 균열 및 토사퇴적(보수완료) |

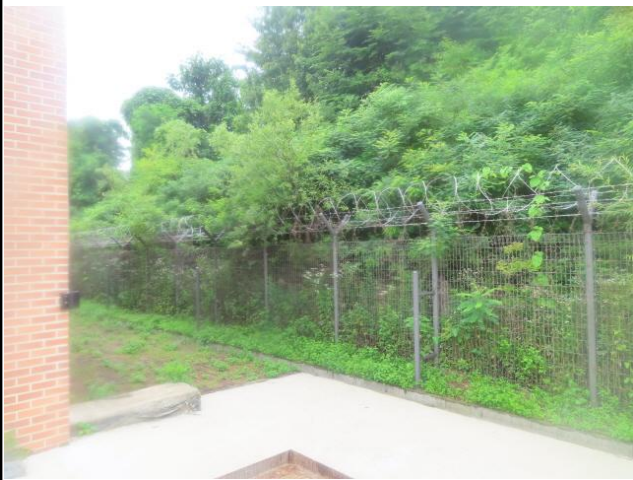
| 경계웬스 | 상태양호 | 장내포장 | 아스콘균열 |

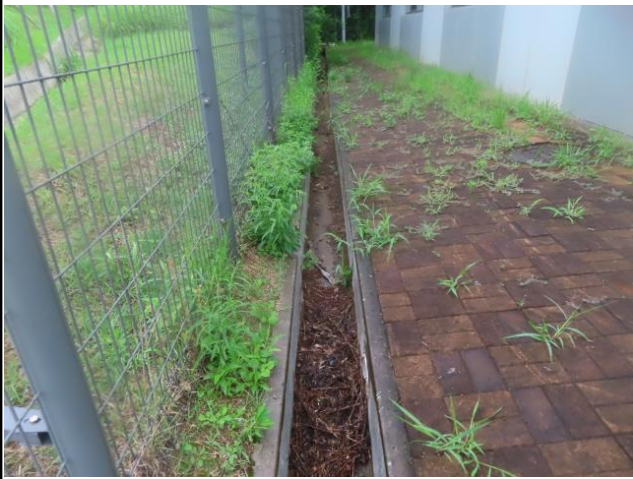
| 배수로 | 이물질퇴적 | 배수로 | 상태양호 |

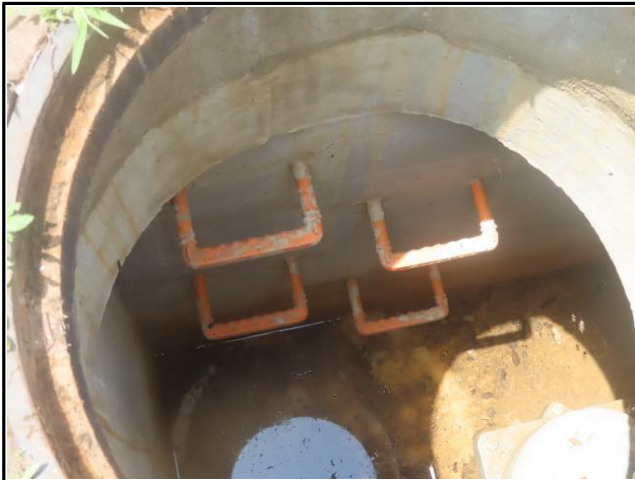
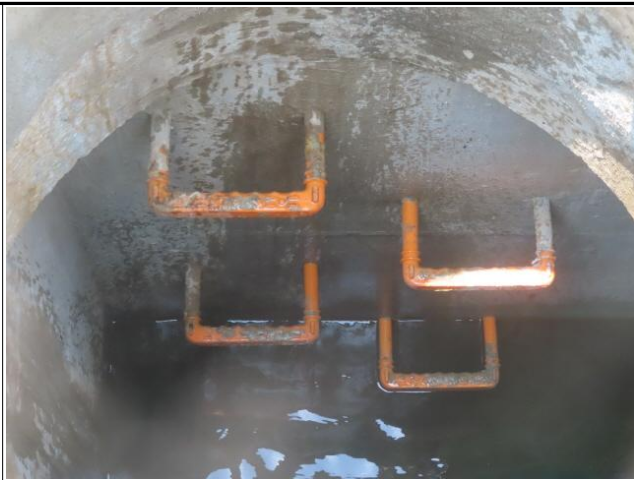
| 공기밸브실 | 사다리 설치 상태양호 | 이토밸브실 | 사다리 설치 상태양호 |

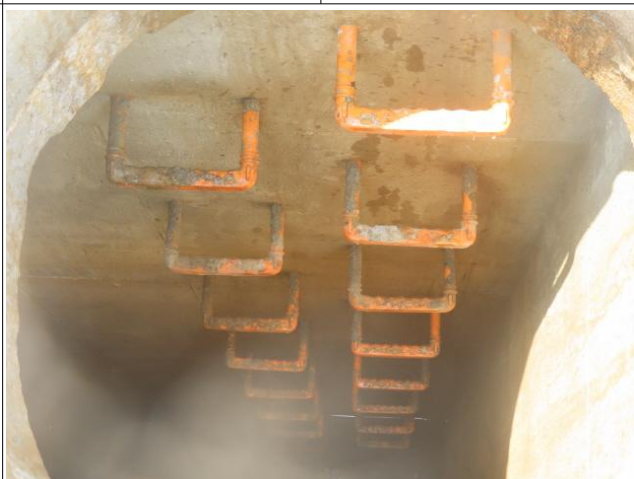
| 제수밸브실 | 사다리 설치 상태양호 | 이토밸브실 | 사다리 설치 상태양호 |

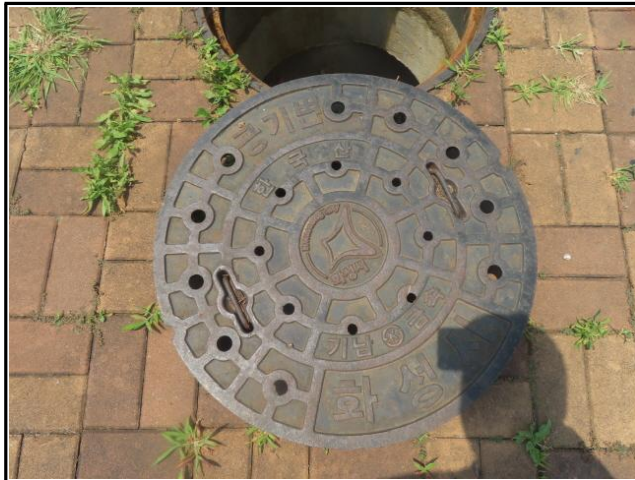
공기밸브실

맨홀 덮개 상태양호
