# 1. 남양5배수지(5단계)

## 2. 남양5배수지[기존]

### 3. 남양5배수지[현대]

## 4. 남양6배수지[기존]

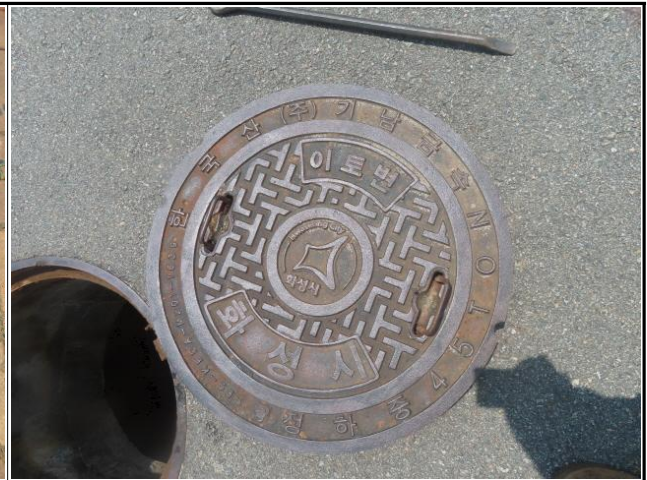
이토밸브실

맨홀 덮개 상태양호

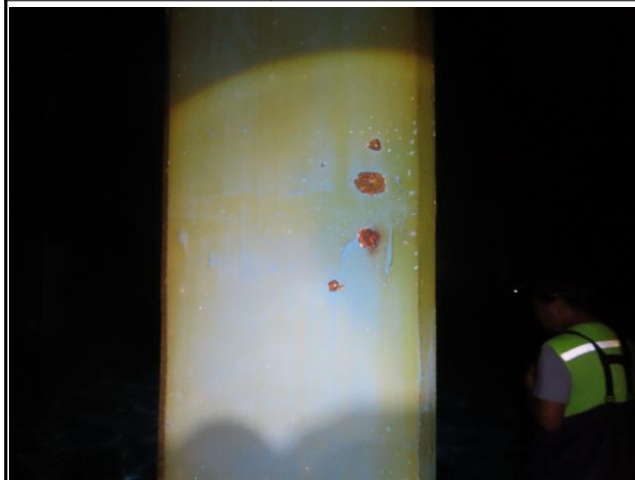
1지 기둥

녹물

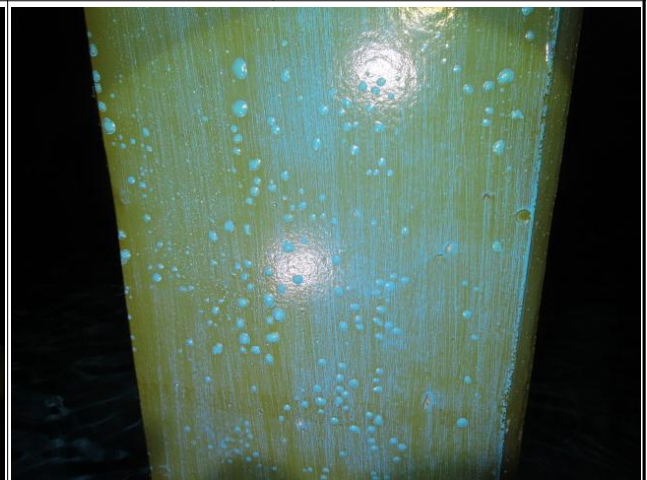
1지 기둥

도장기포

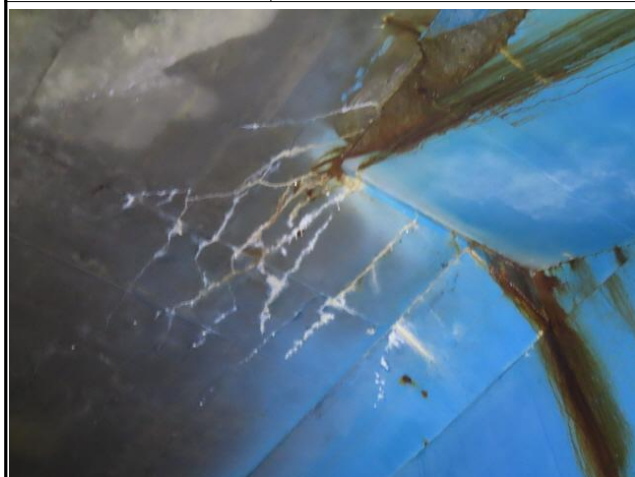
1지 상부슬래브

백태

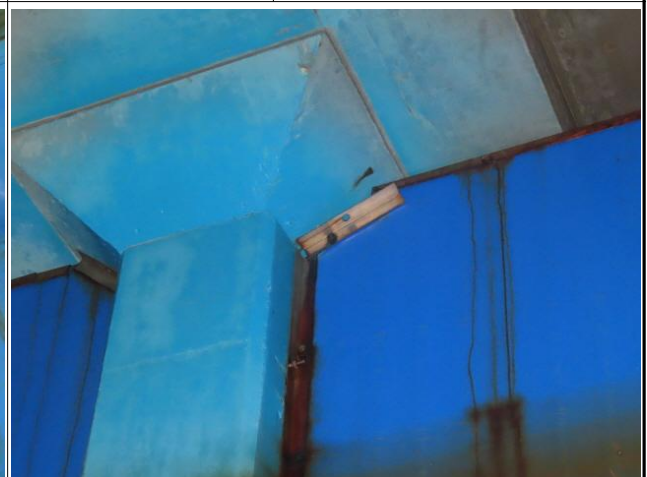
1지 도류벽

프레임 탈락

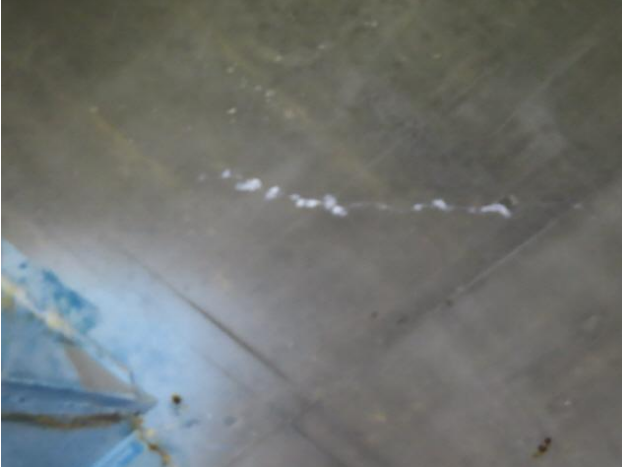
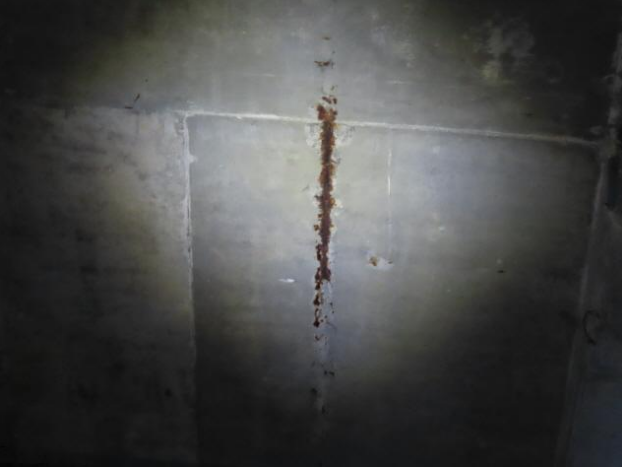
| 2지 상부슬래브 | 백태 | 2지 상부슬래브 | 철근노출 |

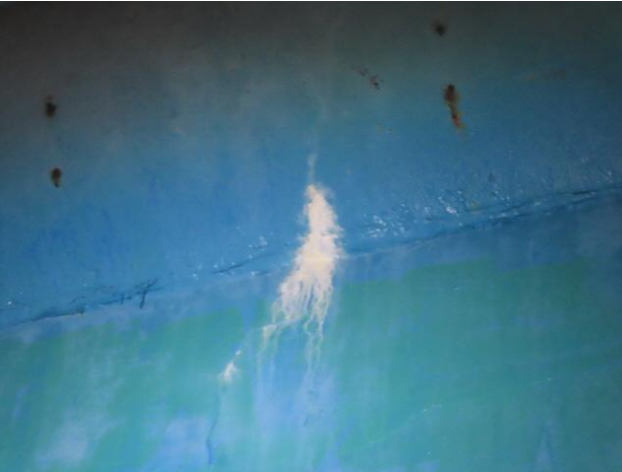
| 2지 바닥슬래브 | 도장박리 | 2지 벽체 | 백태 |

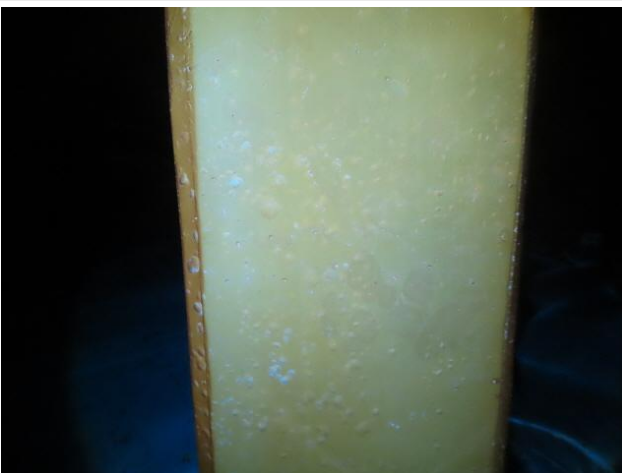
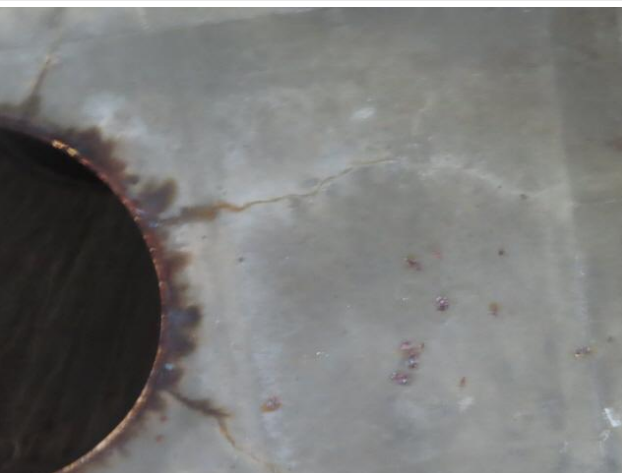
| 2지 기둥 | 도장기포 | 2지 상부슬래브 | 균열(0.3mm미만) |

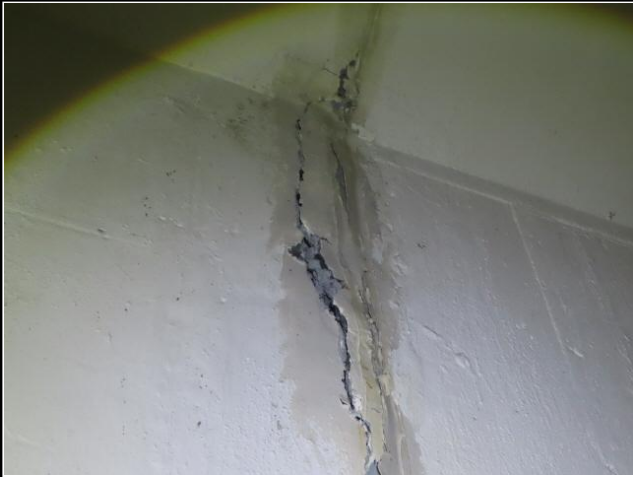
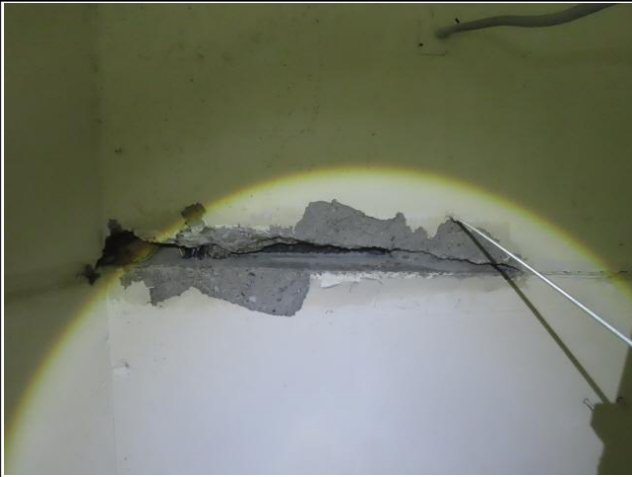
| 유입밸브실 벽체 | 박락(이음부) | 유입밸브실 상부슬래브 | 박락(이음부) |

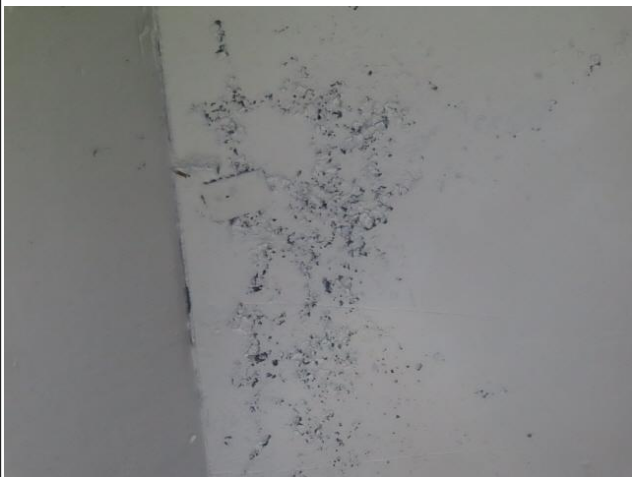
| 유입밸브실 벽체 | 균열(0.3mm미만) | 유입밸브실 상부슬래브 | 재료분리 |

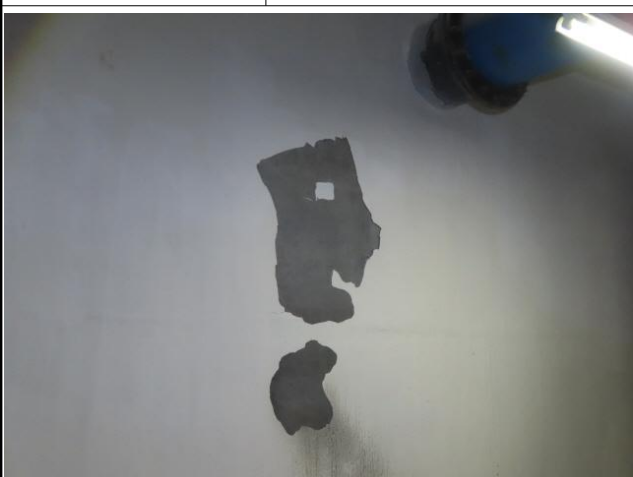
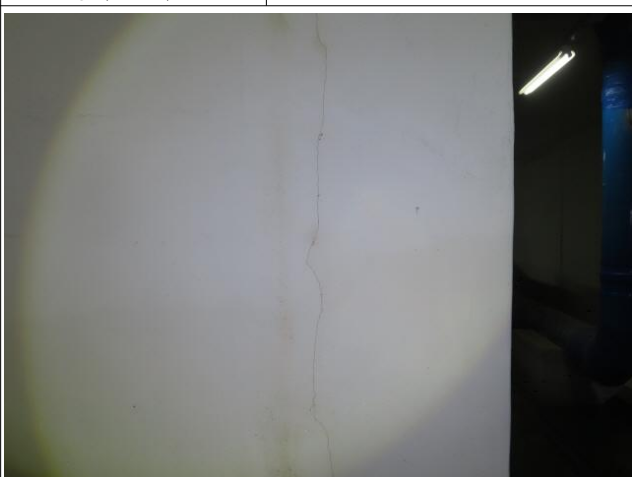
| 유출밸브실 벽체 | 도장박리 | 유출밸브실 벽체 | 균열(0.3mm미만) |

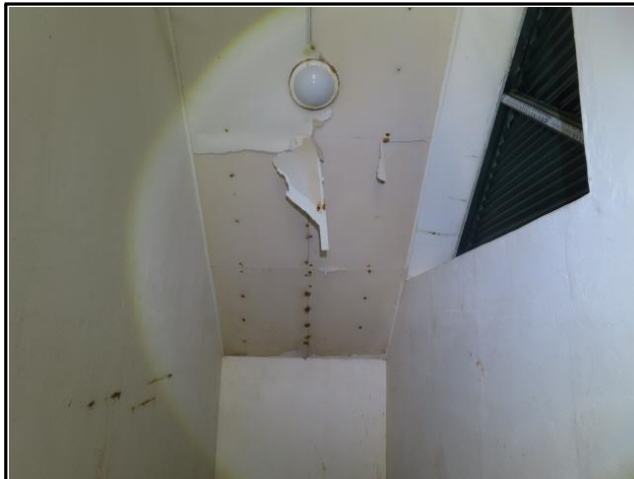
계단실 내부

도장박리

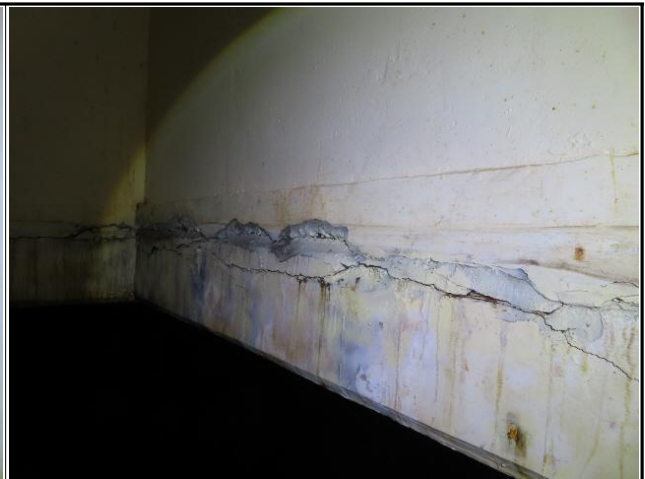
계단실 내부

박락, 파손

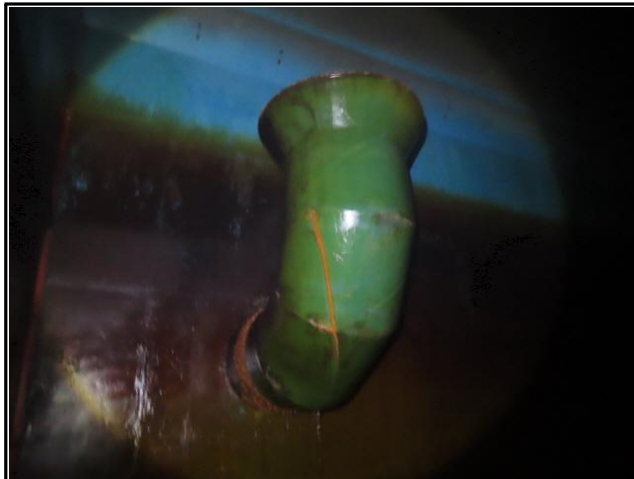
기계설비

배수지 2지  
배관부식

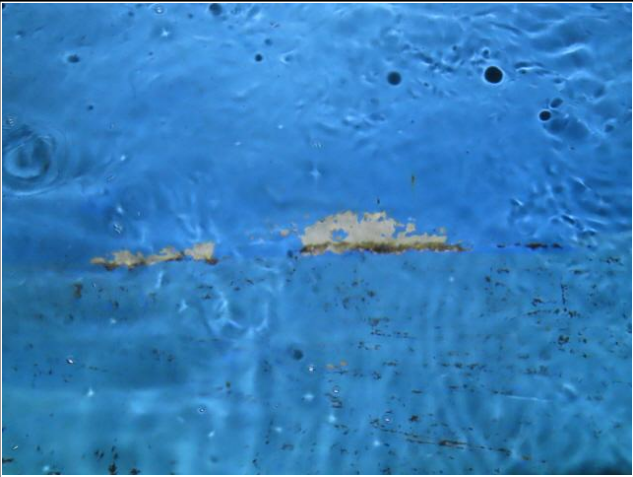
| 1지 바닥슬래브 | 도장박리 | 1지 벽체 | 백태 |

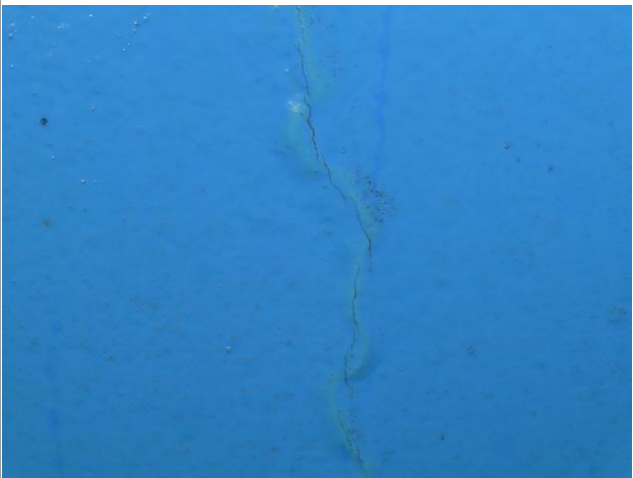
| 1지 벽체 | 균열(0.3mm미만) | 1지 벽체 | 균열부백태 |

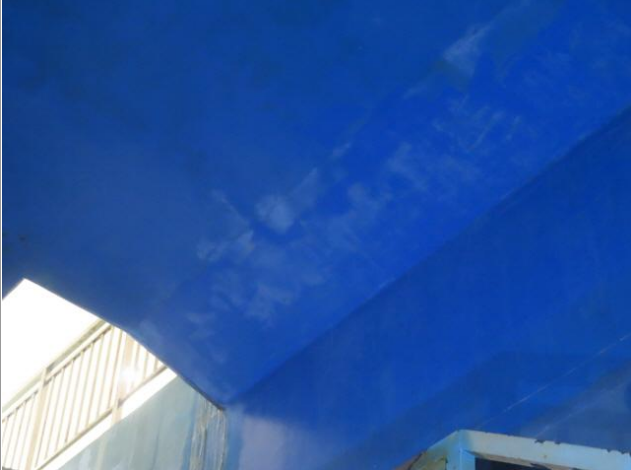
| 2지 상부슬래브 | 백태 | 2지 상부슬래브 | 균열부백태 |

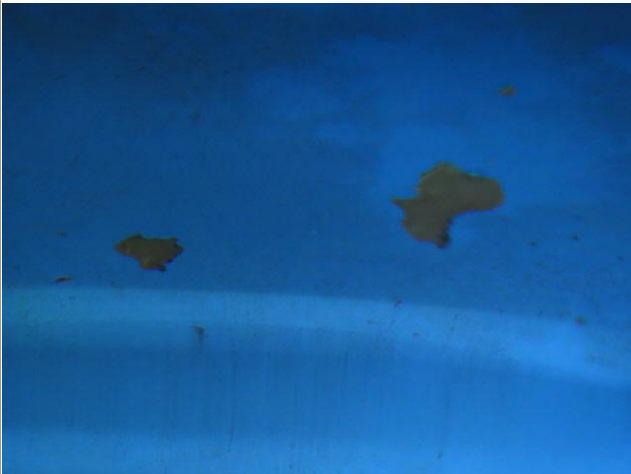
| 2지 바닥슬래브 | 도장박리 | 2지 벽체 | 녹물 |

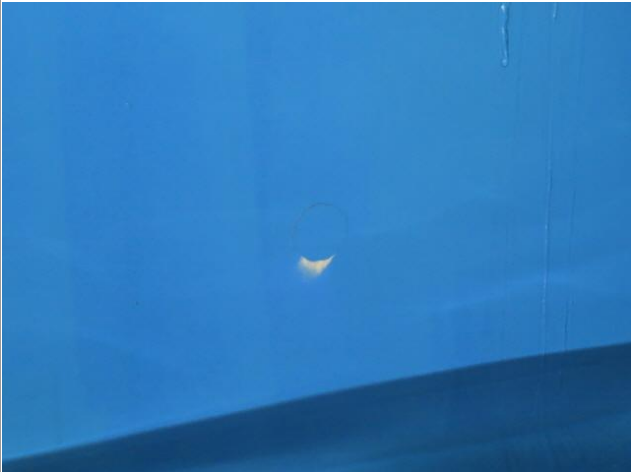
| 2지 벽체 | 백태 | 2지 기둥 | 녹물 |

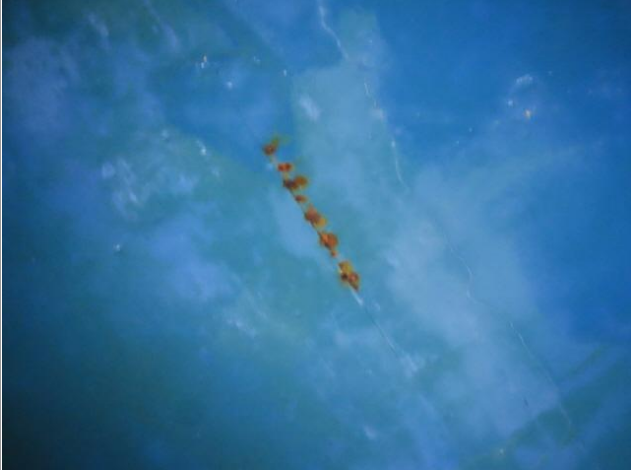
| 3지 상부슬래브 | 녹물 | 3지 상부슬래브 | 백태 |

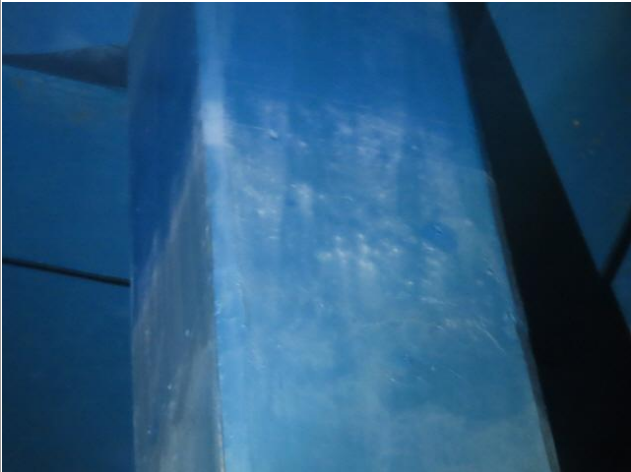
| 3지 기둥 | 백태 | 3지 기둥 | 녹물 |

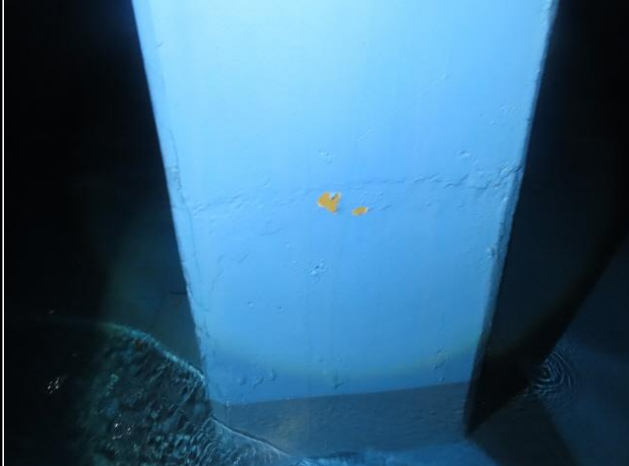
| 4지 기둥 | 도장박리 | 4지 기둥 | 백태 |

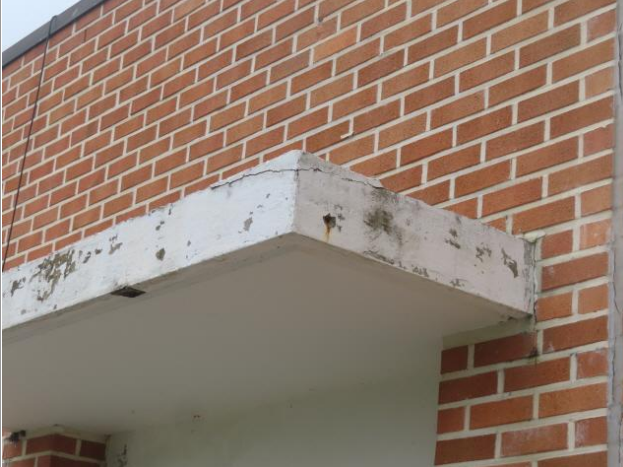
| 검수실(2,4지) 외부 | 도장박리 | 검수실(2,4지) 외부 | 물탈박락 |

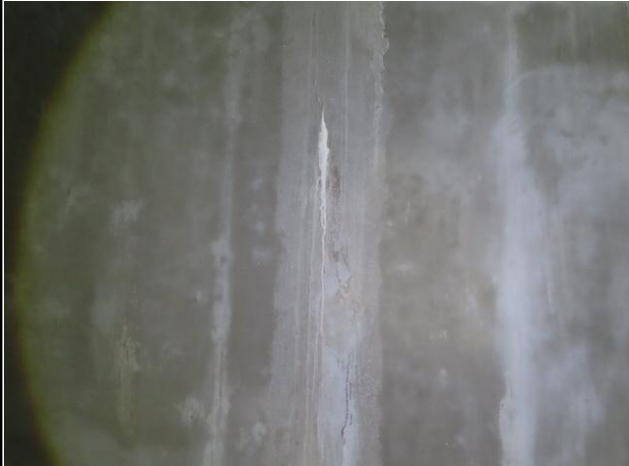
| 유입밸브실 | 균열부백태 | 유입밸브실 | 망상균열, 백태 |

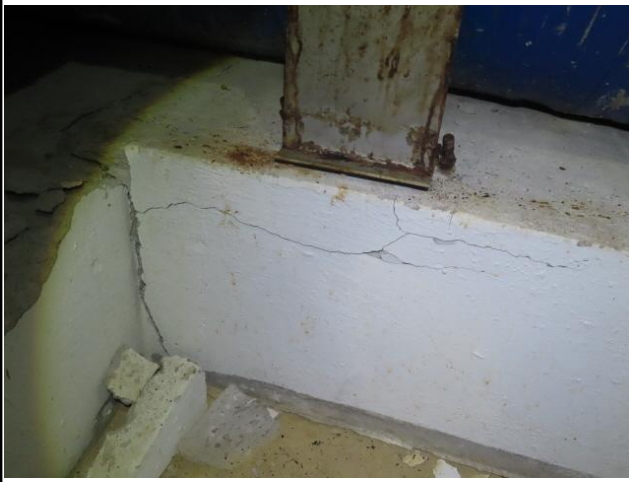
| 유입밸브실 | 박리 | 유입밸브실 | 받침 배드파손 |

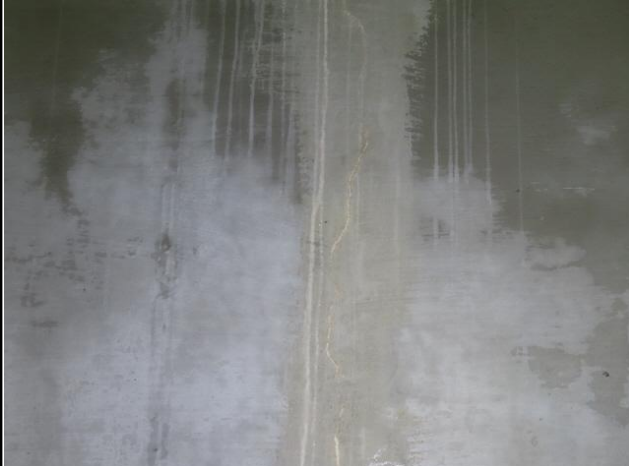
| 유출밸브실 | 균열(0.3mm미만) | 유출밸브실 | 균열부백태 |

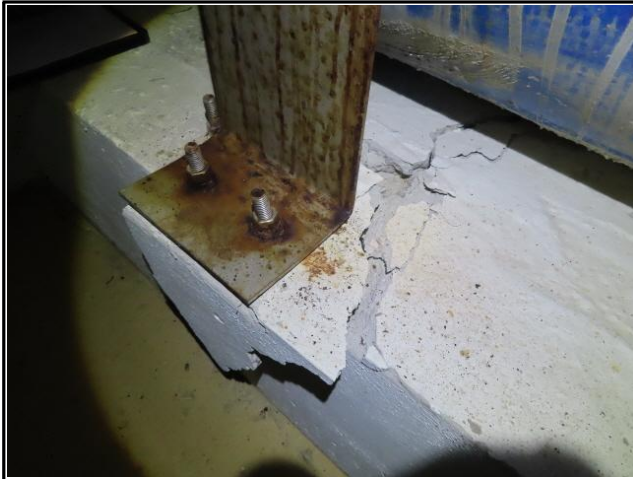
유출밸브실

받침 배드파손

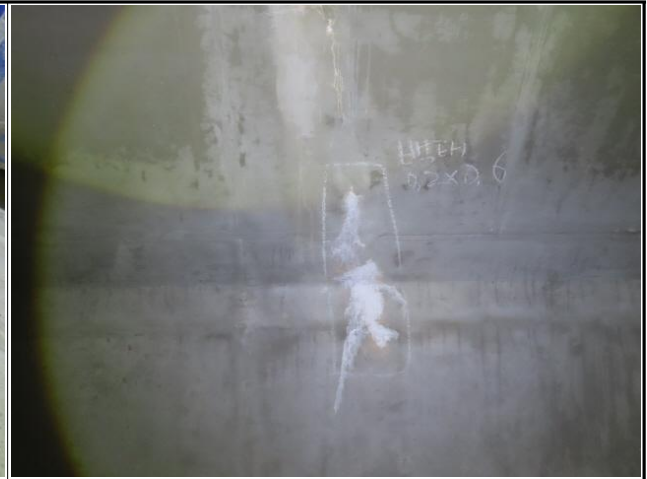
유출밸브실

백태

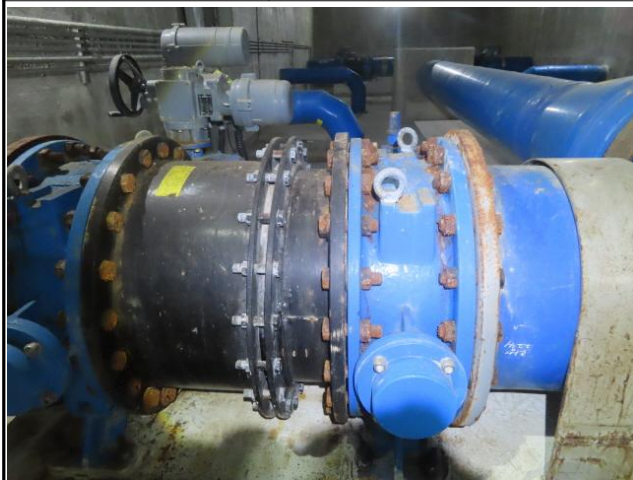
기계설비

관부식

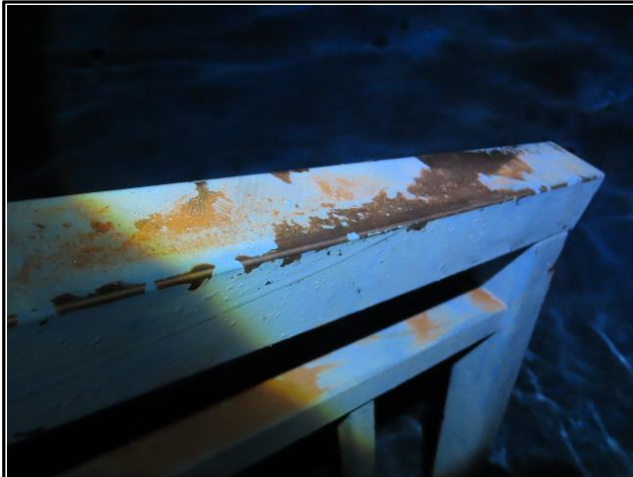
공중이용시설

1지 난간 도장박리

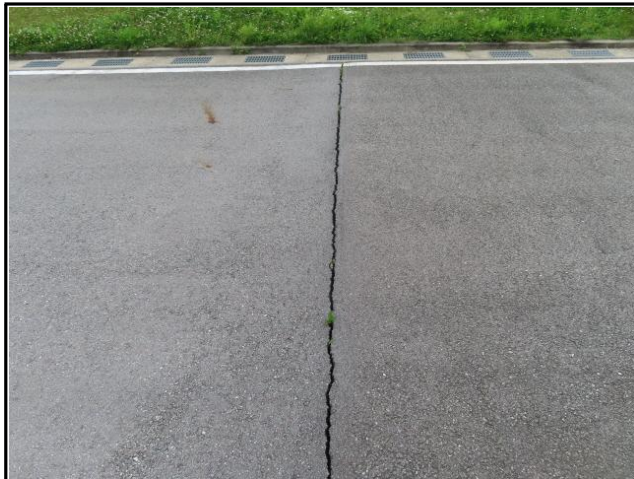
장내포장

아스콘 균열

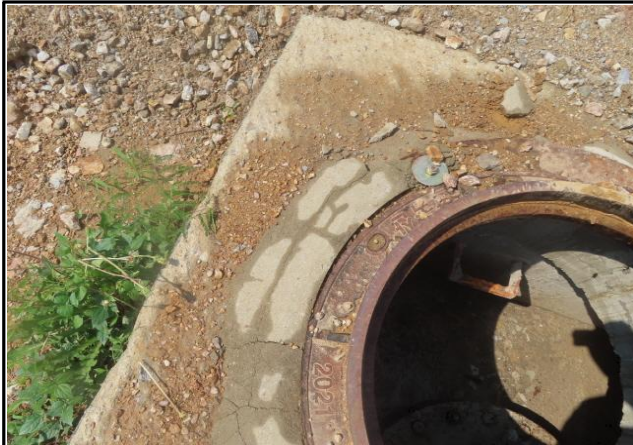
송수1 Sta.1+0.00(점검구실)

보호콘크리트 박리

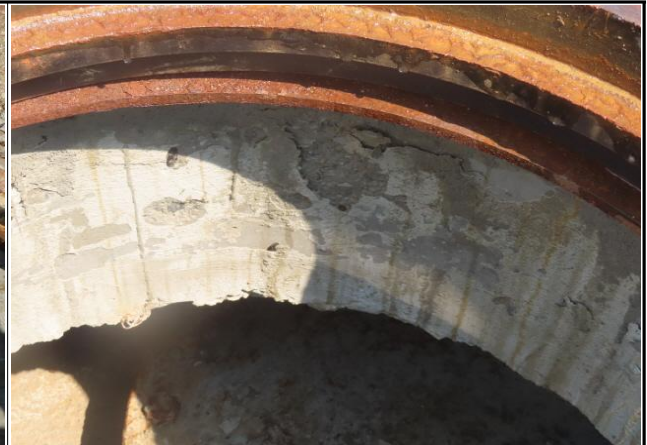
송수1 Sta.1+0.00(점검구실)

출입구 콘크리트 박리

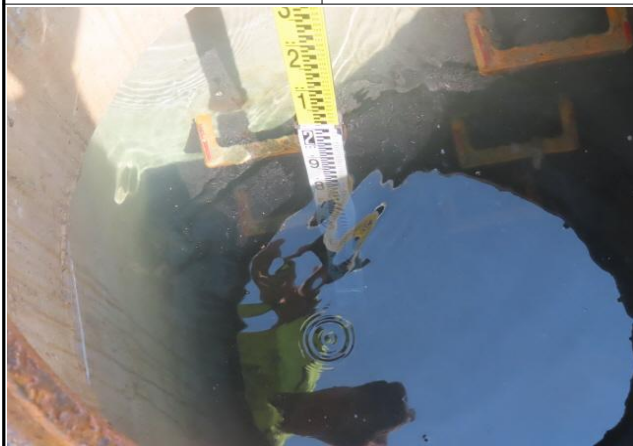
송수1 Sta.1+0.00(제수)

밸브실 침수(H=1.8m)

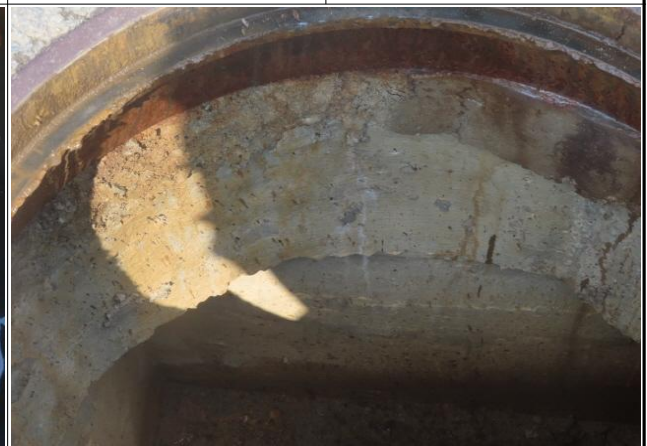
송수1 Sta.22+0.00(공기)

출입구 콘크리트 박리

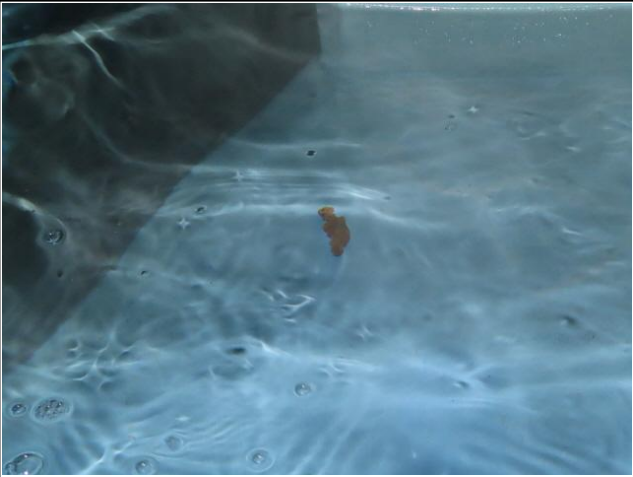
| 1지 기둥 | 도장박리 | 1지 바닥슬래브 | 도장박리 |

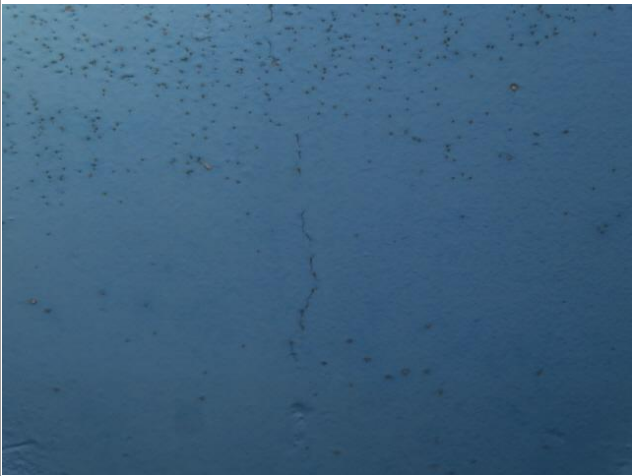
| 2지 벽체 | 균열(0.3mm미만) | 2지 벽체 | 녹물 |

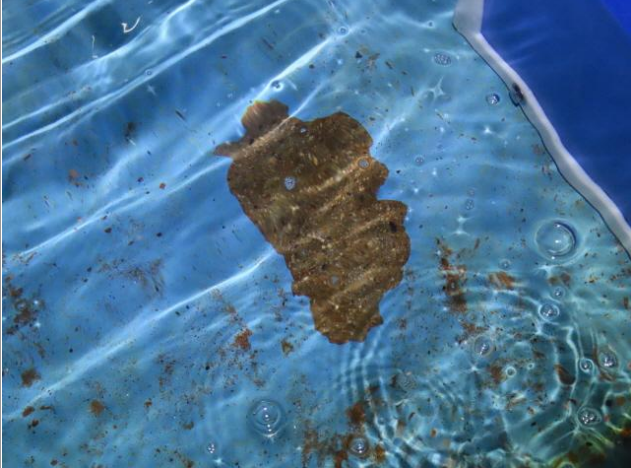
| 2지 바닥슬래브 | 도장박리 | 2지 도류벽 | 볼트탈락 |

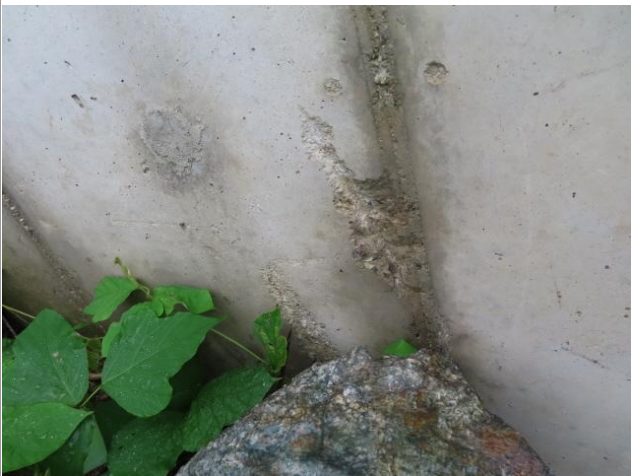
| 유입밸브실 외부<br>벽체 | 박리 | 유입밸브실 외부<br>벽체 | 백태 |

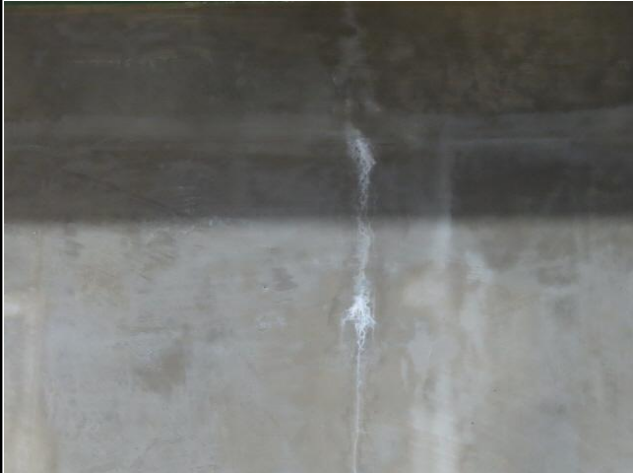
| 유입멤브릴 벽체 | 백태 | 유출멤브릴 벽체 | 백태 |

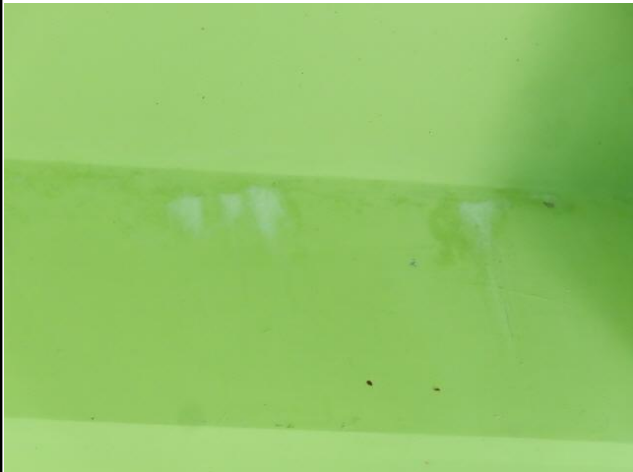
| 검수실 내부 | 백태 | 검수실 내부 | 균열(0.3mm미만) |

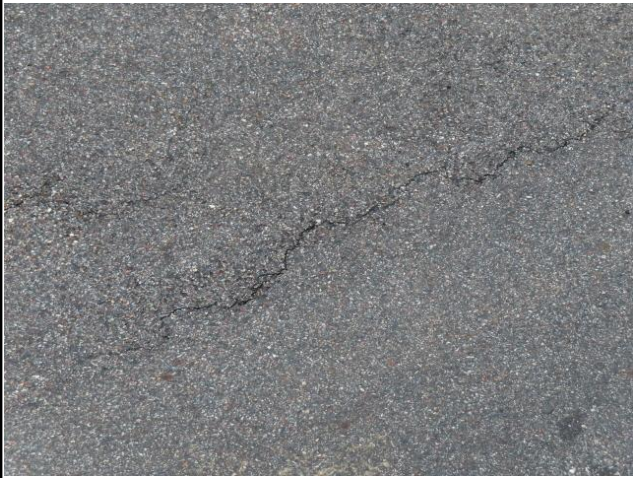
| 주변시설 | 포장부 균열 | 주변시설 | 배수로 상태양호 |

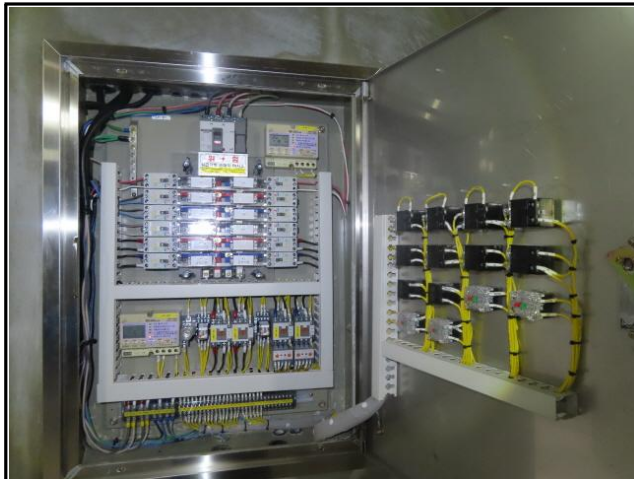
전기설비

상태양호

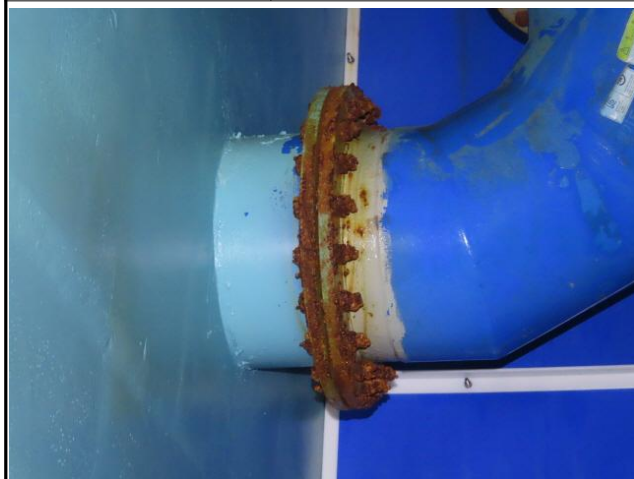
기계설비

배수지 2지  
배관 부식

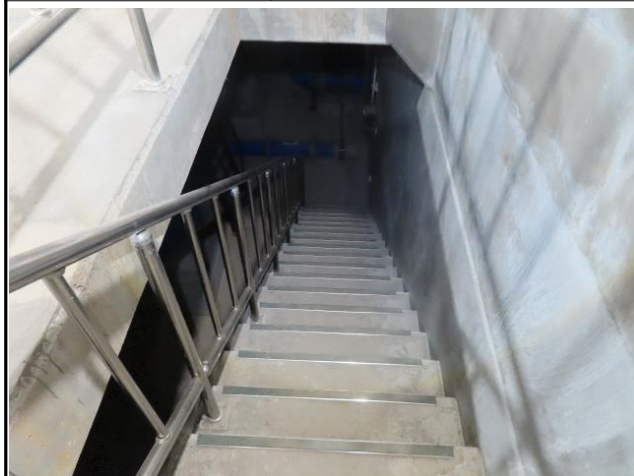
공중이용시설

유입밸브실  
안전난간 상태양호

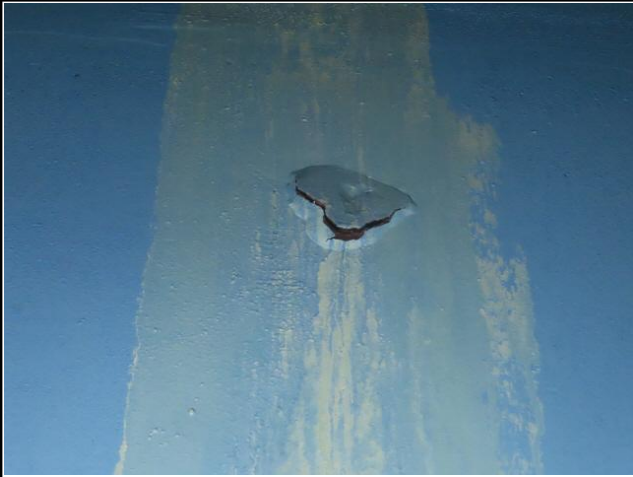
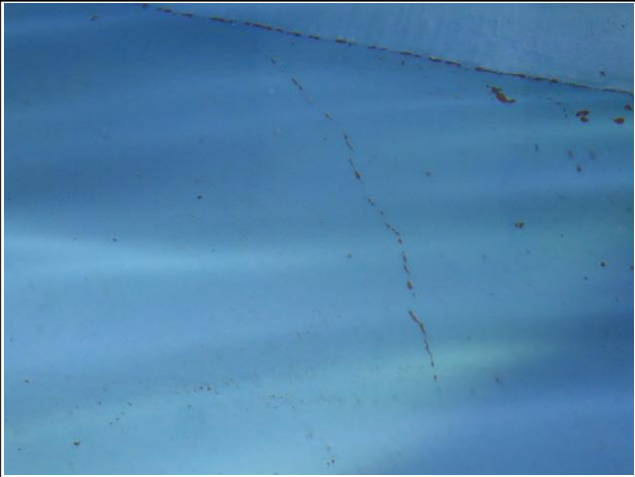
| 1지 벽체 | 들뜸 | 1지 바닥슬래브 | 균열(0.3mm미만) |

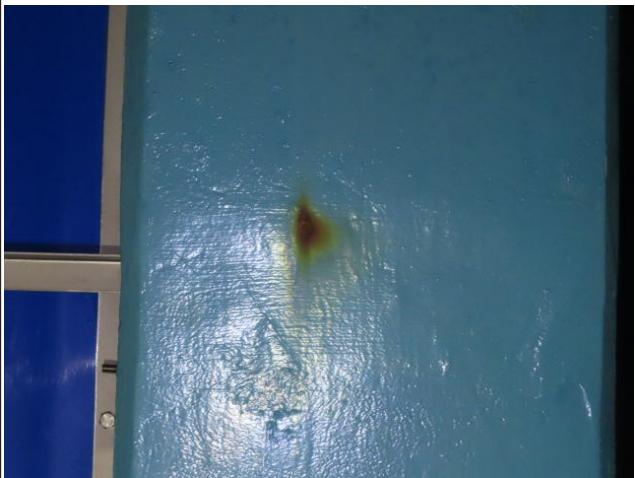
| 1지 벽체 | 녹물 | 1지 기둥 | 녹물 |

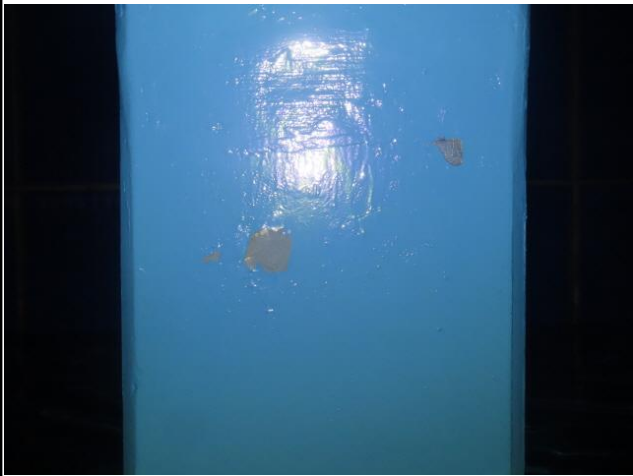
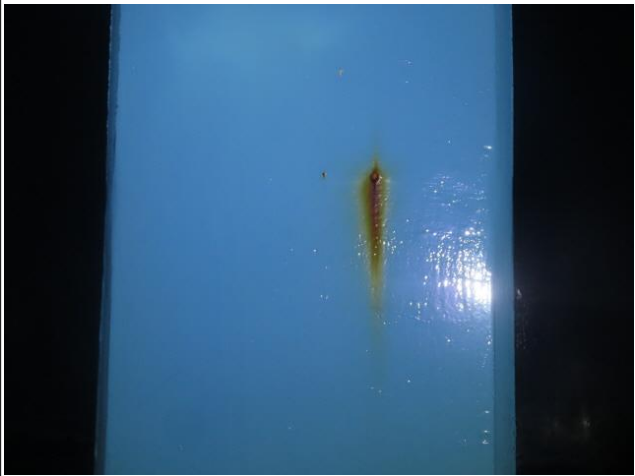
| 2지 기둥 | 도장박리 | 2지 기둥 | 녹물 |

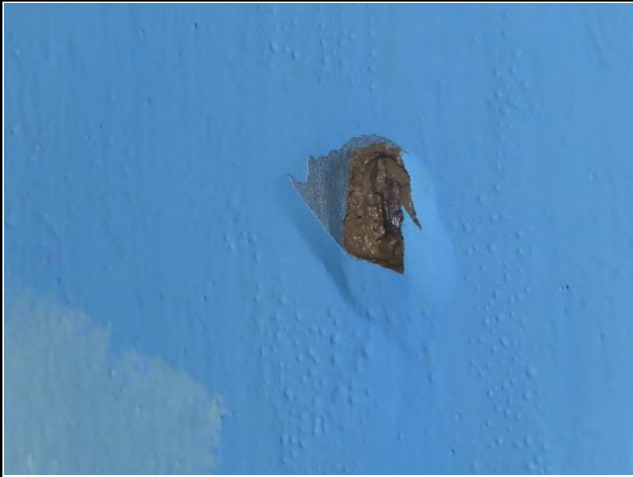
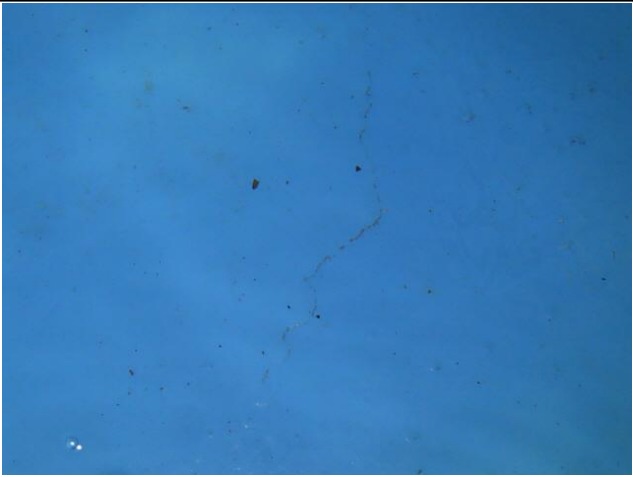
| 2지 벽체 | 들뜸 | 2지 바닥슬래브 | 균열(0.3mm미만) |

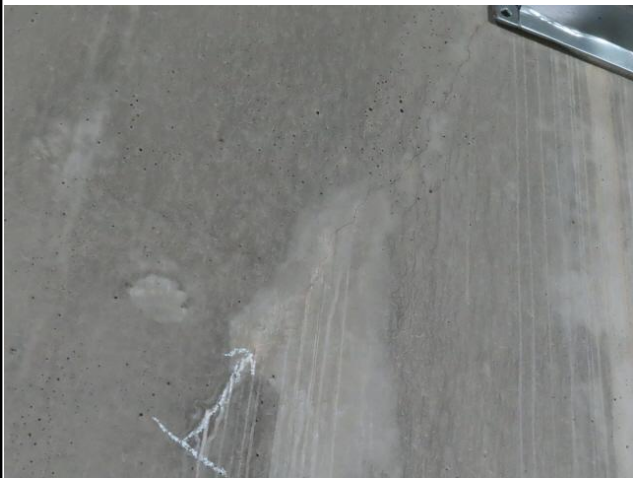
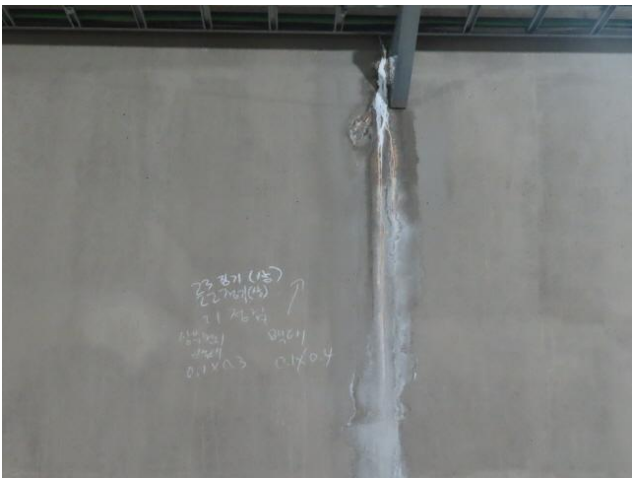
| 유입밸브실 내부 | 균열(0.3mm미만) | 유입밸브실 내부 | 백태 |

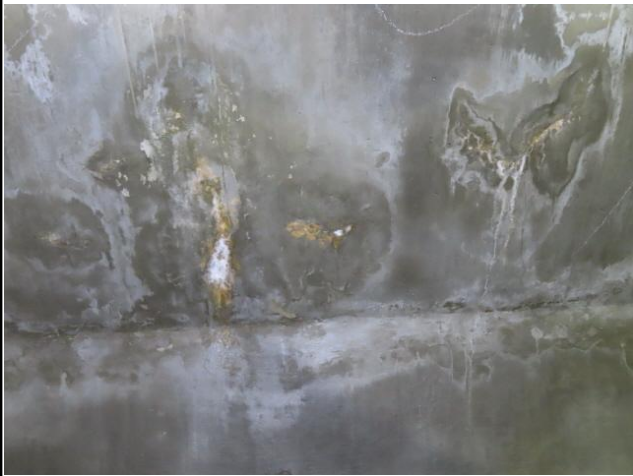
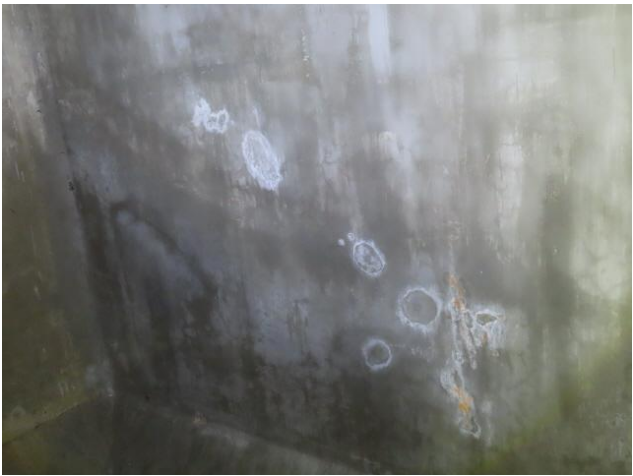
| 유입밸브실 내부 | 백태 | 유출밸브실 내부 | 백태 |

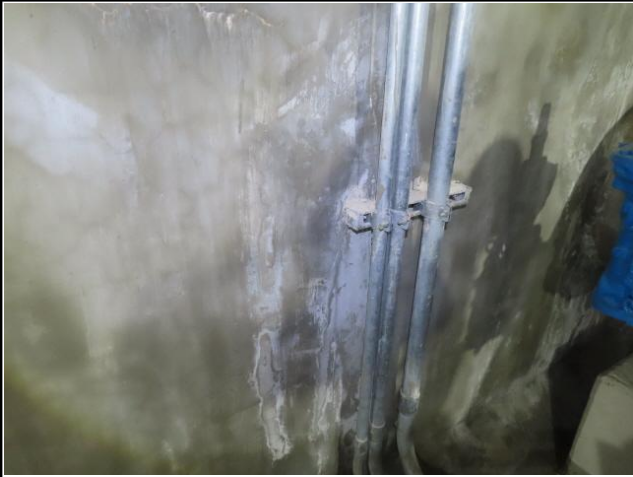
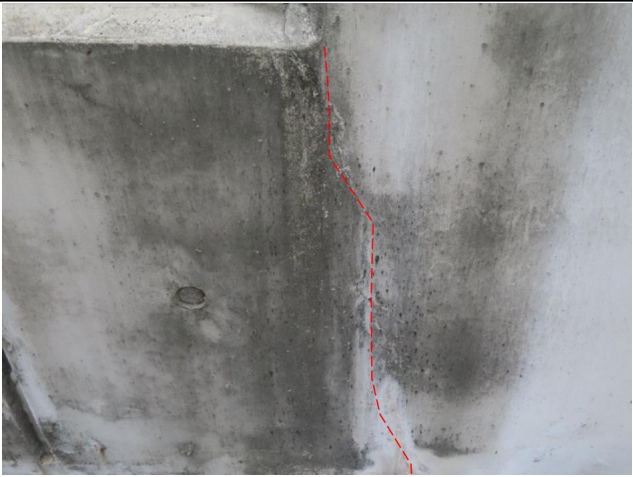
| 유입밸브실 벽체 | 백태 | 유입밸브실 외부 | 균열(0.3mm미만) |

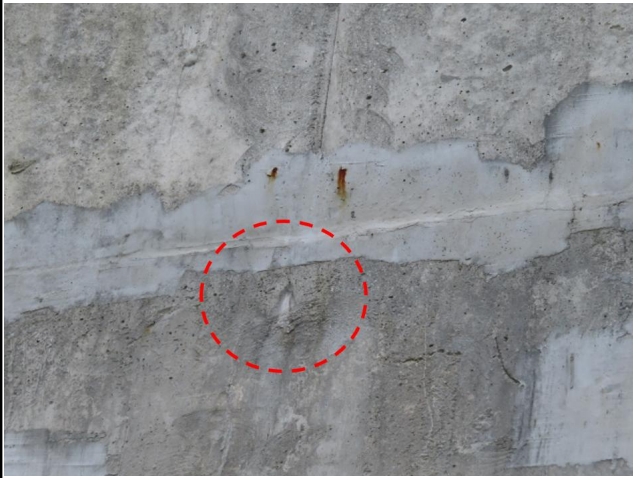
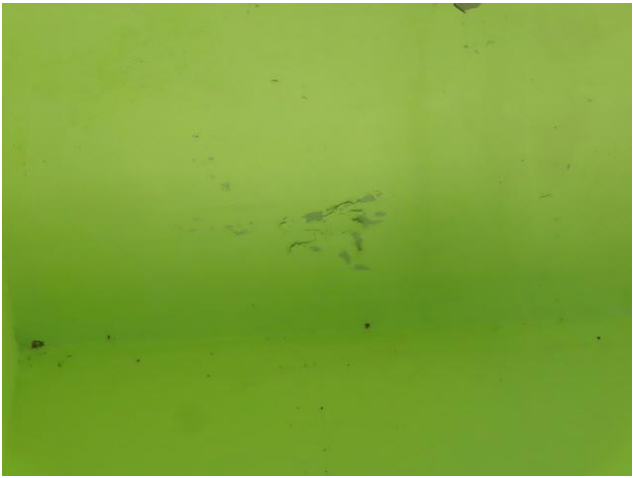
| 유입밸브실 외부 | 백태 | 검수실 내부 | 도장박리 |

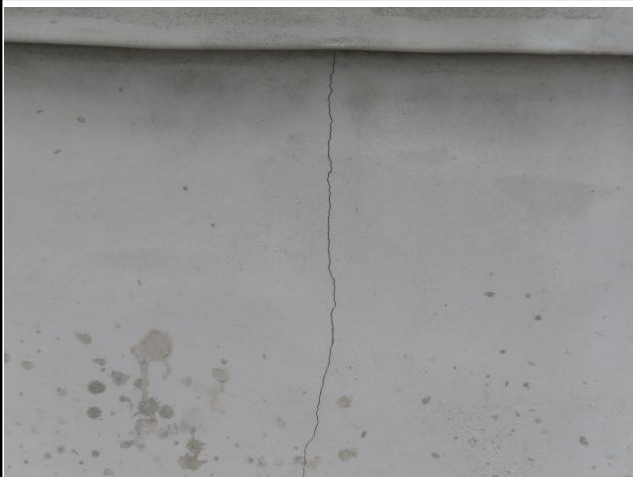
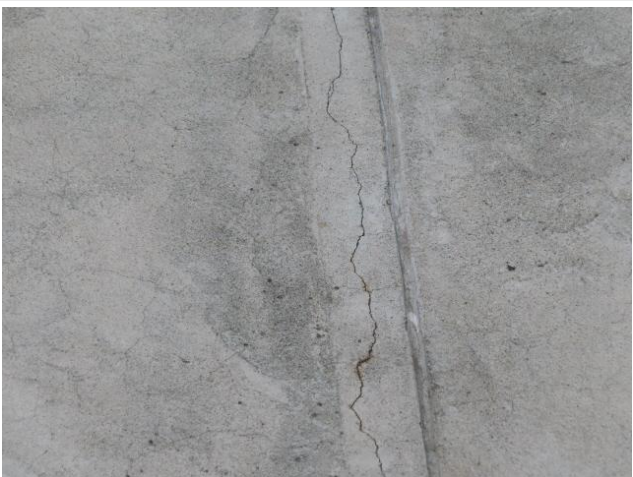
| 검수실 옥상층 | 균열 | 검수실 옥상층 | 균열 |

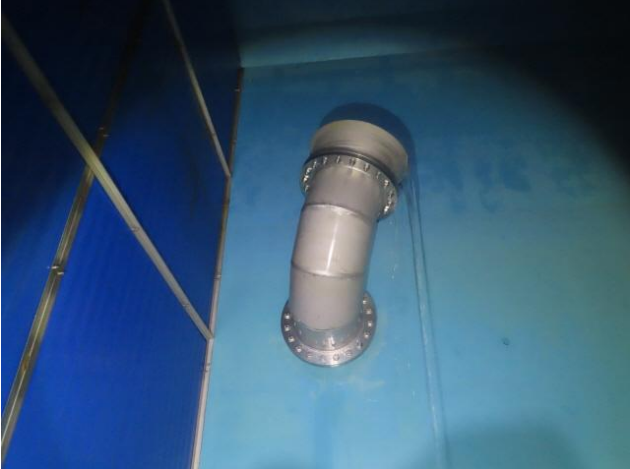
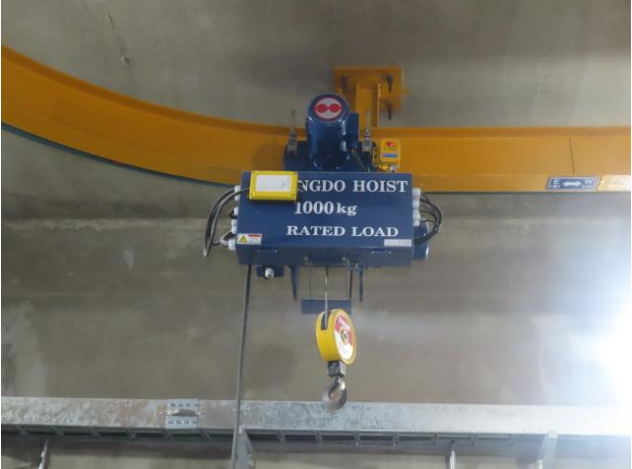
| 기계설비 | 배수지 1지 상태양호 | 기계설비 | 호이스트 상태양호 |

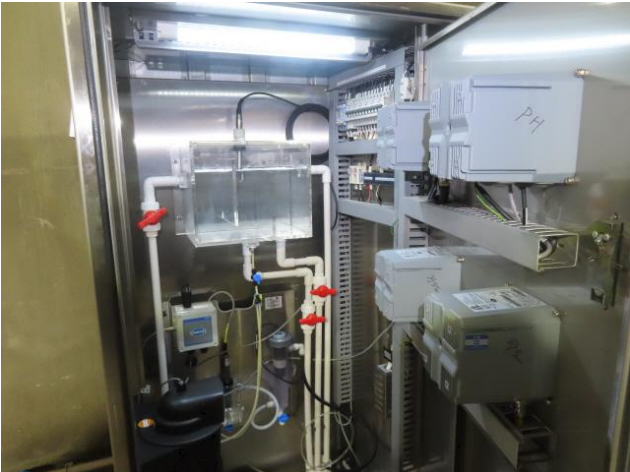
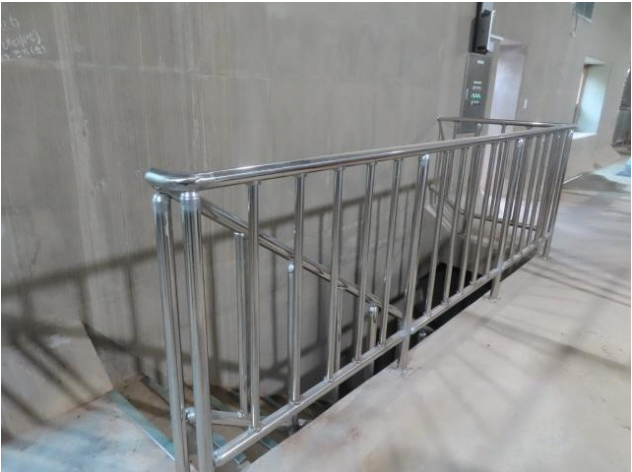
| 전기설비 | 상태양호 | 공중이용시설 | 유입밸브실<br>안전난간 상태양호 |

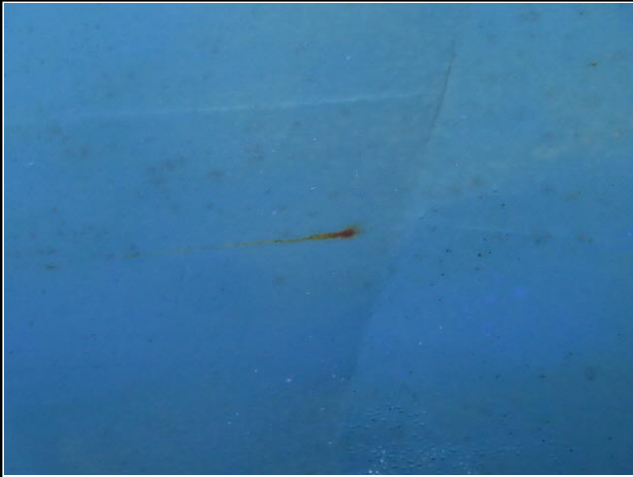
| 1지 상부슬래브 | 녹물 | 1지 바닥슬래브 | 도장박리 |

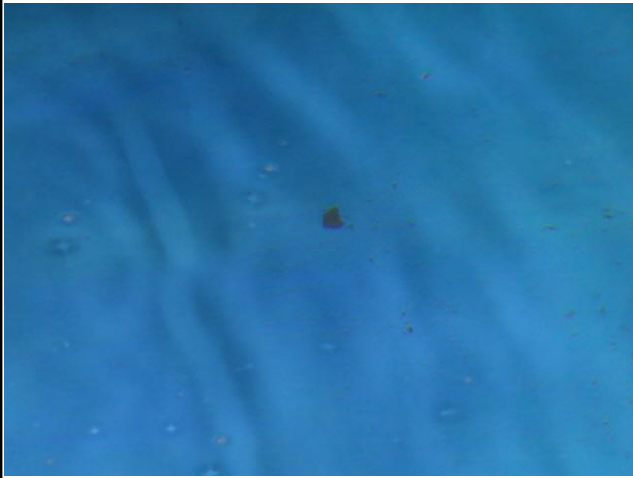
| 1지 바닥슬래브 | 도장박리 | 1지 벽체 | 녹물 |

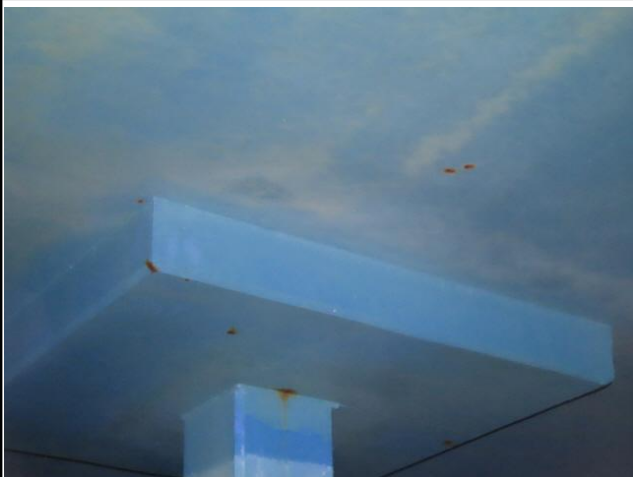
| 1지 기둥 | 녹물 | 공중이용시설 | 1지 난간 상태양호 |

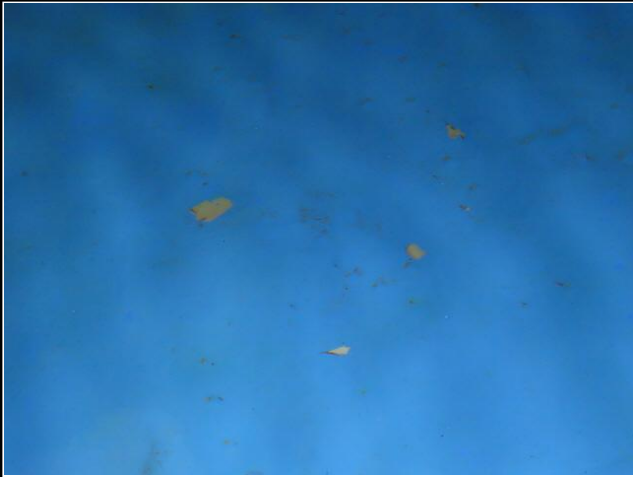
| 2지 바닥슬래브 | 도장박리 | 2지 바닥슬래브 | 도장기포 |

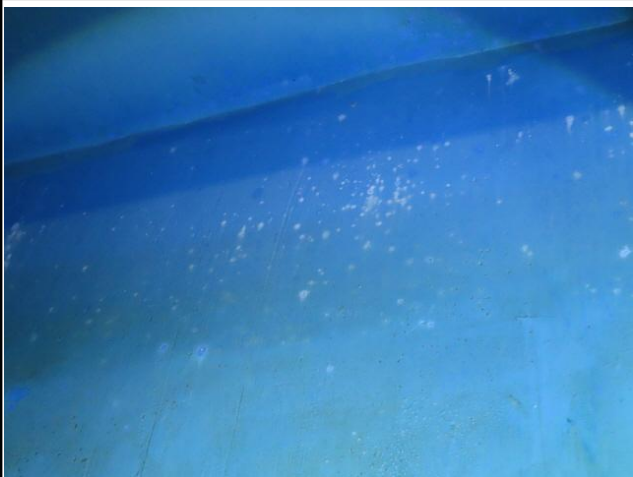
| 2지 벽체 | 백태 | 공중이용시설 | 2지 난간 상태양호 |

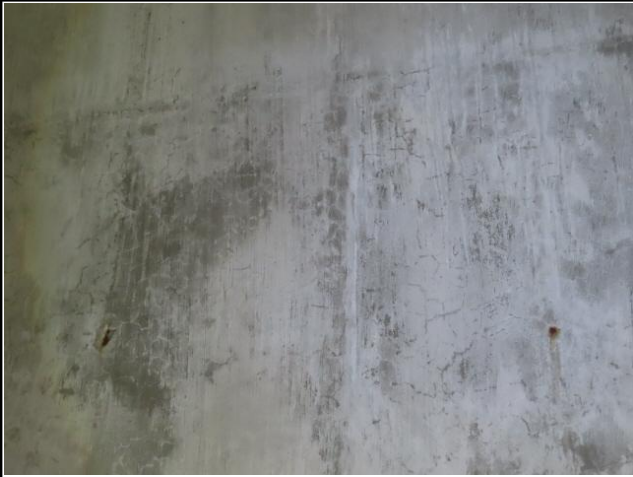
| 계단실 내부 | 망상균열 | 계단실 내부 | 잡철물 |
