# 1. 남양5배수지(5단계)

## 2. 남양5배수지[기존]

### 3. 남양5배수지[현대]

## 4. 남양6배수지[기존]

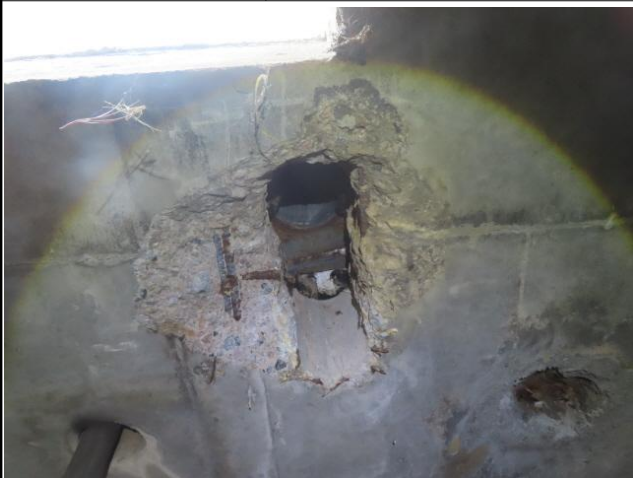
| 1지 유입밸브실 | 철근노출 | 2지 유입밸브실 | 채수 |

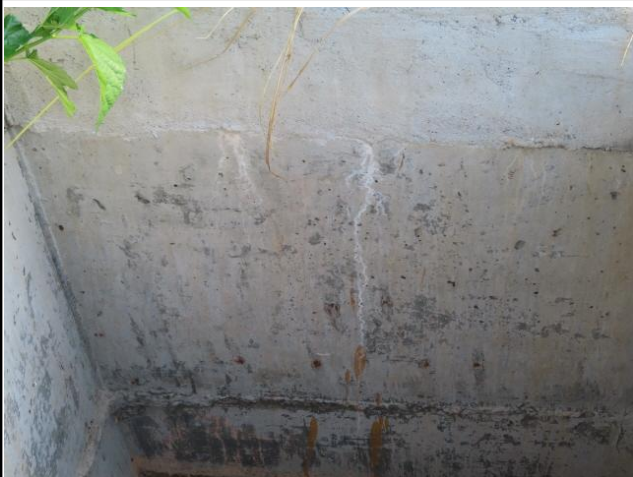
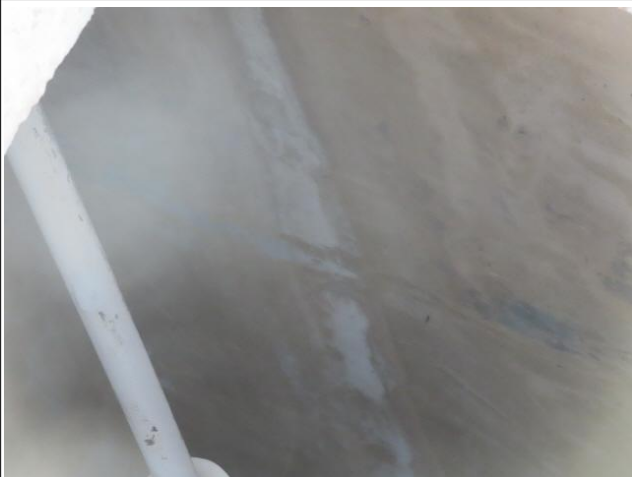
| 2지 유출밸브실 | 백태 | 2지 유출밸브실 | 백태 |

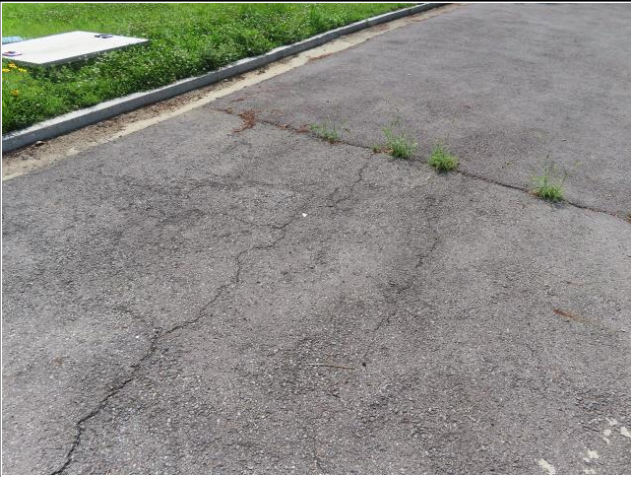
| 장내포장 | 아스콘 망상균열 | 장내포장 | 아스콘 균열 |

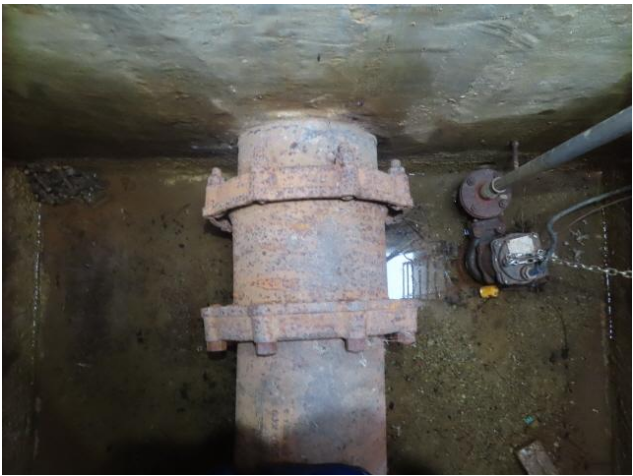
| 기계설비 | 상태양호 | 기계설비 | 관부식 |

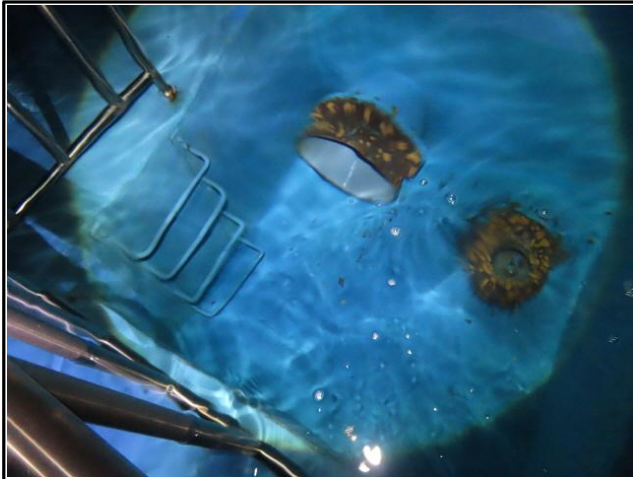
기계설비

2지 관부식

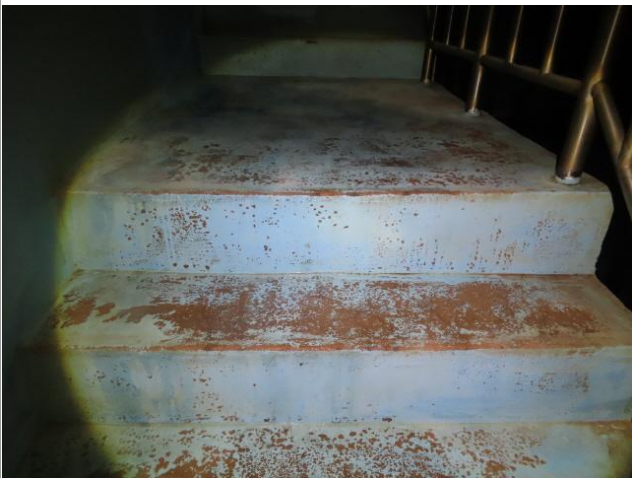
| 1지 벽체(계단) | 도장박리 | 1지 바닥슬래브 | 도장박리 |

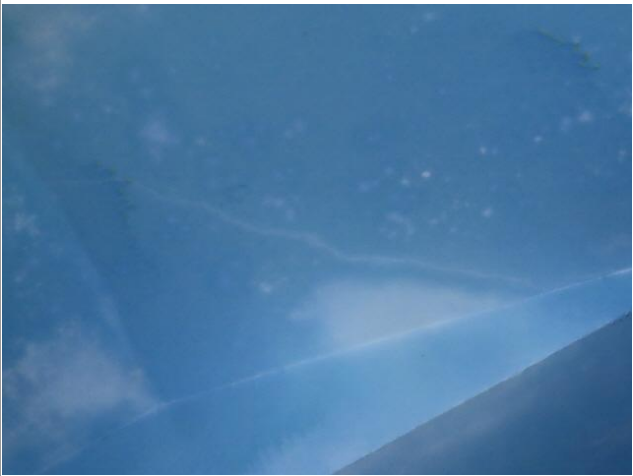
| 1지 바닥슬래브 | 균열(0.3mm미만) | 공중이용시설 | 1지 난간 상태양호 |

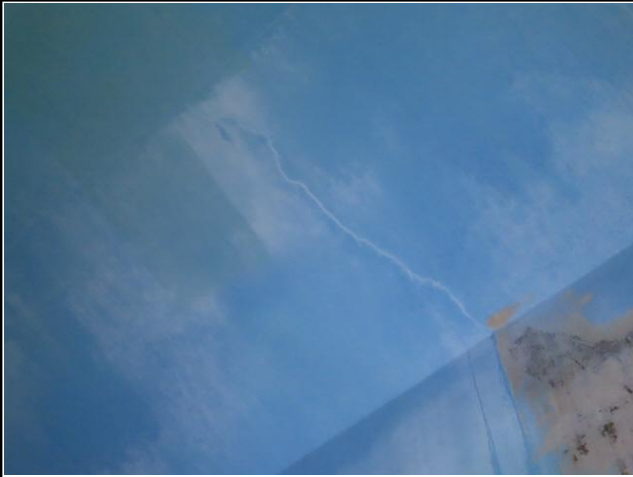
| 2지 상부슬래브 | 균열(0.3mm미만) | 2지 상부슬래브 | 망상균열 |

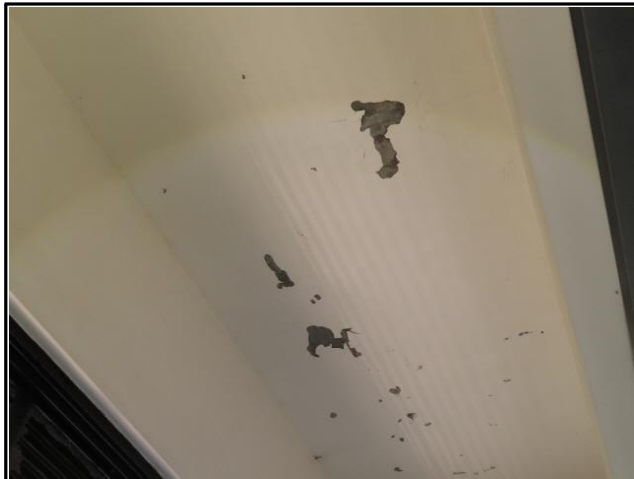
계단실 내부

도장박리

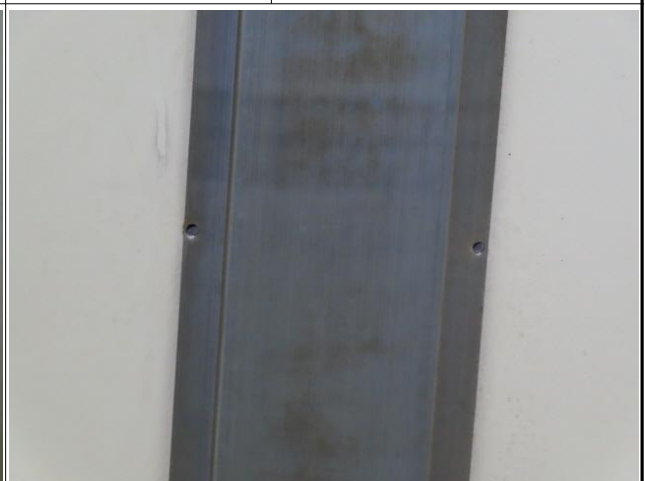
계단실 내부

고정볼트탈락

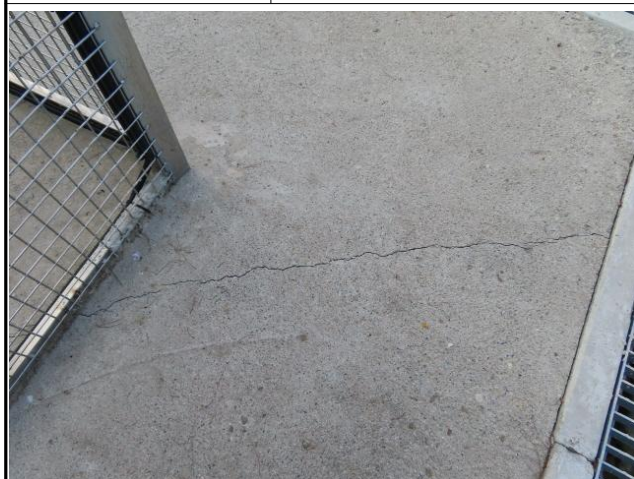
계단실 외부

이격

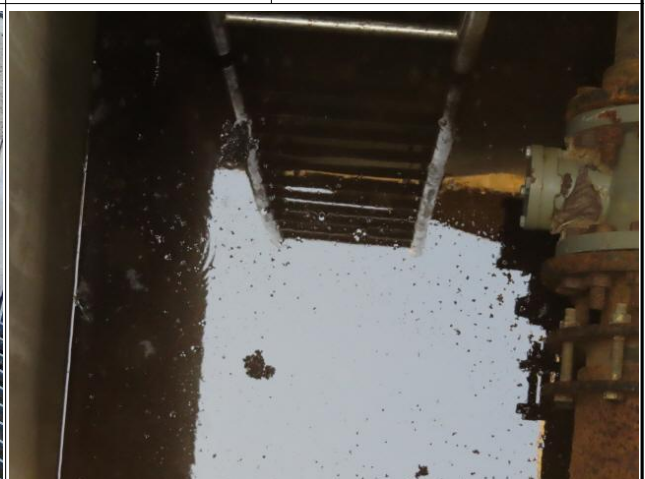
2지 유입밸브실

채수

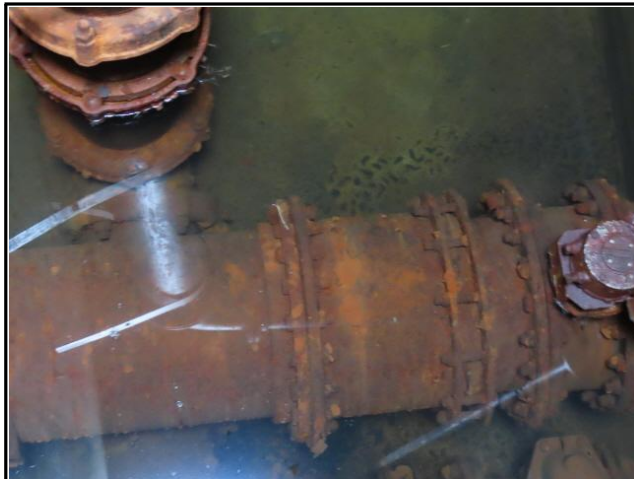
통합유출밸브실

체수/관 부식

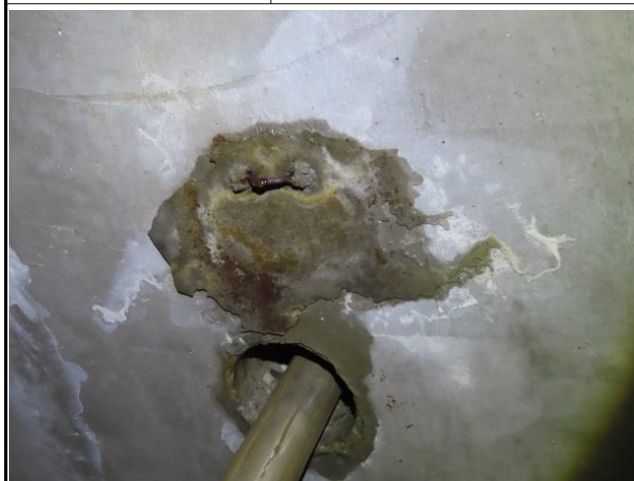
1지 유입밸브실

백태

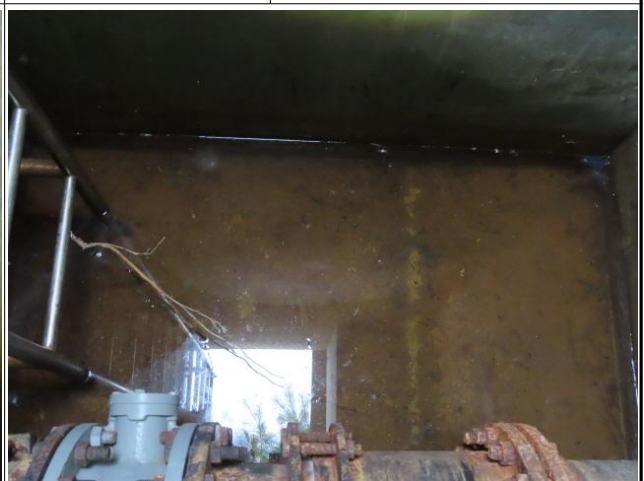
1지 유입밸브실

체수

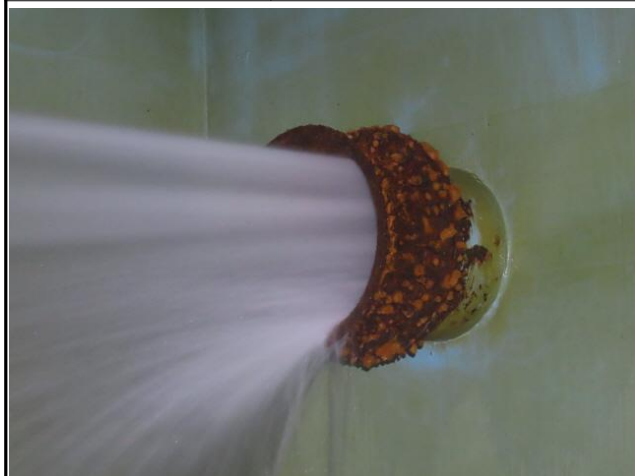
기계설비

1지 유입관 부식
