## 21. 봉담동화배수지

## 22. 봉담상리배수지

## 23. 비봉구포배수지

## 24. 서신광평배수지

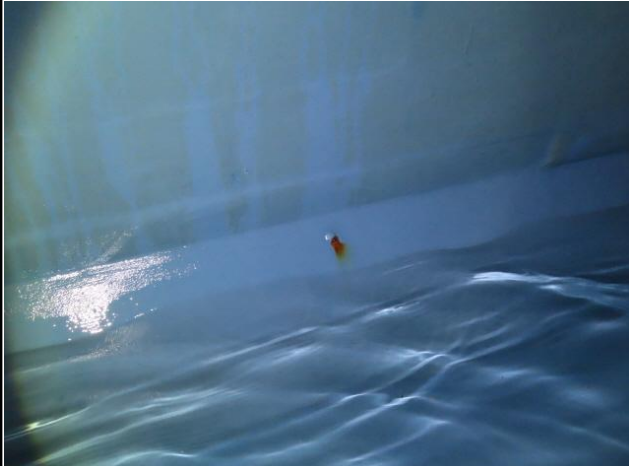
| 1지 벽체 | 녹물 | 1지 기둥 | 녹물 |

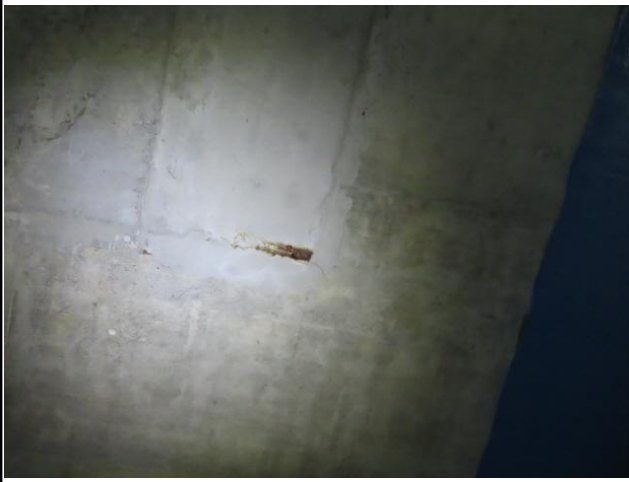
| 1지 상부슬래브 | 철근노출 | 1지 상부슬래브 | 철근노출 |

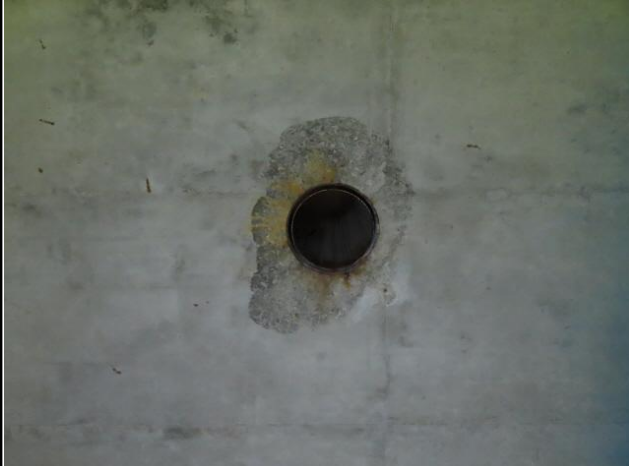
| 1지 상부슬래브 | 파손 | 1지 기둥 | 녹물 |

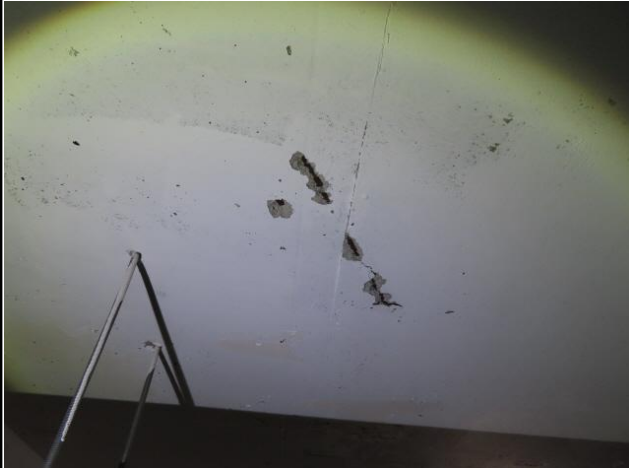
| 유입밸브실<br>상부슬래브 | 철근노출 | 유입밸브실<br>바닥슬래브 | 망상균열 |

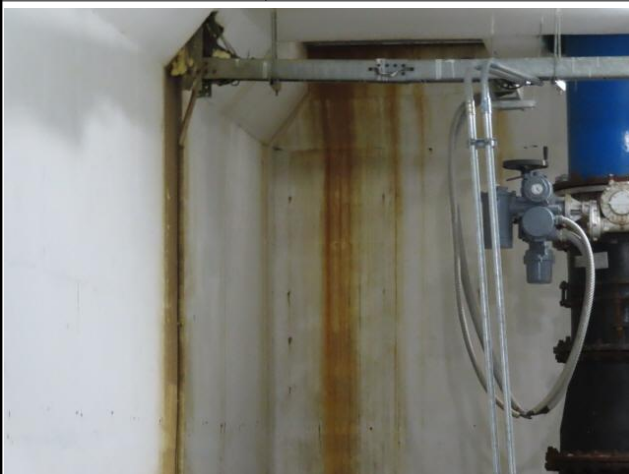
| 유출밸브실 벽체 | 표면오염 | 유출밸브실 벽체 | 누수흔적 |

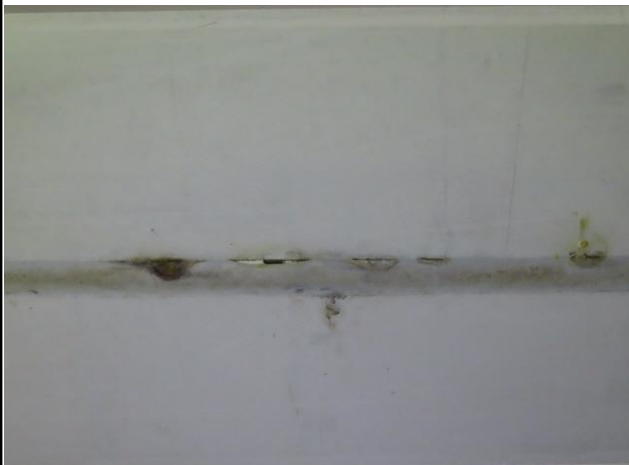
| 유출밸브실<br>상부슬래브 | 실링재 이격 | 검수실 내부 | 지지철물 부식 |

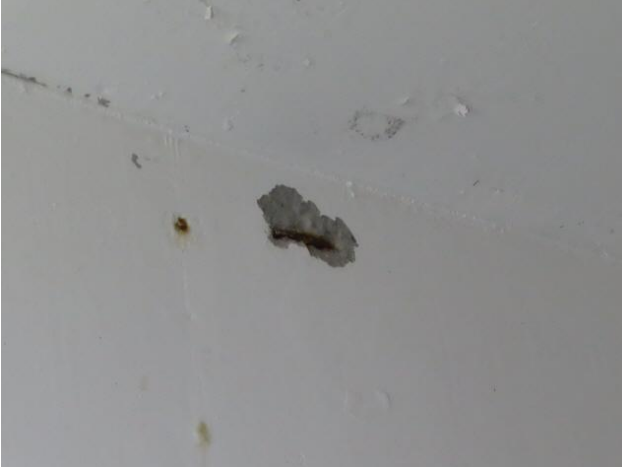
| 검수실 내부 | 철근노출 | 검수실 내부 | 도장박리 |

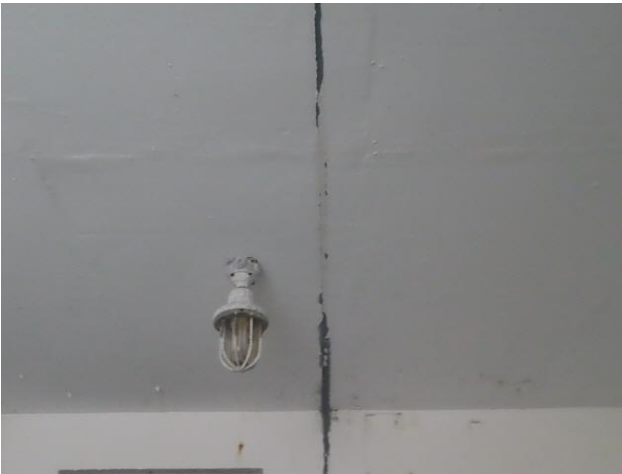
| 검수실 내부 | 실링재 열화 | 검수실 외부 | 조적이격 |

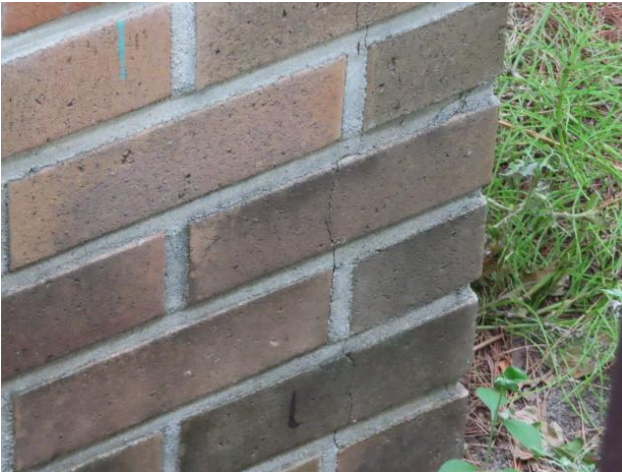
| 검수실 외부 | 조적균열 | 검수실 외부 | 조적균열 |

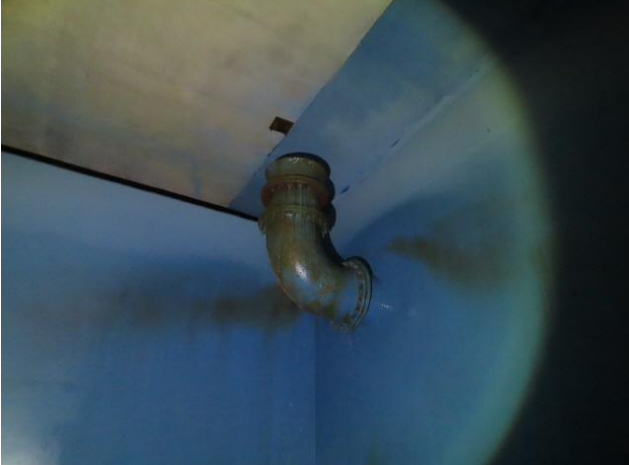
| 기계설비 | 배수지 1지<br>배관 부식 |

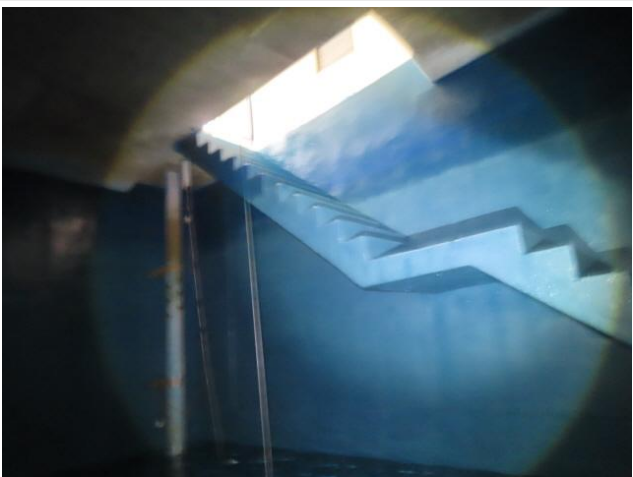
| 1지 벽체 | 상태양호 | 공중이용시설 | 1지 난간 미설치 |

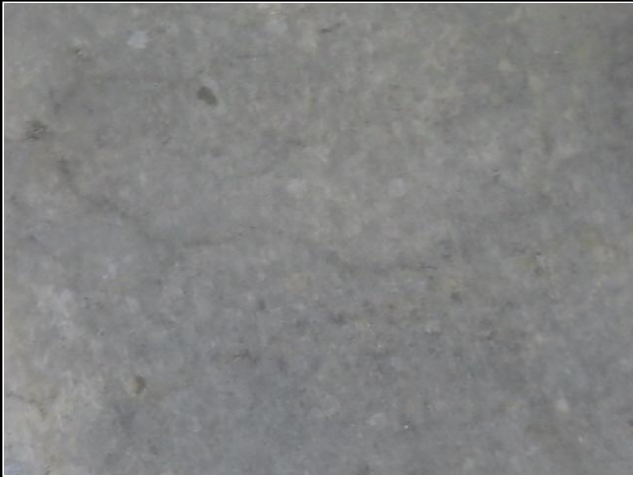
| 2지 상부슬래브 | 균열(0.3mm미만) | 2지 상부슬래브 | 철근노출 |

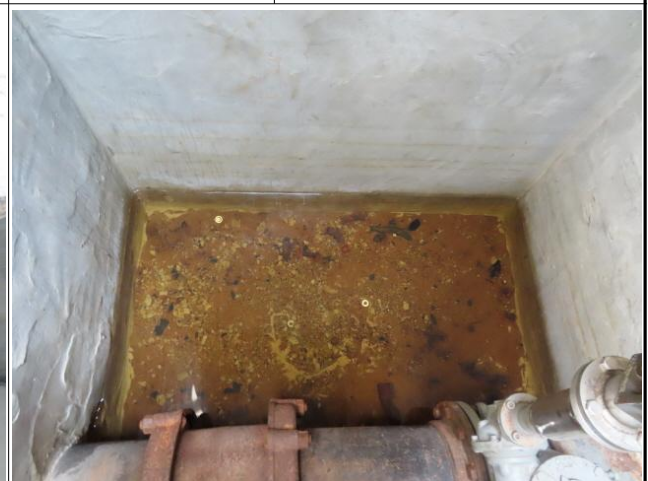
2지 유입밸브실

체수

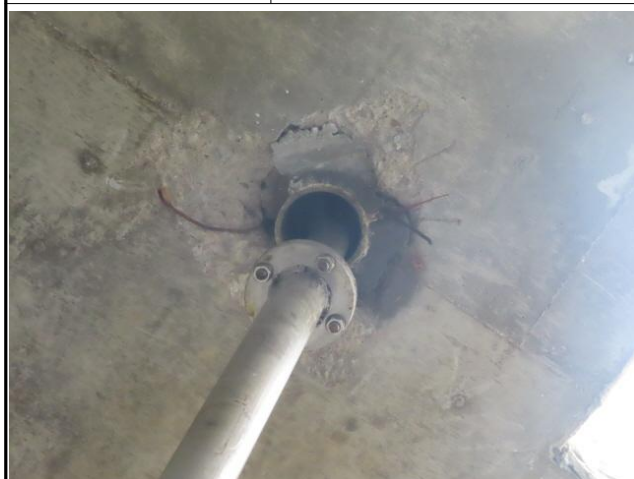
1지 유출밸브실

박락

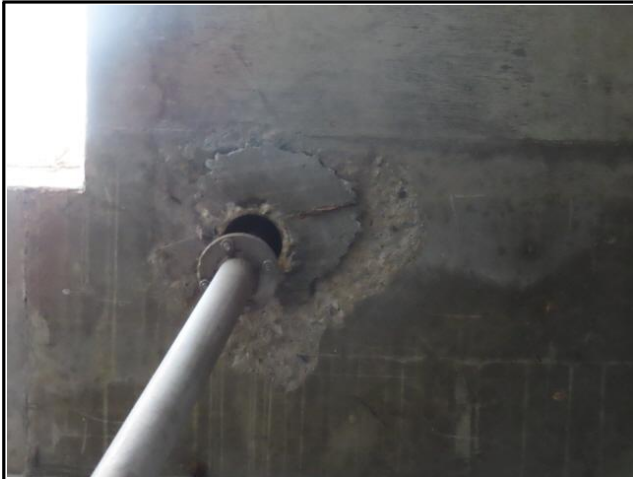
2지 유출밸브실

박락

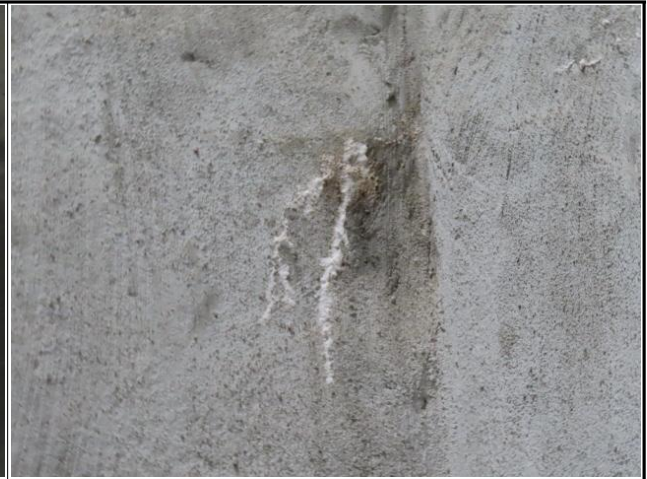
2지 유출밸브실

백태

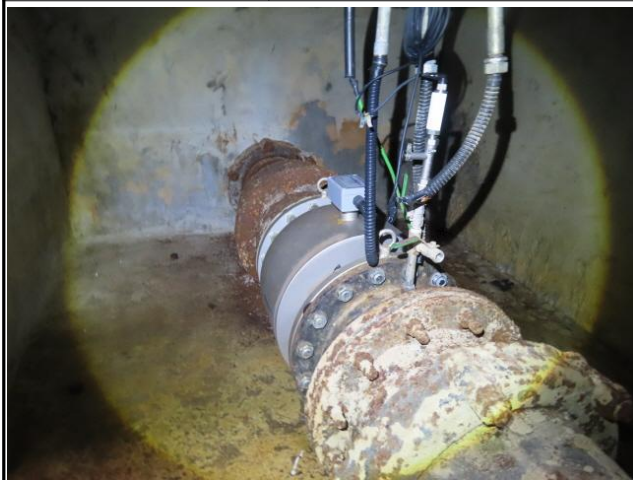
유량계실

관부식

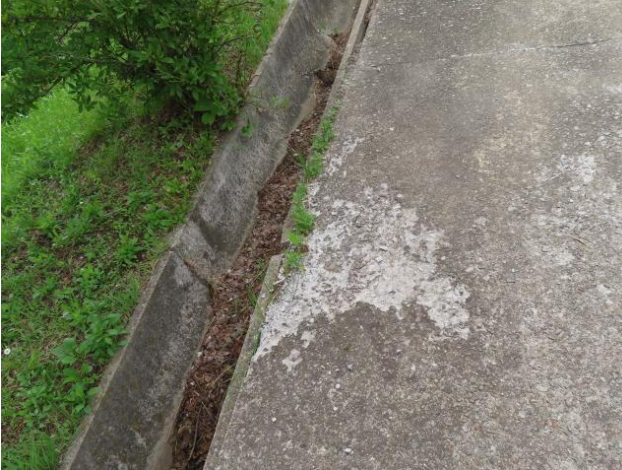
| 장내포장 | 포장파손 | 장내포장 | 포장균열 |

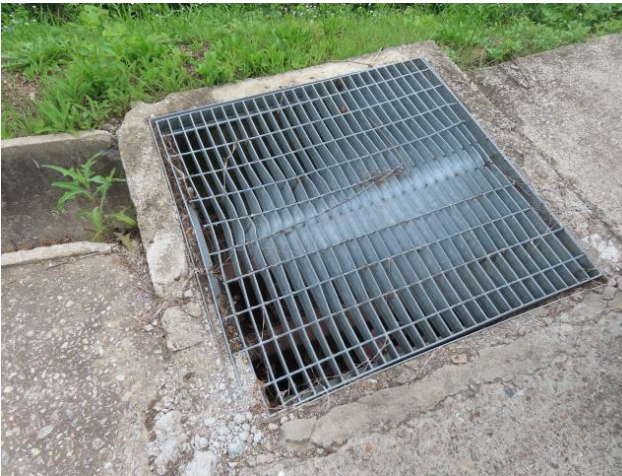
| 배수로 | 스틸그레이팅 변형 | 배수로 | 이물질퇴적 |

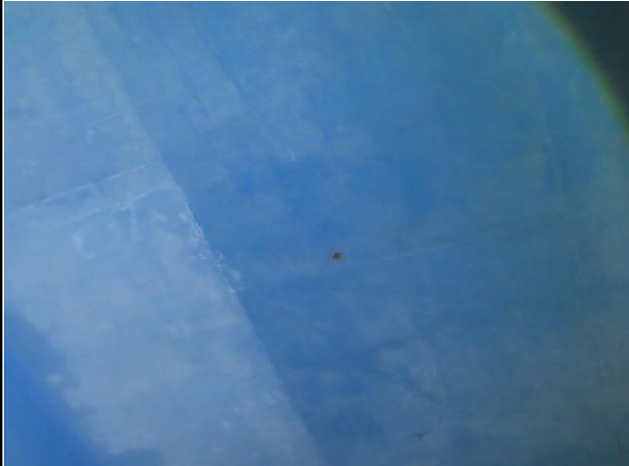
| 1지 상부슬래브 | 녹물 |

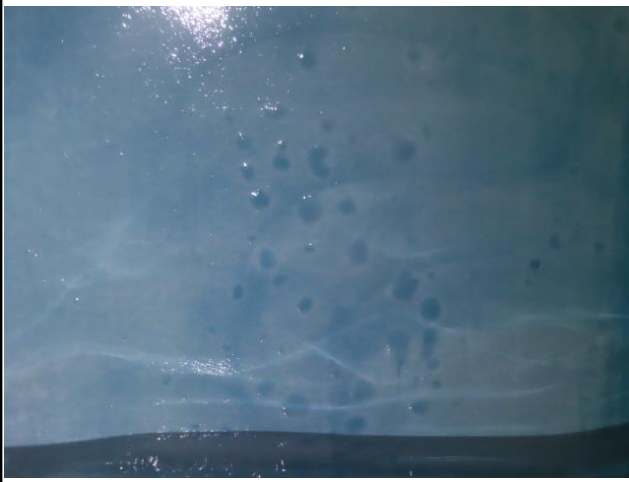
| 1지 벽체 | 도장기포 |

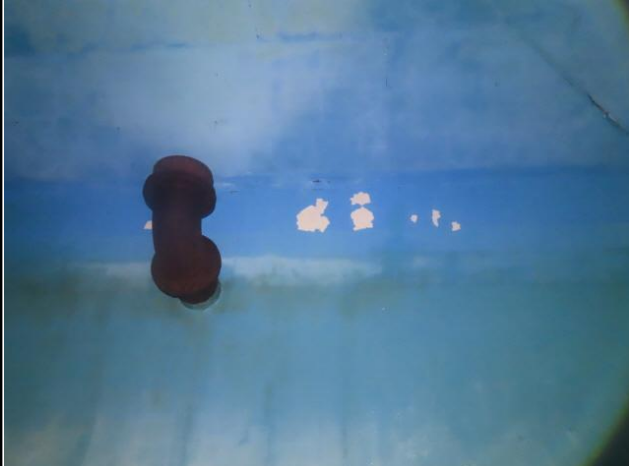
| 1지 벽체 | 도장박리 |

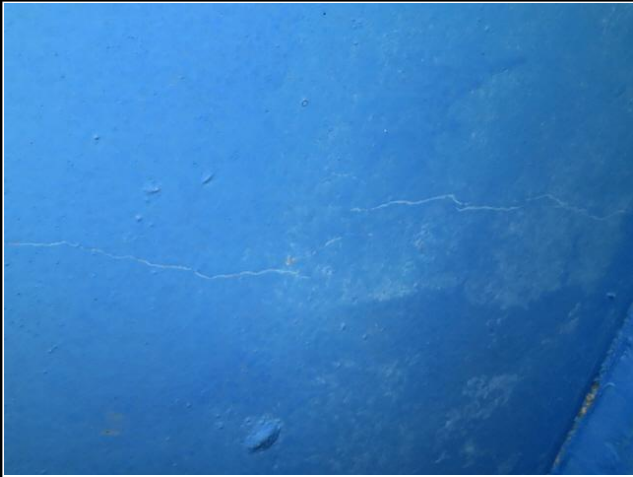
| 2지 상부슬래브 | 균열(0.3mm미만) | 2지 상부슬래브 | 균열부백태 |

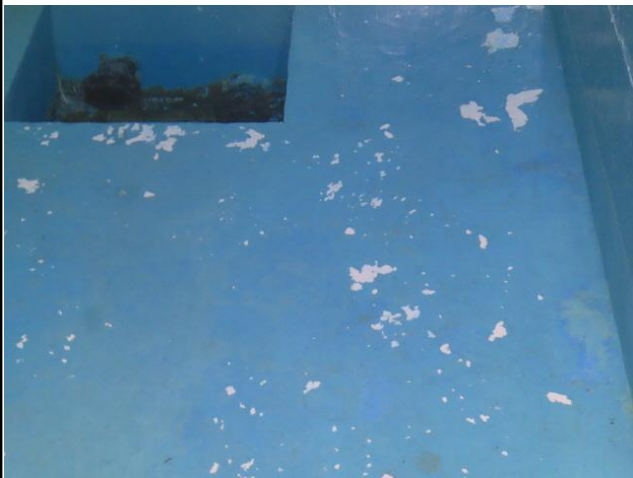
| 2지 바닥슬래브 | 도장박리 | 2지 바닥슬래브 | 망상균열 |

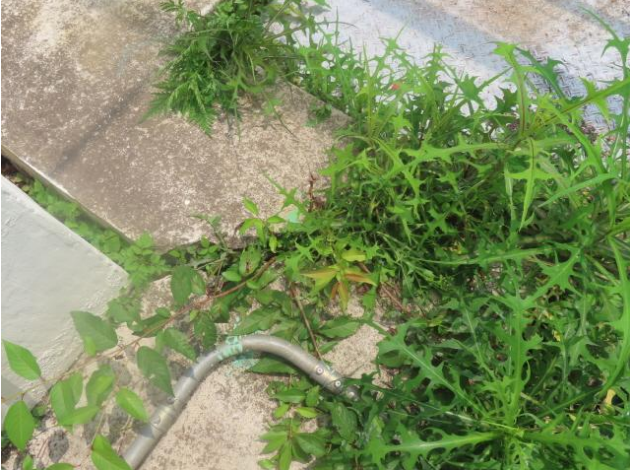
| 검수실 외부 | 이격 | 검수실 외부 | 균열(0.3mm이상) |

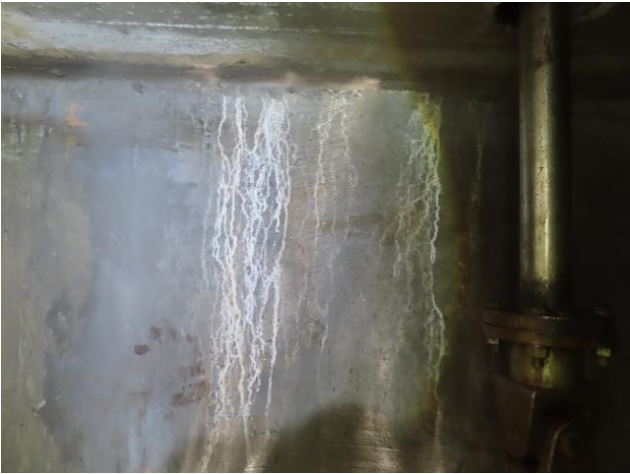
| 1지 유입밸브실 | 백태 | 1지 유입밸브실 | 체수 |

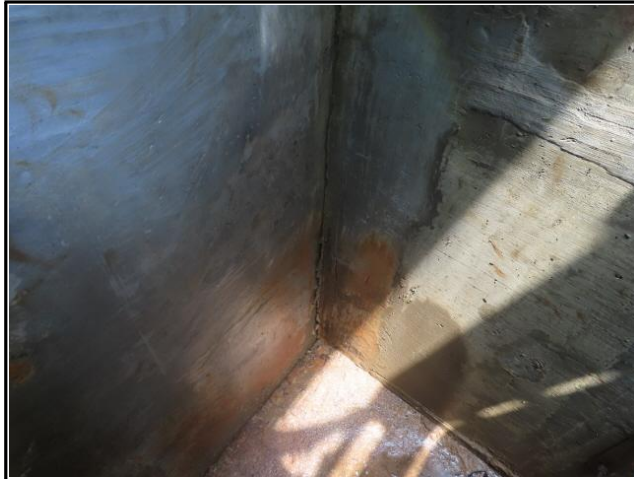
2지 유입밸브실

물탈박락

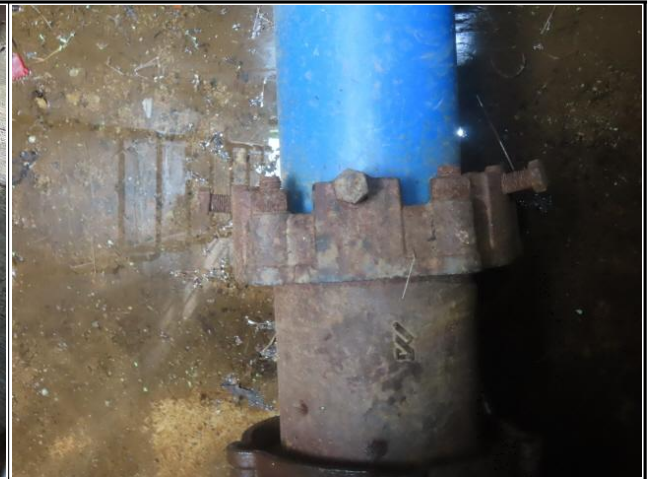
2지 유입밸브실

채수

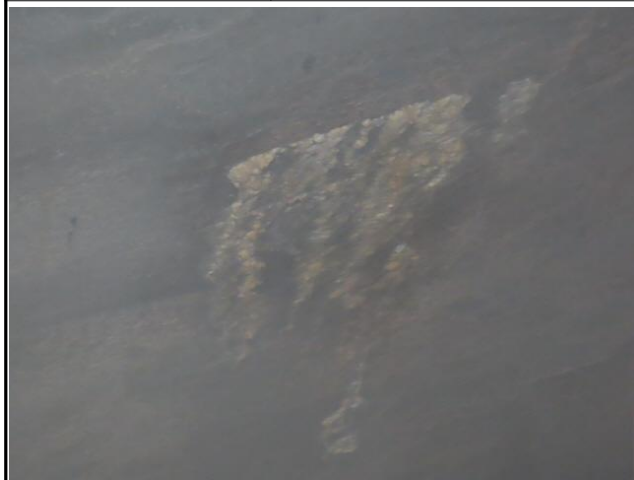
1지 유출밸브실

백태

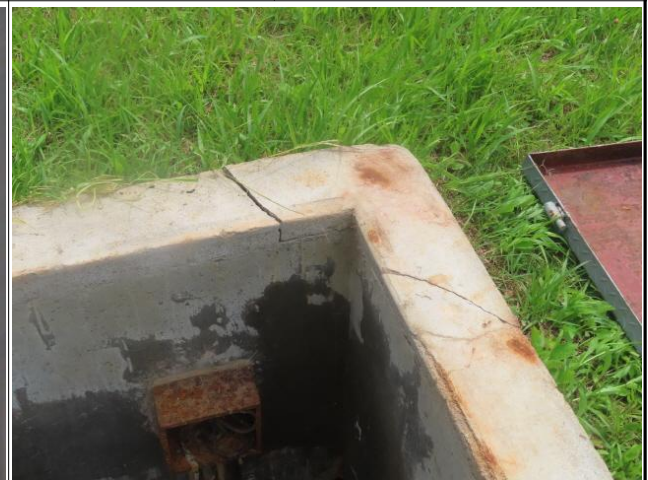
2지 유출밸브실

물탈파손

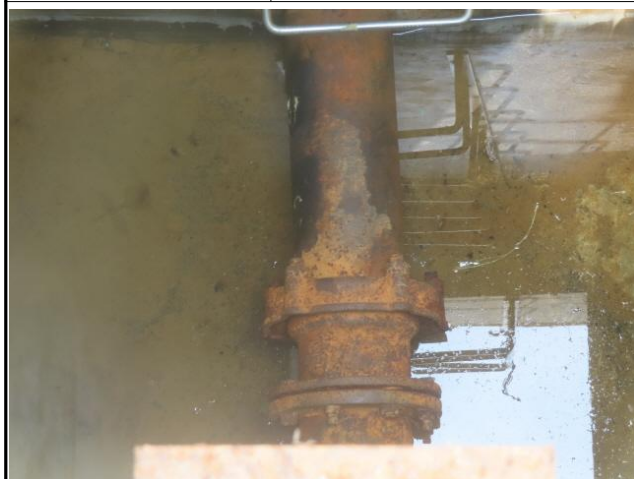
유량계실

채수

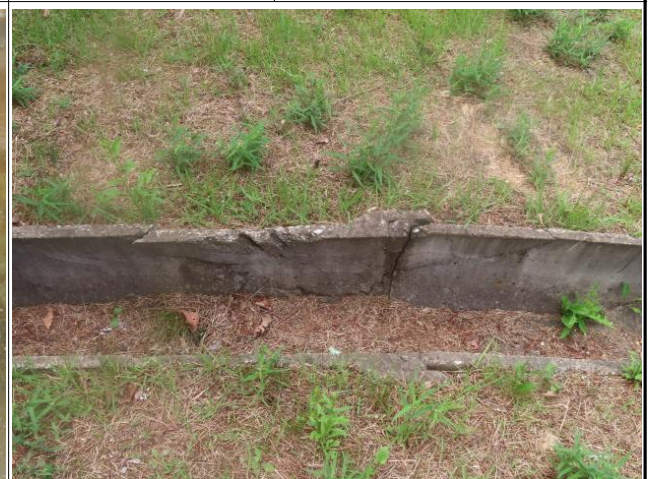
배수로

파손

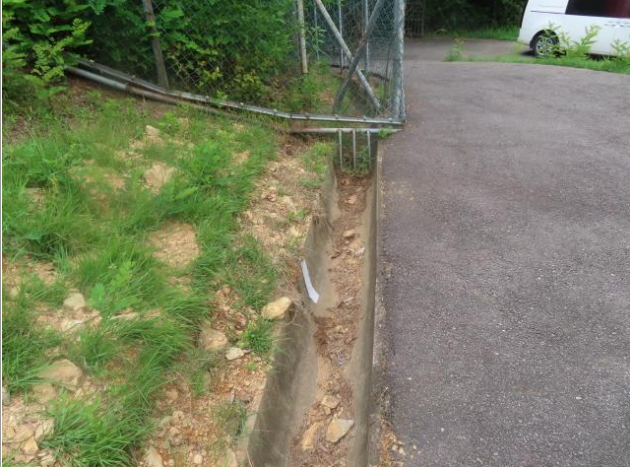
| 배수로 | 이물질퇴적 | 사면 | 침식 |

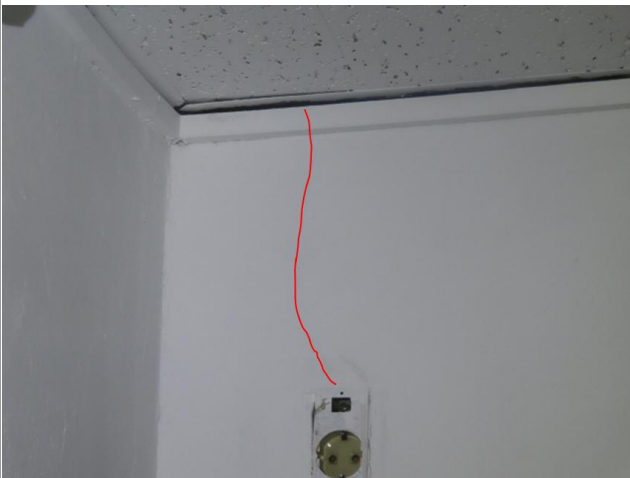
| 관리동 | 균열(0.3mm미만) | 경계휀스 | 파손 |

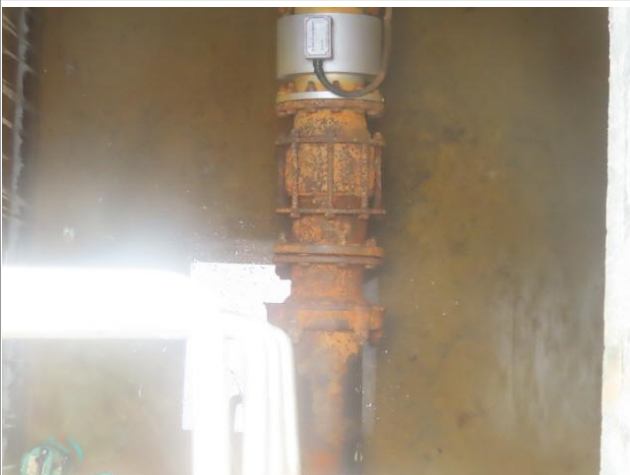
| 기계설비 | 관부식 | 전기설비 | 상태양호 |

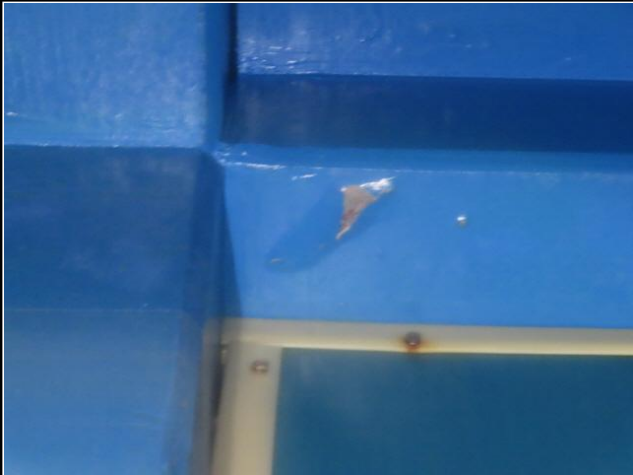
| 1지 상부슬래브 | 도장박리 | 1지 상부슬래브 | 백태 |

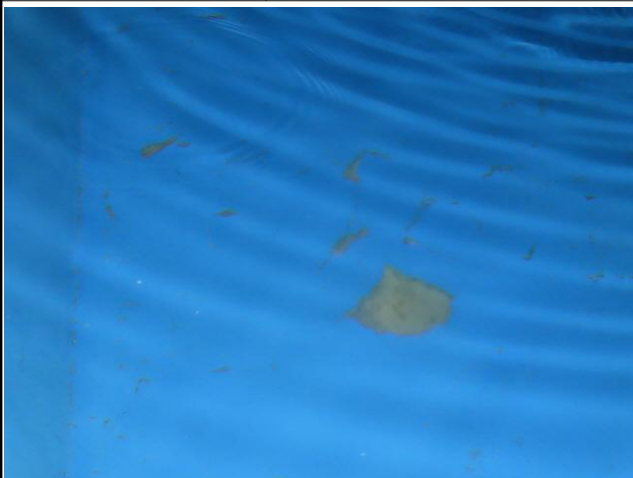
| 1지 바닥슬래브 | 도장박리 | 1지 벽체 | 녹물 |

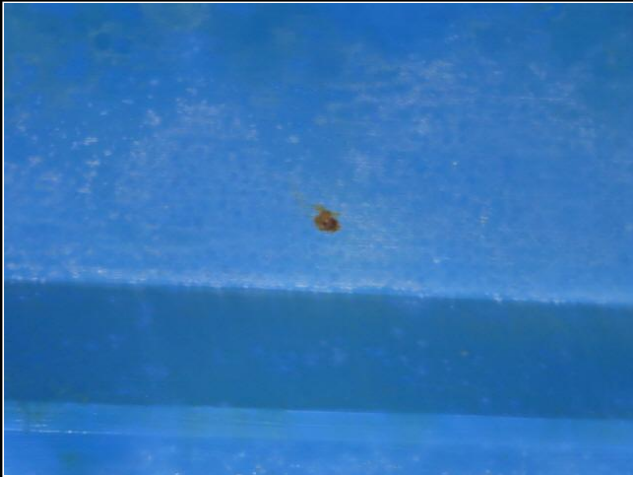
| 2지 상부슬래브 | 녹물 | 2지 상부슬래브 | 균열(0.3mm미만) |

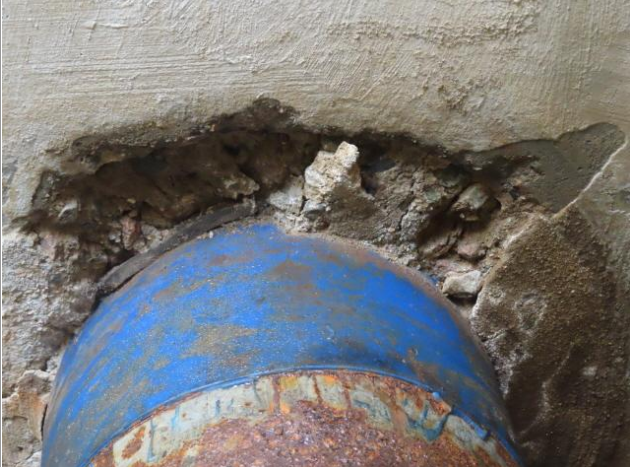
| 유입밸브실(2지) | 파손 | 유입밸브실(2지) | 체수 |

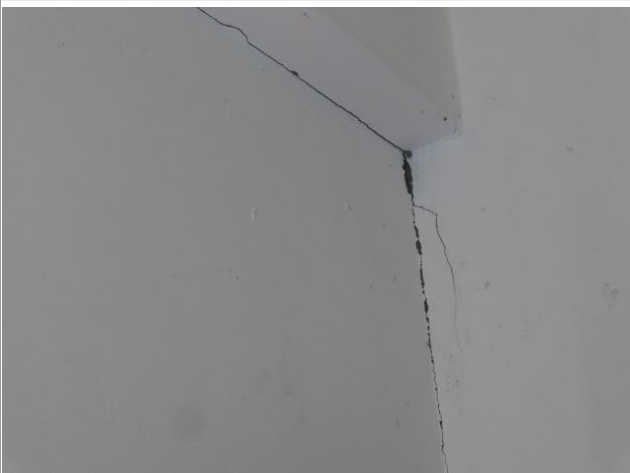
| 전기실 | 마감재균열 | 계단실 | 상태양호 |

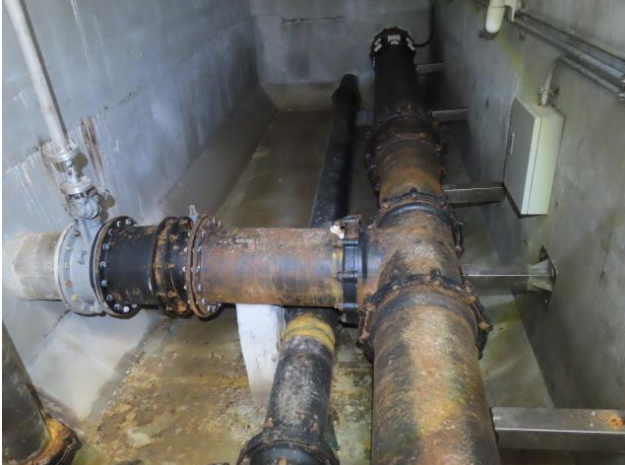
| 전기설비 | 상태양호 | 기계설비 | 통합유출밸브실 관부식 |

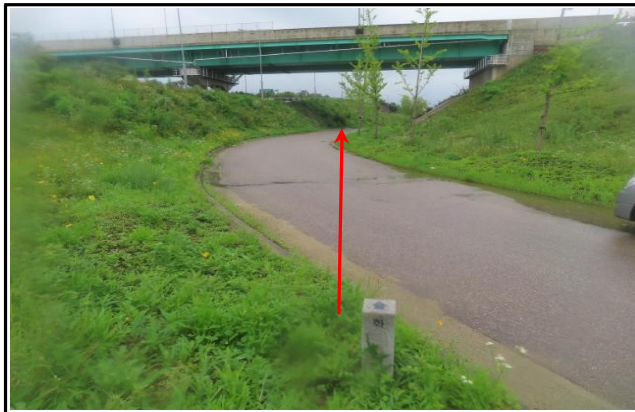
A LINE (Sta.6+0.0)  
화성정수장 진입도로

포장 및 지반 상태양호

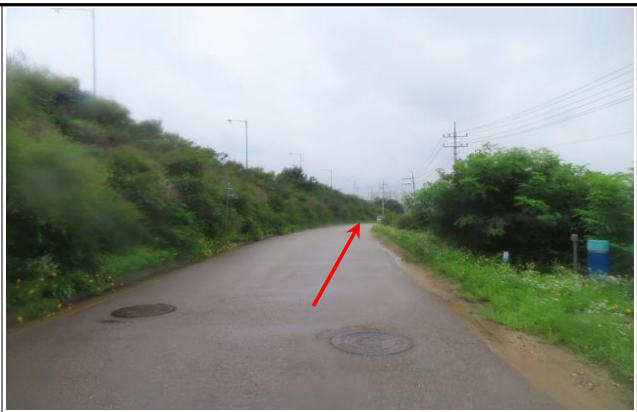
A LINE (Sta.6+0.0)  
화성정수장 진입도로

포장 및 지반 상태양호

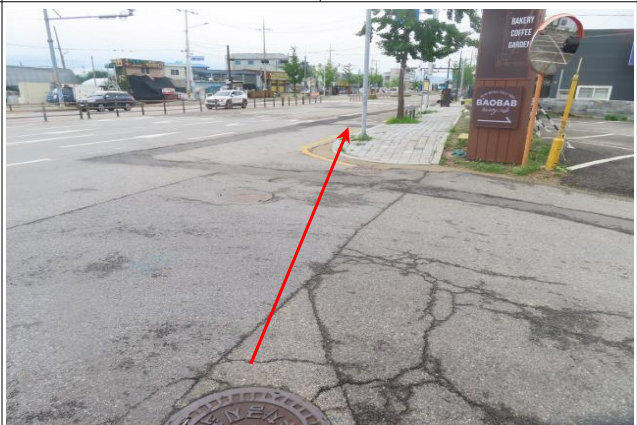
B-1구간 (Sta.0+0.0)  
매송고색로

포장 및 지반 상태양호

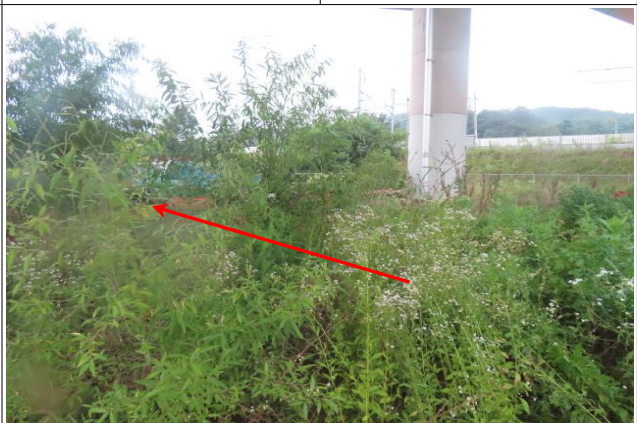
B-2구간 (Sta.17+35.0)  
나대지

지반 상태양호  
식생 군락

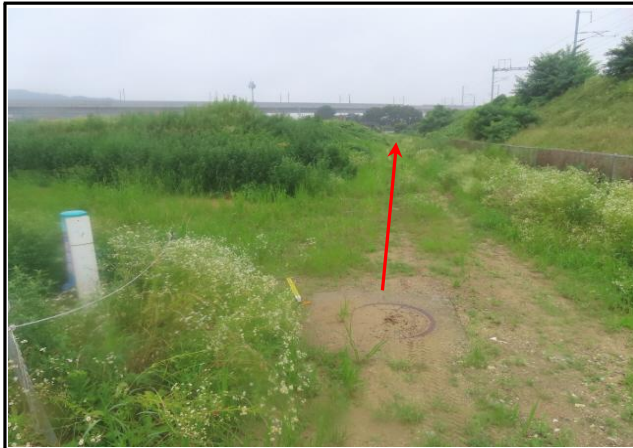
B-3구간 (Sta.38+0.0)  
나대지

지반 상태양호  
식생 군락

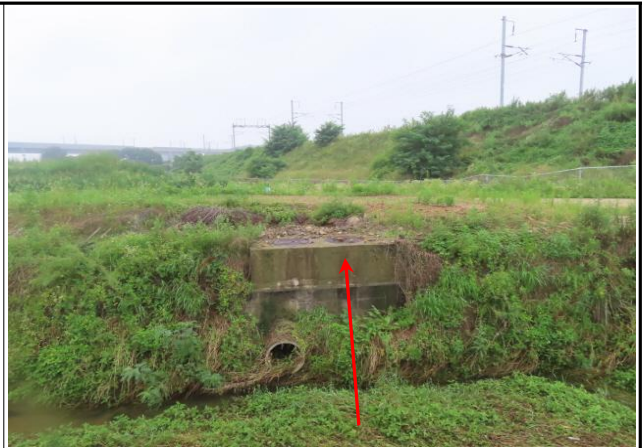
B-3구간 (Sta.74+0.0)  
나대지

관보호공 및 관체 노출 없음  
상태양호

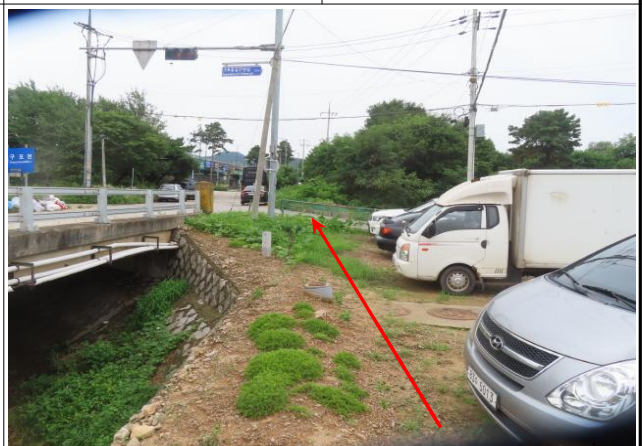
B-5구간 (Sta.147+0.0)  
구포천

관보호공 및 관체 노출 없음  
상태양호

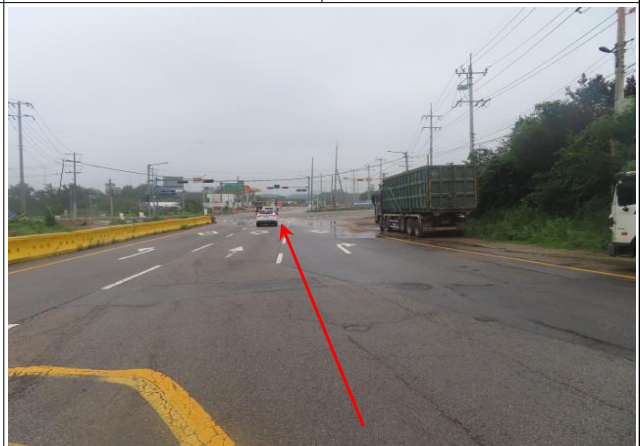
B-7구간 (Sta.173+0.0)  
도로구간

공기배관부 포장 침하

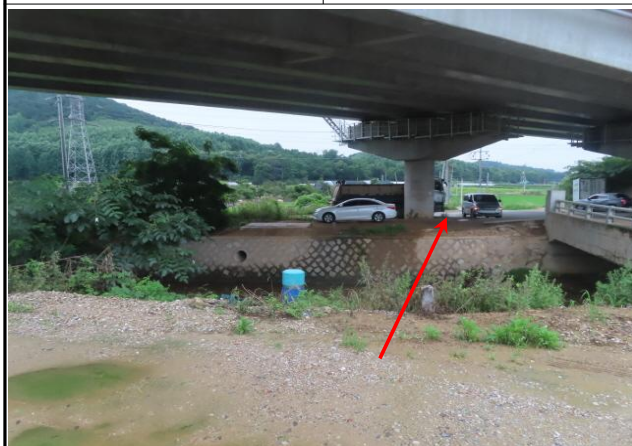
B-7구간 (Sta.184+0.0)  
도로구간 - 비봉사거리

포장 및 지반 상태양호

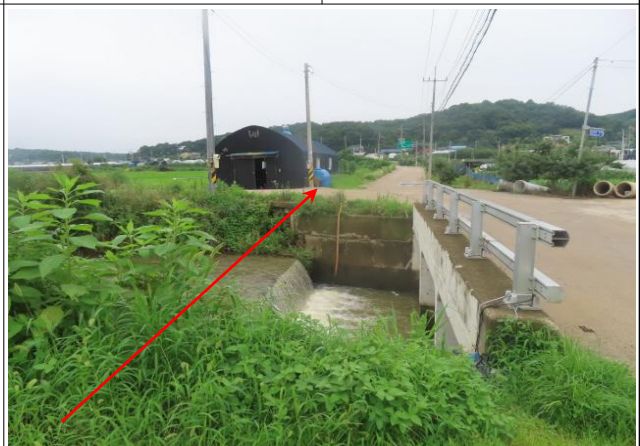
B-8구간 (Sta.228+5.0)  
하천횡단구간

관보호공 및 관체 노출 없음  
상태양호

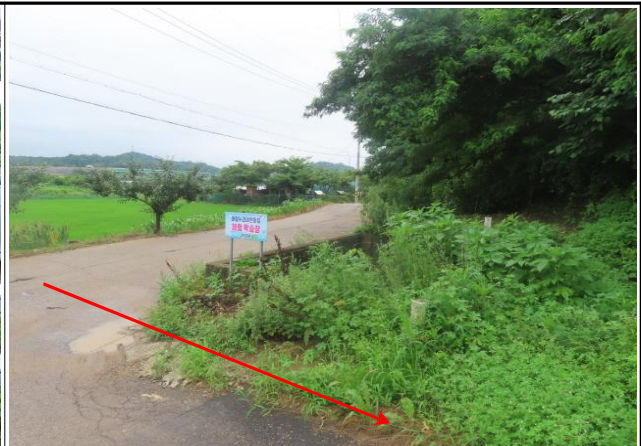
B-8구간 (Sta.298+3.0)  
도로구간 - 남이로

포장 및 지반 상태양호

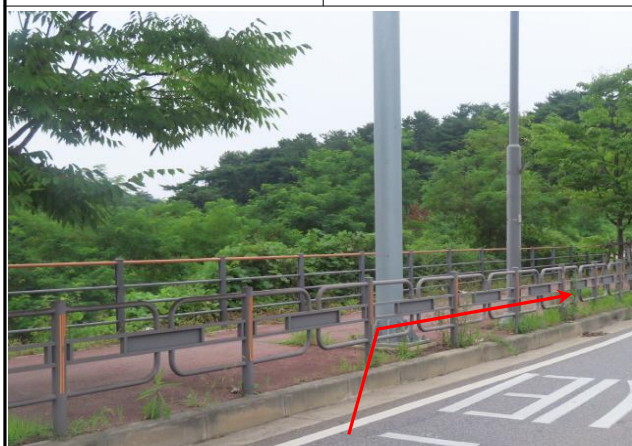
B-9구간 (Sta.358+0.0)  
도로구간 - 수화교차로

포장 및 지반 상태양호

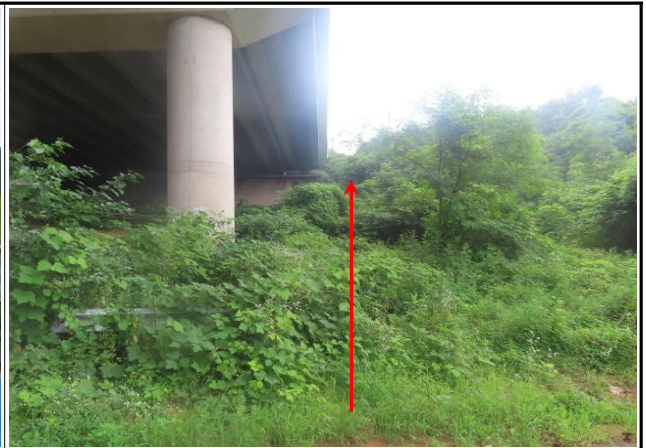
D-1구간 (Sta.5+00.0)  
도로구간 - 남양서로620번길

포장 및 지반 상태양호

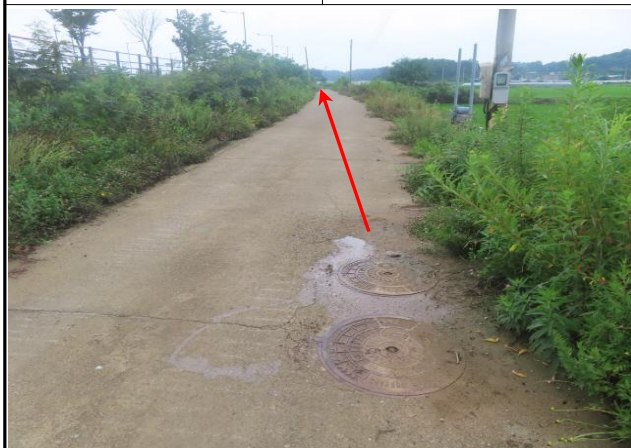
D-1구간 (Sta.13+00.0)  
산지구간

지반 상태양호

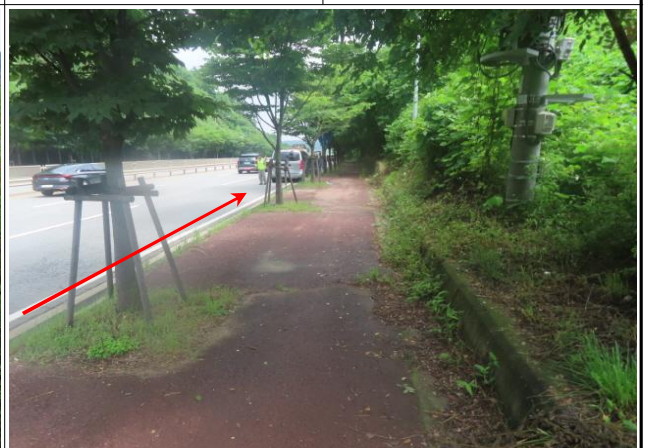
D-2구간 (Sta.42+0.0)  
농로구간 - 부체도로

포장 및 지반 상태양호

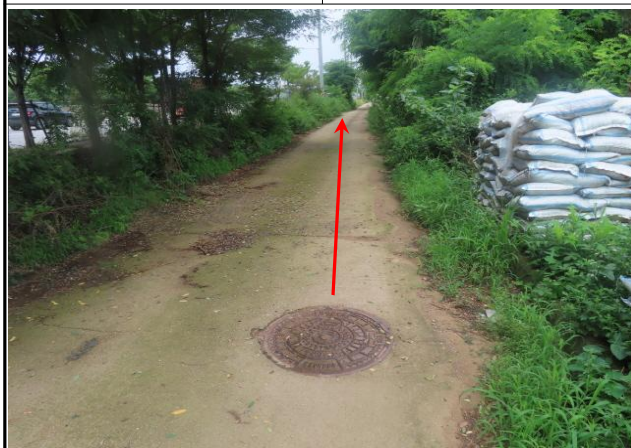
D-2구간 (Sta.76+0.0)  
도로구간 - 남양로

포장 및 지반 상태양호

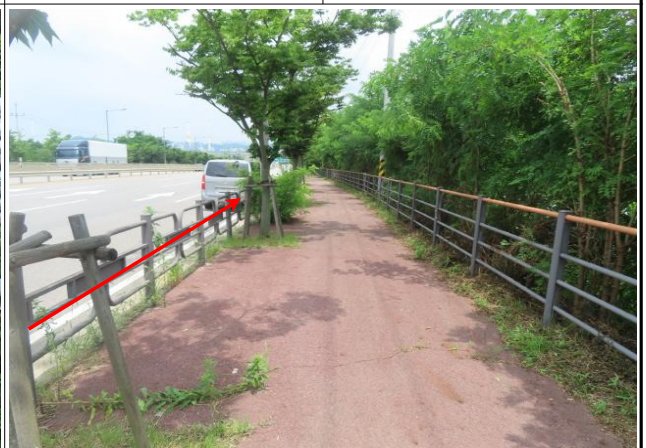
D-3구간 (Sta.79+0.0)  
농로구간 - 부체도로

포장 및 지반 상태양호

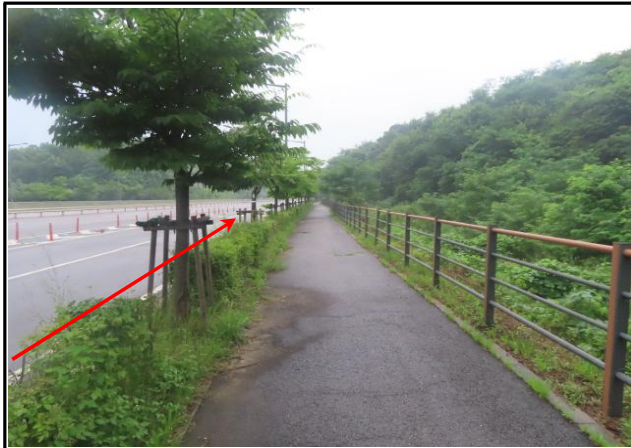
D-3구간 (Sta.90+0.0)  
도로구간 - 남양로

포장 및 지반 상태양호

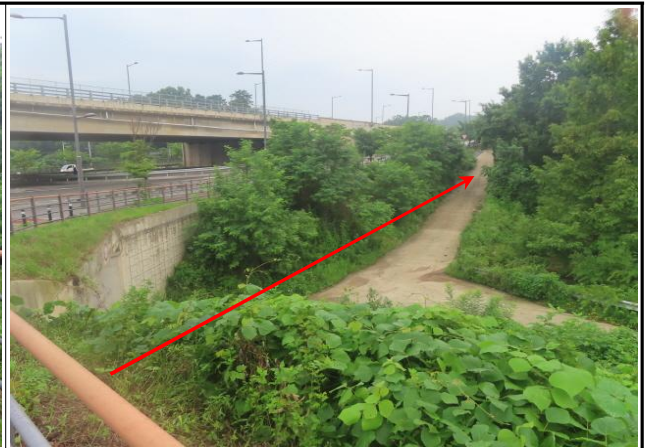
E-1구간 (Sta.2+30.2)  
도로구간 - 남양로

포장 및 지반 상태양호

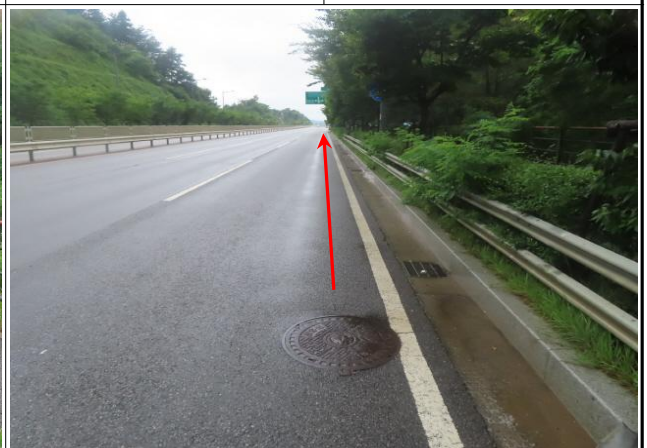
G-1구간 (Sta.6+30.0)  
부체도로

포장 및 지반 상태양호

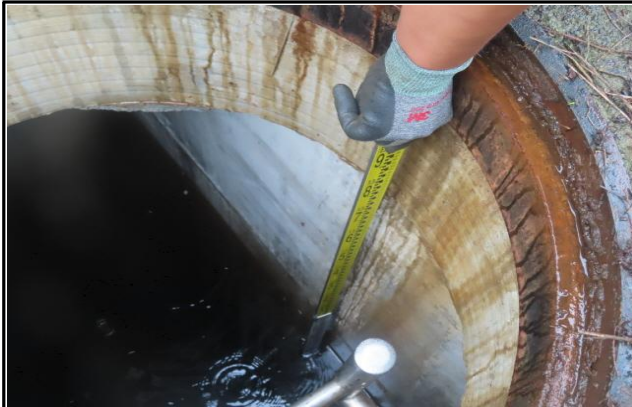
G-1구간 (Sta.21+10.0)  
도로구간 - 남양로

포장 및 지반 상태양호

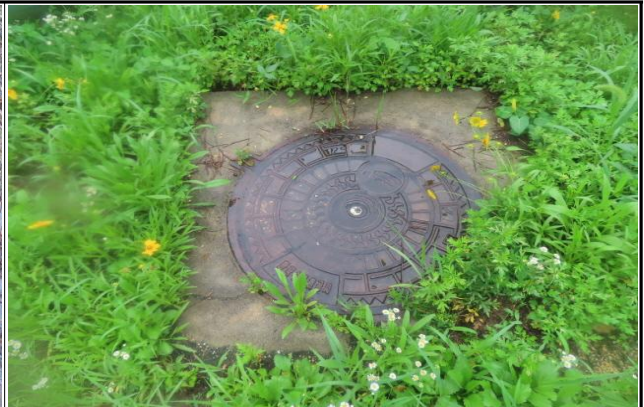
A-1 Sta.13+0.0(이토)

밸브실 침수(H=4.5m)

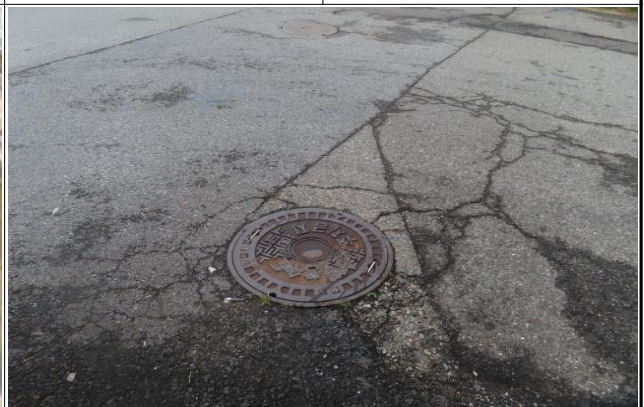
B-1 Sta.0+20.0(이토)

밸브실 침수(H=4.5m)

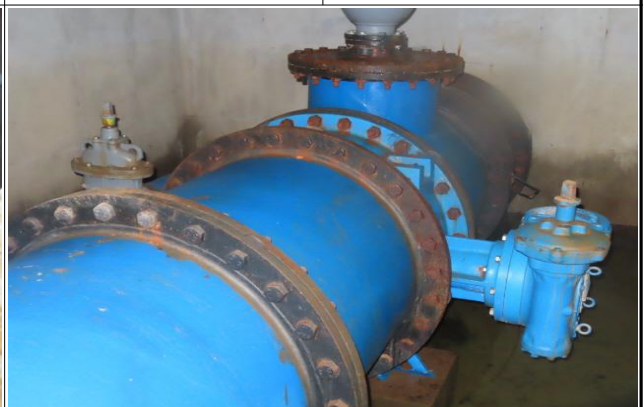
B-2 Sta.6+27.0(이토)

밸브실 침수(H=5.0m)

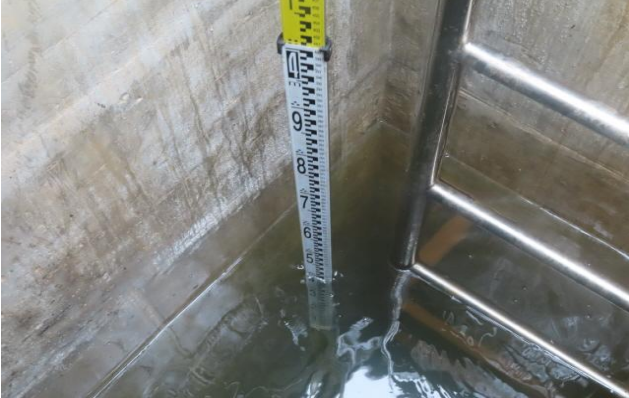
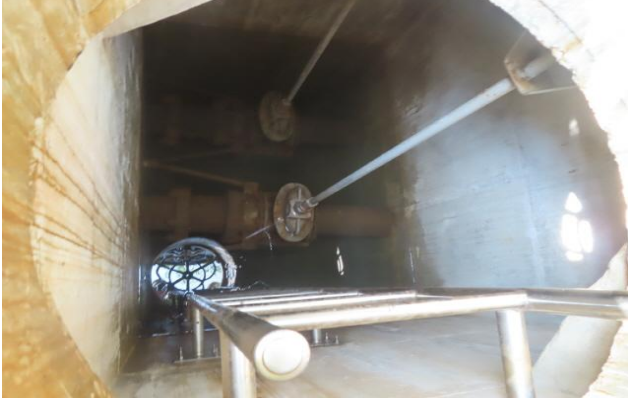
| B-8 Sta.344+0.0(이토)    밸브실 침수(H=3.4m) | | C-1 Sta.0+0.0(이토)    배관표면 부식 | |

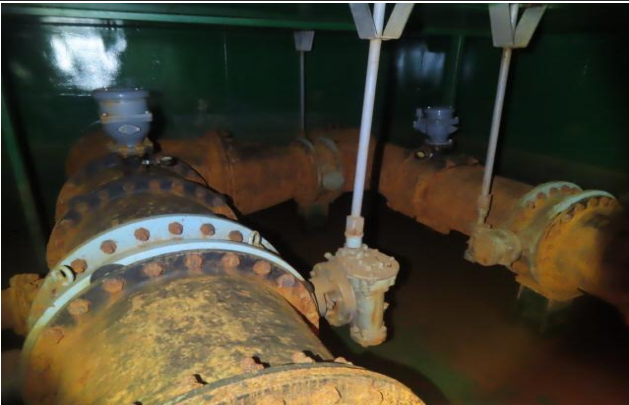
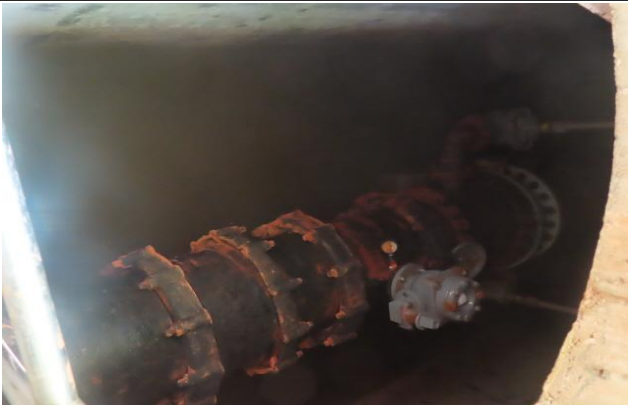
| D-1 Sta.6+28.0(제수)    배관표면 부식 | | E-1 Sta.0+5.0(이토)    배관표면 부식 | |

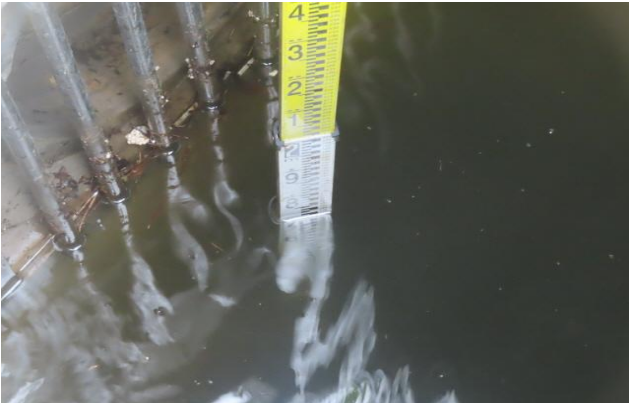
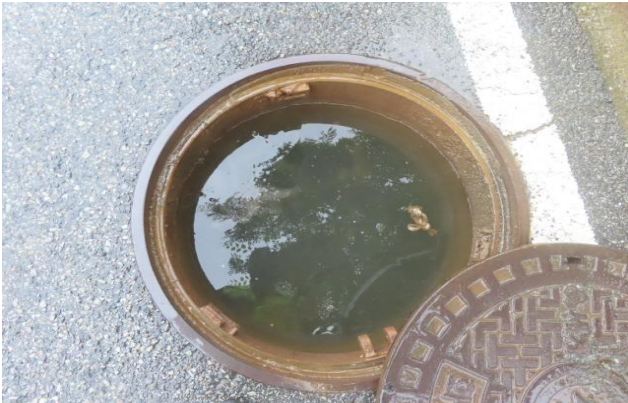
| G-1 Sta.20+37.0(이토)    밸브실 침수(H=1.8m) | | G-1 Sta.21+10.0(공기)    플랜지 표면부식 | |

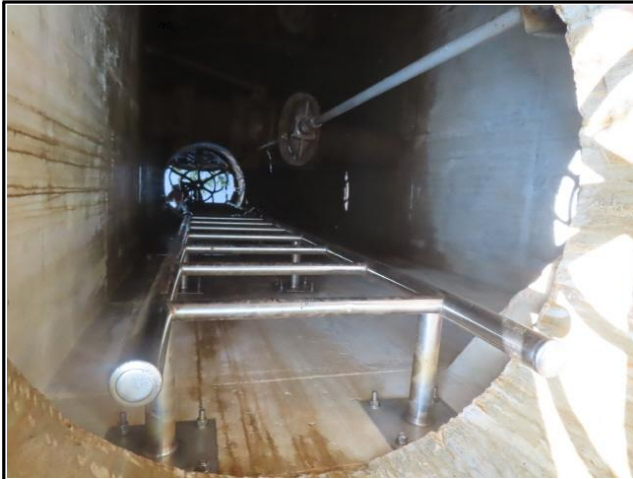
이토밸브실

사다리 설치 상태양호

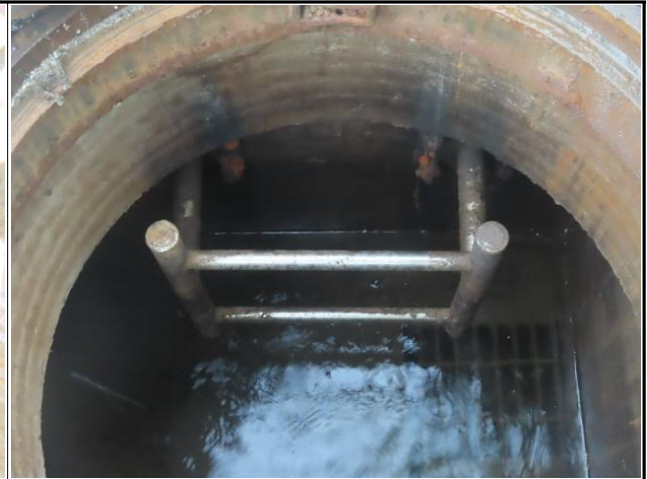
공기밸브실

사다리 설치 상태양호

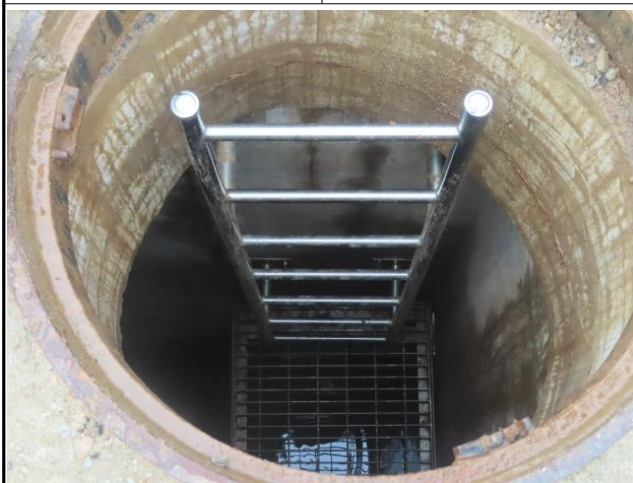
제수밸브실

사다리 설치 상태양호

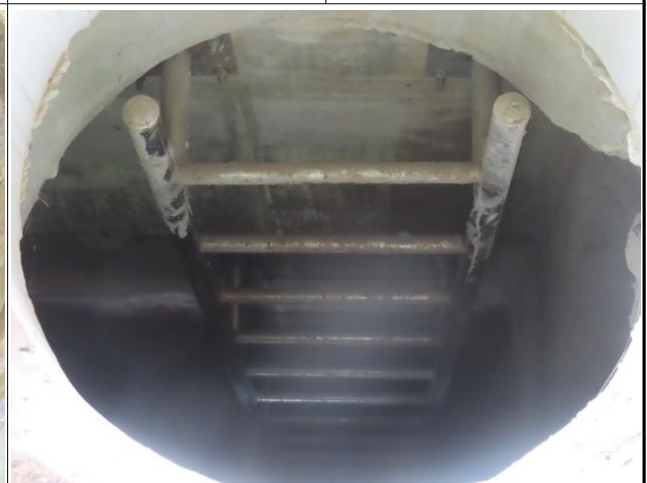
이토밸브실

사다리 설치 상태양호

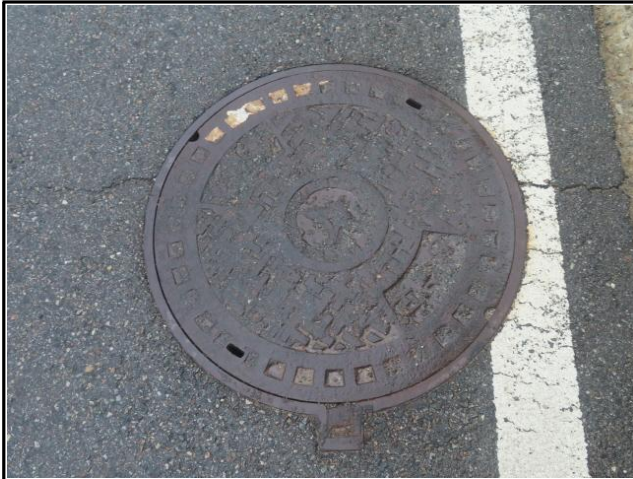
공기밸브실

맨홀 덮개 상태양호

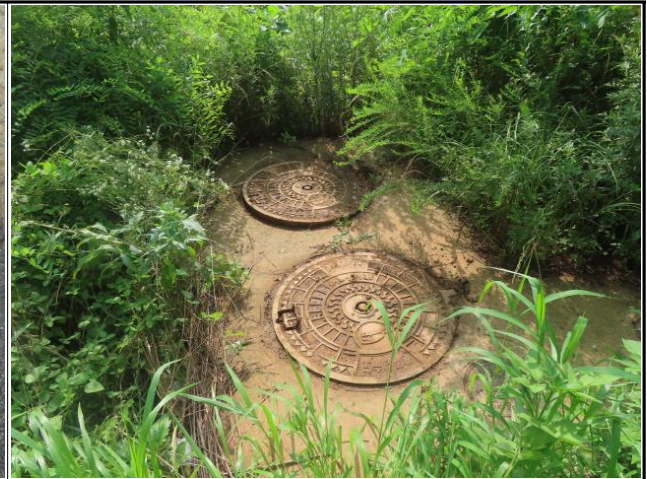
이토밸브실

맨홀 덮개 상태양호

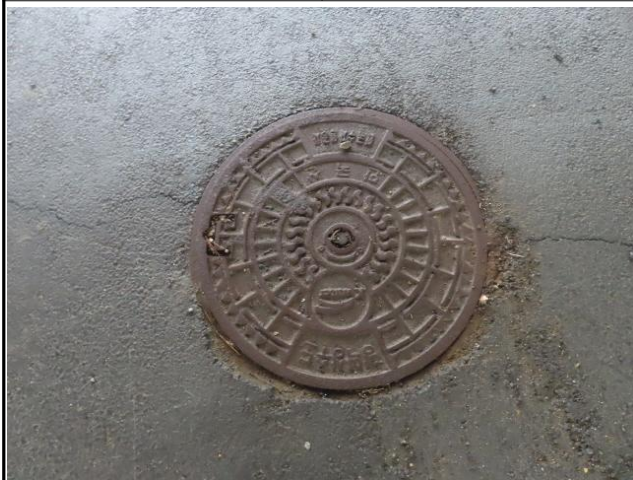
제수밸브실

맨홀 덮개 상태양호
