## 21. 봉담동화배수지

## 22. 봉담상리배수지

## 23. 비봉구포배수지

## 24. 서신광평배수지

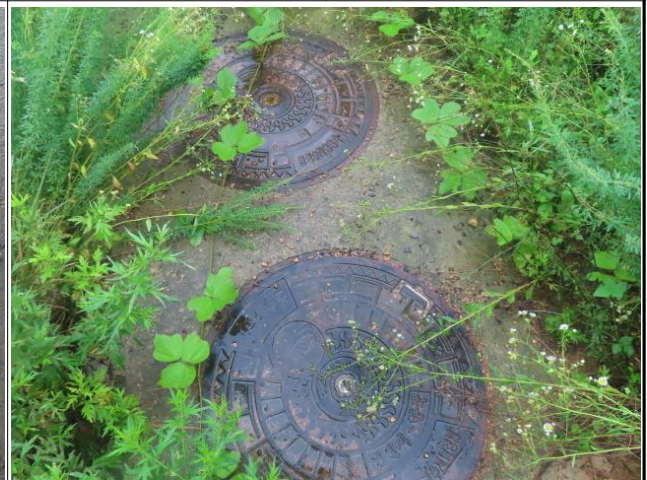
이토밸브실

맨홀 덮개 상태양호

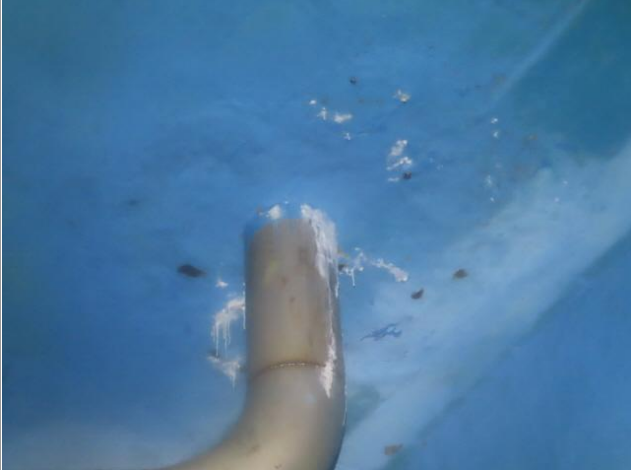
| 1지 상부슬래브 | 백태 | 1지 바닥슬래브 | 도장박리 |

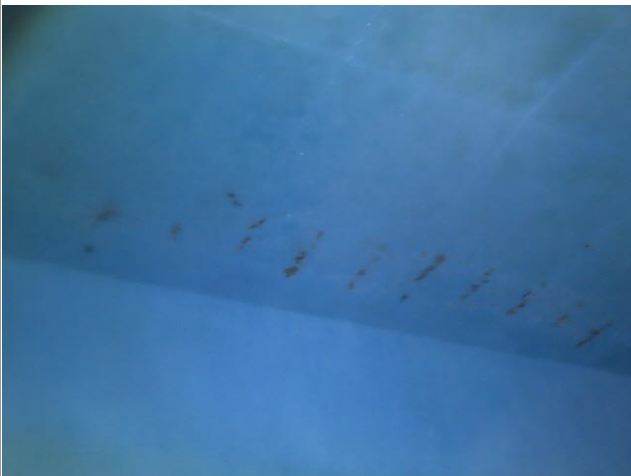
| 1지 상부슬래브 | 철근노출 | 1지 기둥 | 도장박리 |

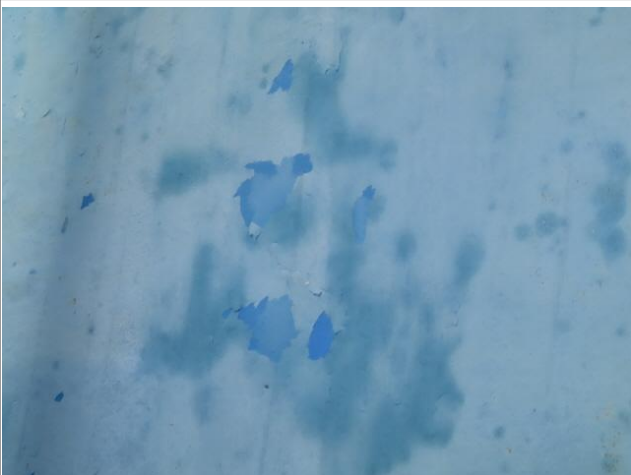
| 2지 벽체 | 도장박리 | 2지 벽체 | 도장기포 |

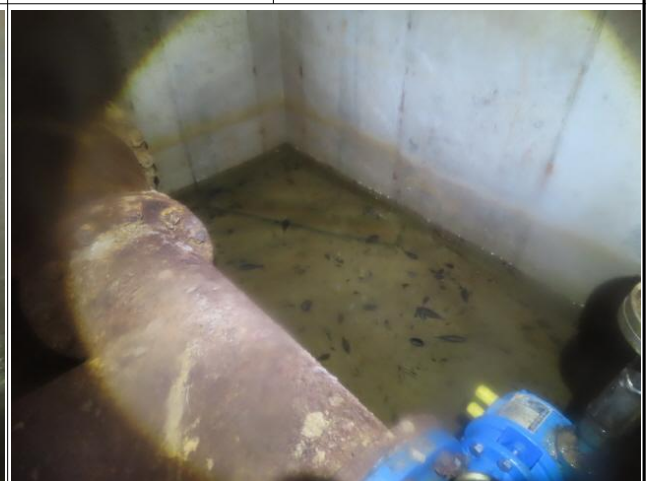
유출밸브실  
바닥슬래브

채수

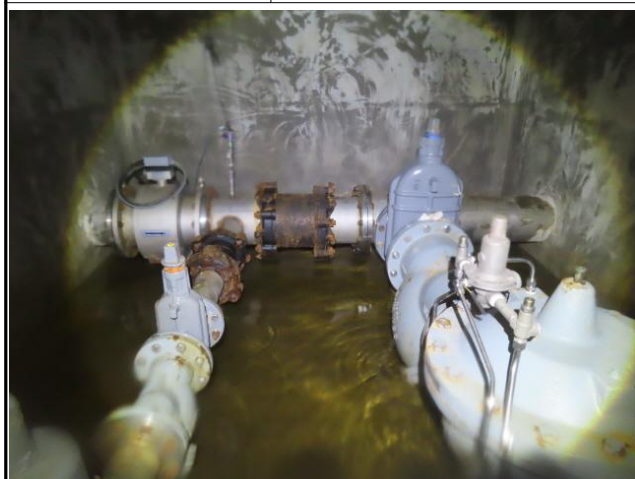
유입유량계실  
바닥슬래브

채수

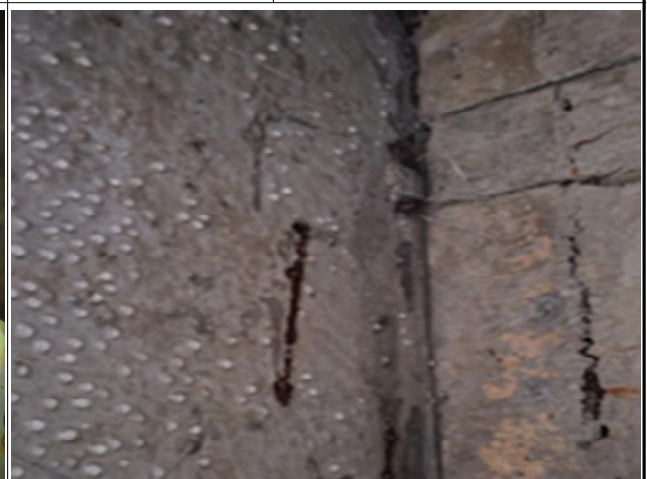
유출유량계실  
상부슬래브

철근노출

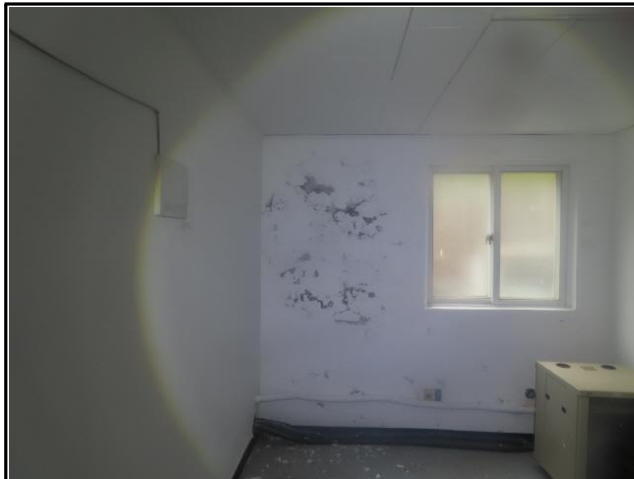
전기실

도장박리

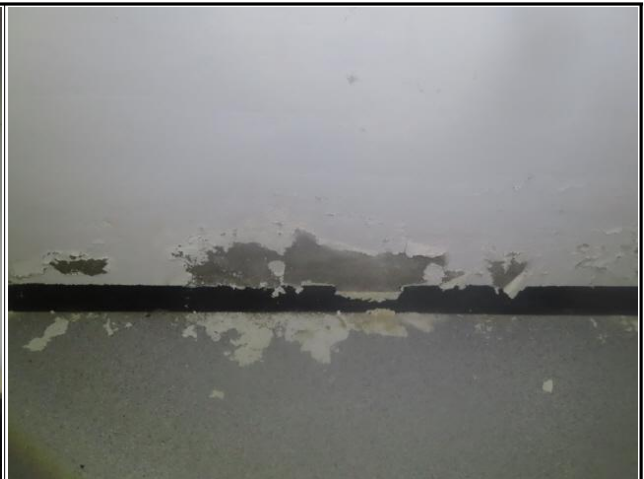
전기실

도장박리

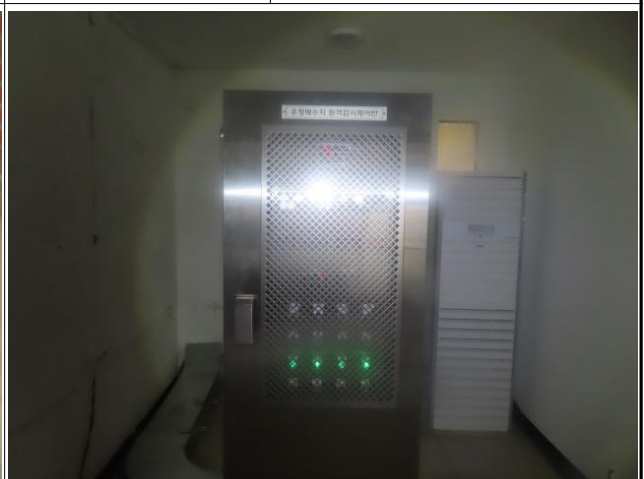
전기설비

상태양호

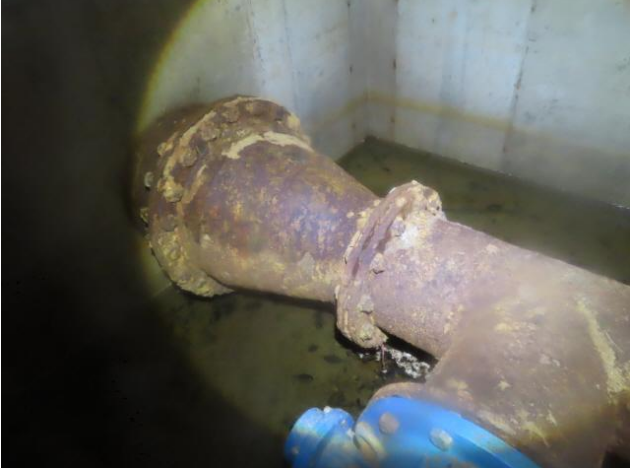
| 기계설비 | 유출밸브실 배관 부식 | 기계설비 | 유입유량계실 배관부식 |

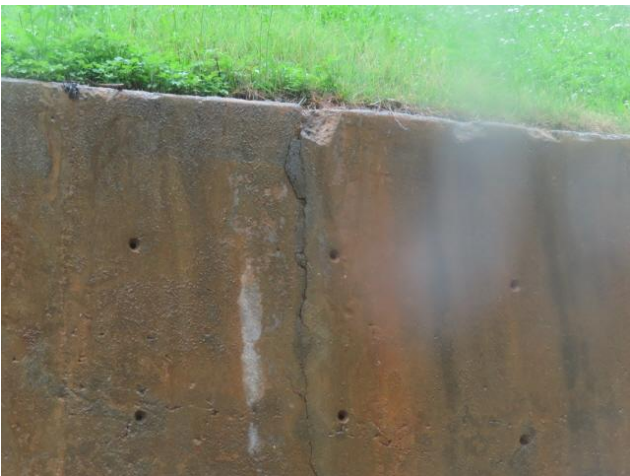
| 주변시설 | 옹벽 균열(0.3mm이상) | 주변시설 | 게비온 옹벽 상태양호 |

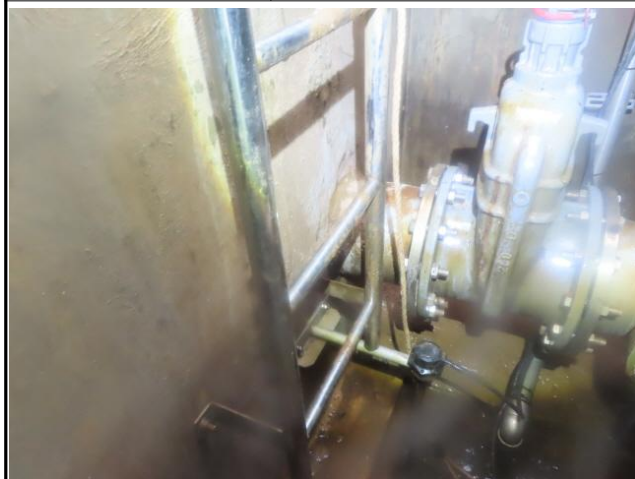
공중이용시설

유입밸브실  
사다리 상태양호

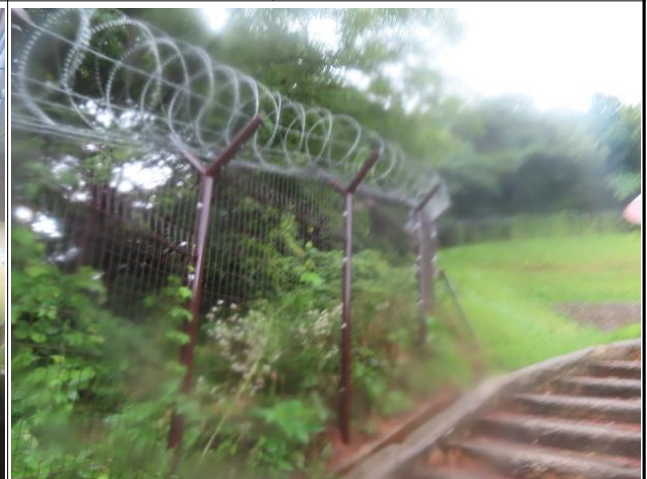
주변시설

웬스 상태양호

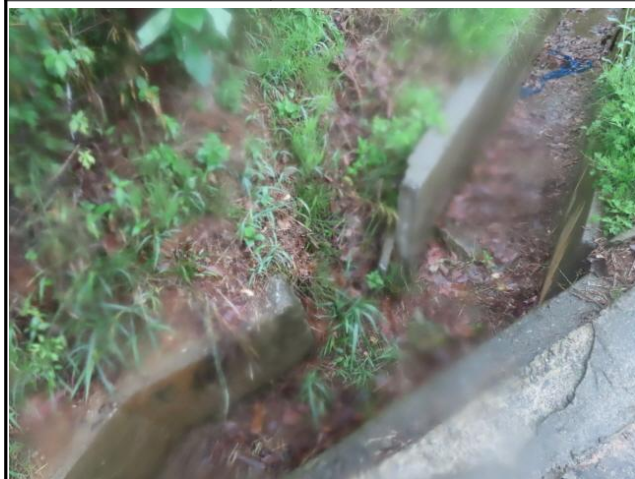
주변시설

배수로 파손

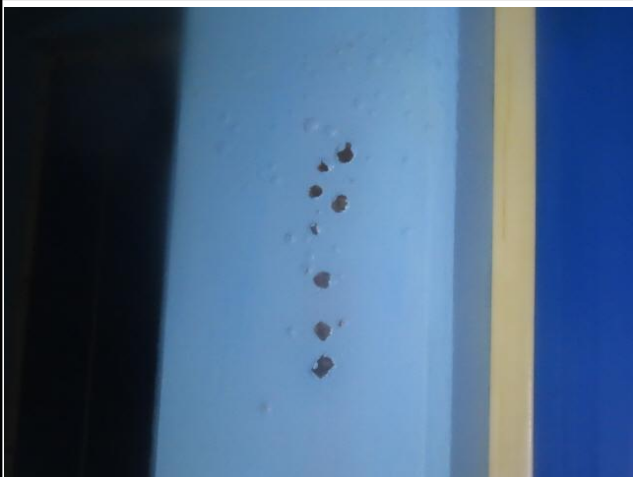
| 1지 기둥 | 도장박리 | 1지 도류벽 | 볼트부식 |

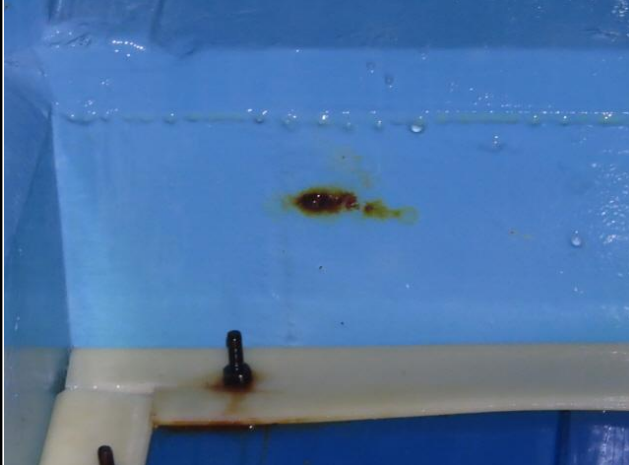
| 2지 상부슬래브 | 녹물 | 2지 벽체 | 도장박리 |

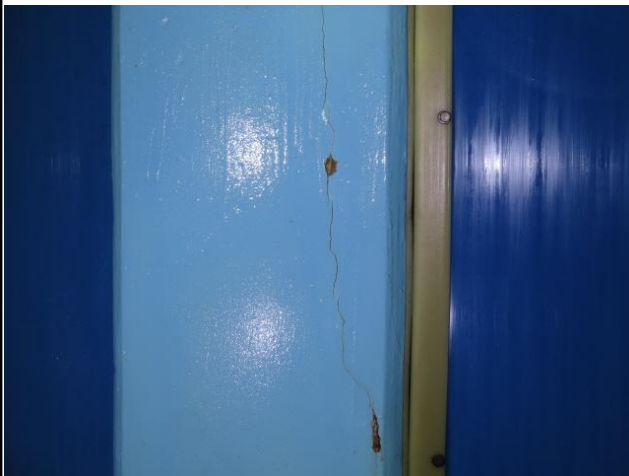
| 2지 기둥 | 균열부백태 | 2지 바닥슬래브 | 도장박리 |

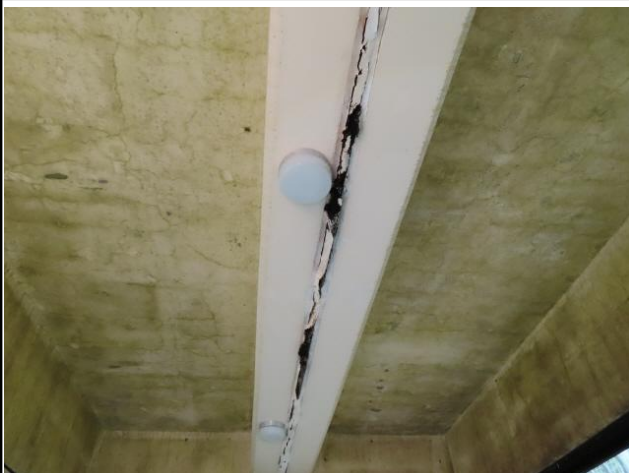
| 검수실 내부 | 신축이음 불량 | 검수실 내부 | 망상균열 |

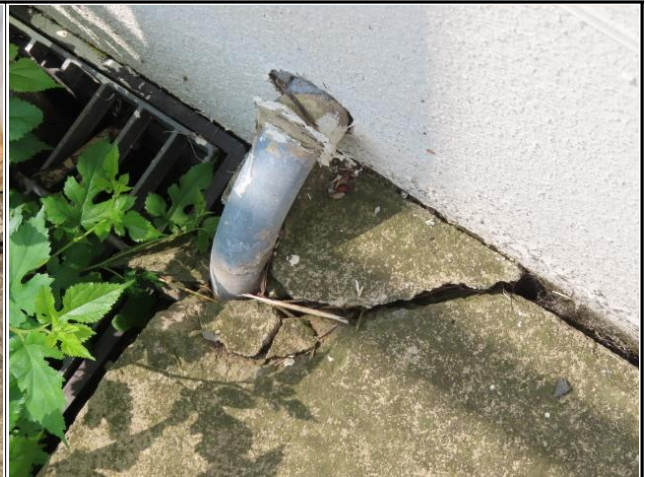
검수실 외부

콘크리트 파손

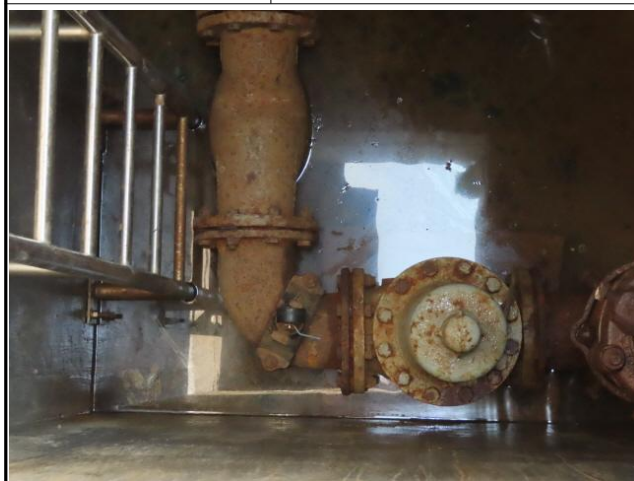
유입밸브실(2지)  
바닥슬래브

채수

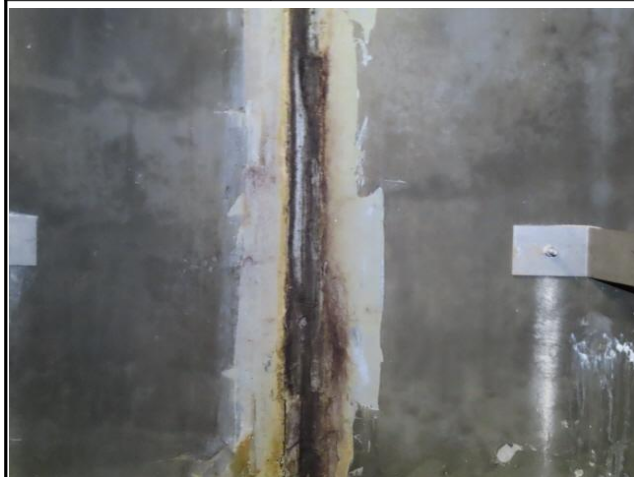
통합유출밸브실  
벽체

조인트누수

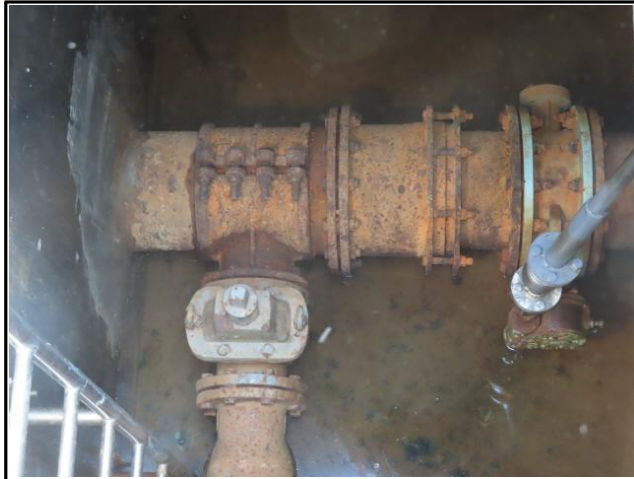
기계설비

유입밸브실(2지)  
배관 부식

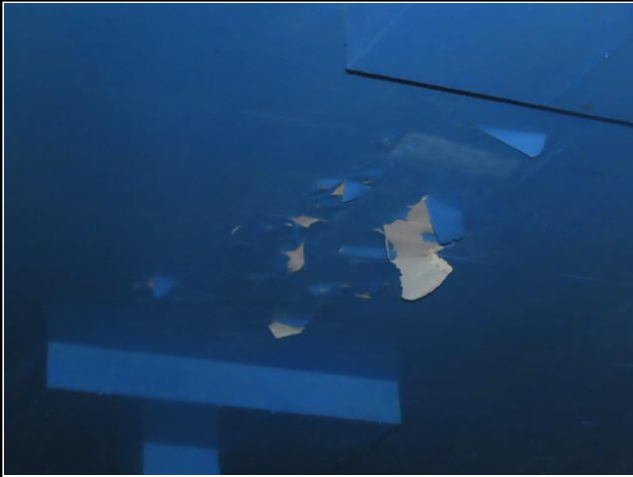
| 1지 상부슬래브 | 도장박리 | 1지 벽체 | 도장박리 |

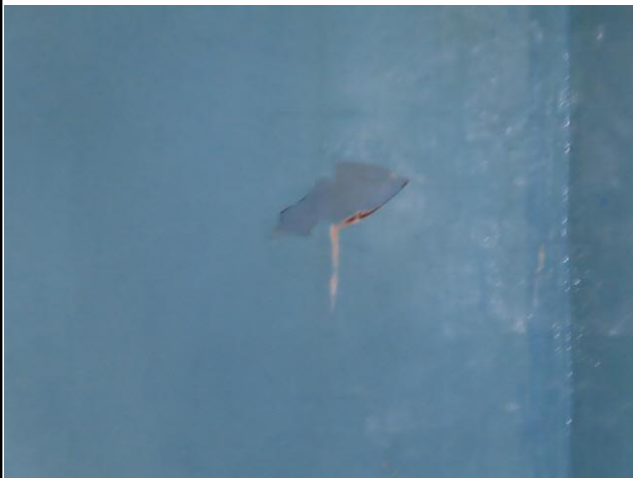
| 1지 벽체 | 백태 | 1지 벽체 | 백태 |

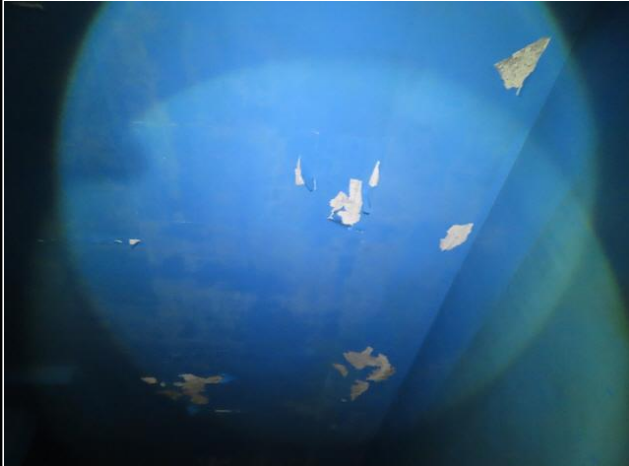
| 1지 상부슬래브 | 도장박리 | 2지 벽체 | 도장박리 |

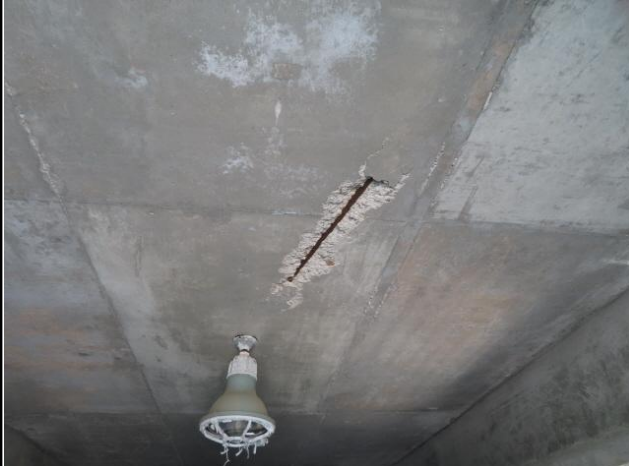
| 계단실 내부 | 철근노출 | 계단실 외부 | 균열(0.3mm이상) |

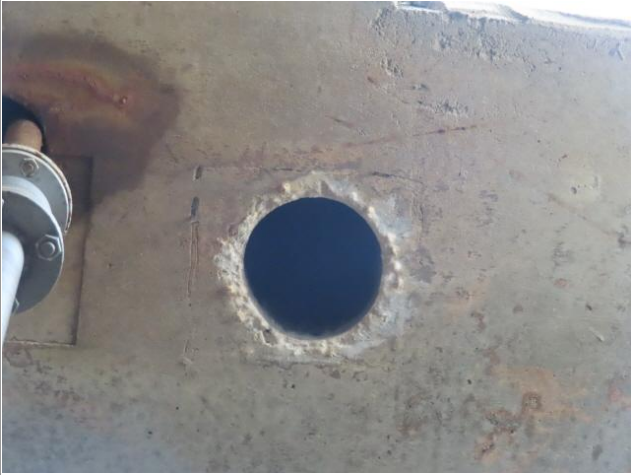
| 유출밸브실(1지)<br>상부슬래브 | 백태 | 유출밸브실(1지)<br>상부슬래브 | 재료분리 |

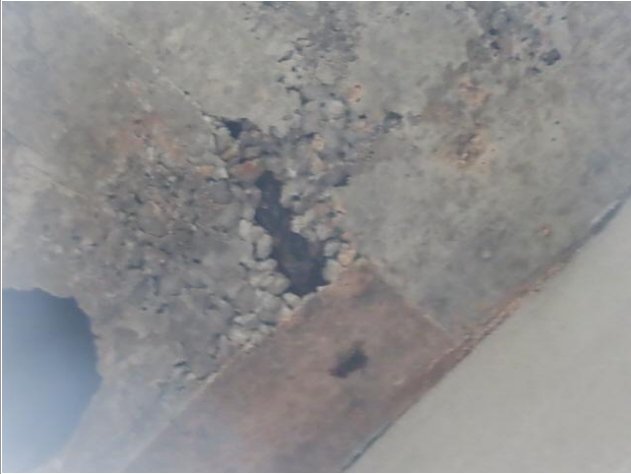
| 유출밸브실(2지)<br>상부슬래브 | 철근노출 | 유출밸브실(2지)<br>벽체 | 백태 |

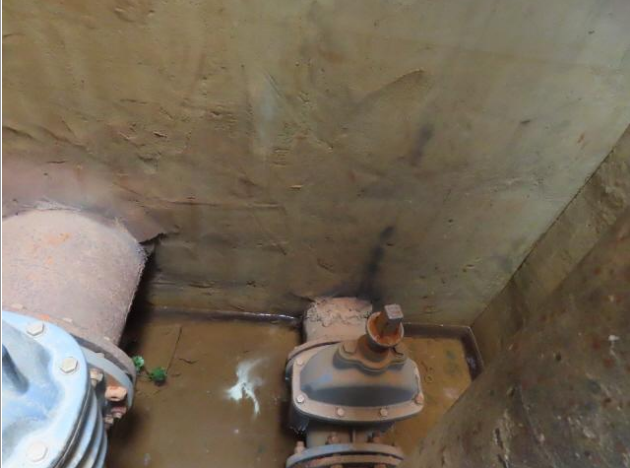
| 기계설비 | 유출밸브실(1지)<br>배관 부식 | 기계설비 | 유출밸브실(2지)<br>배관 부식 |

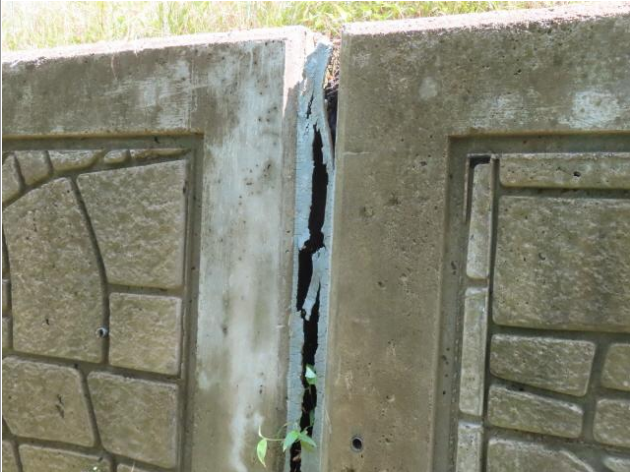
| 주변시설 | 옹벽<br>실링재 열화 | 주변시설 | 배수로<br>파손 |

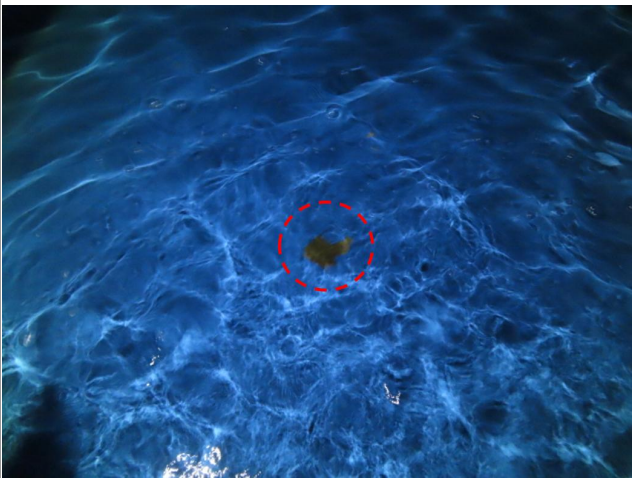
| 1지 바닥슬래브 | 도장박리 | 1지 벽체 | 균열(0.3mm미만) |

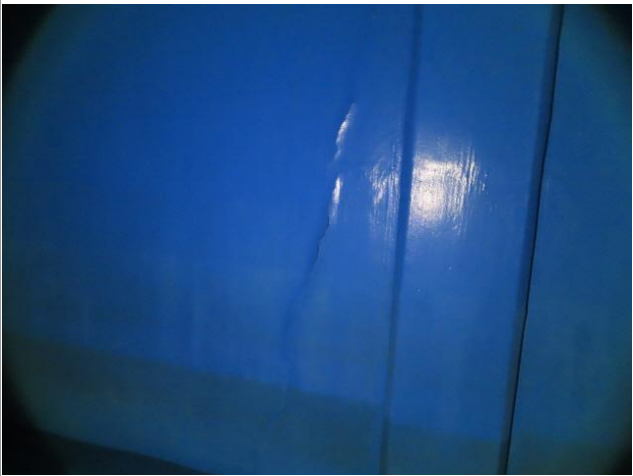
| 1지 도류벽 | 균열(0.3mm미만) | 1지 기둥 | 녹 |

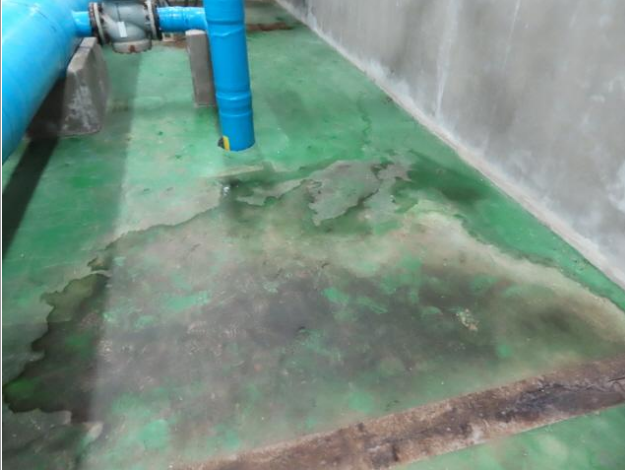
| 유입밸브실<br>바닥슬래브 | 채수혼적 | 유입밸브실<br>바닥슬래브 | 실링재 열화 |

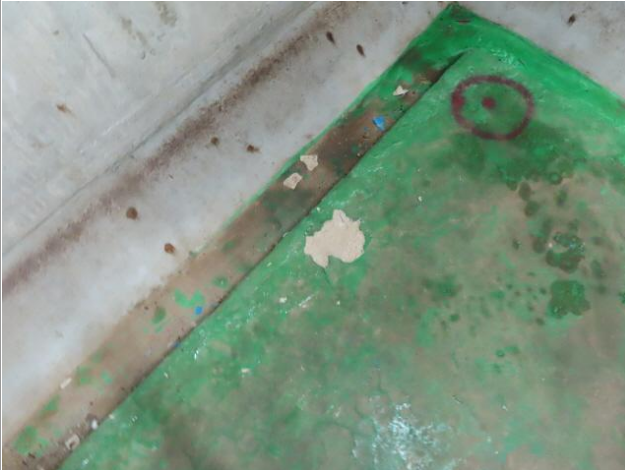
| 유출밸브실<br>바닥슬래브 | 도장박리 | 유출밸브실 벽체 | 백태 |

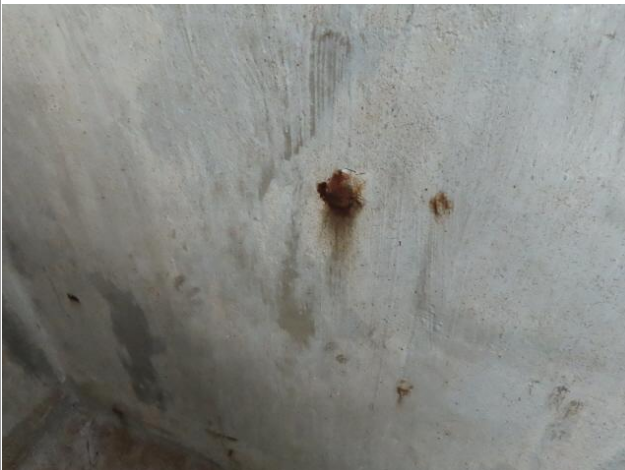
| 유출밸브실 벽체 | 잡철물 | 유출밸브실 보 | 박리 |

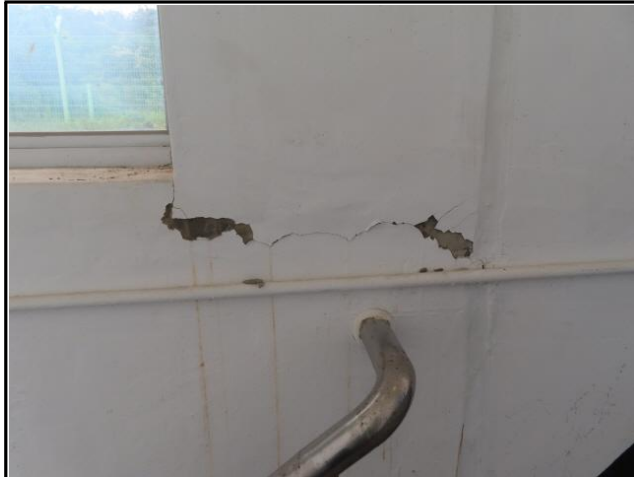
계단실 내부

도장박리

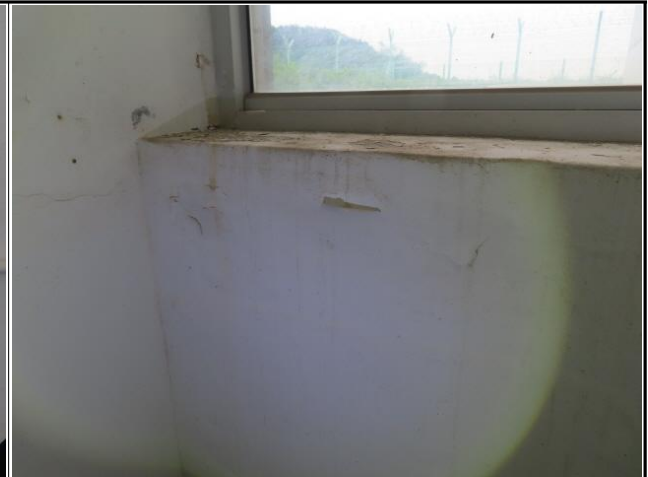
계단실 내부

도장박리

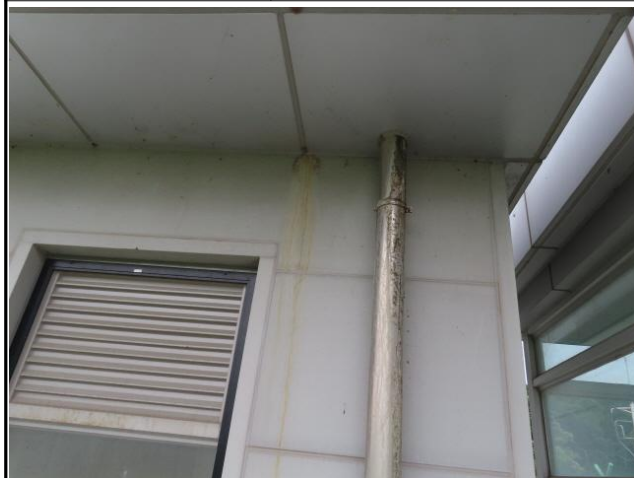
전기실 외부

누수흔적

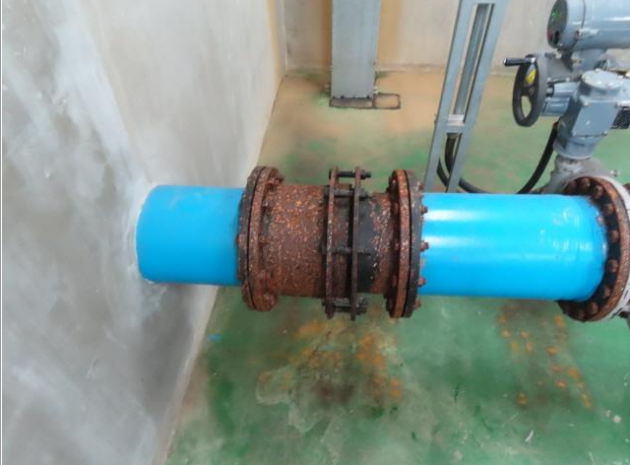
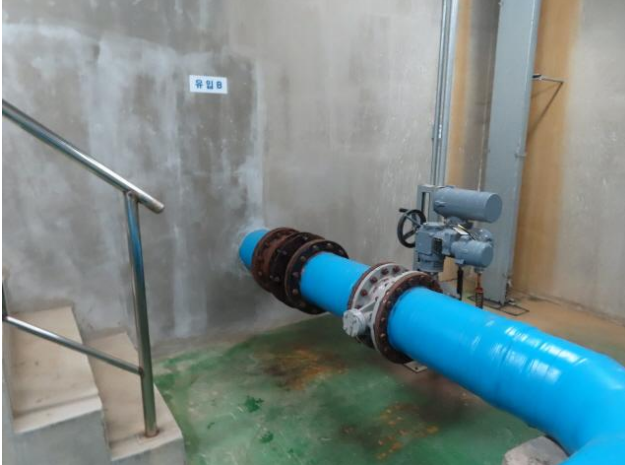
| 기계설비(유입) | 배관부식 | 기계설비(유입) | 배관부식 |

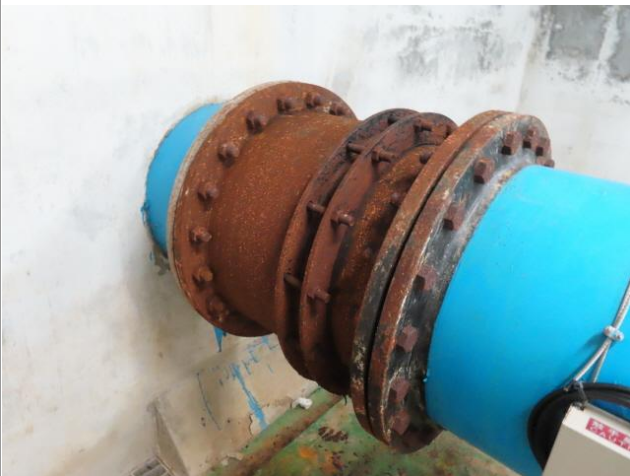
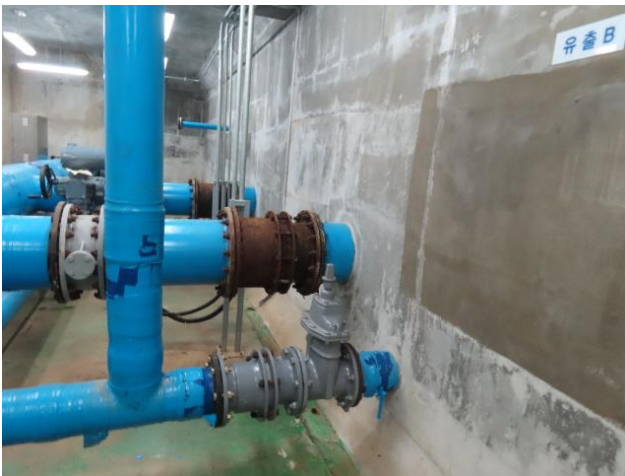
| 기계설비(유출) | 배관부식 | 기계설비(유출) | 배관부식 |

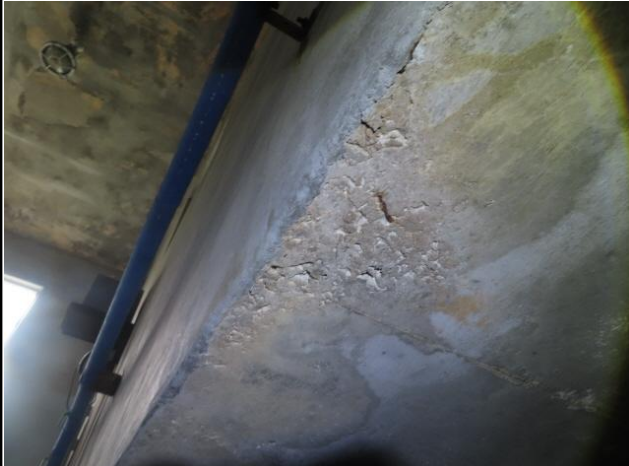
| 1지 상부슬래브 | 재료분리 | 1지 바닥슬래브 | 도장박리 |

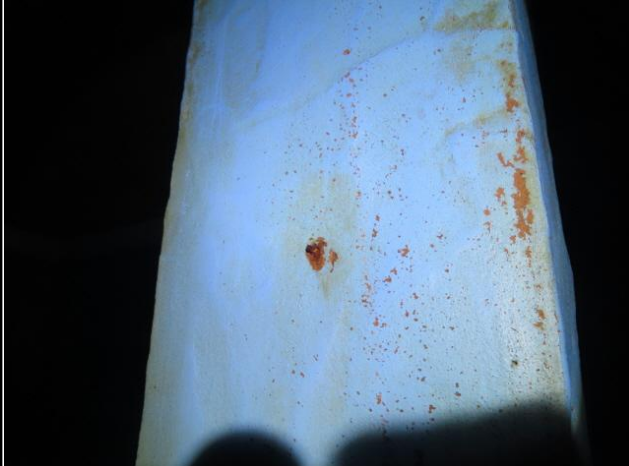
| 1지 기둥 | 녹 | 1지 상부슬래브 | 백태 |

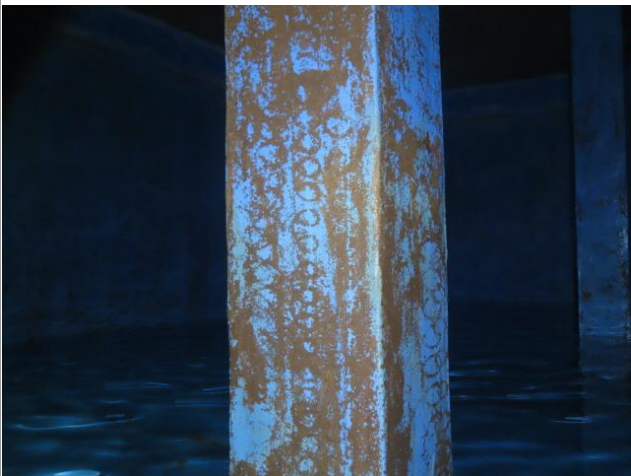
| 2지 기둥 | 도장박리 | 2지 바닥슬래브 | 물탈박리 |

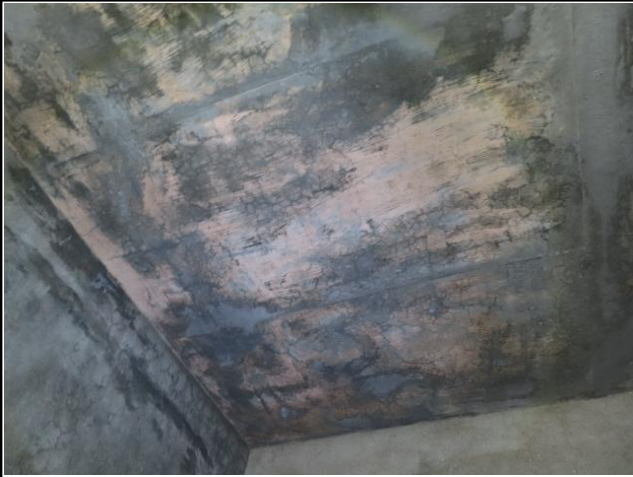
| 2지 벽체 | 망상균열 | 2지 바닥슬래브 | 망상균열 |

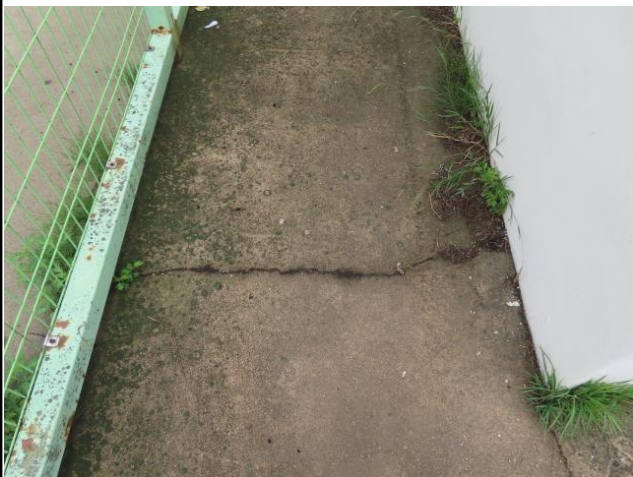
| 계단실<br>상부슬래브 | 망상균열 | 계단실 벽체 | 백태 |

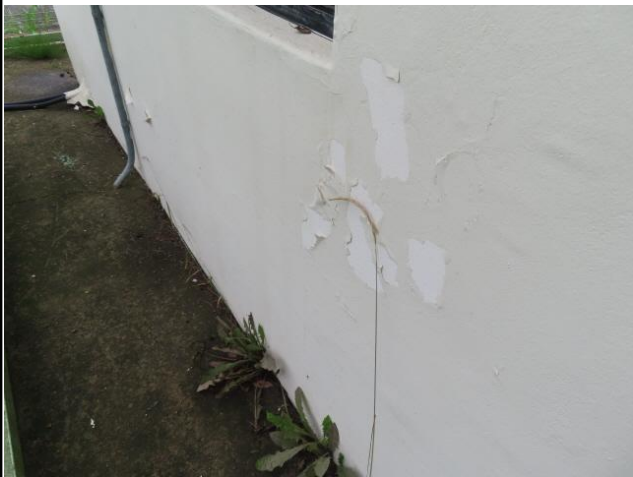
| 계단실 외부 | 균열(0.5mm이상) | 계단실 외부 | 균열(0.3mm미만) |

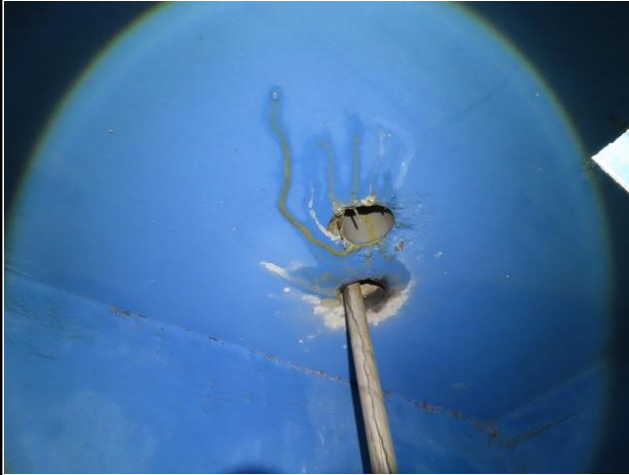
| 계단실 외부 | 도장박리 | 계단실 외부 | 들뜸(보수완료) |

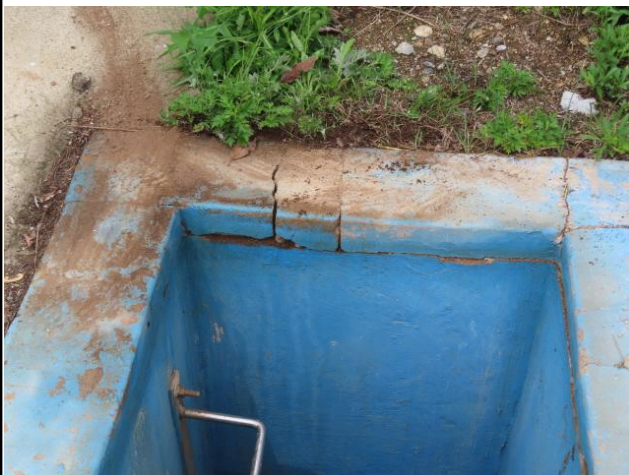
| 유입밸브실(1지)<br>상부슬래브 | 백태 | 유입밸브실(1지)<br>벽체 | 물탈파손 |

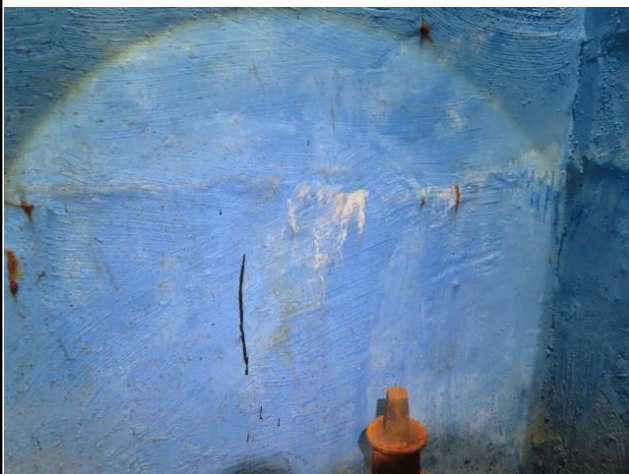
| 유입밸브실(2지)<br>상부슬래브 | 물탈파손 | 유입밸브실(2지)<br>상부슬래브 | 백태 |

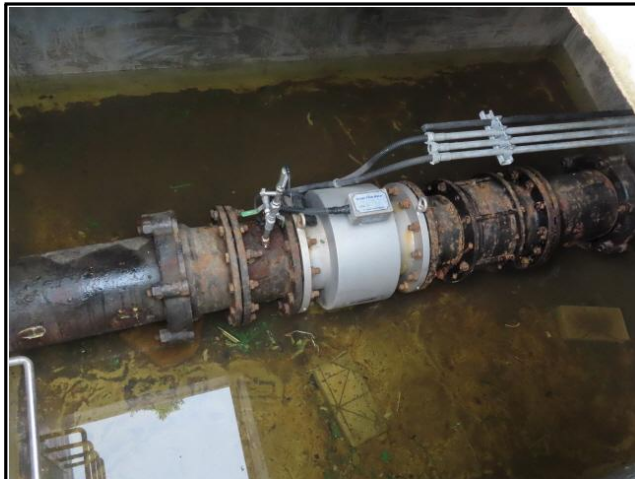
유입유량계실  
바닥슬래브

체수

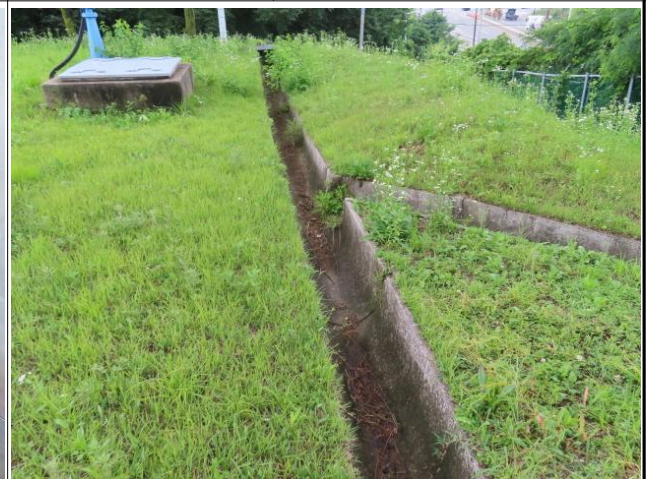
주변시설

배수로 상태양호

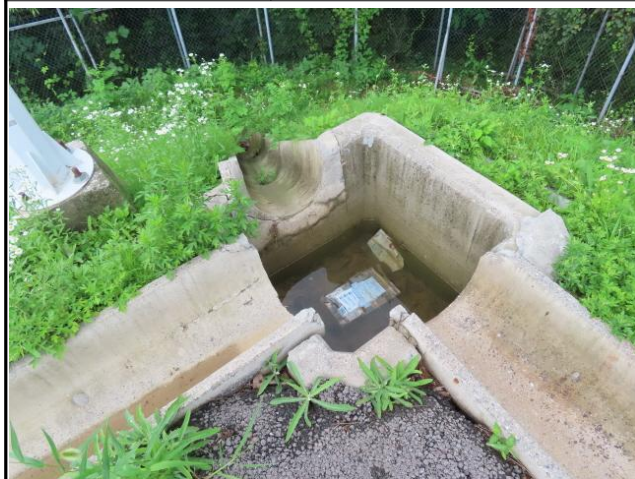
주변시설

그레이팅 미설치

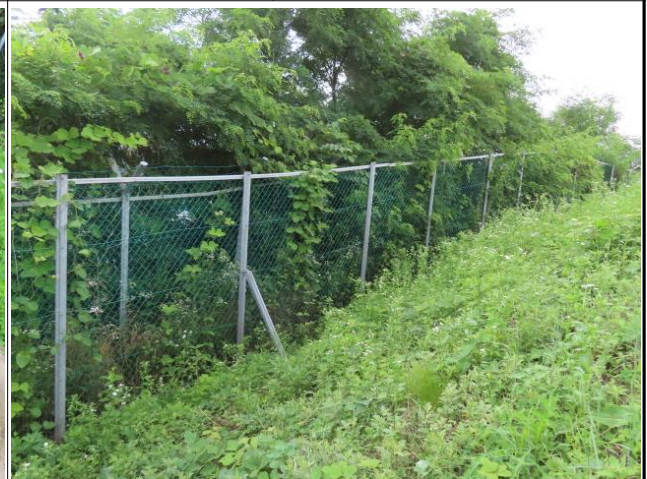
주변시설

웬스 상태양호

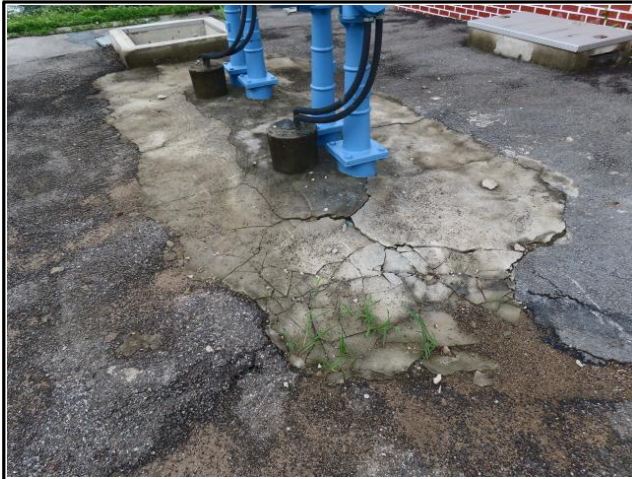
주변시설

물탈 들뜸

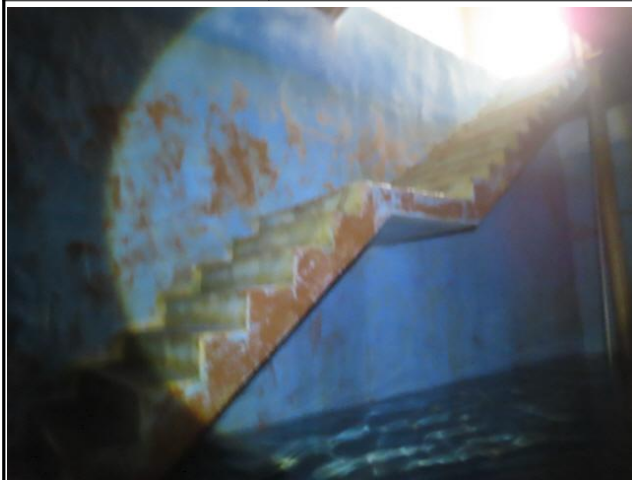
공중이용시설

배수지 1지  
안전난간 미설치

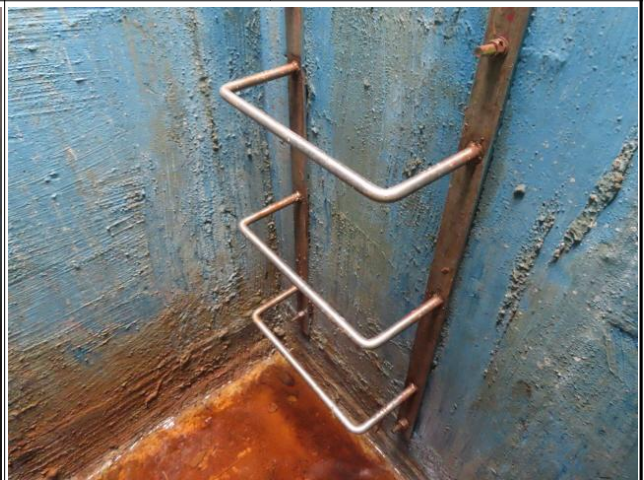
공중이용시설

유입밸브실 1지  
사다리 상태양호

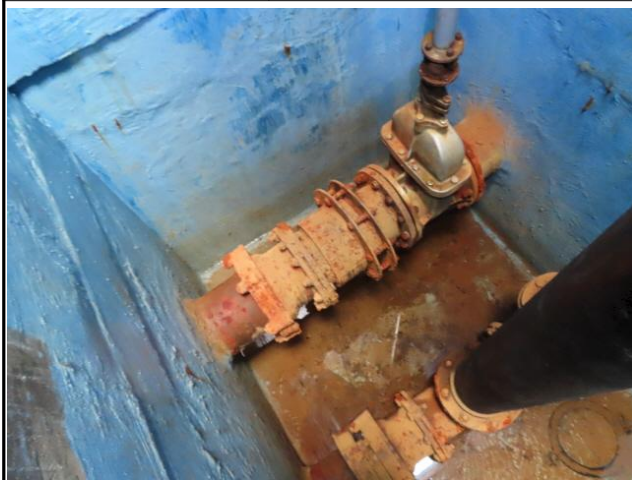
기계설비

유출밸브실 2지  
배관부식

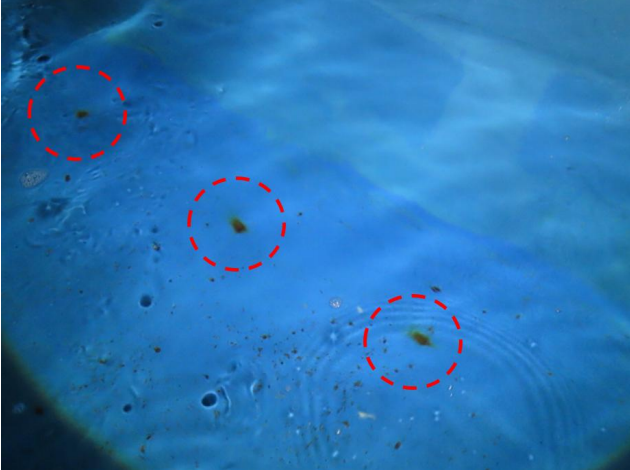
| 1지 바닥슬래브 | 녹물 | 1지 기둥 | 녹물 |

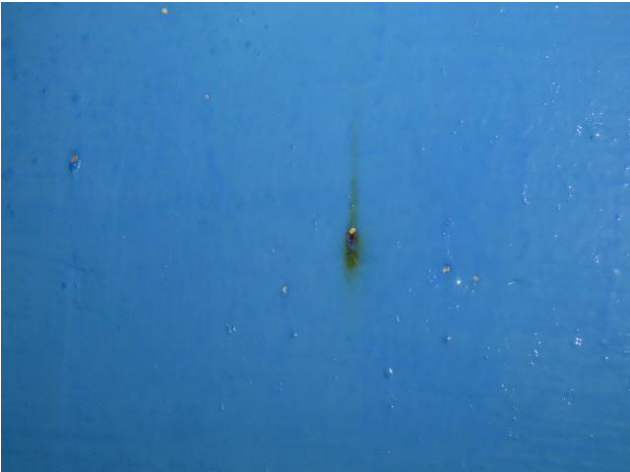
| 2지 벽체 | 녹물 | 2지 기둥 | 녹물 |

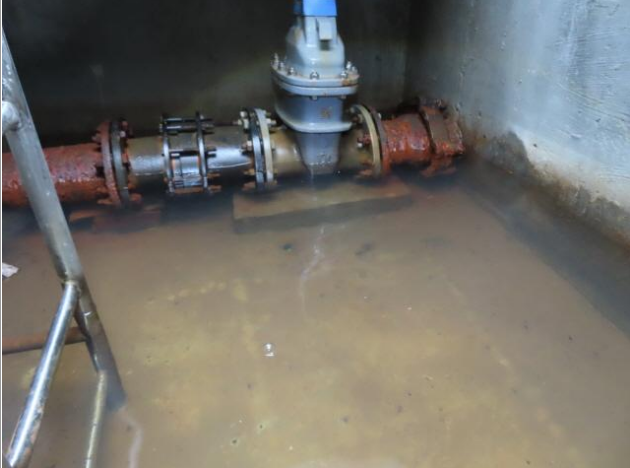
| 통합유입밸브실<br>바닥슬래브 | 체수 | 통합유출밸브실<br>벽체 | 누수/백태 |

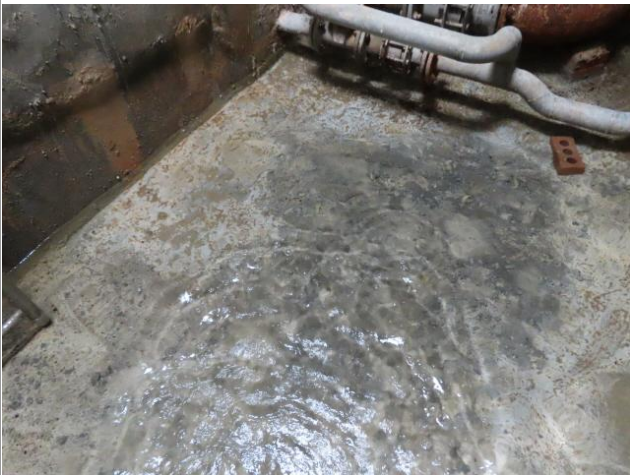
| 통합유출밸브실<br>바닥슬래브 | 체수 | 제어실<br>바닥슬래브 | 상태양호(보수) |

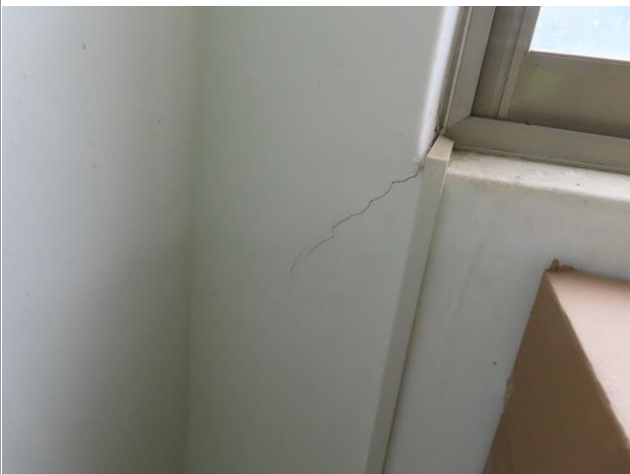
| 제어실 벽체 | 균열 | 제어실 상부슬래브 | 균열, 누수 |

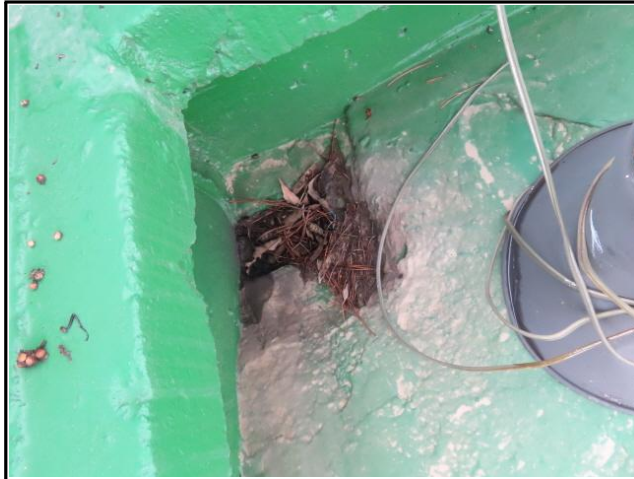
제어실 외부

배수구 막힘

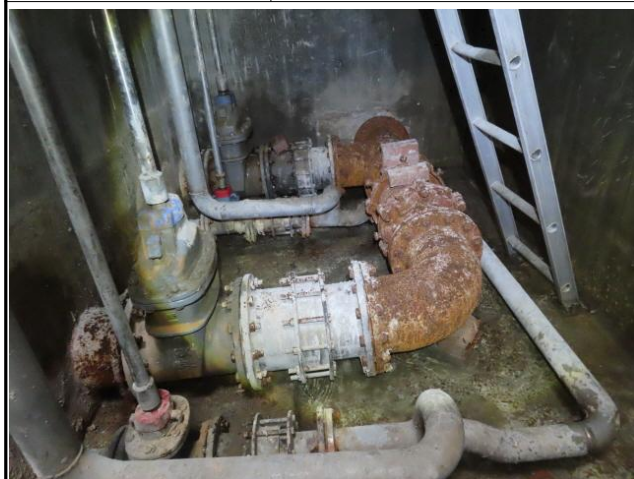
기계설비

통합유출밸브실  
배관 부식

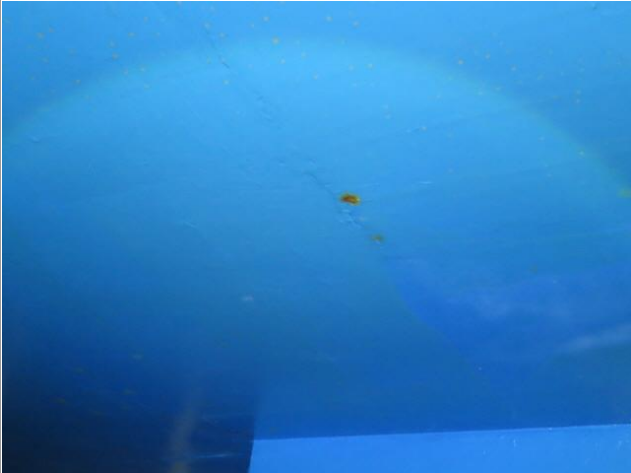
| 1지 상부슬래브 | 녹물 | 1지 바닥슬래브 | 도장박락 |

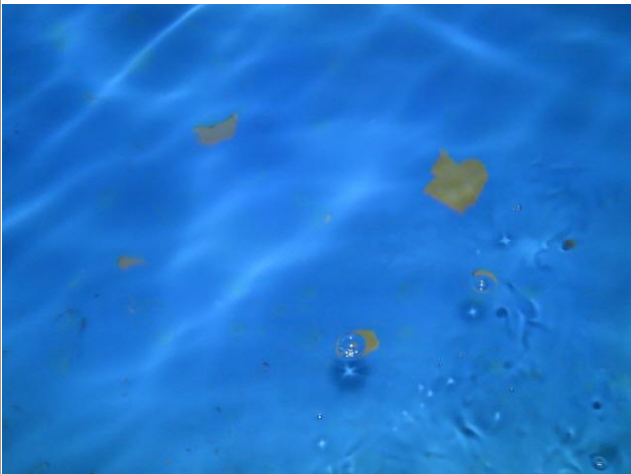
| 2지 바닥슬래브 | 도장박리 | 2지 바닥슬래브 | 균열(0.3mm미만) |

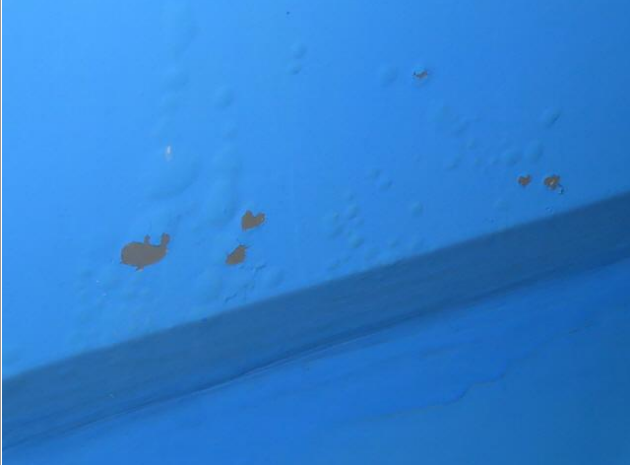
| 2지 벽체 | 도장들뜸(기포) | 유입밸브실 벽체 | 균열(0.3mm미만) |

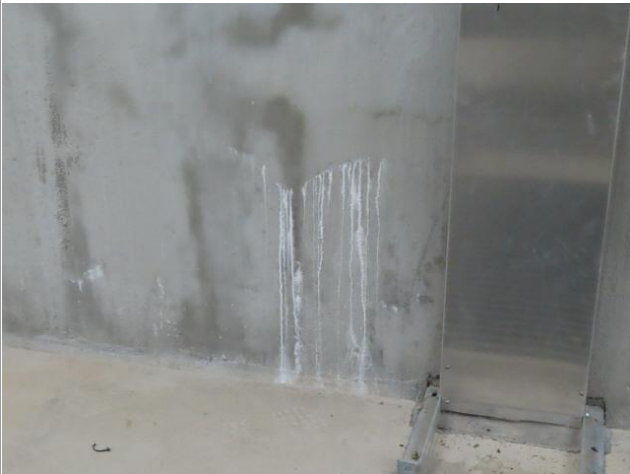
| 유입밸브실 벽체 | 균열부백태 | 유입밸브실 바닥슬래브 | 물탈균열 |

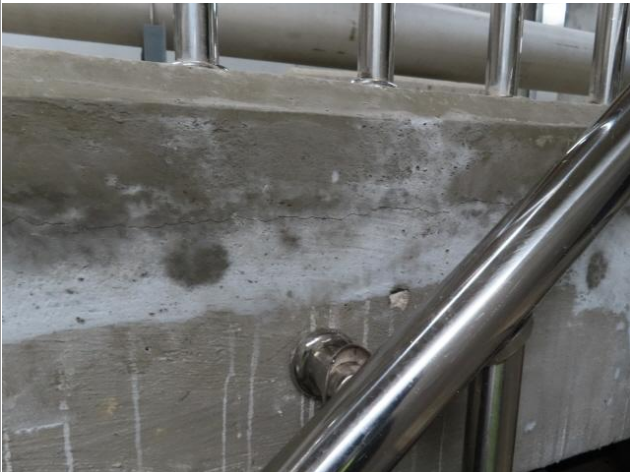
| 유입밸브실 바닥슬래브 | 층분리 | 유출밸브실 벽체 | 물탈균열 |

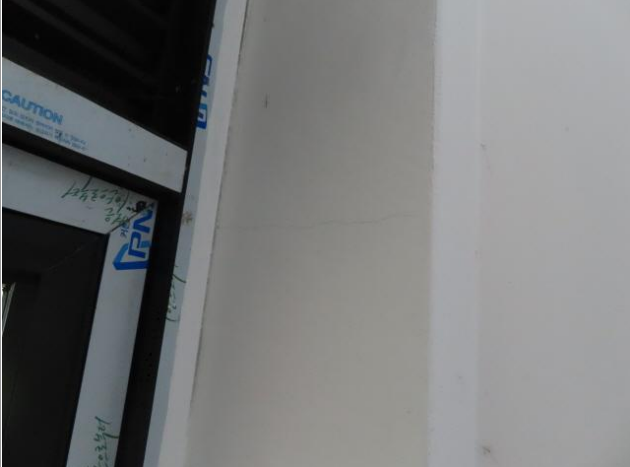
| 전기실 벽체 | 균열(0.3mm미만) | 전기실 벽체 | 이격 |

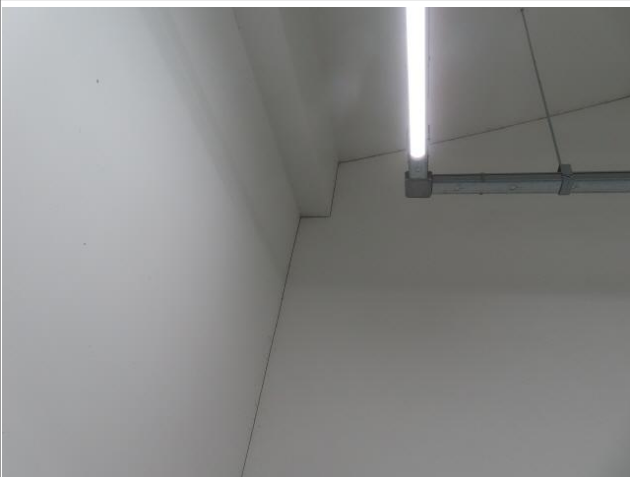
| 홀 벽체 | 이격 | 홀 벽체 | 균열(0.3mm미만) |

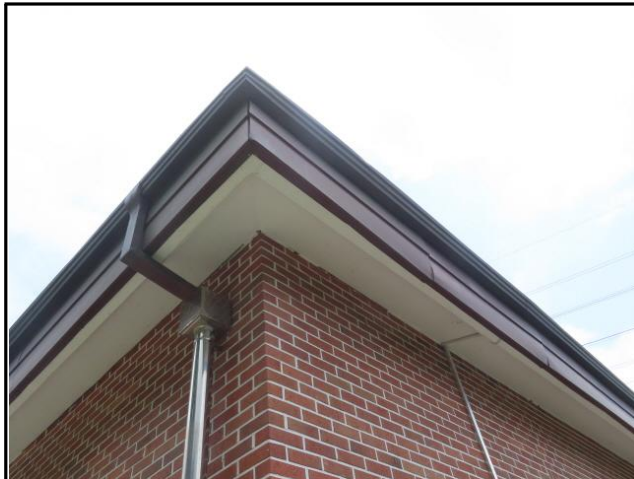
건축구조물 외부

마감재 탈락(보수완료)
