## 21. 봉담동화배수지

## 22. 봉담상리배수지

## 23. 비봉구포배수지

## 24. 서신광평배수지

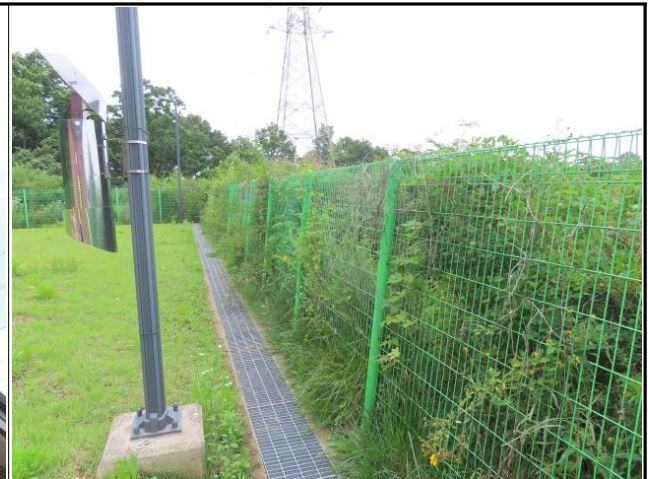
주변시설

웬스 변형

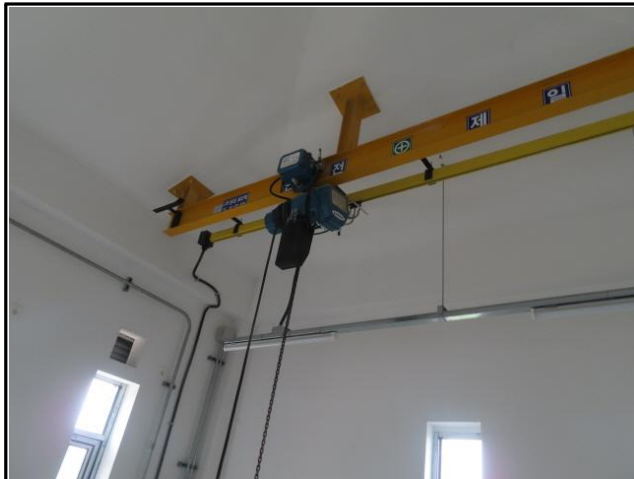
기계설비

호이스트 상태양호

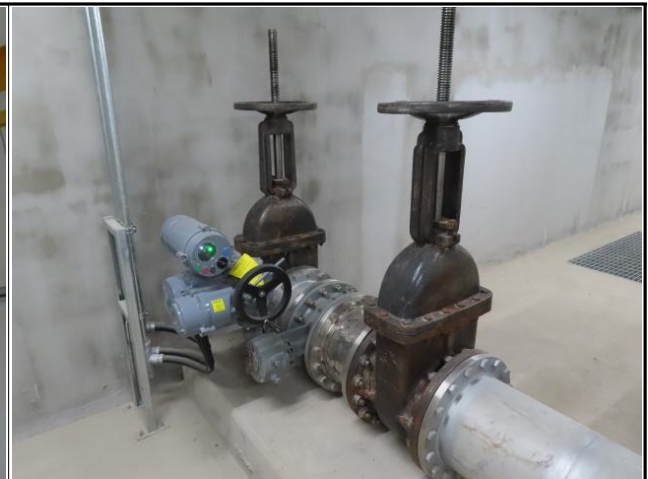
기계설비

배관, 밸브 상태양호

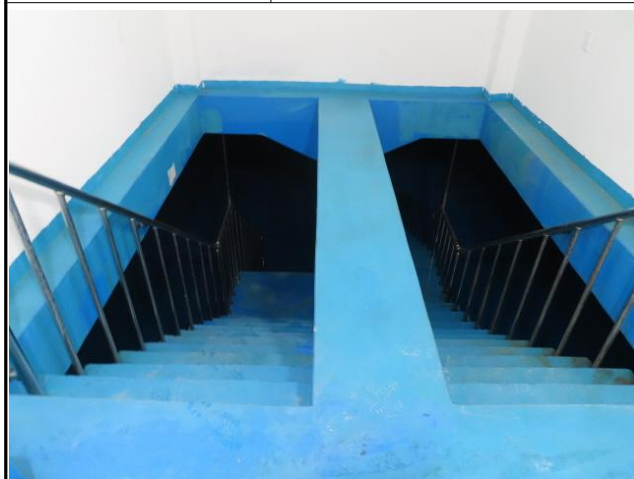
공중이용시설

배수지 입구  
안전난간 상태양호

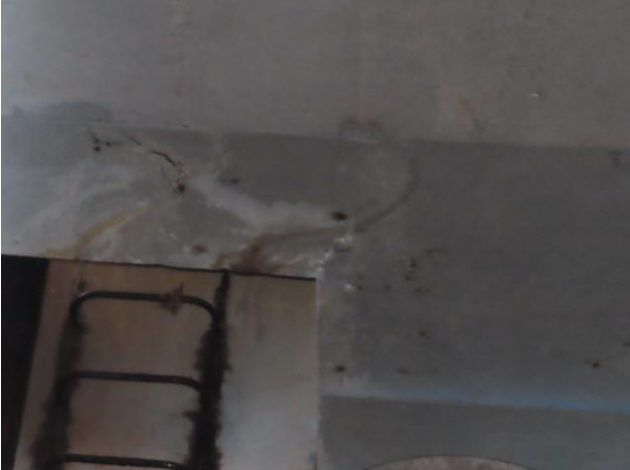
| 집수정 상부슬래브 | 백태 | 집수정 상부슬래브 | 철근노출 |

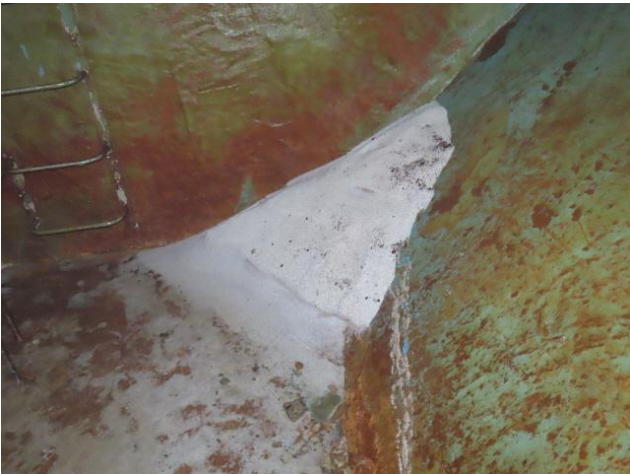
| 집수정 바닥슬래브 | 토사유입 | 집수정 벽체 | 누수 및 토사유입 |

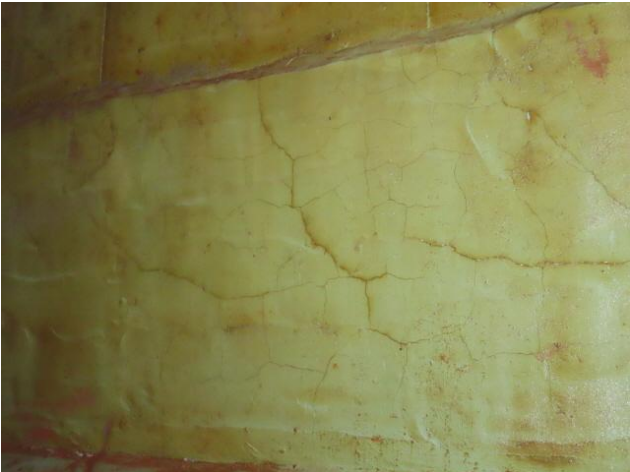
| 집수정 벽체 | 망상균열 | 집수정 벽체 | 도장박리 |

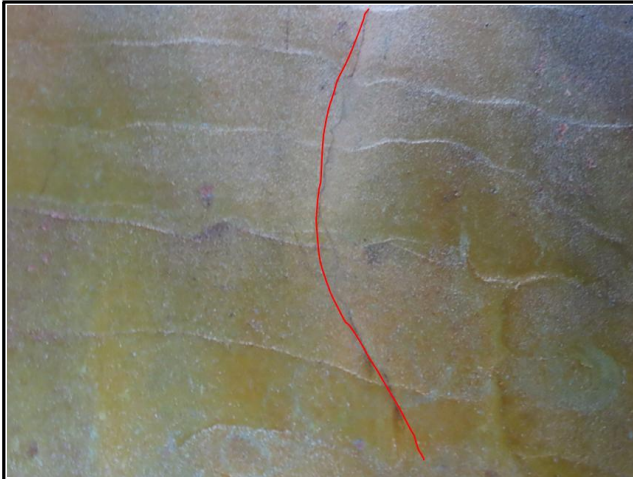
집수정 벽체

균열(0.3mm이상)

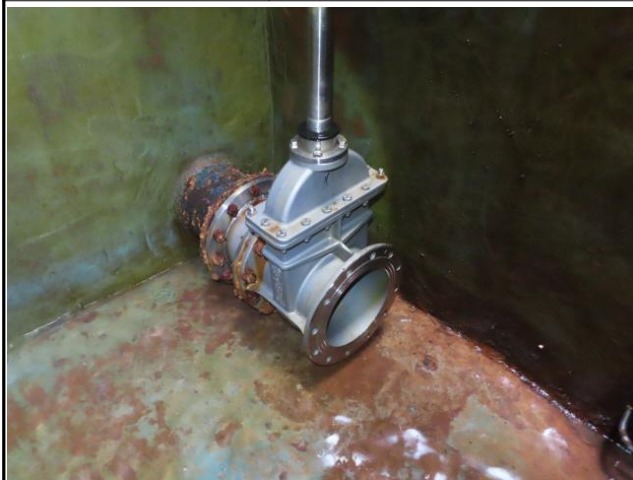
집수정 벽체

관부식

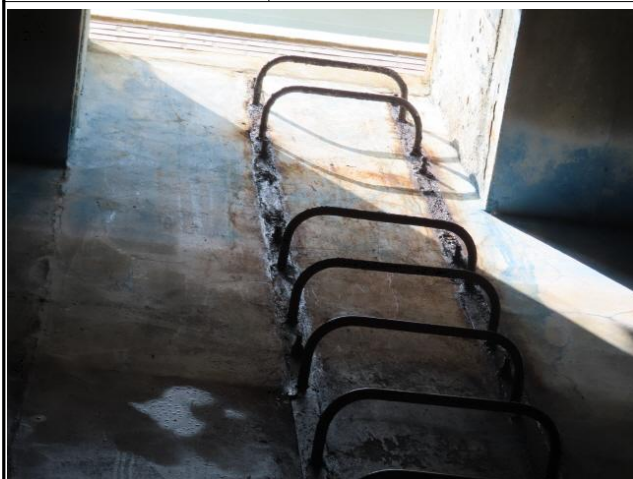
공중이용시설

집수정 사다리 파손

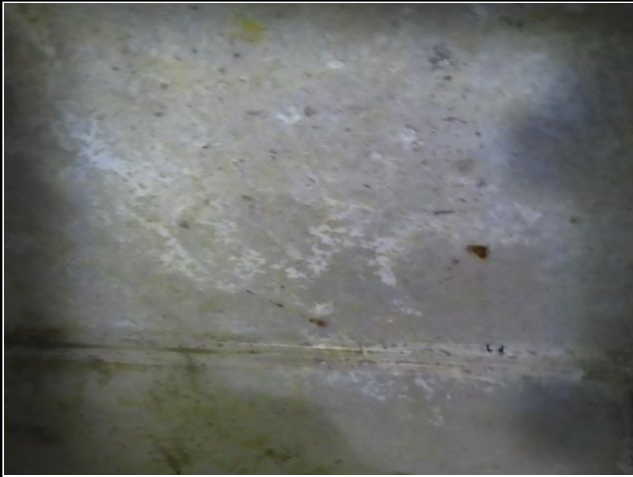
| 1지 상부슬래브 | 백태 | 1지 상부슬래브 | 철근노출 |

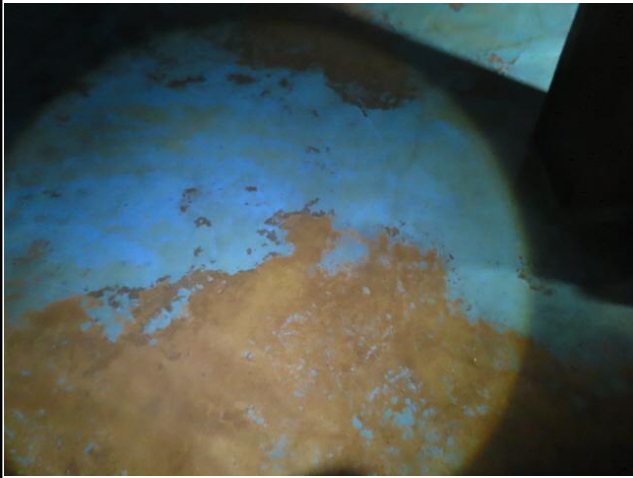
| 1지 바닥슬래브 | 도장박리 | 1지 바닥슬래브 | 망상균열 |

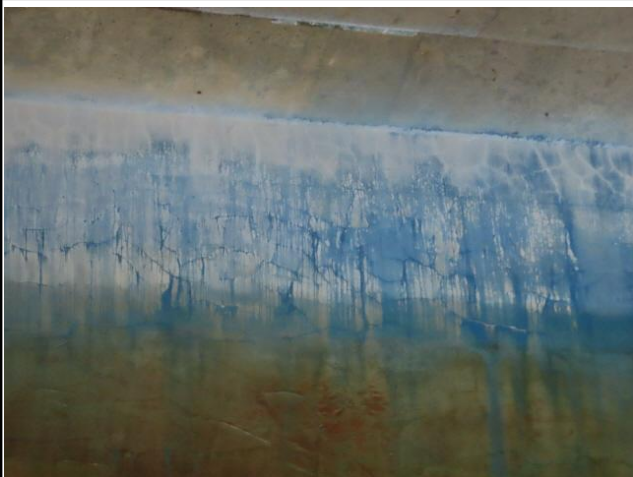
| 1지 벽체 | 망상균열 | 1지 기둥 | 도장박리 |

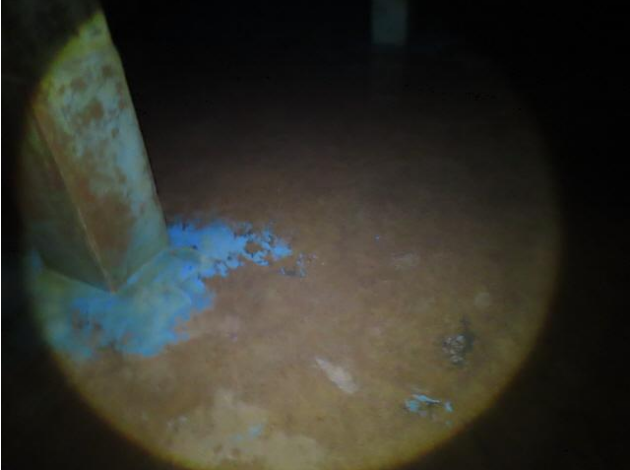
| 2지 하부슬래브 | 도장박리 | 2지 벽체 | 균열(0.3mm이상) |

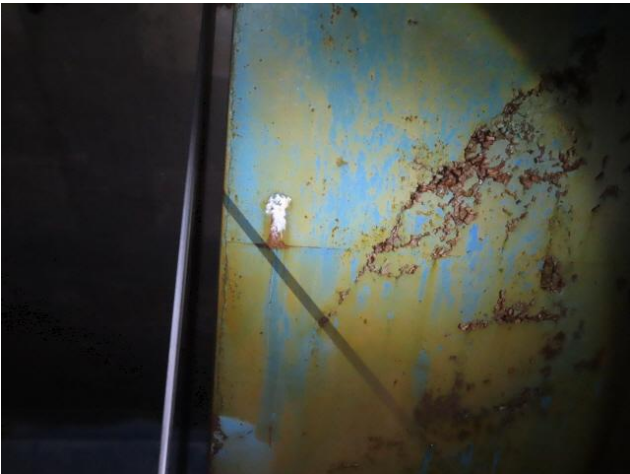
| 2지 벽체 | 백태 | 2지 벽체 | 도장박리 |

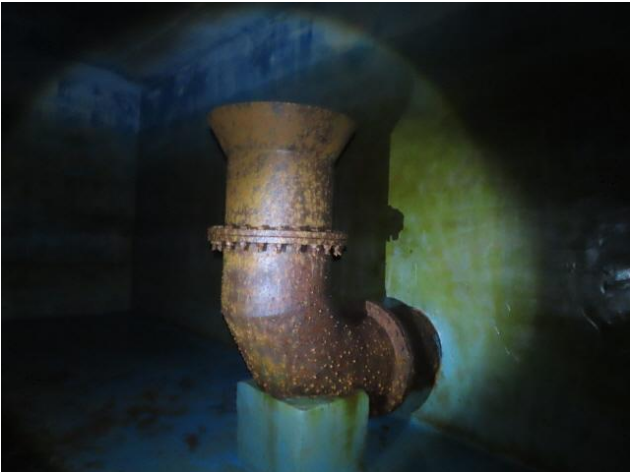
| 2지 벽체 | 관부식 | 2지 벽체 | 관부식 |

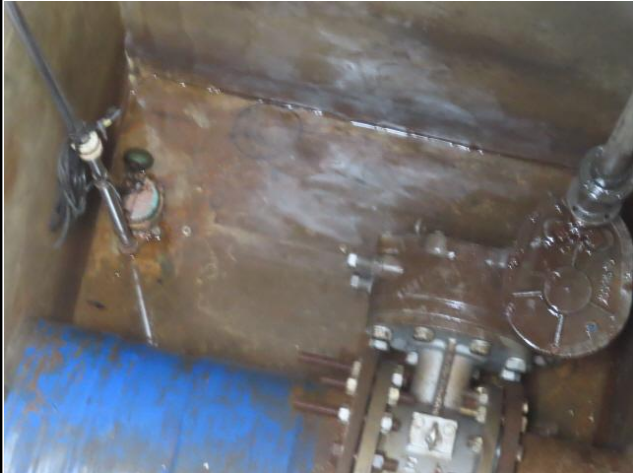
| 1지 유입밸브실<br>바닥슬래브 | 채수 | 1지 유입밸브실<br>상부슬래브 | 재료분리 |

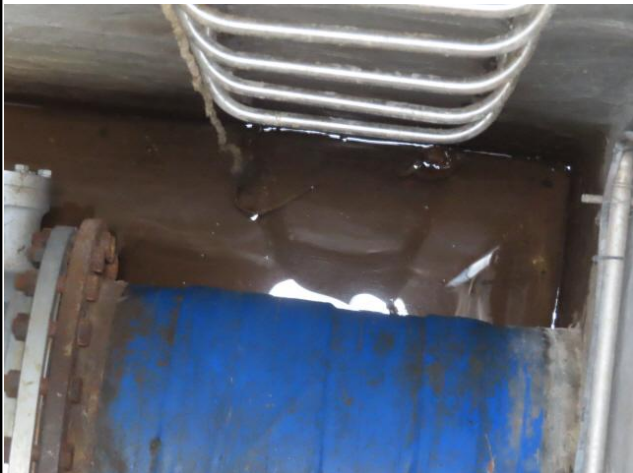
| 2지 유입밸브실<br>바닥슬래브 | 채수 | 검수실 외부 | 균열(모르타르) |

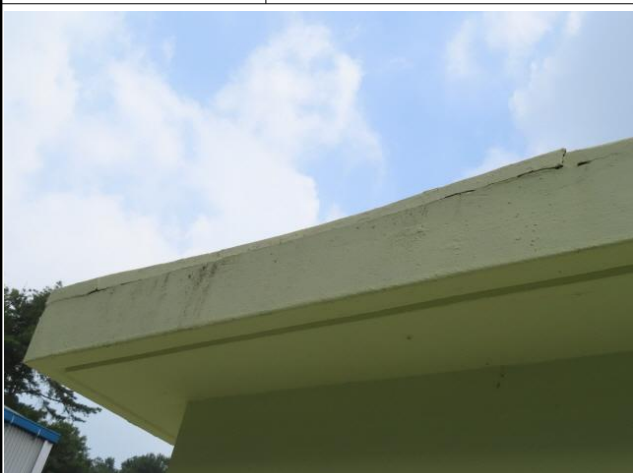
| 검수실 외부 | 파손 | 검수실 내부 | 도장박리 |

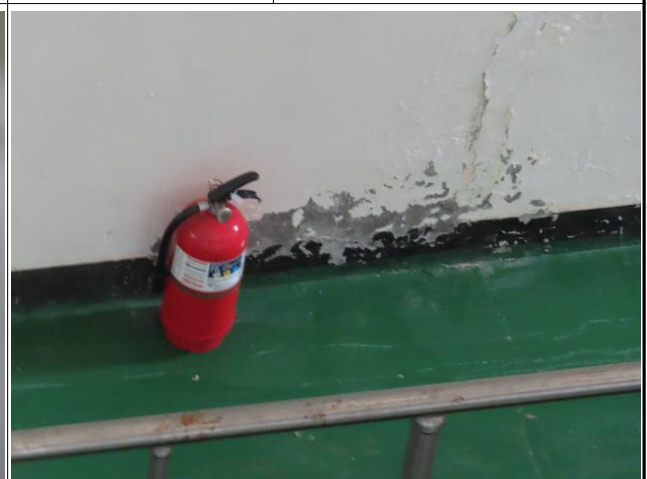
펌프실

도장박리

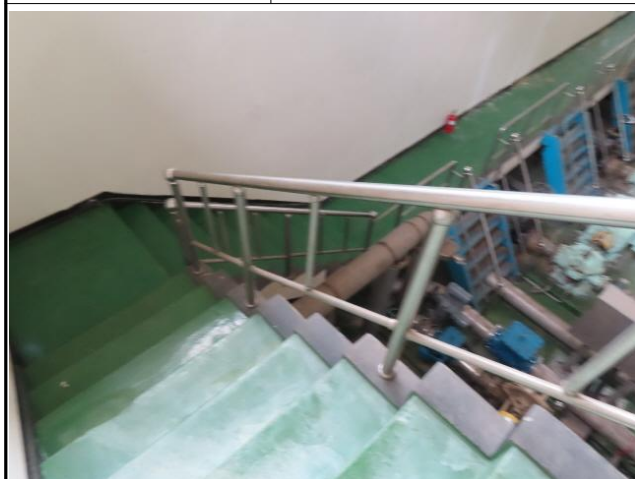
공중이용시설

펌프실 난간 상태양호

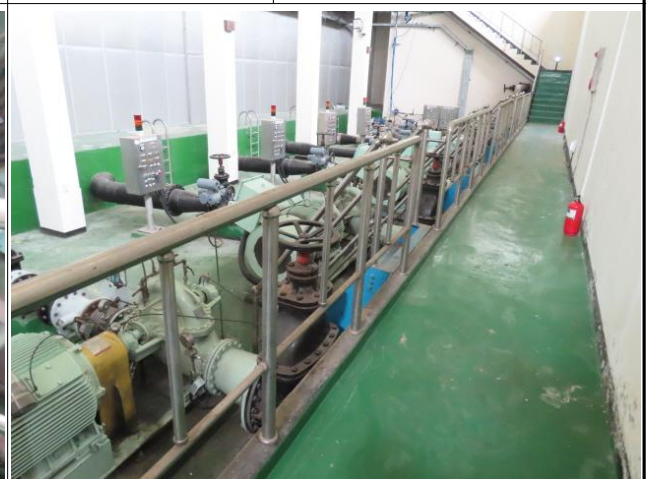
공중이용시설

유입밸브실 난간 상태양호

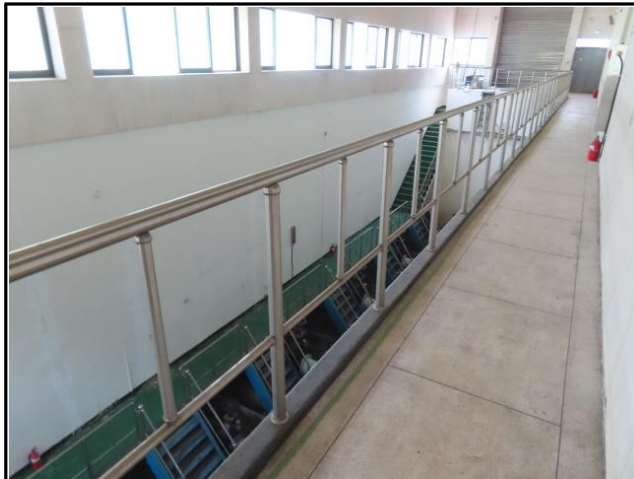
공중이용시설

펌프실 난간 상태양호

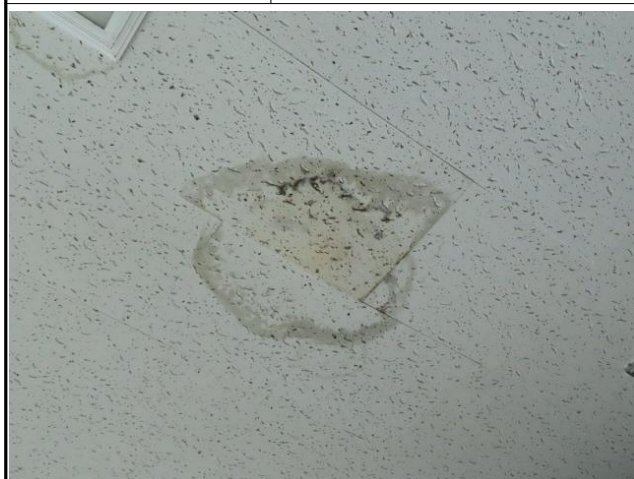
통합운영장 지상1층

마감재 누수흔적

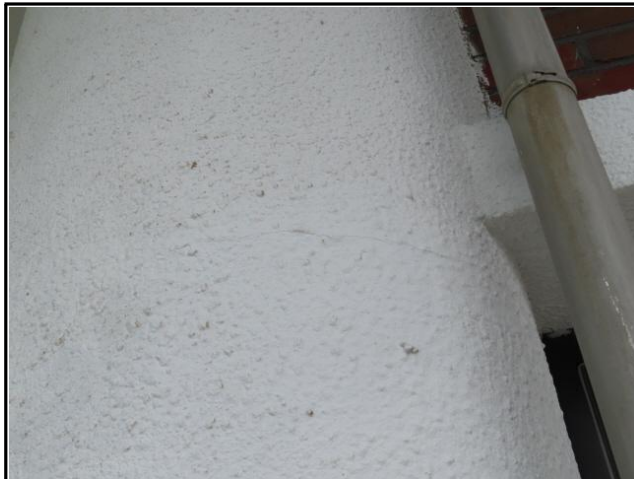
통합운영장 지상1층

기둥 몰탈균열

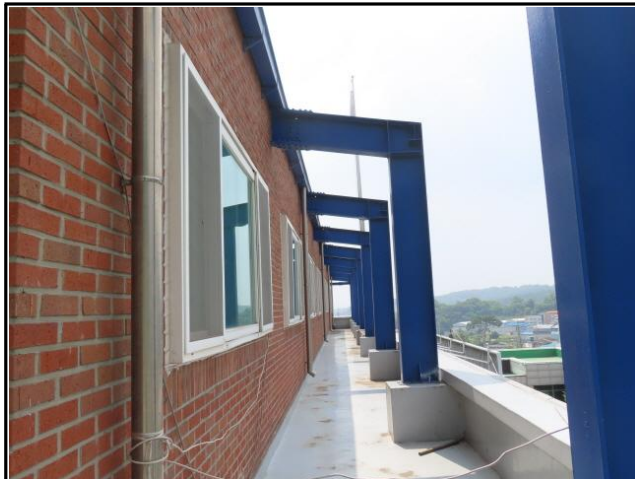
통합운영장 외부

철골부재 상태양호

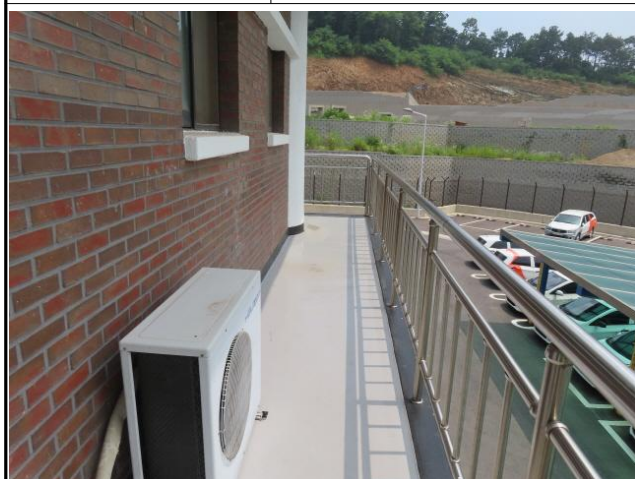
공중이용시설

2층 외부 난간 상태양호

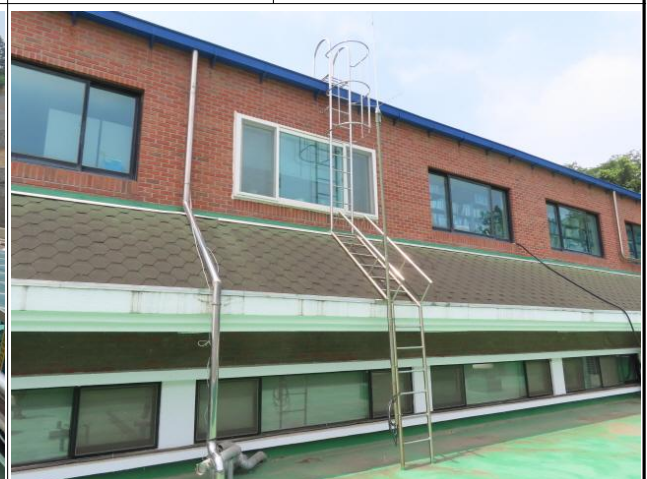
공중이용시설

옥상층 진입사다리 상태양호

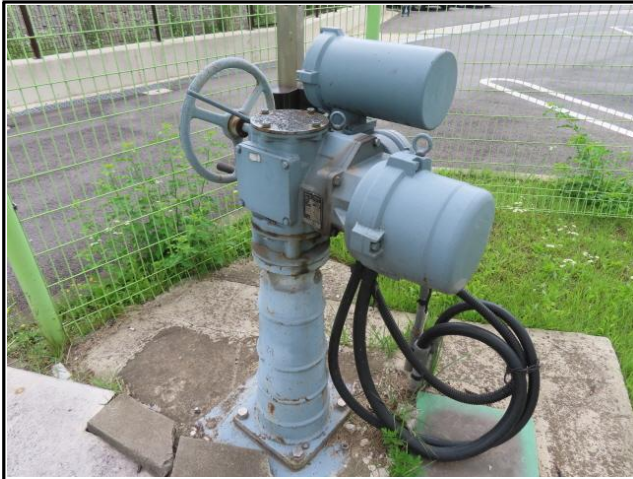
기계설비

상태양호

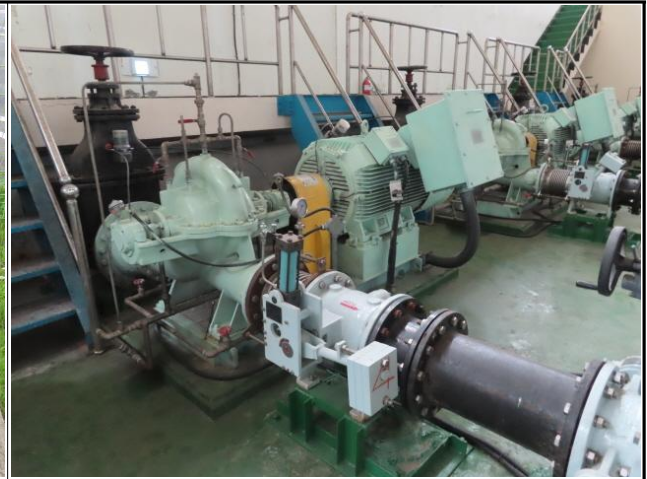
기계설비

상태양호

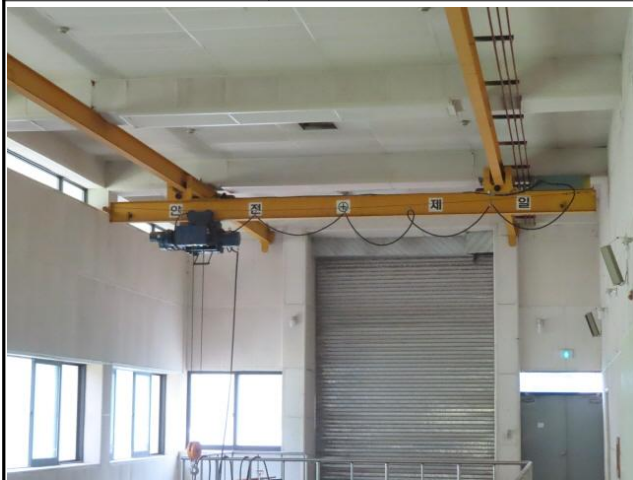
기계설비

상태양호

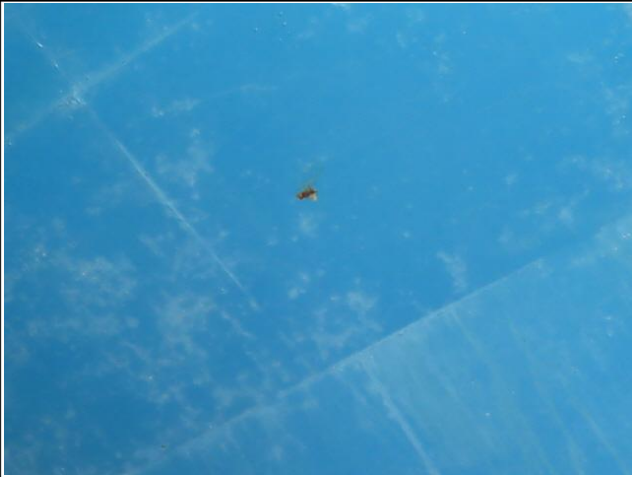
| 1지 상부슬래브 | 재료분리 | 1지 상부슬래브 | 녹 |

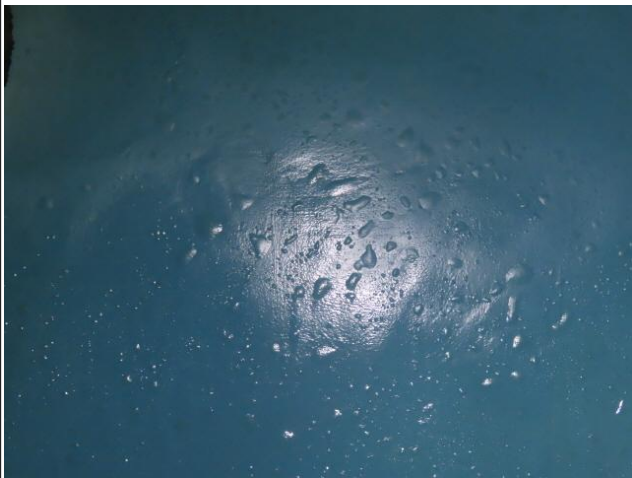
| 1지 바닥슬래브 | 도장박리 | 1지 벽체 | 도장기포 |

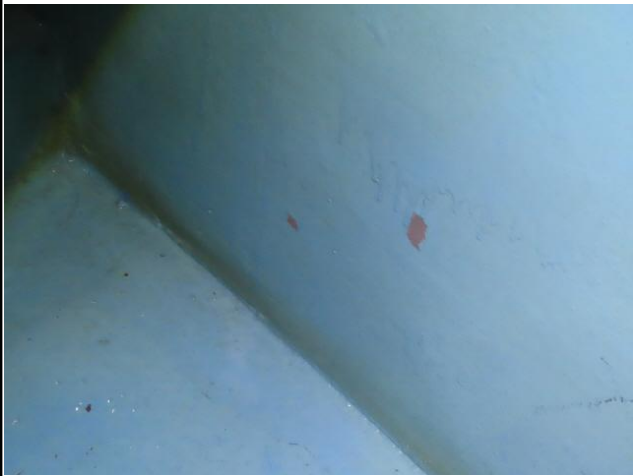
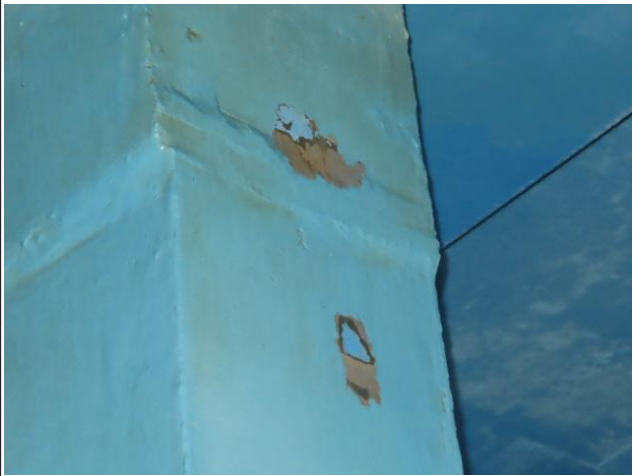
| 1지 벽체 | 도장박리 | 1지 벽체 | 도장박리 |

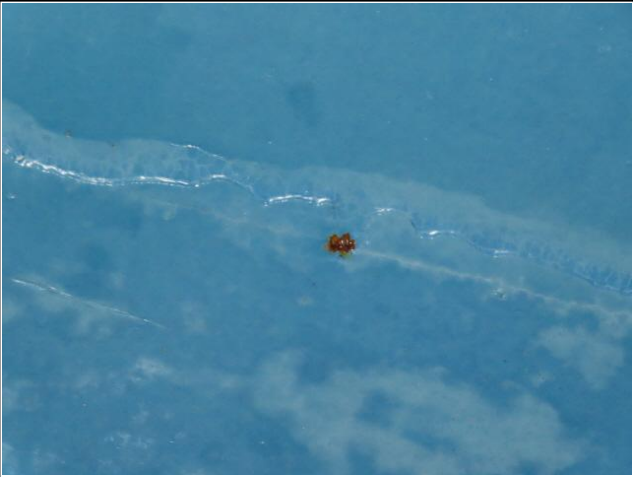
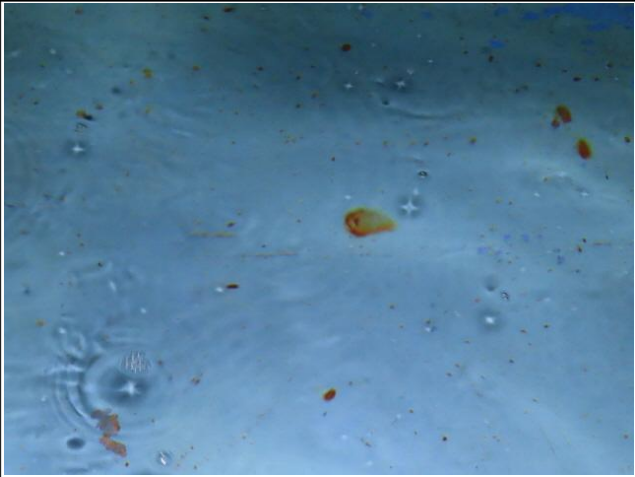
| 2지 상부슬래브 | 녹 | 2지 바닥슬래브 | 녹 |

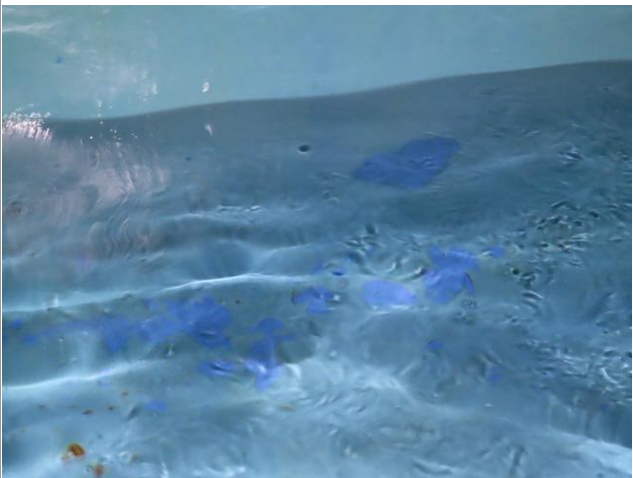
| 2지 바닥슬래브 | 도장박리 | 2지 벽체 | 도장박리 |

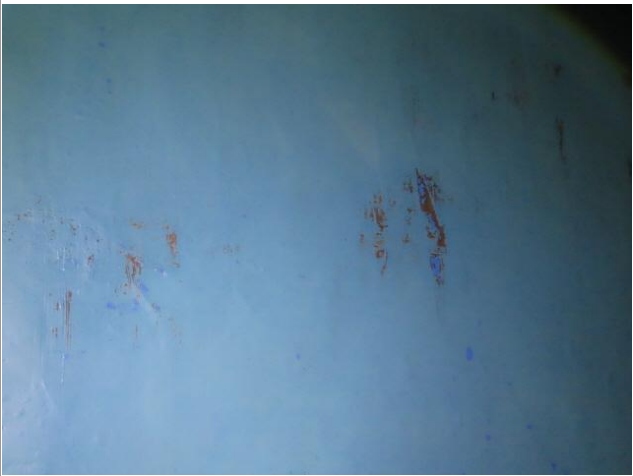
| 2지 벽체 | 도장박리 | 2지 기둥 | 도장박리 |

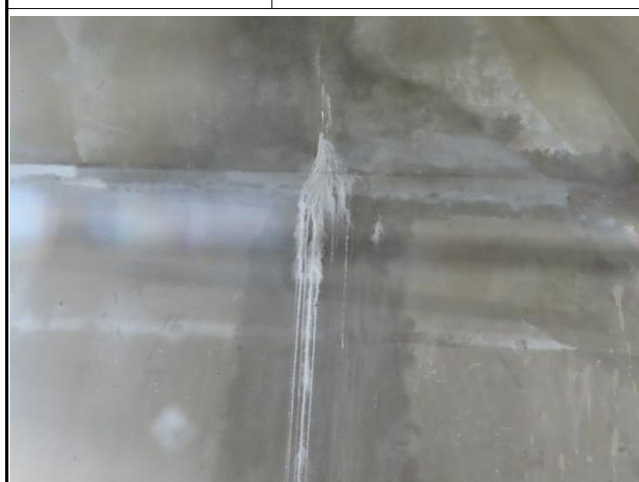
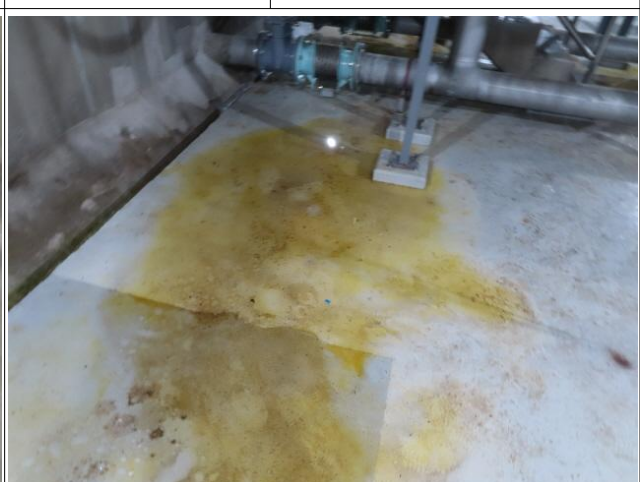
| 유출밸브실 | 백태 | 유출밸브실 | 체수 |

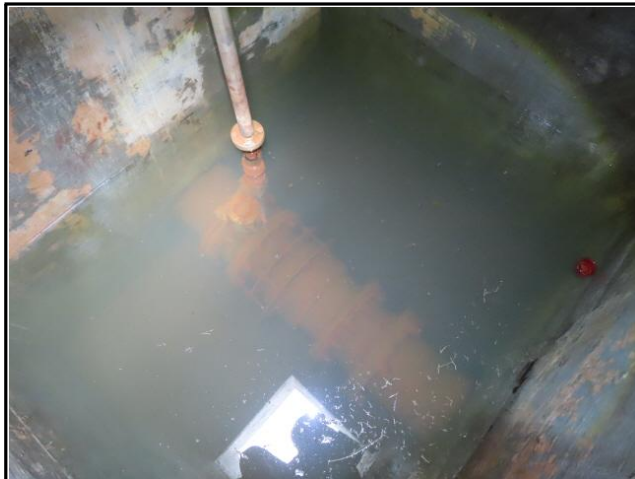
1지 유입밸브실

채수

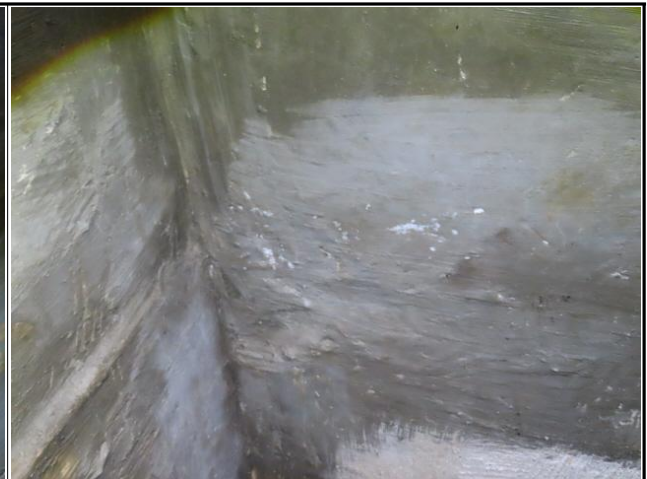
1지 유출밸브실

백태

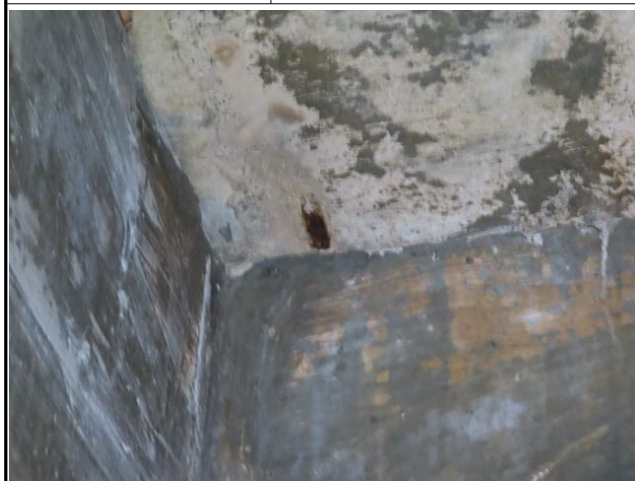
2지 유입밸브실

철근노출

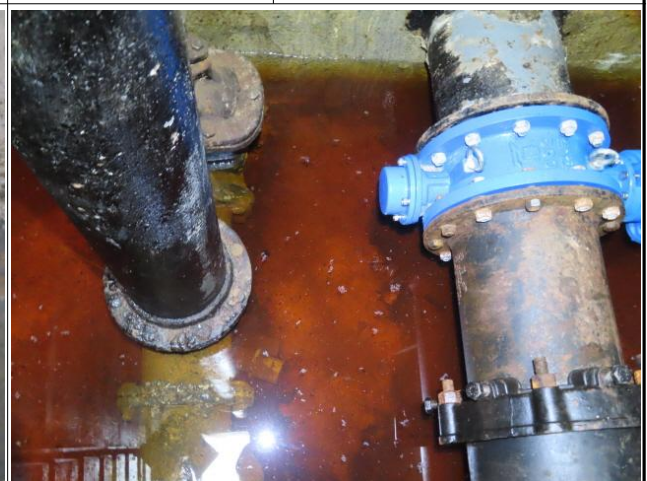
2지 유출밸브실

채수

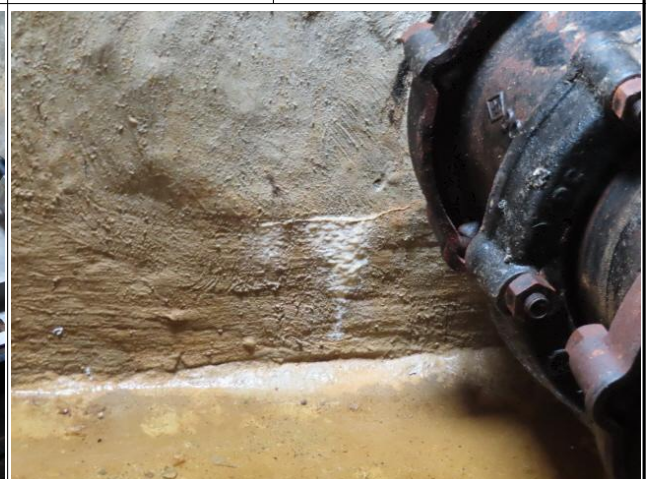
유량계실

백태

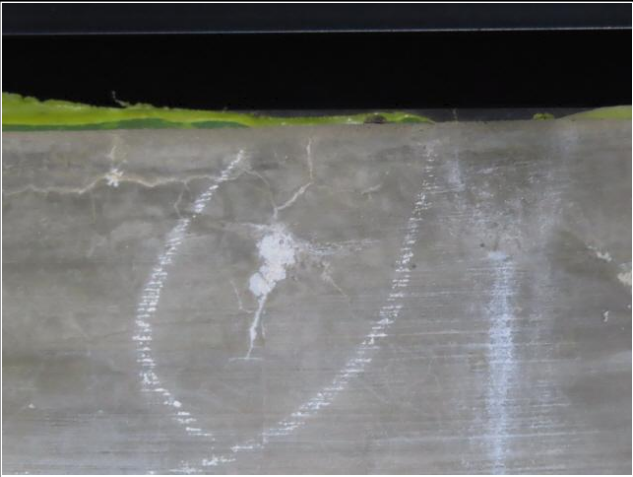
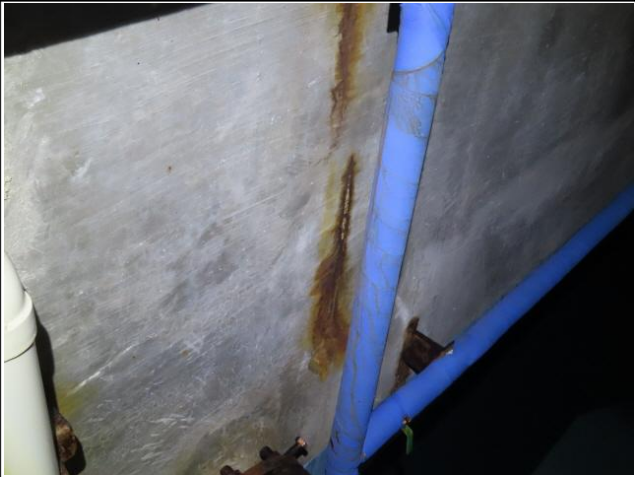
| 계단실 내부 벽체 | 백태 | 계단실 내부 벽체 | 철근노출 |

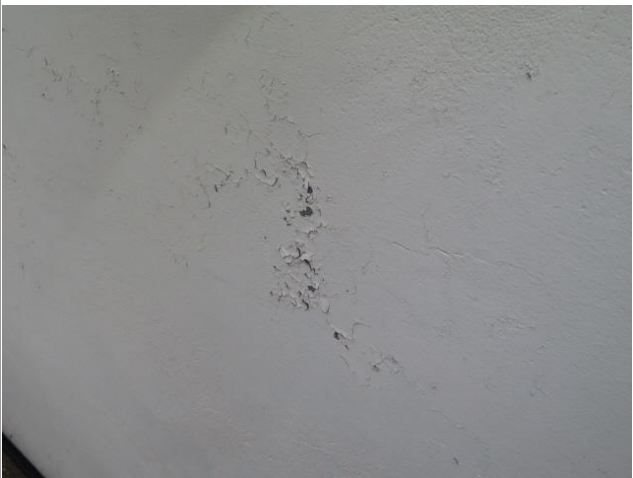
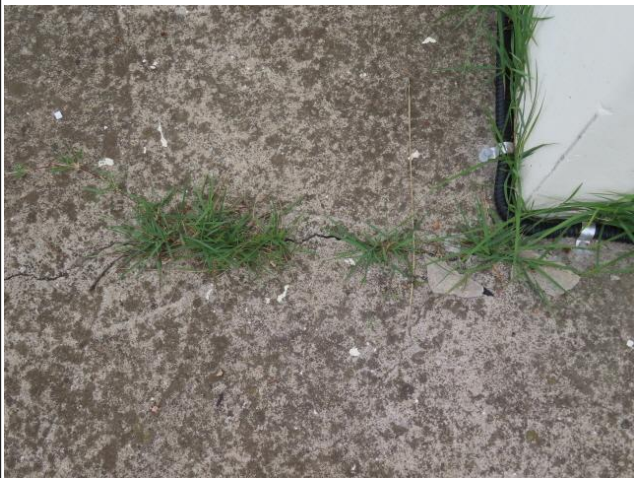
| 계단실 외부 벽체 | 도장박리 | 계단실 외부 바닥슬래브 | 균열(1.0mm이상) |

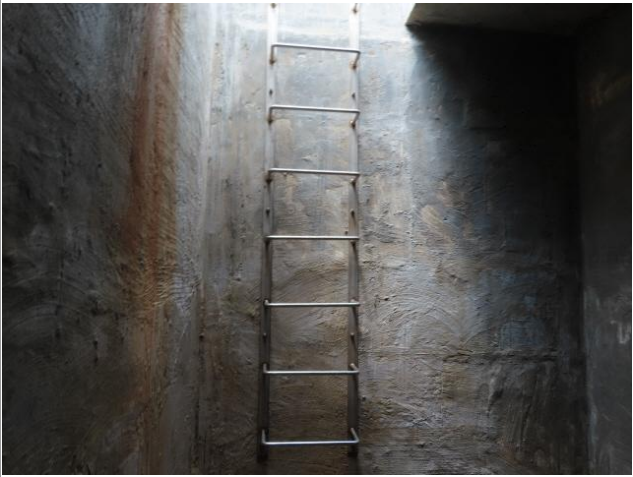
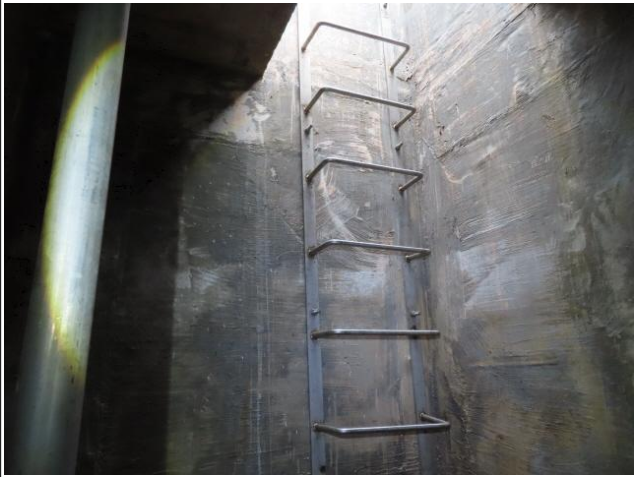
| 공중이용시설 | 유량계실 사다리 상태양호 | 공중이용시설 | 2지 유입밸브실 사다리 상태양호 |

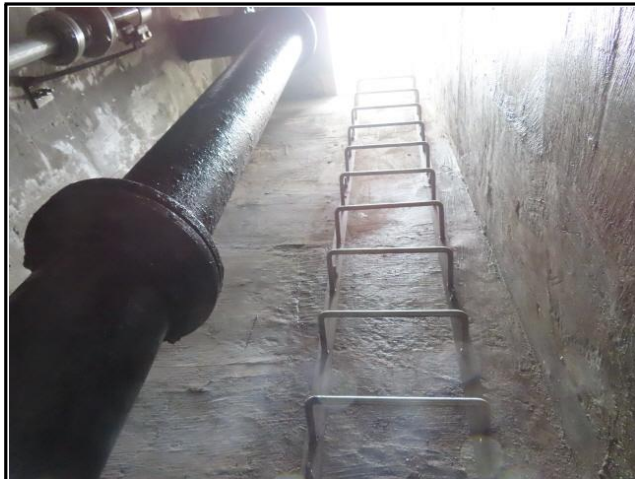
공중이용시설

1지 유출밸브실 사다리  
상태양호

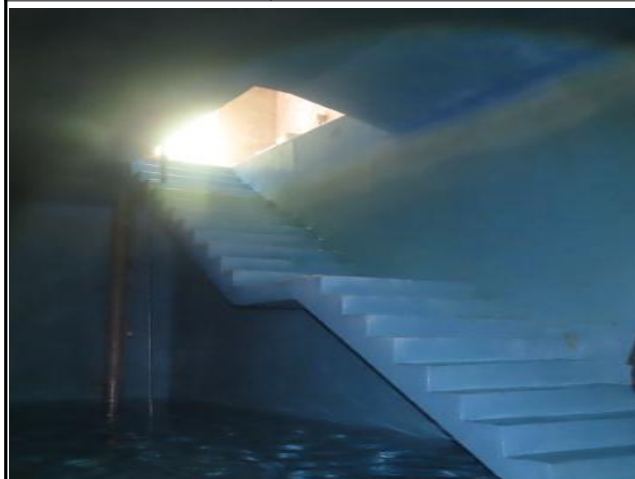
공중이용시설

2지 유출밸브실 사다리  
상태양호

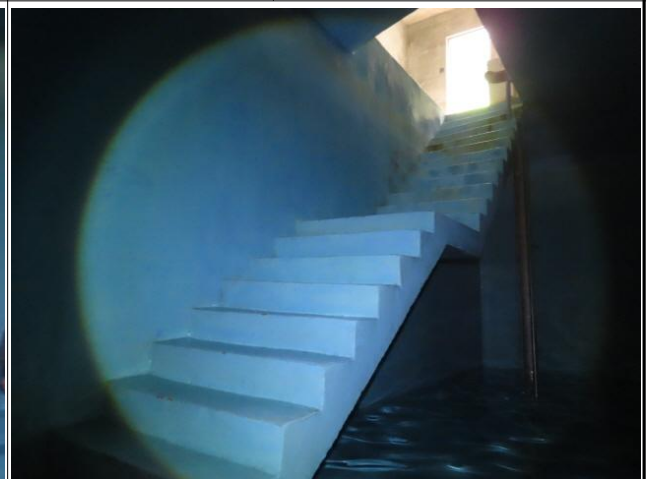
공중이용시설

1지 배수지 난간 미설치

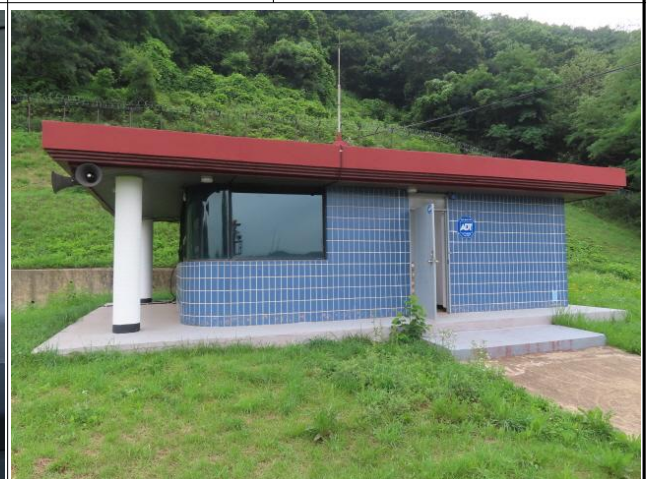
관리동

균열

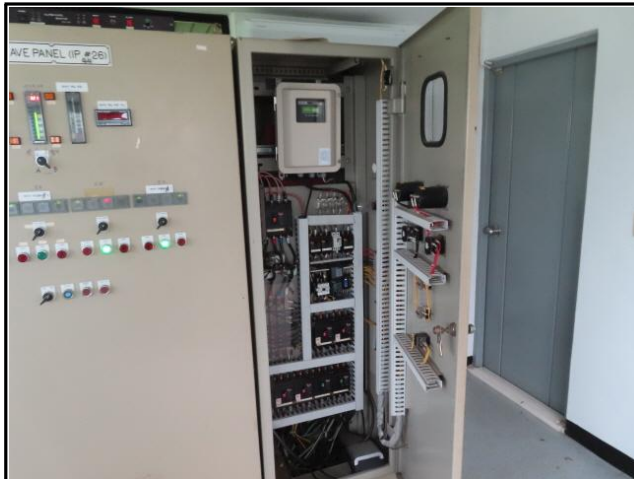
관리동

외부 상태양호

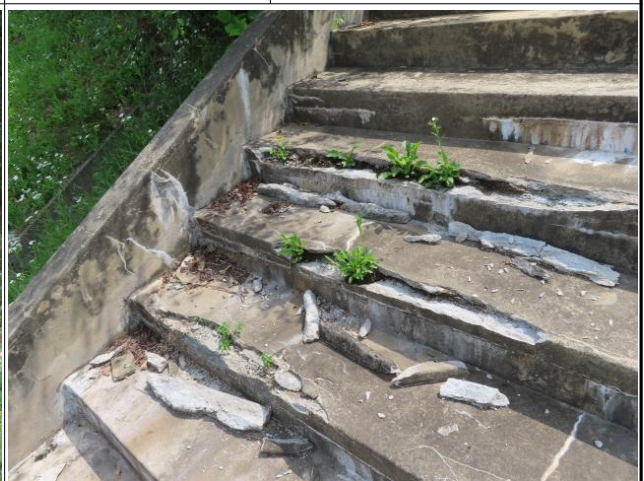
외부사면

사면침식

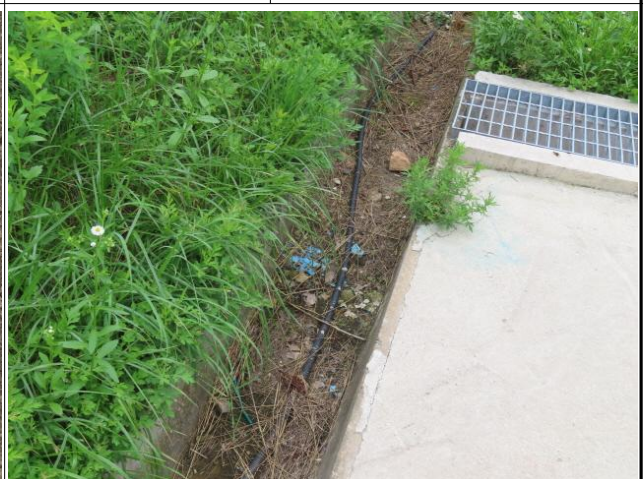
장내포장

포장파손

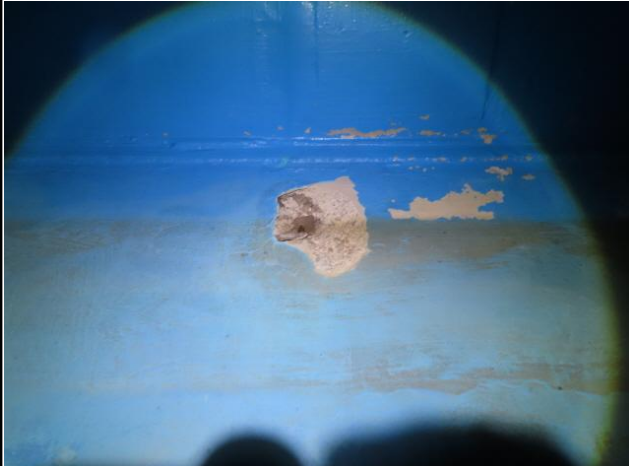
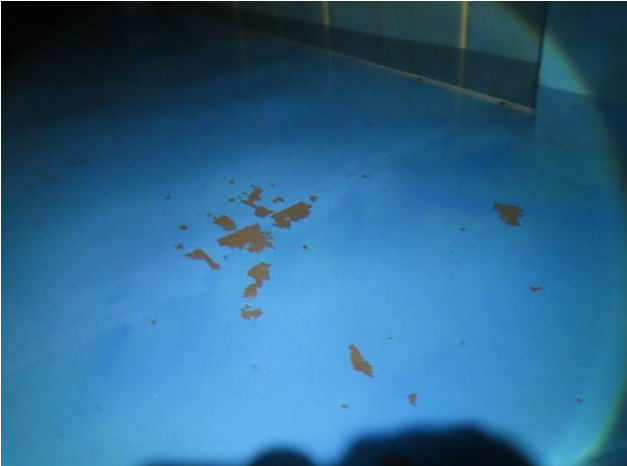
| 1지 벽체 | 철근노출 | 1지 바닥슬래브 | 도장박리 |

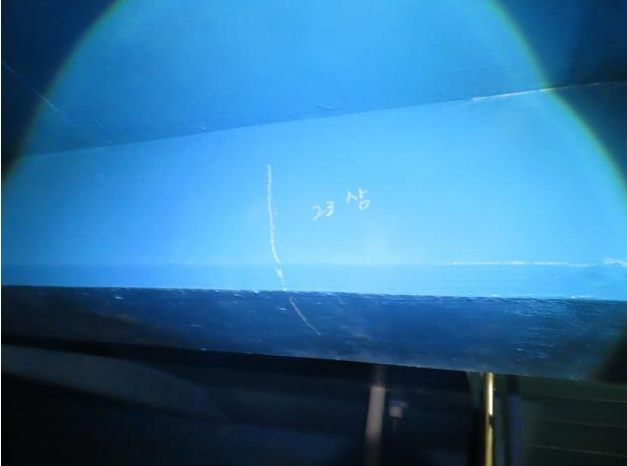
| 1지 도류벽 | 브라켓 파손 | 1지 상부슬래브 | 균열(0.3mm미만) |

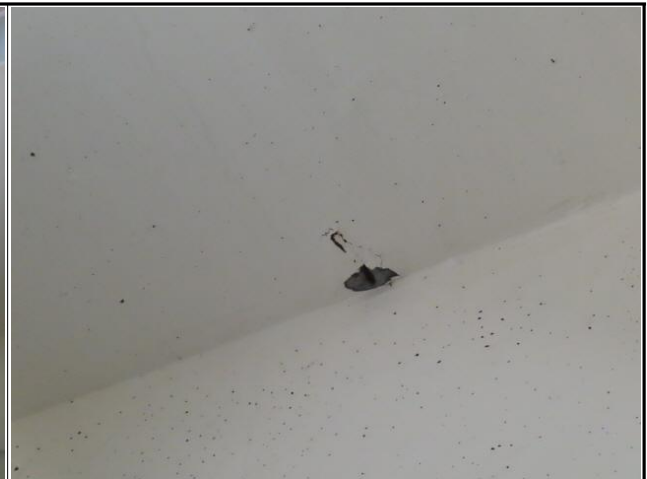
검수실 상부슬래브

도장박리

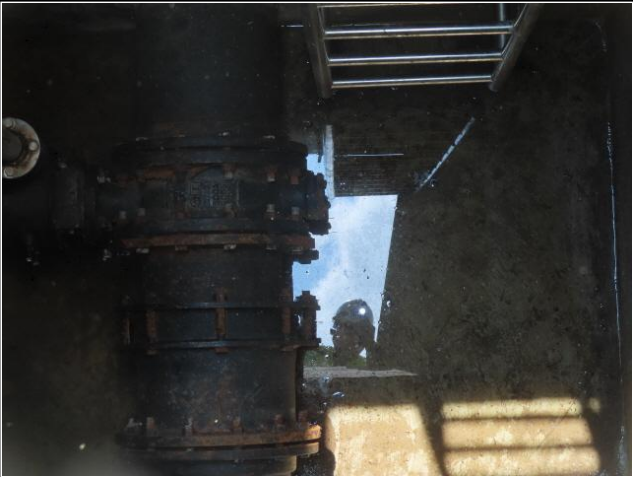
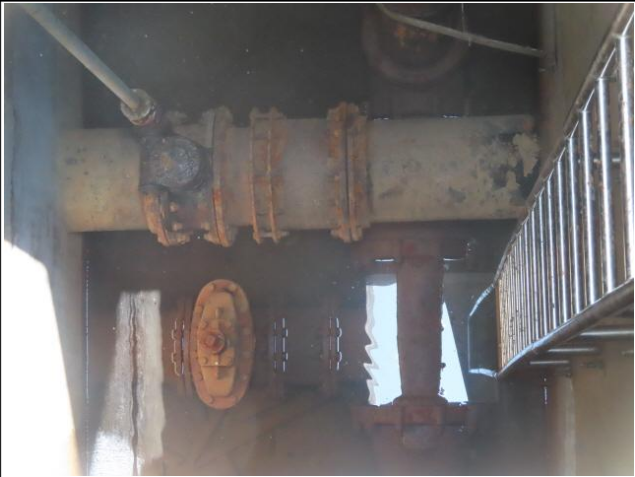
| 통합유입밸브실<br>바닥슬래브 | 채수 | 통합유출밸브실<br>바닥슬래브 | 물탈파손 |

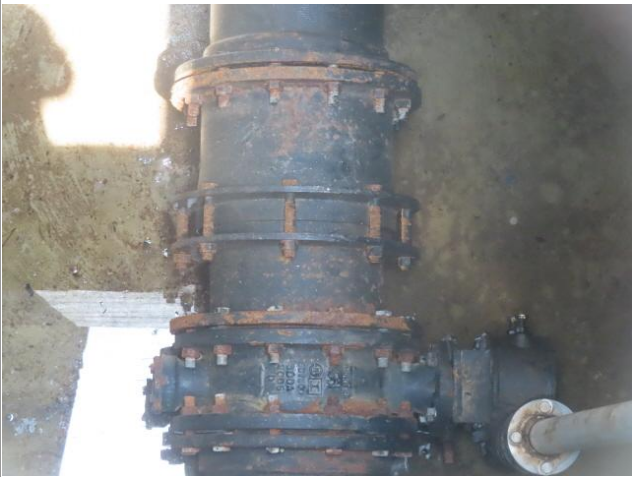
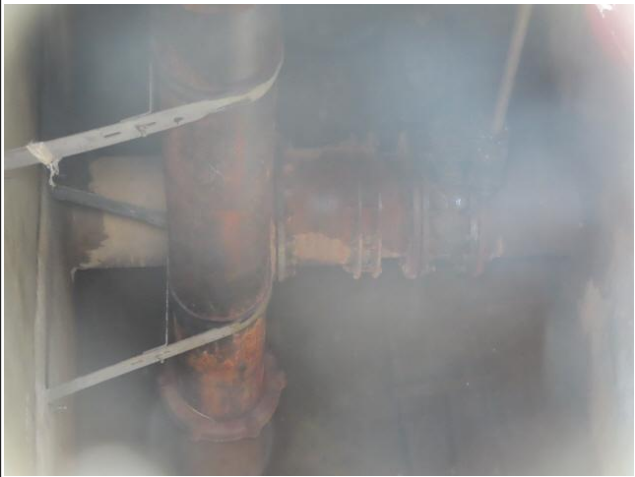
| 기계설비 | 통합유입밸브실<br>배관 부식 | 기계설비 | 통합유출밸브실<br>배관 부식 |

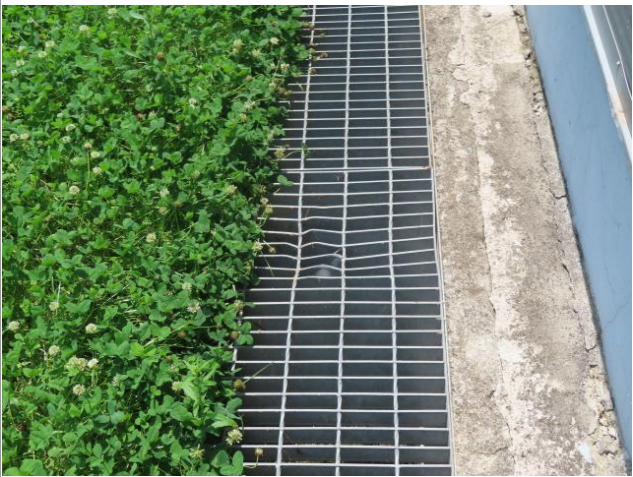
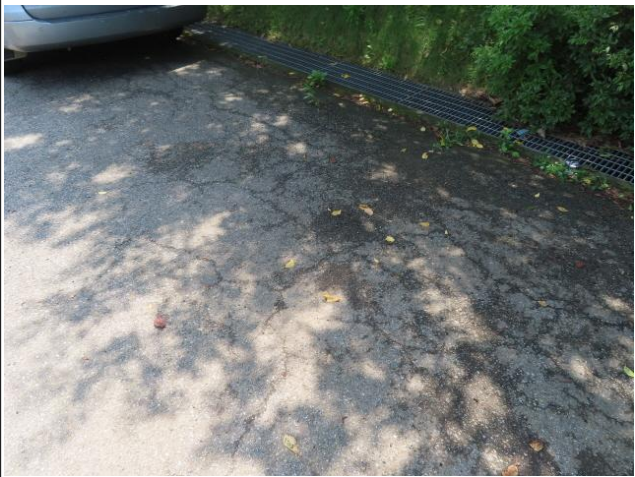
| 주변시설 | 그레이팅 변형 | 주변시설 | 포장부 균열/망상균열 |

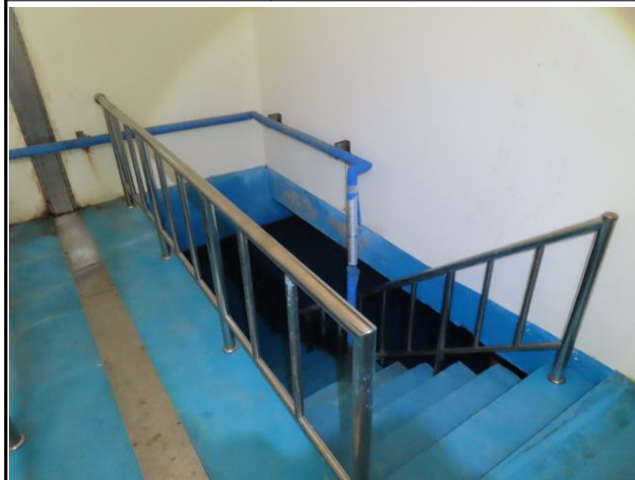
공중이용시설

배수지 1지 안전난간  
상태양호

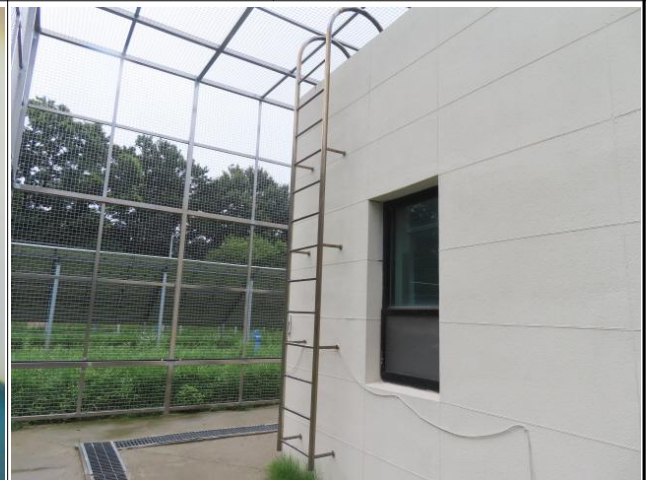
공중이용시설

건축구조물  
외부사다리 상태양호

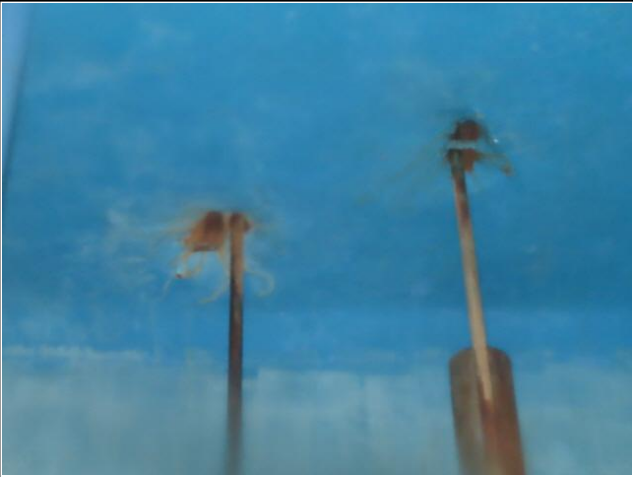
| 1지 상부슬래브 | 철근노출 | 1지 벽체 | 도장박리 |

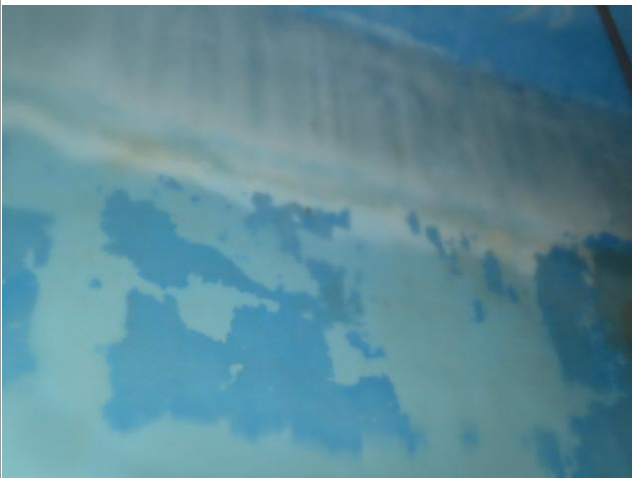
| 1지 벽체 | 도장박리 | 2지 벽체 | 도장기포 |

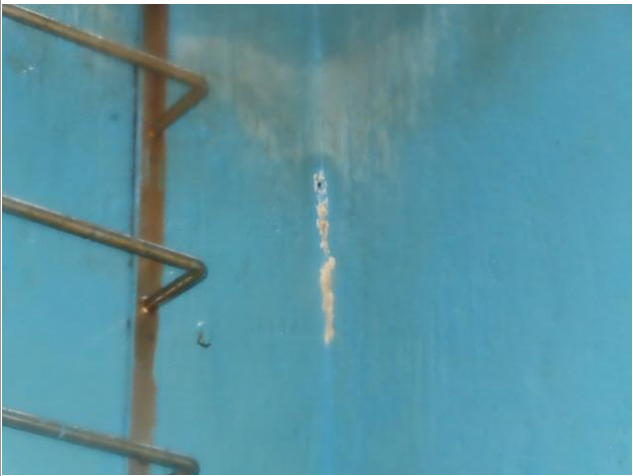
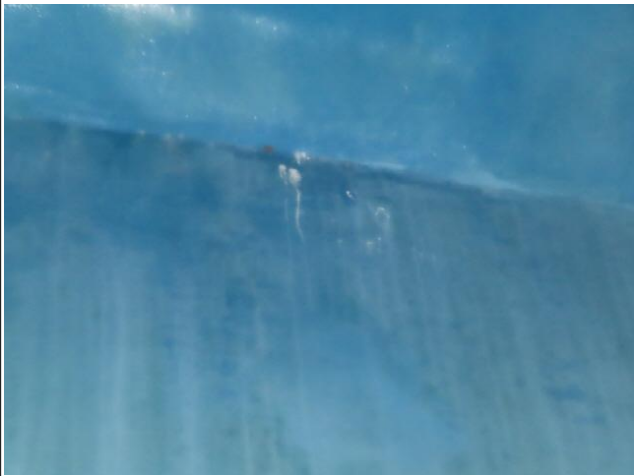
| 2지 벽체 | 백태 | 2지 벽체 | 백태 |
