## 21. 봉담동화배수지

## 22. 봉담상리배수지

## 23. 비봉구포배수지

## 24. 서신광평배수지

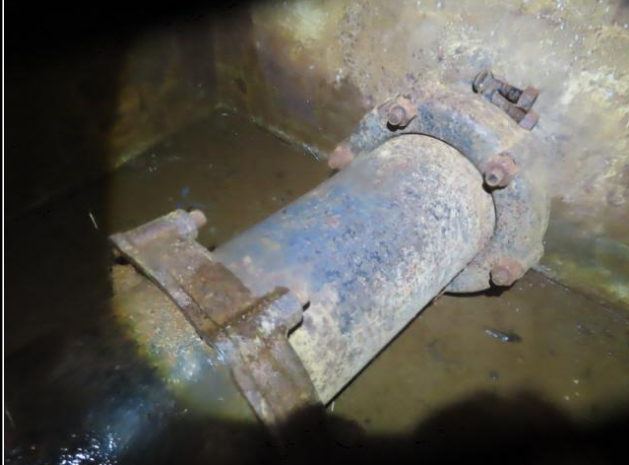
| 유입밸브실<br>바닥슬래브 | 채수 | 유출밸브실<br>상부슬래브 | 철근노출 |

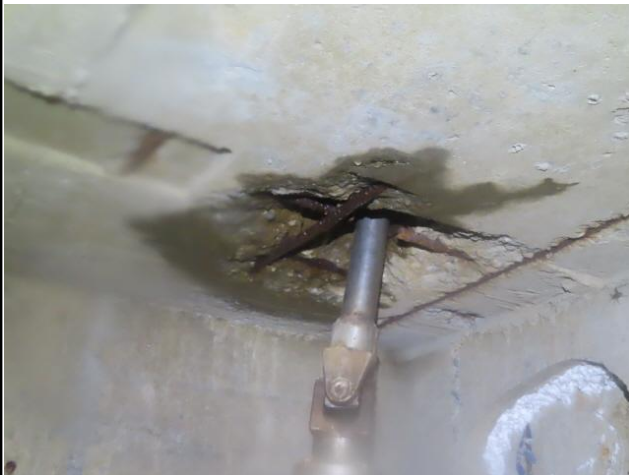
| 유출밸브실<br>상부슬래브 | 철근노출 | 유출밸브실 벽체 | 철근노출 |

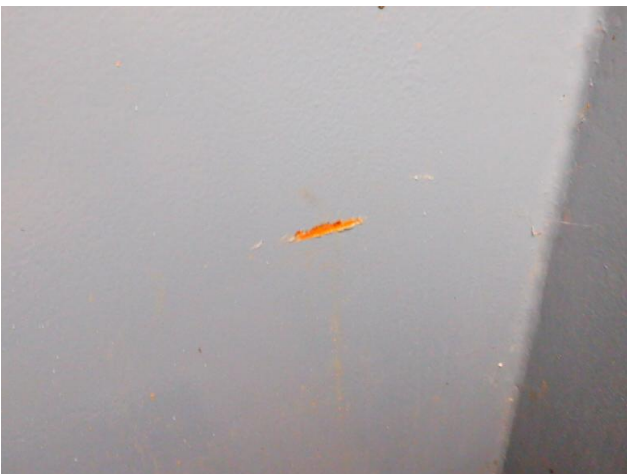
| 드레인실<br>상부슬래브 | 상태양호 | 드레인실 벽체 | 도장박리 |

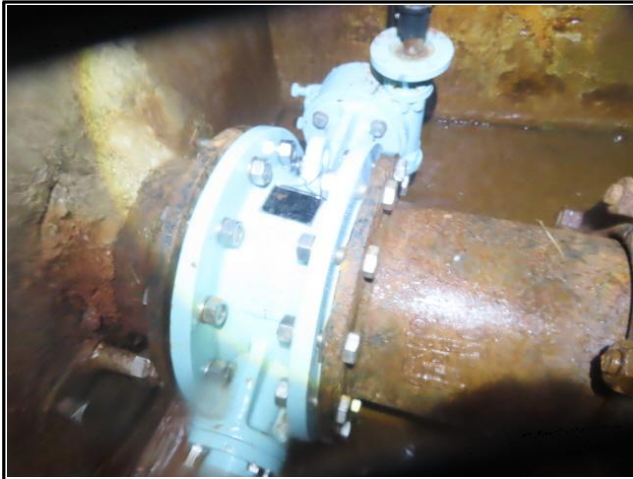
기계설비

유입밸브실  
배관 부식

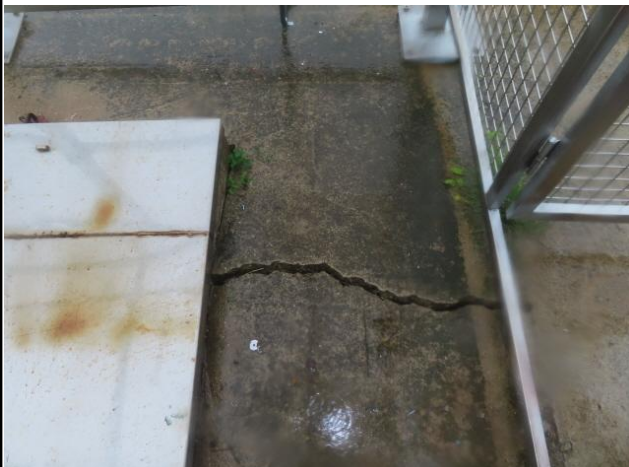
| 배수지 주변 | 입구부 파손 | 주변시설 | 배수로 상태양호 |

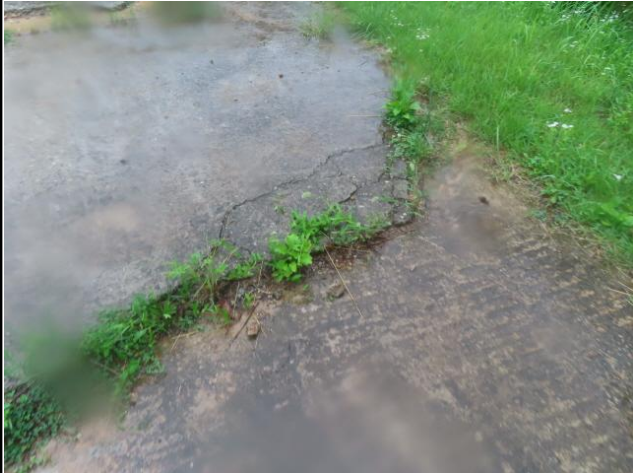
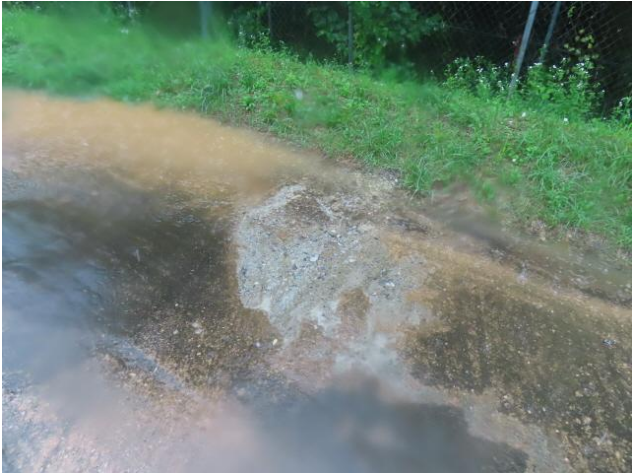
| 주변시설 | 포장부 파손 | 주변시설 | 포장부 파손 |

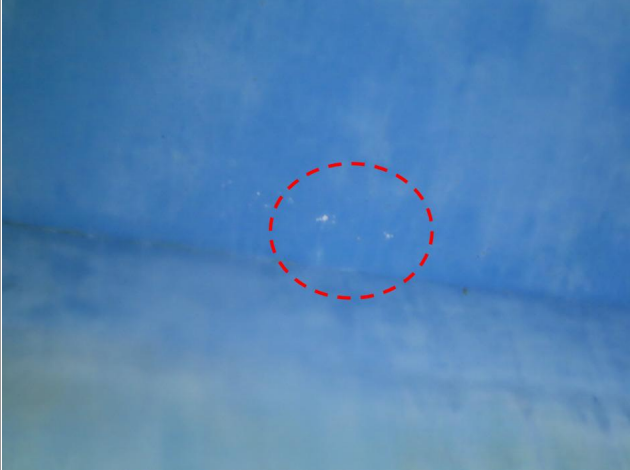
| 1지 상부슬래브 | 백태 | 1지 바닥슬래브 | 도장박리 |

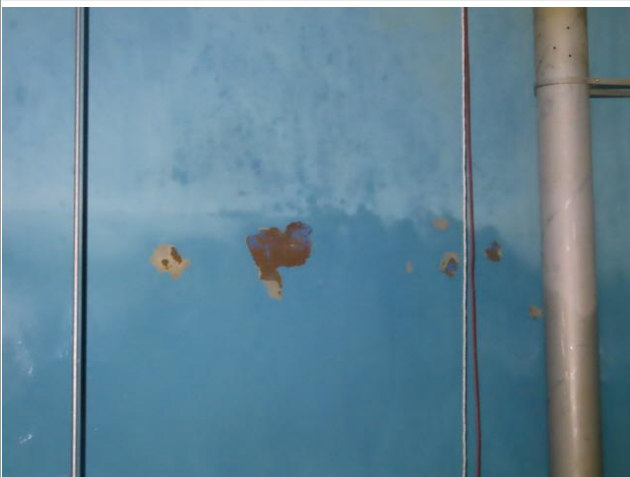
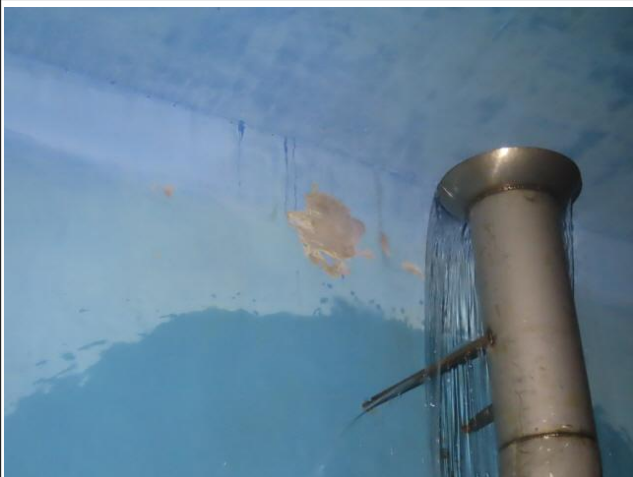
| 2지 벽체 | 도장박리 | 2지 벽체 | 도장박리 |

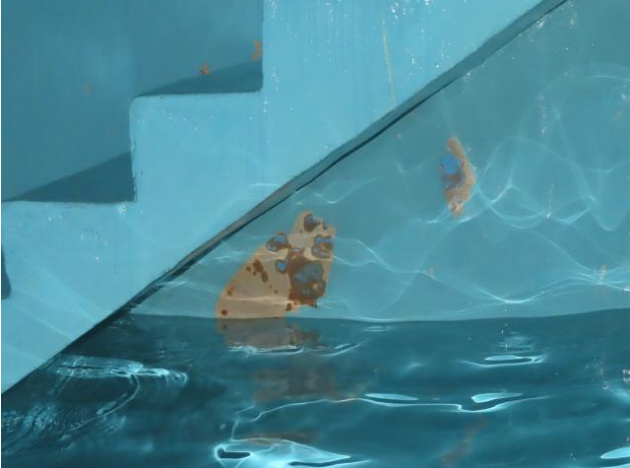
| 2지 벽체 | 도장박리 | 유입밸브실 1지<br>바닥슬래브 | 체수 |

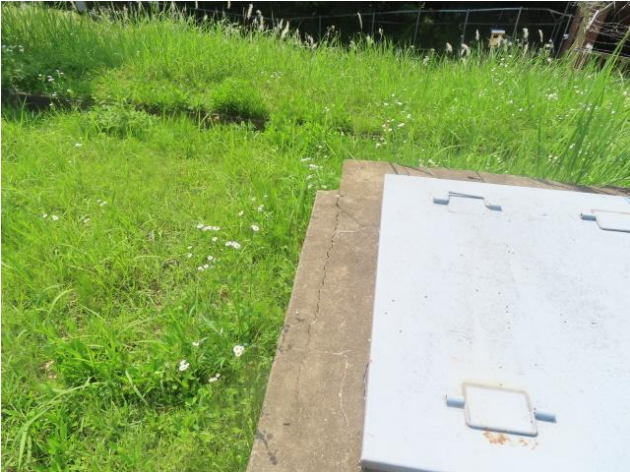
| 유출밸브실 1지<br>상부슬래브 | 물탈 파손 | 유입밸브실 2지<br>벽체 | 잡철물 |

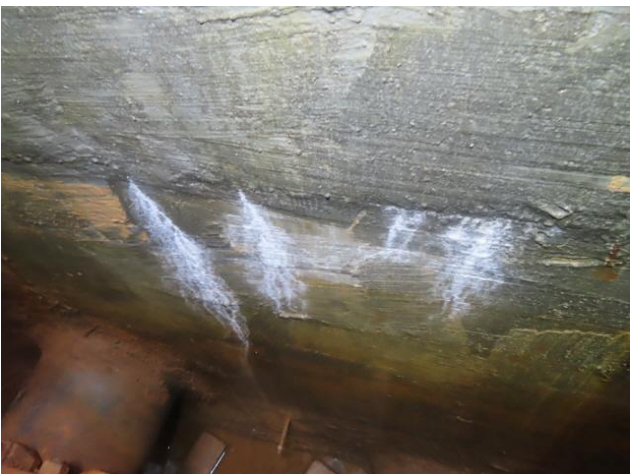
| 유출밸브실 2지<br>벽체 | 백태 | 유출밸브실 2지<br>상부슬래브 | 물탈 파손 |

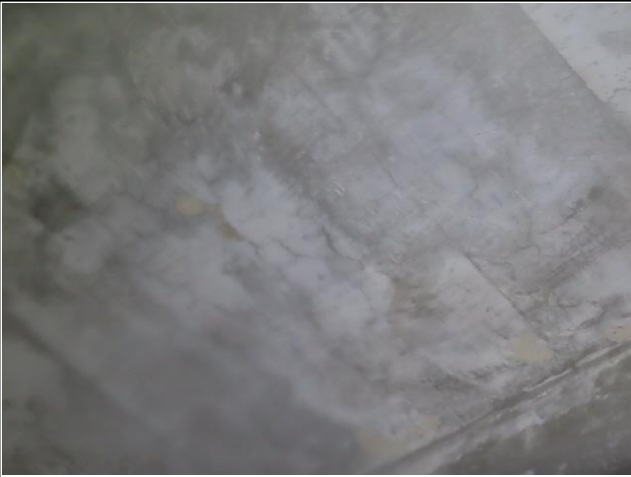
| 계단실 내부 | 철근노출(보수완료) | 계단실 외부 | 물탈파손(보수완료) |

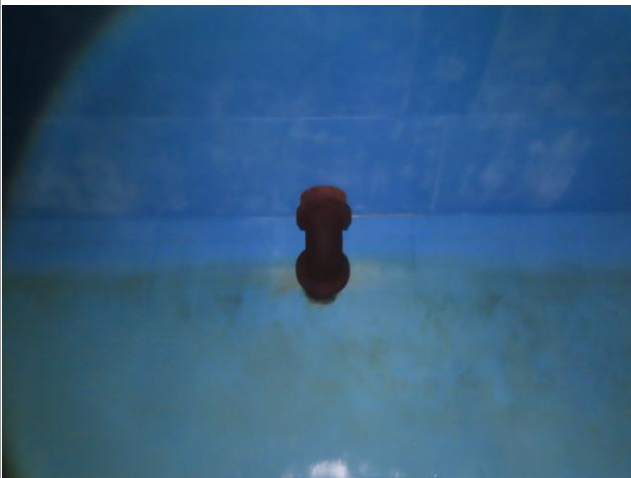
| 기계설비 | 배수관 1지<br>배관 부식 | 기계설비 | 배수관 2지<br>배관 부식 |

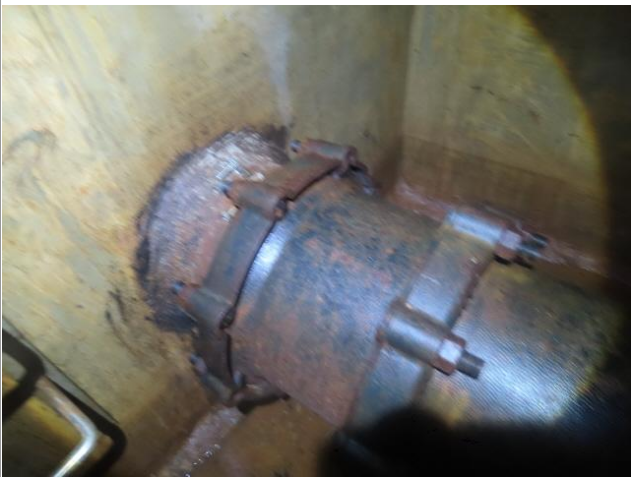
| 기계설비 | 유입밸브실 2지<br>배관 부식 | 기계설비 | 배수지 2지<br>배관 부식 |

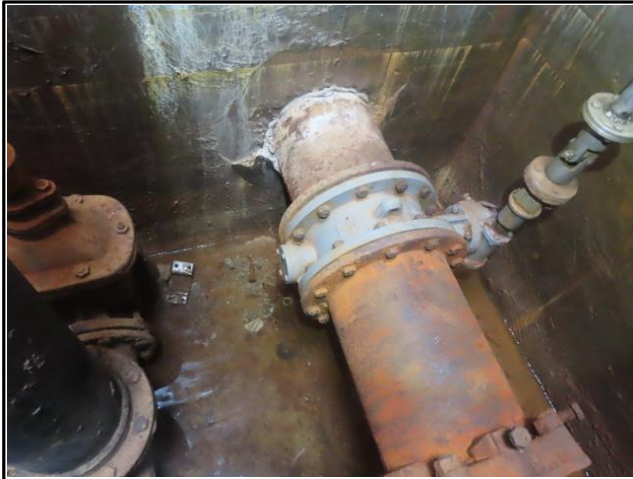
기계설비

유출밸브실 2지  
배관 부식

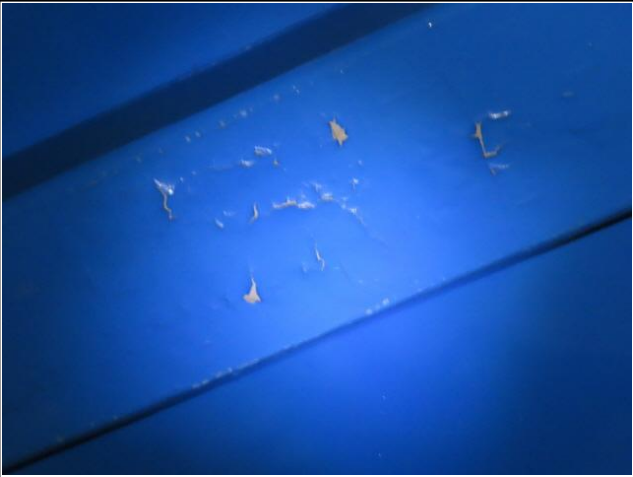
| 1지 상부슬래브 | 도장박리 | 1지 벽체 | 녹물 |

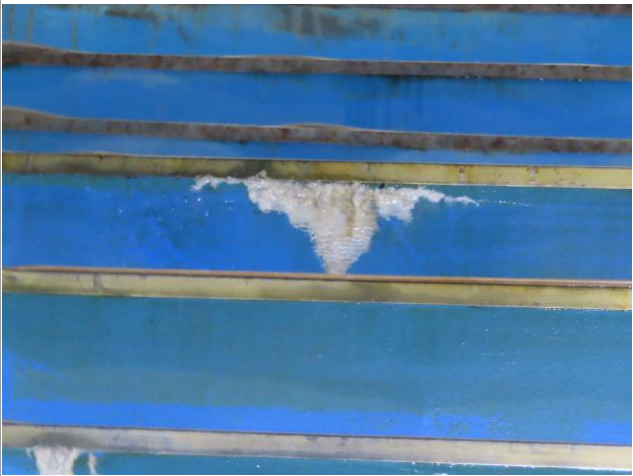
| 1지 벽체 | 계단 백태 | 2지 바닥슬래브 | 도장박리 |

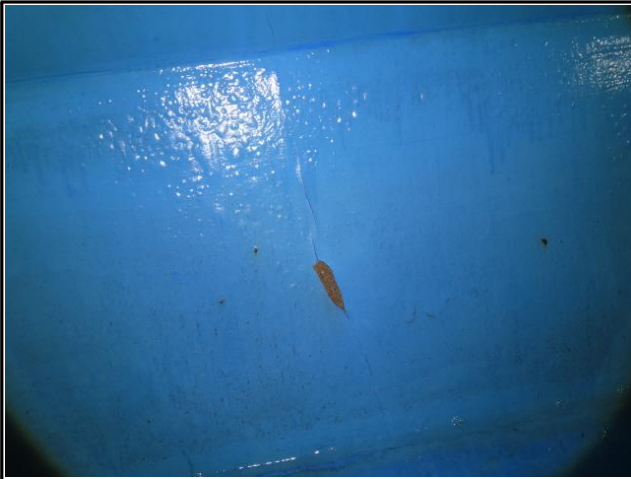
## 2지 벽체

도장박리

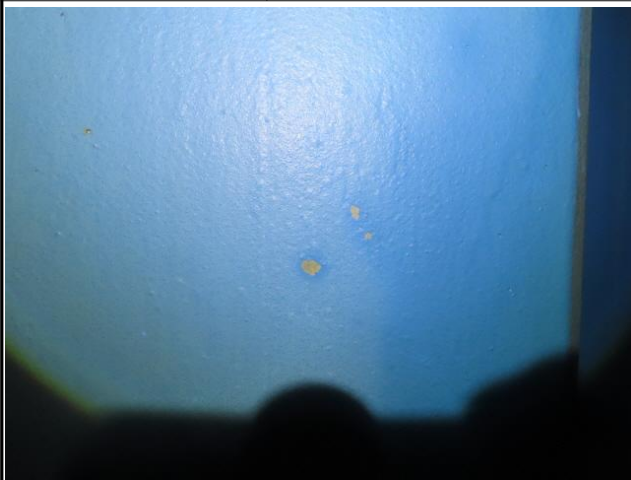
2지 기둥

도장박리

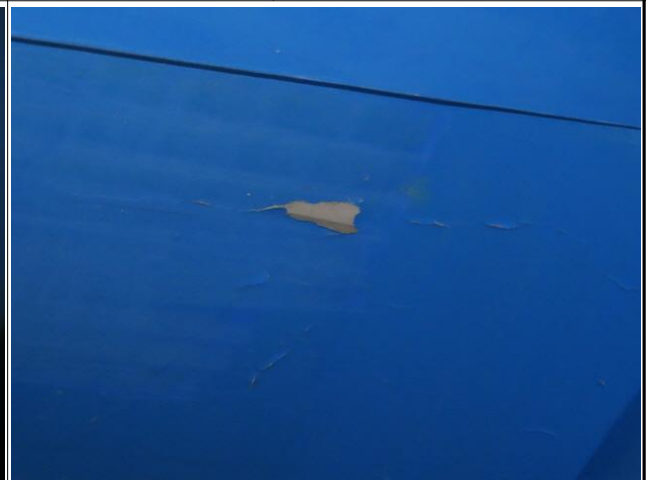
## 2지 상부슬래브

도장박리

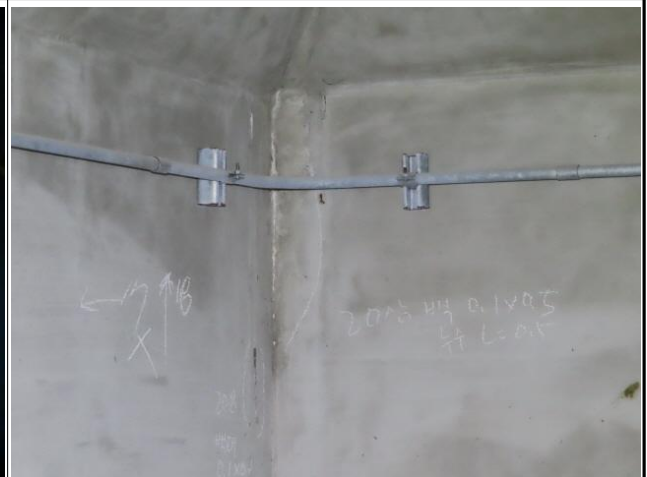
유입밸브실 내부

백태

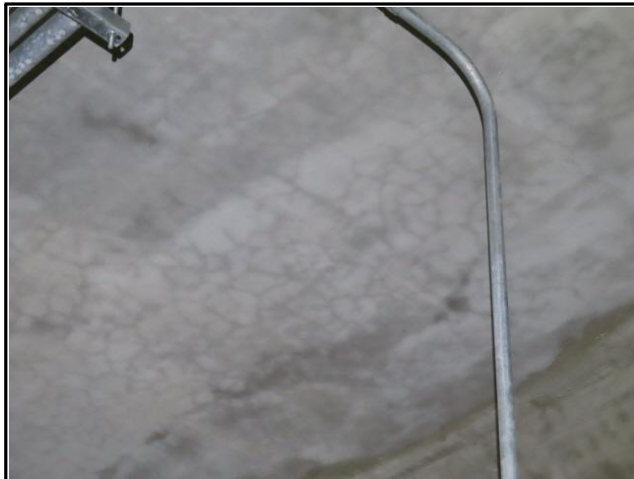
유출밸브실 내부

망상균열

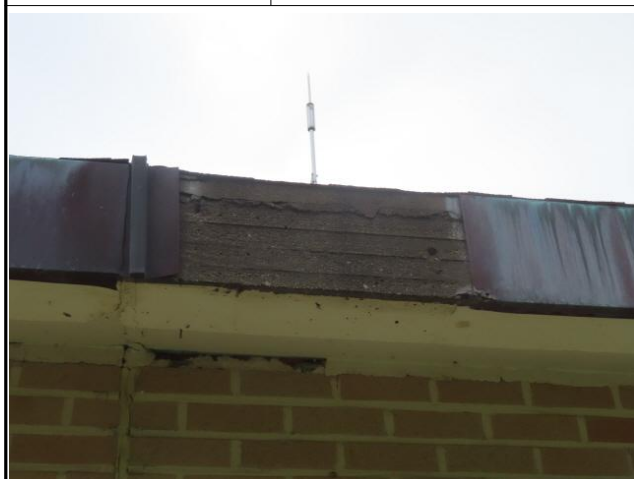
통합검수실 외부

마감재 손상

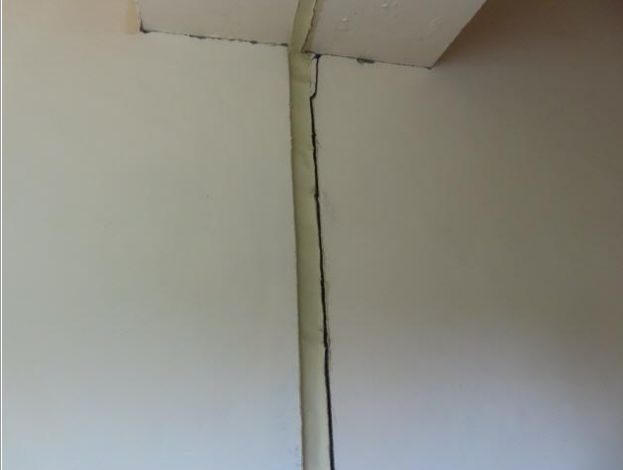
| 통합검수실 내부 | 이음부 이격 | 통합검수실 내부 | 물탈균열 |

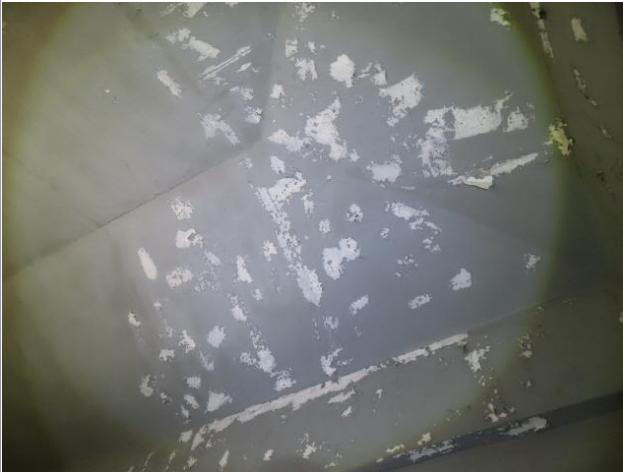
| 검수지(2지) 내부 | 도장박리 | 검수지(2지) 내부 | 망상균열 |

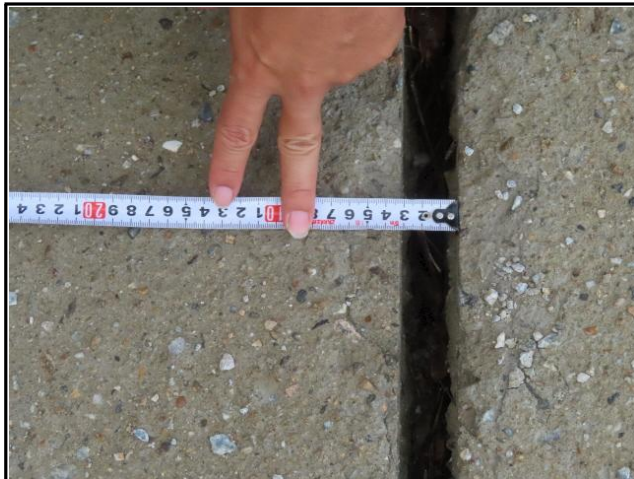
주변시설

포장부 이격

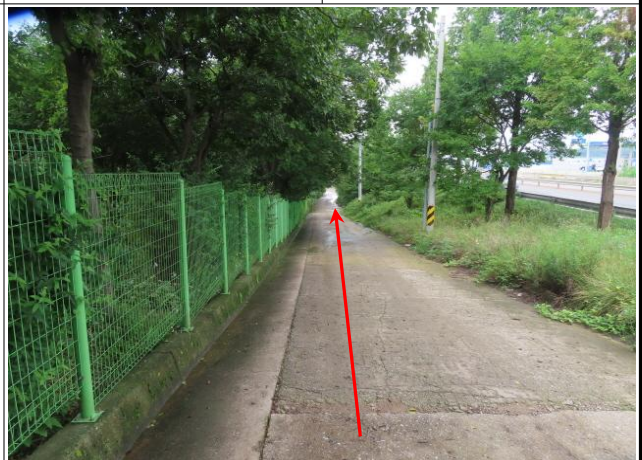
송수-5 (Sta.75+00.0)  
부채도로

포장 및 지반 상태양호

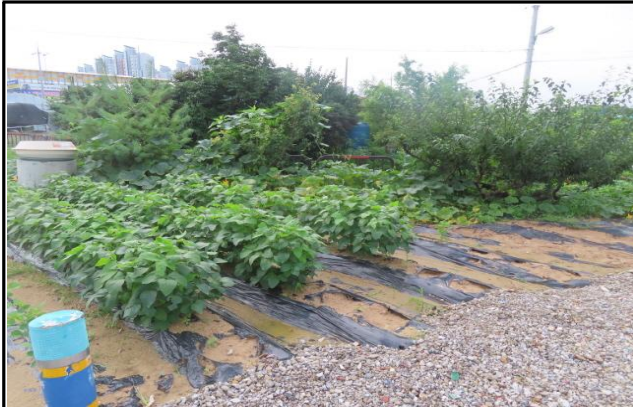
송수-1 Sta.3+33.2(이토)

밸브실 매물

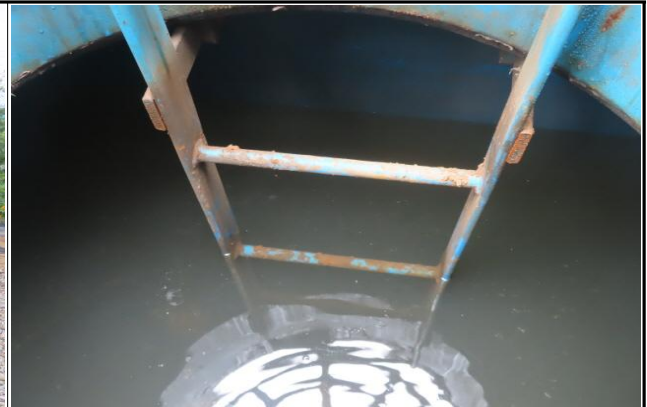
송수-2 Sta.10+19.0(분기)

밸브실 만수(H=3.0m)

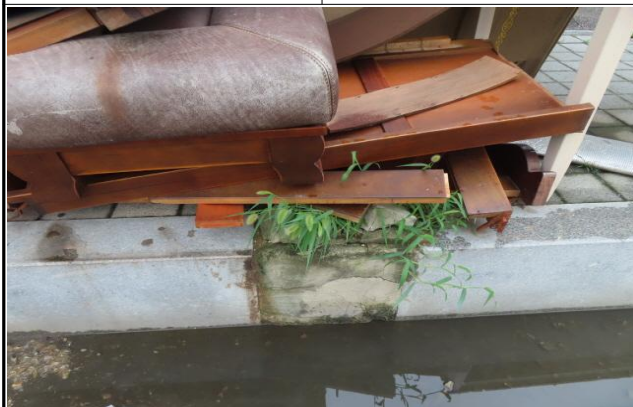
송수-2 Sta.10+19.0(분기)

키홀부 보호물탈 파손

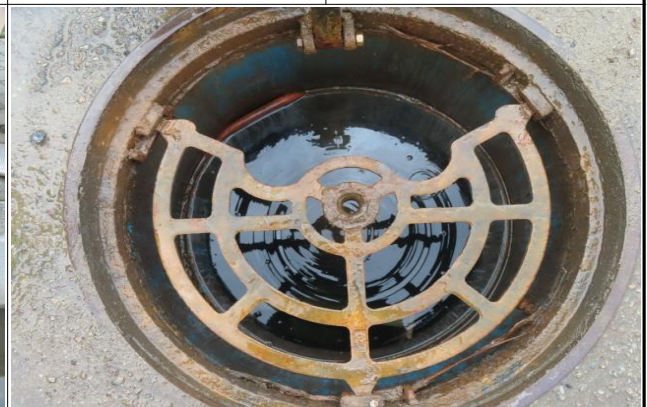
송수-3 Sta.12+36.0(제수)

밸브실 만수(H=3.8m)

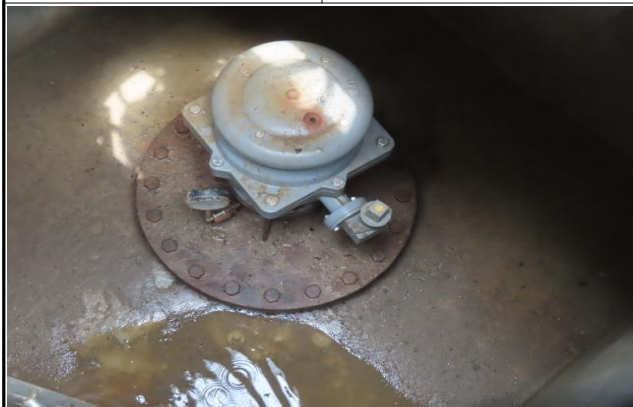
송수-3 Sta.49+0.0(공기)

플랜지 표면부식

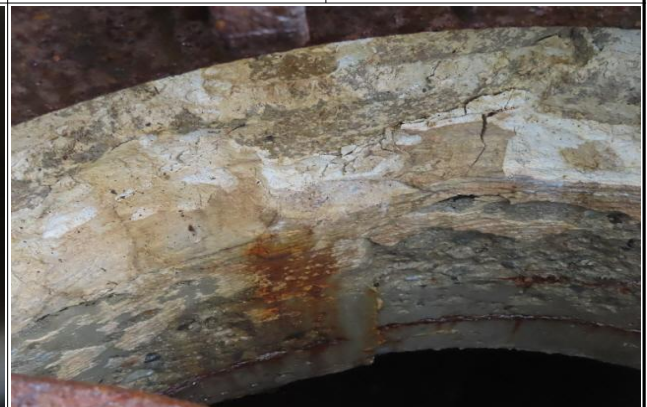
송수-4 Sta.66+37.0(공기)

콘크리트 박리

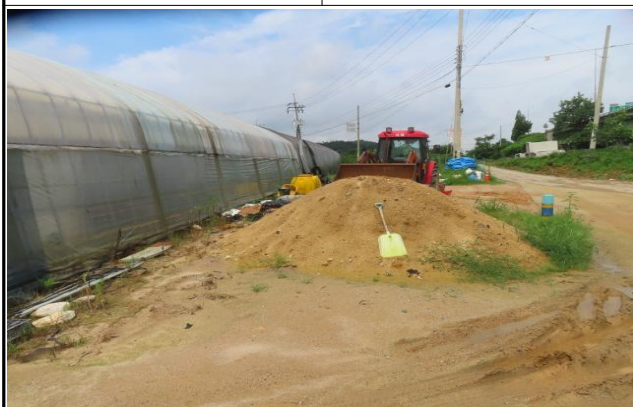
송수-5 Sta.88+24.0(제수)

밸브실 매물

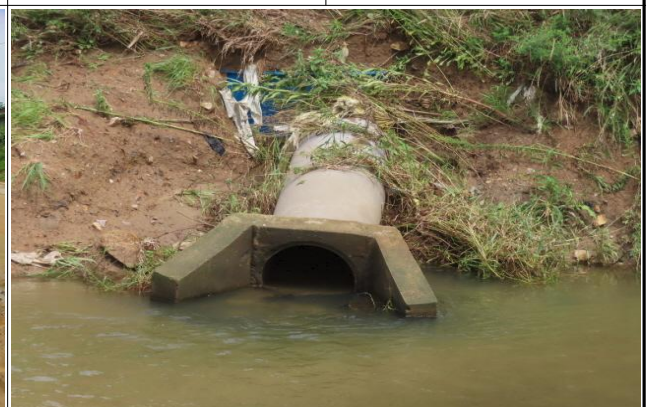
송수-5 Sta.90+18.0(이토)

물받이 기초 세굴

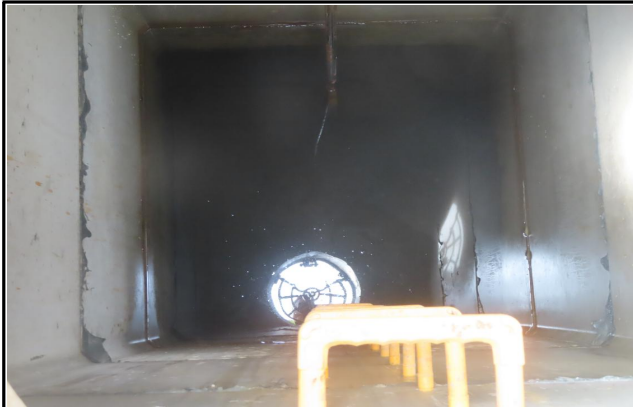
4구간 (Sta.104+03)  
4차선도로 - 화성로

포장 및 지반 상태양호

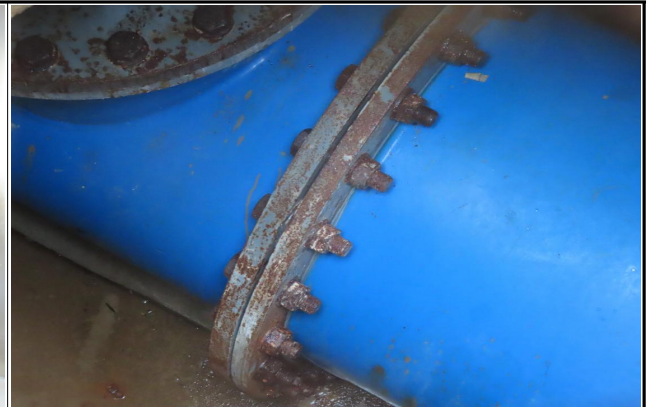
4구간 Sta.36+35(이토)

밸브실 침수(H=1.5m)

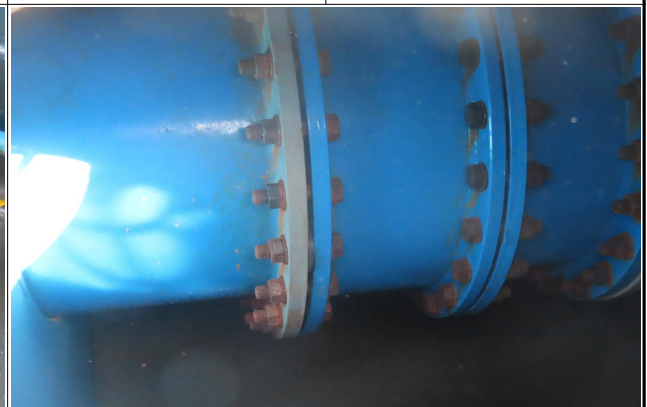
4구간 Sta.36+35(이토)

밸브실 채수(H=0.2m)

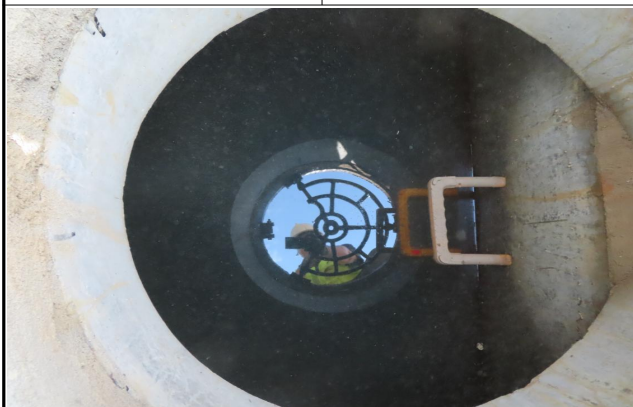
4구간 Sta.36+35(이토)

볼트 부식

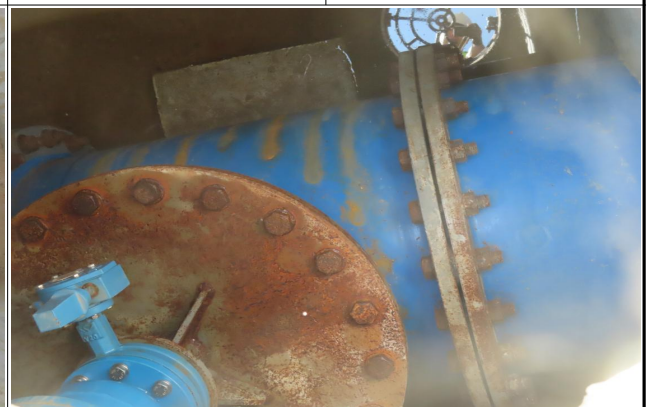
4구간 Sta.52+08(이토)

밸브실 침수(H=2.0m)

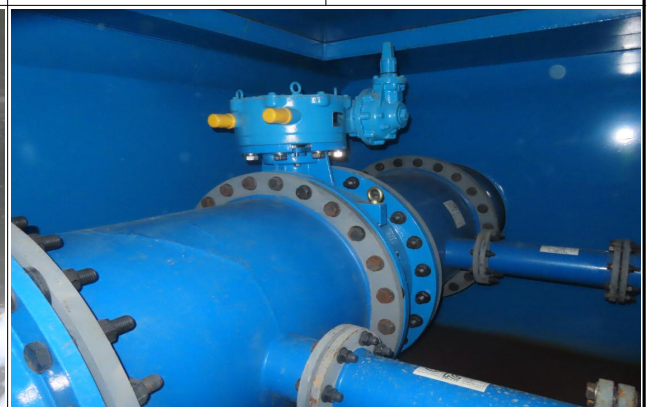
4구간 Sta.67+10(제수1)

밸브실 침수(H=1.15m)

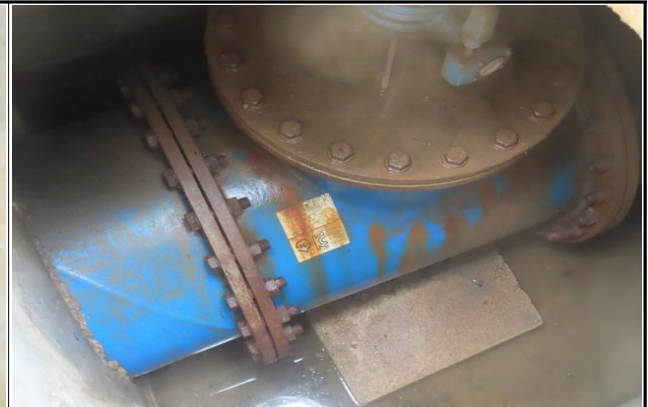
4구간 Sta.69+33(이토)

밸브실 침수(H=3.0m)

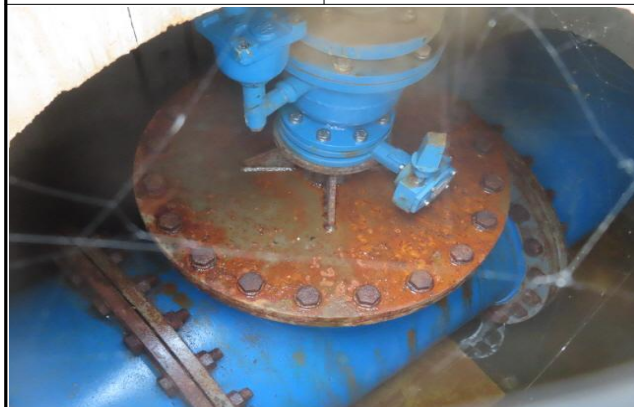
4구간 Sta.79+01(공기)

볼트 및 플랜지 부식

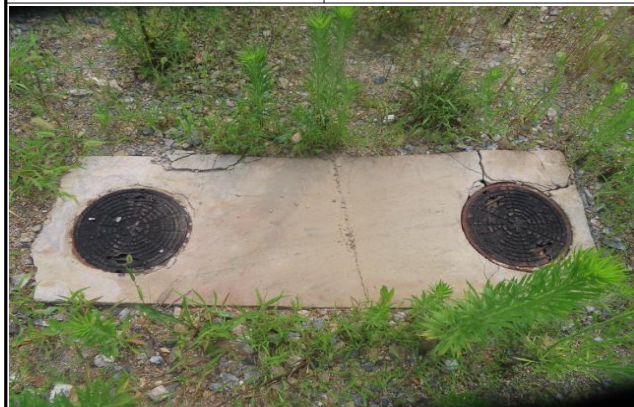
4구간 Sta.104+03(제수)

보호콘크리트 파손

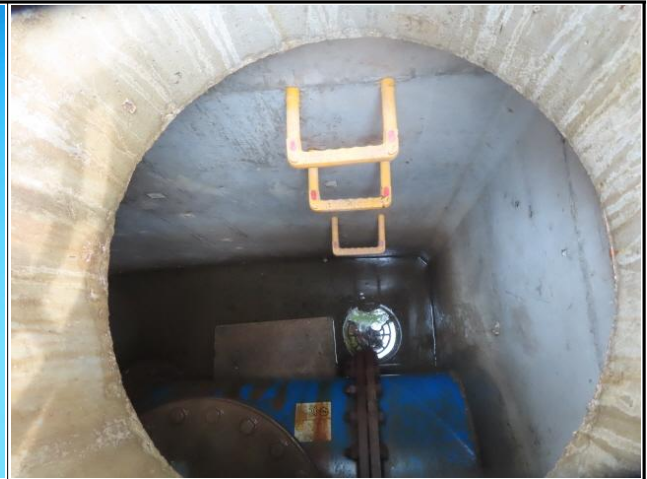
제수밸브실

사다리 설치 상태양호

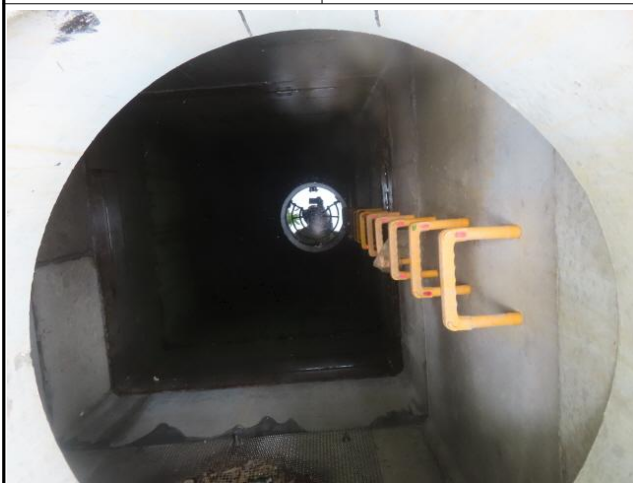
공기밸브실

사다리 설치 상태양호

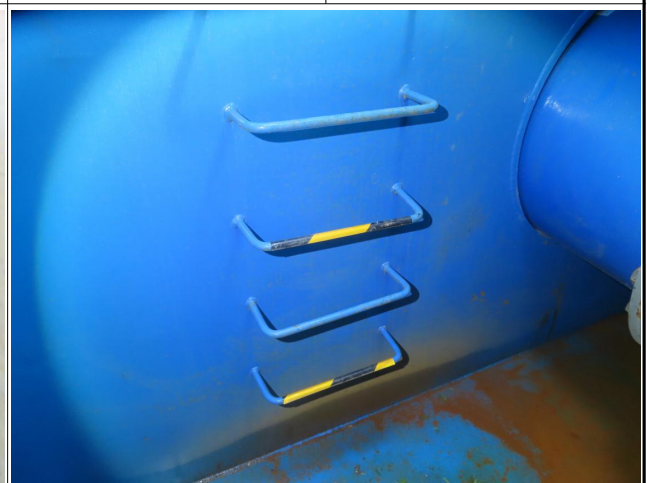
이토밸브실

사다리 설치 상태양호

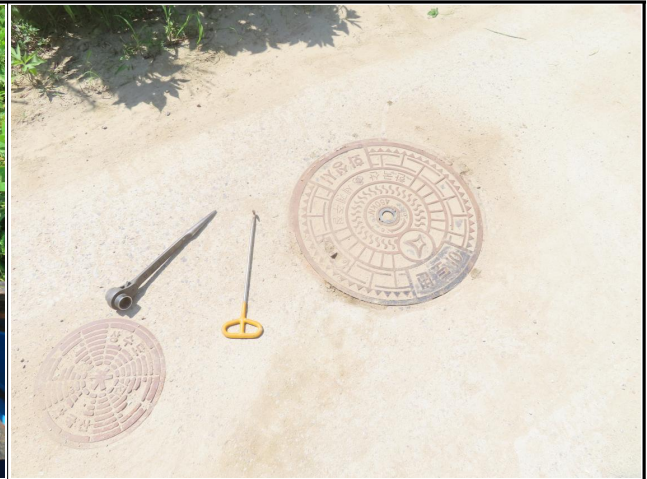
제수밸브실

맨홀 덮개 상태양호

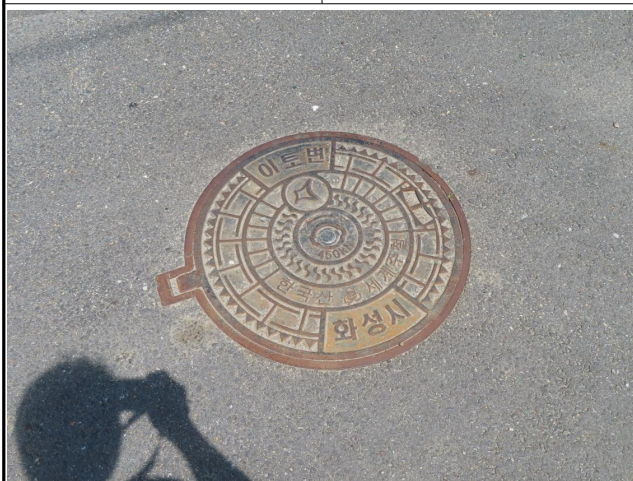
이토밸브실

맨홀 덮개 상태양호

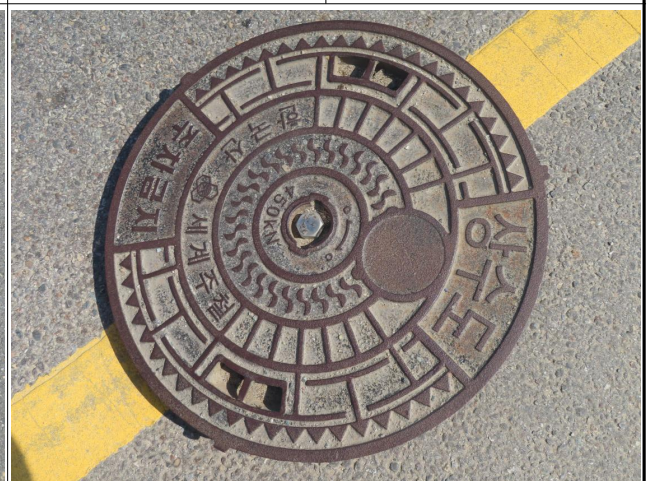
이토밸브실

맨홀 덮개 상태양호

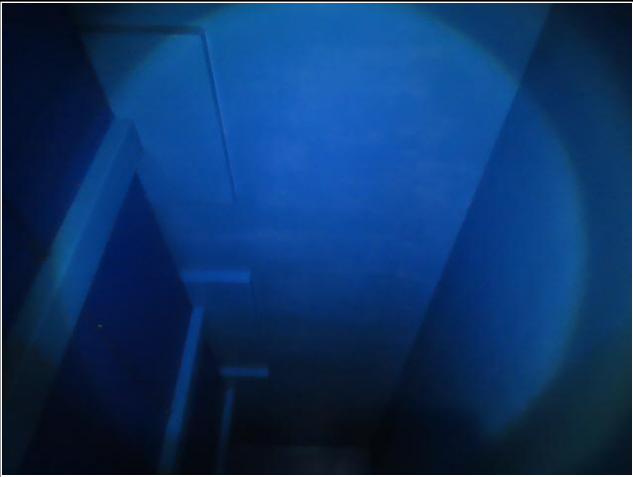
| 1지 상부슬래브 | 상태양호 | 1지 바닥슬래브 | 도장기포 |

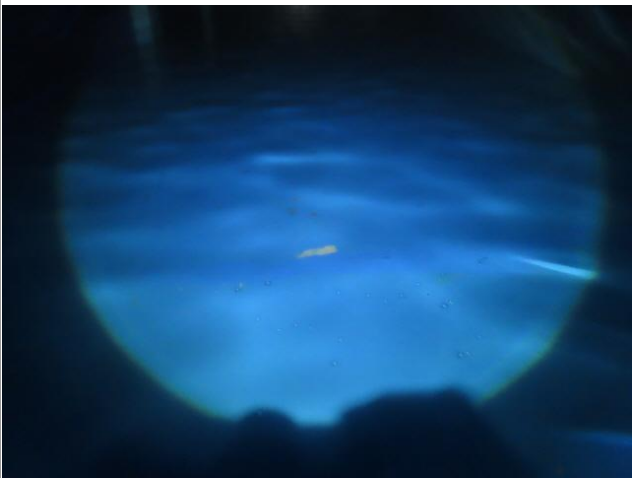
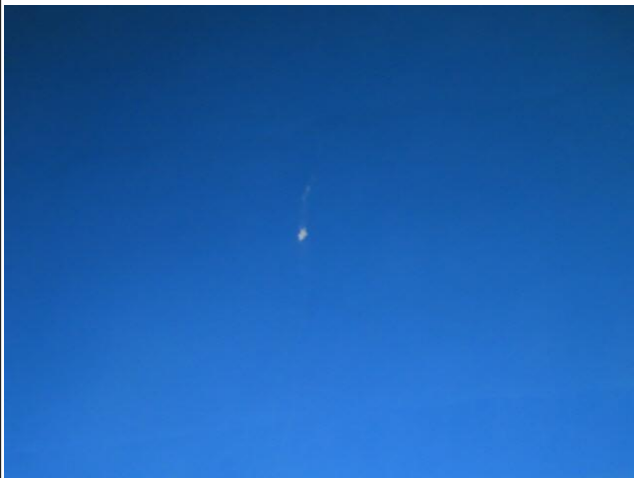
| 1지 바닥슬래브 | 도장박리 | 1지 벽체 | 백태 |

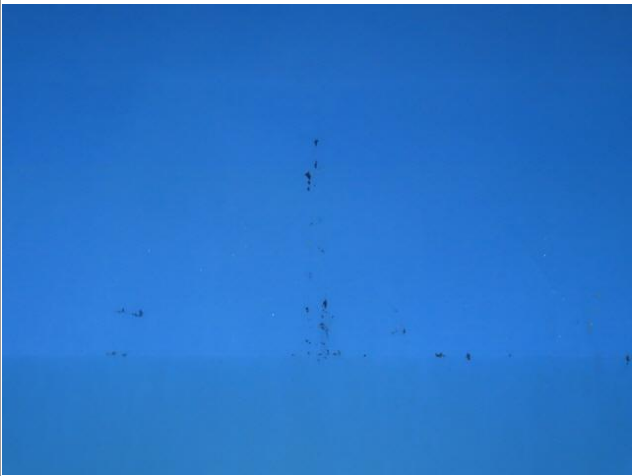
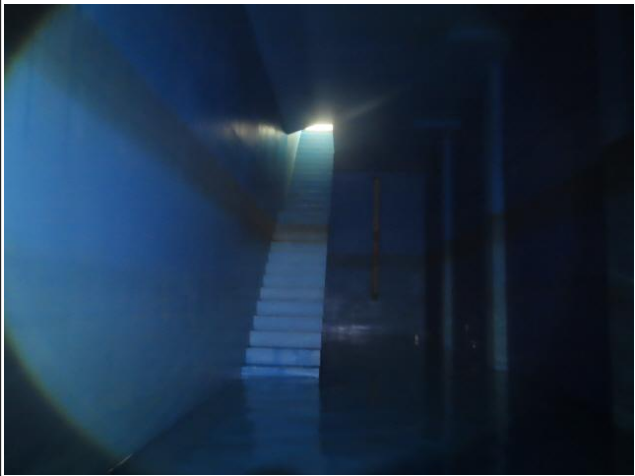
| 1지 벽체 | 녹 | 공중이용시설 | 1지 난간 미설치 |

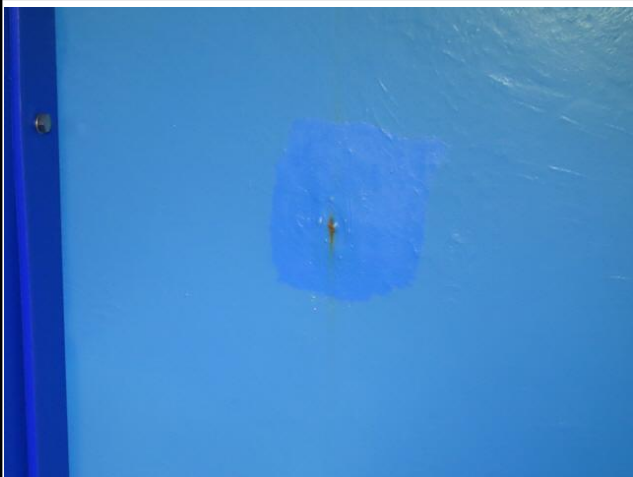
| 2지 벽체 | 녹 | 공중이용시설 | 2지 난간 미설치 |

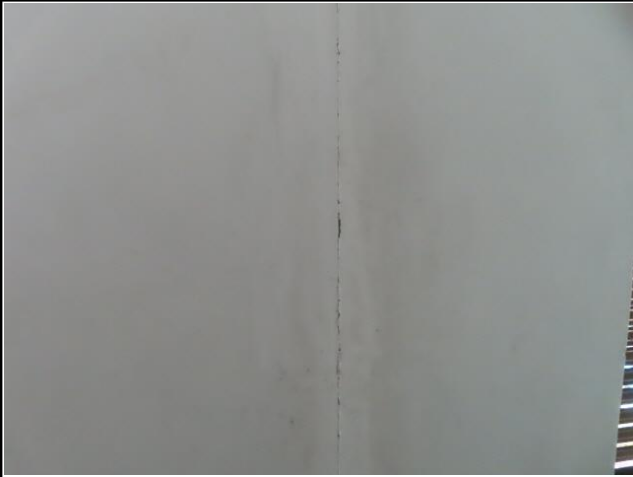
| 계단실 내부 벽체 | 접합부 이격 | 계단실 내부 상부슬래브 | 접합부 이격 |

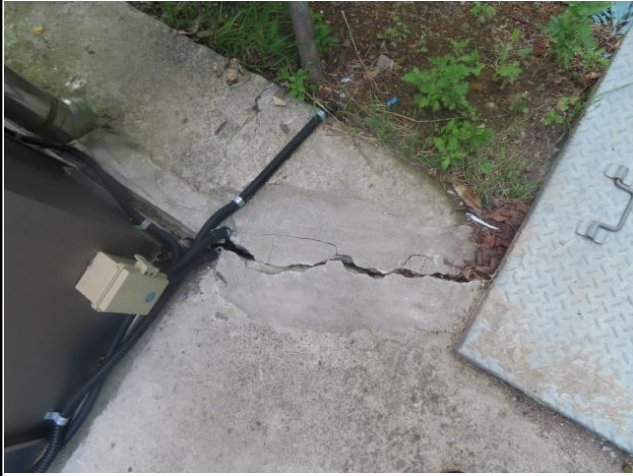
| 계단실 외부 바닥슬래브 | 이격 | 계단실 외부 상부슬래브 | 파라펫 균열 |

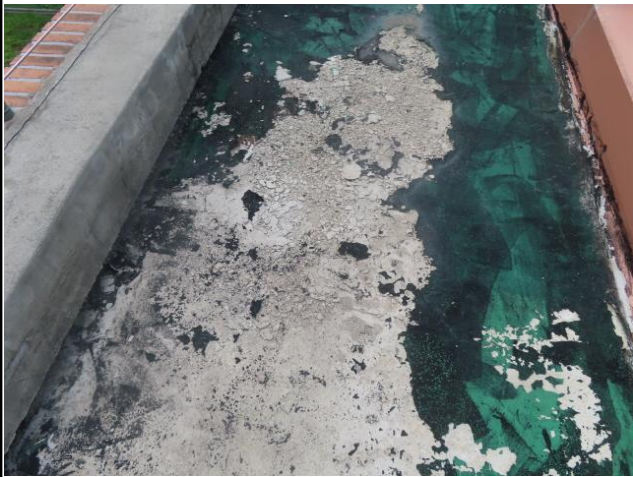
| 계단실 외부 상부슬래브 | 방수층 열화 | 계단실 외부 바닥슬래브 | 균열(0.3mm이상) |

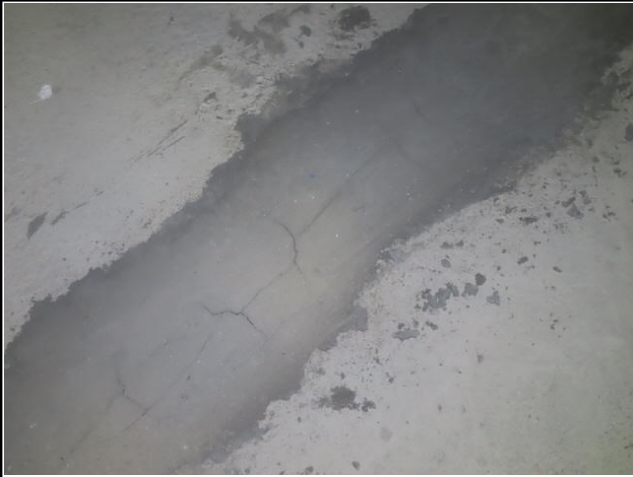
| 유입밸브실<br>바닥슬래브 | 이격 | 유입밸브실 벽체 | 이격 |

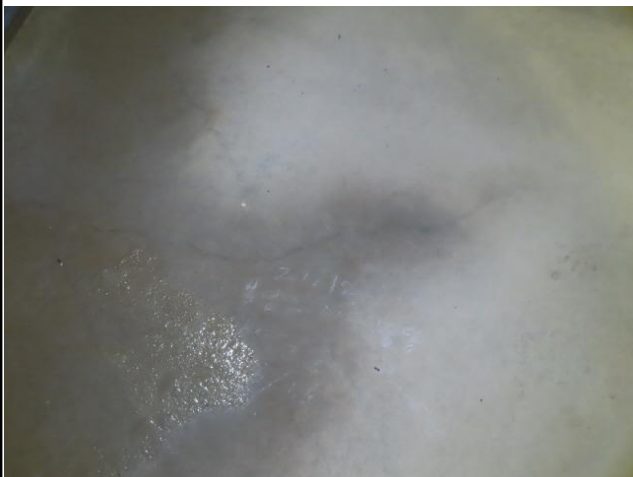
| 유출밸브실<br>바닥슬래브 | 균열 | 유출밸브실 벽체 | 이격 |

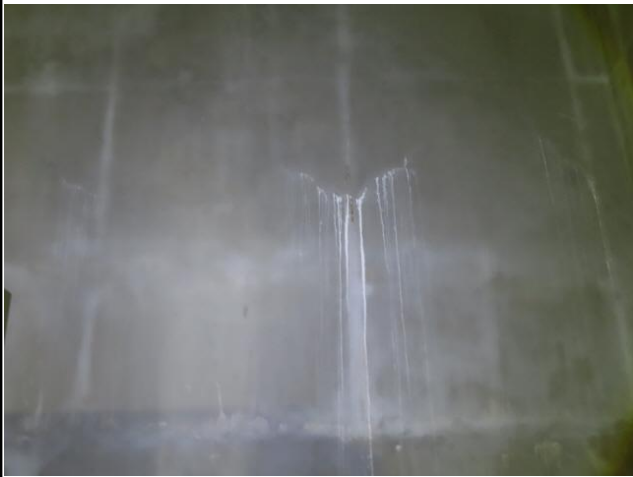
| 유출밸브실 벽체 | 균열부백태 | 유출밸브실 벽체 | 백태 |

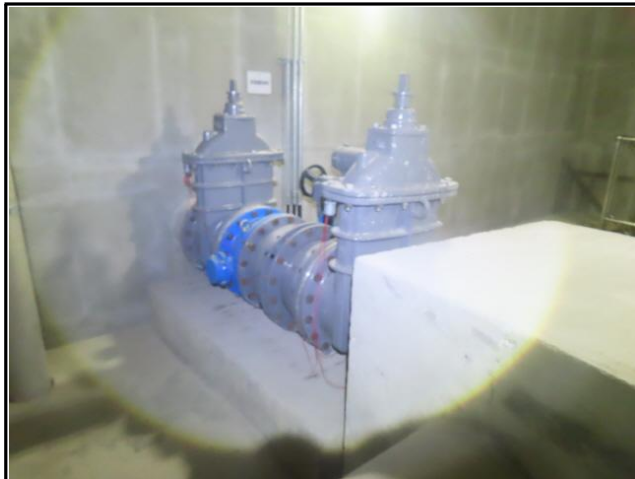
기계설비

유입관 상태양호

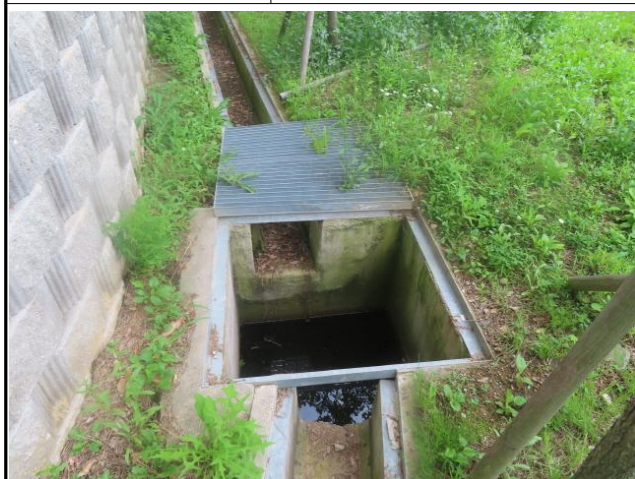
배수로

그레이팅 불량

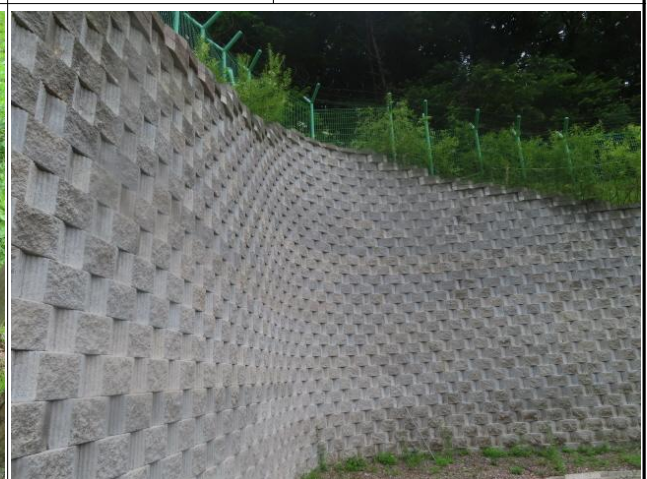
옹벽

상태양호
