## 제 3 장 현장조사 및 시험

등원육교는 경기도 파주시 조리읍 등원리 일원에 위치하고 있는 설계하중 DB/DL-24의 도로교량으로, 2006년 06월에 준공되어 약 15년 정도 공용된 1종 시설물이다.

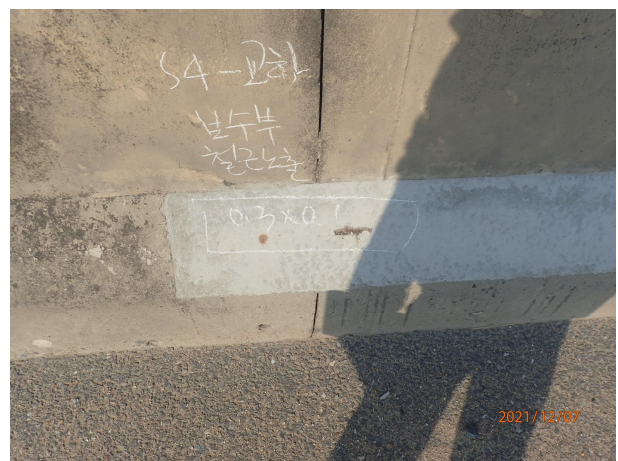
위 치 S4 방호벽

현 황 철근노출 (A=0.4×0.1)

- 방호벽 균열은 주로 표면 보수부에서 조사되었는데, 이는 시공초기 건조수축, 온도응력 등에 의해 발생한 균열로 전 개소 0.3mm미만의 미세균열이므로 보수보다는 현 상태에서 주의 관찰하는 것이 바람직할 것으로 판단된다.
- 철근노출은 주로 교하방향의 방호벽 하단에서 조사되었는데, 피복부족과 공용년수 증가가 주원인으로 내구성 확보를 위해 반드시 녹 제거 후 단면보수를 실시하는 것이 바람직할 것으로 판단된다.
- 박락은 조리방향 시점부 A1 인접부에서 조사되었으며, 구조물의 신축 거동 작용에 의해 발생되었으나, 손상이 경미하므로 보수는 필요치 않을 것으로 판단된다.

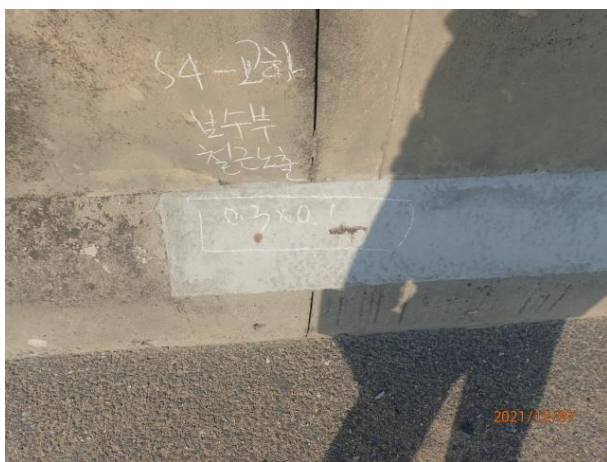
위 치 S4 방호벽

현 황 철근노출 (A=0.3×0.1)

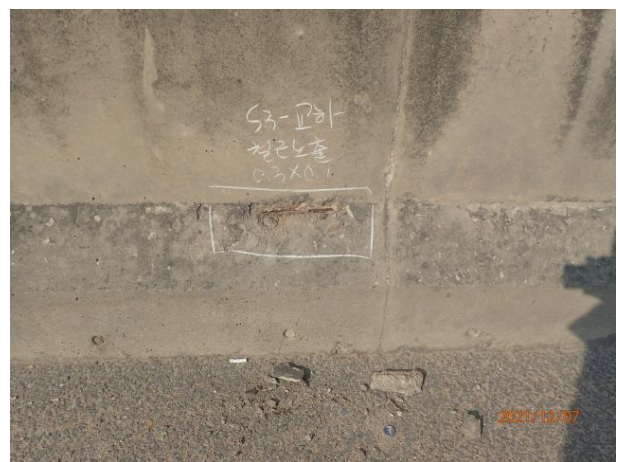
위 치 S3 방호벽

현 황 철근노출 (A=0.3×0.1)

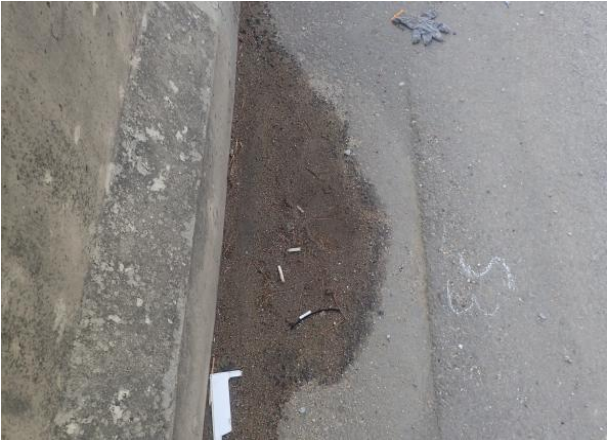
| 현 황 | 배수구막힘 (1EA) | 현 황 | 배수구막힘 (1EA) |
| 위 치 | S3 배수시설 | 위 치 | S5 배수시설 |

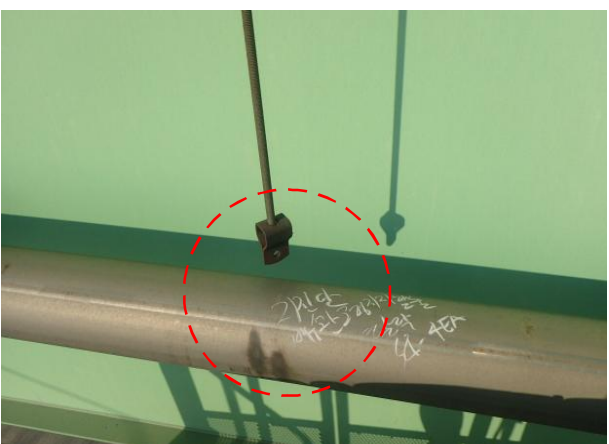
| 현 황 | 배수관 고정철물 탈락 | 현 황 | 배수관 타격조사 전경 |
| 위 치 | S4 배수시설 | 위 치 | S4 배수시설 |

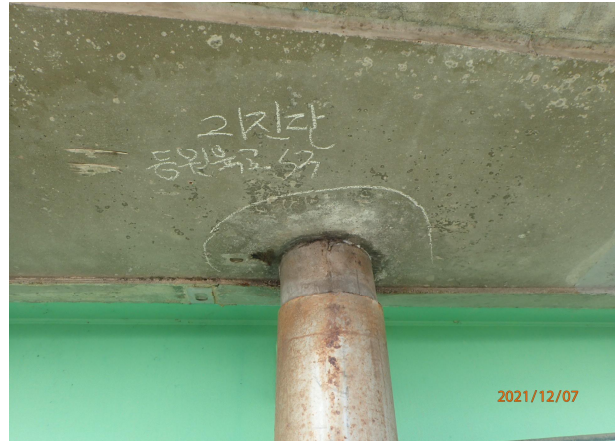
위 치 S3 바닥판하면

현 황 배수관 주변 백태 (A=0.3m×0.3m)

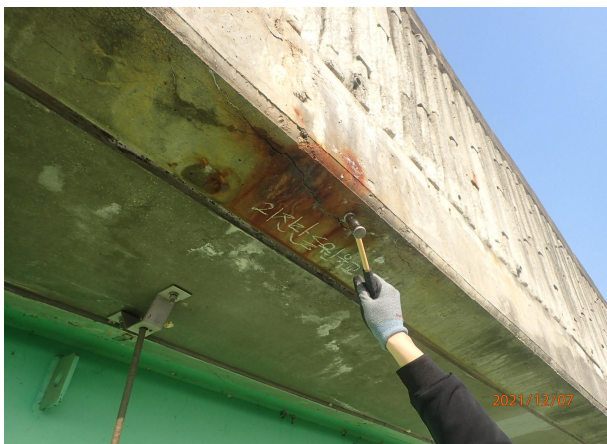
위 치 S4 바닥판하면

현 황 철근노출 (A=0.2m×0.3m)

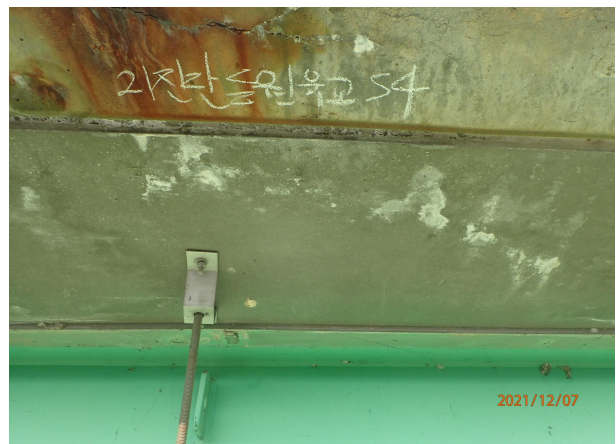
위 치 S4 바닥판하면

현 황 백태 (A=0.3m×0.3m)

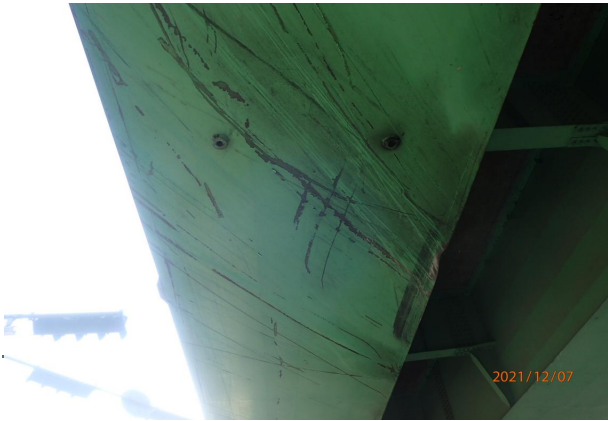
| 현 황 | 도장 긫힘(A=10.0m×2.0m) | 현 황 | 강재변형(L=2.0m) |
| 위 치 | 거더외부 S2-G4 | 위 치 | 거더외부 S2-G4 |

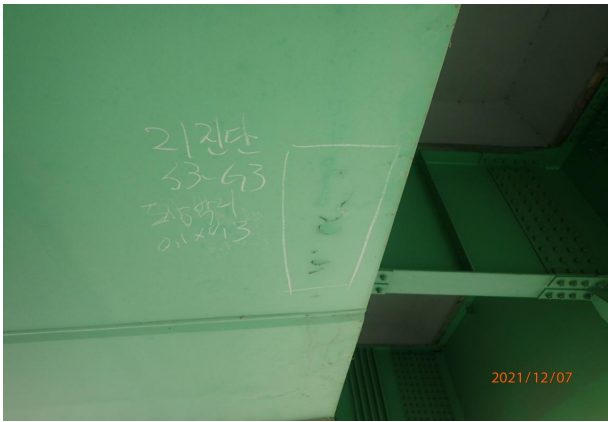
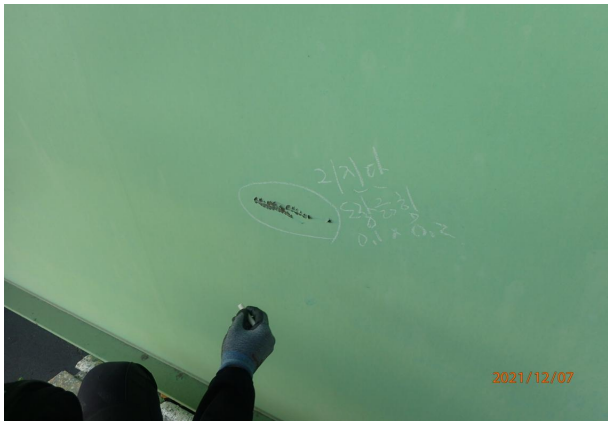
| 현 황 | 도장박리(A=0.1m×0.3m) | 현 황 | 도장긫힘(A=0.1m×0.2m) |
| 위 치 | 거더외부 S3-G3 | 위 치 | 거더외부 S2-G4 |

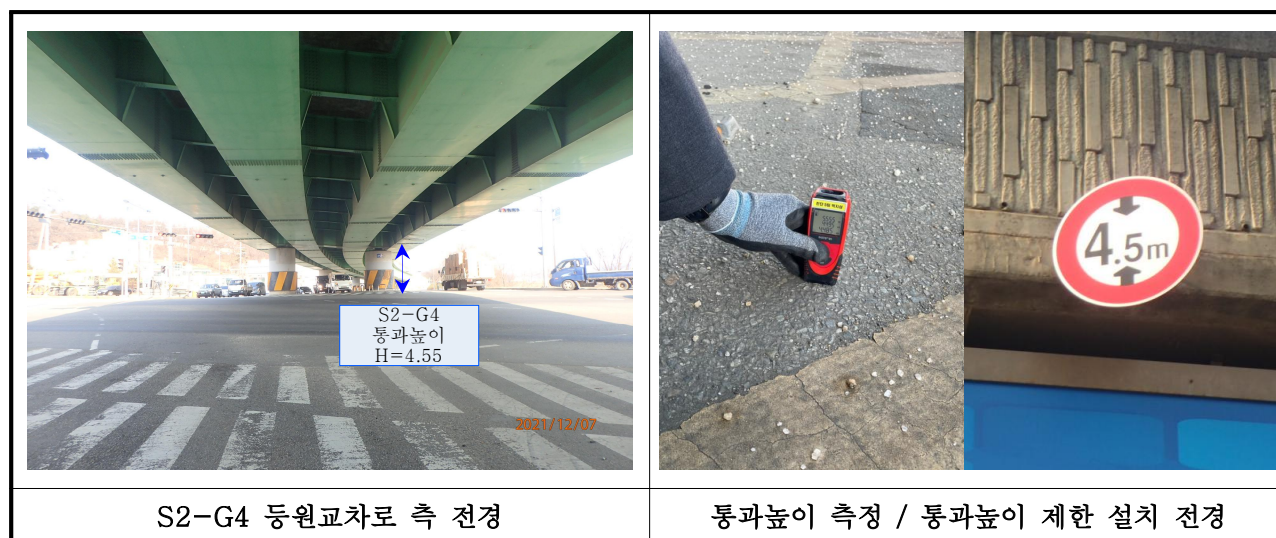
- 도장 긁힘은 거더외부에 발생되었는데, 특히 통과높이가 낮은 S2-G4(h=4.55m)에서 집중적으로 발생한 것으로 조사되었다. 금회 조사 결과 통과높이 제한 표지판은 기존 5.0m에서 금회 4.5m로 변경된 것이 확인되었고, 신규 손상은 발생되지 않았으므로 추가적인 조치는 필요치 않을 것으로 판단되며, 거더의 내구성 확보 차원의 도장보수를 실시하는 것이 바람직할 것으로 판단된다.
