## 제2장 북삼교

### 2.1. 시설물의 개요

본 과업대상 교량인 북삼교는 경기도 연천군 군남면 삼거리~왕징면 북삼리 일대에 위치하고 있는 연장 L=630.0m, 폭 B=11.0m의 왕복 2차로 교량이다. 상부구조는 PSCI형 거더로 구성되어 있다. 경간 구성은 21경간(7@(3@30m))으로 구성되어 있으며, 하부구조는 역T형 교대,  $\pi$ 형 교각으로 되어있고, 신축이음장치는 레일조인트, 핑거조인트(P18)로 시공되어 있다. 대상 교량은 2000년 12월 28일 준공되어 공용 중이며, 1종 시설물이다.

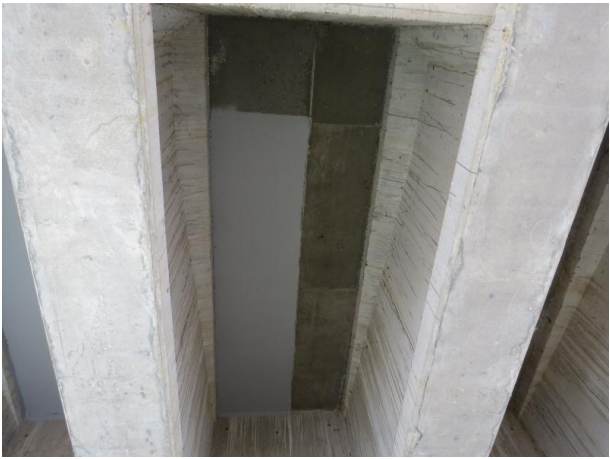
| 현 황 | ■ S21 바닥판 표면오염 | 현 황 | ■ 바닥판 보수상태 양호 |
| 원 인 | ■ 우수접촉, 외기영향 | - | - |

| 대 책 | ■ 표면처리 | - | - |

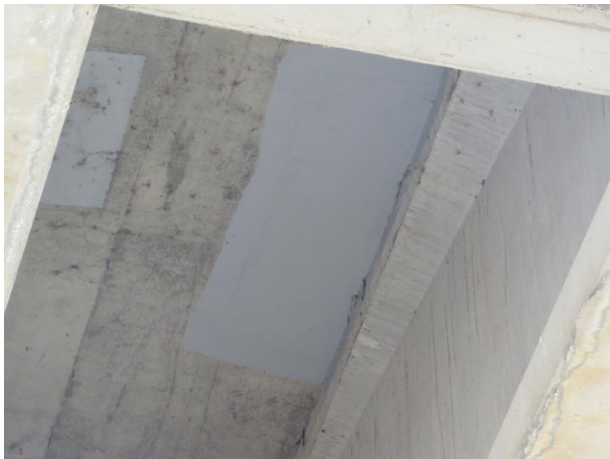
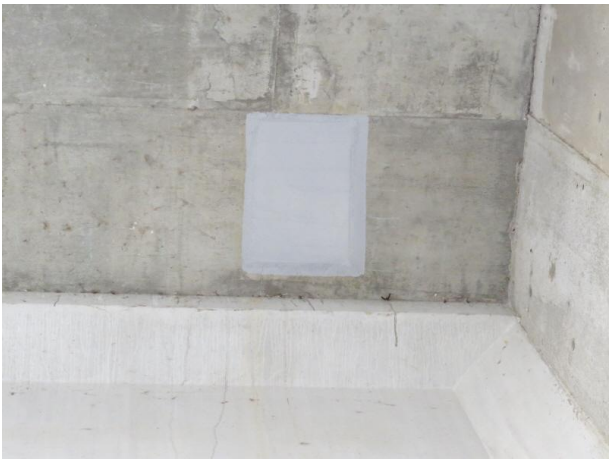
| 현 황 | ■ 바닥판 보수상태 양호 | 현 황 | ■ 바닥판 보수상태 양호 |

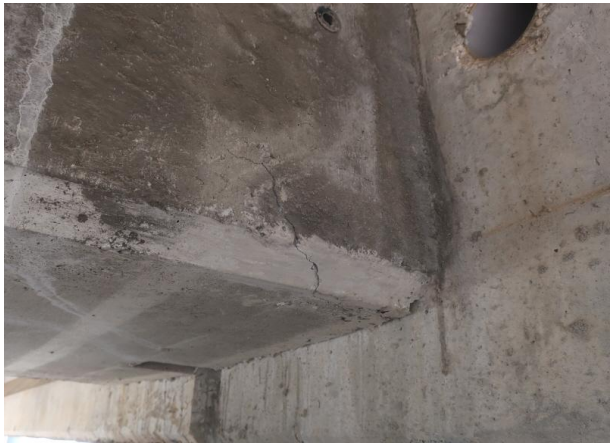
| 현 황 | ■ S2 가로보 파손 | 현 황 | ■ S2 가로보 재료분리 |
| 원 인 | ■ 구속응력 | 원 인 | ■ 다짐불량 |

| 대 책 | ■ 단면보수 | 대 책 | ■ 단면보수 |

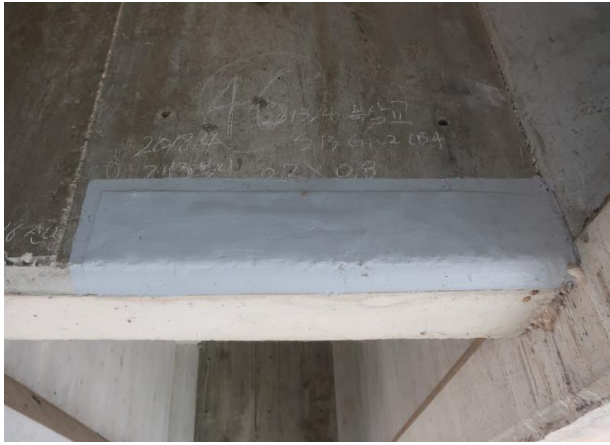
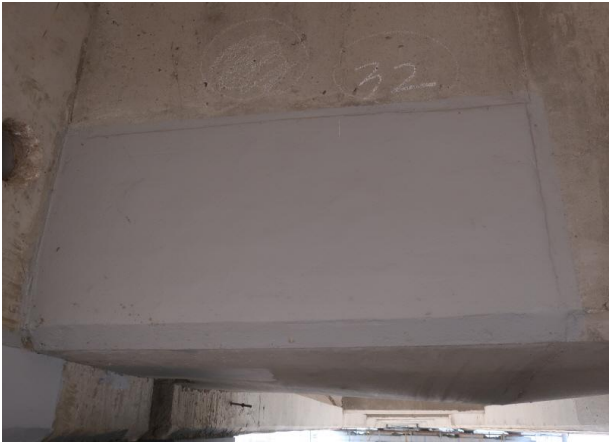
| 현 황 | ■ 가로보 보수상태 양호 | 현 황 | ■ 가로보 보수상태 양호 |

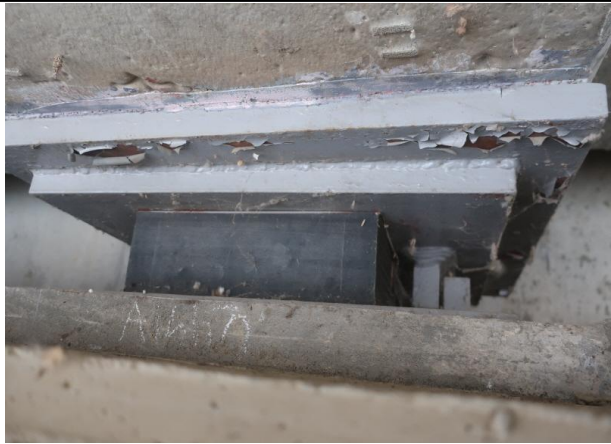
| 현 황 | ■ A1 받침 도장박리 | 현 황 | ■ P3 받침 부식 |
| 원 인 | ■ 공용기간증가 | 원 인 | ■ 우수접촉, 공용기간증가 |

- 교량받침 본체에서 조사된, 도장박리, 부식은 상부에서 유입되는 우수 및 공용기간 증가에 따른 수분접촉에 의해 발생한 것으로 재도장을 실시하여 교량받침의 기능저하를 방지하고 공용년수를 확보하는 것이 바람직할 것으로 판단된다.
- 받침몰탈, 받침콘크리트에서 조사된 균열, 재균열은 대부분 균열(0.1mm~0.2mm)로 조사되었으며, 건조수축 및 온도변화에 의해 발생한 것으로, 표면처리가 필요하다.
- 층분리는 기존 균열(손상부)에 의한 지속적인 우수유입으로 내구성이 저하되어 발생한 것이며, 내구성확보를 위해 단면보수가 필요하다.

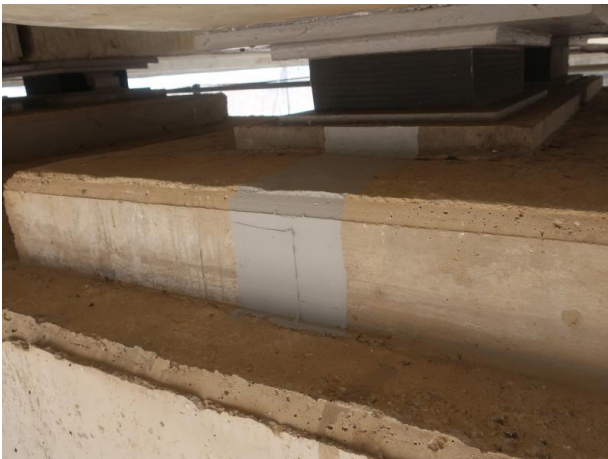
| 현 황 | ■ P18 받침몰탈 균열(0.3mm미만) | 현 황 | ■ P1 받침콘크리트 보수완료 |

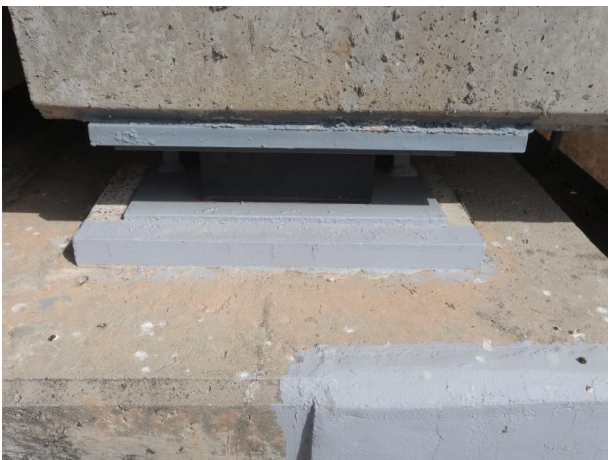
| 현 황 | ■ P8 받침몰탈, 콘크리트 보수완료 | 현 황 | ■ P18 받침 콘크리트 보수완료 |

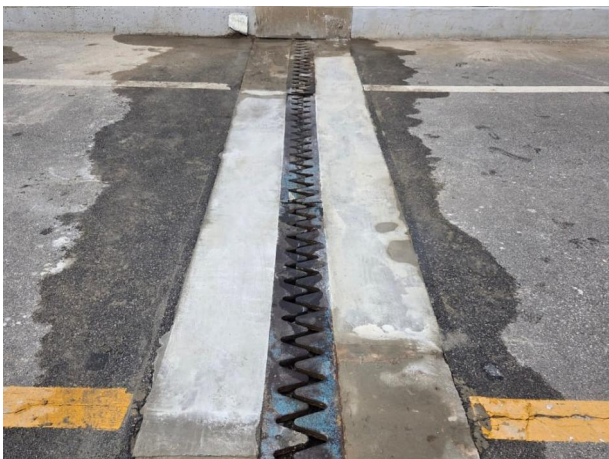
| 현 황 | ■ P12 신축이음장치 부식 | 현 황 | ■ P18 후타재 파손 보수완료 |

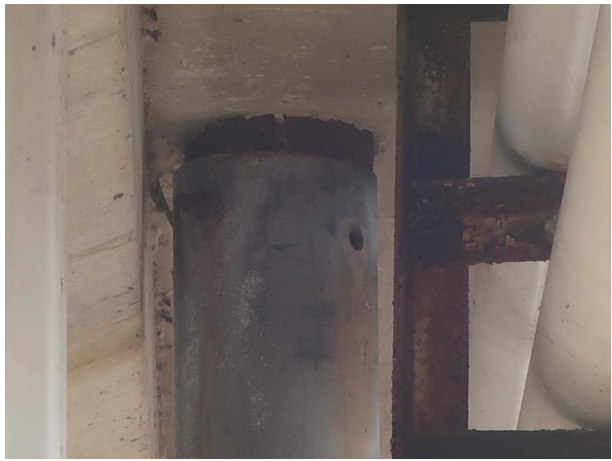
| 현 황 | ■ S11 하부 배수관 볼트망실(고정불량) | 현 황 | ■ S18 상부 배수구 막힘 |
| 원 인 | ■ 시공불량 | 원 인 | ■ 이물질 유입 |

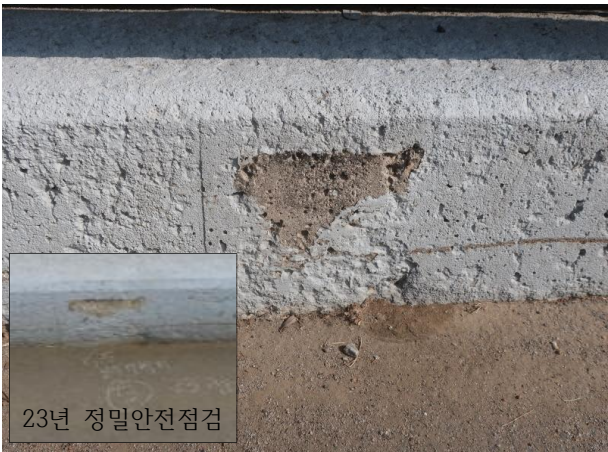
| 현 황 | ■ S5 연석 보수재 박리 | 현 황 | ■ S11 연석 보수부 망상균열 |
| 원 인 | ■ 제설제, 공용기간증가 | 원 인 | ■ 제설제, 공용기간증가 |

- 연석 굽힘, 파손은 통행차량의 물리적 충격에 의해 발생한 것으로 확인되었다. 내구성확보를 위해 단면보수가 필요하다.
- 연석 보수부 망상균열, 보수부 단면손상(박리, 박락, 들뜸), 연석 보수재 박리는 동절기 제설제 사용, 외기영향에 의해 콘크리트 내구성이 저하되어 발생한 것으로, 대책방안은 단면보수 및 표면처리를 실시하여 손상 진전을 방지하고, 공용년수를 확보하는 것이 바람직할 것으로 판단된다.
- 연석 균열(0.3mm미만)은 건조수축 및 온도변화에 의해 발생한 것으로, 내구성저하 방지를 위한 표면처리가 필요하다.
- 연석 백태는 손상부에 우수가 유입되어 발생한 것으로 부재의 내구성저하 방지를 위한 표면처리가 필요하다.
- 민가지역에 설치된 방음벽에서 발생한 변형, 탈락은 시공불량이 원인으로 방음벽의 기능성 확보를 위해 재설치가 필요하다.

| 대 책 | ■ 표면처리 | 대 책 | ■ 표면처리 |

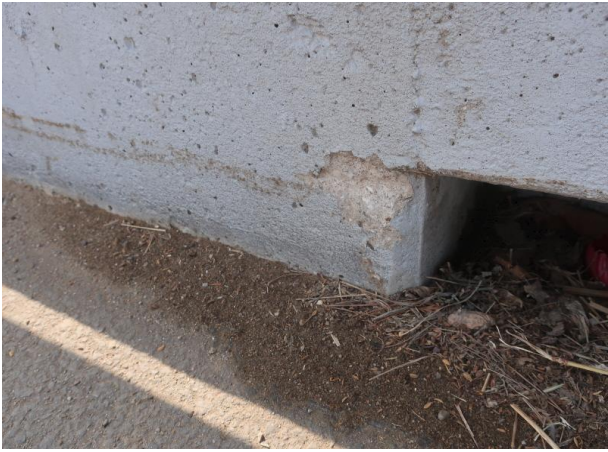
| 현 황 | ■ S11 연석 파손 | 현 황 | ■ S11 연석 백태 |
| 원 인 | ■ 물리적 충격 | 원 인 | ■ 수분유입 |

| 대 책 | ■ 단면보수 | 대 책 | ■ 표면처리 |

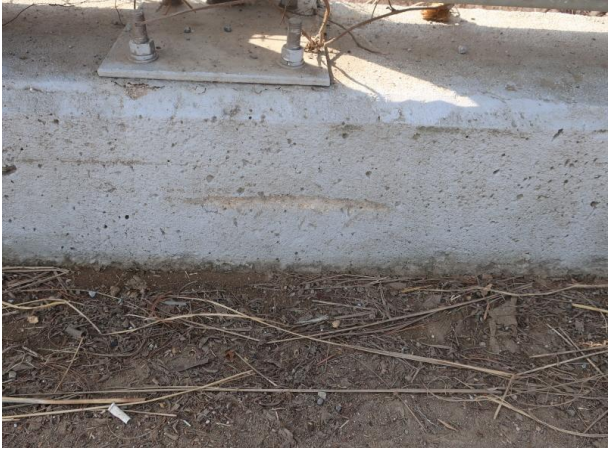
| 현 황 | ■ S18 연석 균형 | 현 황 | ■ S19 연석 균열(0.3mm미만) |
| 원 인 | ■ 물리적 충격 | 원 인 | ■ 건조수축, 온도변화 |

| 대 책 | ■ 단면보수 | 대 책 | ■ 표면처리 |

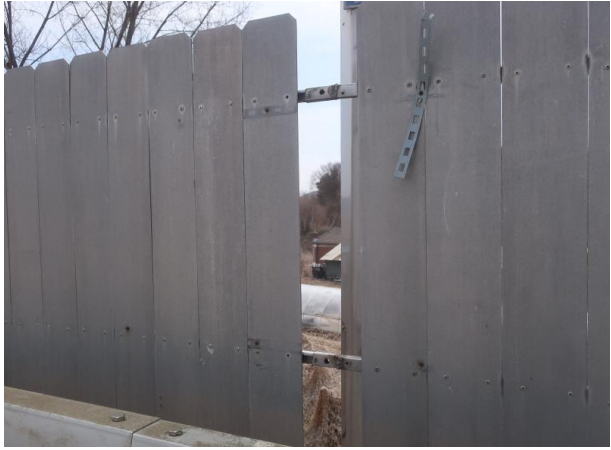
| 현 황 | ■ S20 방음판 탈락 | 현 황 | ■ S20 방음판 변형 |
| 원 인 | ■ 설치불량 | 원 인 | ■ 설치불량 |

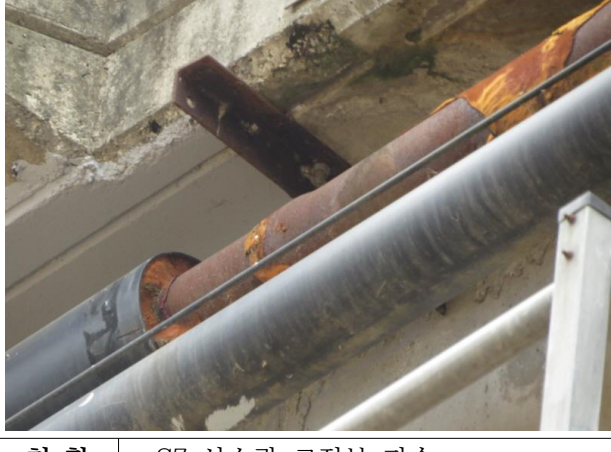
| <b>현 황</b> ■ S7 상수관 고정부 파손 | <b>현 황</b> ■ S16 통신관 파손 |
| <b>원 인</b> ■ 우수접촉, 외기영향 | <b>원 인</b> ■ 물리적 충격 |

- 교량설명판 망실은 인위적인 탈거가 원인이며, 해당 손상은 구조물의 유지관리에는 큰 영향을 미치지 않는 상태이므로 주의관찰이 필요할 것으로 판단된다.
- 상수관 덮개 파손, 고정부 파손은, 신축이음부 측면으로부터 유입된 상부우수가 지속적으로 접촉되어 발생한 것으로 판단되며, 손상은 아니지만, 공공시설물에 내구성 저하 방지를 위해 덮개 재설치, 고정부 재설치 등 보수가 필요하다고 판단된다.
- 통신관 파손은 유지관리 중 물리적 충격으로 발생한 것으로 판단되며, 상수관과 더불어 공공시설물로서 통신관 재설치가 필요하다고 판단된다.
- S18 측면부에 설치되어 있는 접속계단은 유지관리차원 및 공중이용을 위해 설치된 것으로 추정되며, 강재 계단으로 일부의 부식이 발생하였으나, 점검자의 안전성과 유지관리에 큰 영향을 미치지 않는 상태로 판단되어, 손상 진전 여부에 대한 지속적인 주의관찰 후 손상증대에 따라 보수대책을 강구하는 것이 바람직할 것으로 판단된다.
