## 4. 양노2교

### 4.1 시설물의 개요

본 시설물은 경기도 화성시 비봉면 양노리 217-3에 위치한 교량으로서 총 연장 60.0m, 폭 20.9m, 왕복 4차로로 시공되어 있다.

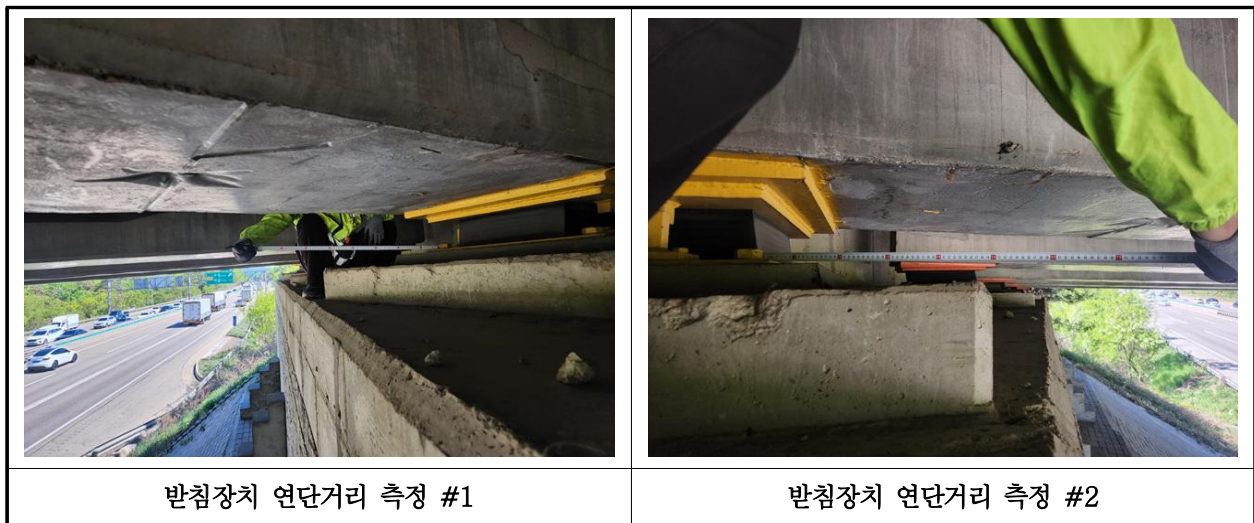
받침장치 연단거리 측정 #1

받침장치 연단거리 측정 #2

- 연단거리 측정 결과, 전 개소 모두 실측 연단거리가 계산 연단거리를 상회하고 있는 것으로 측정되어 설계기준을 만족하고 있는 것으로 검토되었다.

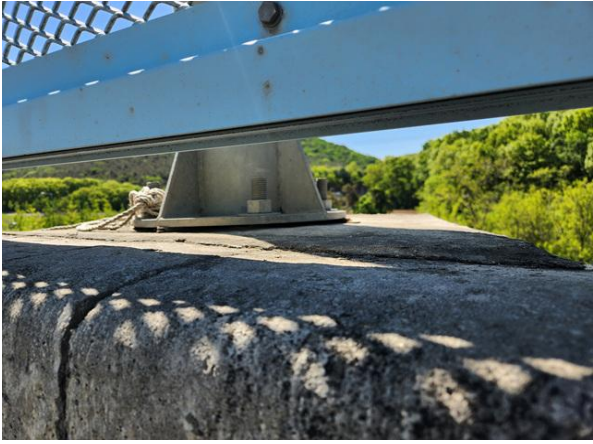
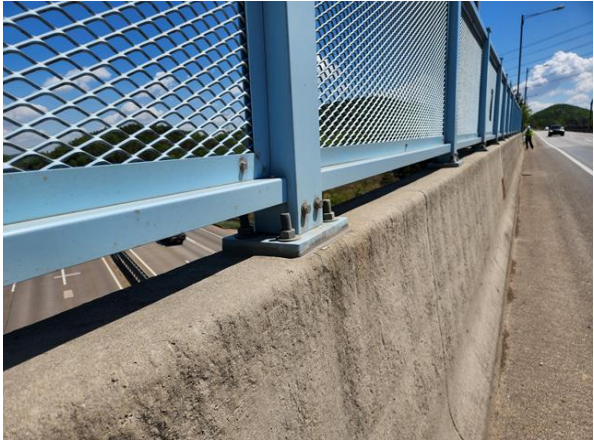
【사진 4.3.26】 기타시설 손상현황

- 기타시설에 대한 현장조사 결과, 손상이 없는 양호한 상태로 조사되었다.

| 손상현황 | • S1 가로등 볼트 체결 상태 현황 | 손상현황 | • S1 투석방지망 볼트 체결 상태 현황 |

- 기타시설에 대한 현장조사 결과, 손상이 없는 양호한 상태로 조사되었으나 주기적인 점검을 통한 손상의 발생여부를 확인하는 유지관리가 필요할 것으로 판단된다.

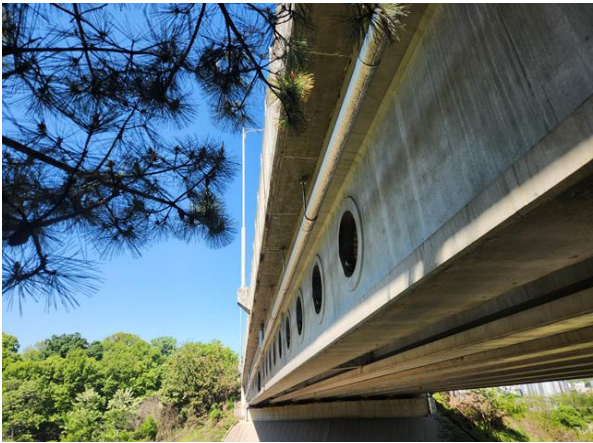
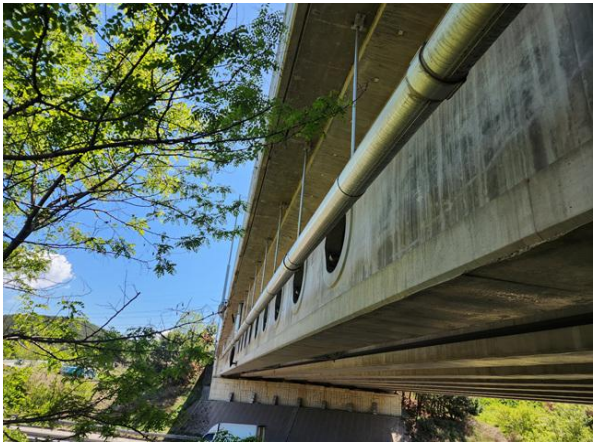
【사진 4.3.27】 교량의 공중이용시설 10대 위험요소 손상현황

| 바닥관하면 S1 외측 캔틸레버 상태현황 | 바닥관하면 S1 외측 캔틸레버 상태현황 |

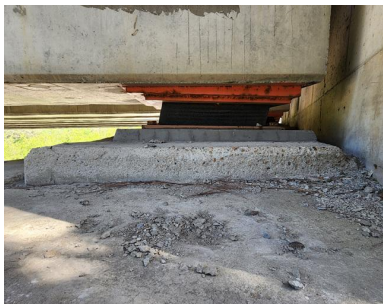
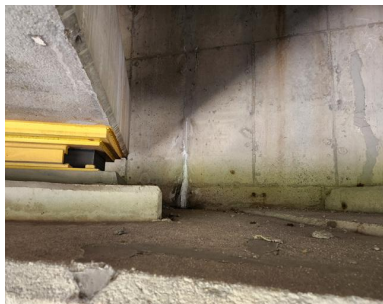
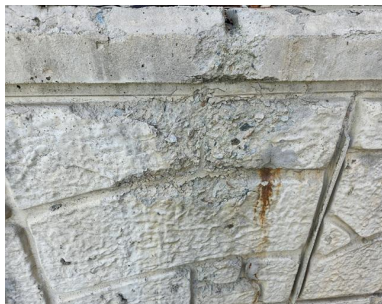
| ③ 교량받침 A2-SH8 콘크리트 박리 - 진전 여부확인 | ④ 교대 A1 백태 - 진전 여부확인 | ⑤ 교대 A1 콘크리트 박리 - 진전 여부확인 |
