## 8. 도개교

## 전경 및 손상현황 사진

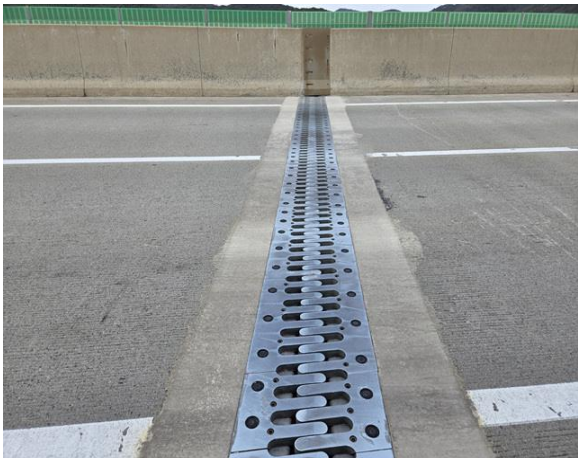
| 위 치 | 신축이음 영천방향 P3 | 위 치 | 교량받침 A1-SH5 |

| 현 황 | 후타재 파손 보수 | 현 황 | Plate 부식 |

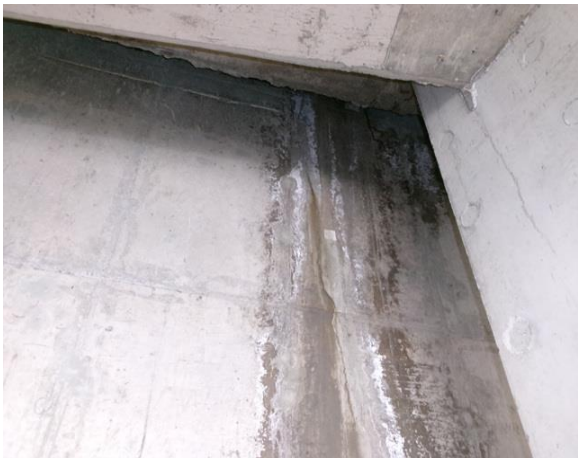
| 위 치 | 교대 A1 | 위 치 | 교대 A1 |

| 현 황 | 백태 ( $A=0.5\text{m} \times 2.5\text{m}$ ) | 현 황 | 법면 블록밀림 ( $L=15.0\text{m}$ ) |

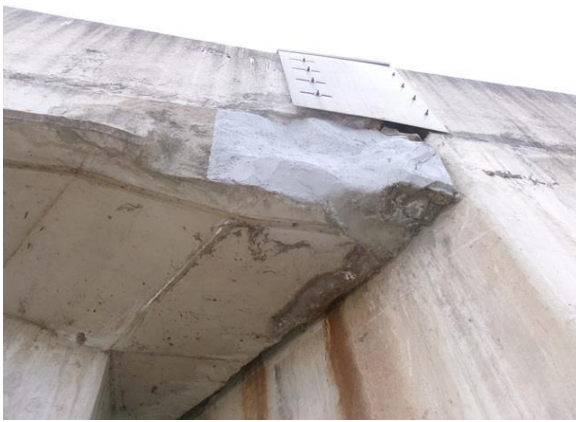
| 위 치 | 바닥판하면 S1 | 위 치 | 바닥판하면 S3 |

| 현 황 | 파손 및 철근노출 보수 | 현 황 | 균열( $C_w \geq 0.3\text{mm}$ ) |

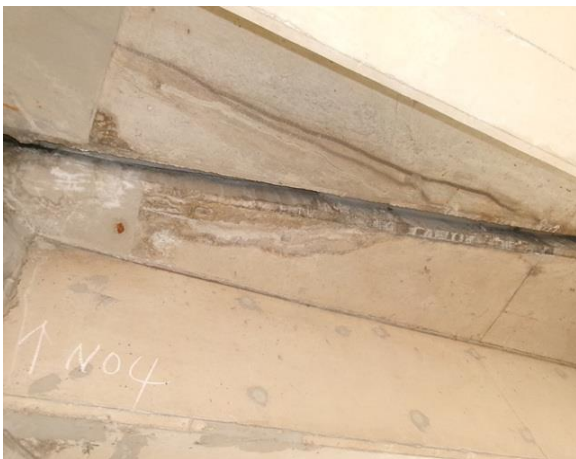
| 위 치 | 바닥판하면 S3 | 위 치 | 바닥판하면 S4 |

| 현 황 | 백테 ( $A=0.3\text{m} \times 0.3\text{m}$ ) | 현 황 | 바리 보수 |

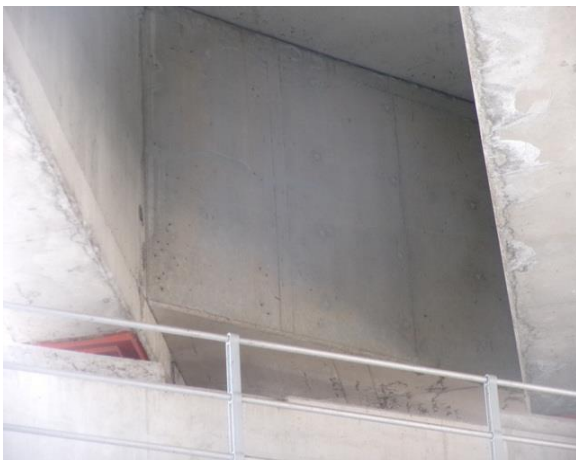
| 위 치 | 가로보 S1-G1~2 | 위 치 | 교량받침 P3-SH1 |

| 현 황 | 균열( $C_w < 0.3\text{mm}$ ) | 현 황 | 무수축물탈 균열( $C_w < 0.3\text{mm}$ ) |

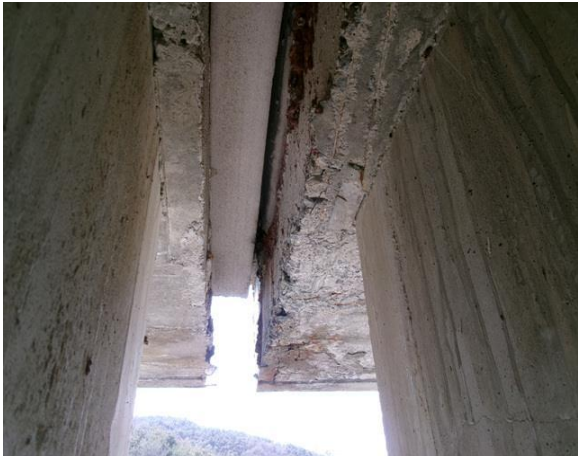
| 위 치 | 바닥판하면 영천방향 S5 | 위 치 | 거더 상주방향 S3-G5 |

| 현 황 | 층분리(A=0.2m×0.5m) | 현 황 | 표면볼랑(A=30.0m×1.0m) |

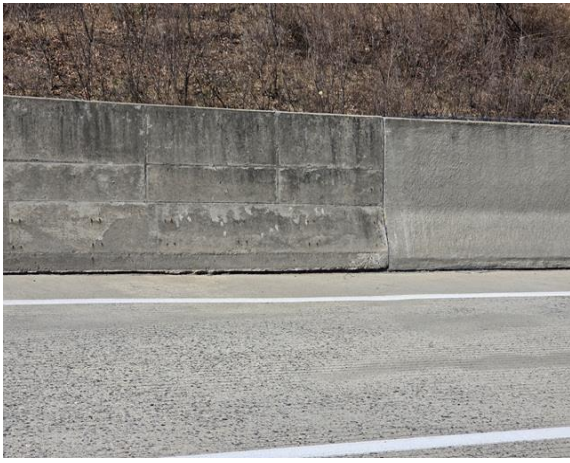
| 위 치 | 교면포장 상주방향 S1 | 위 치 | 방호벽 상주방향 S1 |

| 현 황 | 포장침하(L=5.5m) | 현 황 | 접속부 파손(A=1.5m×1.5m) |

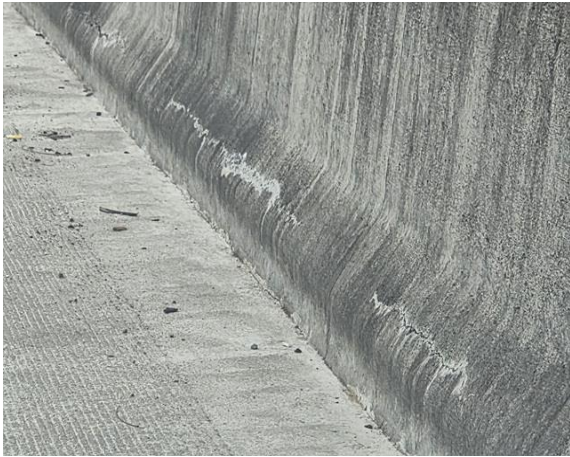
| 위 치 | 방호벽 영천방향 S1 | 위 치 | 신축이음 상주방향 A1 |

| 현 황 | 균열(Cw<0.3mm) | 현 황 | 후타재 균열(Cw<0.3mm) |

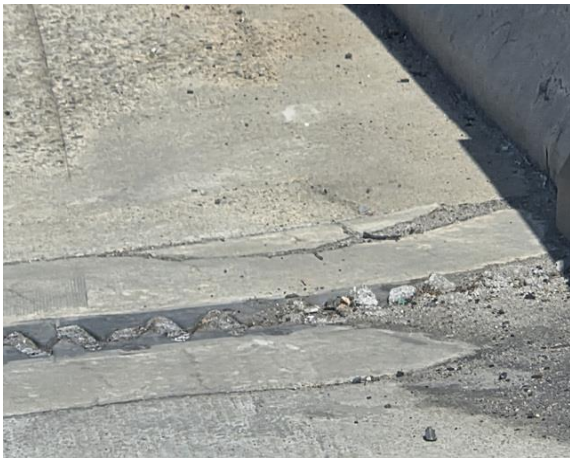
| 위 치 | 신축이음 상주방향 A1 | 위 치 | 교량받침 영천방향 A1-SH5 |

| 현 황 | 후타재 파손(A=0.2m×0.5m) | 현 황 | 받침콘크리트 재료분리(A=0.2m×0.5m) |

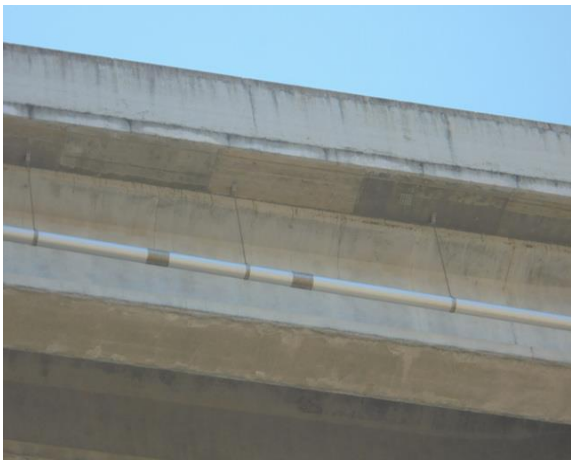
| 위 치 | 거더 상주방향 S5-G1 | 위 치 | 가로보 영천방향 S6-G2~3 |

| 현 황 | 백태 (A=0.1m×1.0m) | 현 황 | 재료분리 (A=1.5m×0.5m) |

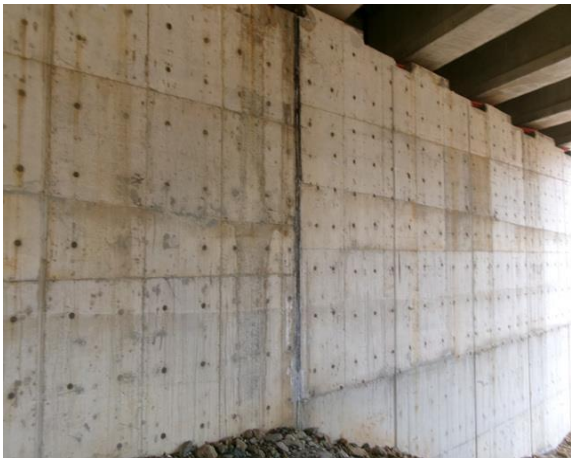
| 위 치 | 교대 상주방향 A1 | 위 치 | 교각 상주방향 P2 |

| 현 황 | 실란트파손 (L=6.0m) | 현 황 | 백태 (A=0.5m×0.5m) |

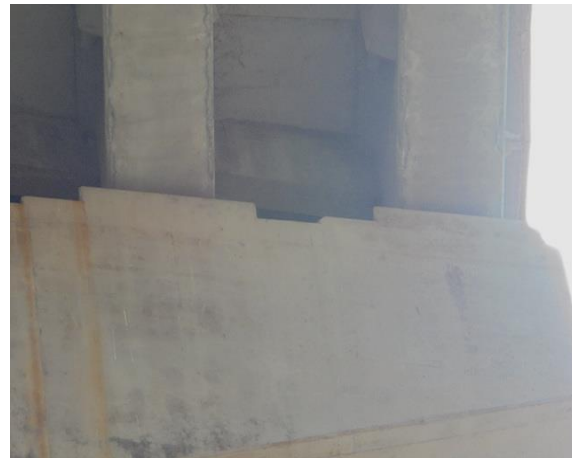
| 위 치 | 교각 영천방향 P4 | 위 치 | 교각 영천방향 P6 |

| 현 황 | 박락 (A=0.2m×0.2m) | 현 황 | 표면박리 (A=7.0m×0.3m) |

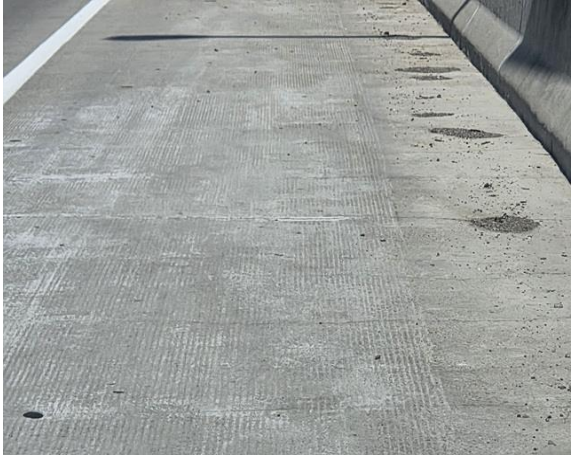
| 위 치 | 교면포장 상주방향 S6 | 위 치 | 중분대 상주방향 S5 |

| 현 황 | 균열(L=3.0m) | 현 황 | 균열(Cw<0.3mm) |

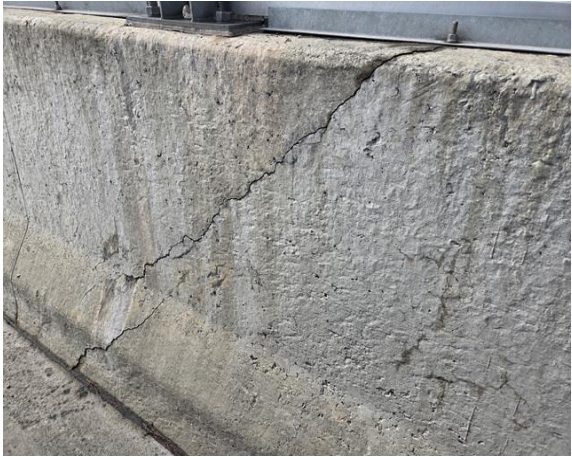
| 위 치 | 방호벽 영천방향 S1 | 위 치 | 신축이음 상주방향 A2 |

| 현 황 | 접속부 파손(A=1.5m×1.5m) | 현 황 | 후타재 파손(A=0.2m×0.5m) |

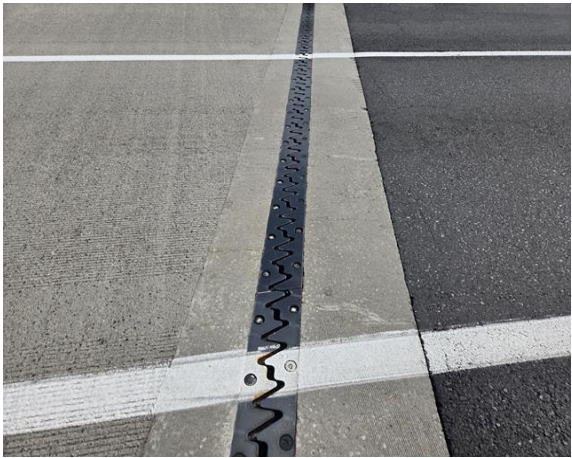
| 위 치 | 신축이음 영천방향 A2 | 위 치 | 교량받침 상주방향 A1-SH1 |

| 현 황 | 후타재 균열(Cw<0.3mm) | 현 황 | 이동량 표시계 탈락 |

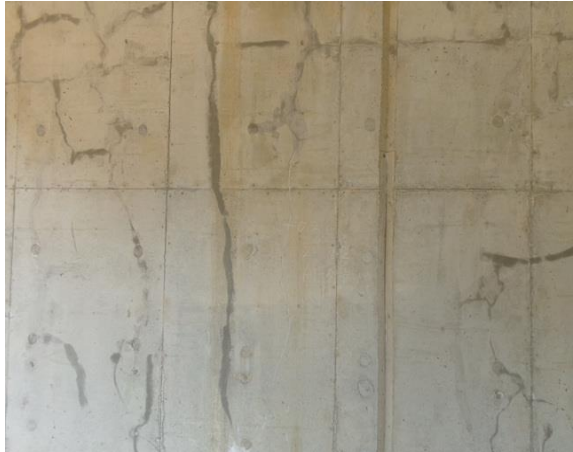
| 위 치 | 가로보 S6-G3~4 | 위 치 | 교대 상주방향 A1 |

| 현 황 | 박리 (A=0.5m×0.3m) | 현 황 | 균열 (Cw<0.3mm) |

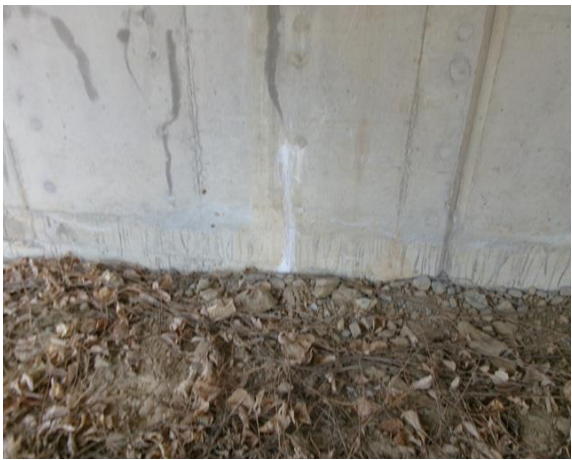
| 위 치 | 교대 상주방향 A1 | 위 치 | 교대 영천방향 A2 |

| 현 황 | 백태 (A=0.1m×0.5m) | 현 황 | 균열 (Cw≥0.3mm) |

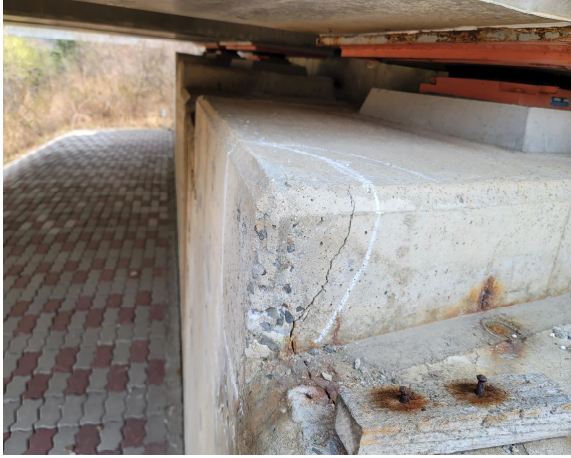
| 위 치 | 교대 영천방향 A2 | 위 치 | 교각 상주방향 P2 |

| 현 황 | 충분리(A=0.3m×0.3m) | 현 황 | 균열(Cw≥0.3mm) |

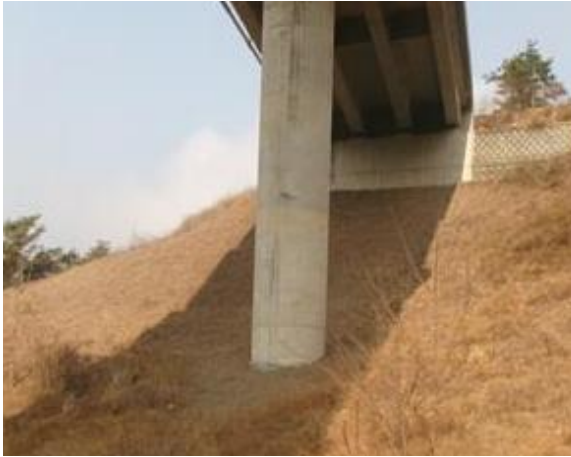
| 위 치 | 교각 영천방향 P1 | 위 치 | 교각 영천방향 P5 |

| 현 황 | 백태(A=0.3m×5.0m) | 현 황 | 망상균열(A=2.0m×7.0m) |

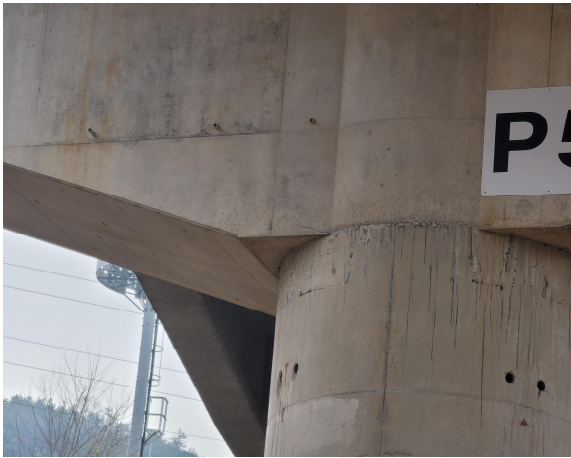
| 위 치 | 교각 영천방향 P5 | 위 치 | 배수시설 영천방향 S6 |

| 현 황 | 파손(A=0.5m≥0.3m) | 현 황 | 배수구 막힘 |

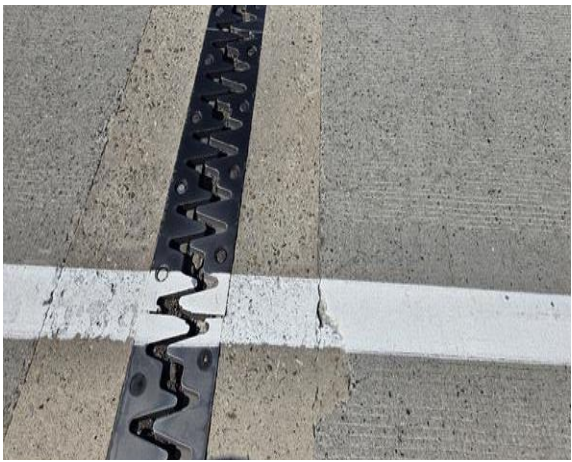
| 위 치 | 교면포장 상주방향 S3 | 위 치 | 교면포장 영천방향 S5 |

| 현 황 | 박리 ( $A=0.1\text{m}\times0.3\text{m}$ ) | 현 황 | 망상균열 ( $A=20.0\text{m}\times3.0\text{m}$ ) |

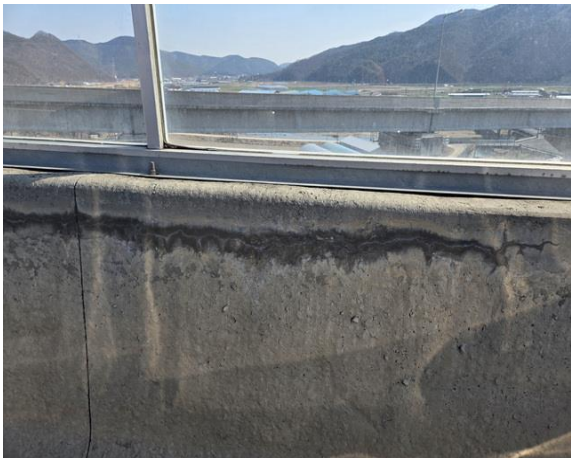
| 위 치 | 방호벽 상주방향 S3 | 위 치 | 방호벽 영천방향 S2 |

| 현 황 | 균열 ( $C_w<0.3\text{mm}$ ) | 현 황 | 균열부백태 ( $A=0.1\text{m}\times1.0\text{m}$ ) |

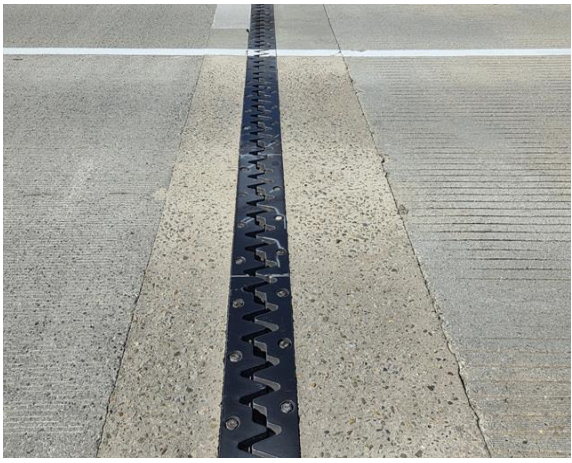
| 위 치 | 신축이음 상주방향 A1 | 위 치 | 신축이음 영천방향 A2 |
| 현 황 | 후타재 균열 ( $C_w<0.3\text{mm}$ ) | 현 황 | 고무재 파손 ( $L=7.0\text{m}$ ) |

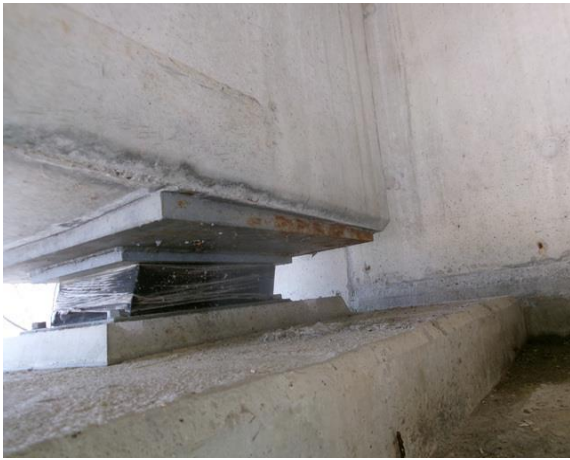
| 위 치 | 교량받침 상주방향 A2-SH1 | 위 치 | 거더 상주방향 S2-G4 |
| 현 황 | Plate 부식 | 현 황 | 균열부백태 (A=0.1m×0.5m) |

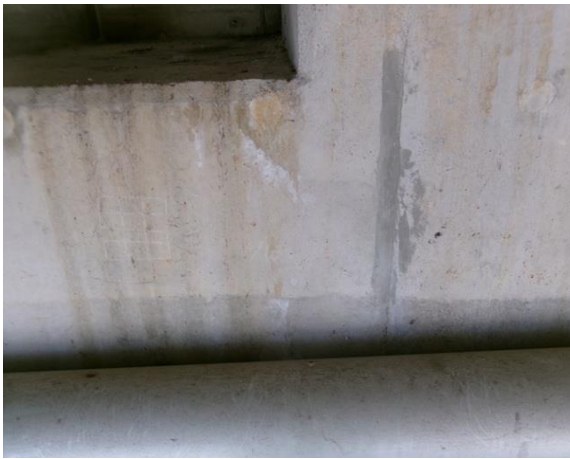
| 위 치 | 교대 상주방향 A2 | 위 치 | 교대 영천방향 A1 |
| 현 황 | 균열 (Cw<0.3mm) | 현 황 | 균열 (Cw≥0.3mm) |

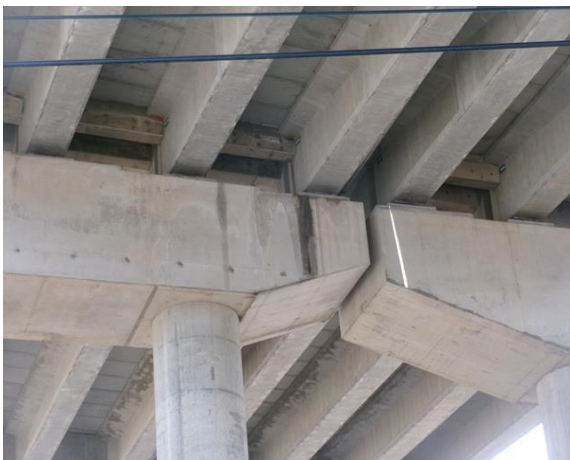
| 위 치 | 교각 상주방향 P3 | 위 치 | 교각 영천방향 P4 |
| 현 황 | 누수흔적 (A=0.5m×1.5m) | 현 황 | 균열 (Cw<0.3mm) |
