## 35. 오미교

## 전경 및 손상현황 사진

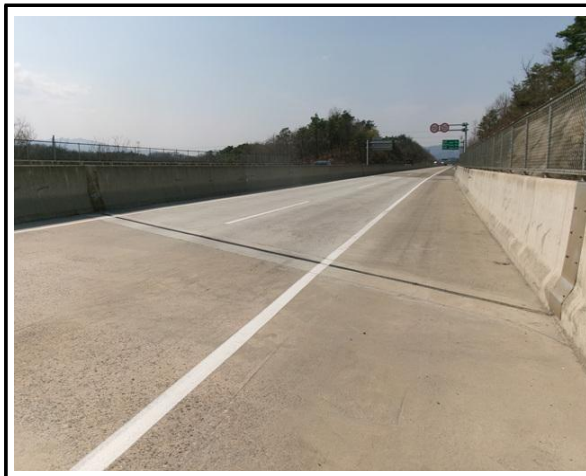
| 위 치 | 교면포장 |

| 현 황 | 전경 |

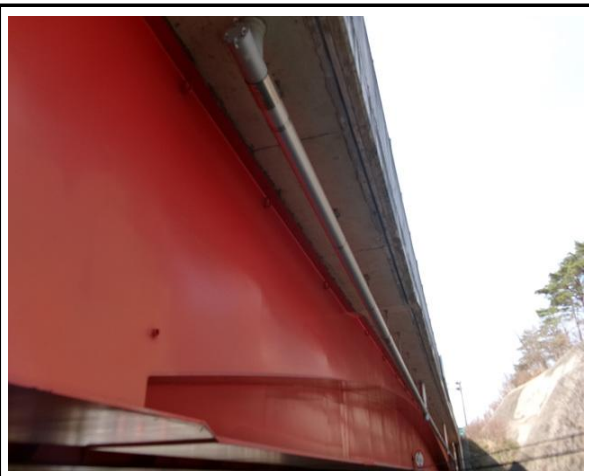
| 위 치 | 배수시설 |

| 현 황 | 배수관 전경 |

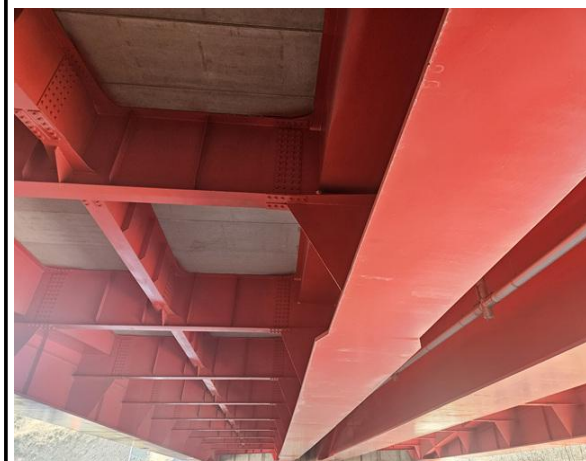
| 위 치 | 주형 (바닥판하면) |

| 현 황 | 전경 |

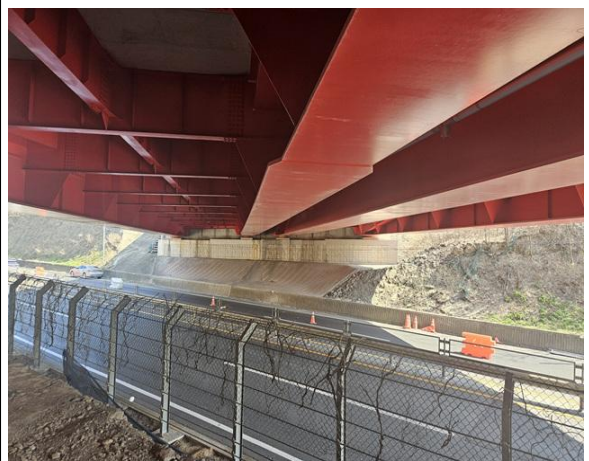
| 위 치 | 교대 |

| 현 황 | 전경 |

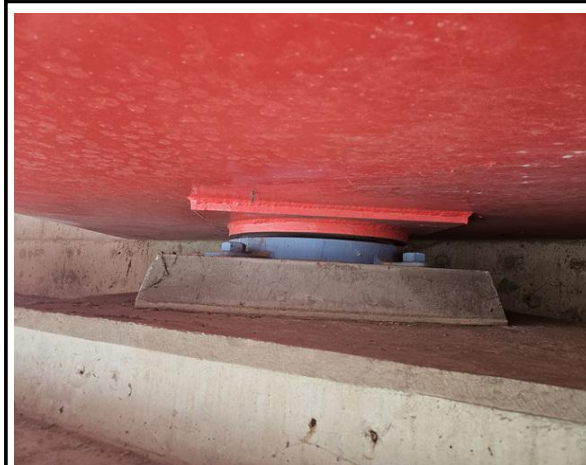
| 위 치 | 교량받침 |

| 현 황 | 전경 |

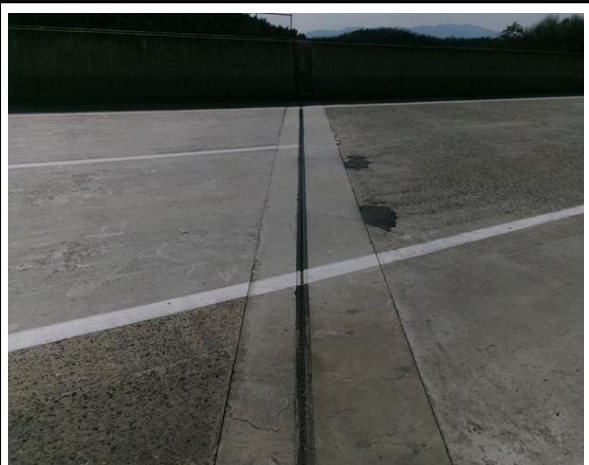
| 위 치 | 신축이음 |

| 현 황 | 전경 |

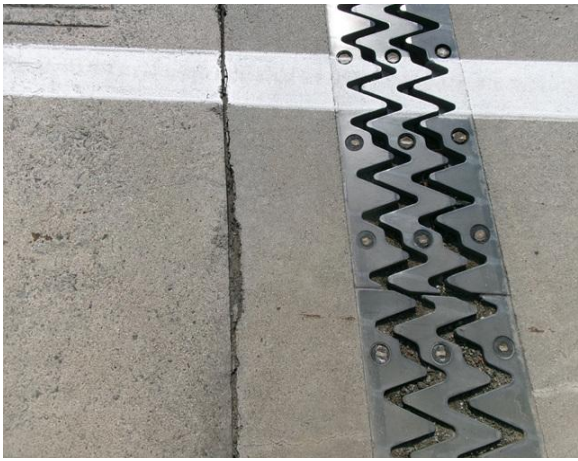
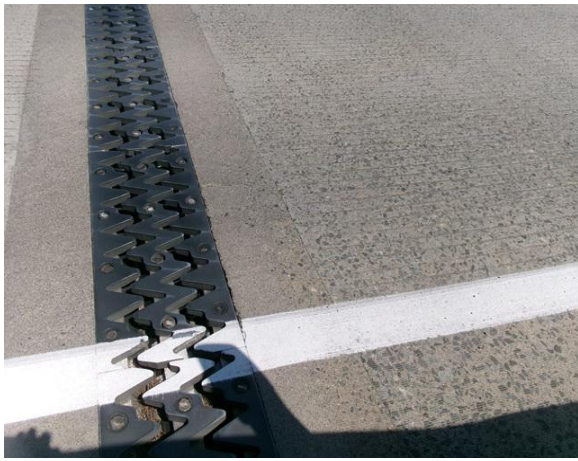
| 위 치 | 신축이음 상주방향 A1 | 위 치 | 신축이음 영천방향 P4 |

| 현 황 | 후타재 파손(A=0.1m×0.5m) | 현 황 | 후타재 균열(Cw<0.3mm) |

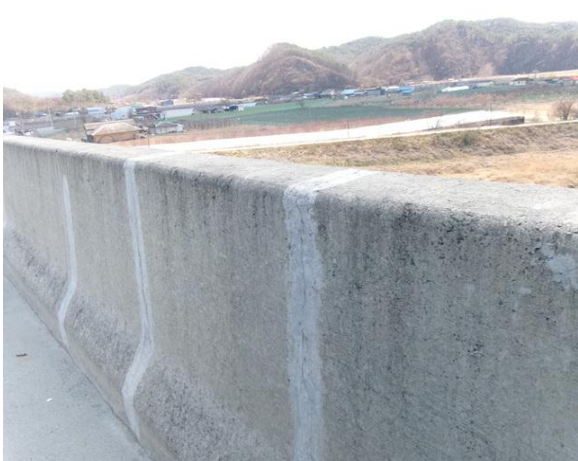
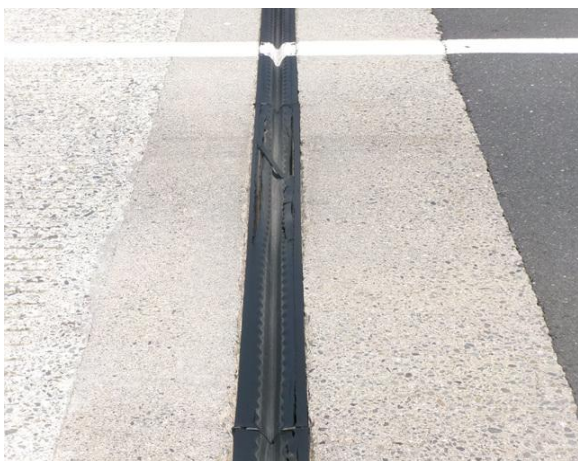
| 위 치 | 방호벽 영천방향 S1 | 위 치 | 신축이음 영천방향 A2 |

| 현 황 | 균열부백태(A=0.2m×1.0m) | 현 황 | 고무재 손상(L=1.0m) |

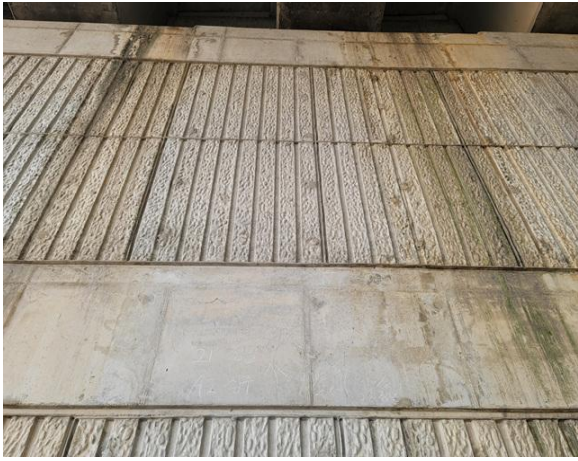
| 위 치 | 교대 상주방향 A2 | 위 치 | 교대 영천방향 A2 |

| 현 황 | 균열( $Cw < 0.3\text{mm}$ ) | 현 황 | 층분리( $A = 0.1\text{m} \times 1.0\text{m}$ ) |

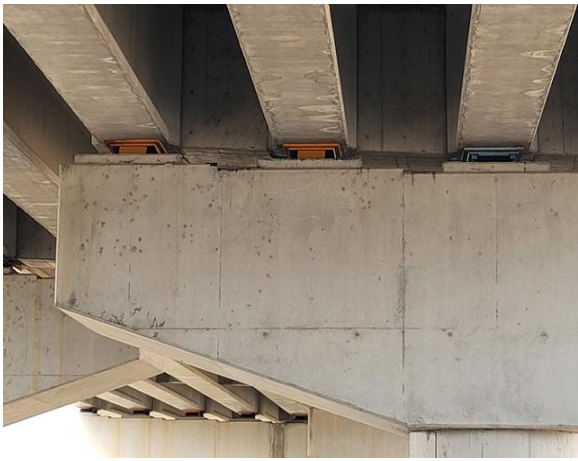
| 위 치 | 교각 상주방향 P3 | 위 치 | 교각 영천방향 P2 |

| 현 황 | 망상균열( $A = 10.0\text{m} \times 1.5\text{m}$ ) | 현 황 | 누수흔적( $A = 0.5\text{m} \times 2.0\text{m}$ ) |

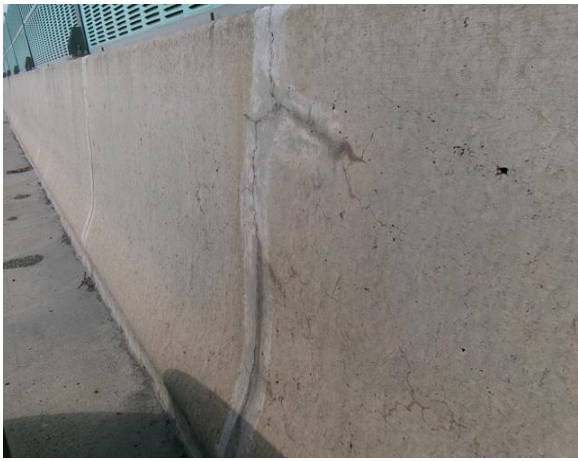
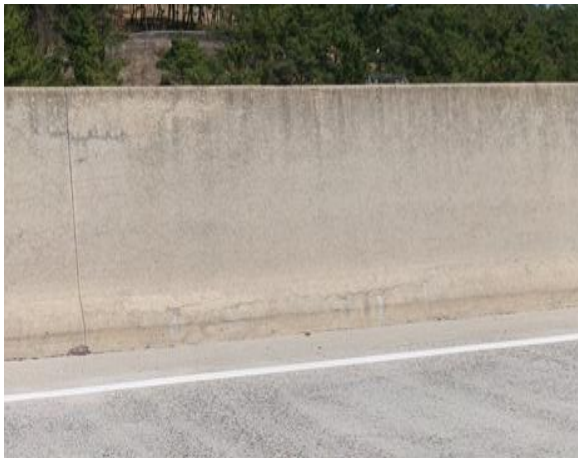
| 위 치 | 방호벽 상주방향 S2 | 위 치 | 방호벽 영천방향 S1 |

| 현 황 | 균열부백태(A=0.2m×1.5m) | 현 황 | 중분대 균열부백태(A=0.2m×2.0m) |

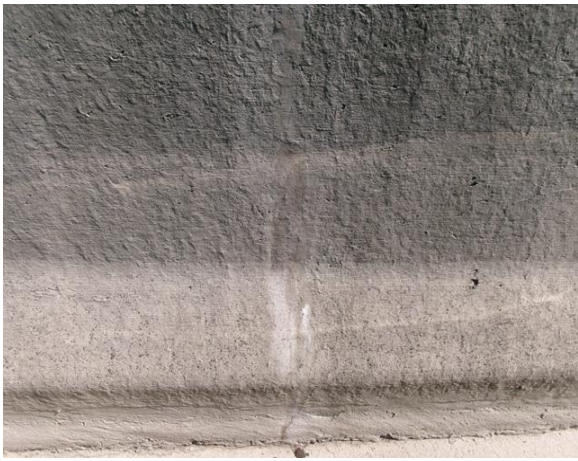
| 위 치 | 방호벽 상주방향 S2 | 위 치 | 신축이음 상주방향 A2 |

| 현 황 | 균열부백태 (A=0.1m×1.0m) | 현 황 | 후타재 박락 (A=0.1m×2.0m) |

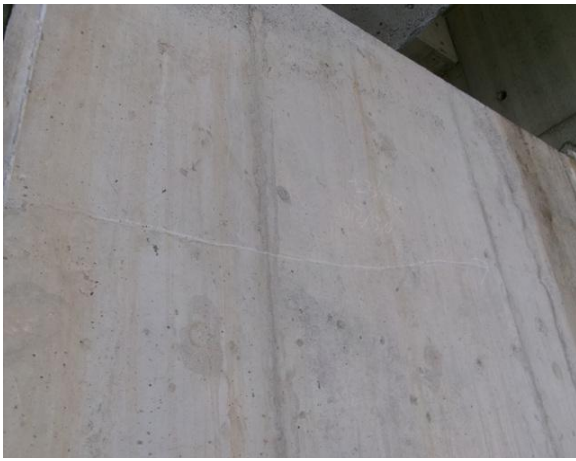
| 위 치 | 교대 상주방향 A1 | 위 치 | 교대 영천방향 A1 |

| 현 황 | 균열(Cw<0.3mm) | 현 황 | 균열(Cw<0.3mm) |

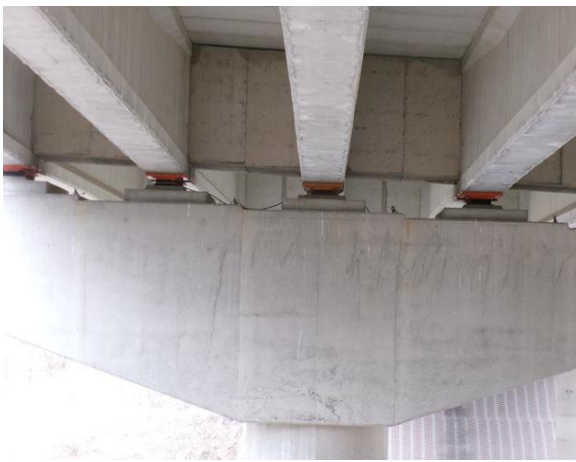
| 위 치 | 교각 상주방향 P1 | 위 치 | 교각 영천방향 P1 |

| 현 황 | 표면박리(A=5.0m×1.5m) | 현 황 | 망상균열(A=8.0m×2.0m) |

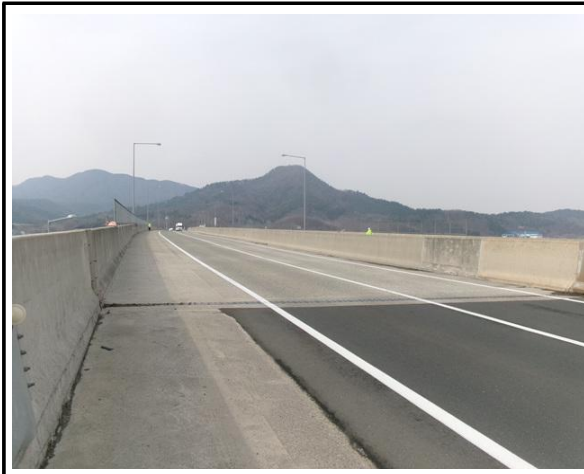
| 위 치 | 교면포장 |

| 현 황 | 전경 |

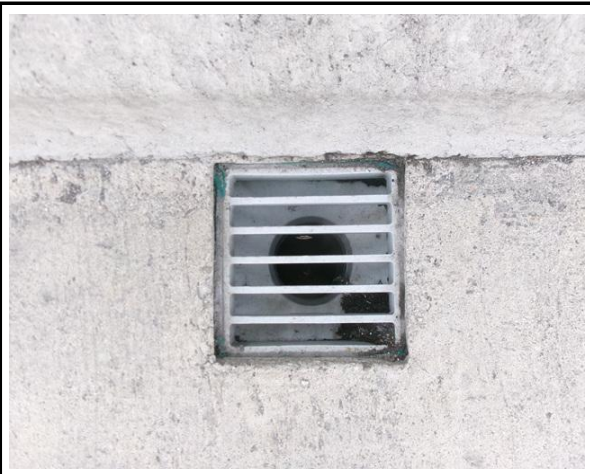
| 위 치 | 배수시설 |

| 현 황 | 배수구 전경 |

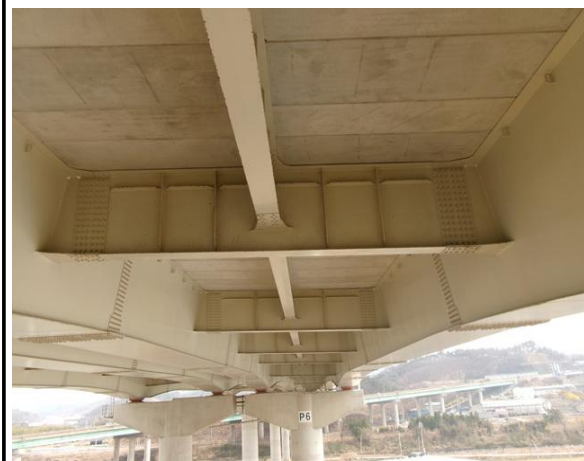
| 위 치 | 주형 (바닥판하면) |

| 현 황 | 전경 |

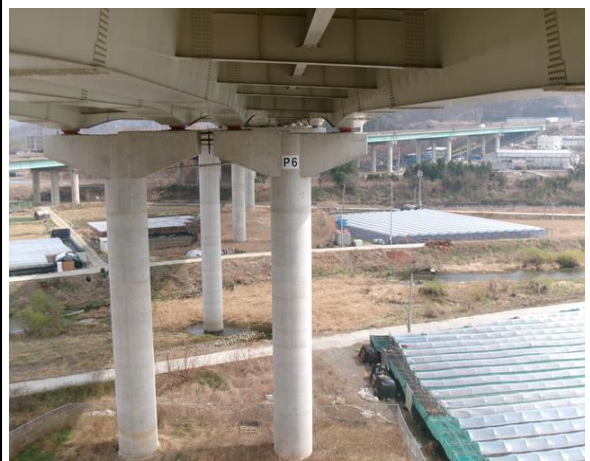
| 위 치 | 교각 |

| 현 황 | 전경 |

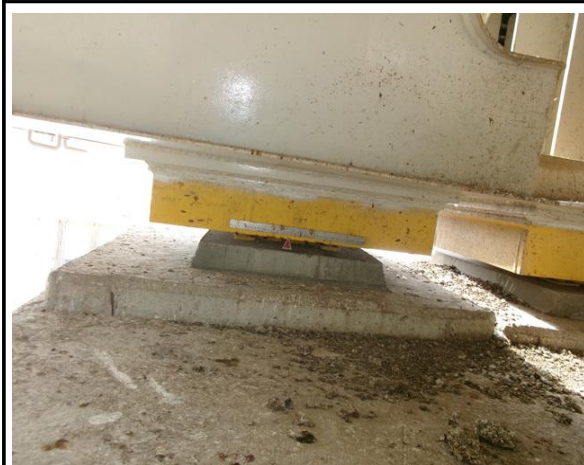
| 위 치 | 교량받침 |

| 현 황 | 전경 |

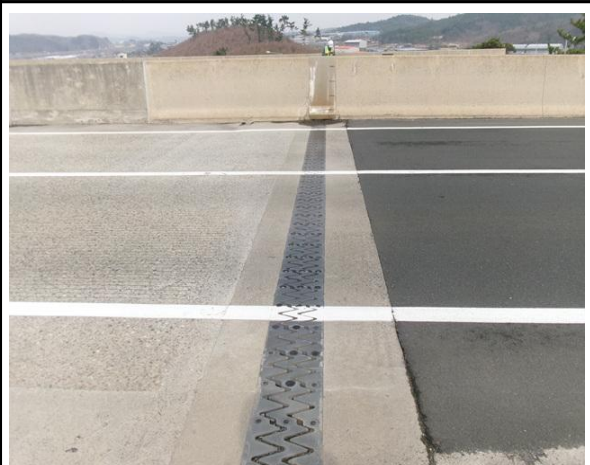
| 위 치 | 신축이음 |

| 현 황 | 전경 |

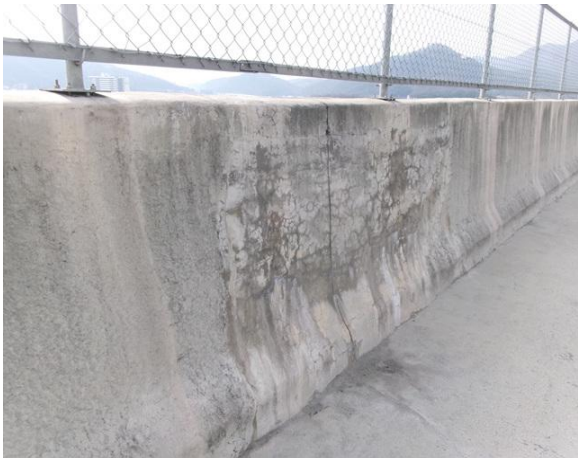
| 위 치 | 방호벽 상주방향 S2 | 위 치 | 방호벽 영천방향 S1 |

| 현 황 | 망상균열 및 백태(A=2.5m×1.0m) | 현 황 | 방호벽 차수관 앵커탈락 |

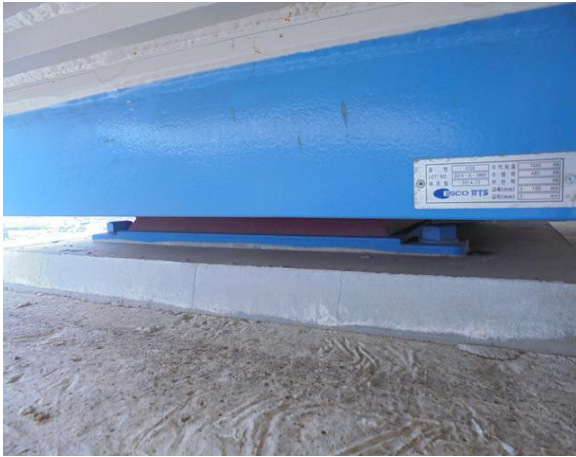
| 위 치 | 교량받침 상주방향 P5-SH1 | 위 치 | 교량받침 영천방향 A1-SH2 |

| 현 황 | 무수축물탈 균열(Cw<0.3mm) | 현 황 | 무수축물탈 층분리(A=0.1m×1.0m) |

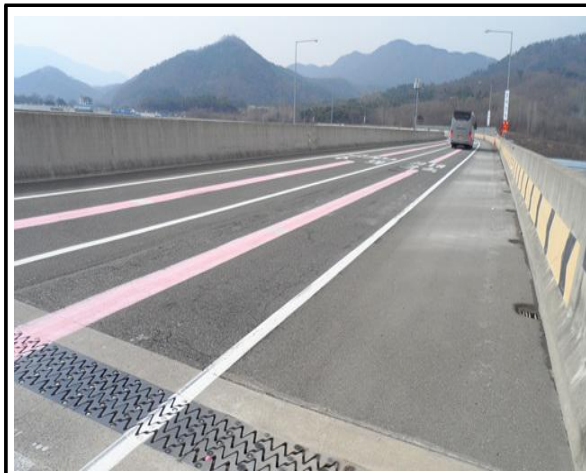
| 위 치 | 교면포장 |

| 현 황 | 전경 |

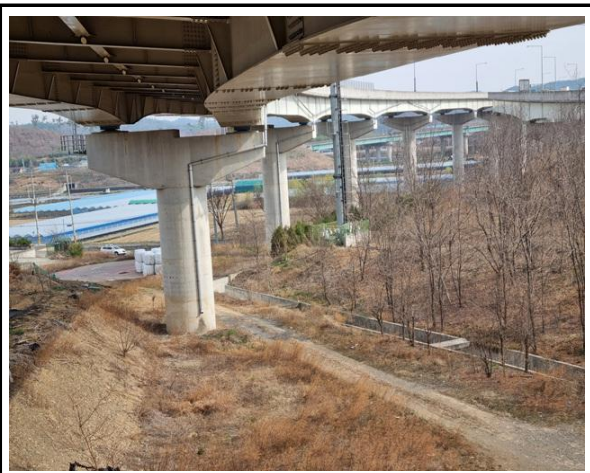
| 위 치 | 배수시설 |

| 현 황 | 배수관 전경 |

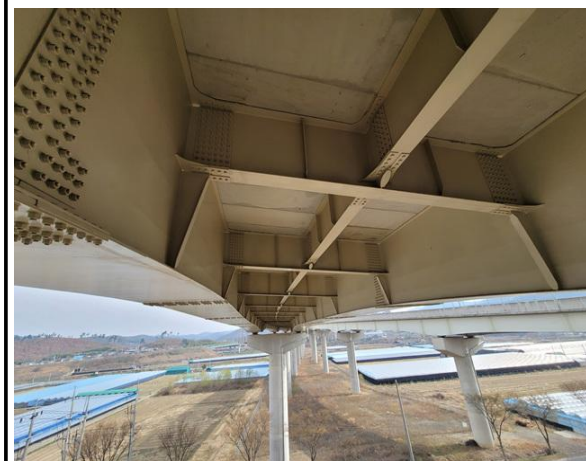
| 위 치 | 주형 (바닥판하면) |

| 현 황 | 전경 |

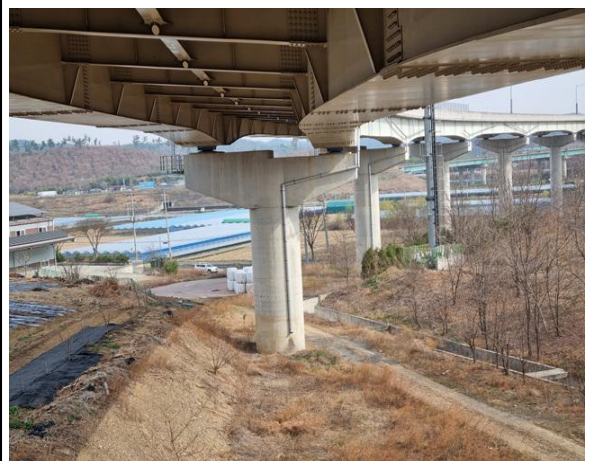
| 위 치 | 교각 |

| 현 황 | 전경 |

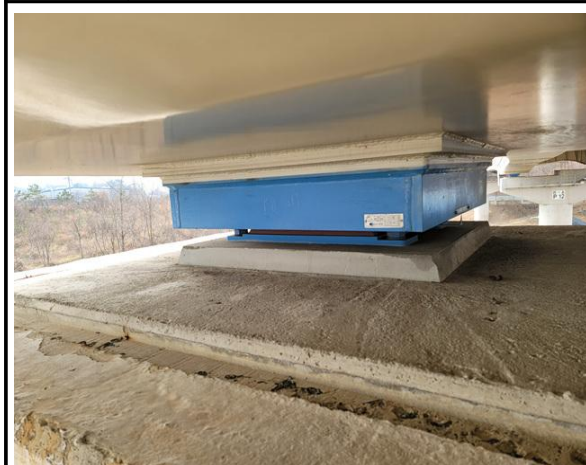
| 위 치 | 교량받침 |

| 현 황 | 전경 |

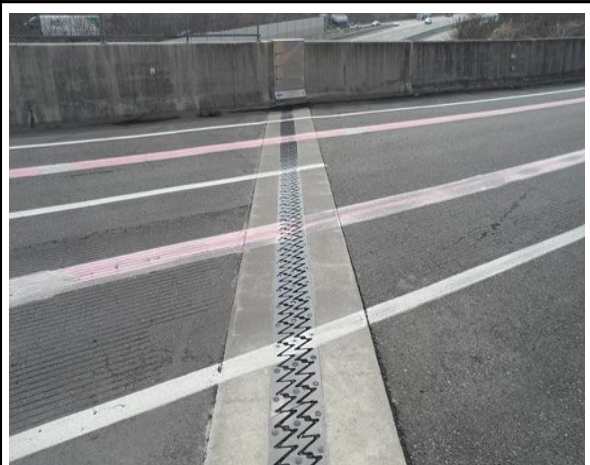
| 위 치 | 신축이음 |

| 현 황 | 전경 |

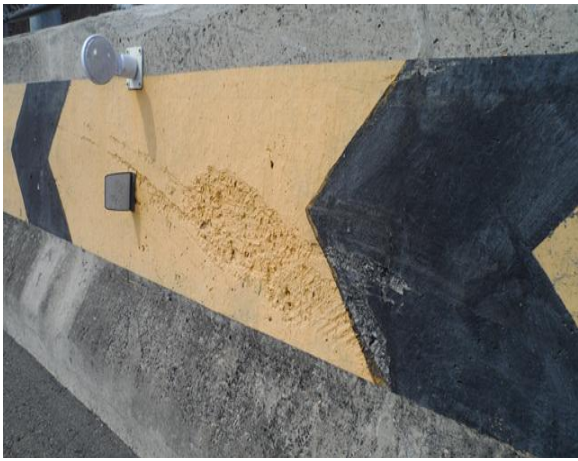
| 위 치 | 방호벽 S14 | 위 치 | 배수시설 S8 |

| 현 황 | 파손(A=2.0m×0.5m) | 현 황 | 배수구 막힘 |

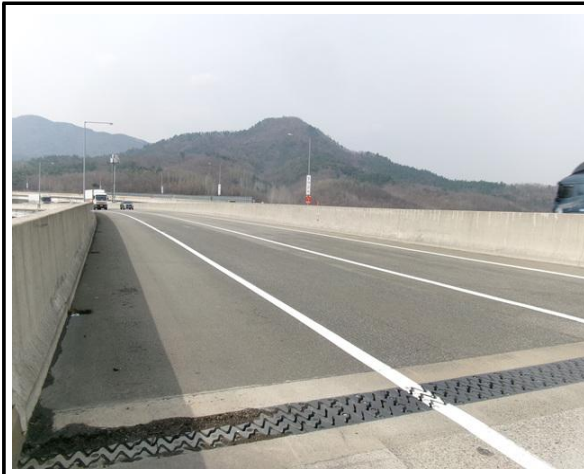
| 위 치 | 교면포장 |

| 현 황 | 전경 |

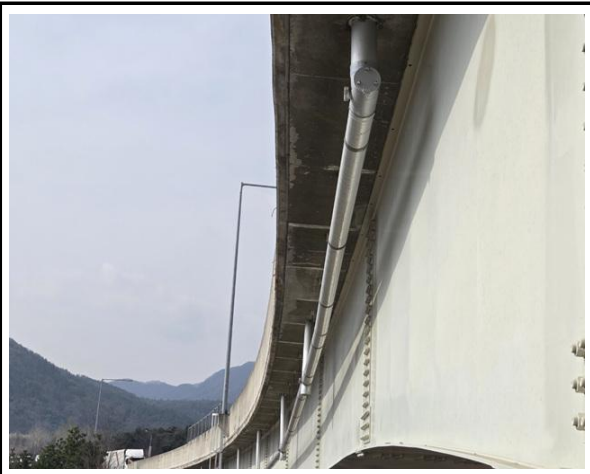
| 위 치 | 배수시설 |

| 현 황 | 배수관 전경 |

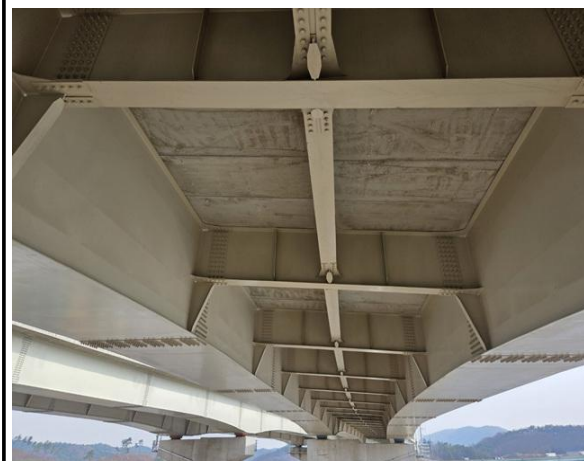
| 위 치 | 주형 (바닥판하면) |

| 현 황 | 전경 |

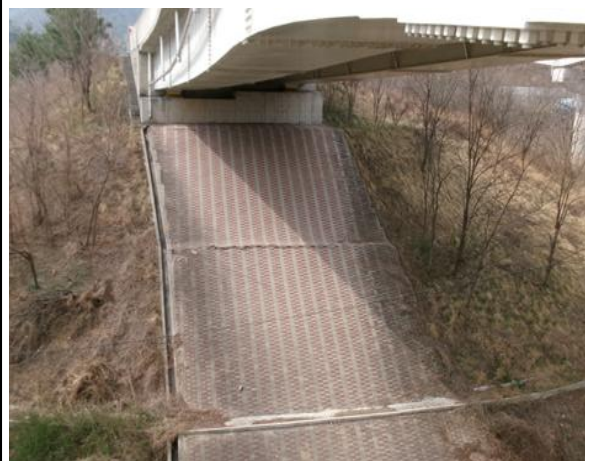
| 위 치 | 교대 |

| 현 황 | 전경 |

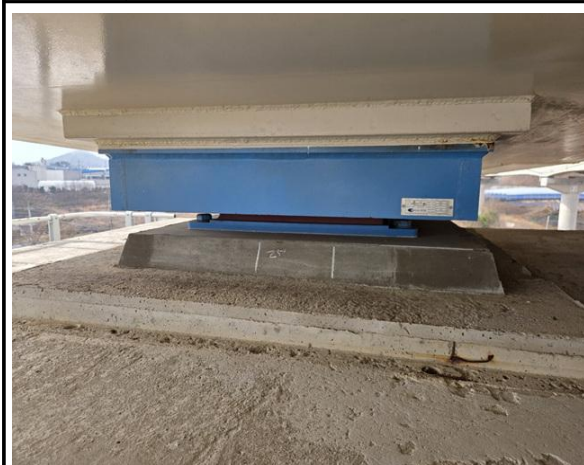
| 위 치 | 교량받침 |

| 현 황 | 전경 |

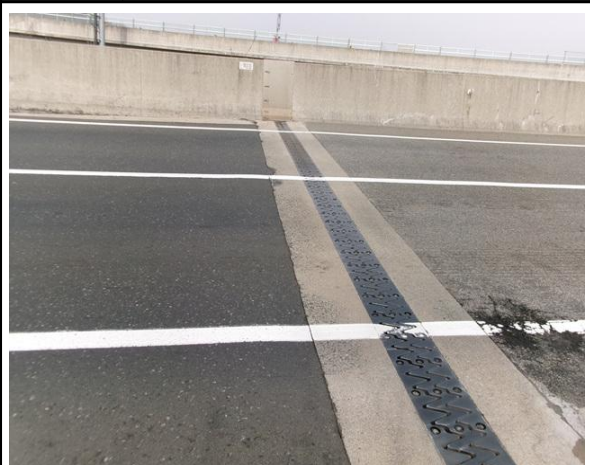
| 위 치 | 신축이음 |

| 현 황 | 전경 |

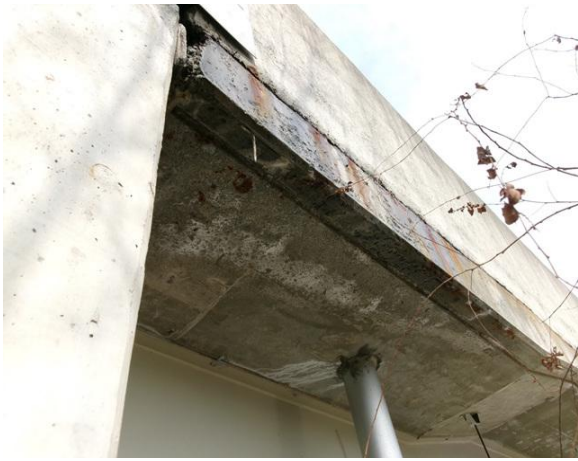
| 위 치 | 바닥판하면 S1 | 위 치 | 교량받침 P2-SH2 |

| 현 황 | 박리(A=2.0m×1.0m) | 현 황 | 무수축몰탈 균열(Cw<0.3mm) |
