## 9. 신계교

### 9.1 시설물의 개요

본 시설물은 대구광역시 군위군 소보면 신계리(상주영천고속도로 28.734~28.909km)에 위치한 교량으로서 총 연장 175.0m, 폭 24.5m로 시공되어 있다.

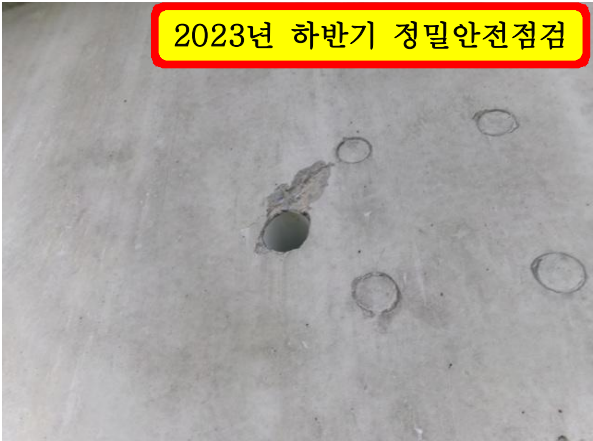
| 손상현황 | • S3-G1 인양홀 박락(0.1×0.1) | 손상현황 | • S3-G1 인양홀 박락(0.1×0.1) -보수- |

| 조치방안 | • - | 조치방안 | • - |

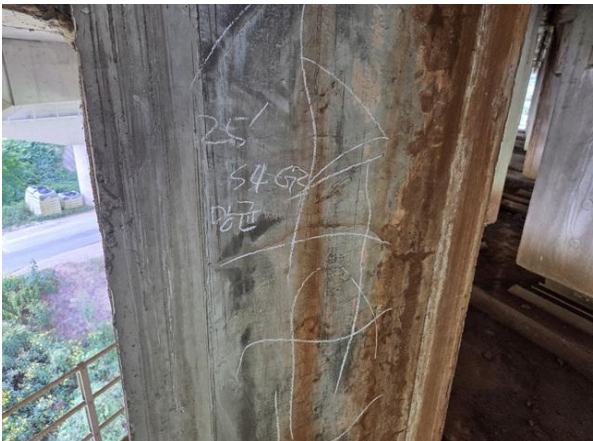
| 손상현황 | • S4-G3 망상균열(0.3×1.0) | 손상현황 | • S4-G7 망상균열(0.5×2.0) |
| 원 인 | • 건조수축, 온도변화 등 | 원 인 | • 건조수축, 온도변화 등 |

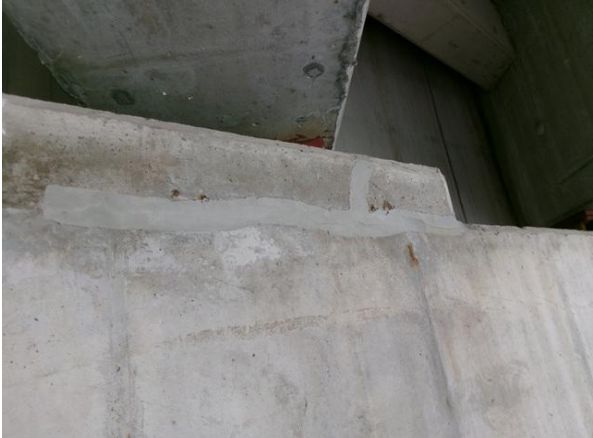
| 손상현황 | • A2-Sh4 받침콘크리트 총분리(0.1×0.4) -보수- | 손상현황 | • P1-Sh10 무수축물탈 균열(0.3mm미만) |
| 원 인 | • - | 원 인 | • 건조수축, 온도변화 등 |

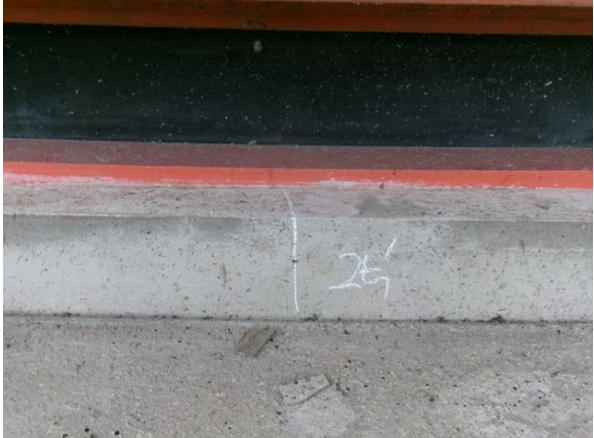
- 교량받침에서 조사된 받침콘크리트 및 무수축물탈 균열(0.3mm미만)은 건조수축, 거푸집 조기탈거, 시공미흡 등 복합적인 원인에 의한 손상으로 판단되며, 구조물에 영향을 미칠만한 손상은 아니나 부재의 내구성 확보 차원의 표면처리 등의 적절한 방안의 보수가 필요하다고 판단된다.
- 조사된 플레이트 무수축물탈 층분리, 박락은 다짐미흡, 손상부 우수유입, 외부충격 건조수축, 등 복합적인 원인에 의한 손상으로 판단되며, 구조물에 영향을 미치지 않으나 내구성 확보 및 내구성 저하방지 차원의 단면보수 등 적절한 방안의 보수가 필요하다고 판단된다.
- 조사된 고무재갈라짐, 스토퍼 간섭의 경우 공용기간 증가, 열화, 시공시 설치미흡 등 복합적인 원인에 의한 손상으로 판단되며, 조사일 현재 파괴징후는 발견되지 않았으며, 주기적인 점검을 통한 주의관찰 및 손상의 진전 발생시 적절한 방안의 보수를 실시하는 것이 바람직하다고 판단된다.
- 조사된 플레이트 부식의 경우 공용기간 증가, 우수유입 및 습기흡착 등 복합적인 원인에 의한 손상으로 판단되며, 부재의 사용성 및 내구성 확보를 위해 채도장 등 적절한 방안의 보수가 필요하다고 판단된다.

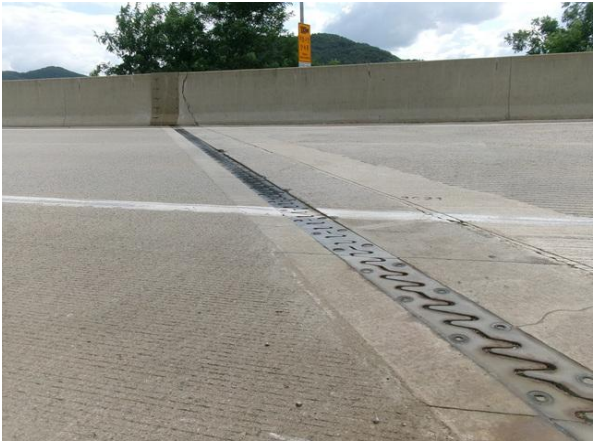
| 손상현황 | • A1 본체 단차(L=10.0m) | 손상현황 | • A1 차수판 파손(1EA) |
| 원 인 | • 접속부 침하 등 | 원 인 | • 외부충격 등 |

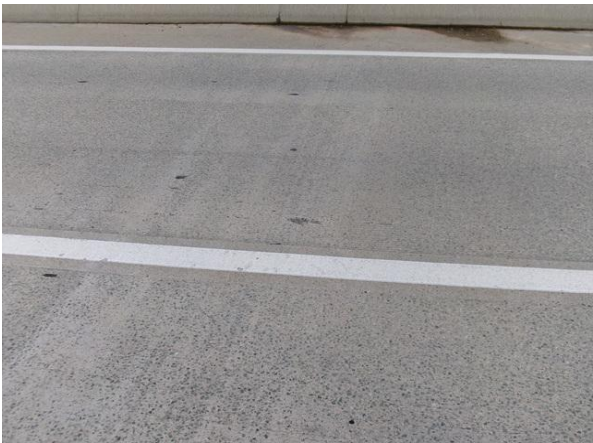
| 손상현황 | • S2 포장 파손(0.1×0.1) | 손상현황 | • S4 포장 파손(0.4×0.2) |
| 원 인 | • 중차량 통행, 외부충격 등 | 원 인 | • 외부충격 등 |

| 조치방안 | • 단면보수 | 조치방안 | • 단면보수 |

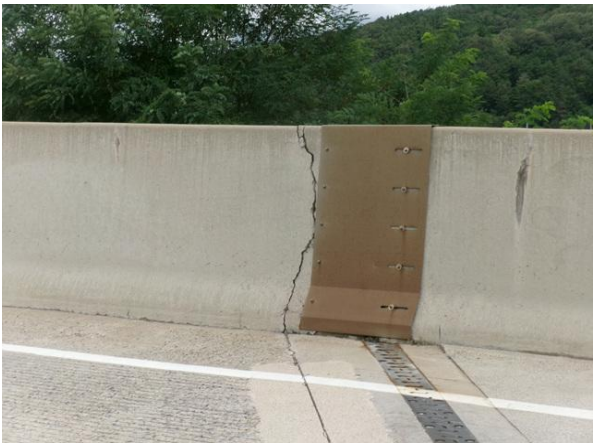
| 손상현황 | • S1 중분대 접속부 파손(0.2×1.5) | 손상현황 | • S2 중분대 균열(0.3mm이상) |
| 원 인 | • 외부충격 등 | 원 인 | • 건조수축, 거푸집 조기탈거 등 |

| 조치방안 | • 단면보수 | 조치방안 | • 주입보수 |

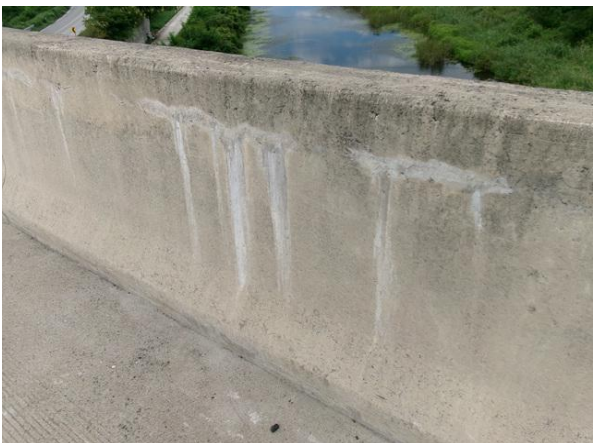
| 손상현황 | • S2 균열부백태(1.0×0.3) | 손상현황 | • S3 균열(0.3mm미만) |
| 원 인 | • 손상부 우수유입, 건조수축 등 | 원 인 | • 건조수축, 거푸집 조기탈거 등 |

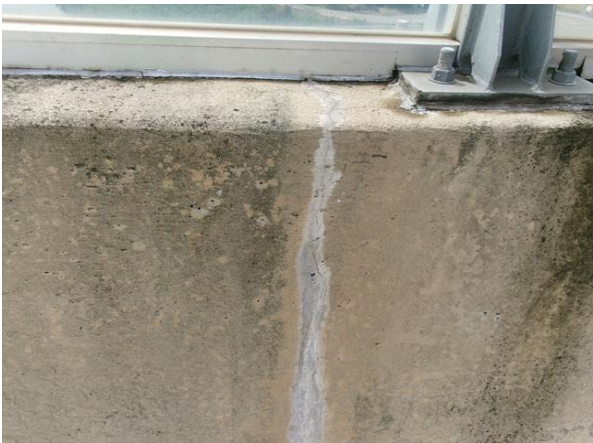
| 손상현황 | • S3 중분대 접속부 파손(0.2×1.5) | 손상현황 | • S5 균열부백태(0.5×1.0) |
| 원 인 | • 외부충격 등 | 원 인 | • 손상부 우수유입, 건조수축 등 |

| 조치방안 | • 단면보수 | 조치방안 | • 표면처리 |

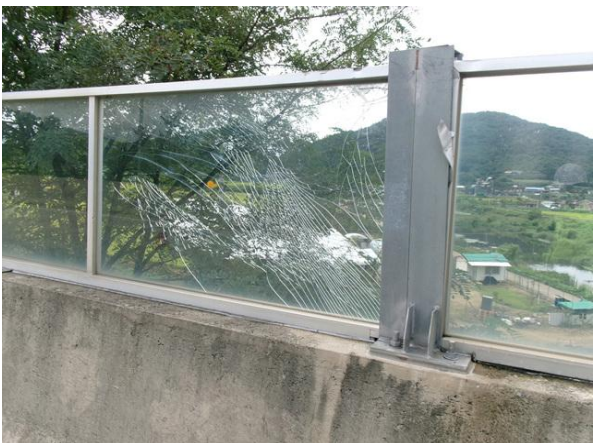
| 손상현황 | • S5 방음벽 파손(1EA) | 손상현황 | • S5 중분대 녹물(0.1×0.2) |
| 원 인 | • 외부충격 등 | 원 인 | • 손상부 우수유입, 건조수축 등 |

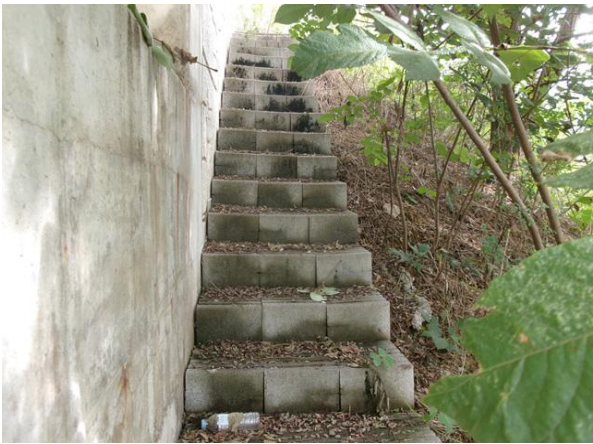
| 손상현황 | • A2 점검계단 상태양호 | 손상현황 | • P1 점검통로 상태양호 |

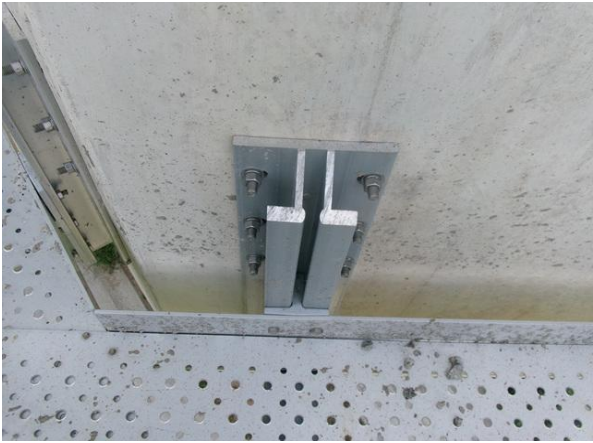
| 손상현황 | • P1 볼트체결상태 상태양호 | 손상현황 | • P3 점검사다리 상태양호 |

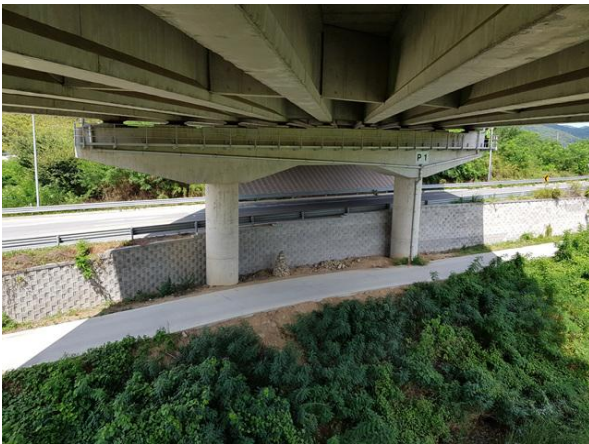
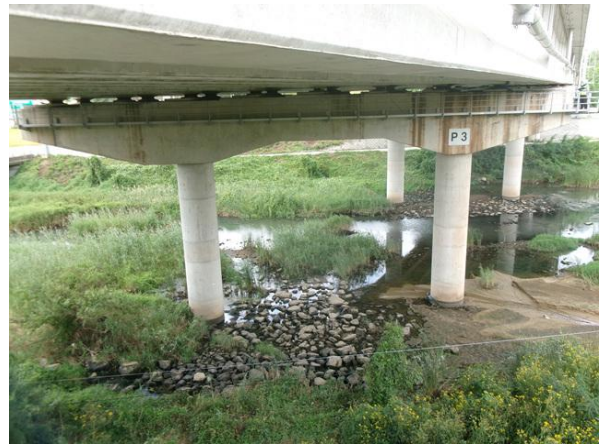
교각 코핑부 상태양호

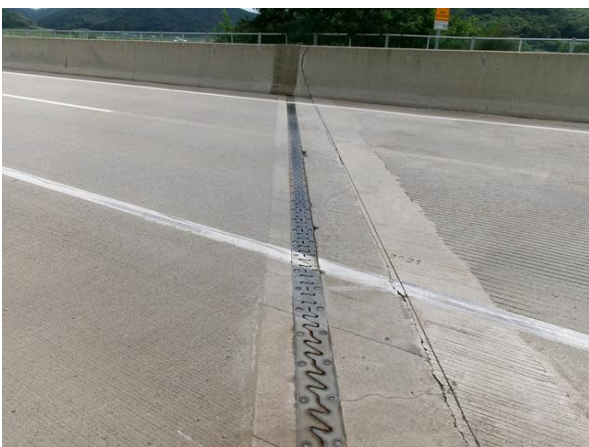
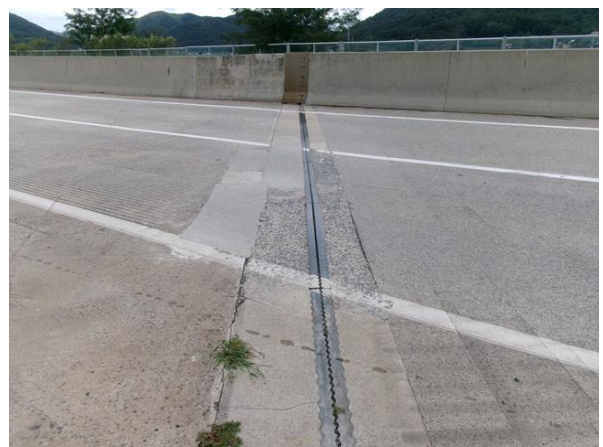
신축이음 상태양호

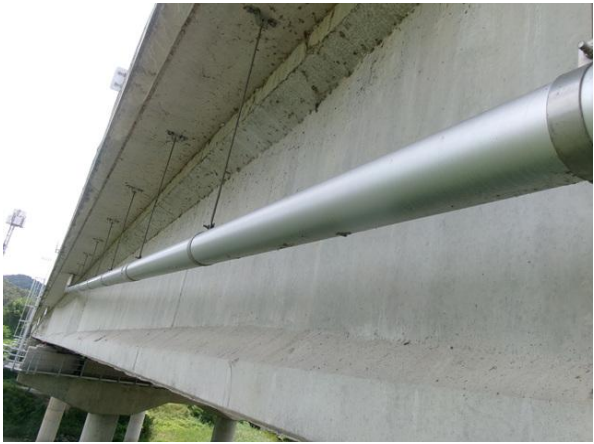
| 배수관 고정대 연결부 누수 | 배수관 고정대 상태양호 |

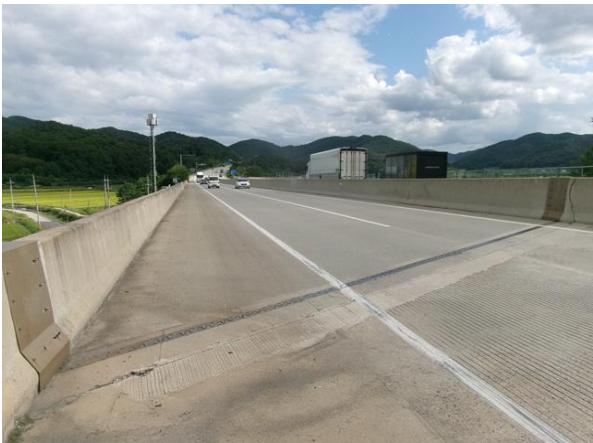
| 교면포장 상태양호 | |

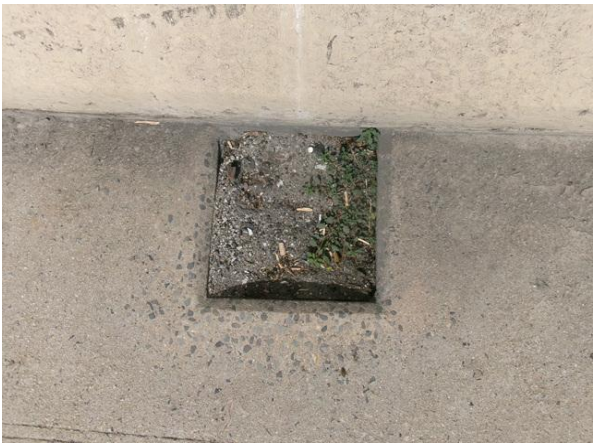
| 배수관 집수구 막힘 | |

| 구분 | 유해·위험요인 | 점검결과 | 내용 | 보수방안 | 비고 |
|---|---|---|---|---|---|
| 7 | 교량 집수구 막힘(미끄럼·결빙) | <input checked="" type="checkbox"/> 유, <input type="checkbox"/> 무 | 배수구 막힘(경미) | 청소 | |

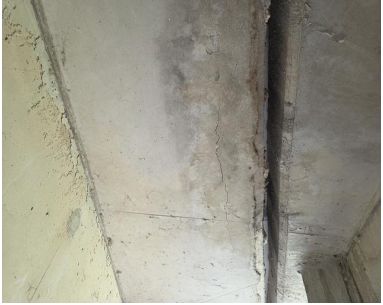
| <p>① 바닥판하면 S3 균열(0.3mm이상)<br/>- 진전 여부확인</p> | <p>② 거더 S4 망상균열 - 진전<br/>여부확인</p> | <p>③ 신축이음 A1 단차 - 진전<br/>여부확인</p> |

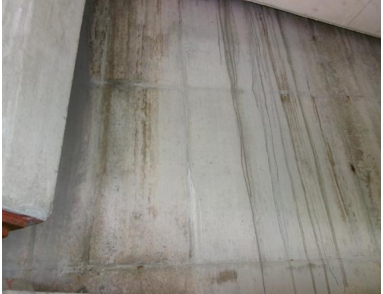
| <p>④ 교대 A2 균열(0.3mm미만) -<br/>진전 여부확인</p> | <p>⑤ 교량받침 P2-SH13 스토퍼간섭<br/>- 진전 여부확인</p> | <p>⑥ 교량받침 P1-SH10 고무재<br/>갈라짐 - 진전 여부확인</p> |
