## 20. 산성교

### 20.1 시설물의 개요

본 시설물은 대구광역시 군위군 산성면 백학리(상주영천고속도로 56.596~56.881km)에 위치한 교량으로서 총 연장 285.0m, 폭 24.5m, 왕복 4차로로 시공되어 있다.

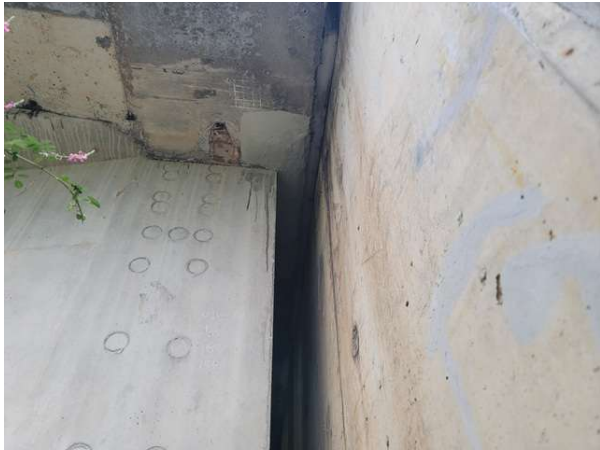
| 손상현황 | • S1 파손(0.3×0.5) | 손상현황 | • S1 파손(0.3×2.0)-보수 |

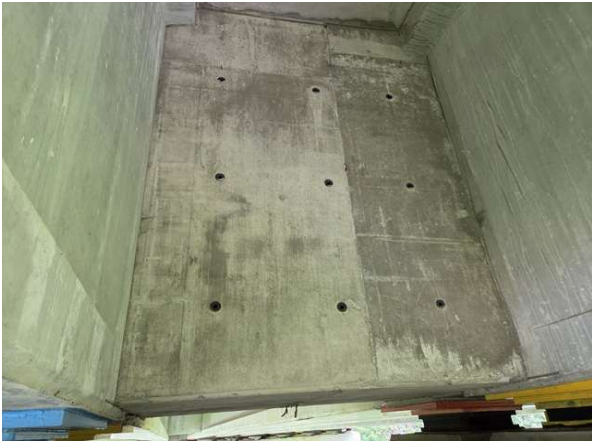
| 손상현황 | • S4 가로보 상태양호 | 손상현황 | • S5 가로보 상태양호 |

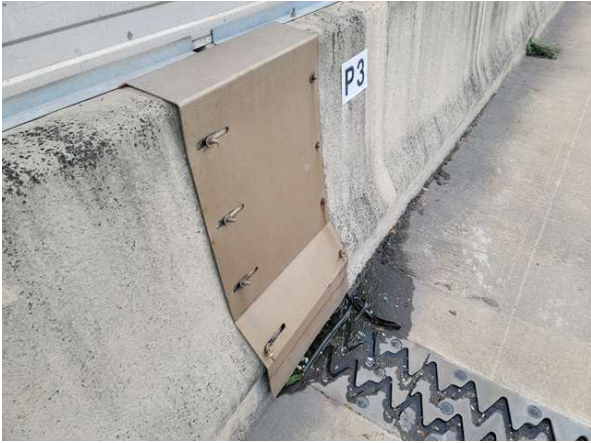
| 손상현황 | • P3 이물질퇴적 (L=2.0m) | 손상현황 | • P6 이물질퇴적 (L=3.0m) |
| 원 인 | • 장기공용, 비산먼지퇴적 | 원 인 | • 장기공용, 비산먼지퇴적 |

| 조치방안 | • 청소 | 조치방안 | • 청소 |

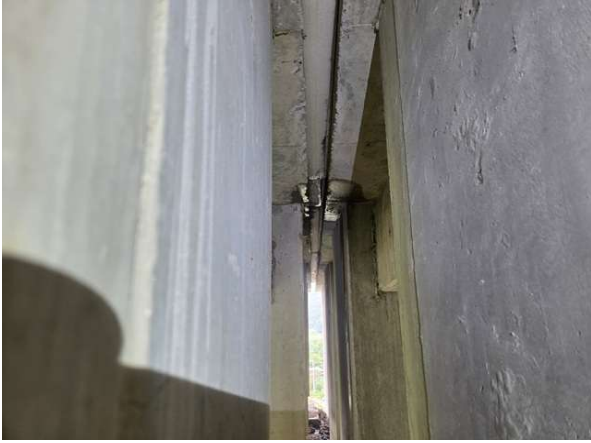
| 손상현황 | • P6 하부누수 (L=1.0m) | 손상현황 | • A2 이물질퇴적 (2.0m) |
| 원 인 | • 장기공용, 차량윤하중 등 | 원 인 | • 장기공용, 비산먼지퇴적 |

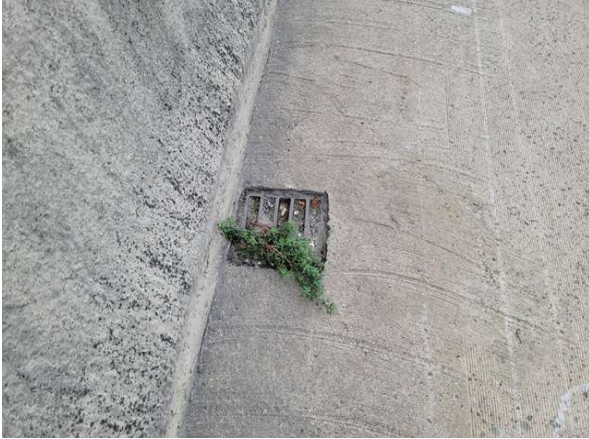
| 손상현황 | • S2 배수구 막힘 1EA | 손상현황 | • S7 배수구 막힘 2EA |
| 원 인 | • 공용기간 경과, 비산물퇴적 등 | 원 인 | • 공용기간 경과, 비산물퇴적 등 |

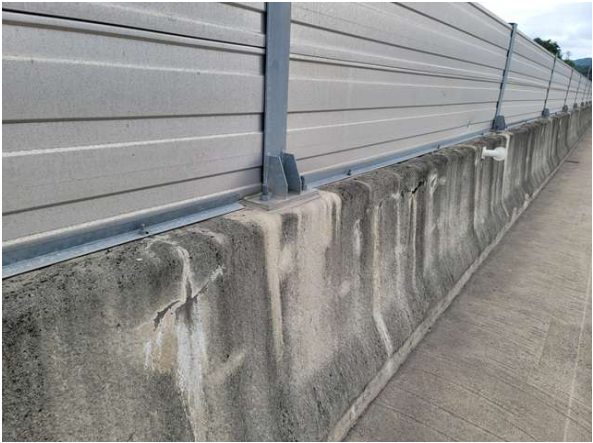
| 손상현황 | • S2 방호벽 균열(0.3mm미만) | 손상현황 | • S6 중앙분리대 균열(0.3mm미만) |
| 원 인 | • 건조수축, 거푸집 조기탈형 등 | 원 인 | • 건조수축, 거푸집 조기탈형 등 |

- 방호벽에 발생한 균열(0.3mm미만, 이상)은 건조수축, 거푸집 조기탈형, 공용기간 증가 등에 의한 손상으로, 금회 조사시 진전된 균열 및 기 손상은 안전성에 영향을 미치는 손상은 아니나 내구성 확보 차원에서 표면보수 및 주입보수를 실시하는 것이 요구된다.
- 접속부 연석 파손의 경우 시공미흡, 다짐미흡, 접속부 침하 등에 의한 손상으로 판단되며, 내구성 확보 차원에서 단면보수를 실시하는 것이 요구된다.

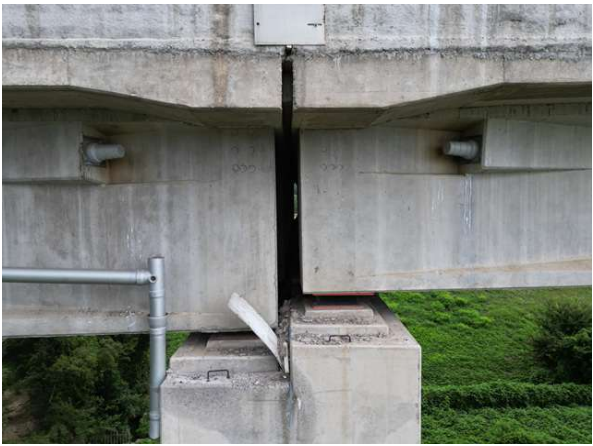
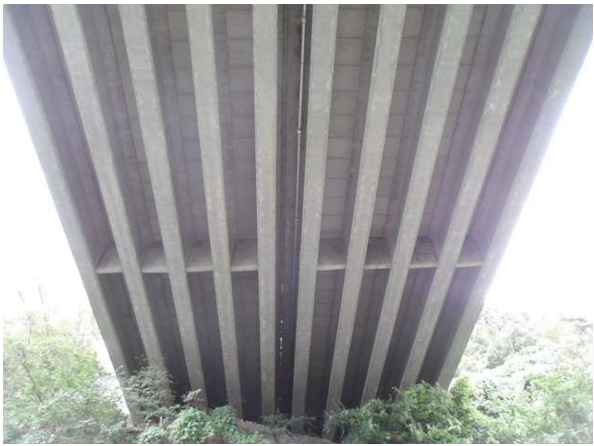
| 배수관 고정상태 양호 | |

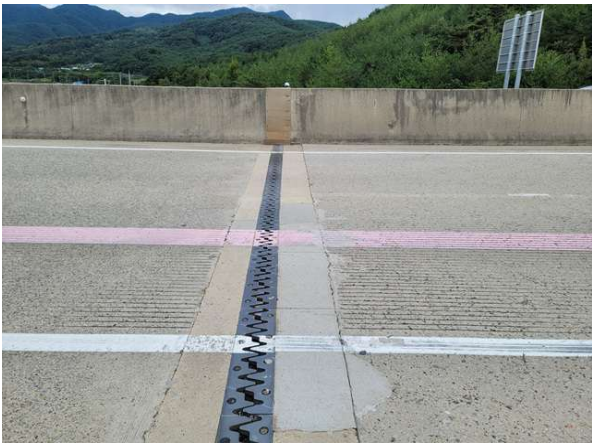
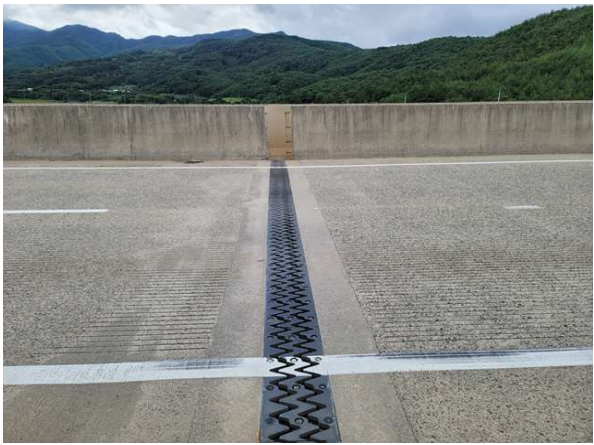
| 신축이음 상태양호 | |

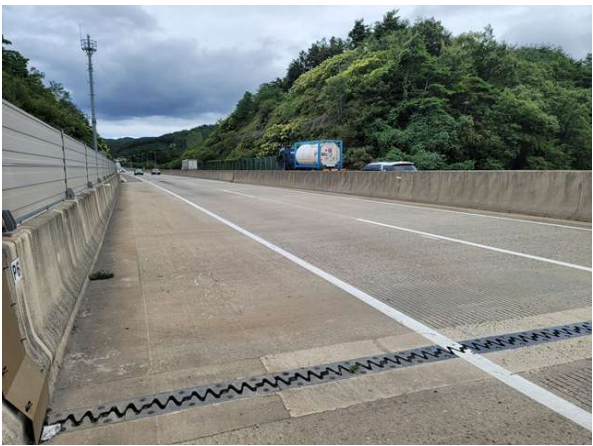
| 교면포장 상태양호 | 교량 배수구 막힘 |

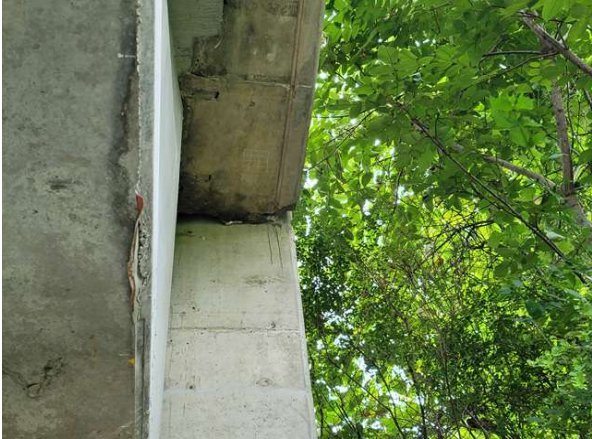
| 손상현황 | • S1 파손(0.1m×0.2m) | 손상현황 | • S6 상태양호 |
| 원 인 | • 시공미흡, 외부충격 등 | 원 인 | • - |

- 바닥판하면에 발생한 파손은 시공미흡, 외부충격 등에 의한 손상으로 판단되며, 내구성 확보 차원에서 단면보수를 실시하는 것이 요구된다.

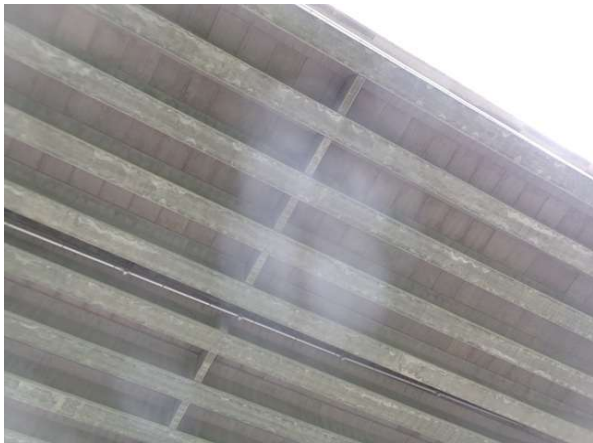
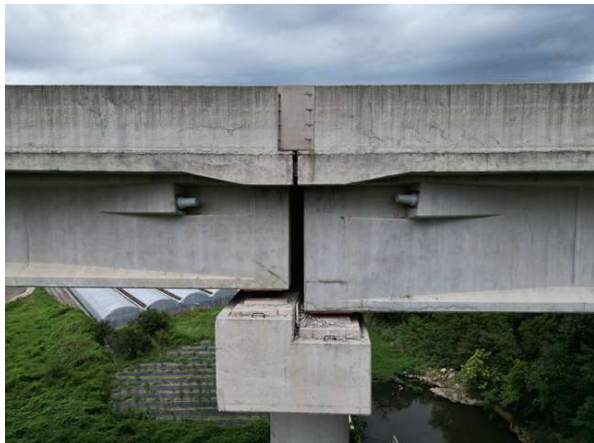
| 손상현황 | • S3 상태양호 | 손상현황 | • S6 상태양호 |

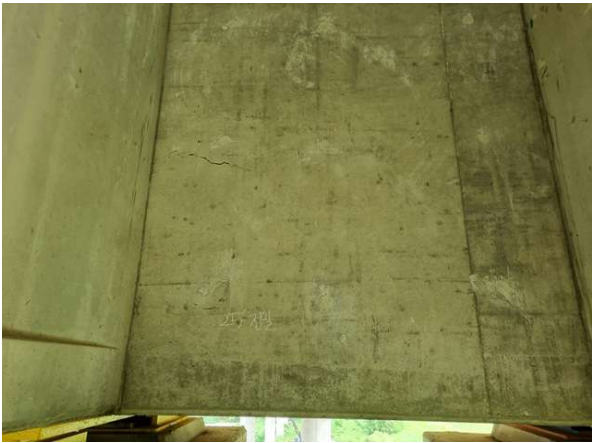
| 손상현황 | • S1 층분리(0.5×1.0) | 손상현황 | • S3 표면박리 및 균열(0.3mm미만)-보수- |
| 원 인 | • 시공미흡, 거푸집 조기탈형 등 | 원 인 | • - |

- 가로보에 발생한 층분리의 경우 시공미흡, 다짐미흡, 거푸집 조기탈형 등에 의한 손상으로 판단되며, 내구성 확보 차원에서 단면보수를 실시하는 것이 요구된다.

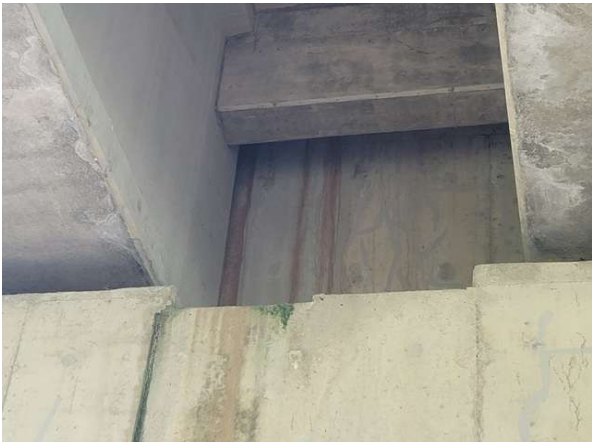
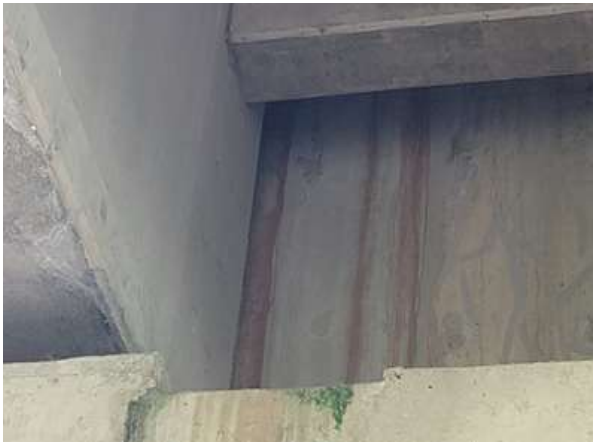
| 손상현황 | • A1 백태(0.3×2.5)-보수- | 손상현황 | • A1 백태(0.3×2.5)-보수- |

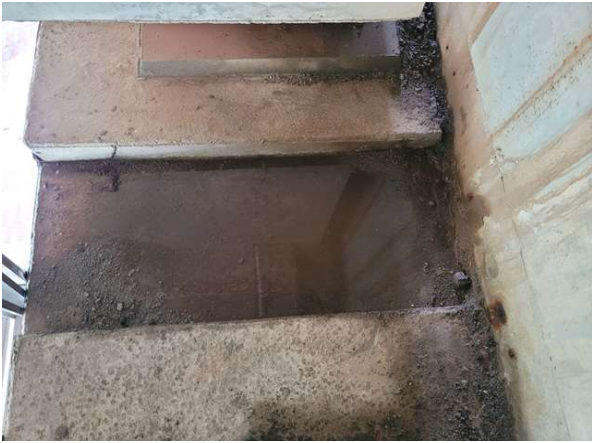
| 손상현황 | • A1 채수(1.0×1.0) | 손상현황 | • A1 폐콘크리트 퇴적(1.0m×1.0m) |
| 원 인 | • 우수유입 등 | 원 인 | • 시공미흡 |

| 조치방안 | • 주의관찰 | 조치방안 | • 정비 |

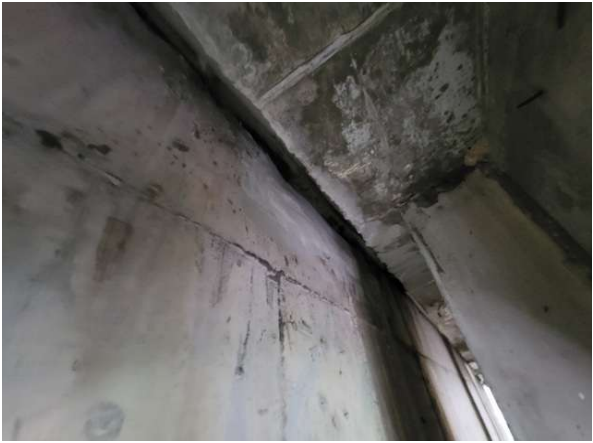
| 손상현황 | • A1 폐콘크리트 퇴적(1.0×1.0) | 손상현황 | • A1 파손 및 철근노출(1.0×0.3)-보수- |
| 원 인 | • 시공미흡 | 원 인 | • - |

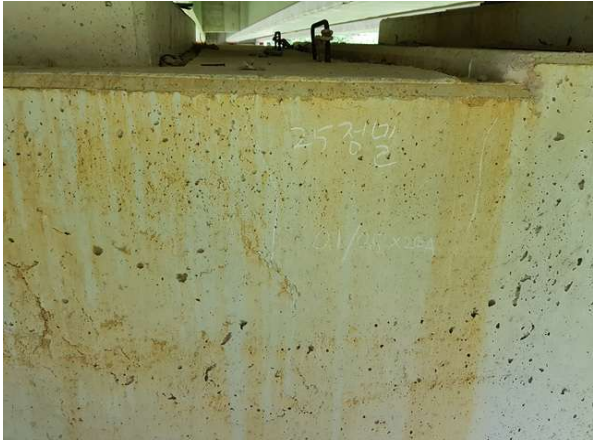
| 손상현황 | • P5 균열(0.3mm미만) | 손상현황 | • P5 표면박리(8.0×2.0) |
| 원 인 | • 건조수축, 거푸집 조기탈형 등 | 원 인 | • 시공미흡, 다짐미흡 등 |

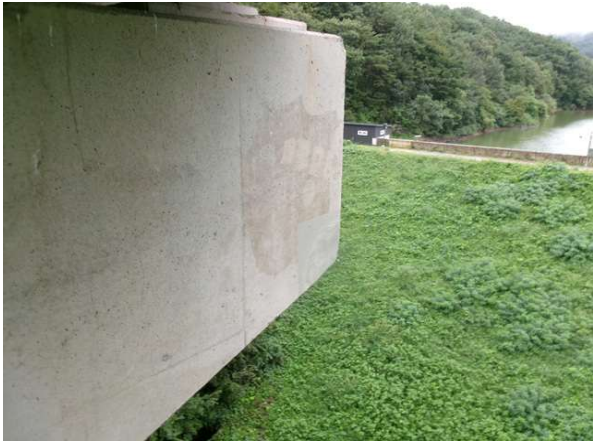
| 손상현황 | • P6 박락(0.5×0.5)-보수- | 손상현황 | • P6 폐콘크리트퇴적(10.0×1.0) |

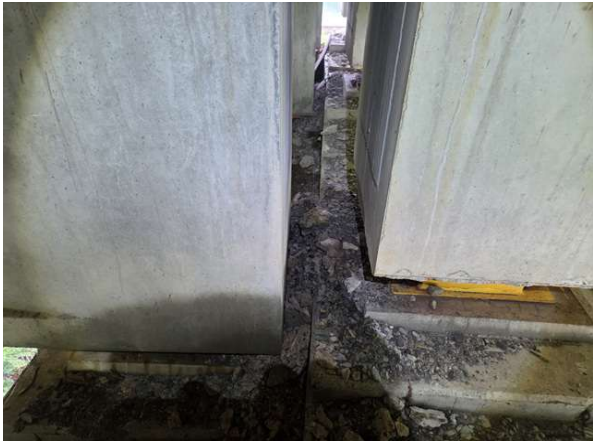
| 원 인 | • - | 원 인 | • 시공미흡 등 |

- 교각에 발생된 균열(0.3mm미만), 망상균열의 경우 건조수축, 온도변화, 거푸집 조기탈형 등에 의한 손상으로 추정되며, 구조물의 안전성에 영향을 미칠만한 수준은 아니나, 내구성 확보 및 손상의 진전 방지를 위해 표면처리 등의 조치가 요망된다.
- 조사된 재료분리, 표면박리는 시공시 전처리 미흡, 다짐미흡, 외부충격 등에 의한 손상으로 부재의 내구성 확보 차원의 단면보수 등의 유지관리가 요구된다.
- 조사된 표면오염은 신축이음을 통한 우수유입으로 인한 손상으로, 손상부는 주기적인 점검을 통한 손상의 진전여부 확인 후 진전시 신축이음과 연계한 보수, 표면처리 등의 유지관리가 요구된다.
- 조사된 페콘크리트 퇴적은 시공시 마무리 미흡에 의한 손상으로 정비가 요구된다.

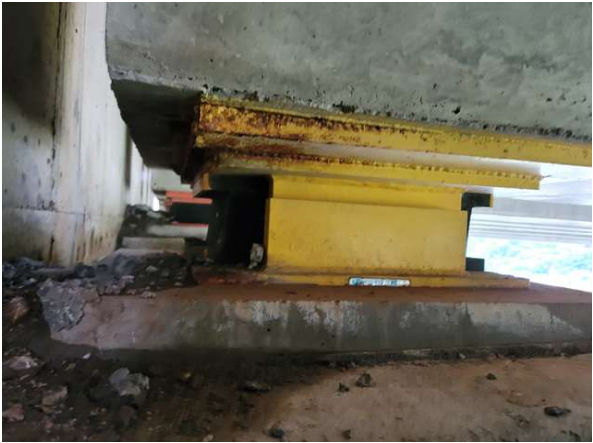
| 손상현황 | • A1-Sh3 플레이트 부식(1EA) | 손상현황 | • P1-Sh8 받침콘크리트 재료분리(0.5×1.0) |
| 원 인 | • 장기공용, 습기흡착 | 원 인 | • 다짐미흡, 거푸집 조기탈형 등 |

- 무수축물탈 및 받침콘크리트 균열(0.3mm미만)의 경우 건조수축 및 온도변화, 거푸집 조기탈형 등에 의한 손상으로 판단되며, 교량받침의 거동에 영향을 미칠만한 손상은 아니나, 손상의 진전 방지를 위한 표면처리 등의 조치가 요망된다.
- 받침콘크리트 재료분리의 경우 시공초기 다짐미흡, 거푸집 조기탈형 등에 의한 것으로 손상의 진전 방지를 위한 단면보수 등의 조치가 필요할 것으로 판단된다.
- 플레이트 부식, 도장박리의 경우 공용기간 증가, 습기흡착, 시공미흡 등에 의한 손상으로 판단되며, 손상의 진전 방지를 위한 재도장 등의 조치를 취하는 것이 바람직 할 것으로 판단된다.

| 조치방안 | • 재도장 | 조치방안 | • 단면보수 |

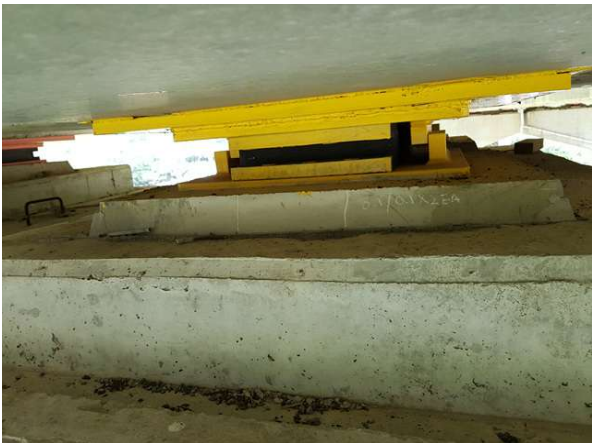
| 손상현황 | • P4-Sh8 몰탈 균열(0.3mm미만) | 손상현황 | • P5-Sh3 받침콘크리트 균열(0.3mm미만) |
| 원 인 | • 건조수축, 온도변화 | 원 인 | • 건조수축, 온도변화 |

| 조치방안 | • 표면처리 | 조치방안 | • 표면처리 |

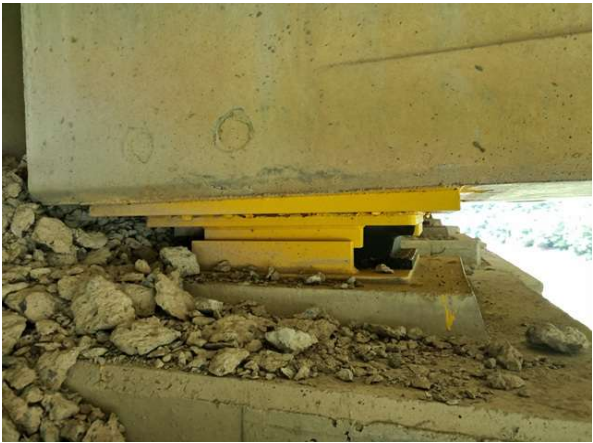
| 손상현황 | • P3-Sh3 플레이트 도장박리(0.1×0.5) | 손상현황 | • P6-Sh3 플레이트 부식(4EA) |
| 원 인 | • 시공미흡, 공용기간 증가 등 | 원 인 | • 장기공용, 습기흡착 |

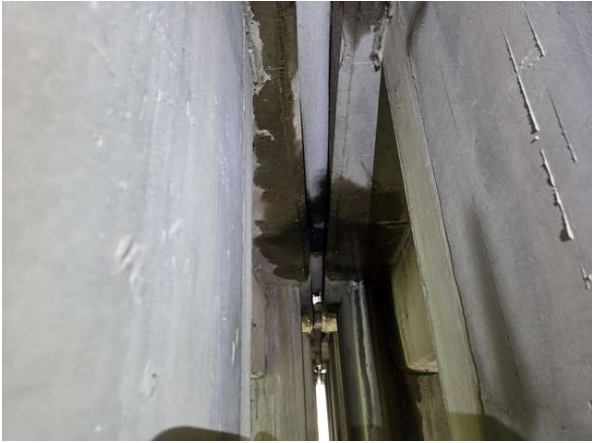
| 손상현황 | • P6 하부 누수(L=2.0m) | 손상현황 | • P6 하부 누수(L=1.0m) |
| 원 인 | • 차량 반복통행, 장기공용 등 | 원 인 | • 차량 반복통행, 장기공용 등 |

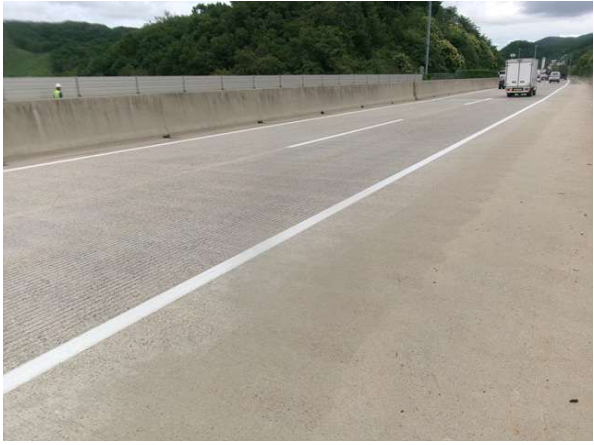
| 손상현황 | • S1 접속부 파손(0.4×0.4) | 손상현황 | • S6 상태양호 |

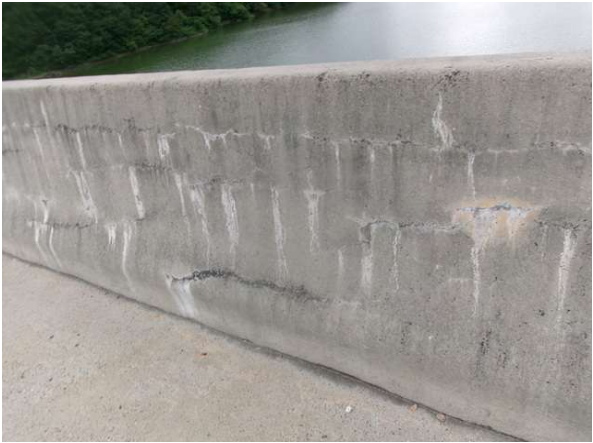
| 손상현황 | • S4 방호벽 균열 (0.3mm미만) | 손상현황 | • S5 방호벽 균열 (0.3mm미만) |
| 원 인 | • 건조수축, 공용기간 경과 등 | 원 인 | • 건조수축, 공용기간 경과 등 |

- 방호벽에 발생한 균열(0.3mm미만, 이상)은 건조수축, 거푸집 조기탈형, 공용기간 증가 등에 의한 손상으로, 금회 조사시 진전된 균열 및 기 손상은 안전성에 영향을 미치는 손상은 아니나 내구성 확보 차원에서 표면보수 및 주입보수를 실시하는 것이 요구된다.
- 조사된 방호벽 파손의 경우 시공미흡, 다짐미흡, 접속부 침하 등에 의한 손상으로 판단되며, 내구성 확보 차원에서 단면보수를 실시하는 것이 요구된다.

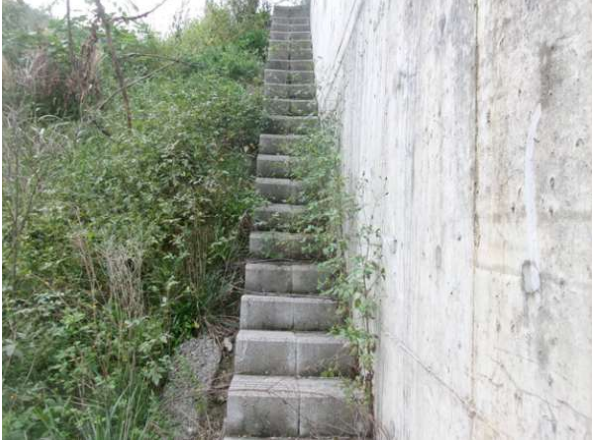
| 손상현황 | • A1 상태양호 | 손상현황 | • A1 상태양호 |

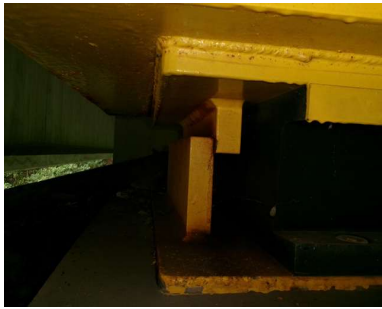
| <p>① 교량받침 P6-SH3 스토퍼 간섭<br/>- 진전 여부확인</p> | <p>② 교량받침 P1-SH5플레이트 부식<br/>- 진전 여부확인</p> | <p>③ 교대 A1 파손 및 철근노출 -<br/>진전 여부확인</p> |

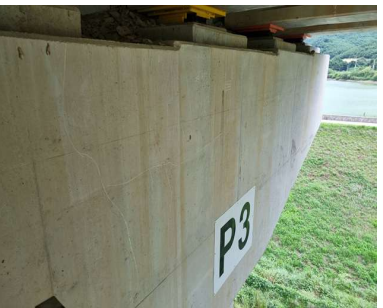
| <p>④ 포장 S5~7 망상균열 - 진전<br/>여부확인</p> | <p>⑤ 교각 P3 망상균열 - 진전<br/>여부확인</p> | <p>⑥ 신축이음 P6 하부 누수 - 진전<br/>여부확인</p> |

- 교각에 발생한 균열(0.3mm미만, 이상), 망상균열의 경우 건조수축, 온도변화, 거푸집 조기탈형 등에 의한 손상으로 추정되며, 구조물의 안전성에 영향을 미칠만한 수준은 아니나, 내구성 확보 및 손상의 진전 방지를 위해 표면처리, 주입보수 등의 조치가 요망된다.
- 조사된 파손은 시공시 전처리 미흡, 외부충격 등에 의한 손상으로 부재의 내구성 확보 차원의 단면보수 등의 유지관리가 요구된다.
- 조사된 표면오염은 신축이음을 통한 우수유입으로 인한 손상으로 확인되었고, 손상부는 주기적인 점검을 통한 손상의 진전여부 확인 후 진전시 신축이음과 연계한 보수, 표면처리 등의 유지관리가 요구된다.
- 조사된 폐콘크리트 퇴적은 시공시 마무리 미흡에 의한 손상으로 정비가 요구된다.
