## 27. 중들교

### 27.1 시설물의 개요

본 시설물은 경상북도 영천시 화산면 화산리(상주영천고속도로 71.752~71.842km)에 위치한 교량으로서 총 연장 105.0m, 폭 23.4m, 왕복 4차로로 시공되어 있다.

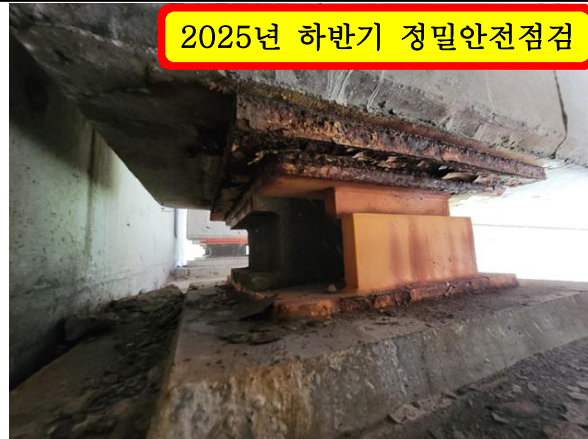
| 손상현황 | • A1-SH3 플레이트 부식 | 손상현황 | • A1-SH3 플레이트 부식 |
| 원 인 | • - | 원 인 | • 공용기간 증가, 습기흡착 |

| 조치방안 | • - | 조치방안 | • 재도장 |

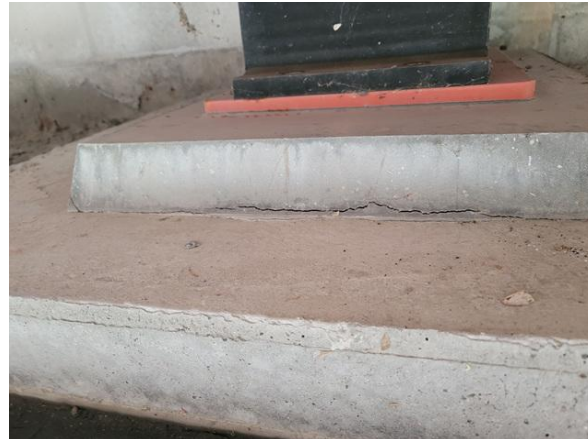
| 손상현황 | • A1-SH4 몰탈 충분리(0.5×0.1) | 손상현황 | • A1-SH4 몰탈 충분리(0.5×0.1) |
| 원 인 | • 다짐부족, 거푸집 조기탈거 등 | 원 인 | • 다짐부족, 거푸집 조기탈거 등 |

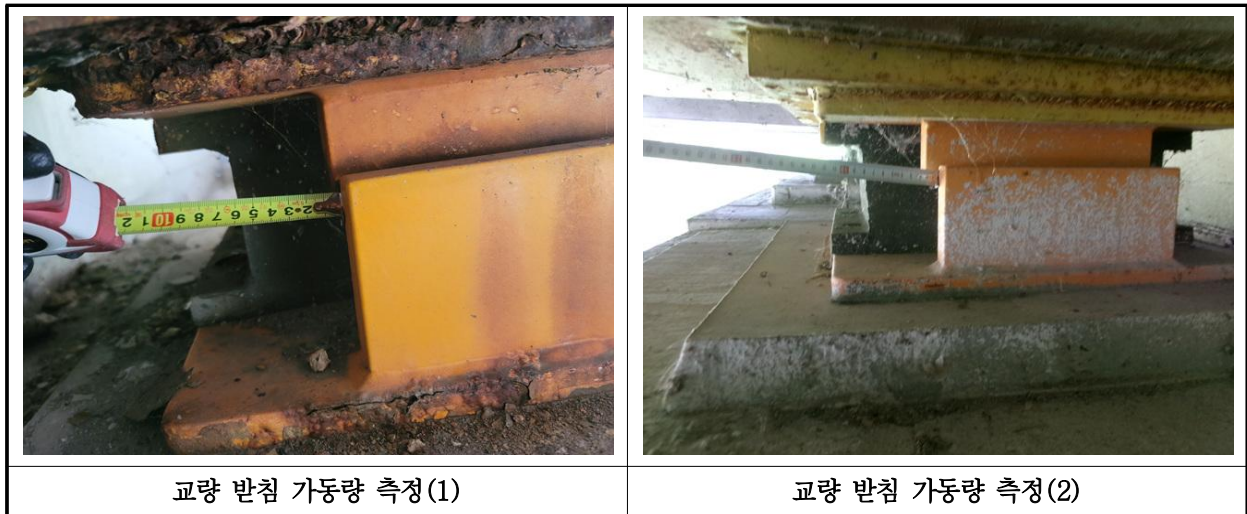
【사진 27.3.16】 교량받침 이동량 측정

- 연단거리 측정 결과, 전 개소 모두 실측 연단거리가 계산 연단거리를 상회하고 있는 것으로 측정되어 설계기준을 만족하고 있는 것으로 검토되었다.

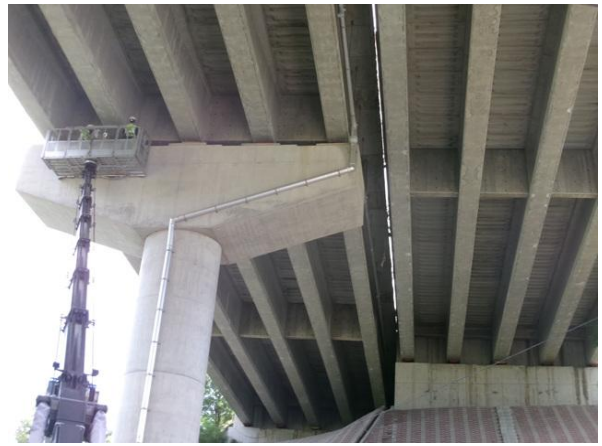
배수관 고정상태 양호

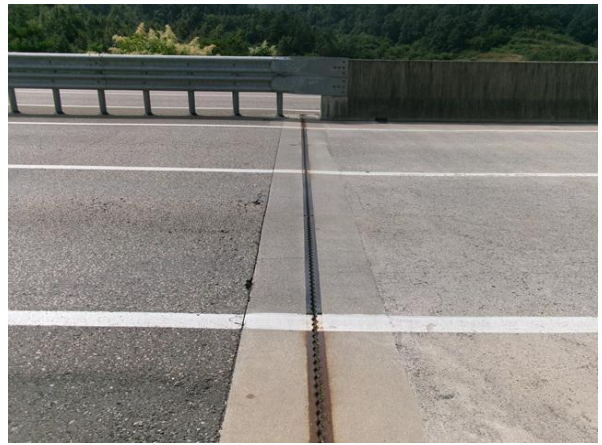
신축이음 상태양호

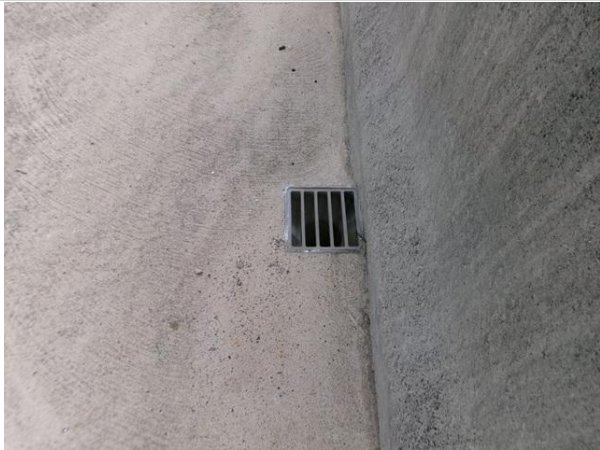
【사진 27.3.50】 배수시설 손상현황

| 손상현황 | • 배수관 상태양호 | 손상현황 | • 배수구 상태양호 |

- 기존 배수구 막힘에 대한 보수가 실시되었고, 손상이 없는 양호한 상태이다.

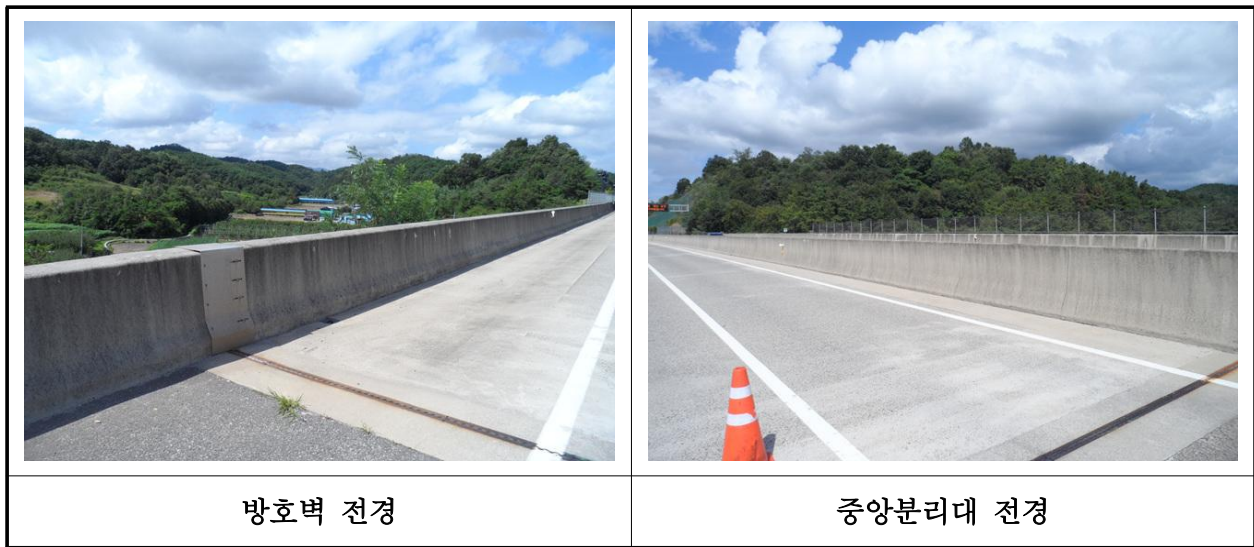
방호벽 전경

중앙분리대 전경

- 방호벽에 대한 외관조사 결과, 기존손상인 균열(0.3mm미만) 및 균열부 백태, 박리가 확인되었고, 손상의 진전은 미미한 상태이다. 금회 추가손상은 없는 것으로 조사되었다. 낙하물방지망은 양호한 상태이다.

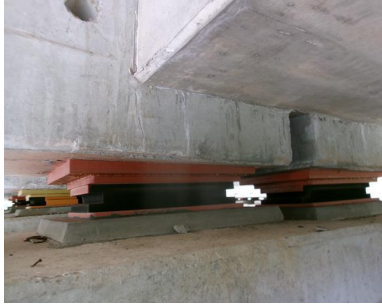
| <p>① 거더 S1 층분리 - 진전 여부확인</p> | <p>② 가로보 S2 박락 및 철근노출 - 진전 여부확인</p> | <p>③ 교대 A1 균열(0.3mm이상) - 진전 여부확인</p> |

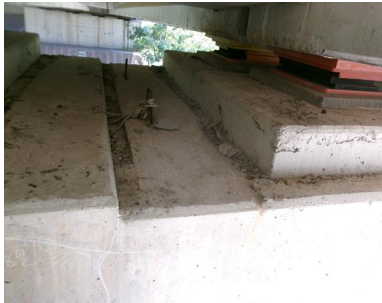
| <p>④ 교각 P2 균열(0.3mm이상) - 진전 여부확인</p> | <p>⑤ 신축이음 A1,2 층분리 - 진전 여부확인</p> | <p>⑥ 신축이음 A2 본체 부식 - 진전 여부확인</p> |
