## **2. 산법터널(상주,영천)**

## 2. 산법터널(상주,영천)

### 2.1 시설물의 개요

본 시설물은 대구광역시 군위군 소보면 산법리(상주영천고속도로 32.933~33.323km)에 위치한 터널로서 총 연장 375.0m(상주), 390.0m(영천), 폭 10.3m, 높이 6.47m로 시공되어 있다.

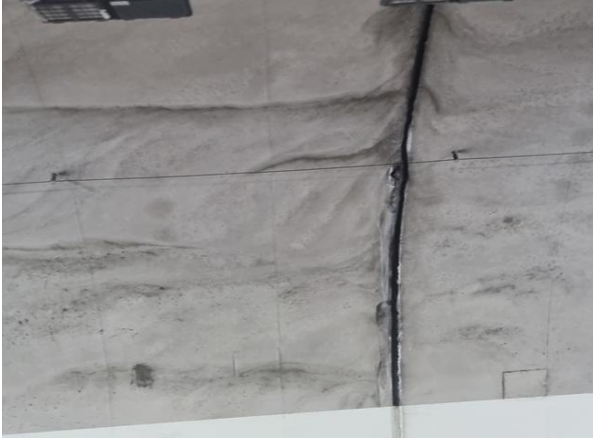
| 현 황 | S22 천단부 조인트부 충분리 | 현 황 | S39 천단부 표면오염 |
| 원 인 | 거푸집 조기탈형, 다짐불량 | 원 인 | 표면 우수흔적 |

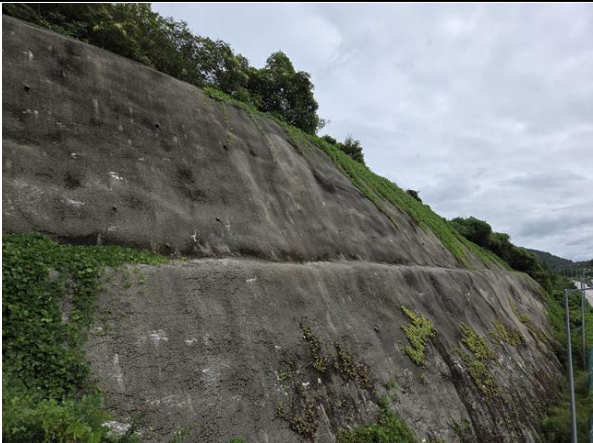
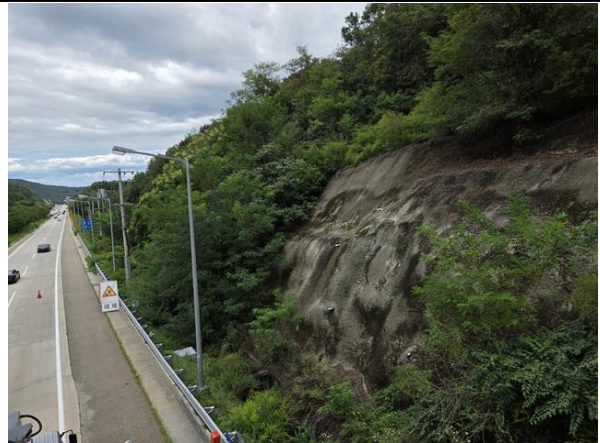
【사진 2.3.8】 사면 손상현황

| 현 황 | 진입부 사면 상태양호 | 현 황 | 진출부 사면 상태양호 |

현재 사면의 경우 슬라이딩, 토사유실 및 침식, 낙석, 식생부족 등의 손상이 없는 전반적으로 양호한 상태로 조사되었으며, 추후 주기적인 점검을 통한 유지관리를 실시하여 현재 상태를 유지하는 것이 바람직 할 것으로 판단된다.

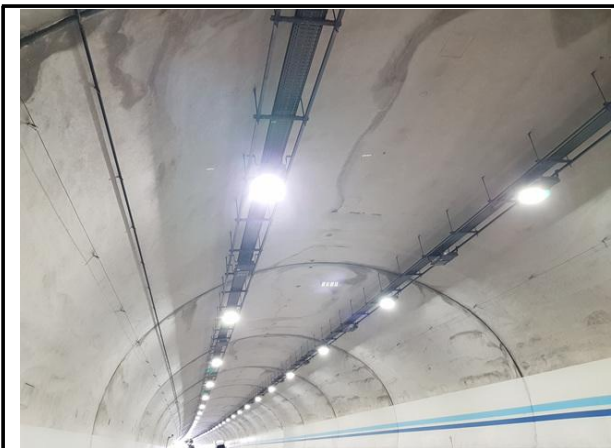
【사진 2.3.14】 기타 부속시설 손상현황

| 현 황 | 조명시설 상태양호 | 현 황 | 조명시설 상태양호 |

터널의 부속시설에 대한 외관조사 결과, 손상이 없는 양호한 상태인 것으로 조사되었으며, 추후 주기적인 점검을 통한 유지관리를 실시하여 현재 상태를 유지하는 것이 바람직 할 것으로 판단된다.

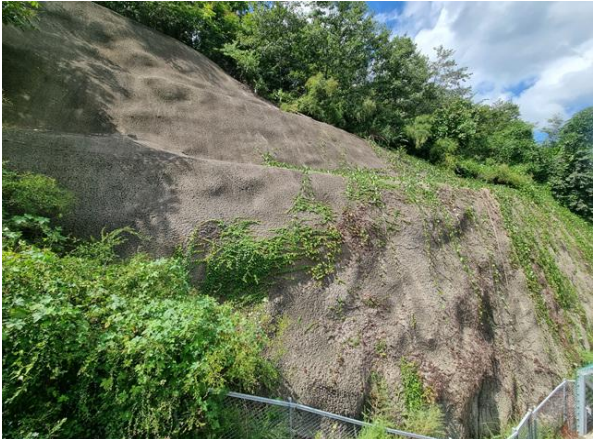
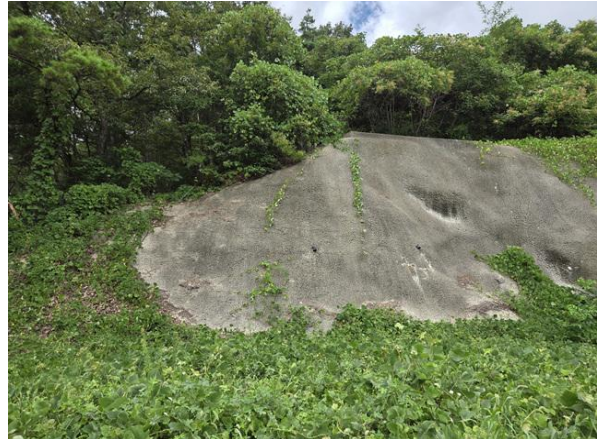
| 현 황 | 진입부 사면 상태양호 | 현 황 | 진출부 사면 상태양호 |

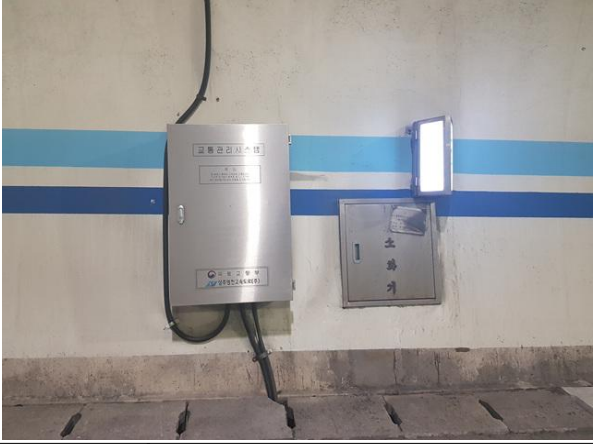
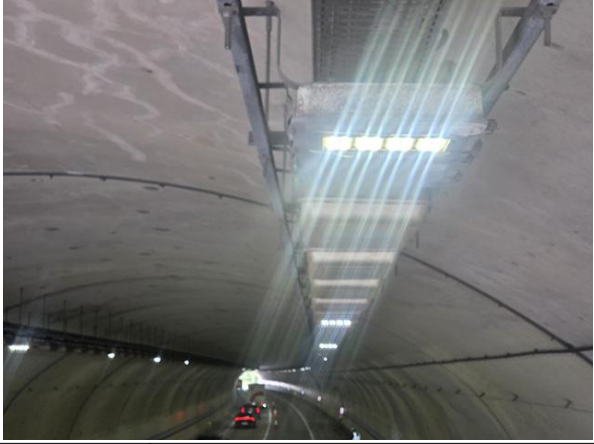
| 현 황 | 소화시설 상태양호 | 현 황 | 조명시설 상태양호 |
