## **4. 불로터널(상주,영천)**

### 4.1 시설물의 개요

본 시설물은 대구광역시 군위군 효령면 중구리(상주영천고속도로 39.260~39.750km)에 위치한 터널로서 총 연장 475.0m(상주), 490.0m(영천), 폭 10.3m, 높이 6.47m로 시공되어 있다.

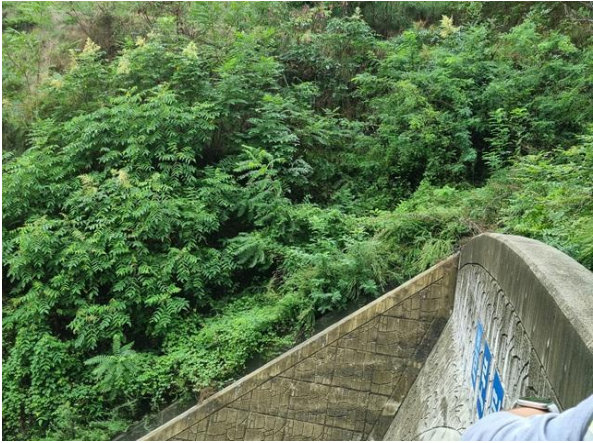
| 현 황 | 시점측 사면 녹생토 유실 | 현 황 | 중점측 사면 상태양호 |
| 원 인 | 녹생토 부착력저하 | 원 인 | — |

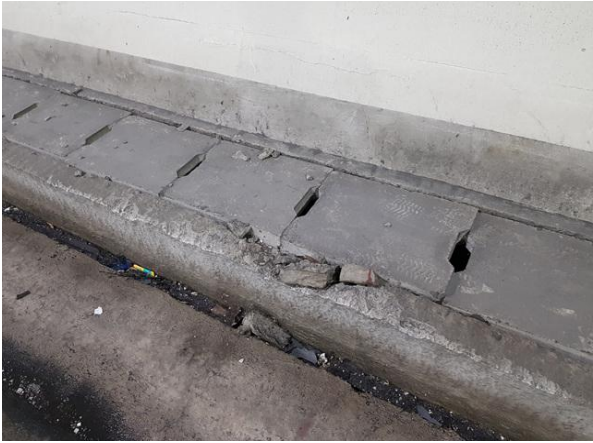
| 현 황 | S18 공동구 벽체 파손 | 현 황 | S49 공동구 덮개 박락 |
| 원 인 | 시공미흡, 외부충격 | 원 인 | 공용중 외부충격 |

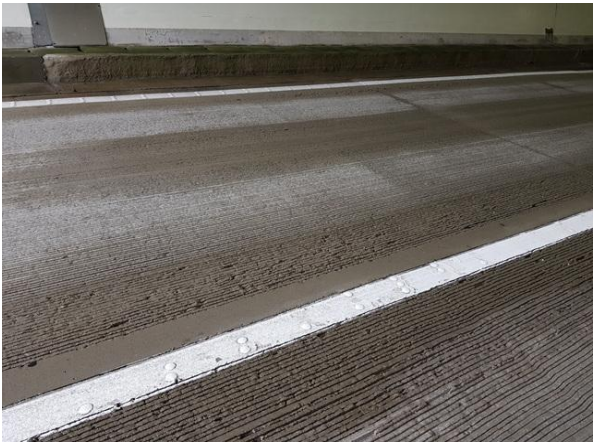
| 현 황 | S01~03 포장부 박리 | 현 황 | 포장부 전경 |
| 원 인 | 공용년수 증가, 중차량 통과 | 원 인 | - |

콘크리트 포장은 차량의 주행성에 영향을 미칠만한 손상은 확인되지 않았으며, 일부구간에 서 박리 등의 경미한 손상이 발생하였다. 박리 손상의 경우 차량의 주행성에 영향을 미칠만한 손상은 아니나, 손상의 진전 방지를 위한 보수가 필요할 것으로 판단된다.

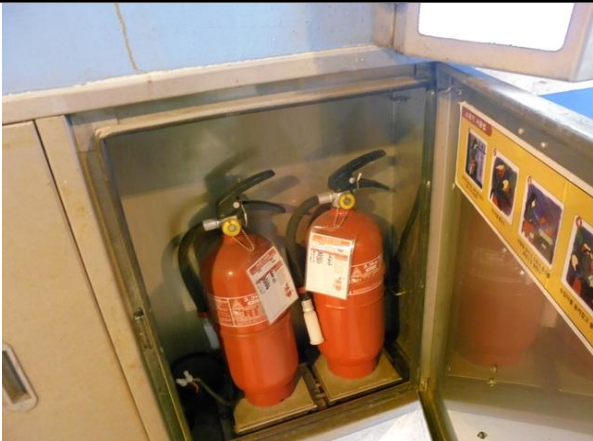
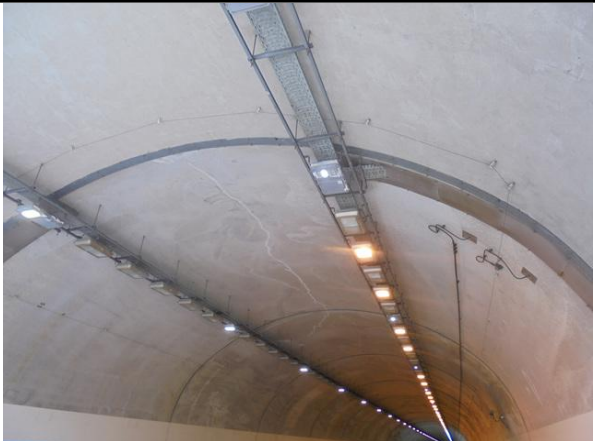
| 현 황 | 소화시설 상태양호 | 현 황 | 조명시설 상태양호 |

터널의 부속시설에 대한 외관조사 결과, 손상이 없는 양호한 상태인 것으로 조사되었으며, 추후 주기적인 점검을 통한 유지관리를 실시하여 현재 상태를 유지하는 것이 바람직 할 것으로 판단된다.

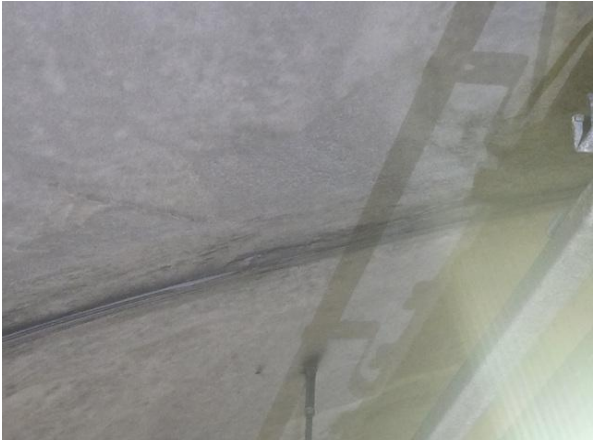
| 현 황 | S42 천단부 층분리 | 현 황 | S45 천단부 파손 |
| 원 인 | 거푸집 조기탈형, 시공미흡 | 원 인 | 시공중 외부충격 |

- 천단부에 발생한 주요 손상은 균열 및 재균열이며, 균열은 라이닝 콘크리트의 계절변화에 따른 온도변화 및 건조수축에 의한 구속에 의한 비구조적 균열로 판단되며, 재균열의 경우 보수 시 마감미흡, 보수재의 열화 등이 원인인 것으로 판단된다. 구조물에 발생한 손상부는 손상의 진전 방지 및 구조물의 내구성 증진을 위한 표면보수 등의 조치가 요구된다.
- 라이닝 콘크리트 천단부에 발생한 파손, 뜯뜸의 경우 시공중 외부충격, 거푸집 조기탈형 등에 의한 손상으로 추정되며, 현재 손상정도는 경미하나 손상의 진전 방지를 위한 단면보수 등의 조치를 취하는 것이 바람직 할 것으로 판단된다.

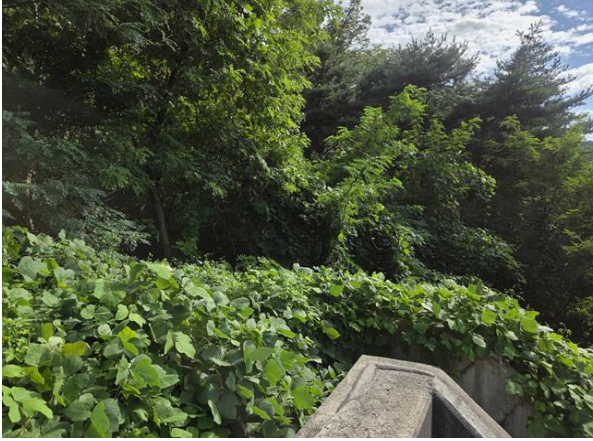
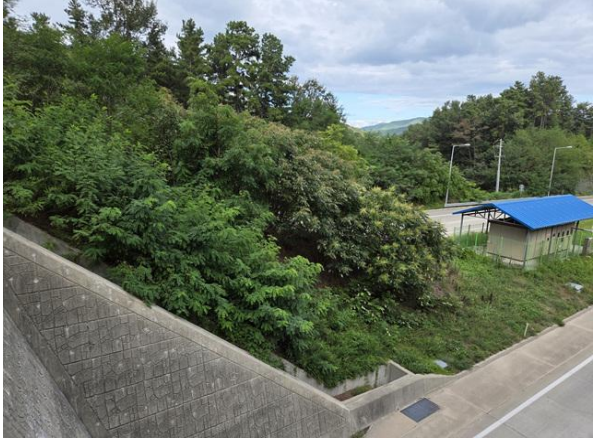
| 현 황 | 시점측 사면 상태양호 | 현 황 | 중점측 사면 상태양호 |

터널의 시·중점측에 시공된 사면의 경우 손상이 없는 양호한 상태인 것으로 조사되었으며, 추후 주기적인 점검을 통한 손상의 발생 여부 파악 등의 유지관리가 필요할 것으로 판단된다.

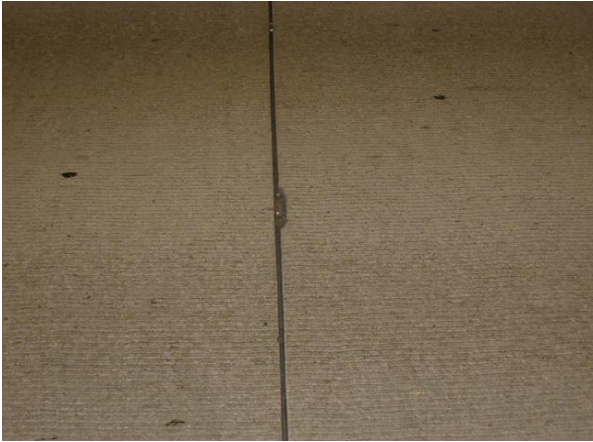
| 현 황 | S03 포장부 스폐링 | 현 황 | S21 포장부 스폐링 |
| 원 인 | 중차량 반복통행 | 원 인 | 중차량 반복통행 |

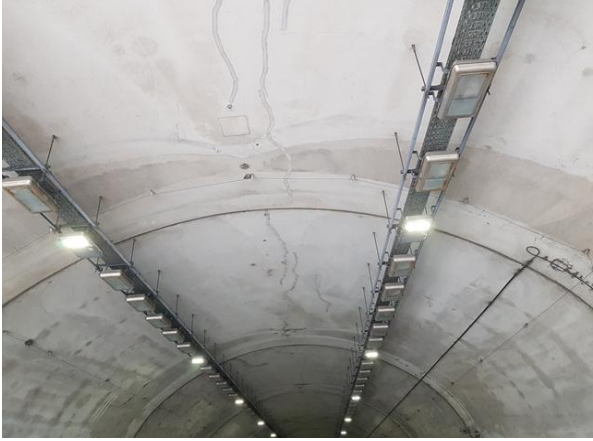
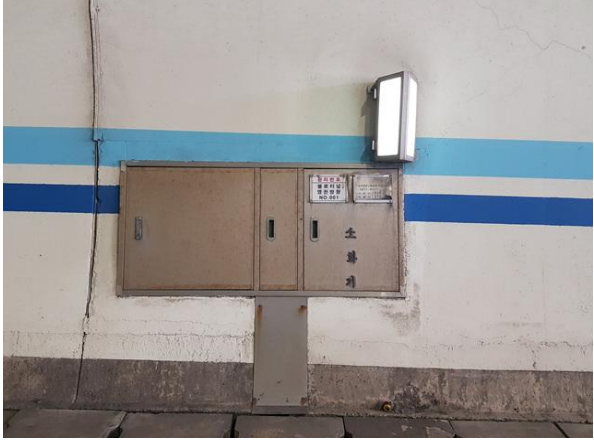
| 현 황 | 조명시설 상태양호 | 현 황 | 소화시설 상태양호 |

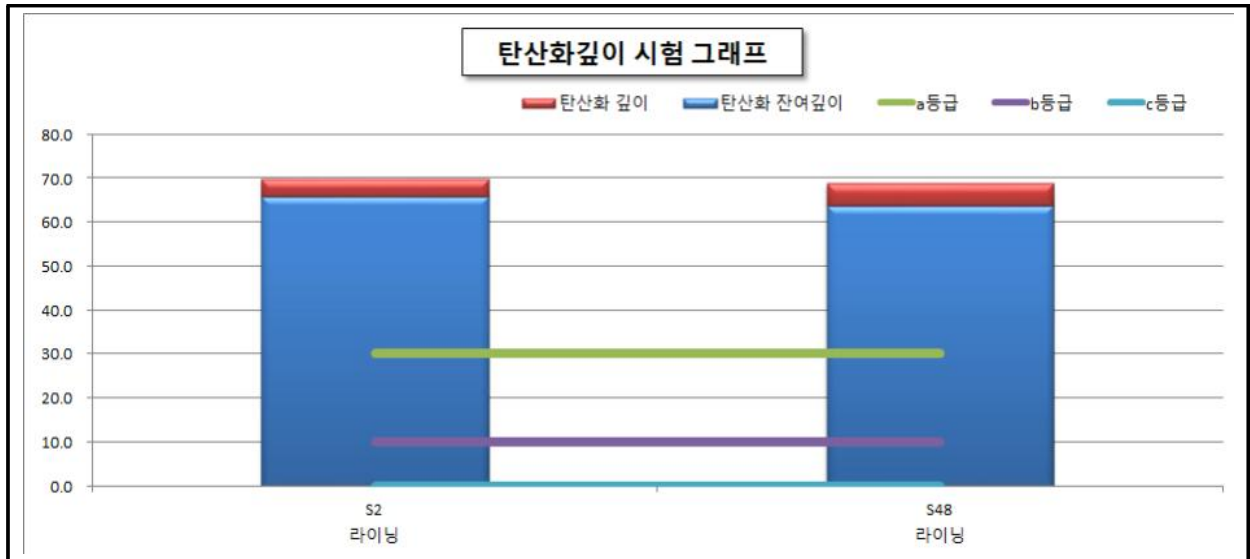
【그림 4.4.5】 탄산화 깊이 측정결과 (상주방향)

| 구 분 | 탄산화 깊이(mm) | 잔여깊이(mm) | 비고 |
|---|---|---|---|
| 라이닝 | 4.0~5.0 | 64.0~66.0 | |

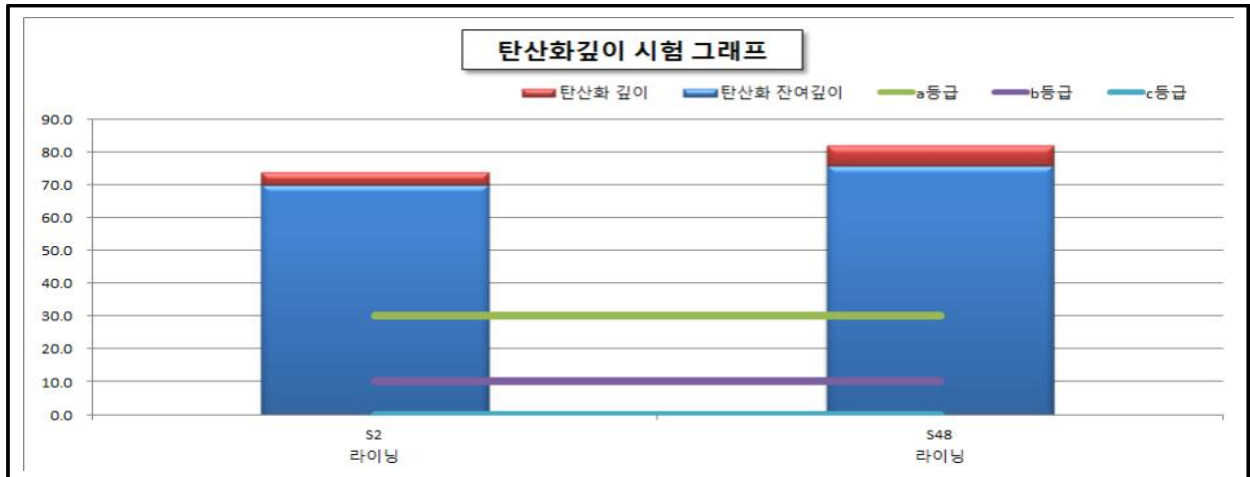
【그림 4.4.6】 탄산화 깊이 측정결과 (영천방향)

| 구 분 | 탄산화 깊이(mm) | 잔여깊이(mm) | 비고 |
|---|---|---|---|
| 라이닝 | 4.0~6.0 | 70.0~76.0 | |
