## **5. 중구터널(상주,영천)**

### 5.1 시설물의 개요

본 시설물은 대구광역시 군위군 효령면 중구리(상주영천고속도로 42.270~42.655km)에 위치한 터널로서 총 연장 385.0m, 폭 10.3m, 높이 6.47m로 시공되어 있다.

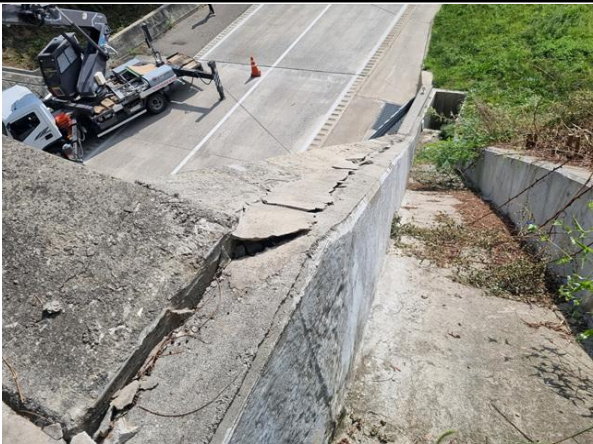
| 현 황 | 갯문 배수로 파손 | 현 황 | 갯문 표면열화 |
| 원 인 | 성토부 잔류침하 | 원 인 | 공용년수 증가, 외기침투 |

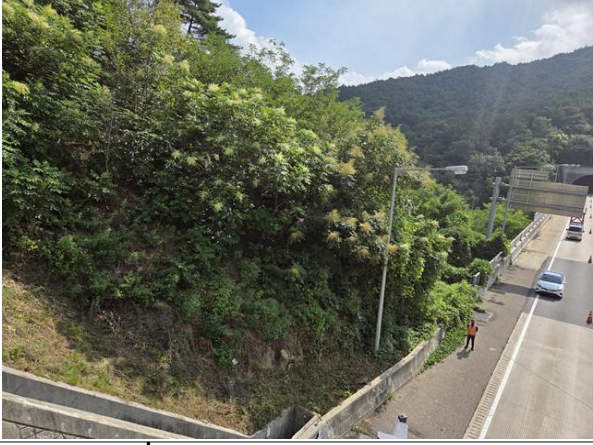
| 현 황 | 시점측 사면 상태양호 | 현 황 | 종점측 사면 상태양호 |

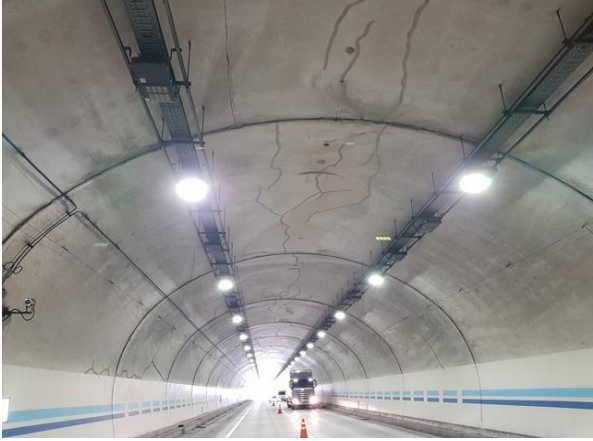
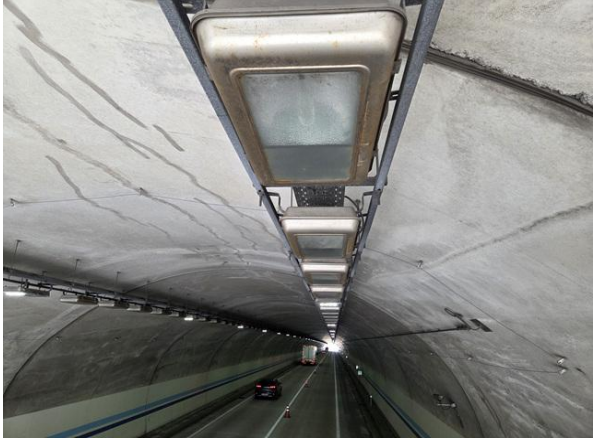
| 현 황 | 조명시설 상태양호 | 현 황 | 조명시설 상태양호 |

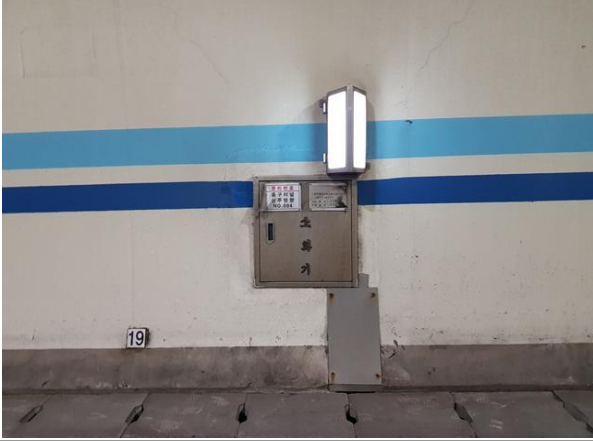
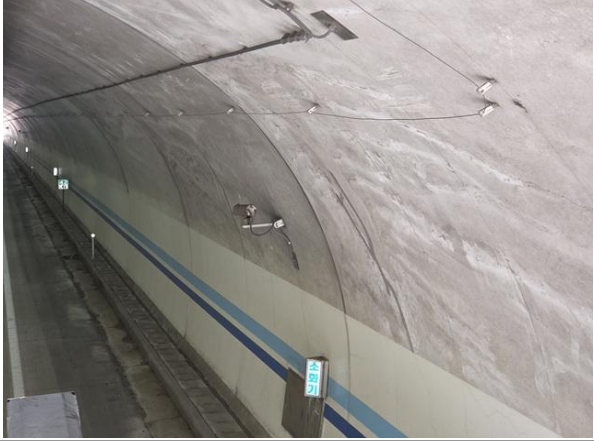
| 현 황 | 소화시설 상태양호 | 현 황 | CCTV 상태양호 |

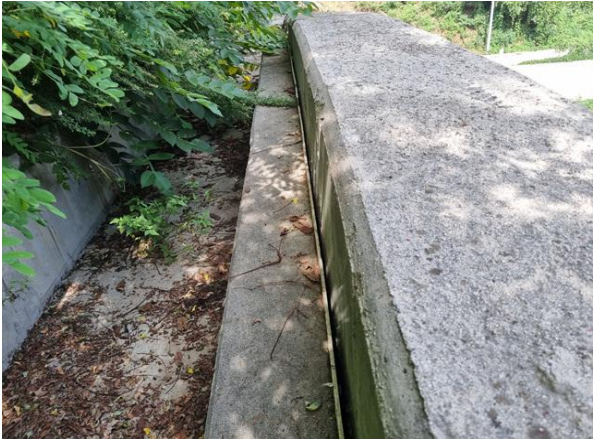
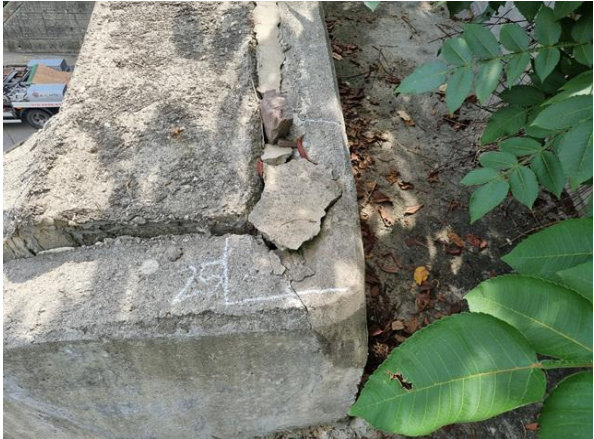
| 현 황 | 중점측 갭문 이격 | 현 황 | 중점측 배수로 파손 |
| 원 인 | 재료열화 | 원 인 | 접합부 응력집중, 공용년수 증가 |

시·중점측 갯문에 대한 외관조사 결과, 일부 구간에서 균열, 층분리 및 이격, 백태, 표면열화 손상이 발생하였으며, 이는 공용년수가 증가함에 따라 재료의 열화, 건조수축이 원인인 것으로 판단된다. 기 발생한 손상에 대해서는 손상진전 방지를 위한 보수가 필요하다.

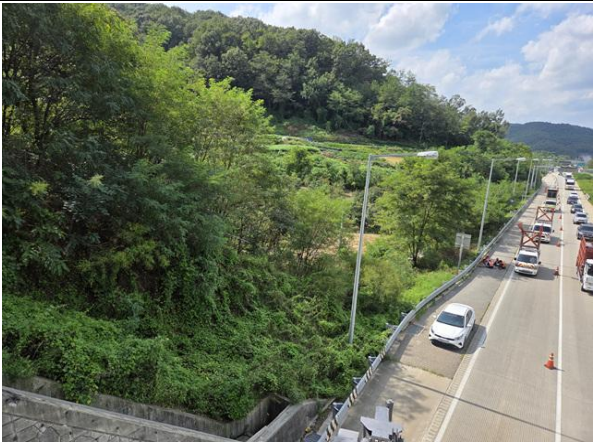
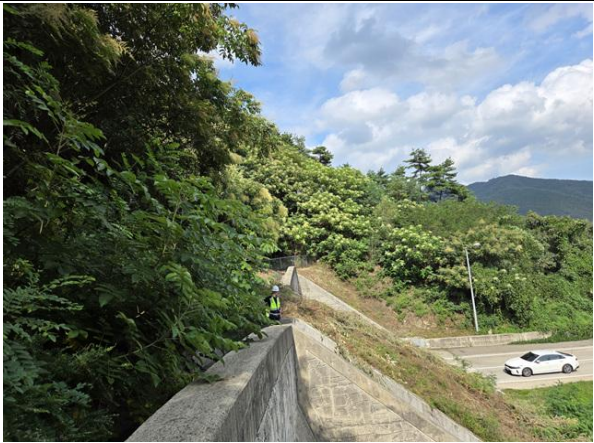
| 현 황 | 시점측 사면 상태양호 | 현 황 | 종점측 사면 상태양호 |

터널의 시·종점측에 시공된 사면의 경우 손상이 없는 양호한 상태인 것으로 조사되었으며, 추후 주기적인 점검을 통한 손상의 발생 여부 파악 등의 유지관리가 필요할 것으로 판단된다.

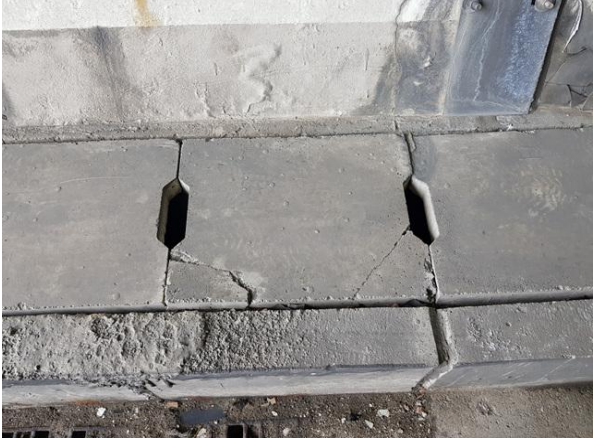
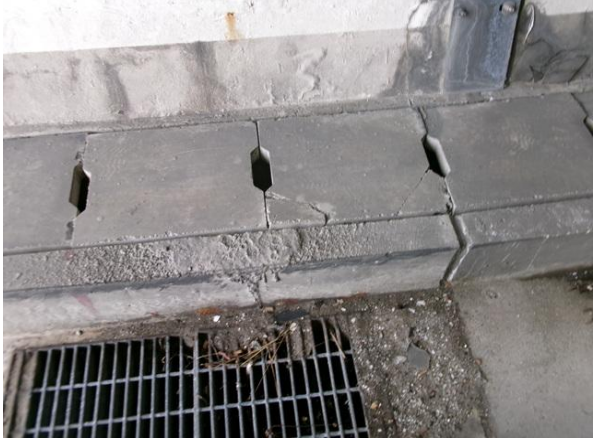
| 현 황 | S44 공동구 덮개 파손 | 현 황 | S45 공동구 덮개 파손 |
| 원 인 | 공용중 외부충격 | 원 인 | 공용중 외부충격 |

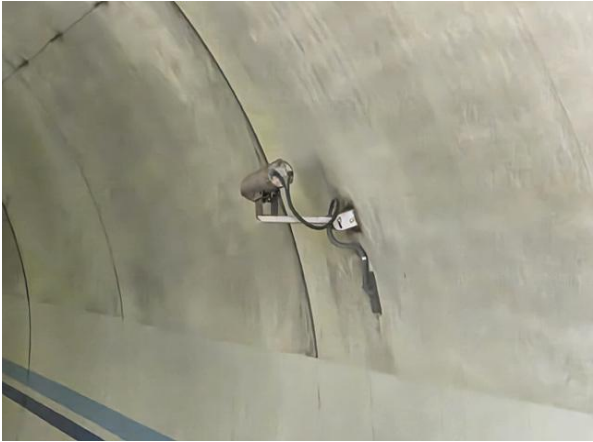
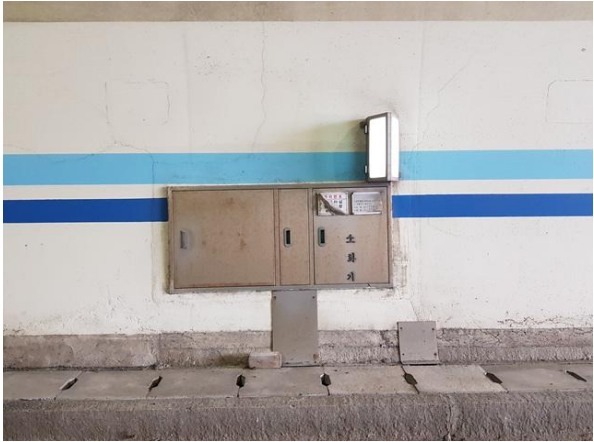
| 현 황 | CCTV 상태양호 | 현 황 | 소화시설 상태양호 |
