# 13. 패널식 옹벽 13

본 시설물은 경상북도 영천시 화산면 화산리(상주영천고속도로 73.125~73.250km)에 위치한 2중 시설물로서 연장 125.6m, 지면노출높이 13.9m의 패널식 보강토옹벽이다.

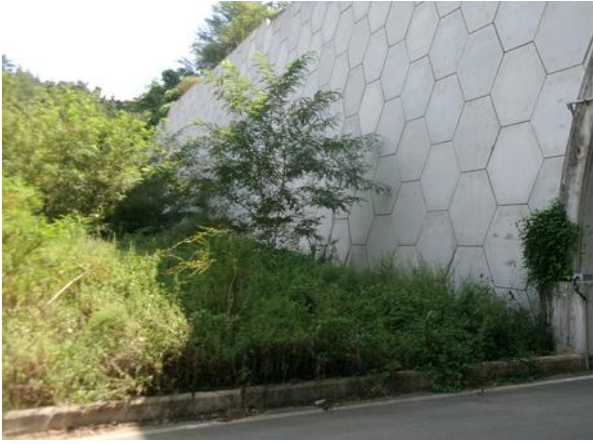
| 현황 | • 상태현황 | 현황 | • 상태현황 |
| 원인 | • - | 원인 | • - |

- 전회 점검과 비교결과, 기존손상이 없는 상태로 확인되었고, 금회 점검에서 추가적인 신규 손상 등은 조사되지 않았다.

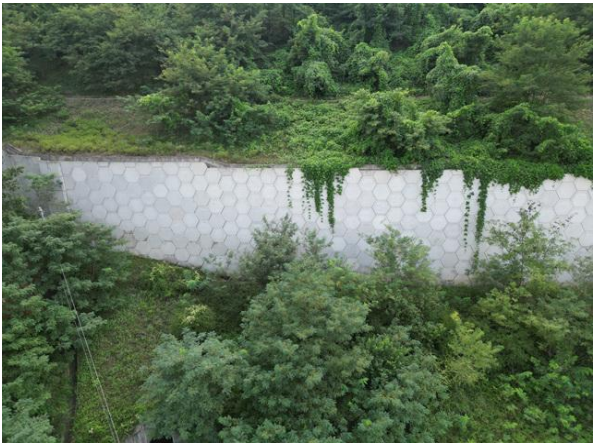
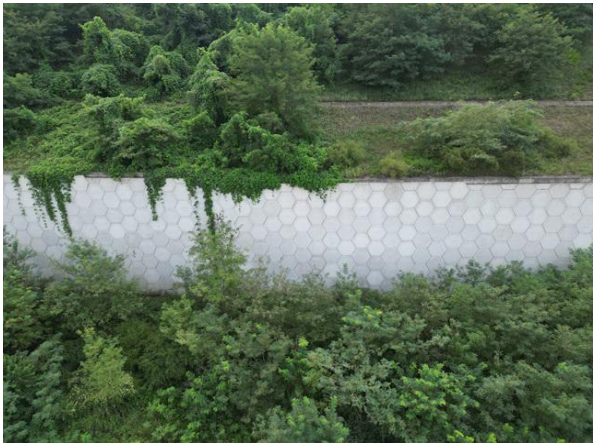
| 현 황 | • 상태현황 | 현 황 | • 상태현황 |

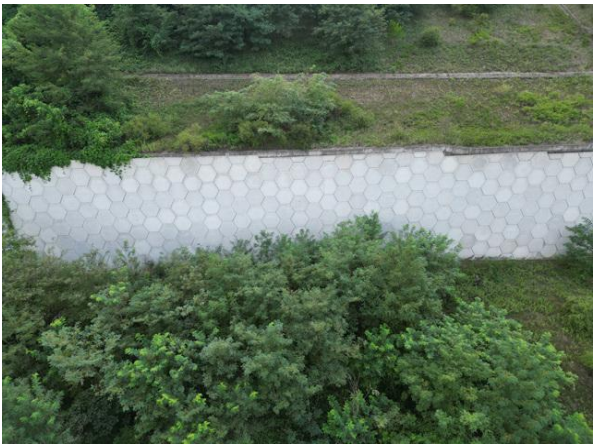
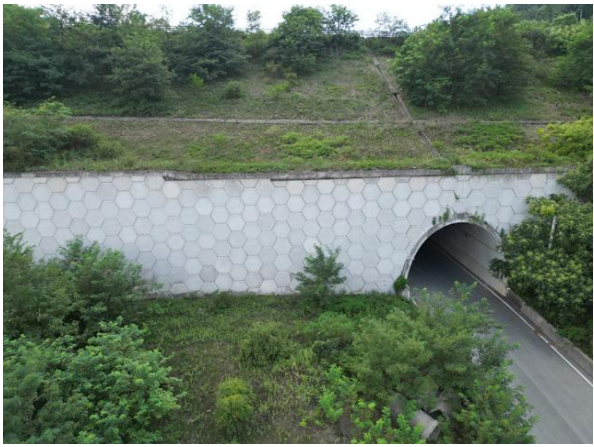
| 현 황 | • 상태현황 | 현 황 | • 상태현황 |

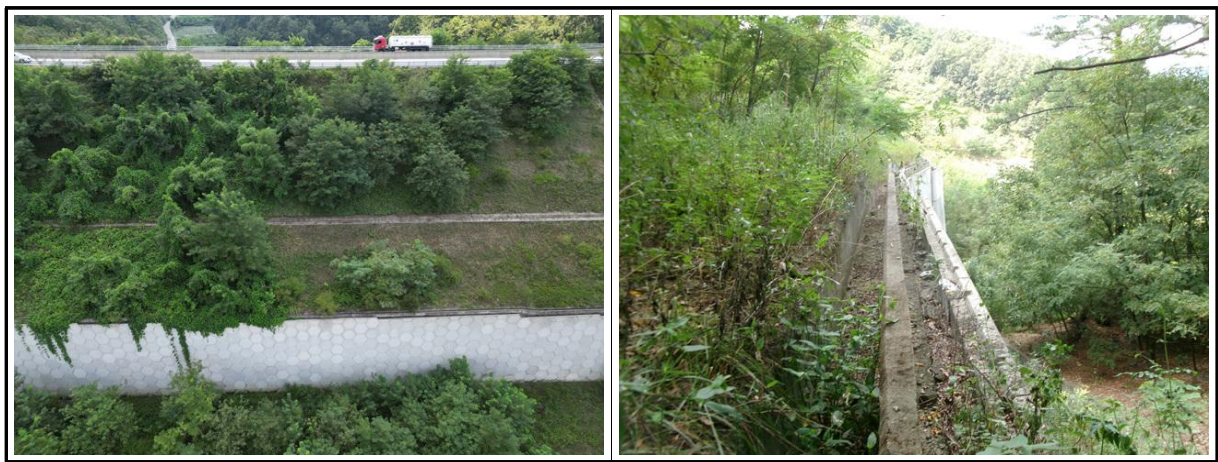
【사진 13.3.3】 주변영향인자 전경

보강토 옹벽 내의 배수시설을 확인한 결과, 옹벽 상단부에는 배수로(측구)가 설치되어 있으며, 상단(1단)의 토공 경사면에서 배출되는 지표수 등을 원활하게 배수토록 설치되어 있는 상태이다. 상단의 배수로는 옹벽의 시점 및 종점부의 측구로 시공되어 있는 상태이다. 본 패널식 옹벽 상단부는 토공의 성토사면으로 이루어져 있으며, 급격한 사면구배의 변화 및 사면손상 등은 없는 것으로 조사되었다.

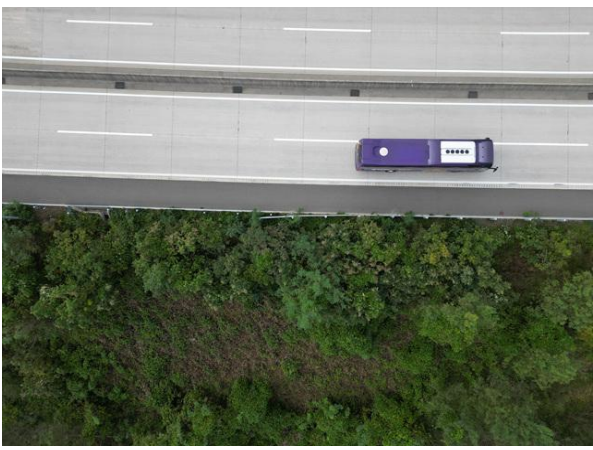
| 현 황 | • 상부 성토부 상태양호 | 현 황 | • 상부 도로 포장 상태현황 |

- 주변영향인자에서 조사된 배수시설 상부 배수로 균열, 파손의 경우 건조수축 및 거푸집 조기 탈거, 공용기간 증가, 외부충격 등에 의한 손상으로 조사된 손상에 대하여 내구성 확보 차원의 표면처리, 주입보수, 단면보수 등의 보수를 실시하는 것이 바람직하며, 상부 성토부, 상부 도로 포장에도 성토부 내의 침식, 유실 등의 손상이 없는 상태로 전반적으로 양호한 상태를 유지하고 있는 것으로 조사되었으나 주기적인 점검을 통하여 전면부의 손상발생 여부 확인 등의 유지관리가 필요하다.또한 상부 배수로 설치부에 과도한 식생이 산재하여, 추후 원활한 점검을 위한 정비 등의 조치가 필요하다.
