# 14. 패널식 옹벽 14

고속국도 301호선  
상주~영천고속도로 민간투자사업  
제 9 공구 ; 25년 ~ 26년

**패널식 보강토옹벽 전개도 (2)**  
STA.0+140.0(좌측) ~ STA.0+194.4(좌측)

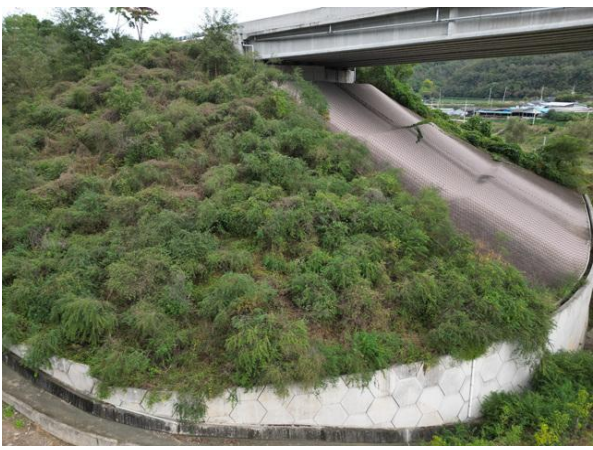
| 현 황 | • 상부 성토부 상태현황 | 현 황 | • 상부 교량 상태현황 |

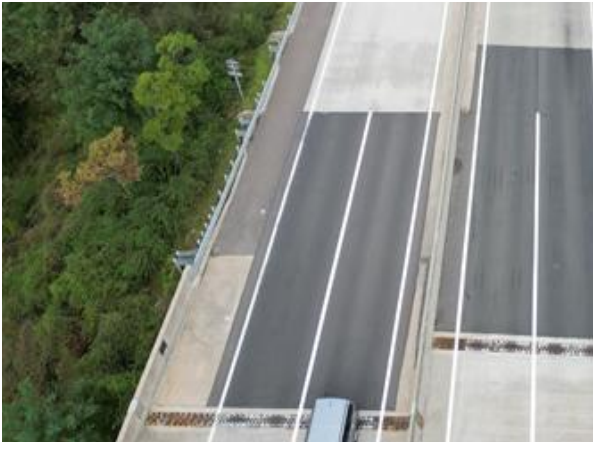
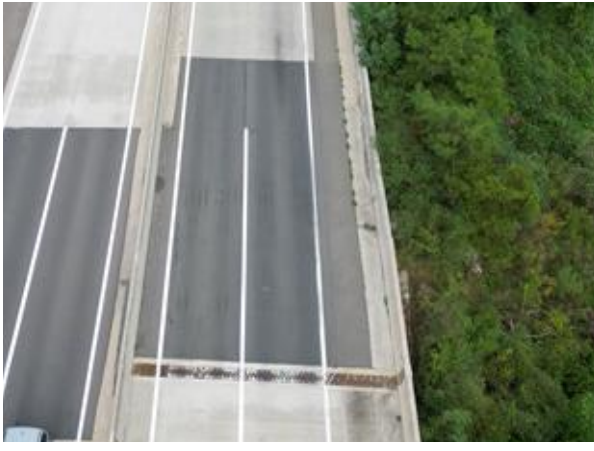
| 현 황 | • 상부 도로 포장 상태현황(영천방향) | 현 황 | • 상부 도로 포장 상태현황(상주방향) |

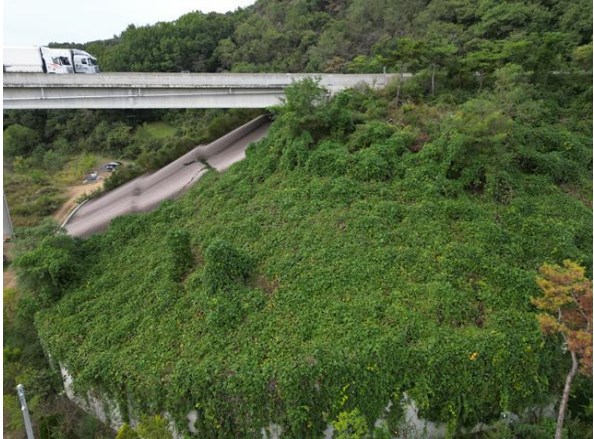
| <p>S8 판넬 파손(0.1x0.1 x3EA)</p> | <p>주변영향인자(성토부, 상부 본선) 상태현황</p> |
