## 4. 영천절토04

### 4.1 시설물의 개요

영천절토04는 경상북도 상주시 낙동면 장곡리(상주영천고속도로 4.300~5.120km)에 위치한 사면으로서 총 연장 820.0m, 높이 48.0m로, 2017년 06월 준공된 절토사면이다. 또한, 준공 이후 별도의 용도변경 없이 공용중이다.

상주영천고속도로 2024~2025년 시설물 안전점검 용역  
(2025년 하반기 정밀안전점검)

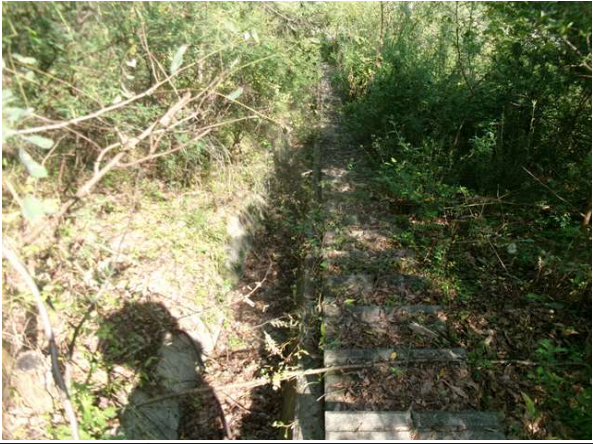
| 현 황 | 산마루측구, 점검계단 전경 | 현 황 | 도로, 낙석방지울타리 전경 |
| 원 인 | 상태양호 | 원 인 | 상태양호 |

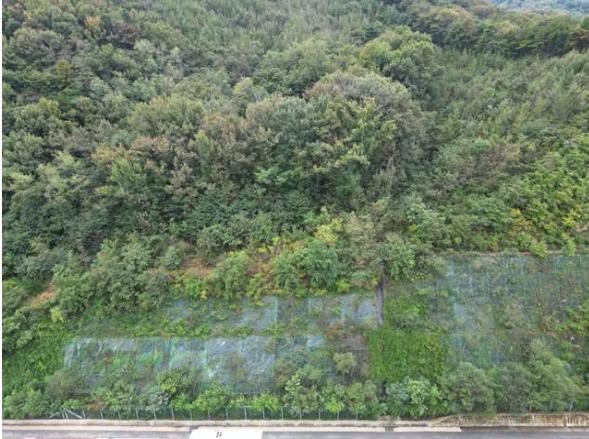
| 현 황 | 사면부 전경 | 현 황 | 도로, 낙석방지울타리 전경 |
| 원 인 | 상태양호 | 원 인 | 상태양호 |

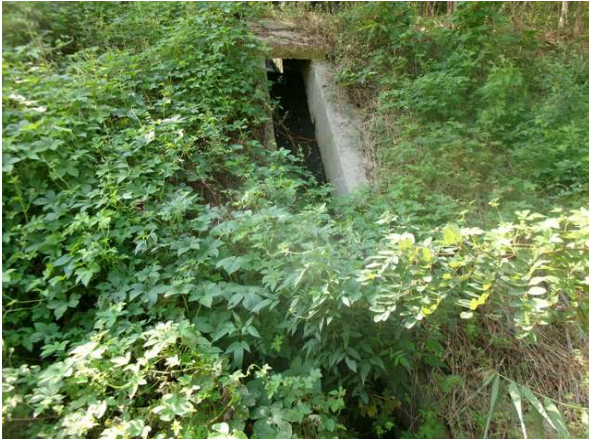
| 현 황 | 수직도수로 전경 | 현 황 | 산마루측구 전경 |
| 원 인 | 상태양호 | 원 인 | 상태양호 |

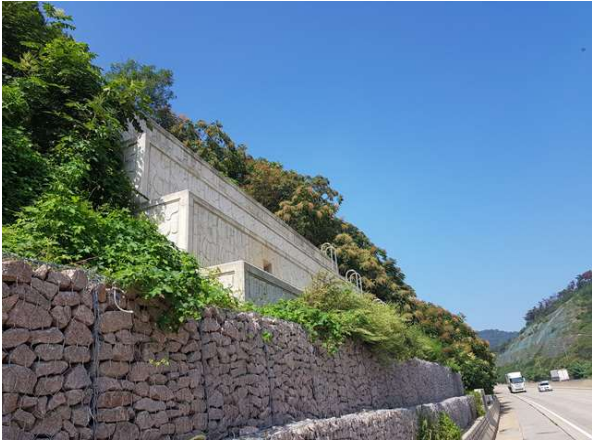
| 현 황 | 하부, 옹벽 전경 | 현 황 | 점검계단 전경 |
| 원 인 | 상태양호 | 원 인 | 상태양호 |

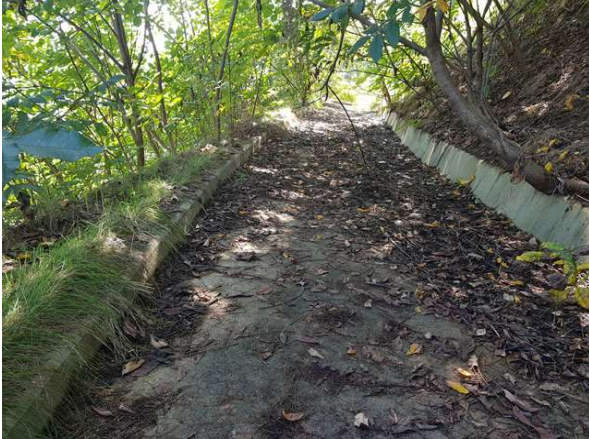
| 현 황 | 소단배수로 전경 | 현 황 | 하부 전경 |
| 원 인 | 상태양호 | 원 인 | 상태양호 |

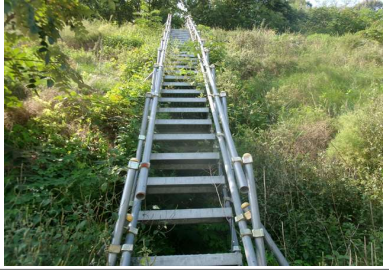
| 구 분 | 점검 결과 | 비고 |
|---|---|---|
| 추락방지시설 | 추락방지시설인 점검계단은 손상이 관찰되지 않은 양호한 상태로, 유지관리에 문제가 없는 것으로 판단된다. | |
