## 37. 상주절토37

### 37.1 시설물의 개요

상주절토37은 대구광역시 군위군 부계면 창평리(상주영천고속도로 54.040~54.800km)에 위치한 사면으로서 총 연장 760.0m, 높이 50.0m로, 2017년 06월 준공된 절토사면이다. 또한, 준공 이후 별도의 용도변경 없이 공용중이다.

상주영천고속도로 2024~2025년 시설물 안전점검 용역  
(2025년 하반기 정밀안전점검)

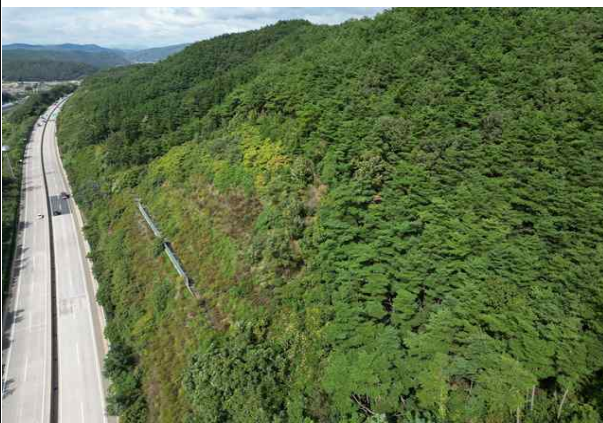
| 현 황 | 상부자연사면 전경 | 현 황 | 하단(이격부) 전경 |
| 원 인 | 상태양호 | 원 인 | 상태양호 |

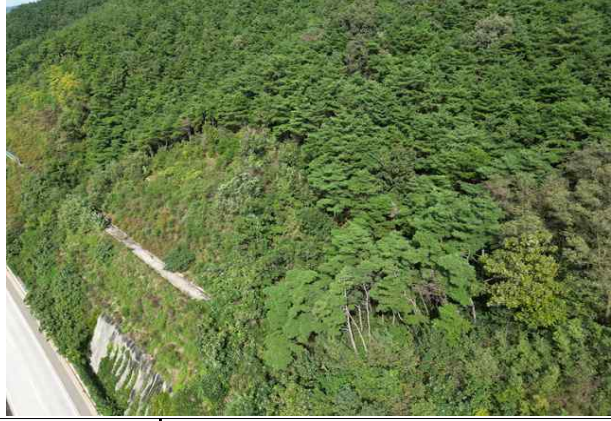
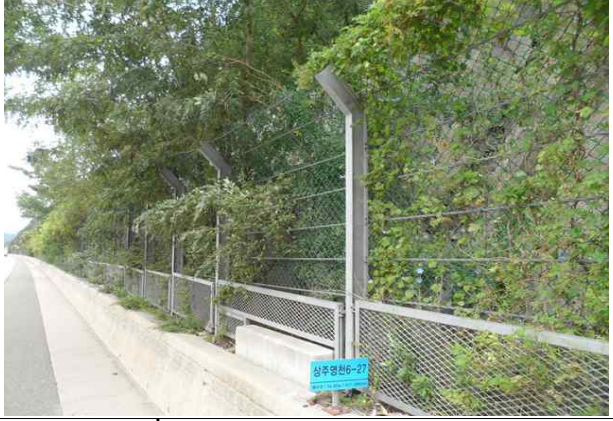
| 현황 | 상부자연사면 전경 | 현황 | 낙석방지울타리 전경 |
| 원인 | 상태양호 | 원인 | 상태양호 |

| 대책 | - | 대책 | - |

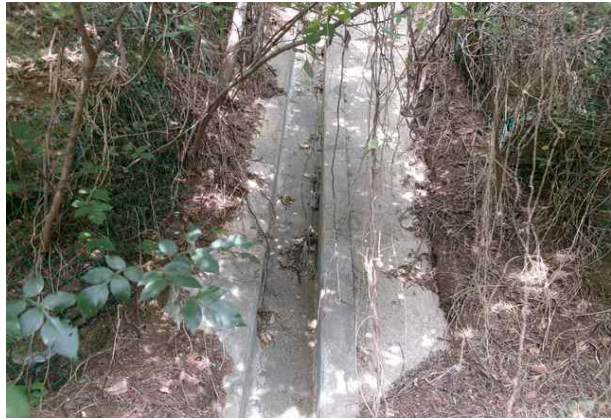
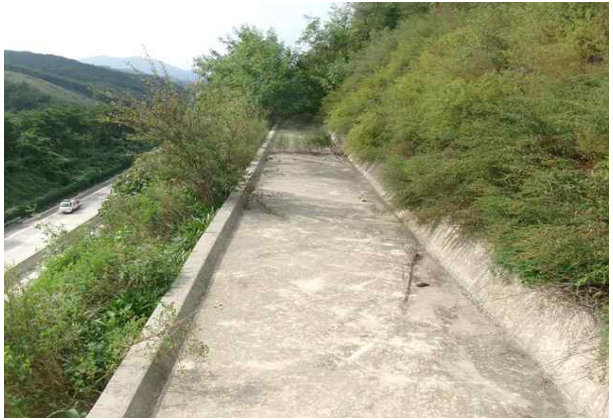
| 현황 | 수직도수로 전경 | 현황 | 소단배수로 전경 |
| 원인 | 상태양호 | 원인 | - |

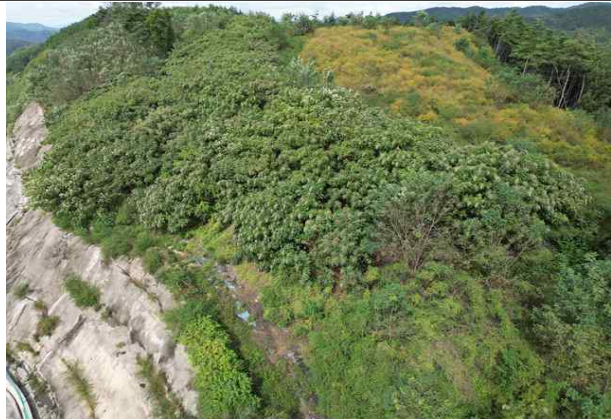
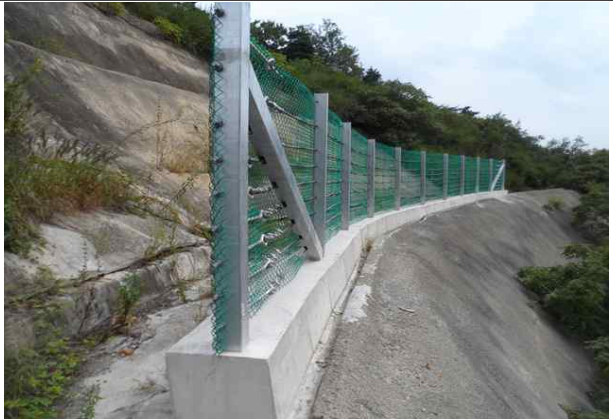
| 현 황 | 상부자연사면 전경 | 현 황 | 1소단배수로 낙석방지울타리 전경 |
| 원 인 | 상태양호 | 원 인 | 상태양호 |

| 대 책 | - | 대 책 | - |

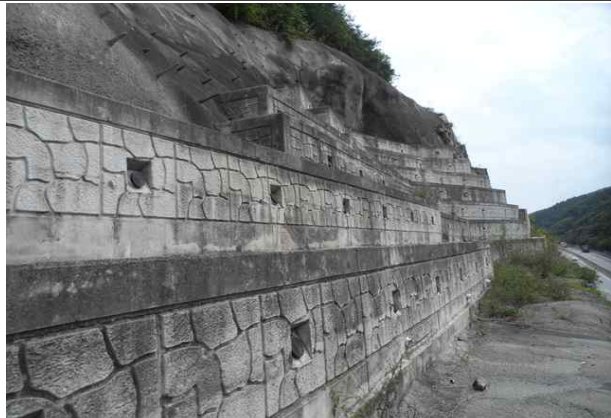
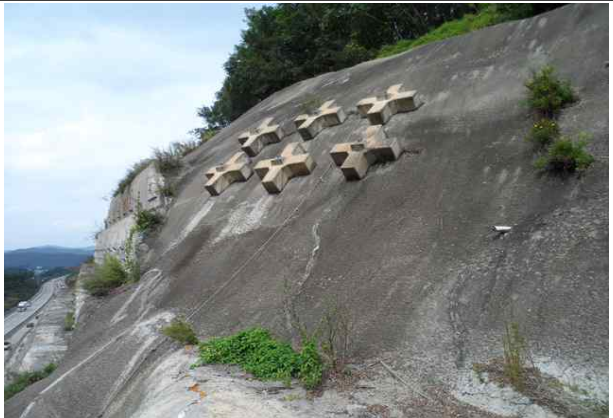
| 현 황 | 계단식옹벽 전경 | 현 황 | 격자블럭+앵커 전경 |
| 원 인 | 상태양호 | 원 인 | 상태양호 |

| 대 책 | - | 대 책 | - |

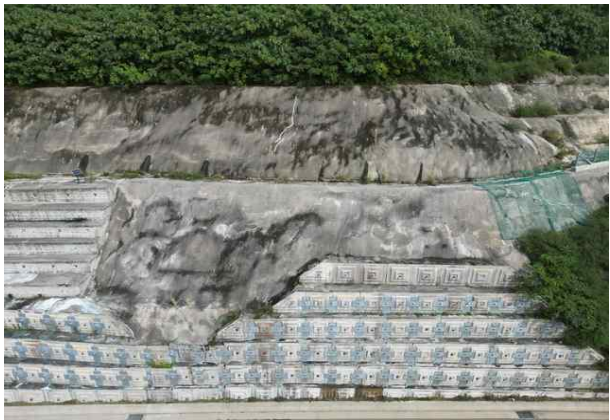
| 현 황 | 쏫크리트 들뜸부 낙석방지망 보수 | 현 황 | 옹벽, 쏫크리트 전경 |

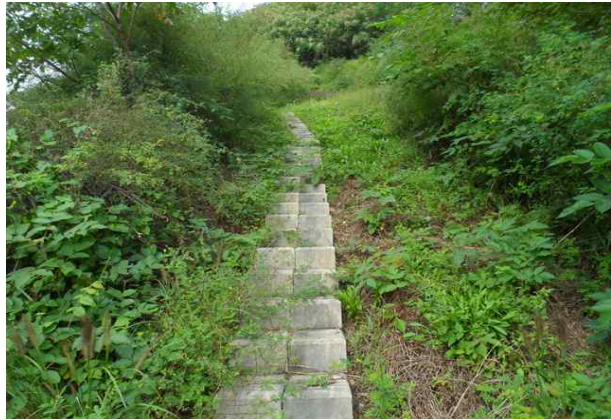
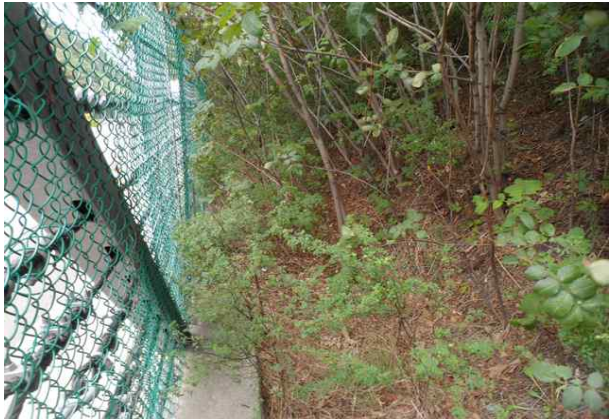
| 현 황 | 점검계단 전경 | 현 황 | 하단(이격부) 전경 |
| 원 인 | 상태양호 | 원 인 | 상태양호 |

| 대 책 | — | 대 책 | — |

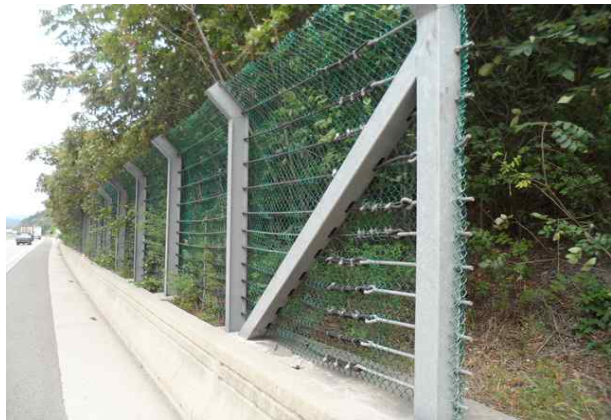
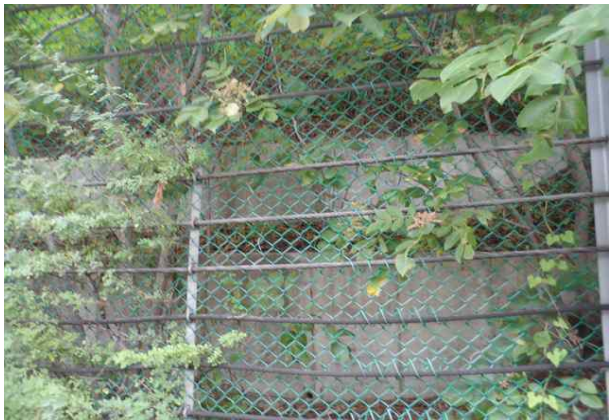
| 현 황 | 도로, 낙석방지울타리 전경 | 현 황 | 기대식용벽 전경 |
| 원 인 | 상태양호 | 원 인 | 상태양호 |
