낙동JCT교

## 작업사진 및 손상현황

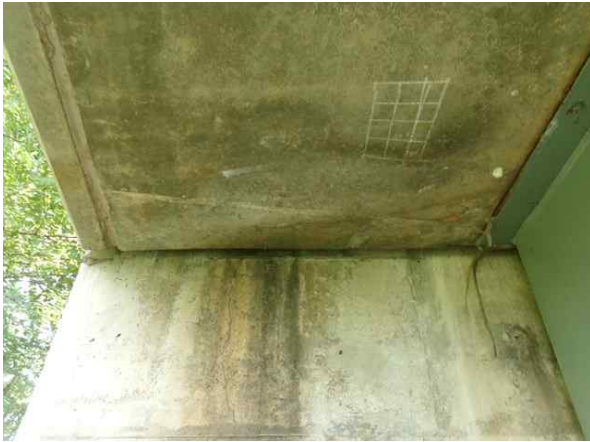
| 손상현황 | • S1 캔틸레버 충분리 (0.2×1.5) | 손상현황 | • S2 바닥판하면 데크플레이트 상태양호 |

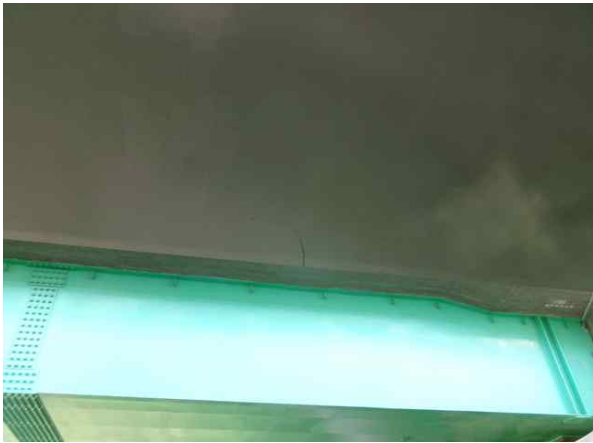
| 거더 | | | |
|---|---|---|---|
| 손상현황 | • S1-G4 도장긫힘 (0.1×0.5) | 손상현황 | • S2-G3 표면오염 (0.5×1.0) |
| 원 인 | • 시공초기 외부 충격 등 | 원 인 | • 배수관 누수 등 |

| 거더 | | | |
|---|---|---|---|
| 조치방안 | • 재도장 | 조치방안 | • 재도장 |

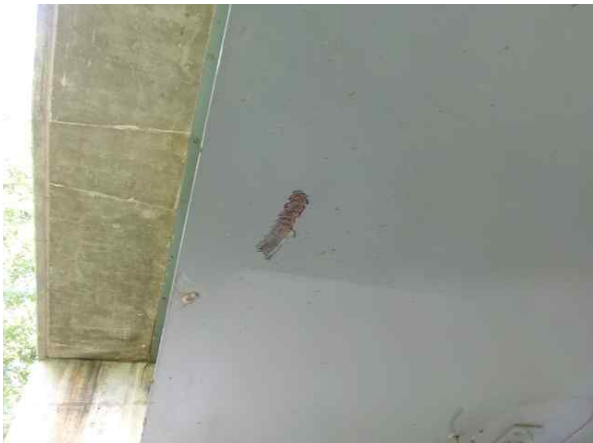
| 거더 | | | |
|---|---|---|---|
| 손상현황 | • S3-G1 도장손상 (0.1×0.2) | 손상현황 | • S3-G1 도장손상 (0.2×0.5) |
| 원 인 | • 시공초기 외부 충격 등 | 원 인 | • 시공초기 외부 충격 등 |

| 거더 | | | |
|---|---|---|---|
| 조치방안 | • 재도장 | 조치방안 | • 재도장 |

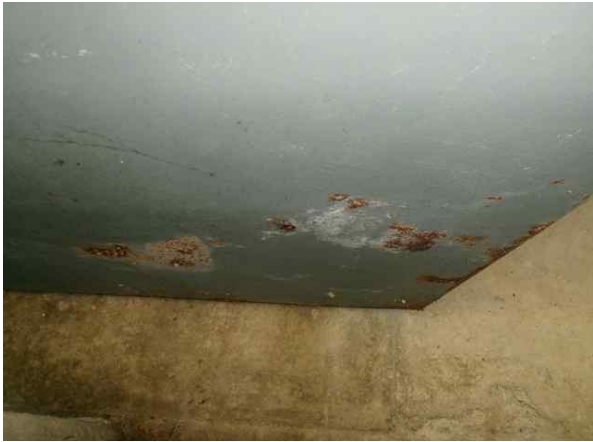
| 거더 | | | |
|---|---|---|---|
| 손상현황 | • S3-G1 부식 (0.5×0.5) | 손상현황 | • S3-G4 부식 (0.5×0.5) |
| 원 인 | • 외부 우수유입, 습기흡착 등 | 원 인 | • 외부 우수유입, 습기흡착 등 |

| 거더 | | | |
|---|---|---|---|
| 조치방안 | • 재도장 | 조치방안 | • 재도장 |

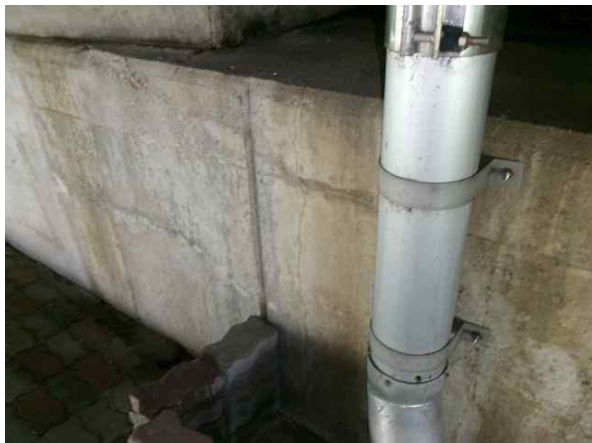
손상현황 • A1 균열(0.3mm미만)  
원 인 • 건조수축, 거푸집 조기탈거 등  
조치방안 • 표면처리

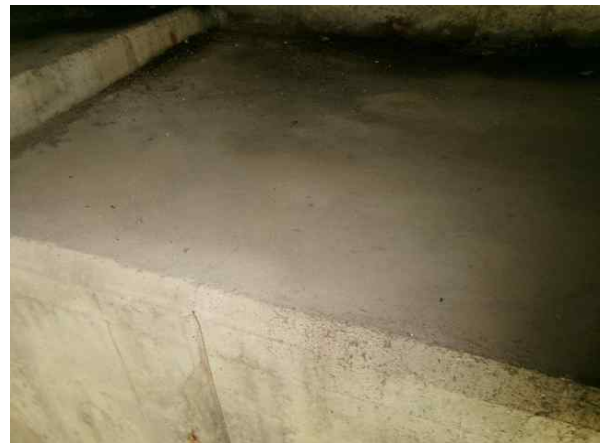
손상현황 • A1 균열(0.3mm미만)  
원 인 • 건조수축, 거푸집 조기탈거 등  
조치방안 • 표면처리

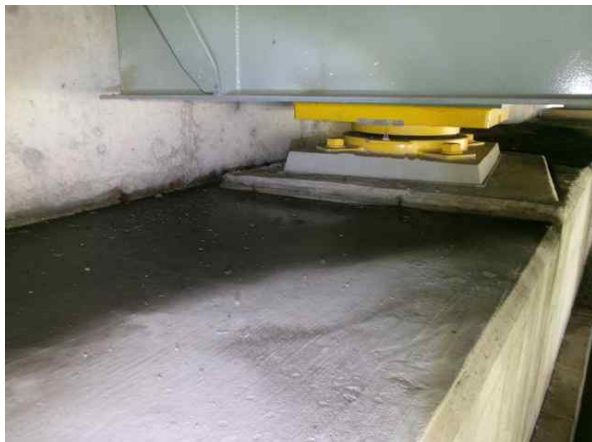
손상현황 • A1 체수(1.0×0.5)  
원 인 • 신축이음 하부 누수 등  
조치방안 • 정비

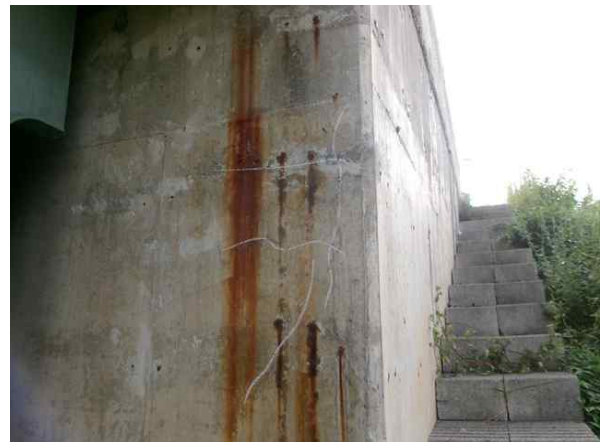
손상현황 • A1 재료분리 및 망상균열(0.5×1.0)  
원 인 • 다짐미흡, 손상부 우수유입 등  
조치방안 • 단면보수

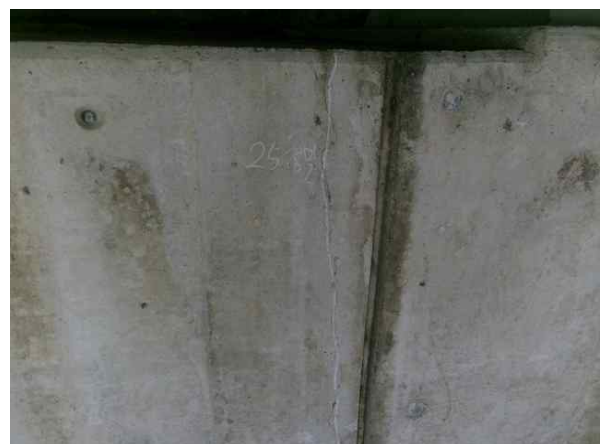
손상현황 • A2 균열(0.3mm미만)  
원 인 • 건조수축, 거푸집 조기탈거 등  
조치방안 • 표면처리

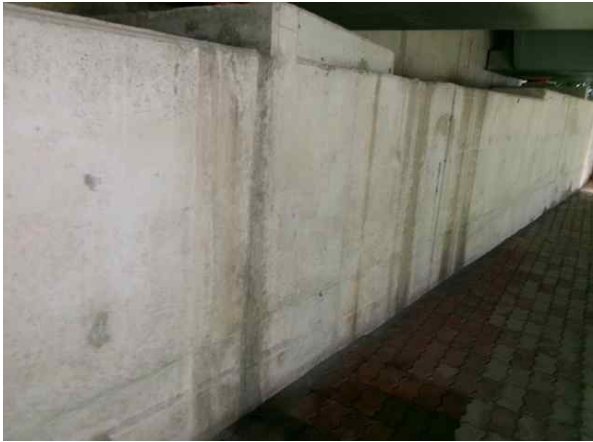
| 교대 | | | |
|---|---|---|---|
| 손상현황 | • A2 누수흔적(0.5×2.0) | 손상현황 | • A2 파손(0.1×0.1) |
| 원 인 | • 신축이음 하부 누수 등 | 원 인 | • 외부충격 등 |

| 교대 | | | |
|---|---|---|---|
| 조치방안 | • 주의관찰 | 조치방안 | • 단면보수 |

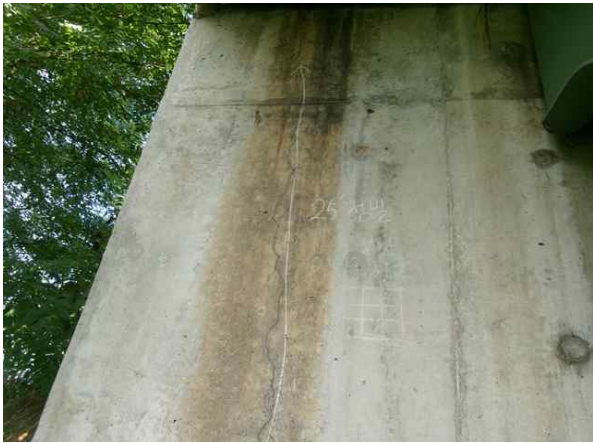
| 교대 | | | |
|---|---|---|---|
| 손상현황 | • A2 균열(0.3mm이상) | 손상현황 | • A2 균열(0.3mm이상) |
| 원 인 | • 건조수축, 거푸집 조기탈거 등 | 원 인 | • 건조수축, 거푸집 조기탈거 등 |

| 교대 | | | |
|---|---|---|---|
| 조치방안 | • 주입보수 | 조치방안 | • 주입보수 |

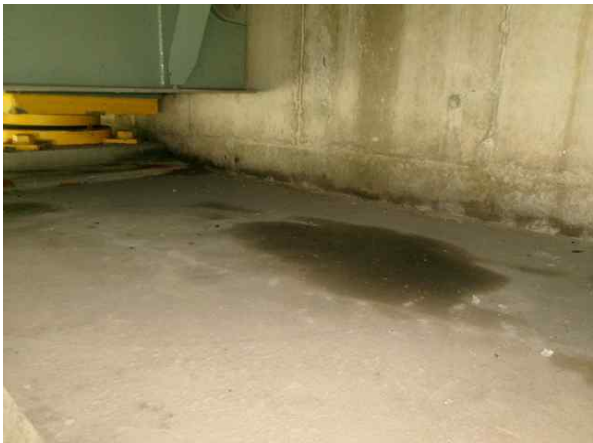
| 교대 | | | |
|---|---|---|---|
| 손상현황 | • A2 체수흔적(1.0×2.0) | 손상현황 | • A2 균열부백태(0.1×0.5) |
| 원 인 | • 신축이음 하부 누수 등 | 원 인 | • 손상부 우수유입, 습기흡착 등 |

| 교대 | | | |
|---|---|---|---|
| 조치방안 | • 정비 | 조치방안 | • 표면처리 |

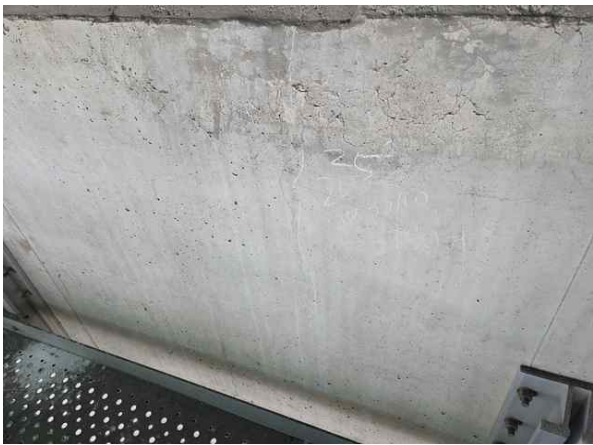
| 교각 | | | |
|---|---|---|---|
| 손상현황 | • P1 코핑부 균열(0.3mm미만) | 손상현황 | • P1 코핑부 재료분리(2.0m×0.2) |
| 원 인 | • 건조수축, 거푸집 조기탈거 등 | 원 인 | • 다짐미흡, 거푸집 조기탈거 등 |

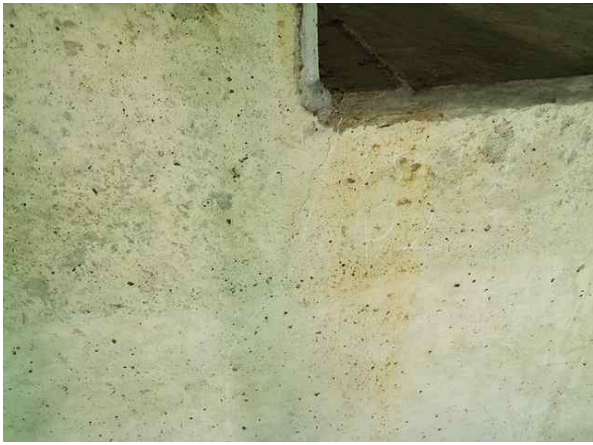
| 교각 | | | |
|---|---|---|---|
| 손상현황 | • P2 코핑부 균열(0.3mm미만) | 손상현황 | • P2 코핑부 균열(0.3mm이상) |
| 원 인 | • 건조수축, 거푸집 조기탈거 등 | 원 인 | • 건조수축, 거푸집 조기탈거 등 |

| 교각 | | | |
|---|---|---|---|
| 조치방안 | • 표면처리 | 조치방안 | • 주입보수 |

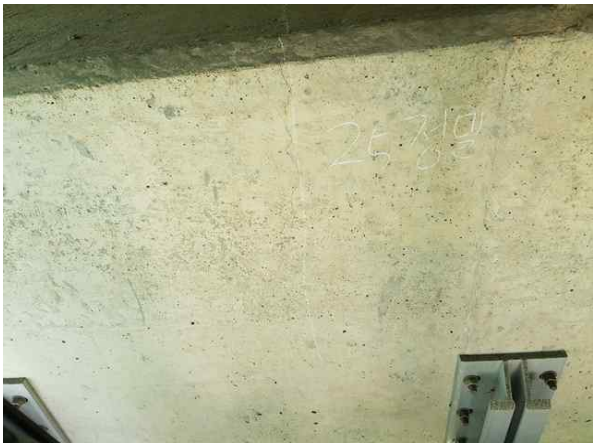
| 교각 | | | |
|---|---|---|---|
| 손상현황 | • P2 코핑부 균열(0.3mm이상) | 손상현황 | • P2 코핑부 표면오염(0.5×2.0) |
| 원 인 | • 건조수축, 거푸집 조기탈거 등 | 원 인 | • 배수관 누수 등 |

| 교각 | | | |
|---|---|---|---|
| 조치방안 | • 주입보수 | 조치방안 | • 단면보수 |

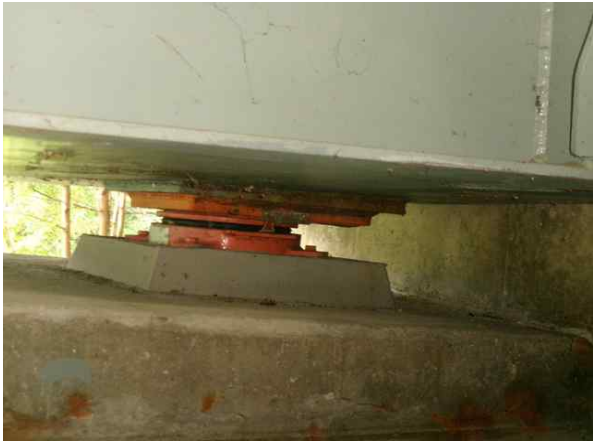
| 교량받침 | | | |
|---|---|---|---|
| 손상현황 | • A2-Sh1 Plate부식 (1EA) | 손상현황 | • A2-Sh2 Plate부식 (1EA) |
| 원 인 | • 외부 우수유입, 습기흡착 등 | 원 인 | • 외부 우수유입, 습기흡착 등 |

| 교량받침 | | | |
|---|---|---|---|
| 조치방안 | • 재도장 | 조치방안 | • 재도장 |

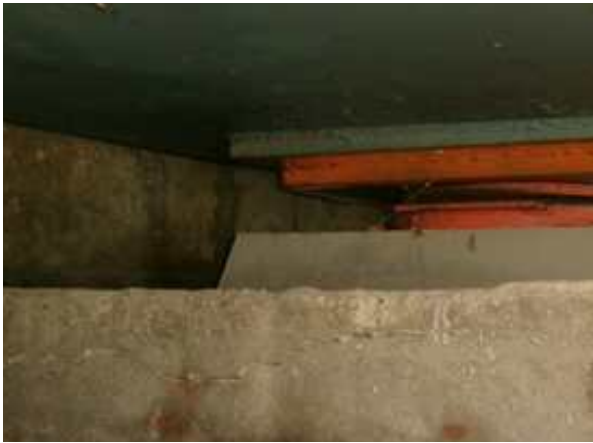
| 교량받침 | | | |
|---|---|---|---|
| 손상현황 | • A2-Sh3 Plate부식 (1EA) | 손상현황 | • P1-Sh2 이동량 눈금자 탈락 (1EA) |
| 원 인 | • 외부 우수유입, 습기흡착 등 | 원 인 | • 시공미흡 등 |

| 교량받침 | | | |
|---|---|---|---|
| 조치방안 | • 재도장 | 조치방안 | • 정비 |

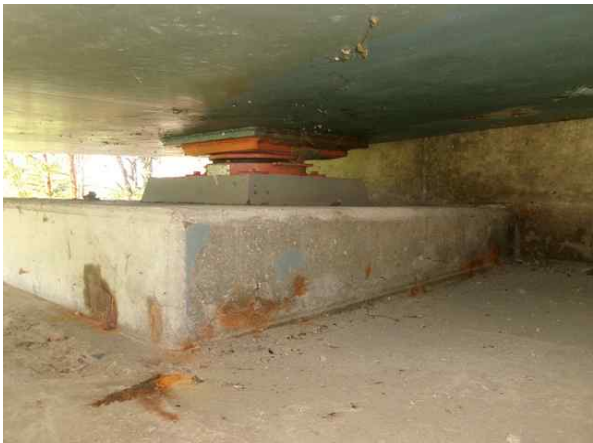
| 교량받침 | | | |
|---|---|---|---|
| 손상현황 | • A2-Sh1 받침콘크리트 층분리 (0.3×1.5) | 손상현황 | • A2-Sh3 받침콘크리트 층분리 (0.3×1.5) |
| 원 인 | • 다짐미흡, 손상부 우수유입 등 | 원 인 | • 다짐미흡, 손상부 우수유입 등 |

| 교량받침 | | | |
|---|---|---|---|
| 조치방안 | • 단면보수(방청) | 조치방안 | • 단면보수(방청) |

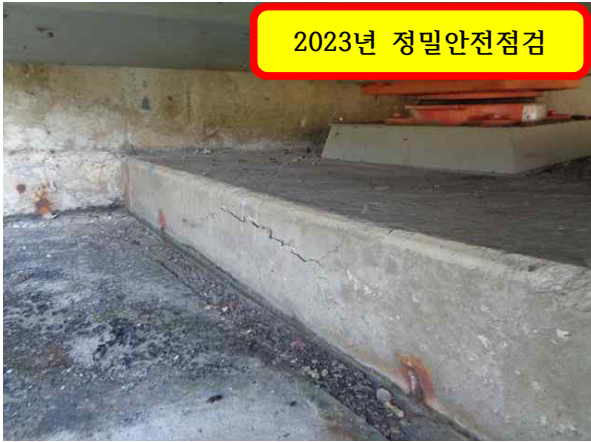
| 손상현황 | • A2-Sh1 받침콘크리트 들뜸(0.1×1.0) | 손상현황 | • A2-Sh1 받침콘크리트 충분리(0.2×1.0) |

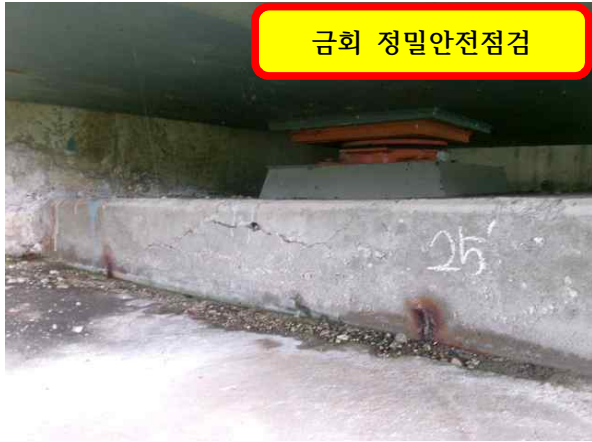
| 원 인 | • - | 원 인 | • 다짐미흡, 손상부 우수유입 등 |

| 조치방안 | • - | 조치방안 | • 단면보수(방청) |

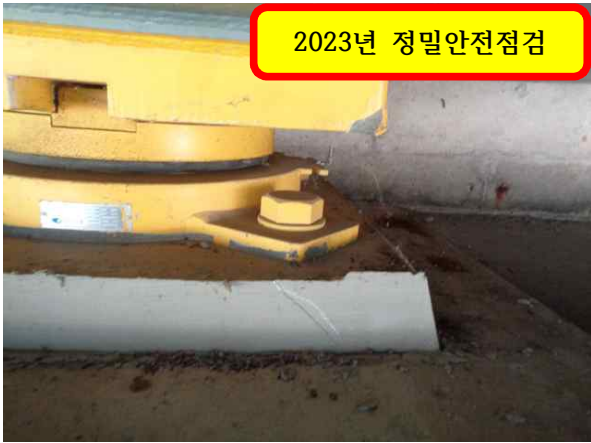
| 손상현황 | • A2-Sh2 무수축물탈 균열(0.3mm미만) | 손상현황 | • A2-Sh2 무수축물탈 균열(0.3mm이상) |

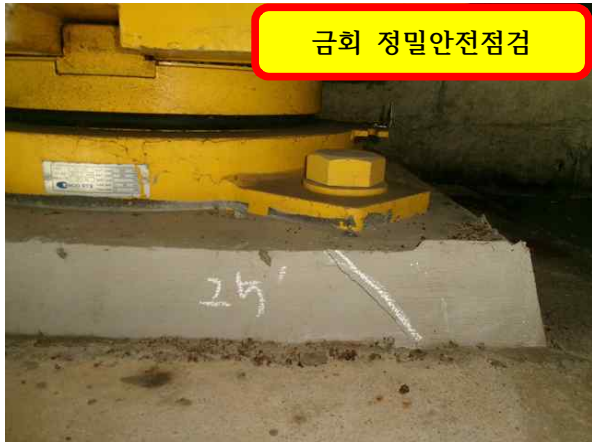
| 원 인 | • - | 원 인 | • 건조수축, 거푸집 조기탈거 등 |

| 조치방안 | • - | 조치방안 | • 주입보수 |

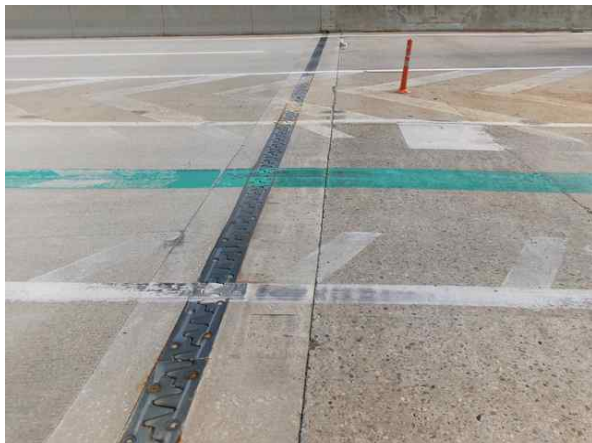
- A1 후타재 균열
- 건조수축, 공용기간 증가 등
- 주의관찰

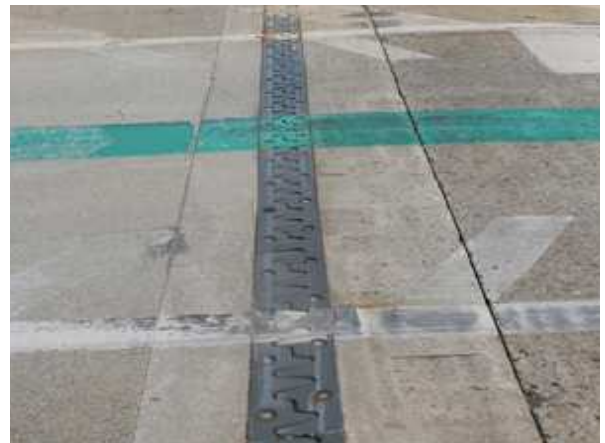
- A1 후타재 균열
- 건조수축, 공용기간 증가 등
- 주의관찰

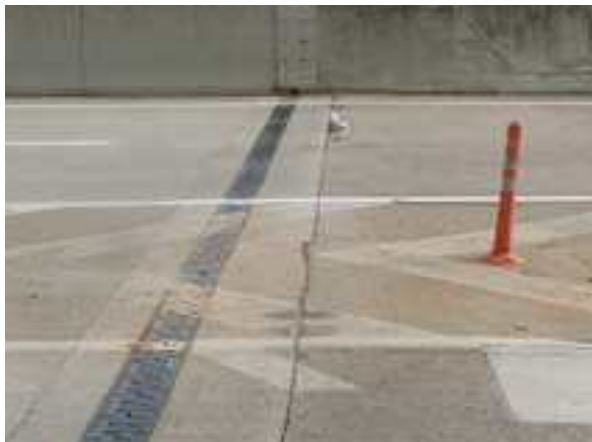
- A1 후타재 박락(0.1×0.5)
- 시공미흡, 외부충격 등
- 주의관찰

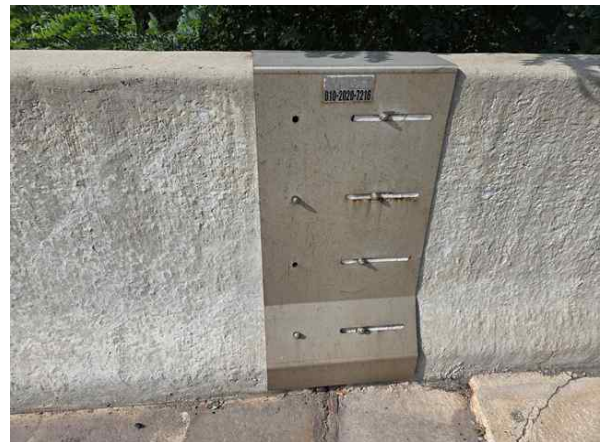
- A1 차수판 볼트탈락(2EA)
- 공용기간증가, 시공미흡 등
- 주의관찰

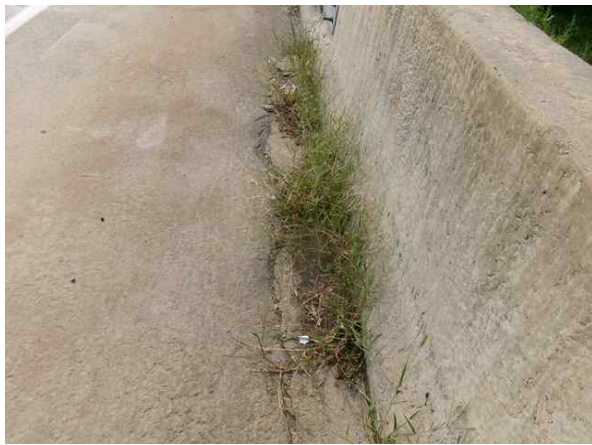
| 손상현황 | • S1 접속부 파손(0.4×3.0) | 손상현황 | • S1 후타재 접속부 이격(L=15.0m) |
| 원 인 | • 장기공용, 차량운하중, 다짐불량 등 | 원 인 | • 시공미흡 등 |

| 조치방안 | • 단면보수 | 조치방안 | • 주의관찰 |

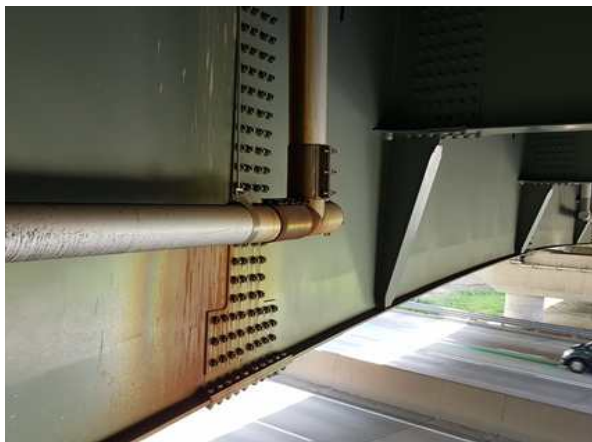
| 손상현황 | • S2 배수관 누수(1EA) | 손상현황 | • S2 배수관 누수(1EA) |
| 원 인 | • 공용기간 증가, 이음부 손상 등 | 원 인 | • 공용기간 증가, 이물질퇴적 등 |

| 조치방안 | • 정비 | 조치방안 | • 정비 |

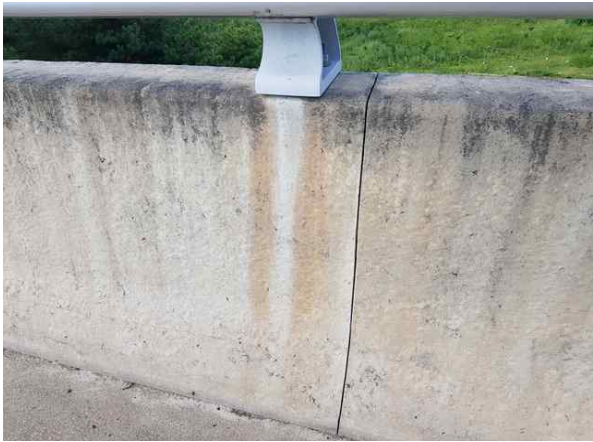
| 방호벽 및 중분대 | | | |
|---|---|---|---|
| 손상현황 | • S1 방호벽 상주방향 균열부백태(0.1×1.0) | 손상현황 | • S2 방호벽 상주방향 균열부백태(0.1×1.0) |
| 원 인 | • 건조수축, 공용기간 증가, 우수유입 등 | 원 인 | • 건조수축, 공용기간 증가, 우수유입 등 |

| 방호벽 및 중분대 | | | |
|---|---|---|---|
| 조치방안 | • 표면처리 | 조치방안 | • 표면처리 |

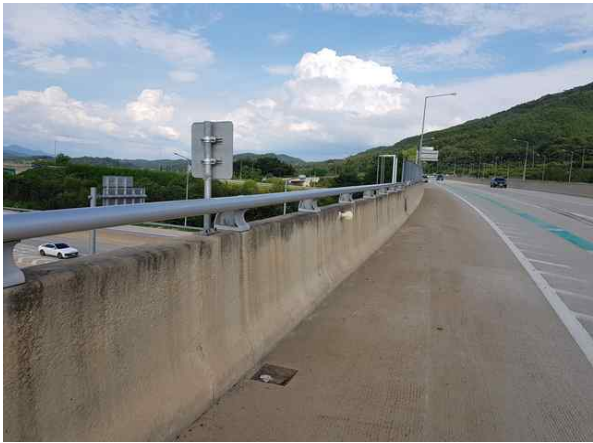
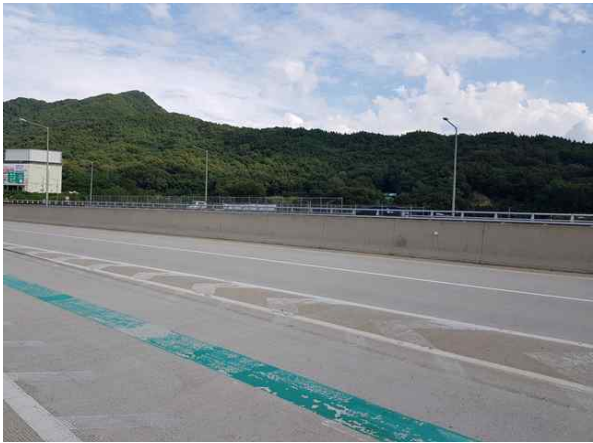
| 방호벽 및 중분대 | | | |
|---|---|---|---|
| 손상현황 | • S1 방호벽 상주방향 상태현황 | 손상현황 | • S1 중분대 상주방향 상태현황 |

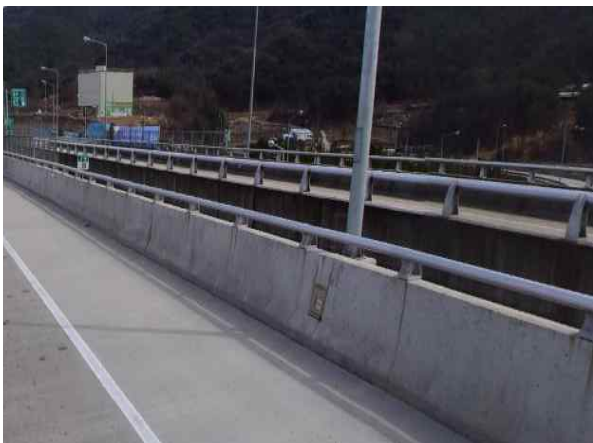
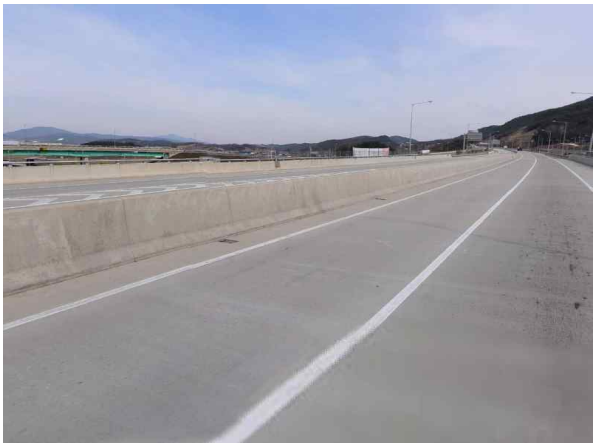
| 방호벽 및 중분대 | | | |
|---|---|---|---|
| 손상현황 | • S1 방호벽 영천방향 상태현황 | 손상현황 | • S1 중분대 영천방향 상태현황 |

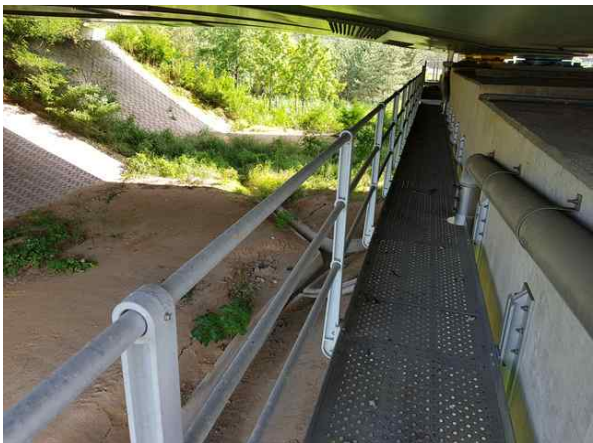
| 손상현황 | • P1 점검사다리 상태현황 | 손상현황 | • P2 점검통로 상태현황 |

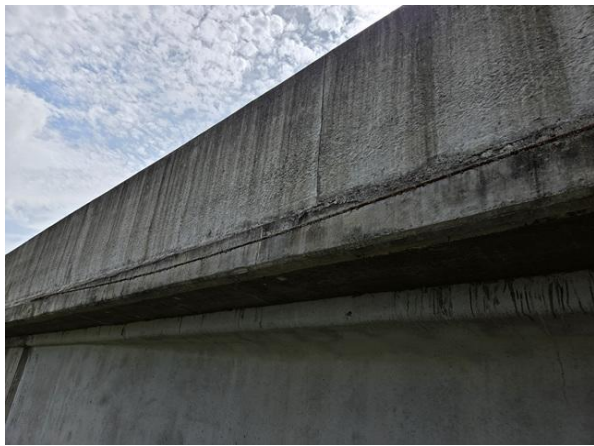
| 바닥판하면 | | | |
|---|---|---|---|
| 손상현황 | • S7 철근노출 (0.1×6.0) | 손상현황 | • S7 철근노출 (0.1×6.0) |
| 원 인 | • 시공시 다짐미흡, 피복부족 | 원 인 | • 시공시 다짐미흡, 피복부족 |

| 바닥판하면 | | | |
|---|---|---|---|
| 조치방안 | • 단면보수+방청 | 조치방안 | • 단면보수+방청 |

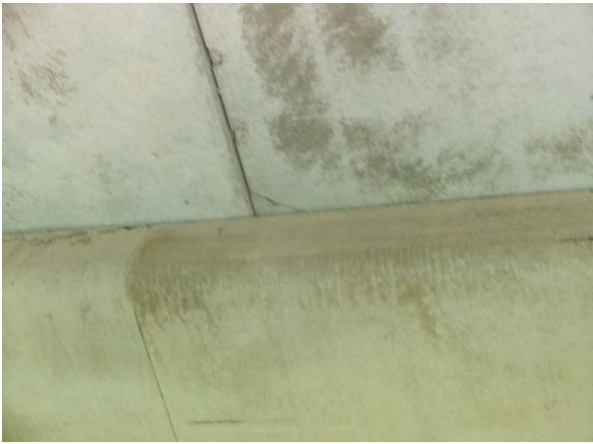
| 바닥판하면 | | | |
|---|---|---|---|
| 손상현황 | • S8 데크플레이트 파손 (0.1×0.1) | 손상현황 | • S11 배수관 주위 백태 |
| 원 인 | • 시공시 부주의 등 | 원 인 | • 우수유입, 습기흡착 |

| 바닥판하면 | | | |
|---|---|---|---|
| 조치방안 | • 단면보수 | 조치방안 | • 표면처리 |

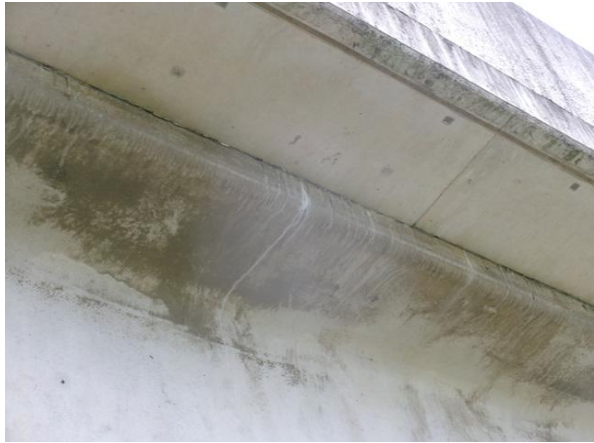
| 거더 | | | |
|---|---|---|---|
| 손상현황 | • S8-G1 백태(0.1×0.5×8EA) | 손상현황 | • S9-G1 백태(0.1×0.5×8EA) |
| 원 인 | • 외부 우수유입 | 원 인 | • 외부 우수유입 |

| 거더 | | | |
|---|---|---|---|
| 조치방안 | • 표면처리 | 조치방안 | • 표면처리 |

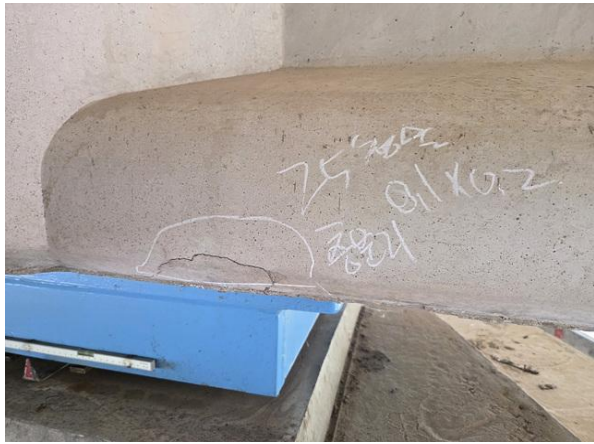
| 거더 | | | |
|---|---|---|---|
| 손상현황 | • S9-G3 충분리(0.1×0.2×5EA) | 손상현황 | • S9-G5 충분리(0.1×0.2×2EA) |
| 원 인 | • 시공시 다짐부족, 거푸집 조기탈거 | 원 인 | • 시공시 다짐부족, 거푸집 조기탈거 |

| 거더 | | | |
|---|---|---|---|
| 조치방안 | • 단면보수 | 조치방안 | • 단면보수 |

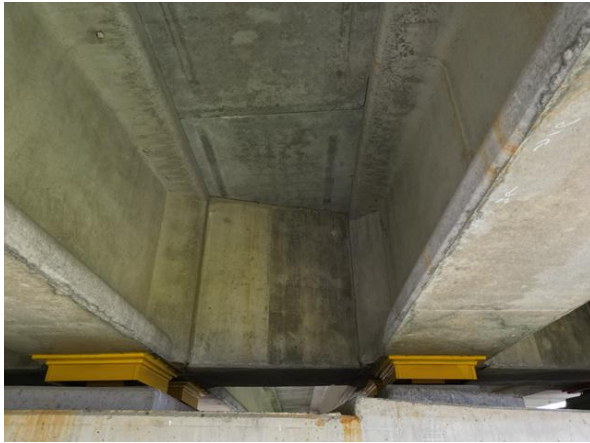
손상현황 • S3 백태(0.2×0.3×5EA)

원 인 • 외부 우수유입

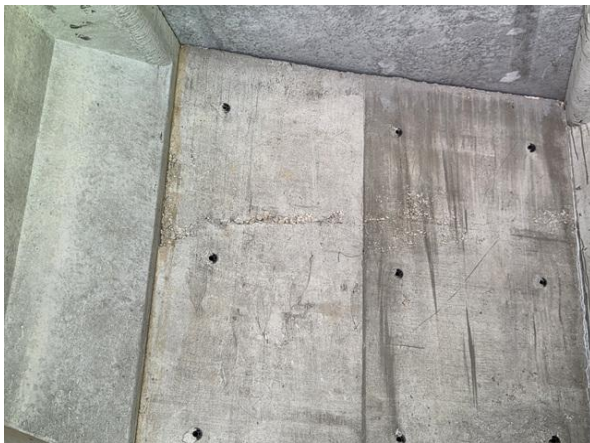
손상현황 • S7 재료분리(2.0×0.1)

원 인 • 다짐미흡, 거푸지 조기탈형 등

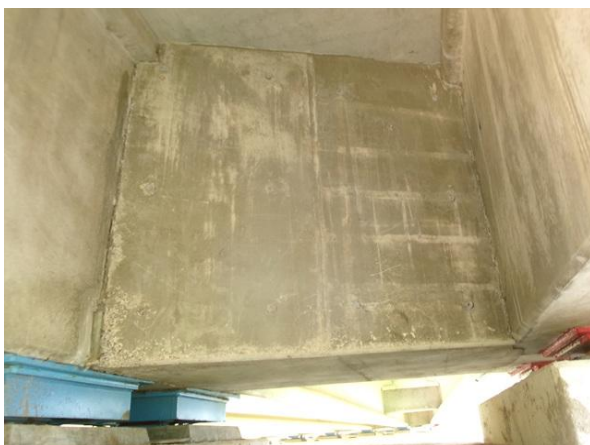
손상현황 • S8 재료분리(0.5×0.5)

원 인 • 다짐미흡, 거푸지 조기탈형 등

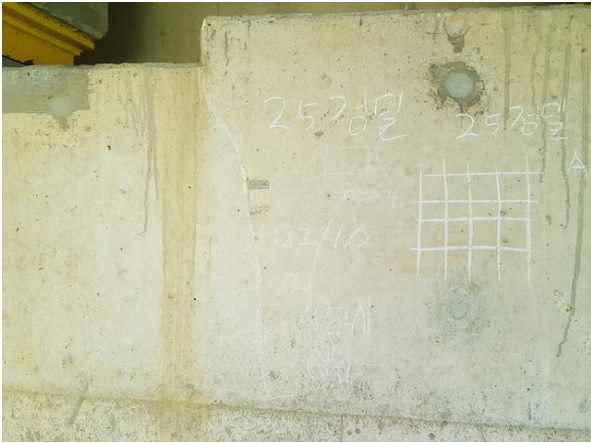
| 교대 | | | |
|---|---|---|---|
| 손상현황 | • A1 균열 (0.3mm미만) | 손상현황 | • A1 누수흔적 (1.0×2.0) |
| 원 인 | • 건조수축 등 | 원 인 | • 외부 우수유입 |

| 교대 | | | |
|---|---|---|---|
| 조치방안 | • 표면처리 | 조치방안 | • 주의관찰 |

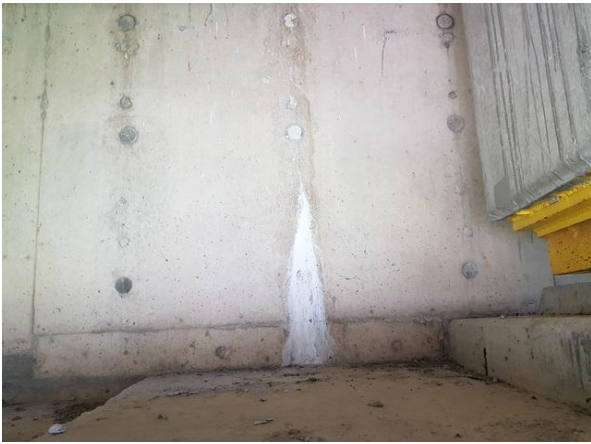
| 교대 | | | |
|---|---|---|---|
| 손상현황 | • A1 백태 (0.3×0.5) | 손상현황 | • A1 법면 이격 (L=14.0m) |
| 원 인 | • 외부 우수유입 | 원 인 | • 법면침하, 외부 우수유입 등 |

| 교대 | | | |
|---|---|---|---|
| 조치방안 | • 표면처리 | 조치방안 | • 주의관찰 |

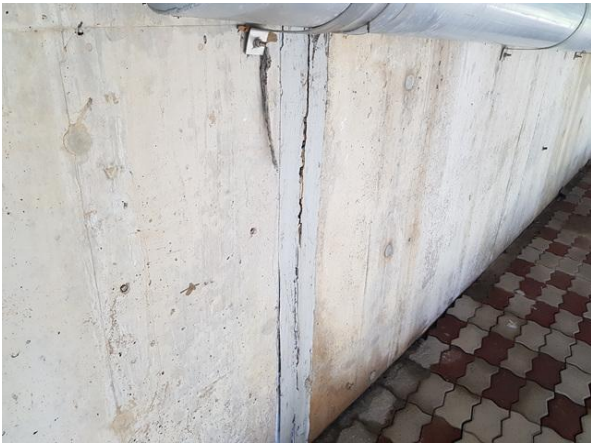
| 교대 | | | |
|---|---|---|---|
| 손상현황 | • A2 실란트 파손 (L=1.6m) | 손상현황 | • A2 법면 밀림 (L=15.0m) |
| 원 인 | • 공용연수 증가, 외부 우수유입 등 | 원 인 | • 법면침하, 외부 우수유입 등 |

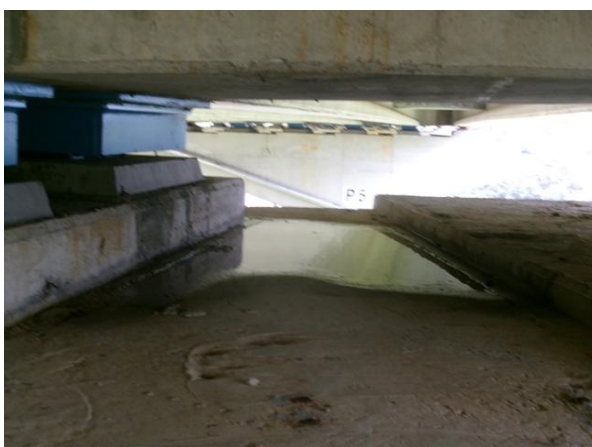
| 손상현황 | • P6 코핑부 상면 체수(1.5×3.0) |
| 원 인 | • 우수유입 등 |

| 조치방안 | • 주의관찰 |

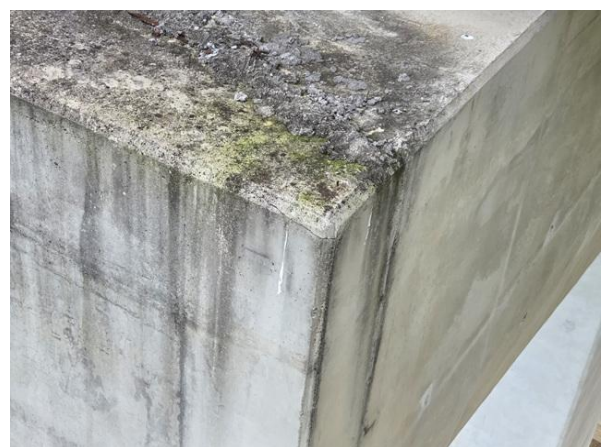
| 손상현황 | • P8 코핑부 층분리(0.4×0.4) |
| 원 인 | • 시공미흡, 다짐미흡 등 |

| 조치방안 | • 단면보수 |

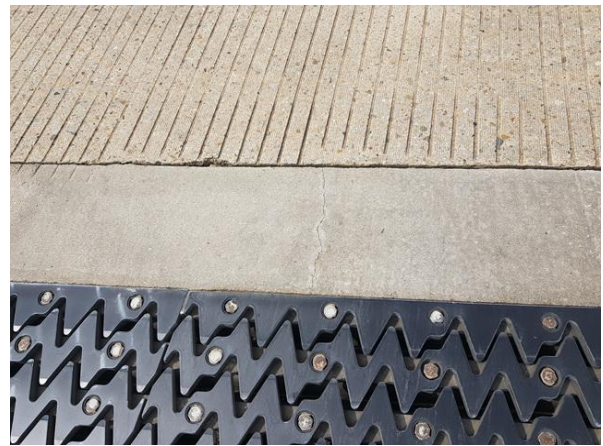
| 손상현황 | • A1 후타재 균열 |
| 원 인 | • 초기 건조수축 등 |

| 조치방안 | • 주의관찰 |

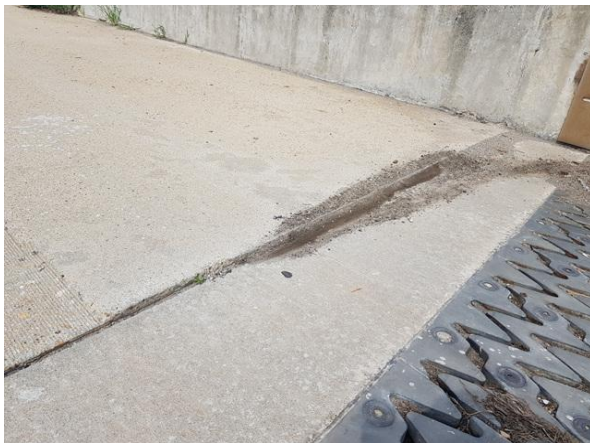
| 손상현황 | • A1 단차(L=2.0m) |
| 원 인 | • 접속부 침하 |

| 조치방안 | • 주의관찰 |

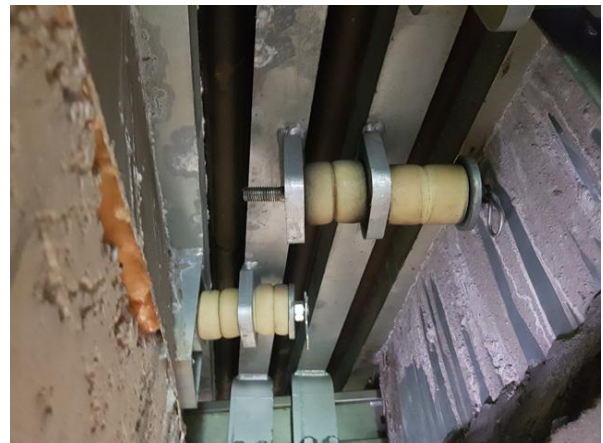
| 손상현황 | • A1 하부 베어링 파손 |
| 원 인 | • 중차량 통행, 진동, 충격 등 |

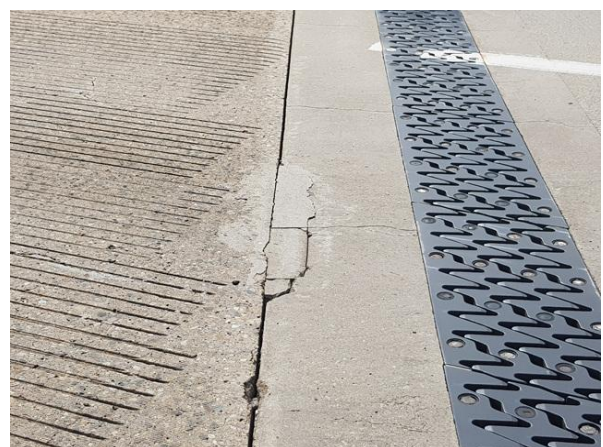
| 손상현황 | • A2 후타재 들뜸(0.2×0.8) |
| 원 인 | • 중차량 통행, 공용중 열화 |

| 조치방안 | • 주의관찰 |

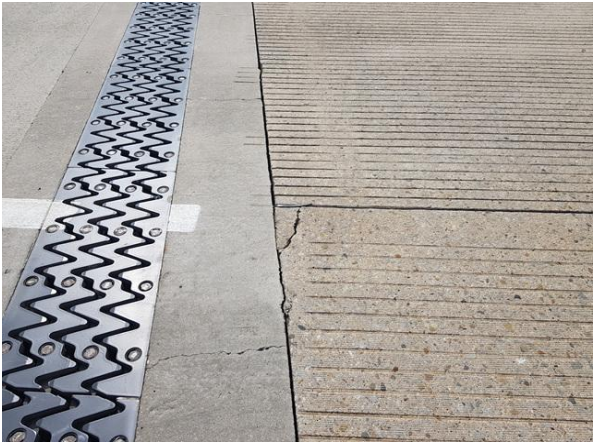
| 교면포장 | | | |
|---|---|---|---|
| 손상현황 | • 교면포장 S1 접속도로 충분리 | 손상현황 | • 교면포장 S6 포장 망상균열 |
| 원 인 | • 중차량 통행 등 | 원 인 | • 건조수축 등 |

| 교면포장 | | | |
|---|---|---|---|
| 조치방안 | • 주의관찰 | 조치방안 | • 주의관찰 |

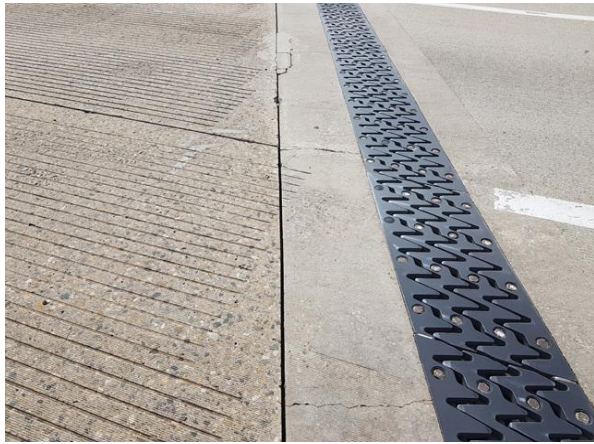
| 교면포장 | | | |
|---|---|---|---|
| 손상현황 | • 교면포장 S6 포장 망상균열 | 손상현황 | • 교면포장 S11 접속도로 이격 |
| 원 인 | • 건조수축 등 | 원 인 | • 후타재 건조수축 등 |

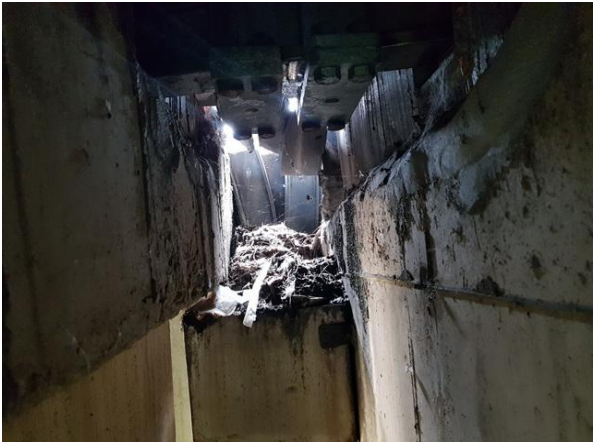
| 배수시설 | | | |
|---|---|---|---|
| 손상현황 | • A1 신축이음 하부 이물질퇴적 | 손상현황 | • P3 연결부 파손(1EA) |
| 원 인 | • 공용중 열화 | 원 인 | • 공용중 열화 |

| 배수시설 | | | |
|---|---|---|---|
| 조치방안 | • 정비 | 조치방안 | • 정비 |

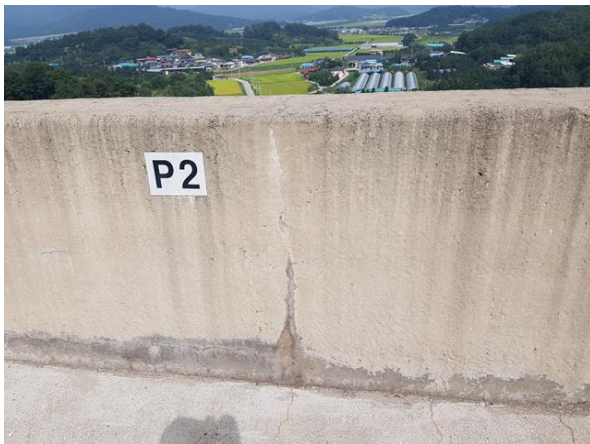
손상현황 • S3 방호벽 균열(0.3mm미만)

원 인 • 초기 건조수축 등

조치방안 • 주의관찰

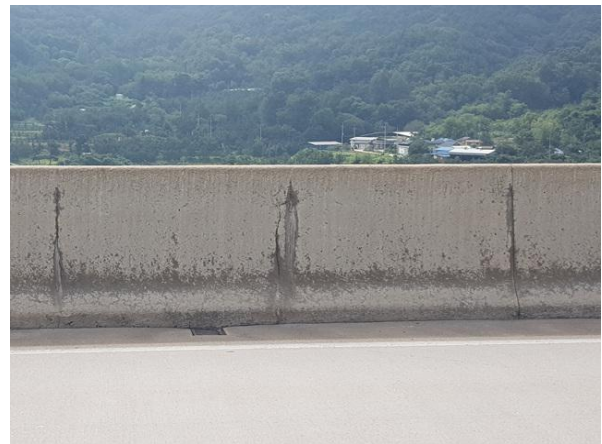
손상현황 • S3 방호벽 균열(0.3mm미만)

원 인 • 초기 건조수축 등

조치방안 • 주의관찰

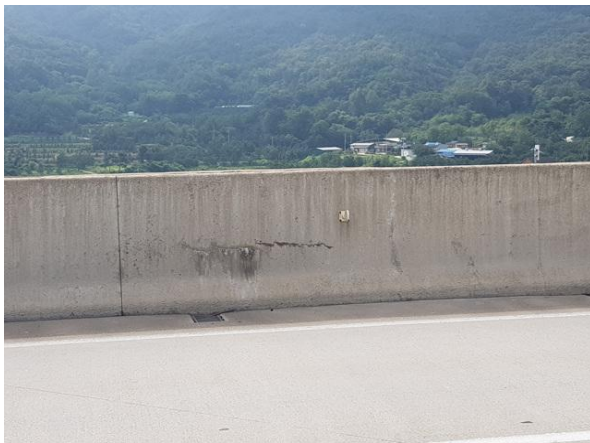
손상현황 • S4 중분대 균열부 백태(0.2×1.0)

원 인 • 외부 우수유입

조치방안 • 표면처리

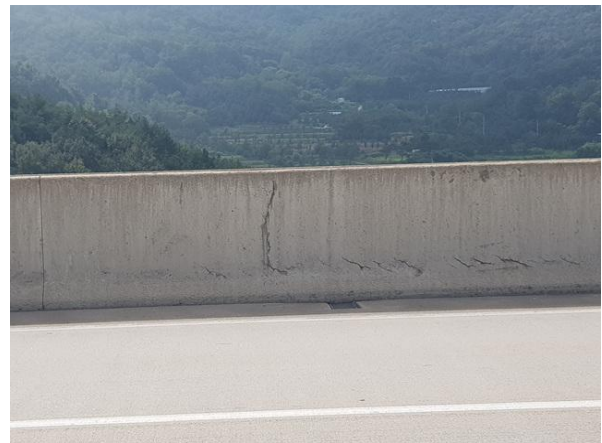
손상현황 • S7 중분대 균열(0.3mm미만)

원 인 • 초기 건조수축, 외부 우수유입

조치방안 • 주의관찰

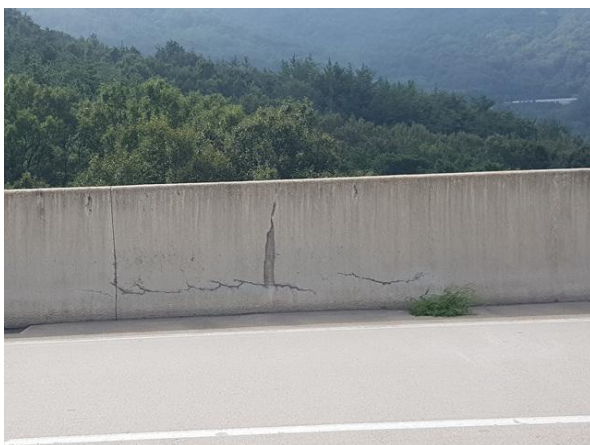
손상현황 • S9 중분대 균열(0.3mm미만)

원 인 • 초기 건조수축 등

조치방안 • 주의관찰

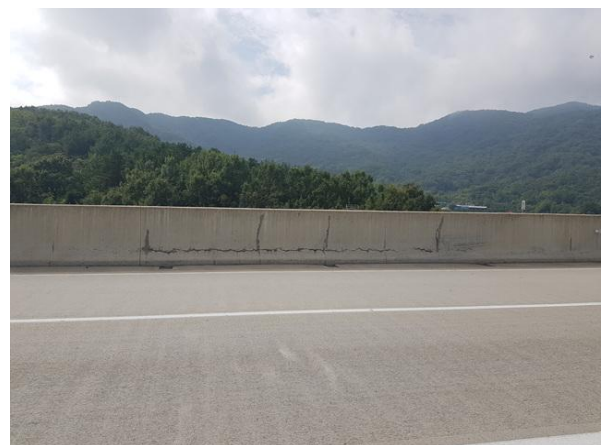
손상현황 • S9 중분대 균열(0.3mm미만)

원 인 • 초기 건조수축 등

조치방안 • 주의관찰

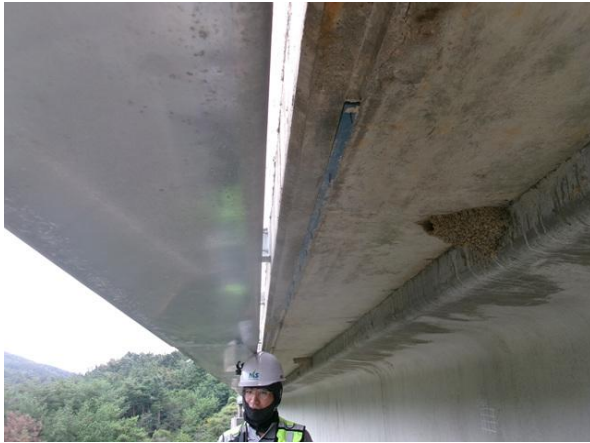
- S3 물끊기 홈 미제거(1EA)
- 시공미흡 등
- 정비(제거)

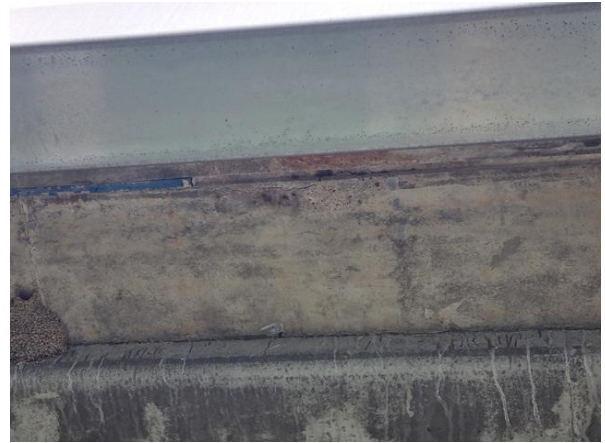
- S3 층분리(0.1×1.0)
- 시공시 다짐불량, 거푸집 조기탈거 등
- 단면보수

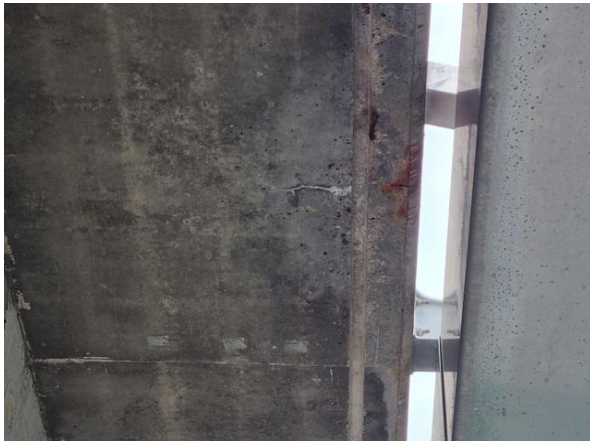
- S5 균열부 백태(0.2×0.3)
- 우수유입, 습기흡착 등
- 표면처리

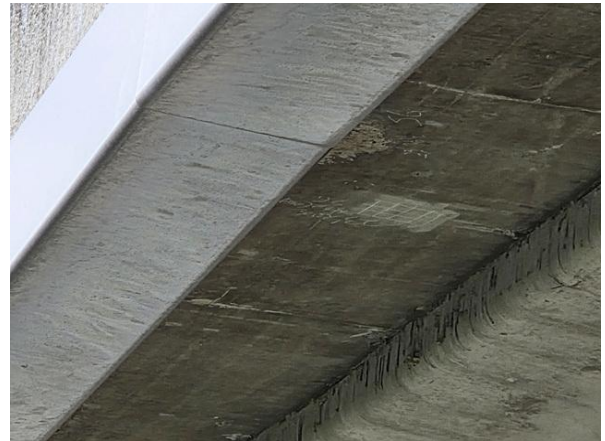
- S6 재료분리(0.3×0.2)
- 시공시 다짐불량, 거푸집 조기탈거 등
- 단면보수

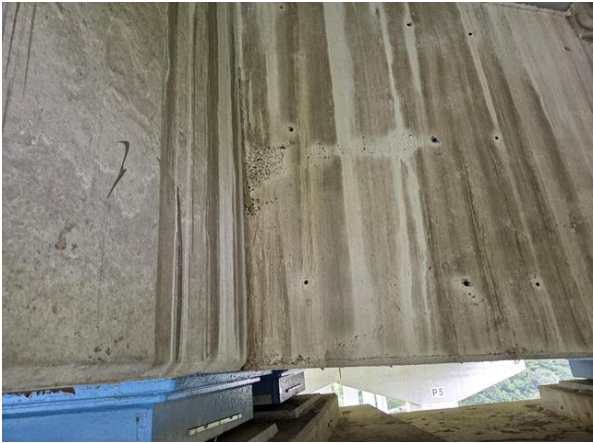
| 가로보 | | | |
|---|---|---|---|
| 손상현황 | • S4 가로보 재료분리(1.0×0.3) | 손상현황 | • S6 가로보 콘크리트 박락(0.2×0.2) |
| 원 인 | • 다짐불량, 거푸집 조기 탈거 등 | 원 인 | • 다짐불량, 거푸집 조기탈거 |

| 가로보 | | | |
|---|---|---|---|
| 조치방안 | • 주의관찰 | 조치방안 | • 단면보수 |

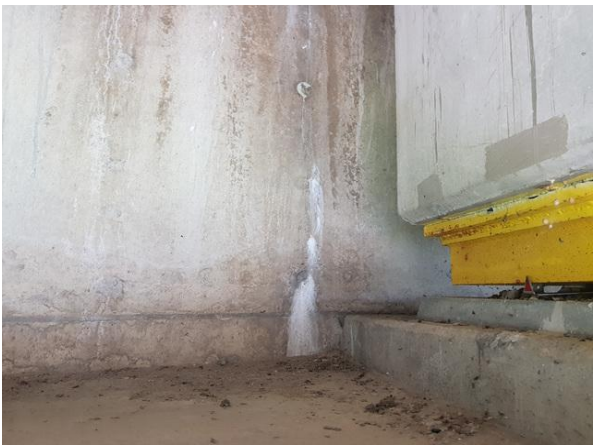
| 교대 | | | |
|---|---|---|---|
| 손상현황 | • A1 백태 (0.2×0.5) | 손상현황 | • A1 백태 (0.2×2.0) |
| 원 인 | • 외부 우수유입 | 원 인 | • 외부 우수유입 |

| 교대 | | | |
|---|---|---|---|
| 조치방안 | • 표면처리 | 조치방안 | • 표면처리 |

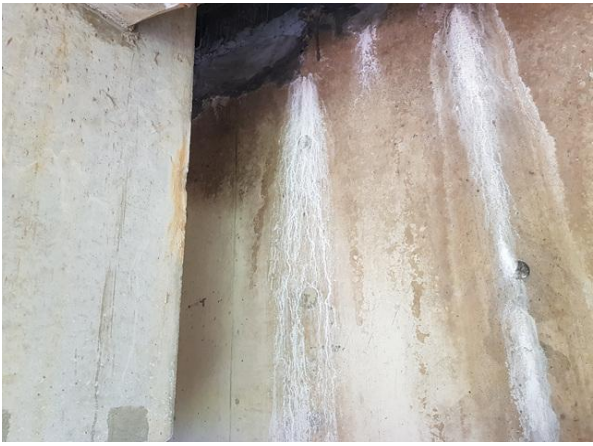
| 교대 | | | |
|---|---|---|---|
| 손상현황 | • A1 백태 (0.2×2.0) | 손상현황 | • A1 백태 (0.2×2.0) |
| 원 인 | • 외부 우수유입 | 원 인 | • 외부 우수유입 |

| 교대 | | | |
|---|---|---|---|
| 조치방안 | • 표면처리 | 조치방안 | • 표면처리 |

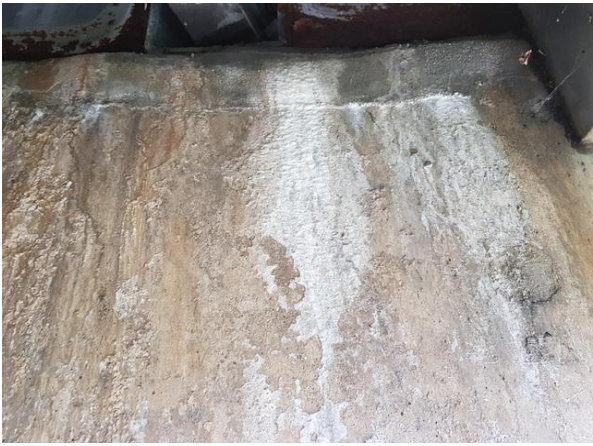
| 교대 | | | |
|---|---|---|---|
| 손상현황 | • A2 백태 (13.0×1.0) | 손상현황 | • A2 법면 밀림 (L=15.0m) |
| 원 인 | • 외부 우수유입 | 원 인 | • 법면침하, 외부 우수유입 등 |

| 교대 | | | |
|---|---|---|---|
| 조치방안 | • 표면처리 | 조치방안 | • 주의관찰 |

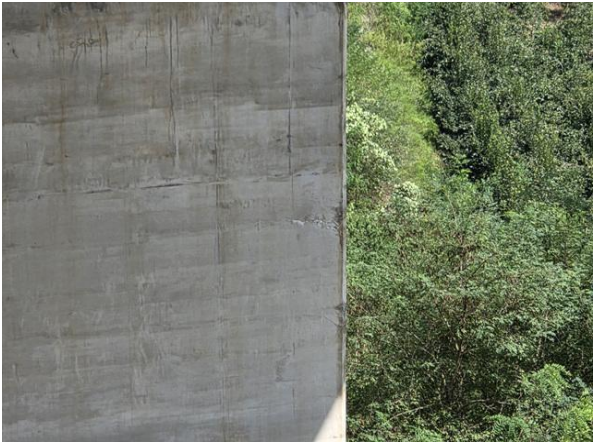
| 교각 | | | |
|---|---|---|---|
| 손상현황 | • P1 기둥부 균열부백태(0.5×0.2) | 손상현황 | • P1 코핑부 표면오염(2.0×2.0) |
| 원 인 | • 초기 건조수축, 우수유입 등 | 원 인 | • 외부 우수유입 |

| 교각 | | | |
|---|---|---|---|
| 조치방안 | • 표면처리 | 조치방안 | • 주의관찰 |

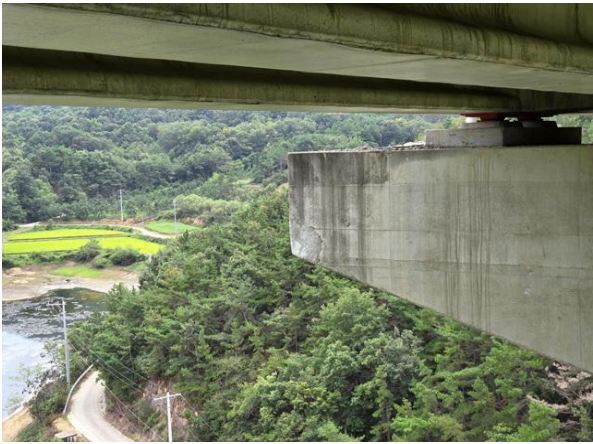
| 교각 | | | |
|---|---|---|---|
| 손상현황 | • P3 코핑부 보수부 충분리(0.5×0.5) | 손상현황 | • P4 코핑부 균열(0.3mm미만) |
| 원 인 | • 시공불량, 우수유입 등 | 원 인 | • 초기 건조수축 등 |

| 교각 | | | |
|---|---|---|---|
| 조치방안 | • 단면보수 | 조치방안 | • 표면처리 |

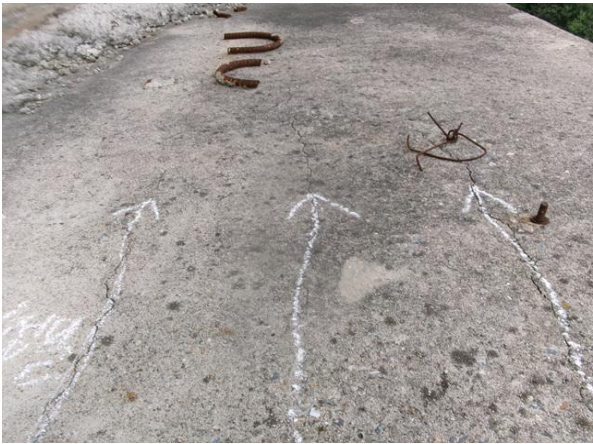
| 교각 | | | |
|---|---|---|---|
| 손상현황 | • P4 코핑부 상면 균열(0.3mm이상) | 손상현황 | • P7 코핑부 파손(0.2×0.2) |
| 원 인 | • 초기 건조수축 등 | 원 인 | • 다짐부족, 거푸집 조기탈거 등 |

| 교각 | | | |
|---|---|---|---|
| 조치방안 | • 주입보수 | 조치방안 | • 단면보수 |

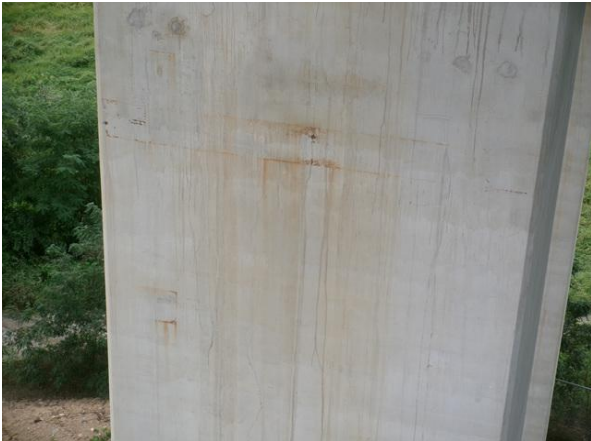
| 교각 | | | |
|---|---|---|---|
| 손상현황 | • P8 기둥부 균열(0.3mm이상) | 손상현황 | • P9 코핑부 망상균열(3.0×1.0) |
| 원 인 | • 초기 건조수축 등 | 원 인 | • 초기 건조수축 등 |

| 교각 | | | |
|---|---|---|---|
| 조치방안 | • 주입보수 | 조치방안 | • 표면처리 |

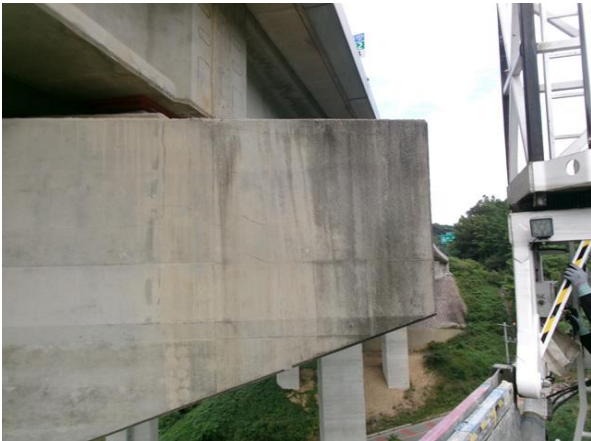
| 교각 | | | |
|---|---|---|---|
| 손상현황 | • P9 코핑부 표면오염(1.5×1.5) | 손상현황 | • P10 코핑부 균열(0.3mm이상) |
| 원 인 | • 외부 우수유입 | 원 인 | • 초기 건조수축 등 |

| 교각 | | | |
|---|---|---|---|
| 조치방안 | • 주의관찰 | 조치방안 | • 표면처리 |

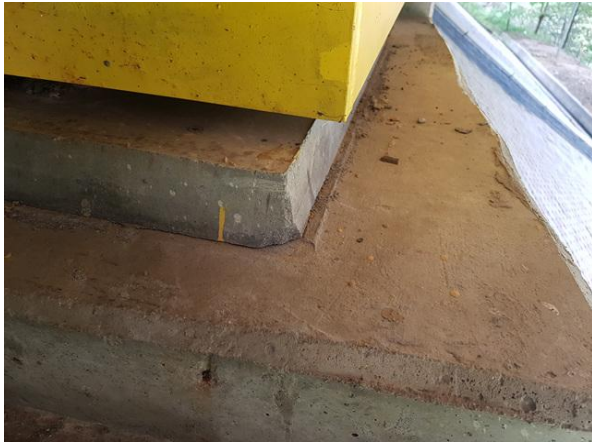
손상현황 • A1-Sh5 몰탈 파손(0.1×0.1)  
원 인 • 다짐부족, 거푸집 조기탈거 등  
조치방안 • 단면보수

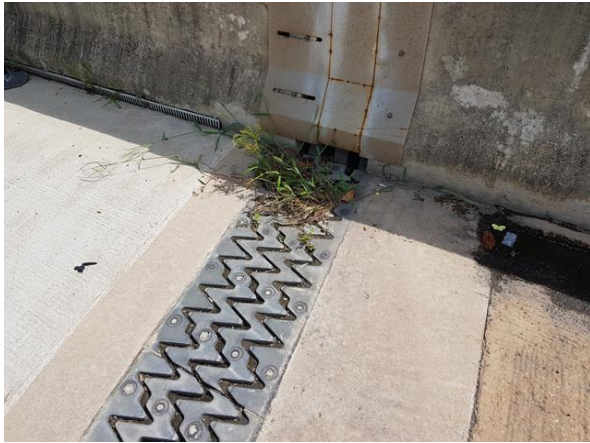
손상현황 • A1 본체 토사퇴적(L=3.0m)

원 인 • 공용중 열화

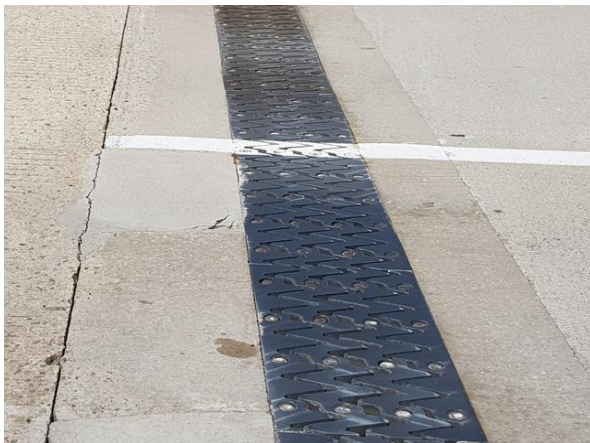
손상현황 • A1 후타재 파손(0.1×0.1)

원 인 • 중차량 통행, 공용연수 증가 등

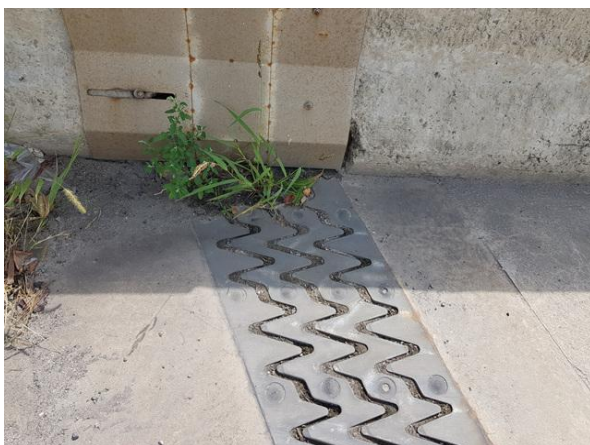
손상현황 • A2 본체 토사퇴적(L=3.0m)

원 인 • 공용중 열화

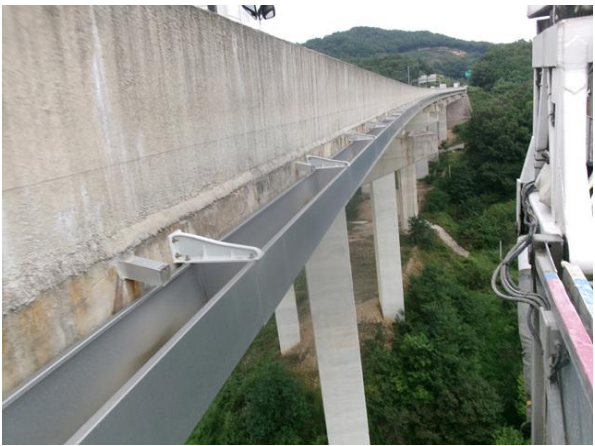
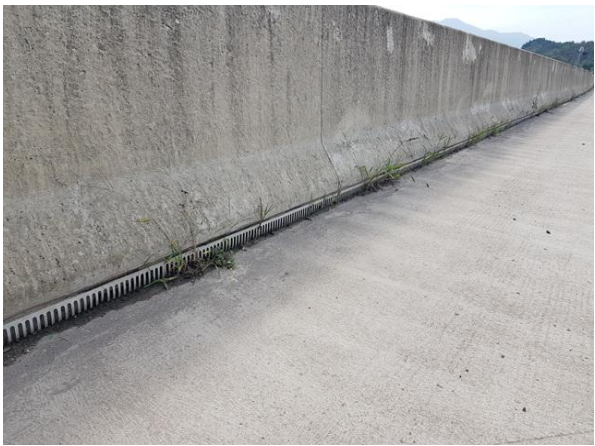
| 배수시설 | | | |
|---|---|---|---|
| 손상현황 | • S5 배수시설 상태양호 | 손상현황 | • S11 배수시설 상태양호 |
