낙동JCT교

## 작업사진 및 손상현황

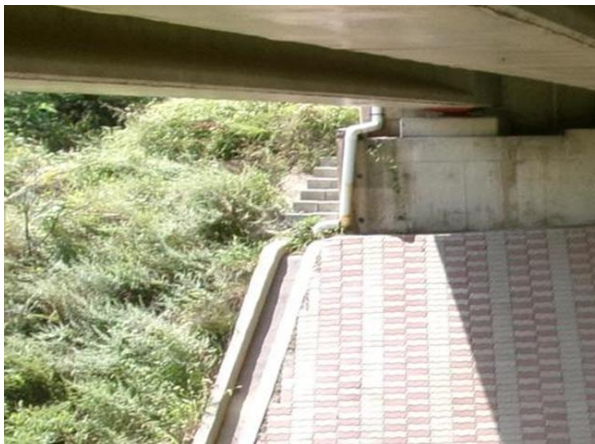
손상현황 • 점검계단 상태양호

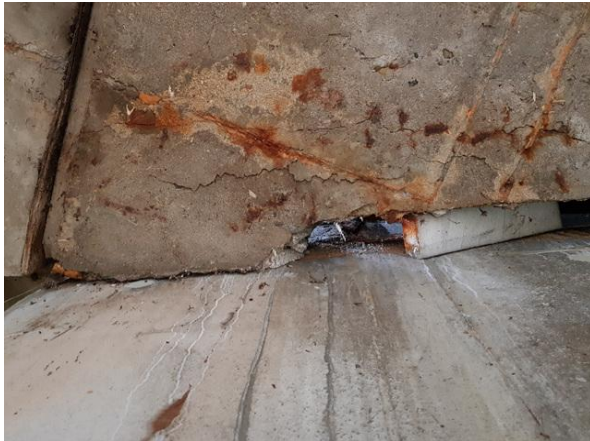
| 손상현황 | • S1 층분리(0.5×1.0) |
| 원 인 | • 시공시 다짐부족, 거푸집 조기탈거 등 |

| 조치방안 | • 단면보수 |

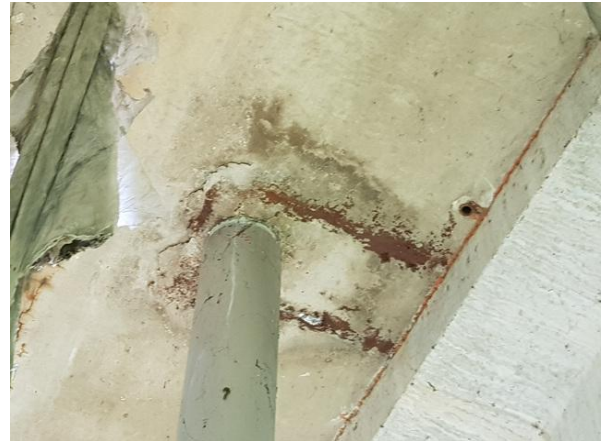
| 손상현황 | • S1 층분리 (0.5×0.5) |
| 원 인 | • 시공시 다짐부족, 거푸집 조기탈거 등 |

| 조치방안 | • 단면보수 |

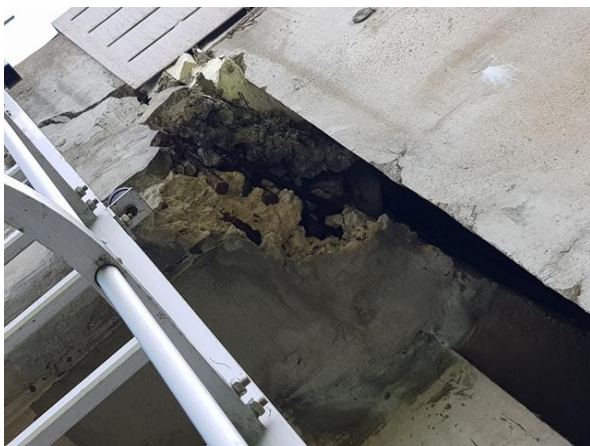
| 손상현황 | • S1 파손 및 철근노출(0.5×0.5) |
| 원 인 | • 시공시 다짐부족, 피복부족 등 |

| 조치방안 | • 단면보수+방청 |

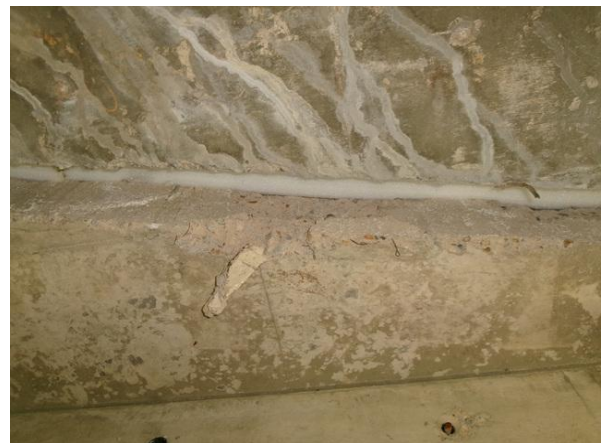
| 손상현황 | • S3 박락(0.2×0.4) |
| 원 인 | • 시공시 다짐부족, 거푸집 조기탈거 등 |

| 조치방안 | • 단면보수 |

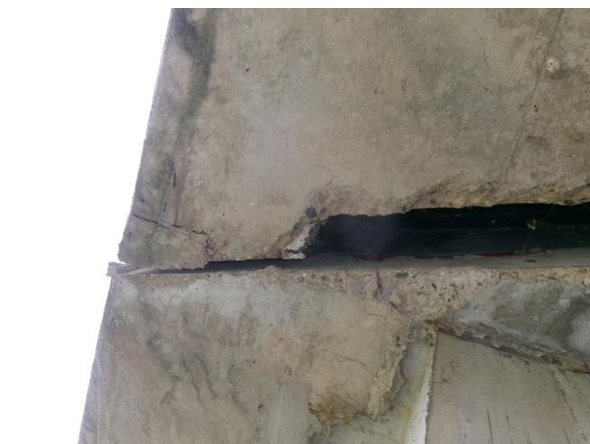
| 손상현황 | • S3 층분리(0.2×0.3) |
| 원 인 | • 시공시 다짐부족, 거푸집 조기탈거 등 |

| 조치방안 | • 단면보수 |

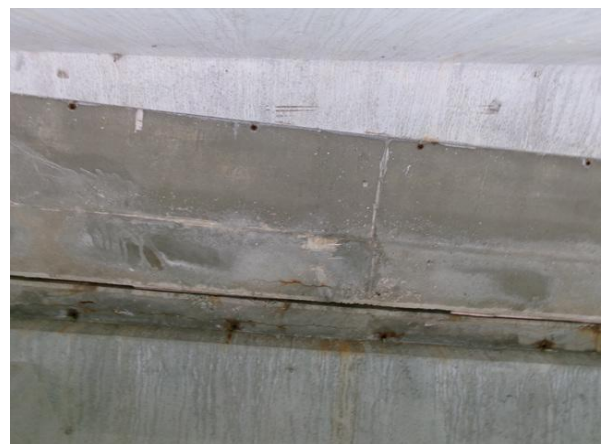
| 손상현황 | • S4 층분리(0.3×3.0) |
| 원 인 | • 시공시 다짐부족, 거푸집 조기탈거 등 |

| 조치방안 | • 단면보수 |

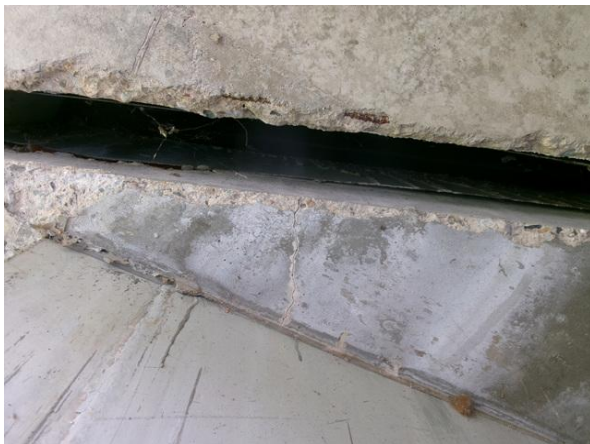
- S4 균열(0.3mm이상)
- 시공시 건조수축 등
- 주입보수

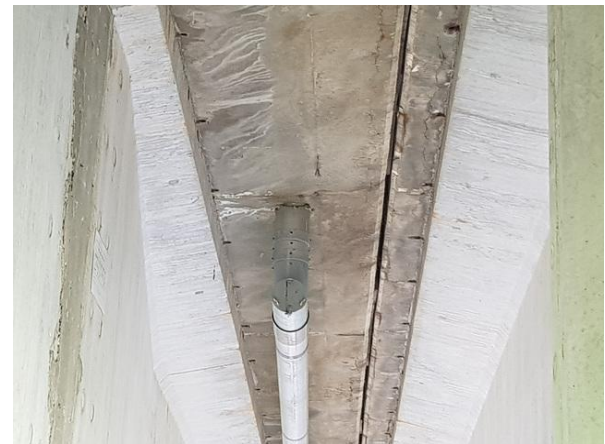
- S5 균열부백태(0.2×0.5)
- 우수유입, 습기흡착 등
- 표면처리

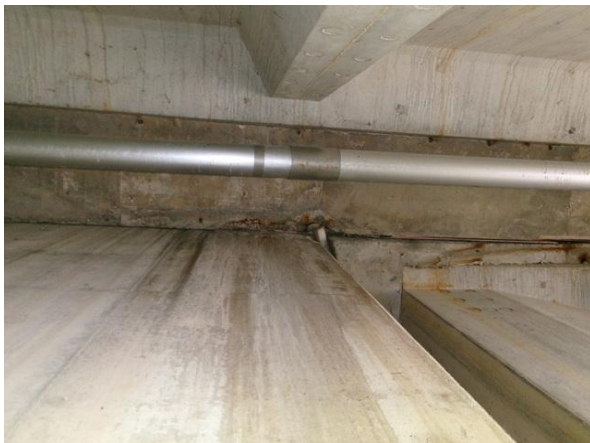
- S5 박락(0.2×1.0)
- 시공시 다짐부족, 거푸집 조기탈거 등
- 단면보수

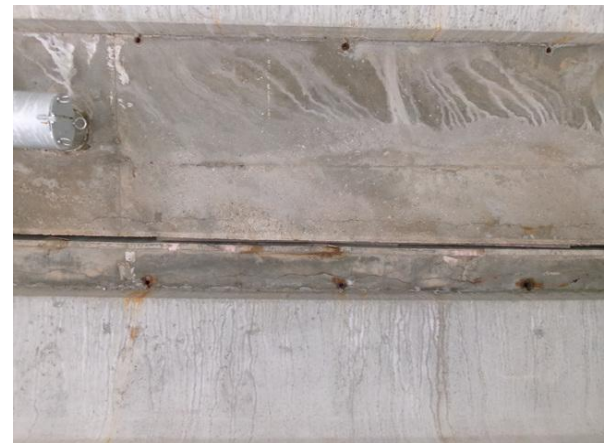
- S5 층분리(0.2×7.0)
- 시공시 다짐부족, 거푸집 조기탈거 등
- 단면보수

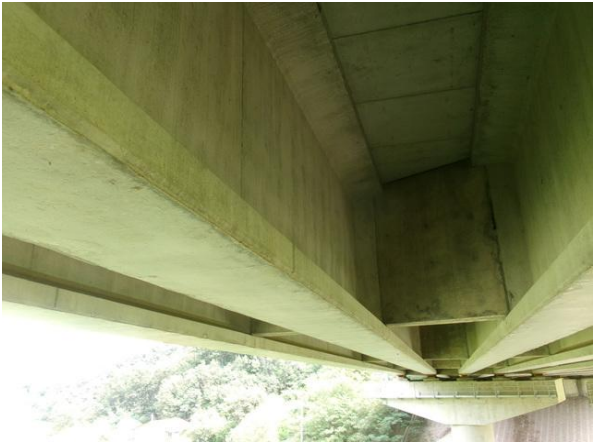
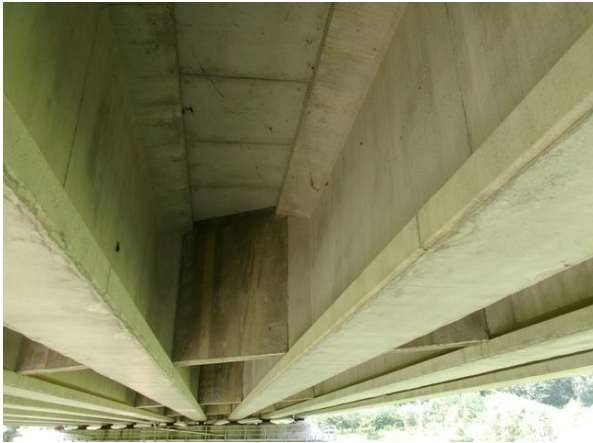
| 거더 | | | |
|---|---|---|---|
| 손상현황 | • S2 거더 상태양호 | 손상현황 | • S4 거더 상태양호 |

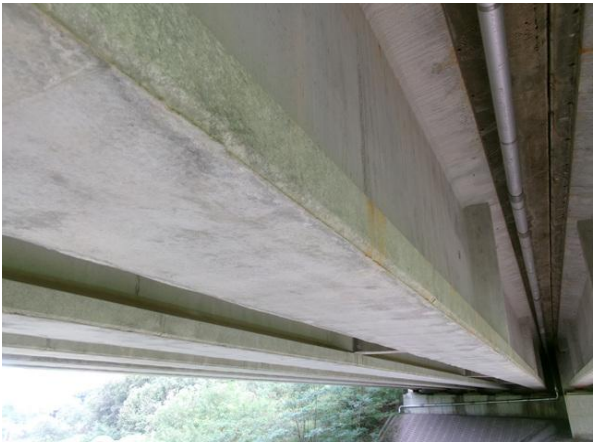
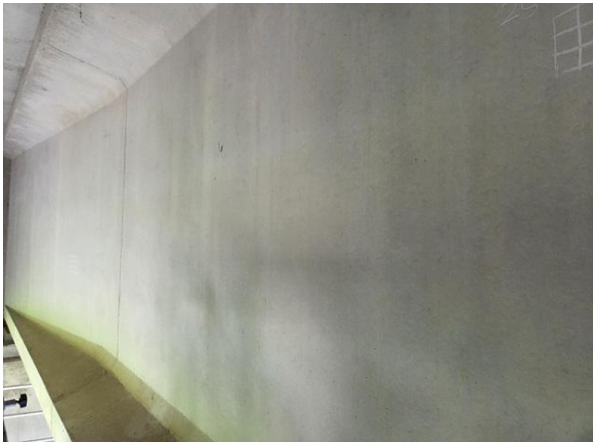
| 거더 | | | |
|---|---|---|---|
| 손상현황 | • S5 거더 상태양호 | 손상현황 | • S5 거더 상태양호 |

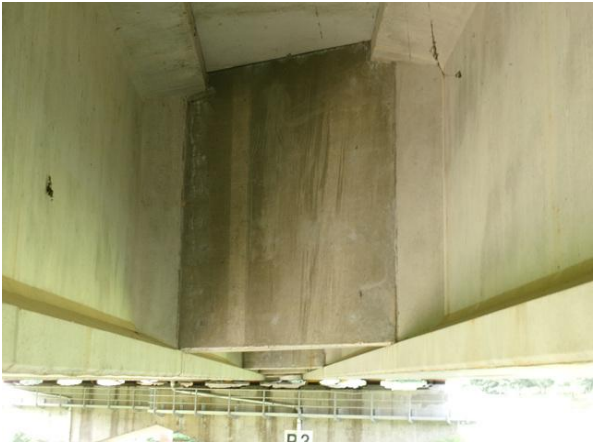
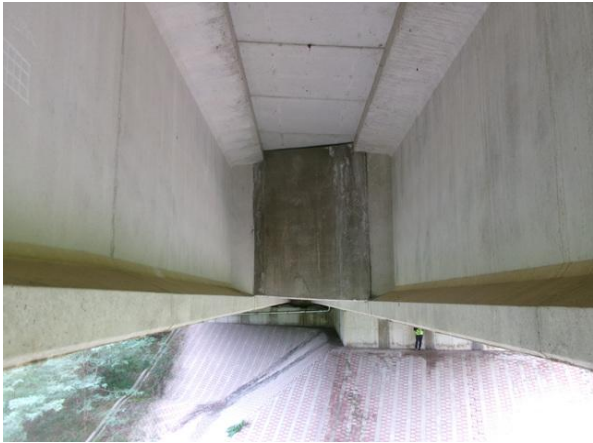
| 가로보 | | | |
|---|---|---|---|
| 손상현황 | • S2 가로보 상태양호 | 손상현황 | • S5 가로보 상태양호 |

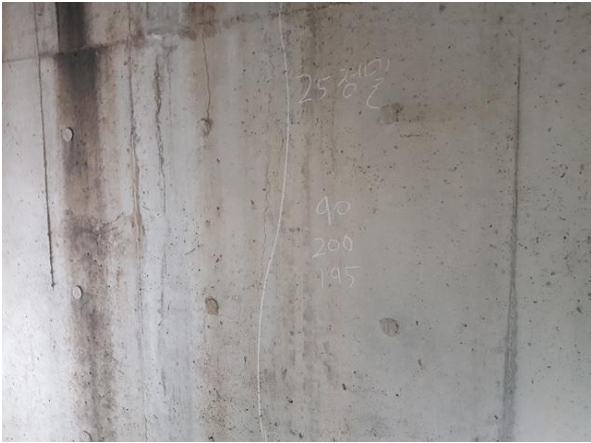
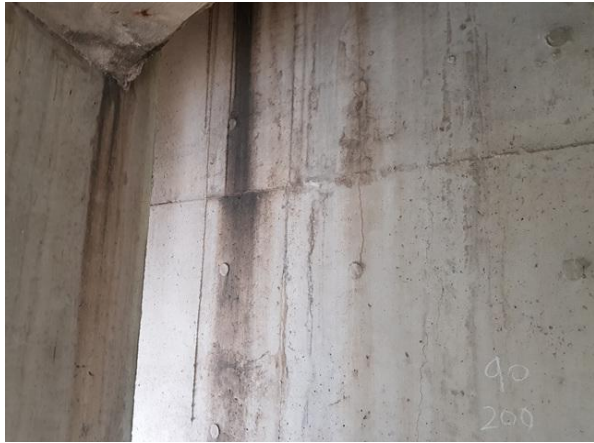
| 교대 | | | |
|---|---|---|---|
| 손상현황 | • A1 균열 (0.3mm미만) | 손상현황 | • A1 누수흔적 (1.0×5.0) |
| 원 인 | • 시공시 건조수축, 거푸집 조기탈거 등 | 원 인 | • 외부 우수유입 |

| 교대 | | | |
|---|---|---|---|
| 조치방안 | • 표면처리 | 조치방안 | • 주의관찰 |

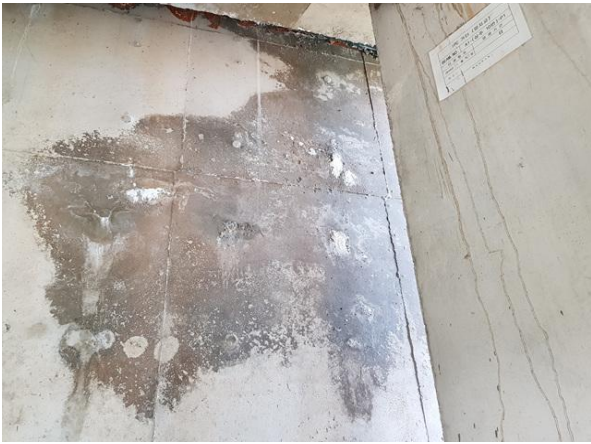
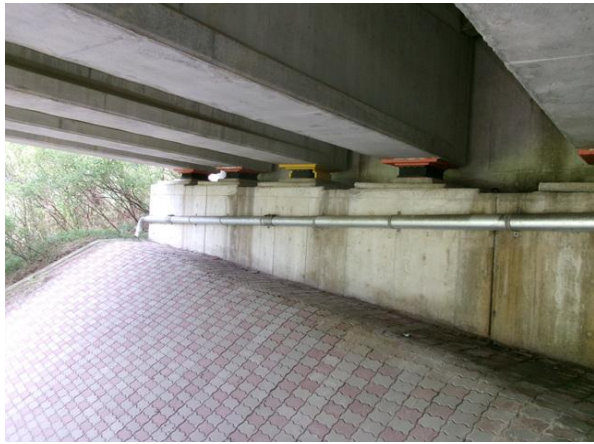
| 교대 | | | |
|---|---|---|---|
| 손상현황 | • A1 백태 (1.0×1.0) | 손상현황 | • A2 누수흔적 (0.5×2.0) |
| 원 인 | • 외부 우수유입 | 원 인 | • 외부 우수유입 |

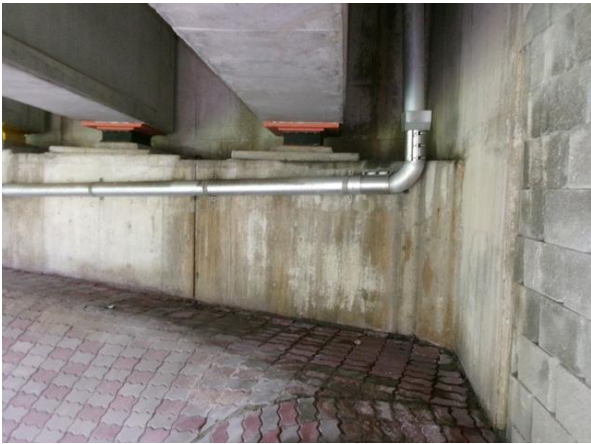
| 교대 | | | |
|---|---|---|---|
| 손상현황 | • A2 누수흔적 (0.5×2.0) | 손상현황 | • A2 체수 (1.5×1.0) |
| 원 인 | • 외부 우수유입 | 원 인 | • 외부 우수유입 |

| 교대 | | | |
|---|---|---|---|
| 조치방안 | • 주의관찰 | 조치방안 | • 주의관찰 |

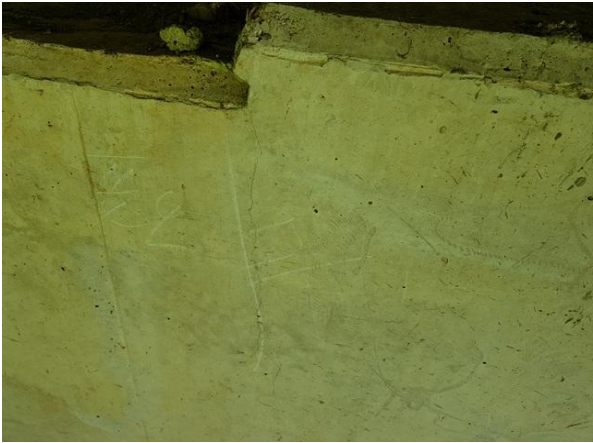
| 교각 | | | |
|---|---|---|---|
| 손상현황 | • P1 코핑부 균열(0.3mm미만) | 손상현황 | • P1 코핑부 상면 거꾸집 미제거 |
| 원 인 | • 건조수축 등 | 원 인 | • 시공 미흡 등 |

| 교각 | | | |
|---|---|---|---|
| 조치방안 | • 표면처리 | 조치방안 | • 정비 |

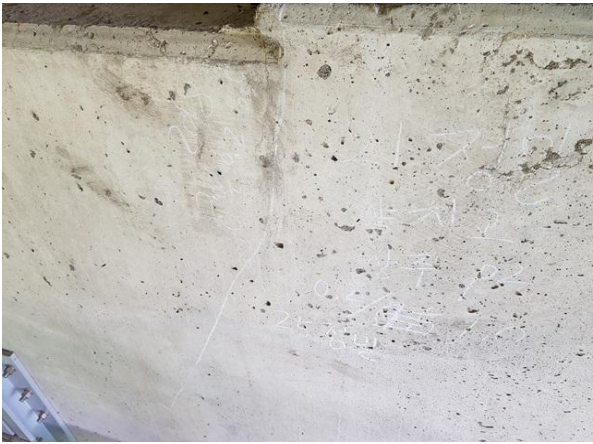
| 교각 | | | |
|---|---|---|---|
| 손상현황 | • P2 코핑부 균열(0.3mm미만) | 손상현황 | • P3 코핑부 폐 콘크리트 퇴적 |
| 원 인 | • 건조수축 등 | 원 인 | • 시공 후 정리미흡 |

| 교각 | | | |
|---|---|---|---|
| 조치방안 | • 표면처리 | 조치방안 | • 정비(청소) |

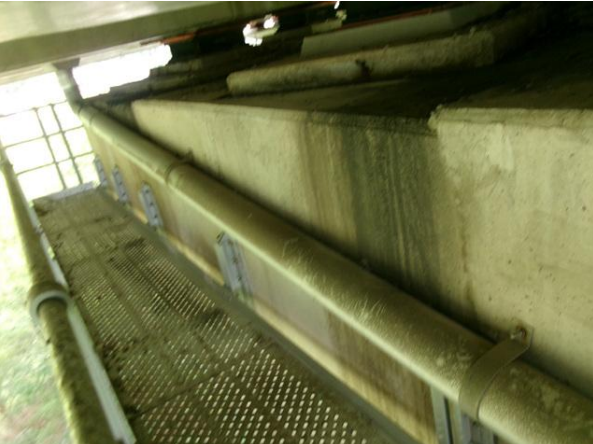
| 교각 | | | |
|---|---|---|---|
| 손상현황 | • P3 코핑부 누수흔적 | 손상현황 | • P4 코핑부 균열(0.3mm미만) |
| 원 인 | • 외부 우수유입 등 | 원 인 | • 건조수축 등 |

| 교각 | | | |
|---|---|---|---|
| 조치방안 | • 주의관찰 | 조치방안 | • 표면처리 |

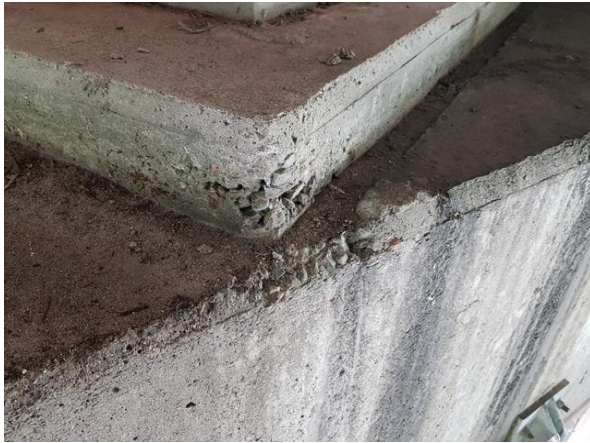
손상현황 • A1-Sh5 재료분리(0.1×0.1)  
원 인 • 다짐부족, 거푸집 조기탈거 등  
조치방안 • 단면보수

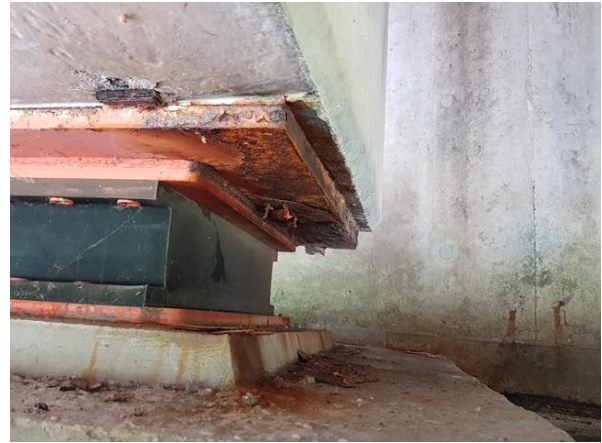
손상현황 • A1-Sh5 Plate 부식  
원 인 • 외부 우수유입  
조치방안 • 재도장

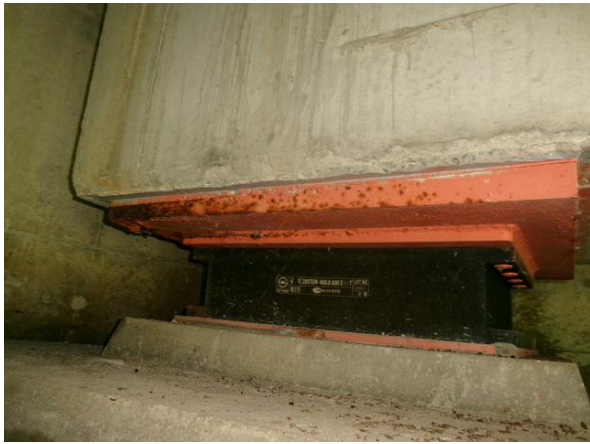
손상현황 • A2-Sh5 Plate 부식  
원 인 • 외부 우수유입  
조치방안 • 재도장

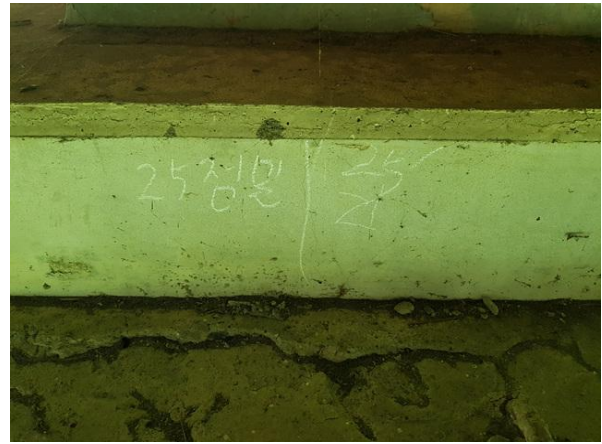
손상현황 • P1-Sh5 받침콘크리트 균열(0.3mm미만)  
원 인 • 건조수축 등  
조치방안 • 표면처리

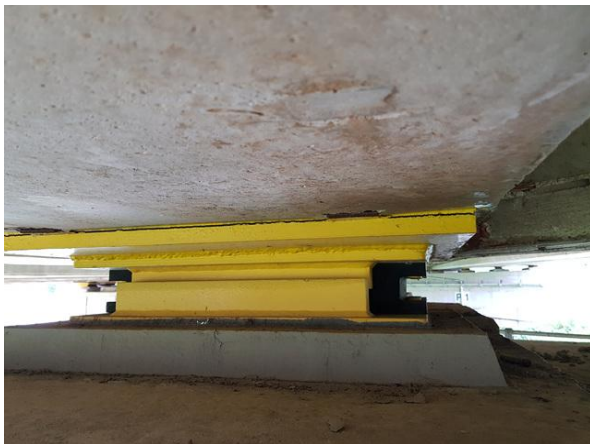
손상현황 • P2-Sh10 Plate 충분리  
원 인 • 시공불량 등  
조치방안 • 주의관찰

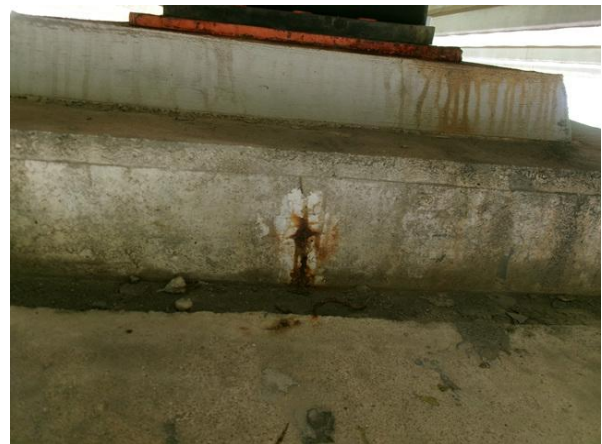
손상현황 • P3-Sh5 받침콘크리트 철근노출  
원 인 • 다짐불량, 피복 부족  
조치방안 • 단면보수+방청

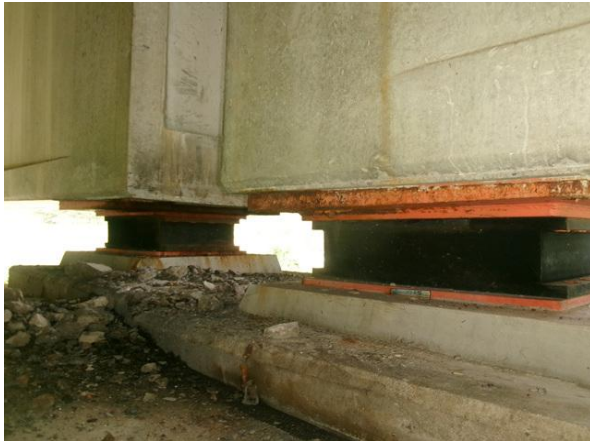
손상현황 • P3-Sh7 Plate 부식

원 인 • 외부 우수유입

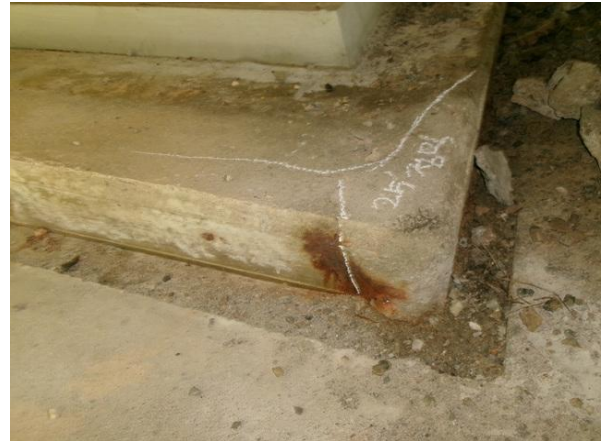
손상현황 • P3-Sh8 받침콘크리트 균열(0.3mm이상)

원 인 • 건조수축 등

조치방안 • 주입보수

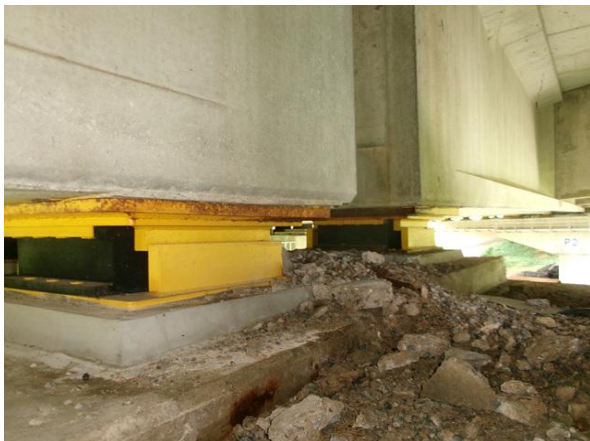
손상현황 • P3-Sh8 Plate 부식

원 인 • 외부 우수유입

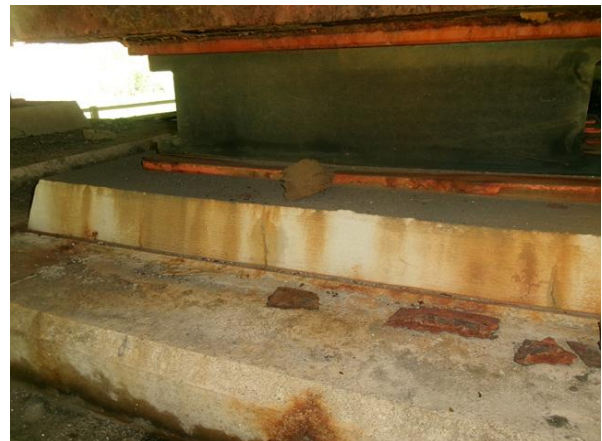
손상현황 • P3-Sh10 몰탈 균열(0.3mm미만)

조치방안 • 표면처리

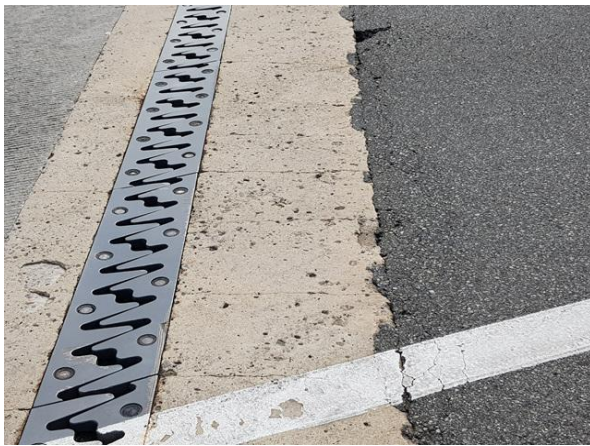
- A1 후타재 균열
- 초기 건조수축 등
- 주의관찰

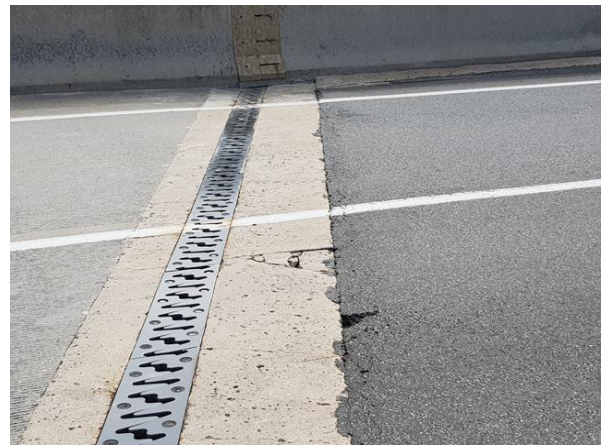
- A1 후타재 파손(0.3×0.3)
- 중차량 통행, 공용중 열화
- 주의관찰

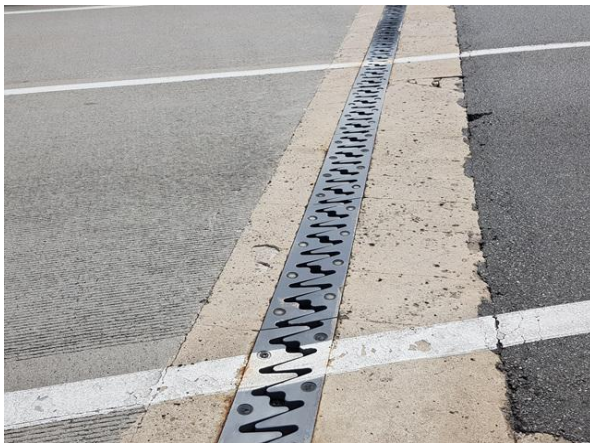
- A1 후타재 파손(0.2×0.2)
- 중차량 통행, 공용중 열화
- 주의관찰

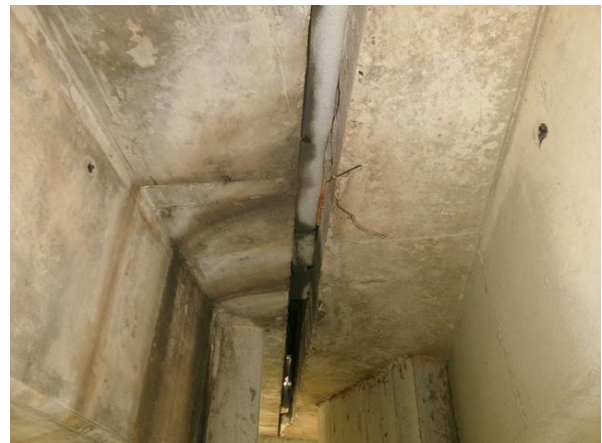
- P3 하부 누수(L=2.0m)
- 공용 중 열화 등
- 주의관찰

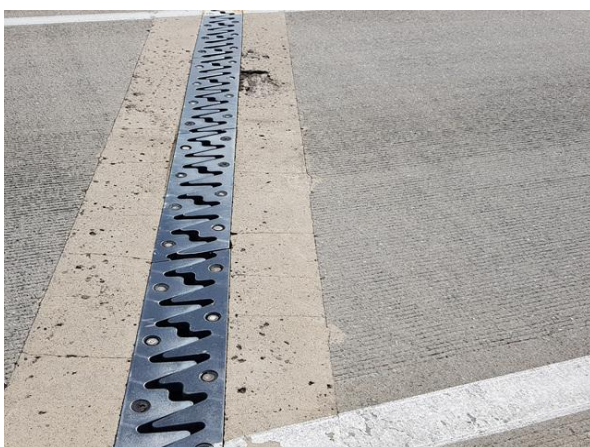
- P3 후타재 균열
- 초기 건조수축 등
- 주의관찰

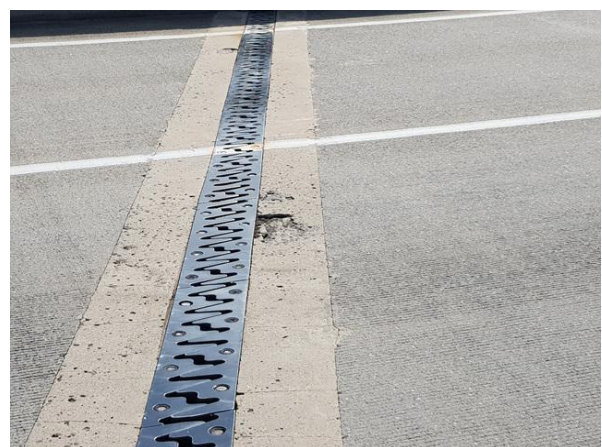
- P3 후타재 파손(0.3×0.4)
- 중차량 통행, 공용중 열화
- 주의관찰

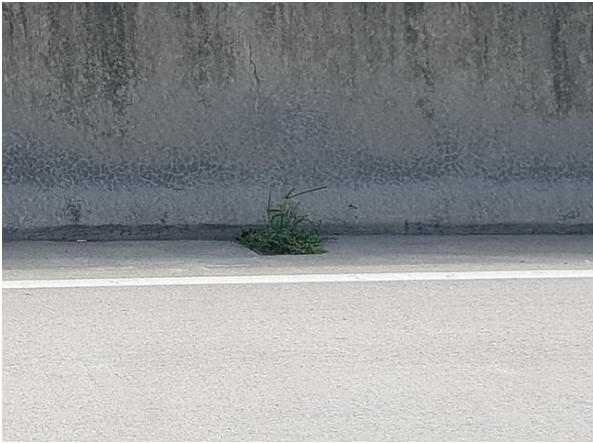
| 배수시설 | | | |
|---|---|---|---|
| 손상현황 | • S5 배수구 막힘 | 손상현황 | • S5 배수구 전경 |
| 원 인 | • 이물질 퇴적, 공용기간 증가 등 | 원 인 | • - |

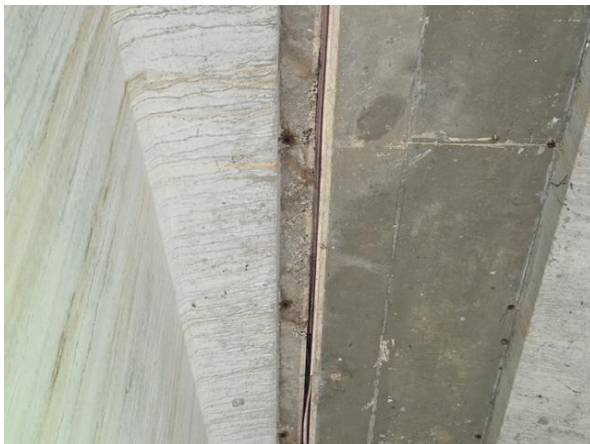
| 손상현황 | • S1 재료분리 (0.2×1.0) |
| 원 인 | • 시공시 다짐부족, 거푸집 조기탈거 등 |

| 조치방안 | • 단면보수 |

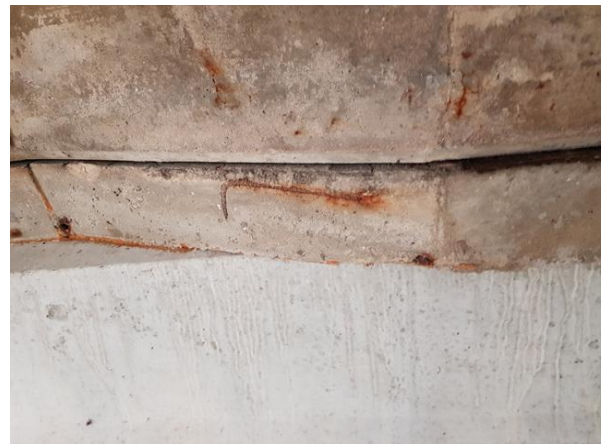
| 손상현황 | • S1 철근노출 (0.5×0.5) |
| 원 인 | • 다짐미흡, 피복부족 등 |

| 조치방안 | • 단면보수+방청 |

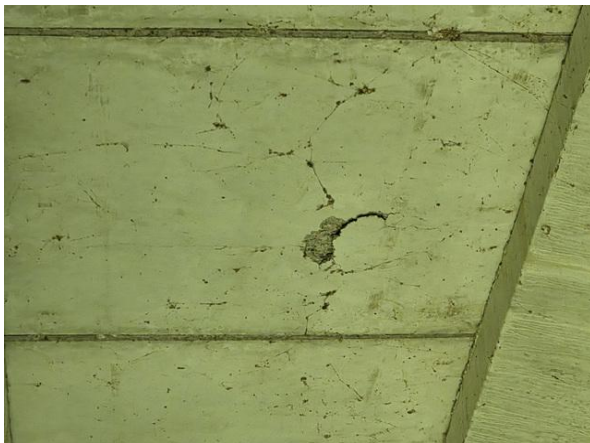
| 손상현황 | • S2 데크플레이트 충분리 (0.5×0.5) |
| 원 인 | • 시공불량, 외부 충격 등 |

| 조치방안 | • 단면보수 |

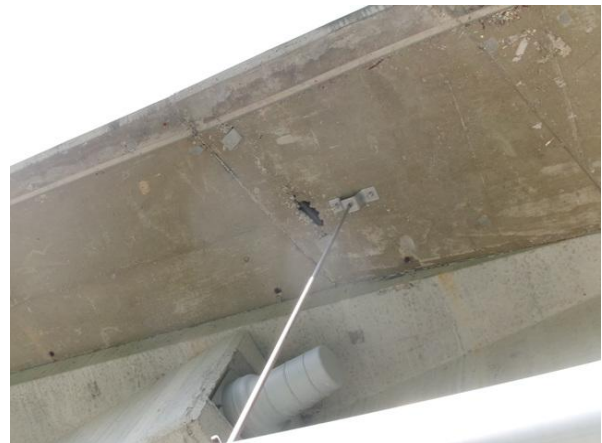
| 손상현황 | • S3 철근노출 (0.1×0.1) |
| 원 인 | • 시공시 다짐부족, 거푸집 조기탈거 등 |

| 조치방안 | • 단면보수+방청 |

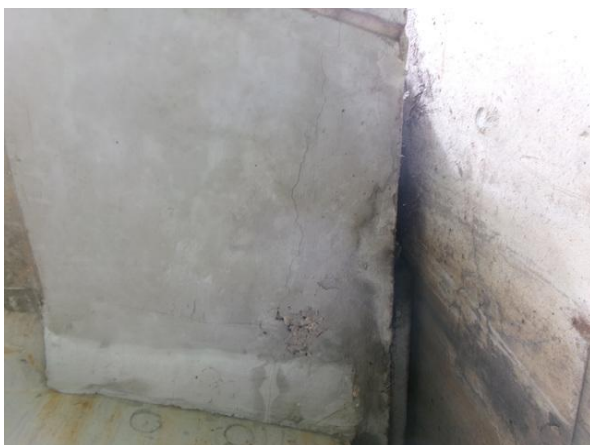
| 손상현황 | • S5 균열 (0.3mm미만) |
| 원 인 | • 건조수축, 거푸집 조기탈거 등 |

| 조치방안 | • 표면처리 |

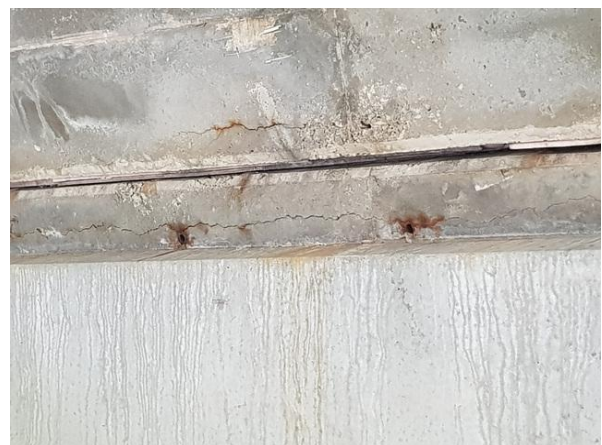
| 손상현황 | • S5 충분리 (0.3×35.0) |
| 원 인 | • 시공시 다짐부족, 거푸집 조기탈거 등 |

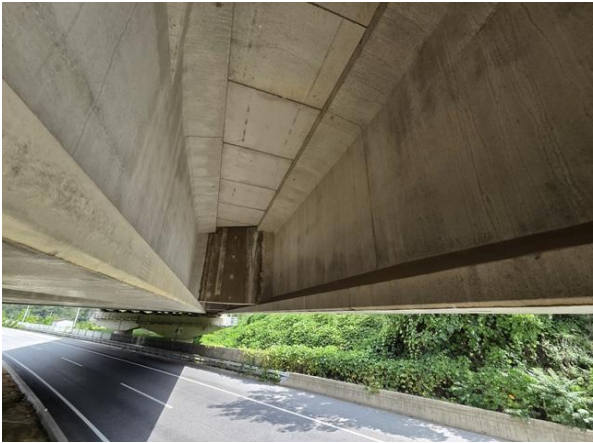
| 거더 | | | |
|---|---|---|---|
| 손상현황 | • S1 거더 상태양호 | 손상현황 | • S4 거더 상태양호 |

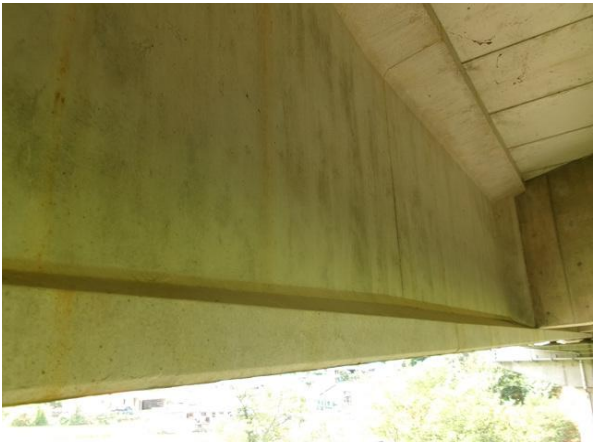
| 거더 | | | |
|---|---|---|---|
| 손상현황 | • S4 거더 상태양호 | 손상현황 | • S5 거더 상태양호 |

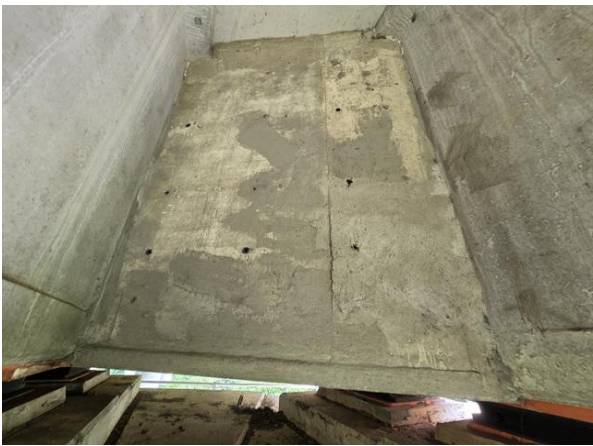
| 가로보 | | | |
|---|---|---|---|
| 손상현황 | • S1 가로보 상태양호 | 손상현황 | • S5 가로보 상태양호 |

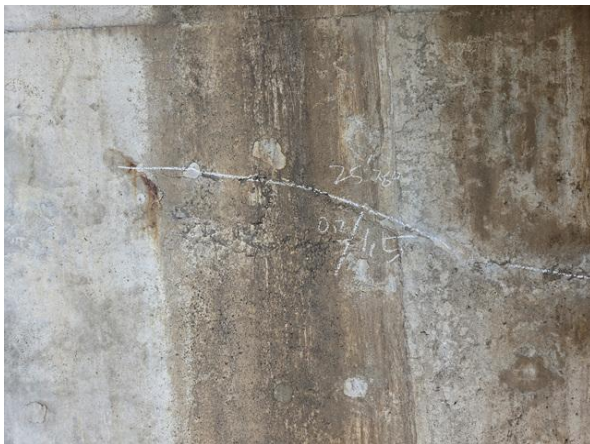
| 손상현황 | • A1 균열 (0.3mm미만) |
| 원 인 | • 건조수축, 거푸집 조기탈거 등 |

| 조치방안 | • 표면처리 |

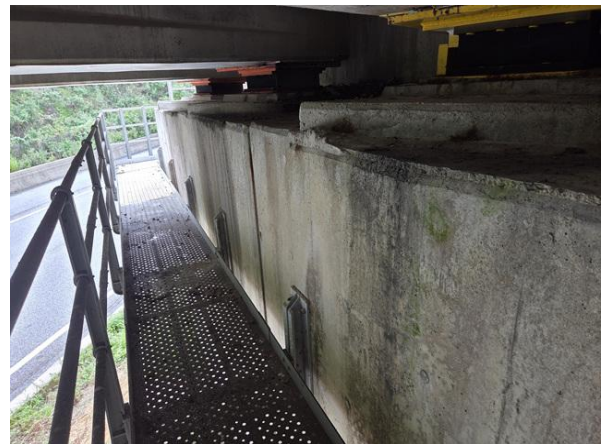
| 손상현황 | • A1 누수흔적 (1.0*4.0) |
| 원 인 | • 외부 우수유입 등 |

| 조치방안 | • 주의관찰 |

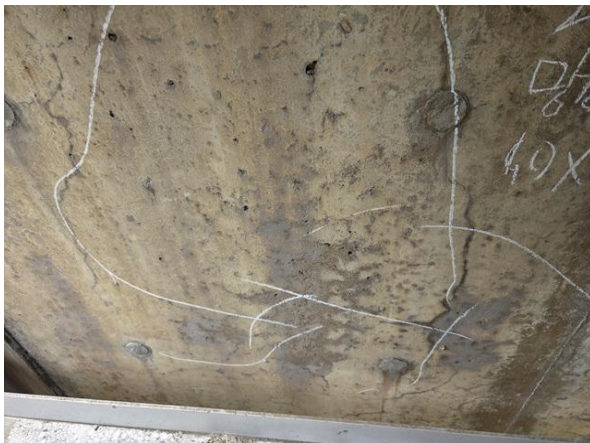
| 손상현황 | • A1 망상균열 (1.0*1.0) |
| 원 인 | • 건조수축, 거푸집 조기탈거 등 |

| 조치방안 | • 표면처리 |

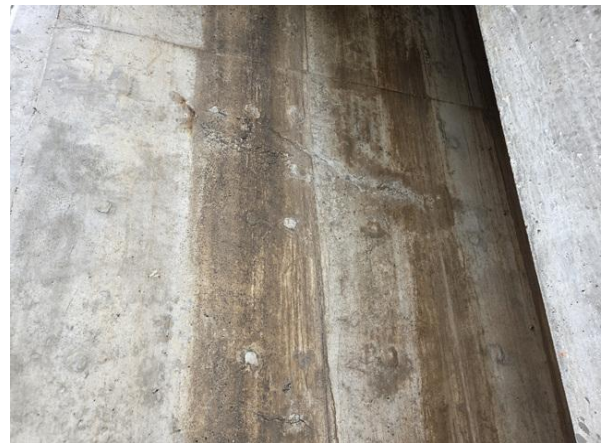
| 손상현황 | • A1 백태 (0.1*0.5) |
| 원 인 | • 외부 우수유입, 습기흡착 등 |

| 조치방안 | • 표면처리 |

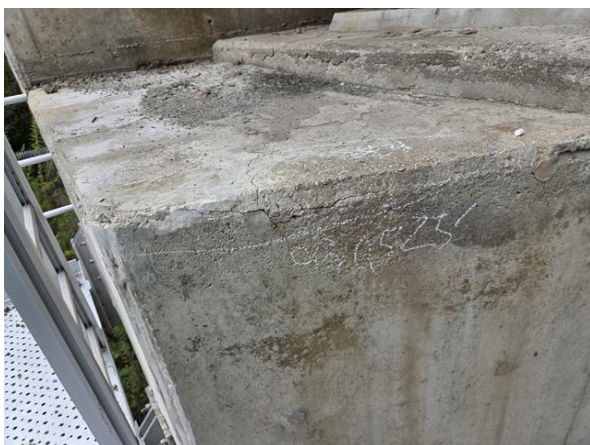
| 손상현황 | • A1 층분리 (0.3*0.5) |
| 원 인 | • 다짐부족, 거푸집 조기탈거 등 |

| 조치방안 | • 단면보수 |

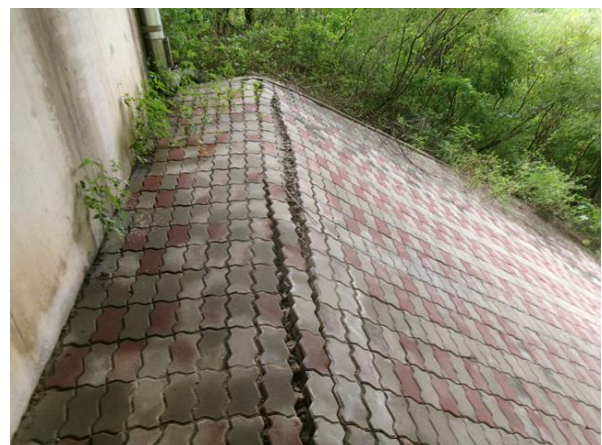
| 손상현황 | • A2 법면 보호블럭 밀림 (L=3.5m) |
| 원 인 | • 법면침하, 외부 우수유입 등 |

| 조치방안 | • 주의관찰 |

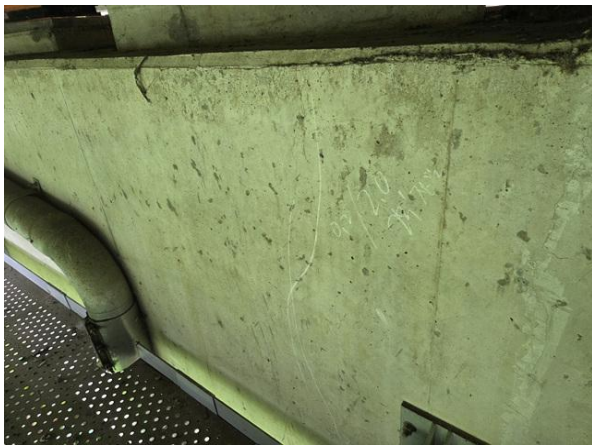
손상현황 • P1 코핑부 균열(0.3mm미만)

원 인 • 초기 건조수축 등

조치방안 • 표면처리

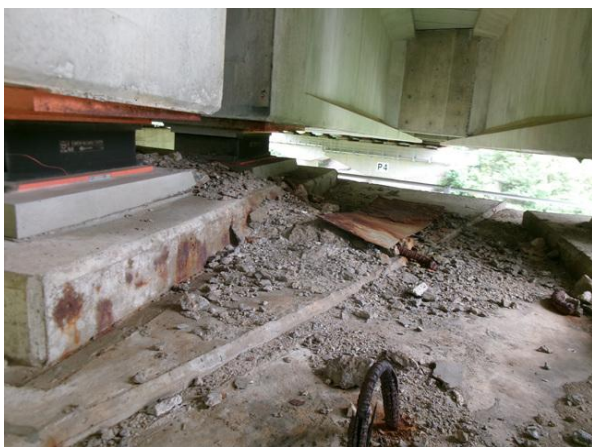
손상현황 • P3 상면 폐콘크리트 퇴적

원 인 • 시공 후 정리 미흡

조치방안 • 정비(청소)

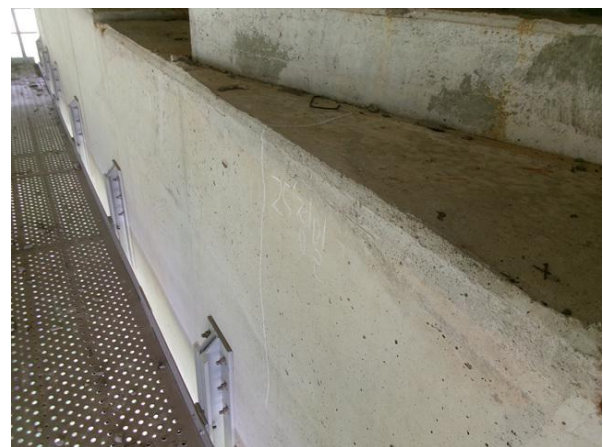
손상현황 • P4 코핑부 균열(0.3mm미만)

원 인 • 초기 건조수축 등

조치방안 • 표면처리

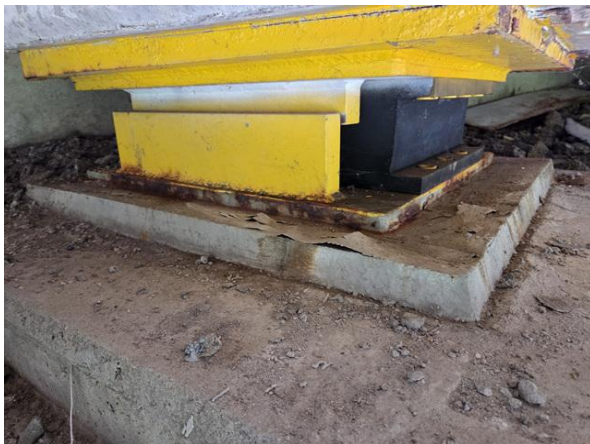
- A1-Sh3 Plate 부식
- 외부 우수유입
- 재도장

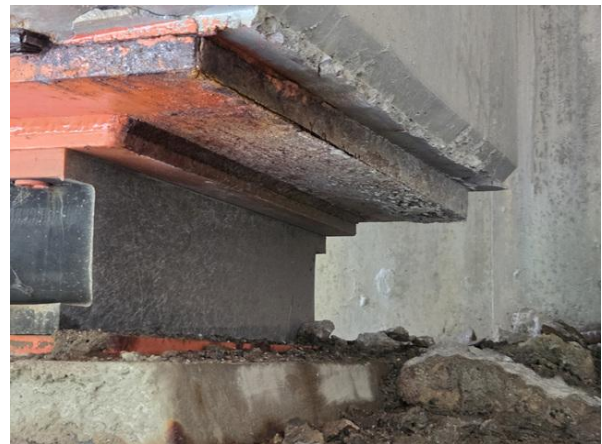
- A1-Sh4 Plate 부식
- 외부 우수유입
- 재도장

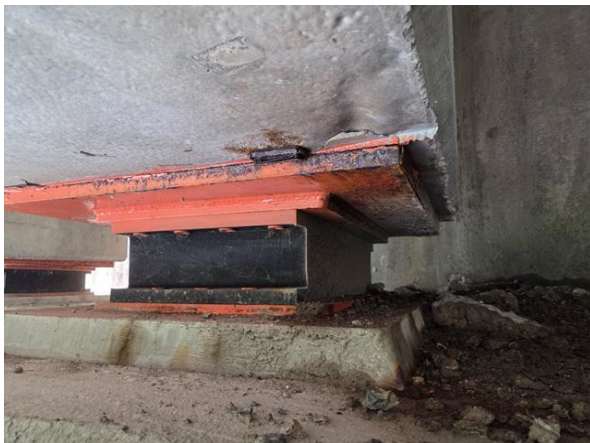
- A1-Sh4 Plate 충분리
- 시공미흡 등
- 주의관찰

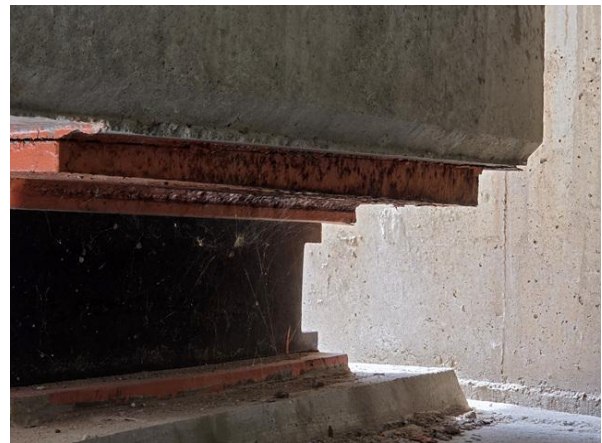
- A1-Sh5 Plate 부식
- 외부 우수유입
- 재도장

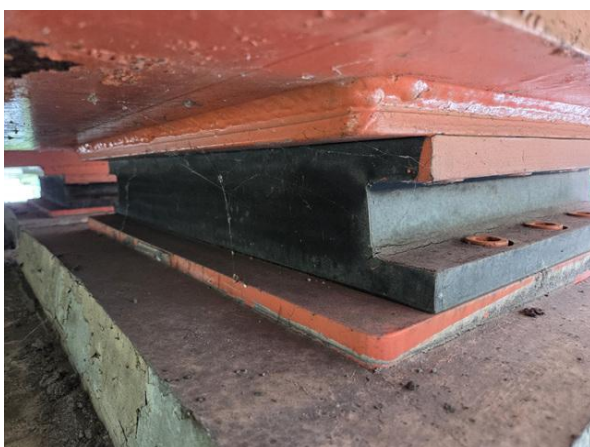
- P1-Sh5 고무재 열화
- 공용기간 증가 등
- 주의관찰

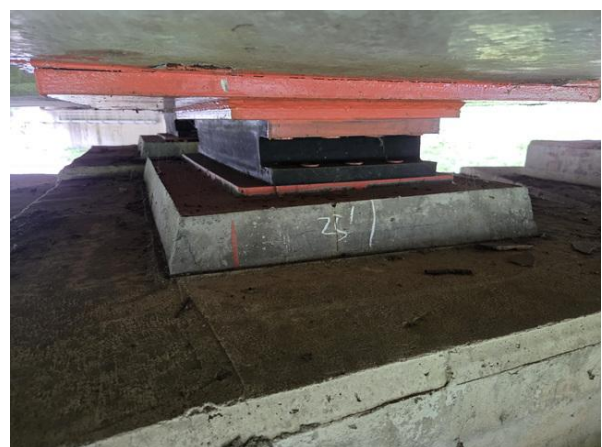
- P1-Sh7 몰탈 균열(0.3mm미만)
- 건조수축 등
- 표면처리

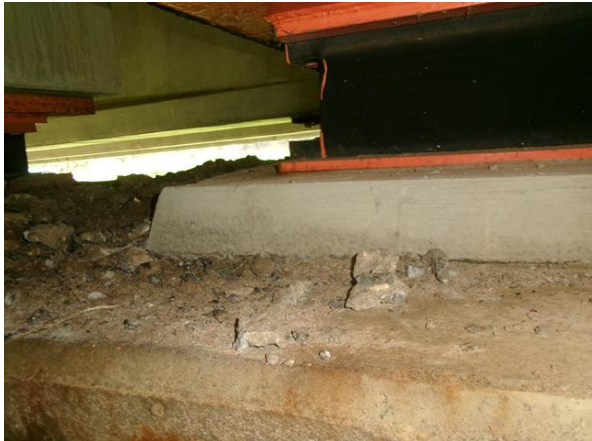
손상현황 • P3-Sh2 몰탈 균열 (0.3mm미만)

원 인 • 건조수축 등

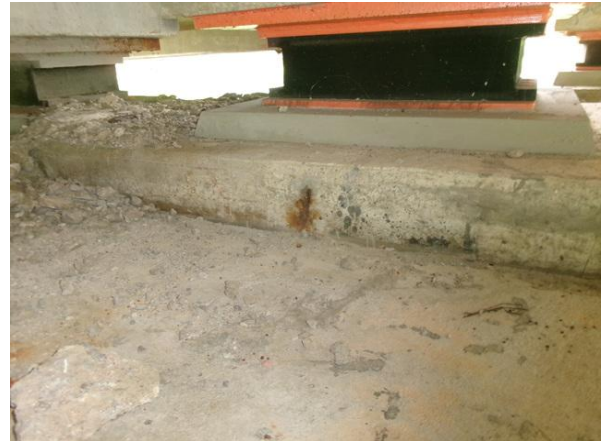
손상현황 • P3-Sh4 철근노출 (0.1×0.1)

원 인 • 피복부족 등

조치방안 • 단면보수+방청

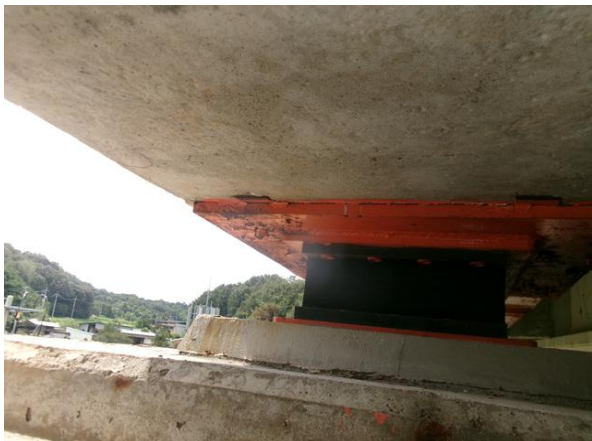
손상현황 • P3-Sh10 도장박락 (0.5×0.2)

원 인 • 시공미흡, 습기흡착 등

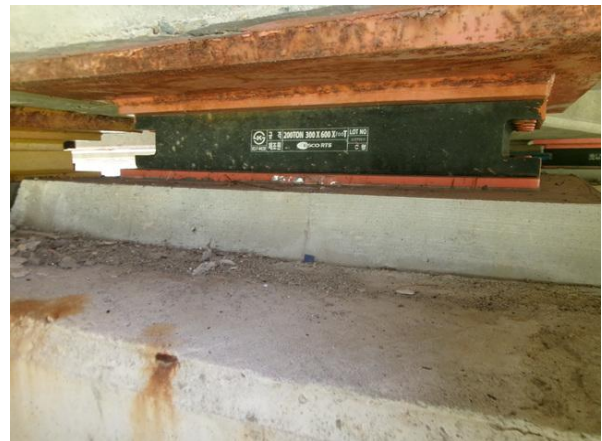
손상현황 • P4-Sh1 몰탈 균열 (0.3mm미만)

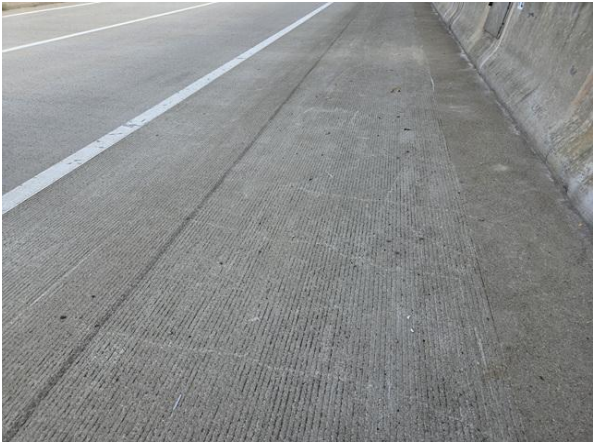
| 교면포장 | | | |
|---|---|---|---|
| 손상현황 | • S2 포장 망상균열(10.0×1.0) | 손상현황 | • S3 포장 망상균열(20.0×1.0) |
| 원 인 | • 공용기간 증가 등 | 원 인 | • 공용기간 증가 등 |

| 교면포장 | | | |
|---|---|---|---|
| 조치방안 | • 주의관찰 | 조치방안 | • 주의관찰 |

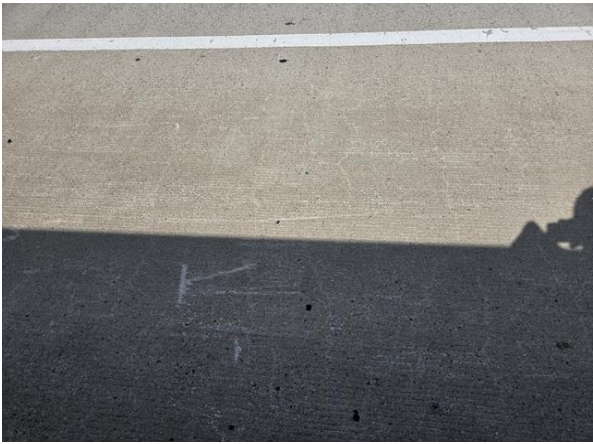
| 교면포장 | | | |
|---|---|---|---|
| 손상현황 | • S4 포장 망상균열(20.0×1.0) | 손상현황 | • S5 포장 망상균열(20.0m×1.0m) |
| 원 인 | • 공용기간 증가 등 | 원 인 | • 공용기간 증가 등 |

| 교면포장 | | | |
|---|---|---|---|
| 조치방안 | • 주의관찰 | 조치방안 | • 주의관찰 |

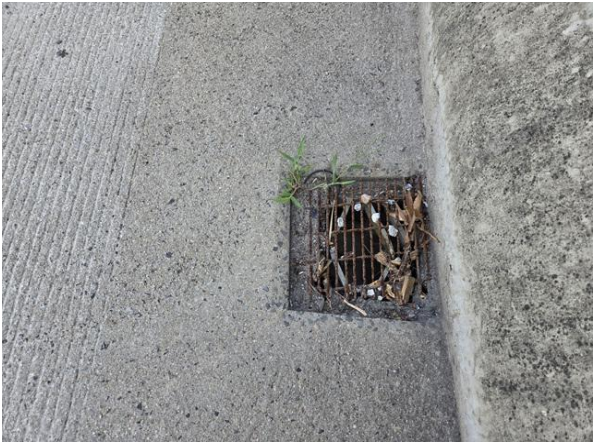
| 배수시설 | | | |
|---|---|---|---|
| 손상현황 | • S1 그레이팅 파손 | 손상현황 | • S3 그레이팅 변형 |
| 원 인 | • 공용기간 증가 등 | 원 인 | • 장기공용에 의한 열화 |

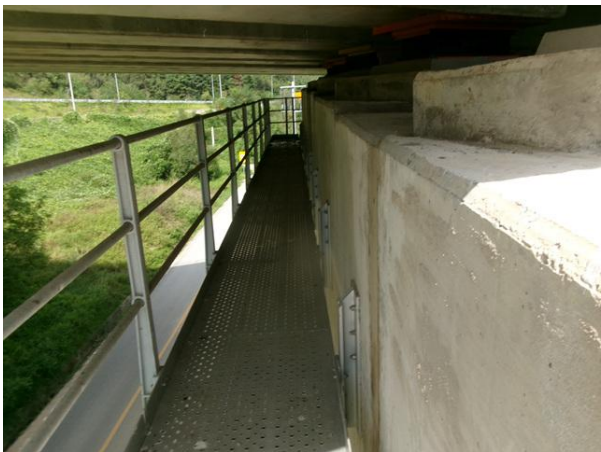
| 손상현황 | • P2 점검문 파손 | 손상현황 | • 점검로 전경 |
| 원 인 | • 외부 충격 | 원 인 | • - |

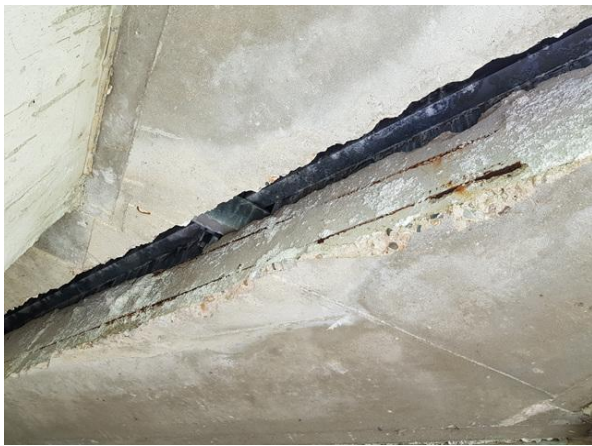
| 손상현황 | • S3 바닥판하면 철근노출(4.5×0.1) |
| 원 인 | • 시공시 다짐미흡, 피복부족 등 |

| 조치방안 | • 단면보수+방청 |

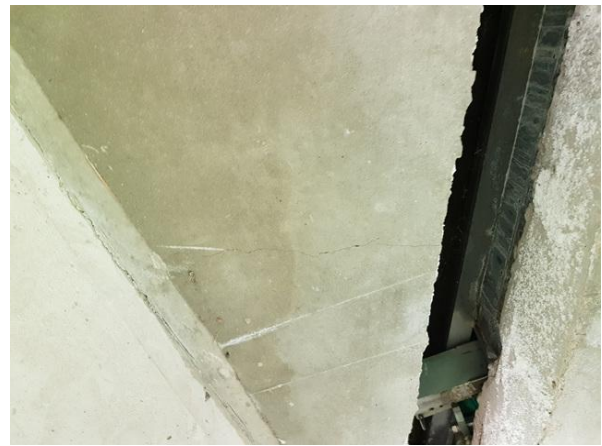
| 손상현황 | • S4 바닥판하면 균열(0.3mm미만) |
| 원 인 | • 건조수축, 거푸집 조기탈거 등 |

| 조치방안 | • 표면처리 |

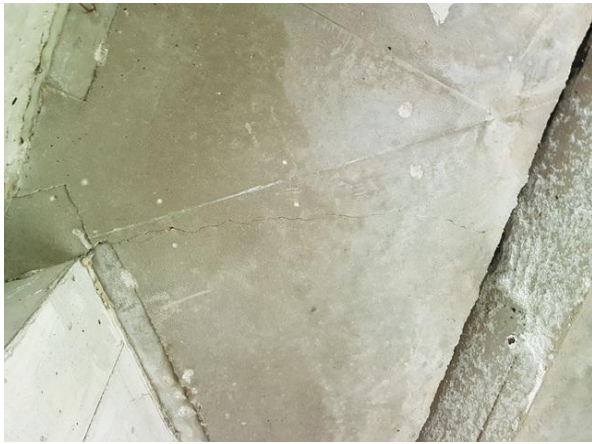
| 손상현황 | • S4 바닥판하면 균열(0.3mm이상) |
| 원 인 | • 건조수축, 거푸집 조기탈거 등 |

| 조치방안 | • 주입보수 |

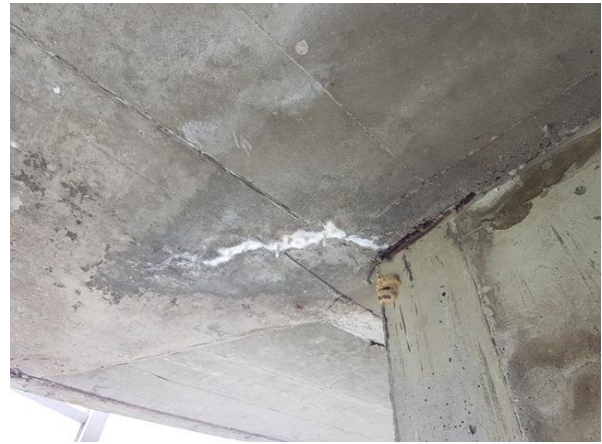
| 손상현황 | • S4 바닥판하면 백태(0.2×0.5) |
| 원 인 | • 외부 우수유입, 습기흡착 등 |

| 조치방안 | • 표면처리 |

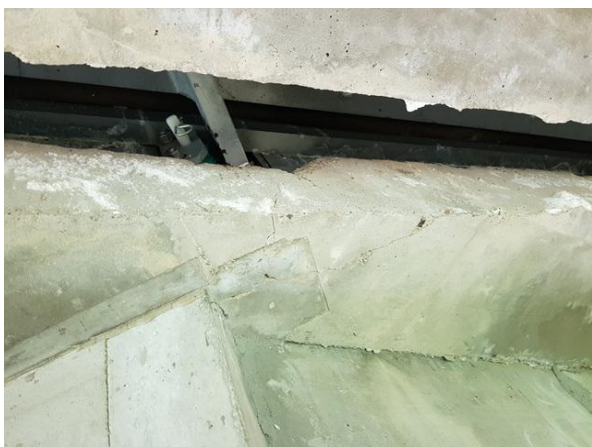
| 손상현황 | • S4 바닥판하면 파손(0.3×0.3) |
| 원 인 | • 다짐부족, 거푸집 조기탈거 등 |

| 조치방안 | • 단면보수 |

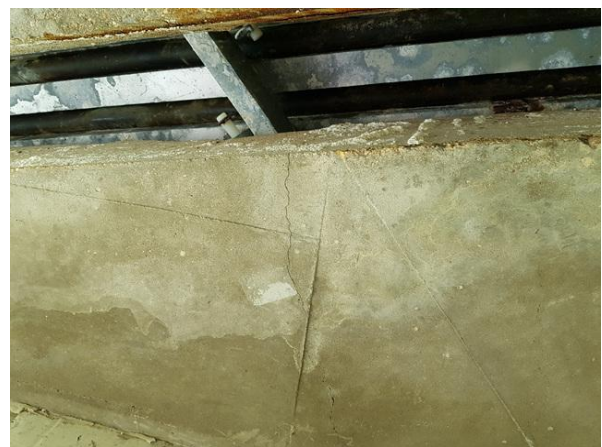
| 손상현황 | • S4 바닥판하면 균열(0.3mm이상) |
| 원 인 | • 건조수축, 거푸집 조기탈거 등 |

| 조치방안 | • 주입보수 |

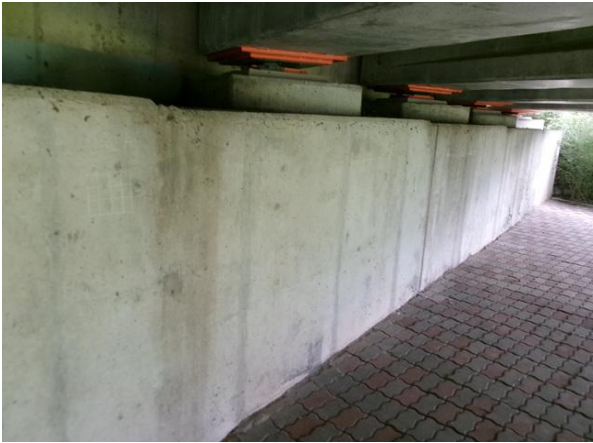
| 교대 | | | |
|---|---|---|---|
| 손상현황 | • A1 누수흔적(5.0×10.0) | 손상현황 | • A2 누수흔적(5.0×8.0) |
| 원 인 | • 외부우수 유입 | 원 인 | • 외부우수 유입 |

| 교대 | | | |
|---|---|---|---|
| 조치방안 | • 주의관찰 | 조치방안 | • 표면처리 |
