낙동JCT교

## 작업사진 및 손상현황

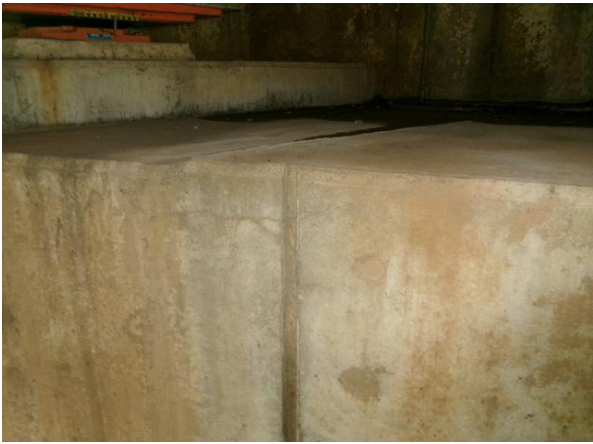
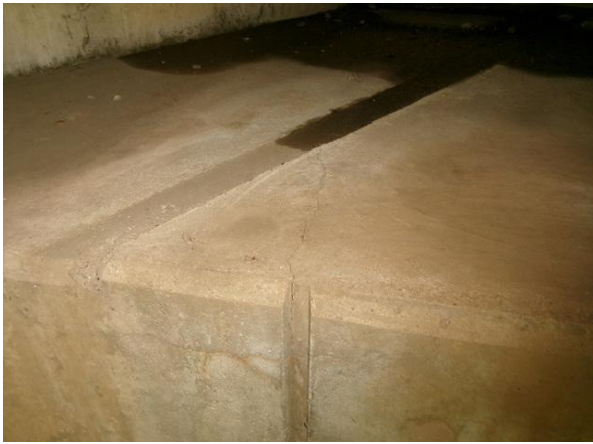
| 교대 | | | |
|---|---|---|---|
| 손상현황 | • A2 균열(0.3mm이상) | 손상현황 | • A2 균열(0.3mm이상) |
| 원 인 | • 건조수축, 공용중 열화 등 | 원 인 | • 건조수축, 공용중 열화 등 |

| 교대 | | | |
|---|---|---|---|
| 조치방안 | • 주입보수 | 조치방안 | • 주입보수 |

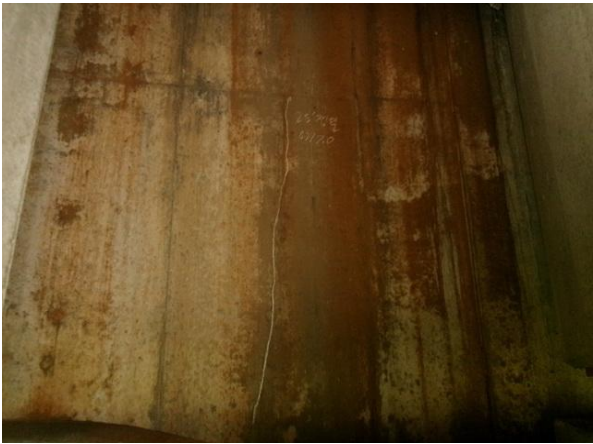
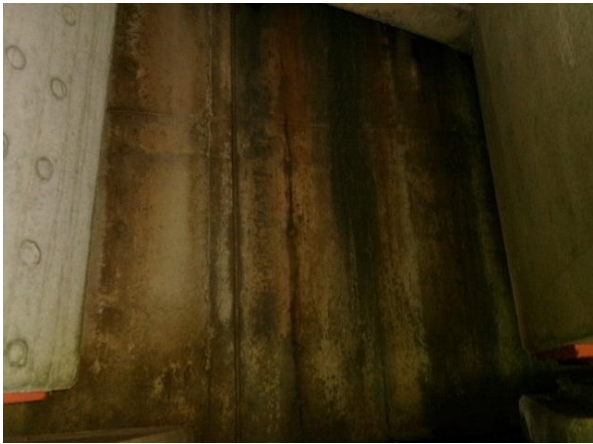
| 교대 | | | |
|---|---|---|---|
| 손상현황 | • A2 균열(0.3mm미만) | 손상현황 | • A2 균열(0.3mm미만) |
| 원 인 | • 건조수축, 공용중 열화 등 | 원 인 | • 건조수축, 공용중 열화 등 |

| 교대 | | | |
|---|---|---|---|
| 조치방안 | • 표면처리 | 조치방안 | • 표면처리 |

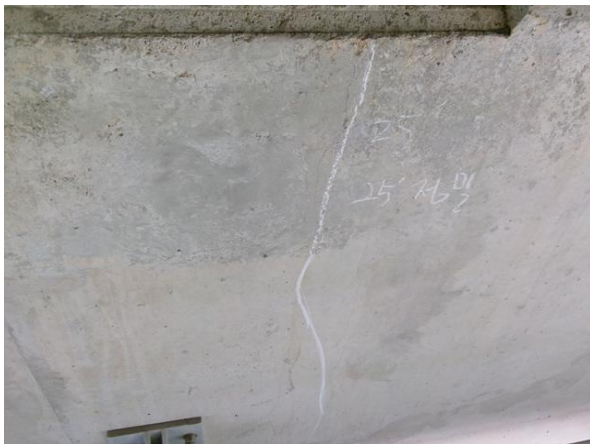
손상현황 • P1 코핑부 균열(0.3mm미만)

원 인 • 건조수축 등

조치방안 • 표면처리

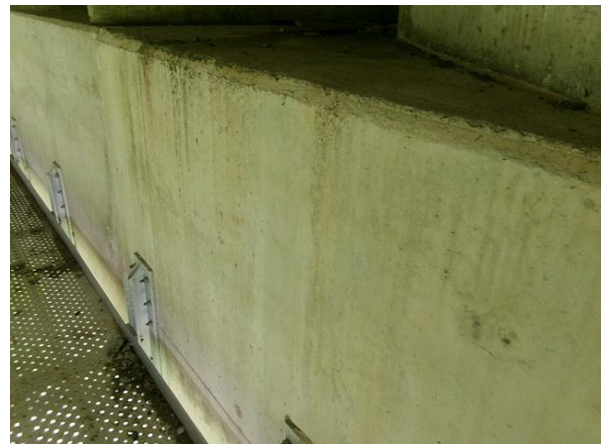
손상현황 • P1 코핑부 누수흔적(1.0×2.0)

원 인 • 외부 우수유입 등

조치방안 • 주의관찰

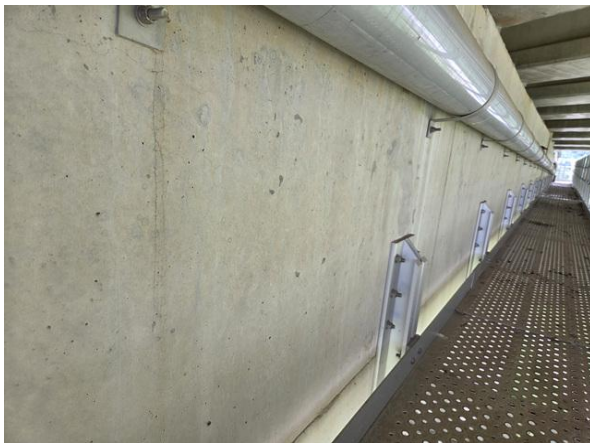
손상현황 • P2 망상균열(8.0×2.0)

원 인 • 건조수축, 거푸집 조기탈거 등

조치방안 • 표면처리

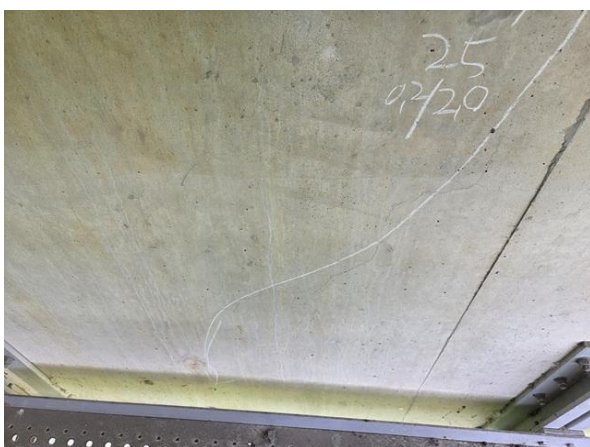
손상현황 • P2 코핑부 균열(0.3mm미만)

원 인 • 건조수축 등

조치방안 • 표면처리

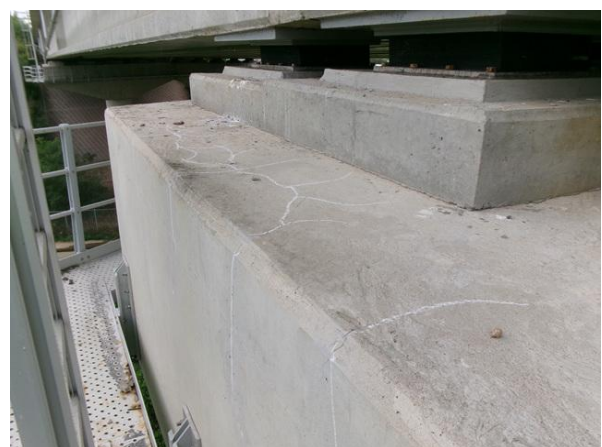
손상현황 • P4 코핑부 망상균열(5.0×2.0)

원 인 • 건조수축 등

조치방안 • 표면처리

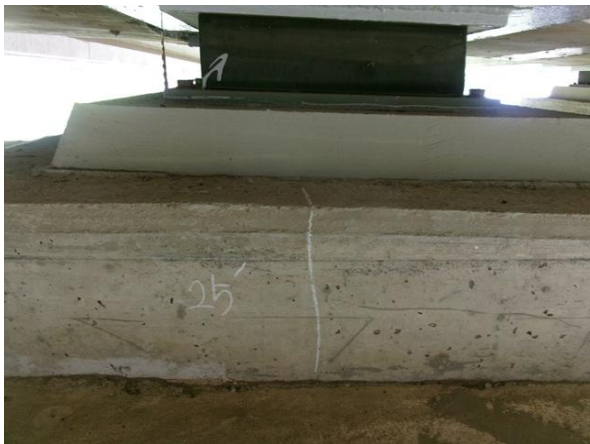
| 손상현황 | • P1-Sh4 받침콘크리트 균열(0.3mm미만) |
| 원 인 | • 건조수축, 거푸집 조기탈거 등 |

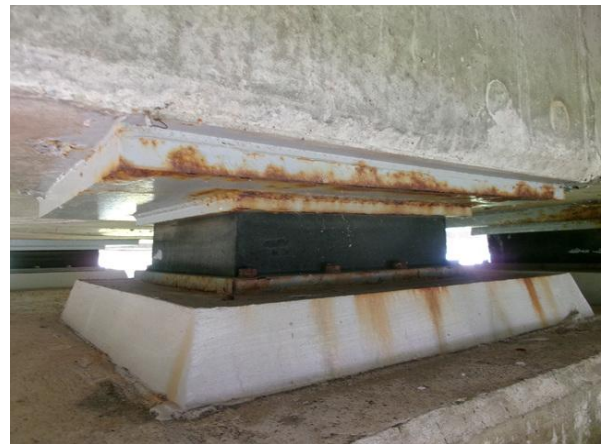
| 손상현황 | • P1-Sh5 Plate 부식 |
| 원 인 | • 외부 우수유입 |

| 조치방안 | • 재도장 |

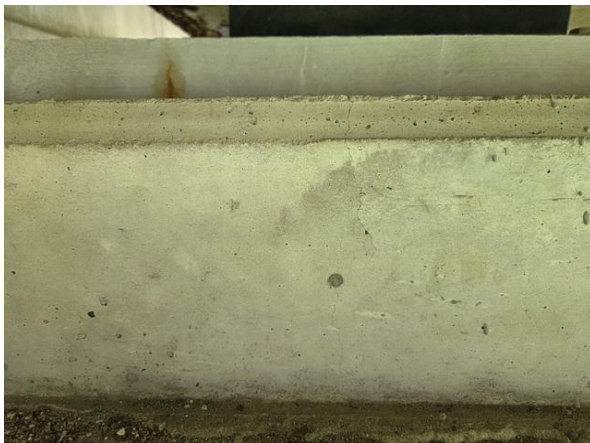
| 손상현황 | • P2-Sh10 받침콘크리트 균열(0.3mm미만) |
| 원 인 | • 건조수축, 거푸집 조기탈거 등 |

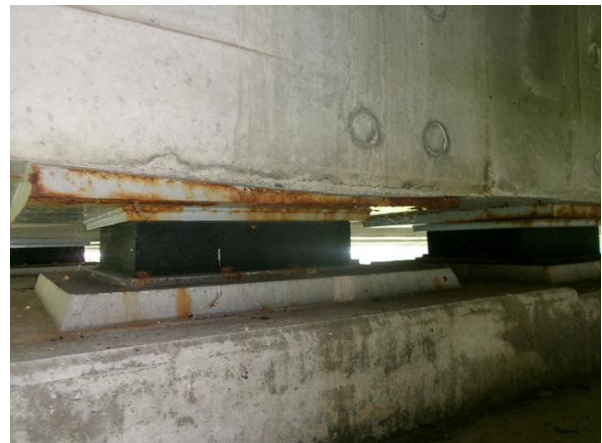
| 손상현황 | • P4-Sh5 Plate 부식 |
| 원 인 | • 외부 우수유입 |

| 조치방안 | • 재도장 |

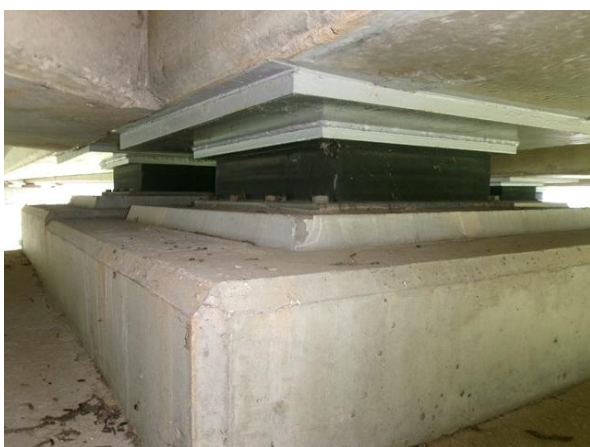
| 손상현황 | • P4-Sh8 몰탈 박락(0.1×0.1) |
| 원 인 | • 다짐부족, 거푸집 조기탈거 등 |

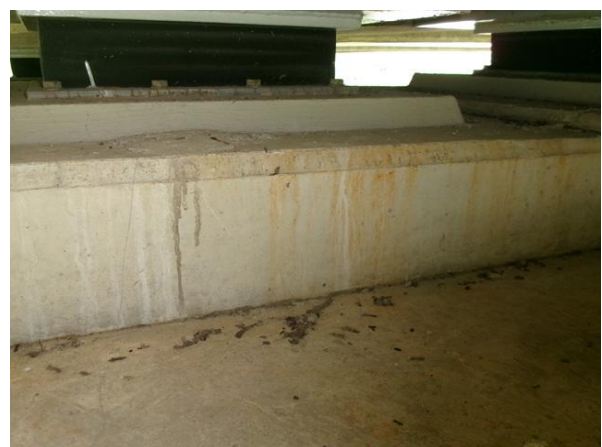
| 손상현황 | • P4-Sh8 받침콘크리트 균열(0.3mm미만) |

| 조치방안 | • 표면처리 |

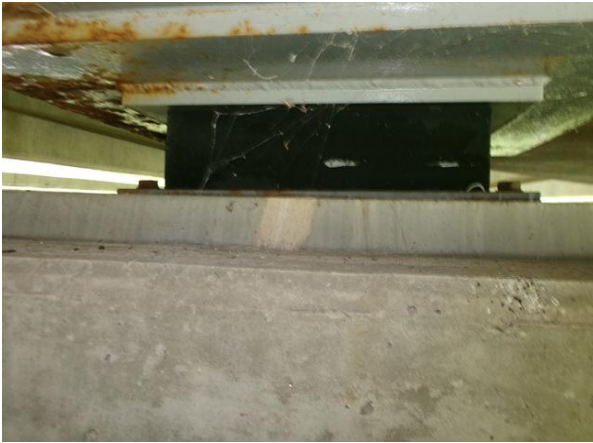
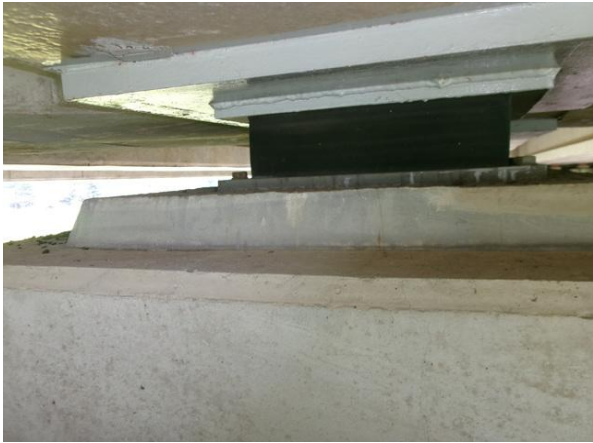
| 교량받침 | | | |
|---|---|---|---|
| 손상현황 | • P4-Sh10 몰탈 균열 (0.3mm미만) | 손상현황 | • P5-Sh3 몰탈 균열 (0.3mm미만) |
| 원 인 | • 건조수축, 거푸집 조기탈거 등 | 원 인 | • 건조수축, 거푸집 조기탈거 등 |

| 교량받침 | | | |
|---|---|---|---|
| 조치방안 | • 표면처리 | 조치방안 | • 표면처리 |

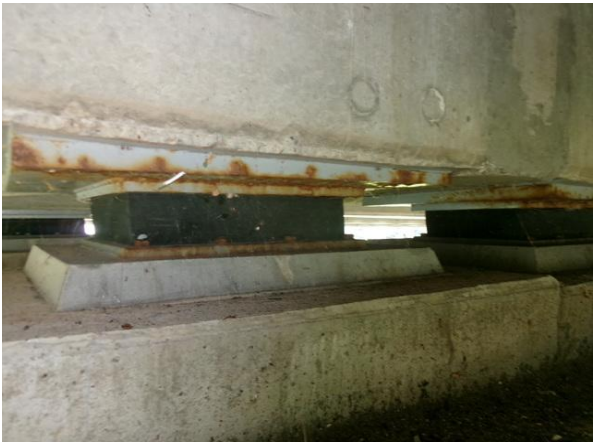
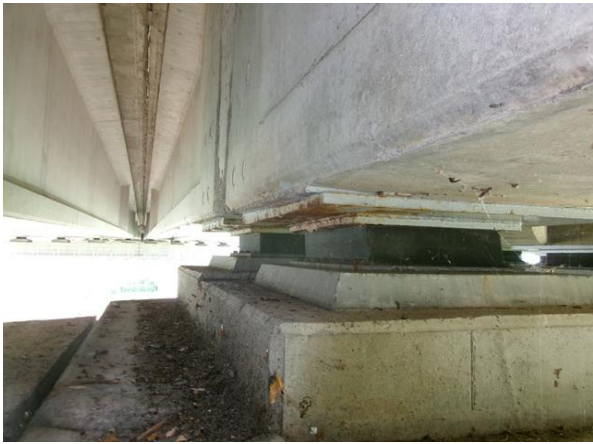
| 교량받침 | | | |
|---|---|---|---|
| 손상현황 | • P5-Sh5 Plate 부식 | 손상현황 | • P5-Sh10 Plate 부식 |
| 원 인 | • 외부 우수유입 | 원 인 | • 외부 우수유입 |

| 교량받침 | | | |
|---|---|---|---|
| 조치방안 | • 재도장 | 조치방안 | • 재도장 |

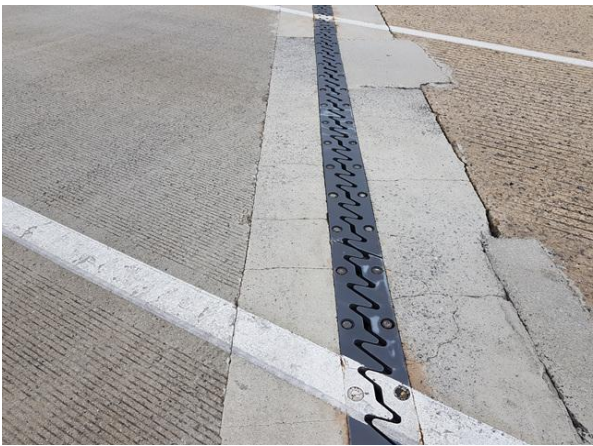
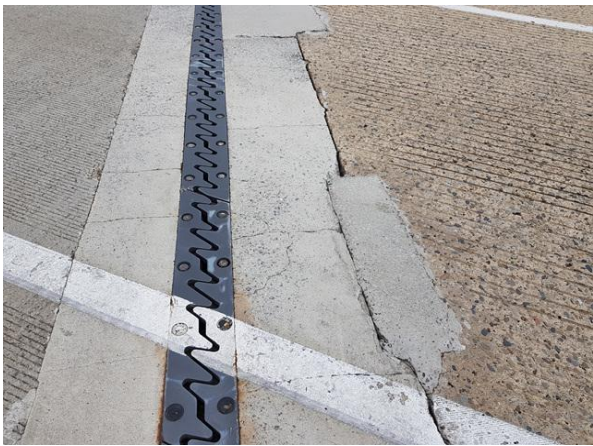
| 신축이음장치 | | | |
|---|---|---|---|
| 손상현황 | • A1 후타재 균열 | 손상현황 | • A1 후타재 균열 |
| 원 인 | • 초기 건조수축 등 | 원 인 | • 초기 건조수축 등 |

| 신축이음장치 | | | |
|---|---|---|---|
| 조치방안 | • 주의관찰 | 조치방안 | • 주의관찰 |

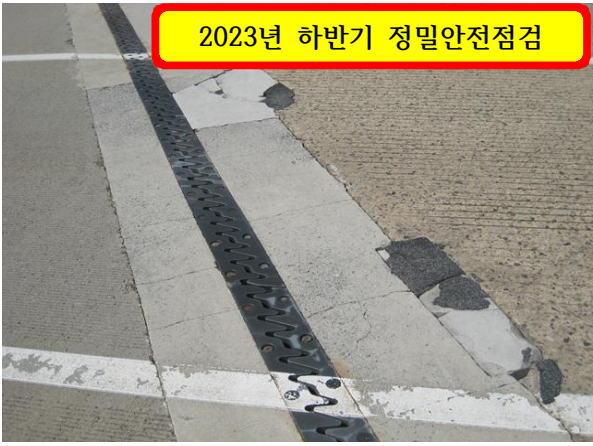
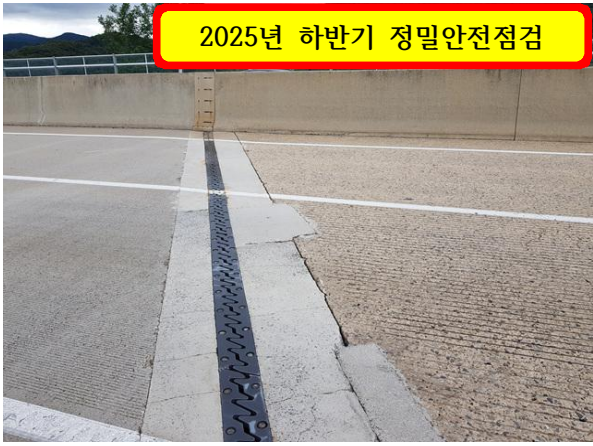
| 신축이음장치 | | | |
|---|---|---|---|
| 손상현황 | • A1 후타재 파손(0.1m×0.5m) | 손상현황 | • A1 후타재 파손 보수 실시 |

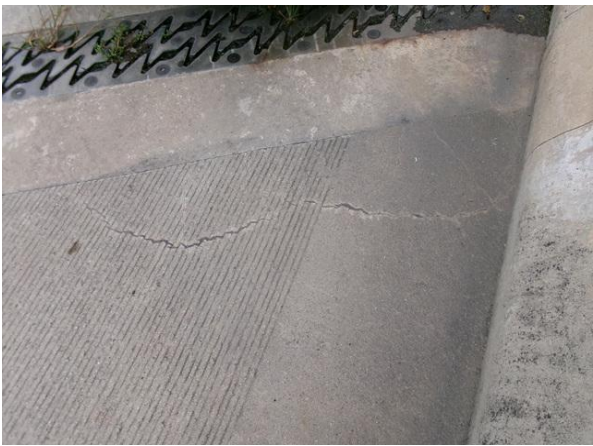
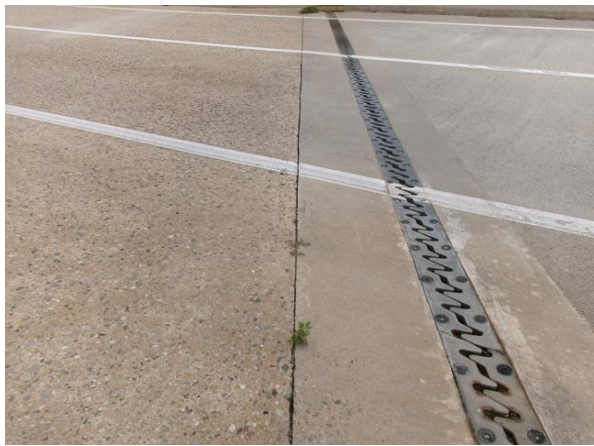
| 교면포장 | | | |
|---|---|---|---|
| 손상현황 | • S4 포장 균열(L=0.7m) | 손상현황 | • S6 접속부 이격(L=9.0m) |
| 원 인 | • 건조수축 등 | 원 인 | • 접속부 침하 등 |

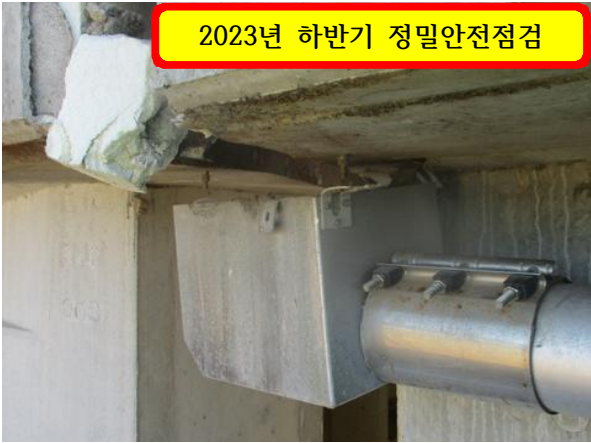
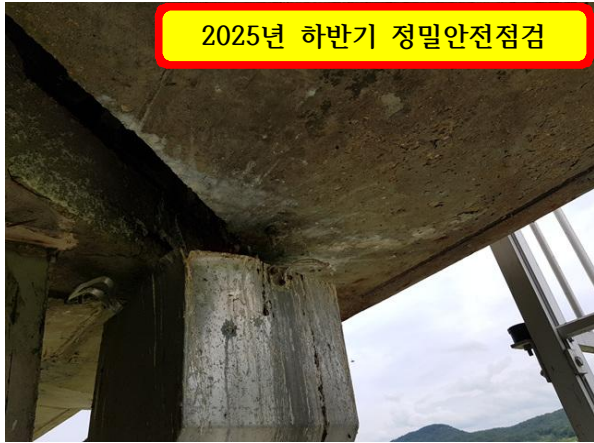
| 2023년 하반기 정밀안전점검 | | 2025년 하반기 정밀안전점검 | |
|---|---|---|---|
| 손상현황 | • S3 배수관 탈락 | 손상현황 | • S3 배수관 탈락 |
| 원 인 | • - | 원 인 | • 공용중 열화, 시공미흡 |

| 2023년 하반기 정밀안전점검 | | 2025년 하반기 정밀안전점검 | |
|---|---|---|---|
| 조치방안 | • - | 조치방안 | • 정비 |

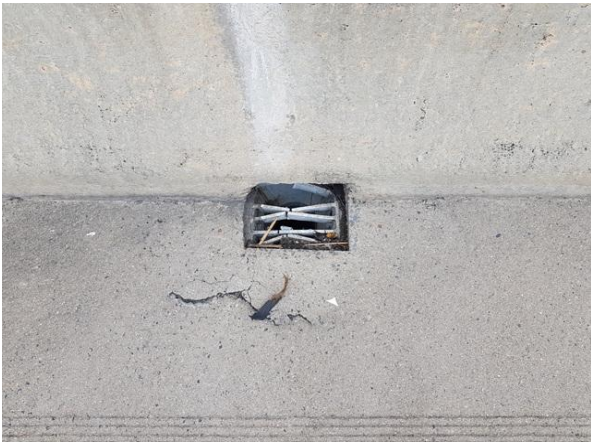
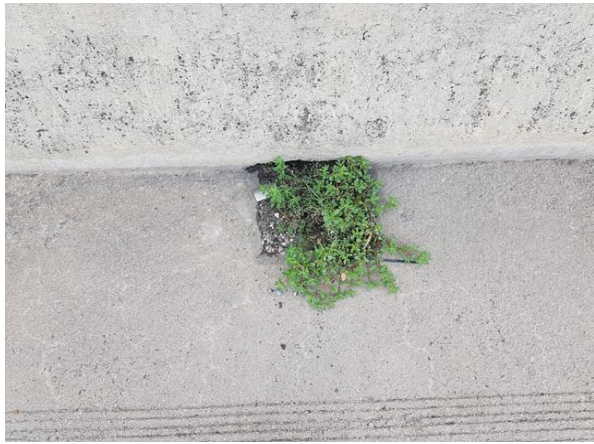
| 2023년 하반기 정밀안전점검 | | 2025년 하반기 정밀안전점검 | |
|---|---|---|---|
| 손상현황 | • S3 배수구 덮개 파손 | 손상현황 | • S3 배수구 막힘 |
| 원 인 | • 공용기간 증가 등 | 원 인 | • 토사퇴적, 공용기간 증가 등 |

| 2023년 하반기 정밀안전점검 | | 2025년 하반기 정밀안전점검 | |
|---|---|---|---|
| 조치방안 | • 정비(교체) | 조치방안 | • 정비(청소) |

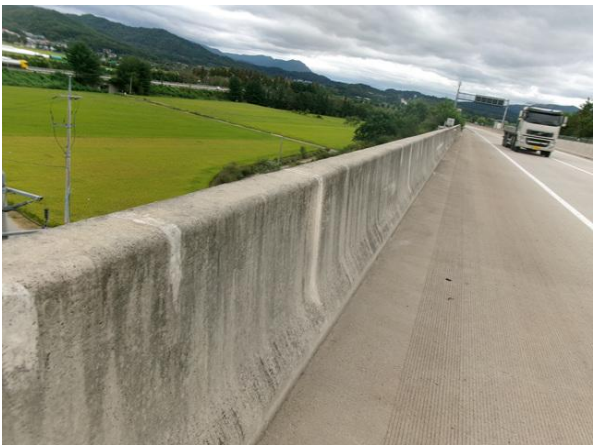
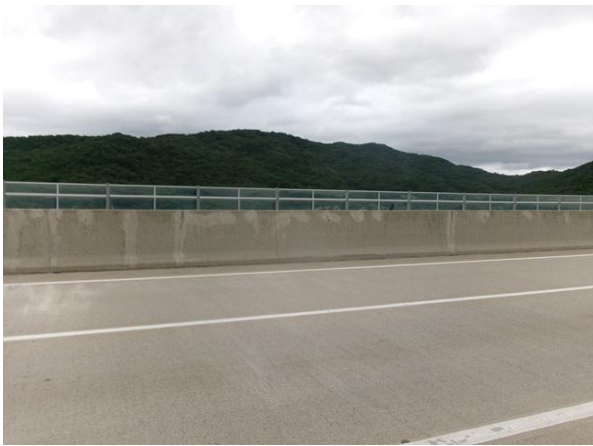
| 방호벽 및 중분대 | | | |
|---|---|---|---|
| 손상현황 | • S5 방호벽 균열부 백태 (0.1m×1.0m) | 손상현황 | • S5 중분대 재균열 (0.3mm미만) |
| 원 인 | • 외부 우수유입 | 원 인 | • 건조수축, 공용중 열화 등 |

| 방호벽 및 중분대 | | | |
|---|---|---|---|
| 조치방안 | • 표면처리 | 조치방안 | • 표면처리 |

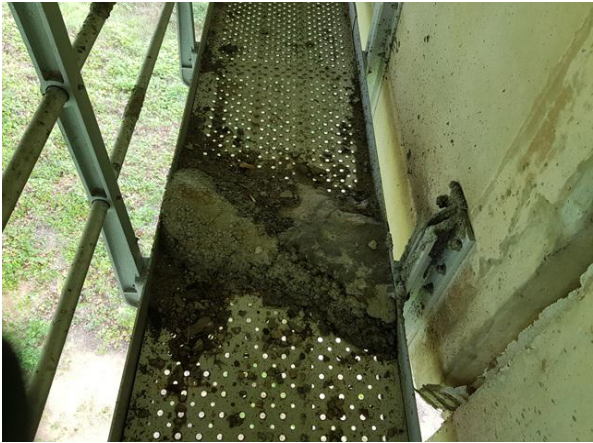
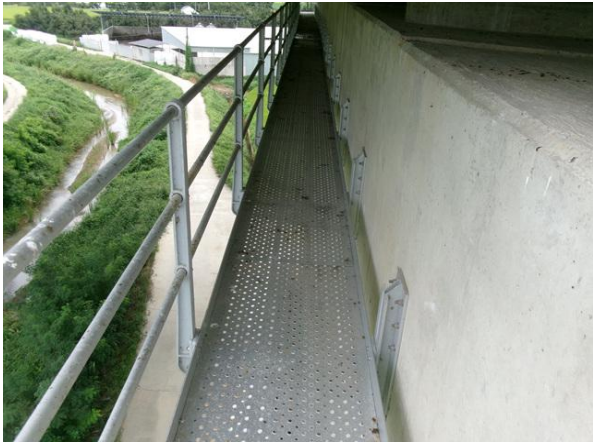
| 교량 점검시설 | | | |
|---|---|---|---|
| 손상현황 | • P3 페콘크리트 적치 | 손상현황 | • P1 점검로 상태 양호 |
| 원 인 | • 시공불량 등 | 원 인 | • - |

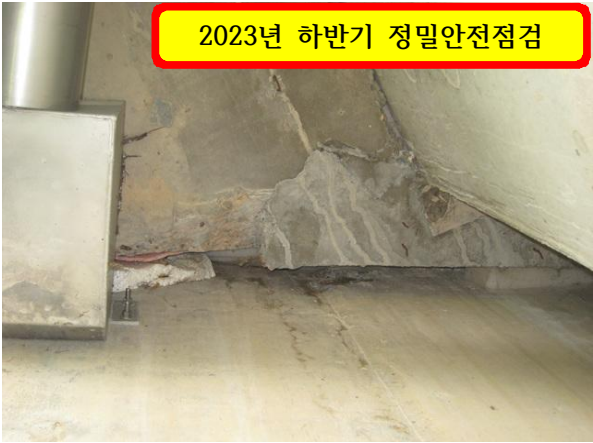
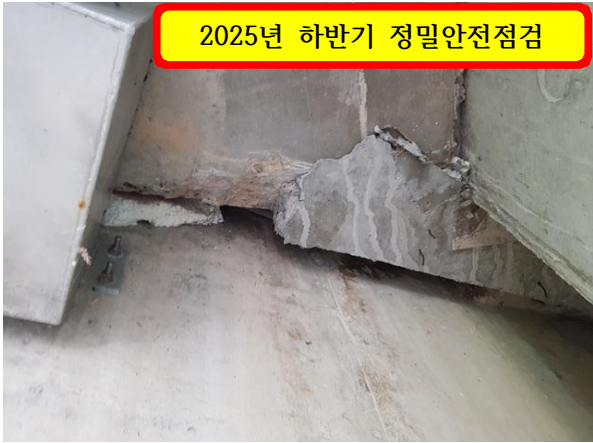
| 바닥판하면 | | | |
|---|---|---|---|
| 손상현황 | • S1 파손(0.3×0.3) | 손상현황 | • S1 파손(0.3×0.3) |
| 원 인 | • - | 원 인 | • 외부충격 등 |

| 바닥판하면 | | | |
|---|---|---|---|
| 조치방안 | • - | 조치방안 | • 단면보수 |

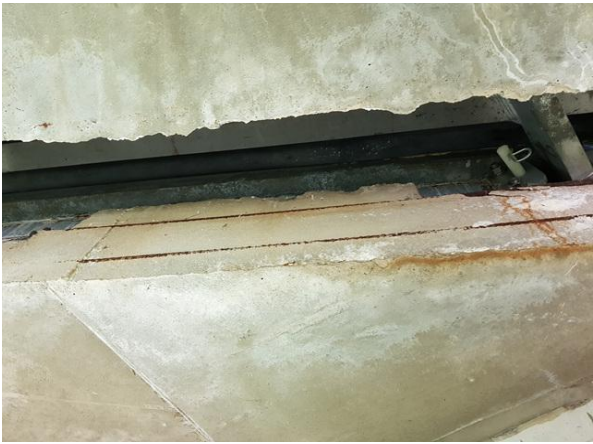
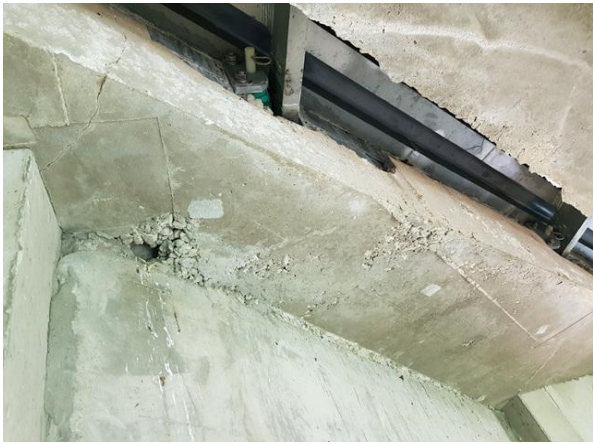
| 바닥판하면 | | | |
|---|---|---|---|
| 손상현황 | • S3 파손 및 철근노출(9.0×0.5) | 손상현황 | • S4 재료분리(0.3×0.3) |
| 원 인 | • 외부충격, 피복부족, 시공불량 등 | 원 인 | • 다짐부족, 거푸집 조기탈거 등 등 |

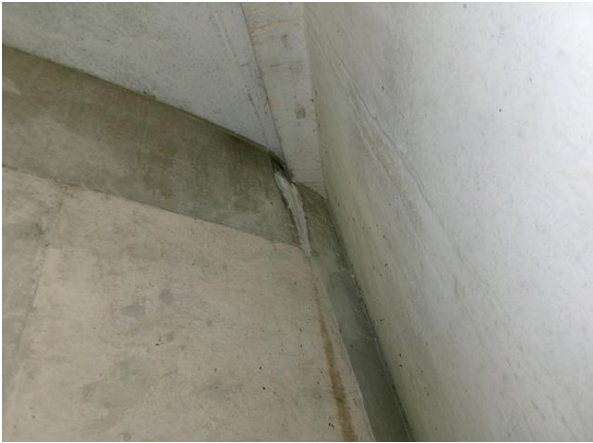
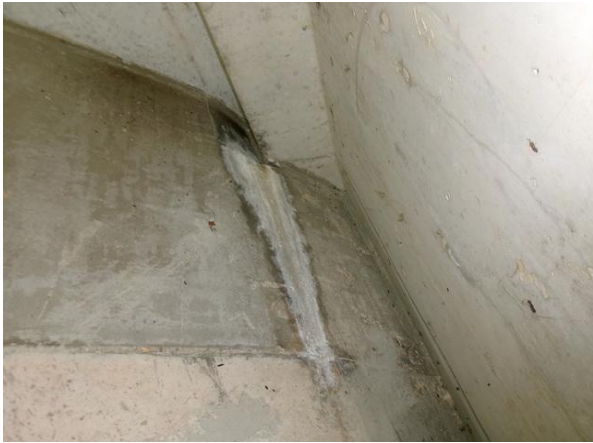
| 가로보 | | | |
|---|---|---|---|
| 손상현황 | • S5 가로보 백태(0.3×0.5) | 손상현황 | • S5 가로보 백태(0.3×0.5) |
| 원 인 | • 외부 우수유입, 습기흡착 등 | 원 인 | • 외부 우수유입, 습기흡착 등 |

| 가로보 | | | |
|---|---|---|---|
| 조치방안 | • 표면처리 | 조치방안 | • 표면처리 |

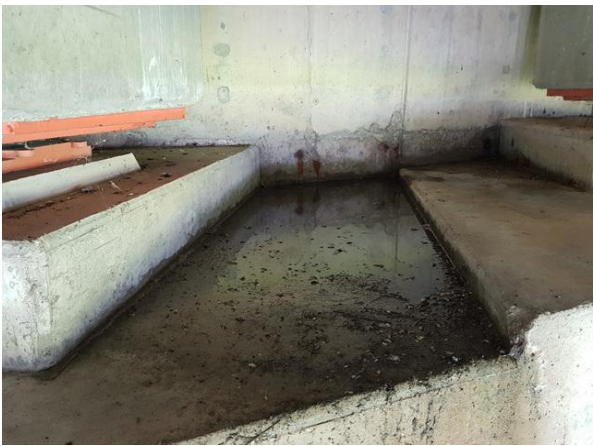
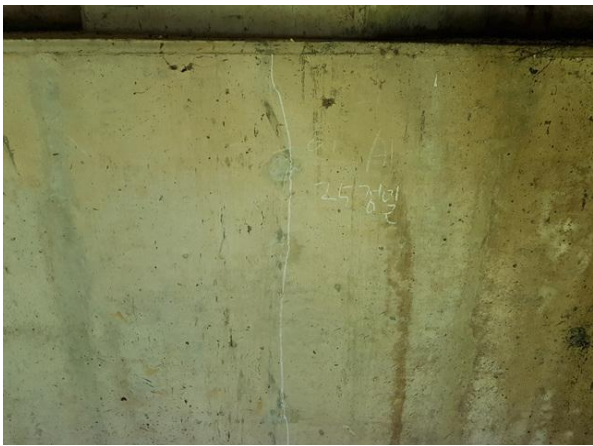
| 교대 | | | |
|---|---|---|---|
| 손상현황 | • A1 누수흔적 (1.0×2.0) | 손상현황 | • A1 균열 (0.3mm미만) |
| 원 인 | • 외부 우수유입 | 원 인 | • 건조수축 등 |

| 교대 | | | |
|---|---|---|---|
| 조치방안 | • 주의관찰 | 조치방안 | • 표면처리 |

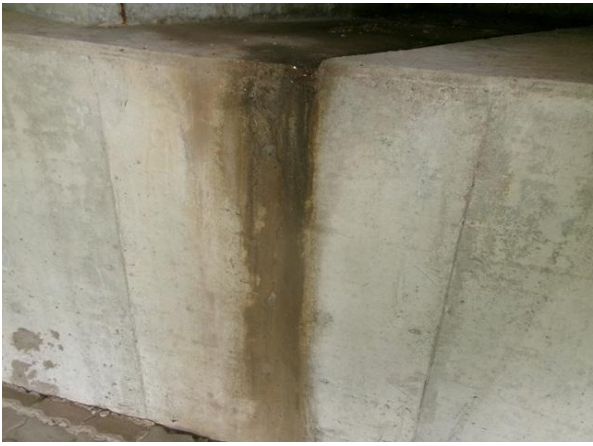
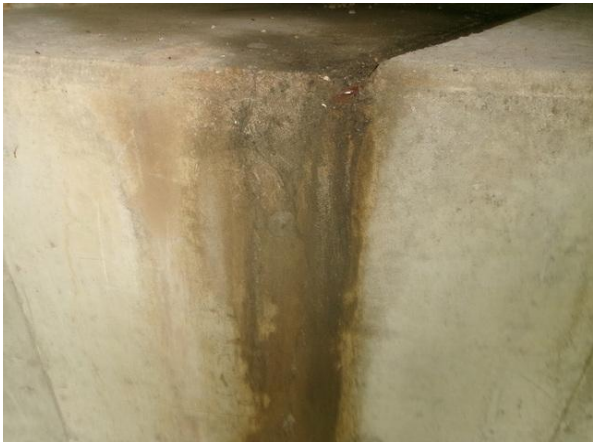
| 교대 | | | |
|---|---|---|---|
| 손상현황 | • A2 누수흔적 (1.0×1.5) | 손상현황 | • A2 균열 (0.3mm미만) |
| 원 인 | • 외부 우수유입 | 원 인 | • 건조수축 등 |

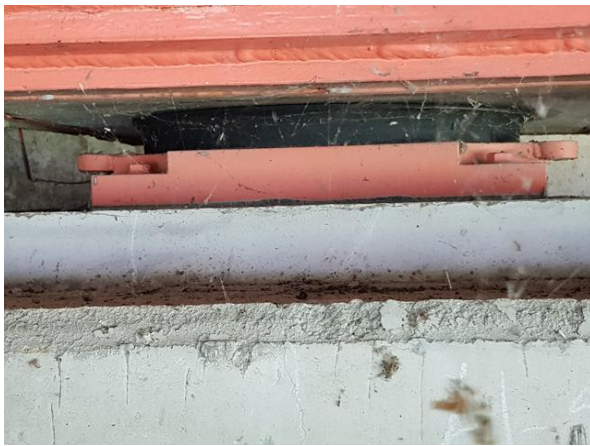
| 손상현황 | • A2-Sh4 받침 콘크리트 균열 (0.3mm미만) |
| 원 인 | • 건조수축 등 |

| 조치방안 | • 표면처리 |

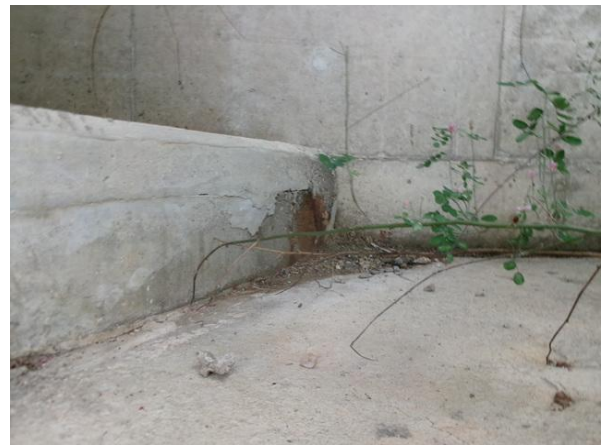
| 손상현황 | • A2-Sh5 받침콘크리트 층분리 (0.4×0.4) |
| 원 인 | • 외부 우수유입 |

| 조치방안 | • 재도장 |

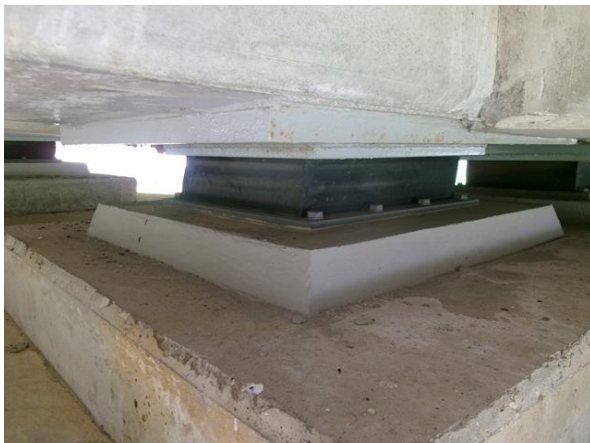
| 손상현황 | • P1-Sh2 몰탈 균열 (0.3mm미만) |
| 원 인 | • 건조수축 등 |

| 조치방안 | • 표면처리 |

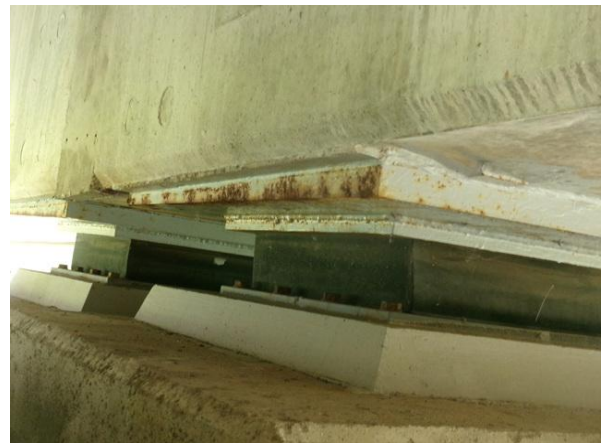
| 손상현황 | • P1-Sh1 Plate 부식 |
| 원 인 | • 외부 우수유입 |

| 조치방안 | • 재도장 |

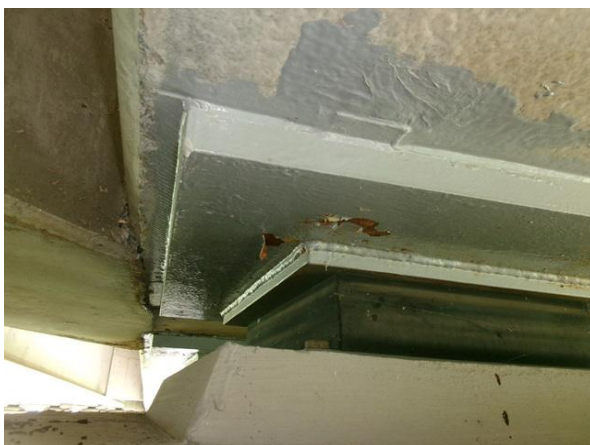
| 손상현황 | • P1-Sh2 도장박리 (0.2×0.2) |
| 원 인 | • 외부 우수유입, 습기흡착 등 |

| 조치방안 | • 재도장 |

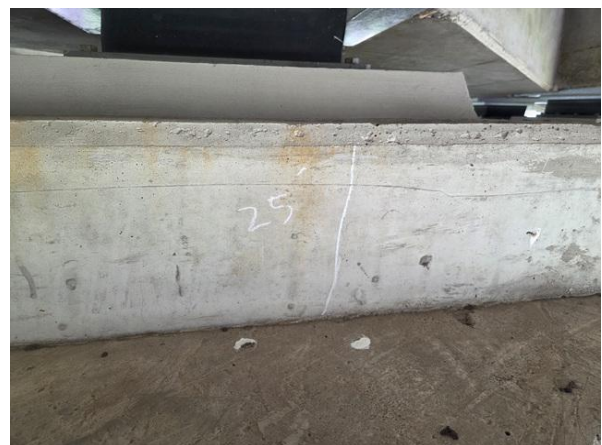
| 손상현황 | • P2-Sh4 받침 콘크리트 균열 (0.3mm미만) |
| 원 인 | • 건조수축 등 |

| 조치방안 | • 표면처리 |

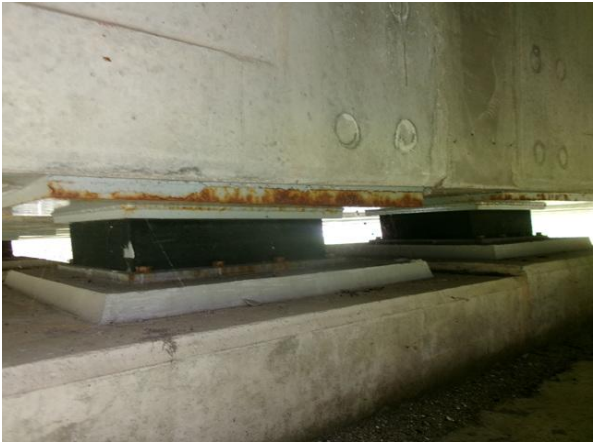
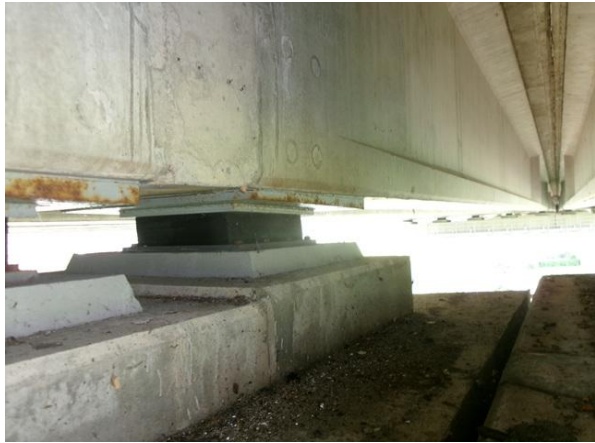
| 교량받침 | | | |
|---|---|---|---|
| 손상현황 | • P4-Sh6 Plate 부식 | 손상현황 | • P5-Sh1 Plate 부식 |
| 원 인 | • 외부 우수유입 | 원 인 | • 외부 우수유입 |

| 교량받침 | | | |
|---|---|---|---|
| 조치방안 | • 재도장 | 조치방안 | • 재도장 |

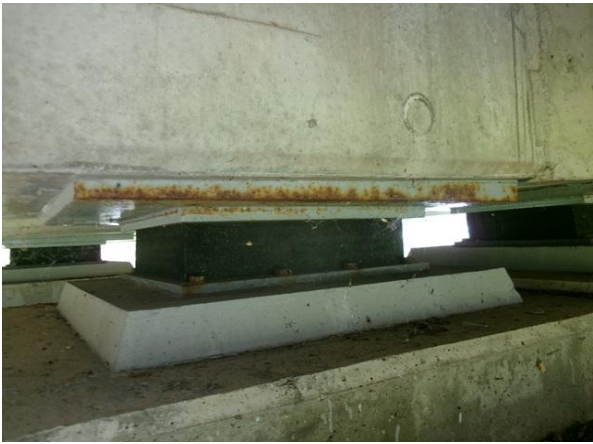
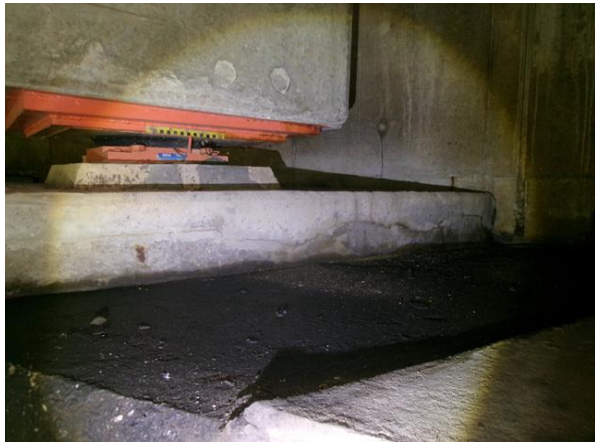
| 교량받침 | | | |
|---|---|---|---|
| 손상현황 | • P5-Sh6 Plate 부식 | 손상현황 | • A2-Sh2 받침 콘크리트 균열(0.3mm미만) |
| 원 인 | • 외부 우수유입 | 원 인 | • 건조수축 등 |

| 교량받침 | | | |
|---|---|---|---|
| 조치방안 | • 재도장 | 조치방안 | • 표면처리 |

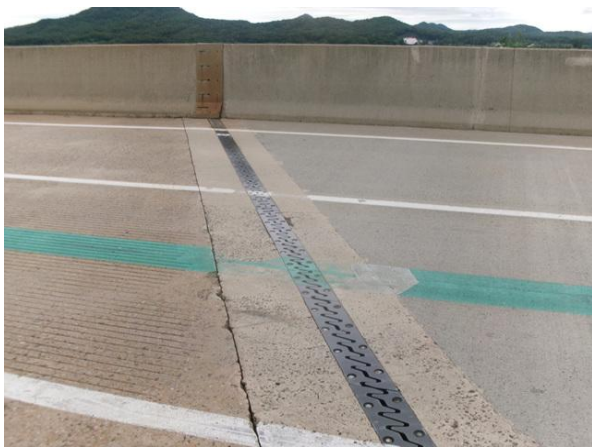
| 손상현황 | • A1 후타재 파손(0.1×0.3) |
| 원 인 | • 공용기간 증가 |

| 조치방안 | • 주의관찰 |

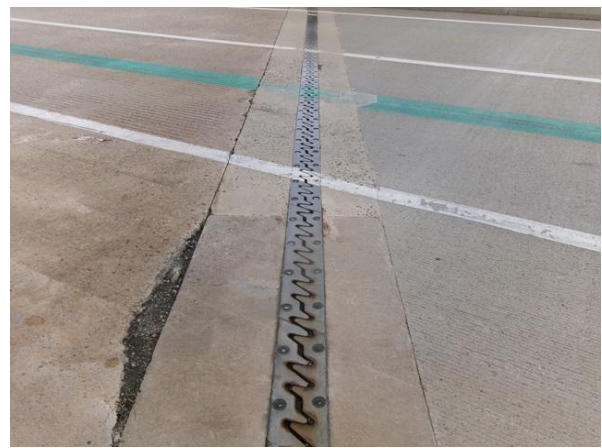
| 손상현황 | • A1 후타재 균열 |
| 원 인 | • 초기 건조수축 등 |

| 조치방안 | • 주의관찰 |

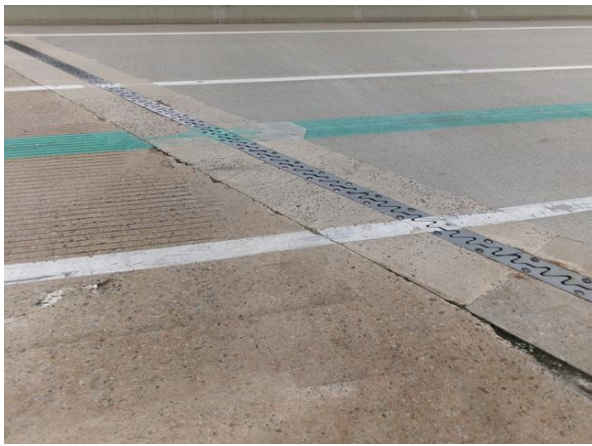
| 손상현황 | • A1 후타재 균열 |
| 원 인 | • 초기 건조수축 등 |

| 조치방안 | • 주의관찰 |

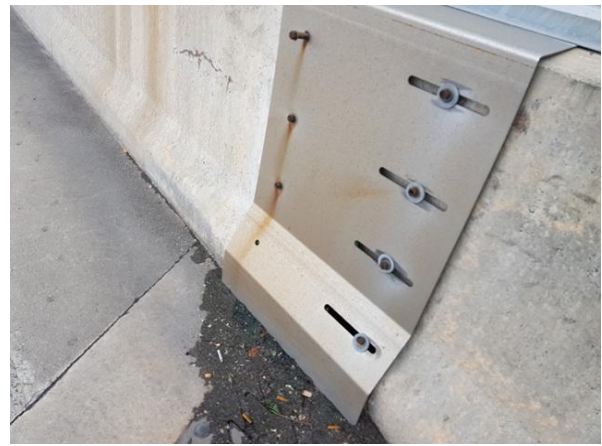
| 손상현황 | • A2 차수판 볼트 탈락 |
| 원 인 | • 공용기간 증가 |

| 조치방안 | • 정비 |

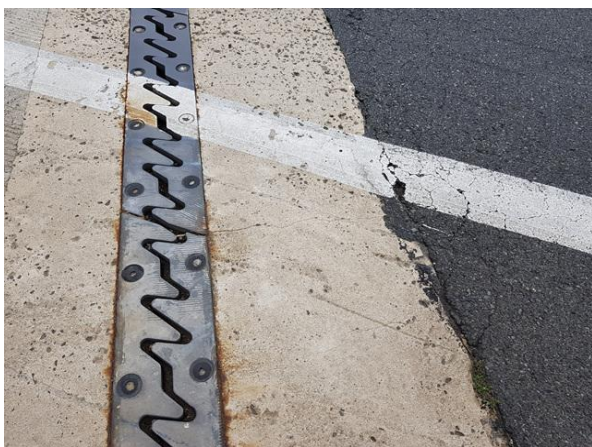
| 손상현황 | • A2 후타재 균열 |
| 원 인 | • 초기 건조수축 등 |

| 조치방안 | • 주의관찰 |

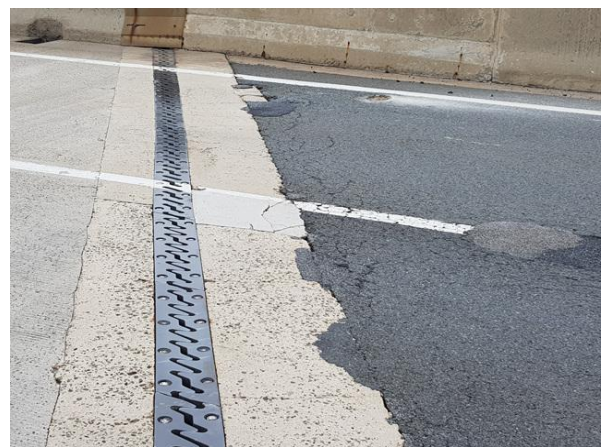
| 손상현황 | • A2 후타재 파손(0.2×0.2) |
| 원 인 | • 중차량, 공용기간 증가 등 |

| 조치방안 | • 주의관찰 |

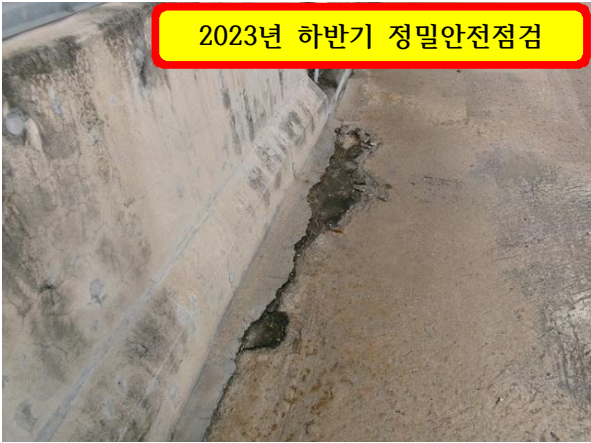
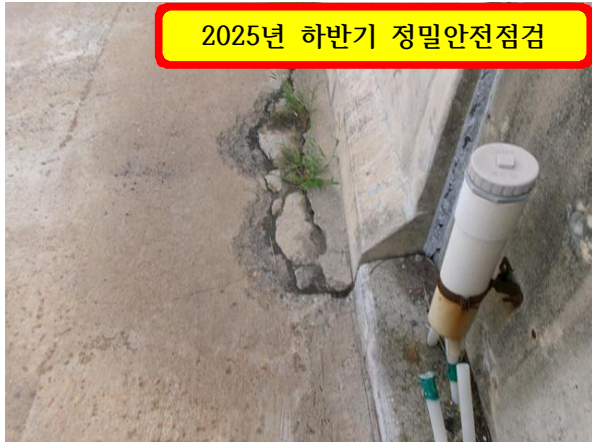
| 손상현황 | • S1 접속도로 박리(3.0×2.0) | 손상현황 | • S1 접속도로 파손(0.4×2.0) |
| 원 인 | • - | 원 인 | • 접속부 침하, 시공미흡 등 |

| 조치방안 | • - | 조치방안 | • 단면보수 |

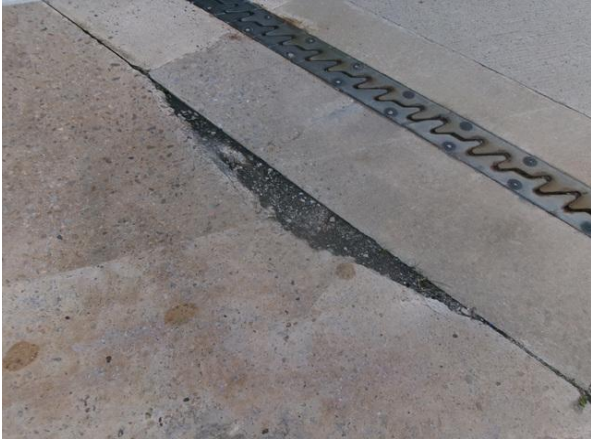
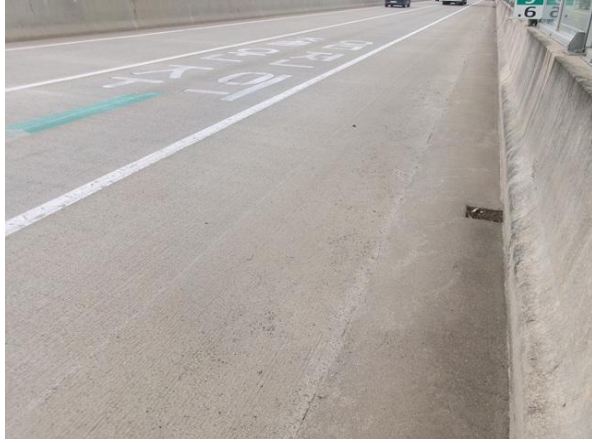
| 손상현황 | • S1 접속도로 파손(0.3×1.5) | 손상현황 | • S1 포장 망상균열(45.0×2.0) |
| 원 인 | • 접속부 침하, 시공미흡 등 | 원 인 | • 공용기간 증가 |

| 조치방안 | • 단면보수 | 조치방안 | • 주의관찰 |

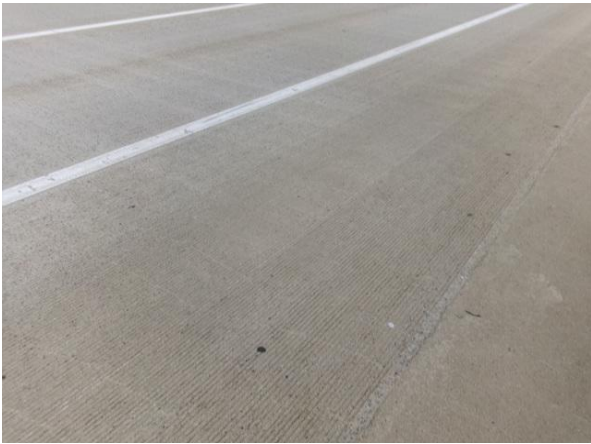
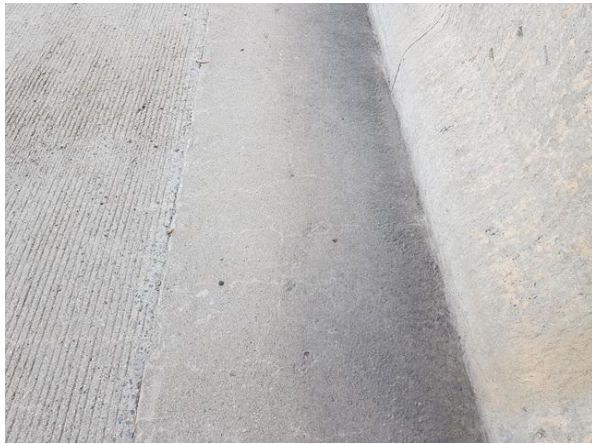
| 손상현황 | • S2 포장 망상균열(45.0×2.0) | 손상현황 | • S4 포장 망상균열(45.0×2.0) |
| 원 인 | • 공용기간 증가 | 원 인 | • 공용기간 증가 |

| 조치방안 | • 주의관찰 | 조치방안 | • 주의관찰 |

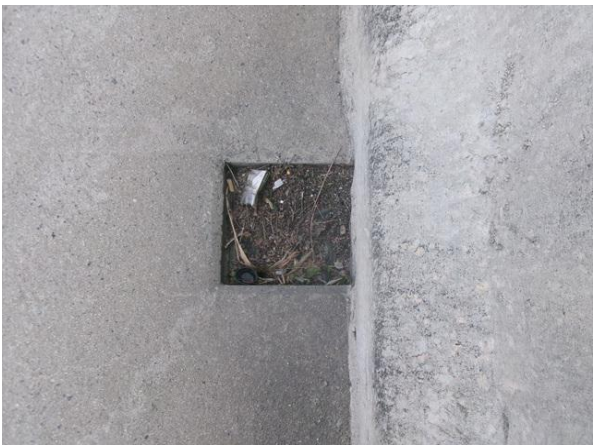
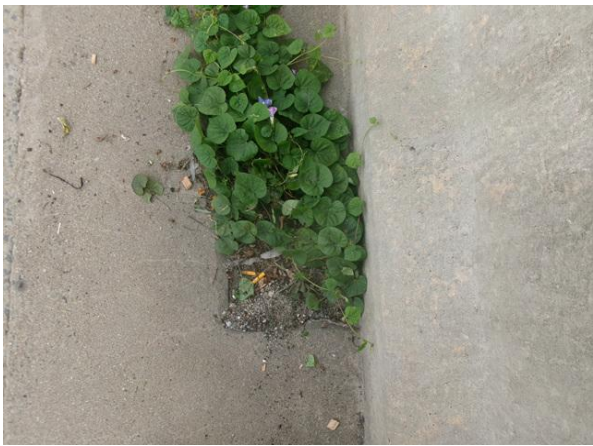
| 배수시설 | | | |
|---|---|---|---|
| 손상현황 | • S1 배수구 막힘 | 손상현황 | • S2 배수구 막힘 |
| 원 인 | • 공용기간 증가 등 | 원 인 | • 공용기간 증가 등 |

| 배수시설 | | | |
|---|---|---|---|
| 조치방안 | • 정비(청소) | 조치방안 | • 정비(청소) |

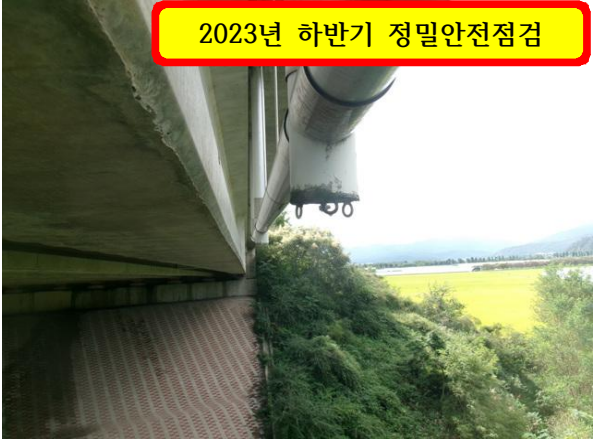
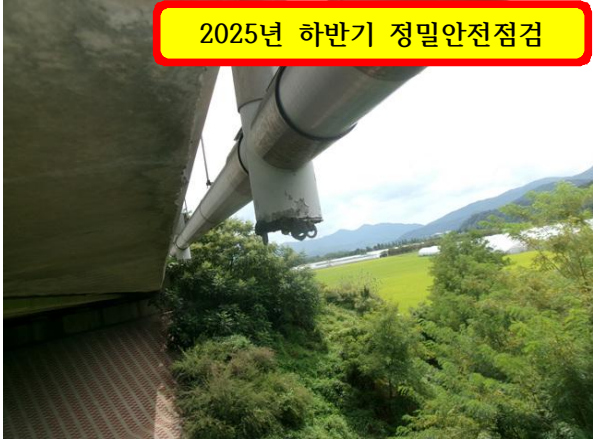
| 배수시설 | | | |
|---|---|---|---|
| 손상현황 | • S6 배수관 누수 | 손상현황 | • S6 배수관 누수 |
| 원 인 | • - | 원 인 | • 공용기간 증가 등 |

| 배수시설 | | | |
|---|---|---|---|
| 조치방안 | • - | 조치방안 | • 정비(교체) |

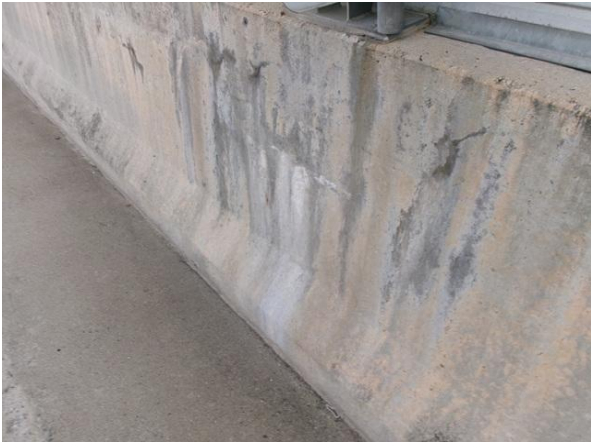
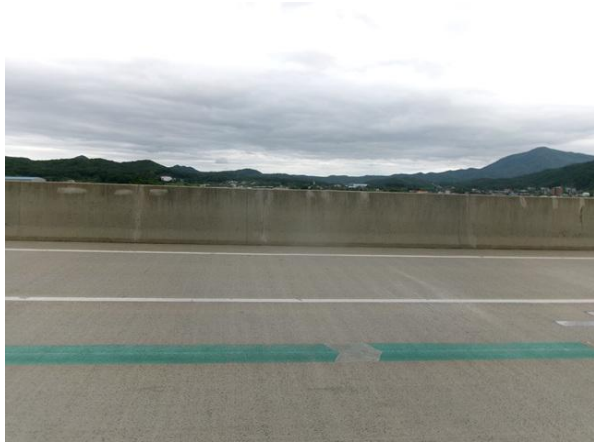
| 방호벽 및 중분대 | | | |
|---|---|---|---|
| 손상현황 | • S1 백태(1.0×1.0) | 손상현황 | • S1 중분대 균열부 백태(0.1×1.0) |
| 원 인 | • 외부 우수유입 | 원 인 | • 외부 우수유입 |

| 방호벽 및 중분대 | | | |
|---|---|---|---|
| 조치방안 | • 주의관찰 | 조치방안 | • 주의관찰 |

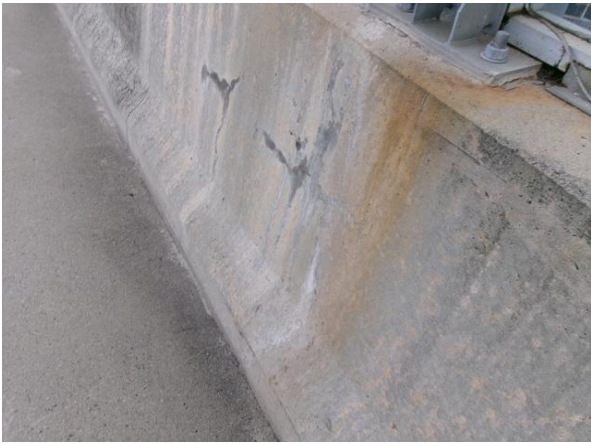
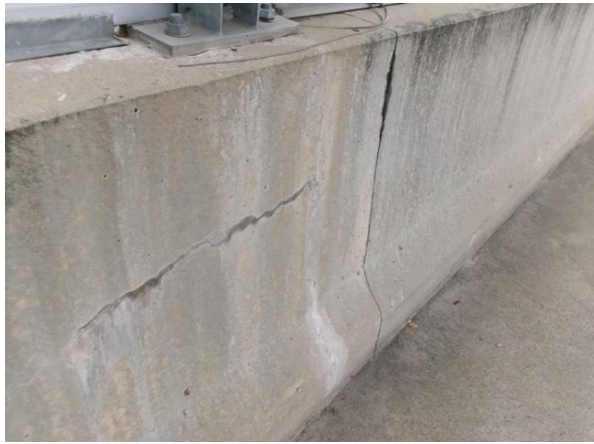
| 방호벽 및 중분대 | | | |
|---|---|---|---|
| 손상현황 | • S2 균열부 백태(0.1×1.0) | 손상현황 | • S2 방호벽 균열부 백태(0.1×1.0) |
| 원 인 | • 외부 우수유입 | 원 인 | • 외부 우수유입 |

| 방호벽 및 중분대 | | | |
|---|---|---|---|
| 조치방안 | • 주의관찰 | 조치방안 | • 주의관찰 |

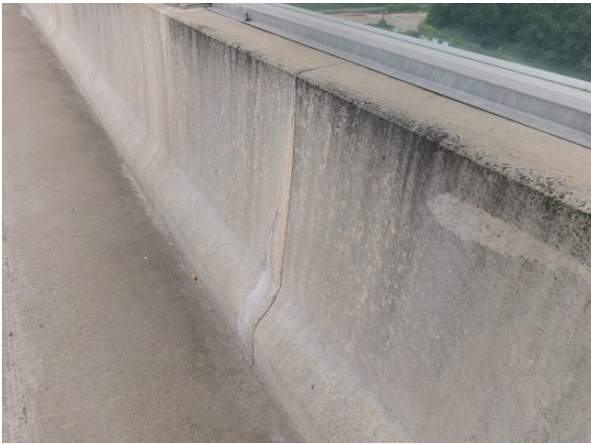
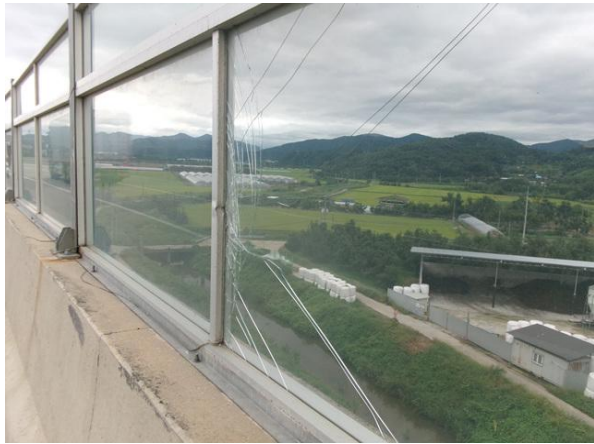
| 방호벽 및 중분대 | | | |
|---|---|---|---|
| 손상현황 | • S3 균열부 백태(0.1×1.0) | 손상현황 | • S3 방음판 파손 |
| 원 인 | • 외부 우수유입 | 원 인 | • 외부 충격 |

| 방호벽 및 중분대 | | | |
|---|---|---|---|
| 조치방안 | • 주의관찰 | 조치방안 | • 정비(교체) |

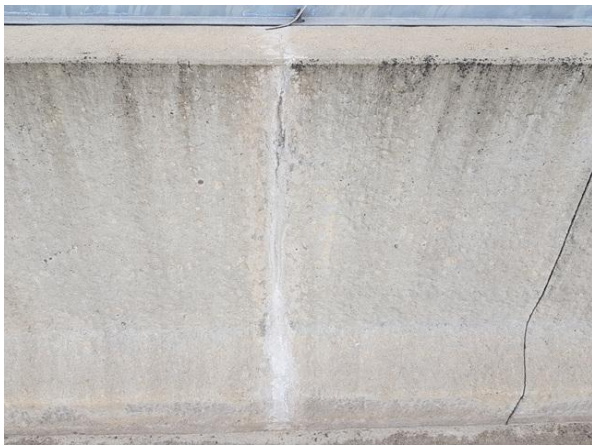
손상현황 • S4 방호벽 균열부 백태 (0.1×1.0)  
원 인 • 외부 우수유입  
조치방안 • 주의관찰

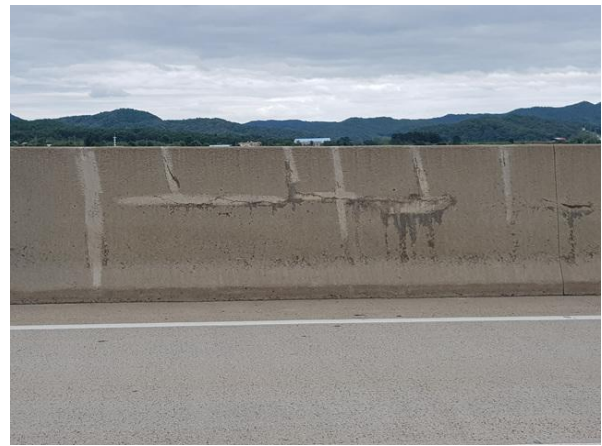
손상현황 • S5 중분대 균열 (0.3mm이상)  
원 인 • 초기 건조수축 등  
조치방안 • 주의관찰

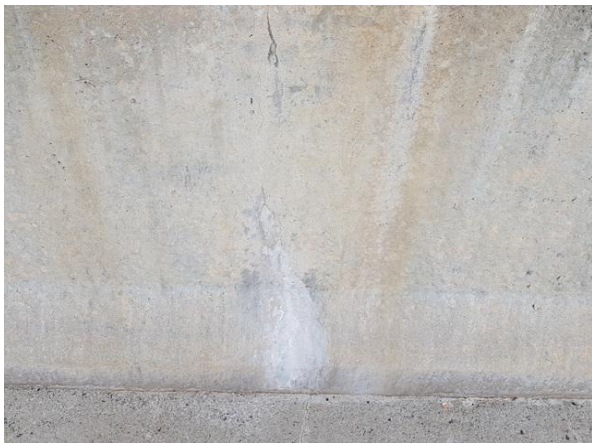
손상현황 • S6 방호벽 균열부 백태 (0.1×1.0)  
원 인 • 외부 우수유입  
조치방안 • 주의관찰

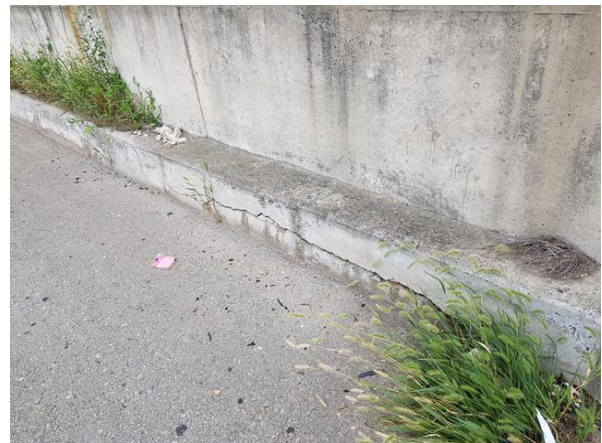
손상현황 • S6 접속부 파손 (0.5×1.0)  
원 인 • 다짐부족, 공용기간 증가  
조치방안 • 단면보수

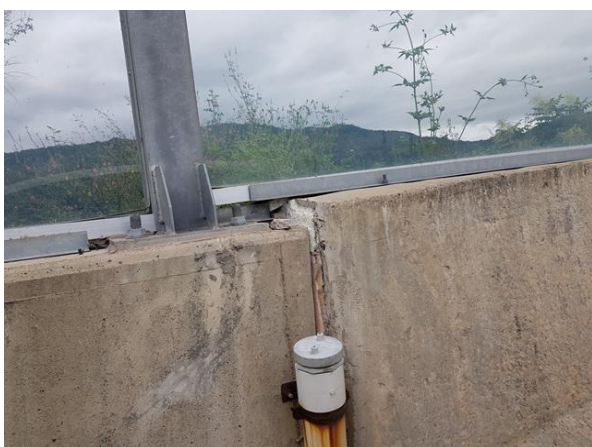
손상현황 • S6 접속부 단차 (L=1.5m)  
원 인 • 접속부 침하 등  
조치방안 • 주의관찰
