낙동JCT교

## 작업사진 및 손상현황

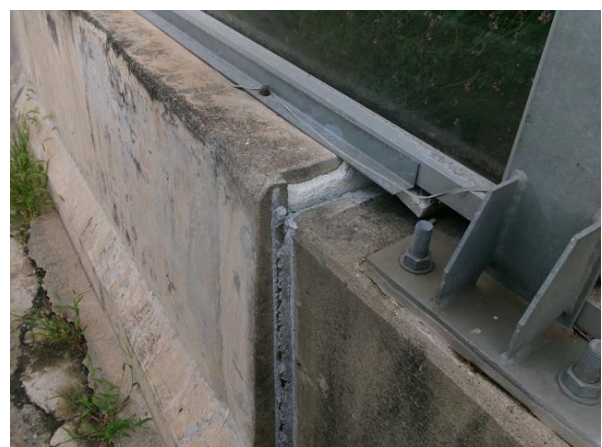
손상현황 • S1 접속부 단차 (L=1.5m)  
원 인 • 접속부 침하 등  
조치방안 • 주의관찰

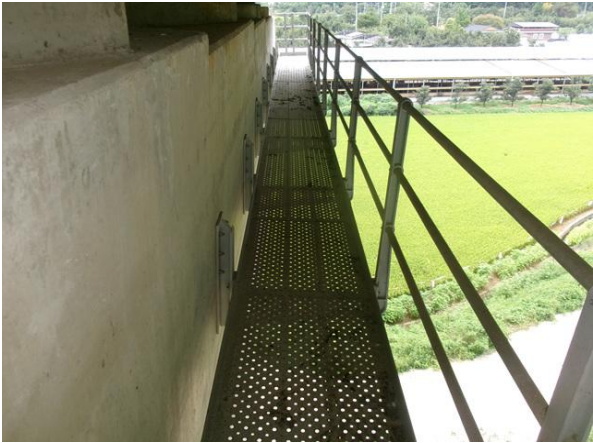
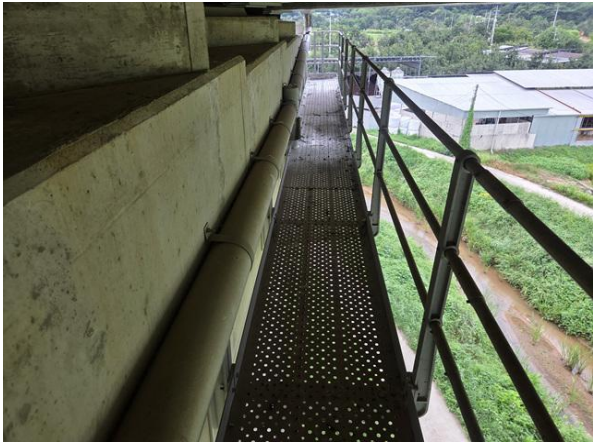
| 교량 점검시설 | | | |
|---|---|---|---|
| 손상현황 | • P1 점검로 상태양호 | 손상현황 | • P2 점검로 상태양호 |

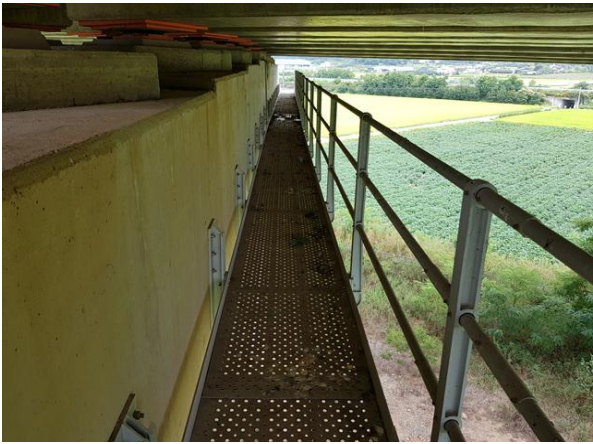
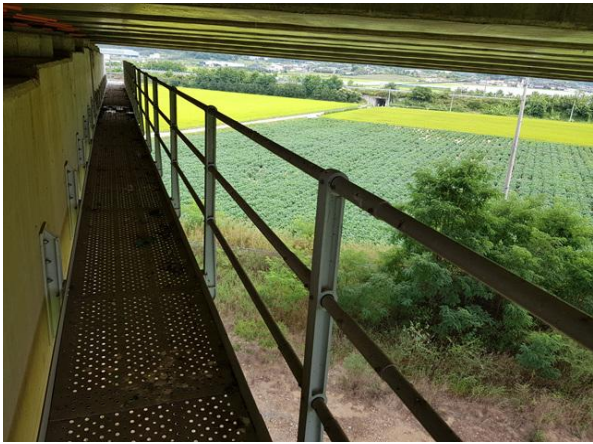
| 교량 점검시설 | | | |
|---|---|---|---|
| 손상현황 | • P3 점검로 상태양호 | 손상현황 | • P2 점검로 상태양호 |

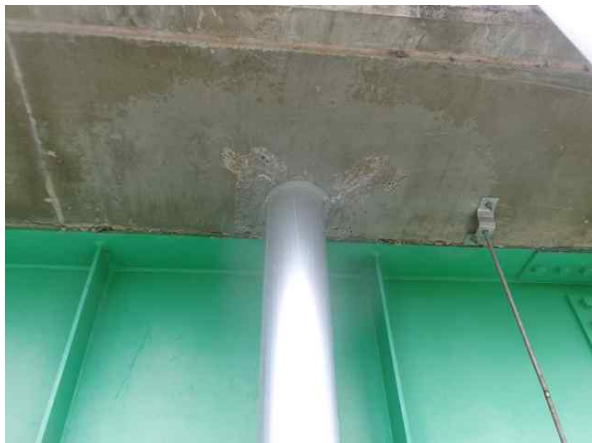
- S3 균열부백태 (0.25×0.3)
- 건조수축, 우수유입 등
- 표면처리

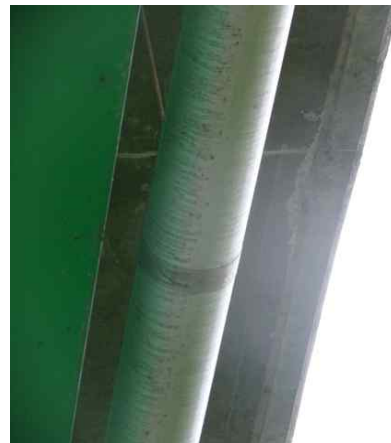
- S3 파손 (0.1×0.5)
- 다짐미흡, 우수유입 등
- 단면보수

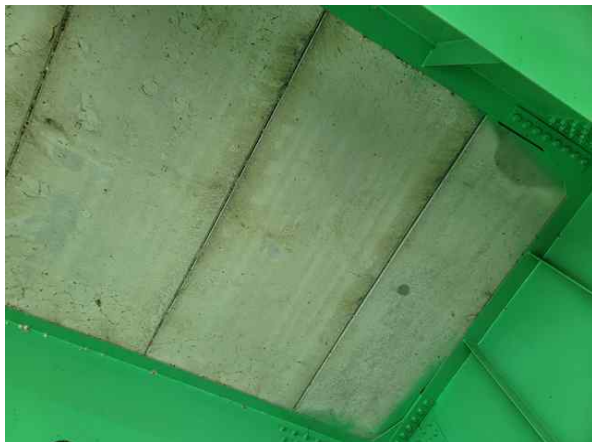
- S5 데크플레이트 균열 (0.3mm미만)
- 건조수축, 반복윤하중 등
- 표면처리

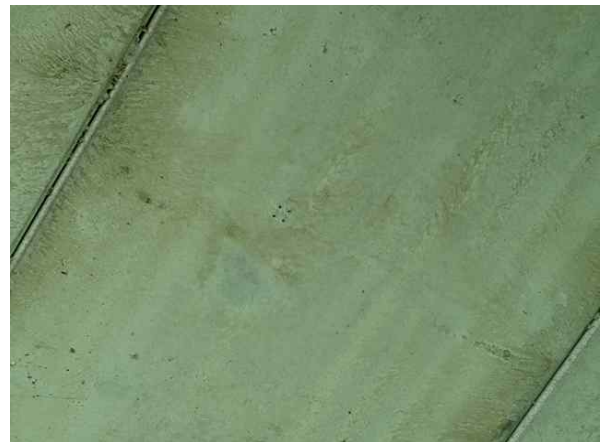
- S5 데크플레이트 균열 (0.3mm미만)
- 건조수축, 반복윤하중 등
- 표면처리

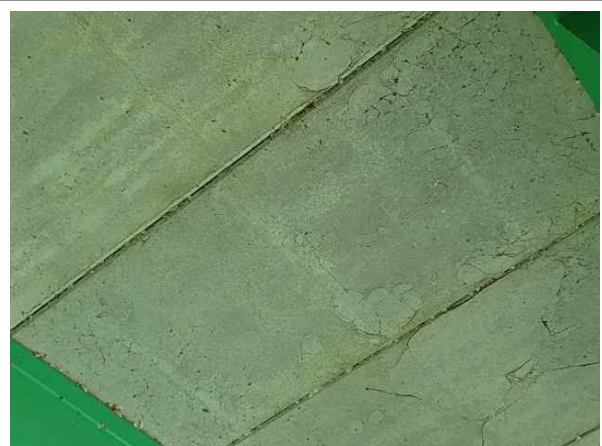
- S6 데크플레이트 균열 (0.3mm미만)
- 건조수축, 반복윤하중 등
- 표면처리

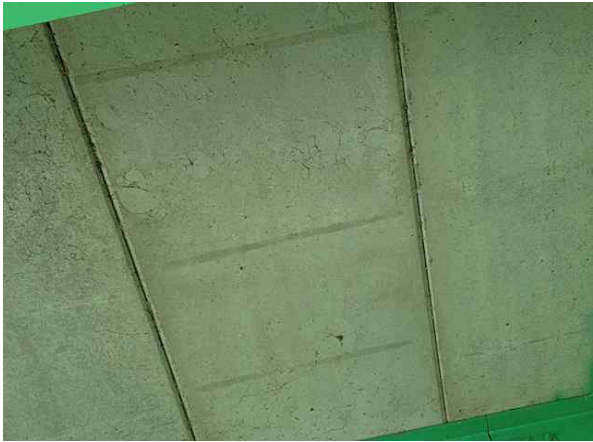
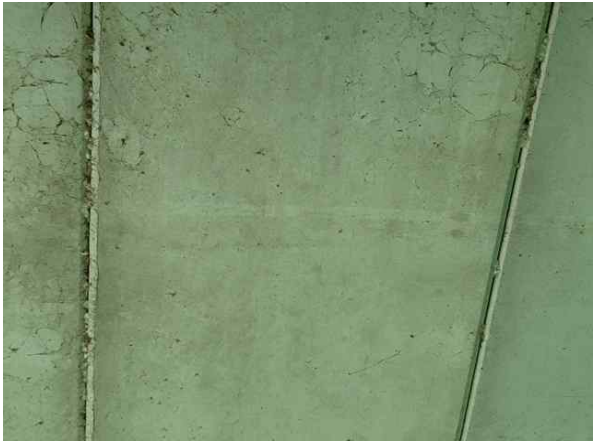
| 바닥판하면 | | | |
|---|---|---|---|
| 손상현황 | • S6 데크플레이트 균열(0.3mm미만) | 손상현황 | • S6 데크플레이트 균열(0.3mm미만) |
| 원 인 | • 건조수축, 반복윤하중 등 | 원 인 | • 건조수축, 반복윤하중 등 |

| 바닥판하면 | | | |
|---|---|---|---|
| 조치방안 | • 표면처리 | 조치방안 | • 표면처리 |

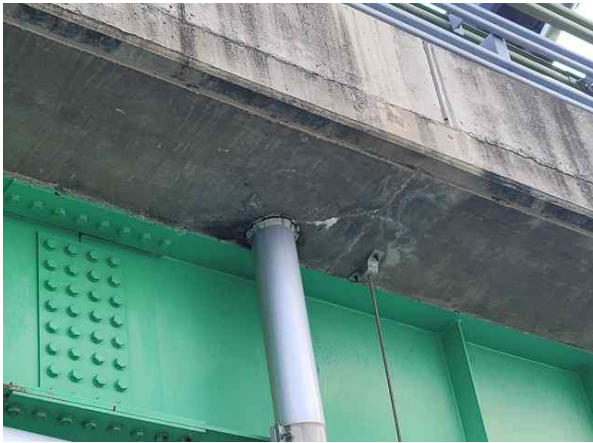
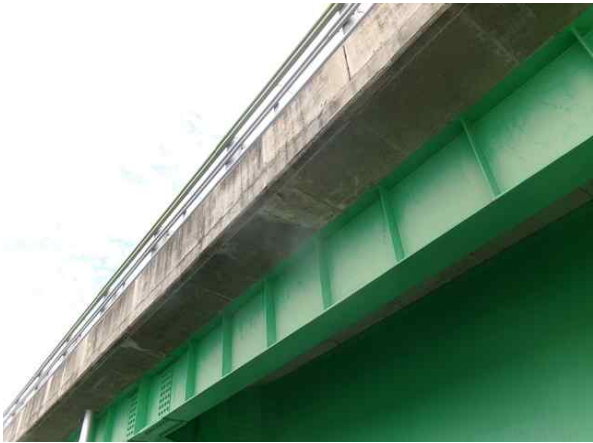
| 바닥판하면 | | | |
|---|---|---|---|
| 손상현황 | • S6 균열부백태(0.25×0.5) | 손상현황 | • S7 충분리(0.2×0.7) |
| 원 인 | • 건조수축, 우수유입 등 | 원 인 | • 다짐미흡, 우수유입 등 |

| 바닥판하면 | | | |
|---|---|---|---|
| 조치방안 | • 표면처리 | 조치방안 | • 단면보수 |

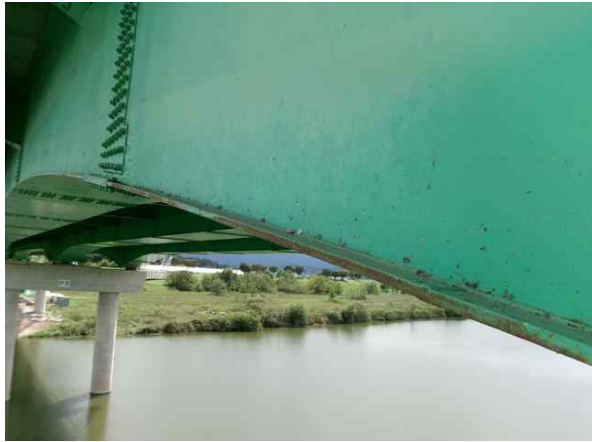
손상현황 • S8-G1 거더외부 부식(5.0×0.2)

원 인 • 도장미흡, 습기흡착 등

조치방안 • 재도장

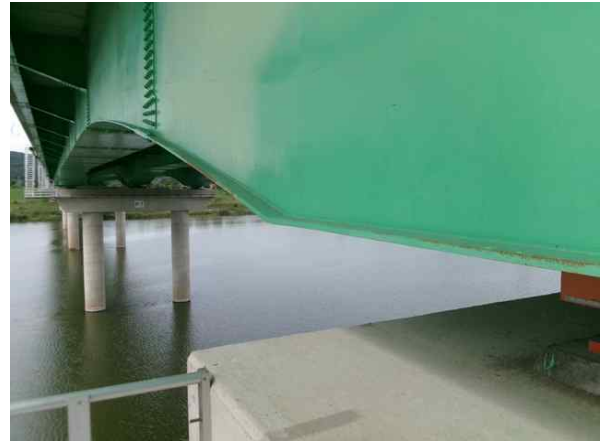
손상현황 • S8-G3 거더외부 부식(4.0×0.2)

원 인 • 도장미흡, 습기흡착 등

조치방안 • 재도장

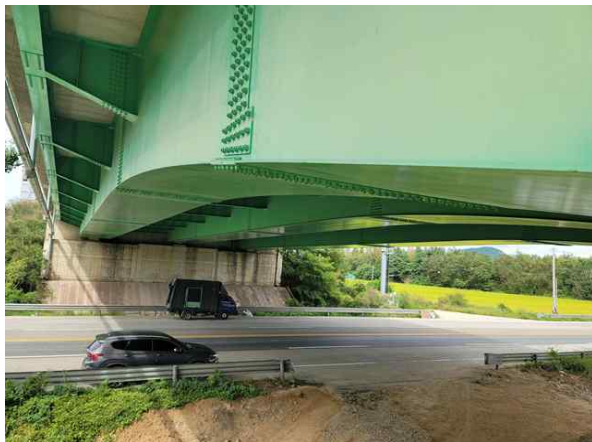
손상현황 • S1 거더외부 상태양호

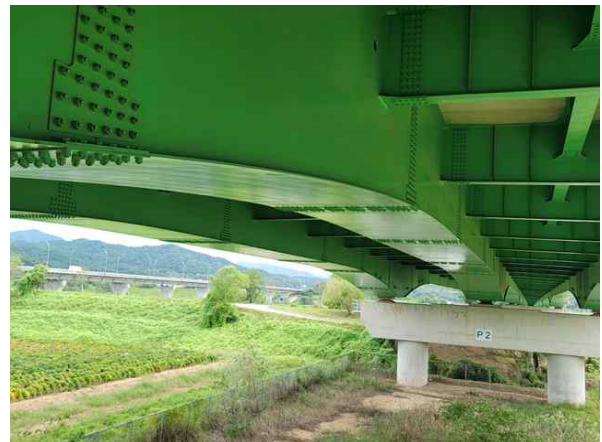
손상현황 • S2 거더외부 상태양호

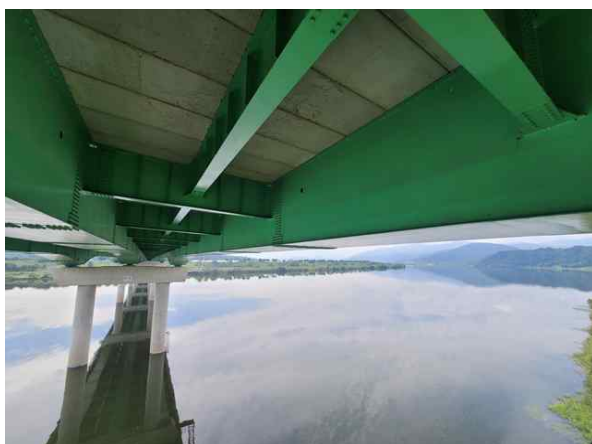
손상현황 • S5 거더외부 상태양호

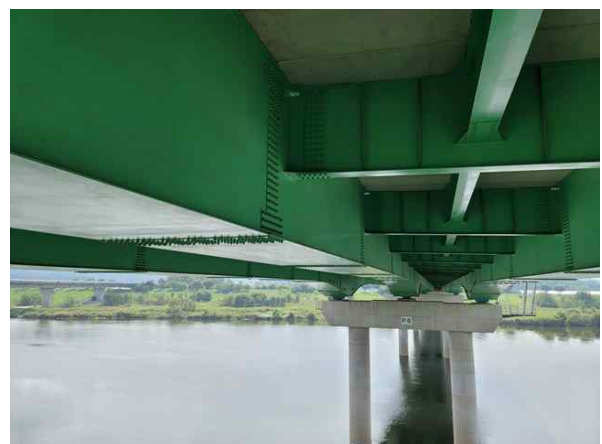
손상현황 • S6 거더외부 상태양호

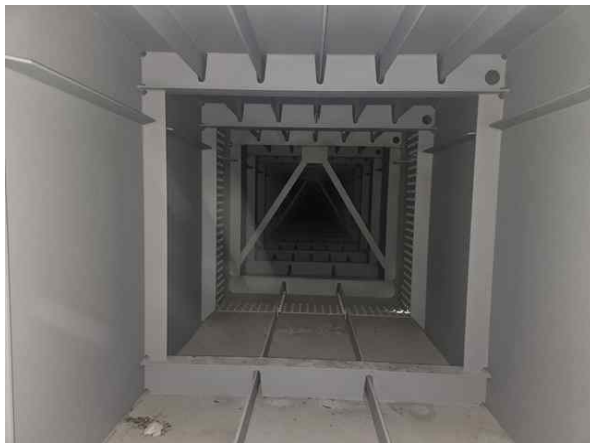
손상현황 • S1 거더내부 상태양호

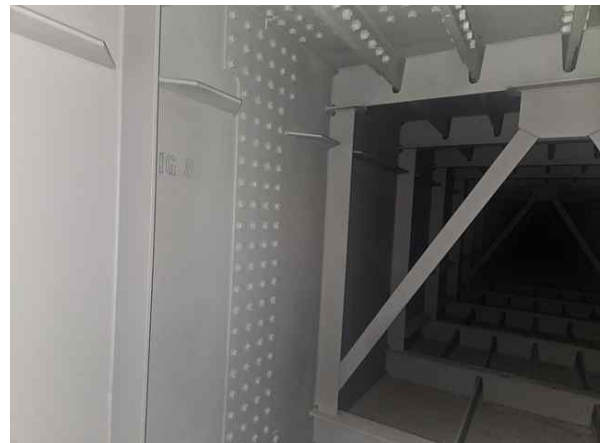
손상현황 • S4 거더내부 상태양호

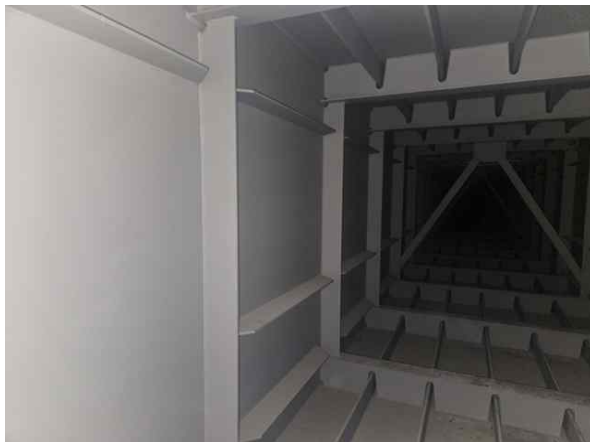
손상현황 • S6 거더내부 상태양호

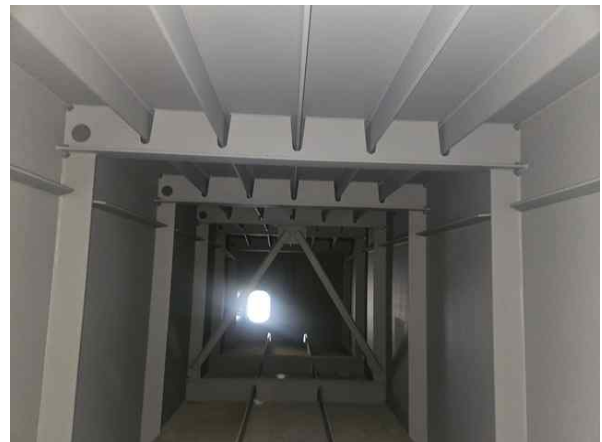
손상현황 • S8 거더내부 상태양호

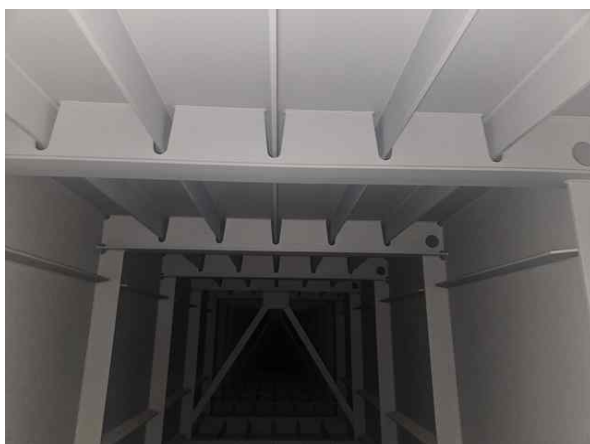
손상현황 • S9 거더내부 상태양호

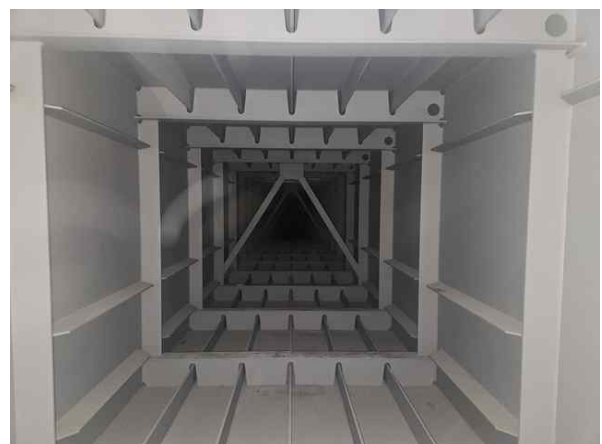
손상현황 • S11 거더내부 상태양호

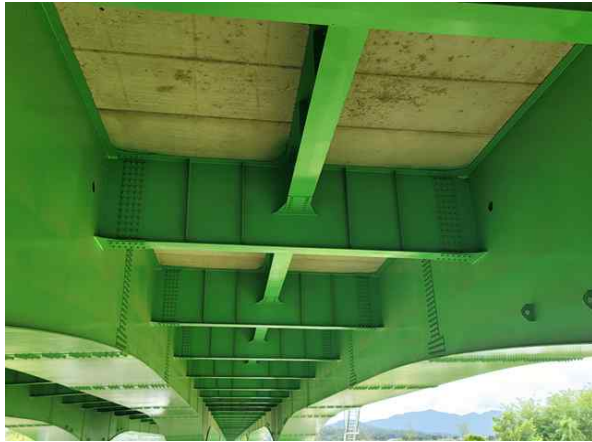
손상현황 • S2 가로보 상태양호

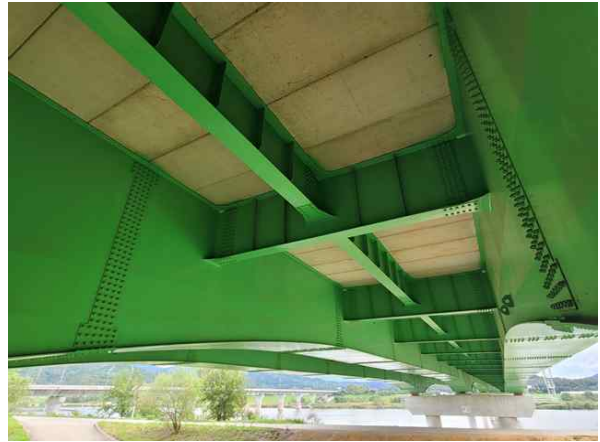
손상현황 • S3 세로보 상태양호

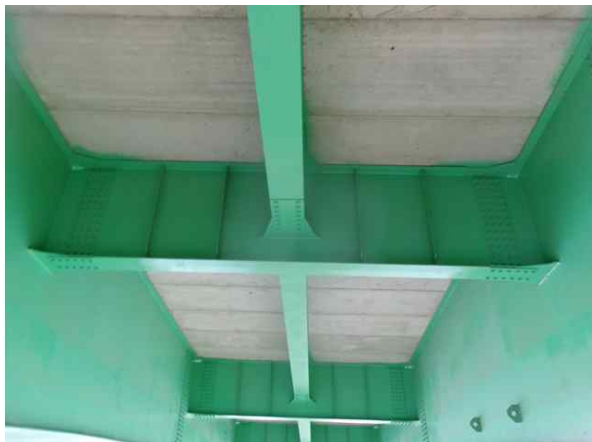
손상현황 • S5 가로보 상태양호

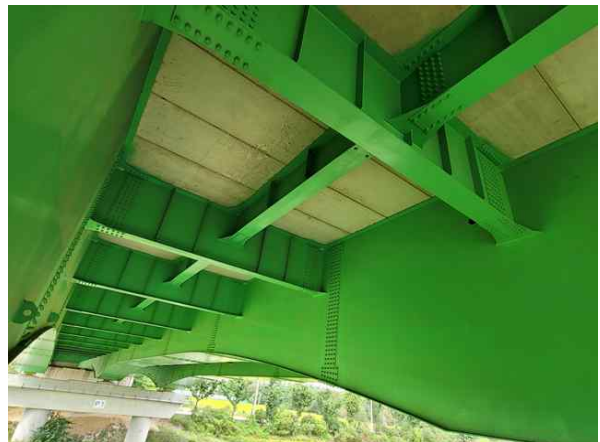
손상현황 • S4 세로보 상태양호

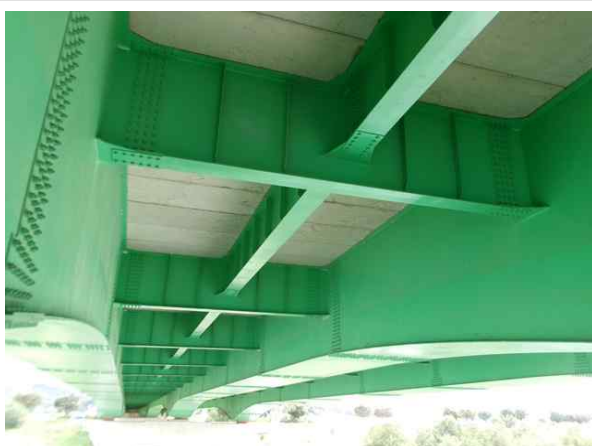
손상현황 • S9 가로보 상태양호

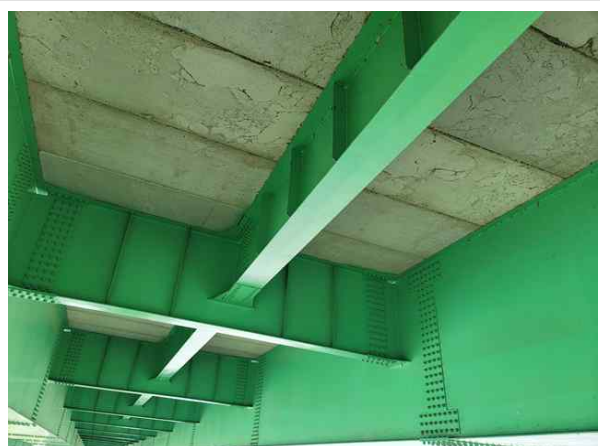
손상현황 • S6 세로보 상태양호

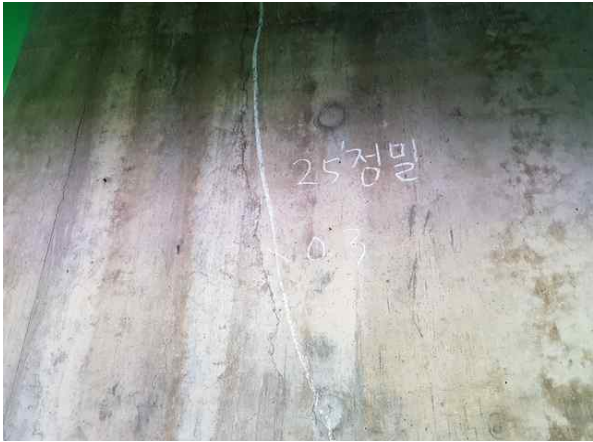
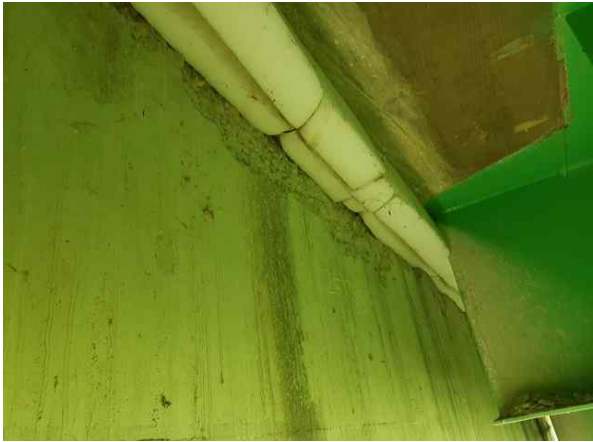
| 교대 | | | |
|---|---|---|---|
| 손상현황 | • A1 균열(0.3mm이상) | 손상현황 | • A1 층분리(0.2×1.5) |
| 원 인 | • 건조수축, 거푸집 조기탈거 등 | 원 인 | • 다짐미흡, 우수유입 등 |

| 교대 | | | |
|---|---|---|---|
| 조치방안 | • 주입보수 | 조치방안 | • 단면보수 |

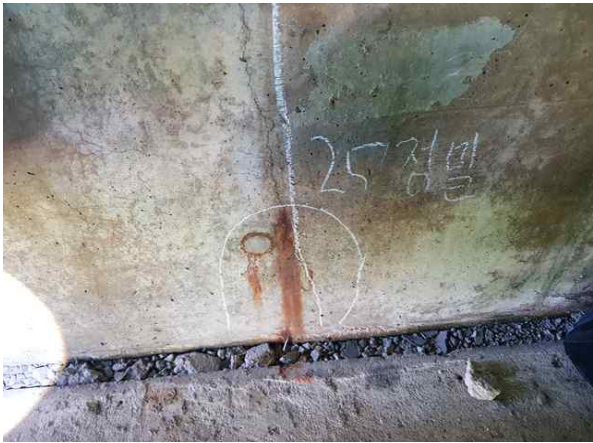
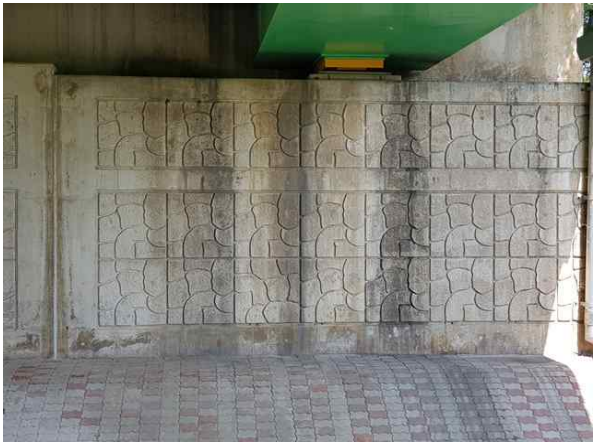
| 교대 | | | |
|---|---|---|---|
| 손상현황 | • A1 철근부식(0.2×1.5) | 손상현황 | • A1 누수흔적(5.0×4.5) |
| 원 인 | • 손상부 우수유입 등 | 원 인 | • 신축이음 하부 누수, 마감불량 |

| 교대 | | | |
|---|---|---|---|
| 조치방안 | • 단면보수(방청) | 조치방안 | • 주의관찰 |

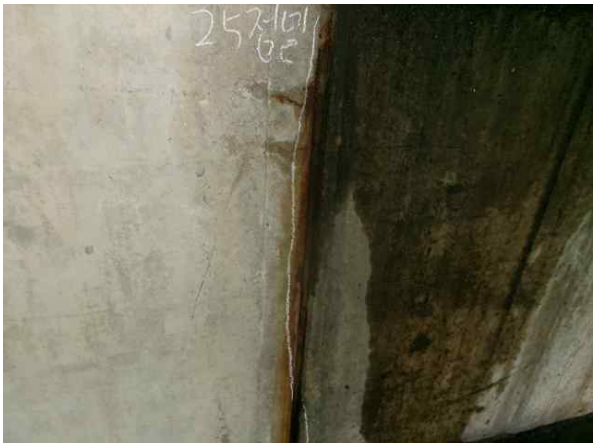
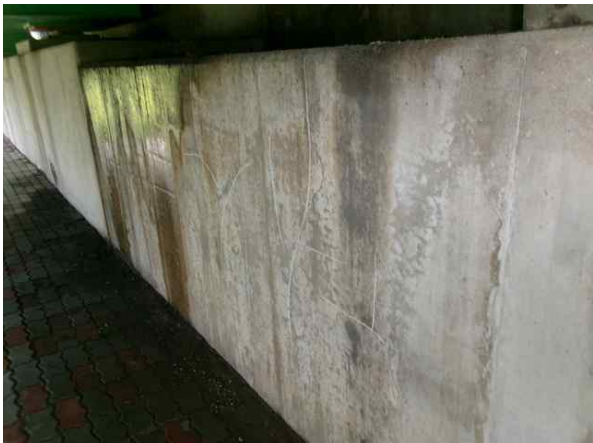
| 교대 | | | |
|---|---|---|---|
| 손상현황 | • A2 균열(0.3mm이상) | 손상현황 | • A2 망상균열(1.0×2.0) |
| 원 인 | • 건조수축, 거푸집 조기탈거 등 | 원 인 | • 건조수축, 거푸집 조기탈거 등 |

| 교대 | | | |
|---|---|---|---|
| 조치방안 | • 표면처리 | 조치방안 | • 표면처리 |

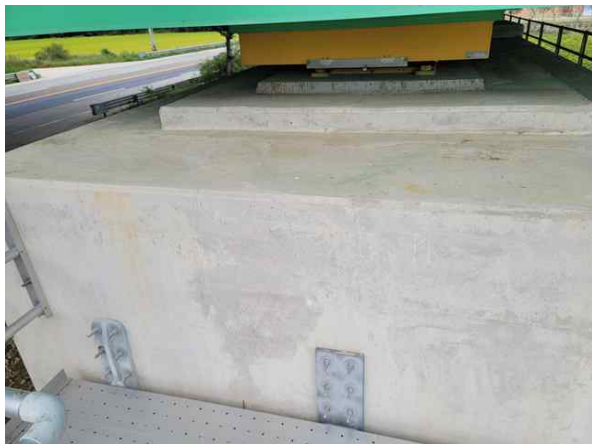
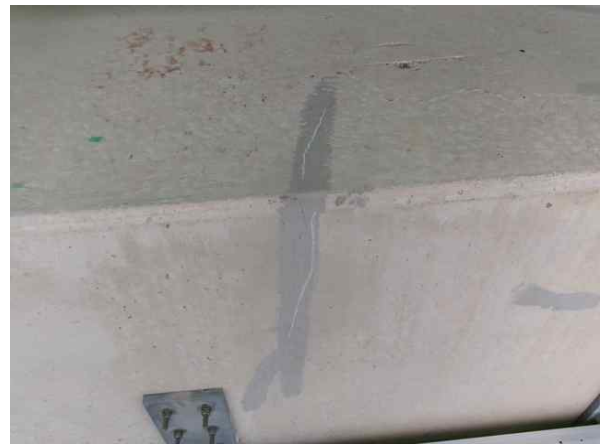
손상현황 • P1 균열(0.3mm미만)  
원 인 • 건조수축, 거푸집 조기탈거 등  
조치방안 • 표면처리

손상현황 • P4 재균열(0.3mm미만)  
원 인 • 보수미흡, 건조수축 등  
조치방안 • 표면처리

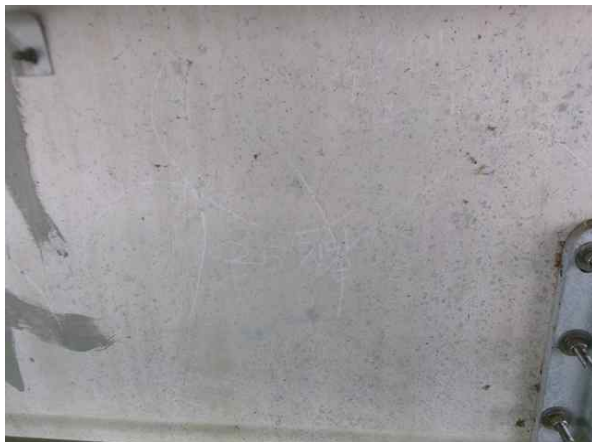
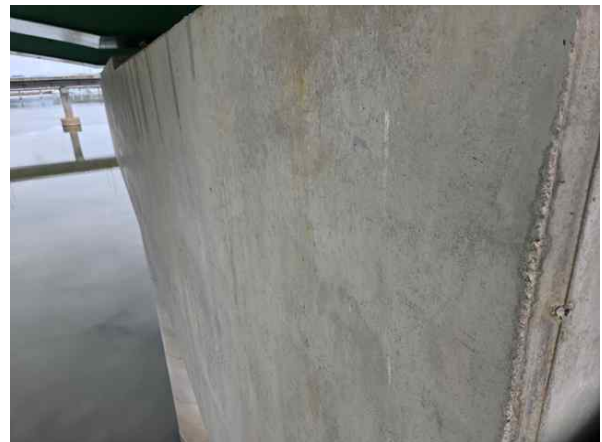
손상현황 • P4 망상균열(1.0×10.0)  
원 인 • 건조수축, 거푸집 조기탈거 등  
조치방안 • 표면처리

손상현황 • P5 균열(0.3mm미만)  
원 인 • 건조수축, 거푸집 조기탈거 등  
조치방안 • 표면처리

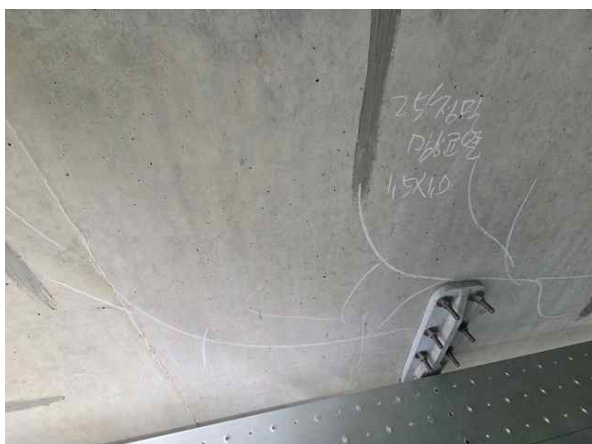
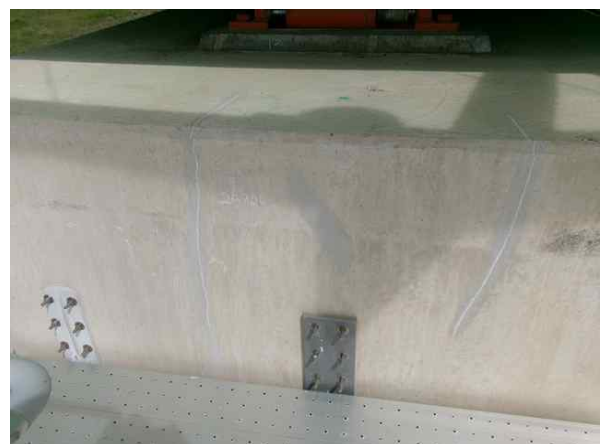
손상현황 • P5 망상균열(1.5×1.0)  
원 인 • 건조수축, 거푸집 조기탈거 등  
조치방안 • 표면처리

손상현황 • P10 재균열(0.3mm미만)  
원 인 • 보수미흡, 건조수축 등  
조치방안 • 표면처리

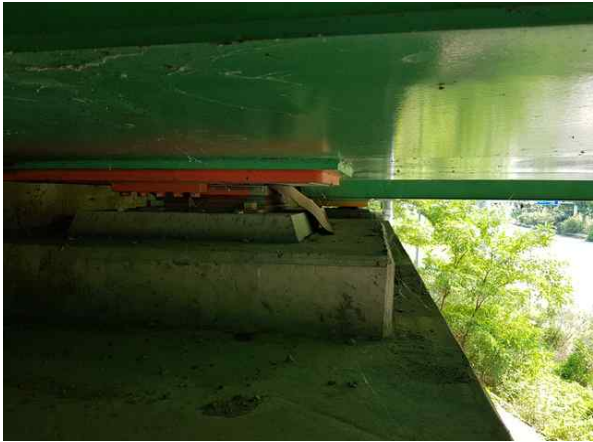
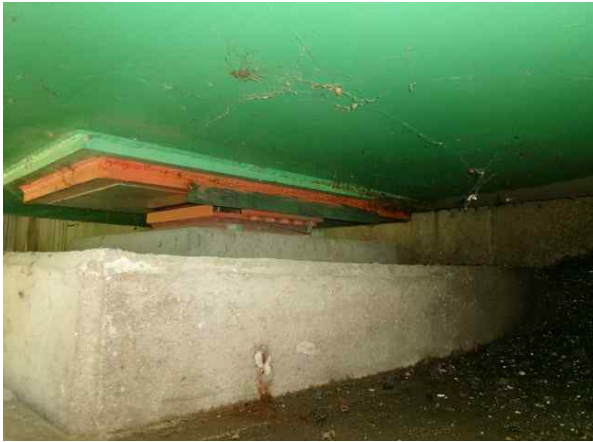
| 교량반침 | | | |
|---|---|---|---|
| 손상현황 | • A1-Sh2 미끄럼방지패드 이탈(1EA) | 손상현황 | • A2-Sh2 Plate부식(1EA) |
| 원 인 | • 마감미흡 등 | 원 인 | • 외부 우수유입, 습기흡착 등 |

| 교량반침 | | | |
|---|---|---|---|
| 조치방안 | • 주의관찰 | 조치방안 | • 재도장 |

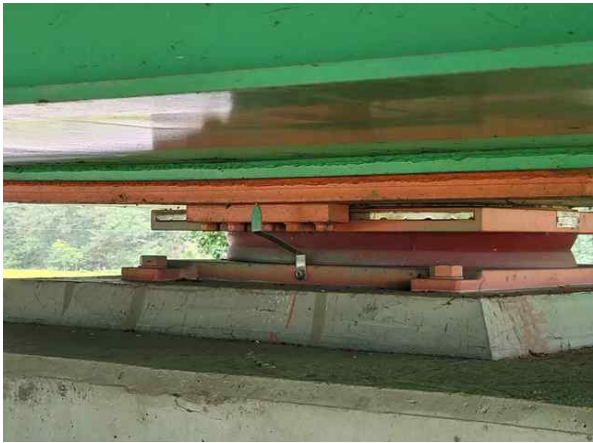
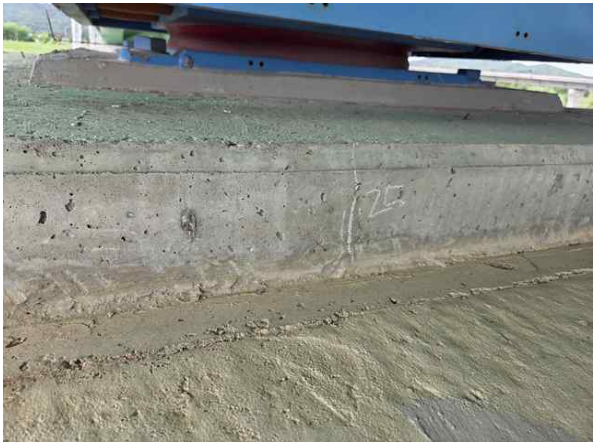
| 교량반침 | | | |
|---|---|---|---|
| 손상현황 | • P1-Sh2 이동자 눈금 손상(1EA) | 손상현황 | • P6-Sh3 받침콘크리트 균열(0.3mm미만) |
| 원 인 | • 시공미흡, 외부충격 | 원 인 | • 건조수축, 온도변화 등 |

| 교량반침 | | | |
|---|---|---|---|
| 조치방안 | • 정비 | 조치방안 | • 주의관찰 |

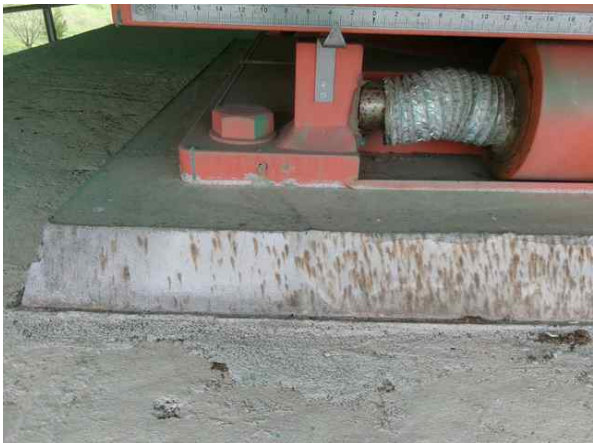
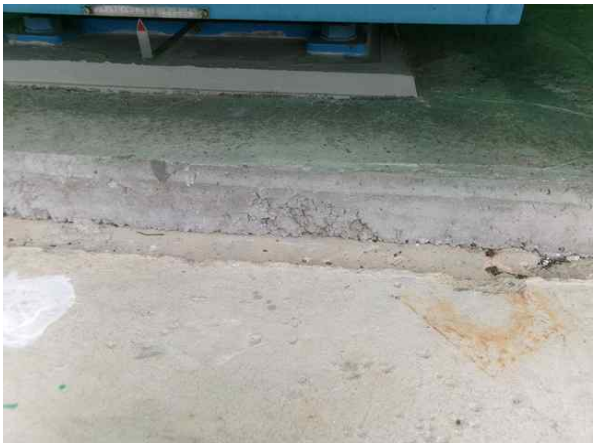
| 교량반침 | | | |
|---|---|---|---|
| 손상현황 | • P10-Sh1 무수축물탈 균열(0.3mm미만) | 손상현황 | • P7-Sh3 받침콘크리트 재료분리(0.3×0.1) |
| 원 인 | • 건조수축, 온도변화 등 | 원 인 | • 다짐미흡 등 |

| 교량반침 | | | |
|---|---|---|---|
| 조치방안 | • 주의관찰 | 조치방안 | • 주의관찰 |

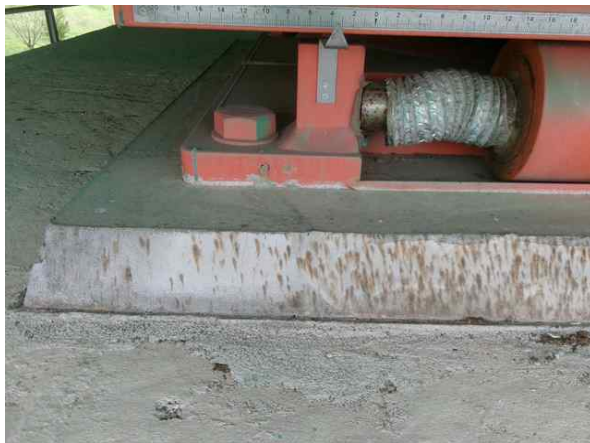
| 손상현황 | • P10-Sh1 무수축몰탈 균열(0.3mm미만) |
| 원 인 | • 건조수축, 온도변화 등 |

| 조치방안 | • 주의관찰 |

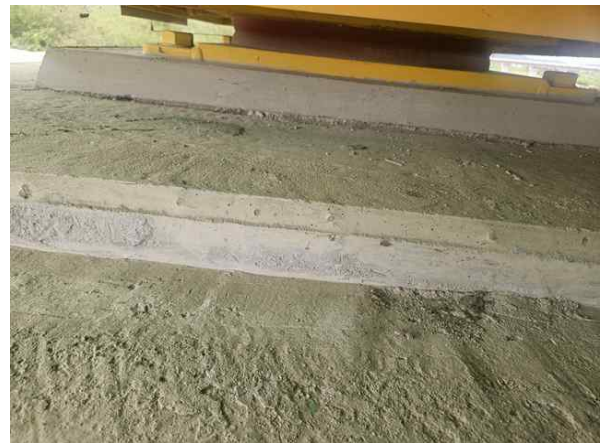
| 손상현황 | • P11-Sh3 무수축몰탈 균열(0.3mm미만) |
| 원 인 | • 건조수축, 온도변화 등 |

| 조치방안 | • 주의관찰 |

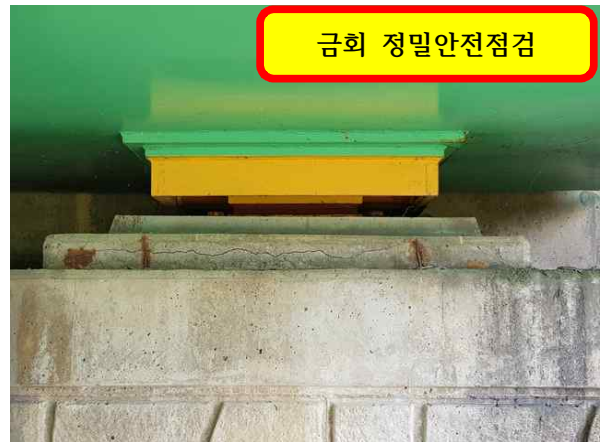
| 손상현황 | • A1-Sh1 받침콘크리트 층분리(0.1×1.0) |
| 원 인 | • 손상부 우수유입으로 인한 철근부식 등 |

| 조치방안 | • 단면보수(방청) |

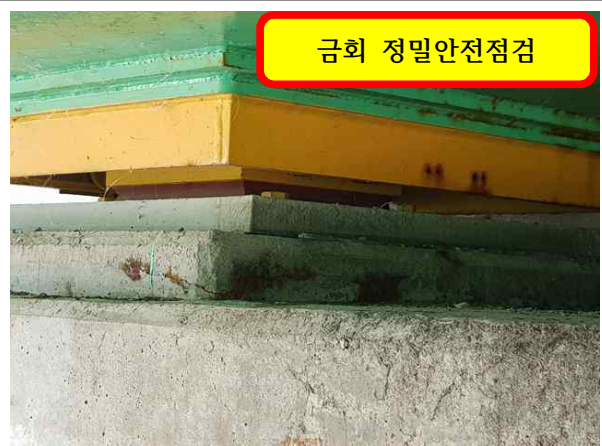
| 손상현황 | • A1-Sh3 받침콘크리트 층분리(0.1×0.4) |
| 원 인 | • 손상부 우수유입으로 인한 철근부식 등 |

| 조치방안 | • 단면보수(방청) |

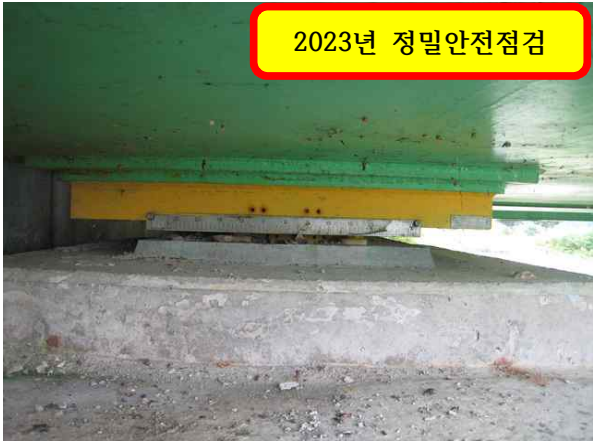
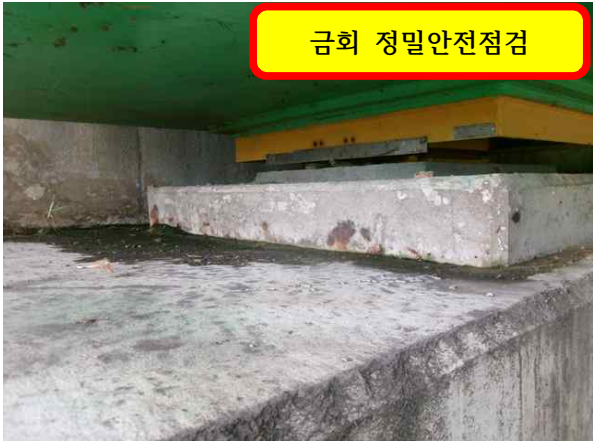
| 손상현황 | • A2-Sh1 상태현황 | 손상현황 | • A2-Sh1 받침콘크리트 충분리(1.0×0.3) |
| 원 인 | • - | 원 인 | • 손상부 우수유입으로 인한 철근부식 등 |

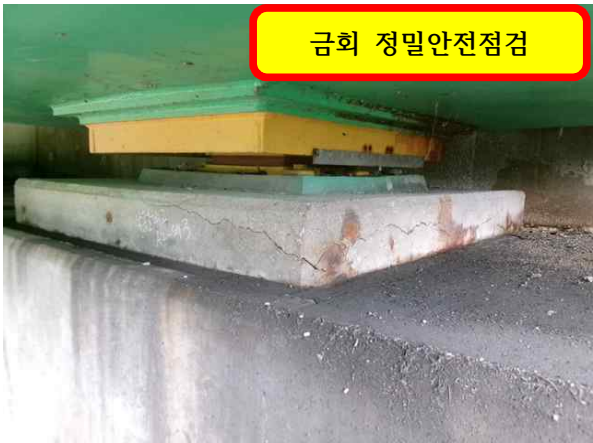
| 손상현황 | • A2-Sh2 상태현황 | 손상현황 | • A2-Sh2 받침콘크리트 충분리(1.0×0.3) |
| 원 인 | • - | 원 인 | • 손상부 우수유입으로 인한 철근부식 등 |

| 조치방안 | • - | 조치방안 | • 단면보수(방청) |

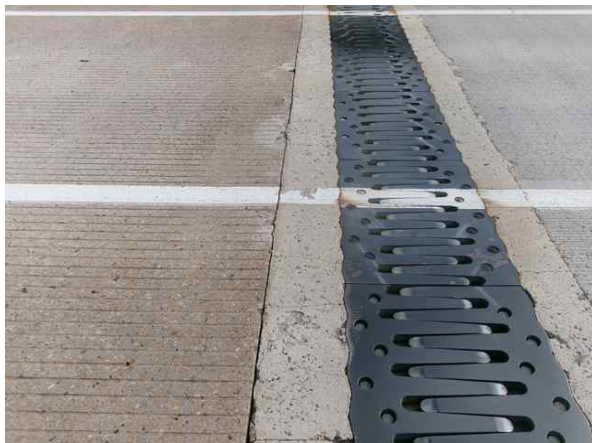
| 손상현황 | • A1 후타재 균열 |
| 원 인 | • 건조수축, 거푸집 조기탈거 등 |

| 조치방안 | • 주의관찰 |

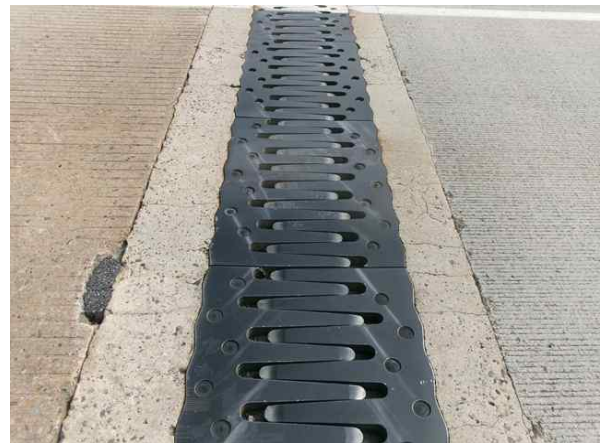
| 손상현황 | • A1 후타재 망상균열(0.5×2.0) |
| 원 인 | • 건조수축, 차량 통행하중 및 충격 등 |

| 조치방안 | • 주의관찰 |

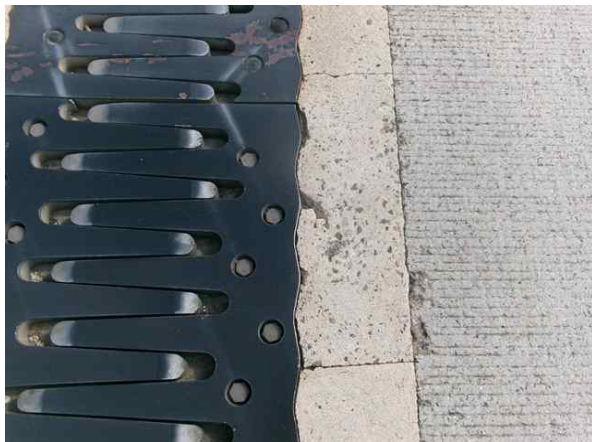
| 손상현황 | • A1 후타재 파손(0.1×0.5) |
| 원 인 | • 다짐미흡, 중차량 반복통행하중 등 |

| 조치방안 | • 단면보수 |

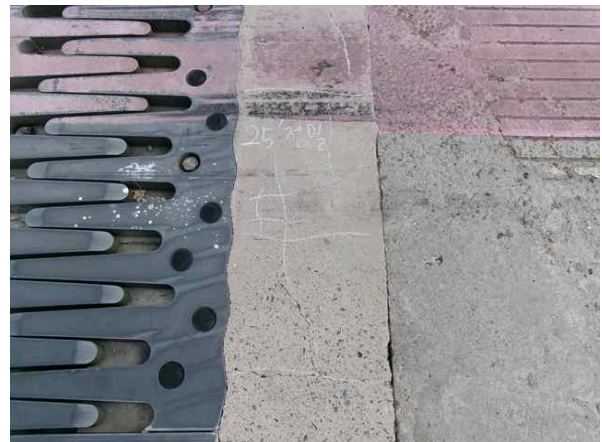
| 손상현황 | • A2 후타재 망상균열(0.3×3.0) |
| 원 인 | • 건조수축, 차량 통행하중 및 충격 등 |

| 조치방안 | • 주의관찰 |

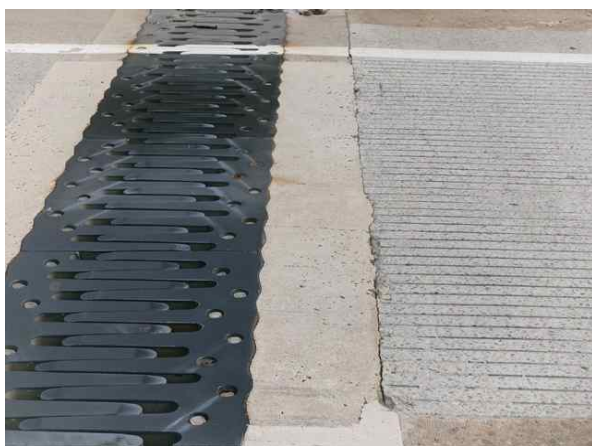
| 손상현황 | • A2 후타재 균열 |
| 원 인 | • 건조수축, 거푸집 조기탈거 등 |

| 조치방안 | • 주의관찰 |

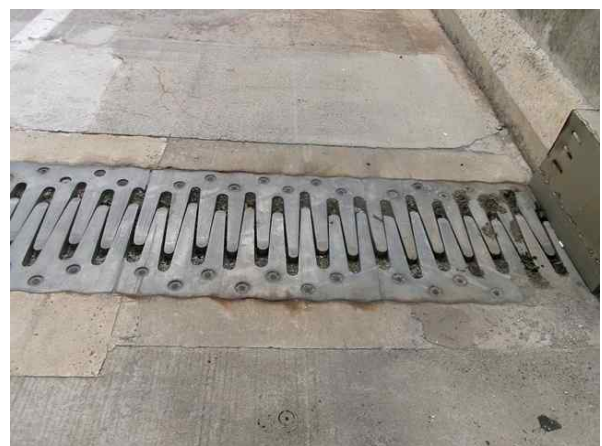
| 손상현황 | • A2 이물질퇴적(L=2.0m) |
| 원 인 | • 공용기간증가, 비산먼지 퇴적 등 |

| 조치방안 | • 정비 |

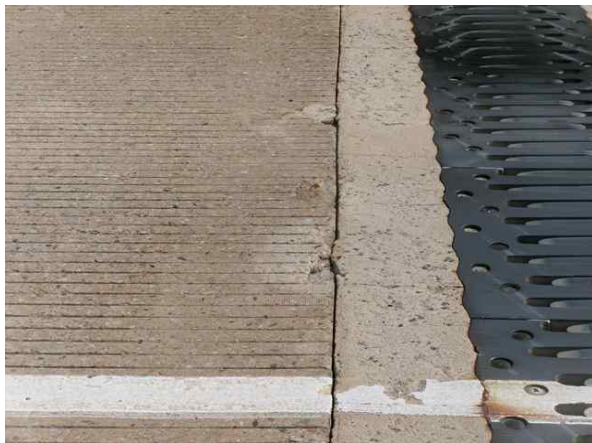
| 손상현황 | • S1 접속부 파손(0.1×0.2×2EA) |
| 원 인 | • 장기공용, 차량운하중, 마감미흡 등 |

| 조치방안 | • 단면보수 |

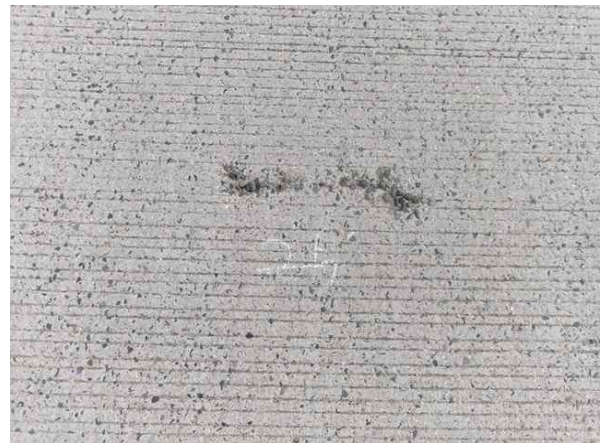
| 손상현황 | • S3 포장 파손(0.3×0.1) |
| 원 인 | • 외부충격 등 |

| 조치방안 | • 단면보수 |

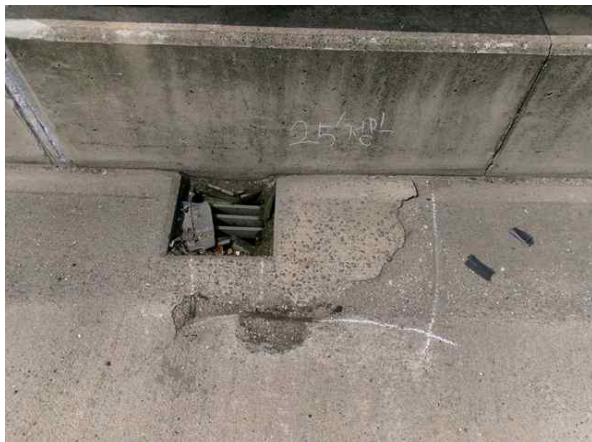
| 손상현황 | • S6 포장 들뜸(0.5×0.5) |
| 원 인 | • 마감미흡, 열화 등 |

| 조치방안 | • 단면보수 |

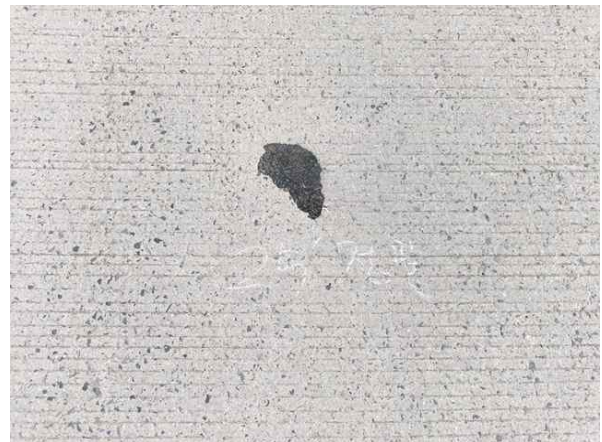
| 손상현황 | • S8 포장 파손(0.1×0.1) |
| 원 인 | • 보수미흡 등 |

| 조치방안 | • 단면보수 |

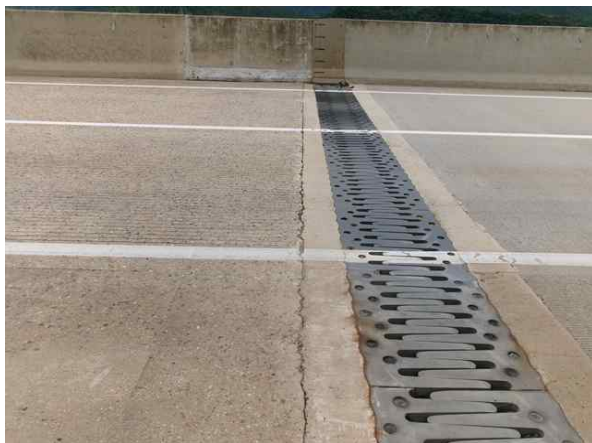
| 손상현황 | • S12 후타재 접속부 이격(L=9.0m) |
| 원 인 | • 시공미흡 등 |

| 조치방안 | • 주의관찰 |

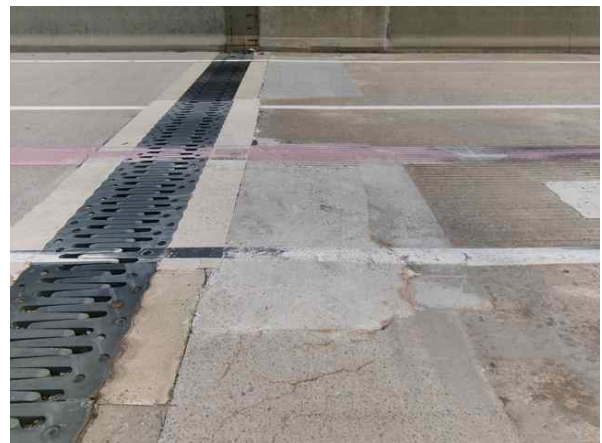
| 손상현황 | • S12 접속부 파손(1.0×1.0) -보수현황 |

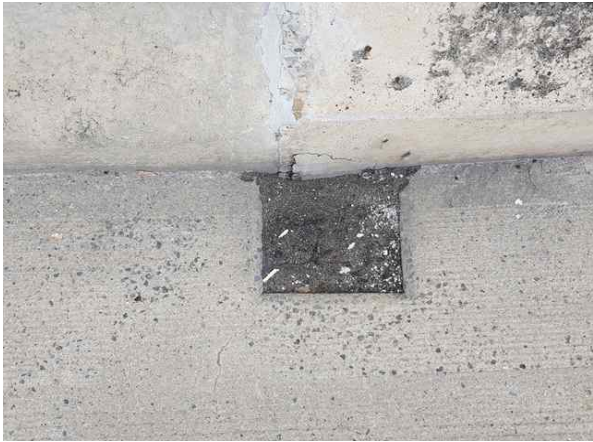
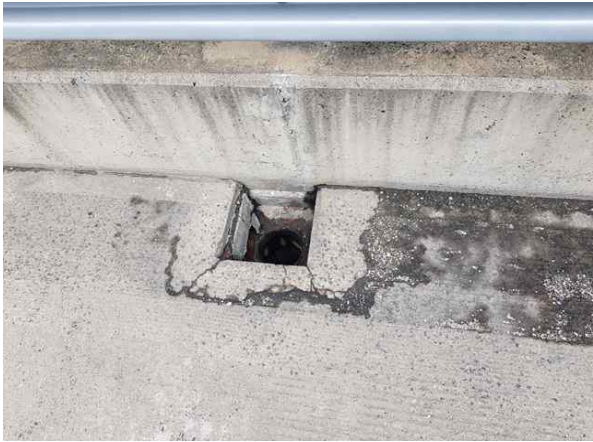
| 배수시설 | | | |
|---|---|---|---|
| 손상현황 | • S2 배수구 막힘(1EA) | 손상현황 | • S3 배수구 그레이팅 망실(1EA) |
| 원 인 | • 장기공용, 비산물퇴적 등 | 원 인 | • 시공미흡, 외부충격 등 |

| 배수시설 | | | |
|---|---|---|---|
| 조치방안 | • 정비 | 조치방안 | • 정비 |

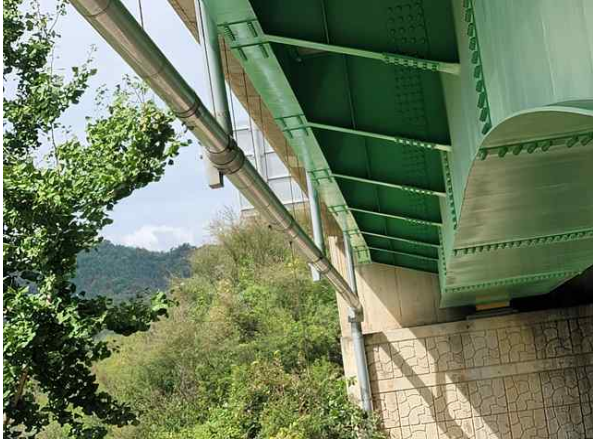
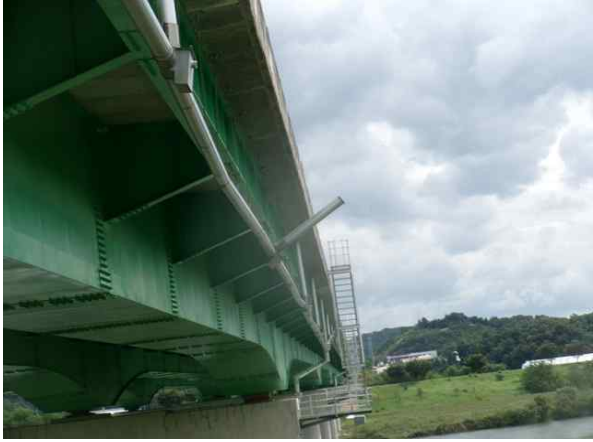
| 배수시설 | | | |
|---|---|---|---|
| 손상현황 | • S1 배수관 지지대 탈락(1EA) | 손상현황 | • S4 배수관 탈락(1EA) |
| 원 인 | • 장기공용, 시공미흡 등 | 원 인 | • 장기공용, 시공미흡 |

| 배수시설 | | | |
|---|---|---|---|
| 조치방안 | • 정비 | 조치방안 | • 정비 |

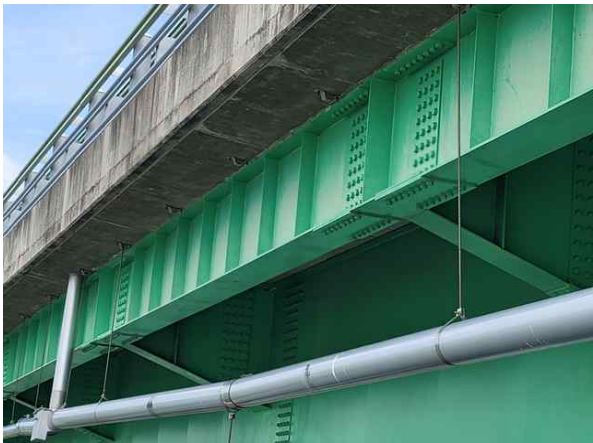
| 배수시설 | | | |
|---|---|---|---|
| 손상현황 | • S5 배수관 지지대 탈락(1EA) | 손상현황 | • S6 배수관 지지대 탈락(1EA) |
| 원 인 | • 장기공용, 시공미흡 등 | 원 인 | • 장기공용, 시공미흡 등 |

| 배수시설 | | | |
|---|---|---|---|
| 조치방안 | • 정비 | 조치방안 | • 정비 |

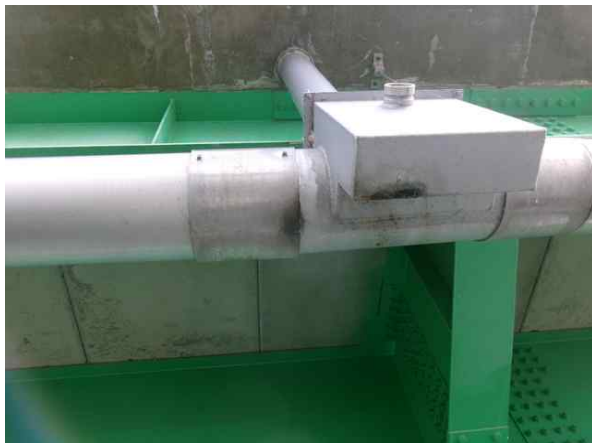
| 손상현황 | • S6 배수관 이음부 누수(1EA) |
| 원 인 | • 장기공용, 열화 등 |

| 조치방안 | • 실링재 처리 |

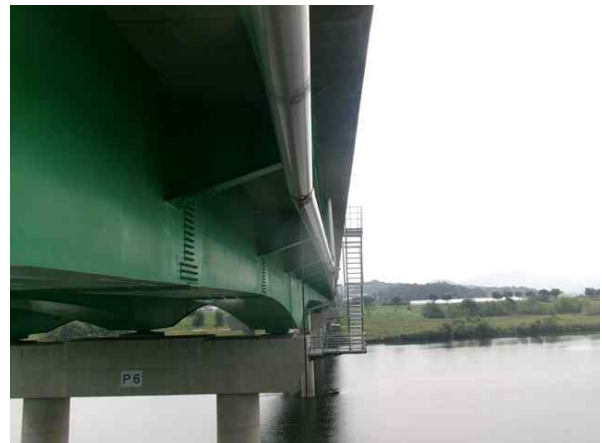
| 손상현황 | • S7 배수관 변형(L=1.0m) |
| 원 인 | • 시공미흡, 외부충격 등 |

| 조치방안 | • 정비 |

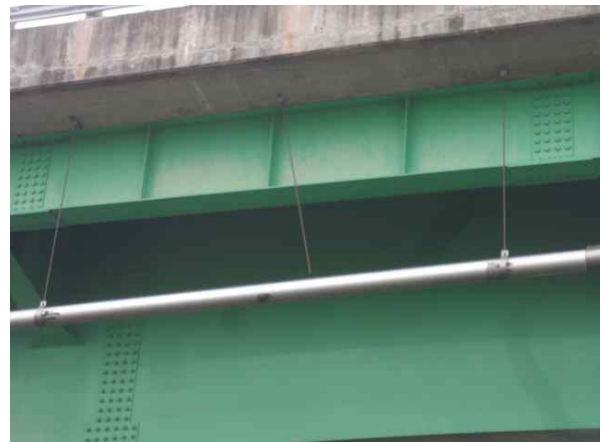
| 손상현황 | • S12 배수관 지지대 탈락(1EA) |
| 원 인 | • 장기공용, 시공미흡 등 |

| 조치방안 | • 정비 |

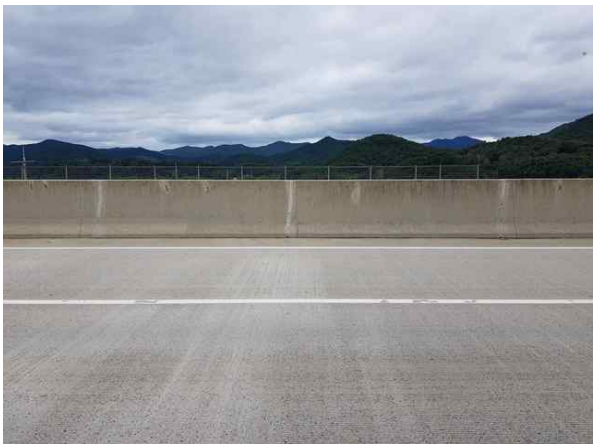
| 방호벽 및 중분대 | | | |
|---|---|---|---|
| 손상현황 | • S1 중분대 균열(0.3mm미만) | 손상현황 | • S1 충분리(0.5×0.3) |
| 원 인 | • 건조수축, 거푸집 조기탈거 등 | 원 인 | • 다짐미흡, 우수유입 등 |

| 방호벽 및 중분대 | | | |
|---|---|---|---|
| 조치방안 | • 표면처리 | 조치방안 | • 단면보수 |

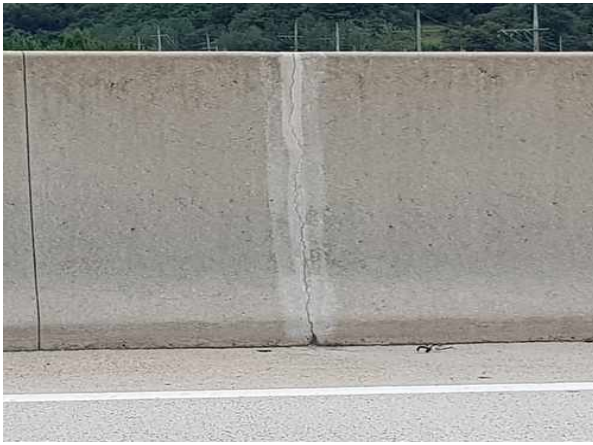
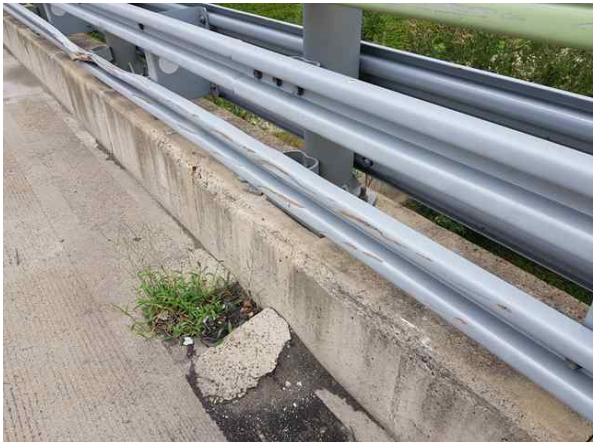
| 방호벽 및 중분대 | | | |
|---|---|---|---|
| 손상현황 | • S2 중분대 채균열(0.3mm미만) | 손상현황 | • S3 파손(2.0×0.2) |
| 원 인 | • 건조수축, 보수미흡 등 | 원 인 | • 외부충격 등 |

| 방호벽 및 중분대 | | | |
|---|---|---|---|
| 조치방안 | • 표면처리 | 조치방안 | • 단면보수 |
