낙동JCT교

## 작업사진 및 손상현황

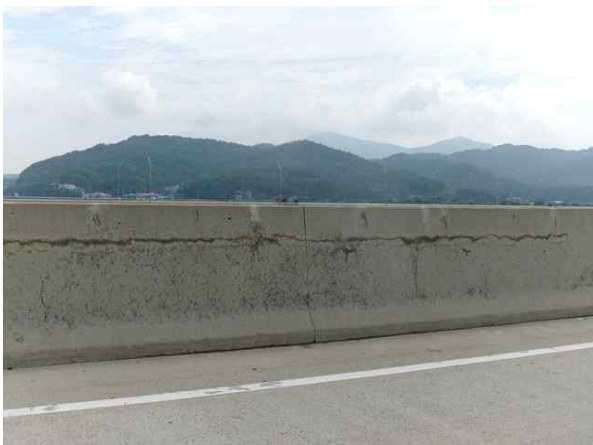
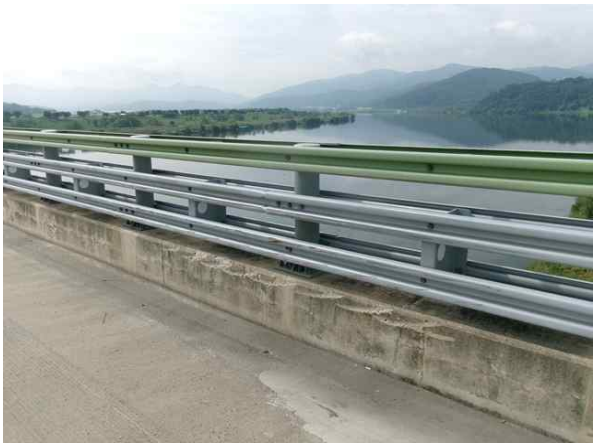
| 방호벽 및 중분대 | | | |
|---|---|---|---|
| 손상현황 | • S4 중분대 균열(0.3mm미만) | 손상현황 | • S5 난간 굽힘(L=7.0m) |
| 원 인 | • 건조수축, 거푸집 조기탈거 등 | 원 인 | • 외부충격 등 |

| 방호벽 및 중분대 | | | |
|---|---|---|---|
| 조치방안 | • 표면처리 | 조치방안 | • 주의관찰 |

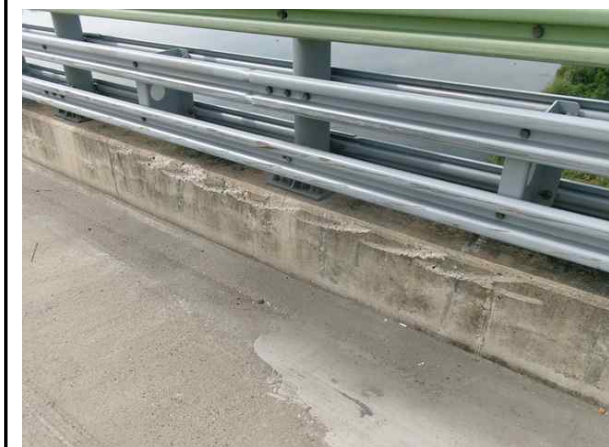
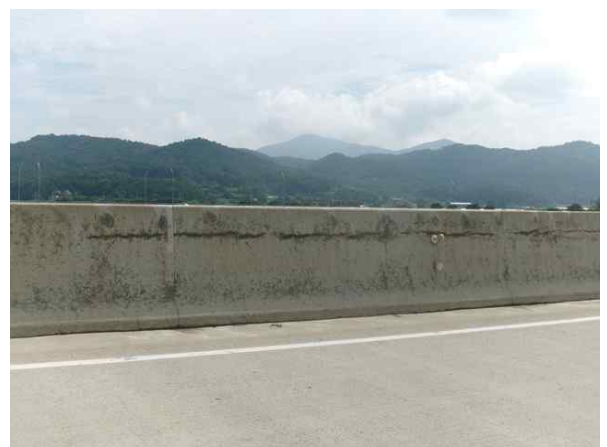
손상현황 • S5 파손(3.0×0.2)

원 인 • 외부충격 등

손상현황 • S7 중분대 균열(0.3mm미만)

원 인 • 건조수축, 거푸집 조기탈거 등

조치방안 • 표면처리

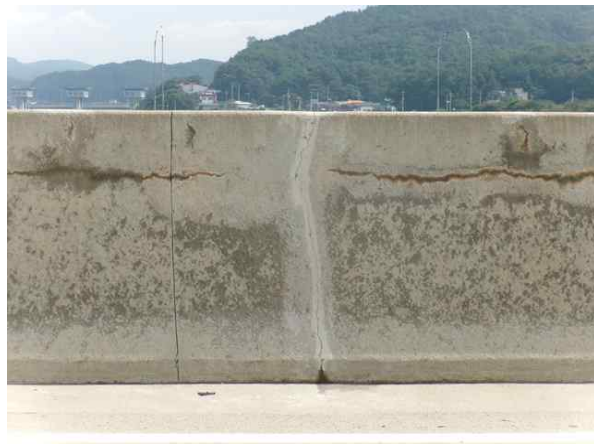
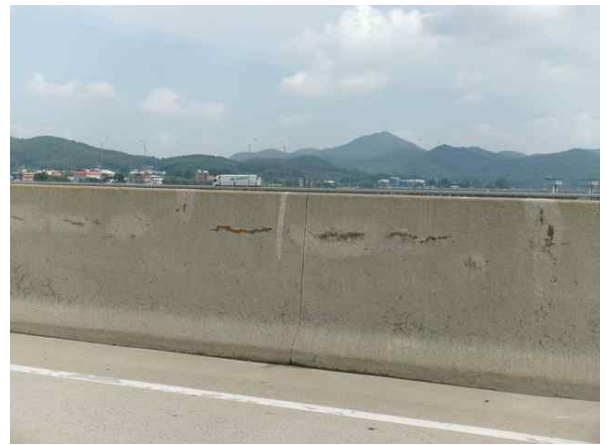
손상현황 • S7 중분대 재균열(0.3mm미만)

원 인 • 건조수축, 보수미흡 등

손상현황 • S10 중분대 균열(0.3mm미만)

원 인 • 건조수축, 거푸집 조기탈거 등

조치방안 • 표면처리

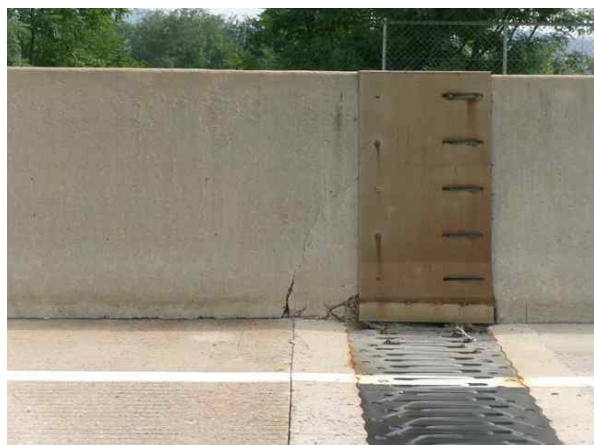
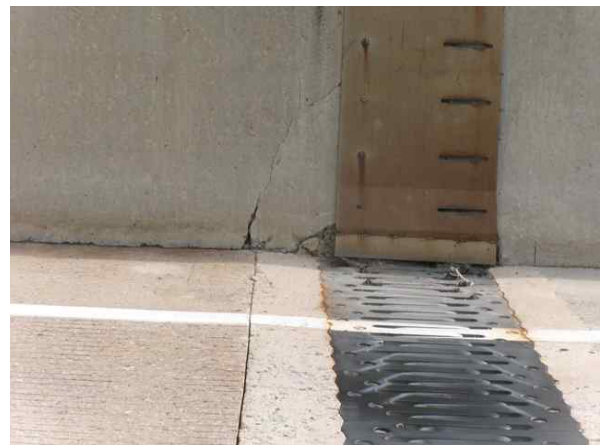
손상현황 • S1 중분대 접속부 균열(0.3mm이상)

원 인 • 시공초기 안정화 침하 등

손상현황 • S5 중분대 접속부 파손(0.3×0.3)

조치방안 • 단면보수

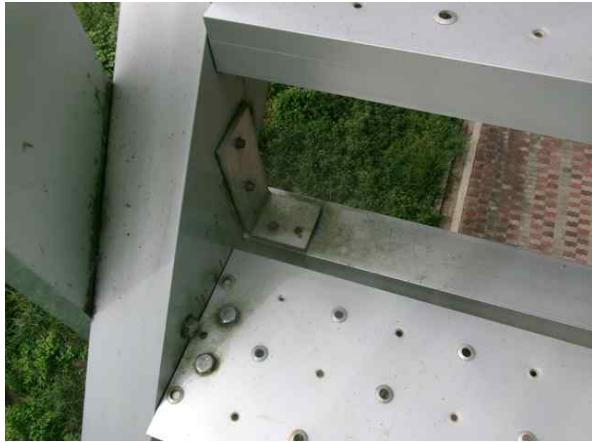
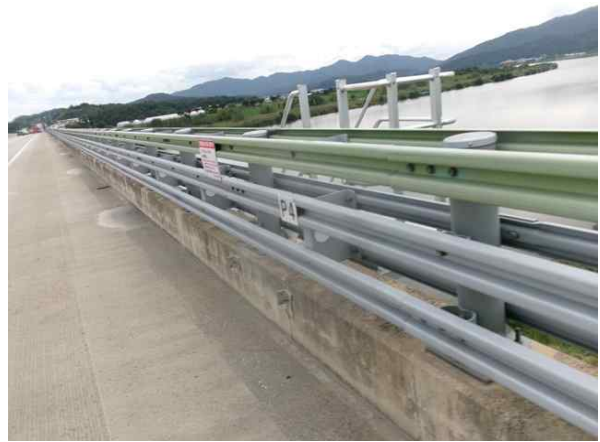
손상현황 • P3 교각 점검계단 볼트탈락(1EA)  
원 인 • 반복통행 진동, 시공미흡 등  
조치방안 • 정비

손상현황 • P4 교각 점검사다리 파손(1EA)  
원 인 • 외부충격 등  
조치방안 • 정비

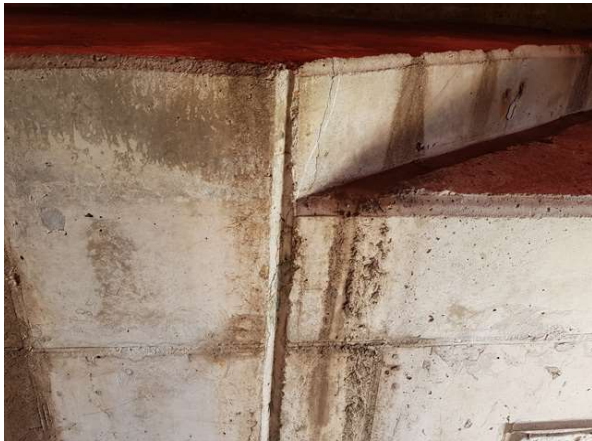
- 손상현황
- A1 균열(0.3mm미만)
- 원 인
- 건조수축, 온도변화 등
- 조치방안
- 표면처리

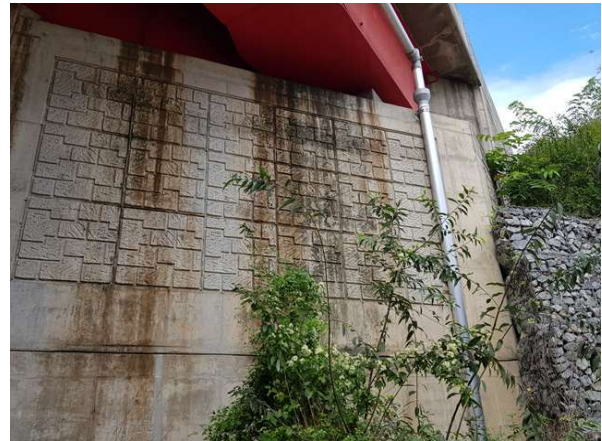
- 손상현황
- A1 누수흔적(2.0×4.0)
- 원 인
- 외부 우수유입 등
- 조치방안
- 주의관찰

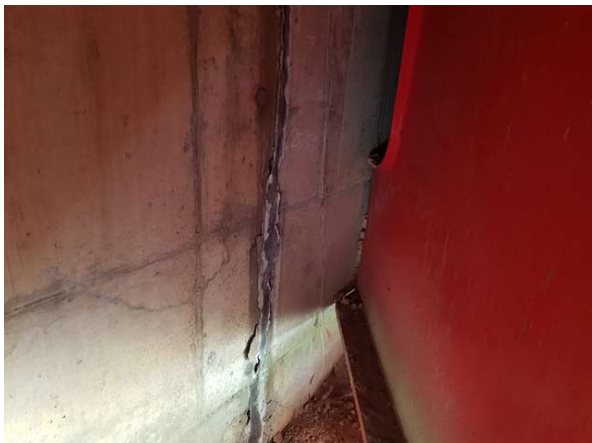
- 손상현황
- A1 층분리(0.5×2.5)
- 원 인
- 다짐미흡, 손상부 우수유입 등
- 조치방안
- 단면보수

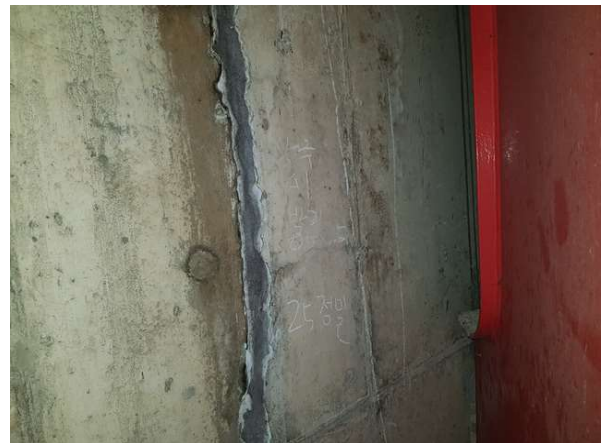
- 손상현황
- A1 층분리(0.5×2.5)
- 원 인
- 다짐미흡, 손상부 우수유입 등
- 조치방안
- 단면보수

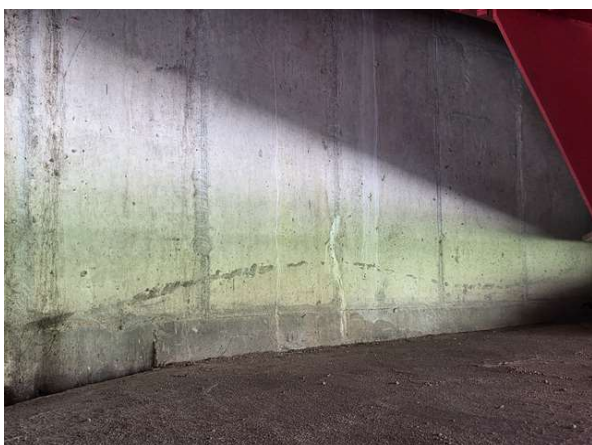
- 손상현황
- A2 백태(0.2×0.5)
- 원 인
- 손상부 우수유입, 습기흡착 등
- 조치방안
- 표면처리

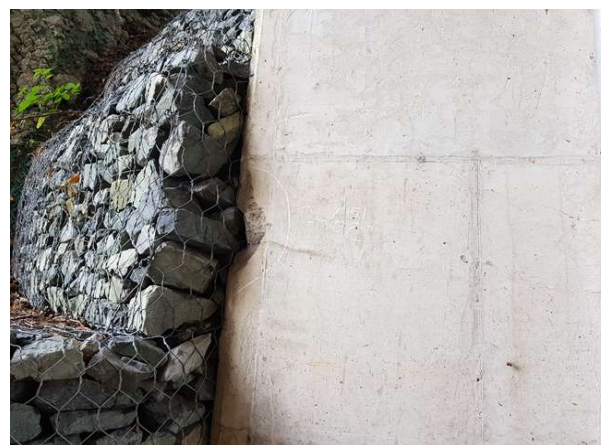
- 손상현황
- A2 파손(0.2×0.4)
- 원 인
- 외부충격 등
- 조치방안
- 단면보수

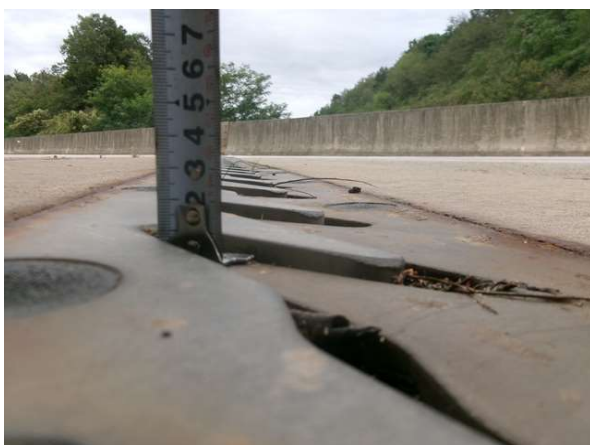
| 손상현황 | • A2 본체 단차(L=3.5m) |
| 원 인 | • 시공미흡 등 |

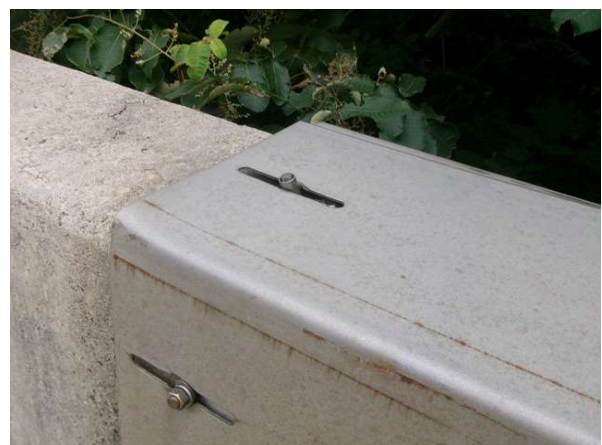
| 손상현황 | • A2 차수판 볼트 체결 불량(1EA) |

| 조치방안 | • 주의관찰 |

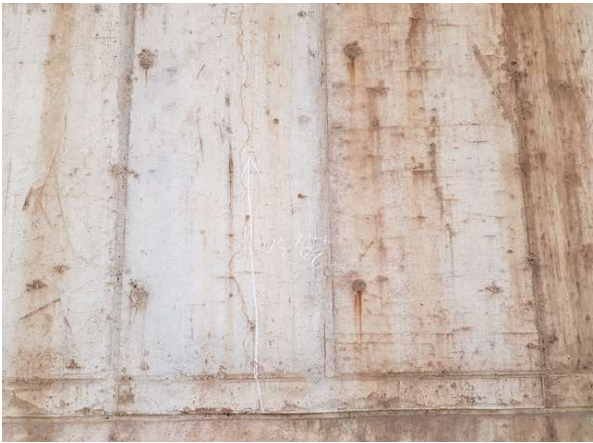
| 교대 | | | |
|---|---|---|---|
| 손상현황 | • A1 균열(0.3mm미만) | 손상현황 | • A1 층분리(1.5×0.3m) |
| 원 인 | • 건조수축, 공용중 열화 등 | 원 인 | • 다짐미흡, 손상부 우수유입 등 |

| 교대 | | | |
|---|---|---|---|
| 조치방안 | • 표면처리 | 조치방안 | • 단면보수(방청) |

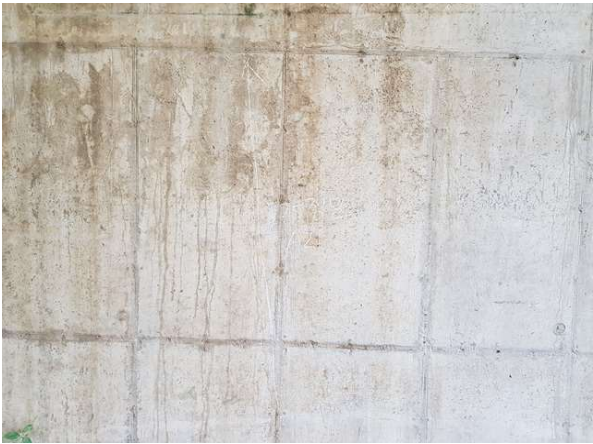
| 교대 | | | |
|---|---|---|---|
| 손상현황 | • A2 균열(0.3mm미만) | 손상현황 | • A2 누수흔적(2.0×8.0) |
| 원 인 | • 건조수축, 공용중 열화 등 | 원 인 | • 신축이음 하부 누수 등 |

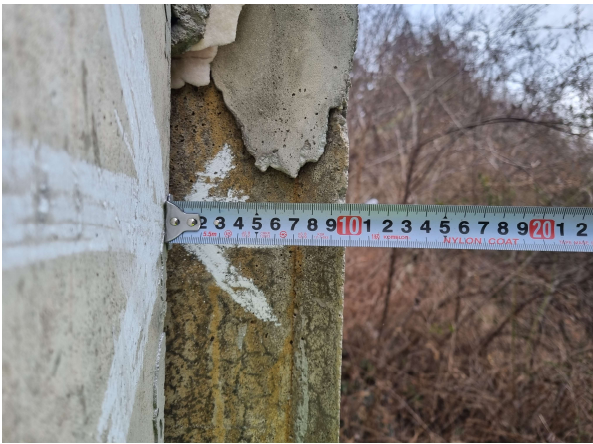
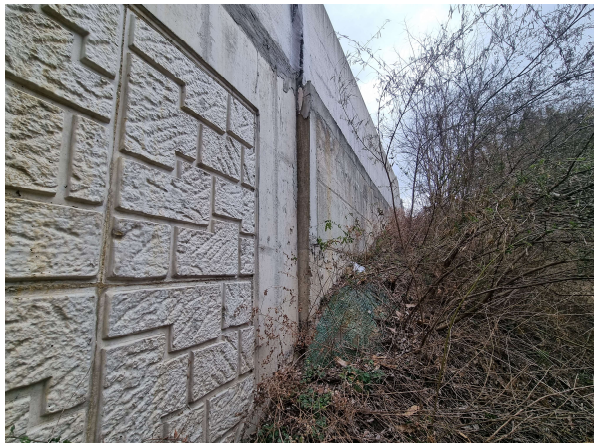
| 교대 | | | |
|---|---|---|---|
| 손상현황 | • A2 날개벽 밀림(t=103mm) | 손상현황 | • A2 날개벽 밀림(t=103mm) |
| 원 인 | • 접속부 초기 침하 등 | 원 인 | • 접속부 초기 침하 등 |

| 교대 | | | |
|---|---|---|---|
| 조치방안 | • 주의관찰 | 조치방안 | • 주의관찰 |

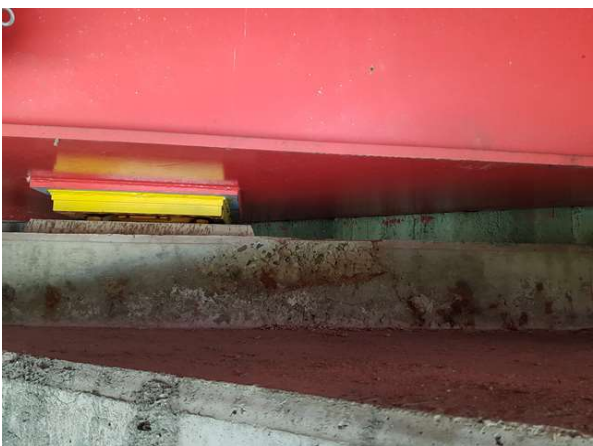
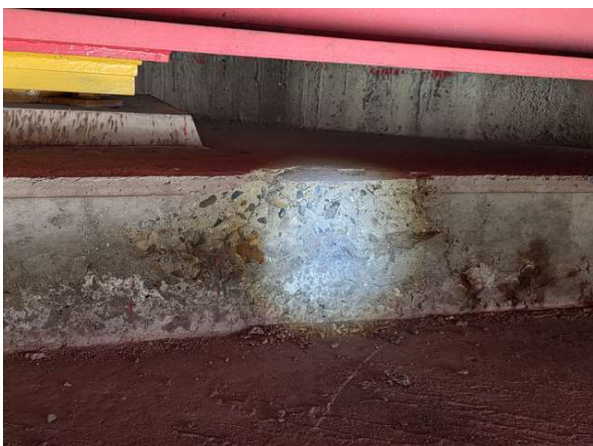
| 교량반침 | | | |
|---|---|---|---|
| 손상현황 | • A1-Sh1 받침콘크리트 파손(0.4×0.5) | 손상현황 | • A1-Sh1 받침콘크리트 파손(0.4×0.5) |
| 원 인 | • 다짐미흡, 외부 우수유입 등 | 원 인 | • 다짐미흡, 외부 우수유입 등 |

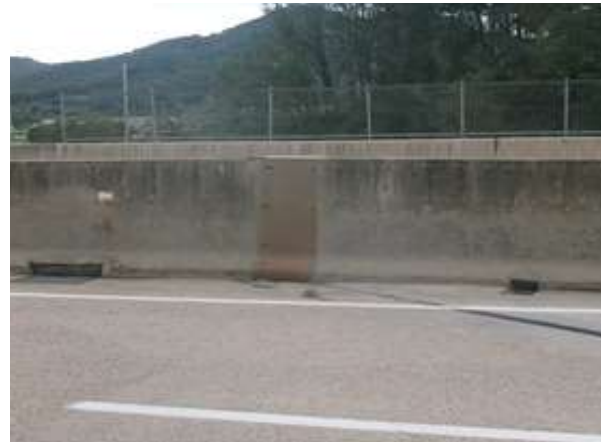
| 손상현황 | • A1 본체 단차(L=1.0m) |
| 원 인 | • 후타재 파손 등 |

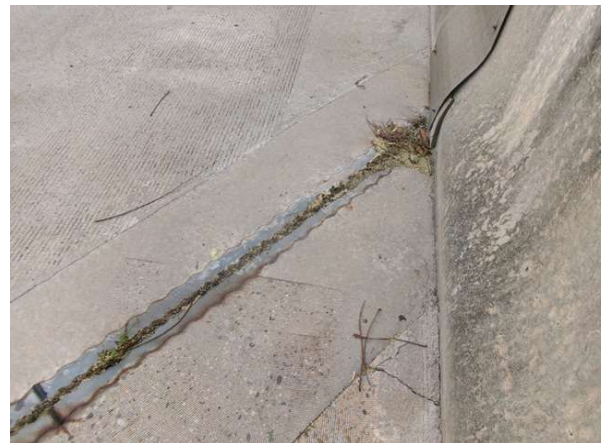
| 손상현황 | • A1 후타재 파손(0.1×0.5) |
| 원 인 | • 다짐미흡, 반복통행하중 |

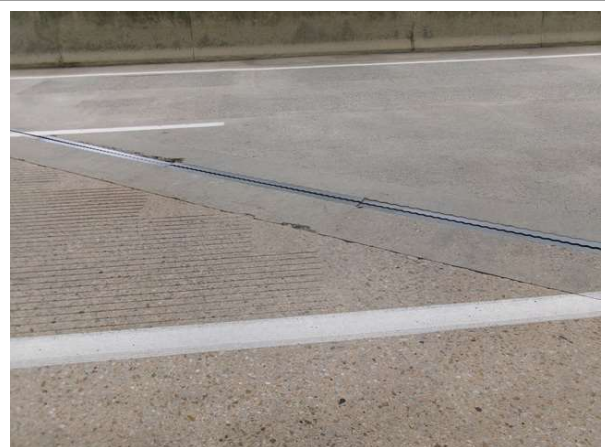
| 손상현황 | • A2 후타재 균열 |
| 원 인 | • 건조수축, 공용기간 증가 등 |

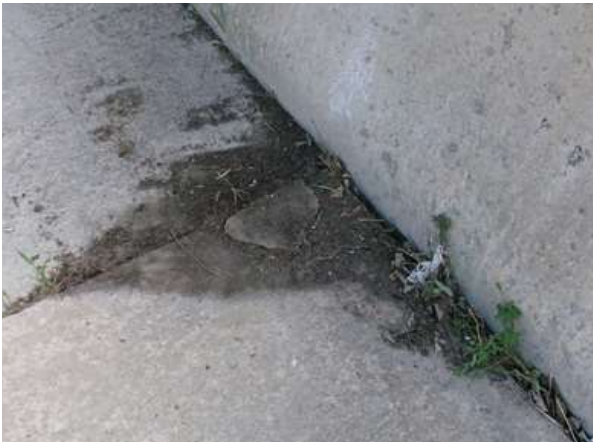
| 교면포장 | | | |
|---|---|---|---|
| 손상현황 | • S1 접속부 박락(0.3×0.3) | 손상현황 | • S1 접속부 박리(0.4×0.4) |
| 원 인 | • 다짐미흡, 손상부 우수유입 등 | 원 인 | • 시공미흡 등 |

| 교면포장 | | | |
|---|---|---|---|
| 조치방안 | • 단면보수 | 조치방안 | • 단면보수 |

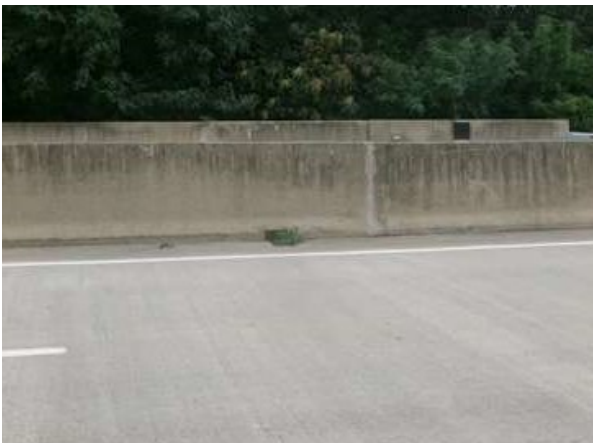
| 배수시설 | | | |
|---|---|---|---|
| 손상현황 | • S1 그레이팅 이탈 (1EA) | 손상현황 | • S1 배수관 상태현황 |
| 원 인 | • 시공미흡 등 | 원 인 | • - |

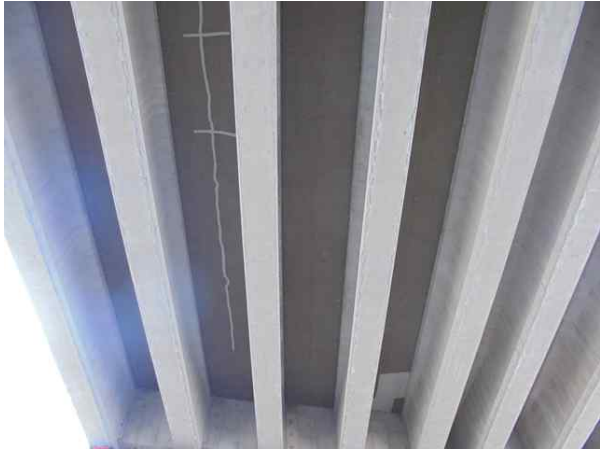
| 바닥판하면 | | | |
|---|---|---|---|
| 손상현황 | • S1 바닥판 상태양호 | 손상현황 | • S3 바닥판 상태양호 |

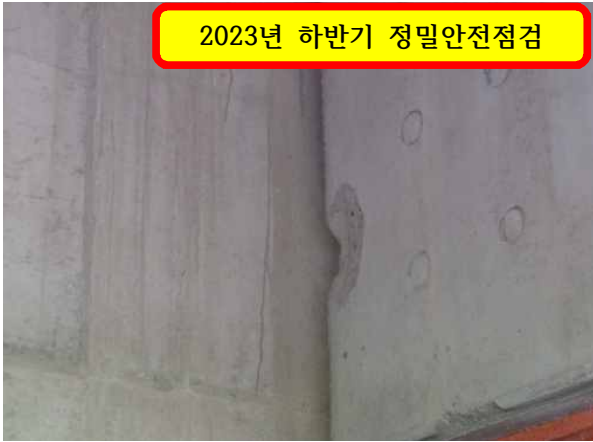
| <div>2023년 하반기 정밀안전점검</div> | | <div>2025년 하반기 정밀안전점검</div> | |

| 손상현황 | • S1-G4 파손(0.2×0.3) | 손상현황 | • S1-G4 거더 파손(0.2×0.3) |

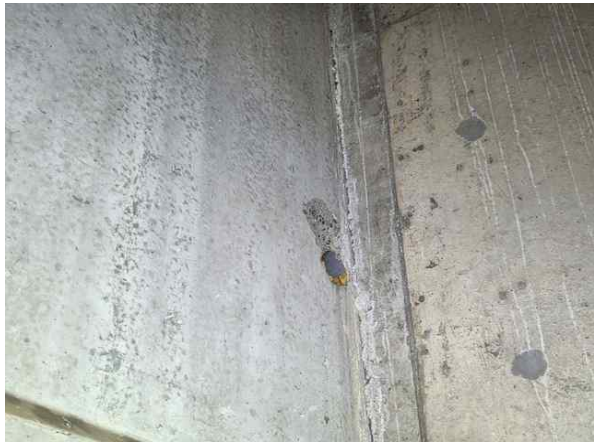
| 손상현황 | • S3-G3 인양홀 파손(0.2×0.2) | 손상현황 | • S3-G5 인양홀 파손(0.2×0.2) |
| 원 인 | • 시공시 외부 충격 등 | 원 인 | • 시공시 외부 충격 등 |

| 조치방안 | • 단면보수 | 조치방안 | • 단면보수 |

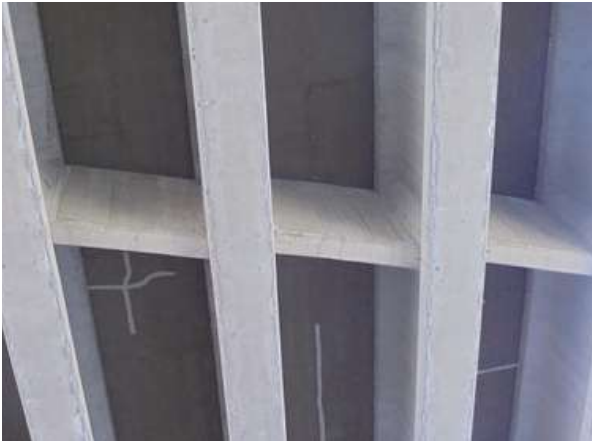
| 가로보 | | | |
|---|---|---|---|
| 손상현황 | • S1 가로보 상태양호 | 손상현황 | • S3 가로보 상태양호 |

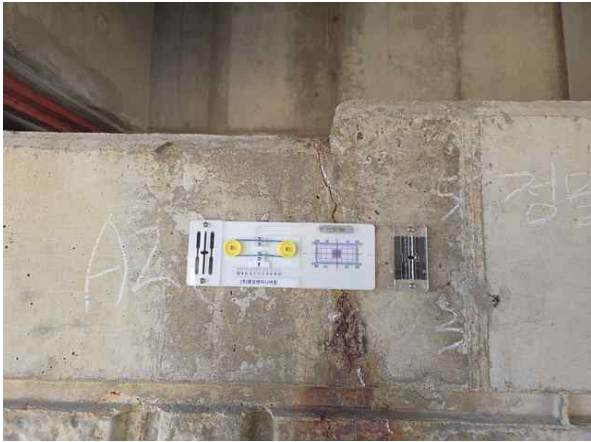
| 교대 | | | |
|---|---|---|---|
| 손상현황 | • A2 균열(0.3mm이상) | 손상현황 | • A2 균열(0.3mm이상) |
| 원 인 | • 건조수축, 우수유입 등 | 원 인 | • 건조수축, 우수유입 등 |

| 교대 | | | |
|---|---|---|---|
| 조치방안 | • 주입보수 | 조치방안 | • 주입보수 |

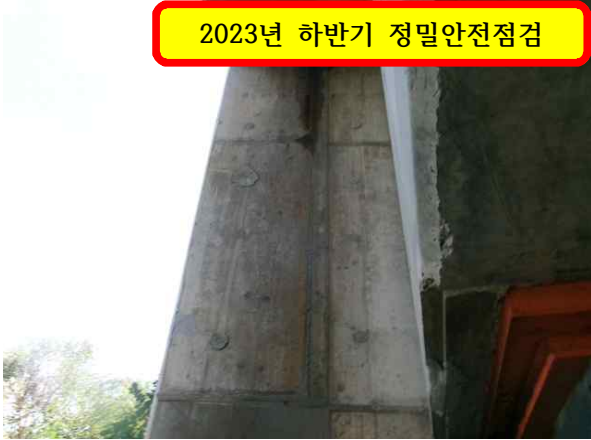
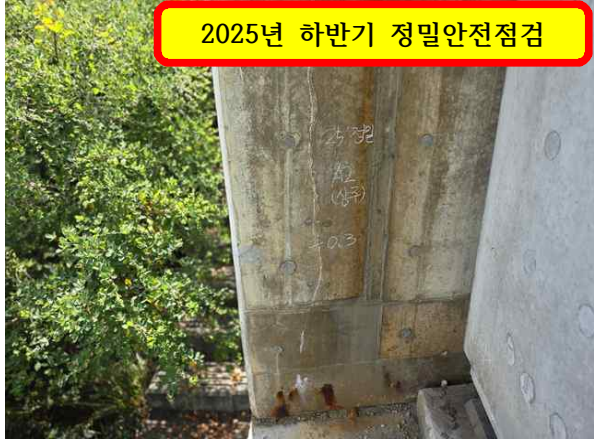
| 교대 | | | |
|---|---|---|---|
| 손상현황 | • A2 균열(0.3mm이상) | 손상현황 | • A2 균열(0.3mm이상) |
| 원 인 | • - | 원 인 | • 건조수축, 공용중 열화 등 |

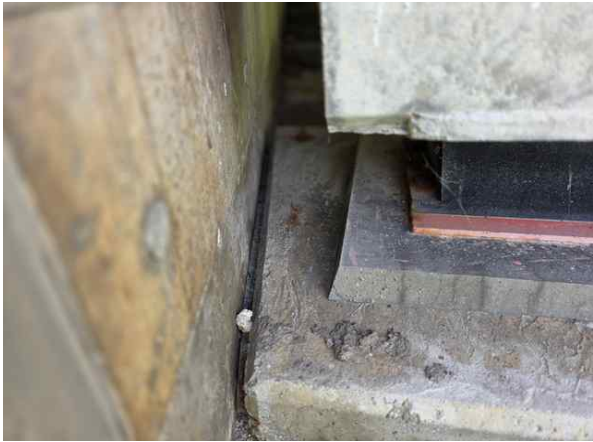
| 교량반침 | | | |
|---|---|---|---|
| 손상현황 | • A2-Sh1 받침콘크리트 균열(0.3mm이상) | 손상현황 | • A2-Sh1 플레이트 부식(1EA) |
| 원 인 | • 건조수축, 거푸집 조기탈거 등 | 원 인 | • 신축이음 하부 우수유입 등 |

| 교량반침 | | | |
|---|---|---|---|
| 조치방안 | • 주입보수 | 조치방안 | • 재도장 |

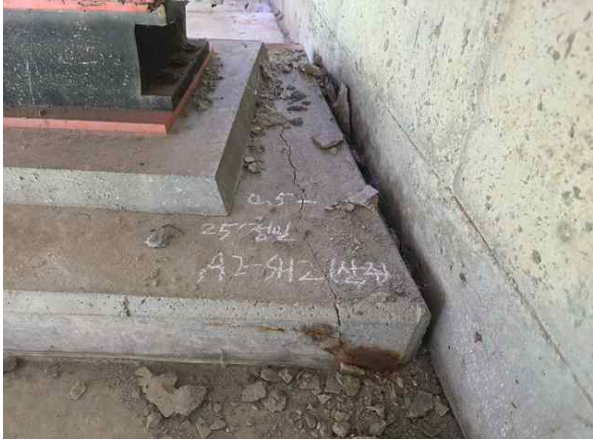
| 교량반침 | | | |
|---|---|---|---|
| 손상현황 | • A2-Sh2 받침콘크리트 균열(0.3mm이상) | 손상현황 | • P2-Sh9 받침콘크리트 균열(0.3mm미만) |
| 원 인 | • 건조수축, 거푸집 조기탈거 등 | 원 인 | • 건조수축, 거푸집 조기탈거 등 |

| 교량반침 | | | |
|---|---|---|---|
| 조치방안 | • 주입보수 | 조치방안 | • 표면처리 |

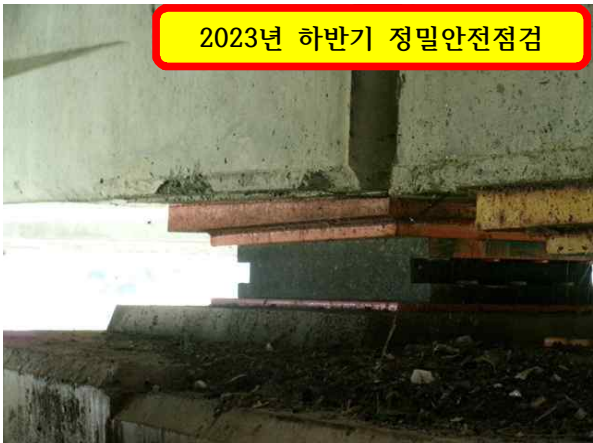
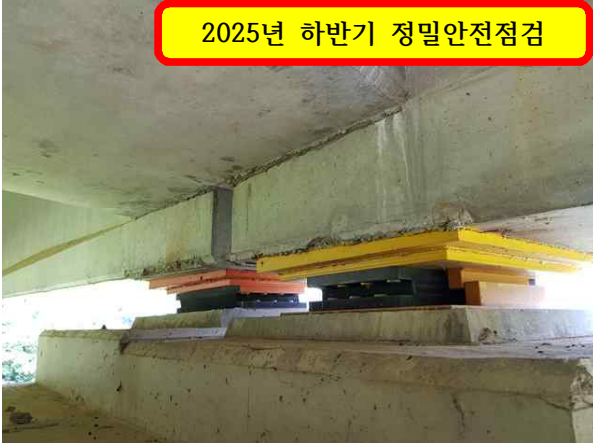
| 교량반침 | | | |
|---|---|---|---|
| <div>2023년 하반기 정밀안전점검</div> | | <div>2025년 하반기 정밀안전점검</div> | |

| 교량반침 | | | |
|---|---|---|---|
| 손상현황 | • P2-Sh1 플레이트 부식(1EA) | 손상현황 | • P2-Sh1 플레이트 부식 -보수- |

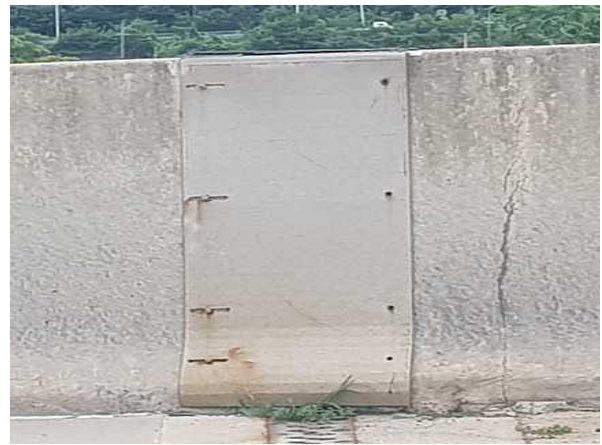
손상현황  
원 인  
조치방안

- A1 차수판 볼트 탈락(4EA)
- 중차량 반복통행으로 인한 진동 등
- 정비

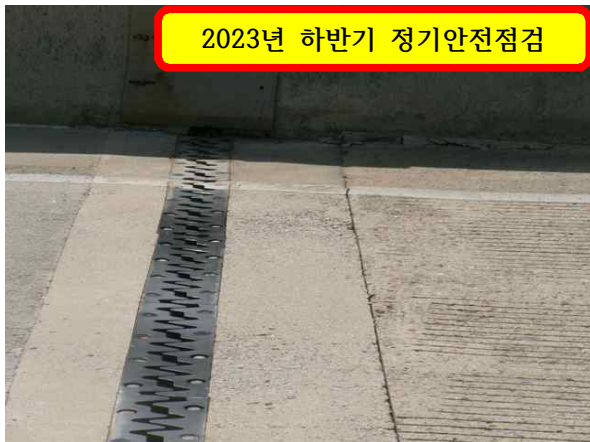
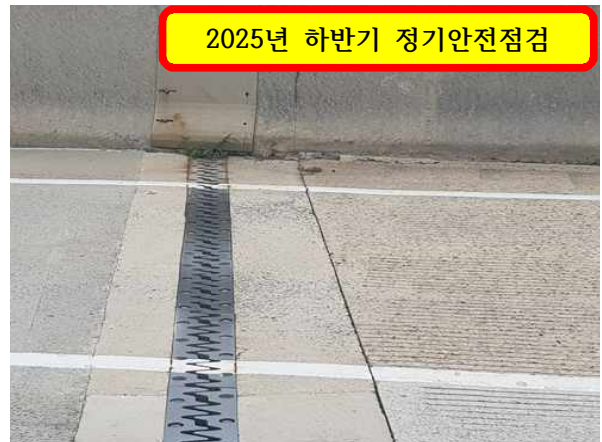
손상현황  
원 인  
조치방안

- A1 후타재 열화(0.5×1.0)
- -
- -

- A1 후타재 열화(0.5×1.0)
- 중차량 반복통행, 공용중 열화 등
- 표면처리

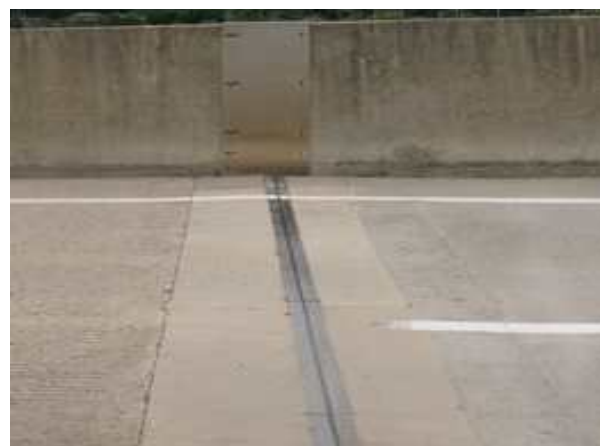
손상현황  
원 인  
조치방안

- A2 후타재 망상균열(0.3×4.0)
- 건조수축, 중차량 반복통행 등
- 주의관찰

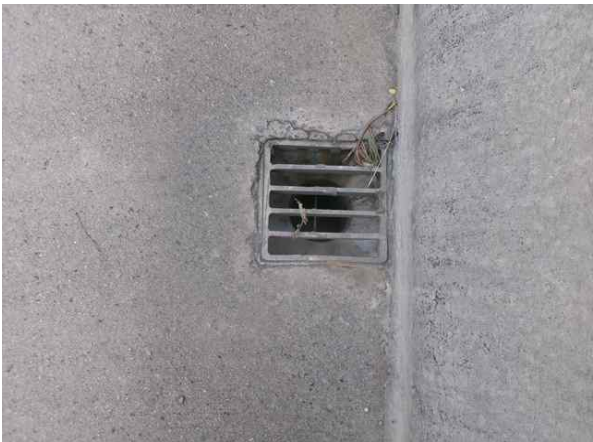
| 배수시설 | | | |
|---|---|---|---|
| 손상현황 | • S1 배수구 막힘(1EA) | 손상현황 | • S3 배수구 상태양호 |

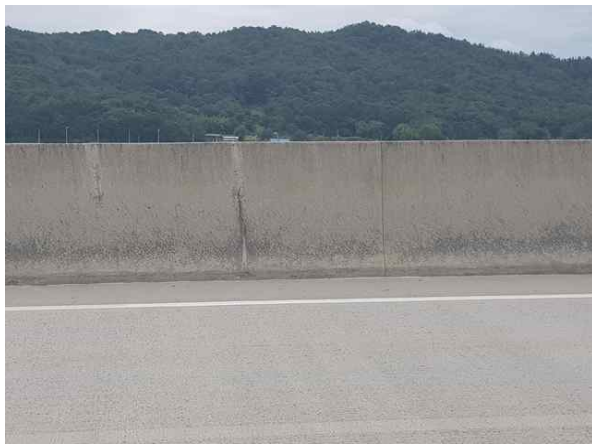
| 손상현황 | • S3 중분대 균열부백태(0.1×1.0) | 손상현황 | • S3 중분대 균열부백태(0.1×1.0) |
| 원 인 | • 손상부 우수유입, 건조수축 등 | 원 인 | • 손상부 우수유입, 건조수축 등 |

| 조치방안 | • 표면처리 | 조치방안 | • 표면처리 |

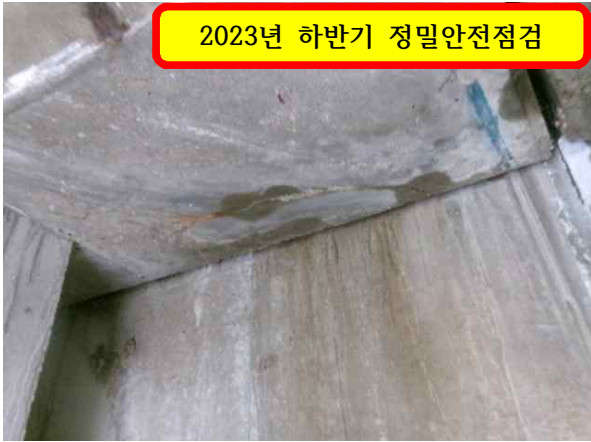
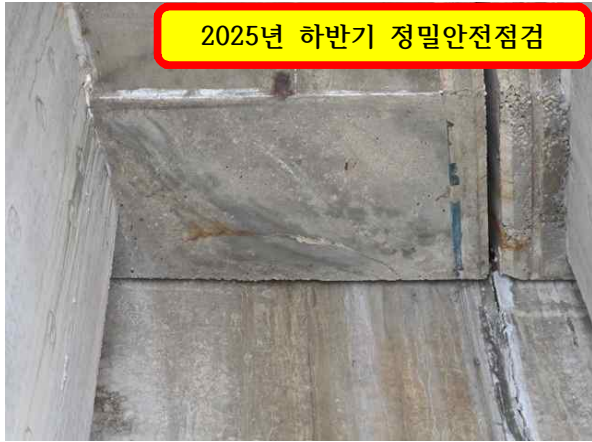
| 손상현황 | • S1 층분리(1.0×0.3) | 손상현황 | • S1 층분리(1.0×0.3) |
| 원 인 | • - | 원 인 | • 건조수축, 손상부 우수유입 등 |

| 조치방안 | • - | 조치방안 | • 단면보수 |

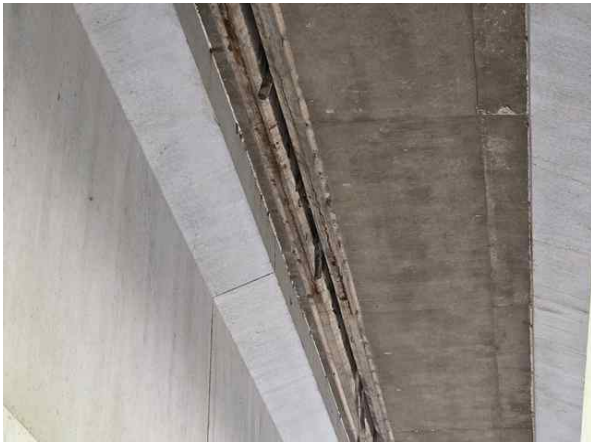
| 손상현황 | • S1 층분리(0.1×5.0) | 손상현황 | • S3 균열(0.3mm미만) |
| 원 인 | • 건조수축, 손상부 우수유입 등 | 원 인 | • 건조수축, 거푸집 조기탈거 등 |

| 조치방안 | • 단면보수 | 조치방안 | • 표면처리 |

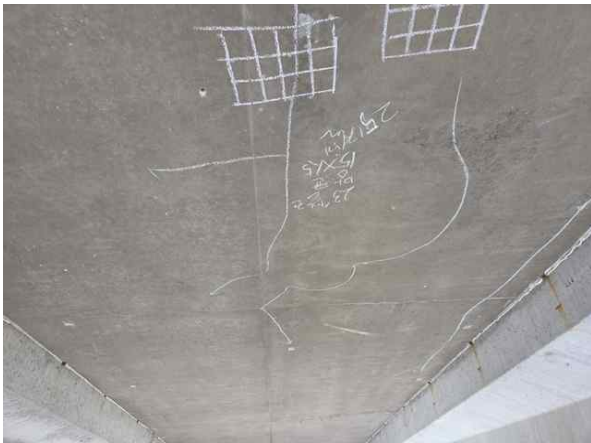
| 손상현황 | • S3 망상균열(15.0×1.5) | 손상현황 | • S3 파손(1.5×0.3) |
| 원 인 | • 건조수축, 거푸집 조기탈거 등 | 원 인 | • 외부충격, 다짐미흡 등 |

| 조치방안 | • 표면처리 | 조치방안 | • 단면보수 |

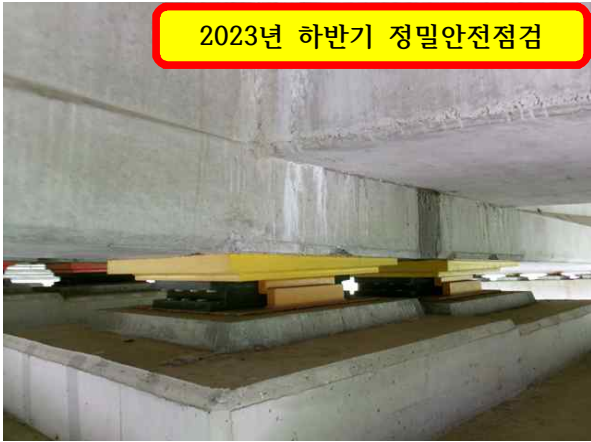
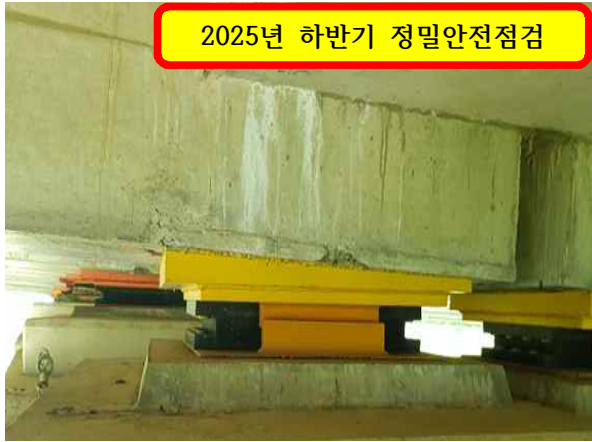
| 손상현황 | • S1-G3 백태(0.1×0.1) | 손상현황 | • S1-G3 백태(0.1×0.1) |
| 원 인 | • - | 원 인 | • 외부 우수유입 등 |

| 조치방안 | • - | 조치방안 | • 표면처리 |

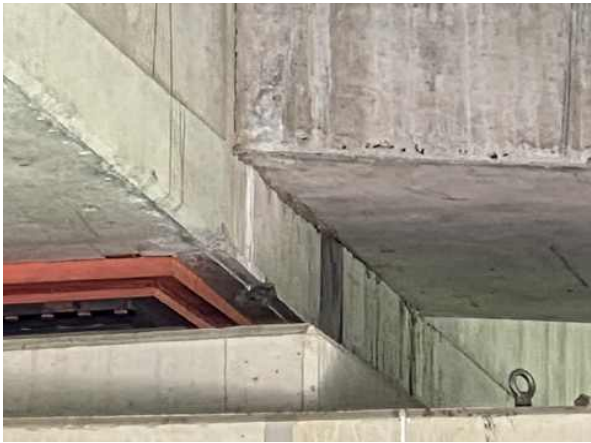
| 손상현황 | • S1-G2 백태(0.1×0.3) | 손상현황 | • S1-G5 인양홀 파손(0.1×0.1) |
| 원 인 | • 외부 우수유입 등 | 원 인 | • 시공시 외부충격 등 |

| 조치방안 | • 표면처리 | 조치방안 | • 단면보수 |

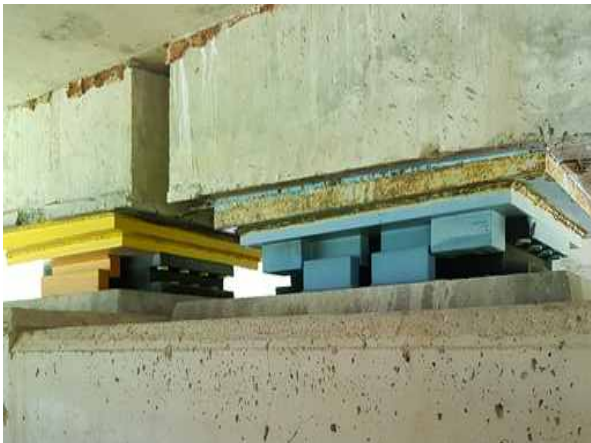
| 손상현황 | • S1-G3 백태(0.2×0.2) | 손상현황 | • S3-G4 인양홀 파손(0.2×0.1) |
| 원 인 | • 외부 우수유입 등 | 원 인 | • 시공시 외부충격 등 |

| 조치방안 | • 표면처리 | 조치방안 | • 단면보수 |

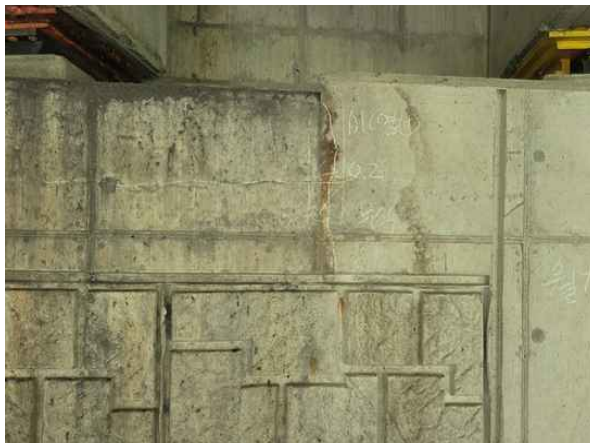
| 손상현황 | • A1 균열(0.3mm미만) |
| 원 인 | • 건조수축, 공용중 열화 등 |

| 조치방안 | • 표면처리 |

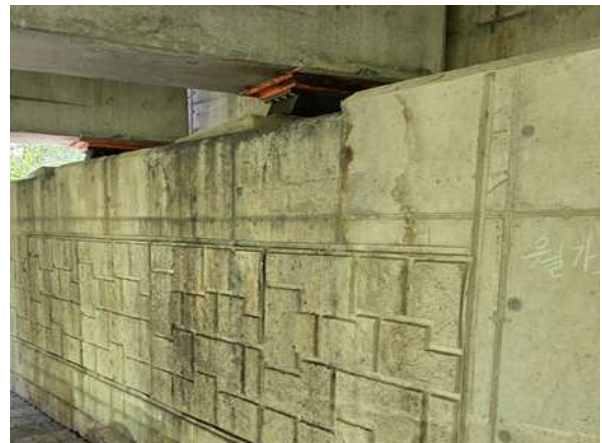
| 손상현황 | • A1 철근부식(0.1×0.5) |
| 원 인 | • 건조수축, 손상부 우수유입 등 |

| 조치방안 | • 표면처리 |

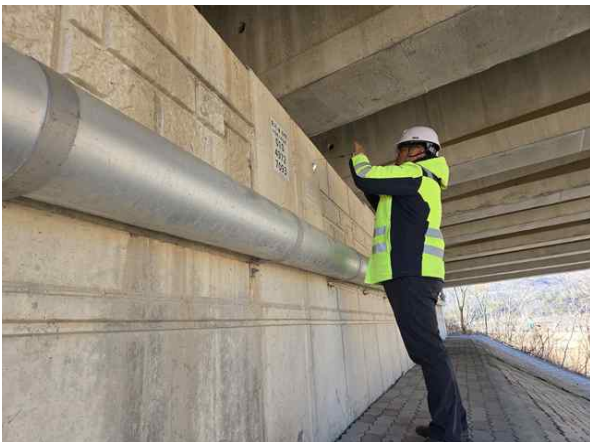
| 손상현황 | • A1 균열(0.3mm미만) |
| 원 인 | • 건조수축, 거푸집 조기탈거 등 |

| 조치방안 | • 표면처리 |

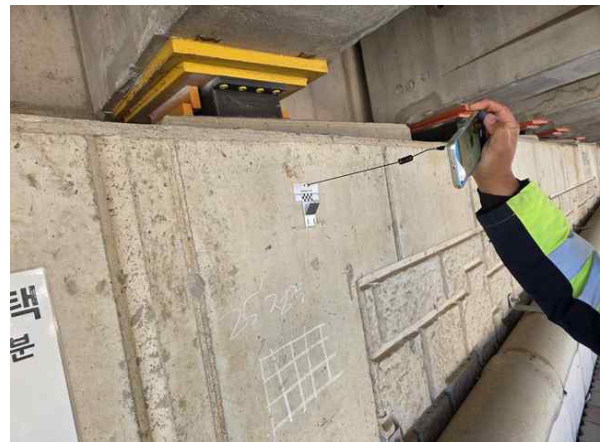
| 손상현황 | • A1 균열(0.3mm미만) |
| 원 인 | • 건조수축, 거푸집 조기탈거 등 |

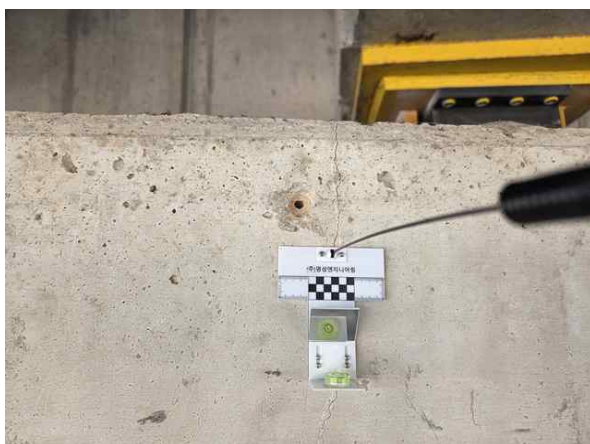
| 손상현황 | • A1 균열(0.3mm미만) |
| 원 인 | • 건조수축, 거푸집 조기탈거 등 |

| 조치방안 | • 표면처리 |

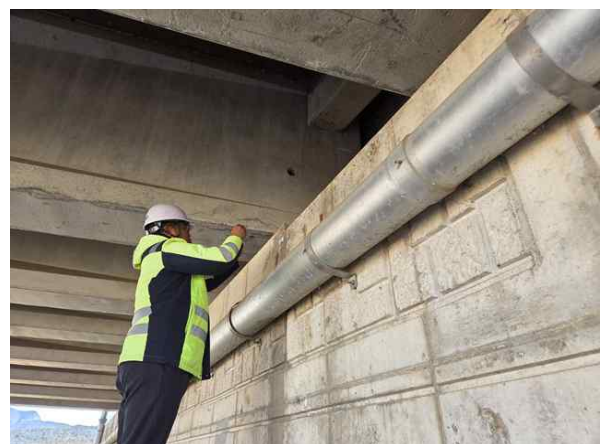
| 손상현황 | • A2 균열(0.3mm미만) |
| 원 인 | • 건조수축, 공용중 열화 등 |

| 조치방안 | • 표면처리 |

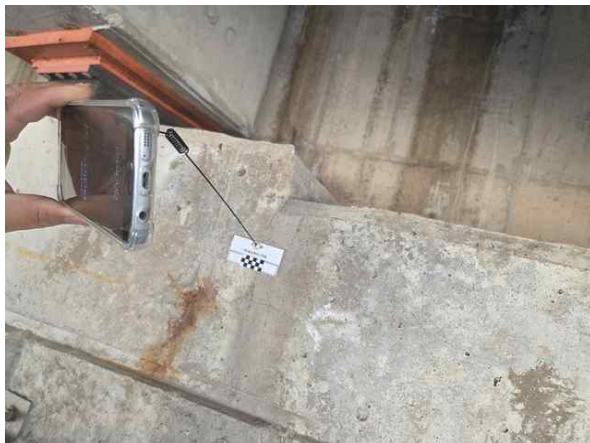
- A2 균열(0.3mm미만)
- 건조수축, 공용중 열화 등
- 표면처리

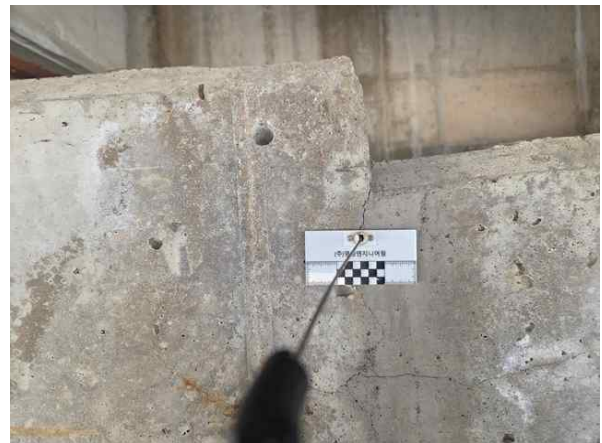
- A2 균열(0.3mm미만)
- 건조수축, 공용중 열화 등
- 표면처리

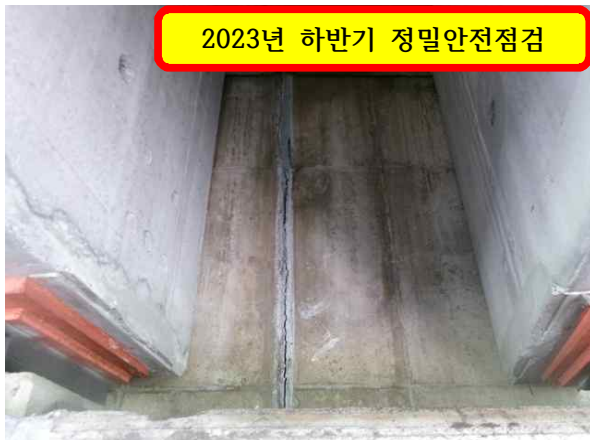
- A2 실란트파손(L=2.5m)
- -
- -

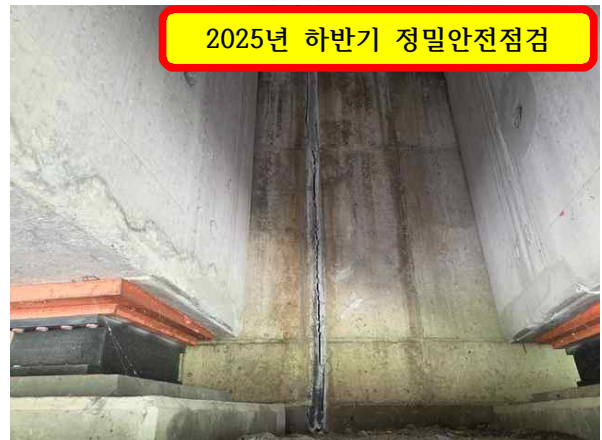
- A2 실란트파손(L=2.5m)
- 공용중 열화, 외부우수 유입 등
- 표면처리

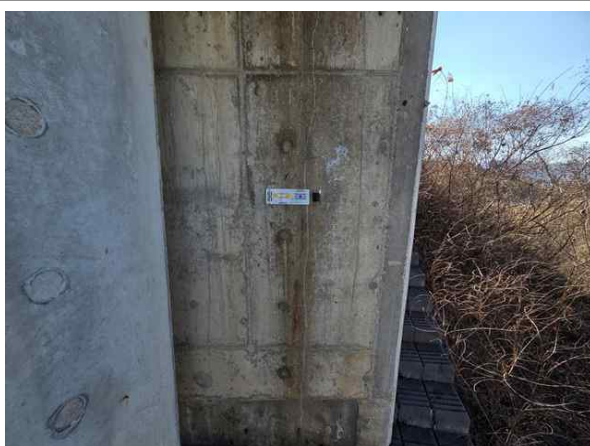
- A2 균열(0.3mm이상)
- 건조수축, 공용중 열화 등
- 주입보수

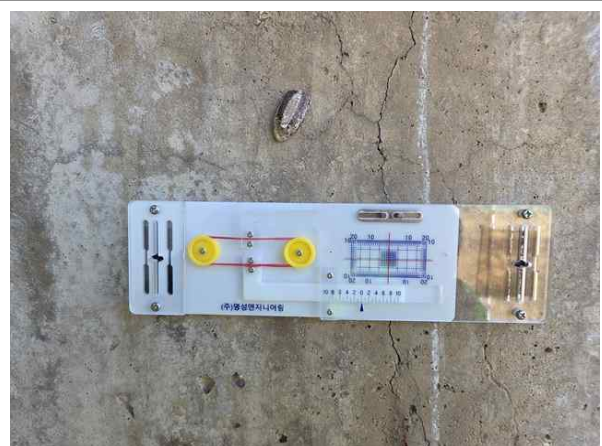
- A2 균열(0.3mm이상)
- 건조수축, 공용중 열화 등
- 주입보수

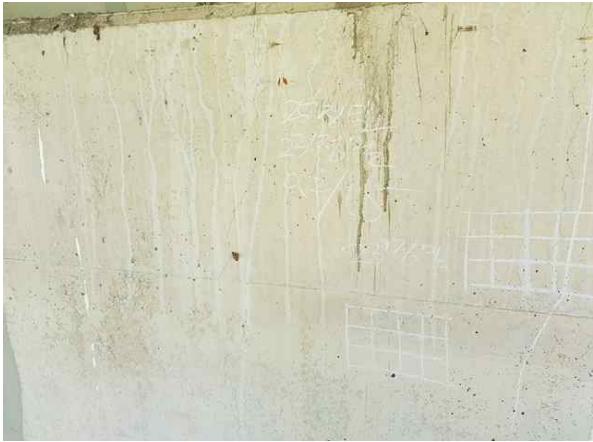
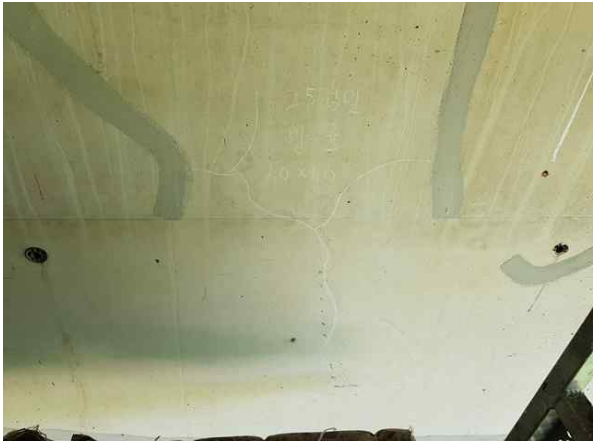
| 교각 | | | |
|---|---|---|---|
| 손상현황 | • P1 균열(0.3mm미만) | 손상현황 | • P1 망상균열(1.0×1.0) |
| 원 인 | • 건조수축, 거푸집 조기탈거 등 | 원 인 | • 건조수축, 거푸집 조기탈거 등 |

| 교각 | | | |
|---|---|---|---|
| 조치방안 | • 표면처리 | 조치방안 | • 표면처리 |

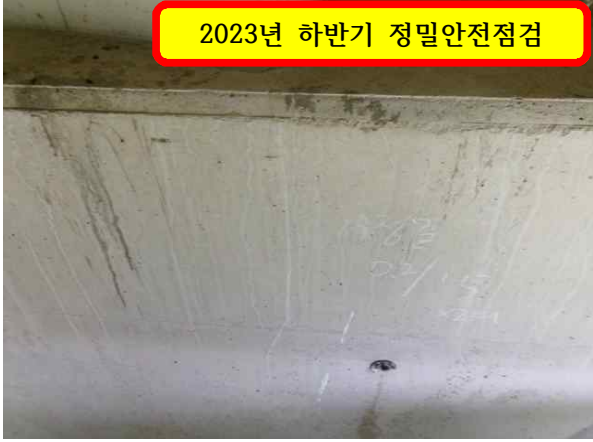
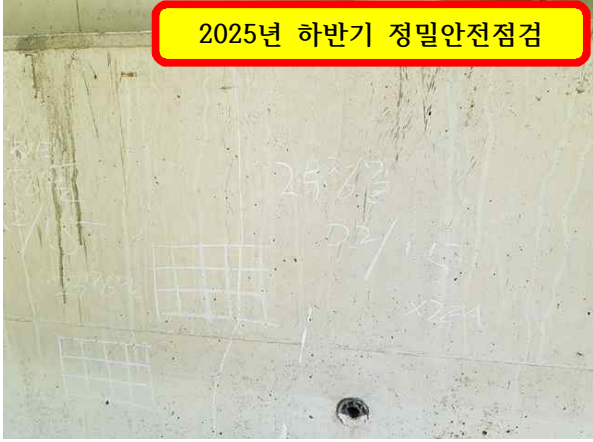
| 교각 | | | |
|---|---|---|---|
| 손상현황 | • P1 균열(0.3mm미만) | 손상현황 | • P1 균열(0.3mm미만) |
| 원 인 | • - | 원 인 | • 건조수축, 거푸집 조기탈거 등 |

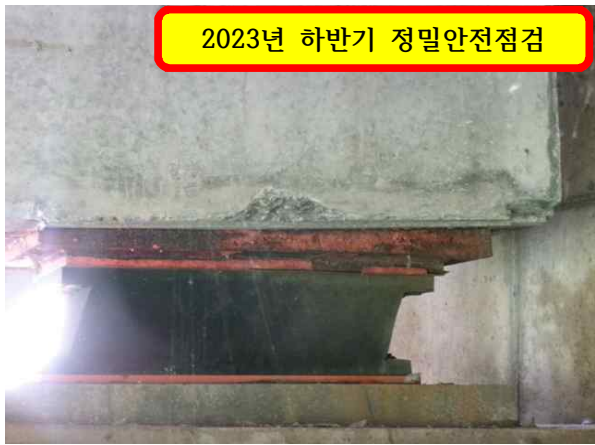
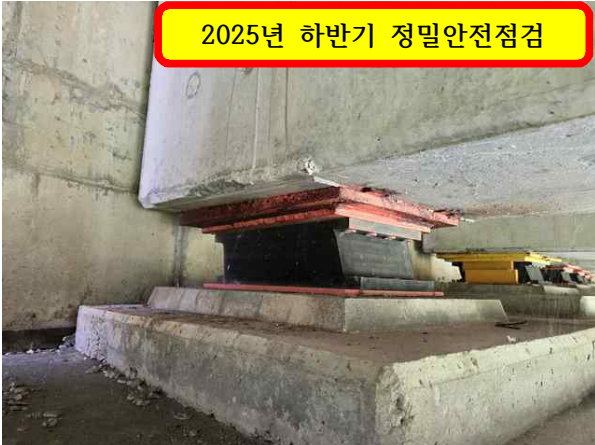
| 교량반침 | |
|---|---|
| 손상현황 | • A1-Sh4 플레이트 부식(1EA) |
| 원 인 | • - |

| 교량반침 | |
|---|---|
| 조치방안 | • - |

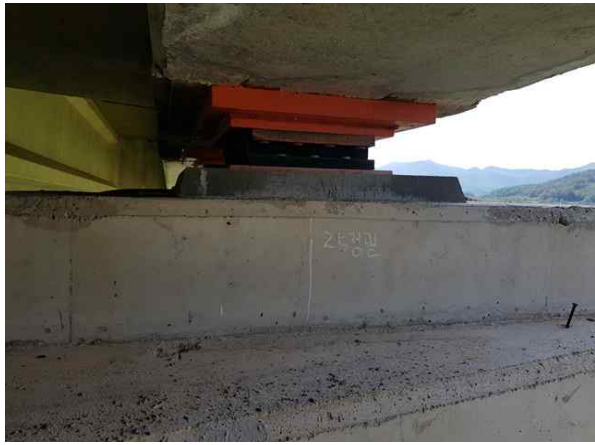
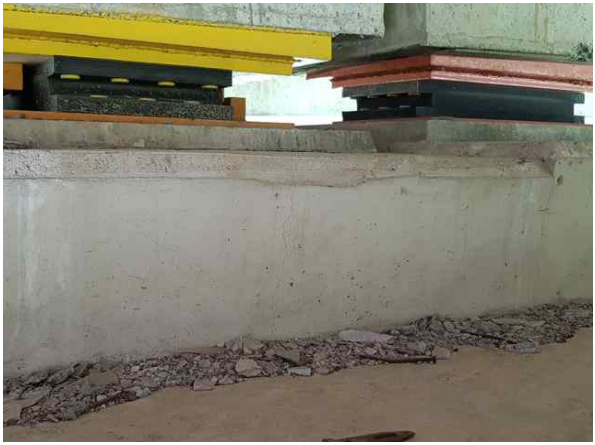
| 교량반침 | |
|---|---|
| 손상현황 | • P1-Sh5 받침콘크리트 균열(0.3mm미만) |
| 원 인 | • 건조수축, 거푸집 조기탈거 등 |

| 교량반침 | |
|---|---|
| 조치방안 | • 표면처리 |

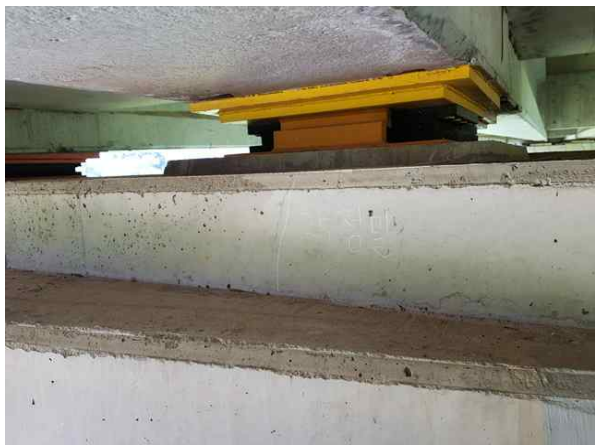
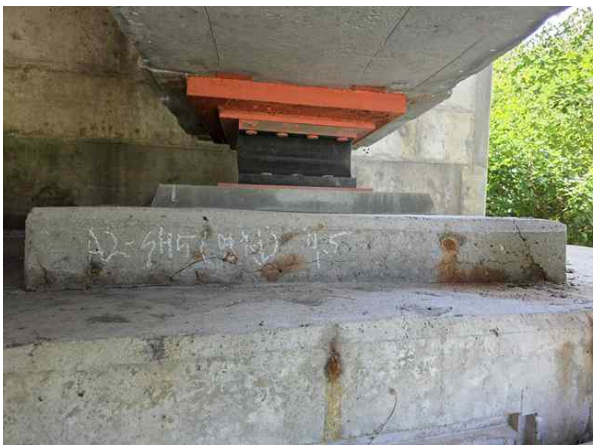
| 교량반침 | |
|---|---|
| 손상현황 | • P2-Sh9 받침콘크리트 균열(0.3mm미만) |
| 원 인 | • 건조수축, 거푸집 조기탈거 등 |

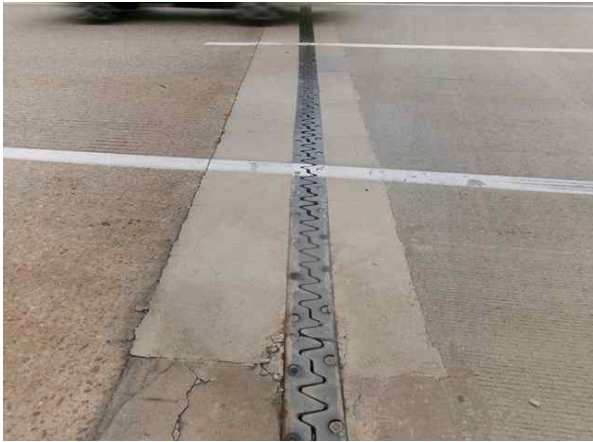
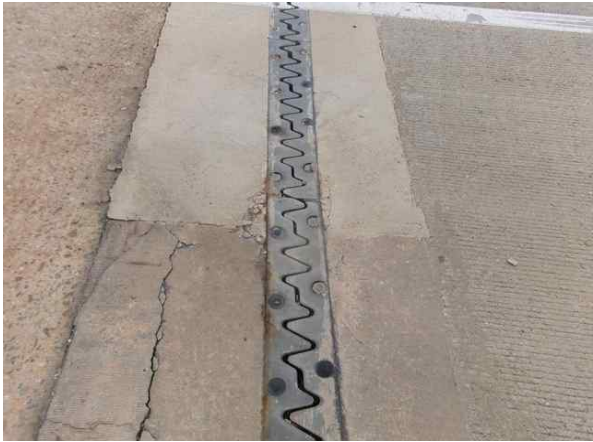
| 손상현황 | • A1 후타재 균열 | 손상현황 | • A1 후타재 박락(0.3×0.3) |
| 원 인 | • 차량 반복통행, 건조수축 등 | 원 인 | • 차량의 윤하중, 외부충격 등 |

| 조치방안 | • 주의관찰 | 조치방안 | • 단면보수 |

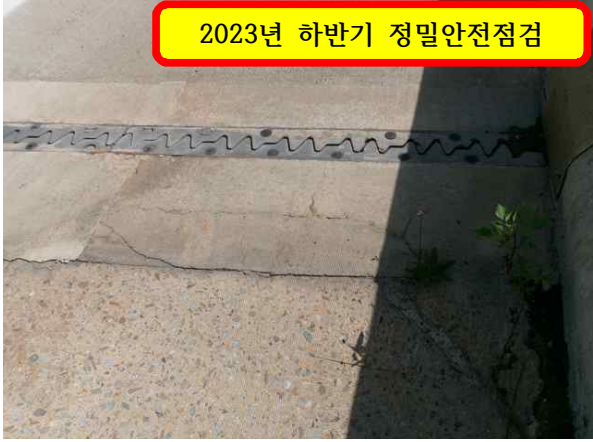
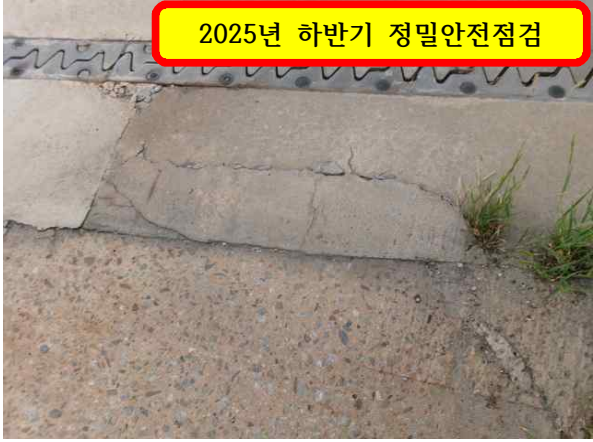
| 손상현황 | • A1 후타재 파손(0.3×1.5) | 손상현황 | • A1 후타재 파손(0.3×1.5) |
| 원 인 | • - | 원 인 | • 차량의 윤하중, 외부충격 등 |

| 조치방안 | • - | 조치방안 | • 단면보수 |
