낙동JCT교

## 작업사진 및 손상현황

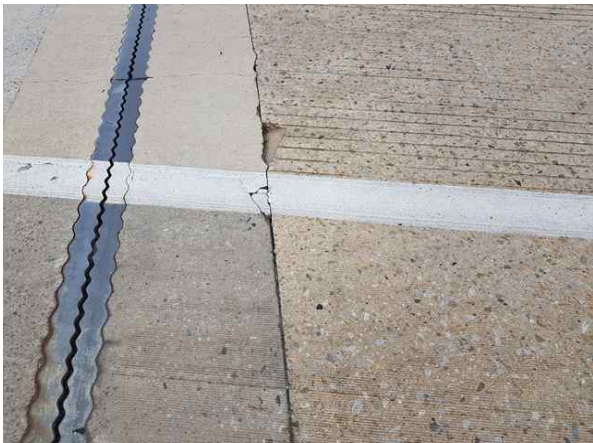
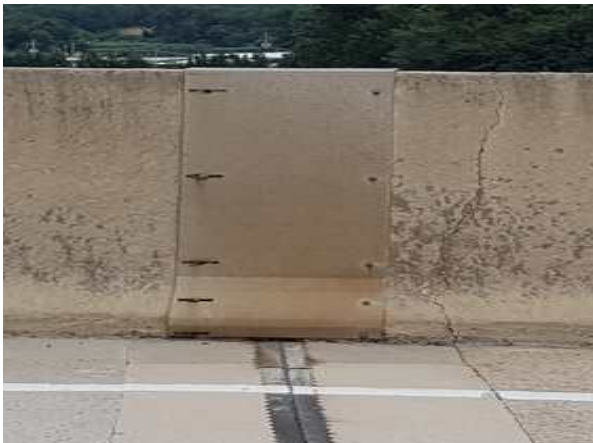
| 손상현황 | • A2 후타재 파손(0.2×0.2) | 손상현황 | • A2 차수판 볼트탈락(1EA) |
| 원 인 | • 차량의 윤하중, 외부충격 등 | 원 인 | • 반복통행으로 인한 진동, 공용중 열화 등 |

| 조치방안 | • 단면보수 | 조치방안 | • 정비 |

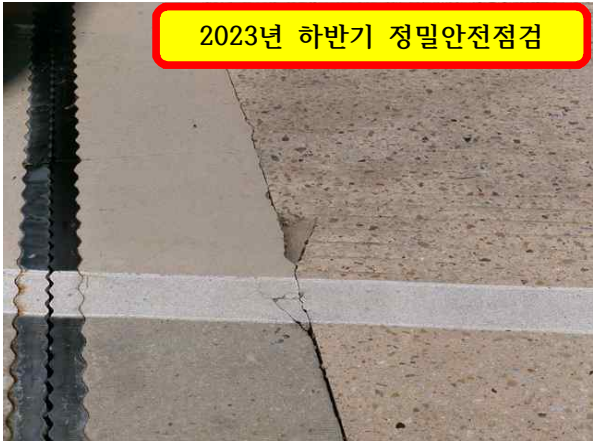
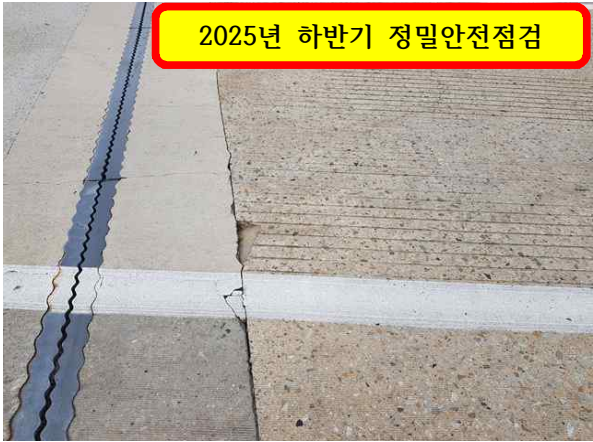
| 교면포장 | | | |
|---|---|---|---|
| 손상현황 | • S3 접속도로 파손(0.2×0.2) | 손상현황 | • S3 접속도로 파손(0.2×0.2) |
| 원 인 | • - | 원 인 | • 외부충격, 차량윤하중 등 |

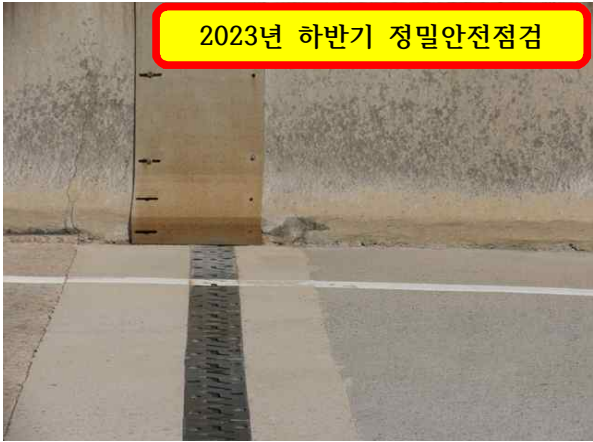
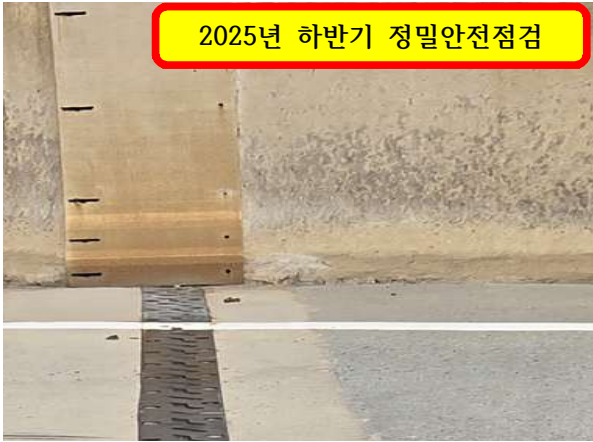
| 방호벽 및 충분대 | | | |
|---|---|---|---|
| 손상현황 | • S1 충분대 파손(0.2×0.1) | 손상현황 | • S1 충분대 파손(0.2×0.1) |
| 원 인 | • - | 원 인 | • 외부충격, 다짐미흡 등 |

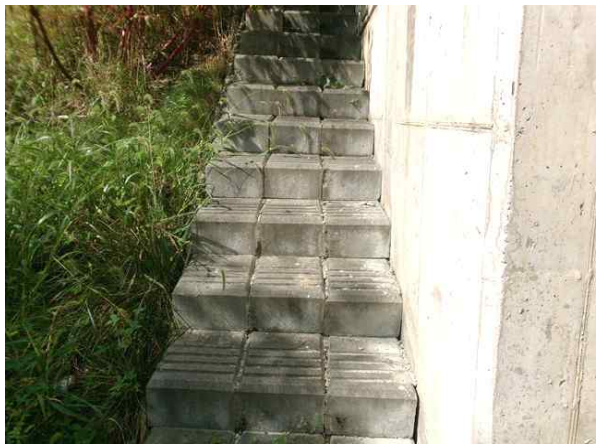
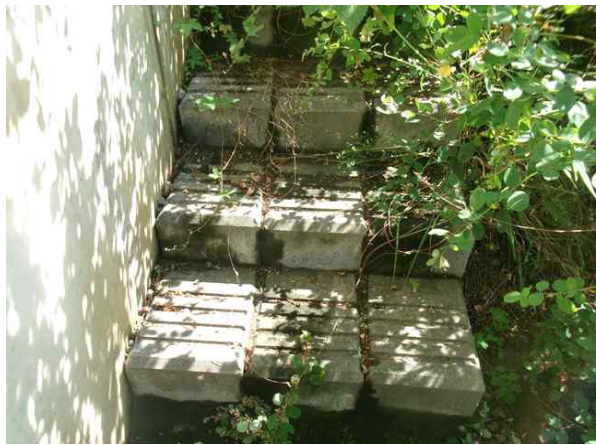
| 손상현황 | • A1 점검계단 상태양호 | 손상현황 | • A2 점검계단 상태양호 |

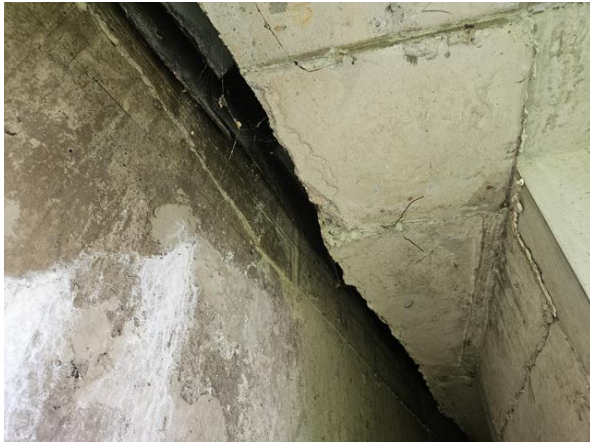
손상현황 • S1 콘크리트 파손(0.1×0.1)

원 인 • 외부충격, 다짐부족

조치방안 • 단면보수

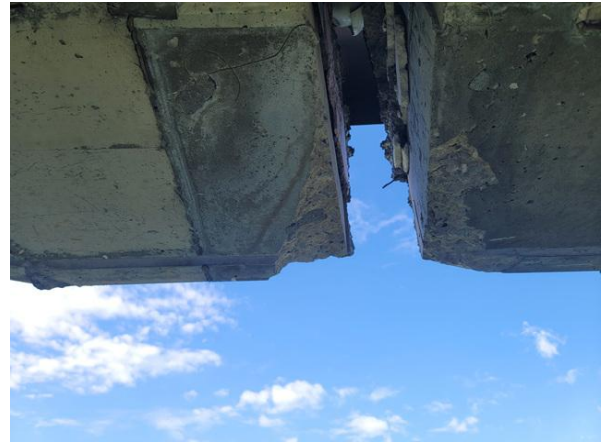
손상현황 • S3 파손(0.5×0.3)

원 인 • 시공시 외부충격

조치방안 • 단면보수

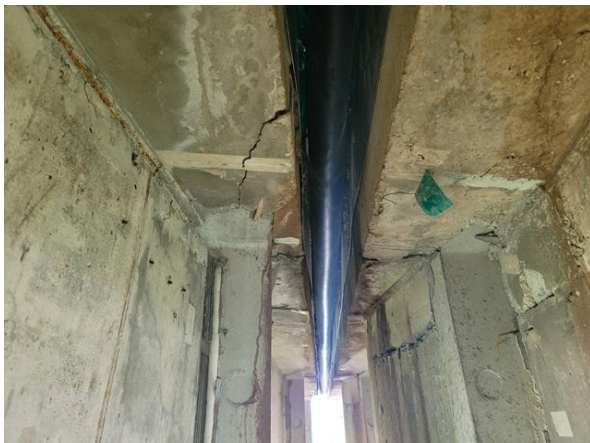
손상현황 • S4 콘크리트 층분리(0.1×0.4)

원 인 • 외부충격, 다짐부족

조치방안 • 단면보수

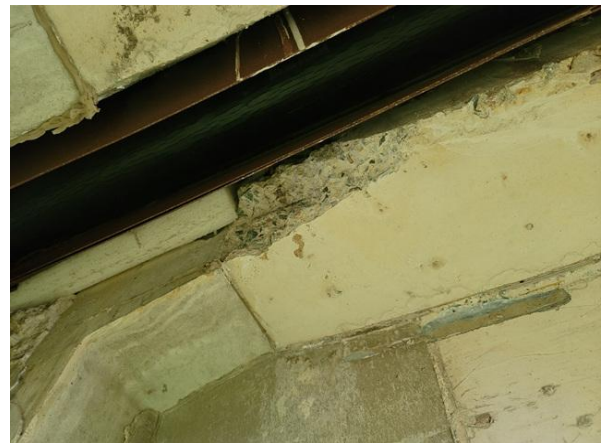
손상현황 • S7 박락 및 철근노출(0.5×0.3)

원 인 • 외부 충격, 다짐부족

조치방안 • 단면보수

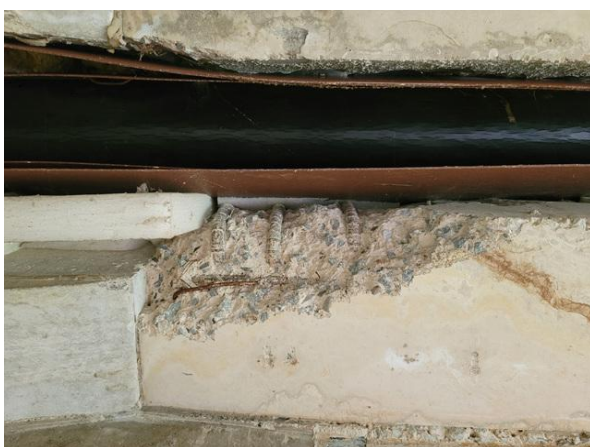
손상현황 • S7 박락 및 철근노출(0.5×0.4)

원 인 • 외부 충격, 다짐부족

조치방안 • 단면보수

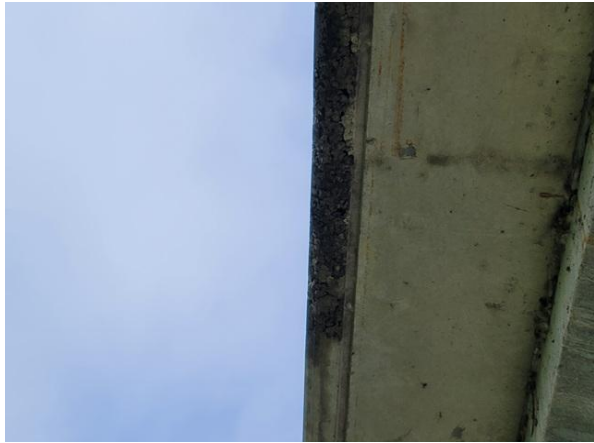
| 바닥판하면 | | | |
|---|---|---|---|
| 손상현황 | • S7 콘크리트 층분리 (0.5×0.3) | 손상현황 | • S7 재료가분리 (1.0×0.2) |
| 원 인 | • 외부충격, 다짐부족 | 원 인 | • 다짐부족, 거푸집 조기 탈거 |

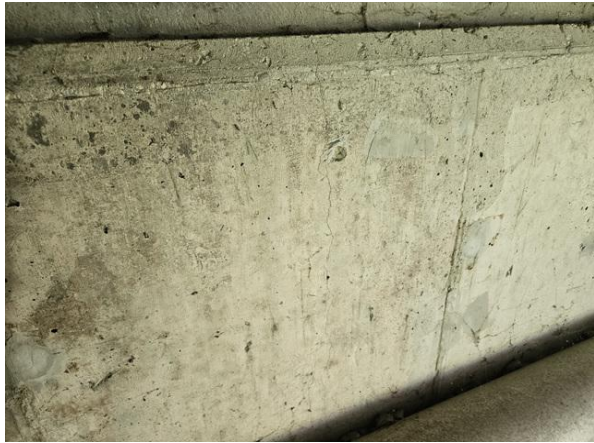
| 교대 | | | |
|---|---|---|---|
| 손상현황 | • A1 균열(0.3mm미만) | 손상현황 | • A1 균열(0.3mm미만) |
| 원 인 | • 건조수축, 공용중 열화 등 | 원 인 | • 건조수축, 공용중 열화 등 |

| 교대 | | | |
|---|---|---|---|
| 조치방안 | • 표면처리 | 조치방안 | • 표면처리 |

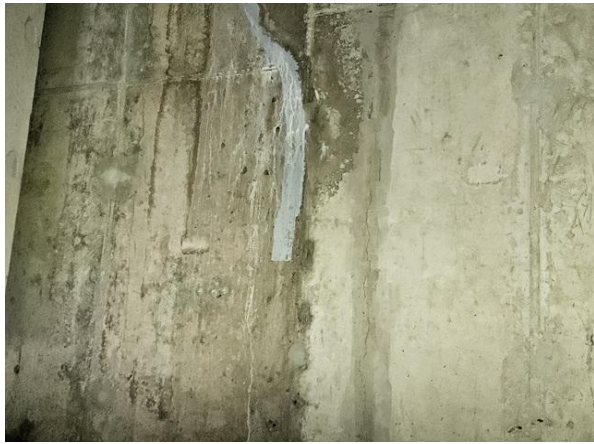
| 교대 | | | |
|---|---|---|---|
| 손상현황 | • A1 균열부 백태(0.5×2.5) | 손상현황 | • A1 백태(0.2×0.5) |
| 원 인 | • 외부 우수유입 | 원 인 | • 외부 우수유입 |

| 교대 | | | |
|---|---|---|---|
| 조치방안 | • 표면처리 | 조치방안 | • 표면처리 |

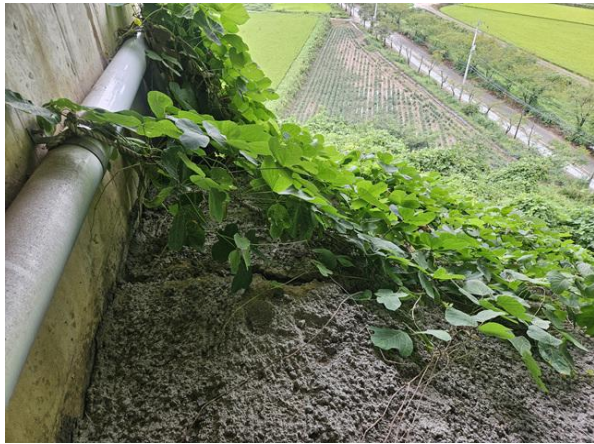
| 교대 | | | |
|---|---|---|---|
| 손상현황 | • A1 법면 블록 밀림 | 손상현황 | • A1 법면 숏크리트 파손(1.0×1.0) |
| 원 인 | • 우수유입, 침하, 공용중 열화 등 | 원 인 | • 우수유입, 침하 |

| 교대 | | | |
|---|---|---|---|
| 조치방안 | • 주의관찰 | 조치방안 | • 주의관찰 |

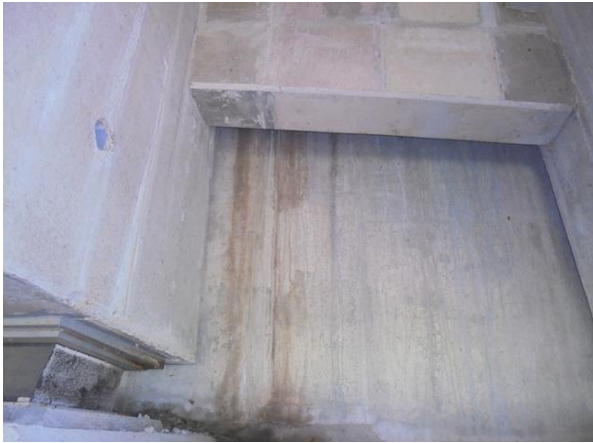
| 교대 | | | |
|---|---|---|---|
| 손상현황 | • A2 균열(0.3mm미만) | 손상현황 | • A2 누수흔적(1.0×2.0) |
| 원 인 | • 건조수축, 공용중 열화 등 | 원 인 | • 외부 우수유입 |

| 교대 | | | |
|---|---|---|---|
| 조치방안 | • 표면처리 | 조치방안 | • 주의관찰 |

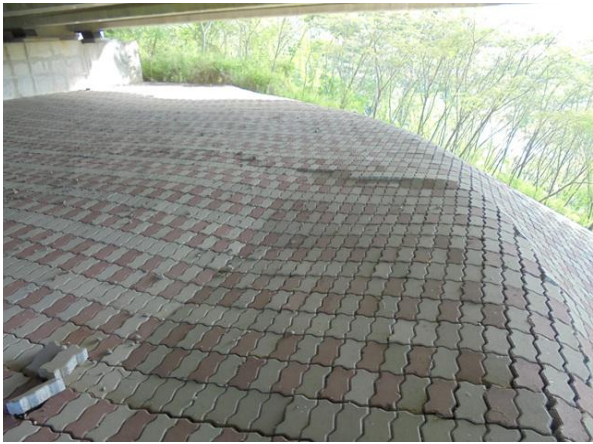
| 교대 | | | |
|---|---|---|---|
| 손상현황 | • A2 누수흔적(2.0×2.0) | 손상현황 | • A2 법면 침하(L=5.0m) |
| 원 인 | • 외부 우수유입 | 원 인 | • 외부 우수유입 |

| 교대 | | | |
|---|---|---|---|
| 조치방안 | • 주의관찰 | 조치방안 | • 주의관찰 |

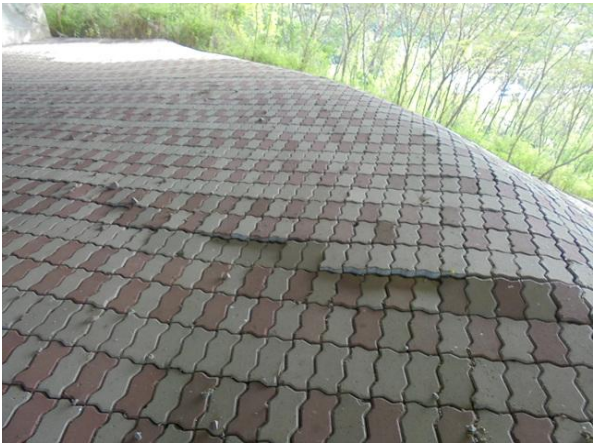
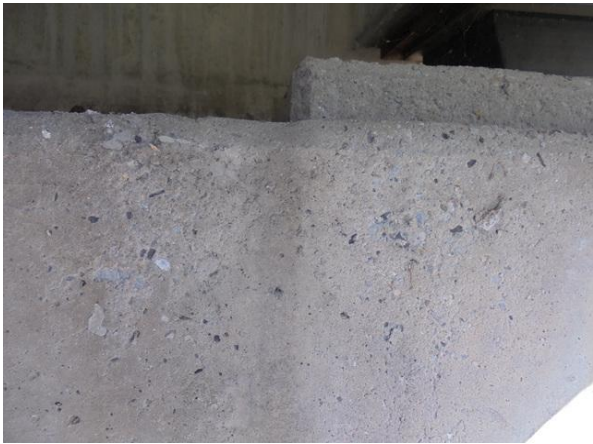
| 교대 | | | |
|---|---|---|---|
| 손상현황 | • A2 법면 침하(L=5.0m) | 손상현황 | • A2 재료분리(1.0×1.0) |
| 원 인 | • 외부 우수유입 | 원 인 | • 다짐부족, 거푸집 조기탈거 |

| 교대 | | | |
|---|---|---|---|
| 조치방안 | • 주의관찰 | 조치방안 | • 단면보수 |

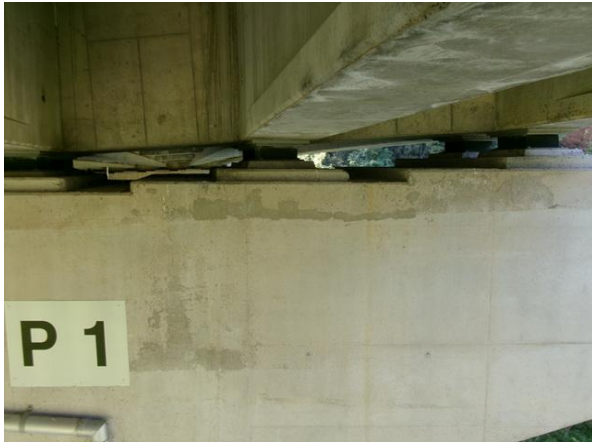
| 손상현황 | • P1 균열(0.3mm미만) |
| 원 인 | • 건조수축, 공용중 열화 등 |

| 조치방안 | • 표면처리 |

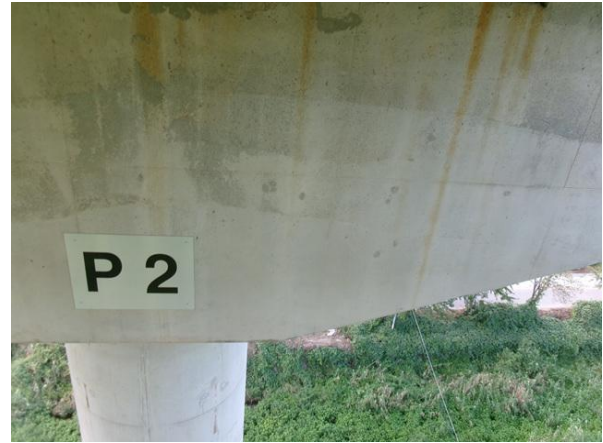
| 손상현황 | • P2 균열(0.3mm미만) |
| 원 인 | • 건조수축, 공용중 열화 등 |

| 조치방안 | • 표면처리 |

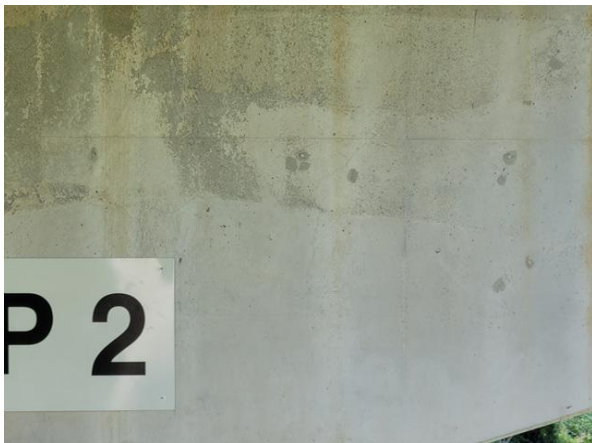
| 손상현황 | • P2 균열(0.3mm미만) |
| 원 인 | • 건조수축, 공용중 열화 등 |

| 조치방안 | • 표면처리 |

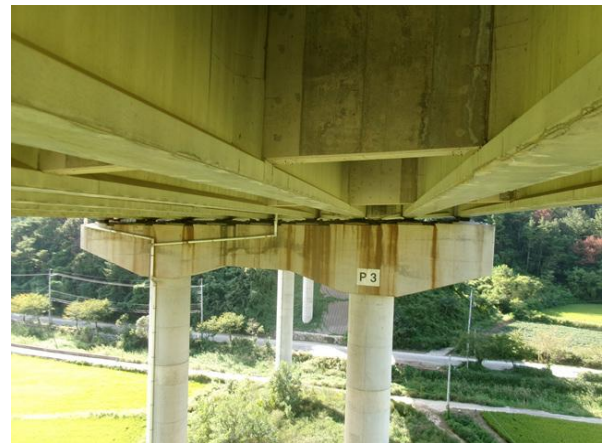
| 손상현황 | • P3 누수오염(0.5×2.0) |
| 원 인 | • 외부 우수유입 |

| 조치방안 | • 주의관찰 |

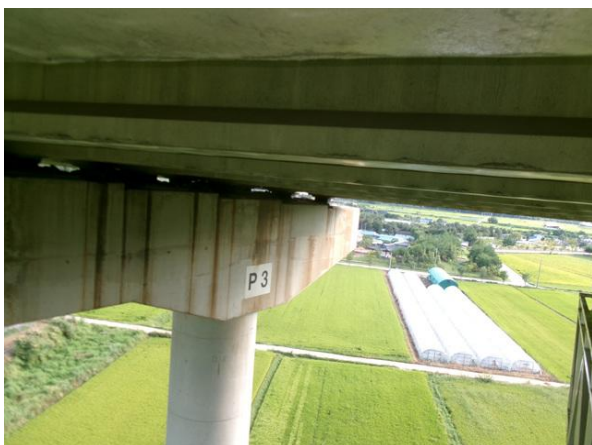
| 손상현황 | • P3 망상균열(1.5×2.0) |
| 원 인 | • 건조수축, 공용중 열화 등 |

| 조치방안 | • 표면처리 |

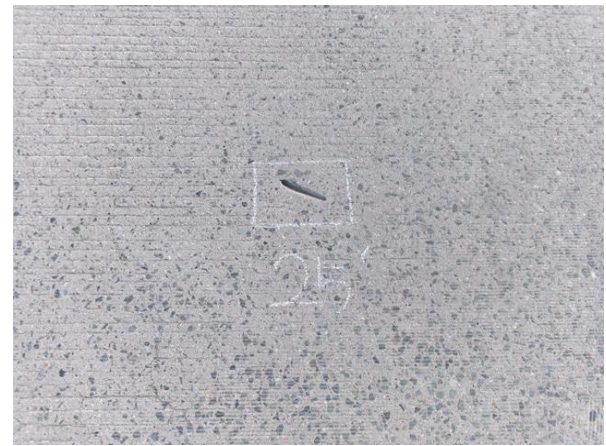
| 손상현황 | • S2 패임(0.1×0.1) |
| 원 인 | • 외부 충격 |

| 조치방안 | • 주의관찰 |

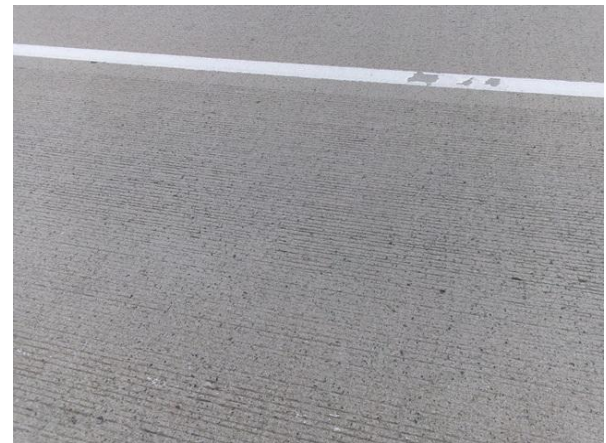
| 손상현황 | • S1 망상균열(10.0×5.0) |
| 원 인 | • 건조수축, 공용중 열화 |

| 조치방안 | • 주의관찰 |

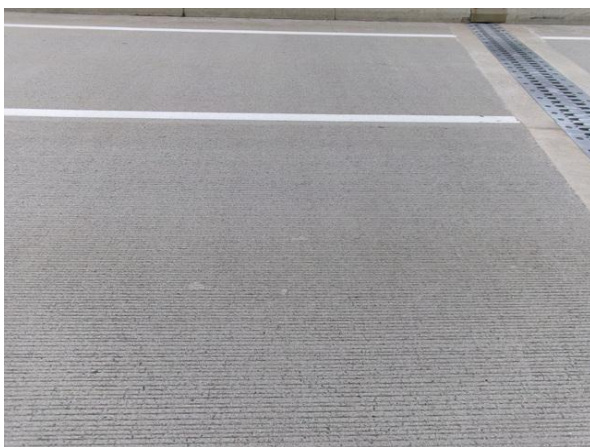
| 손상현황 | • S3 망상균열(5.0×2.0) |
| 원 인 | • 건조수축, 공용중 열화 |

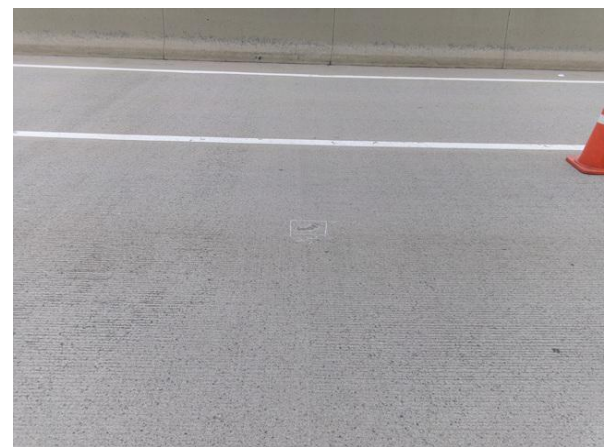
| 손상현황 | • S7 포장 파손(0.1m×0.1m) |

| 조치방안 | • 주의관찰 |

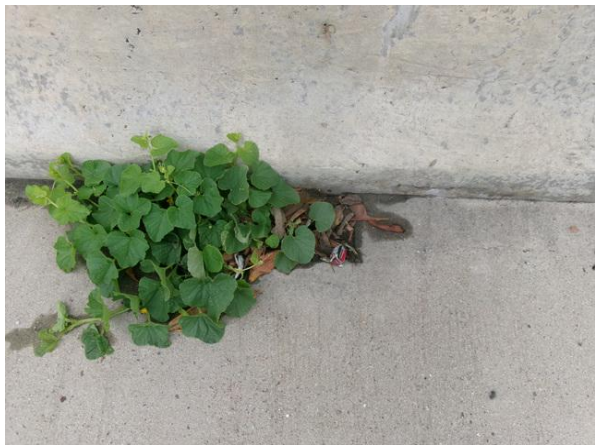
| 배수시설 | | | |
|---|---|---|---|
| 손상현황 | • S4 배수관 막힘 | 손상현황 | • S6 배수구 막힘 |
| 원 인 | • 공용중 열화 | 원 인 | • 공용중 열화 |

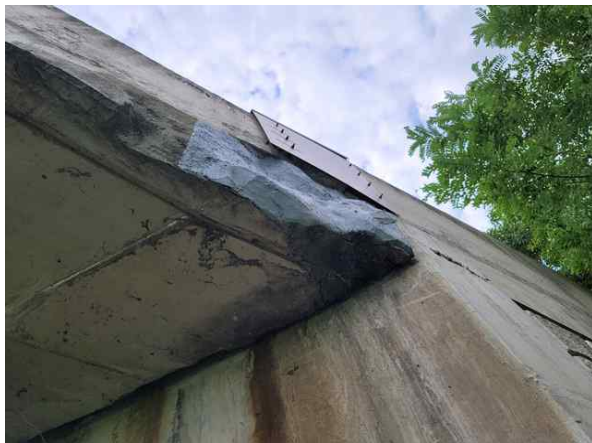
손상현황 • S1 보수부 들뜸(1.5×0.5)

원 인 • 보수미흡 등

조치방안 • 단면보수

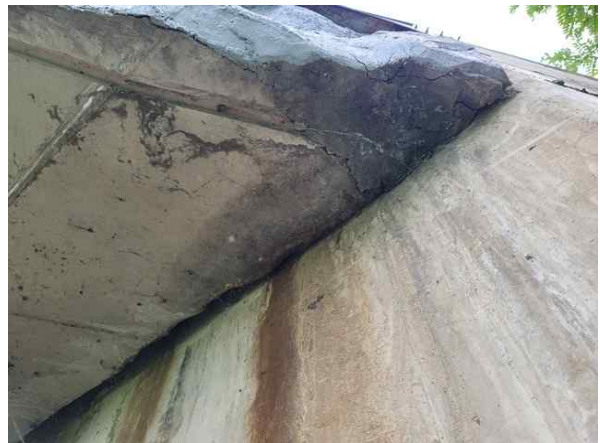
손상현황 • S1 층분리(1.0×0.3)

원 인 • 손상부 우수유입, 다짐미흡 등

조치방안 • 단면보수

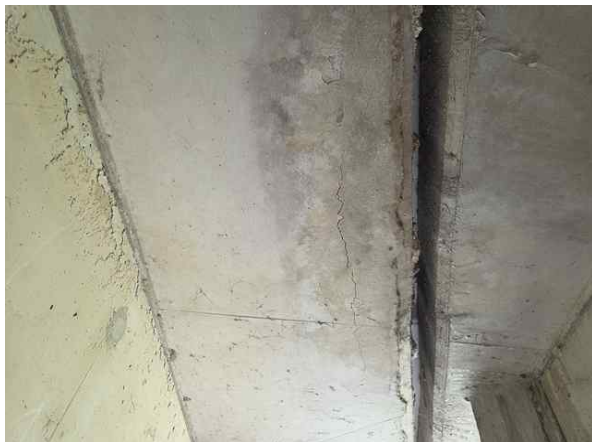
손상현황 • S3 균열(0.3mm이상)

원 인 • 건조수축, 거푸집 조기탈거 등

조치방안 • 주입보수

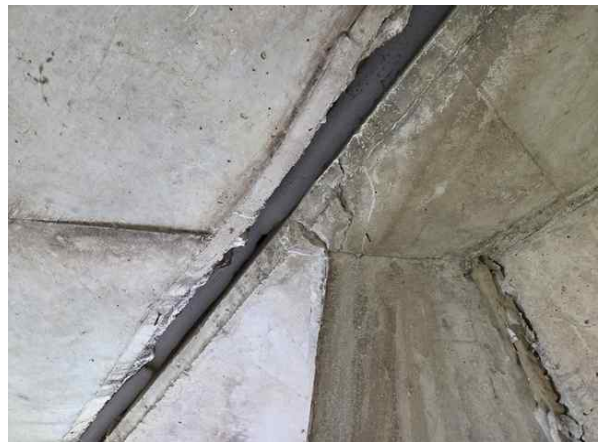
손상현황 • S3 파손(0.1×0.2)

원 인 • 외부충격, 다짐미흡 등

조치방안 • 단면보수

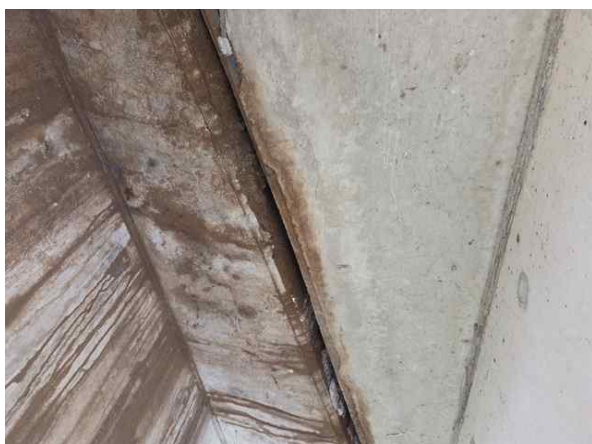
손상현황 • S3 균열(0.3mm미만)

원 인 • 건조수축, 거푸집 조기탈거 등

조치방안 • 표면처리

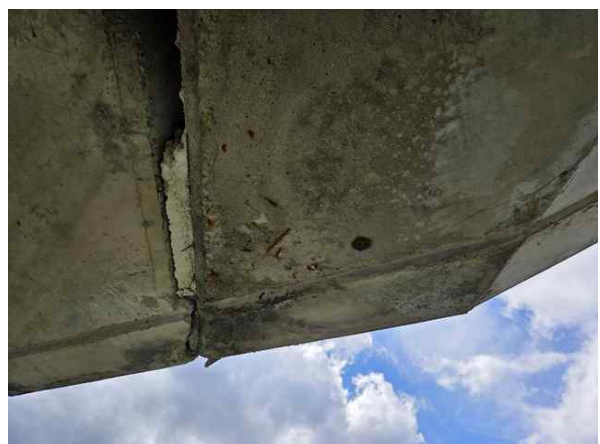
손상현황 • S3 층분리(0.2×0.5)

원 인 • 손상부 우수유입, 다짐미흡 등

조치방안 • 단면보수

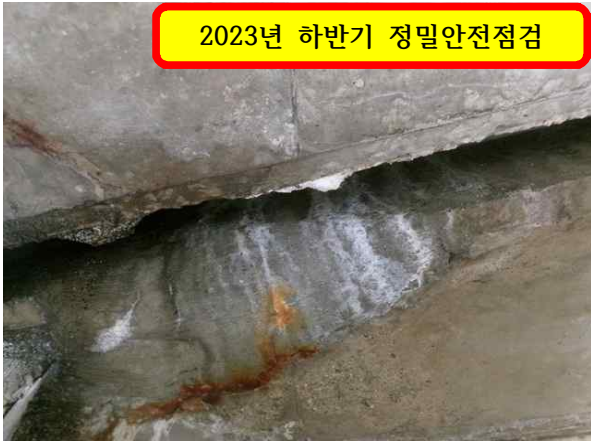
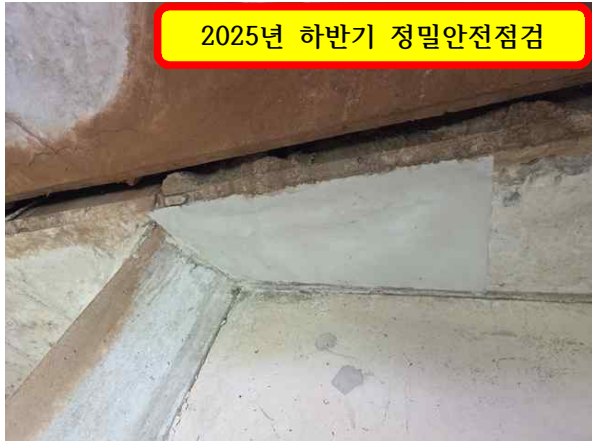
| 손상현황 | • S3 백태(0.3×0.3) | 손상현황 | • S3 백태(0.3×0.3) -보수- |

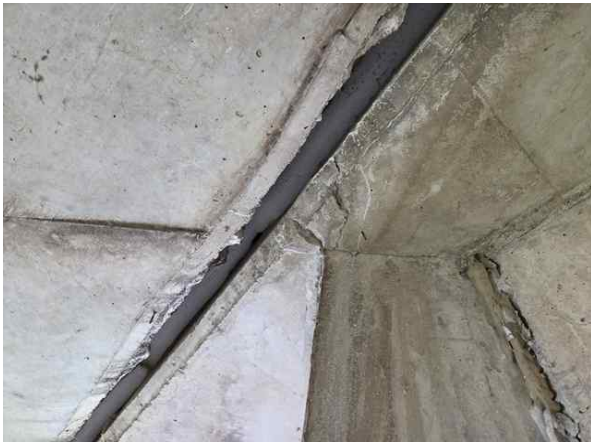
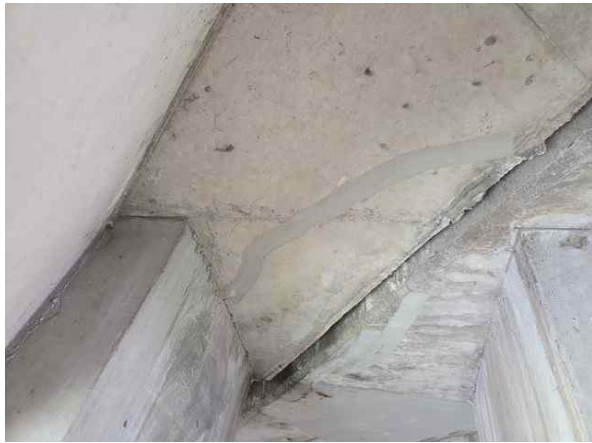
| 손상현황 | • S3 파손(0.1×0.2) | 손상현황 | • S3 균열(0.3mm이상) -보수- |
| 원 인 | • 외부충격 등 | 원 인 | • - |

| 조치방안 | • 단면보수 | 조치방안 | • - |

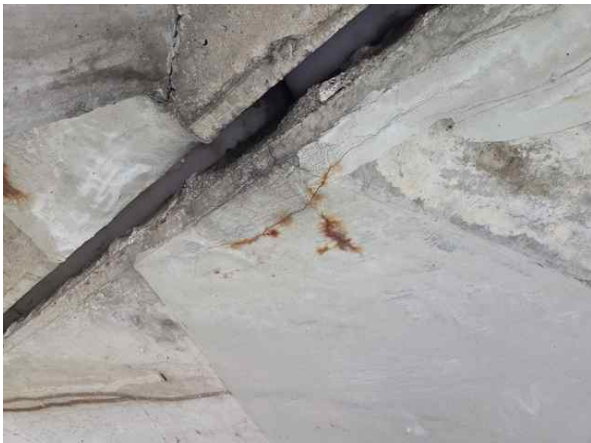
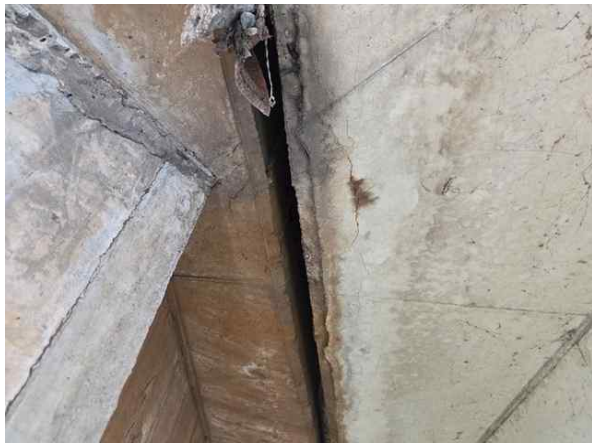
| 손상현황 | • S4 박리(0.2×1.0) | 손상현황 | • S4 균열(0.3mm미만) |
| 원 인 | • 손상부 우수유입, 다짐미흡 등 | 원 인 | • 건조수축, 거푸집 조기탈거 등 |

| 조치방안 | • 단면보수 | 조치방안 | • 표면처리 |

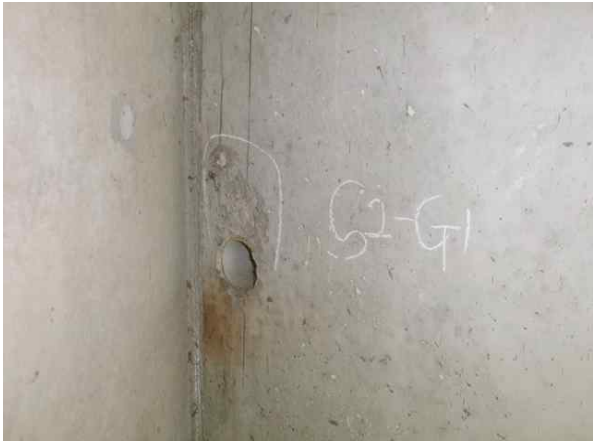
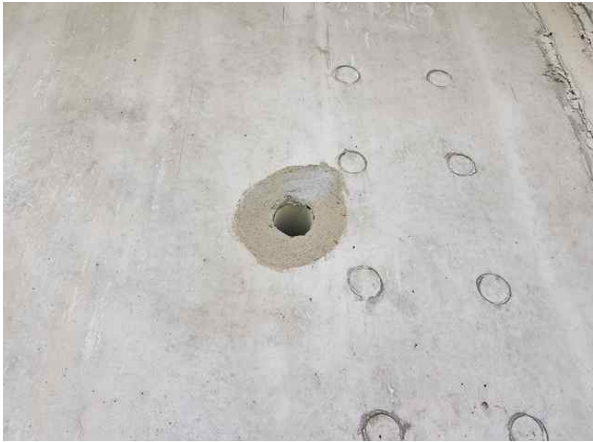
| 거더 | | | |
|---|---|---|---|
| 손상현황 | • S2-G1 파손(0.2×0.2) | 손상현황 | • S3-G1 인양홀 박리(0.1×0.1) -보수- |
| 원 인 | • 시공시 외부 충격 등 | 원 인 | • - |

| 거더 | | | |
|---|---|---|---|
| 조치방안 | • 단면보수 | 조치방안 | • - |

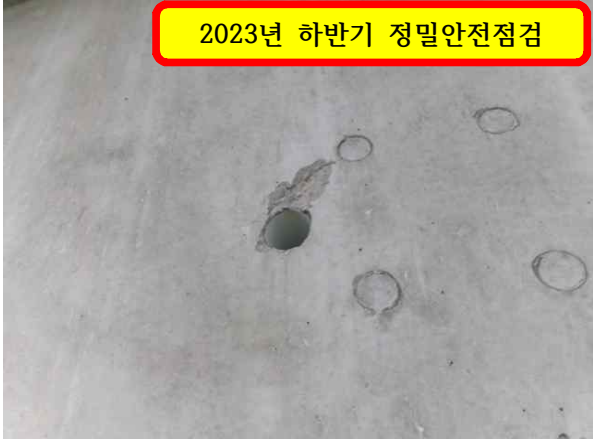
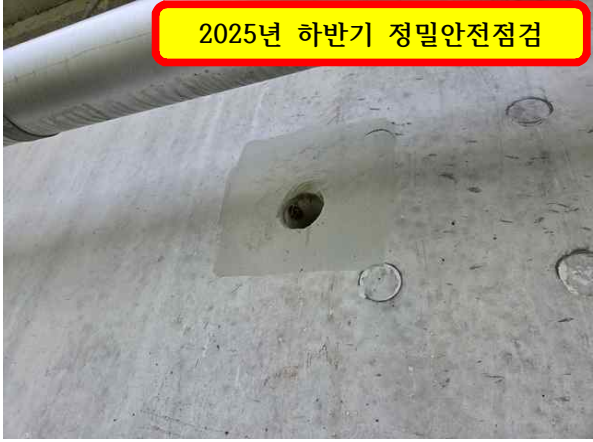
| 거더 | | | |
|---|---|---|---|
| 손상현황 | • S3-G1 인양홀 박락(0.1×0.1) | 손상현황 | • S3-G1 인양홀 박락(0.1×0.1) -보수- |

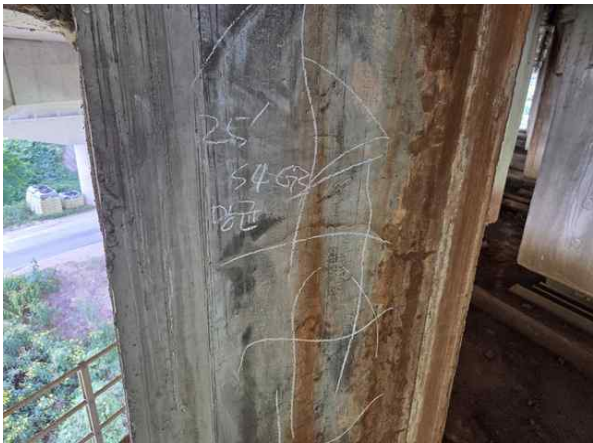
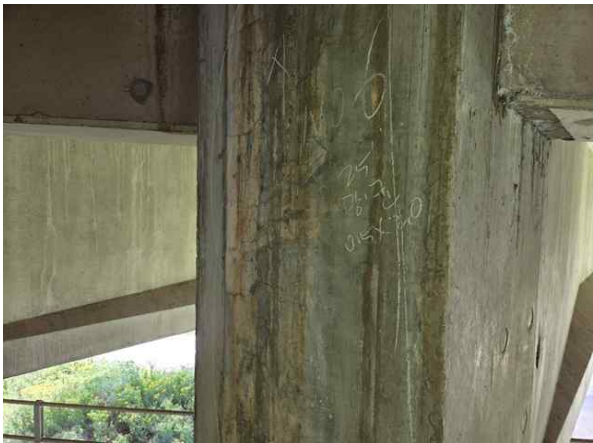
| 거더 | | | |
|---|---|---|---|
| 손상현황 | • S4-G3 망상균열(0.3×1.0) | 손상현황 | • S4-G7 망상균열(0.5×2.0) |
| 원 인 | • 건조수축, 온도변화 등 | 원 인 | • 건조수축, 온도변화 등 |

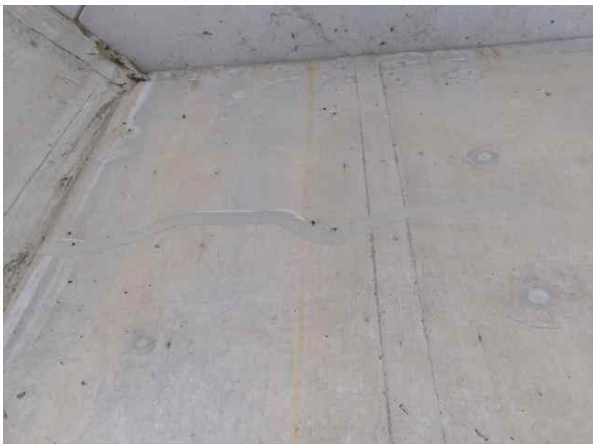
| 가로보 | | | |
|---|---|---|---|
| 손상현황 | • S1 균열(0.3mm미만) -보수- | 손상현황 | • S3-G2~3 층분리(0.3×0.5) |
| 원 인 | • - | 원 인 | • 동결융해 반복, 다짐미흡 등 |

| 가로보 | | | |
|---|---|---|---|
| 조치방안 | • - | 조치방안 | • 단면보수 |

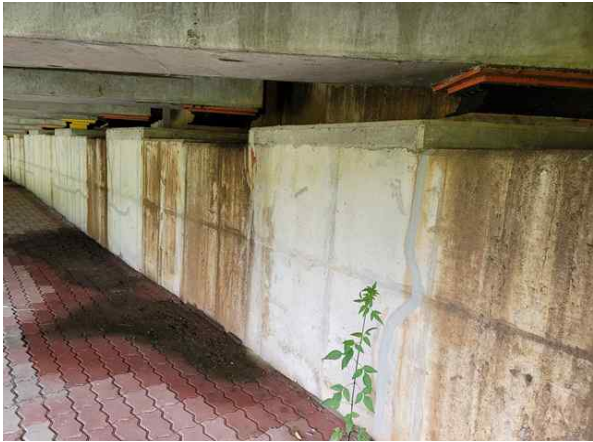
| 교대 | | | |
|---|---|---|---|
| 손상현황 | • A1 누수흔적 (15.0×4.0) | 손상현황 | • A1 균열 (0.3mm미만) -보수- |
| 원 인 | • 공용중 열화 외부 우수유입 등 | 원 인 | • - |

| 교대 | | | |
|---|---|---|---|
| 조치방안 | • 표면처리 | 조치방안 | • - |

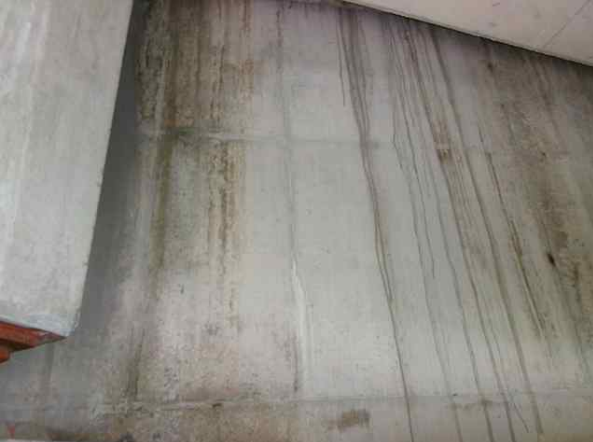
| 교대 | | | |
|---|---|---|---|
| 손상현황 | • A2 균열 (0.3mm미만) | 손상현황 | • A2 균열부백태 (0.1×0.3) |
| 원 인 | • 건조수축, 거푸집 조기탈거 등 | 원 인 | • 건조수축, 손상부 우수유입 등 |

| 교대 | | | |
|---|---|---|---|
| 조치방안 | • 표면처리 | 조치방안 | • 표면처리 |

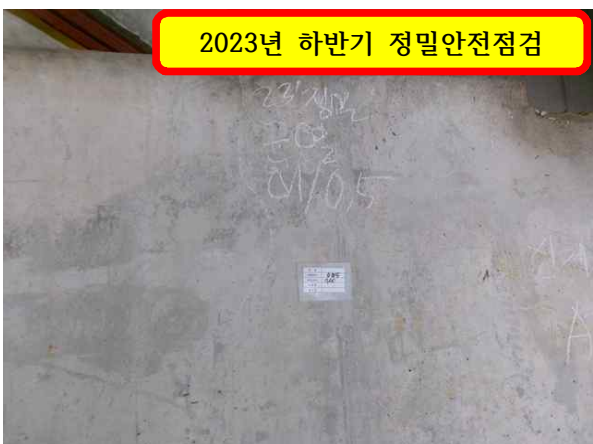
| 교대 | | | |
|---|---|---|---|
| 손상현황 | • A2 균열 (0.3mm미만) | 손상현황 | • A2 균열 (0.3mm미만) -보수- |

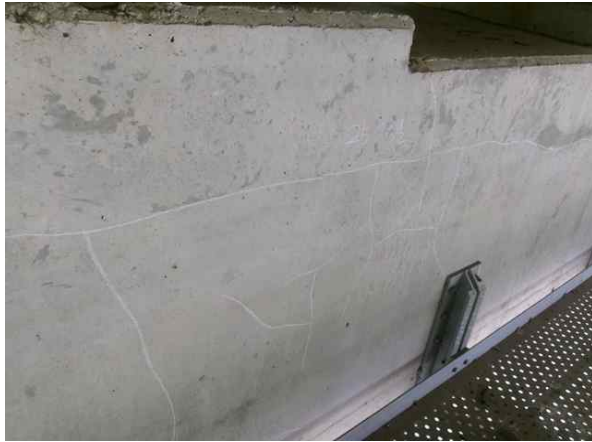
| 손상현황 | • P1 균열(0.3mm미만) |
| 원 인 | • 건조수축, 온도변화 등 |

| 조치방안 | • 표면처리 |

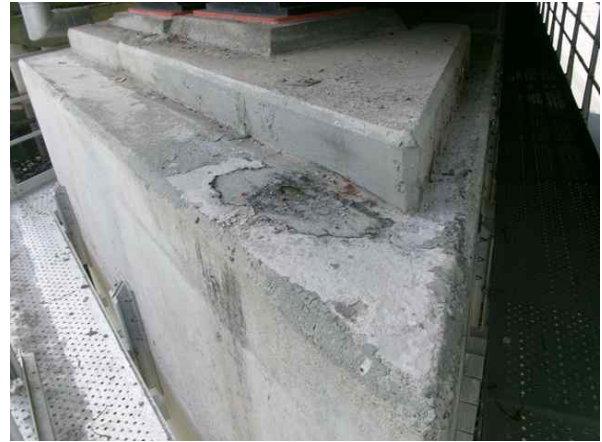
| 손상현황 | • P1 보수부 박리(0.3×0.5) |
| 원 인 | • 다짐미흡, 공용기간 증가 등 |

| 조치방안 | • 단면보수 |

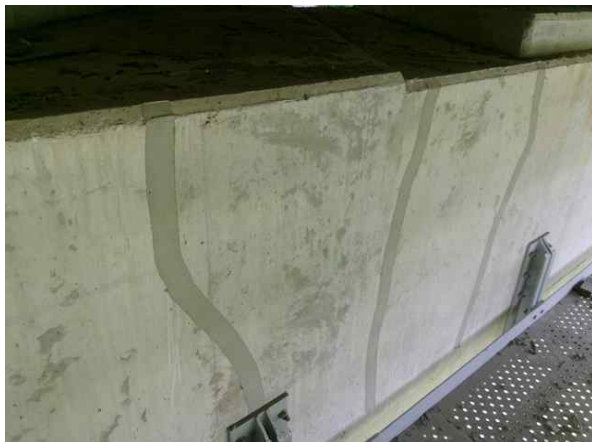
| 손상현황 | • P1 균열(0.3mm미만) -보수- |

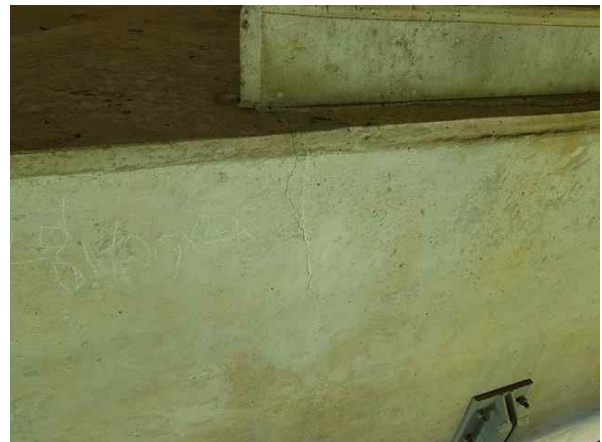
| 손상현황 | • P2 균열(0.3mm미만) |
| 원 인 | • 건조수축, 온도변화 등 |

| 조치방안 | • 표면처리 |

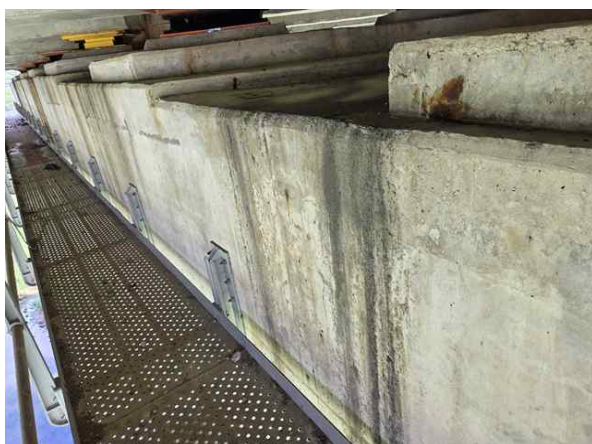
| 손상현황 | • P3 누수흔적(1.0×1.0) |
| 원 인 | • 공용중 열화, 외부우수유입 등 |

| 조치방안 | • 표면처리 |

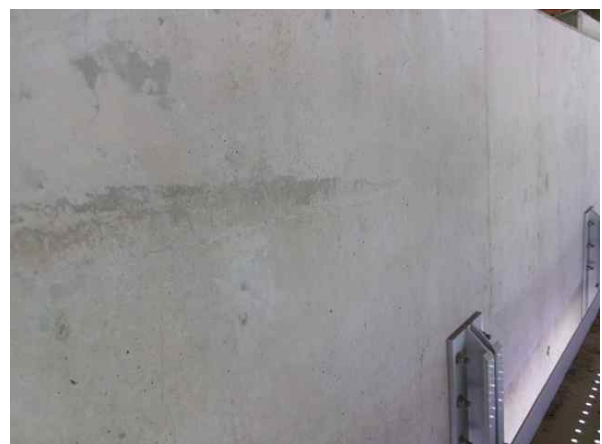
| 손상현황 | • P4 균열(0.3mm미만) |
| 원 인 | • 건조수축, 온도변화 등 |

| 조치방안 | • 표면처리 |

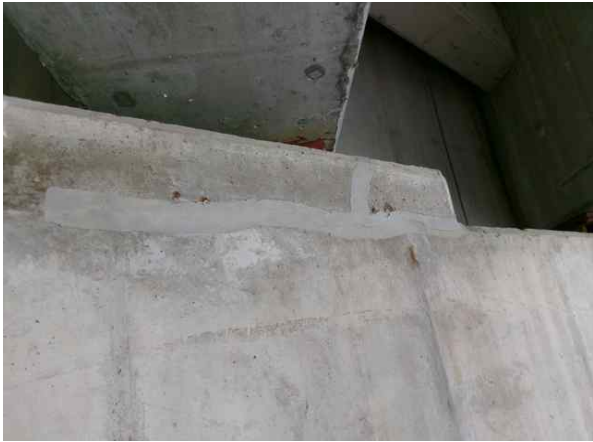
| 교량반침 | | | |
|---|---|---|---|
| 손상현황 | • A2-Sh4 반침콘크리트 층분리(0.1×0.4) -보수 | 손상현황 | • P1-Sh10 무수축물탈 균열(0.3mm미만) |

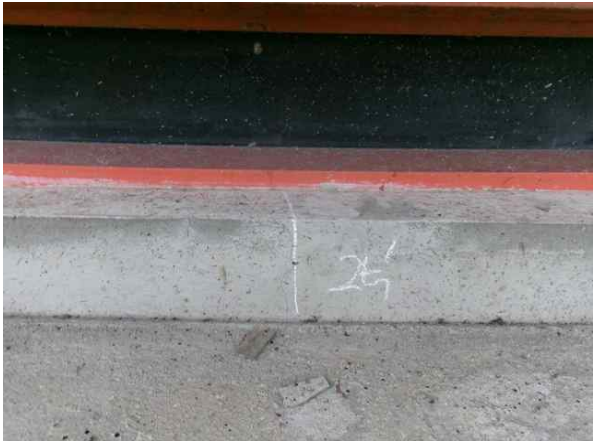
| 교량반침 | | | |
|---|---|---|---|
| 원 인 | • - | 원 인 | • 건조수축, 온도변화 등 |

| 교량반침 | | | |
|---|---|---|---|
| 조치방안 | • - | 조치방안 | • 표면처리 |

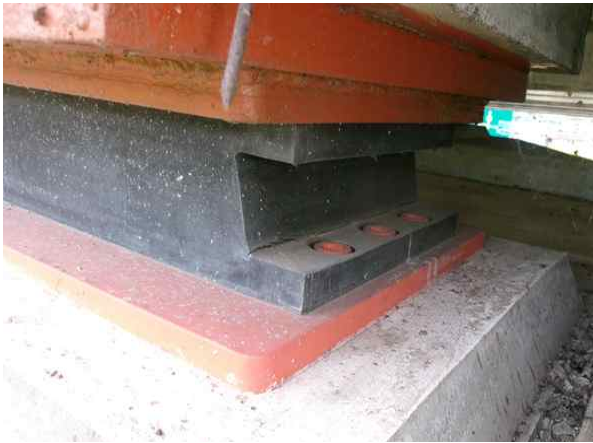
| 교량반침 | | | |
|---|---|---|---|
| 손상현황 | • P1-Sh10 고무재 갈라짐(1EA) | 손상현황 | • P2-Sh13 스토퍼 간섭(1EA) |
| 원 인 | • 장기공용, 열화 등 | 원 인 | • 시공미흡 등 |

| 교량반침 | | | |
|---|---|---|---|
| 조치방안 | • 주의관찰 | 조치방안 | • 주의관찰 |

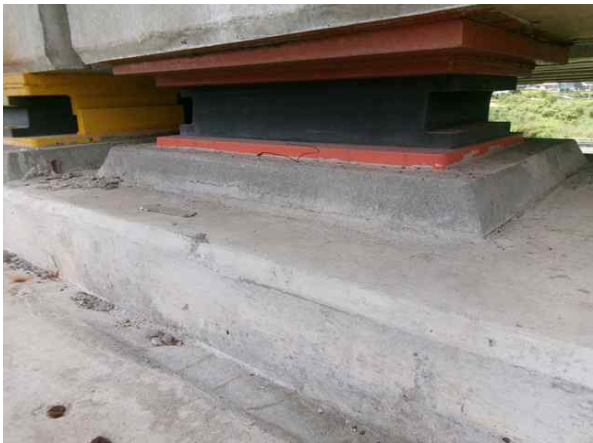
| 교량반침 | | | |
|---|---|---|---|
| 손상현황 | • P3-Sh1 무수축물탈 층분리(0.5×0.1) | 손상현황 | • P3-Sh6 무수축물탈 박락(0.1×0.1) |
| 원 인 | • 다짐미흡, 우수유입 등 | 원 인 | • 다짐미흡, 외부충격 등 |

| 교량반침 | | | |
|---|---|---|---|
| 조치방안 | • 단면보수 | 조치방안 | • 단면보수 |

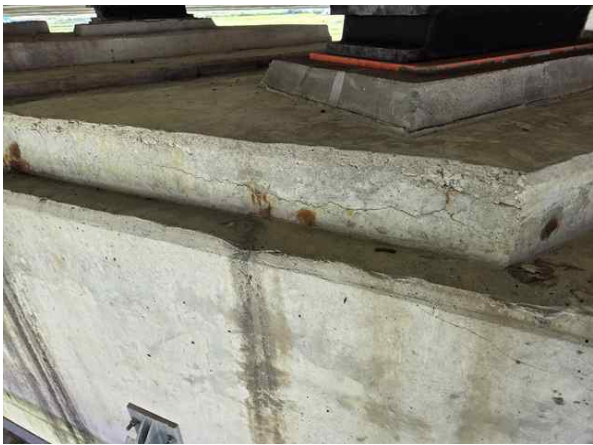
| 교량받침 | | | |
|---|---|---|---|
| 손상현황 | • P3-Sh7 받침콘크리트 균열(0.3mm미만) | 손상현황 | • P3-SH16 플레이트 부식(1EA) |
| 원 인 | • 건조수축, 거푸집 조기탈거 등 | 원 인 | • 공용중열화, 우수유입 등 |

| 교량받침 | | | |
|---|---|---|---|
| 조치방안 | • 표면처리 | 조치방안 | • 재도장 |

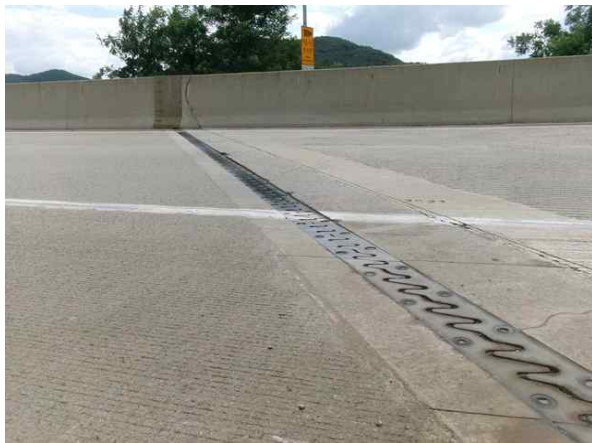
손상현황 • A1 본체 단차(L=10.0m)

원 인 • 접속부 침하 등

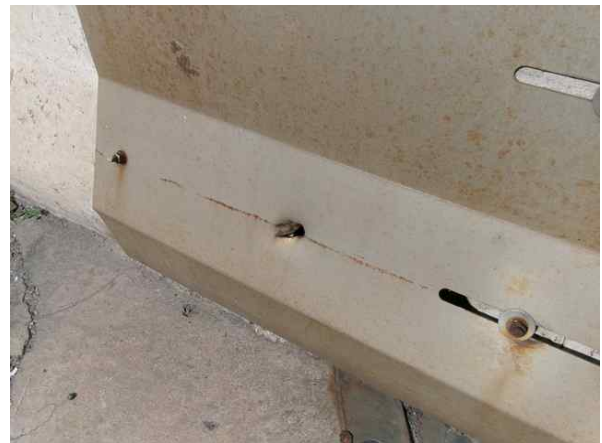
손상현황 • A1 차수판 파손(1EA)

원 인 • 외부충격 등

조치방안 • 정비

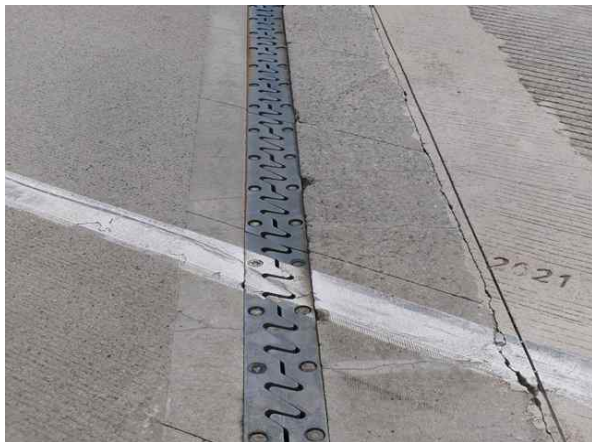
손상현황 • A1 후타재 파손(0.1×0.1)

원 인 • 중차량 반복통행, 외부충격 등

조치방안 • 단면보수

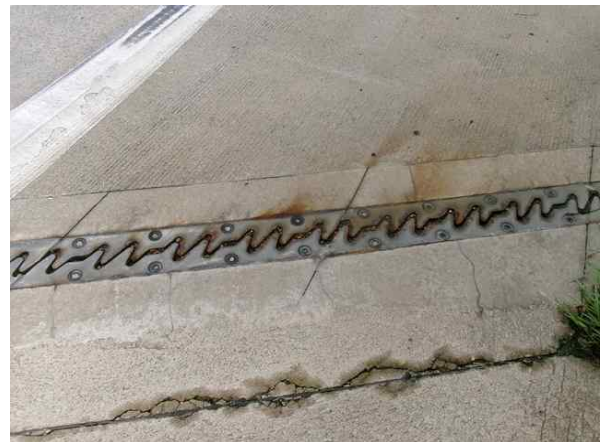
손상현황 • A1 본체부식(L=2.0m)

원 인 • 장기공용, 수분접촉 등

조치방안 • 재도장

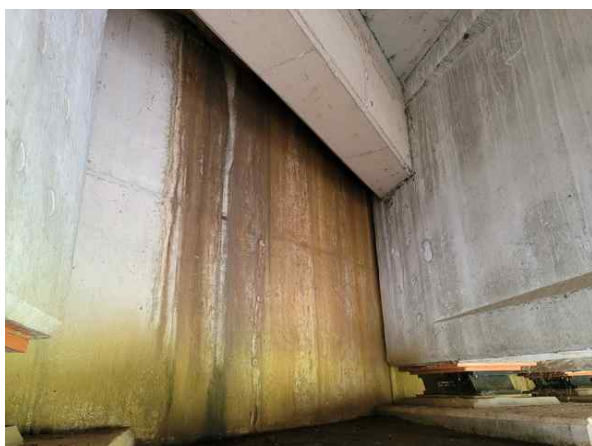
손상현황 • A1 하부누수(L=7.0m)

원 인 • 외부우수유입, 공용증열화 등

조치방안 • 물받이설치

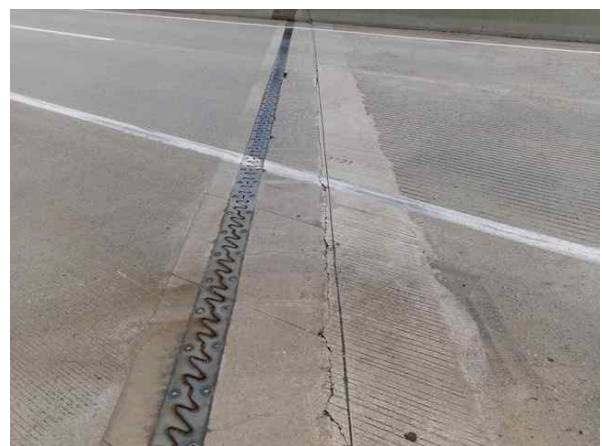
손상현황 • A1 후타재 박리(0.1×10.0)

원 인 • 중차량 반복통행, 다짐미흡 등

조치방안 • 단면보수

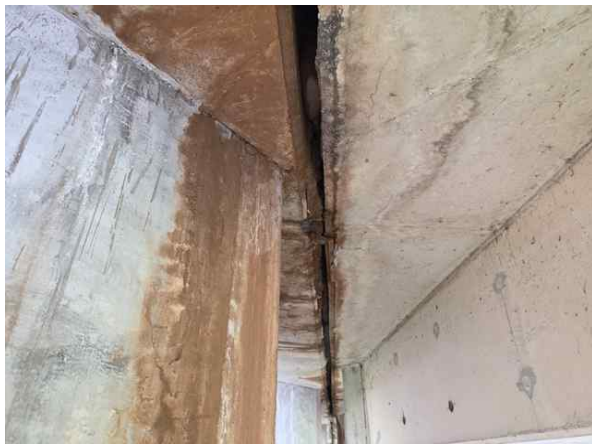
손상현황 • P3 하부 고무재 손상(L=20.0m)

원 인 • 공용중열화 등

조치방안 • 물받이설치

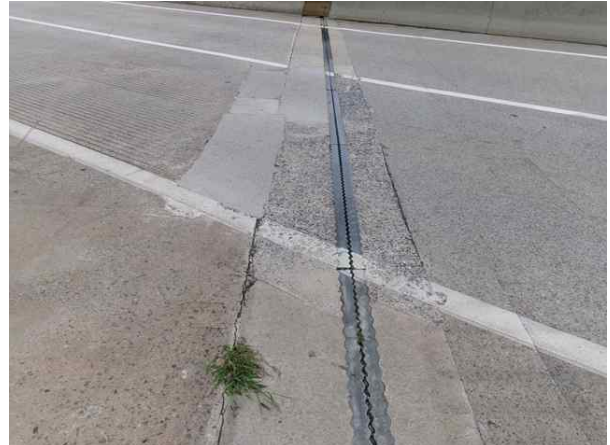
손상현황 • A2 후타재 열화(0.5×1.5)

원 인 • 중차량반복통행, 공용중열화 등

조치방안 • 단면보수

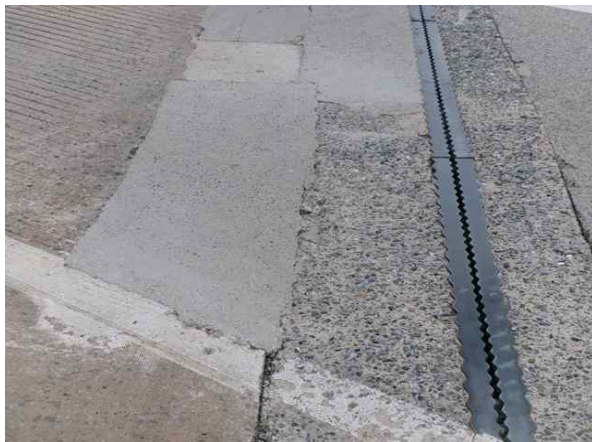
손상현황 • A2 후타재 균열

원 인 • 건조수축, 중차량 반복통행 등

조치방안 • 주의관찰

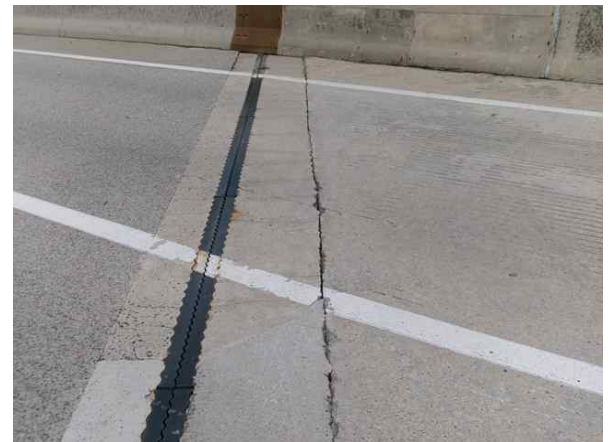
손상현황 • A2 후타재 파손(0.3×3.0)

원 인 • 외부충격, 중차량 반복통행 등

조치방안 • 단면보수

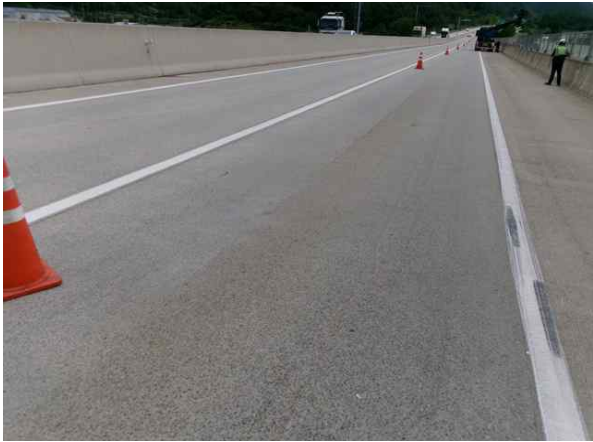
| 교면포장 | | | |
|---|---|---|---|
| 손상현황 | • S1 포장 균열(L=35.0m) | 손상현황 | • S2 포장 균열(L=35.0m) |
| 원 인 | • 건조수축, 중차량 통행 등 | 원 인 | • 건조수축, 중차량 통행 등 |

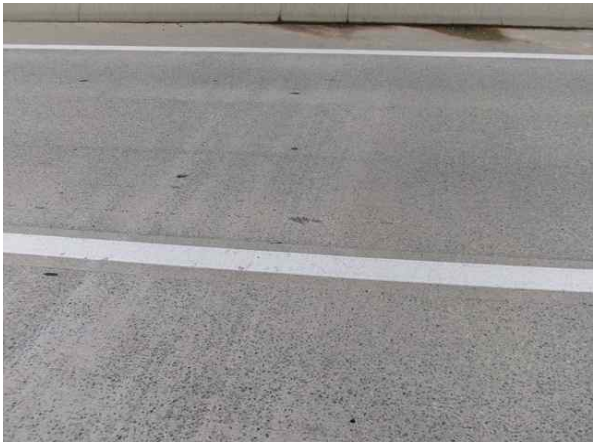
| 교면포장 | | | |
|---|---|---|---|
| 손상현황 | • S2 포장 파손(0.1×0.1) | 손상현황 | • S4 포장 파손(0.4×0.2) |
| 원 인 | • 중차량 통행, 외부충격 등 | 원 인 | • 외부충격 등 |

| 교면포장 | | | |
|---|---|---|---|
| 조치방안 | • 단면보수 | 조치방안 | • 단면보수 |

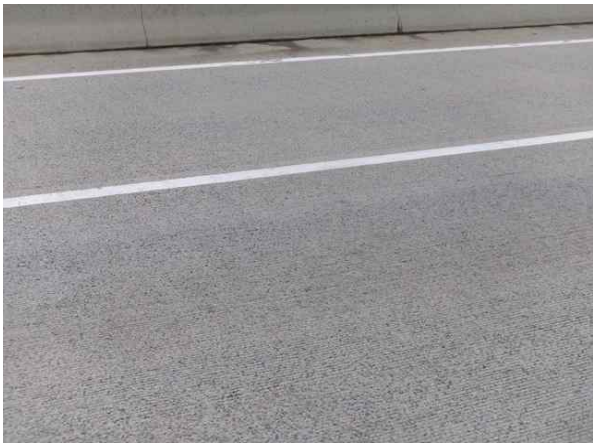
| 교면포장 | | | |
|---|---|---|---|
| 손상현황 | • S5 포장 균열(L=35.0m) | 손상현황 | • S5 접속부 파손(0.5×1.0) |
| 원 인 | • 건조수축, 중차량 통행 등 | 원 인 | • 외부충격, 보수미흡 등 |

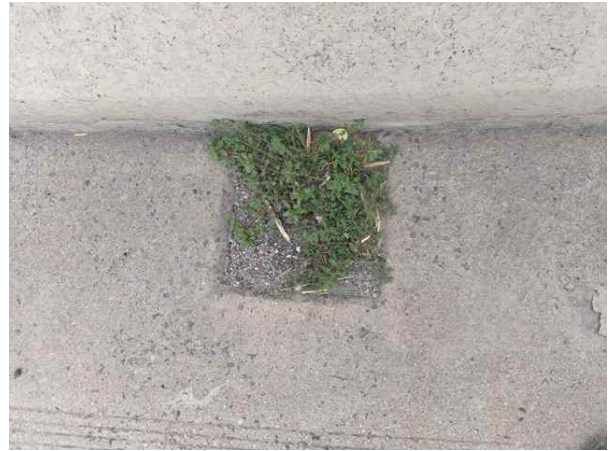
- S1 배수구 그레이팅 파손(1EA)
- 장기공용, 외부충격 등
- 정비

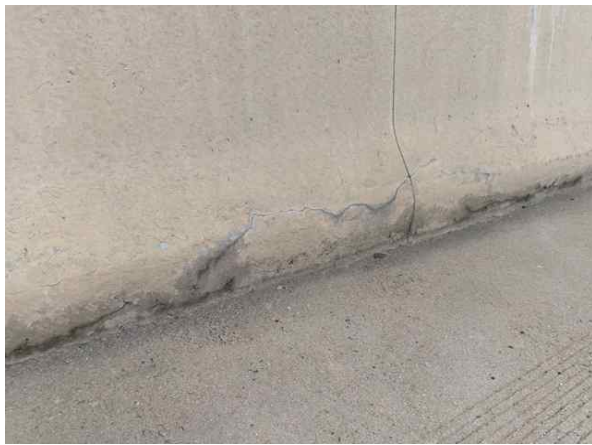
| 손상현황 | • S1 균열(0.3mm미만) |
| 원 인 | • 건조수축, 거푸집 조기탈거 등 |

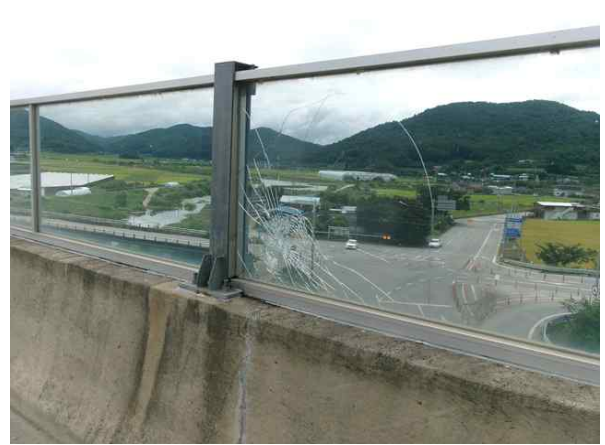
| 손상현황 | • S1 방음벽 파손(1EA) |
| 원 인 | • 외부충격 등 |

| 조치방안 | • 정비 |
