낙동JCT교

## 작업사진 및 손상현황

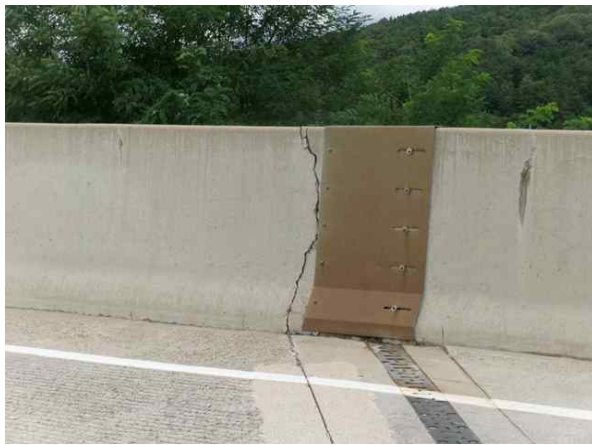
| 손상현황 | • S1 중분대 접속부 파손(0.2×1.5) |
| 원 인 | • 외부충격 등 |

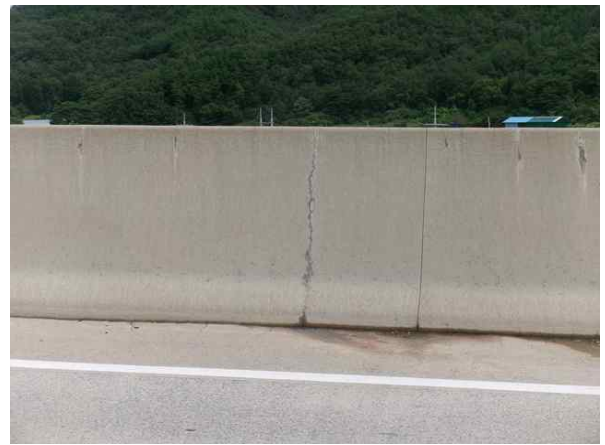
| 손상현황 | • S2 중분대 균열(0.3mm이상) |
| 원 인 | • 건조수축, 거푸집 조기탈거 등 |

| 조치방안 | • 주입보수 |

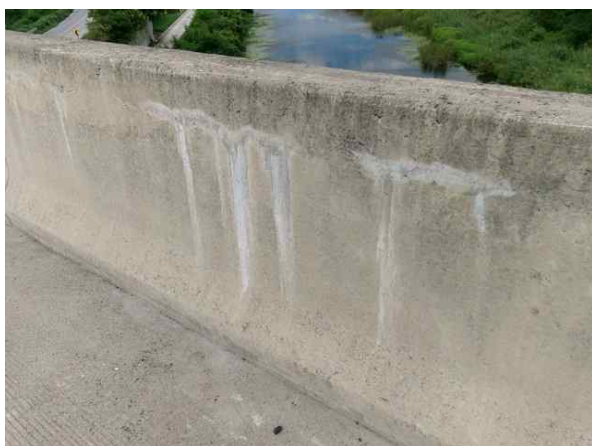
| 손상현황 | • S2 균열부백태(1.0×0.3) |
| 원 인 | • 손상부 우수유입, 건조수축 등 |

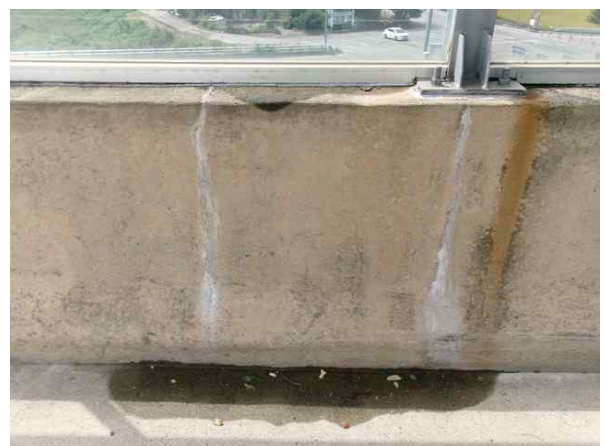
| 손상현황 | • S3 균열(0.3mm미만) |

| 조치방안 | • 표면처리 |

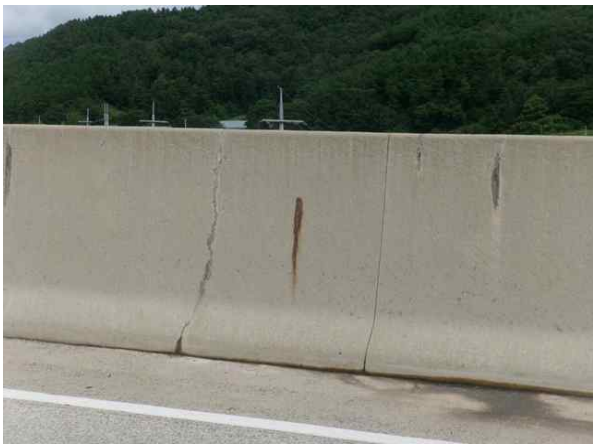
| 방호벽 및 중분대 | | | |
|---|---|---|---|
| 손상현황 | • S4 중분대 녹물(0.1×0.5) | 손상현황 | • S4 중분대 균열(0.3mm미만) |
| 원 인 | • 손상부 우수유입, 건조수축 등 | 원 인 | • 건조수축, 거푸집 조기탈거 등 |

| 방호벽 및 중분대 | | | |
|---|---|---|---|
| 조치방안 | • 표면처리 | 조치방안 | • 표면처리 |

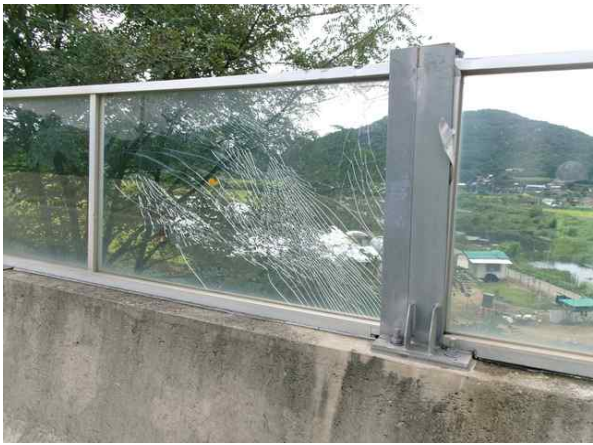
| 방호벽 및 중분대 | | | |
|---|---|---|---|
| 손상현황 | • S5 방음벽 파손(1EA) | 손상현황 | • S5 중분대 녹물(0.1×0.2) |
| 원 인 | • 외부충격 등 | 원 인 | • 손상부 우수유입, 건조수축 등 |

| 방호벽 및 중분대 | | | |
|---|---|---|---|
| 조치방안 | • 정비 | 조치방안 | • 표면처리 |

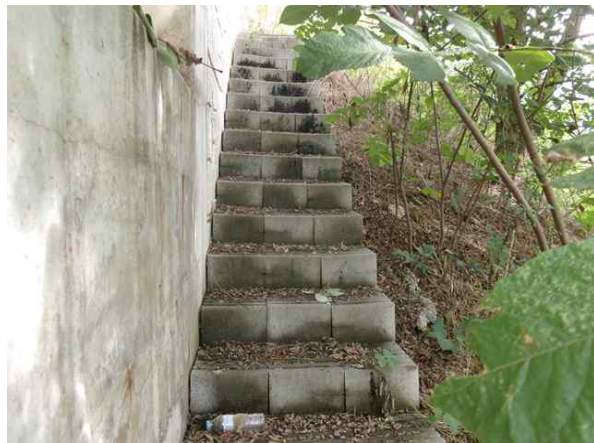
| 손상현황 | • A2 점검계단 상태양호 |

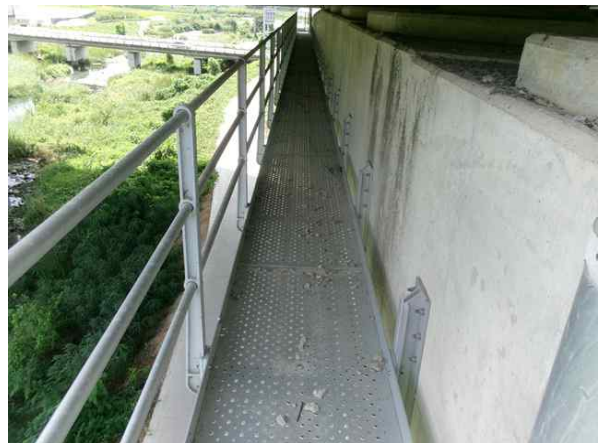
| 손상현황 | • P1 점검통로 상태양호 |

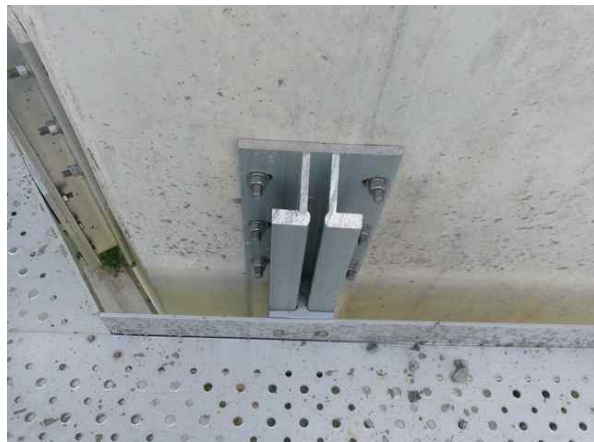
| 손상현황 | • P1 볼트체결상태 상태양호 |

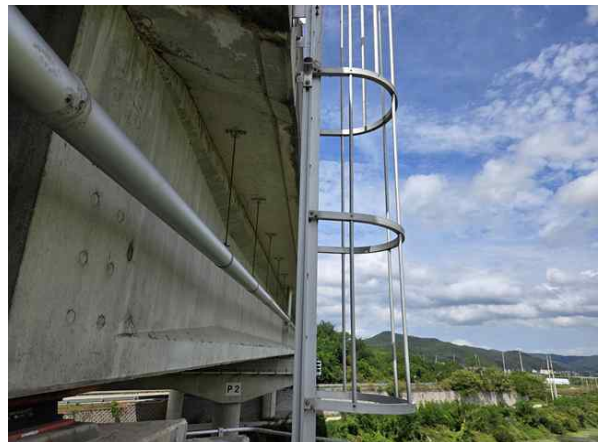
| 손상현황 | • P3 점검사다리 상태양호 |

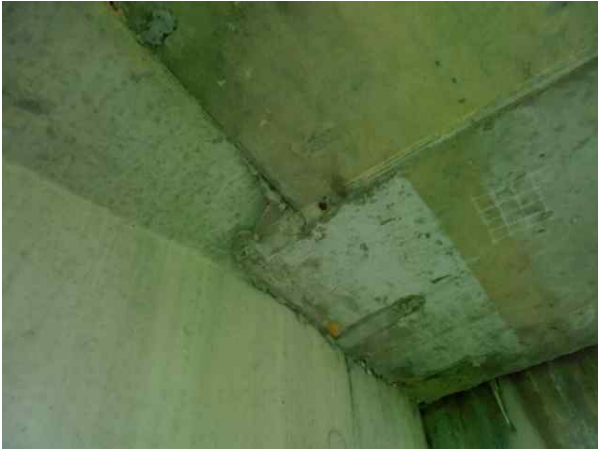
| 바닥판하면 | | | |
|---|---|---|---|
| 손상현황 | • S1 파손(0.1×0.1) | 손상현황 | • S1 파손(0.1×0.1) |
| 원 인 | • 다짐미흡, 거푸집 탈거시 충격 등 | 원 인 | • 다짐미흡, 거푸집 탈거시 충격 등 |

| 바닥판하면 | | | |
|---|---|---|---|
| 조치방안 | • 단면보수 | 조치방안 | • 단면보수 |

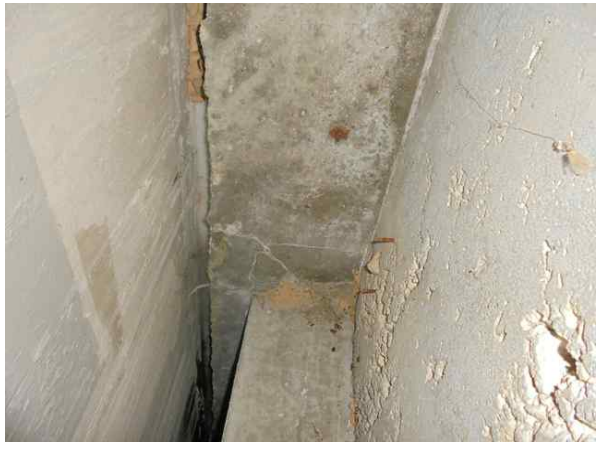
| 바닥판하면 | | | |
|---|---|---|---|
| 손상현황 | • S9 균열(0.3mm이상) | 손상현황 | • S9 균열(0.3mm이상) |
| 원 인 | • 건조수축, 온도변화 등 | 원 인 | • 건조수축, 온도변화 등 |

| 바닥판하면 | | | |
|---|---|---|---|
| 조치방안 | • 주입보수 | 조치방안 | • 주입보수 |

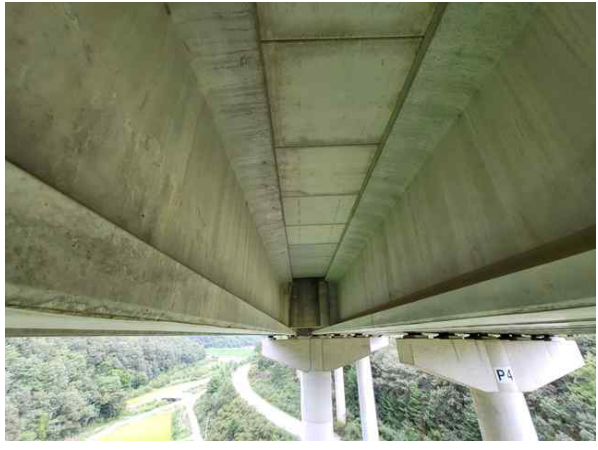
| 바닥판하면 | | | |
|---|---|---|---|
| 손상현황 | • S4 바닥판하면 상태양호 | 손상현황 | • S6 바닥판하면 상태양호 |

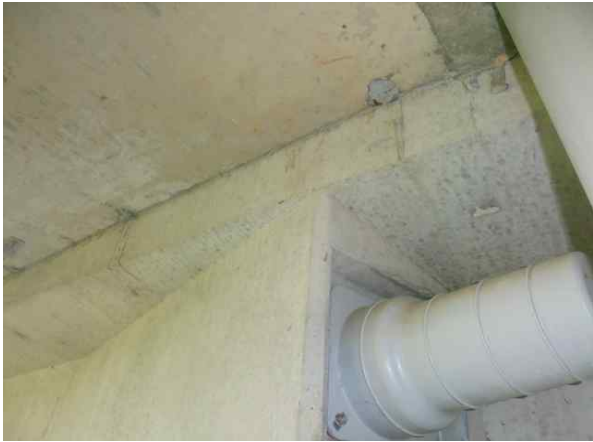
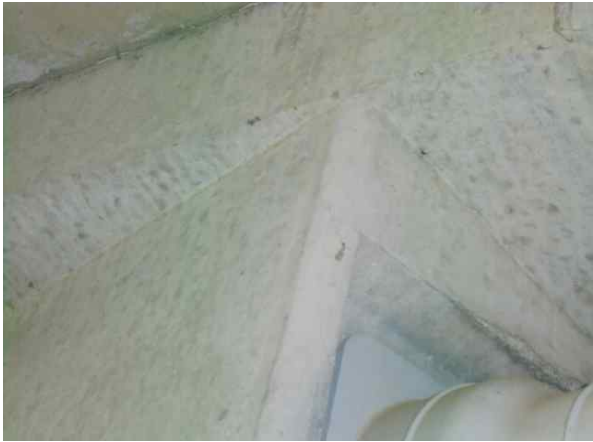
| 거더 | | | |
|---|---|---|---|
| 손상현황 | • S1-G1 균열(0.3mm미만) | 손상현황 | • S1-G1 균열(0.3mm미만) |
| 원 인 | • 건조수축, 온도변화 등 | 원 인 | • 건조수축, 온도변화 등 |

| 거더 | | | |
|---|---|---|---|
| 조치방안 | • 표면처리 | 조치방안 | • 표면처리 |

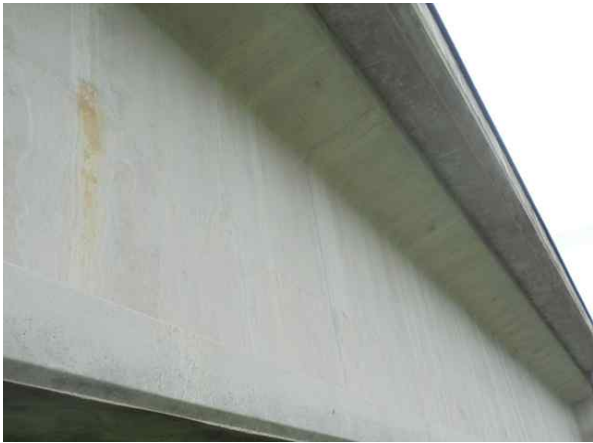
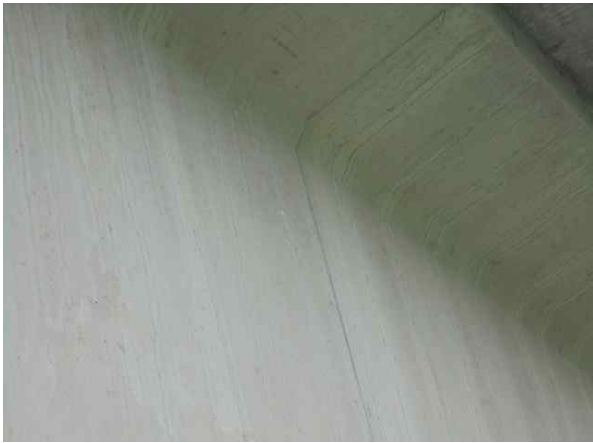
| 거더 | | | |
|---|---|---|---|
| 손상현황 | • S9-G1 균열부백태(0.1×0.5) | 손상현황 | • S9-G1 균열부백태(0.1×0.5) |
| 원 인 | • 수분집축, 장기공용 등 | 원 인 | • 수분집축, 장기공용 등 |

| 거더 | | | |
|---|---|---|---|
| 조치방안 | • 표면처리 | 조치방안 | • 표면처리 |

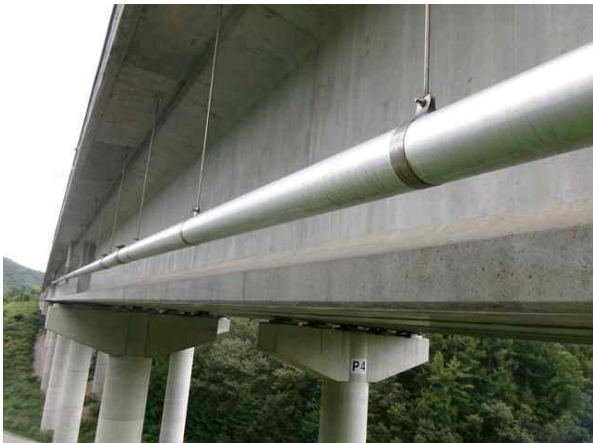
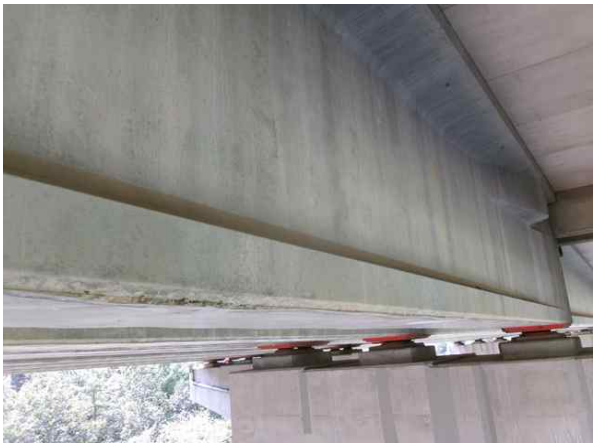
| 거더 | | | |
|---|---|---|---|
| 손상현황 | • S4 거더 상태양호 | 손상현황 | • S7 거더 상태양호 |

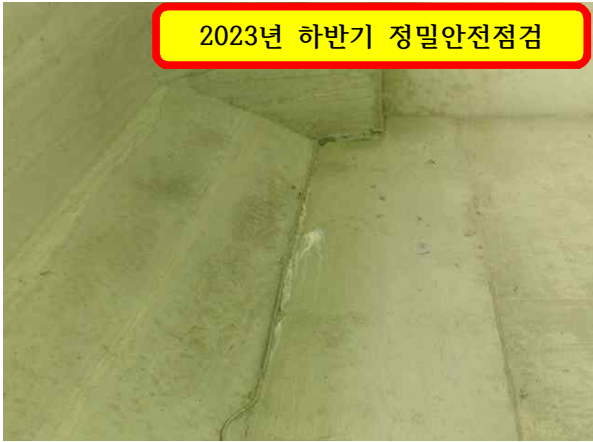
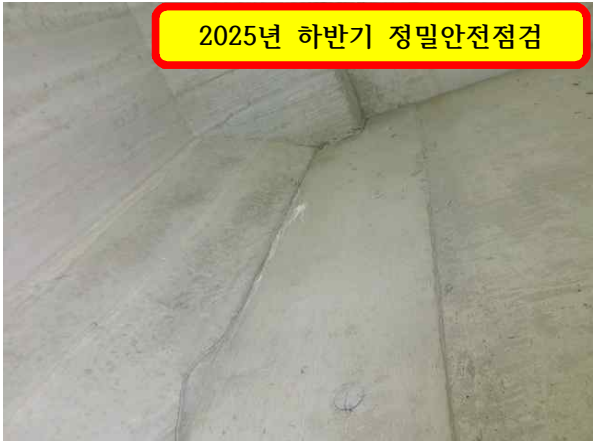
| 가로보 | | | |
|---|---|---|---|
| 손상현황 | • S3-G1~2 균열부백태(0.1×0.3) | 손상현황 | • S3-G1~2 균열부백태(0.1×0.3) |
| 원 인 | • - | 원 인 | • 건조수축, 손상부 수분침투 등 |

| 가로보 | | | |
|---|---|---|---|
| 조치방안 | • - | 조치방안 | • 표면처리 |

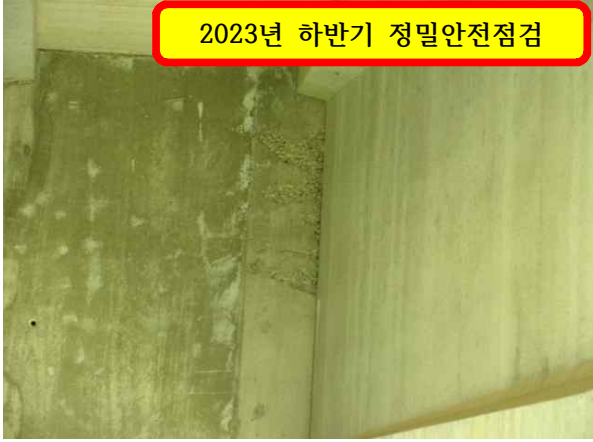
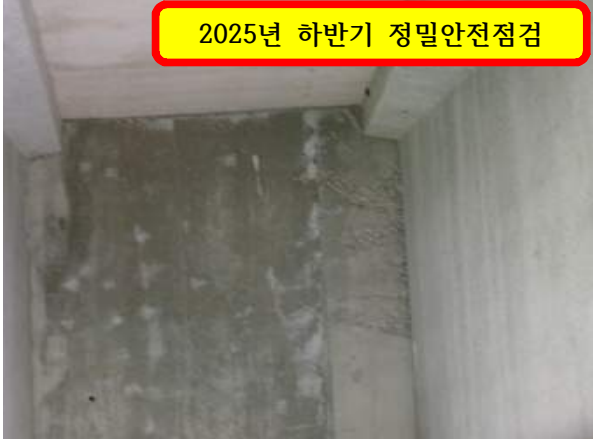
| 가로보 | | | |
|---|---|---|---|
| 손상현황 | • S5-G1~2 재료분리(0.3×1.0) | 손상현황 | • S5-G1~2 재료분리(0.3×1.0) |
| 원 인 | • - | 원 인 | • 다짐미흡, 거푸집 조기탈거 등 |

| 가로보 | | | |
|---|---|---|---|
| 조치방안 | • - | 조치방안 | • 단면보수 |

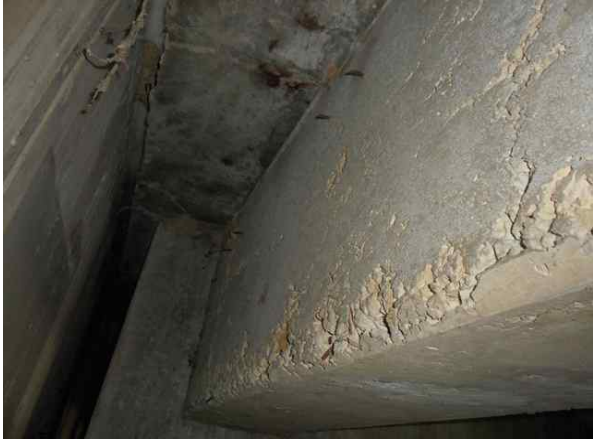
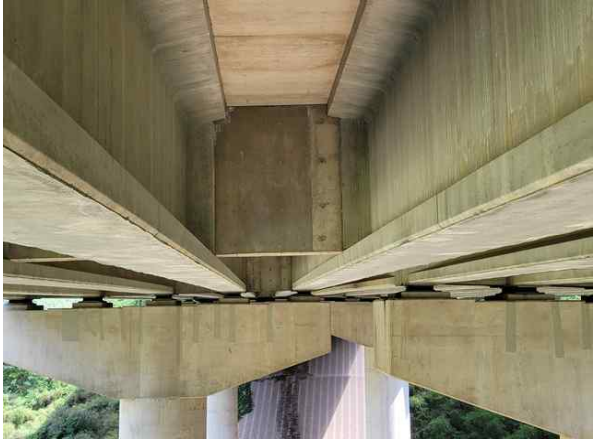
| 가로보 | | | |
|---|---|---|---|
| 손상현황 | • S9-G2~3 가로보 재료분리(0.5×1.0) | 손상현황 | • S7 가로보 상태양호 |
| 원 인 | • 다짐미흡, 거푸집 조기탈거 등 | 원 인 | • - |

| 가로보 | | | |
|---|---|---|---|
| 조치방안 | • 단면보수 | 조치방안 | • - |

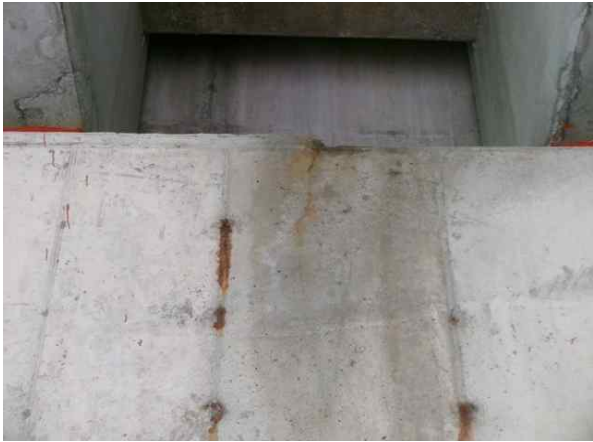
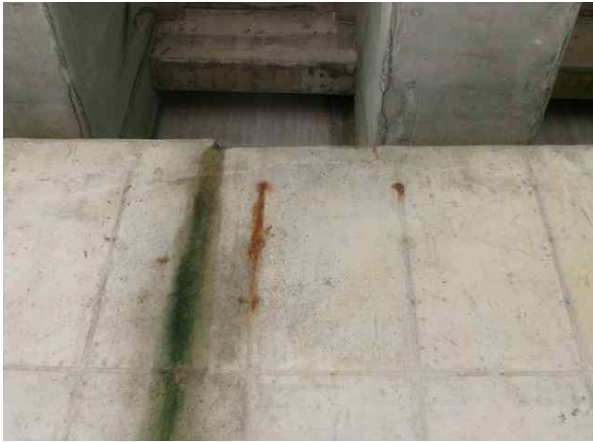
| 교대 | | | |
|---|---|---|---|
| 손상현황 | • A1 균열(0.3mm미만) | 손상현황 | • A1 녹발생(0.1×0.5) |
| 원 인 | • 건조수축, 거푸집 조기탈거 등 | 원 인 | • 외부우수유입, 피복부족 등 |

| 교대 | | | |
|---|---|---|---|
| 조치방안 | • 표면처리 | 조치방안 | • 단면보수(방청) |

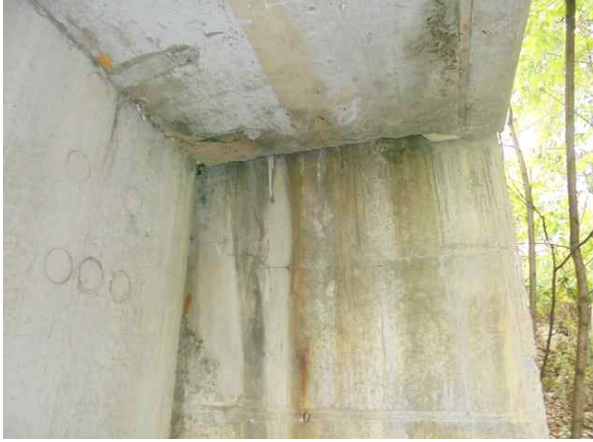
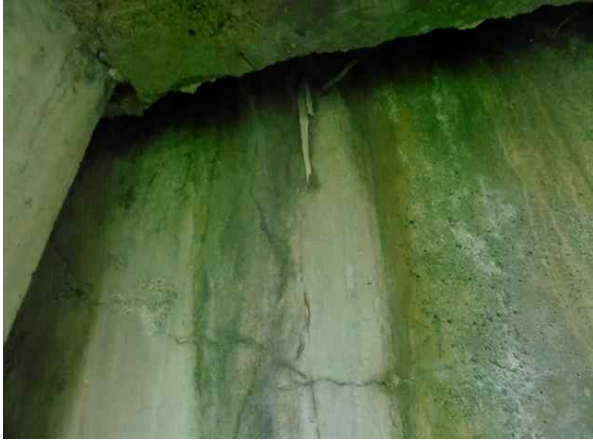
| 교대 | | | |
|---|---|---|---|
| 손상현황 | • A1 균열(0.3mm이상) | 손상현황 | • A1 균열(0.3mm이상) |
| 원 인 | • 건조수축, 우수유입 등 | 원 인 | • 건조수축, 우수유입 등 |

| 교대 | | | |
|---|---|---|---|
| 조치방안 | • 주입보수 | 조치방안 | • 주입보수 |

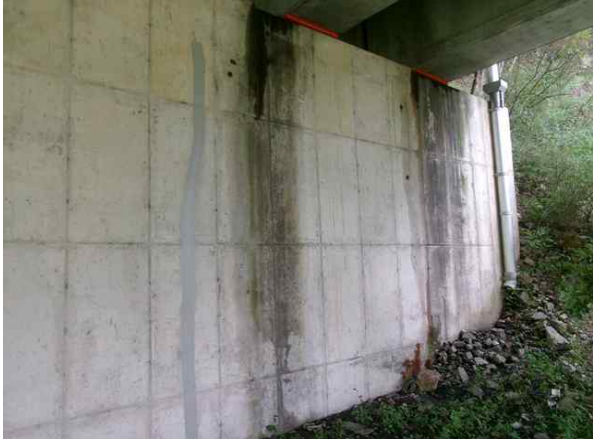
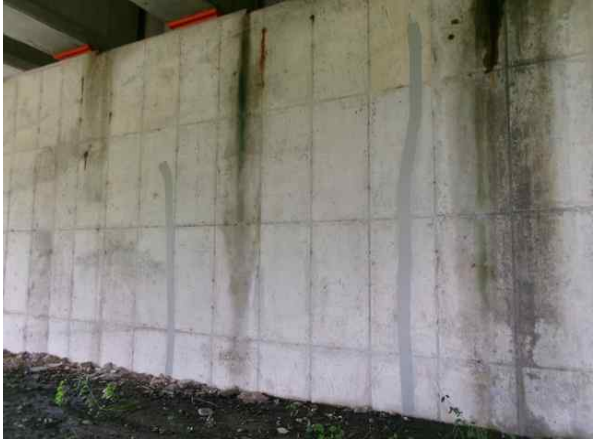
| 교대 | | | |
|---|---|---|---|
| 손상현황 | • A1 누수흔적(0.5×5.0) | 손상현황 | • A1 균열 보수부 상태양호 |
| 원 인 | • 장기공용, 외부우수유입 | 원 인 | • - |

| 교대 | | | |
|---|---|---|---|
| 조치방안 | • 표면처리 | 조치방안 | • - |

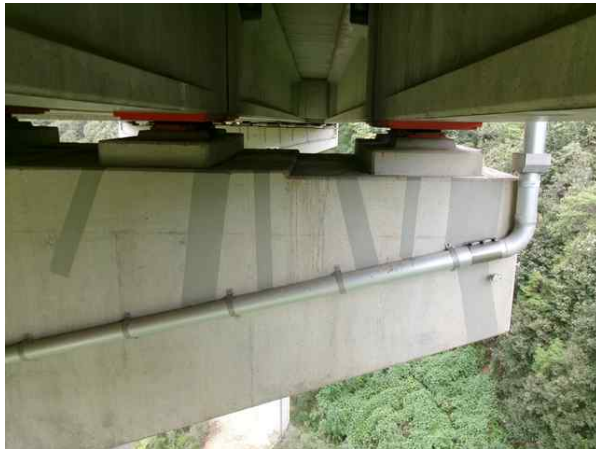
| 손상현황 | • P4 균열(0.3mm미만) 보수부 상태양호 |

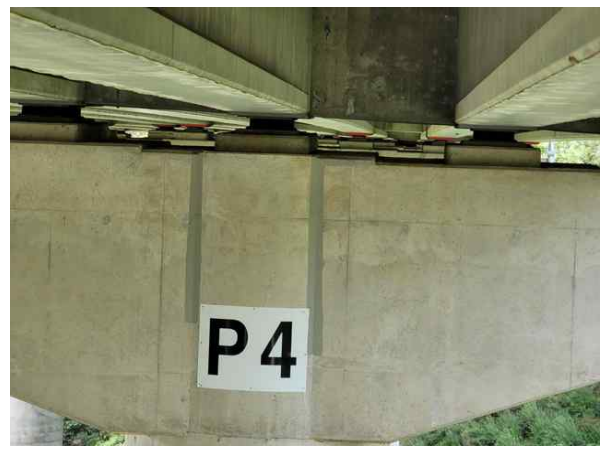
| 손상현황 | • P4 철근노출 보수부 상태양호 |

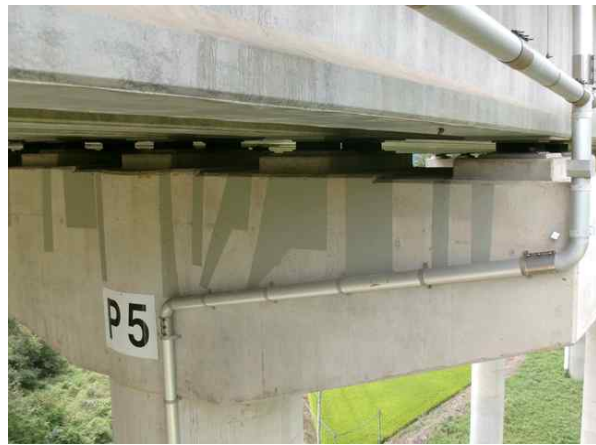
| 손상현황 | • P5 균열(0.3mm이상) 보수부 상태양호 |

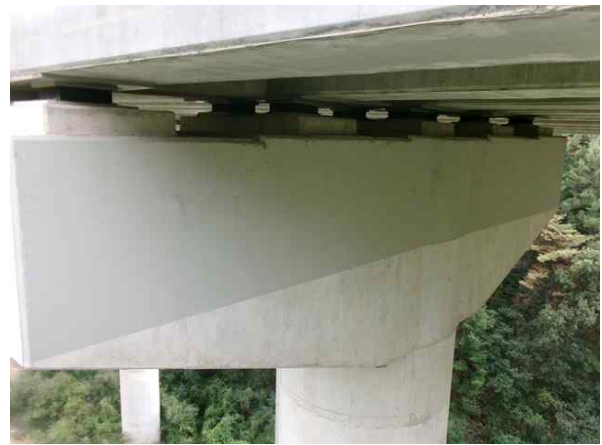
| 손상현황 | • P5 망상균열 보수부 상태양호 |

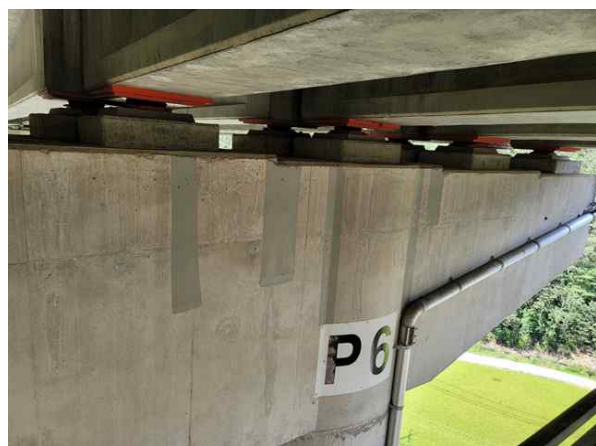
| 손상현황 | • P6 균열(0.3mm미만) 보수부 상태양호 |

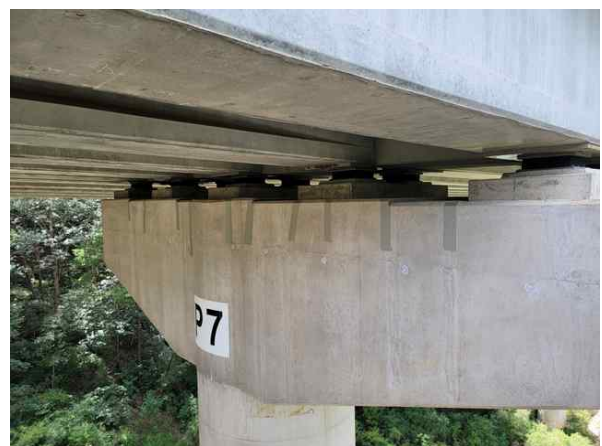
| 손상현황 | • P7 균열(0.3mm미만) 보수부 상태양호 |

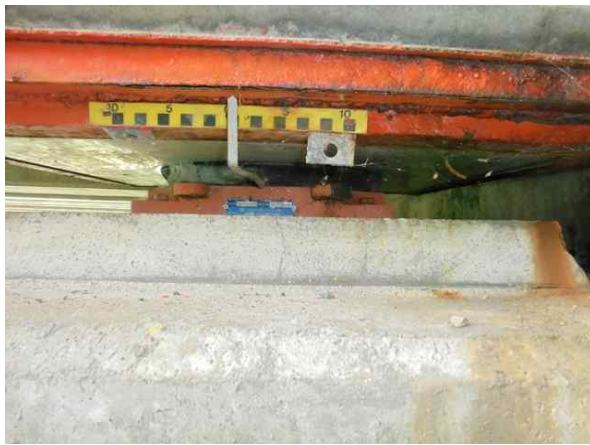
| 손상현황 | • A1-Sh1 무수축몰탈 균열(0.3mm미만) |
| 원 인 | • 건조수축, 거푸집 조기탈거 등 |

| 조치방안 | • 표면처리 |

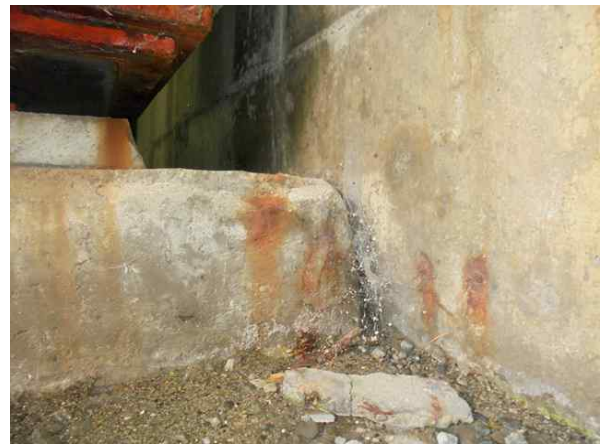
| 손상현황 | • A1-Sh1 받침콘크리트 박리(0.2×0.2) |
| 원 인 | • 건조수축, 온도변화 등 |

| 조치방안 | • 표면처리 |

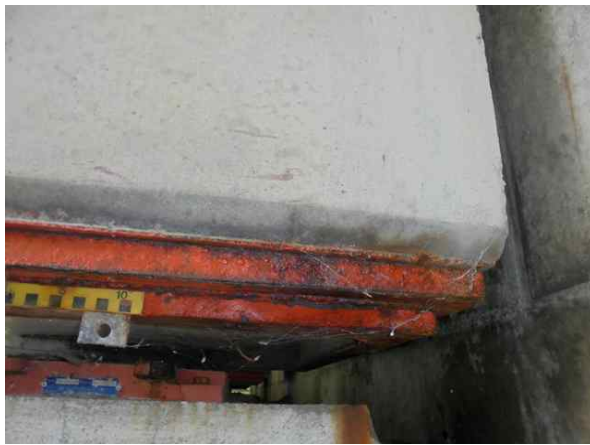
| 손상현황 | • A1-Sh1 Plate부식(1EA) |
| 원 인 | • 우수유입, 장기공용 등 |

| 조치방안 | • 재도장 |

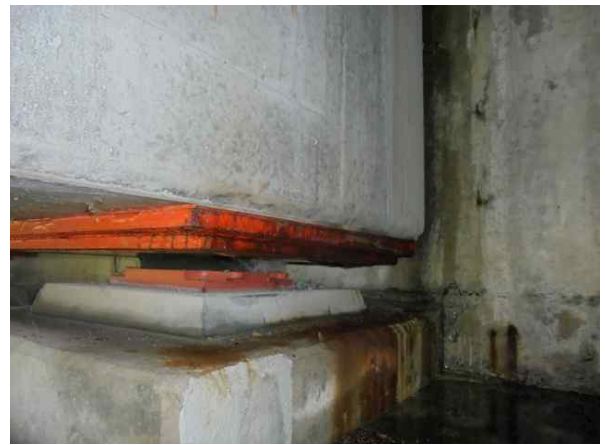
| 손상현황 | • A2-Sh3 Plate부식(1EA) |
| 원 인 | • 우수유입, 장기공용 등 |

| 조치방안 | • 재도장 |

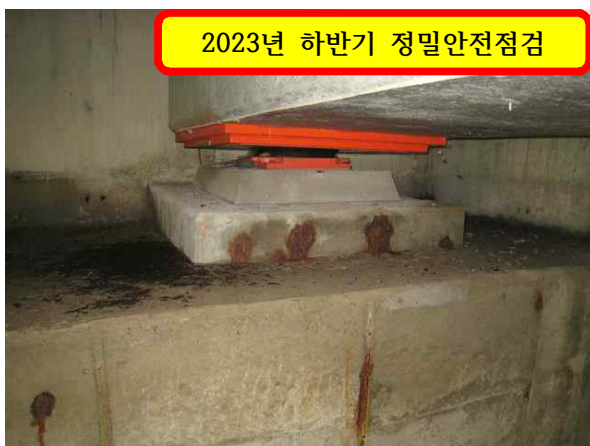
| 손상현황 | • A2-Sh5 받침콘크리트 철근노출(0.1×0.1) |

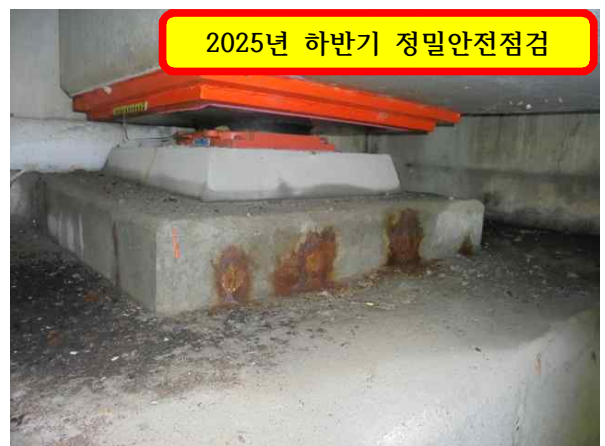
| 손상현황 | • A2-Sh5 받침콘크리트 철근노출(0.1×0.1) |
| 원 인 | • 피복부족 등 |

| 조치방안 | • 단면보수(방청) |

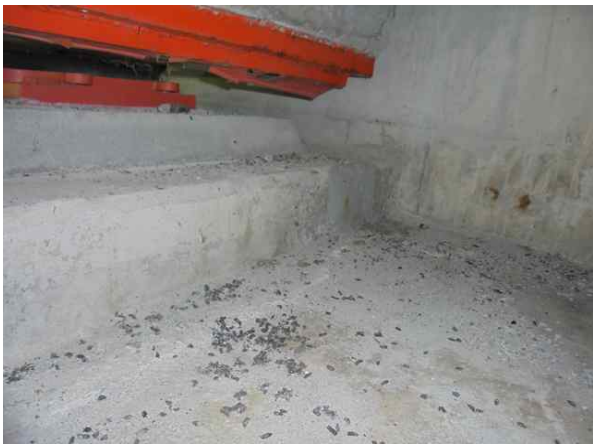
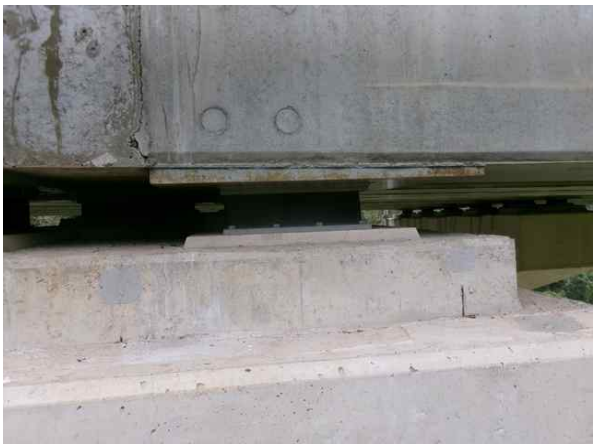
| 교량반침 | | | |
|---|---|---|---|
| 손상현황 | • A2-Sh4 반침콘크리트 철근노출 부수부 상태양호 | 손상현황 | • P5-Sh1 Plate부식(1EA) |
| 원 인 | • - | 원 인 | • 습기흡착, 장기공용 등 |

| 교량반침 | | | |
|---|---|---|---|
| 조치방안 | • - | 조치방안 | • 재도장 |

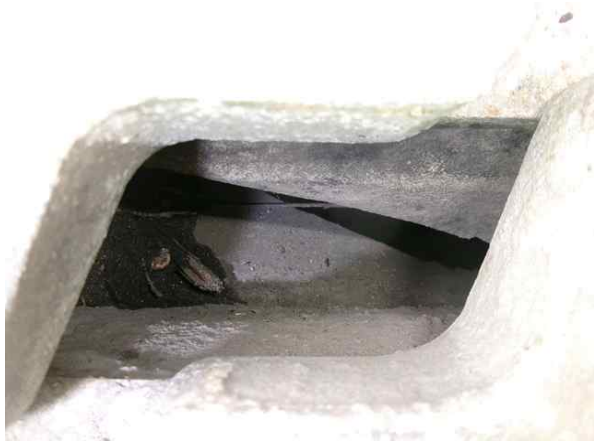
| 신축이음장치 | | | |
|---|---|---|---|
| 손상현황 | • A1 고무재 파손(L=0.5m) | 손상현황 | • A1 고무재 파손(L=0.5m) |
| 원 인 | • 장기공용, 이물질유입, 열화 등 | 원 인 | • 장기공용, 이물질유입, 열화 등 |

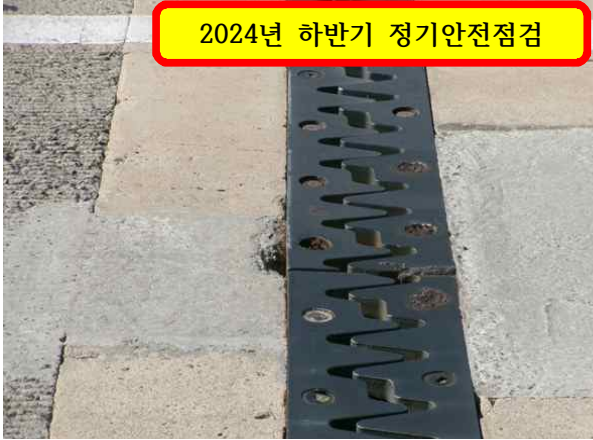
| 신축이음장치 | | | |
|---|---|---|---|
| 손상현황 | • A1 본체 볼트파손(1EA) | 손상현황 | • A1 본체 볼트파손(1EA) -보수- |

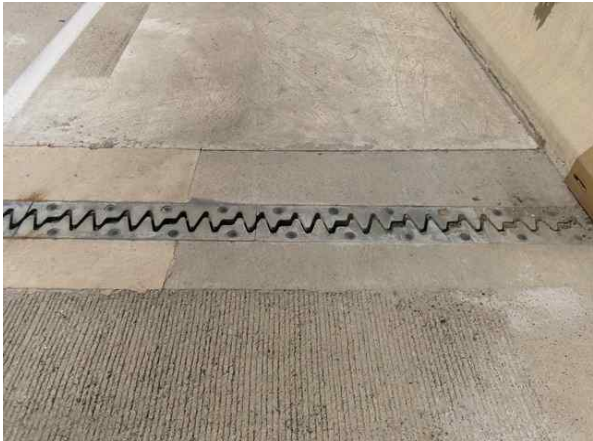
| 신축이음장치 | | | |
|---|---|---|---|
| 손상현황 | • A1 이물질 퇴적(L=3.0m) | 손상현황 | • A1 후타재 균열 |
| 원 인 | • 장기공용, 비산먼지 퇴적 등 | 원 인 | • 건조수축, 차량운하중 등 |

| 신축이음장치 | | | |
|---|---|---|---|
| 조치방안 | • 정비 | 조치방안 | • 주의관찰 |

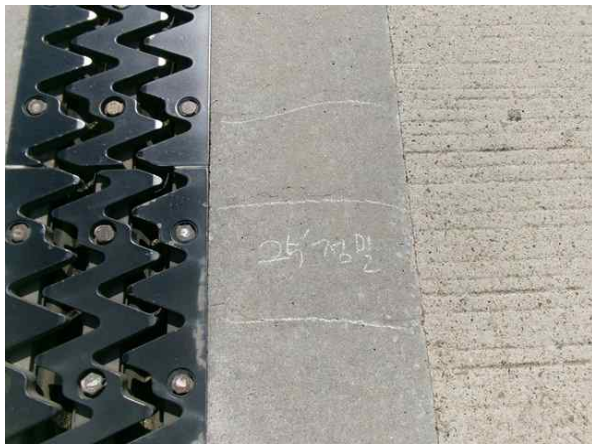
- P6 후타재 균열
- 건조수축, 차량윤하중 등
- 주의관찰

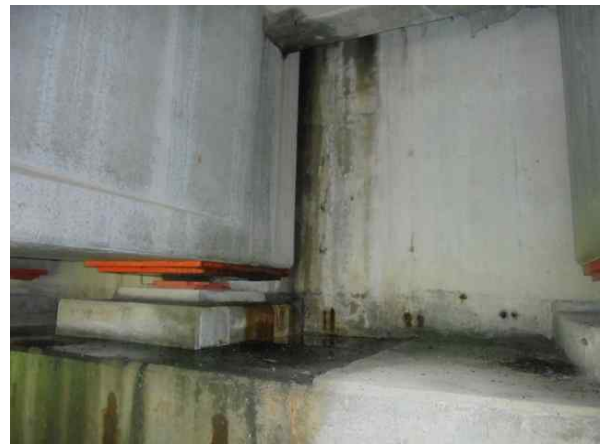
- A2 신축이음 하부누수
- 장기공용, 열화 등
- 정비

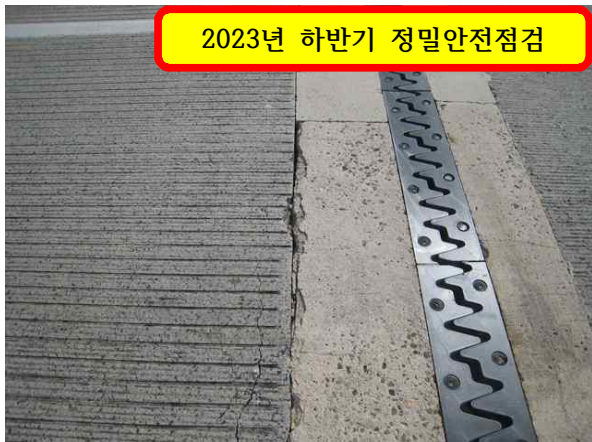
- A2 후타재 파손(0.1×0.5)
- -
- -

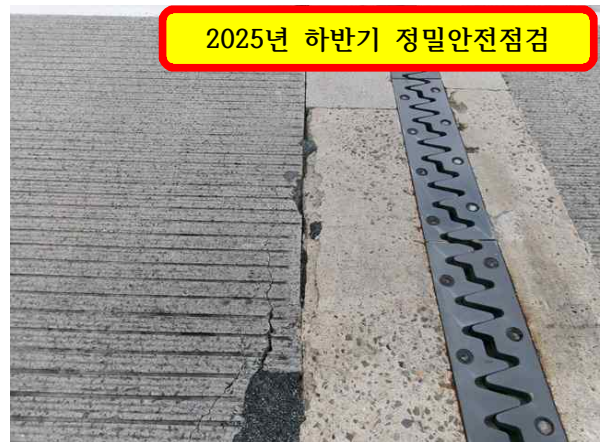
- A2 후타재 파손(0.1×1.0)
- 외부충격, 차량윤하중 등
- 단면보수

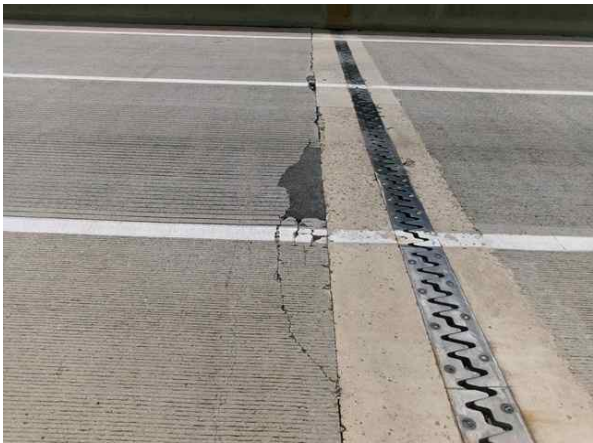
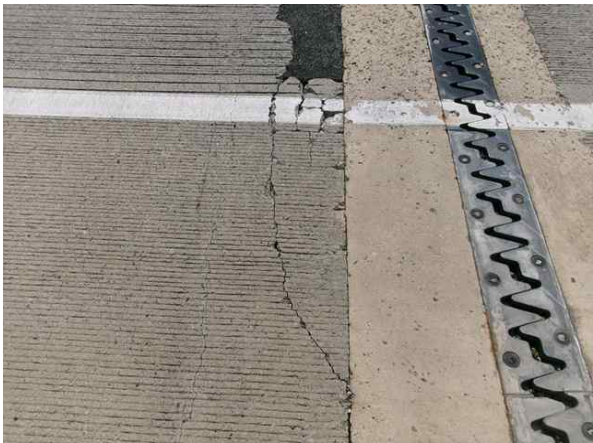
| 교면포장 | | | |
|---|---|---|---|
| 손상현황 | • S9 접속부 포장파손 (0.5×5.0) | 손상현황 | • S9 접속부 포장파손 (0.5×5.0) |
| 원 인 | • 다짐미흡, 중차량 통행 등 | 원 인 | • 다짐미흡, 중차량 통행 등 |

| 교면포장 | | | |
|---|---|---|---|
| 조치방안 | • 단면보수 | 조치방안 | • 단면보수 |

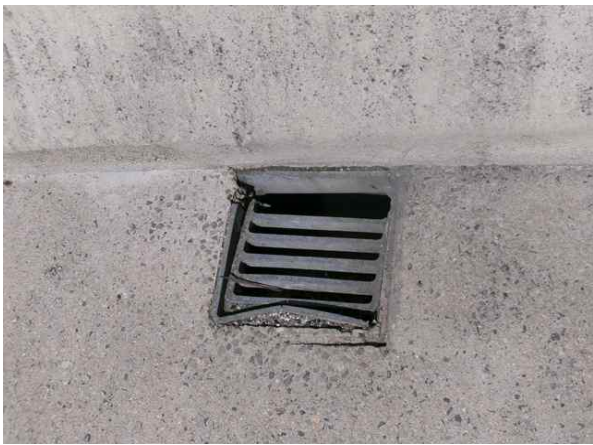
| 배수시설 | | | |
|---|---|---|---|
| 손상현황 | • S8 그레이팅 파손(1EA) | 손상현황 | • S8 배수구 막힘(1EA) |
| 원 인 | • 장기공용, 외부충격 등 | 원 인 | • 장기공용, 비산먼지퇴적 등 |

| 배수시설 | | | |
|---|---|---|---|
| 조치방안 | • 정비 | 조치방안 | • 정비 |

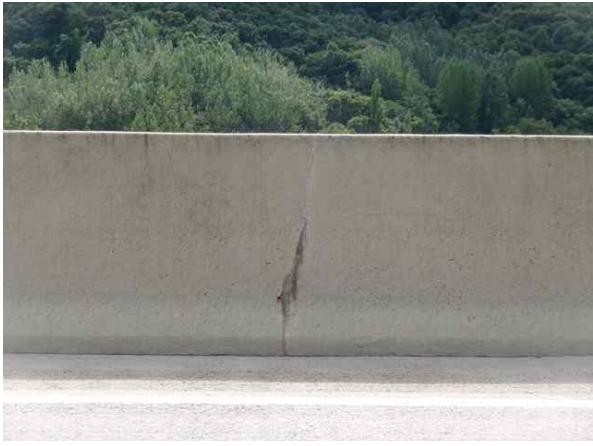
| 방호벽 및 중분대 | | | |
|---|---|---|---|
| 손상현황 | • S1 중분대 균열(0.3mm미만) | 손상현황 | • S2 중분대 굽힘(1.0×0.1) |
| 원 인 | • 건조수축, 거푸집조기탈거 등 | 원 인 | • 외부충격 |

| 방호벽 및 중분대 | | | |
|---|---|---|---|
| 조치방안 | • 표면처리 | 조치방안 | • 단면보수 |

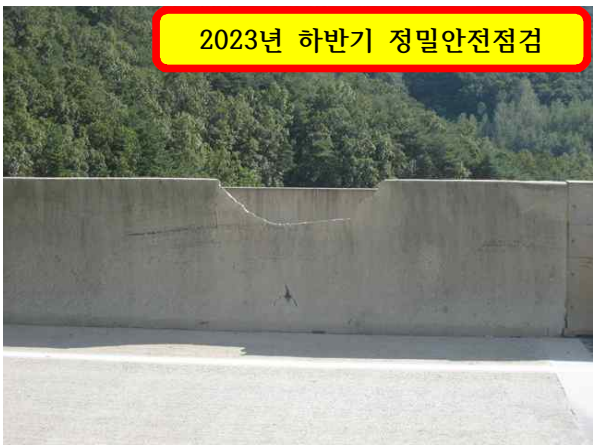
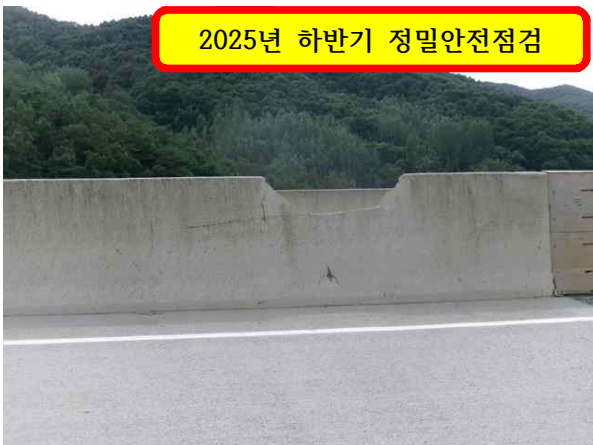
| 방호벽 및 중분대 | | | |
|---|---|---|---|
| 손상현황 | • S4 중분대 파손(2.0×1.0) | 손상현황 | • S4 중분대 파손(2.0×1.0) |
| 원 인 | • - | 원 인 | • 외부충격 |

| 방호벽 및 중분대 | | | |
|---|---|---|---|
| 조치방안 | • - | 조치방안 | • 단면보수 |

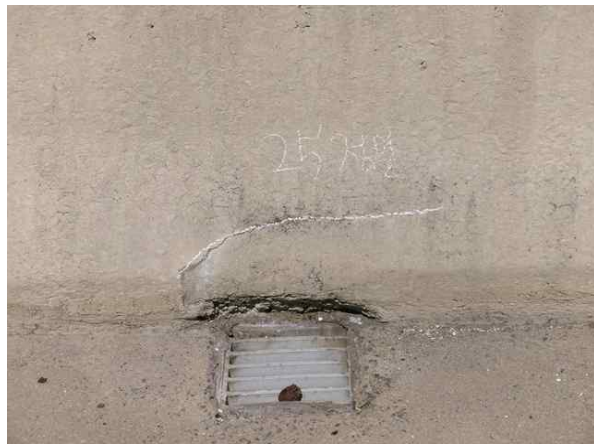
| 손상현황 | • S5 균열(0.3mm이상) |
| 원 인 | • 건조수축, 우수유입 등 |

| 조치방안 | • 주입보수 |

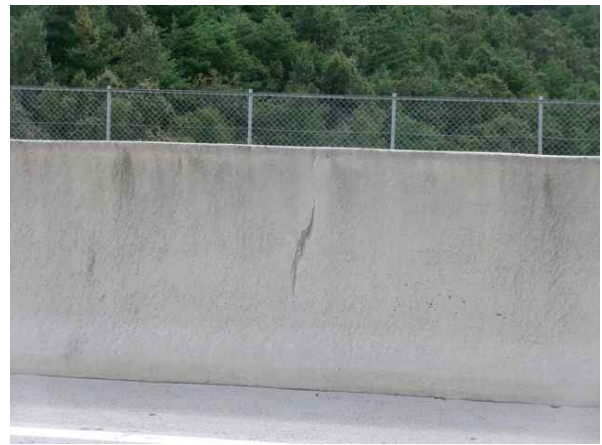
| 손상현황 | • S5 중분대 균열(0.3mm미만) |
| 원 인 | • 건조수축, 거푸집 조기탈거 등 |

| 조치방안 | • 표면처리 |

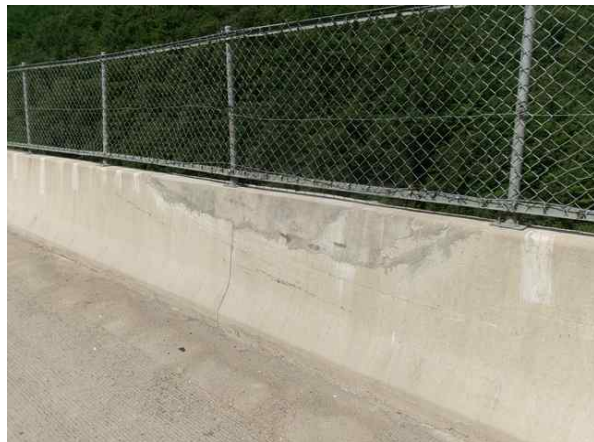
| 손상현황 | • S5 파손 보수부 상태양호 |

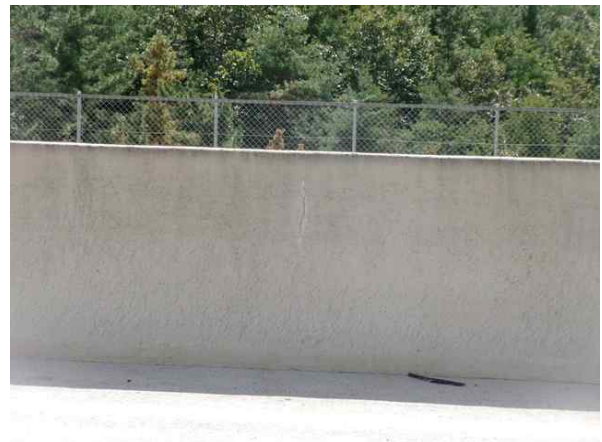
| 손상현황 | • S6 중분대 균열(0.3mm미만) |
| 원 인 | • 건조수축, 거푸집 조기탈거 등 |

| 조치방안 | • 표면처리 |

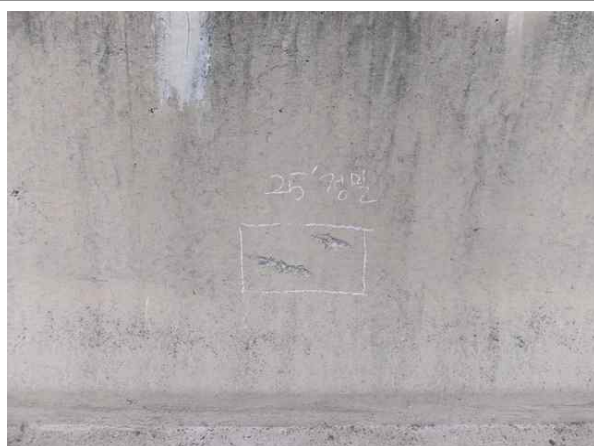
| 손상현황 | • S8 긁힘(0.3×0.2) |
| 원 인 | • 외부충격 |

| 조치방안 | • 단면보수 |

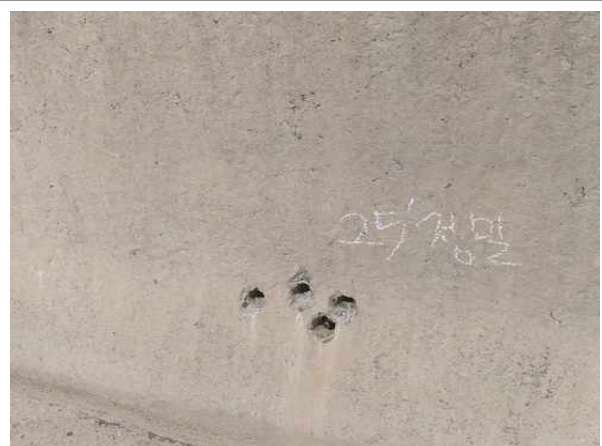
| 손상현황 | • S5 파손(0.1×0.1) |
| 원 인 | • 마감미흡 등 |

| 조치방안 | • 단면보수 |

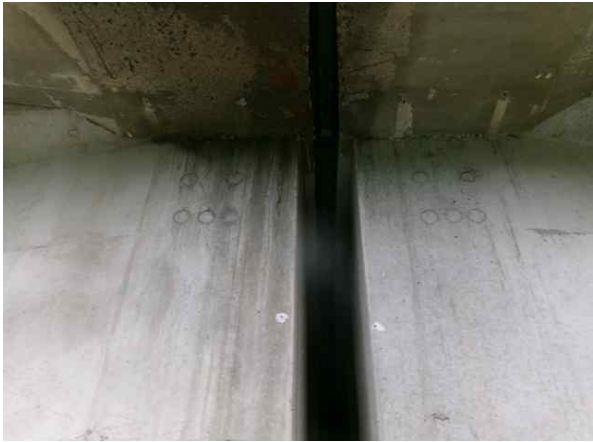
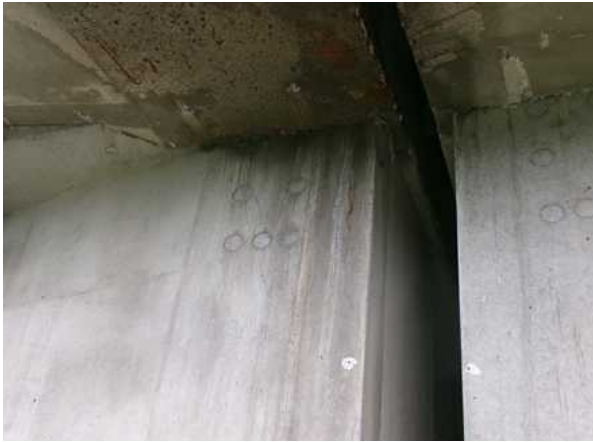
| 거더 | | | |
|---|---|---|---|
| 손상현황 | • S3-G5 충분리 (0.3×1.5) | 손상현황 | • S3-G5 충분리 (0.3×1.5) |
| 원 인 | • 다짐미흡, 우수유입 등 | 원 인 | • 다짐미흡, 우수유입 등 |

| 거더 | | | |
|---|---|---|---|
| 조치방안 | • 단면보수 | 조치방안 | • 단면보수 |

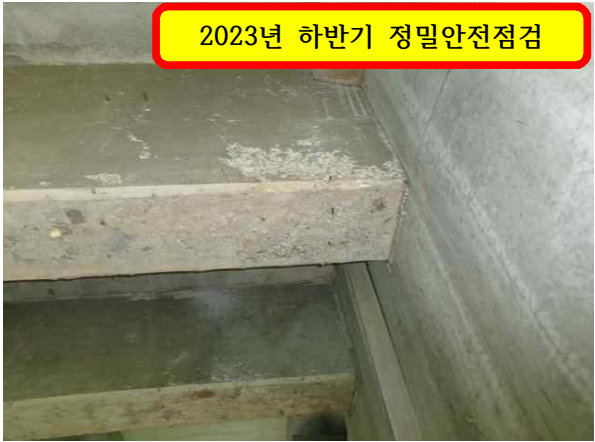
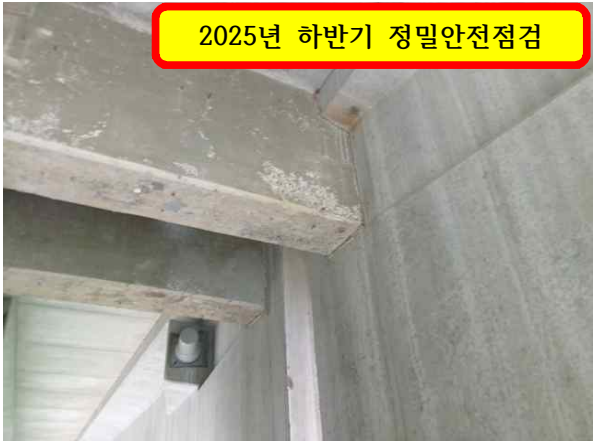
| 가로보 | | | |
|---|---|---|---|
| 손상현황 | • S6-G4~5 재료분리 (0.5×0.2) | 손상현황 | • S6-G4~5 재료분리 (0.5×0.2) |
| 원 인 | • - | 원 인 | • 다짐미흡, 거푸집 조기탈거 등 |

| 가로보 | | | |
|---|---|---|---|
| 조치방안 | • - | 조치방안 | • 단면보수 |

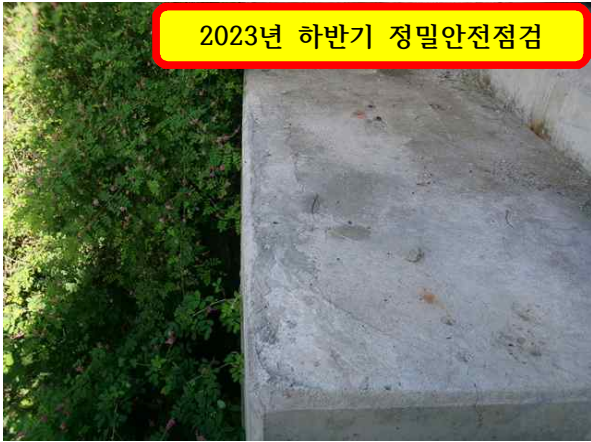
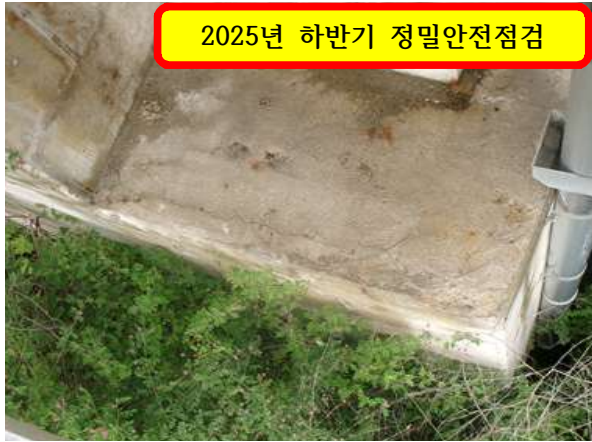
| 손상현황 | • A1 충분리(0.2×1.5) | 손상현황 | • A1 충분리(0.2×1.5) |
| 원 인 | • - | 원 인 | • 다짐미흡, 우수유입 등 |

| 조치방안 | • - | 조치방안 | • 단면보수 |

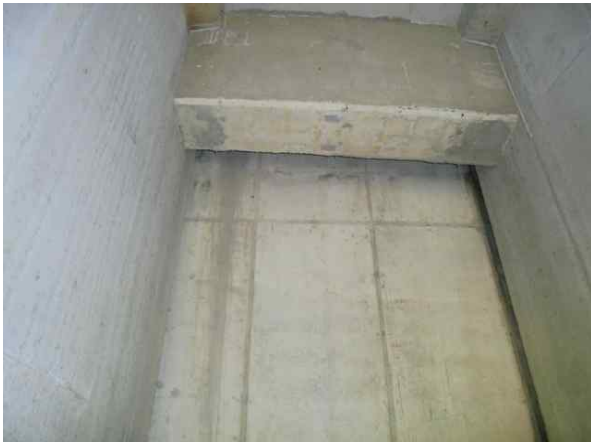
| 손상현황 | • A2 균열(0.3mm미만) | 손상현황 | • A1 보수부 균열부백태(0.1×1.0) |
| 원 인 | • 건조수축, 거푸집 조기탈거 등 | 원 인 | • 보수미흡, 우수유입 등 |

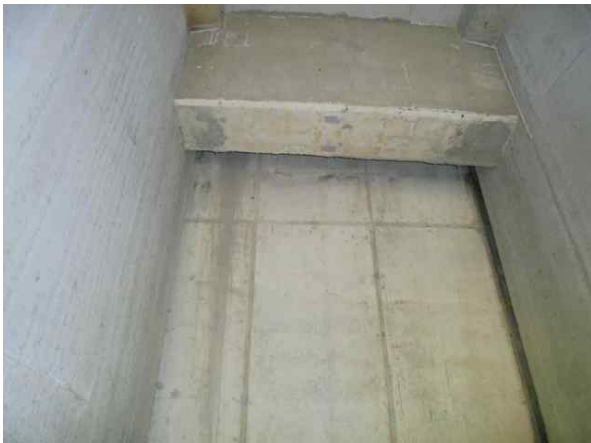
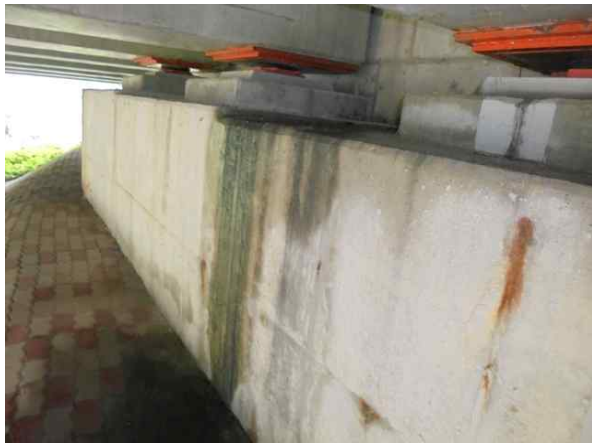
| 손상현황 | • A2 균열(0.3mm미만) | 손상현황 | • A2 누수흔적(0.5×1.0) |
| 원 인 | • 건조수축, 거푸집 조기탈거 등 | 원 인 | • 장기공용, 신축이음 하부 우수유입 등 |

| 조치방안 | • 표면처리 | 조치방안 | • 표면처리 |

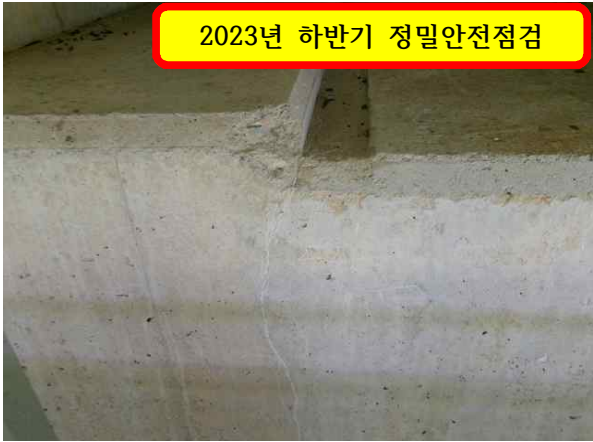
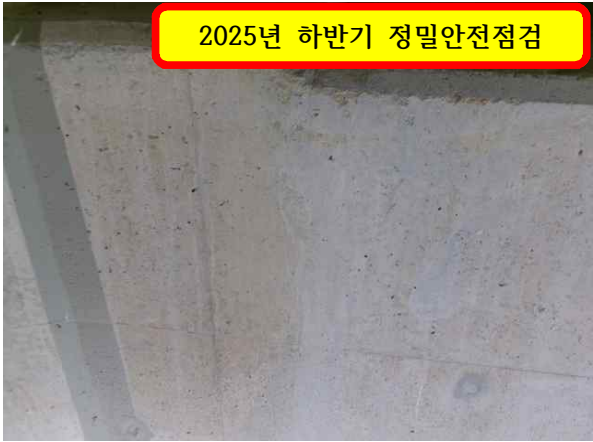
| 교각 | | | |
|---|---|---|---|
| 손상현황 | • P2 균열(0.3mm미만) | 손상현황 | • P2 균열(0.3mm미만) |
| 원 인 | • - | 원 인 | • 건조수축, 거푸집 조기탈거 등 |

| 교각 | | | |
|---|---|---|---|
| 조치방안 | • - | 조치방안 | • 표면처리 |

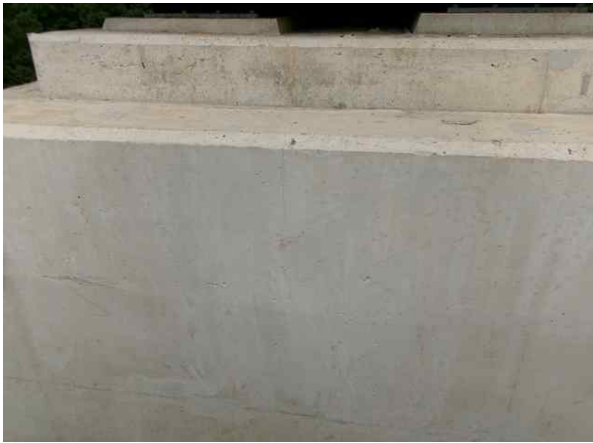
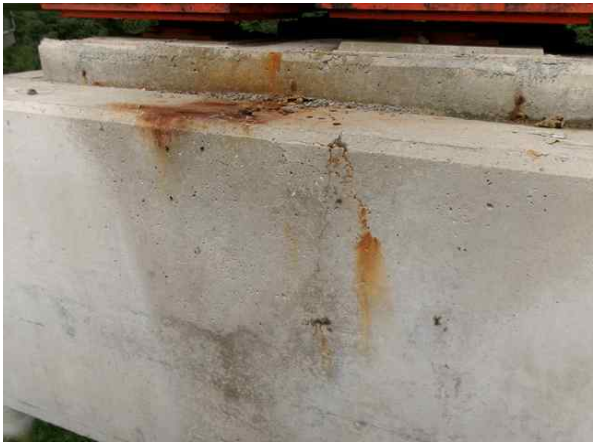
| 교각 | | | |
|---|---|---|---|
| 손상현황 | • P5 망상균열(2.0×1.0) | 손상현황 | • P6 균열(0.3mm미만) |
| 원 인 | • 건조수축, 거푸집 조기탈거 등 | 원 인 | • 건조수축, 거푸집 조기탈거 등 |

| 교각 | | | |
|---|---|---|---|
| 조치방안 | • 표면처리 | 조치방안 | • 표면처리 |

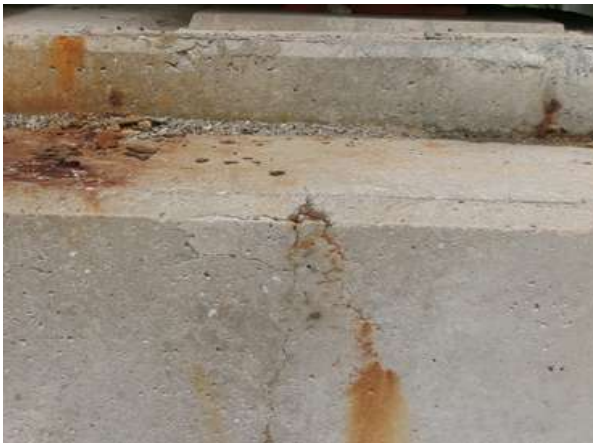
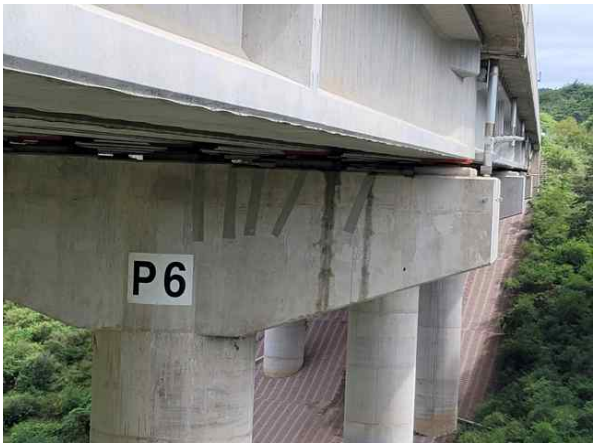
| 교각 | | | |
|---|---|---|---|
| 손상현황 | • P6 박리(0.1×0.1) | 손상현황 | • P6 균열(0.3mm미만) 보수부 상태양호 |
| 원 인 | • 다짐미흡, 우수유입 등 | 원 인 | • - |

| 교각 | | | |
|---|---|---|---|
| 조치방안 | • 단면보수 | 조치방안 | • - |
