낙동JCT교

## 작업사진 및 손상현황

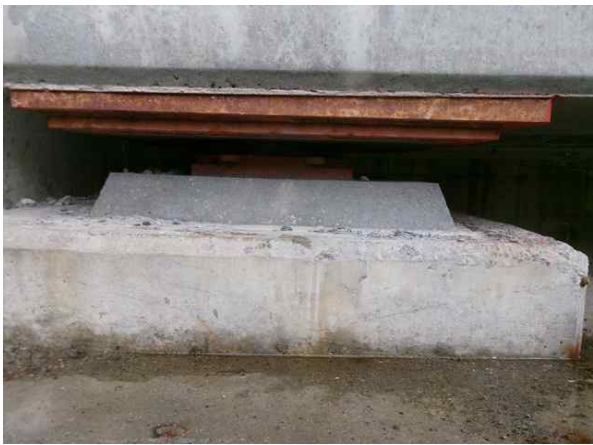
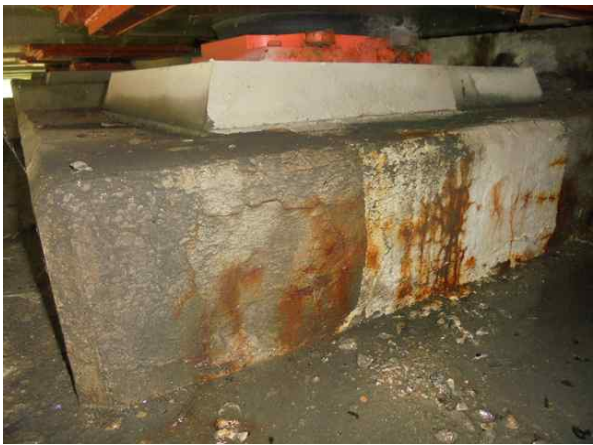
| 교량받침 | | | |
|---|---|---|---|
| 손상현황 | • A1-Sh5 Plate부식(1EA) | 손상현황 | • A2-Sh3 받침콘크리트 균열(0.3mm이상) |
| 원 인 | • 장기공용, 우수유입 등 | 원 인 | • 건조수축, 거푸집조기탈거 등 |

| 교량받침 | | | |
|---|---|---|---|
| 조치방안 | • 재도장 | 조치방안 | • 주입보수 |

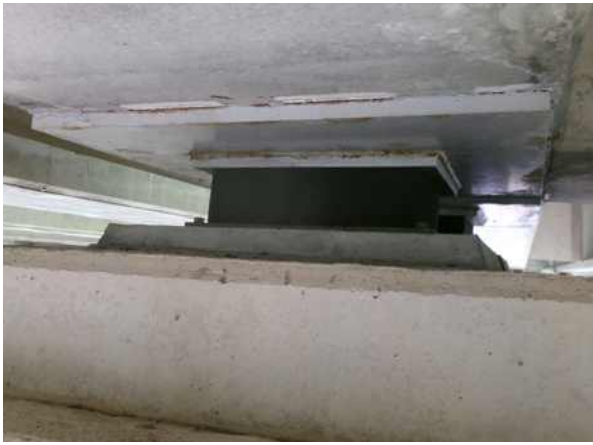
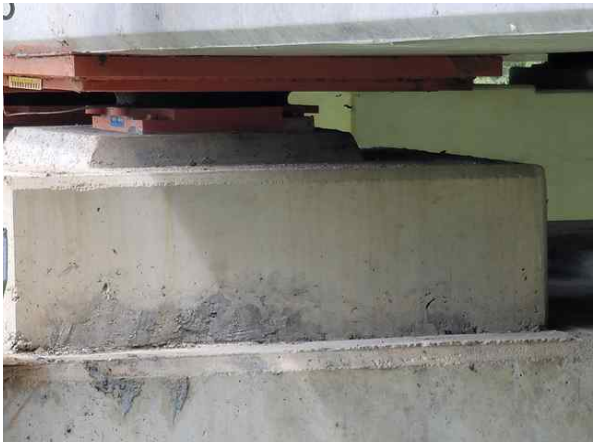
| 교량받침 | | | |
|---|---|---|---|
| 손상현황 | • P2-Sh1 Plate부식(1EA) | 손상현황 | • P3-Sh10 받침콘크리트 균열(0.3mm미만) |
| 원 인 | • 장기공용, 외기노출 등 | 원 인 | • 시공초기 다짐부족 등 |

| 교량받침 | | | |
|---|---|---|---|
| 조치방안 | • 재도장 | 조치방안 | • 단면보수 |

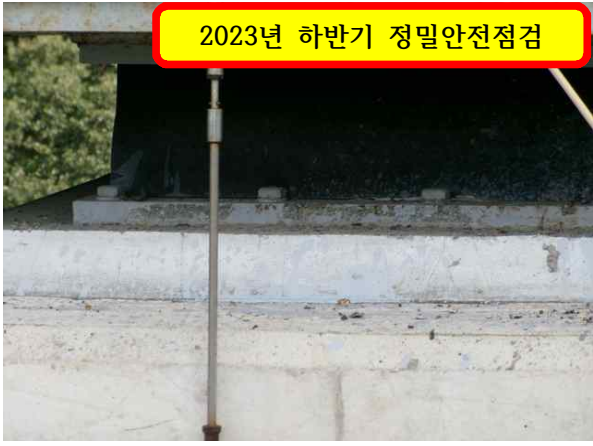
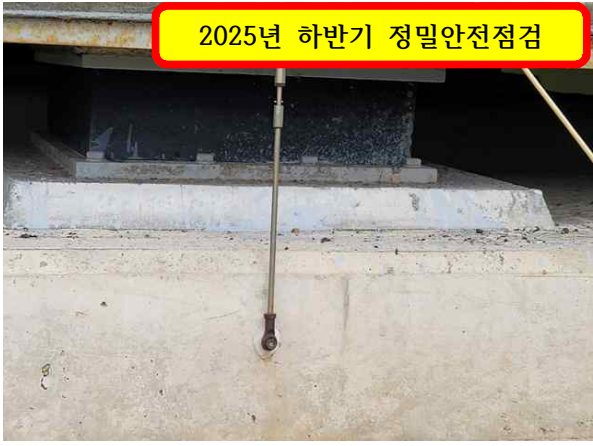
| 교량받침 | | | |
|---|---|---|---|
| 손상현황 | • P4-Sh5 무수축물탈 균열(0.3mm미만) | 손상현황 | • P4-Sh5 무수축물탈 균열(0.3mm미만) |
| 원 인 | • - | 원 인 | • 건조수축, 거푸집조기탈거 등 |

| 교량받침 | | | |
|---|---|---|---|
| 조치방안 | • - | 조치방안 | • 표면처리 |

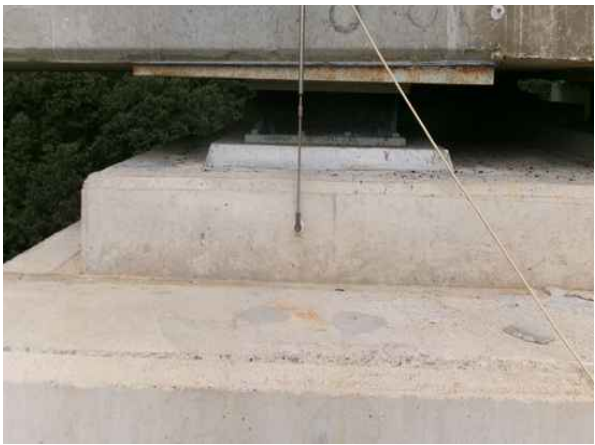
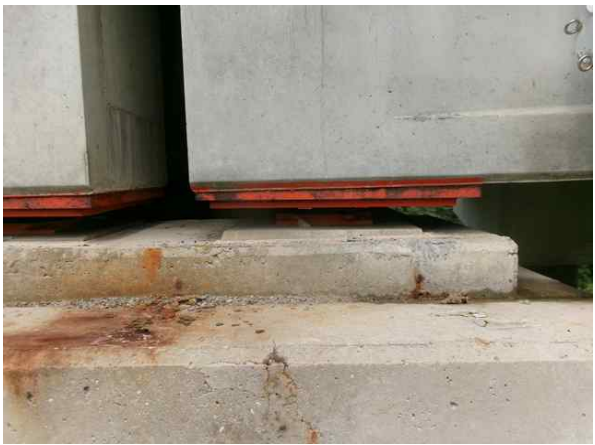
| 교량받침 | | | |
|---|---|---|---|
| 손상현황 | • P4-Sh5 받침콘크리트 균열(0.3mm미만) | 손상현황 | • P6-Sh10 Plate부식(1EA) |
| 원 인 | • 건조수축, 온도변화 등 | 원 인 | • 장기공용, 우수유입 등 |

| 교량받침 | | | |
|---|---|---|---|
| 조치방안 | • 표면처리 | 조치방안 | • 재도장 |

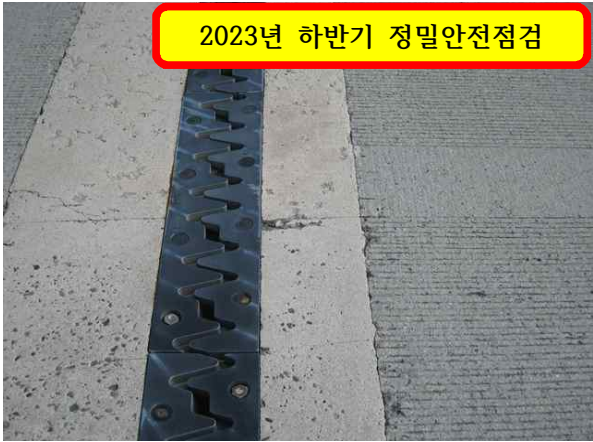
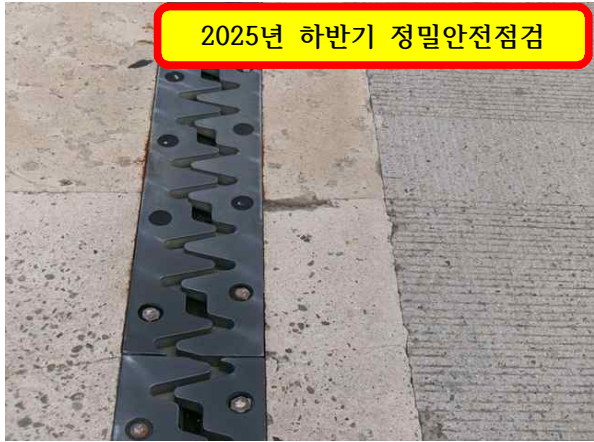
| 손상현황 | • A1 후타재 파손(0.1×0.1) | 손상현황 | • A1 후타재 파손(0.1×0.1) |
| 원 인 | • - | 원 인 | • 외부충격, 차량윤하중 등 |

| 조치방안 | • - | 조치방안 | • 단면보수 |

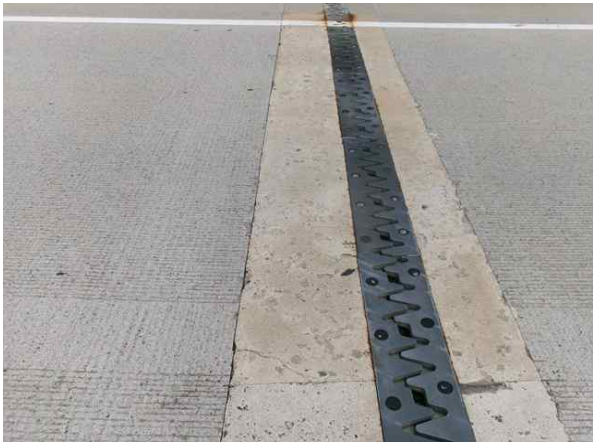
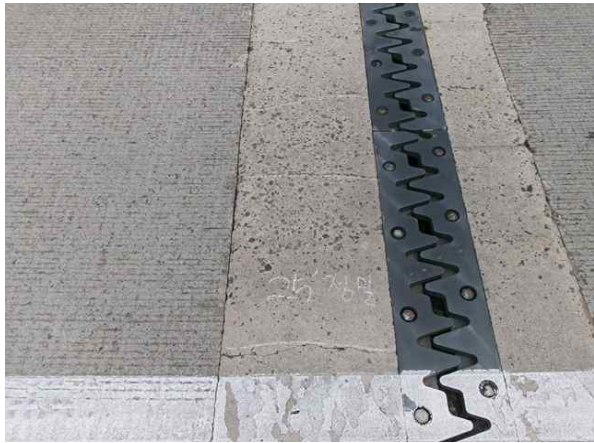
| 손상현황 | • A1 후타재 표면바리(0.5×4.0) | 손상현황 | • A1 후타재 균열 |
| 원 인 | • 차량윤하중, 다짐미흡 등 | 원 인 | • 건조수축, 차량윤하중 등 |

| 조치방안 | • 단면보수 | 조치방안 | • 주의관찰 |

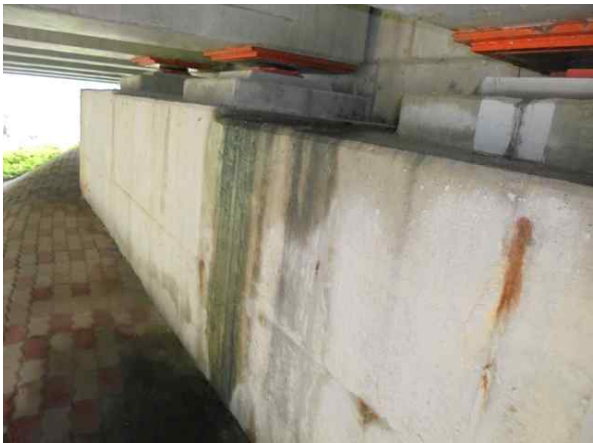
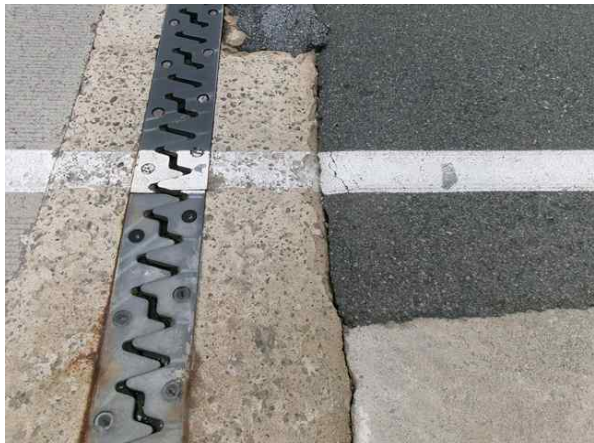
| 손상현황 | • A2 신축이음 하부누수(L=2.5m) | 손상현황 | • A2 후타재 파손(0.1×1.0) |
| 원 인 | • 장기공용, 열화 등 | 원 인 | • 외부충격, 다짐미흡 등 |

| 조치방안 | • 정비 | 조치방안 | • 단면보수 |

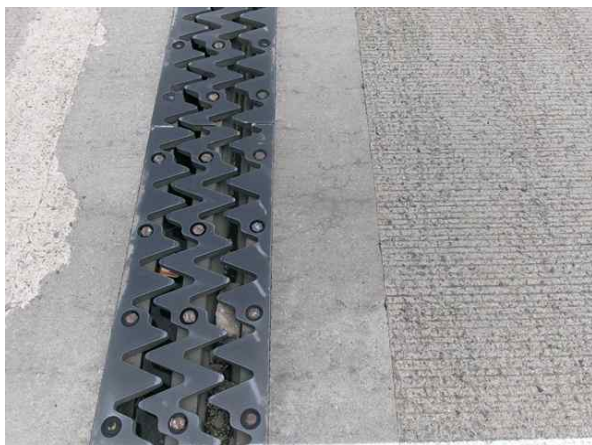
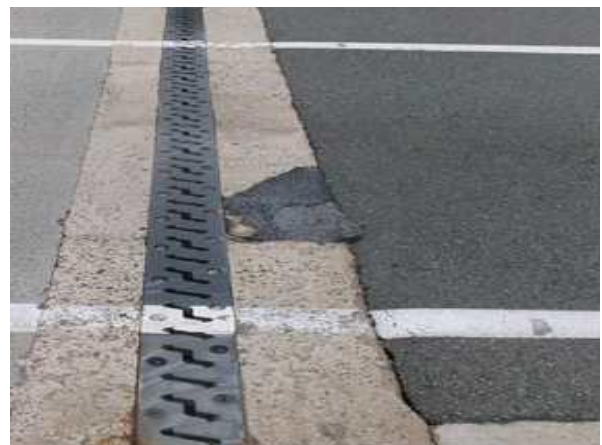
| 손상현황 | • P6 후타재 망상균열(0.3×4.0) | 손상현황 | • A2 후타재 파손(0.1×1.0) 임시보수 |
| 원 인 | • 건조수축, 차량윤하중 등 | 원 인 | • - |

| 조치방안 | • 주의관찰 | 조치방안 | • - |

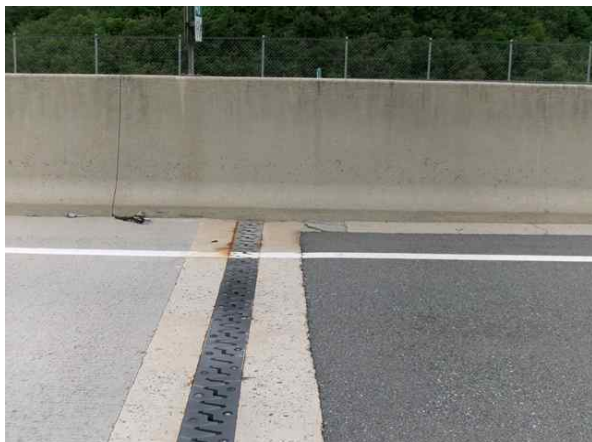
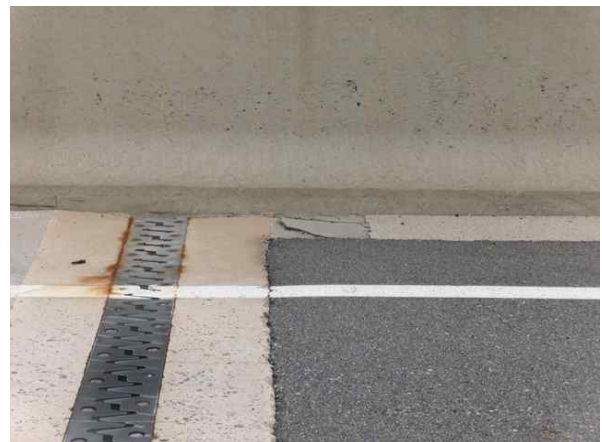
| 손상현황 | • S9 접속부 포장파손(0.4×0.4) | 손상현황 | • S1 망상균열(30.0×8.0) |
| 원 인 | • 외부충격, 다짐미흡 | 원 인 | • 건조수축, 차량윤하중 등 |

| 조치방안 | • 단면보수 | 조치방안 | • 단면보수 |

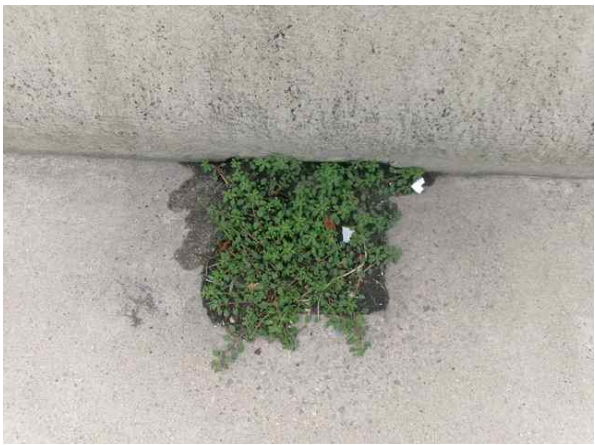
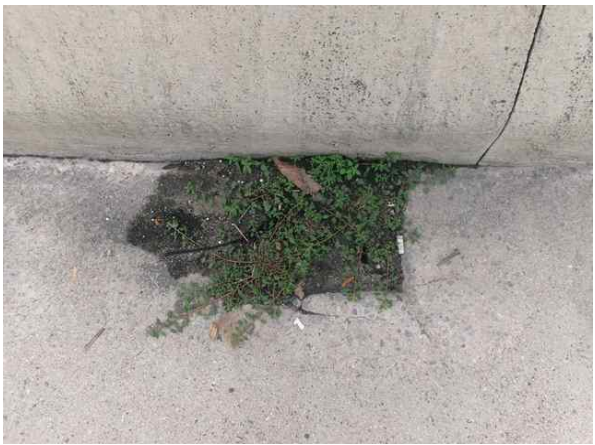
| 배수시설 | | | |
|---|---|---|---|
| 손상현황 | • S2 배수구 막힘(1EA) | 손상현황 | • S2 배수구 막힘(1EA) |
| 원 인 | • 장기공용, 이물질퇴적 등 | 원 인 | • 장기공용, 이물질퇴적 등 |

| 배수시설 | | | |
|---|---|---|---|
| 조치방안 | • 정비 | 조치방안 | • 정비 |

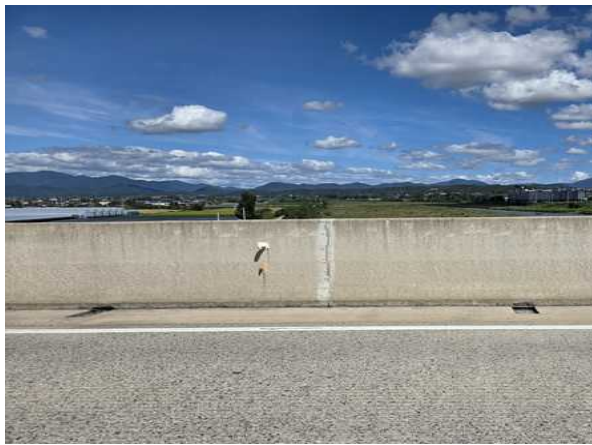
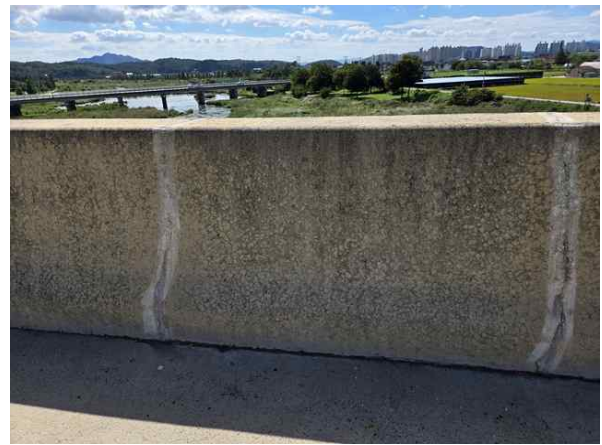
손상현황 • S2 중분대 균열(0.3mm미만)

원 인 • 건조수축, 온도변화 등

손상현황 • S4 균열부백태(0.2×1.0))

원 인 • 건조수축, 손상부 우수유입 등

조치방안 • 표면처리

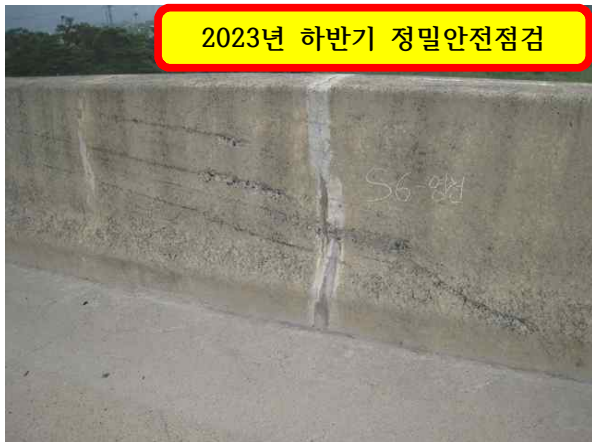
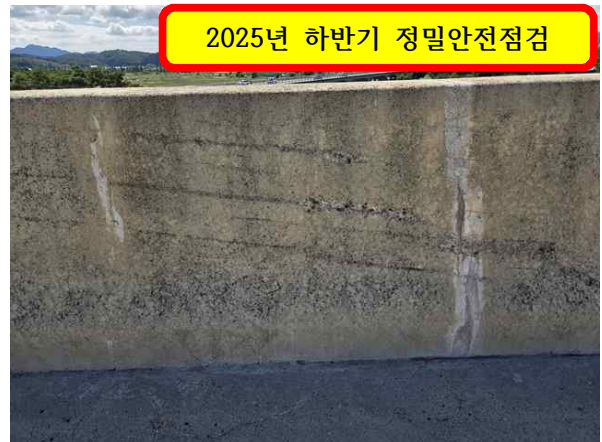
손상현황 • S6 굽힘(0.1×2.0)

원 인 • -

원 인 • 외부충격 등

조치방안 • 단면보수

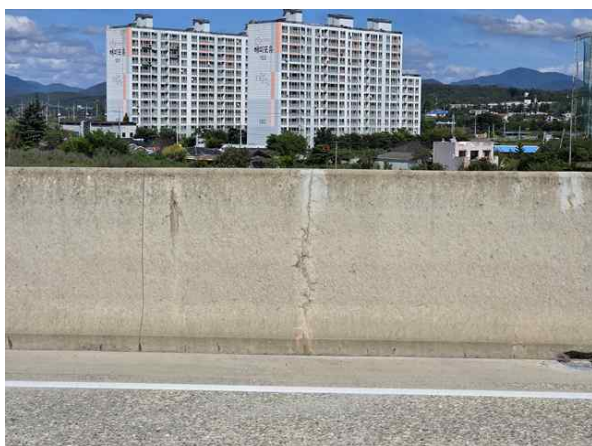
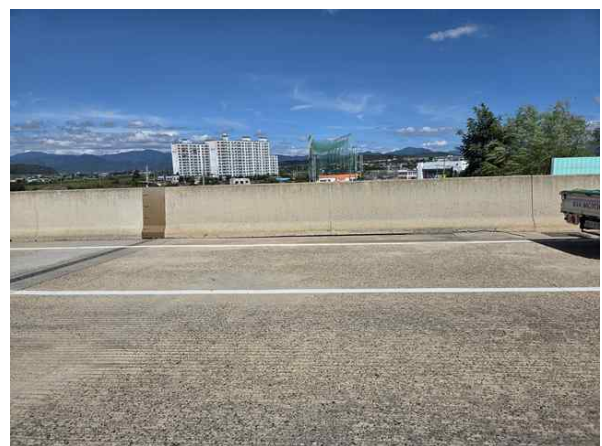
손상현황 • S9 중분대 균열(0.3mm미만)

원 인 • 건조수축, 손상부 우수유입 등

손상현황 • S11 중분대 접속부 단차(L=4.0m)

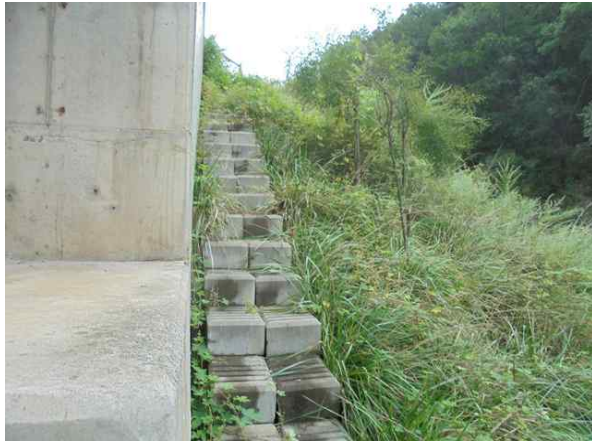
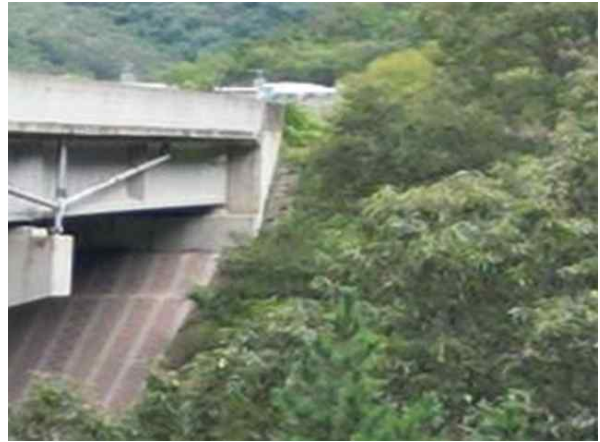
| 손상현황 | • A2 점검계단 상태양호 | 손상현황 | • A2 점검계단 상태양호 |
| 원 인 | • - | 원 인 | • - |
