오로교

## 작업사진 및 손상현황

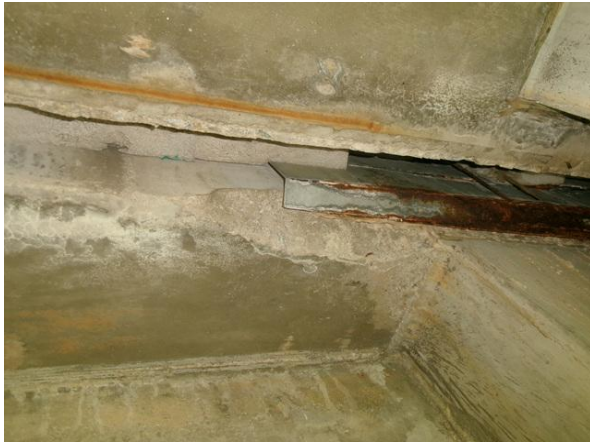
| 손상현황 | • S4 파손(0.1×0.4) |
| 원 인 | • 다짐불량, 거푸집 조기탈거 등 |

| 조치방안 | • 단면보수 |

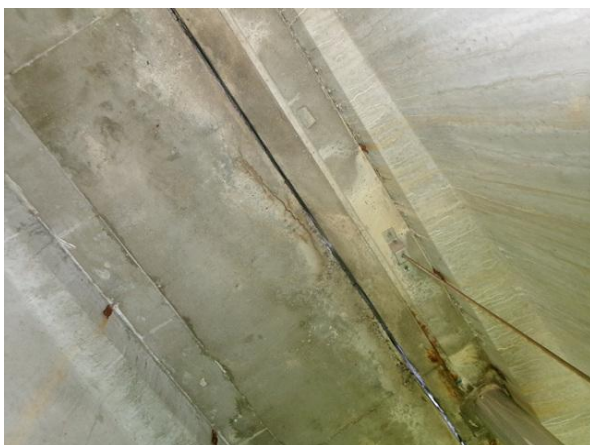
| 손상현황 | • S11 균열(0.3mm이상) |
| 원 인 | • 건조수축, 거푸집 조기탈거 등 |

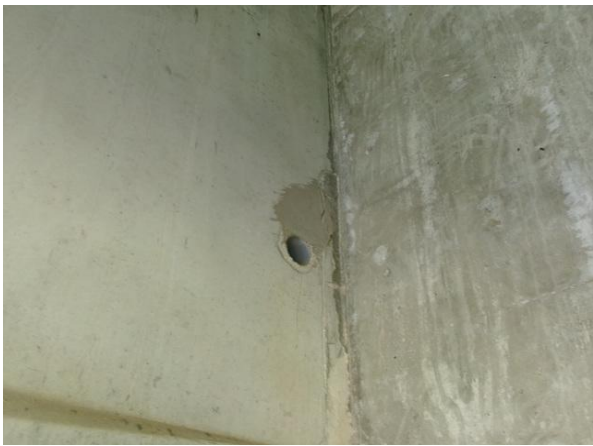
| 거더 | | | |
|---|---|---|---|
| 손상현황 | • S3-G5 표면불량(30.0×1.0) | 손상현황 | • 거더 기보수 현황 |
| 원 인 | • 시공미흡, 다짐미흡 등 | 원 인 | • - |

| 거더 | | | |
|---|---|---|---|
| 조치방안 | • 단면보수 | 조치방안 | • - |

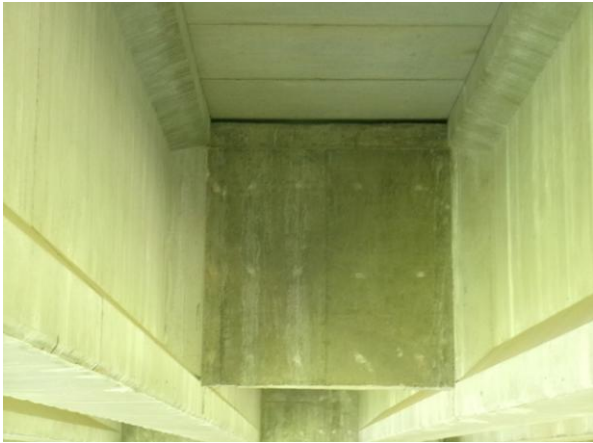
| 가로보 | | | |
|---|---|---|---|
| 손상현황 | • S9 백태(1.5m×2.0m) | 손상현황 | • S10 백태(1.5m×2.0m) |
| 원 인 | • 우수유입, 수분침투 등 | 원 인 | • 우수유입, 수분침투 등 |

| 가로보 | | | |
|---|---|---|---|
| 조치방안 | • 표면처리 | 조치방안 | • 표면처리 |

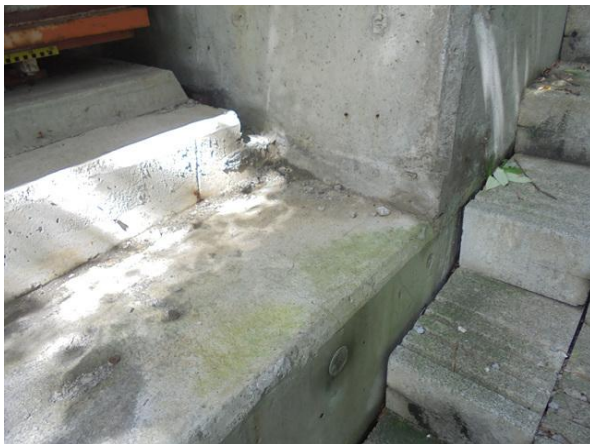
| 손상현황 | • A1 균열(0.3mm이상) |
| 원 인 | • 건조수축, 거푸집 조기탈거 등 |

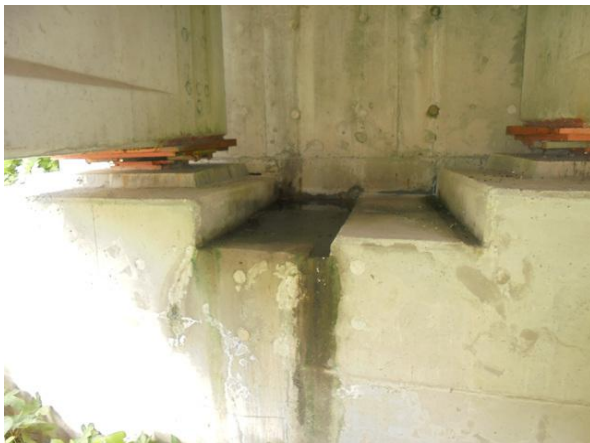
| 손상현황 | • A1 누수흔적(0.3×1.5) |
| 원 인 | • 외부 우수유입 등 |

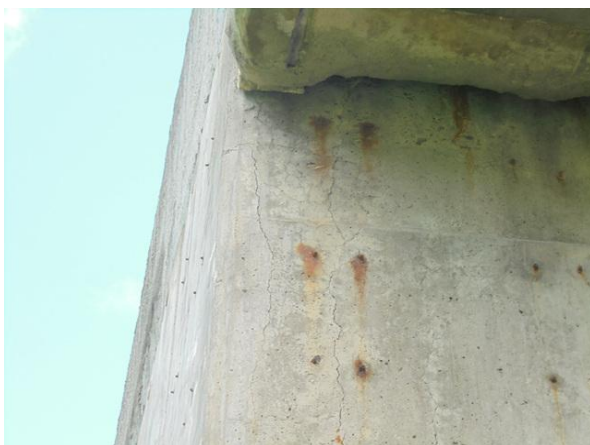
| 손상현황 | • A2 층분리(0.5×2.0) |
| 원 인 | • 다짐부족, 거푸집 조기탈거 등 |

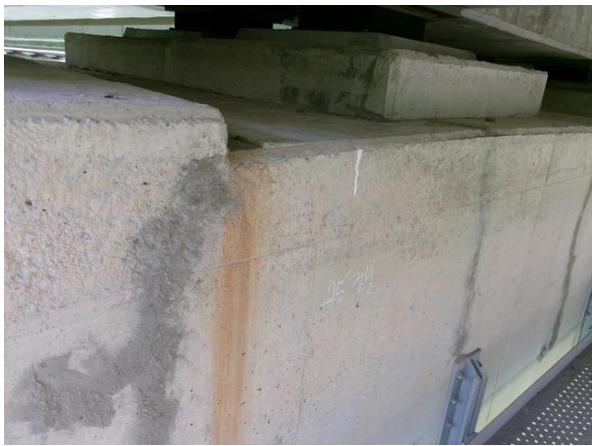
| 손상현황 | • P1 층분리(10.0m×0.5m) |
| 원 인 | • 시공미흡, 다짐미흡 등 |

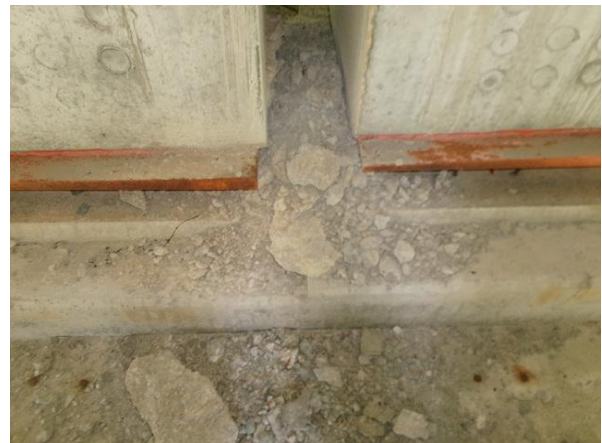
| 손상현황 | • P3 페콘크리트 적치(0.5×8.0) |
| 원 인 | • 시공미흡 등 |

| 조치방안 | • 정비 |

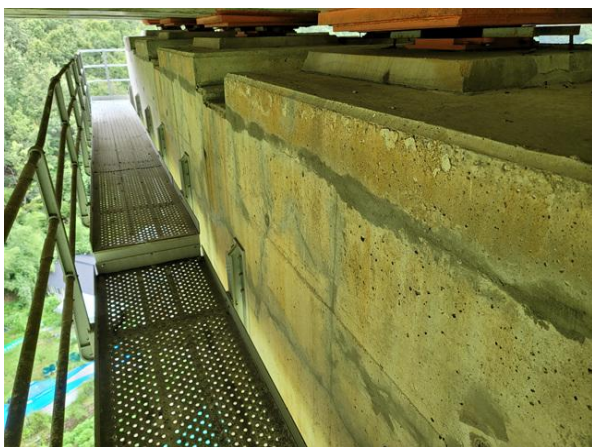
| 손상현황 | • P5 표면불량(10.0×0.5) |
| 원 인 | • 시공미흡, 다짐불량 등 |

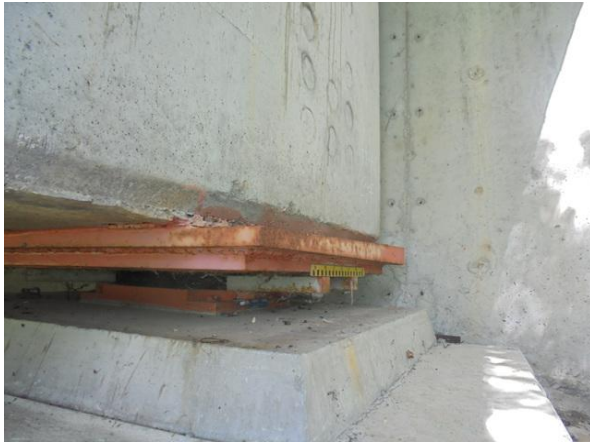
- A1-Sh1 플레이트 부식
- 외부 우수유입, 습기 흡착 등
- 재도장

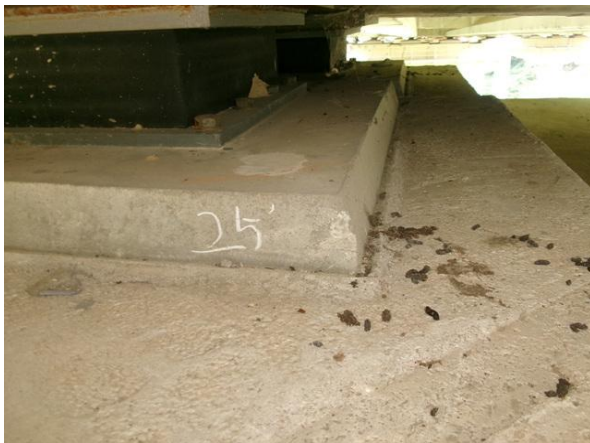
- P1-Sh3 몰탈 박락(0.1×0.1)
- 다짐미흡, 거푸집 조기탈거 등
- 단면보수

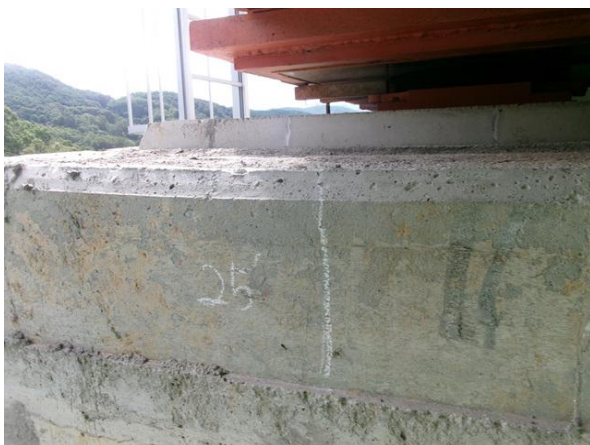
- P3-Sh1 받침콘크리트 균열(0.3mm미만)
- 건조수축, 거푸집 조기탈거 등
- 표면처리

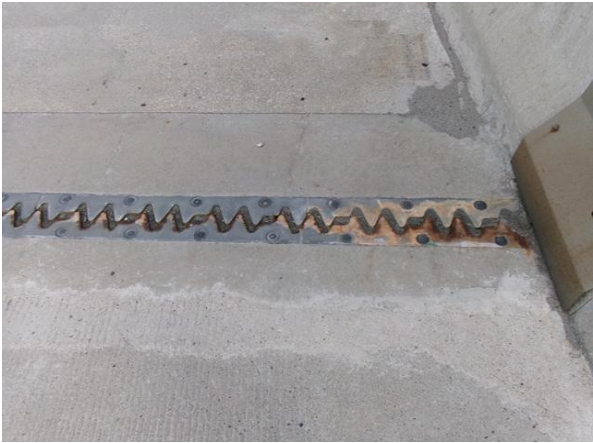
| 신축이음장치 | | | |
|---|---|---|---|
| 손상현황 | • A1 본체 부식(L=3.0m) | 손상현황 | • A1 이물질퇴적(L=3.0m) |
| 원 인 | • 우수유입, 공용기간 증가 등 | 원 인 | • 공용기간 증가, 비산먼지퇴적 |

| 신축이음장치 | | | |
|---|---|---|---|
| 조치방안 | • 주의관찰 | 조치방안 | • 청소 |

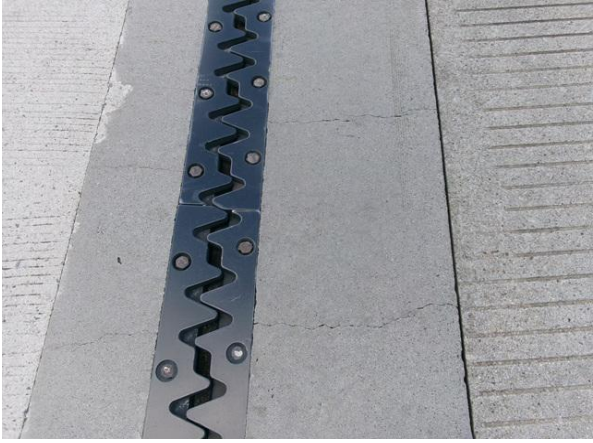
| 신축이음장치 | | | |
|---|---|---|---|
| 손상현황 | • A1 후타재 균열 | 손상현황 | • A2 후타재 균열 |
| 원 인 | • 건조수축, 거푸집 조기탈거 등 | 원 인 | • 건조수축, 거푸집 조기탈거 등 |

| 신축이음장치 | | | |
|---|---|---|---|
| 조치방안 | • 주의관찰 | 조치방안 | • 주의관찰 |

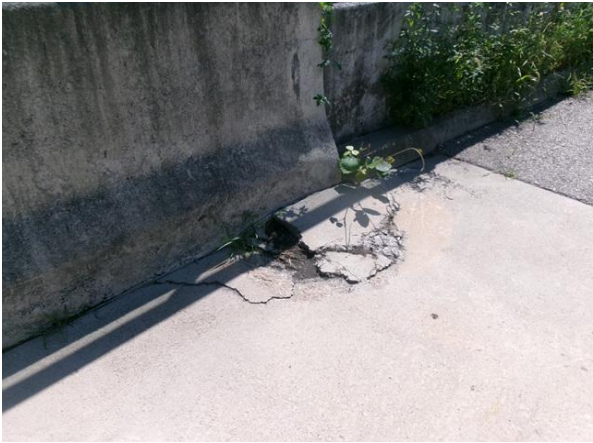
| 교면포장 | | | |
|---|---|---|---|
| 손상현황 | • 접속부 파손(1.0×1.0) | 손상현황 | • 상태양호 |
| 원 인 | • 침하, 시공미흡 | 원 인 | — |

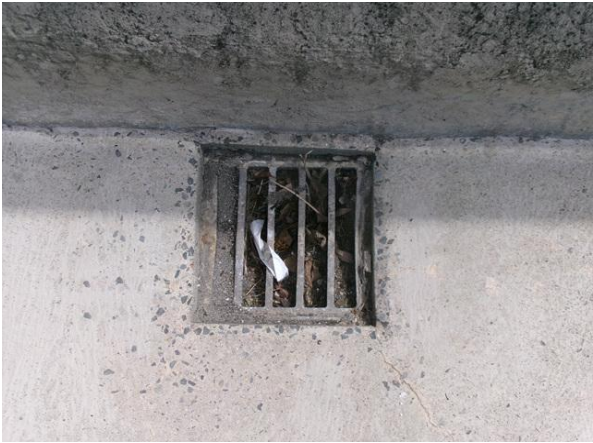
| 배수시설 | | | |
|---|---|---|---|
| 손상현황 | • S7 배수구 막힘 1EA | 손상현황 | • S8 배수관 막힘 1EA |
| 원 인 | • 공용기간 경과, 비산물퇴적 등 | 원 인 | • 공용기간 경과, 시공미흡 등 |

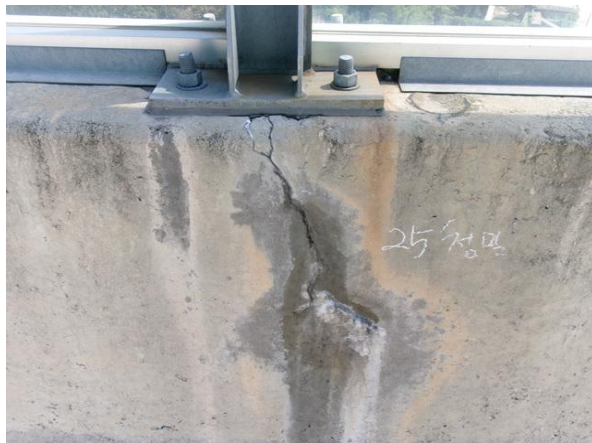
| 손상현황 | • S2 방호벽 균열 (0.3mm이상) |
| 원 인 | • 건조수축, 거푸집 조기탈거 등 |

| 조치방안 | • 주입보수 |

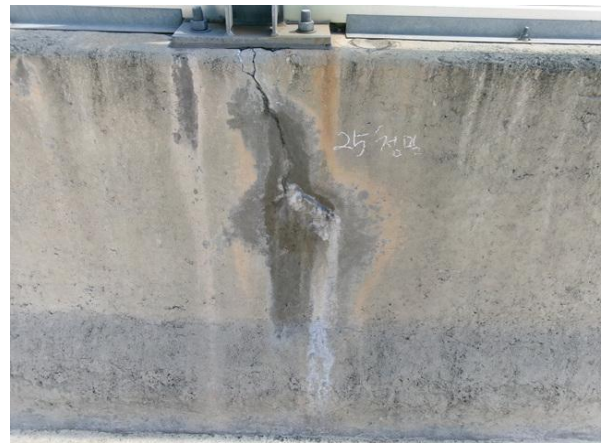
| 손상현황 | • S7 방호벽 백태 (0.2×0.5) |
| 원 인 | • 건조수축, 거푸집 조기탈거 등 |

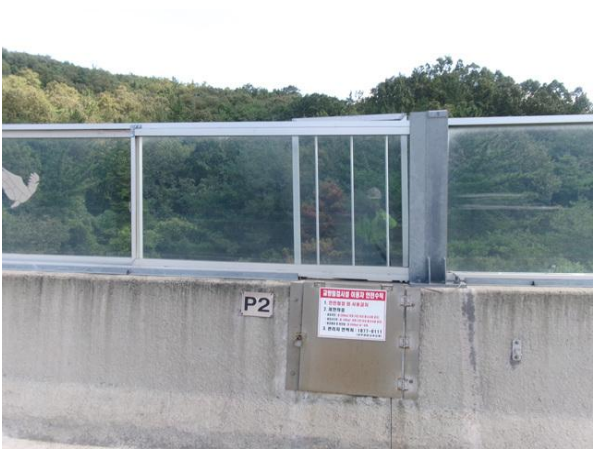
| 교량 점검시설 | | | |
|---|---|---|---|
| 손상현황 | • P2 점검문 개폐불량 | 손상현황 | • P8 난간 파손 |
| 원 인 | • 외부충격, 공용연수 증가 | 원 인 | • 외부충격, 진동 등 |

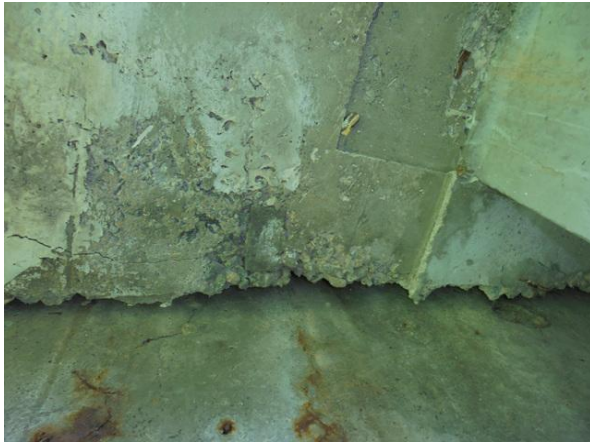
손상현황 • S1 재료분리 (0.2×0.2)  
원 인 • 다짐불량, 거푸집 조기탈거 등  
조치방안 • 단면보수

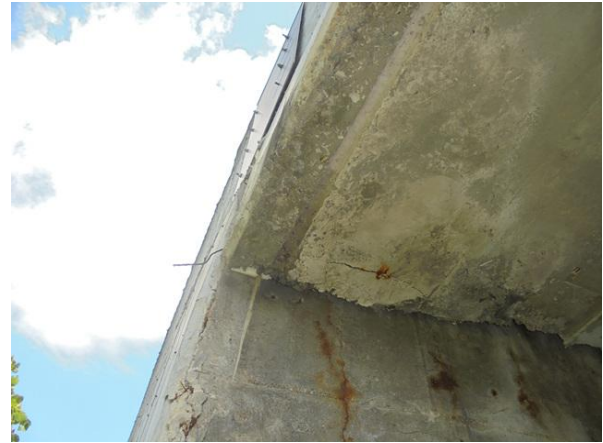
손상현황 • S1 층분리 (0.2×1.0)  
원 인 • 다짐불량, 거푸집 조기탈거  
조치방안 • 단면보수

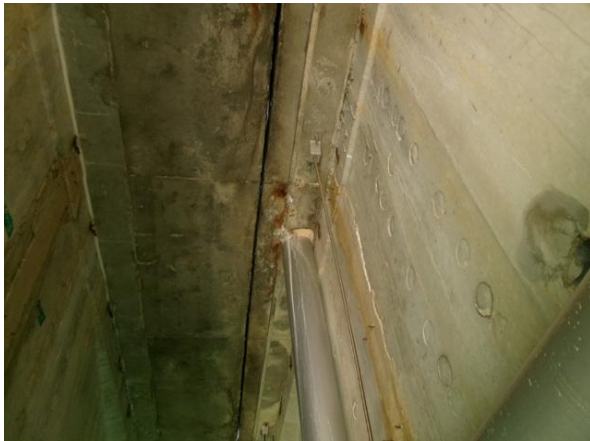
손상현황 • S11 백태 (0.2×0.2)  
원 인 • 우수유입, 습기흡착 등  
조치방안 • 표면처리

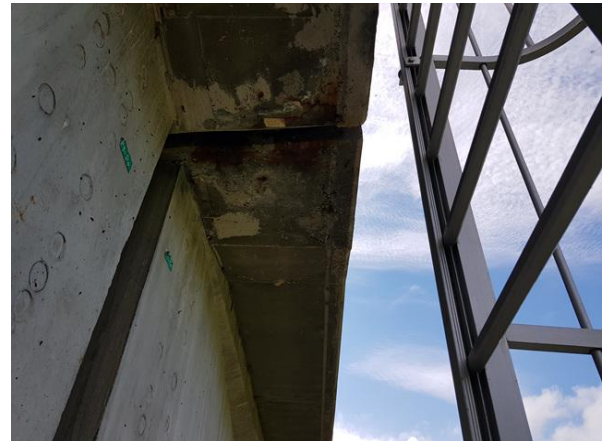
손상현황 • S4 재료분리 (1.0×1.0)  
원 인 • 다짐불량, 거푸집 조기탈거 등  
조치방안 • 단면보수

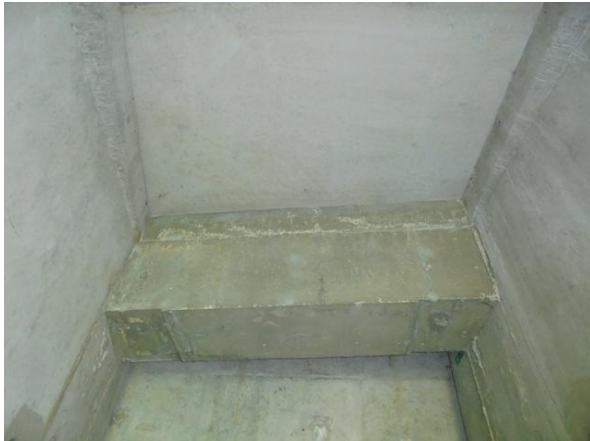
| 손상현황 | • S1 재료분리 (0.1×1.0) |
| 원 인 | • 다짐부족, 거푸집 조기탈거 등 |

| 조치방안 | • 단면보수 |

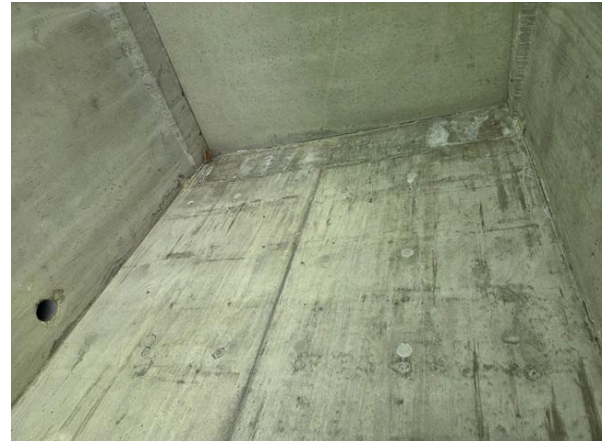
| 손상현황 | • S4 백태 (0.3×2.0) |
| 원 인 | • 우수유입, 습기흡착 등 |

| 조치방안 | • 표면처리 |

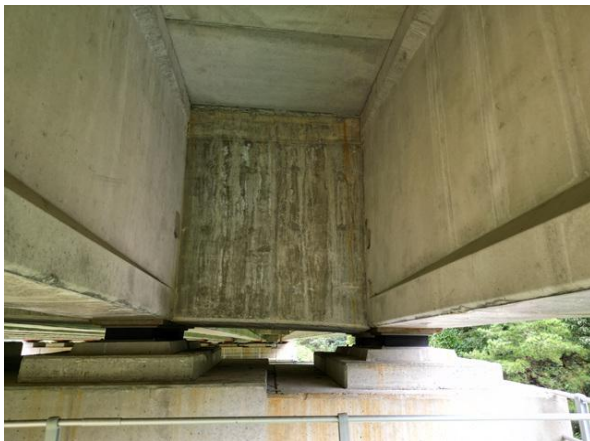
| 손상현황 | • S7 층분리 (0.5×1.0) |
| 원 인 | • 시공미흡, 다짐불량 등 |

| 조치방안 | • 단면보수 |

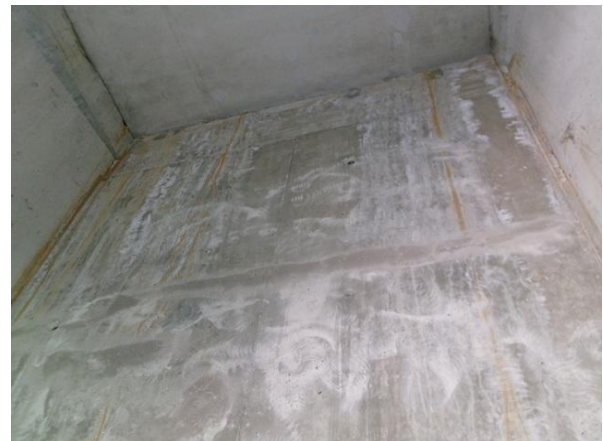
| 손상현황 | • S10 백태 (1.5×2.0) |
| 원 인 | • 우수유입, 습기흡착 등 |

| 조치방안 | • 표면처리 |

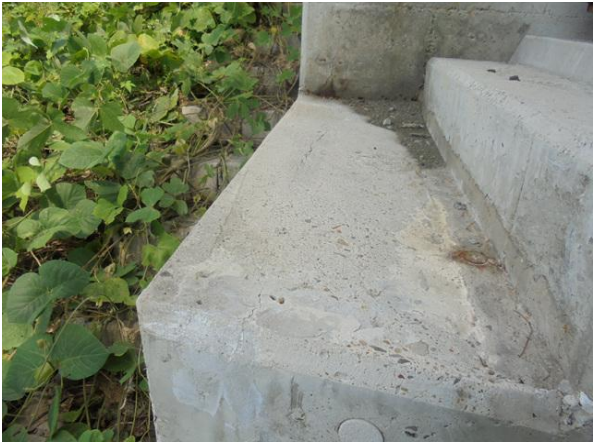
| 교대 | | | |
|---|---|---|---|
| 손상현황 | • A1 균열(0.3mm이상) | 손상현황 | • A1 백태(0.2×0.2) |
| 원 인 | • 건조수축, 거푸집 조기탈거 등 | 원 인 | • 우수유입, 습기흡착 등 |

| 교대 | | | |
|---|---|---|---|
| 조치방안 | • 주입보수 | 조치방안 | • 표면처리 |

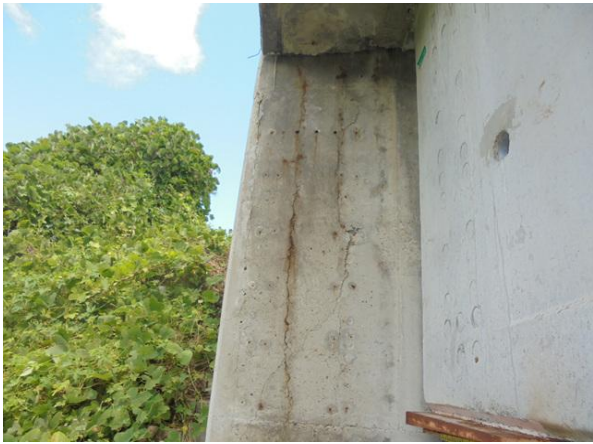
| 교대 | | | |
|---|---|---|---|
| 손상현황 | • A1 백태(0.2×0.5) | 손상현황 | • A1 층분리 및 부식(1.0×2.5) |
| 원 인 | • 우수유입, 습기흡착 등 | 원 인 | • 다짐부족, 거푸집 조기탈거 등 |

| 교대 | | | |
|---|---|---|---|
| 조치방안 | • 표면처리 | 조치방안 | • 단면보수+방청 |

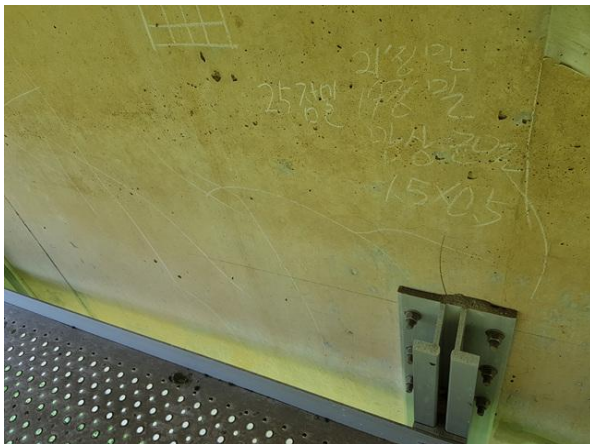
| 손상현황 | • P1 망상균열(1.5×1.5) |
| 원 인 | • 건조수축, 거푸집 조기탈거 등 |

| 조치방안 | • 표면처리 |

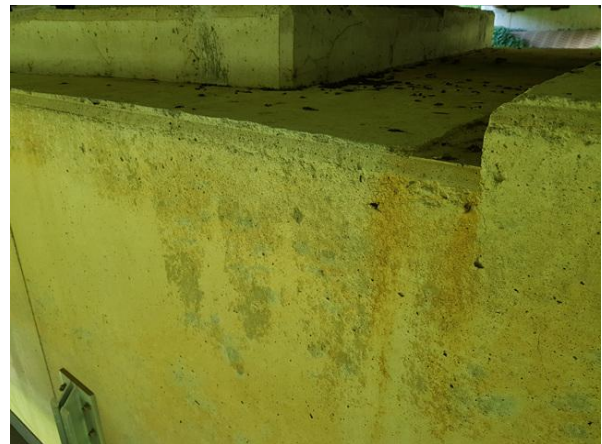
| 손상현황 | • P1 충분리(10.0×0.5) |
| 원 인 | • 다짐부족, 거푸집 조기탈거 등 |

| 조치방안 | • 단면보수 |

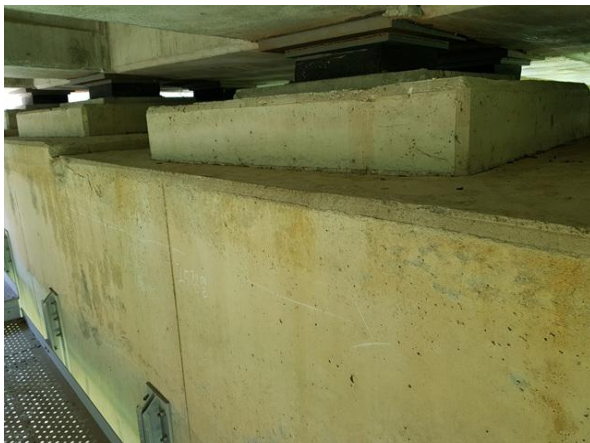
| 손상현황 | • P1 충분리(10.0×0.5) |
| 원 인 | • 다짐부족, 거푸집 조기탈거 등 |

| 조치방안 | • 단면보수 |

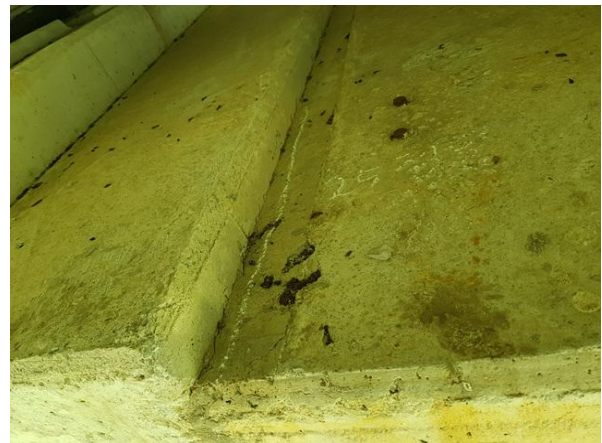
| 손상현황 | • P2 균열(0.3mm이상) |
| 원 인 | • 건조수축, 거푸집 조기탈거 등 |

| 조치방안 | • 주입보수 |

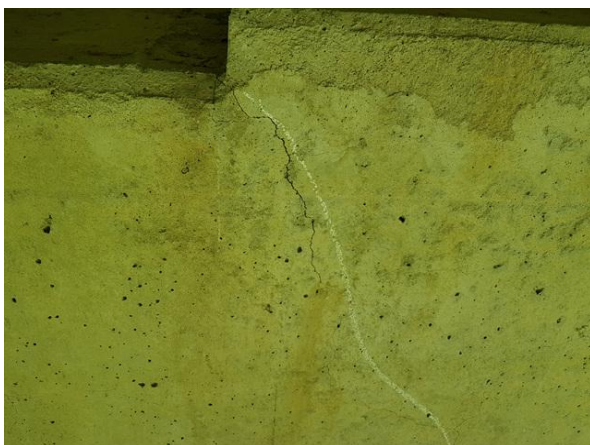
| 손상현황 | • P3 균열(0.3mm이상) |
| 원 인 | • 건조수축, 거푸집 조기탈거 등 |

| 조치방안 | • 주입보수 |

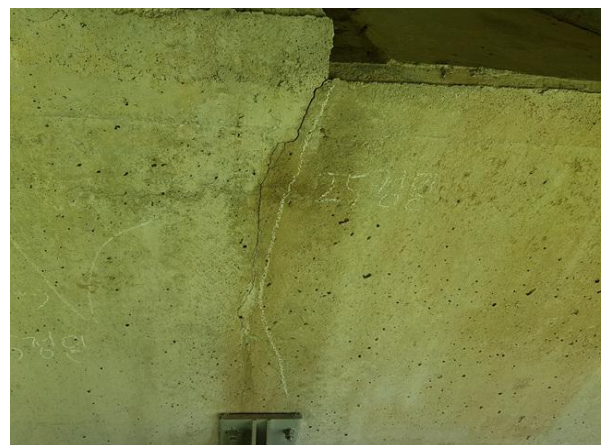
| 손상현황 | • P3 균열(0.3mm이상) |
| 원 인 | • 건조수축, 거푸집 조기탈거 등 |

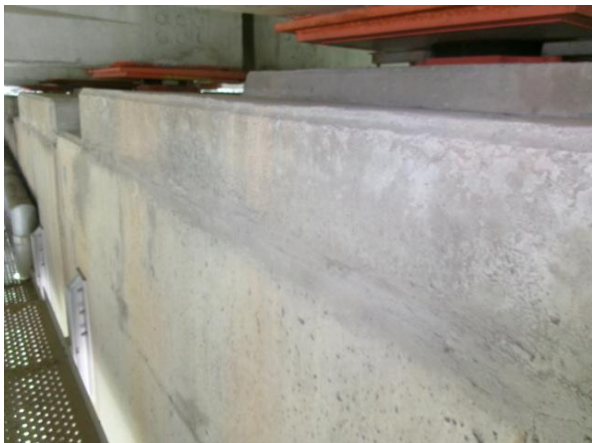
| 손상현황 | • P5 층분리(10.0×0.3) |
| 원 인 | • 다짐부족, 거푸집 조기탈거 등 |

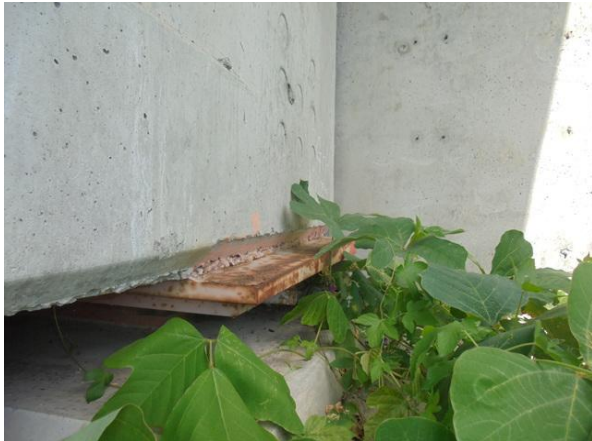
- A1-Sh1 플레이트 부식
- 장기공용, 습기흡착
- 재도장

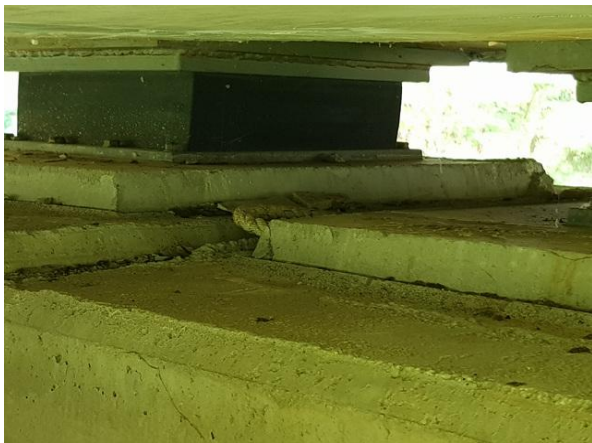
- P1-Sh8 몰탈 박락(0.1×0.1)
- 다짐미흡, 거푸집 조기탈형 등
- 단면보수

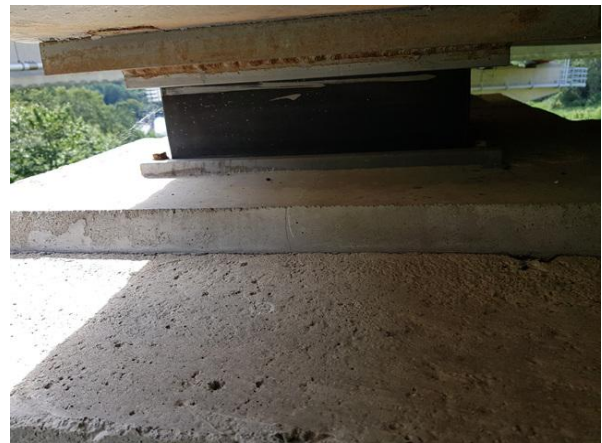
- P2-Sh1 몰탈 균열(0.3mm미만)
- 건조수축, 온도변화
- 표면처리

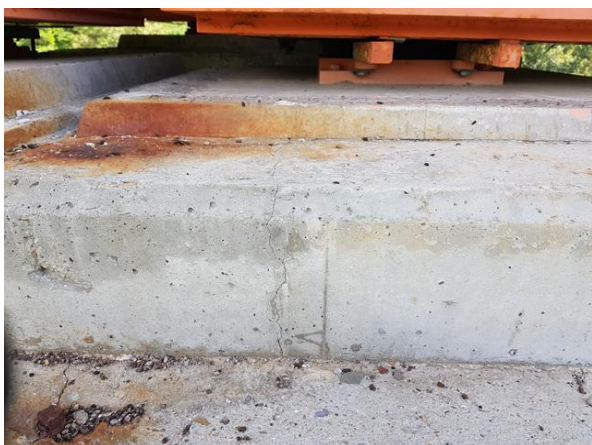
- P3-Sh10 받침콘크리트 균열(0.3mm미만)
- 건조수축, 온도변화
- 표면처리

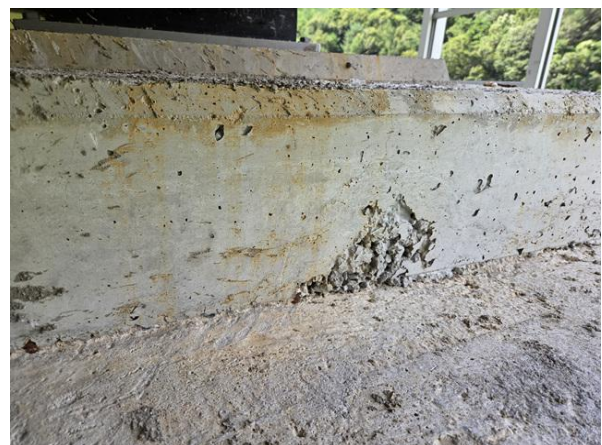
- P4-Sh5 받침콘크리트 재료분리(0.8×0.2)
- 다짐미흡, 거푸집 조기탈형 등
- 단면보수

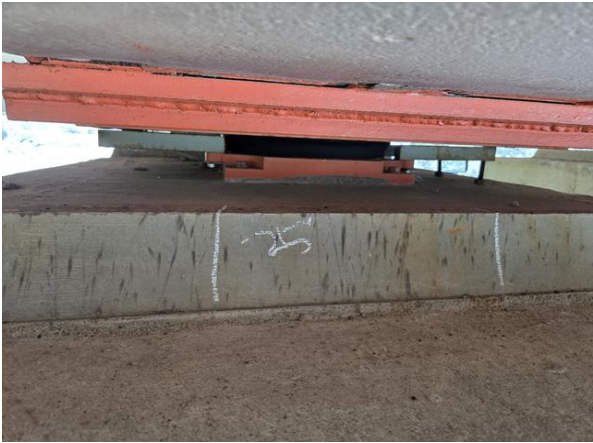
| 교량반침 | | | |
|---|---|---|---|
| 손상현황 | • P8-Sh7 몰탈 균열 (0.3mm미만) | 손상현황 | • P8-Sh6 플레이트 부식 |
| 원 인 | • 건조수축, 온도변화 | 원 인 | • 장기공용, 습기흡착 |

| 교량반침 | | | |
|---|---|---|---|
| 조치방안 | • 표면처리 | 조치방안 | • 재도장 |

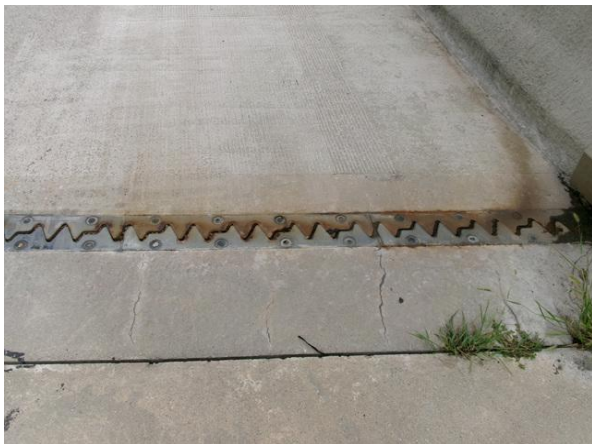
| 손상현황 | • A1 본체 부식 |
| 원 인 | • 우수유입, 장기공용 |

| 조치방안 | • 주의관찰 |

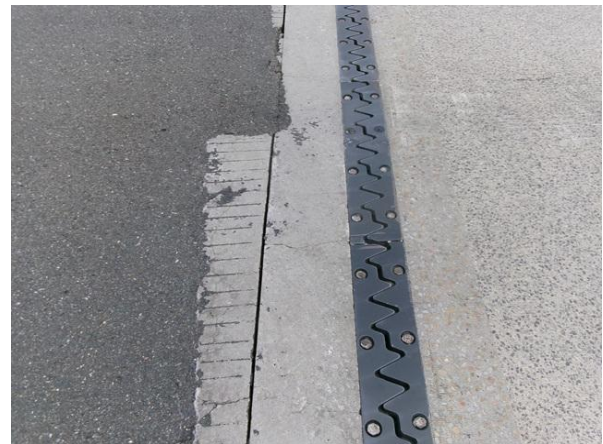
| 손상현황 | • A1 후타재 균열 |

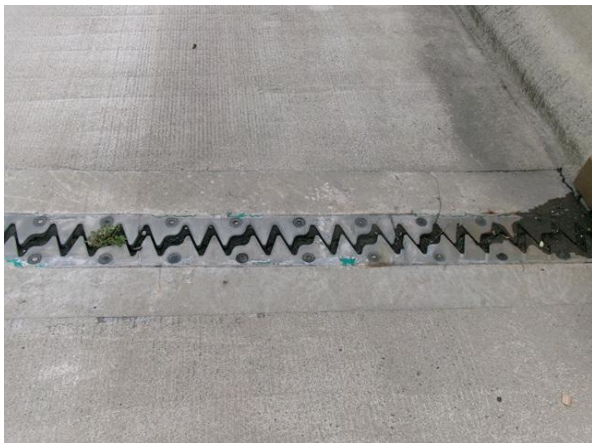
| 손상현황 | • P3 이물질퇴적(L=3.0m) |
| 원 인 | • 장기공용, 비산먼지퇴적 |

| 조치방안 | • 정비(청소) |

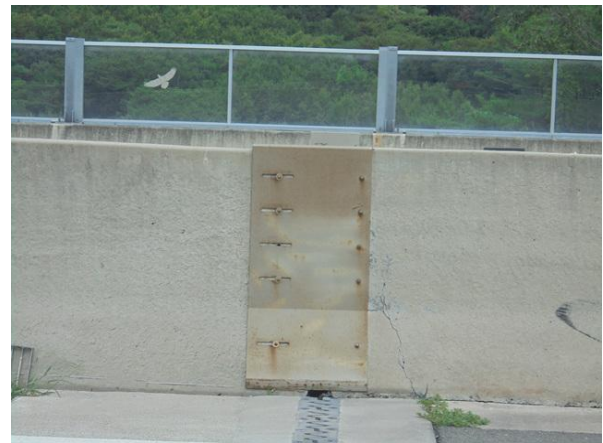
| 손상현황 | • A2 차수판 볼트 탈락 1EA |

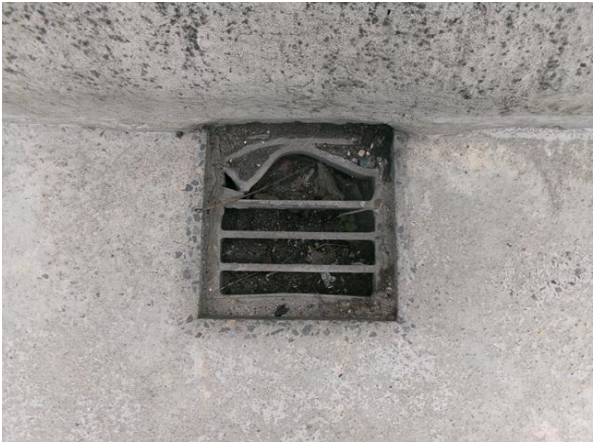
| 배수시설 | | | |
|---|---|---|---|
| 손상현황 | • S9 그레이팅 변형 및 막힘 1EA | 손상현황 | • S9 그레이팅 파손 및 막힘 1EA |
| 원 인 | • 비산물 퇴적, 외부 충격 등 | 원 인 | • 비산물퇴적, 외부 충격 등 |

| 배수시설 | | | |
|---|---|---|---|
| 조치방안 | • 정비(청소) | 조치방안 | • 정비(청소) |

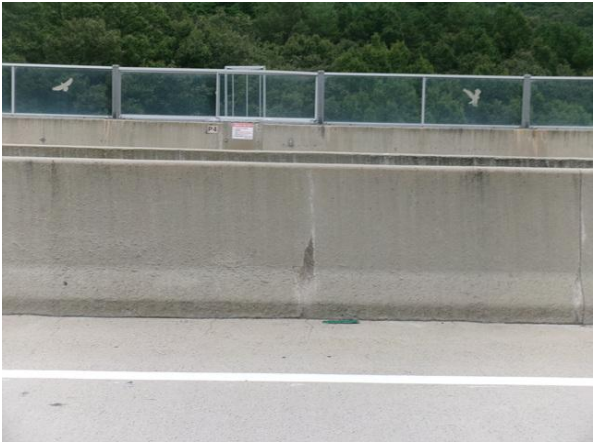
| 방호벽 및 중분대 | | | |
|---|---|---|---|
| 손상현황 | • S5 중앙분리대 균열 (0.3mm미만) | 손상현황 | • S6 중앙분리대 파손 (0.1×1.2) |
| 원 인 | • 건조수축, 공용기간 경과 등 | 원 인 | • 시공미흡, 다짐미흡 |

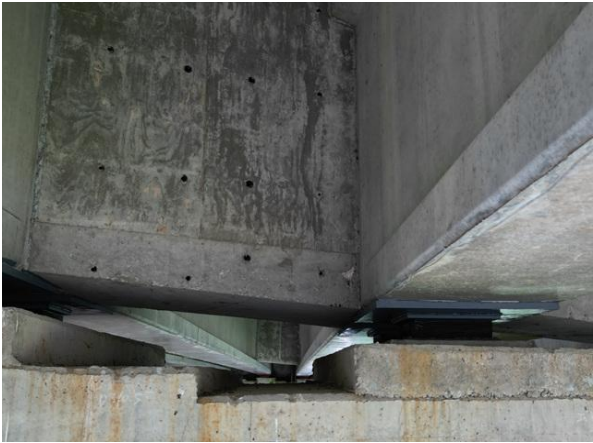
| 가로보 | | | |
|---|---|---|---|
| 손상현황 | • S2 파손(0.1×0.2) | 손상현황 | • S7 재료분리(0.4×0.2) |
| 원 인 | • 시공미흡, 다짐미흡 등 | 원 인 | • 시공미흡, 다짐미흡 등 |

| 가로보 | | | |
|---|---|---|---|
| 조치방안 | • 단면보수 | 조치방안 | • 단면보수 |

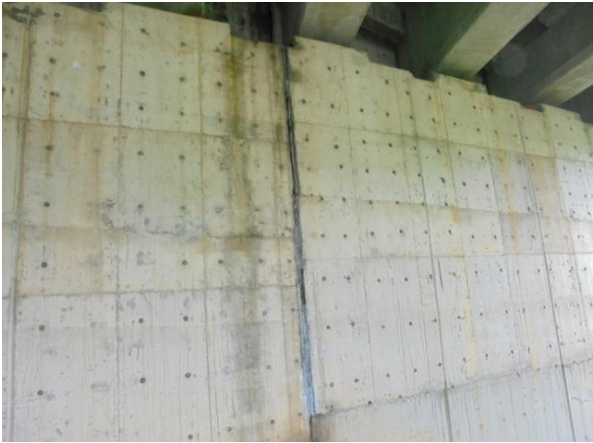
| 교대 | | | |
|---|---|---|---|
| 손상현황 | • A1 실란트 파손(L=6.0m) | 손상현황 | • A1 실란트 미시공(L=2.0m) |
| 원 인 | • 공용기간 경과, 우수유입 등 | 원 인 | • 공용기간 경과, 우수유입 등 |

| 교대 | | | |
|---|---|---|---|
| 조치방안 | • 실란트 충전 | 조치방안 | • 실란트 충전 |

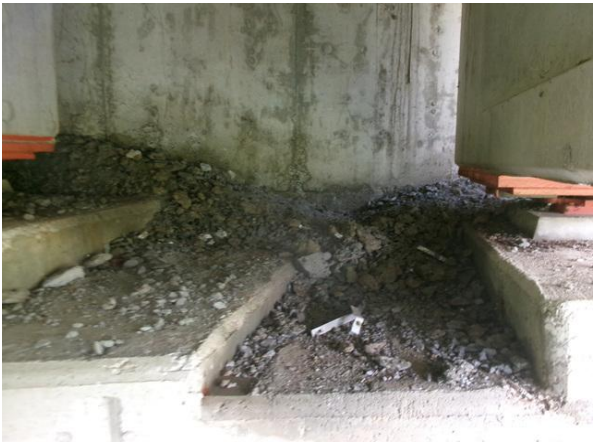
| 교대 | | | |
|---|---|---|---|
| 손상현황 | • A1 페콘크리트 퇴적(5.0×1.0) | 손상현황 | • A2 균열(0.3mm미만) |
| 원 인 | • 시공미흡 | 원 인 | • 건조수축, 거푸집 조기탈거 등 |

| 교대 | | | |
|---|---|---|---|
| 조치방안 | • 청소 | 조치방안 | • 표면처리 |

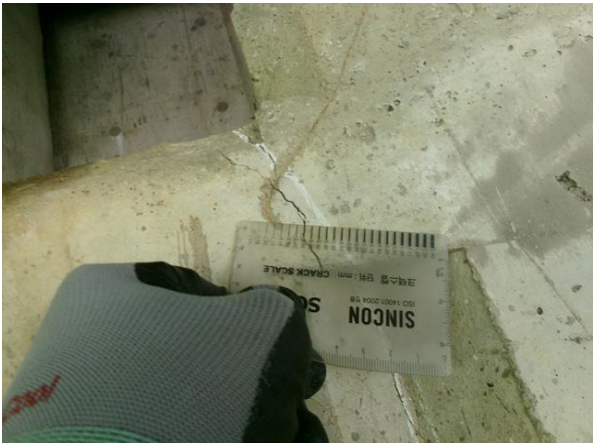
| 교대 | | | |
|---|---|---|---|
| 손상현황 | • A2 균열(0.3mm이상) | 손상현황 | • A2 충분리(0.2×2.0) |
| 원 인 | • 건조수축, 거푸집 조기탈거 등 | 원 인 | • 다짐부족, 거푸집 조기탈거 등 |

| 교대 | | | |
|---|---|---|---|
| 조치방안 | • 주입보수 | 조치방안 | • 단면보수 |

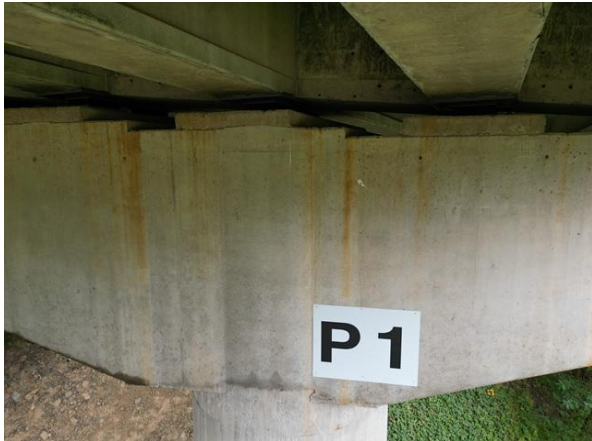
| 손상현황 | • P1 균열(0.3mm이상) |
| 원 인 | • 건조수축, 거푸집 조기탈형 등 |

| 조치방안 | • 주입보수 |

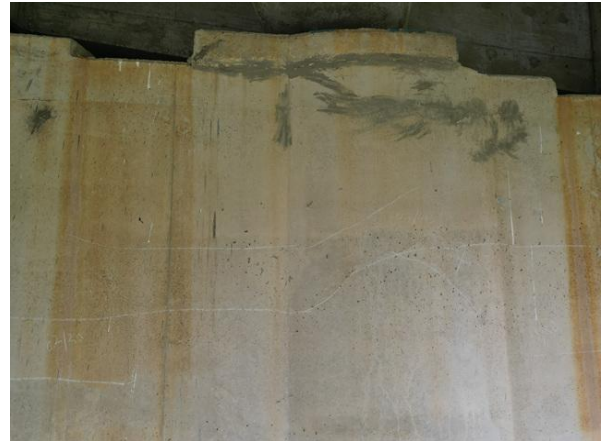
| 손상현황 | • P2 균열(0.3mm미만) |
| 원 인 | • 건조수축, 거푸집 조기탈형 등 |

| 조치방안 | • 표면처리 |

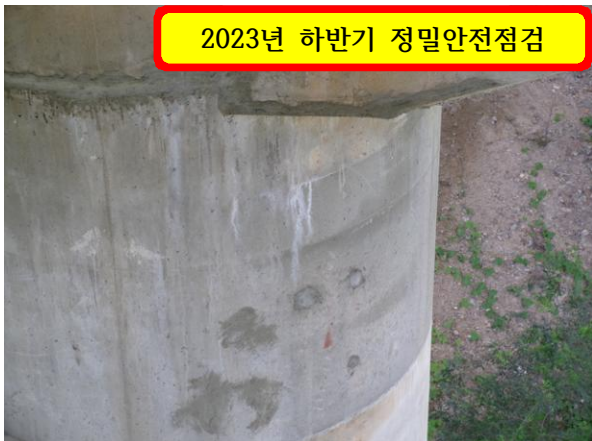
| 손상현황 | • P2 백태(0.3×0.3) |

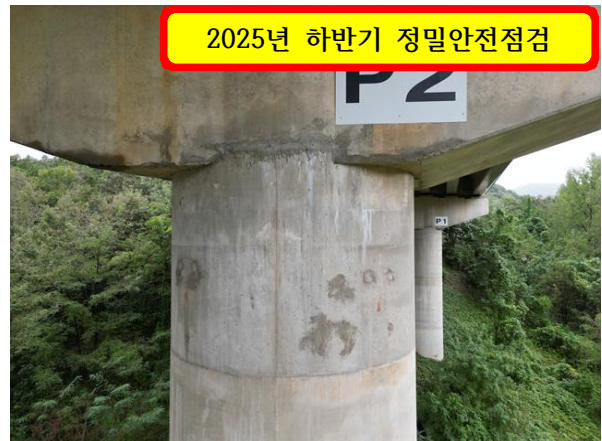
| 손상현황 | • P2 백태(0.3×0.3) |
| 원 인 | • 우수유입, 수분침투 등 |

| 조치방안 | • 표면처리 |

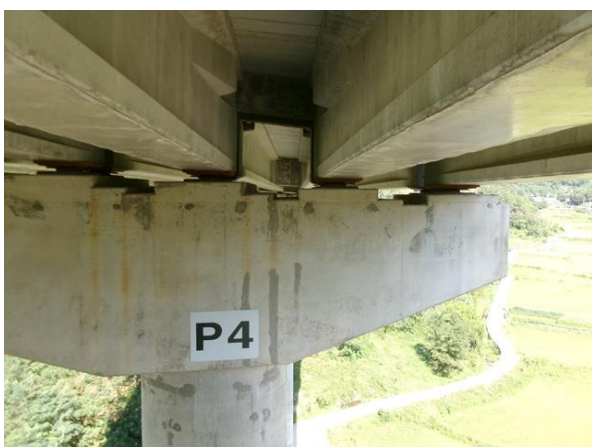
| 손상현황 | • P4 망상균열(10.0×1.5) |
| 원 인 | • 건조수축, 거푸집 조기탈형 등 |

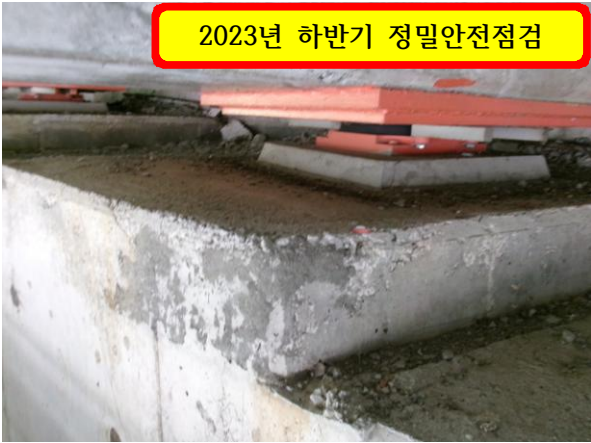
| 손상현황 | • A1-Sh3 받침콘크리트 재료분리(0.5×0.2) | 손상현황 | • A1-Sh3 받침콘크리트 재료분리(0.5×0.2) |

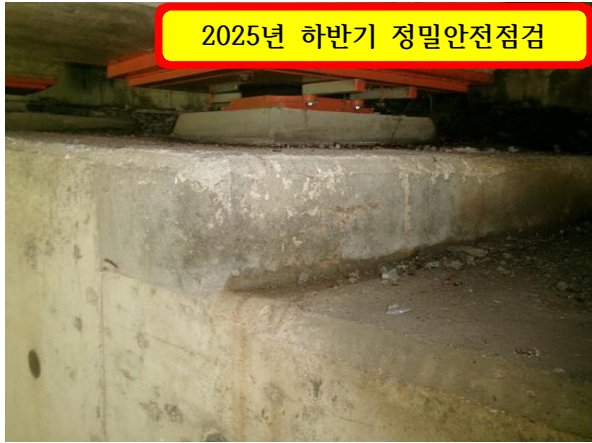
| 원 인 | • - | 원 인 | • 다짐미흡, 거푸집 조기탈거 등 |

| 조치방안 | • - | 조치방안 | • 단면보수 |

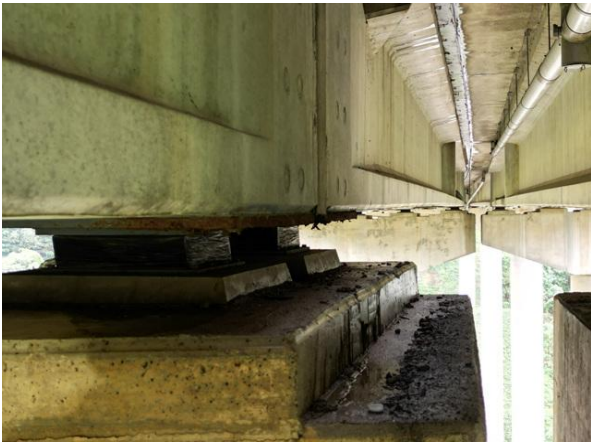
| 손상현황 | • P2-Sh5,10 플레이트 부식 | 손상현황 | • P2-Sh8 몰탈 균열(0.3mm미만) |
| 원 인 | • 우수유입, 습기흡착 등 | 원 인 | • 건조수축, 거푸집 조기탈거 등 |

| 조치방안 | • 재도장 | 조치방안 | • 표면처리 |

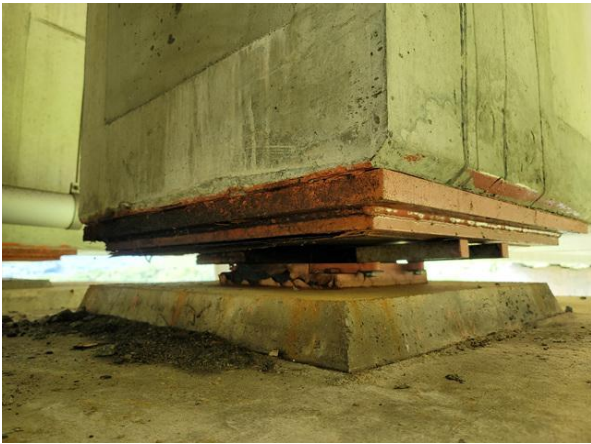
| 손상현황 | • P4-Sh5 플레이트 부식 | 손상현황 | • P4-Sh7 몰탈 균열(0.3mm미만) |
| 원 인 | • 우수유입, 습기흡착 등 | 원 인 | • 건조수축, 거푸집 조기탈거 등 |

| 조치방안 | • 재도장 | 조치방안 | • 표면처리 |

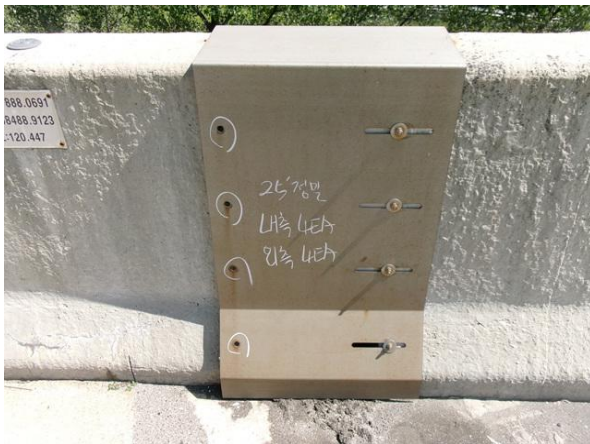
손상현황 • A1 차수판 볼트 탈락(8EA)

원 인 • 공용기간 증가 등

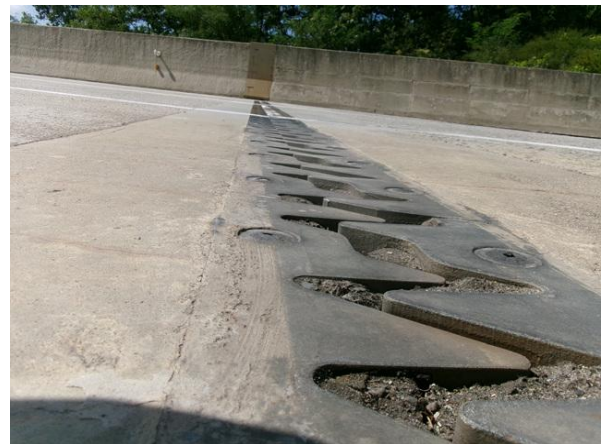
손상현황 • A1 본체 단차 (L=10m, T=5mm)

원 인 • 차량윤하중, 공용기간 증가 등

조치방안 • 주의관찰

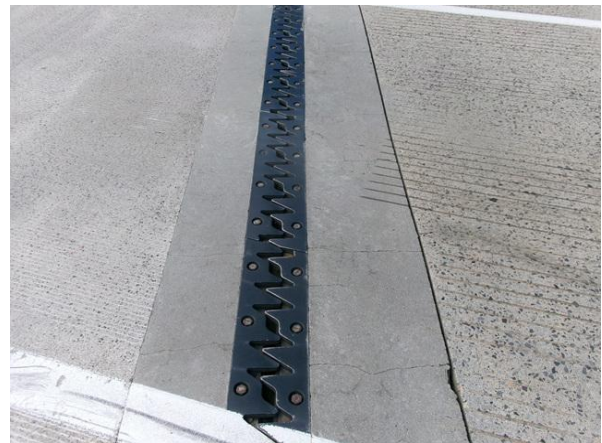
손상현황 • A1 후타재 균열

원 인 • 건조수축, 공용기간 증가 등

조치방안 • 주의관찰

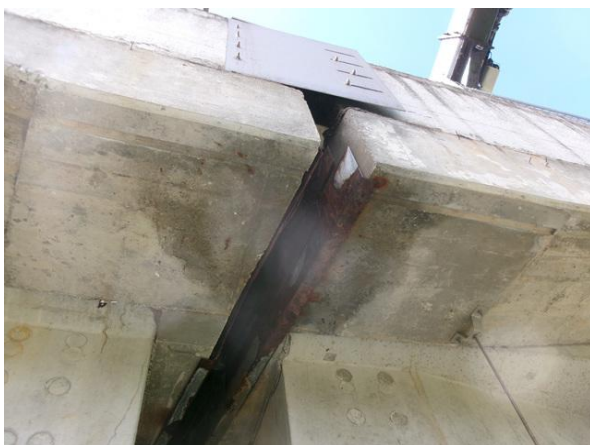
손상현황 • P4 하부 부식 (L=0.5m)

원 인 • 우수유입, 습기흡착 등

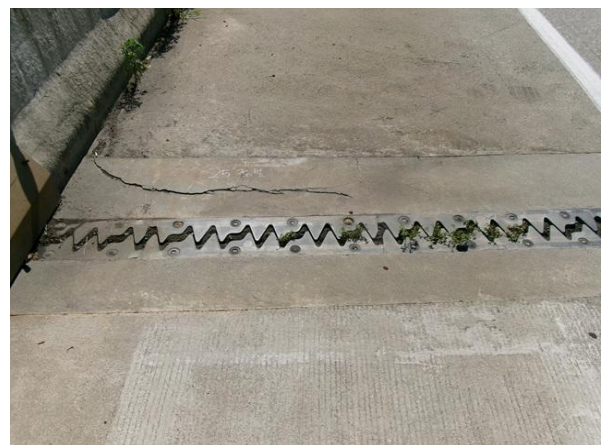
손상현황 • A2 이물질퇴적

조치방안 • 정비(청소)

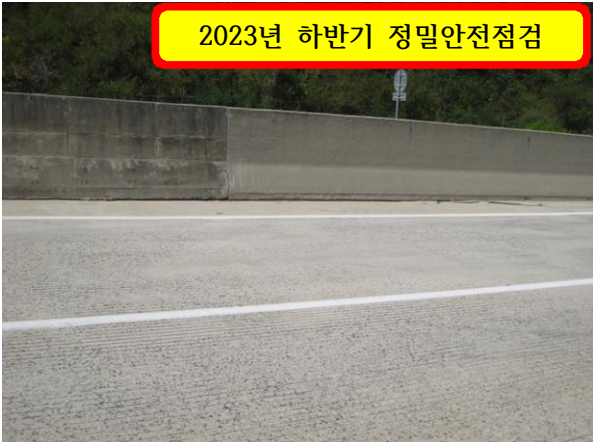
| 교면포장 | | | |
|---|---|---|---|
| 손상현황 | • S1 접속부 포장침하(L=5.5m) | 손상현황 | • S1 접속부 포장침하(L=5.5m) |

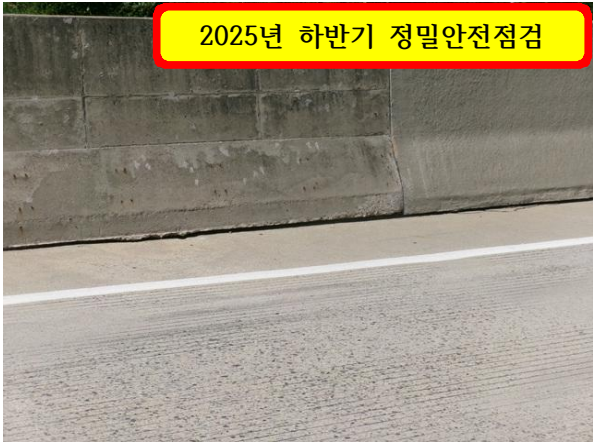
| 교면포장 | | | |
|---|---|---|---|
| 원 인 | • - | 원 인 | • 침하, 시공미흡 |

| 교면포장 | | | |
|---|---|---|---|
| 조치방안 | • - | 조치방안 | • 주의관찰 |

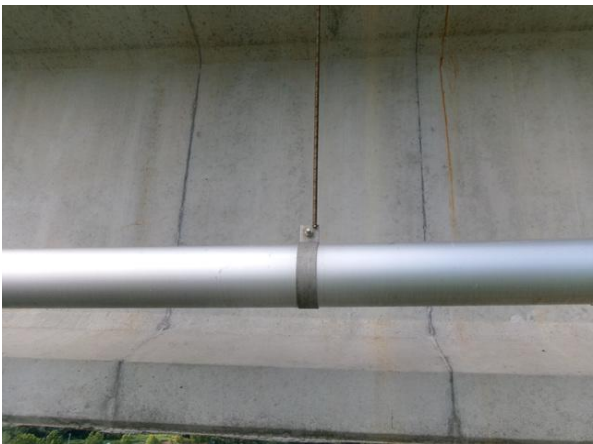
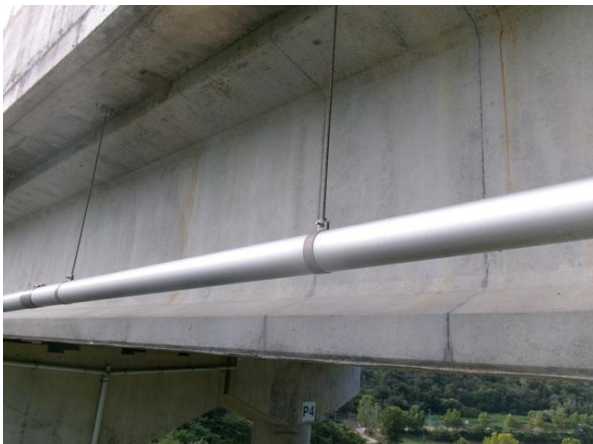
| 배수시설 | | | |
|---|---|---|---|
| 손상현황 | • S4 배수관 고정대 탈락 | 손상현황 | • S4 배수관 고정대 탈락 |
| 원 인 | • 공용연수 증가 | 원 인 | • 공용연수 증가 |

| 배수시설 | | | |
|---|---|---|---|
| 조치방안 | • 정비 | 조치방안 | • 정비 |

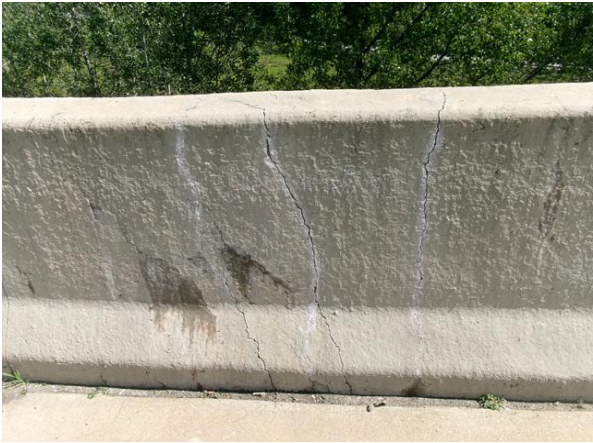
| 방호벽 및 중분대 | | | |
|---|---|---|---|
| 손상현황 | • S1 접속부 파손 (1.5×1.5) | 손상현황 | • S3 방호벽 균열 (0.3mm이상) |
| 원 인 | • 침하, 공용기간 증가 | 원 인 | • 건조수축, 거푸집 조기탈거 등 |

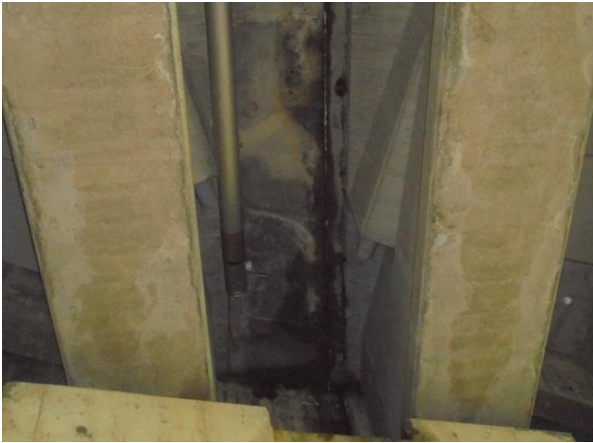
| 바닥판하면 | | | |
|---|---|---|---|
| 손상현황 | • S1 재료분리 및 철근노출(1.0×0.5) | 손상현황 | • S1 파손(0.3×0.5) |
| 원 인 | • 시공미흡, 다짐부족 등 | 원 인 | • 다짐부족, 거푸집 조기탈거 등 |

| 바닥판하면 | | | |
|---|---|---|---|
| 조치방안 | • 단면보수+방청 | 조치방안 | • 단면보수 |

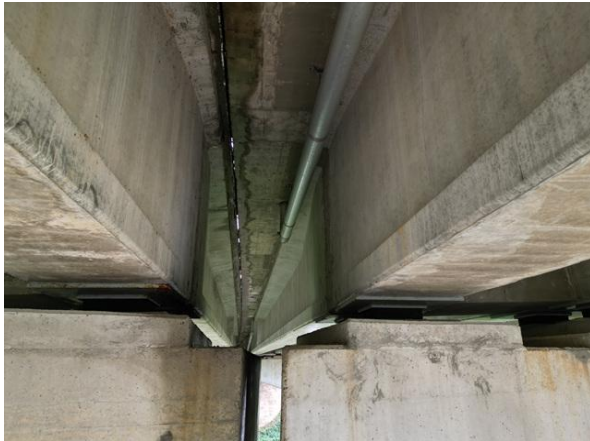
손상현황 • S5 거푸집 미제거

원 인 • 시공미흡

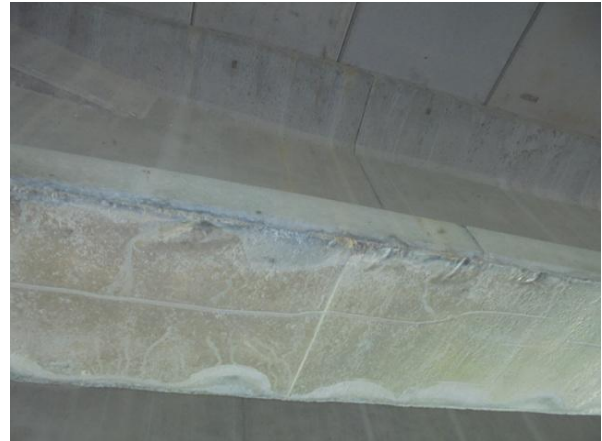
손상현황 • S7 파손(0.1×0.1)

원 인 • 다짐부족, 거푸집 조기탈거 등

조치방안 • 단면보수

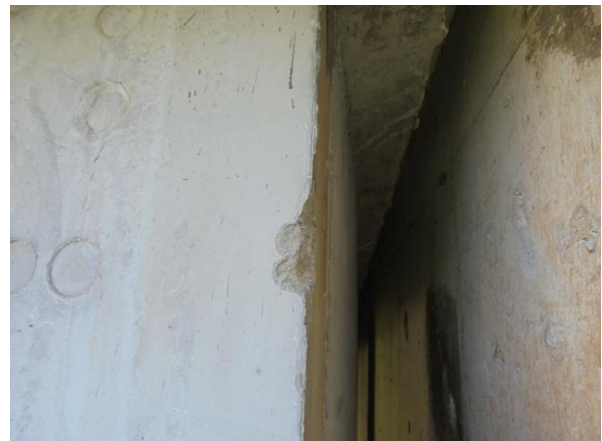
손상현황 • S7 파손(0.1×0.1)

조치방안 • 단면보수

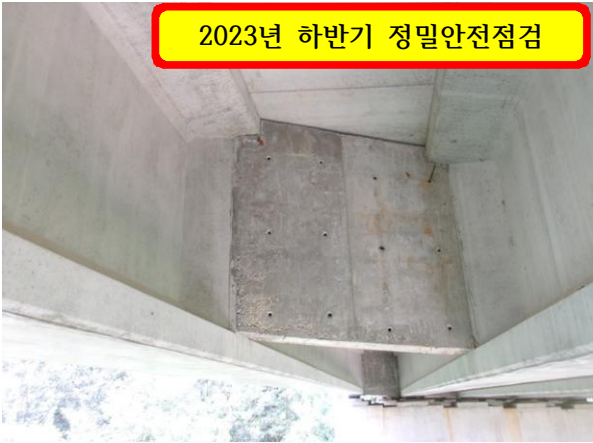
| 가로보 | | | |
|---|---|---|---|
| 손상현황 | • S2 재료분리(0.5×0.5) | 손상현황 | • S2 재료분리(0.5×0.5) |

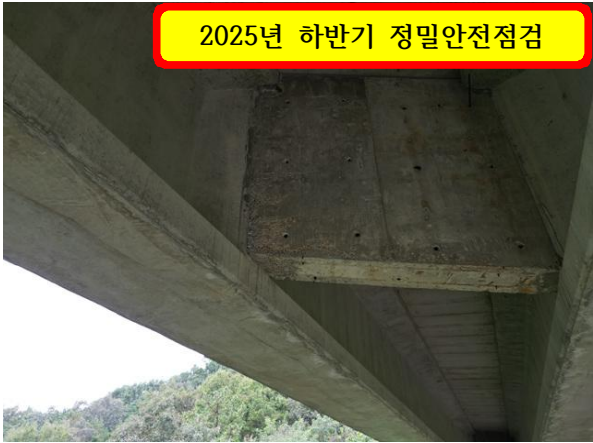
| 가로보 | | | |
|---|---|---|---|
| 원 인 | • - | 원 인 | • 시공미흡, 다짐미흡 등 |

| 가로보 | | | |
|---|---|---|---|
| 조치방안 | • - | 조치방안 | • 단면보수 |

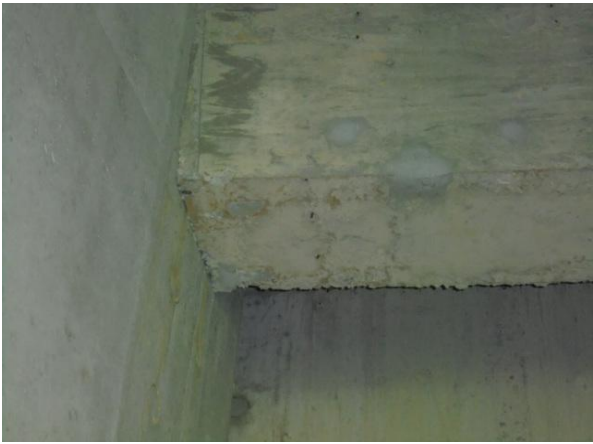
| 가로보 | | | |
|---|---|---|---|
| 손상현황 | • S7 재료분리(0.3×0.3) | 손상현황 | • S7 재료분리(2.0×1.2) |
| 원 인 | • 시공미흡, 다짐미흡 등 | 원 인 | • 시공미흡, 다짐미흡 등 |

| 가로보 | | | |
|---|---|---|---|
| 조치방안 | • 단면보수 | 조치방안 | • 단면보수 |
