오로교

## 작업사진 및 손상현황

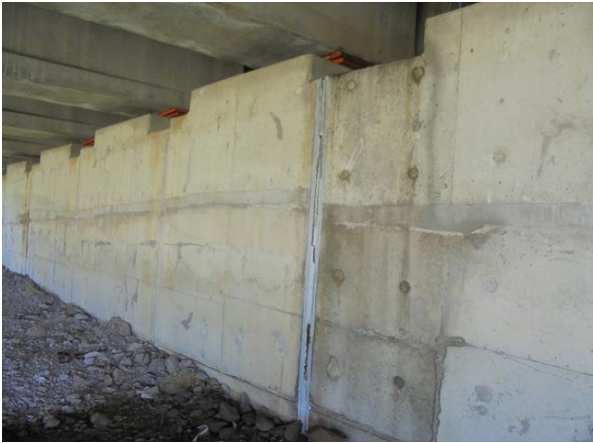
| 교대 | | | |
|---|---|---|---|
| 손상현황 | • A2 실란트 파손(L=5.0m) | 손상현황 | • A2 균열(0.3mm이상) |
| 원 인 | • 공용기간 경과 등 | 원 인 | • 건조수축, 거푸집 조기탈거 등 |

| 교대 | | | |
|---|---|---|---|
| 조치방안 | • 실란트 충전 | 조치방안 | • 주입보수 |

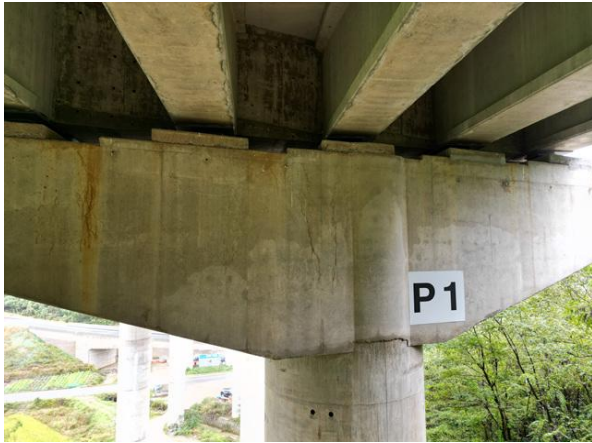
손상현황 • P1 망상균열(10.0×1.0)  
원 인 • 건조수축, 거푸집 조기탈거 등  
조치방안 • 표면처리

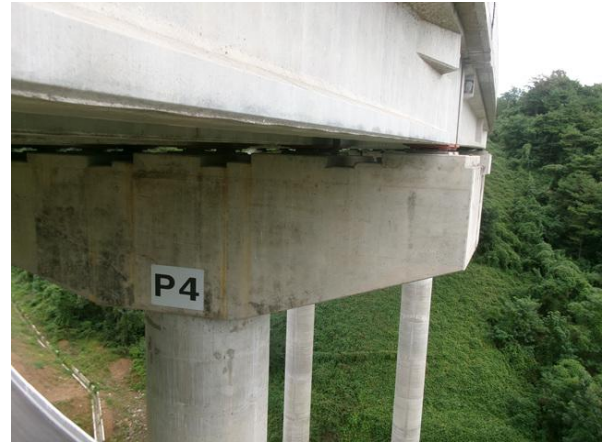
손상현황 • P4 균열(0.3mm미만)  
원 인 • 건조수축, 거푸집 조기탈거 등  
조치방안 • 표면처리

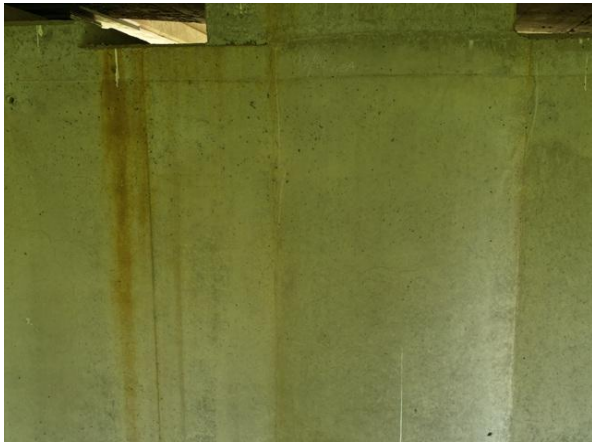
손상현황 • P6 균열(0.3mm미만)  
원 인 • 건조수축, 거푸집 조기탈거 등  
조치방안 • 표면처리

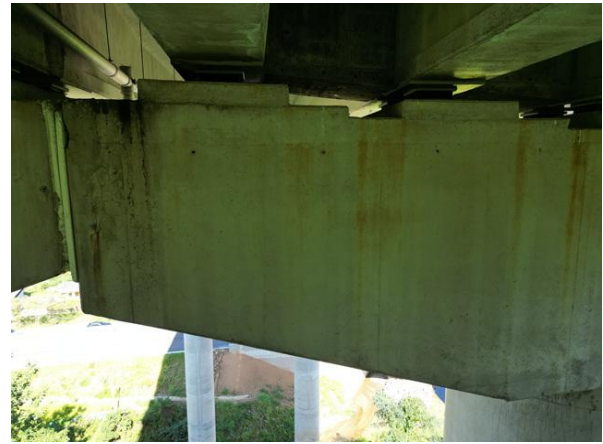
손상현황 • P6 망상균열(3.0×1.5)  
원 인 • 건조수축, 거푸집 조기탈거 등  
조치방안 • 표면처리

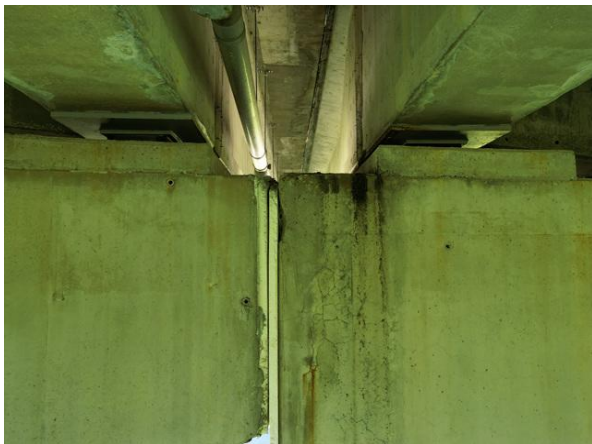
손상현황 • P6 박락(0.5×0.3)  
원 인 • 다짐부족, 거푸집 조기탈거 등  
조치방안 • 단면보수

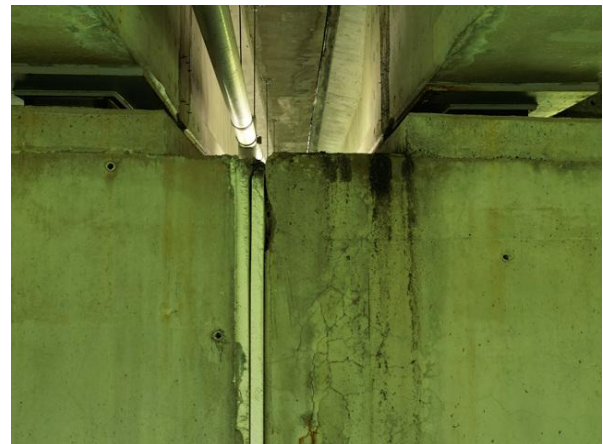
손상현황 • P6 박락(0.5×0.3)  
원 인 • 다짐부족, 거푸집 조기탈거 등  
조치방안 • 단면보수

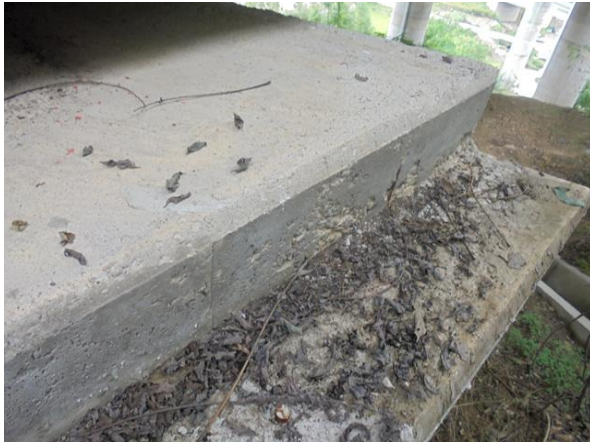
| 손상현황 | • A1-Sh5 받침콘크리트 재료분리(0.2×0.5) |
| 원 인 | • 다짐미흡, 거푸집 조기탈거 등 |

| 조치방안 | • 단면보수 |

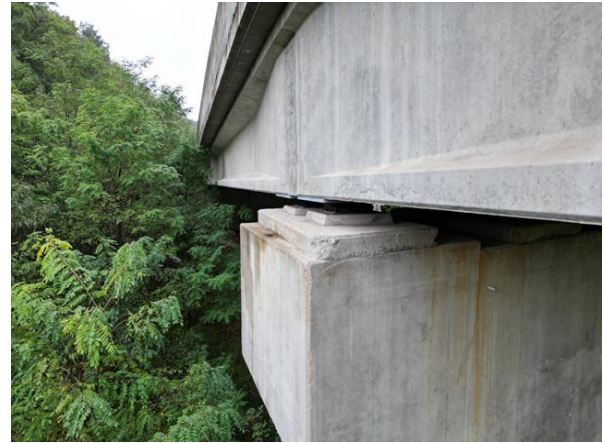
| 손상현황 | • P1-Sh10 받침콘크리트 파손(0.2×0.2) |
| 원 인 | • 외부충격, 시공미흡 등 |

| 조치방안 | • 단면보수 |

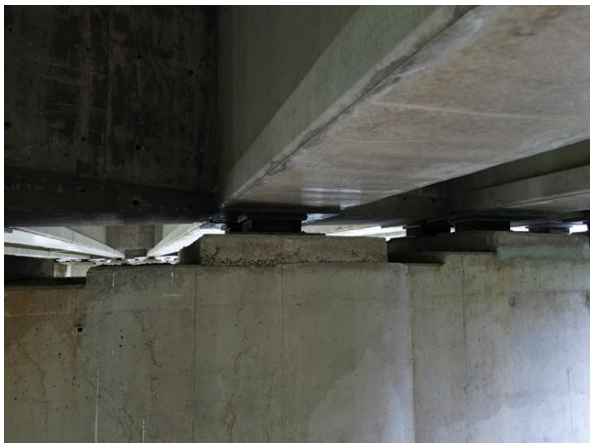
| 손상현황 | • P1-Sh3 받침콘크리트 재료분리(2.0×0.1) |
| 원 인 | • 다짐미흡, 거푸집 조기탈거 등 |

| 조치방안 | • 단면보수 |

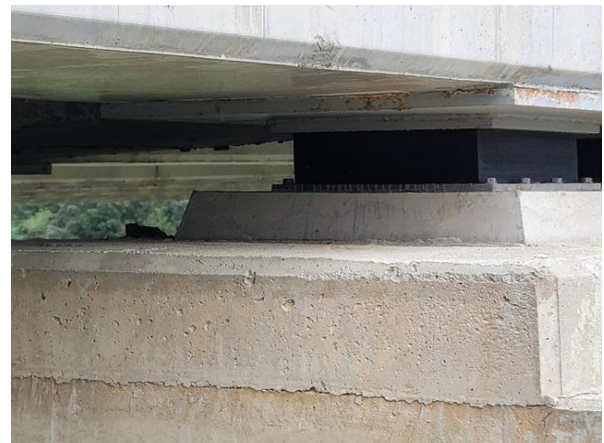
| 손상현황 | • P3-Sh5 몰탈 균열(0.3mm미만) |
| 원 인 | • 건조수축, 거푸집 조기탈거 등 |

| 조치방안 | • 표면처리 |

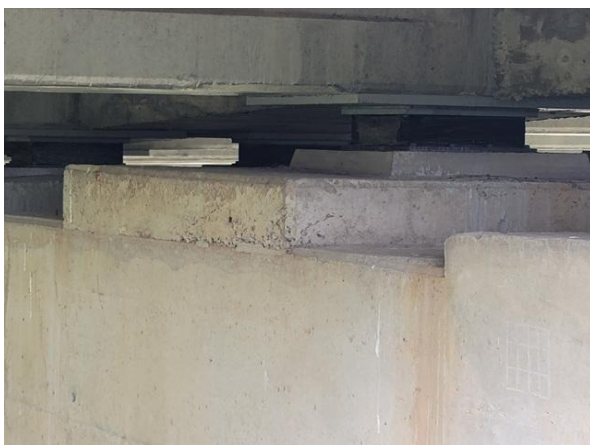
| 손상현황 | • P3-Sh4 받침콘크리트 재료분리(0.5×0.3) |
| 원 인 | • 다짐미흡, 거푸집 조기탈거 등 |

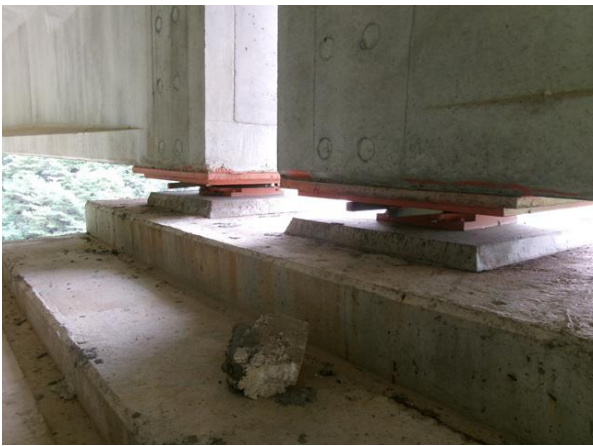
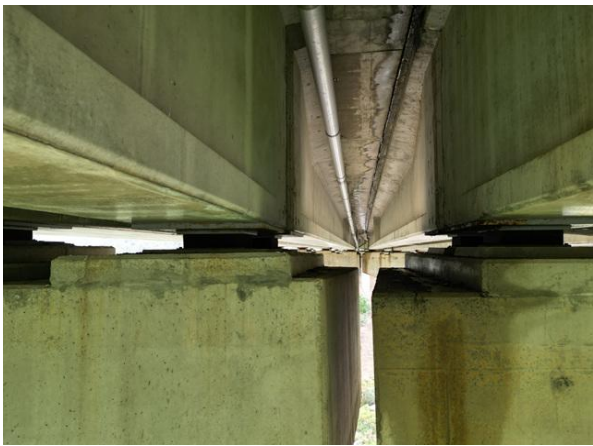
| 교량반침 | | | |
|---|---|---|---|
| 손상현황 | • P4-Sh5 몰탈 균열 (0.3mm미만) | 손상현황 | • P5-Sh6 플레이트 부식 |
| 원 인 | • 건조수축, 온도변화 | 원 인 | • 우수유입, 습기흡착 |

| 교량반침 | | | |
|---|---|---|---|
| 조치방안 | • 표면처리 | 조치방안 | • 재도장 |

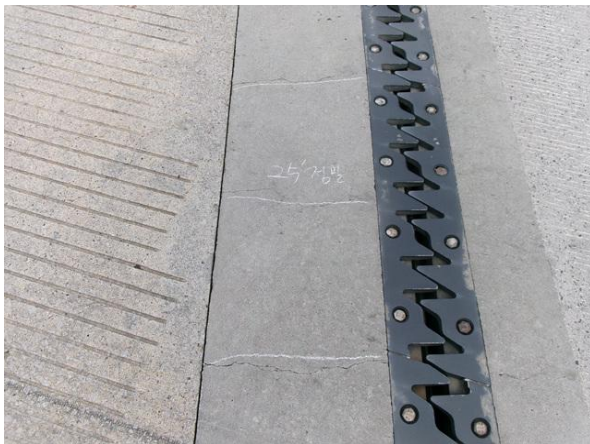
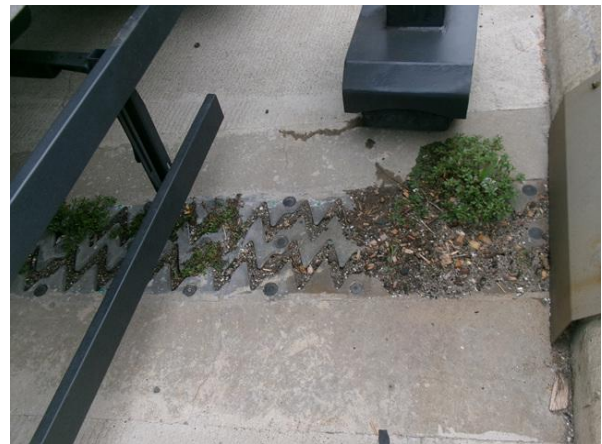
| 손상현황 | • A1 후타재 균열(0.3mm미만) |
| 원 인 | • 건조수축, 공용기간 증가, 차량윤하중 |

| 손상현황 | • P4 이물질퇴적(L=3.0m) |
| 원 인 | • 공용기간 증가, 비산물 퇴적 |

| 조치방안 | • 정비(청소) |

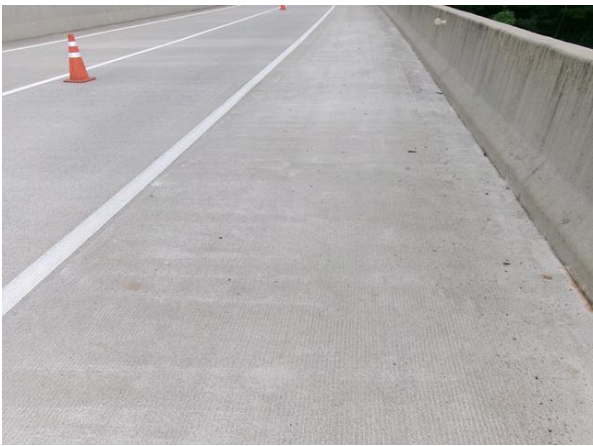
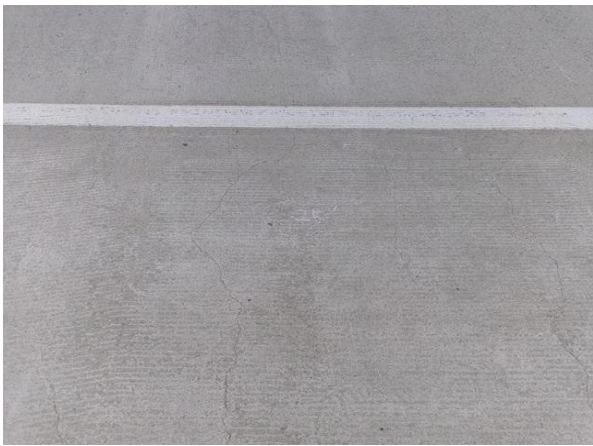
| 교면포장 | | | |
|---|---|---|---|
| 손상현황 | • S6 포장 망상균열(10.0×3.0) | 손상현황 | • S7 포장 망상균열(10.0×3.0) |
| 원 인 | • 건조수축, 공용기간 증가 등 | 원 인 | • 건조수축, 공용기간 증가 등 |

| 교면포장 | | | |
|---|---|---|---|
| 조치방안 | • 주의관찰 | 조치방안 | • 주의관찰 |

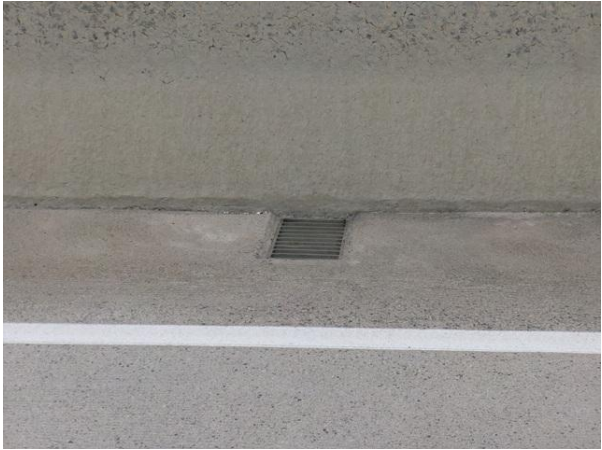
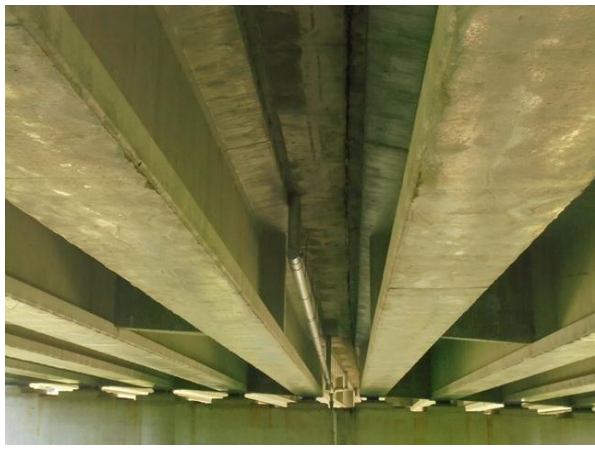
| 배수시설 | | | |
|---|---|---|---|
| 손상현황 | • 배수구 상태양호 | 손상현황 | • 배수관 상태양호 |

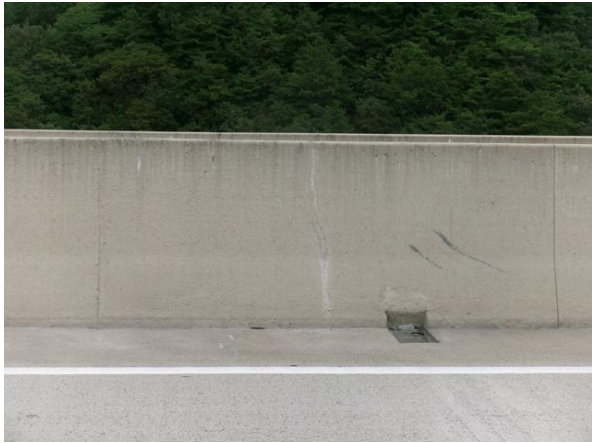
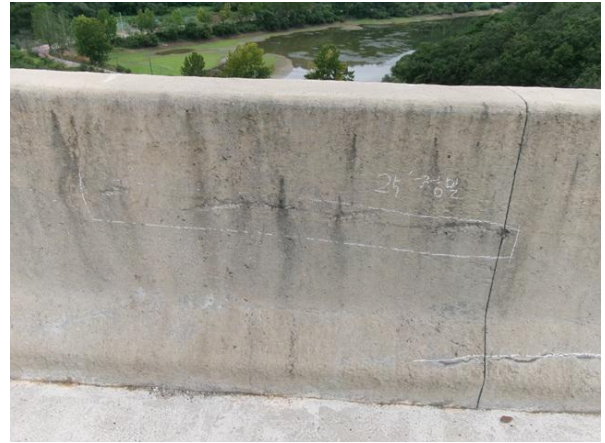
| 손상현황 | • S2 중분대 균열 (0.3mm미만) | 손상현황 | • S5 방호벽 긁힘 (1.5×0.2) |
| 원 인 | • 건조수축, 공용기간 증가 등 | 원 인 | • 외부 충격 등 |

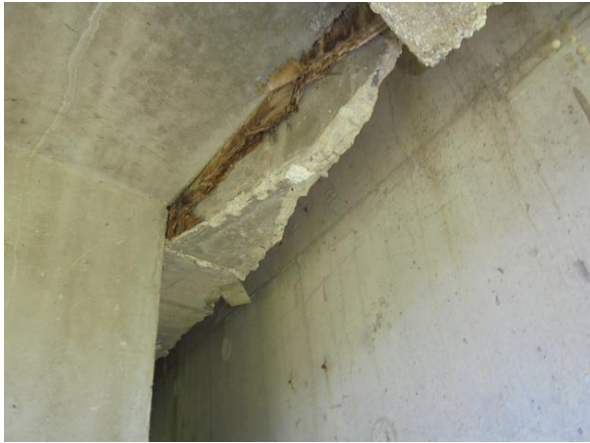
| 손상현황 | • S1 파손(1.0×0.2) |
| 원 인 | • 다짐부족, 거푸집 조기탈거 등 |

| 조치방안 | • 단면보수 |

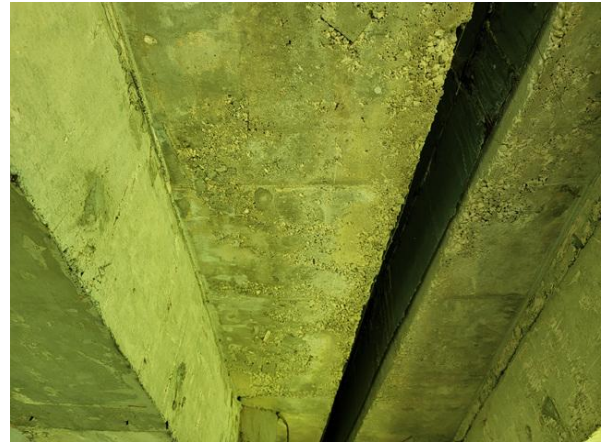
| 손상현황 | • S4 재료분리(2.0×0.5) |
| 원 인 | • 시공미흡, 다짐부족 등 |

| 조치방안 | • 단면보수 |

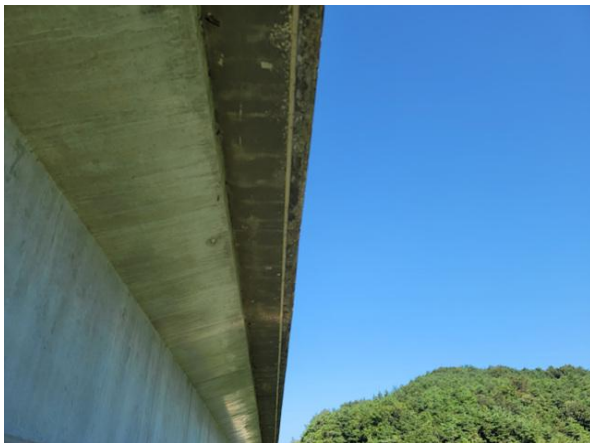
| 손상현황 | • S4 재료분리(30.0×0.2) |
| 원 인 | • 시공미흡, 다짐부족 등 |

| 조치방안 | • 단면보수 |

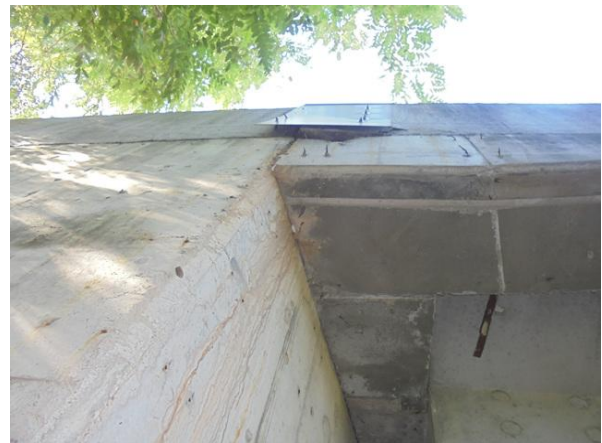
| 손상현황 | • S6 파손(1.0×0.3) |
| 원 인 | • 다짐부족, 거푸집 조기탈거 등 |

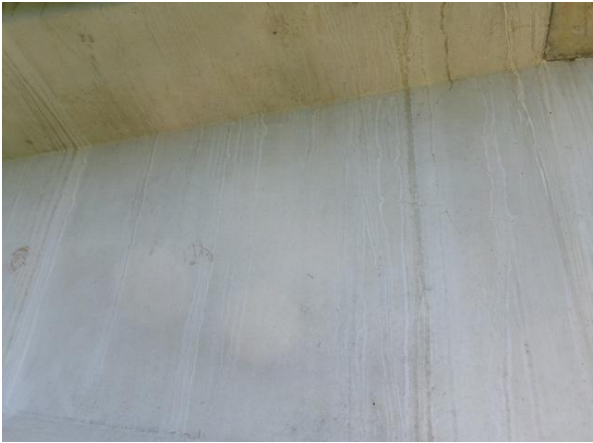
| 바닥판하면 | | | |

| 바닥판하면 | | | |
|---|---|---|---|
| 손상현황 | • S5-G1 균열(0.3mm미만) | 손상현황 | • S6-G3 균열(0.3mm미만) |
| 원 인 | • 건조수축, 온도변화 등 | 원 인 | • 건조수축, 온도변화 등 |

| 바닥판하면 | | | |
|---|---|---|---|
| 조치방안 | • 표면처리 | 조치방안 | • 표면처리 |

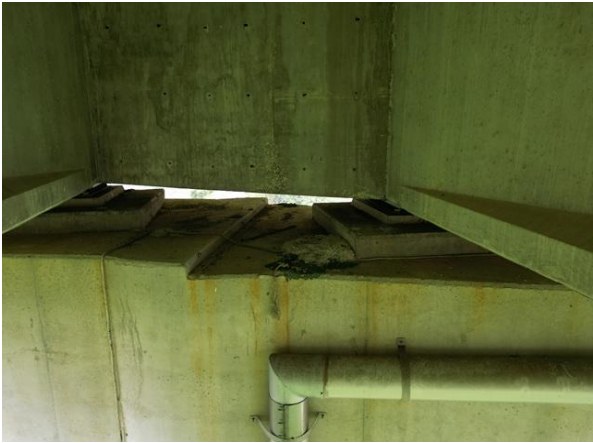
| 가로보 | | | |

| 가로보 | | | |
|---|---|---|---|
| 손상현황 | • S1 재료분리 (0.5×0.5) | 손상현황 | • S6 재료분리 (0.5×0.5) |
| 원 인 | • 시공미흡, 다짐부족 등 | 원 인 | • 시공미흡, 다짐부족 등 |

| 가로보 | | | |
|---|---|---|---|
| 조치방안 | • 단면보수 | 조치방안 | • 단면보수 |

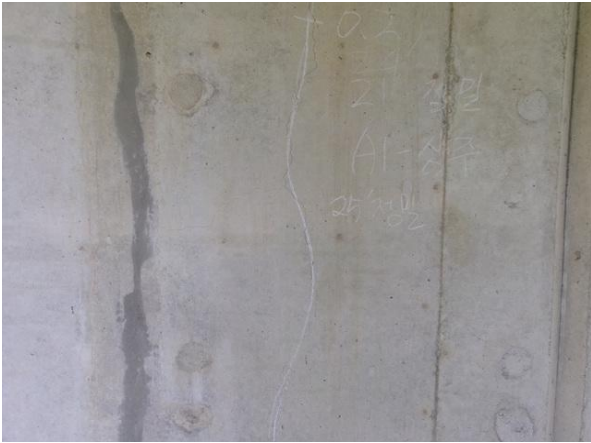
| 교대 | | | |

| 교대 | | | |
|---|---|---|---|
| 손상현황 | • A1 균열(0.3mm미만) | 손상현황 | • A1 백태(0.1×0.5) |
| 원 인 | • 건조수축, 거푸집 조기탈거 등 | 원 인 | • 우수유입, 습기흡착 등 |

| 교대 | | | |
|---|---|---|---|
| 조치방안 | • 표면처리 | 조치방안 | • 표면처리 |

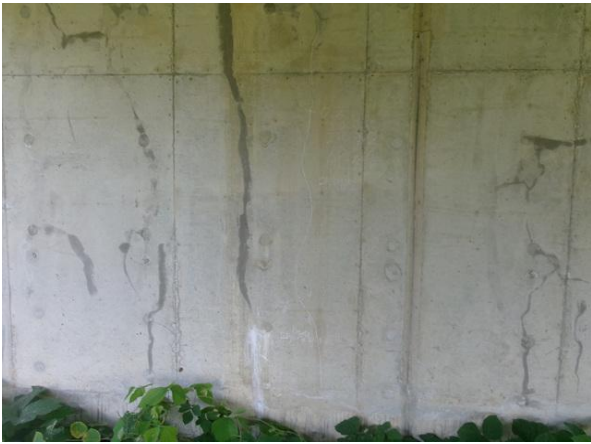
| 교대 | | | |
|---|---|---|---|
| 손상현황 | • A1 균열(0.3mm미만) | 손상현황 | • A1 누수흔적(0.5×4.0) |
| 원 인 | • 건조수축, 거푸집 조기탈거 등 | 원 인 | • 우수유입 등 |

| 교대 | | | |
|---|---|---|---|
| 조치방안 | • 표면처리 | 조치방안 | • 주의관찰 |

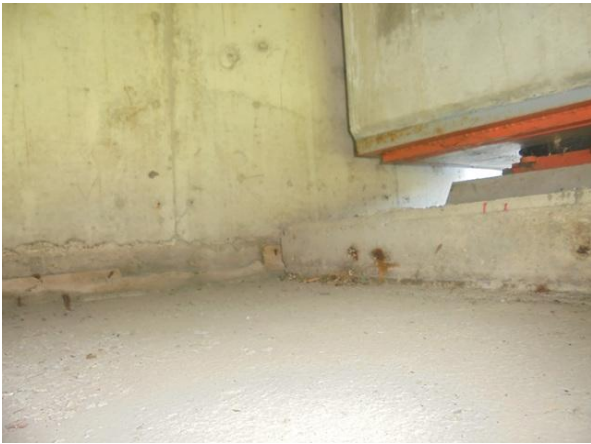
| 교대 | | | |
|---|---|---|---|
| 손상현황 | • A2 거푸집 미제거 | 손상현황 | • A2 균열(0.3mm미만) |
| 원 인 | • 시공미흡 | 원 인 | • 건조수축, 거푸집 조기탈거 등 |

| 교대 | | | |
|---|---|---|---|
| 조치방안 | • 정비 | 조치방안 | • 표면처리 |

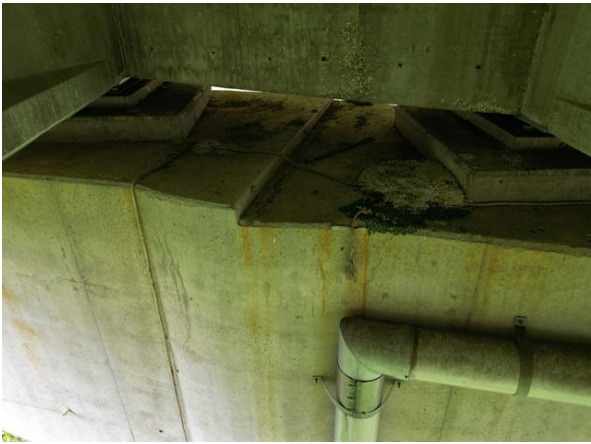
| 손상현황 | • P1 폐콘크리트 퇴적(1.0×1.0) | 손상현황 | • P2 균열(0.3mm/이상) |
| 원 인 | • 시공미흡 | 원 인 | • 건조수축, 거푸집 조기탈거 등 |

| 조치방안 | • 정비 | 조치방안 | • 주입보수 |

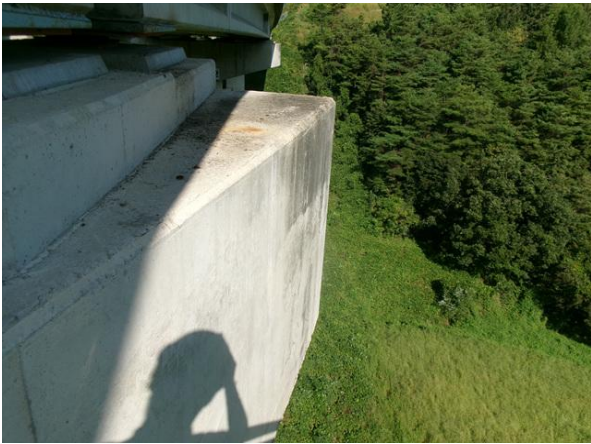
| 손상현황 | • P3 망상균열(2.0×2.0) | 손상현황 | • P4 균열(0.3mm미만) |
| 원 인 | • 건조수축, 거푸집 조기탈거 등 | 원 인 | • 건조수축, 거푸집 조기탈거 등 |

| 조치방안 | • 표면처리 | 조치방안 | • 표면처리 |

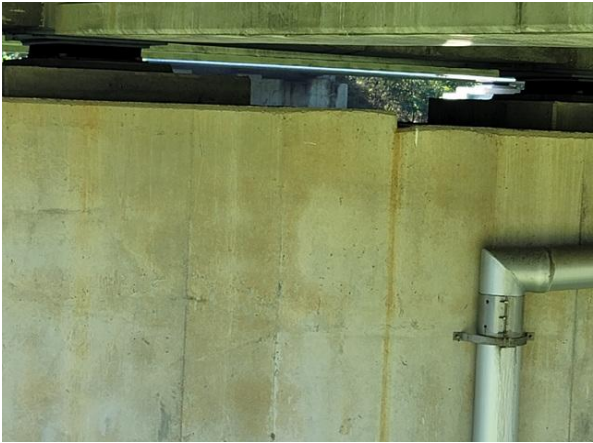
| 교각 | | | |

| 교각 | | | |
|---|---|---|---|
| 손상현황 | • P4 균열(0.3mm이상) | 손상현황 | • P5 균열(0.3mm미만) |
| 원 인 | • 건조수축, 거푸집 조기탈거 등 | 원 인 | • 건조수축, 거푸집 조기탈거 등 |

| 교각 | | | |
|---|---|---|---|
| 조치방안 | • 주입보수 | 조치방안 | • 표면처리 |

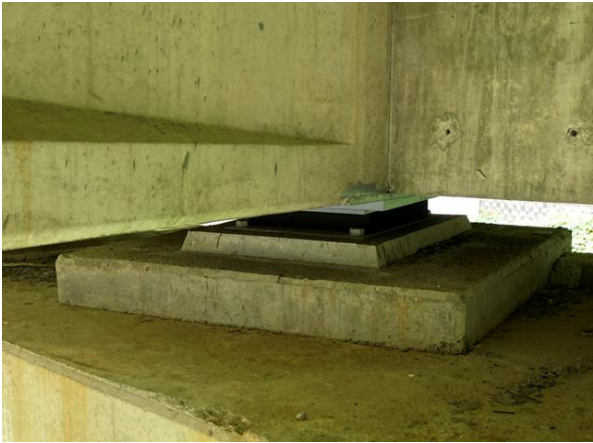
| 교량받침 | | | |

| 교량받침 | | | |
|---|---|---|---|
| 손상현황 | • P1-Sh3 몰탈 균열 (0.3mm미만) | 손상현황 | • P2-Sh3 받침콘크리트 재료분리 (0.3×0.2) |
| 원 인 | • 건조수축, 온도변화 | 원 인 | • 다짐부족, 거푸집 조기탈거 등 |

| 교량받침 | | | |
|---|---|---|---|
| 조치방안 | • 표면처리 | 조치방안 | • 단면보수 |

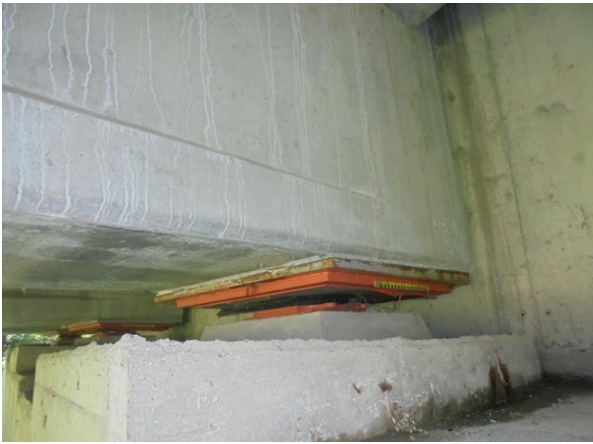
| 교량받침 | | | |
|---|---|---|---|
| 손상현황 | • A2-Sh3 플레이트 부식 | 손상현황 | • P4-Sh2 몰탈 균열 (0.1mm/0.2m) |
| 원 인 | • 우수유입, 습기흡착 등 | 원 인 | • 시공미흡 |

| 교량받침 | | | |
|---|---|---|---|
| 조치방안 | • 재도장 | 조치방안 | • 정비 |

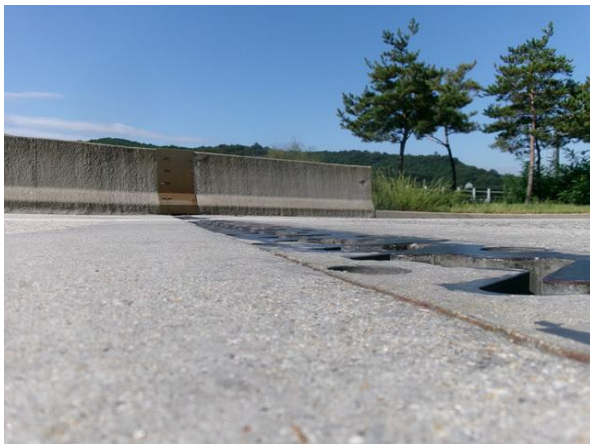
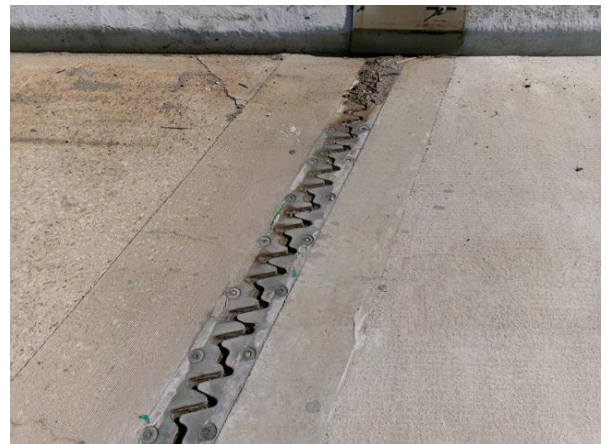
## 신축이음장치

손상현황 • A1 본체 단차(L=10.0m)

원 인 • 시공미흡

손상현황 • A1 이물질퇴적(L=3.0m)

원 인 • 공용기간 증가, 비산물퇴적 등

조치방안 • 정비(청소)

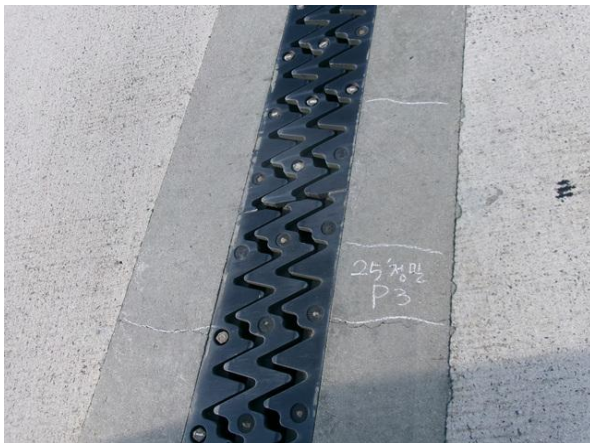
손상현황 • P3 후타재 균열

원 인 • 건조수축, 공용기간 증가, 차량윤하중

조치방안 • 주의관찰

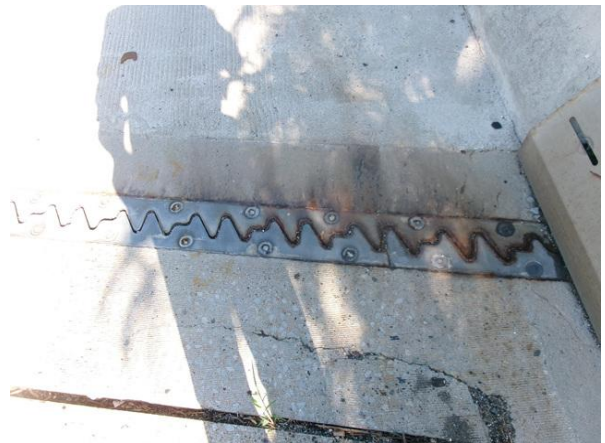
손상현황 • A2 본체 부식(L=1.0m)

원 인 • 우수유입, 공용기간 증가 등

조치방안 • 주의관찰

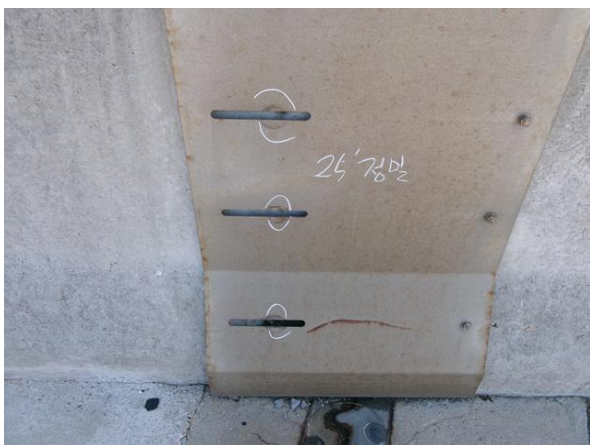
손상현황 • A2 차수판 볼트탈락 3EA

원 인 • 공용기간 증가

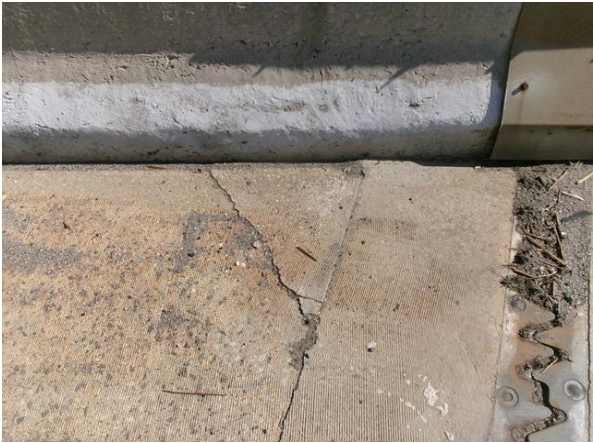
| 교면포장 | | | |

| 교면포장 | | | |
|---|---|---|---|
| 손상현황 | • 포장 접속부 파손(0.5×0.5) | 손상현황 | • S2 포장 망상균열(5.0×3.0) |
| 원 인 | • 다짐부족, 공용기간 증가 | 원 인 | • 건조수축, 공용기간 증가 |

| 교면포장 | | | |
|---|---|---|---|
| 조치방안 | • 주의관찰 | 조치방안 | • 주의관찰 |

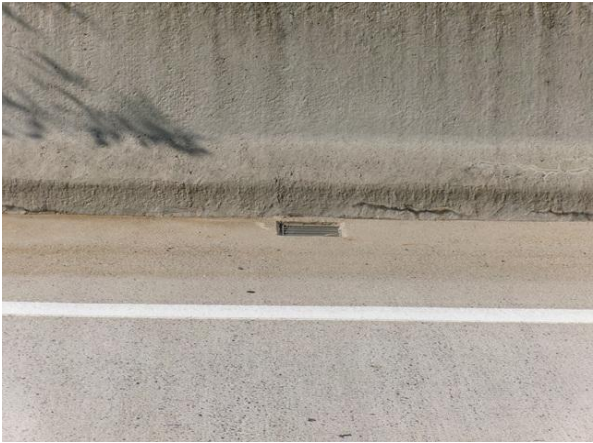
| 배수시설 | | | |

| 배수시설 | | | |
|---|---|---|---|
| 손상현황 | • 배수구 상태양호 | 손상현황 | • 배수관 상태양호 |

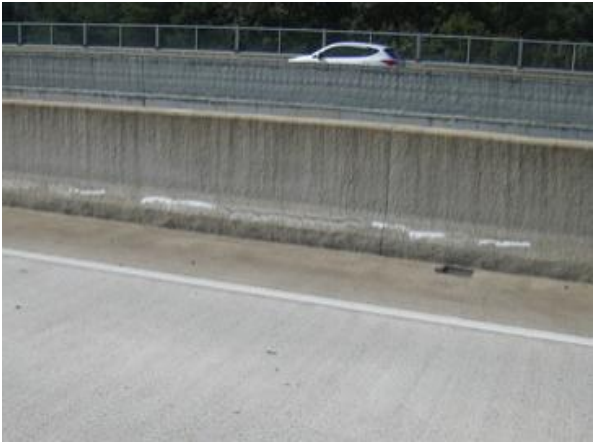
| 방호벽 및 중분대 | | | |
|---|---|---|---|
| 손상현황 | • S5 중앙분리대 균열(0.2mm/0.2m) | 손상현황 | • S6 기보수 상태양호 |
| 원 인 | • 건조수축, 거푸집 조기탈거 등 | 원 인 | • - |

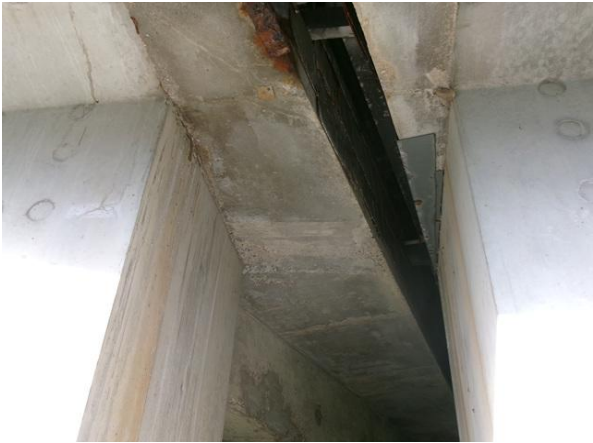
| 바닥판하면 | | | |
|---|---|---|---|
| 손상현황 | • S4 재료분리 (0.3×0.3) | 손상현황 | • S4 재료분리 (0.5×1.0) |
| 원 인 | • 시공미흡, 다짐부족 등 | 원 인 | • 시공미흡, 다짐부족 등 |

| 바닥판하면 | | | |
|---|---|---|---|
| 조치방안 | • 단면보수 | 조치방안 | • 단면보수 |

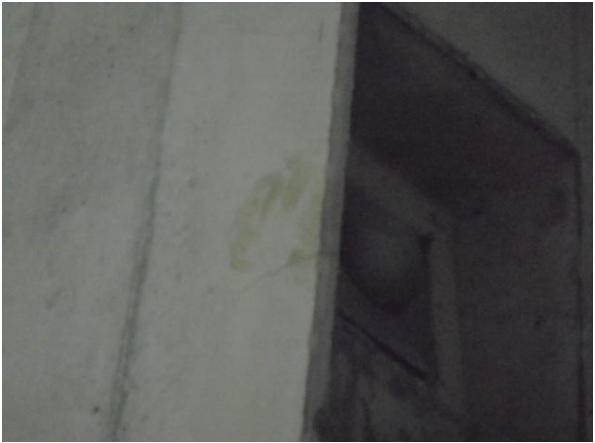
| 거더 | | | |
|---|---|---|---|
| 손상현황 | • S6 균열(0.3mm이상) | 손상현황 | • S6 망상균열(1.0×1.0) |
| 원 인 | • 건조수축, 거푸집 조기탈거 | 원 인 | • 건조수축, 거푸집 조기탈거 |

| 거더 | | | |
|---|---|---|---|
| 조치방안 | • 주입보수 | 조치방안 | • 표면처리 |

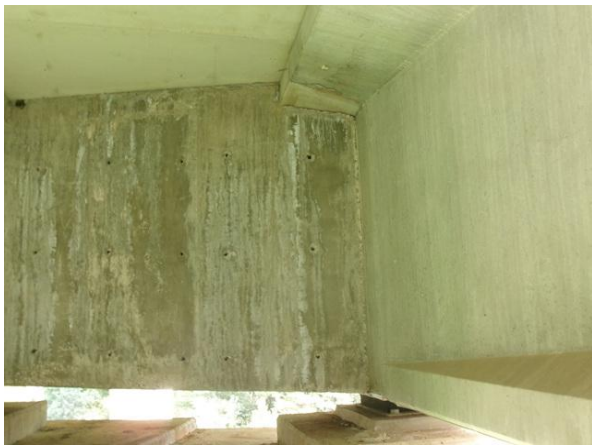
손상현황 • S1 백태(0.2×1.5)  
원 인 • 우수유입, 습기흡착 등  
조치방안 • 표면처리

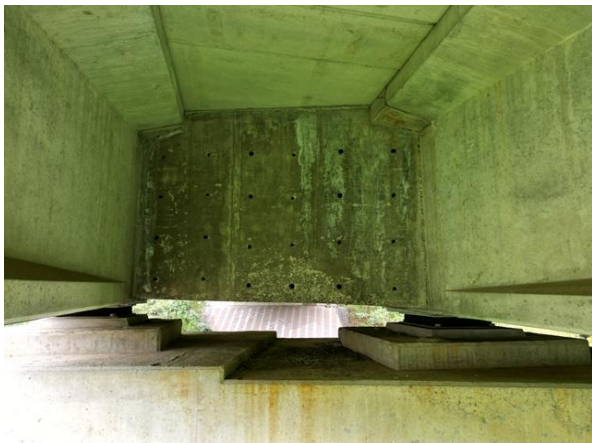
손상현황 • S5 재료분리(1.5×0.5)  
원 인 • 시공미흡, 다짐부족 등  
조치방안 • 단면보수

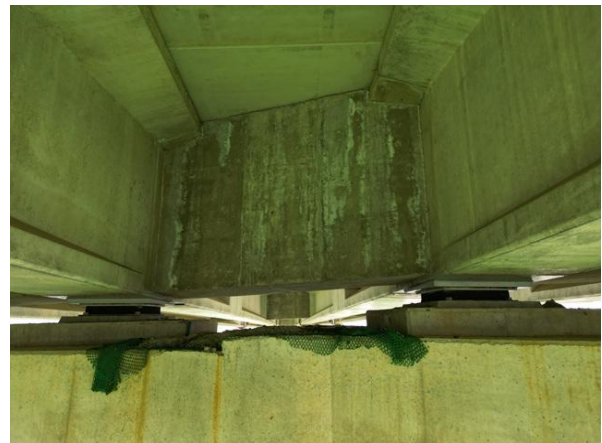
손상현황 • S5 재료분리(2.0×1.5)  
원 인 • 시공미흡, 다짐부족 등  
조치방안 • 단면보수

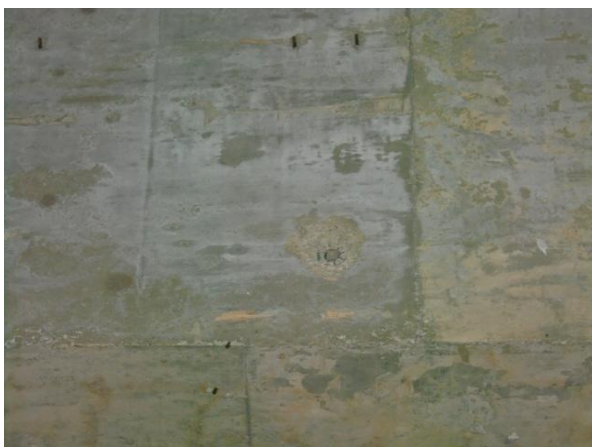
손상현황 • S6 파손(0.1×0.1)  
원 인 • 다짐부족, 거푸집 조기탈거, 외부충격  
조치방안 • 단면보수

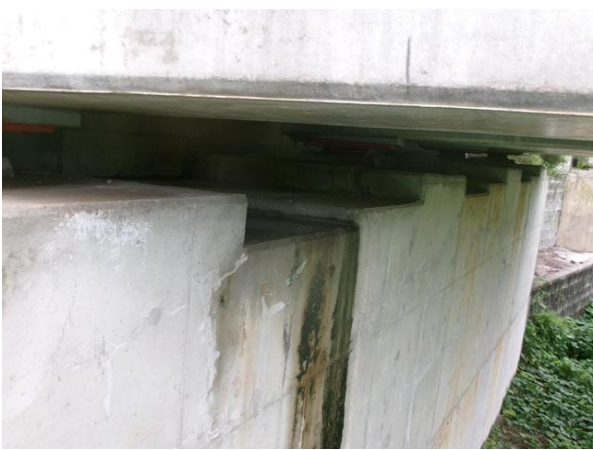
| 교대 | | | |
|---|---|---|---|
| 손상현황 | • A1 체수(1.0×1.5) | 손상현황 | • A1 누수흔적(0.5×3.0) |
| 원 인 | • 우수유입 등 | 원 인 | • 우수유입 등 |

| 교대 | | | |
|---|---|---|---|
| 조치방안 | • 표면처리 | 조치방안 | • 주의관찰 |

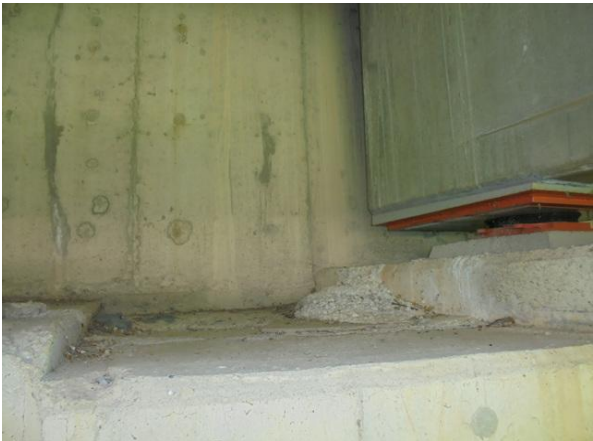
| 교대 | | | |
|---|---|---|---|
| 손상현황 | • A2 페콘크리트 퇴적(0.5×1.0) | 손상현황 | • A2 균열(0.3mm이상) |
| 원 인 | • 시공미흡 | 원 인 | • 건조수축, 거푸집 조기탈거 등 |

| 교대 | | | |
|---|---|---|---|
| 조치방안 | • 정비 | 조치방안 | • 주입보수 |

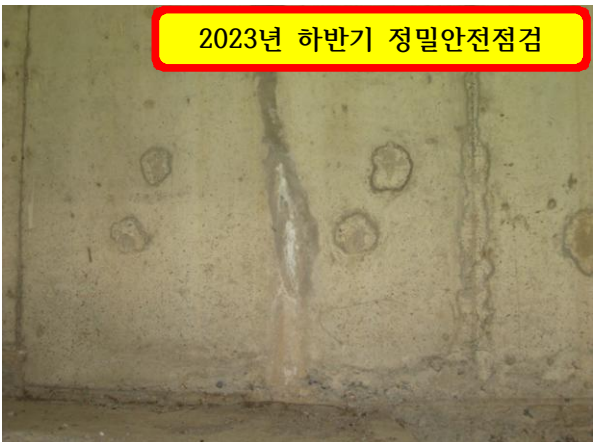
| 교대 | | | |
|---|---|---|---|
| 손상현황 | • A2 백태(0.2×0.3) | 손상현황 | • A2 백태(0.2×0.3) |
| 원 인 | • - | 원 인 | • 우수유입, 습기흡착 등 |

| 교대 | | | |
|---|---|---|---|
| 조치방안 | • - | 조치방안 | • 표면처리 |

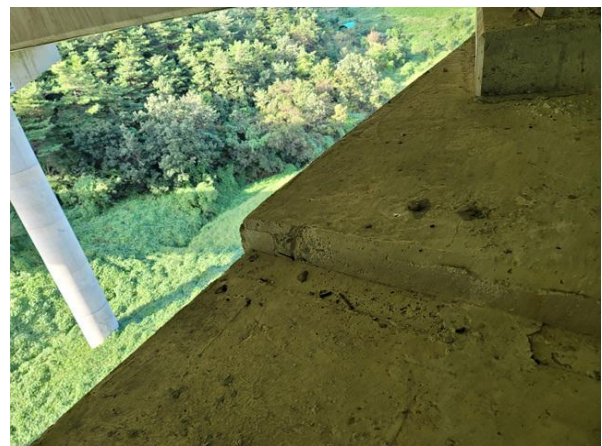
| 손상현황 | • P3 파손(0.2×0.2) |
| 원 인 | • 외부충격, 시공미흡 등 |

| 조치방안 | • 단면보수 |

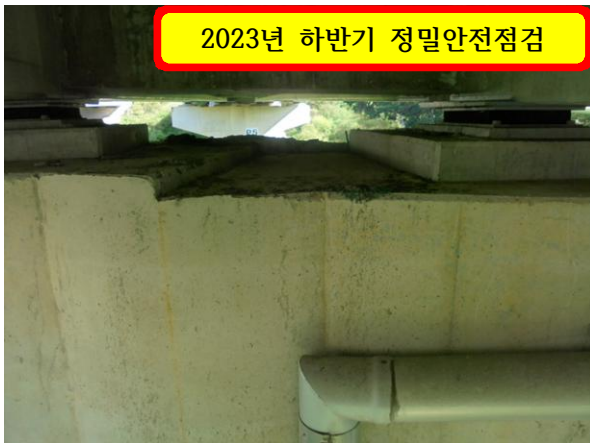
| 손상현황 | • P4 균열(0.3mm이상) |
| 원 인 | • - |

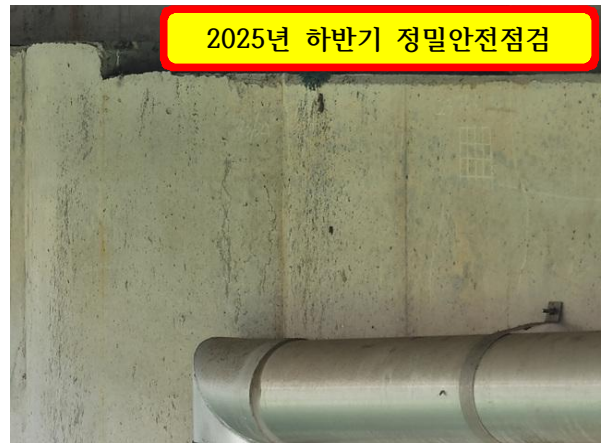
| 손상현황 | • P4 균열(0.3mm이상) |
| 원 인 | • 건조수축, 거푸집 조기탈거 등 |

| 조치방안 | • 주입보수 |

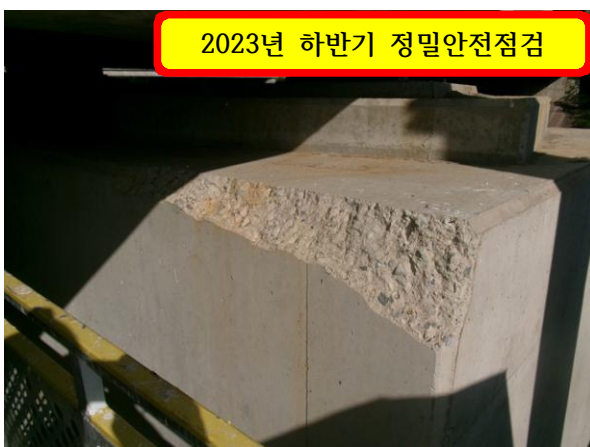
| 손상현황 | • P5 박락(1.0×0.3) |
| 원 인 | • - |

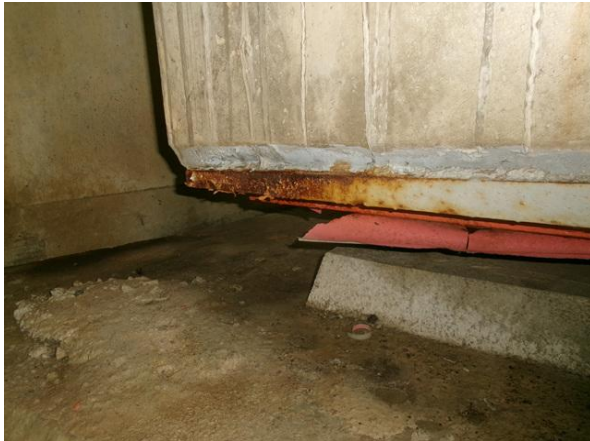
- A1-Sh3 플레이트 부식
- 공용기간 증가, 습기흡착
- 재도장

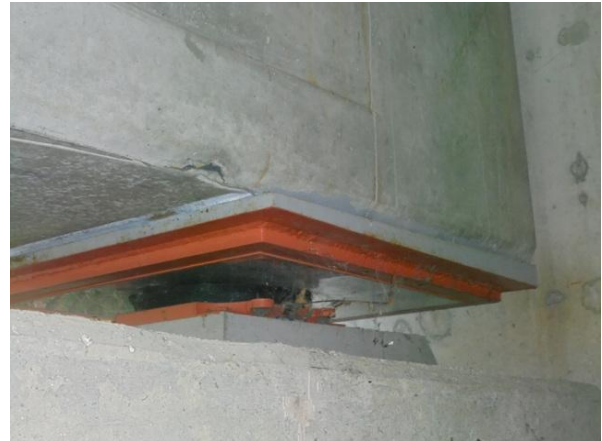
- A2-Sh3 이동량표시계 탈락
- 시공미흡
- 정비

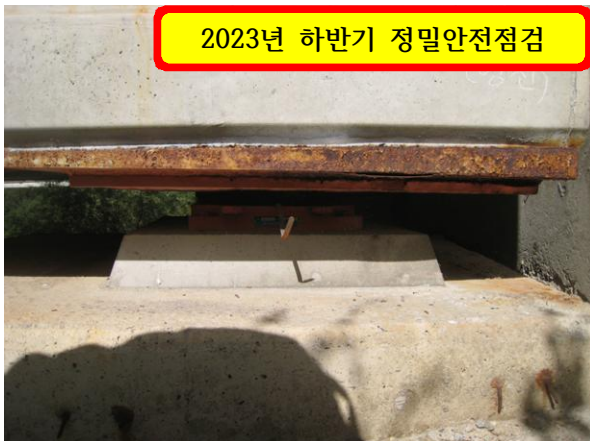
- A2-Sh4 플레이트 부식
- -
- -

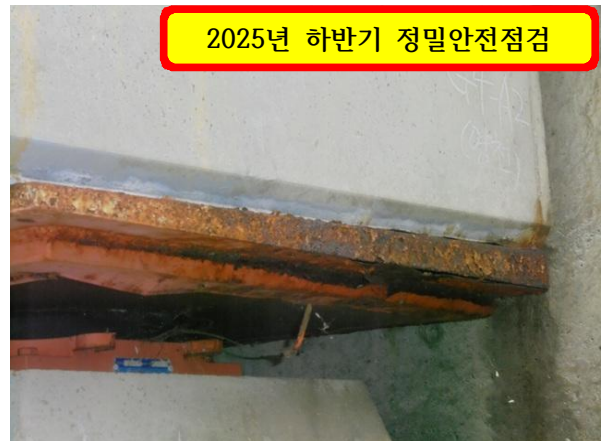
- A2-Sh4 플레이트 부식
- 공용기간 증가, 습기흡착
- 재도장

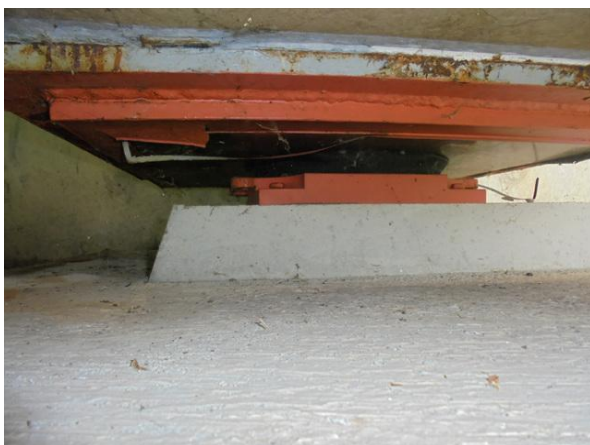
- A2-Sh4 몰탈 균열(0.3mm미만)
- 건조수축, 온도변화
- 표면처리

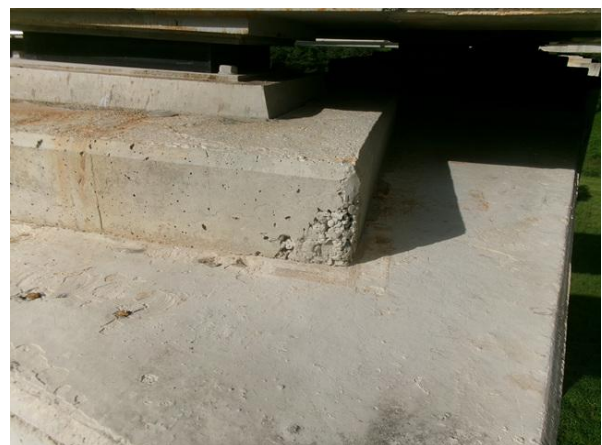
- P2-Sh4 받침콘크리트 재료분리(0.2×0.2)
- 다짐부족, 거푸집 조기탈거 등
- 단면보수

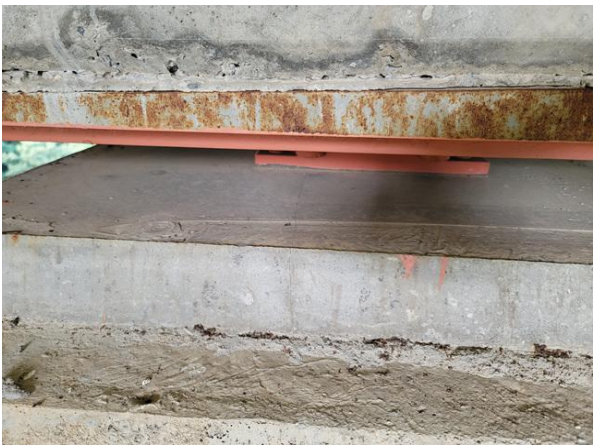
| 교량받침 | | | |
|---|---|---|---|
| 손상현황 | • P3-Sh3 몰탈 균열 (0.3mm미만) | 손상현황 | • P3-Sh8 몰탈 균열 (0.3mm미만) |
| 원 인 | • 건조수축, 온도변화 | 원 인 | • 건조수축, 온도변화 |

| 교량받침 | | | |
|---|---|---|---|
| 조치방안 | • 표면처리 | 조치방안 | • 표면처리 |

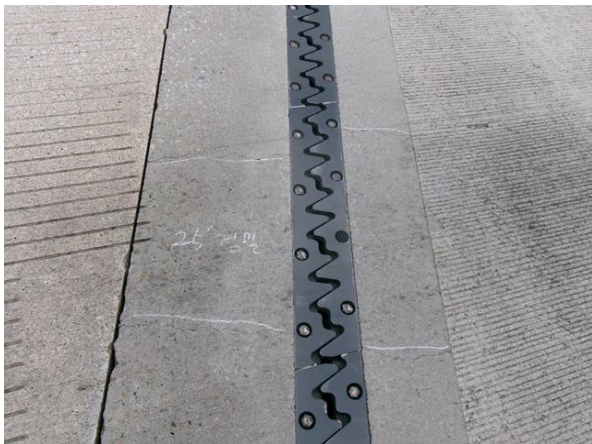
| 손상현황 | • A1 후타재 균열(0.3mm미만) |
| 원 인 | • 건조수축, 공용기간 증가, 차량윤하중 |

| 조치방안 | • 주의관찰 |

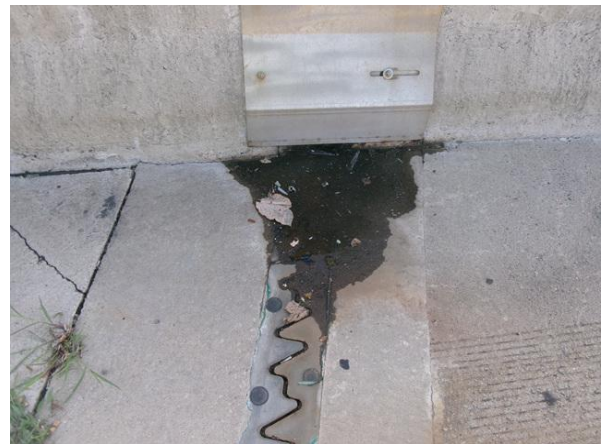
| 손상현황 | • A2 이물질퇴적(L=3.0m) |
| 원 인 | • 공용기간 증가, 비산물퇴적 |

| 조치방안 | • 정비(청소) |

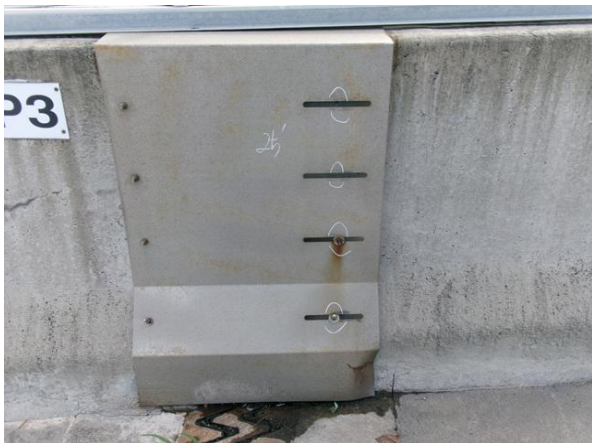
| 손상현황 | • P3 차수판 앵커탈락(4EA) |
| 원 인 | • 공용기간 증가 |

| 조치방안 | • 정비 |

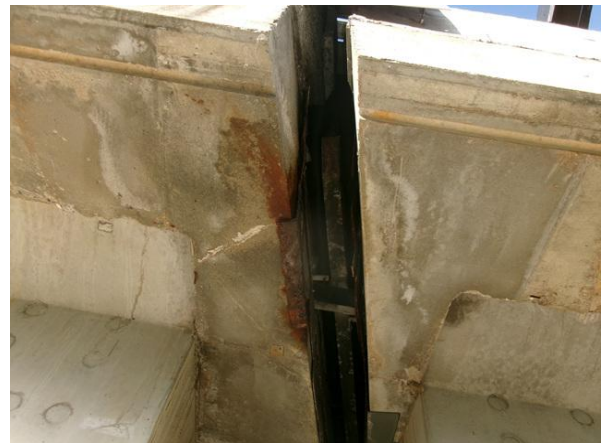
| 손상현황 | • P3 하부 부식(L=0.5m) |
| 원 인 | • 건조수축, 공용기간 증가, 차량윤하중 |

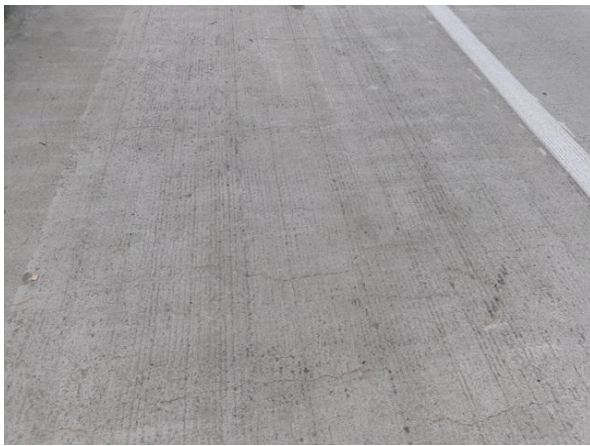
손상현황 • S1 포장 망상균열(10.0×4.0)

원 인 • 건조수축, 공용기간 증가 등

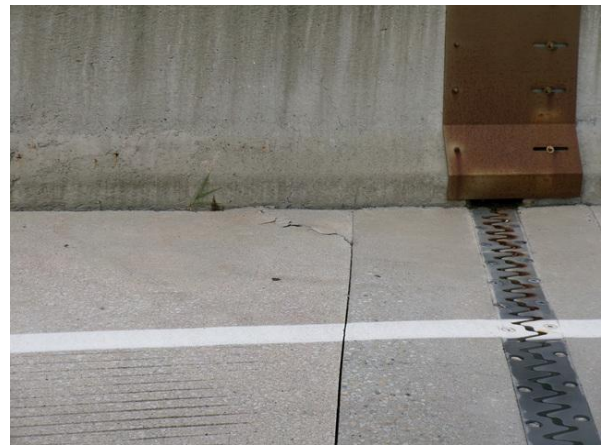
손상현황 • S1 접속부 파손(0.4×0.4)

원 인 • 다짐부족, 중차량 등

조치방안 • 단면보수

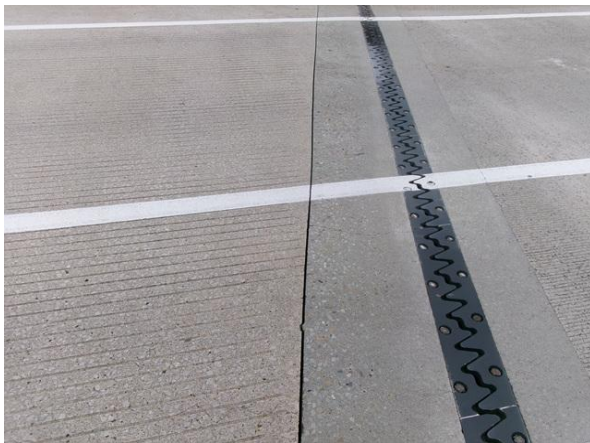
손상현황 • S1 접속부 이격(L=10m)

원 인 • 접속부 침하, 공용기간 증가 등

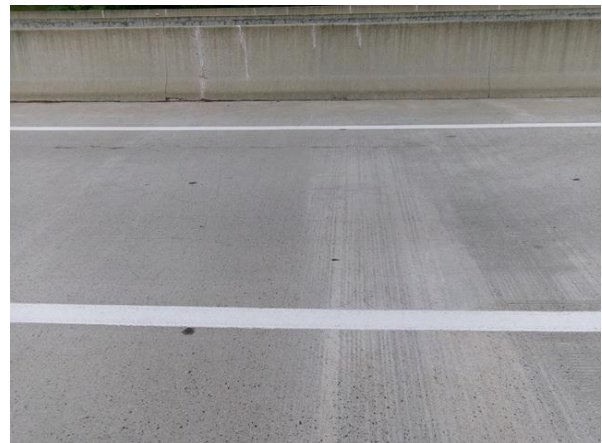
손상현황 • S2 포장 망상균열(5.0×10.0)

원 인 • 건조수축, 공용기간 증가 등

조치방안 • 주의관찰

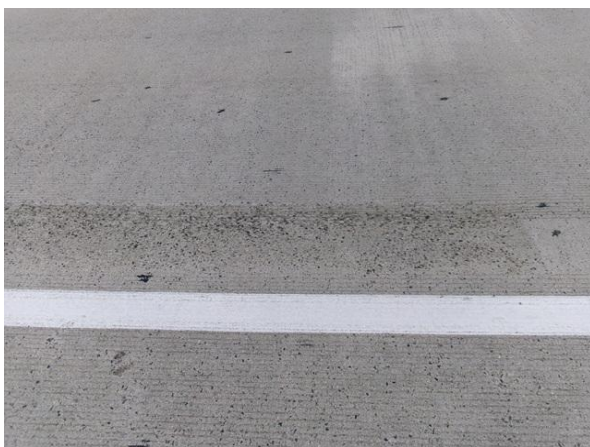
손상현황 • S2 포장 열화(5.0×0.4)

원 인 • 공용기간 증가 등

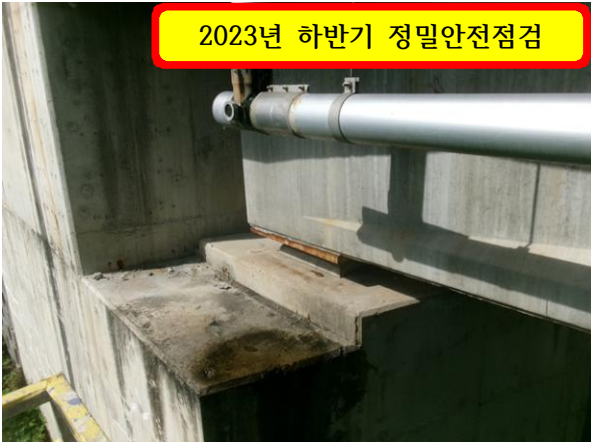
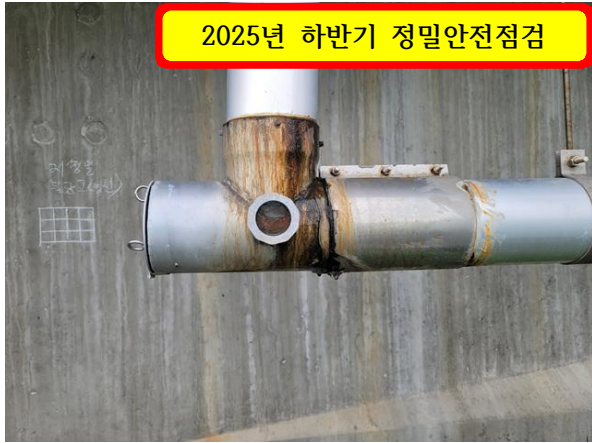
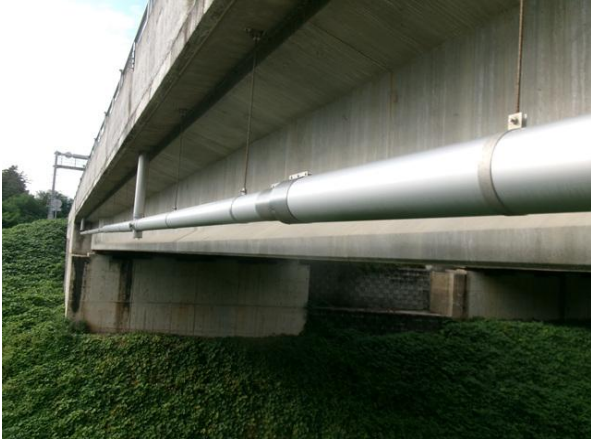
| 손상현황 | • S1 배수관 누수 1EA | 손상현황 | • S1 배수관 누수 1EA |
| 원 인 | • - | 원 인 | • 시공미흡, 공용기간 증가 |
| 손상현황 | • S1 배수관 누수 1EA | 손상현황 | • S4 배수관 식생 1EA |
| 원 인 | • 시공미흡, 공용기간 증가 | 원 인 | • 공용기간 증가 등 |

| 조치방안 | • - | 조치방안 | • 정비 |
| 조치방안 | • 정비 | 조치방안 | • 정비 |

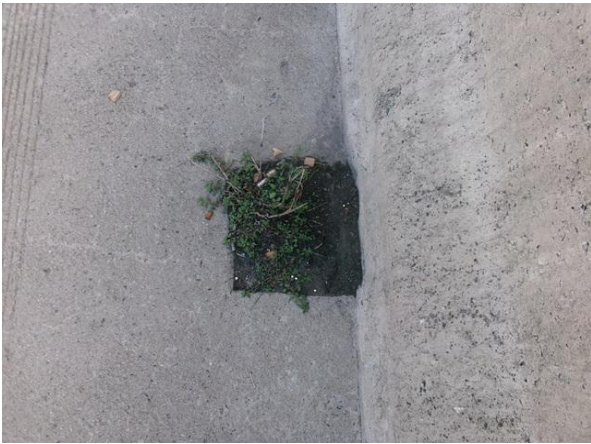
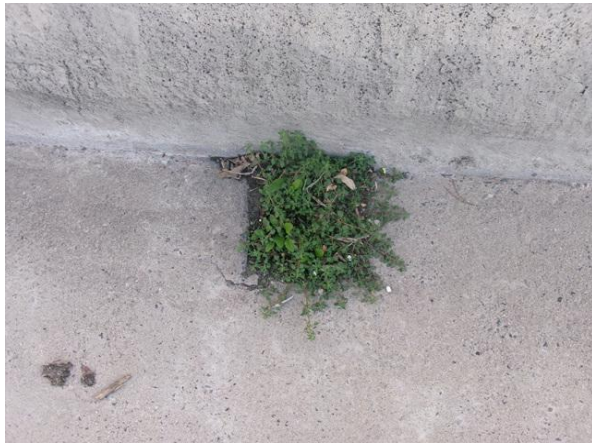
| 손상현황 | • S6 배수구 막힘 1EA | 손상현황 | • S6 배수구 막힘 1EA |
| 원 인 | • 공용기간 증가, 비산물 퇴적 등 | 원 인 | • 공용기간 증가, 비산물 퇴적 등 |

| 조치방안 | • 정비(청소) | 조치방안 | • 정비(청소) |

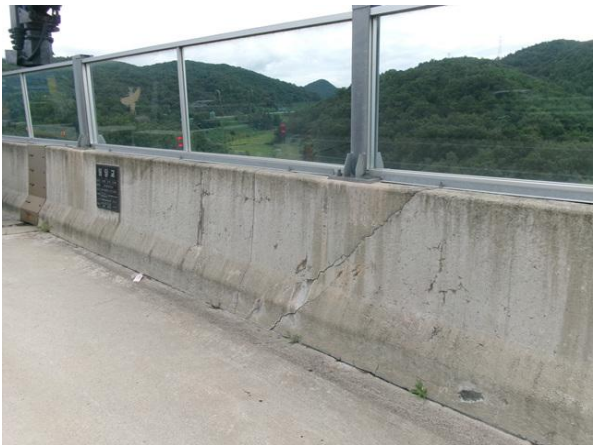
| 손상현황 | • S1 방호벽 접속부 파손(1.5×1.5) | 손상현황 | • S4 방호벽 충분리(0.3×0.1) |
| 원 인 | • 접속부 침하, 공용기간 증가 | 원 인 | • 건조수축, 공용기간 증가 등 |

| 조치방안 | • 단면보수 | 조치방안 | • 단면보수 |
