오로교

## 작업사진 및 손상현황

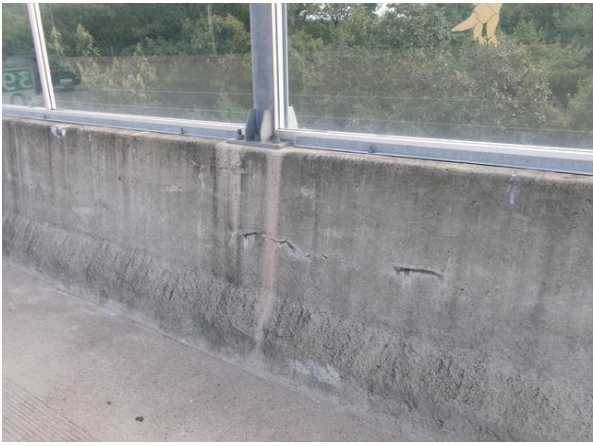
| 손상현황 | • S5 방호벽 균열(0.3mm미만) | 손상현황 | • S6 충분대 균열(0.3mm미만) |
| 원 인 | • 건조수축, 공용기간 증가 등 | 원 인 | • 건조수축, 공용기간 증가 등 |

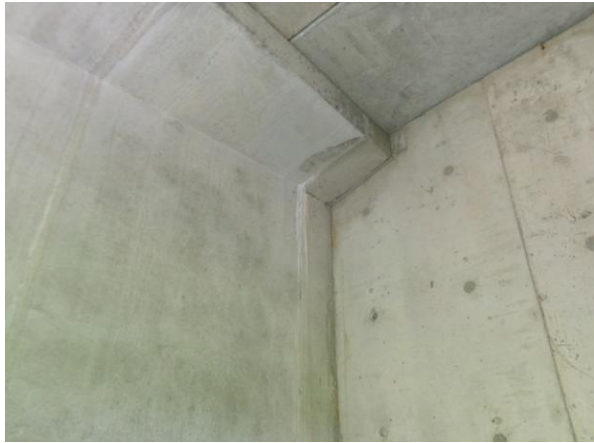
| 거더 | | | |
|---|---|---|---|
| 손상현황 | • S1-G1 균열부백태 (0.1m×1.5m) | 손상현황 | • S4-G2 백태 (0.1m×0.5m) |
| 원 인 | • 우수유입, 습기흡착 등 | 원 인 | • 우수유입, 습기흡착 등 |

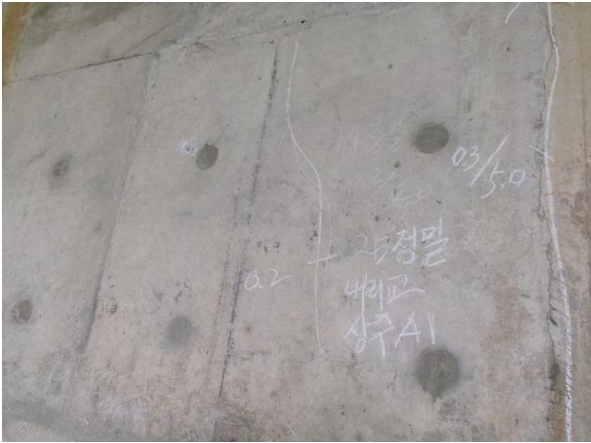
| 교대 | | | |
|---|---|---|---|
| 손상현황 | • A1 균열(0.3mm미만) | 손상현황 | • A1 실란트 파손(L=4.0m) |
| 원 인 | • 건조수축, 거푸집 조기탈거 등 | 원 인 | • 공용기간 증가, 우수유입 |

| 교대 | | | |
|---|---|---|---|
| 조치방안 | • 표면처리 | 조치방안 | • 실란트 충전 |

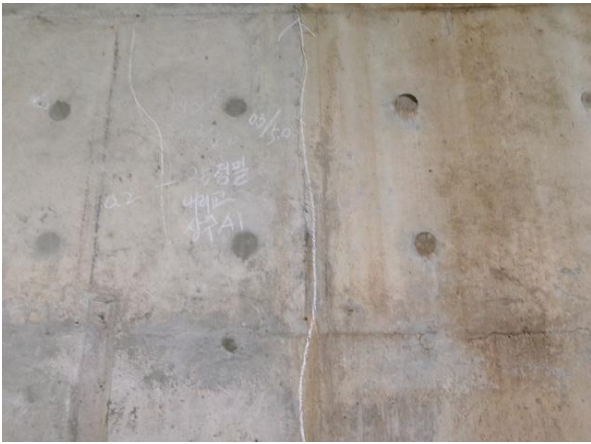
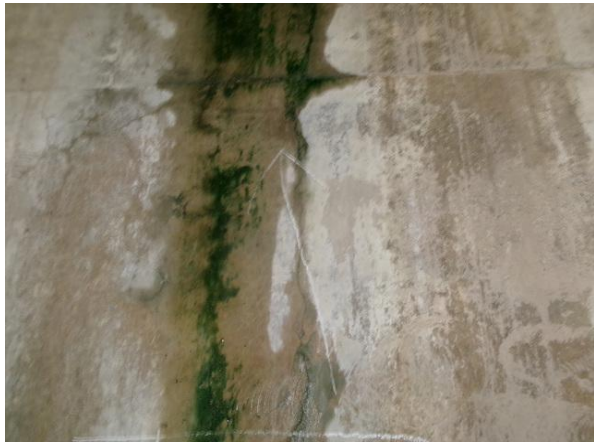
| 교대 | | | |
|---|---|---|---|
| 손상현황 | • A1 균열(0.3mm이상) | 손상현황 | • A1 균열(0.3mm이상) |
| 원 인 | • 건조수축, 거푸집 조기탈거 등 | 원 인 | • 건조수축, 거푸집 조기탈거 등 |

| 교대 | | | |
|---|---|---|---|
| 조치방안 | • 주입보수 | 조치방안 | • 주입보수 |

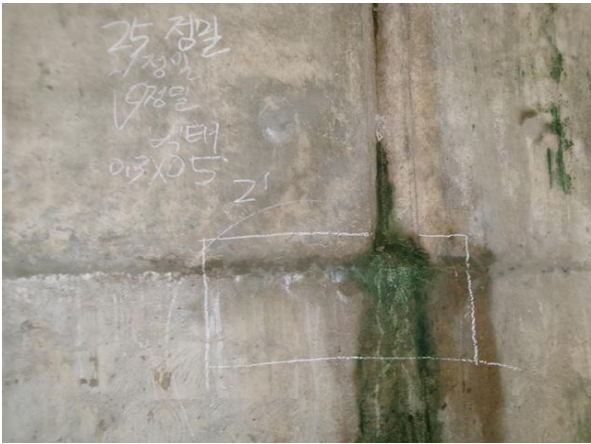
| 교대 | | | |
|---|---|---|---|
| 손상현황 | • A1 백태(0.3×0.5) | 손상현황 | • A2 법면 밀림(L=5.0m) |
| 원 인 | • 우수유입, 거푸집 조기탈거 등 | 원 인 | • 침하, 우수유입, 공용기간 증가 등 |

| 교대 | | | |
|---|---|---|---|
| 조치방안 | • 표면처리 | 조치방안 | • 주의관찰 |

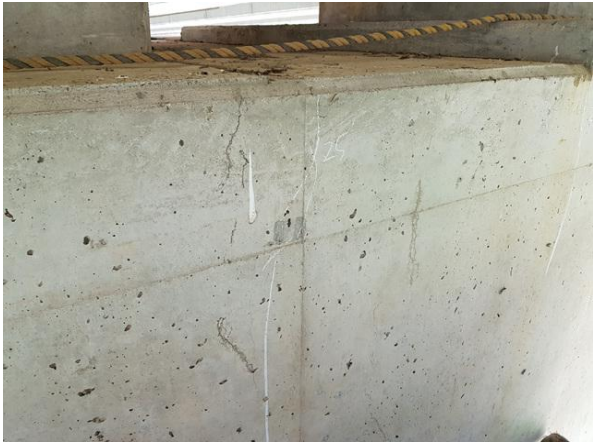
| 교각 | | | |
|---|---|---|---|
| 손상현황 | • P3 누수흔적(0.5×1.5) | 손상현황 | • P4 균열(0.3mm미만) |
| 원 인 | • 우수유입 등 | 원 인 | • 건조수축, 거푸집 조기탈거 등 |

| 교각 | | | |
|---|---|---|---|
| 조치방안 | • 주의관찰 | 조치방안 | • 표면처리 |

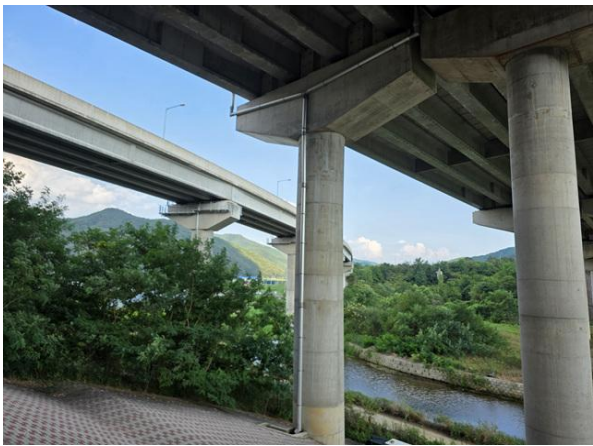
| 배수시설 | | | |
|---|---|---|---|
| 손상현황 | • S5 배수구 막힘 | 손상현황 | • S1 배수관 상태양호 |

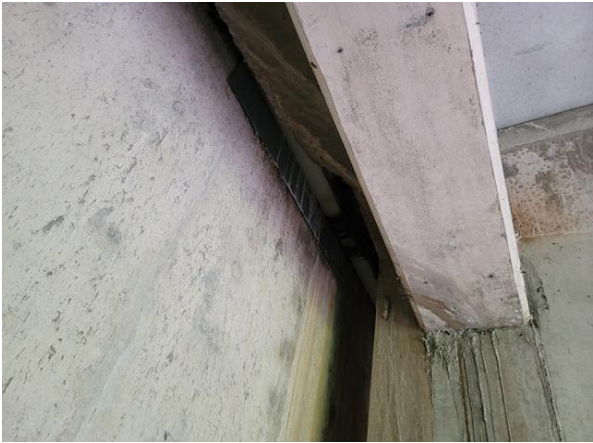
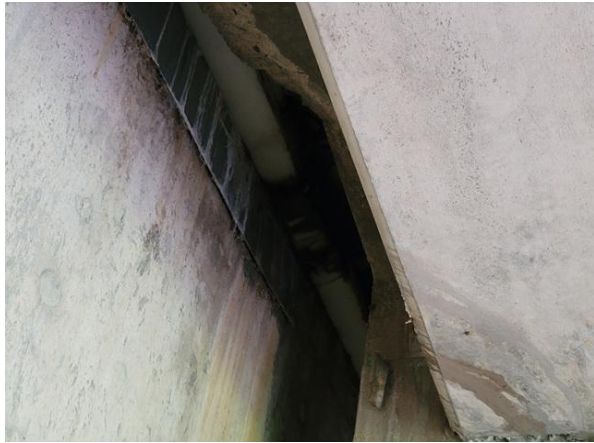
| 바닥판하면 | | | |
|---|---|---|---|
| 손상현황 | • S1 파손 및 철근노출(0.5×2.0) | 손상현황 | • S1 파손 및 철근노출(0.5×2.0) |
| 원 인 | • 시공미흡, 다짐미흡 등 | 원 인 | • 시공미흡, 다짐미흡 등 |

| 바닥판하면 | | | |
|---|---|---|---|
| 조치방안 | • 단면보수+방청 | 조치방안 | • 단면보수+방청 |

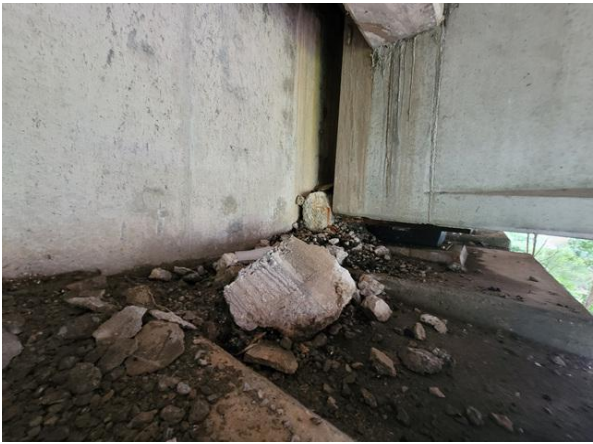
| 바닥판하면 | | | |
|---|---|---|---|
| 손상현황 | • S1 파손 및 철근노출(0.5×2.0) | 손상현황 | • S4 상태양호 |
| 원 인 | • 시공미흡, 다짐미흡 등 | 원 인 | • - |

| 바닥판하면 | | | |
|---|---|---|---|
| 조치방안 | • 단면보수+방청 | 조치방안 | • - |

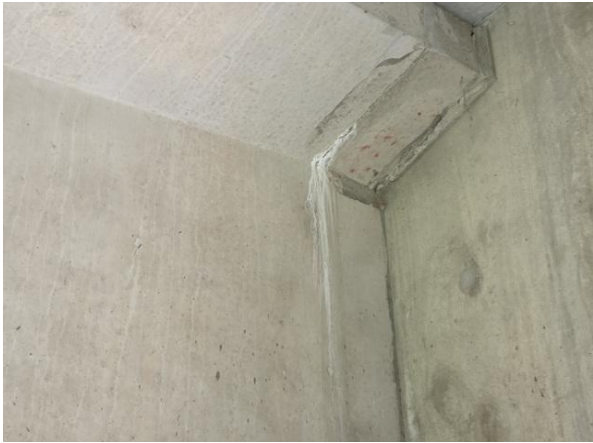
| 거더 | | | |
|---|---|---|---|
| 손상현황 | • S1 균열부백태 (0.1×0.5) | 손상현황 | • S4 백균열부백태 (0.1×0.5) |
| 원 인 | • 우수유입, 습기흡착 등 | 원 인 | • 우수유입, 습기흡착 등 |

| 거더 | | | |
|---|---|---|---|
| 조치방안 | • 표면처리 | 조치방안 | • 표면처리 |

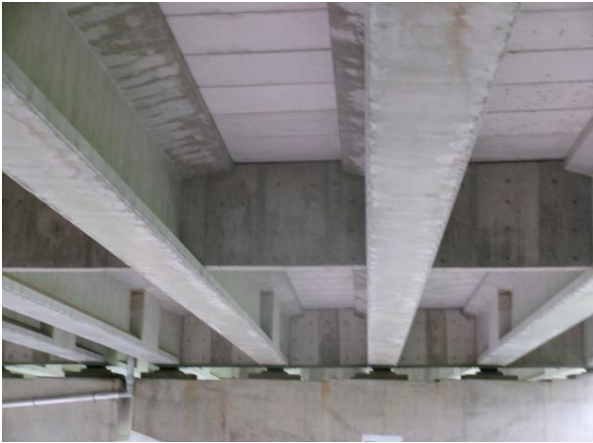
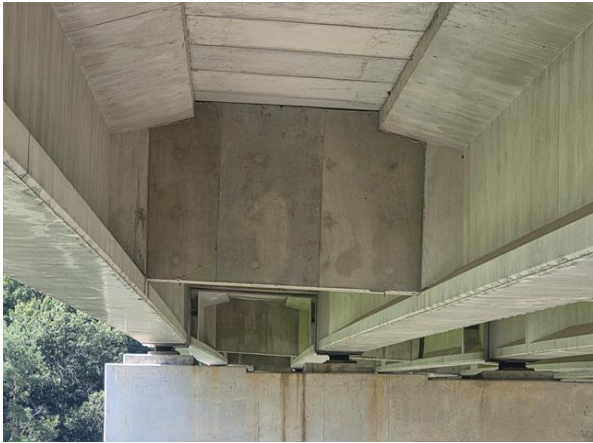
| 가로보 | | | |
|---|---|---|---|
| 손상현황 | • S1 상태양호 | 손상현황 | • S4 상태양호 |

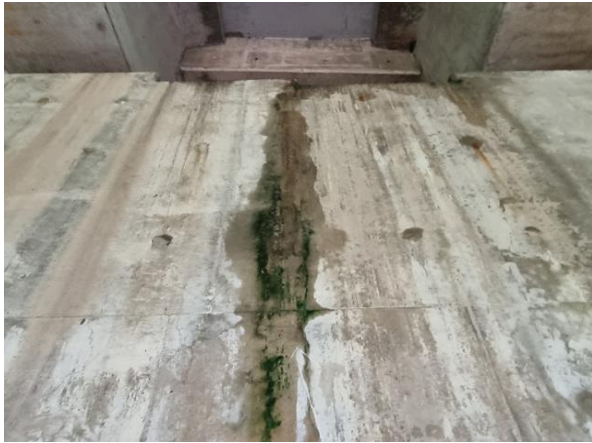
| 손상현황 | • A1 균열(0.3mm이상) |
| 원 인 | • 건조수축, 거푸집 조기탈거 등 |

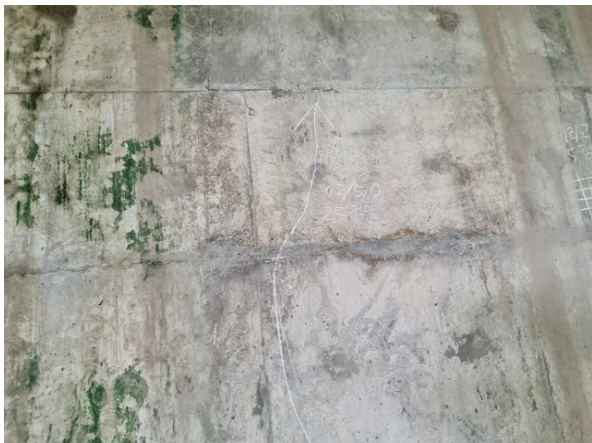
| 손상현황 | • A1 균열(0.3mm미만) |
| 원 인 | • 건조수축, 거푸집 조기탈거 등 |

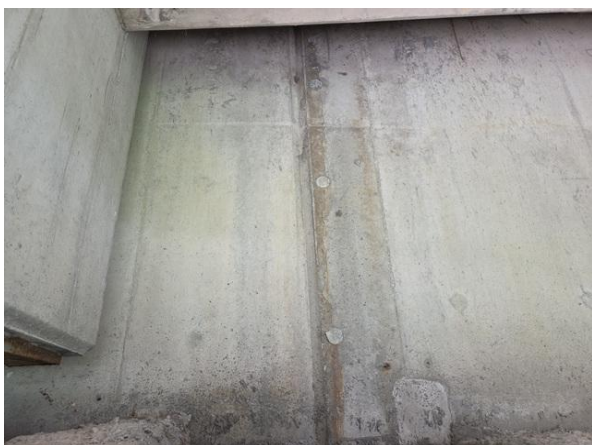
| 손상현황 | • A2 균열(0.3mm이상) |
| 원 인 | • 건조수축, 거푸집 조기탈거 등 |

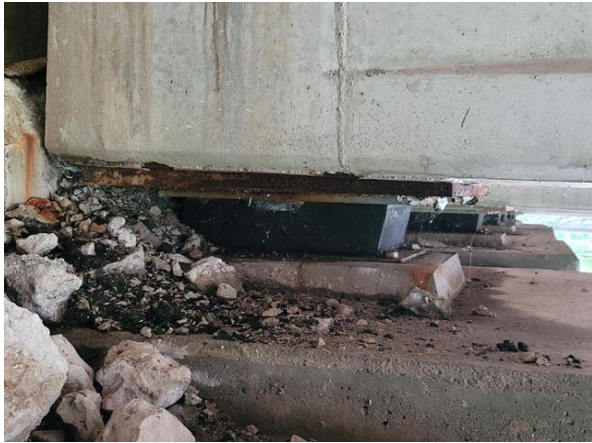
- A1-Sh3 플레이트 부식
- 공용기간 증가, 습기흡착
- 재도장

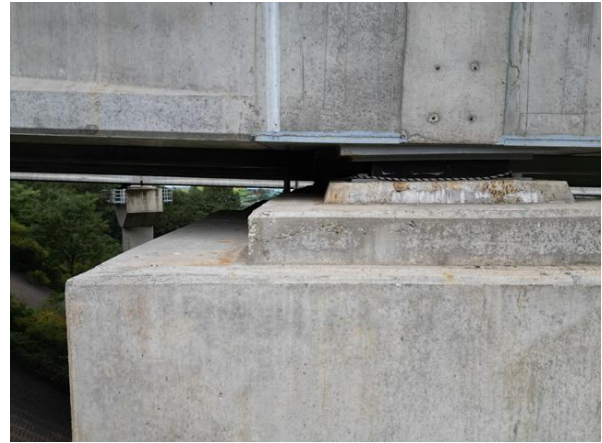
- P1-Sh5 받침콘크리트 재료분리(0.2×0.3)
- 다짐부족, 거푸집 조기탈거
- 단면보수

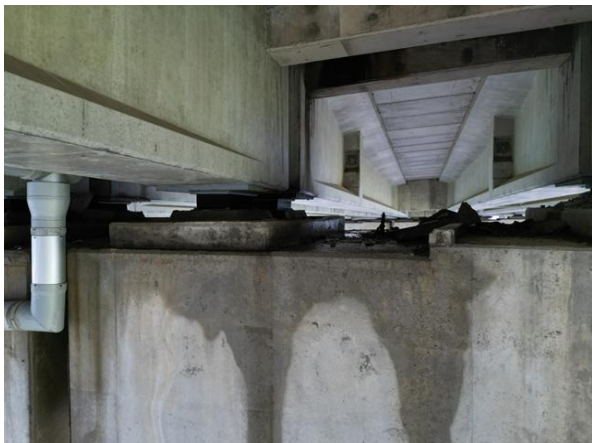
- P3-Sh1 플레이트 부식
- 공용기간 증가, 습기흡착
- 재도장

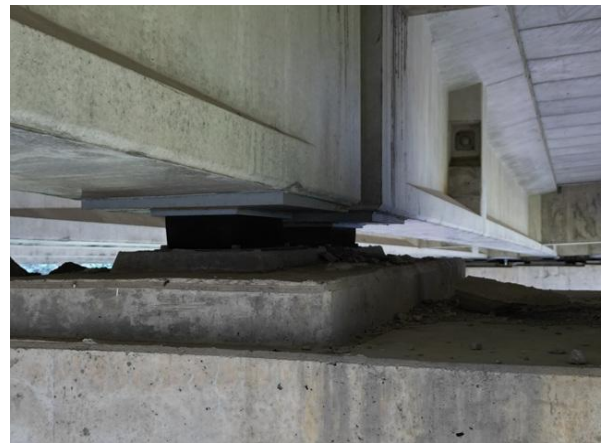
- P3-Sh6 플레이트 부식
- 공용기간 증가, 습기흡착
- 재도장

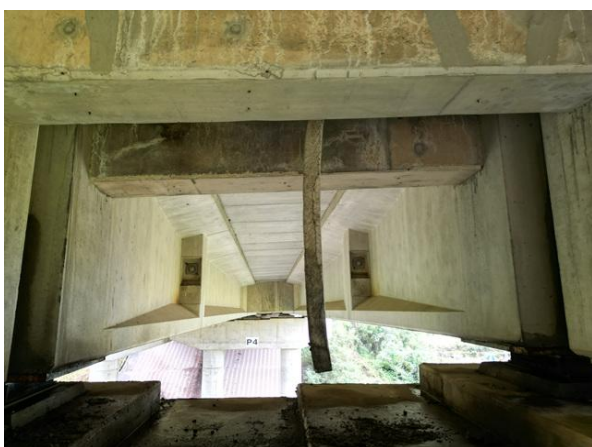
| 손상현황 | • P3 흡음재 탈락 |
| 원 인 | • 공용기간 증가 등 |

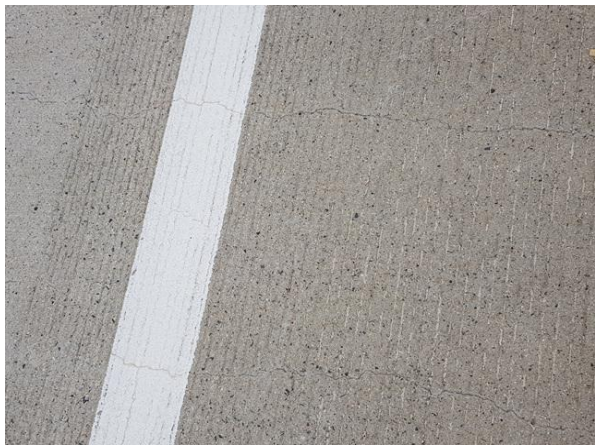
| 교면포장 | | | |
|---|---|---|---|
| 손상현황 | • S5 망상균열(20.0×3.0) | 손상현황 | • S5 망상균열(20.0×3.0) |
| 원 인 | • 공용기간 증가, 차량운하중 | 원 인 | • 공용기간 증가, 차량운하중 |

| 교면포장 | | | |
|---|---|---|---|
| 조치방안 | • 표면처리 | 조치방안 | • 표면처리 |

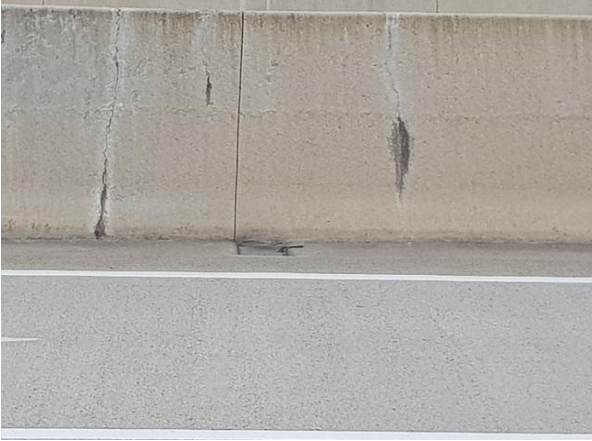
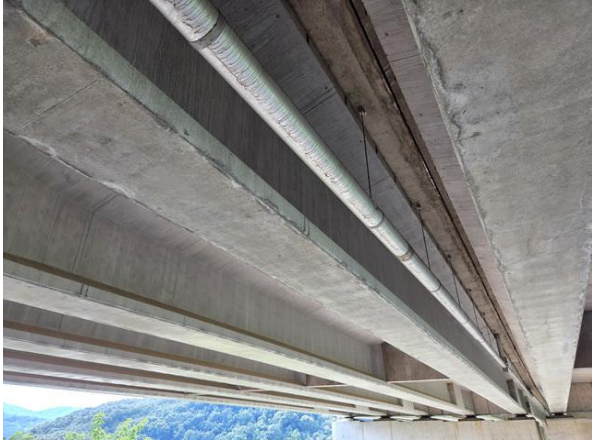
| 배수시설 | | | |
|---|---|---|---|
| 손상현황 | • 배수구 상태양호 | 손상현황 | • 배수관 상태양호 |

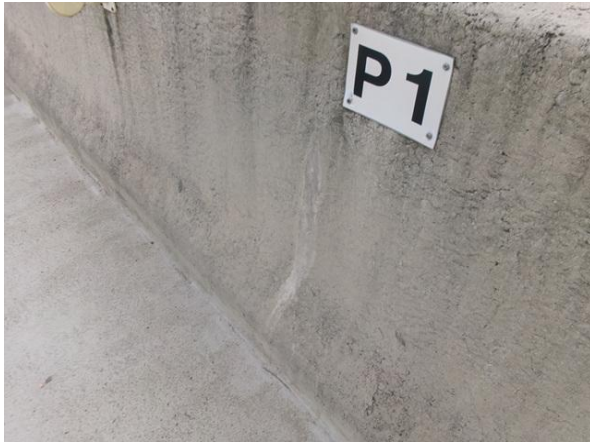
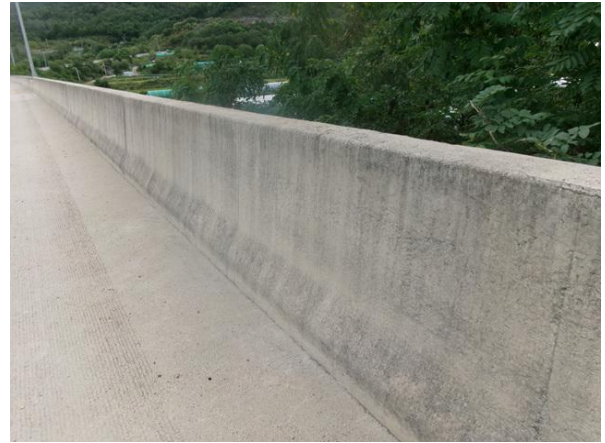
| 손상현황 | • S2 균열부백태 (0.1×1.0) | 손상현황 | • S1 방호벽 상대양호 |
| 원 인 | • 우수유입, 습기흡착 등 | 원 인 | • - |

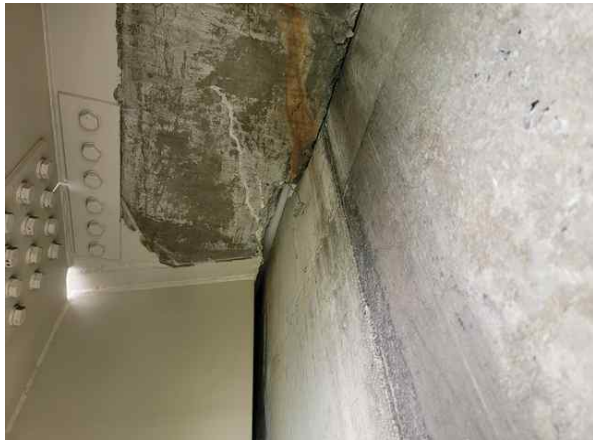
| 손상현황 | • S1 파손(0.3×0.1) | 손상현황 | • S1 파손(0.2×0.1) |
| 원 인 | • 시공미흡, 외부충격 등 | 원 인 | • 시공미흡, 외부충격 등 |

| 조치방안 | • 단면보수 | 조치방안 | • 단면보수 |

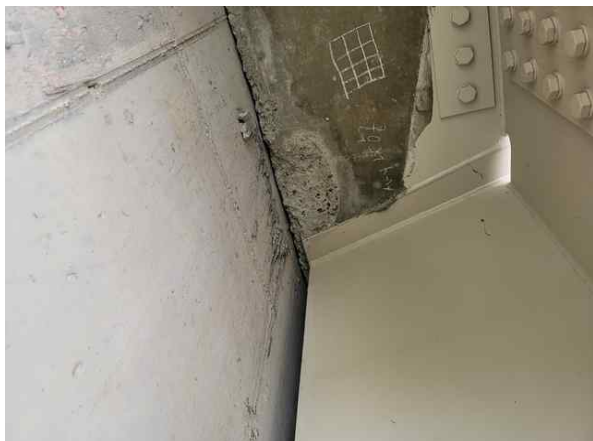
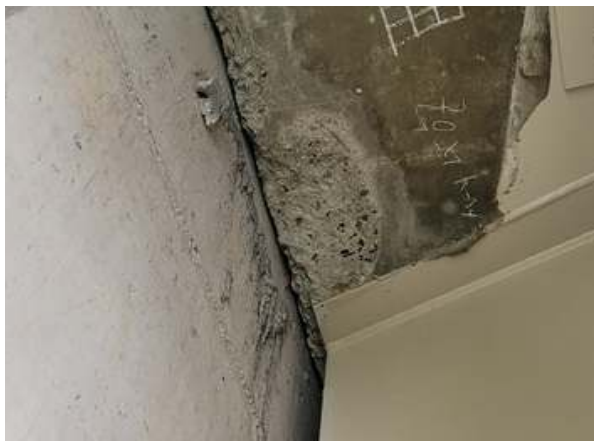
| 손상현황 | • S1 파손(0.2×0.4) | 손상현황 | • S1 파손(0.2×0.4) |
| 원 인 | • 시공미흡, 외부충격 등 | 원 인 | • 시공미흡, 외부충격 등 |

| 조치방안 | • 단면보수 | 조치방안 | • 단면보수 |

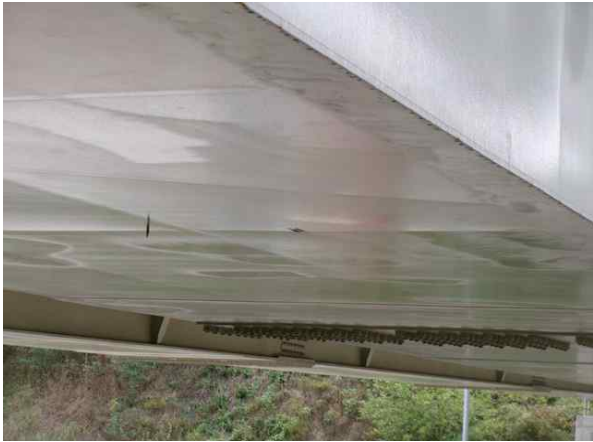
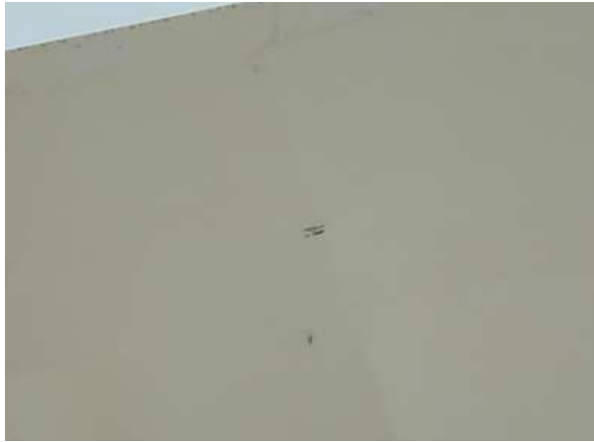
| 거더 | | | |

| 거더 | | | |
|---|---|---|---|
| 손상현황 | • S1-G2 거더외부 도장긁힘 (0.1×0.1) | 손상현황 | • S1-G2 거더외부 도장긁힘 (0.1×0.1) |
| 원 인 | • 시공미흡, 물리적충격 등 | 원 인 | • 시공미흡, 물리적충격 등 |

| 거더 | | | |
|---|---|---|---|
| 조치방안 | • 재도장 | 조치방안 | • 재도장 |

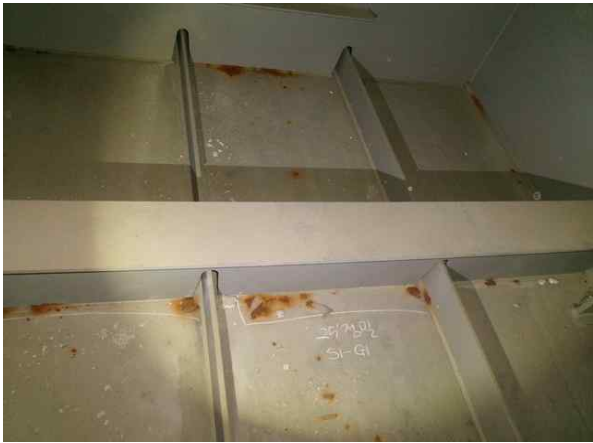
| 거더 | | | |
|---|---|---|---|
| 손상현황 | • S1-G1 거더내부 부식 (0.1×0.5) | 손상현황 | • S1-G2 거더내부 부식 (1.5×0.5) |
| 원 인 | • 외부 우수유입, 도장미흡부 습기흡착 등 | 원 인 | • 외부 우수유입, 도장미흡부 습기흡착 등 |

| 거더 | | | |
|---|---|---|---|
| 조치방안 | • 재도장 | 조치방안 | • 재도장 |

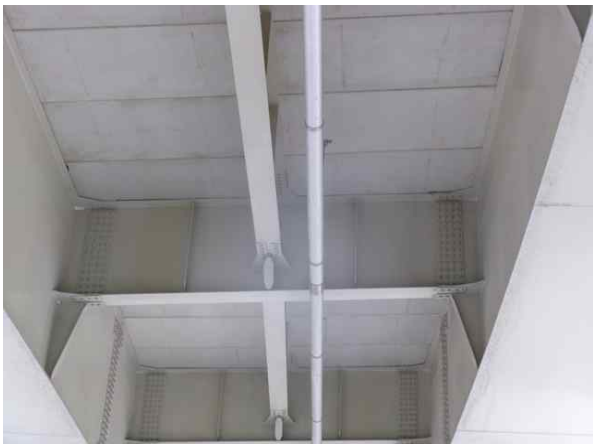
| 가로보 및 세로보 | | | |
|---|---|---|---|
| 손상현황 | • 가로보 상태양호 | 손상현황 | • 세로보 상태양호 |

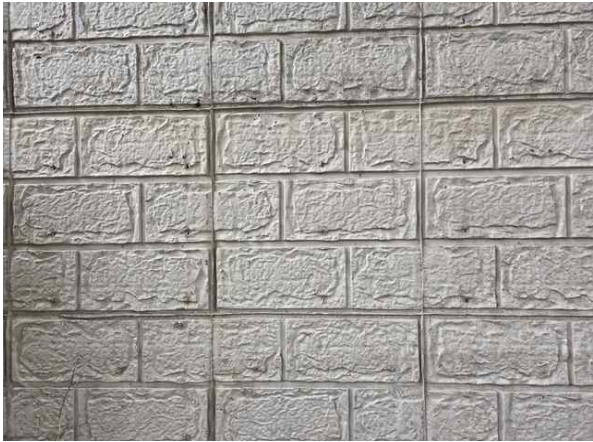
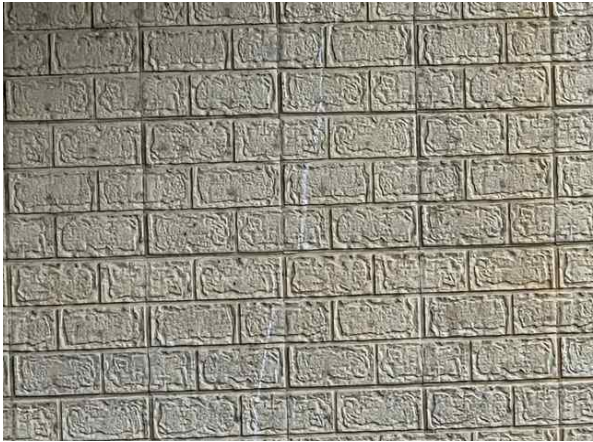
| 교대 | | | |

| 교대 | | | |
|---|---|---|---|
| 손상현황 | • A1 재균열(0.3mm미만) | 손상현황 | • A1 재균열(0.3mm미만) |
| 원 인 | • 건조수축, 보수미흡 등 | 원 인 | • 건조수축, 보수미흡 등 |

| 교대 | | | |
|---|---|---|---|
| 조치방안 | • 표면처리 | 조치방안 | • 표면처리 |

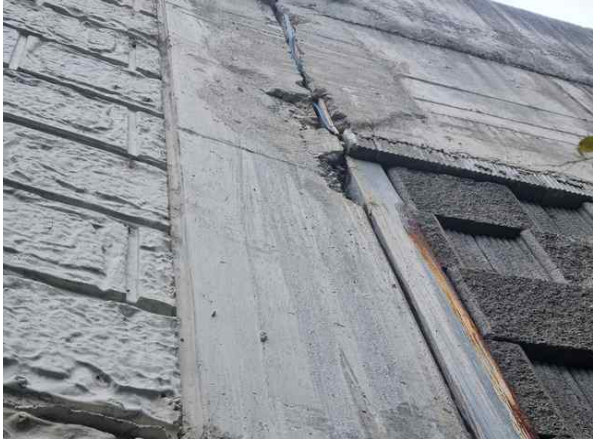
| 교대 | | | |
|---|---|---|---|
| 손상현황 | • A2 날개벽 재료분리(0.2×0.5) | 손상현황 | • A2 날개벽 파손(0.1×0.4) |
| 원 인 | • 다짐미흡, 보수미흡 등 | 원 인 | • 외부충격 등 |

| 교대 | | | |
|---|---|---|---|
| 조치방안 | • 단면보수 | 조치방안 | • 단면보수 |

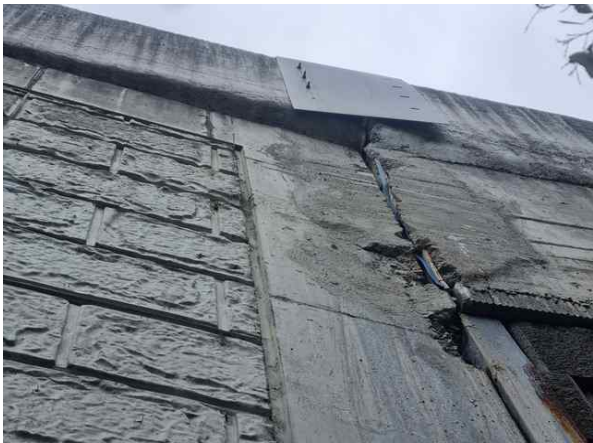
| 교대 | | | |
|---|---|---|---|
| 손상현황 | • A2 날개벽 박락(0.2×0.5) | 손상현황 | • A2 누수흔적(1.0×4.0m) |
| 원 인 | • 보수미흡 등 | 원 인 | • 외부 우수유입 등 |

| 교대 | | | |
|---|---|---|---|
| 조치방안 | • 단면보수 | 조치방안 | • 주의관찰 |

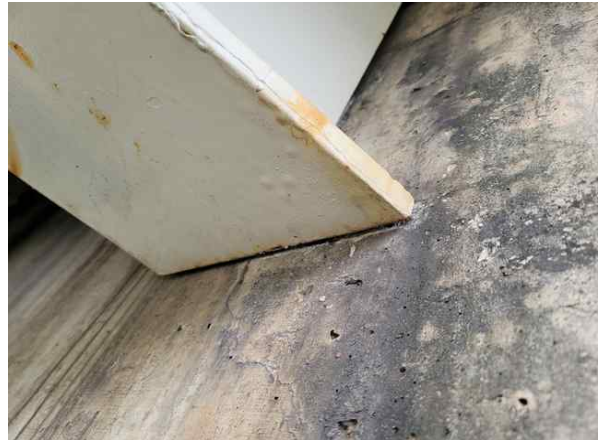
| 손상현황 | • A2 파손(0.5×0.1) |
| 원 인 | • 중차량 반복통행으로 인한 윤하중 등 |

| 조치방안 | • 주의관찰 |

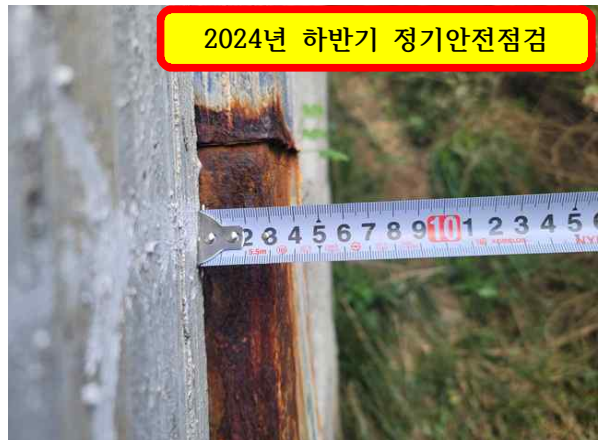
| 손상현황 | • A2 밀림(T=3.0cm) |
| 원 인 | • - |

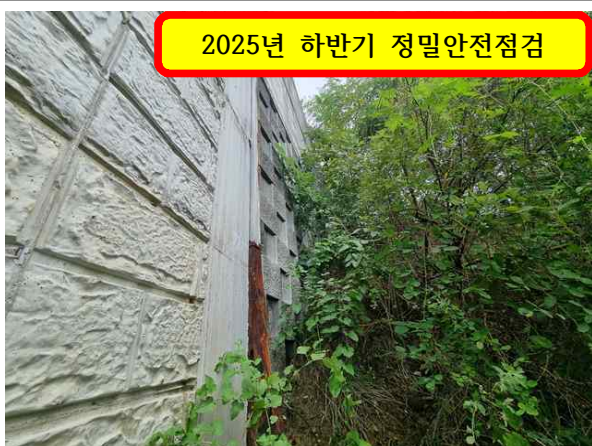
| 손상현황 | • A2 밀림(T=3.0cm) |
| 원 인 | • 성토부 다짐미흡, 초기 안정침하 등 |

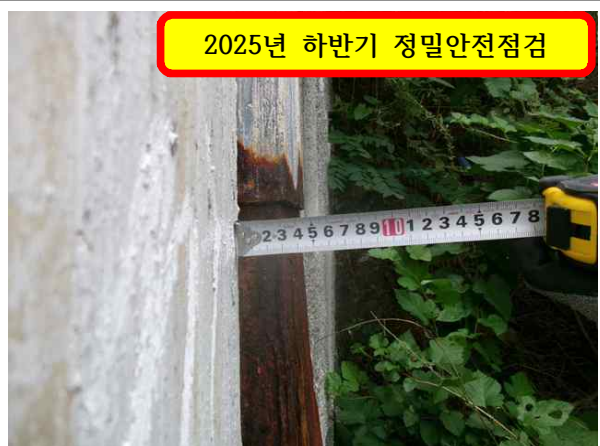
| 손상현황 | • A2 밀림(T=3.0cm) |

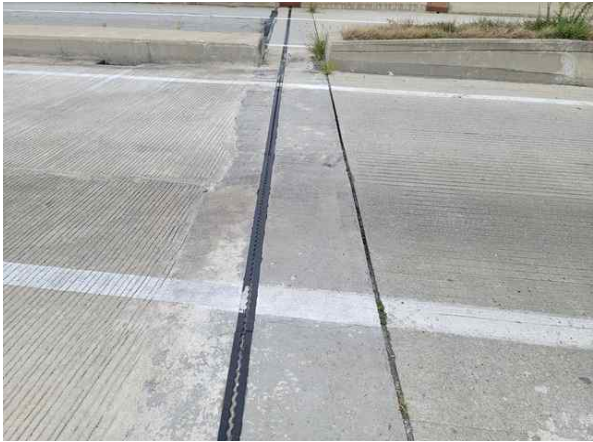
| 손상현황 | • A1 본선방향 후타재 균열 | 손상현황 | • A1 본선방향 후타재 균열 |
| 원 인 | • 건조수축, 거푸집 조기탈거 등 | 원 인 | • 건조수축, 거푸집 조기탈거 등 |

| 조치방안 | • 주의관찰 | 조치방안 | • 표면처리 |

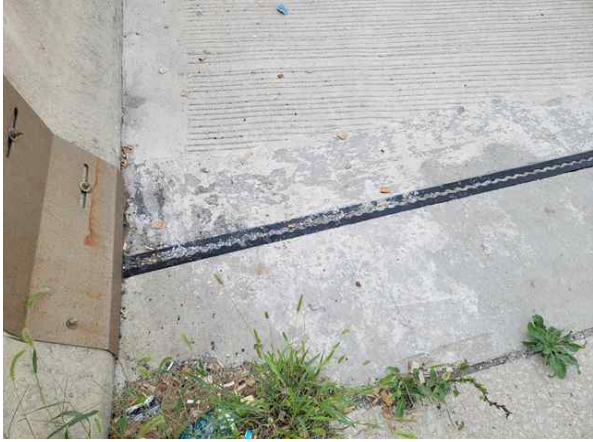
| 손상현황 | • A1 본선방향 이물질 퇴적(L=1.0m) | 손상현황 | • A2 중앙고속방향 이물질 퇴적(L=1.0m) |
| 원 인 | • 공용기간 증가, 비산먼지 퇴적 등 | 원 인 | • 공용기간 증가, 비산먼지 퇴적 등 |

| 조치방안 | • 정비 | 조치방안 | • 정비 |

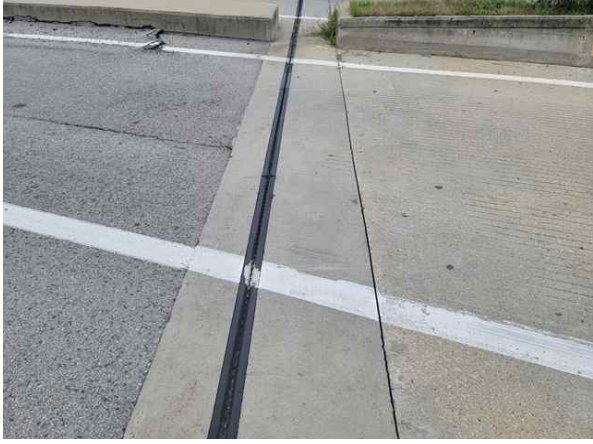
| 손상현황 | • A2 중앙고속 방향 후타재 균열 | 손상현황 | • A2 중앙고속 방향 후타재 균열 |
| 원 인 | • 건조수축, 거푸집 조기탈거 등 | 원 인 | • 공용기간증가, 시공미흡 |

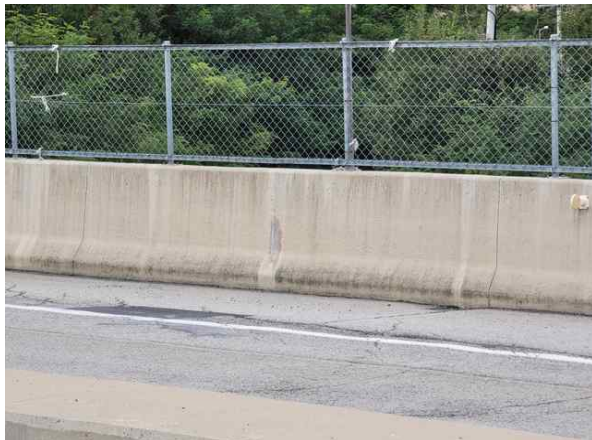
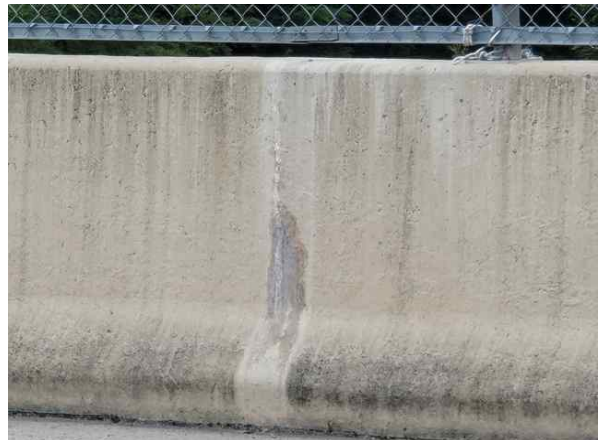
| 손상현황 | • S1 방호벽 균열부백태 (0.1×1.0) | 손상현황 | • S1 방호벽 균열부백태 (0.1×1.0) |
| 원 인 | • 손상부 우수유입, 습기흡착 등 | 원 인 | • 손상부 우수유입, 습기흡착 등 |

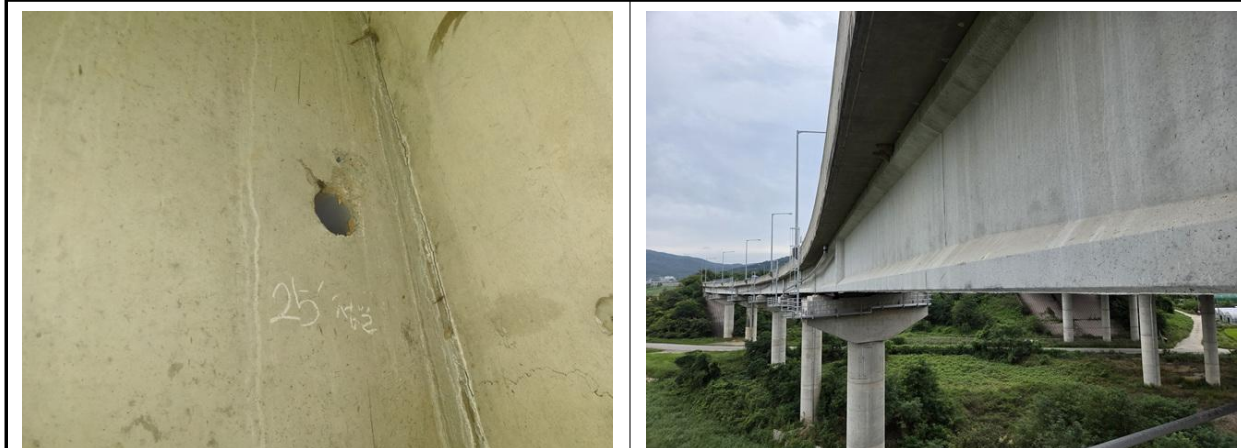
| 손상현황 | • S3 파손(0.1×0.1) | 손상현황 | • S6 거더 상태양호 |
| 원 인 | • 시공미흡, 다짐부족 등 | 원 인 | • - |

| 조치방안 | • 단면보수 | 조치방안 | • - |

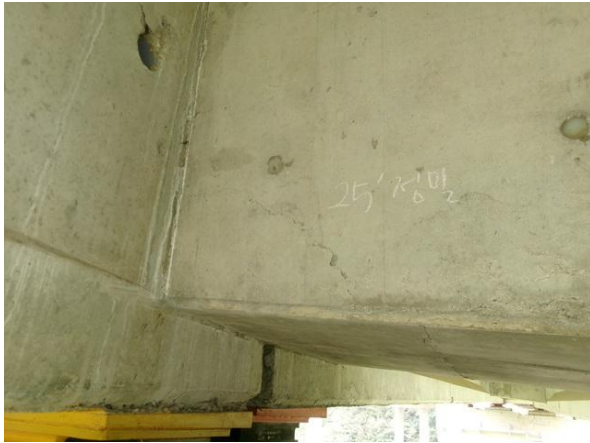
- S3 충분리(0.5×0.5)
- 시공미흡, 다짐부족 등
- 단면보수

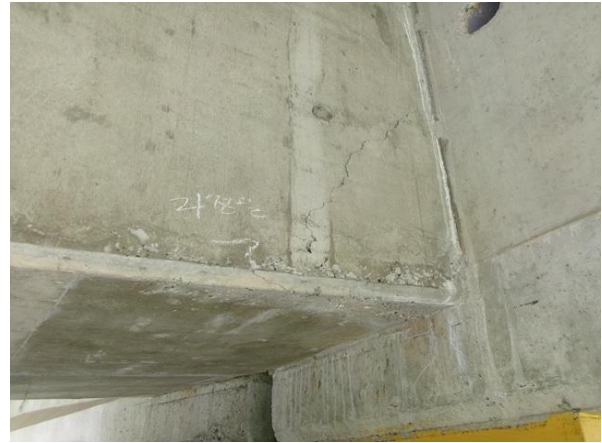
- S4 충분리(0.5×0.5)
- 시공미흡, 다짐부족 등
- 단면보수

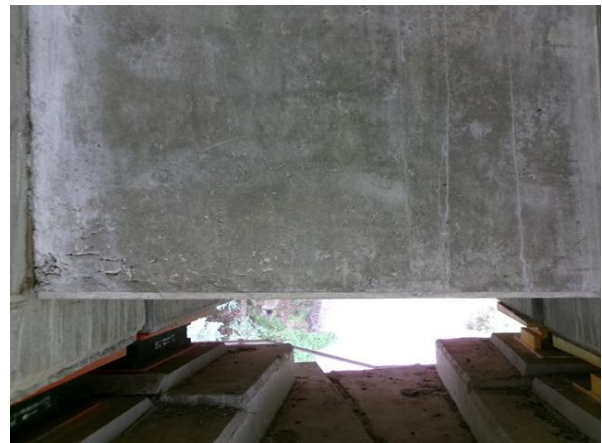
- S4 재료분리 및 충분리(1.5×0.3)
- 다짐부족, 거푸집 조기탈거
- 단면보수

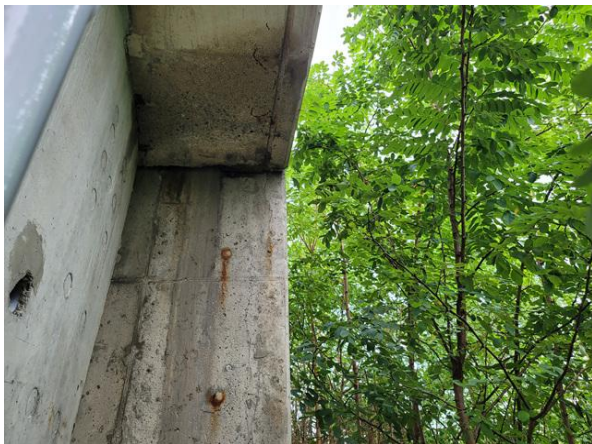
- 손상현황
- A1 층분리(0.1×0.3)
- 원 인
- 다짐부족, 거푸집 조기탈거
- 조치방안
- 단면보수

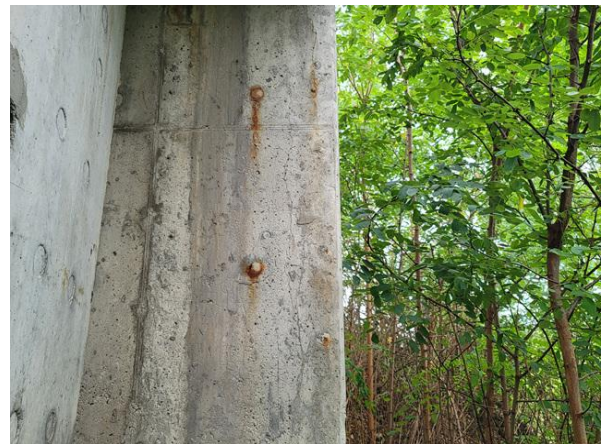
- 손상현황
- A1 균열(0.3mm이상)
- 원 인
- 건조수축, 거푸집 조기탈거 등
- 조치방안
- 주입보수

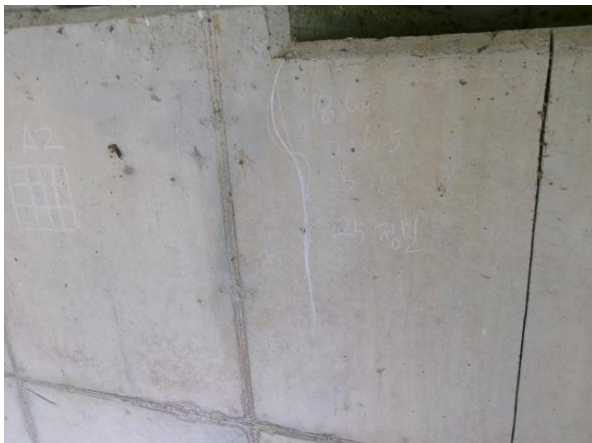
- 손상현황
- A2 균열(0.3mm미만)
- 원 인
- 건조수축, 거푸집 조기탈거 등
- 조치방안
- 표면처리

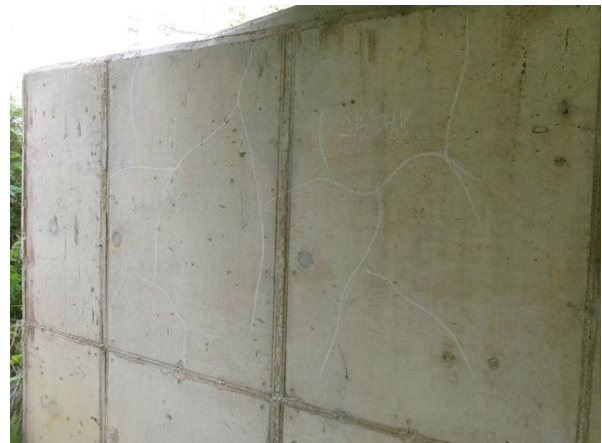
- 손상현황
- A2 망상균열(1.0×1.0)
- 원 인
- 건조수축, 거푸집 조기탈거 등
- 조치방안
- 표면처리

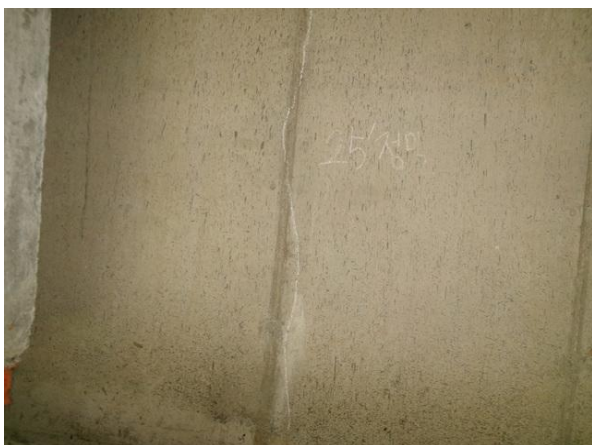
- 손상현황
- A2 균열(0.3mm이상)
- 원 인
- 건조수축, 거푸집 조기탈거 등
- 조치방안
- 주입보수

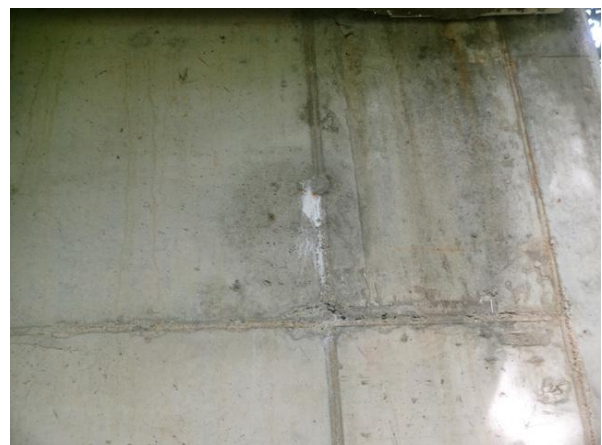
- 손상현황
- A2 백태(0.1×0.2)
- 원 인
- 우수유입, 습기흡착 등
- 조치방안
- 표면처리

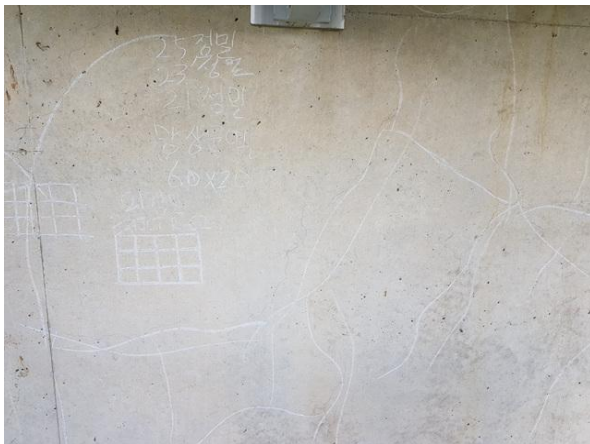
| 손상현황 | • P1 망상균열(6.0×2.0) |
| 원 인 | • 건조수축, 거푸집 조기탈거 등 |

| 조치방안 | • 표면처리 |

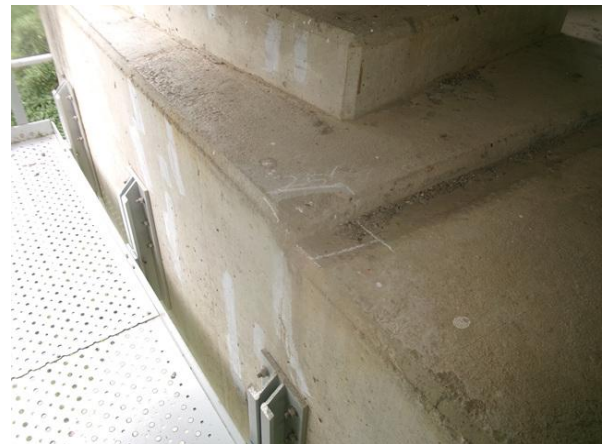
| 손상현황 | • P2 파손(0.2×0.2) |
| 원 인 | • 시공미흡, 외부충격 등 |

| 조치방안 | • 단면보수 |

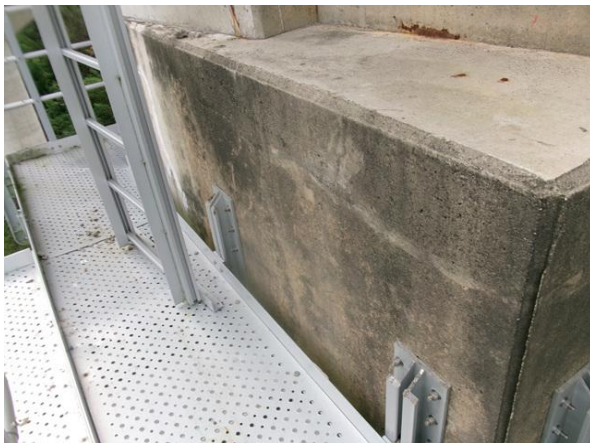
| 손상현황 | • P2 표면열화(3.0×1.0) |
| 원 인 | • 공용기간 증가, 다짐부족 등 |

| 조치방안 | • 단면보수 |

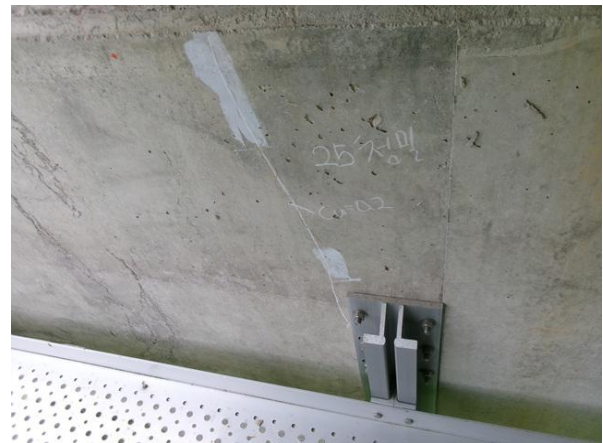
| 손상현황 | • P3 균열(0.3mm미만) |
| 원 인 | • 건조수축, 거푸집 조기탈거 등 |

| 조치방안 | • 표면처리 |

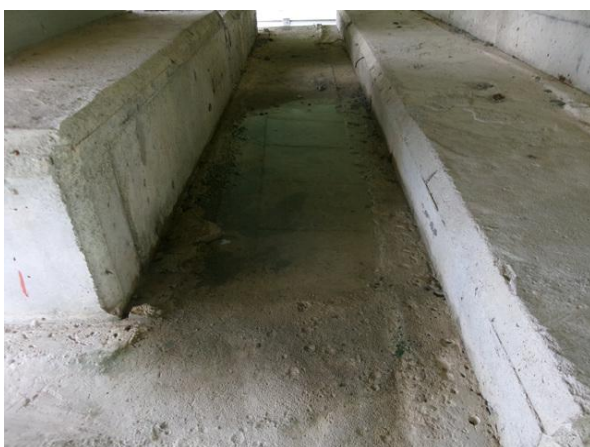
| 손상현황 | • P4 채수(0.5m×1.0m) |
| 원 인 | • 우수유입 등 |

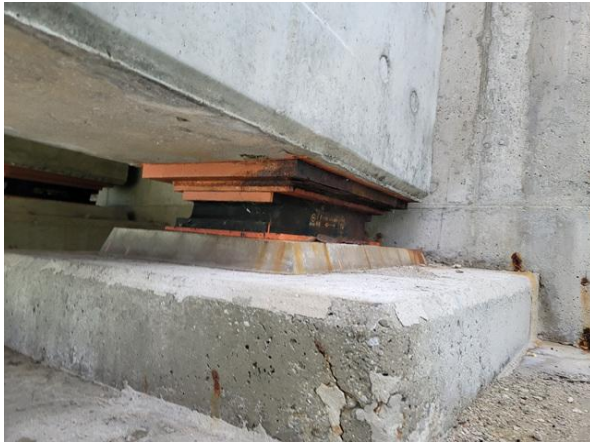
- A1-Sh1 플레이트 부식
- 공용기간 증가, 습기흡착
- 재도장

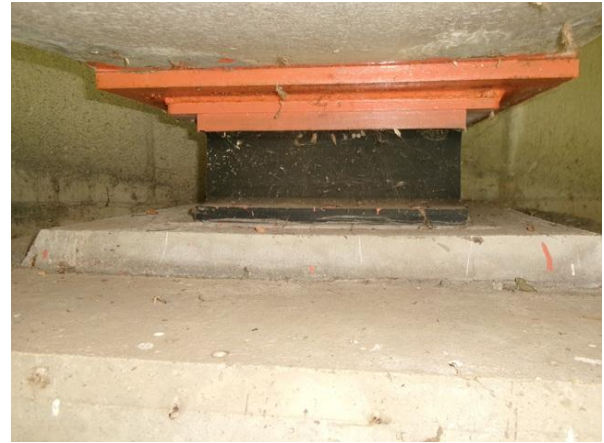
- A2-Sh2 몰탈 균열(0.3mm미만)
- 건조수축, 온도변화
- 표면처리

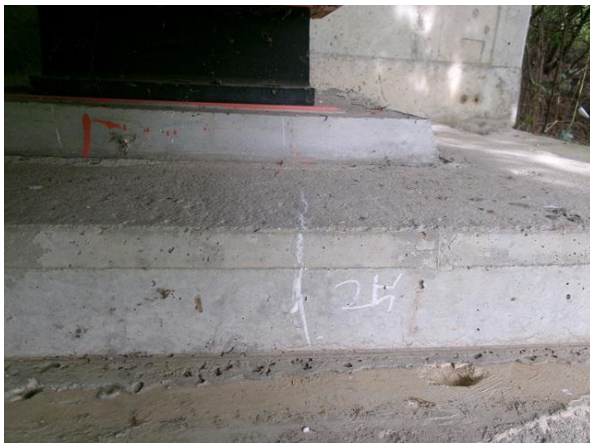
- A2-Sh4 받침콘크리트 균열(0.3mm미만)
- 건조수축, 온도변화
- 표면처리

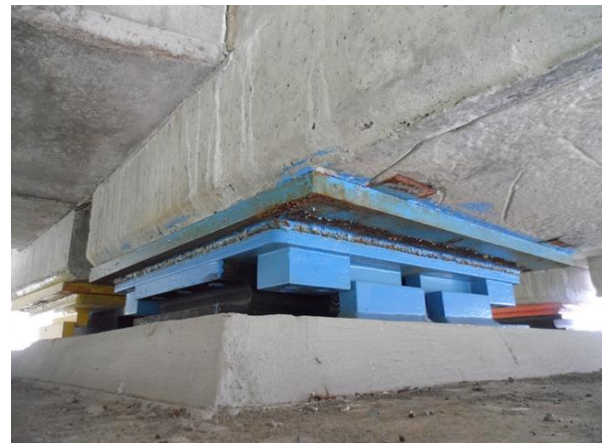
- P1-Sh3 플레이트 부식
- 공용기간 증가, 습기흡착
- 재도장

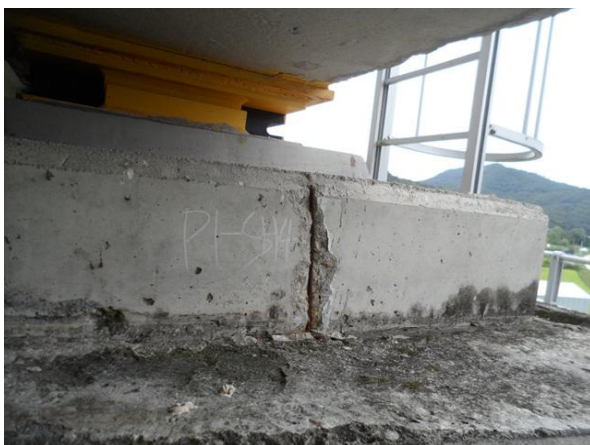
- P1-Sh4 받침콘크리트 박락(0.1×0.2)
- 다짐부족, 공용연수 증가
- 단면보수

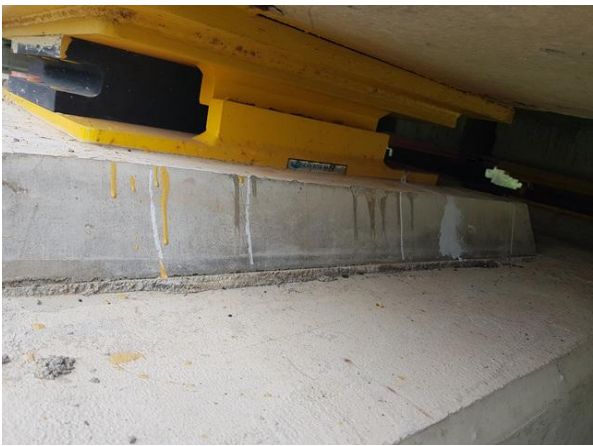
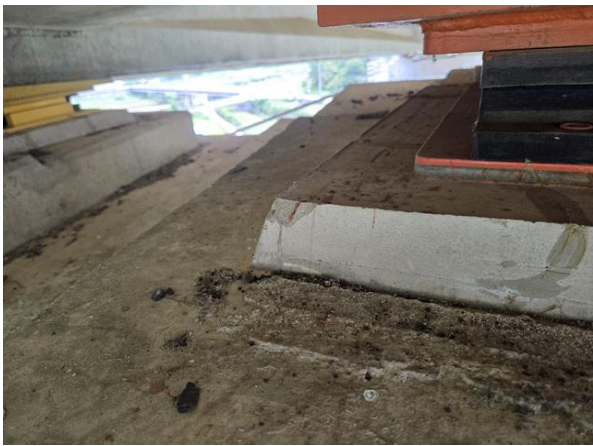
| 교량반침 | | | |
|---|---|---|---|
| 손상현황 | • P5-Sh1 몰탈 균열(0.3mm미만) | 손상현황 | • P6-Sh6 몰탈 파손(0.1×0.1) |
| 원 인 | • 건조수축, 온도변화 | 원 인 | • 다짐부족, 거푸집 조기탈거 등 |

| 교량반침 | | | |
|---|---|---|---|
| 조치방안 | • 표면처리 | 조치방안 | • 단면보수 |

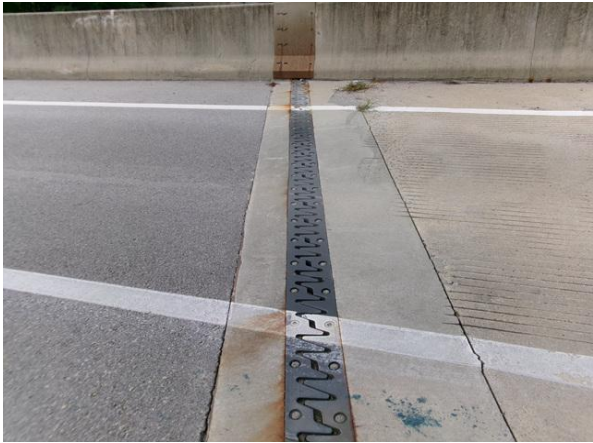
| 신축이음장치 | | | |
|---|---|---|---|
| 손상현황 | • A1 후타재 균열 | 손상현황 | • A2 후타재 균열 |
| 원 인 | • 건조수축, 공용기간 증가, 차량윤하중 | 원 인 | • 건조수축, 공용기간 증가, 차량윤하중 |

| 신축이음장치 | | | |
|---|---|---|---|
| 조치방안 | • 주의관찰 | 조치방안 | • 주의관찰 |

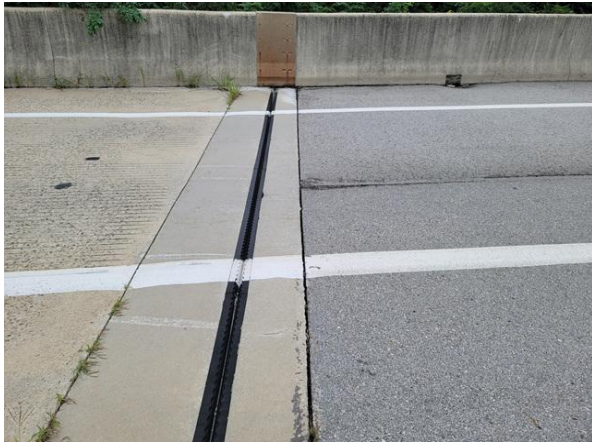
| 손상현황 | • S1 후타재 접속부 이격(L=8.0m) |
| 원 인 | • 시공미흡, 차량윤하중 |

| 조치방안 | • 주의관찰 |

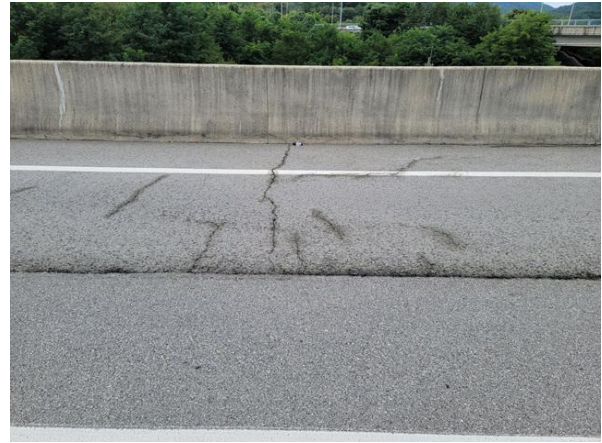
| 손상현황 | • S2 아스콘 균열(L=0.5m) |
| 원 인 | • 시공미흡, 차량윤하중 |

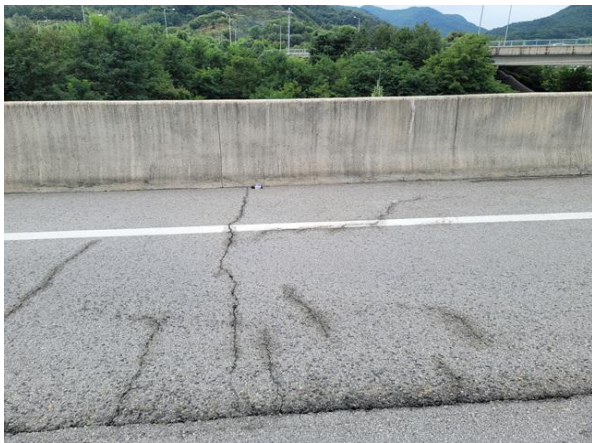
| 손상현황 | • S2 아스콘 균열(L=4.0m) |
| 원 인 | • 시공미흡, 차량윤하중 |

| 조치방안 | • 주의관찰 |

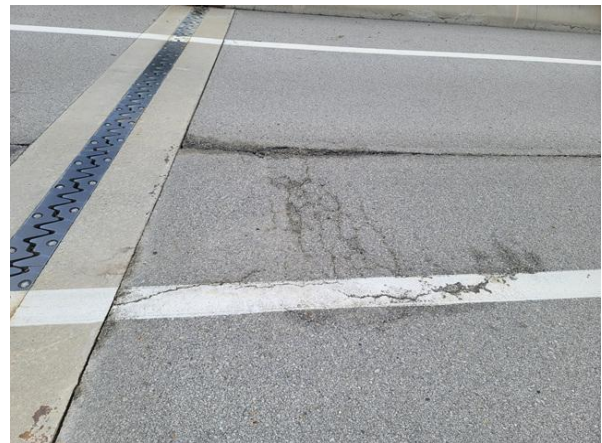
| 손상현황 | • S3 아스콘 망상균열(2.0×1.5) |
| 원 인 | • 시공미흡, 차량윤하중 |

| 조치방안 | • 주의관찰 |

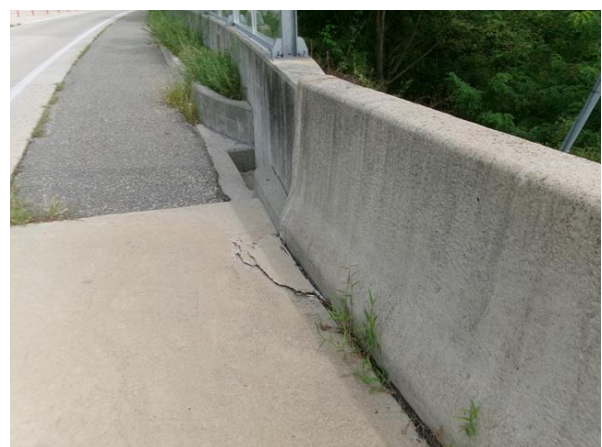
| 손상현황 | • S8 접속부 파손(0.3×1.0) |
| 원 인 | • 시공미흡, 차량윤하중 |

| 조치방안 | • 주의관찰 |

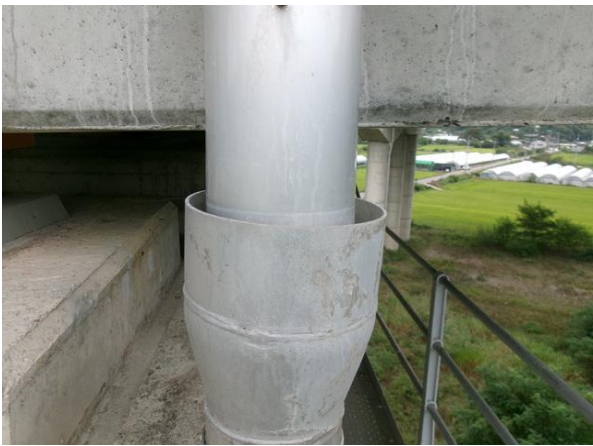
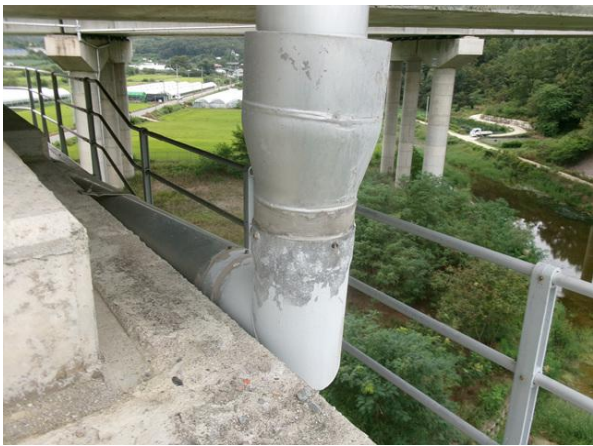
| 배수시설 | | | |

| 배수시설 | | | |
|---|---|---|---|
| 손상현황 | • S4(P4) 배수관 월류 1EA | 손상현황 | • S4(P4) 배수관 월류 1EA |
| 원 인 | • 배수관 막힘 등 | 원 인 | • 배수관 막힘 등 |

| 배수시설 | | | |
|---|---|---|---|
| 조치방안 | • 정비 | 조치방안 | • 정비 |

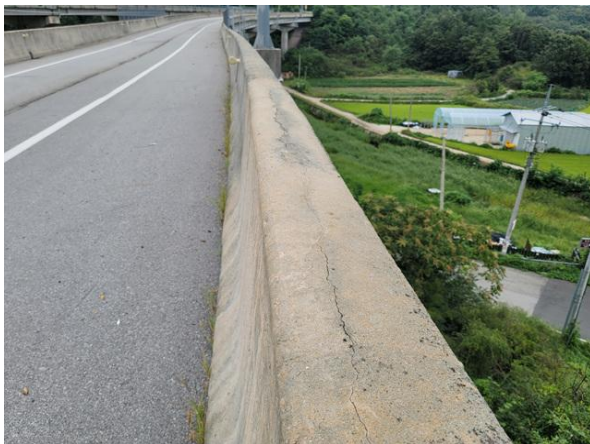
손상현황  
원 인  
조치방안

- S1 방호벽 균열 (0.3mm 이상)
- 건조수축, 공용기간 경과 등
- 주입보수

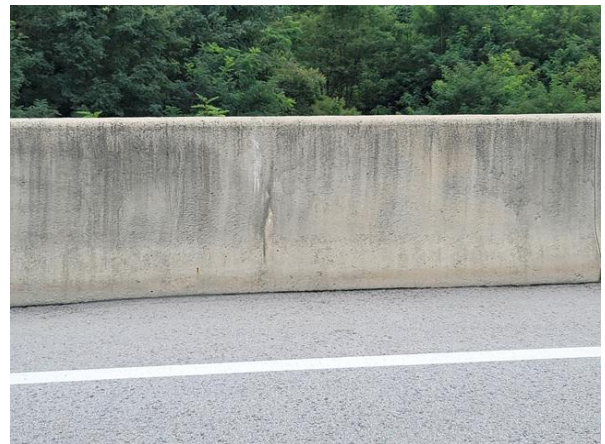
손상현황  
원 인  
조치방안

- S1 방호벽 균열부백태 (0.1×1.0)
- 수분접촉, 공용기간 증가
- 표면처리
