오로교

## 작업사진 및 손상현황

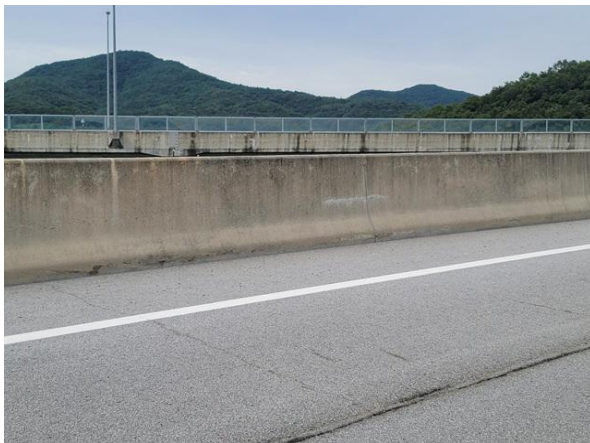
손상현황  
원 인  
조치방안

- S4 방호벽 균열부백태 (0.1×4.0)
- 수분접촉, 공용기간 증가
- 표면처리

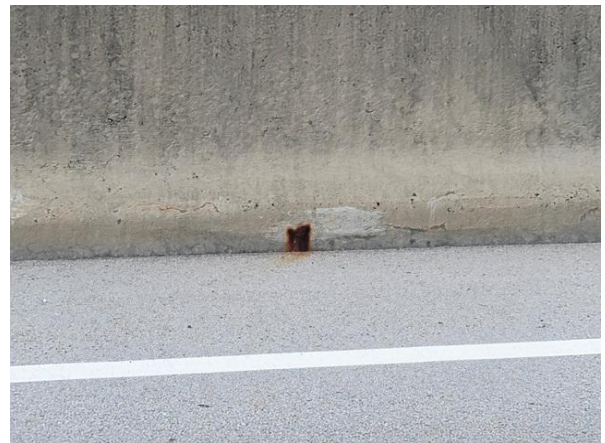
손상현황  
원 인  
조치방안

- S6 방호벽 녹발생 (0.2×0.2)
- 피복부족, 우수유입, 공용기간 증가
- 주의관찰

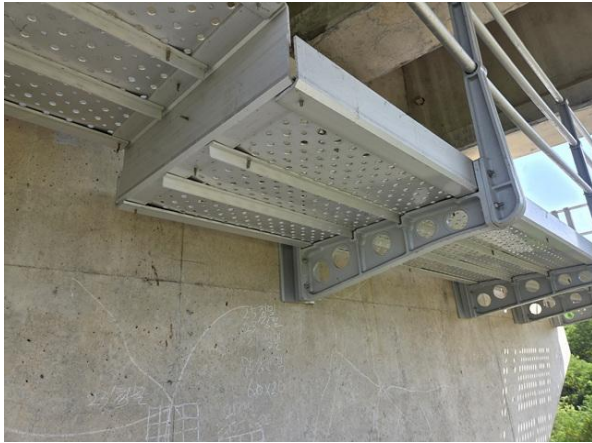
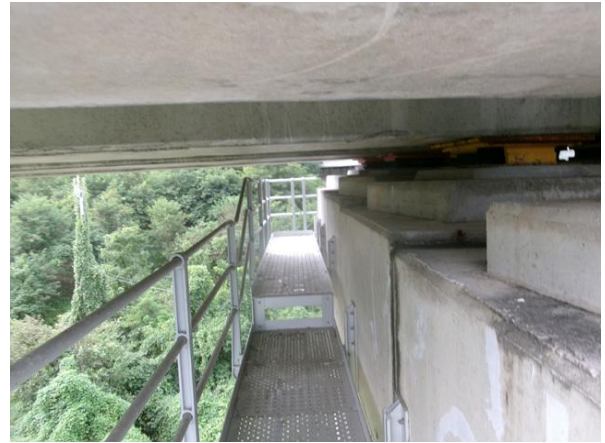
| 손상현황 | • P1 점검로 상태양호 | 손상현황 | • P2 점검로 상태양호 |

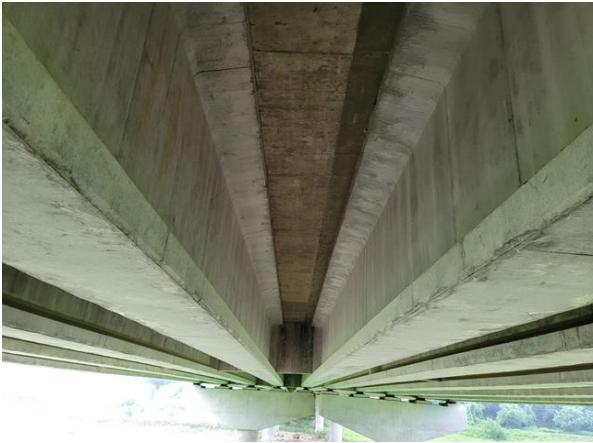
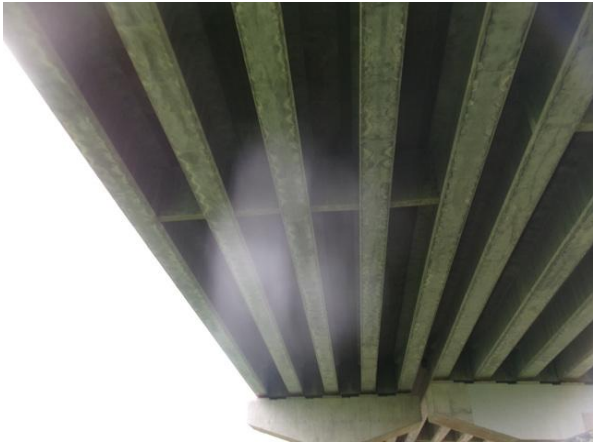
| 바닥판하면 | | | |

| 바닥판하면 | | | |
|---|---|---|---|
| 손상현황 | • S1 상태양호 | 손상현황 | • S2 상태양호 |

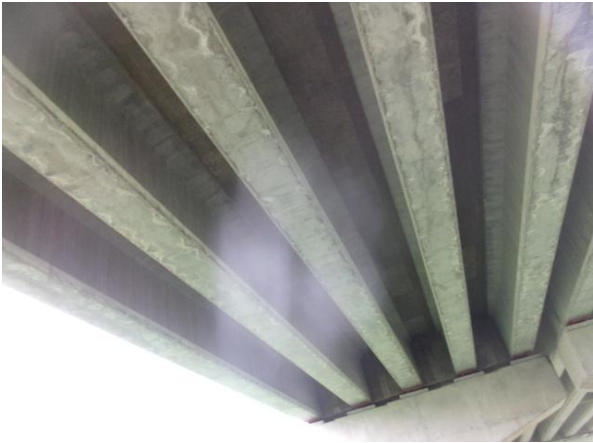
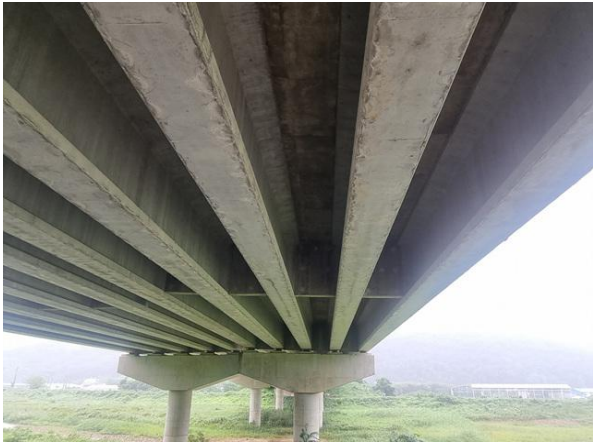
| 거더 | | | |

| 거더 | | | |
|---|---|---|---|
| 손상현황 | • S1 상태양호 | 손상현황 | • S4 상태양호 |

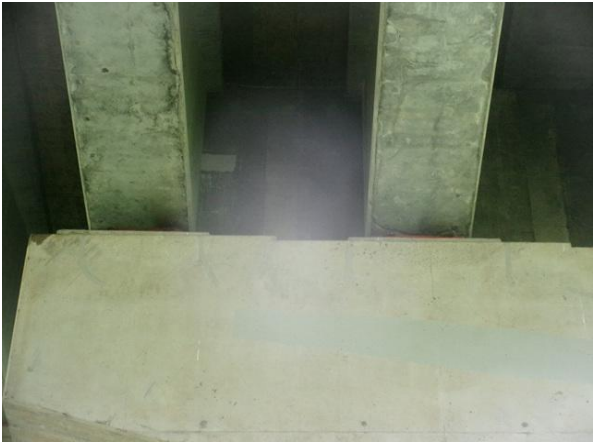
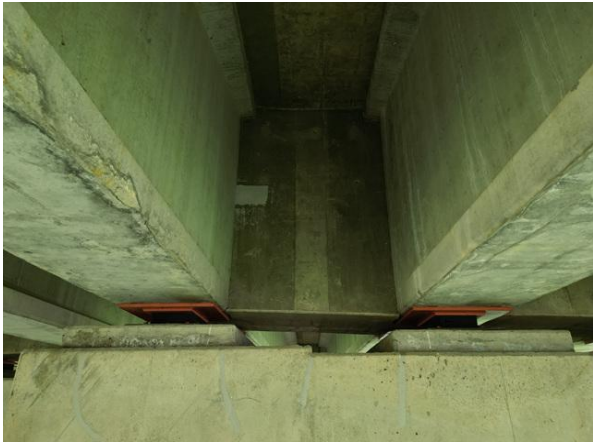
| 가로보 | | | |

| 가로보 | | | |
|---|---|---|---|
| 손상현황 | • S2 재료분리 보수현황 | 손상현황 | • S2 재료분리 보수현황 |

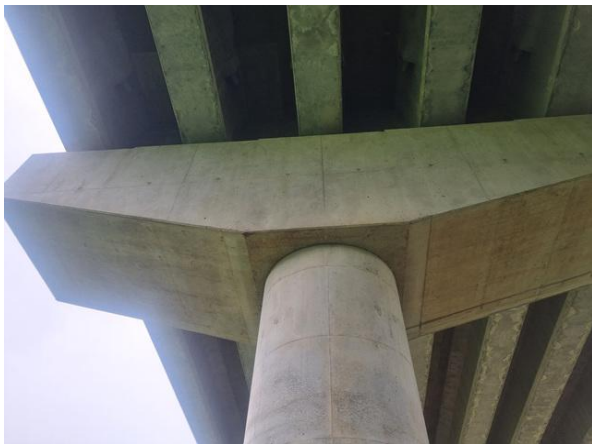
| 손상현황 | • P2 균열(0.3mm미만) |
| 원 인 | • 건조수축, 거푸집 조기탈거 등 |

| 조치방안 | • 표면처리 |

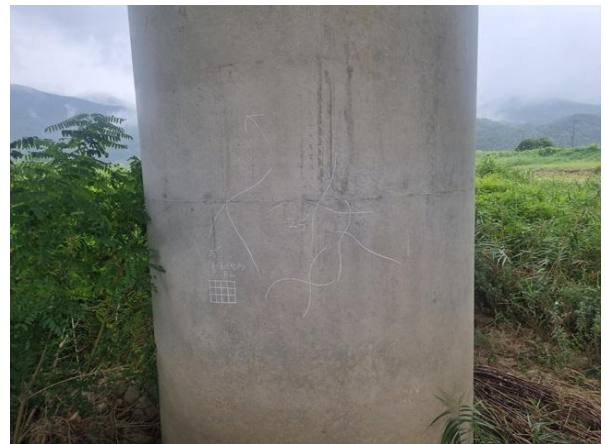
| 손상현황 | • P2 망상균열(2.0×3.0) |
| 원 인 | • 건조수축, 거푸집 조기탈거 등 |

| 조치방안 | • 표면처리 |

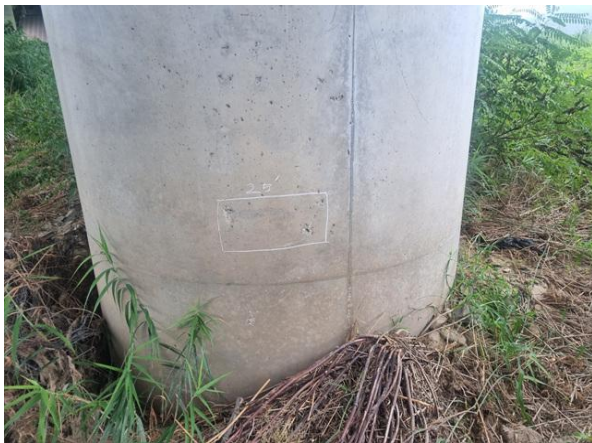
| 손상현황 | • P2 파손(0.1×0.1) |
| 원 인 | • 외부충격 등 |

| 조치방안 | • 단면보수 |

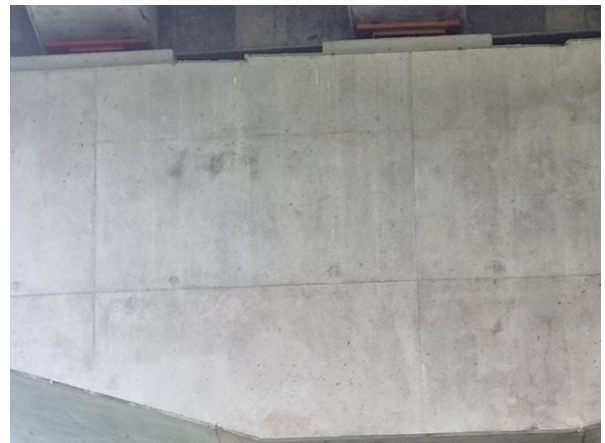
| 손상현황 | • P3 균열(0.3mm미만) |
| 원 인 | • 건조수축, 거푸집 조기탈거 등 |

| 조치방안 | • 표면처리 |

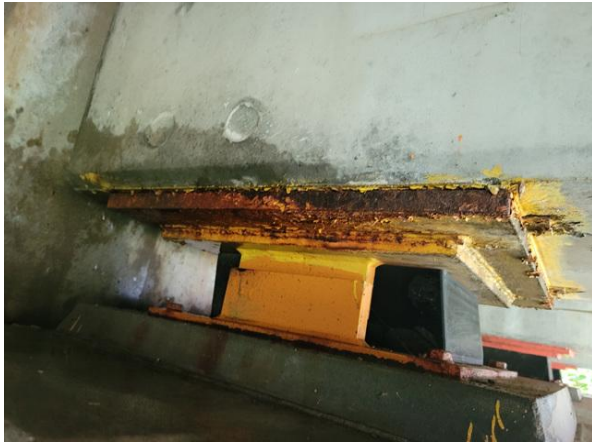
손상현황  
원 인  
조치방안

- A1-Sh3 플레이트 부식
- 공용기간 증가, 습기흡착
- 재도장

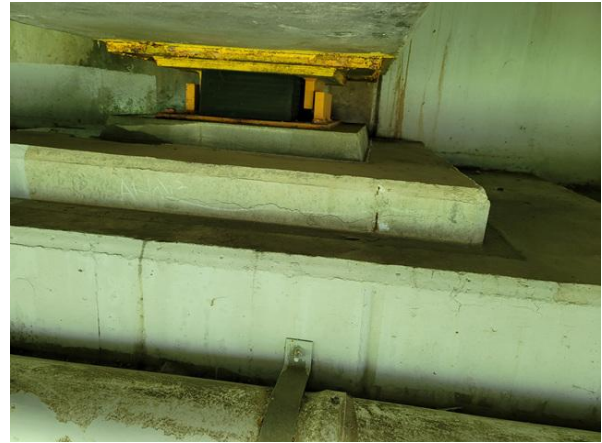
손상현황  
원 인  
조치방안

- A1-Sh3 받침콘크리트 균열(0.3mm미만)
- 건조수축, 온도변화
- 표면처리

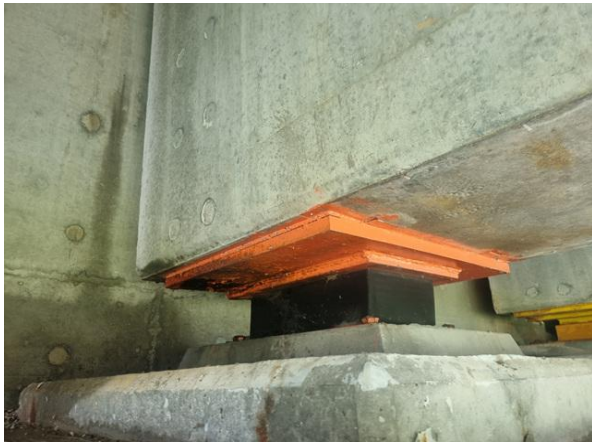
손상현황  
원 인  
조치방안

- A2-Sh2 플레이트 부식
- 공용기간 증가, 습기흡착
- 재도장

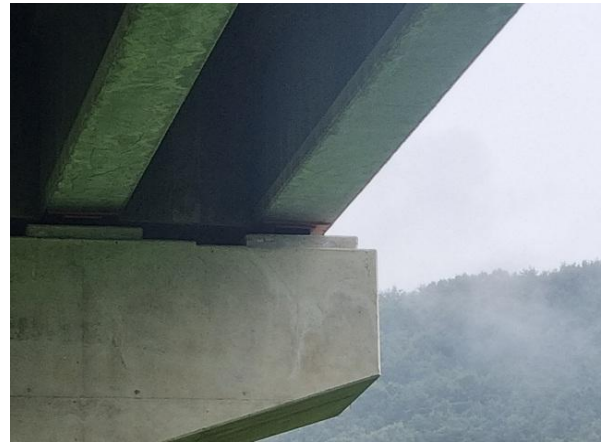
손상현황  
원 인  
조치방안

- P1-Sh6 받침콘크리트 백태(1.0×0.2)
- 우수유입, 습기흡착
- 표면처리

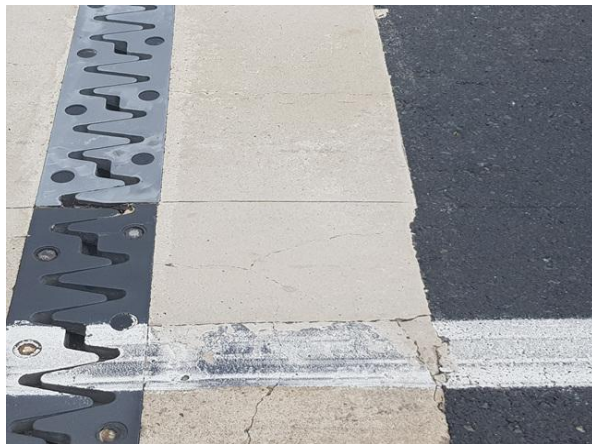
| 손상현황 | • A1 후타재 균열 |
| 원 인 | • 건조수축, 공용기간 증가, 차량윤하중 |

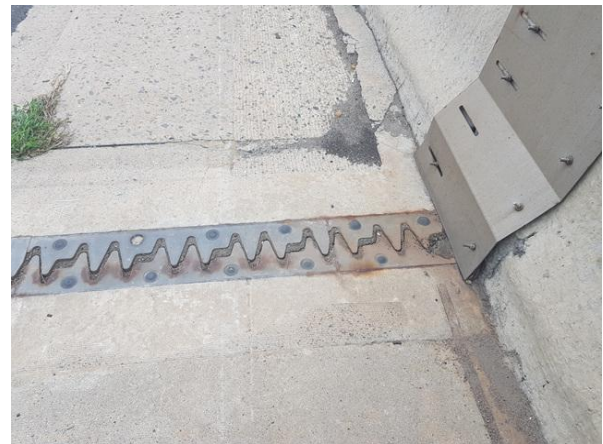
| 손상현황 | • A1 이물질퇴적 (L=3.0m) |
| 원 인 | • 공용기간 증가, 비산물퇴적 |

| 조치방안 | • 정비(청소) |

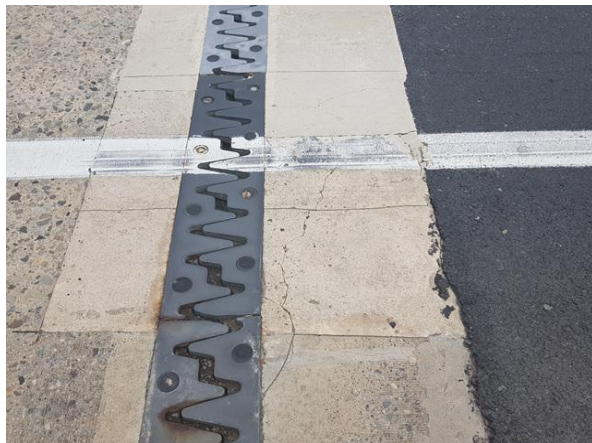
| 손상현황 | • A1 후타재 균열 |
| 원 인 | • 건조수축, 공용기간 증가, 차량윤하중 |

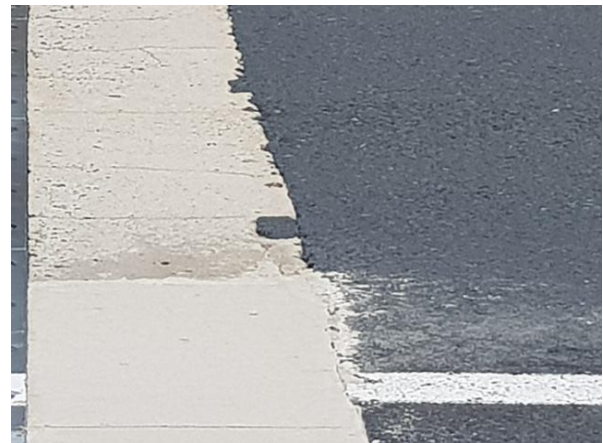
| 손상현황 | • A1 후타재 파손(0.1×0.2) |

| 조치방안 | • 단면보수 |

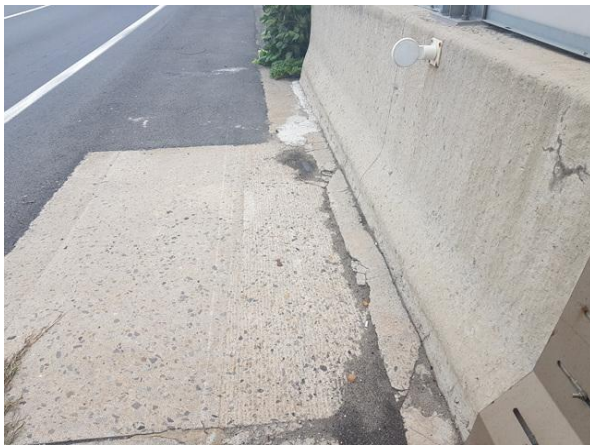
손상현황 • S1 접속부 파손(0.5×2.0)  
원 인 • 침하, 시공미흡  
조치방안 • 단면보수

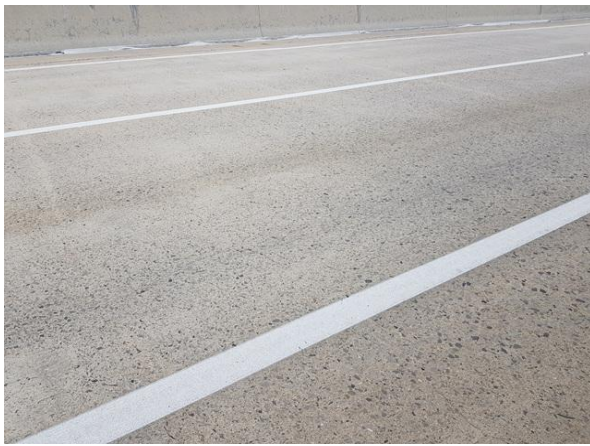
손상현황 • S2 망상균열(40.0×7.0)  
원 인 • 건조수축, 차량윤하중  
조치방안 • 주의관찰

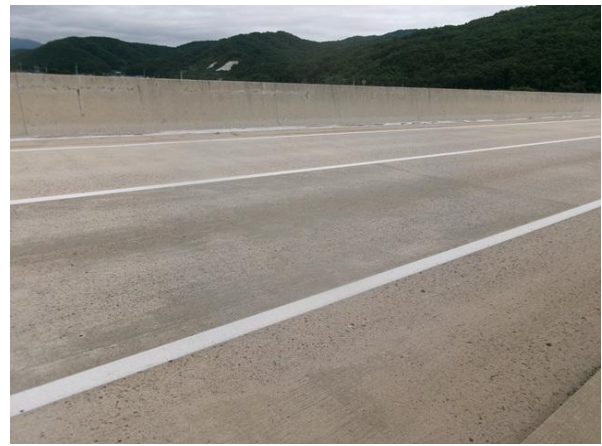
손상현황 • S3 망상균열(40.0×7.0)  
원 인 • 건조수축, 차량윤하중  
조치방안 • 주의관찰

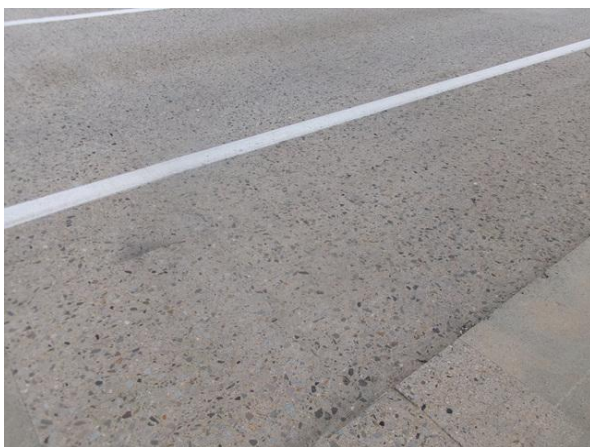
손상현황 • S4 망상균열(40.0×7.0)  
원 인 • 건조수축, 차량윤하중  
조치방안 • 주의관찰

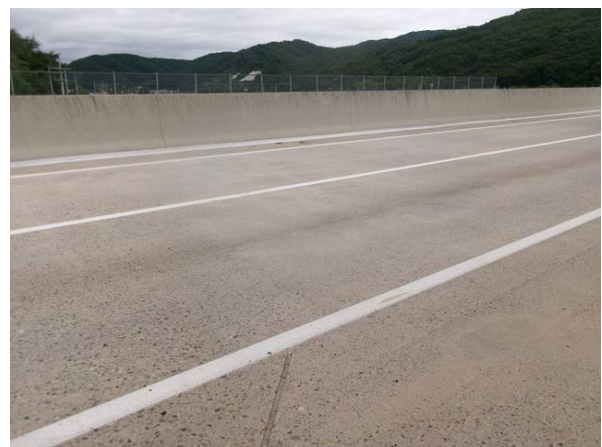
손상현황 • S4 망상균열(40.0×7.0)  
원 인 • 건조수축, 차량윤하중  
조치방안 • 주의관찰

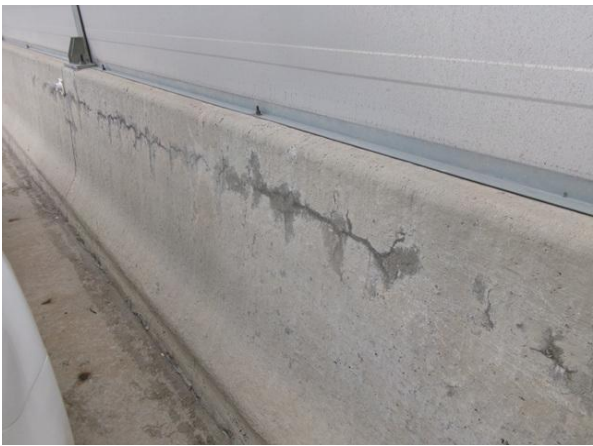
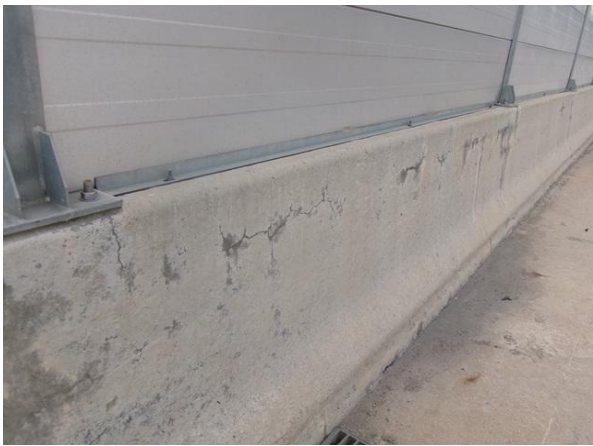
| 방호벽 및 중분대 | | | |
|---|---|---|---|
| 손상현황 | • S2 방호벽 균열 (0.3mm미만) | 손상현황 | • S2 방호벽 균열 (0.3mm미만) |
| 원 인 | • 건조수축, 거푸집 조기탈거 등 | 원 인 | • 건조수축, 거푸집 조기탈거 등 |

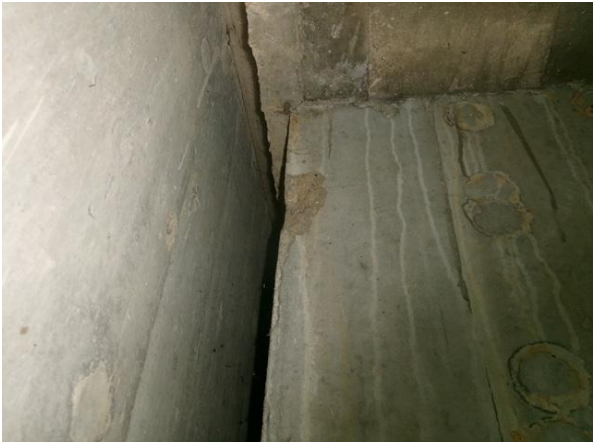
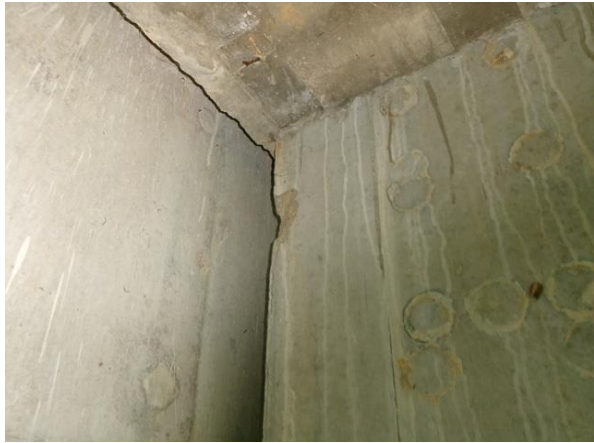
| 거더 | | | |
|---|---|---|---|
| 손상현황 | • S1 파손(0.2×0.2) | 손상현황 | • S1 파손(0.2×0.2) |
| 원 인 | • 시공미흡, 외부충격 등 | 원 인 | • 시공미흡, 외부충격 등 |

| 거더 | | | |
|---|---|---|---|
| 조치방안 | • 단면보수 | 조치방안 | • 단면보수 |

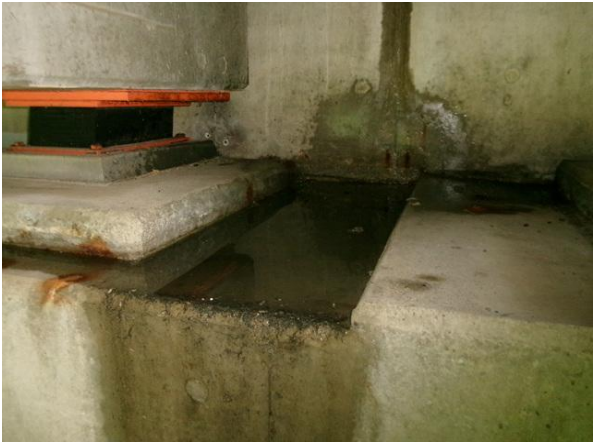
| 교대 | | | |
|---|---|---|---|
| 손상현황 | • A1 체수흔적 (1.0×2.0) | 손상현황 | • A2 누수흔적 (8.0×5.0) |
| 원 인 | • 신축이음부 우수유입 등 | 원 인 | • 신축이음부 우수유입 등 |

| 교대 | | | |
|---|---|---|---|
| 조치방안 | • 주의관찰 | 조치방안 | • 주의관찰 |

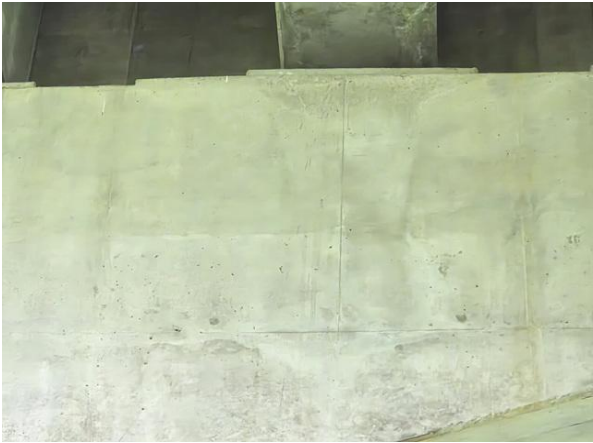
| 교각 | | | |
|---|---|---|---|
| 손상현황 | • P1 균열(0.3mm미만) | 손상현황 | • P1 백태(0.3×1.0) |
| 원 인 | • 건조수축, 거푸집 조기탈거 등 | 원 인 | • 우수유입, 습기흡착 등 |

| 교각 | | | |
|---|---|---|---|
| 조치방안 | • 표면처리 | 조치방안 | • 표면처리 |

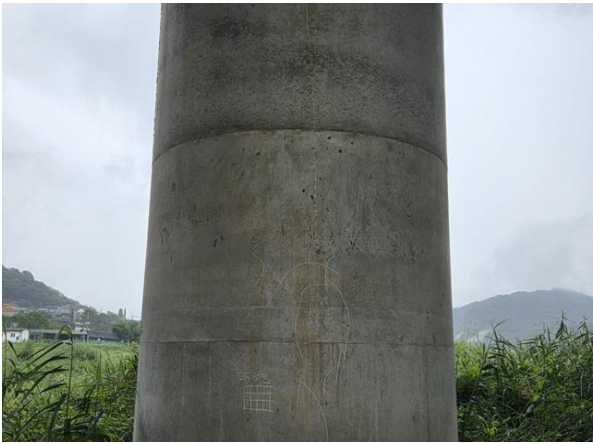
| 교각 | | | |
|---|---|---|---|
| 손상현황 | • P2 망상균열(1.0×3.0) | 손상현황 | • P1 균열(0.3mm미만) |
| 원 인 | • 건조수축, 거푸집 조기탈거 등 | 원 인 | • 건조수축, 거푸집 조기탈거 등 |

| 교각 | | | |
|---|---|---|---|
| 조치방안 | • 표면처리 | 조치방안 | • 표면처리 |

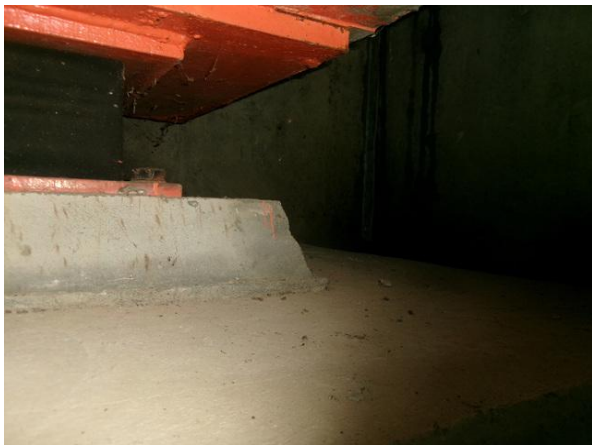
| 손상현황 | • A1-Sh1 몰탈 파손(0.1×0.1) |
| 원 인 | • 다짐부족, 거푸집 조기탈거 |

| 조치방안 | • 단면보수 |

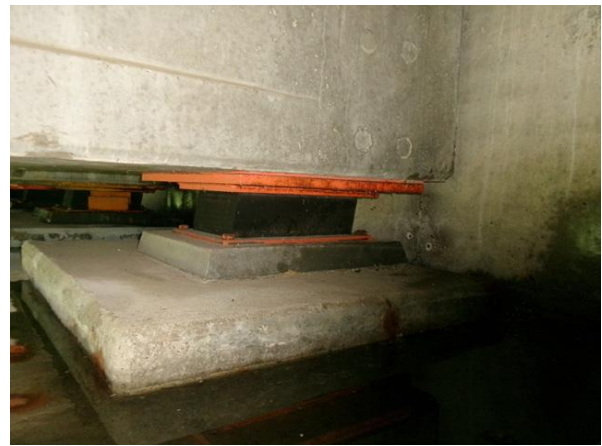
| 손상현황 | • A1-Sh2 플레이트 부식 |
| 원 인 | • 공용기간 증가, 습기흡착 |

| 조치방안 | • 재도장 |

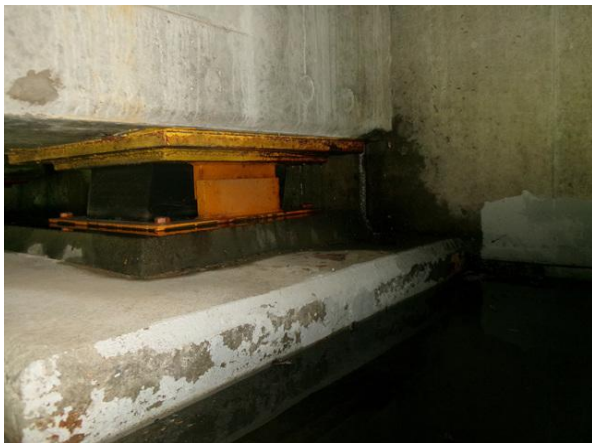
| 손상현황 | • A1-Sh3 플레이트 부식 |
| 원 인 | • 공용기간 증가, 습기흡착 |

| 조치방안 | • 재도장 |

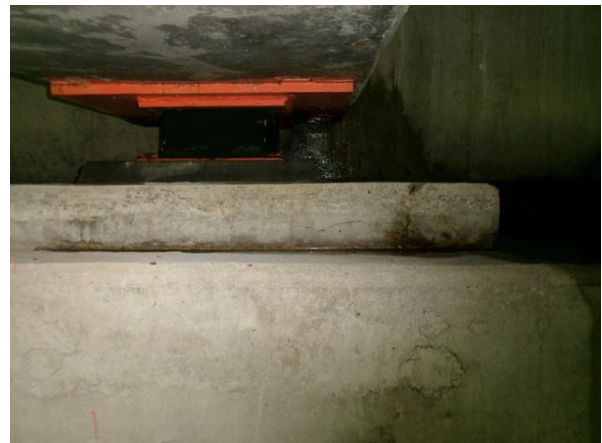
| 손상현황 | • A1-Sh2 받침콘크리트<br>잡철근노출(0.1×0.1) |
| 원 인 | • 다짐부족, 거푸집 조기탈거 시공미흡 |

| 조치방안 | • 단면보수+방청 |

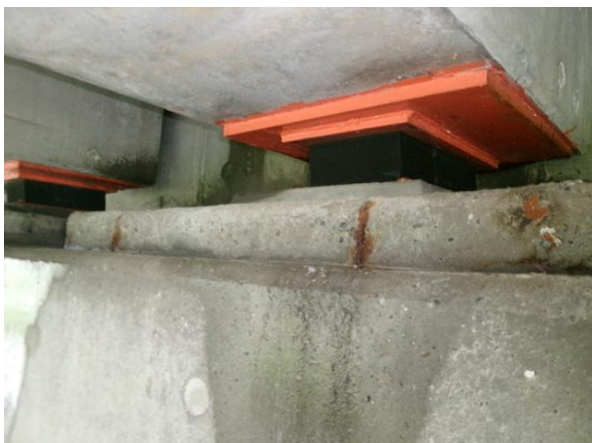
| 손상현황 | • A2-Sh2 받침콘크리트 충분리(0.1×0.1) |
| 원 인 | • 다짐부족, 거푸집 조기탈거 |

| 조치방안 | • 단면보수 |

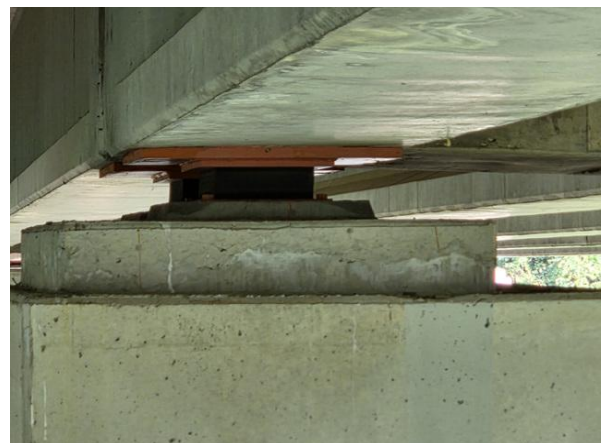
| 손상현황 | • P1-Sh1 받침콘크리트 백태(1×0.2) |
| 원 인 | • 우수유입, 습기흡착 |

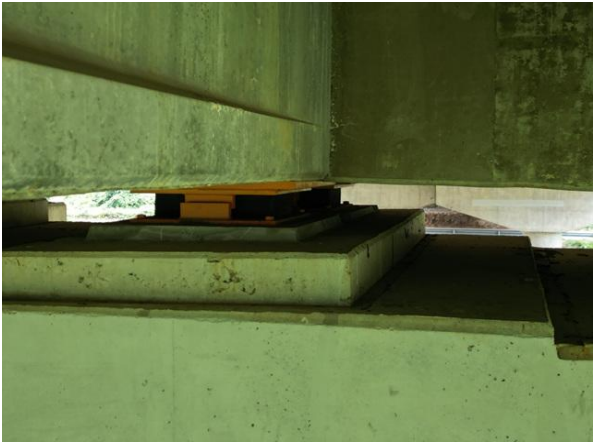
| 교량받침 | | | |
|---|---|---|---|
| 손상현황 | • P2-Sh2 몰탈 균열 (0.3mm미만) | 손상현황 | • P3-Sh3 받침콘크리트 균열 (0.3mm미만) |
| 원 인 | • 건조수축, 온도변화 | 원 인 | • 건조수축, 온도변화 |

| 교량받침 | | | |
|---|---|---|---|
| 조치방안 | • 표면처리 | 조치방안 | • 표면처리 |

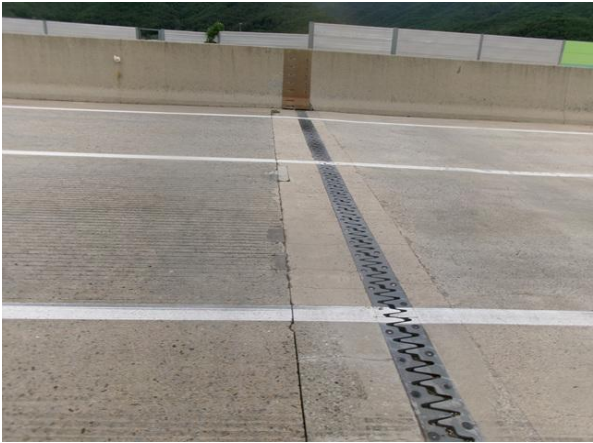
| 신축이음장치 | | | |
|---|---|---|---|
| 손상현황 | • A1 후타재 파손(0.1×0.5) | 손상현황 | • A2 이물질퇴적 (L=3.0m) |
| 원 인 | • 차량운하중, 보수미흡 | 원 인 | • 공용기간 증가, 비산물퇴적 |

| 신축이음장치 | | | |
|---|---|---|---|
| 조치방안 | • 단면보수 | 조치방안 | • 정비(청소) |

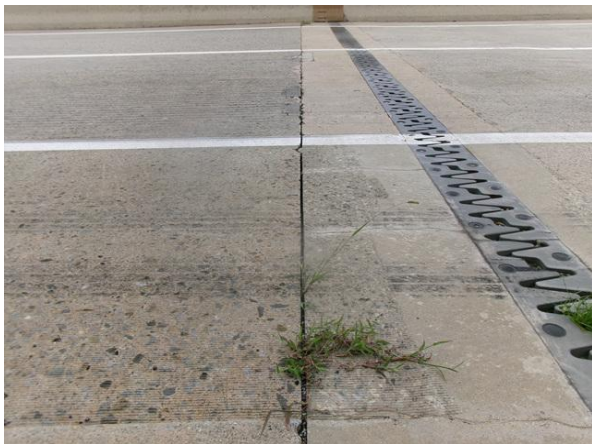
| 손상현황 | • S1 후타재 접속부 이격(L=11.0m) |
| 원 인 | • 공용기간 증가, 접속부 침하 |

| 조치방안 | • 주의관찰 |

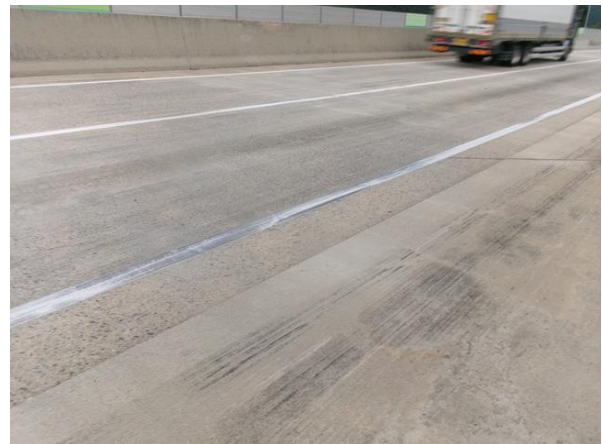
| 손상현황 | • S1 망상균열(40.0×3.0) |
| 원 인 | • 건조수축, 차량윤하중 |

| 조치방안 | • 주의관찰 |

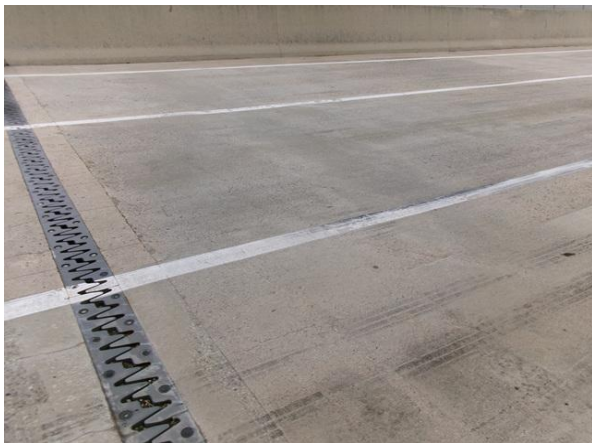
| 손상현황 | • S1 파손(0.5×0.1) |
| 원 인 | • 외부충격 |

| 조치방안 | • 단면보수 |

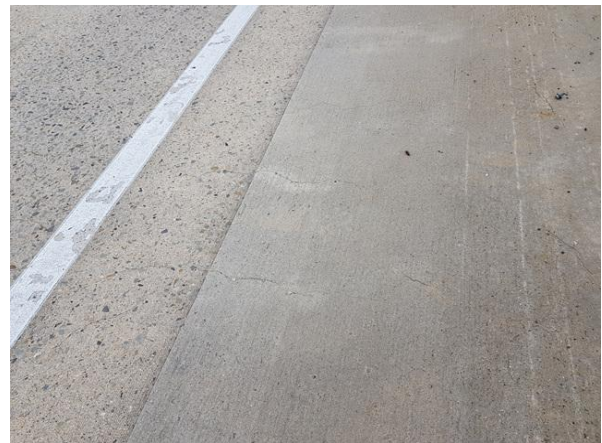
| 손상현황 | • S3 망상균열(40.0×3.0) |
| 원 인 | • 건조수축, 차량윤하중 |

| 조치방안 | • 주의관찰 |

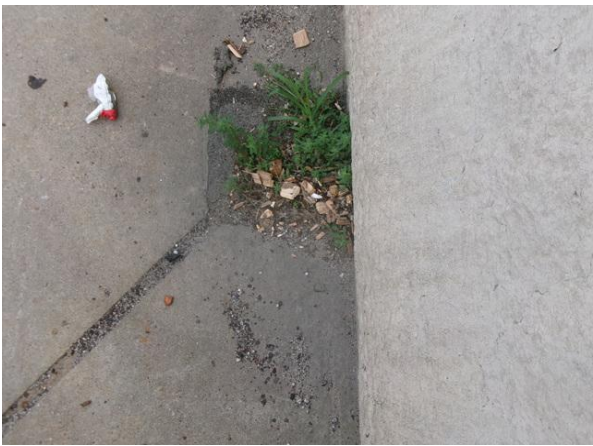
| 배수시설 | | | |
|---|---|---|---|
| 손상현황 | • S2 배수구 막힘 1EA | 손상현황 | • S3 배수구 막힘 1EA |
| 원 인 | • 공용기간 증가, 비산물 퇴적 등 | 원 인 | • 공용기간 증가, 비산물 퇴적 등 |

| 배수시설 | | | |
|---|---|---|---|
| 조치방안 | • 정비 | 조치방안 | • 정비 |

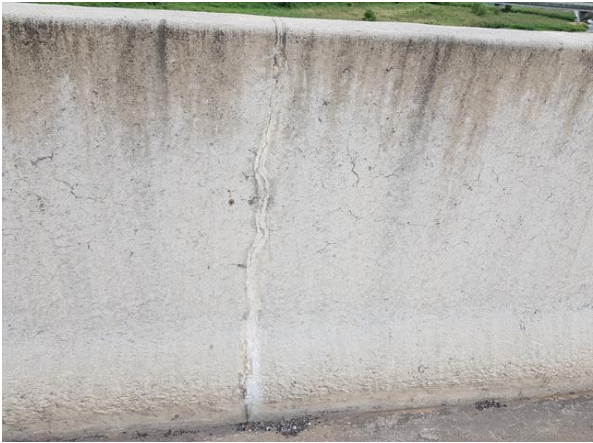
| 방호벽 및 중분대 | | | |
|---|---|---|---|
| 손상현황 | • S3 방호벽 균열부백태 (0.1×1.5) | 손상현황 | • S4 방호벽 균열 (0.3mm미만) |
| 원 인 | • 우수유입, 수분침투 등 | 원 인 | • 건조수축, 공용기간 경과 등 |

| 방호벽 및 중분대 | | | |
|---|---|---|---|
| 조치방안 | • 표면처리 | 조치방안 | • 주의관찰 |

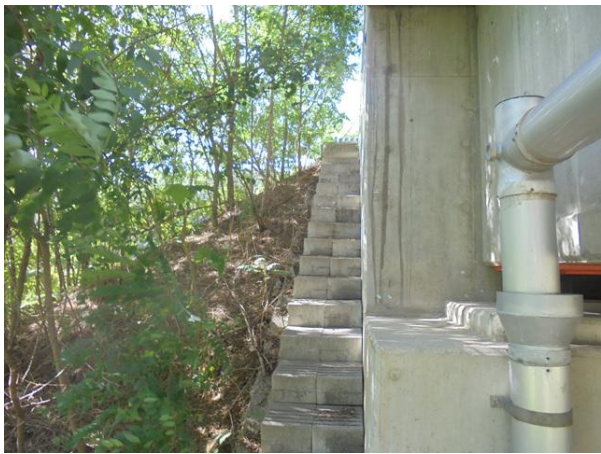
| 손상현황 | • A1 상태양호 | 손상현황 | • - |

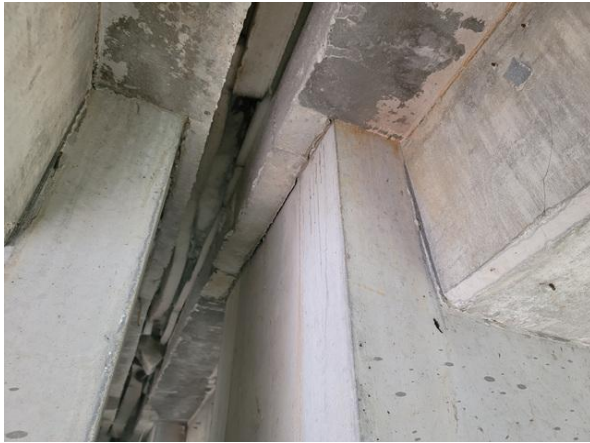
손상현황 • S2 층분리(0.5×0.2)  
원 인 • 다짐부족, 거푸집 조기탈거 등  
조치방안 • 단면보수

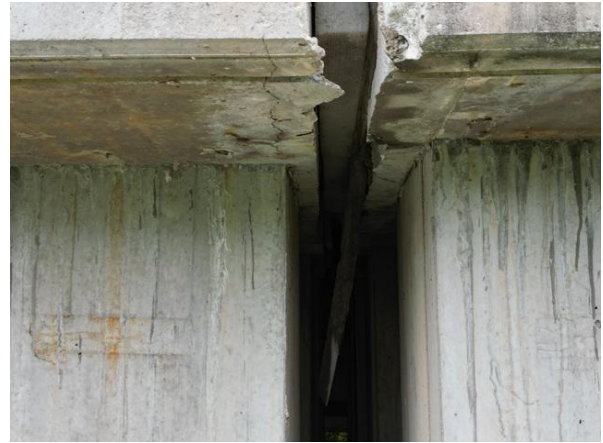
손상현황 • S3 층분리(0.2×0.5)  
원 인 • 다짐부족, 거푸집 조기탈거 등  
조치방안 • 단면보수

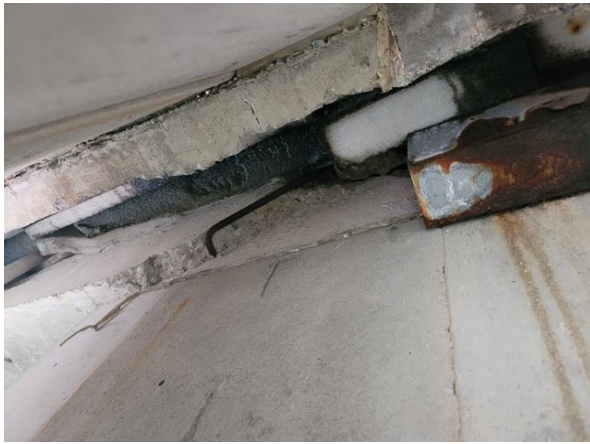
손상현황 • S3 파손 및 철근노출(0.5×0.2)  
원 인 • 다짐부족, 거푸집 조기탈거 등  
조치방안 • 단면보수+방청

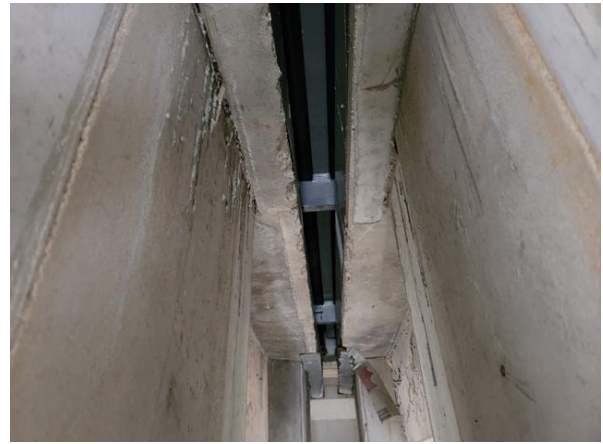
손상현황 • S5 재료분리(1.0×0.3)  
원 인 • 다짐부족, 거푸집 조기탈거 등  
조치방안 • 단면보수

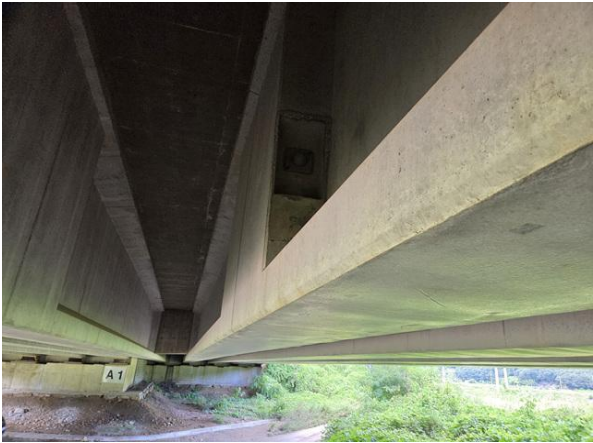
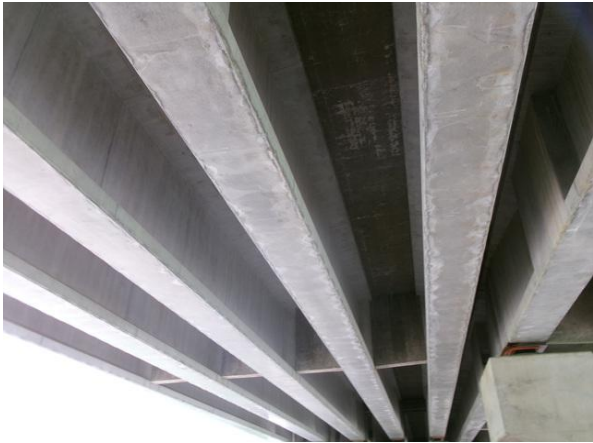
| 거더 | | | |
|---|---|---|---|
| 손상현황 | • 거더 상태양호 | 손상현황 | • 거더 상태양호 |

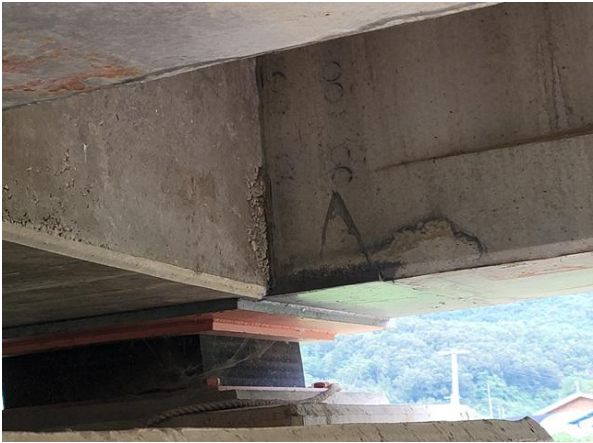
| 가로보 | | | |
|---|---|---|---|
| 손상현황 | • S5 가로보 재료분리(0.2×0.5) | 손상현황 | • 가로보 상태양호 |
| 원 인 | • 다짐부족, 거푸집 조기탈거 등 | 원 인 | • - |

| 가로보 | | | |
|---|---|---|---|
| 조치방안 | • 단면보수 | 조치방안 | • - |

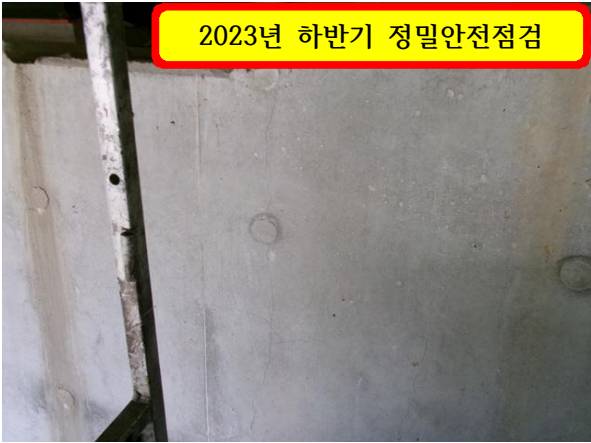
| 손상현황 | • A2 균열(0.3mm미만) | 손상현황 | • A2 균열(0.3mm미만) 보수 전경 |

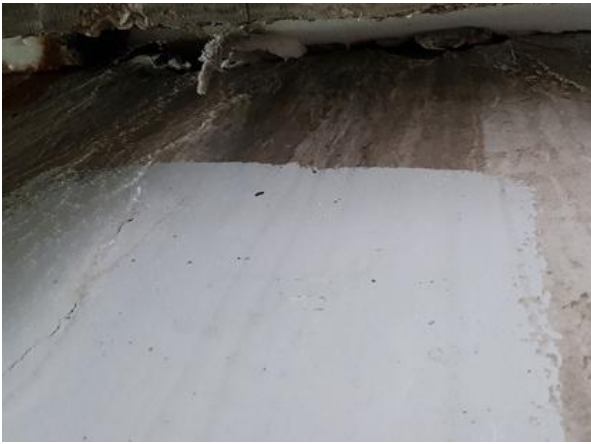
| 손상현황 | • A2 균열(0.3mm이상) | 손상현황 | • A2 보수부백태(0.1×0.2) |
| 원 인 | • 건조수축, 거푸집 조기탈거 등 | 원 인 | • 건조수축, 공용기간 증가, 우수유입 |

| 조치방안 | • 주입보수 | 조치방안 | • 표면처리 |

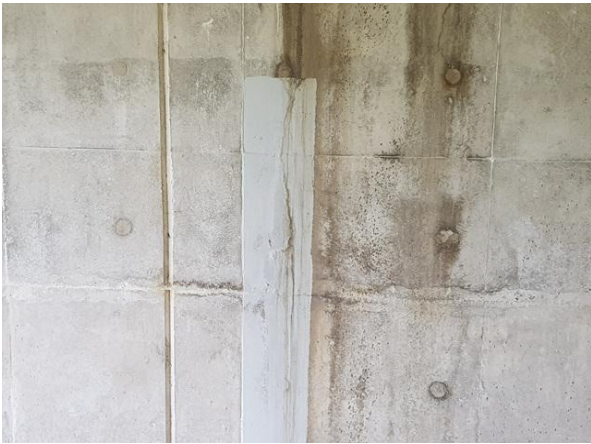
| 손상현황 | • A2 균열부 백태(0.2×1.0) | 손상현황 | • A2 파손(1.5×0.3) |
| 원 인 | • 신축이음 하부 누수, 보수 미흡 | 원 인 | • 외부충격, 시공미흡 등 |

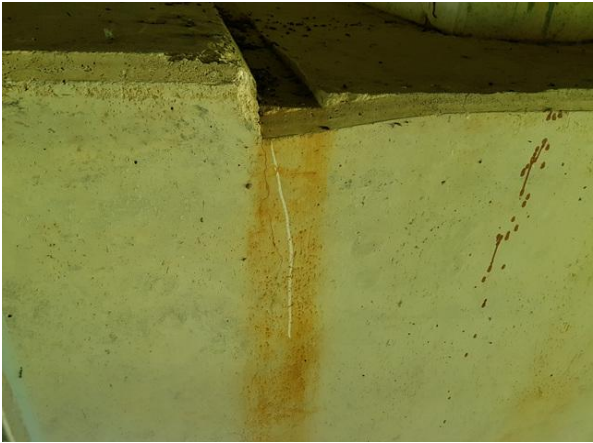
| 교각 | | | |
|---|---|---|---|
| 손상현황 | • P1 코핑부 균열(0.3mm미만) | 손상현황 | • P2 코핑부 표면열화(1.0×2.0) |
| 원 인 | • 건조수축, 거푸집 조기탈거 등 | 원 인 | • 우수유입, 공용기간 증가 등 |

| 교각 | | | |
|---|---|---|---|
| 조치방안 | • 표면처리 | 조치방안 | • 주의관찰 |

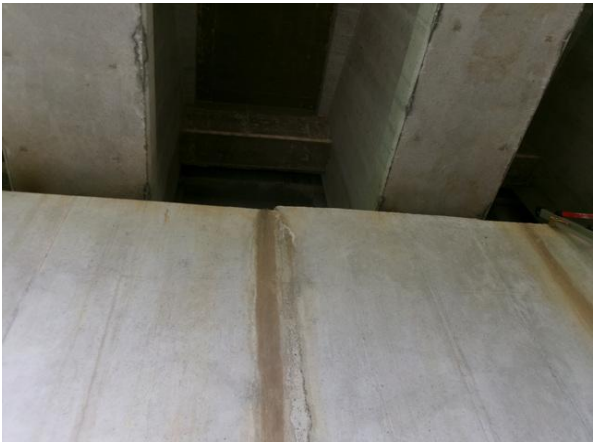
| 교각 | | | |
|---|---|---|---|
| 손상현황 | • P5 코핑부 백태(0.1×0.3) | 손상현황 | • P2 폐콘크리트 퇴적(10.0×1.0) |
| 원 인 | • 우수유입, 공용기간 증가 | 원 인 | • 시공미흡 등 |

| 교각 | | | |
|---|---|---|---|
| 조치방안 | • 표면처리 | 조치방안 | • 정비 |

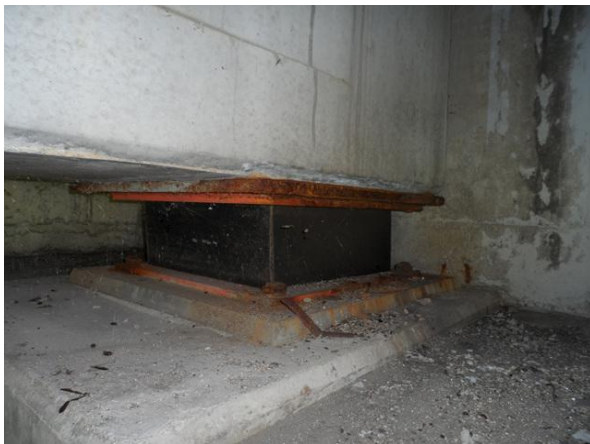
| 손상현황 | • A1-Sh5 Plate부식 |
| 원 인 | • 외부 단부 및 신축이음 하부 우수유입 |

| 조치방안 | • 재도장 |

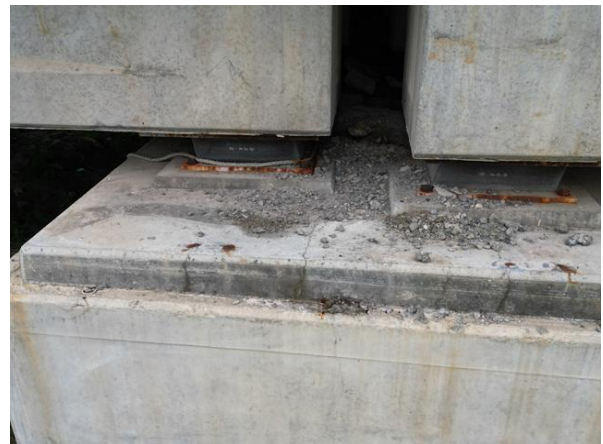
| 손상현황 | • P2-Sh5 몰탈균열 (0.3mm미만) |
| 원 인 | • 건조수축, 거푸집 조기탈거 등 |

| 조치방안 | • 표면처리 |

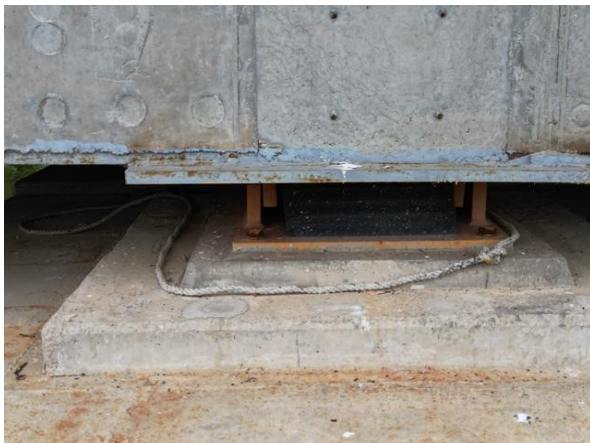
| 손상현황 | • P3-Sh1 볼트 부식 |
| 원 인 | • 외부 단부 및 신축이음 하부 우수유입 |

| 조치방안 | • 재도장 |

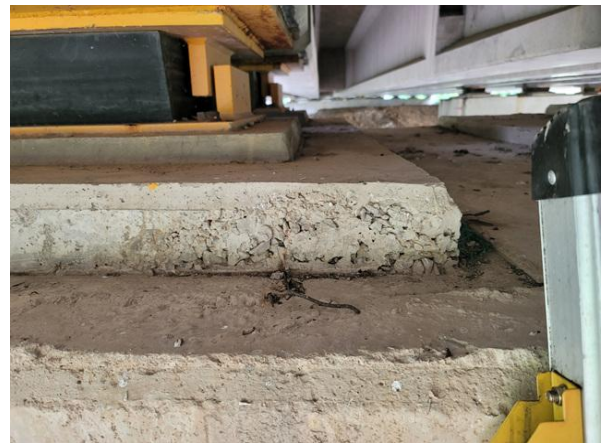
| 손상현황 | • P5-Sh8 받침콘크리트재료분리(0.5×0.2) |
| 원 인 | • 시공미흡, 다짐미흡 |

| 조치방안 | • 단면보수 |

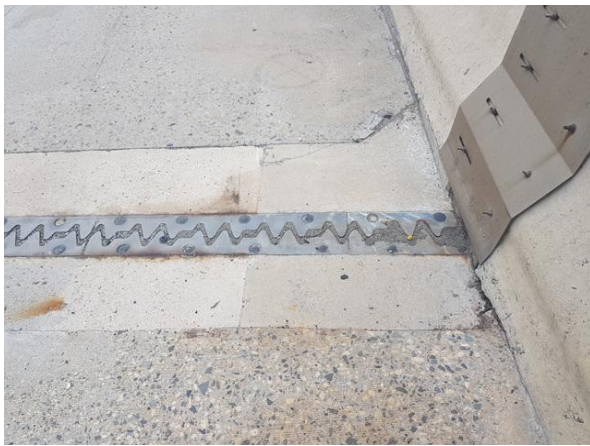
| 손상현황 | • A1 본체 이물질퇴적(L=2.0m) |
| 원 인 | • 공용기간증가, 비산물퇴적 |

| 조치방안 | • 정비 |

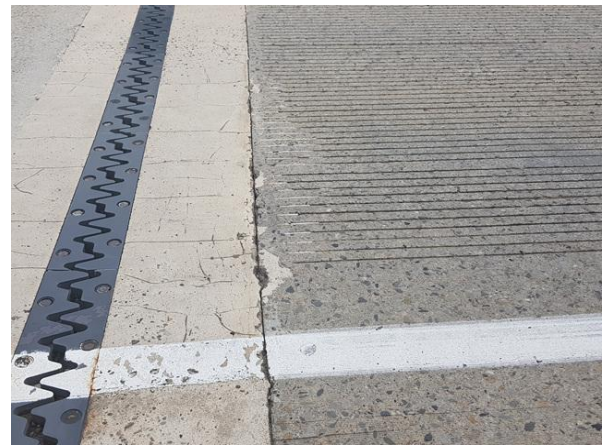
| 손상현황 | • A1 후타재 파손(0.1×1.0) |
| 원 인 | • 건조수축, 차량윤하중, 표면열화 |

| 조치방안 | • 단면보수 |

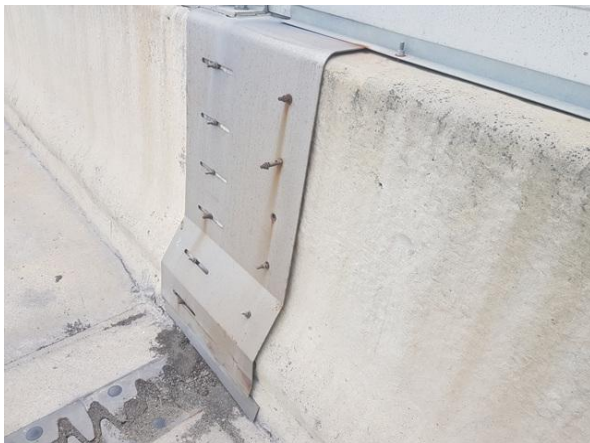
| 손상현황 | • P2 차수판 볼트 체결불량 |
| 원 인 | • 공용연수 증가 등 |

| 조치방안 | • 정비 |

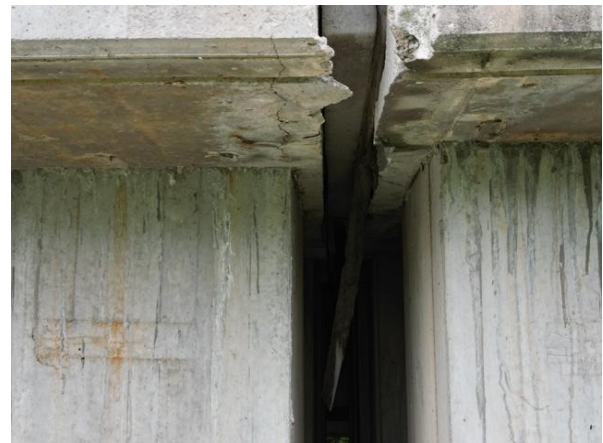
| 손상현황 | • P2 하부 고무재 파손(L=0.5m) |
| 원 인 | • 차량윤하중, 공용연수 증가 |

| 조치방안 | • 주의관찰 |

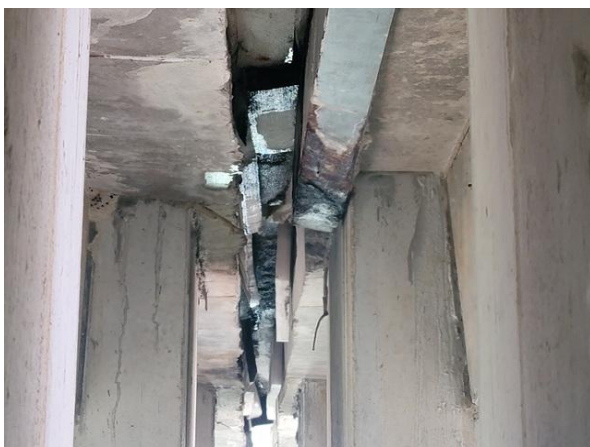
| 손상현황 | • P2 하부 누수 |
| 원 인 | • 공용기간증가, 우수유입 |

| 조치방안 | • 주의관찰 |

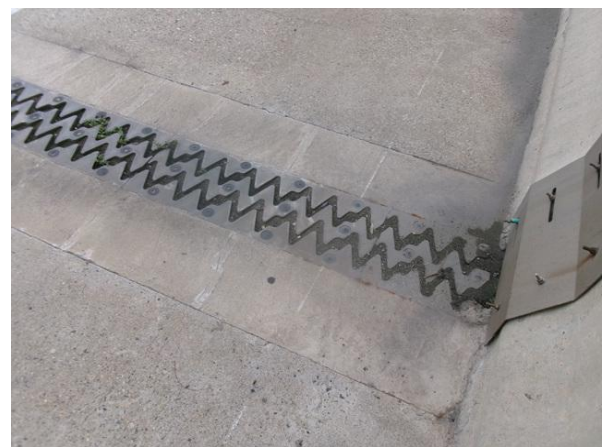
| 손상현황 | • P5 본체 이물질퇴적(L=3.0m) |
| 원 인 | • 공용기간증가, 우수유입 |

| 조치방안 | • 정비 |

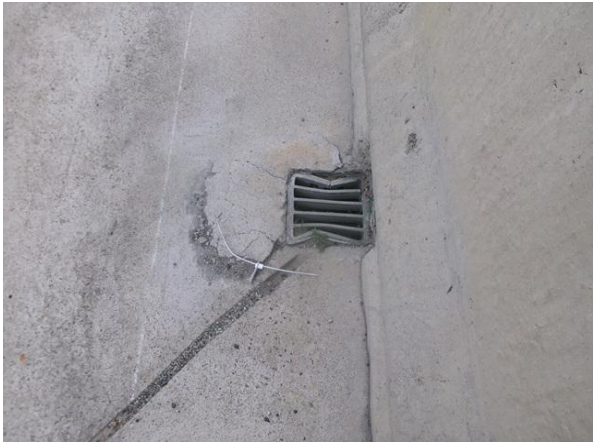
| 교면포장 | | | |
|---|---|---|---|
| 손상현황 | • S7 포장 열화(0.5×0.5) | 손상현황 | • S7 포장 열화(0.5×0.5) |
| 원 인 | • 공용연수 증가, 시공미흡 | 원 인 | • 공용연수 증가, 시공미흡 |

| 교면포장 | | | |
|---|---|---|---|
| 조치방안 | • 주의관찰 | 조치방안 | • 주의관찰 |

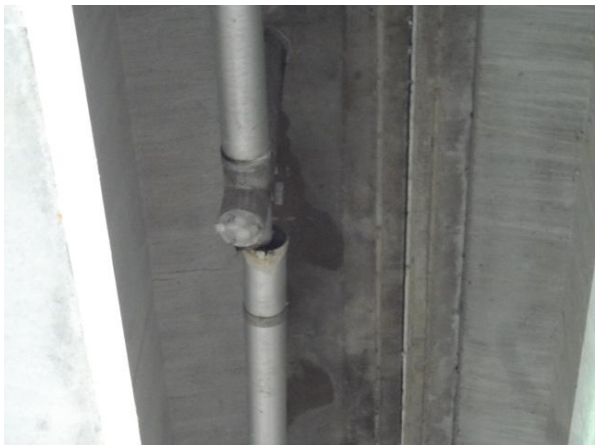
| 배수시설 | | | |
|---|---|---|---|
| 손상현황 | • S1 배수관 연결부 탈락(1EA) | 손상현황 | • S2 배수관 누수(1EA) |
| 원 인 | • 공용기간 증가, 시공미흡 | 원 인 | • 공용기간 증가, 시공미흡 |

| 배수시설 | | | |
|---|---|---|---|
| 조치방안 | • 정비 | 조치방안 | • 정비 |

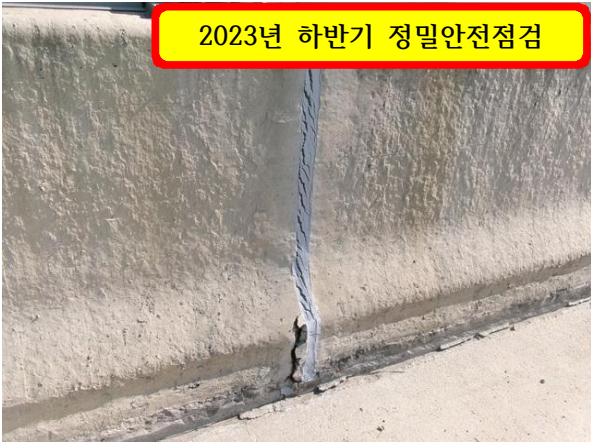
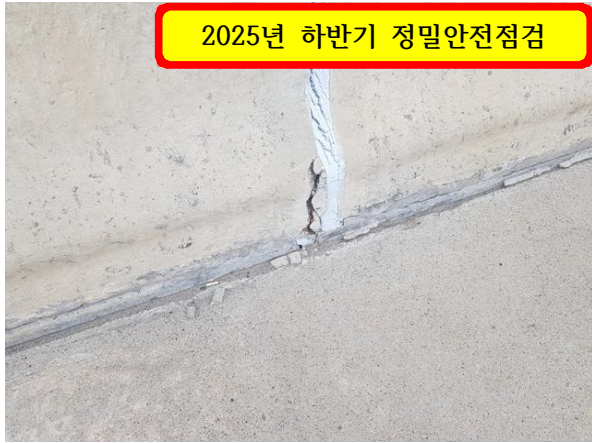
| 손상현황 | • S1 방호벽 접속부 파손(0.1×0.3) | 손상현황 | • S1 방호벽 접속부 파손(0.1×0.3) |
| 원 인 | • - | 원 인 | • 외부충격, 시공미흡 등 |

| 조치방안 | • - | 조치방안 | • 단면보수 |

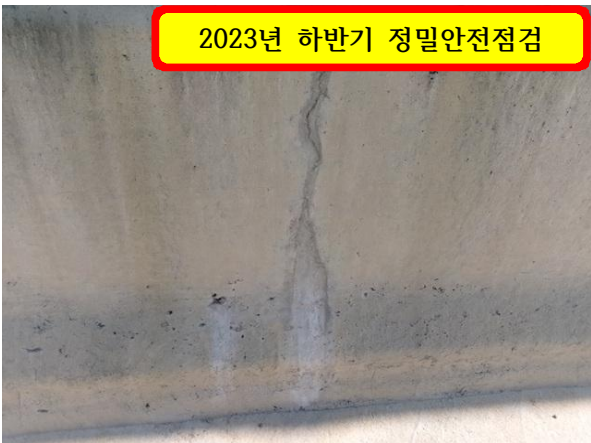
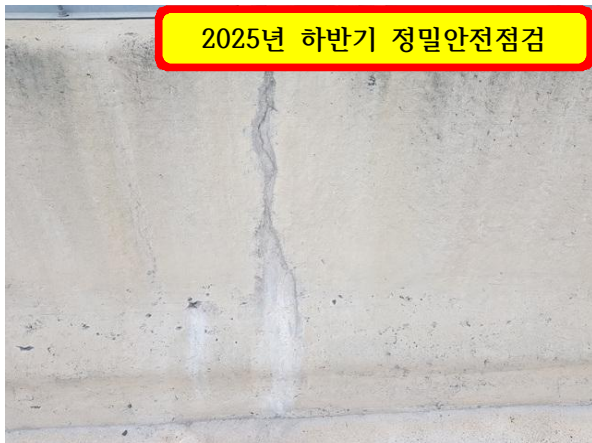
| 손상현황 | • S2 균열부백태(0.1×1.2) | 손상현황 | • S2 균열부백태(0.1×1.2) |
| 원 인 | • - | 원 인 | • 건조수축, 우수유입 |

| 조치방안 | • - | 조치방안 | • 표면처리 |

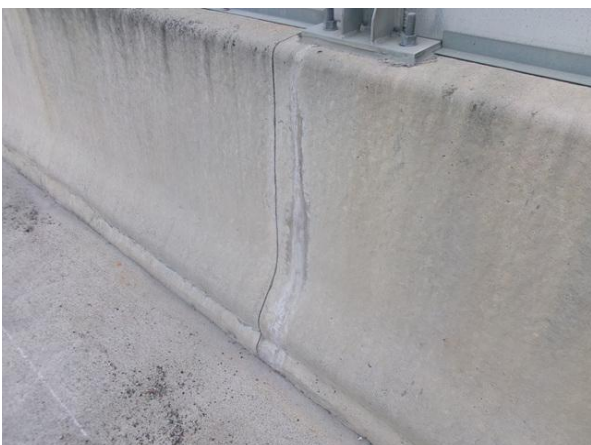
| 손상현황 | • S6 균열부백태(0.2×1.0) | 손상현황 | • S4 균열(0.3mm미만) |
| 원 인 | • 건조수축, 우수유입 | 원 인 | • 건조수축, 거푸집 조기탈거 |

| 조치방안 | • 표면처리 | 조치방안 | • 표면처리 |

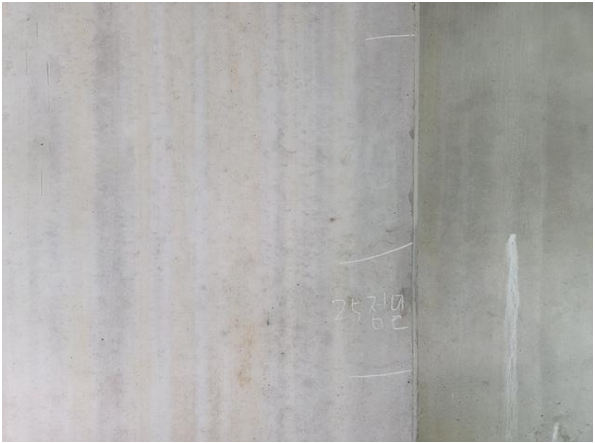
| 거더 | | | |
|---|---|---|---|
| 손상현황 | • S1 균열(0.3mm미만) | 손상현황 | • S1 균열(0.3mm미만) |
| 원 인 | • 건조수축, 거푸집 조기탈거 등 | 원 인 | • 건조수축, 거푸집 조기탈거 등 |

| 거더 | | | |
|---|---|---|---|
| 조치방안 | • 표면처리 | 조치방안 | • 표면처리 |
