오로교

## 작업사진 및 손상현황

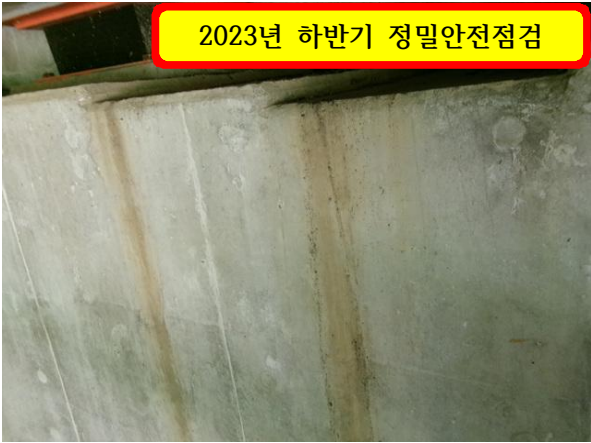
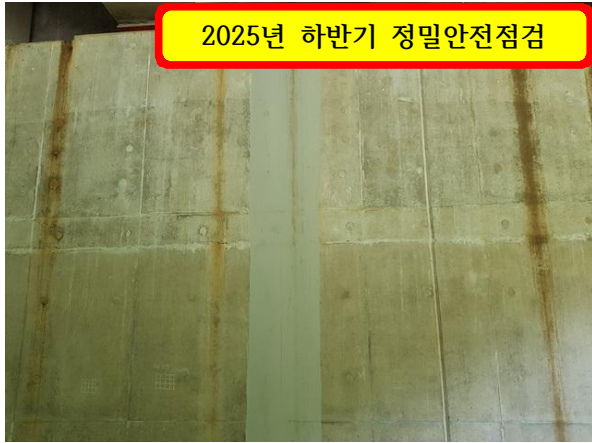
| 2023년 하반기 정밀안전점검 | | 2025년 하반기 정밀안전점검 | |
|---|---|---|---|
| 손상현황 | • A2 균열(0.3mm미만) | 손상현황 | • A2 균열(0.3mm미만) 보수전경 |

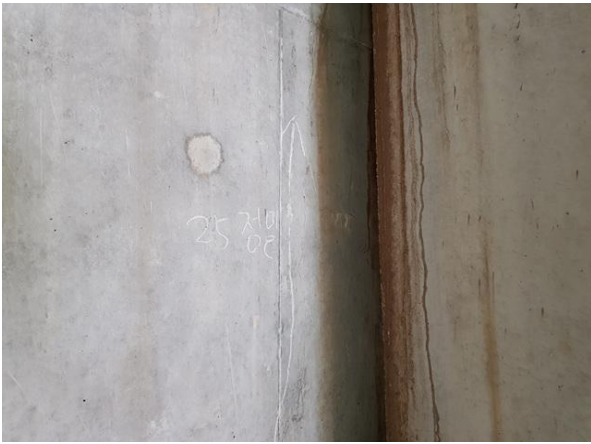
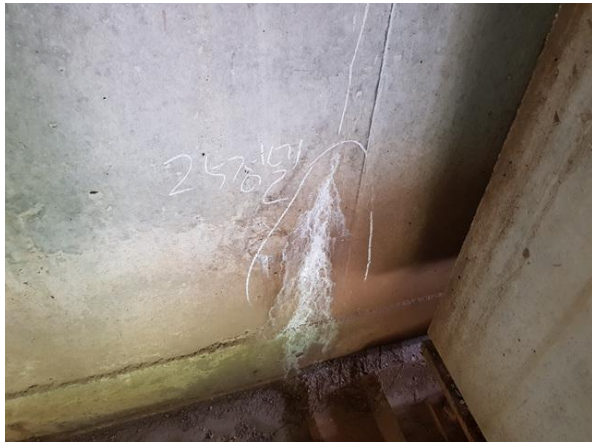
| 2023년 하반기 정밀안전점검 | | 2025년 하반기 정밀안전점검 | |
|---|---|---|---|
| 손상현황 | • A2 균열(0.3mm미만) | 손상현황 | • A2 균열부백태(0.2×1.0) |
| 원 인 | • 건조수축, 거푸집 조기탈거 등 | 원 인 | • 건조수축, 시공미흡, 우수유입 |

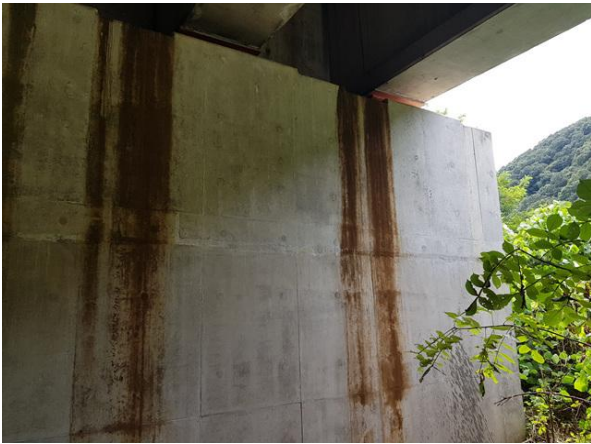
| 2023년 하반기 정밀안전점검 | | 2025년 하반기 정밀안전점검 | |
|---|---|---|---|
| 손상현황 | • A1 누수흔적(0.5×4.0) | 손상현황 | • A1 범면 세굴(1.0m×1.0m) |
| 원 인 | • 우수유입 등 | 원 인 | • 인접사면 우수유입 |

| 2023년 하반기 정밀안전점검 | | 2025년 하반기 정밀안전점검 | |
|---|---|---|---|
| 조치방안 | • 주의관찰 | 조치방안 | • 식생공 |

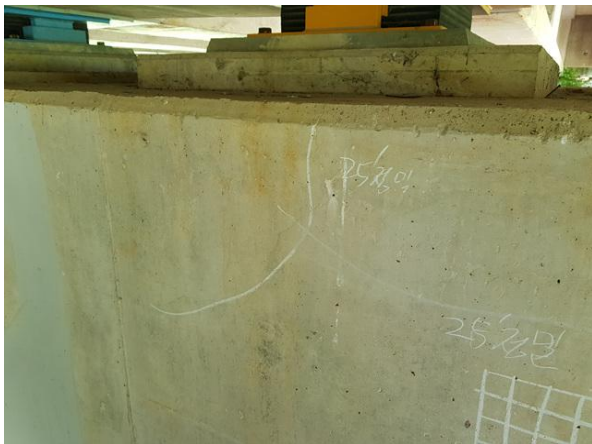
손상현황 • P1 균열(0.3mm미만)  
원 인 • 건조수축, 거푸집 조기탈거 등  
조치방안 • 표면처리

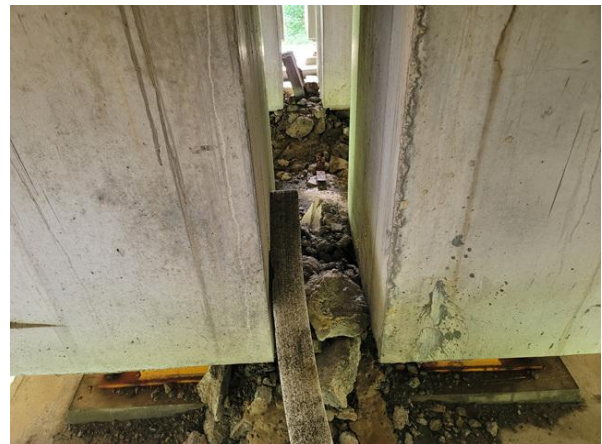
손상현황 • P2 폐콘크리트 퇴적(10.0×1.0)  
원 인 • 시공미흡 등  
조치방안 • 정비

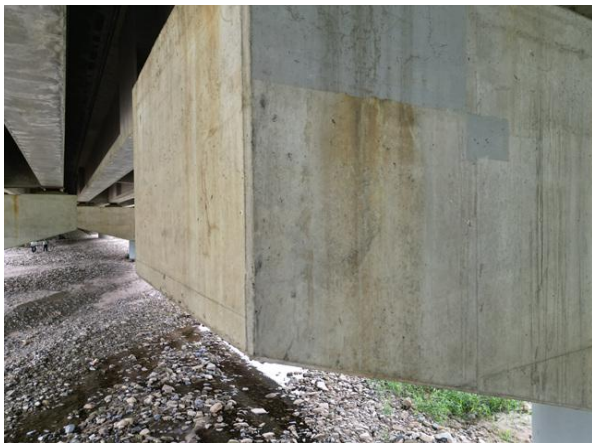
손상현황 • P3 균열(0.3mm미만)  
원 인 • 건조수축, 거푸집 조기탈거 등  
조치방안 • 표면처리

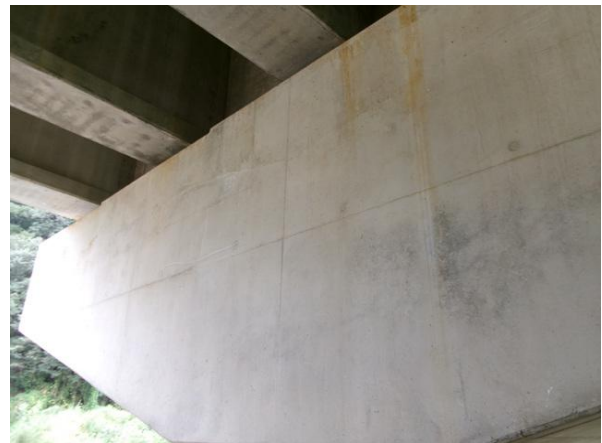
손상현황 • P4 망상균열(8.0×2.0)  
원 인 • 건조수축, 거푸집 조기탈거 등  
조치방안 • 표면처리

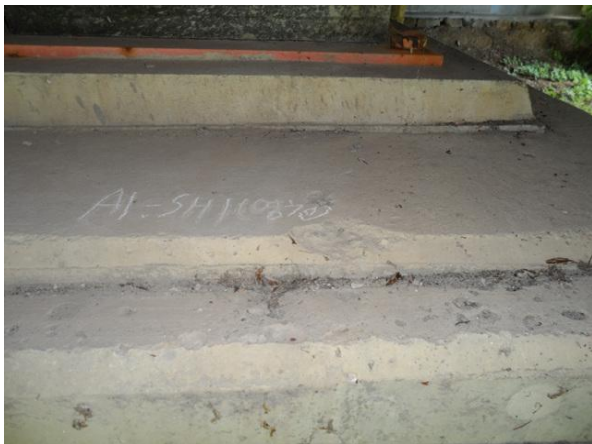
| 손상현황 | • A1-Sh1 받침콘크리트파손(0.1×0.2) |
| 원 인 | • 시공미흡, 외부충격 |

| 조치방안 | • 단면보수 |

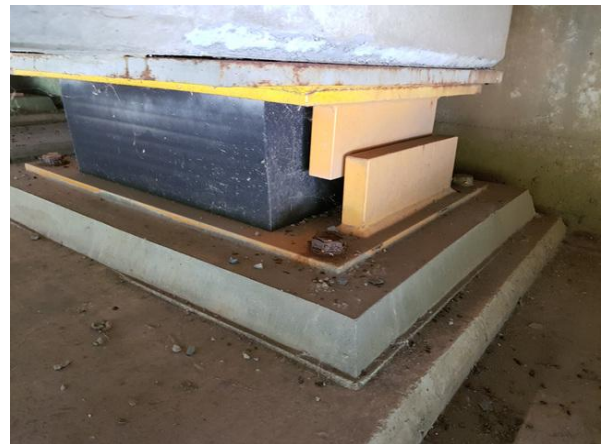
| 손상현황 | • A2-Sh3 볼트부식 |
| 원 인 | • 외부 단부 및 신축이음 하부 우수유입 |

| 조치방안 | • 재도장 |

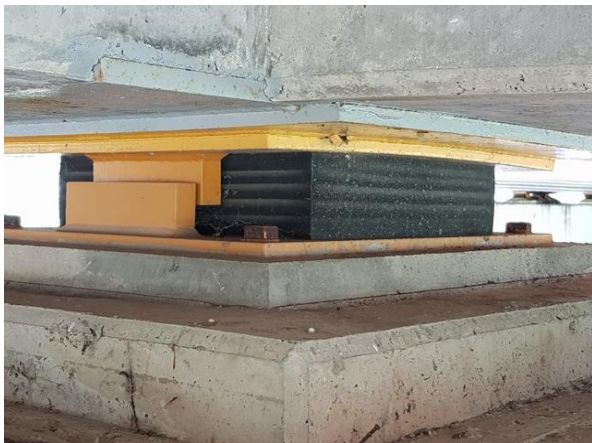
| 손상현황 | • P1-Sh4 볼트부식 |
| 원 인 | • 외부 단부 및 신축이음 하부 우수유입 |

| 조치방안 | • 재도장 |

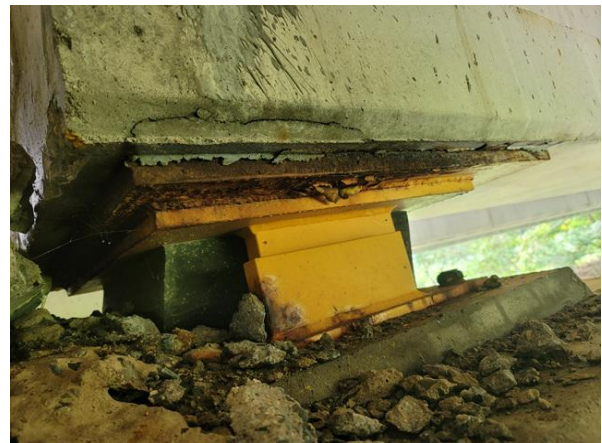
| 손상현황 | • P2-Sh8 Plate부식 |
| 원 인 | • 외부 단부 및 신축이음 하부 우수유입 |

| 조치방안 | • 재도장 |

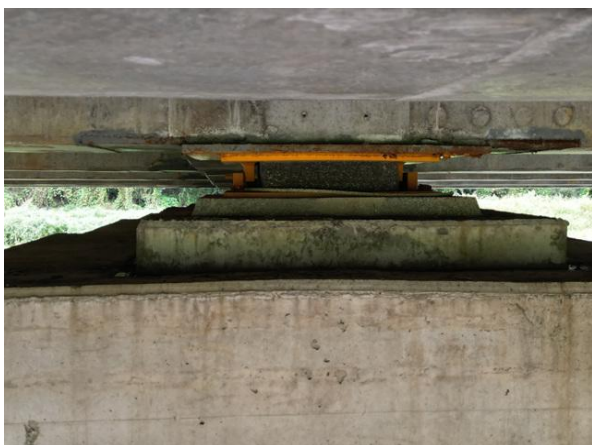
| 손상현황 | • A1-Sh4 스톱퍼 간섭 |
| 원 인 | • 시공미흡 등 |

| 조치방안 | • 주의관찰 |

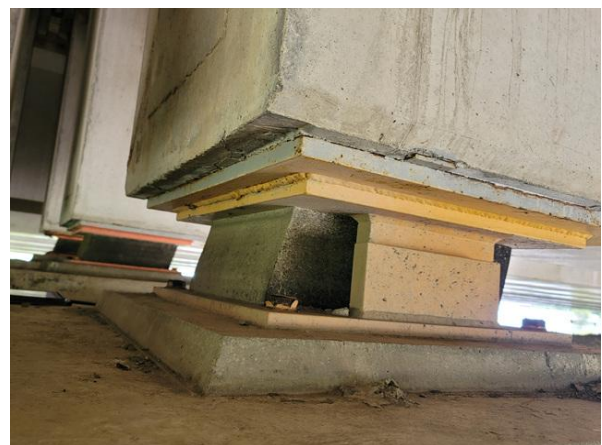
| 손상현황 | • P5-Sh3 Plate부식 |
| 원 인 | • 외부 단부 및 신축이음 하부 우수유입 |

| 조치방안 | • 재도장 |

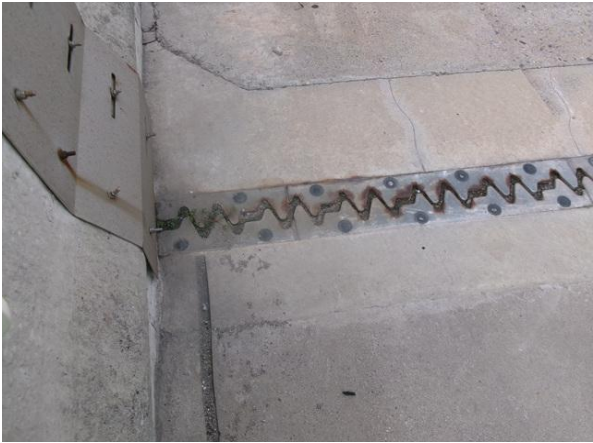
| 신축이음장치 | | | |
|---|---|---|---|
| 손상현황 | • A1 본체 이물질퇴적(L=1.0m) | 손상현황 | • A2 후타재 파손(0.1×1.0) |
| 원 인 | • 공용기간증가, 비산물퇴적 | 원 인 | • 차량윤하중, 다짐부족 |

| 신축이음장치 | | | |
|---|---|---|---|
| 조치방안 | • 정비 | 조치방안 | • 단면보수 |

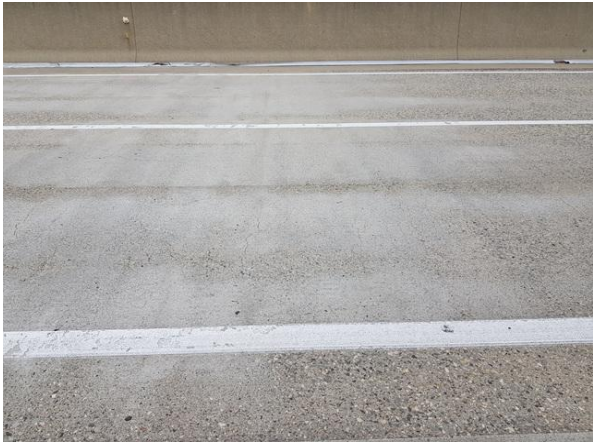
| 교면포장 | | | |
|---|---|---|---|
| 손상현황 | • S4 포장 화재열화(3.0×5.0) | 손상현황 | • S2 포장 망상균열(4.0×3.0) |
| 원 인 | • 화재 | 원 인 | • 건조수축, 공용기간 증가, 차량윤하중 |

| 교면포장 | | | |
|---|---|---|---|
| 조치방안 | • 주의관찰 | 조치방안 | • 표면처리 |

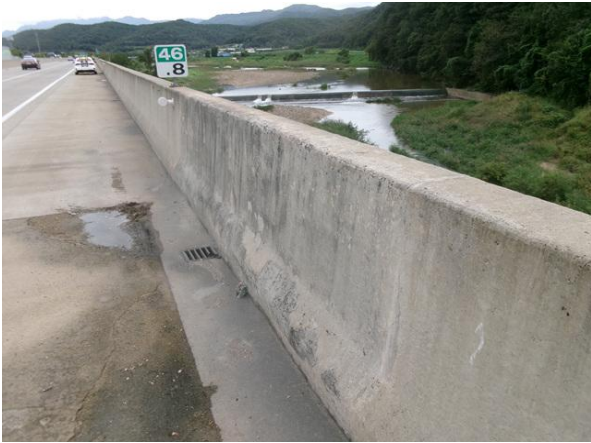
| 손상현황 | • S4 화재열화(5.0×1.0) | 손상현황 | • S5 균열부백태(0.1×1.5) |
| 원 인 | • 화재 등 | 원 인 | • 우수유입, 습기흡착 등 |

| 조치방안 | • 주의관찰 | 조치방안 | • 표면처리 |

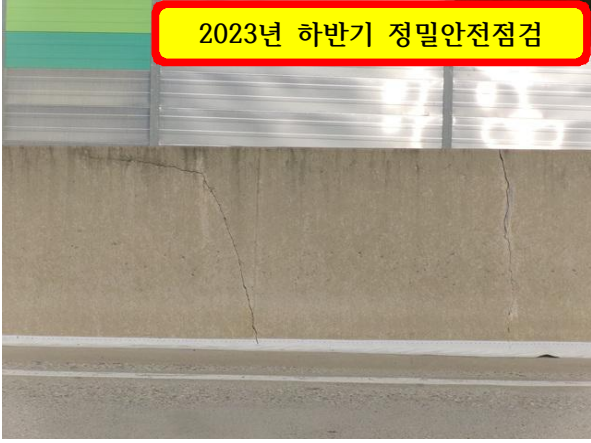
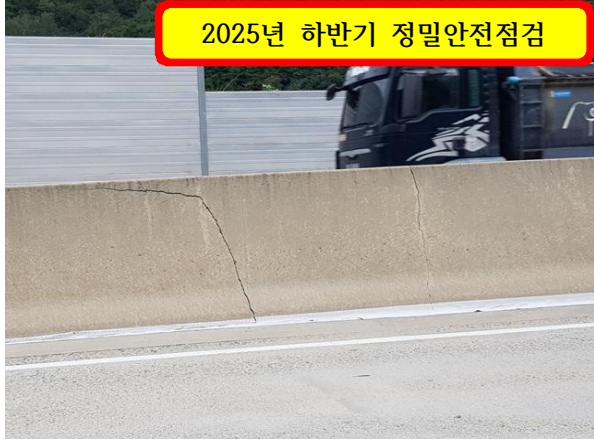
| 손상현황 | • S7 중분대 파손(2.0m×1.5m) | 손상현황 | • S7 중분대 파손(2.0×1.5) |
| 원 인 | • - | 원 인 | • 외부충격 등 |

| 조치방안 | • - | 조치방안 | • 단면보수 |

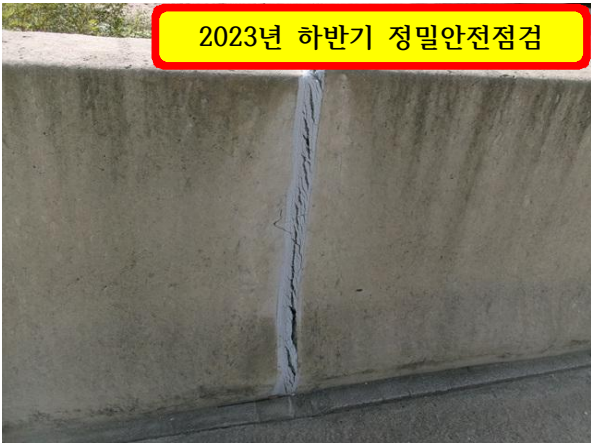
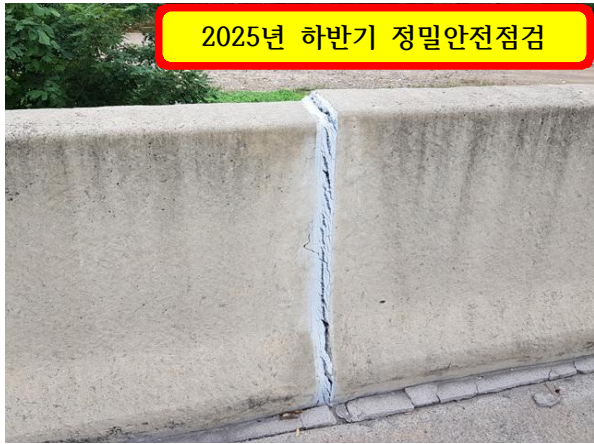
| 손상현황 | • S7 접속부 단차(L=1.0m) | 손상현황 | • S7 접속부 단차(L=1.0m) |
| 원 인 | • - | 원 인 | • 접속부 침하, 시공미흡 등 |

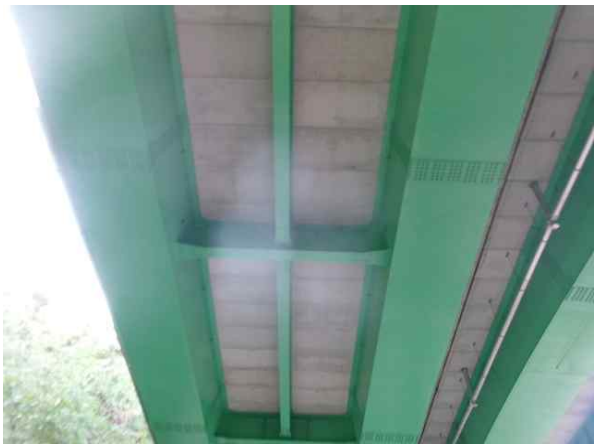
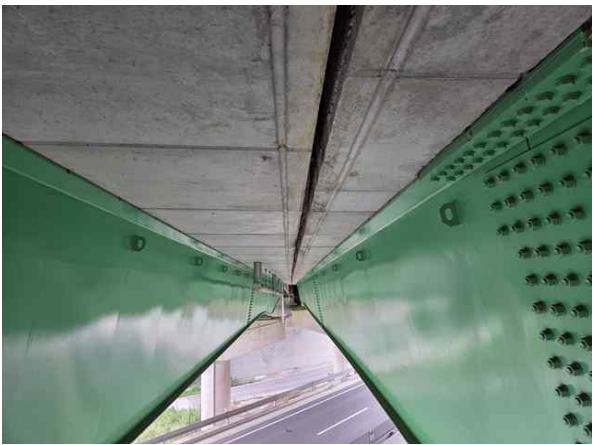
| 바닥판하면 | | | |
|---|---|---|---|
| 손상현황 | • S3 바닥판하면 상태양호 | 손상현황 | • S2 바닥판하면 상태양호 |

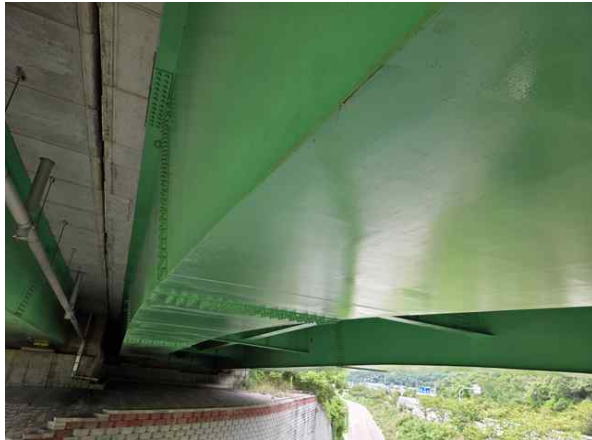
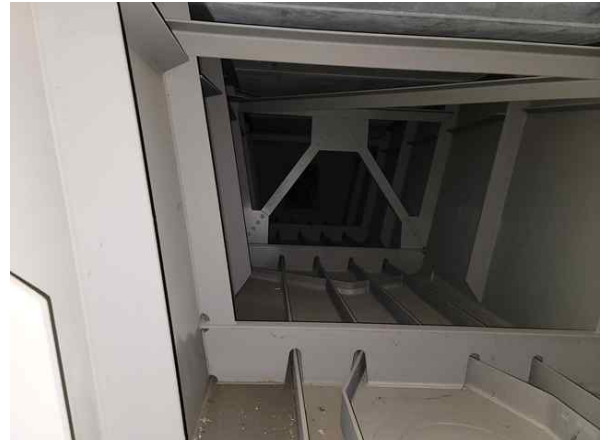
손상현황 • S1 거더외부 상태양호

손상현황 • S1 거더내부 상태양호

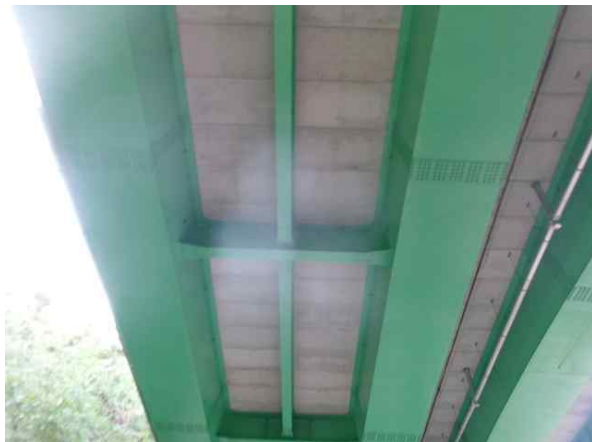
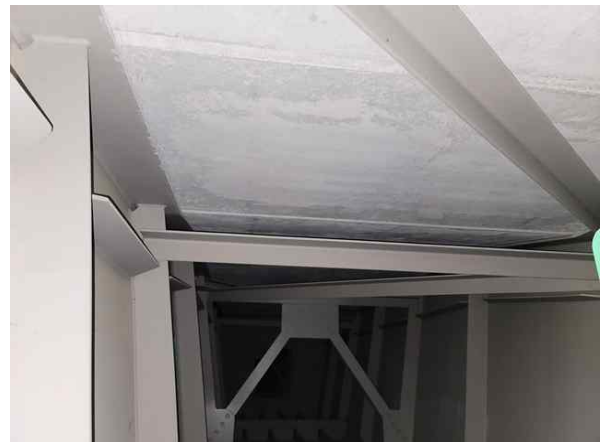
손상현황 • S2 거더외부 상태양호

손상현황 • S2 거더내부 상태양호

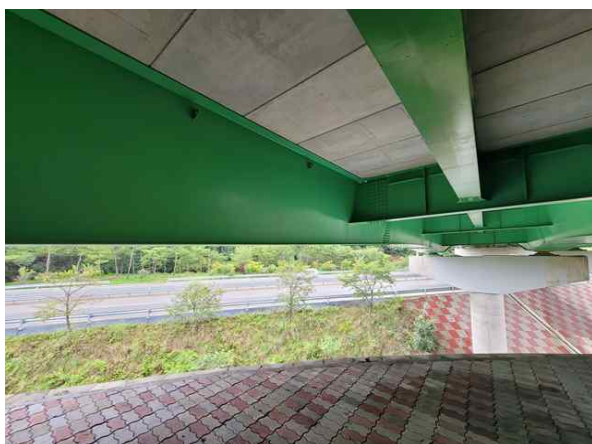
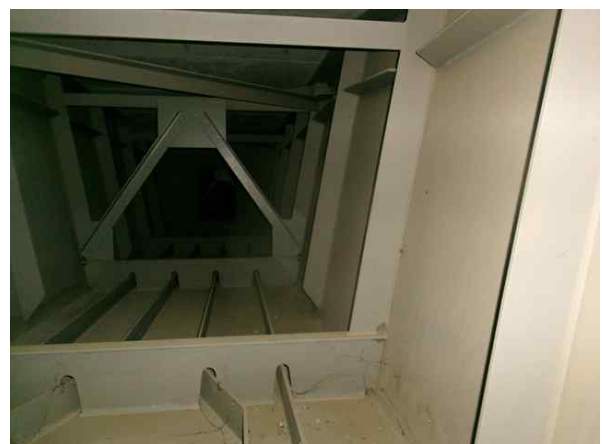
손상현황 • S3 거더외부 상태양호

손상현황 • S3 거더내부 상태양호

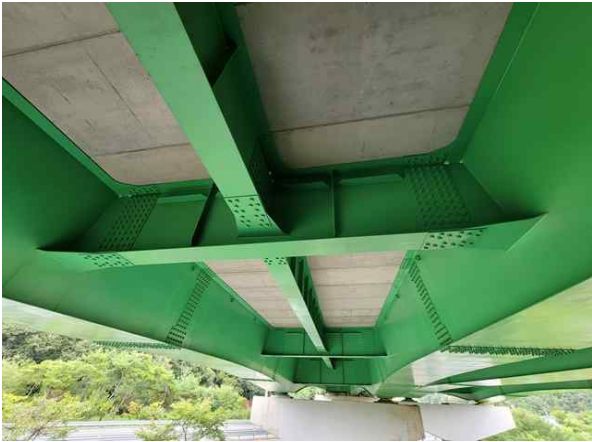
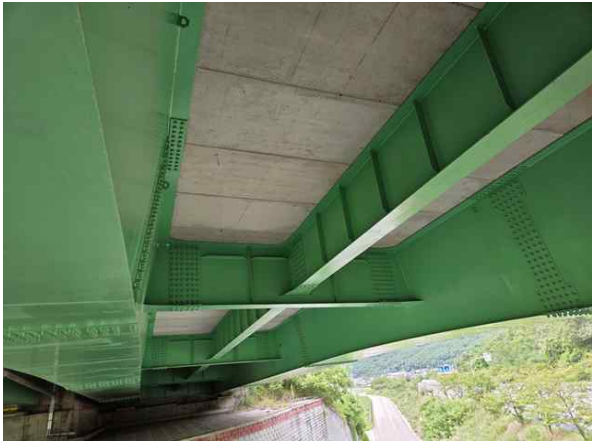
| 가로보 및 세로보 | | | |
|---|---|---|---|
| 손상현황 | • S1 가로보 상태양호 | 손상현황 | • S1 세로보 상태양호 |

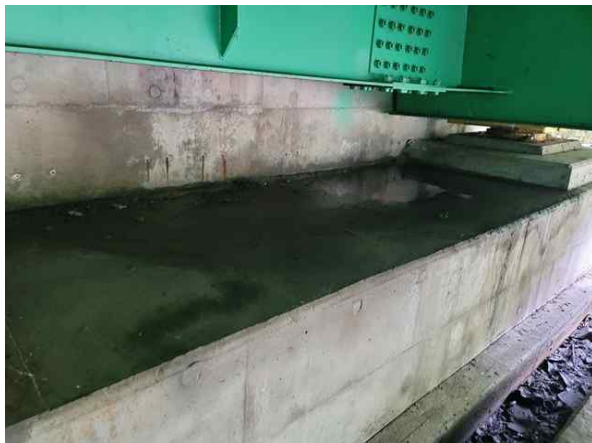
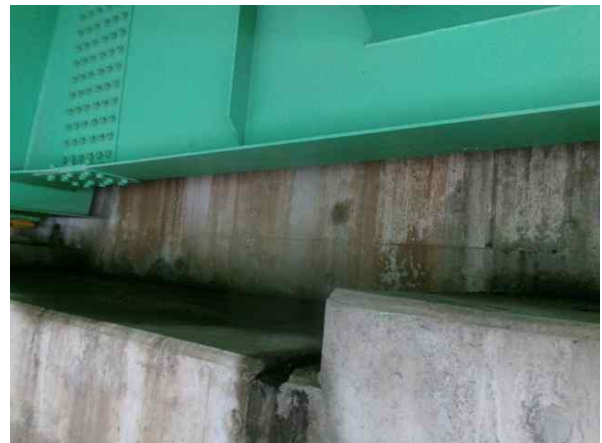
| 손상현황 | • A1 체수(5.0×1.0) | 손상현황 | • A2 누수흔적(5.0×5.0) |
| 원 인 | • 신축이음 하부 누수 등 | 원 인 | • 신축이음 하부 누수 등 |

| 조치방안 | • 주의관찰 | 조치방안 | • 주의관찰 |

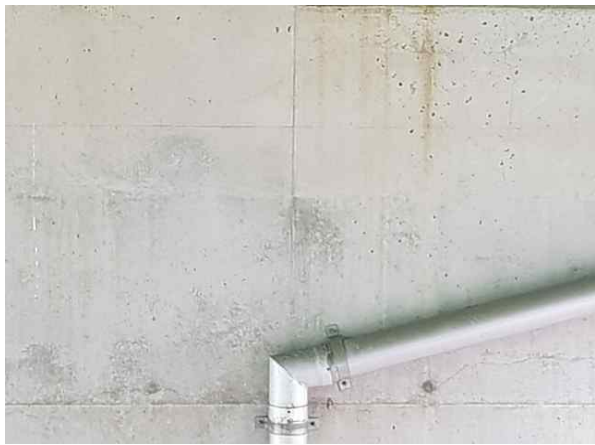
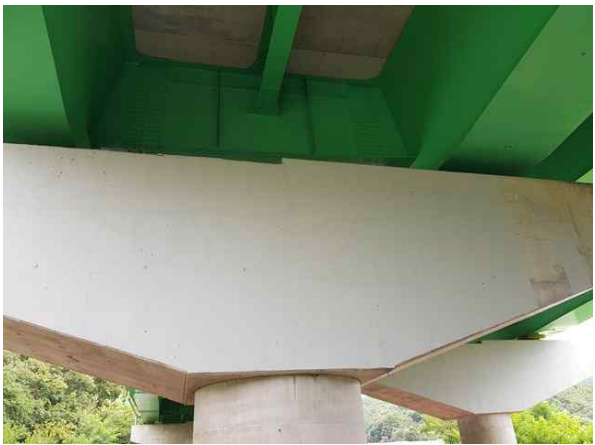
| 교각 | | | |
|---|---|---|---|
| 손상현황 | • P1 코핑부 망상균열(7.0×1.5) | 손상현황 | • P1 코핑부 망상균열(7.0×1.5) -보수- |
| 원 인 | • 건조수축, 온도변화 등 | 원 인 | • - |

| 교각 | | | |
|---|---|---|---|
| 조치방안 | • 표면처리 | 조치방안 | • - |

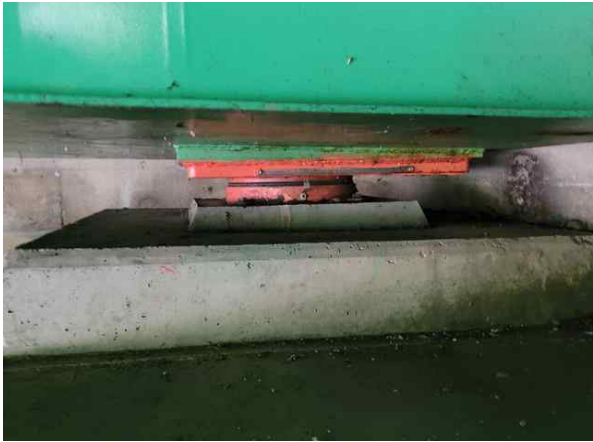
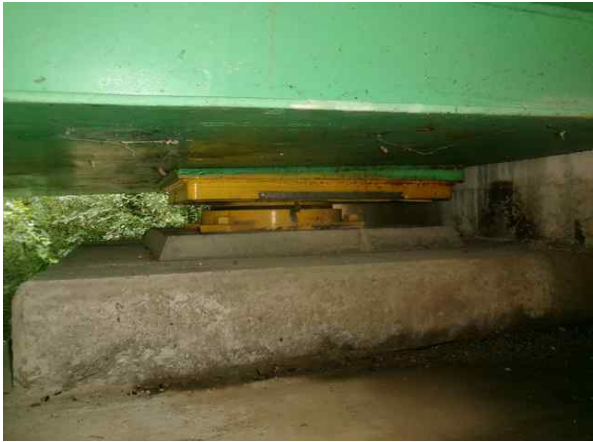
| 교량받침 | | | |
|---|---|---|---|
| 손상현황 | • A1-Sh2 교량받침 상태양호 | 손상현황 | • A2-Sh1 교량받침 상태양호 |

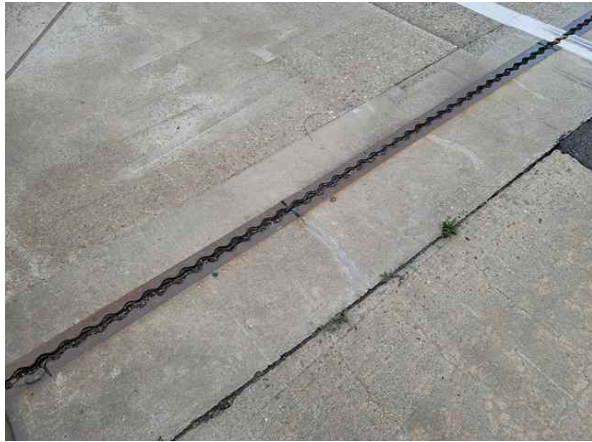
- A1 본체부식(L=10.0m)
- 공용기간 증가, 열화 등
- 채도장

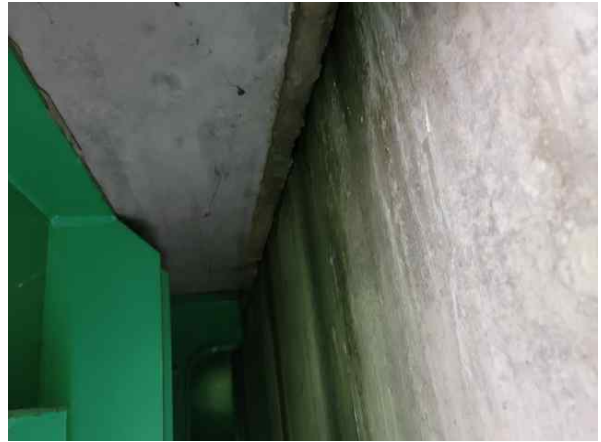
- A1 하부 누수(L=7.0m)
- 공용기간 증가, 비산먼지 퇴적, 열화 등
- 유도배수관 설치

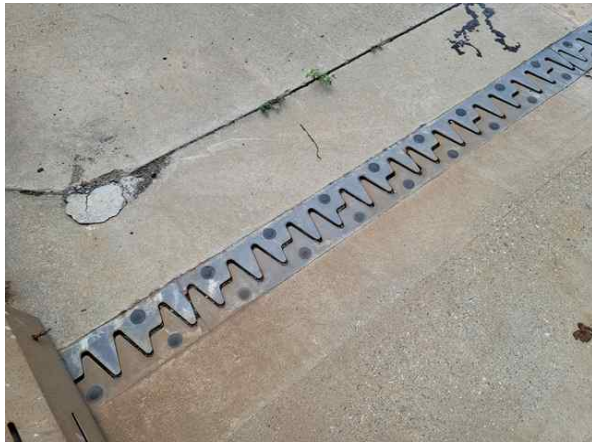
- A1 이물질 퇴적(L=1.0m)
- 공용기간 증가, 비산먼지 퇴적 등
- 정비

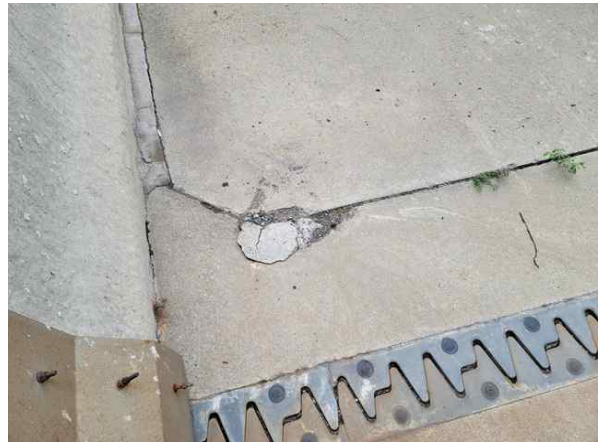
- A2 후타재 박락(0.2×0.3)
- 다짐미흡, 중차량 반복통행 등
- 단면보수

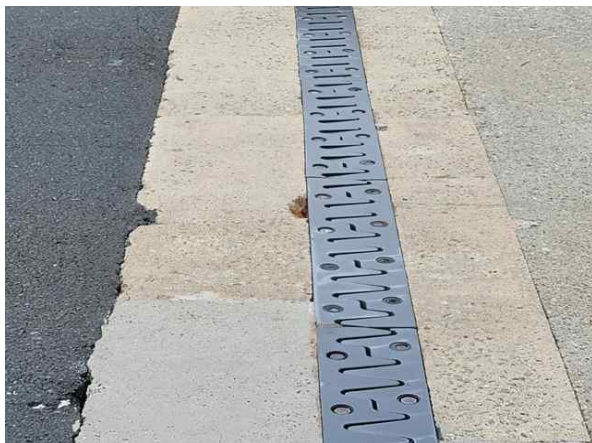
- A2 후타재 파손(0.1×0.2)
- 외부충격, 중차량 반복통행 등
- 단면보수

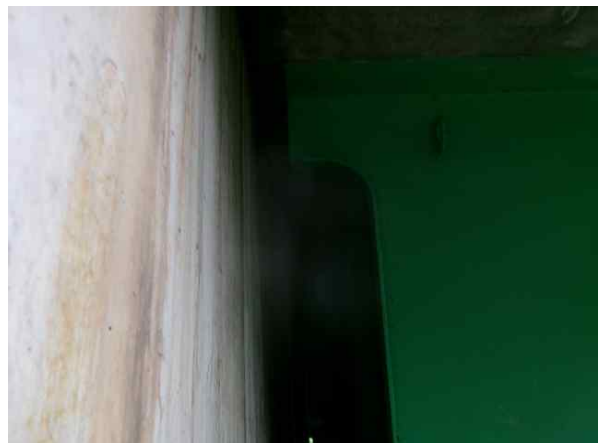
- A2 하부 누수(L=7.0m)
- 공용기간 증가, 비산먼지 퇴적, 열화 등
- 유도배수관 설치

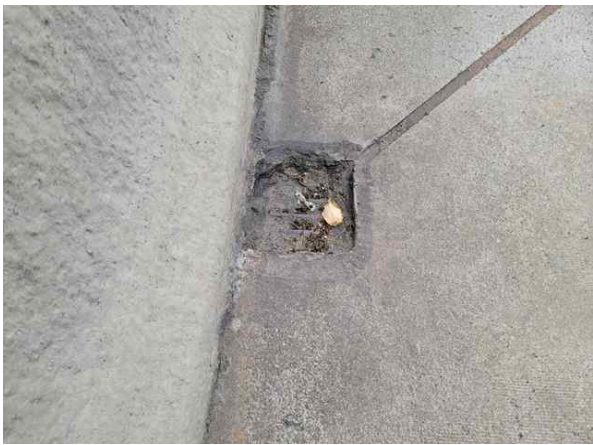
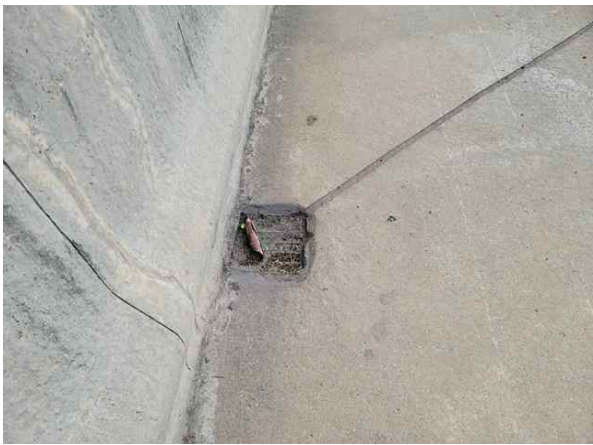
| 배수시설 | | | |
|---|---|---|---|
| 손상현황 | • S1 배수구 막힘(1EA) | 손상현황 | • S2 배수구 막힘(1EA) |
| 원 인 | • 공용기간 증가, 비산면지퇴적 등 | 원 인 | • 공용기간 증가, 비산면지퇴적 등 |

| 배수시설 | | | |
|---|---|---|---|
| 조치방안 | • 정비 | 조치방안 | • 정비 |

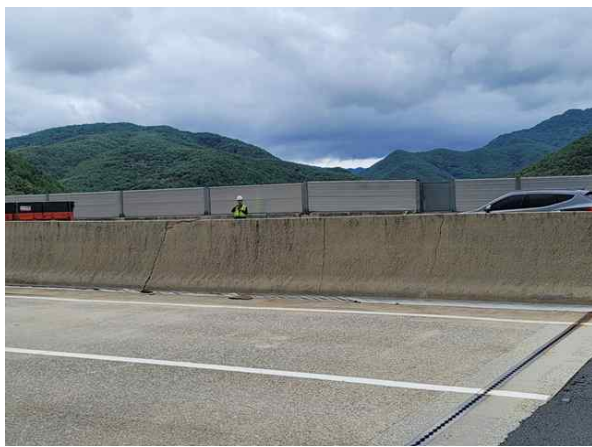
- S1 중분대 파손(0.1×1.5×2EA)
- 시공미흡, 다짐미흡, 반복운하중 등
- 단면보수

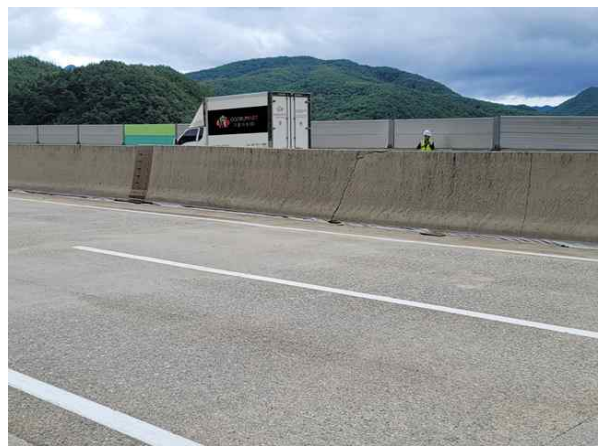
- S1 중분대 층분리(10.0×0.2)
- 시공미흡, 반복운하중 등
- 단면보수

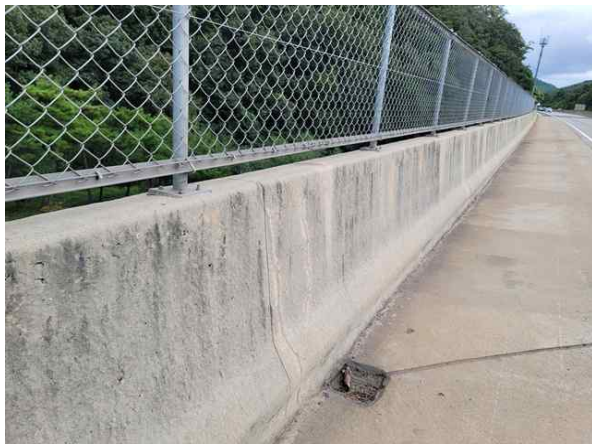
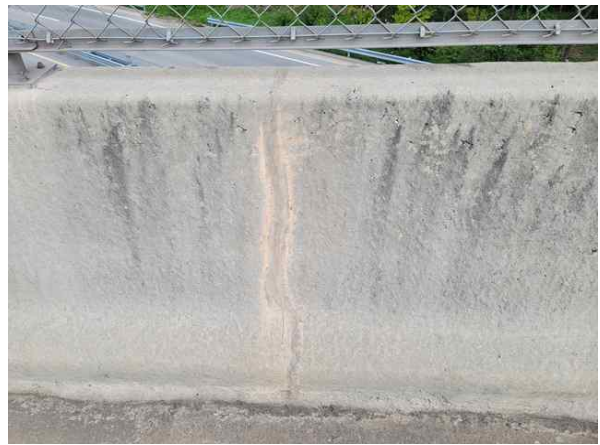
- S2 보수부 재균열(0.3mm미만)
- 보수미흡, 건조수축, 온도변화 등
- 표면처리

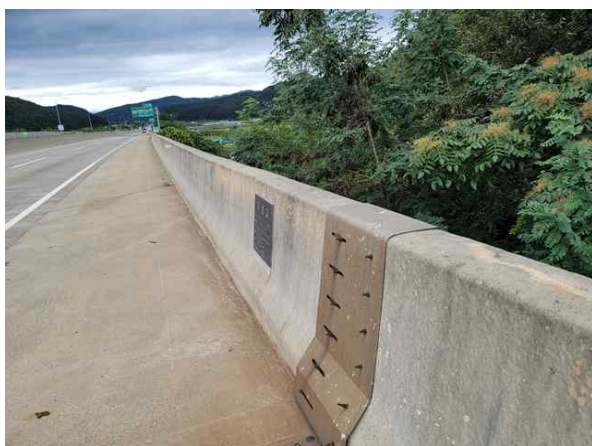
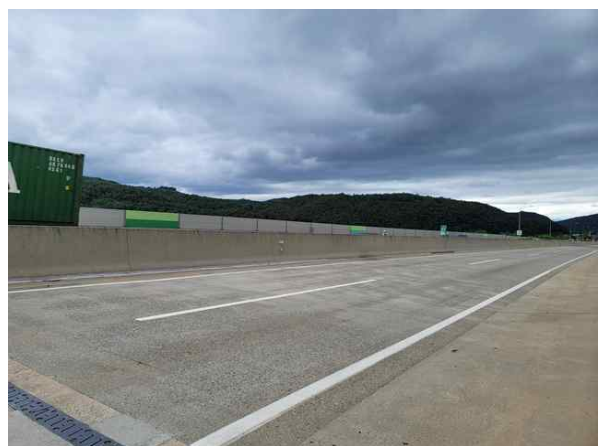
- S3 상태현황
- -
- -

- S3 중분대 상태현황
- -
- -

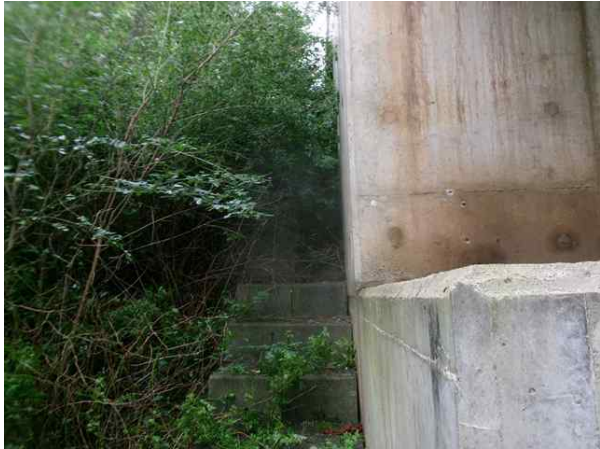
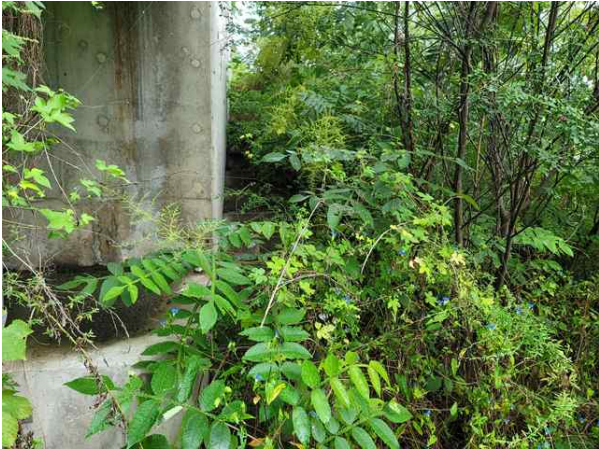
| 교량 점검시설 | | | |
|---|---|---|---|
| 손상현황 | • 교대 A2 점검계단 상태양호 | 손상현황 | • 교대 A1 점검계단 상태양호 |

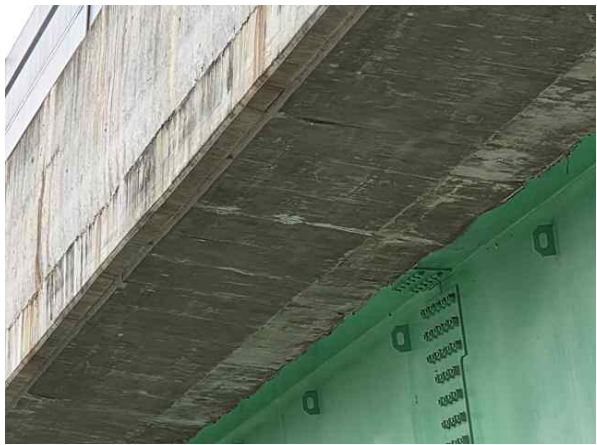
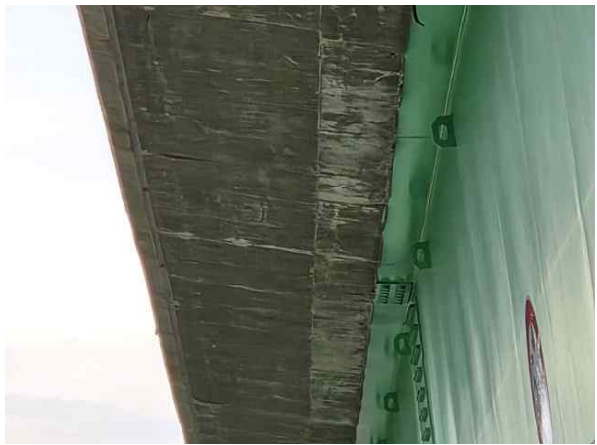
| 바닥판하면 | | | |
|---|---|---|---|
| 손상현황 | • S2 균열부백태 (0.2×1.0×2EA) | 손상현황 | • S3 균열부백태 (0.2×1.0) |
| 원 인 | • 손상부 우수유입, 습기흡착 등 | 원 인 | • 손상부 우수유입, 습기흡착 등 |

| 바닥판하면 | | | |
|---|---|---|---|
| 조치방안 | • 표면처리 | 조치방안 | • 표면처리 |

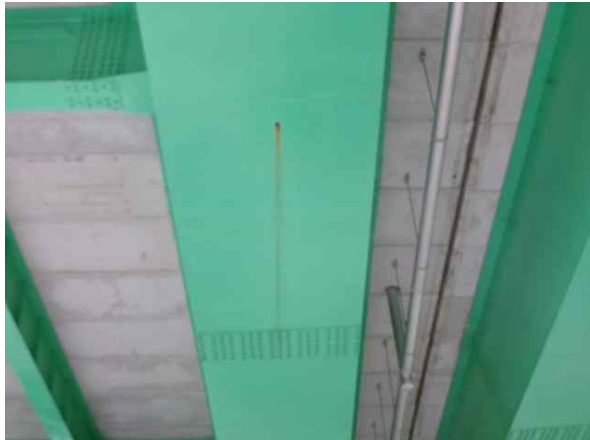
손상현황 • S3-G1 거더외부 부식(0.1×3.0)

원 인 • 도장미흡부 우수유입 등

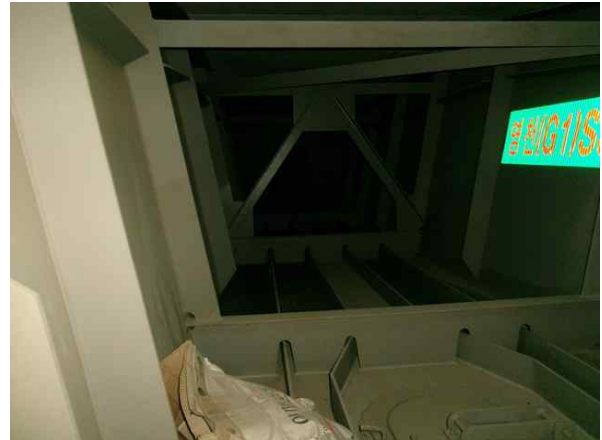
손상현황 • S3 거더내부 상태양호

원 인 • -

조치방안 • -

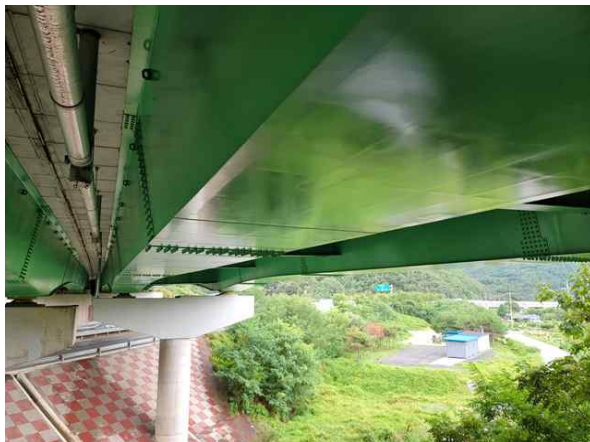
손상현황 • S1 거더외부 상태양호

원 인 • -

조치방안 • -

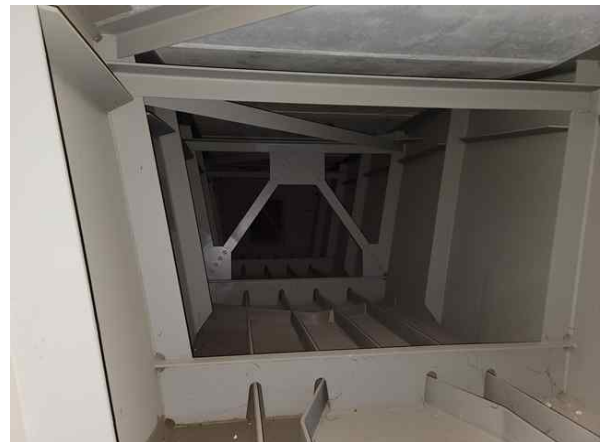
손상현황 • S1 거더내부 상태양호

원 인 • -

조치방안 • -

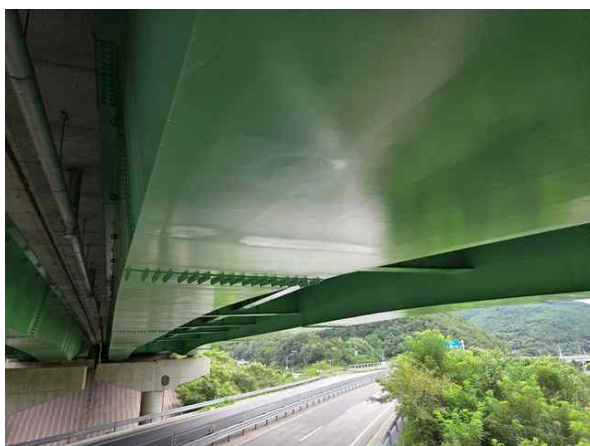
손상현황 • S2 거더외부 상태양호

원 인 • -

조치방안 • -

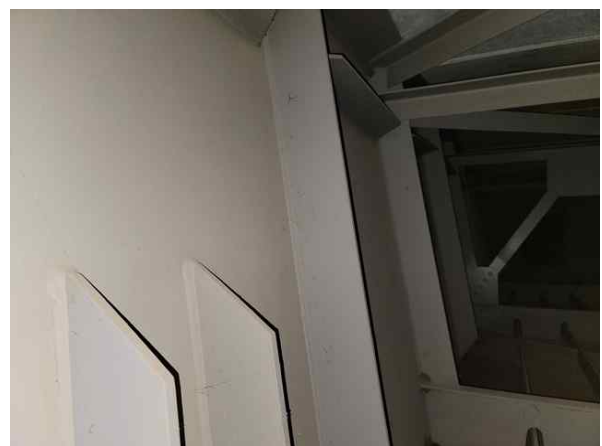
손상현황 • S2 거더내부 상태양호

원 인 • -

조치방안 • -

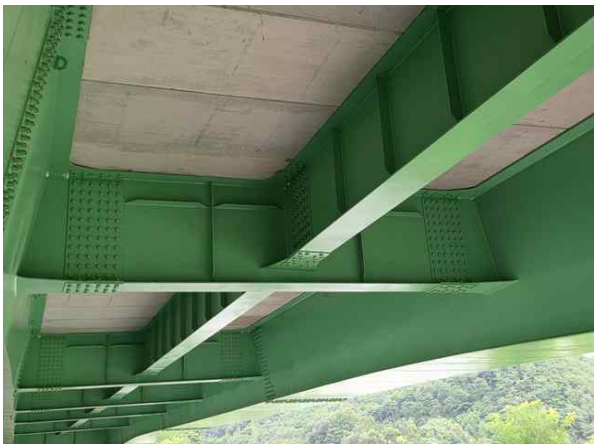
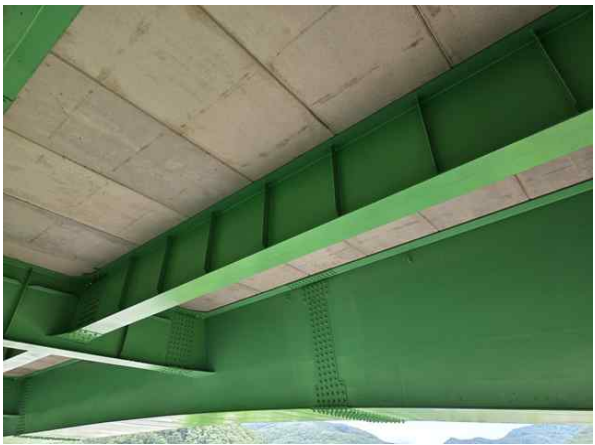
| 가로보 및 세로보 | | | |

| 가로보 및 세로보 | | | |
|---|---|---|---|
| 손상현황 | • S2 가로보 상태양호 | 손상현황 | • S1 세로보 상태양호 |

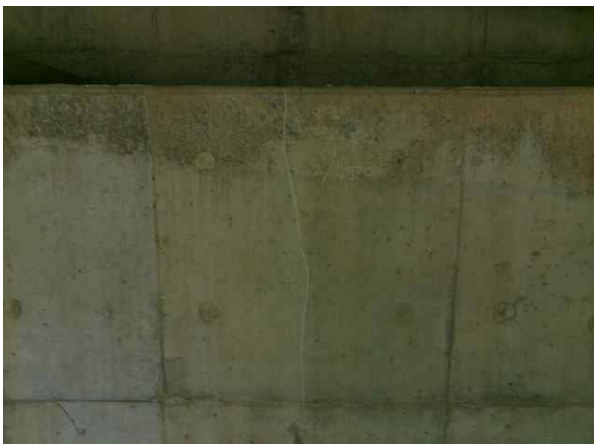
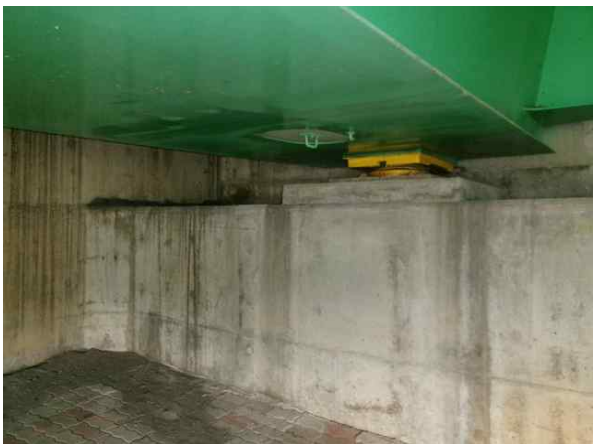
| 교대 | | | |

| 교대 | | | |
|---|---|---|---|
| 손상현황 | • A2 균열(0.3mm이상) | 손상현황 | • A2 누수흔적(6.0×4.0) |
| 원 인 | • 건조수축, 온도변화, 우수유입 등 | 원 인 | • 신축이음 하부 누수 등 |

| 교대 | | | |
|---|---|---|---|
| 조치방안 | • 주입보수 | 조치방안 | • 주의관찰 |

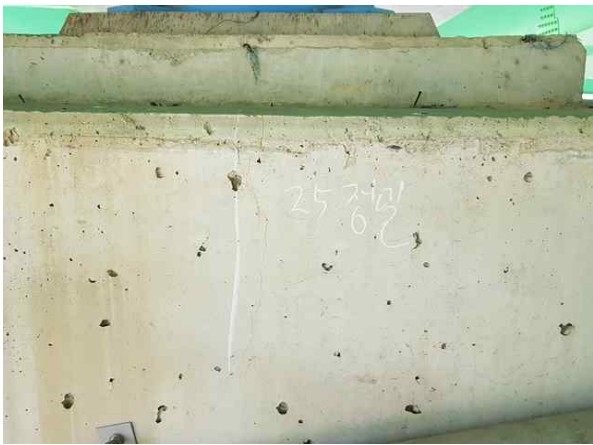
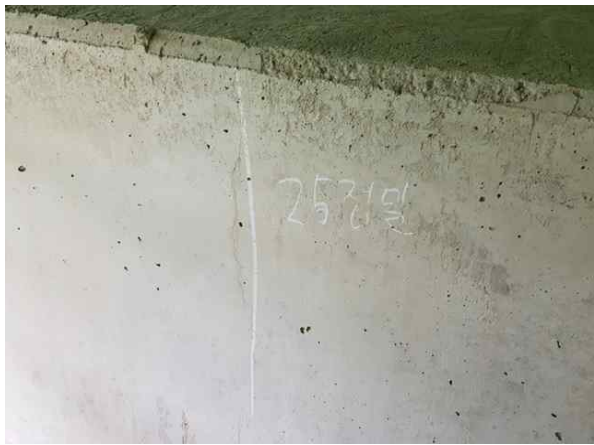
| 교각 | | | |

| 교각 | | | |
|---|---|---|---|
| 손상현황 | • P1 코핑부 균열(0.3mm미만) | 손상현황 | • P1 코핑부 균열(0.3mm미만) |
| 원 인 | • 건조수축, 거푸집 조기탈거 등 | 원 인 | • 건조수축, 거푸집 조기탈거 등 |

| 교각 | | | |
|---|---|---|---|
| 조치방안 | • 표면처리 | 조치방안 | • 표면처리 |

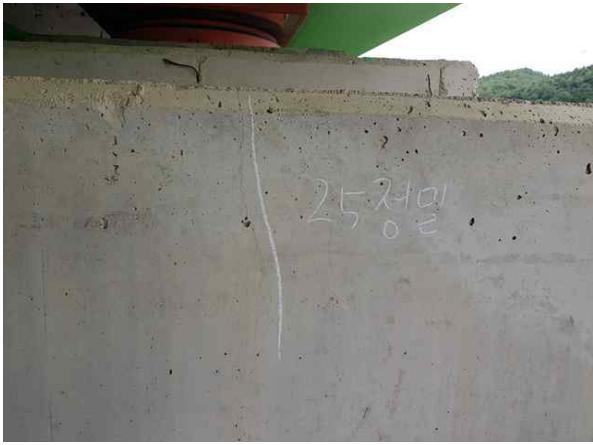
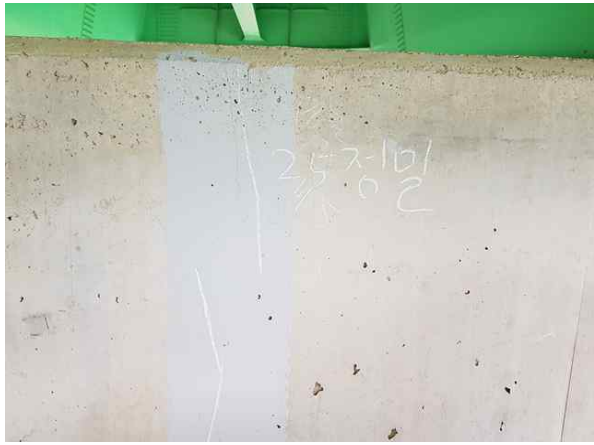
| 교각 | | | |
|---|---|---|---|
| 손상현황 | • P2 코핑부 균열(0.3mm미만) | 손상현황 | • P2 코핑부 균열(0.3mm미만) |
| 원 인 | • 건조수축, 거푸집 조기탈거 등 | 원 인 | • 건조수축, 거푸집 조기탈거 등 |

| 교각 | | | |
|---|---|---|---|
| 조치방안 | • 표면처리 | 조치방안 | • 표면처리 |

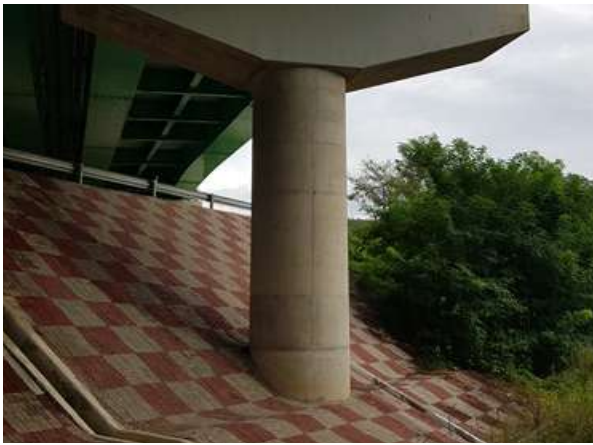
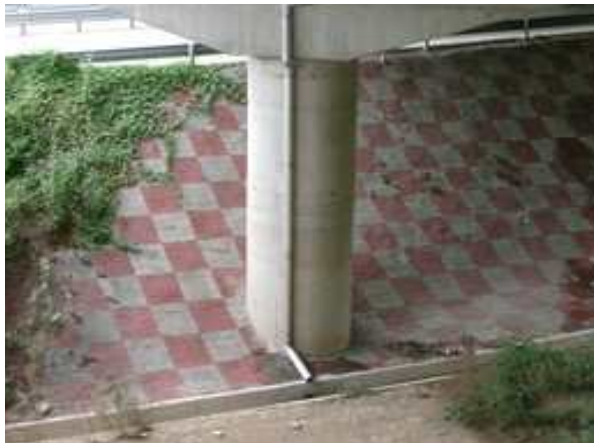
| 교각 | | | |
|---|---|---|---|
| 손상현황 | • P1 기둥부 상태현황 | 손상현황 | • P2 기둥부 상태현황 |

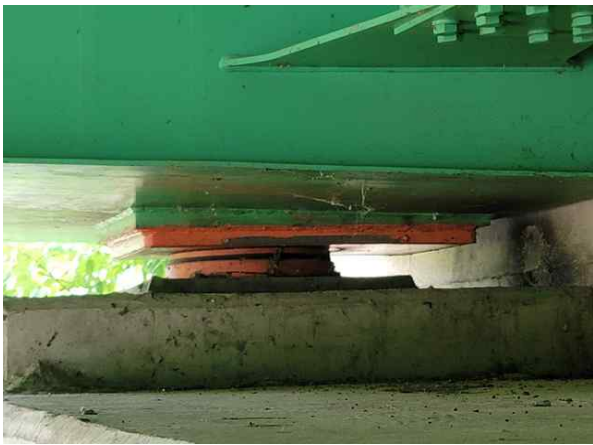
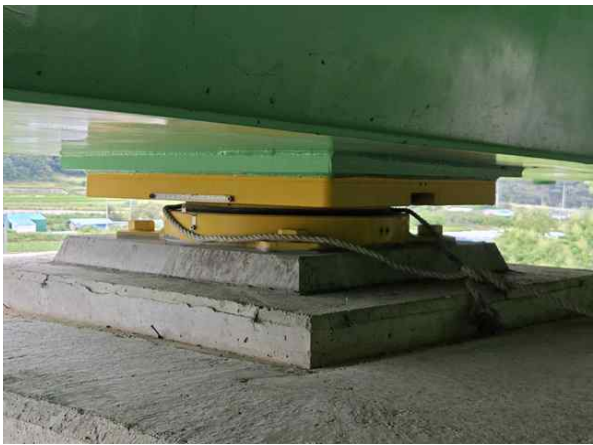
| 교량받침 | | | |

| 교량받침 | | | |
|---|---|---|---|
| 손상현황 | • A1-Sh2 교량받침 상태양호 | 손상현황 | • P1-Sh2 교량받침 상태양호 |

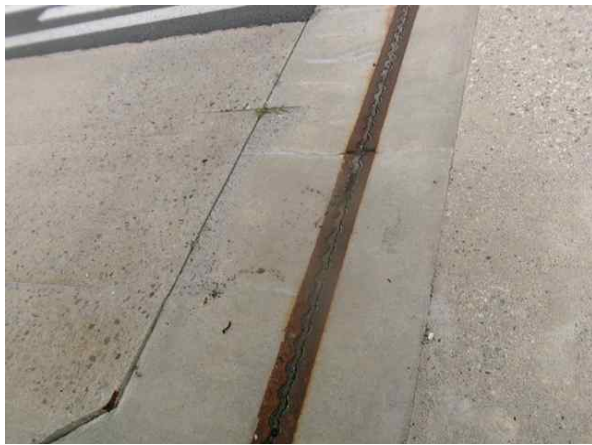
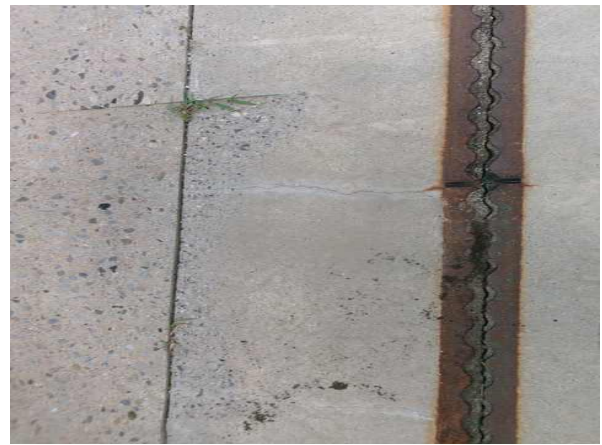
- A1 후타재 균열
- 건조수축, 거푸집 조기탈거 등
- 주의관찰

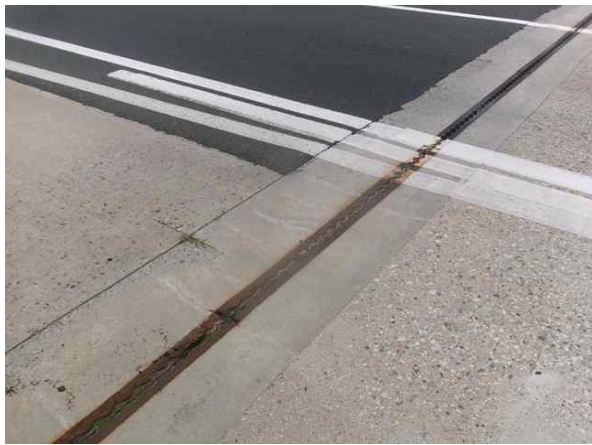
- A1 본체부식(L=10.0m)
- 공용기간 증가, 열화 등
- 재도장

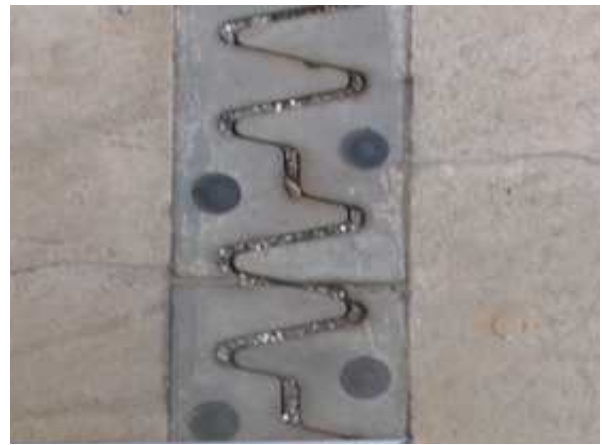
- A2 이물질퇴적(L=2.0m)
- 공용기간증가, 우수유입
- 정비

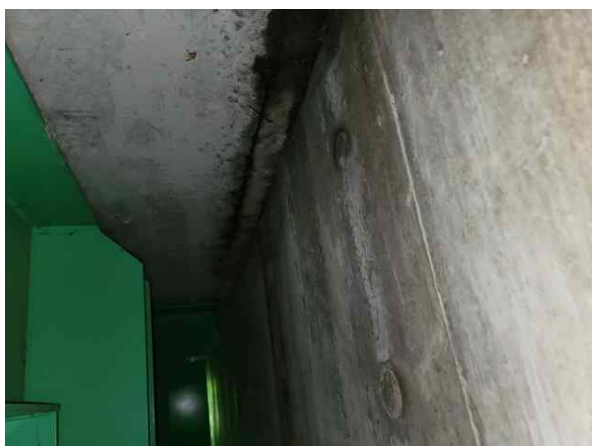
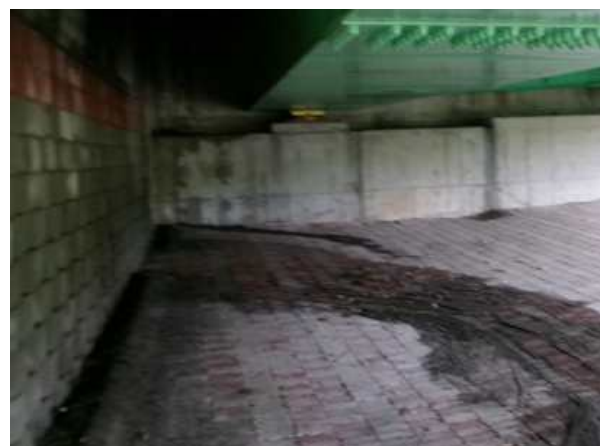
- A2 하부 누수(L=6.0m)
- 공용기간 증가, 비산먼지 퇴적, 열화 등
- 유도배수관 설치
